**ŞANLIURFA BARUTÇU HANI KORUMA VE RESTORASYON**  
**ÖNERİSİ**

**YÜKSEK LİSANS TEZİ**  
**MİMARLIK ANABİLİM DALI**

### CONSERVATION AND RESTORATION PROPOSAL FOR SANLIURFA ‘‘BARUTÇU’’ KHAN

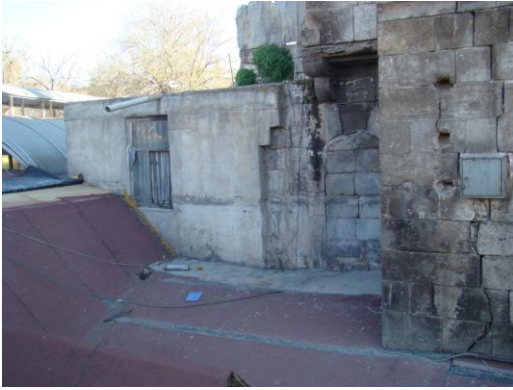
**Resim 4.53.**Kuzey Cephe Merdiven Boşluğu

Kuzey cephesindeki merdiven kovasının olduğu duvarda strüktürel çatlaklar meydana gelmiştir (Resim 4.53.) Birinci kat revaktaki taş sütunların ayakları, üst katın yük dengesizliğinden dolayı yerinden oynamıştır. Bunu engellemek için betonarme eklentiler yapılmıştır (Resim 4.54.).

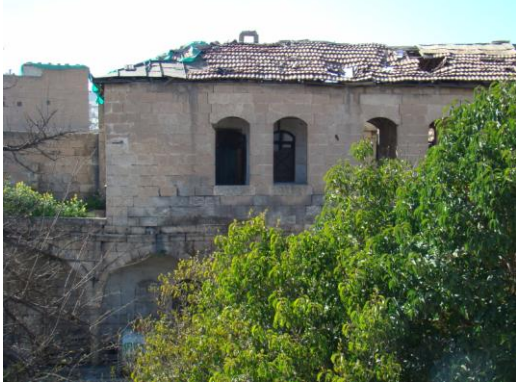
**Resim 4.59.** İkinci Kat

Zemin kat ve birinci kat odalarının tonoz örtü sistemlerinde bozulma daha çok dekorasyondan kaynaklanmaktadır. Birinci kat revaktaki sal taşında derz boşalmaları, az da olsa strüktürel çatlaklar ve tuzlanma gözükmetedir (Resim 4.60). Yapının yıkık olan güneydoğu köşesinin örtü sisteminde bitkilenme görülmektedir (Resim 4.61.-4.62.)

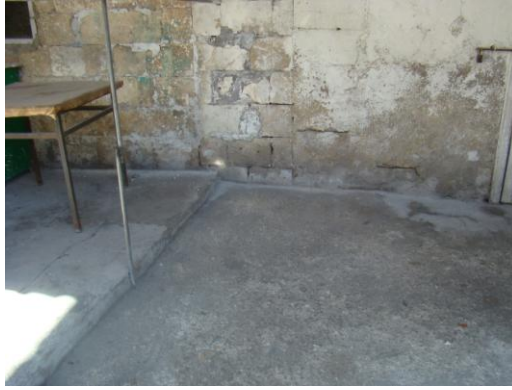
**Resim 4.69.**Batı Kanat

Zemin kattaki dükkanlarda ve avlu kanatlarında nemden kaynaklanan yosunlanma, tuzlanma, sıvada dökülmeler gözlenmektedir (Resim 4.69.-4.70.).
