**YENİ İŞLEV VERİLEN GELENEKSEL URFA
EVLERİNDE KORUMA SORUNLARI**

**YÜKSEK LİSANS TEZİ
DANIŞMAN: Yrd.Doç.Dr.Mücahit YILDIRIM
MİMARLIK ANABİLİM DALI**

**DİYARBAKIR
ŞUBAT 2009**

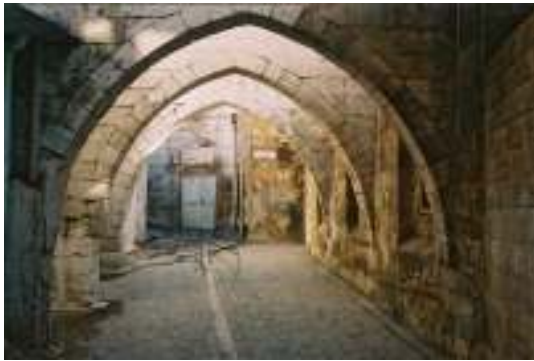
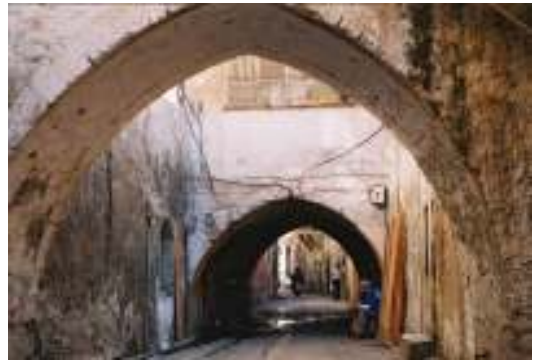
Zincirli Sokak, Yorgancı Sokak geleneksel sokak dokusunu bugüne kadar koruyabilmiş sokaklardandır (Resim 3.3-4.). Kentte bazı evler sokağın üstünü örter bir şekilde inşa edilmiştir. Kabaltı adı verilen bu örtü sistemi, sokak genişliğinde

derinlemesine uzanan bir tonozdur. Hacı Abo Kabaltısı Urfa sokaklarında bulunan en uzun kabaltıdır (Resim 3.5-6.).

Resim 3.5. Hızanoğlu Sokaktaki Kabaltı.

Resim 3.6. Madenli Sokaktaki Kabaltı.

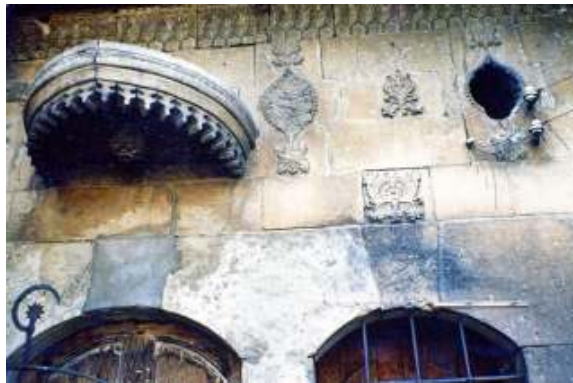
Resim 4.1. Kör Taka ve Kuş Takası⁸.

Taş Malzeme: Geleneksel Urfa evlerinde, yörede yaygın olarak bulunan, işlenmesi kolay, halk arasında beyaz taş adı verilen kireç taş (küfeki taş) kullanılmıştır. Bu taş yörede “havara” denilmektedir⁴. Taşın yapı malzemesi olarak kullanımı doğal çevrenin gereğidir. Taş malzeme iklim şartları için izolasyon sağlamaktadır. Yöredeki taşların ocaktan çıkarıldığı süreçte işleme kolaylığına karşın, dış ortamda, hava ile teması sonrasında sertleşme ve yüksek dayanıklılık kazanma özelliği, evlerdeki bezeme ve süslemelere imkan tanımıştır. Bu uzmanlaşmış taş işçiliği sonucunda, evler birer sanat eseri değeri kazanarak özgünleşmiştir (Resim 4.1.).

Taş üzeri işlenmiş çeşitli bitkisel motifler, rozetler, mukarnaslar, yıldızların avlu cephelerinde bulunması Urfa'ya hasır⁴. Cephede yer alan üst pencereler (havalandırma takaları) bile taş oyma kafesli yapılmıştır.

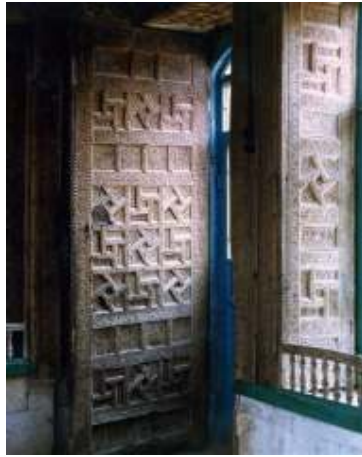
Resim 4.2. Baş Oda Kapısı- Pencere Kepengi⁸.

Ahşap Malzeme: Taştan sonra en fazla kullanılan malzeme ahşaptır. Avlu ve odaların kapı kanatları, pencere kepenk ve söveleri, tavanlar ve baş odaların duvarlarında kullanılmıştır. Bazı oda kapı ve kanatlarında, oyma tekniği ile işlenmiş bitki motifleri bulunmaktadır⁴ (Resim 4.2.). Bazı evlerde pencere, gezenek takaları önünde kafes olarak, çıkma ile konsollar arasında hatıl olarak ahşap malzeme kullanılmıştır⁴.

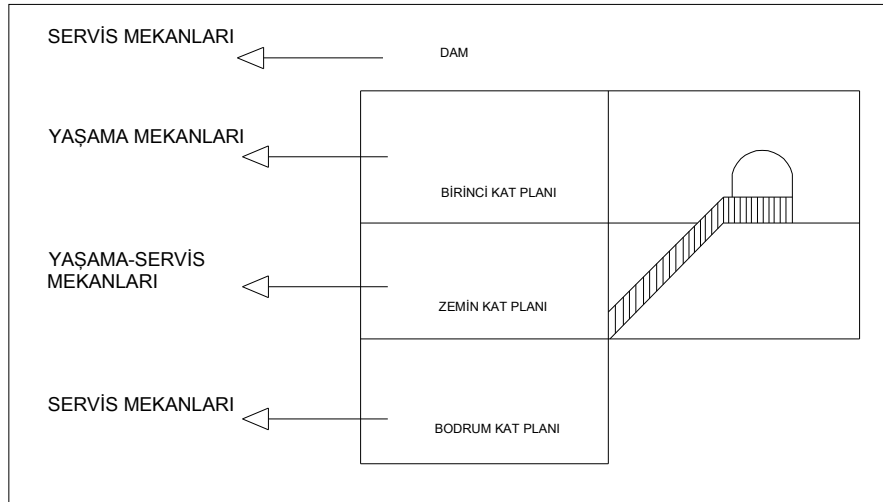
Şekil 4.1. Katlara Göre Mekanların Kullanım Amacı.

Geleneksel Urfa evlerinde, birinci katın üzerindeki toprak damlar da mekan özelliği kazanmıştır. Damlar, sıcak gecelerinde yaşama mekanına dönüşerek yatma işlevi için, gündüzlerinde ise servis mekanına dönüşerek kışlık hazırlanması, salça yapımı, sebze kurutulması için kullanılmaktadır. Nişan, düğün, taziye gibi özel günlerde seyir mekanı olarak insanların toplandığı alanlar haline gelmektedir¹ (Şekil 4.1.).

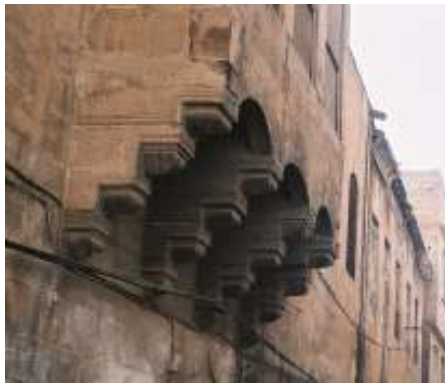
Resim 4.5. Düz Çıkma Altı Konsolu.

Taş boyutları ile 25 cm.den fazla çıkma yapılamadığından parçalar kaydırılarak çıkmalar yapılmıştır. Bu sistemle yapılan çıkmalarla konsollar oluşturulmuştur (Resim 4.5.).

Geleneksel Urfa evlerinde duvarlar, sıcak ve soğuğa karşı izolasyon sağlamak amacıyla kalın ve yüksek inşa edilmiştir. Duvarlar, taşıyıcı ve bölücü duvarlar olarak iki şekilde görülmektedir⁷. Taşıyıcı duvarlar, her iki yüzde 15 cm. kalınlıkta kesme taş “nahit” ve aralarında 30-40 cm.lik boşluk moloz taş ”hampara” ile doldurularak oluşturulmaktadır³. Ortası moloz, dışı kesme taş duvar yapımı Roma mimarisinden kalmıştır ve bu teknik Anadolu’da Hıristiyan çağında yaygındır². Duvar kalınlıkları 60-70 cm. arasında değişmektedir. Taş duvar örgüsündeki bir dizi taşın ölçüsüne “kor” denilmektedir. Bölücü duvarlar, “mısafat taşı” adı verilen kesme taşlardan 15 cm. kalınlıkta geniş mekanların bölünmesi için kullanılmaktadır. Taşıyıcı özelliği bulunmamaktadır. Taşlar arasında bağlayıcı harç olarak, küfeki taşı tozu, kireç ve su karışımından elde edilen “kül kireç” denilen harç kullanılmaktadır. Duvarların üzeri sıvasızdır. Sadece odaların içi ve tavanı kendir sıvalıdır. Bu sıva, kendir lifi, kireç, kül ve su karışımından elde edilmektedir⁴.

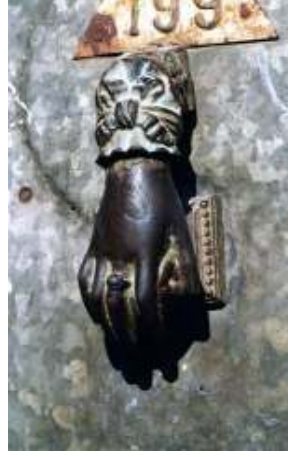
Resim 4.7. Kapı Tokmağı⁸.

Kapı tokmakları, avlu kapılarının üzerinde bulunan, “kapı dögeceği” olarak adlandırılmaktadır. Kapılarda gelenin sesini duyurması için kullanılan tokmaklar, demir ya da pirinçten dökme yapılabildiği gibi, döğme demirden de yapılmaktadır. Döküm kapı tokmaklarının en çok görüleni hanım eli biçiminde olanıdır (Resim 4.7.). İşlevsel bir eleman olmasının dışında, kapı tokmakları yörenin ve devrinin estetik değerlerini yansıtmaktadır.

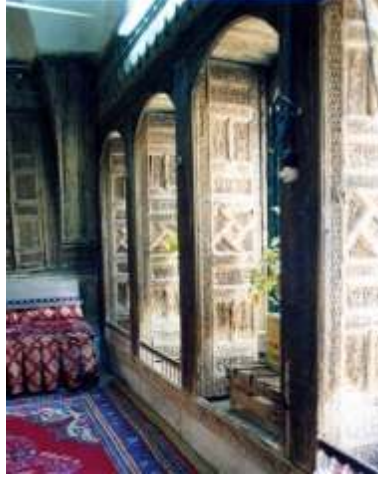
Resim 4.8. Ahşap Pencere Kepenkleri.

Pencereler, evlerde alt ve üst olarak iki şekilde bulunmaktadır. Alt pencereler evin aydınlatılması, üst pencereler havalandırılması için planlanmıştır. Bölgede pencerelere “taka” adı verilmektedir. Alt pencereler düz atkılı ya da çoğunlukla kemerlidir. Sokağa bakan pencerelerin dış yüzü ahşap kepenkli ve demir parmaklıdır.

Pencereler de pek çok mimari eleman gibi, ev sahibinin zenginliği ile bağlantılı olarak zenginleşmektedir. Bazı odaların pencereleri ahşap bezemeli kepenklidir (Resim 4.8.).

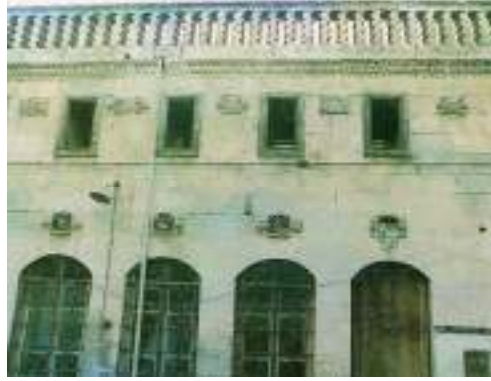
Resim 4.9. Alt ve Üst Pencereler.

Üst pencereler odaların avluya bakan cephelerinde alt pencerelerin üzerinde dizi olarak yer almaktadır (Resim 4.9.). Bu pencerelere havalandırma takası denilmektedir. Havalandırma takaları, madalyon biçimli, kare, altıgen, sekizgen, dairesel, baklava veya yıldız şeklinde olabilmektedir⁴. Dizi halinde bulunan takalar arasında kör bırakılarak, sadece estetik amaçlı tekrarlananlar bulunmaktadır.

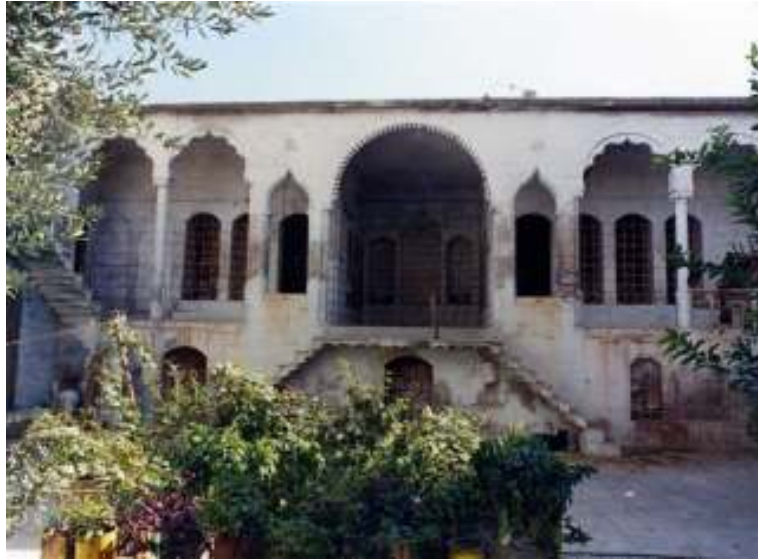
Resim 4.10. Kara Çizmeciler Evi-Farklı Kemer Çeşitleri.

Kemerler, geleneksel Urfa evlerinde farklı yerlerde ve farklı şekillerde görülmektedir. Genellikle eyvan, kapı, pencere, servis mekanları, revak ve nişlerde bulunan kemerler sekiz tiptir⁴. Yuvarlak, basık, yarım, sivri, atnalı, kaş, atnalı kaş, üç dilimli kemer tipleri bazen taşıyıcı olarak bazen de süsleme amaçlı kullanılmaktadır (Resim 4.10.).

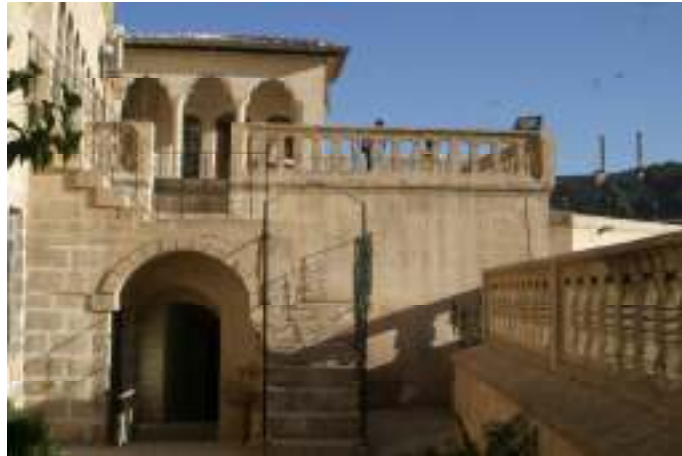
Resim 4.11. Taş ve Demir Korkuluk.

Korkuluklar, merdivenler, gezenek ve teraslarda bulunmaktadır. Genellikle merdivenlerde döęme demir, gezenek ve teraslarda taş korkuluklar görölmektedir (Resim 4.11.). Taş korkuluklarda, lokmalı, zigzag, dilimli, boęumlu, kum saati şekilleri daha fazla görölmektedir. Demir korkuluęa bölgede “demir caęa” denilmektedir⁴.

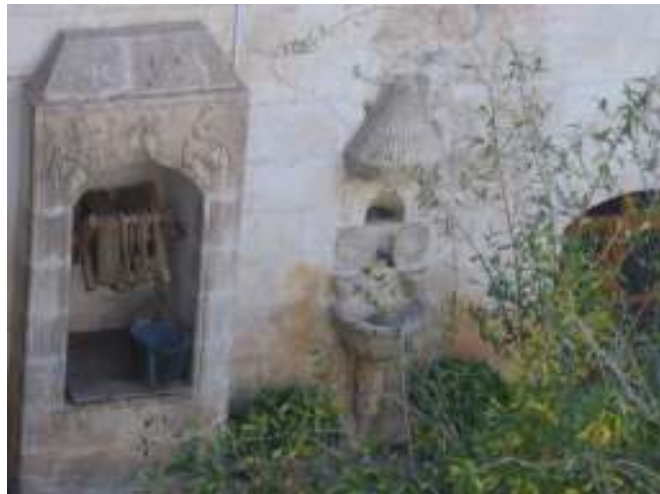
Resim 4.13. Gülizar Konuk Evi-Taş Çeşme.

Çeşmeler, genellikle zemin katlarda, kapı arasının avluya bağlandığı yere yakın, üst katlarda yazlık kullanıma ait yerlerde planlanmıştır. Genellikle çeşmeler, üstte taştan oyma su haznesi, ortada sabun koyma yeri ve altında “curun” adı verilen oyma su yalağından oluşmaktadır⁴ (Resim 4.13.).

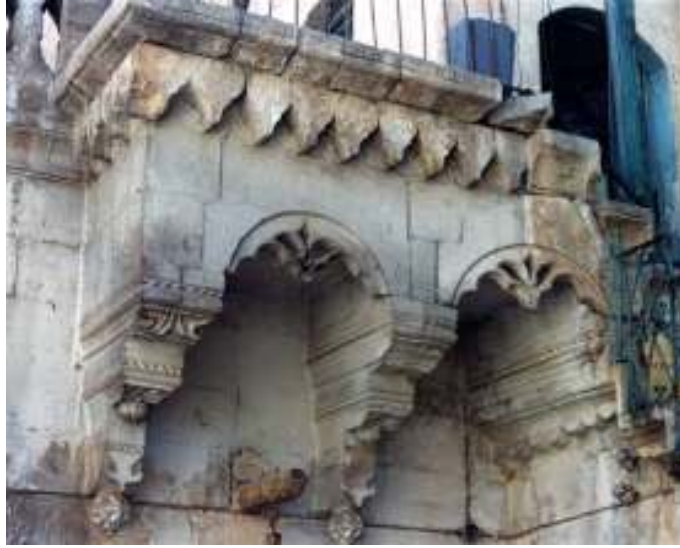
Resim 4.14. Gezenek Altı Konsolu⁸.

Konsollar, çıkmaların ve gezeneklerin altında yer almaktadırlar (Resim 4.14.). Taşların birbiri üzerinde kaydırılması ile istenilen genişliğe ulaşılmaktadır. Bazı evlerde konsollardaki taşların uçları kabarıklı, diğerlerinin üzeri ise profillidir. Yan yana sıralanan taş konsolları arası 60-70 cm. kadardır ve üstte genellikle kemerlerle birbirine bağlanmaktadır⁴. Bu şekilde çıkmanın ağırlığı konsollardaki basamaklara verilmektedir. Evlerin birinci katında bulunan baş odaların, sokağa düz ve gönyeli çıkmalarında taşıyıcı konsollar görülmektedir.

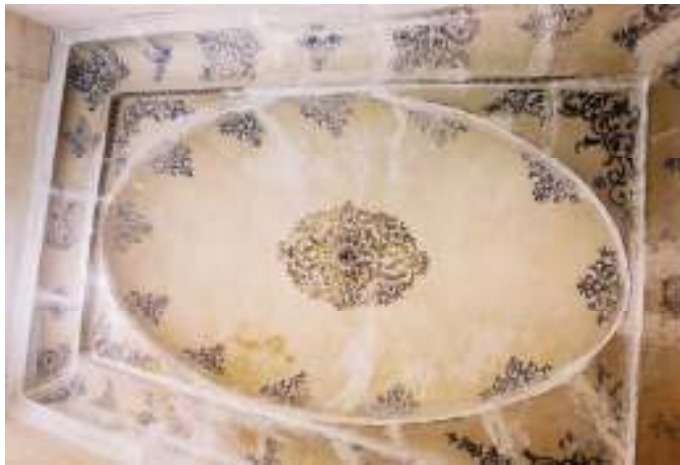
Resim 4.16. Mavi Kalem İşlemeli Tekne Tavan.

Ahşap ve taş süslemelerin yanı sıra, geleneksel Urfa evlerinden bazılarında kare, dikdörtgen, elips ve daire şeklinde, bağdadi tekniğinde yapılmış tekne tavanlarda kalem işi bitkisel motifli süslemeler görülmektedir. Bugünkü adıyla Pınarbaşı Konağında mavi renkli kalem işi süslemeler halen korunmaktadır (Resim 4.16.).

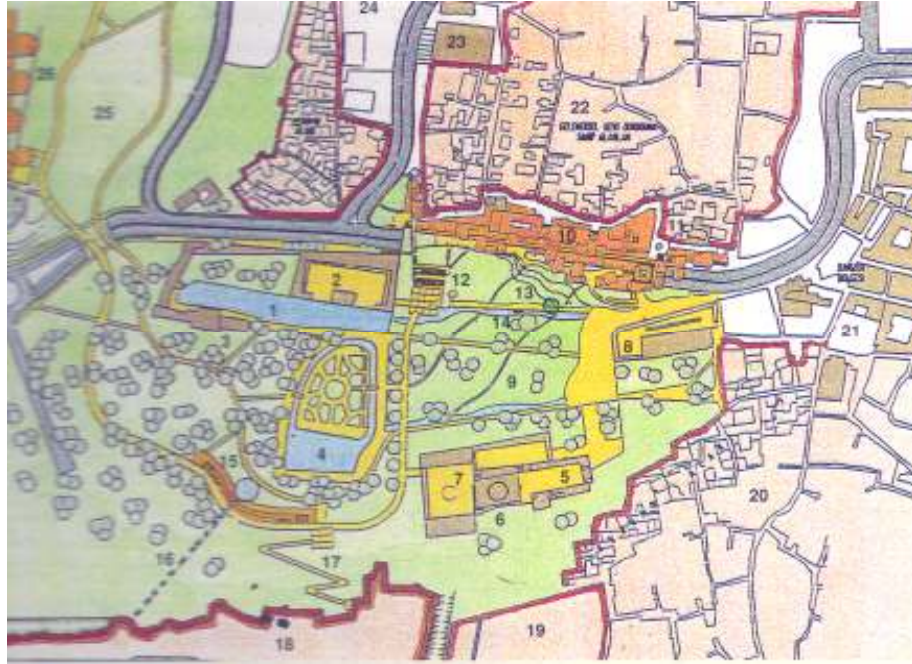
Şekil 6.2. Koruma-Geliştirme-Canlandırma Projesi Vaziyet Planı².

sağlanması, üçüncü aşamada; Haleplibahçe'nin tamamını içine alan çevre düzenlemesi ile turizm merkezi, otopark, fuar ve park düzenlemesi yapılması amaçlanmıştır (Şekil 6.2.).

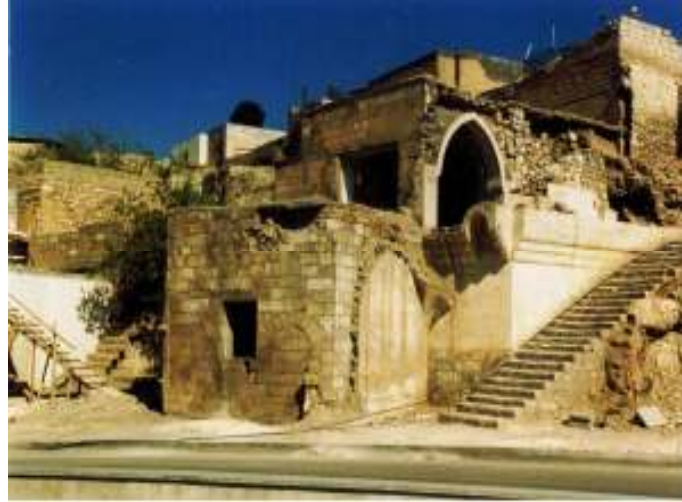
Resim 6.4. Çardaklı Köşk'ün Restorasyon Sırasındaki Fotoğrafi⁶.

Yapı düzgün kesme taşlardan inşa edilmiştir. Arazinin topoğrafyasına göre planlanmış ve üç katlıdır. (Resim 6.4.).

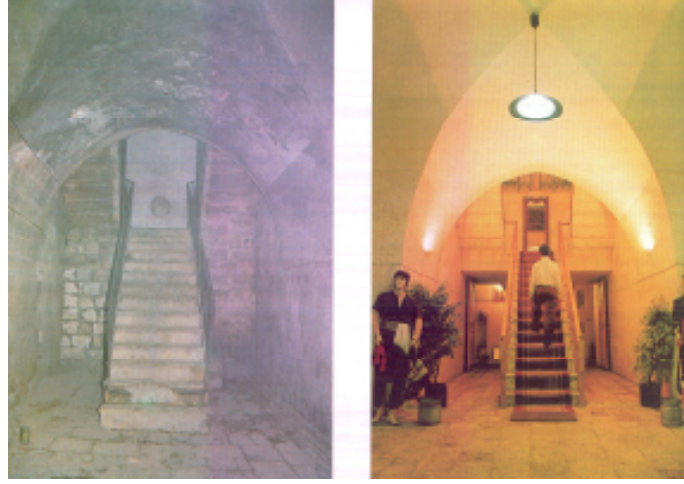
Resim 6.9. Selamlık Girişindeki Merdivenin Restorasyon Öncesi ve Sonrası.

1890 yılında düzgün kesme taşlardan inşa edilmiş evin, haremlik ve selamlık bölümü bulunmaktadır. Kuzey cephesinde bulunan selamlık bölümü iki katlıdır. Ev, geleneksel Urfa evi özelliğinin yanında, selamlık girişinin karşısında yer alan merdiven ile XIX.yy.ın sonlarında Avrupa etkisi altındaki konak mimarisi özelliklerini de göstermektedir (Resim 6.9.).

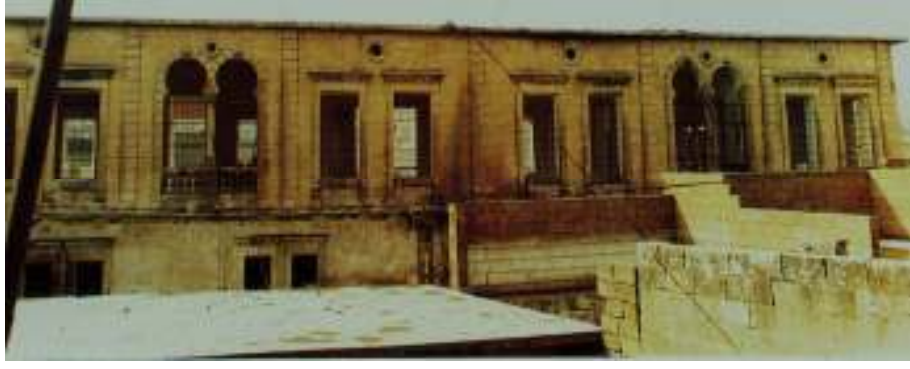
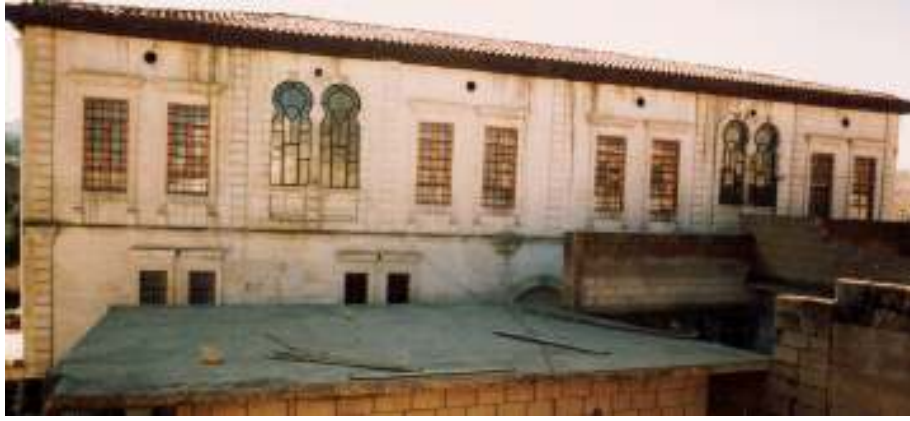
Resim 6.13. Cevahir Konuk Evi'nin Kuzey Cephesinin Restorasyon Öncesi ve Sonrası Durumu⁶.

Restorasyon öncesinde dört ailenin kullandığı evdeki, eklenti merdiven ve duvarlar yıktırılarak özgün haline getirilmiştir (Resim 6.13-14).

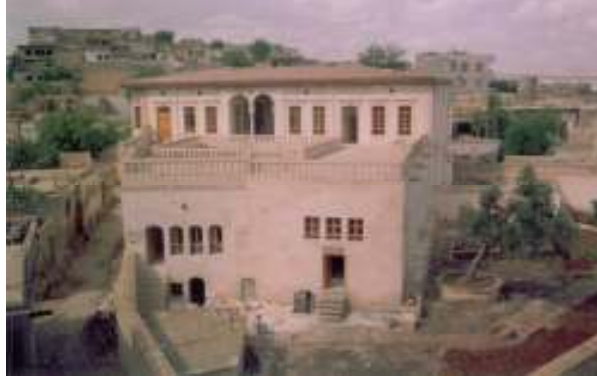
Resim 6.15.Cevahir Konuk Evi'nin Restorasyon Sırasındaki Durumu⁶.

Restorasyon aşamasında evin kuzeydoğusuna bitişik ev satın alınarak, bu arsa evin bahçesine dahil edilmiştir (Resim 6.15.). Bu evler, kazan dairesi ve su deposu olarak kullanılmaktadır. Açık yemek alanı olarak kullanılan arka bahçede, bulaşikhane, tuvalet ve soyunma odası da planlanmıştır. Bahçeye Vali Fuat Caddesinden ayrı bir giriş verilerek gerektiğinde konakla ilgisinin kesilmesi sağlanmıştır (Resim 6.16.). Bahçe, kademeli bir şekilde düzenlenerek çimlendirilmiş ve aydınlatılması yapılmıştır³

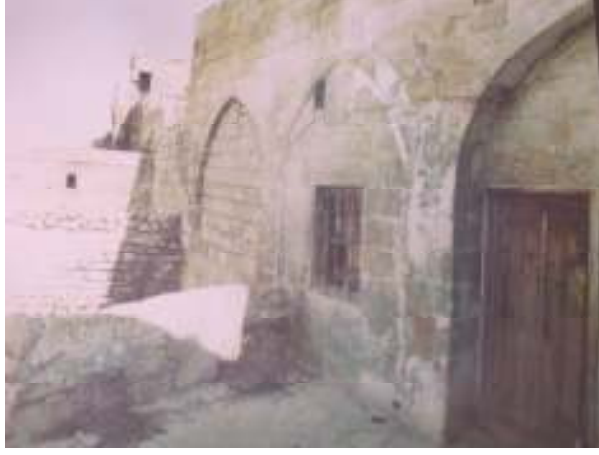
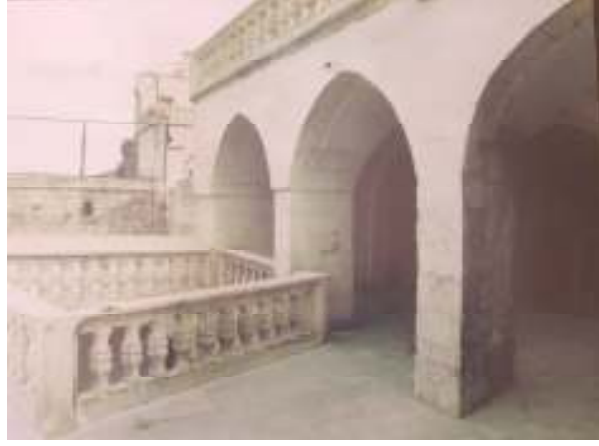
Resim 6.21. Birinci Kattaki Terasın Restorasyon Öncesi ve Sonrası Durumu.

Evin restorasyonu sırasında, kapatılan kemerler özgün haline getirilmiştir.

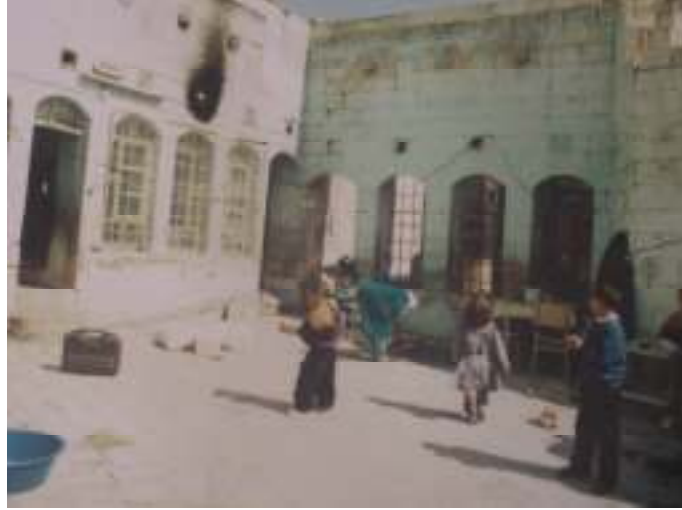
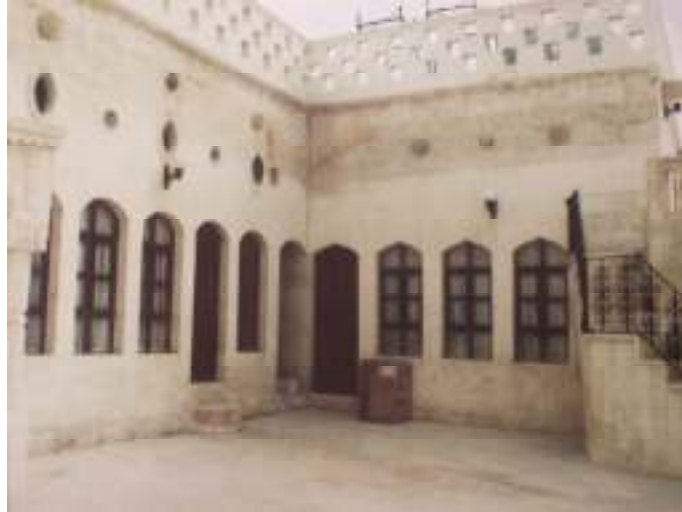
Resim 6.24. Üçüncü Kattaki Terasın Restorasyon Öncesi ve Sonrası Durumu.

Çapraz tonozla örtülü uzun bu giriş dehlizi ikinci kattaki terasa ulaşılmaktadır. İkinci kattaki terasın kuzeyinde, ortada cephesi güneye yönlendirilmiş bir eyvan, yanlarında birer oda yer alır (Resim 6.22). Eyvan ve sağdaki odanın kuzeyi mağaradır. İkinci kattaki terasın doğusundaki bir merdivenle üçüncü kattaki terasa çıkılır. Burada, terasın kuzeyinde iki oda, doğusunda önü üç gözlü revaklı bir köşk yer almaktadır (Resim 6.23-24.). Bu terasta taş bir şadırvan bulunmaktadır.

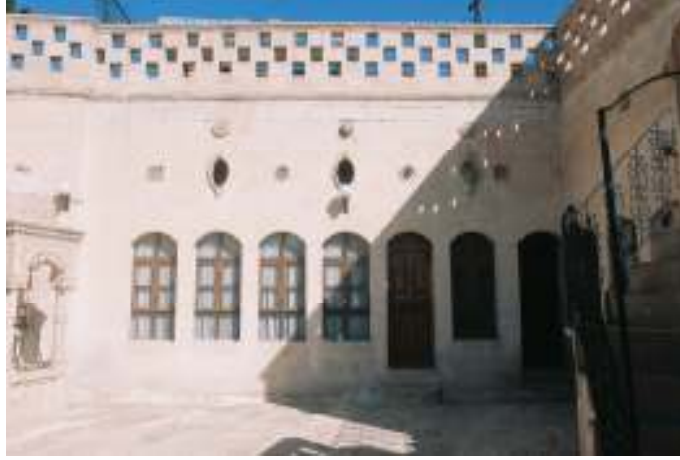
Resim 6.25. Dördüncü Kattaki Teras.

Terasın kuzey duvarı kenarında yer alan ve dört sütun üzerine küçük bir kubbe ile örtülü olan kuyu, alttaki eyvan içerisinde de kullanılmaktadır (Resim

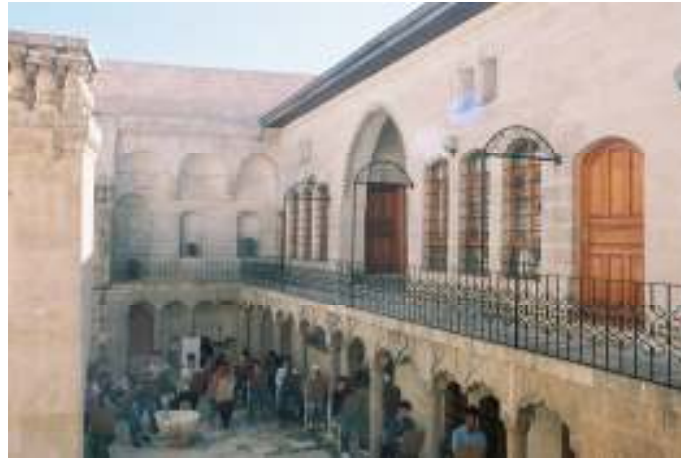
Resim 6.30. Dikdörtgen Avlunun Güney ve Doğu Cephesi.

Kültür merkezi kullanımında bulunan her iki ev de düzgün kesme taşlardan inşa edilmiştir. Mehmet Bağmancı Evine güney cepheden uzun bir giriş aralığı ile girilmektedir. Doğu batı yönünde dikdörtgen avlunun güneyinde, alt katta kiler, bunun üzerinde ortada bir eyvan ve yanlarında birer oda yer almaktadır (Resim 6.30-31.). Eyvanın güney duvarında taş şömine bulunmaktadır. Eyvan kemeri içerisinde üç boyutlu oyulmuş palmet dizisi aşağı sarkmaktadır (Resim 6.32.).

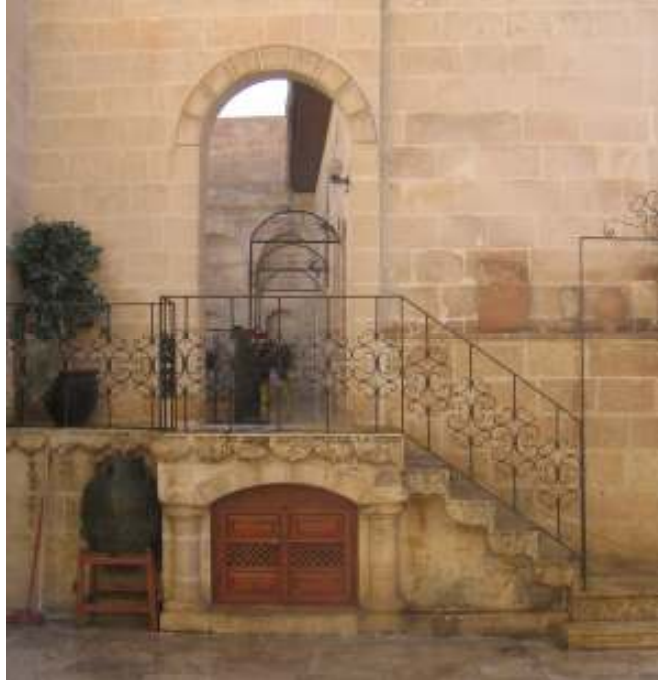
Resim 6.34. İki Ev Arasında Aılan Kapı.

olarak, mutfak ay ocađı, diđer odalar ile st kat odaları, idari oda, muhasebe ve toplantı odası olarak deđerlendirilmiřtir (Resim 6.33.). İdari blm ile eđitim alanı arasındaki duvarda kemerli bir kapı ile bađlantı sađlanmıřtır (Resim 6.34.).

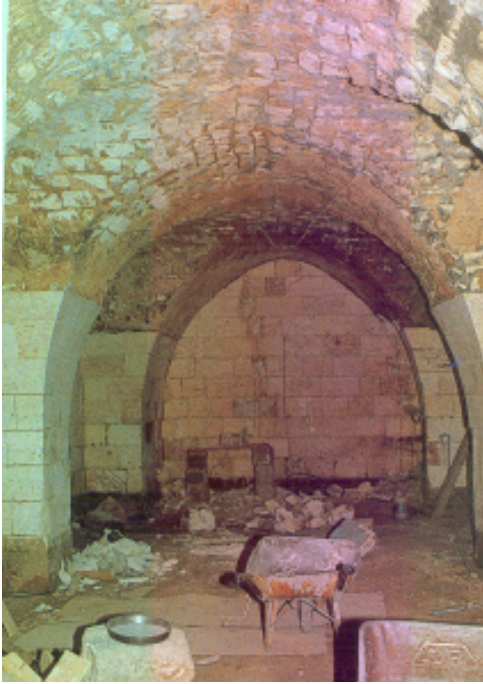
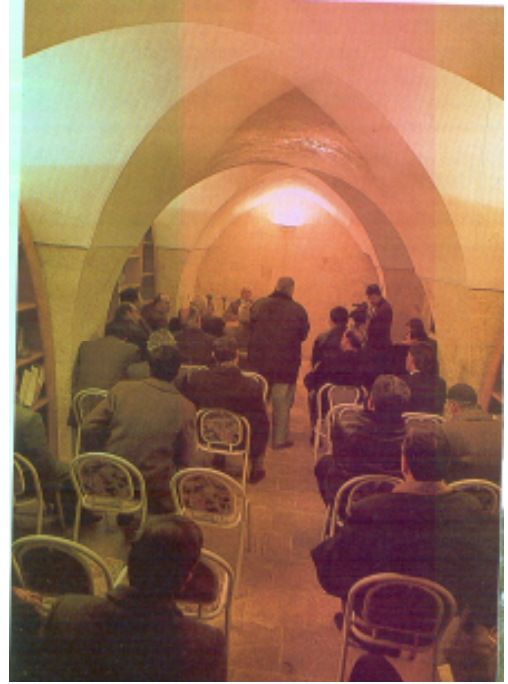
Resim 6.36. Konferans Salonu Restorasyon Sırasında ve Sonrasında Durumu.

Eđitim alanı olarak kullanılan bölümde, zemin katta; konferans salonu, depo, idari oda ve derslikler, birinci katta; derslik, kütüphane ve iki řark odası planlanmıřtır (Resim 6.35-36.).

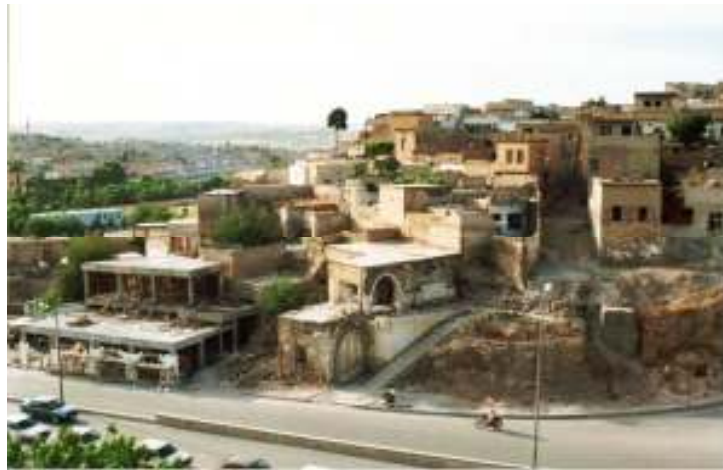
Resim 6.51. Çardaklı Köşk Restorasyon Sırasındaki Durumu.

Yusufoğlu Evi (Çardaklı Köşk), restore edilmeden önce oldukça haraptı ve konaklama tesisi işlevi verilerken eklentinin en fazla yapıldığı evdir (Resim 6.51.). Avlunun batısında bulunan mutfak, onun üst katında bulunan büyük yemek salonu ve önündeki teras taşıyıcı sistemi betonarme olarak eklenmiştir (Resim 6.51-52.).

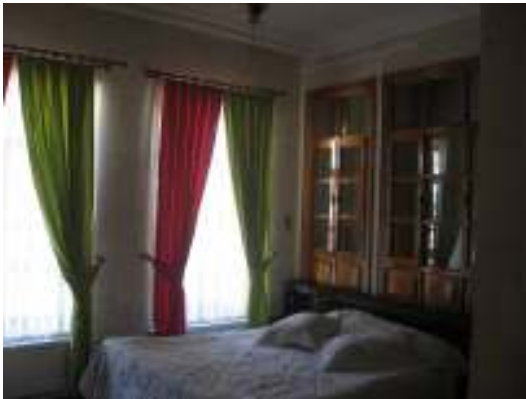
Resim 6.53. Birinci Kattaki Yatak Odası.

Hacıkamilzade Küçük Hacı Mustafa Efendi Konağı'na (Cevahir Konuk Evi), konaklama tesisi işlevi verilirken, selamlık bölümünün üst katında yer alan altı odaya banyo ve wc bölümü eklenerek kata otel fonksiyonu verilmiştir. İçinde banyo-tuvalet planlanan odalardaki nişler ahşap dolaplara dönüştürülmüştür (Resim 6.53-54.).

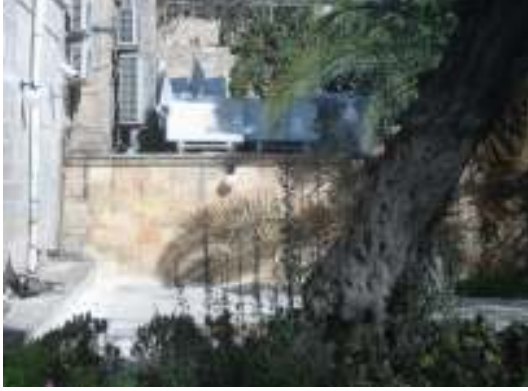
Evin kuzey doğusundaki iki ev satın alınarak, yıktırılmış ve bu arsa evin bahçesine dahil edilmiştir. Yıkılan bu evlerin alt katındaki tonozlu odalar kazan dairesi ve su deposuna dönüştürülmüştür ³(Resim 6.55.). Arka bahçeye bulaşıkhanesi, tuvalet ve soyunma odası eklenmiştir (Resim 6.56-57-58.).

Resim 6.55. Kazan Dairesi ve Su Deposu. Resim 6.56. Eklenti Bulaşıkhanesi.

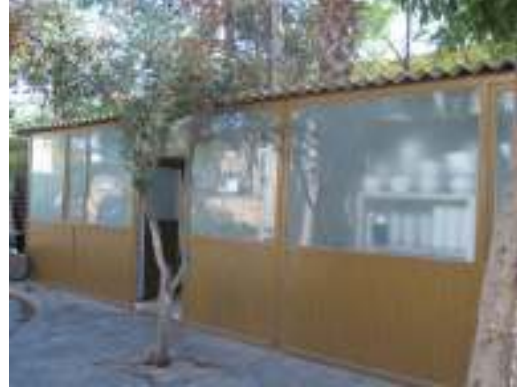
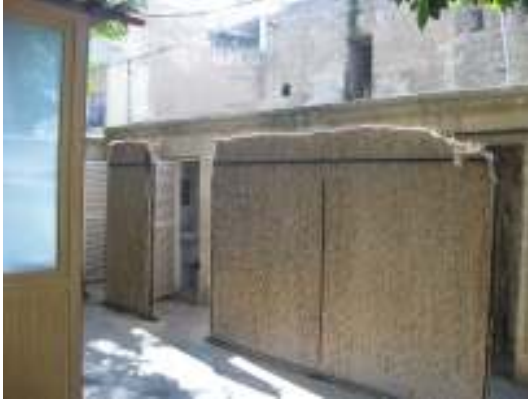
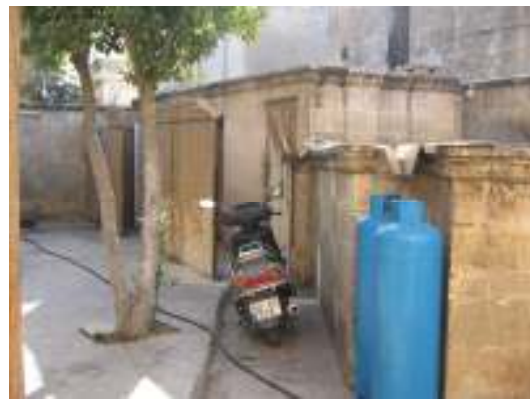
Resim 6.57. Eklenti WC- Soyunma Odası. Resim 6.58. Eklenti WC- Soyunma Odası.

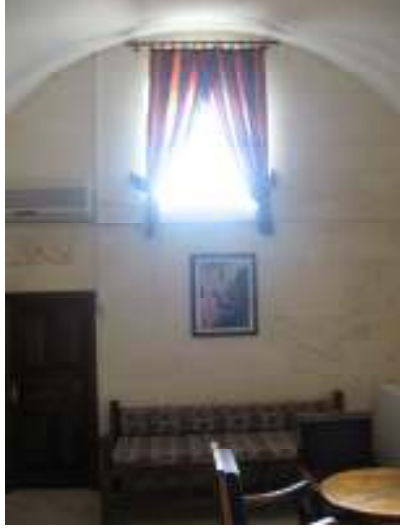
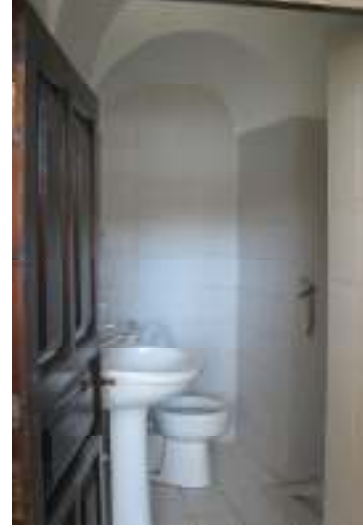
Resim 6.59. Akçarlar Evi Misafirhane Odası ve İçindeki Banyo..

Akçarlar Evi ve Tenekeçiler Evi'ne (Harran Üniversitesi Kültür Merkezi), kültür merkezi işlevi verilirken, Akçarlar Evi'nin en üst katında bulunan odaların içine, Tenekeçiler Evi'nin de zemin kattaki bir odaya banyo bölümü eklenerek misafirhane fonksiyonu kazandırılmıştır (Resim 6.59-60.).

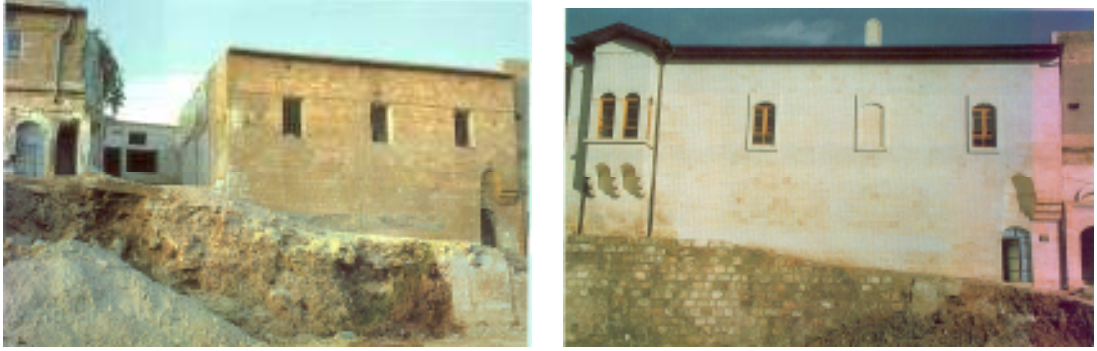
Resim 6.61. Şurkav Kültür Merkezine Katılan Parsel ve Restorasyon Sonrası.

Mehmet Bağmancı ve Fuat Billucu Evi'ne (Şurkav Kültür Merkezi), kültür merkezi işlevi verilirken, Mehmet Bağmancı Evi'nin batısına bitişik küçük bir parsel aradaki duvar kaldırılarak bu eve katılmış, iki evin arasında kalan parselin güney cephesine konsollar üzerine oturan bir köşk yapılarak Mehmet Bağmancı evi eyvanının yanındaki odaya katılmıştır (Resim 6.61.).

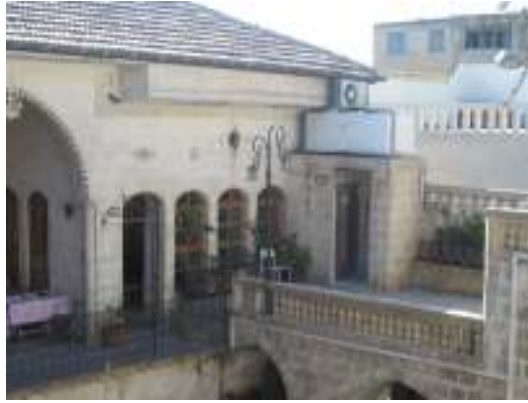
Resim 6.62. Gülizar Konuk Evi Birinci Kat Terasındaki WC.

Kılıçlar Evi'ne (Gülizar Konuk Evi), konaklama tesisi işlevi verilirken, zemin kattaki eyvanlar kapatılarak odaya dönüştürülmüş, evin birinci katında bulunan yemek salonları, teras ve eyvandaki müşterilere hizmet vermesi için birinci kat terasına tuvalet planlanmıştır (Resim 6.62.).

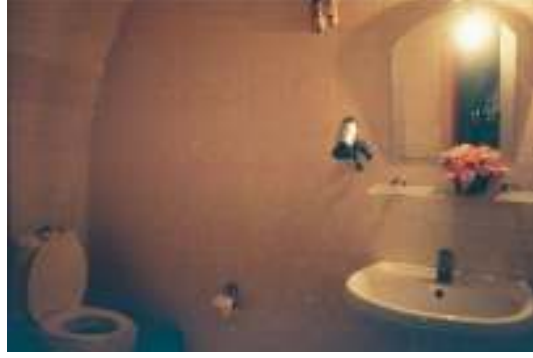
Resim 6.63. Misafirhane Olarak Kullanılan Odalardaki Banyo.

Kürkçüzade Halil Efendi Evi'ne (Pınarbaşı Konağı), konaklama tesisi işlevi kazandırmak için evin restorasyonu sırasında avlunun güneyinde birinci katta

bulunan iki odaya banyo eklenerek bu bölüme misafirhane işlevi kazandırılmıştır (Resim 6.63.).

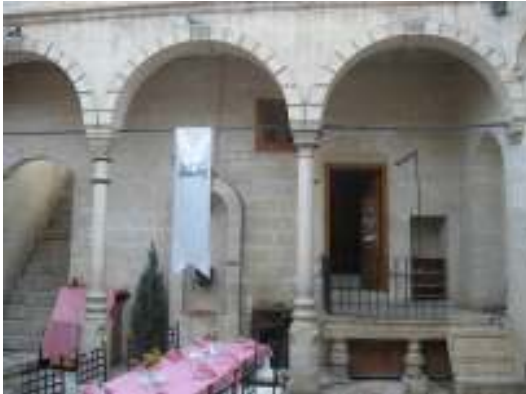
Cevahir Konuk Evi'nde, harem bölümündeki avlunun güneyinde bulunan, çay ocağına dönüştürülen kilere ikinci kapı açılmış, üstündeki odanın önüne gezenek eklenmiştir (Resim 6.65.).

Resim 6.65. Eklenti Gezenek ve Alttaki Kiler Kapısı. Resim 6.66. Kapatılan Eyvan.

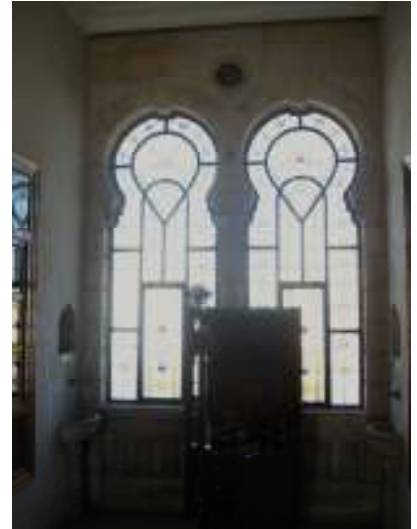
Evin selamlık bölümünün birinci katının, kuzey ve güney cephelerinde at nalı kemerli bir sütunla iki göze ayrılan eyvan fonksiyonlu açıklıklara açılıp kapanabilen vitray camekanlar yerleştirilmiştir (Resim 6.66.).

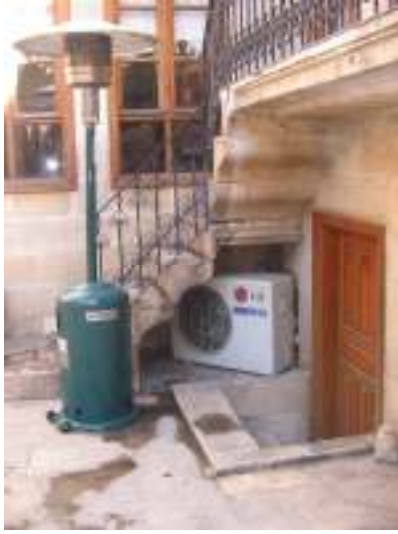
Resim 6.67. Avludaki Cihazlar.

Evde, yeni işlev verilmesinden dolayı ihtiyaç duyulan teknik cihaz ve donanımlar nedeniyle cephede bozulmalar görülmüştür. (Resim 6.67-68.).

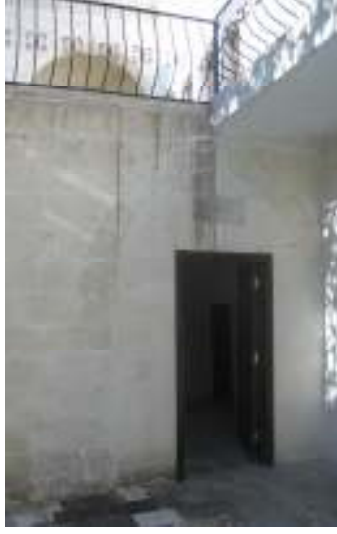
Resim 6.69. Tenekeçiler Evi'nde
Kapatılan Eyvan.

Harran Üniversitesi Kültür Merkezi'nde, Akçarlar Evi'nin restorasyonu sırasında daha önce yapılan cephe müdahaleleri temizlenmiş, teraslara taş korkuluk eklenmiştir. Tenekeçiler Evi restorasyon öncesi harap ve yıkık durumda olduğundan, zemin katında az sayıda özgün yapı parçaları mevcuttur. Zemin katta, içinde su kuyusu bulunan eyvan kapatılmıştır (Resim 6.69.).

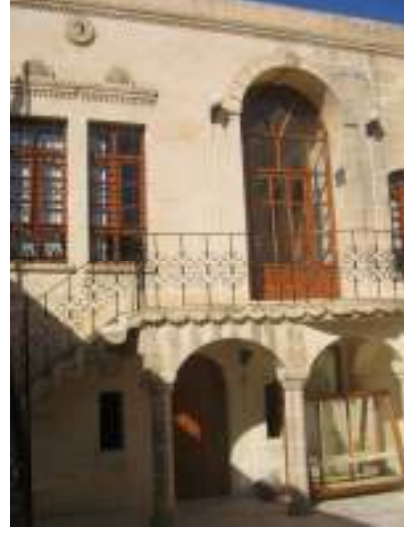
Resim 6.70. Şurkav Kültür Merkezi'nde
Kapatılan Eyvan.

Şurkav Kültür Merkezi'nde, Mehmet Bağmancı ve Fuat Billurcu Evi arasındaki parselin evlere birleştirilmesi ve evlerde revaklı eklentiler nedeniyle cephelerde değişiklikler olmuştur. Her iki evdeki eyvanlar fonksiyon değişikliği nedeniyle camekan ile kapatılmıştır (Resim 6.70.).

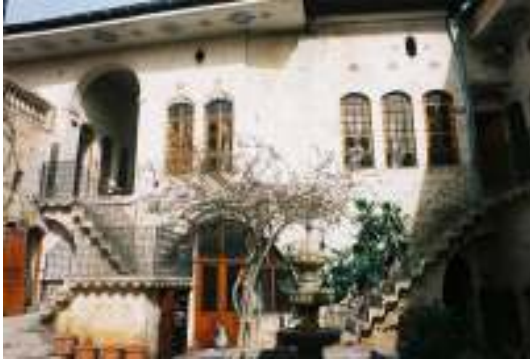
Resim 6.71. Avlunun Doğu Cephesi.

Gülizar Konuk Evi'nde, avlunun batı ve doğu cephesindeki eyvanlar camekanla kapatılmıştır (Resim 6.71-72.).

Batı cephedeki tandır idari bölüme, doğu cephedeki eyvan yanındaki odalarla birleştirilerek büyük yemek salonuna dönüştürülmüştür. Doğu cephesinin önündeki merdivenler değiştirilmiş, zemine yuvarlak merdivenler eklenmiştir. Avlunun güney doğusundaki merdivenin altından oluşturulan büyük yemek salonuna giriş kapısı açılmıştır (Resim 6.73.). Avlunun kuzey cephesindeki eyvan bulunan mufak taş duvar ile kapatılmıştır (Resim 6.74.).

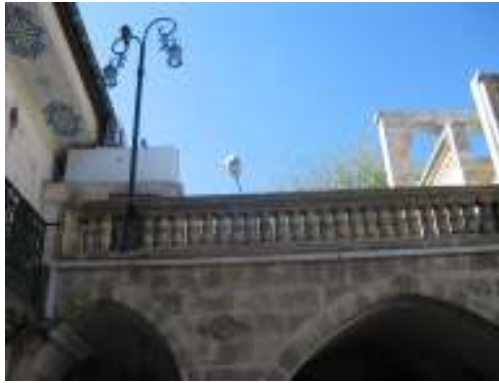
Yeni işlev verilmesinden dolayı ihtiyaç duyulan aydınlatma elemanları, soğutma cihazları ve elektrik kablo kanalları cephede bozulmalara neden olmuştur (Resim 6.75-76.).

Resim 6.75. Aydınlatma Elemanı.

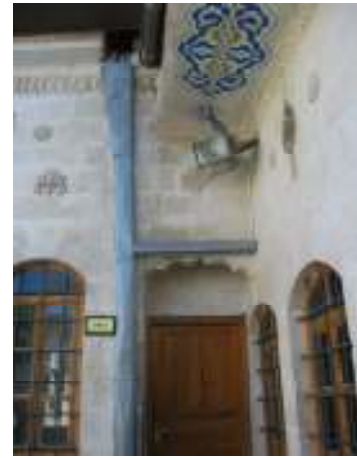
Resim 6.76. Elektrik Kablo Kanalları.

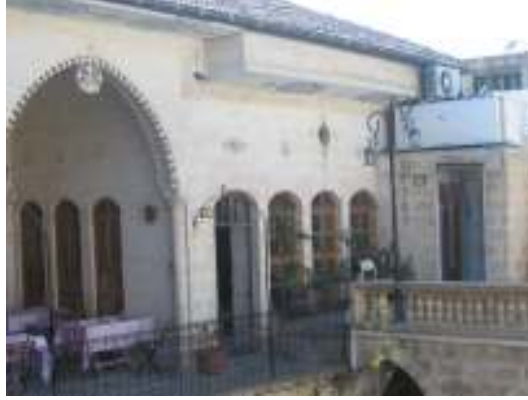
Değiştirilen üst örtü koruyucu sistemin, yapı dışına saçak yapması nedeniyle cephede bozulmalar meydana gelmiştir (Resim 6.77.).

Resim 6.77. Döşemenin Saçak Olarak Çıkma Yapması.

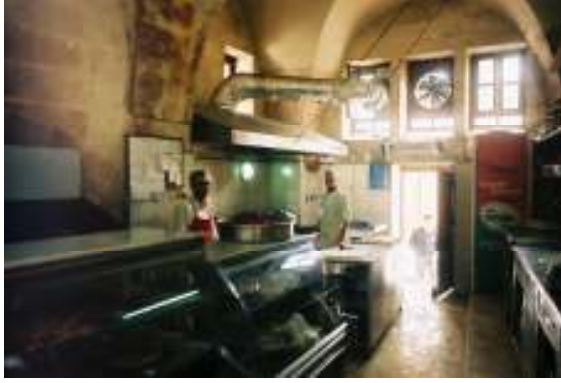
Cevahir Konuk Evinde, mutfaklardaki ocak ve bacalar yetersiz kaldığından bu mekanlara modern mutfak ekipmanları monte edilmiş, geniş çalışma tezgahları, ekme dolapları ve buzdolapları yerleştirilmiştir (Resim 6.78-79.).

Resim 6.78. Cevahir Konuk Evi'nin

Mutfağı.

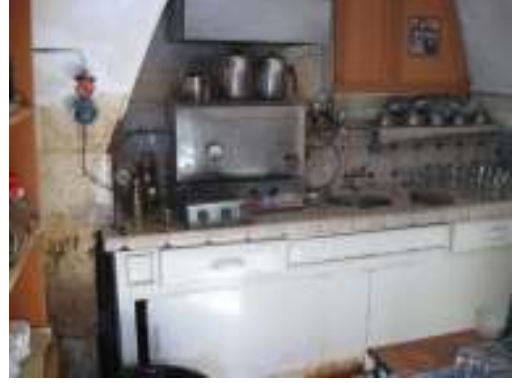
Resim 6.79. Çay Ocağına Dönüştürülen

Kiler.

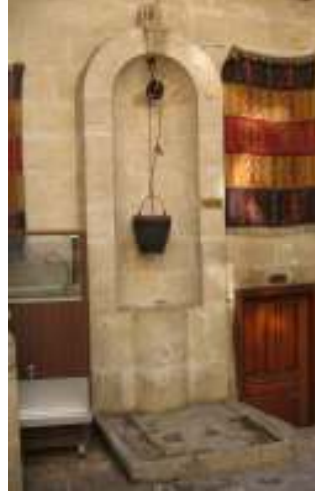
Evin haremlik avlusunun güneyindeki revakta yer alan kayadan oyma sarnıç temizlenerek su deposu olarak değerlendirilmiştir (Resim 6.80.). Mutfaktaki kuyunun çıkılık nişinin üstündeki lentolu örtüsü kemerli şekle dönüştürülmüştür (Resim 6.81.).

Resim 6.80. Cevahir Konuk Evi'ndeki Sarnıç.

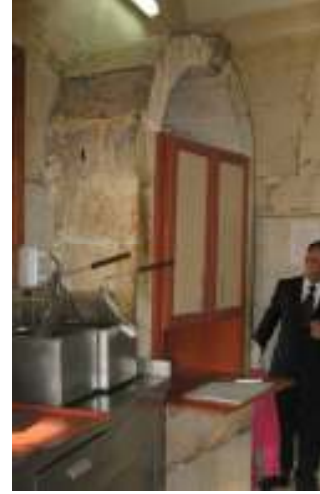
Resim 6.81. Ekmek Dolabı.

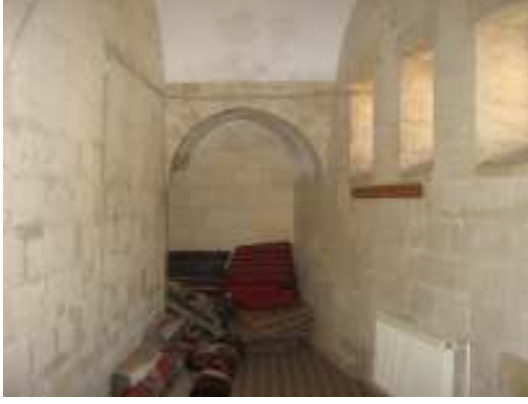
Yeni aydınlatma elemanları, ısıtma-soğutma cihazları ve elektrik kablo kanalları dekorasyonda bozulmalara neden olmuştur (Resim 6.82-83.).

Resim 6.82. Zemin Kattaki İdari Bölüm Deposu.

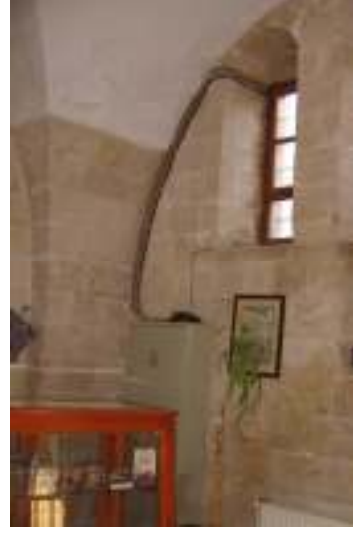
Resim 6.83. Giriş Bölümündeki Elektrik Panosu.

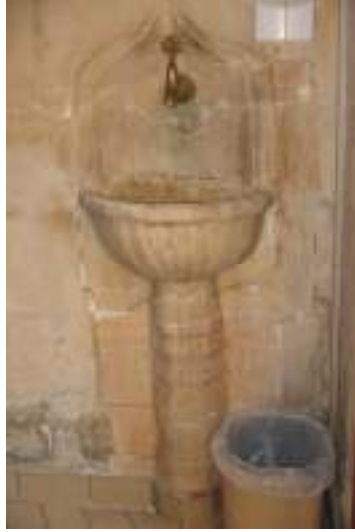
Tuvaletlerin zemin ve duvarları fayansla kaplanmış, bu tuvaletlerin girişlerine taş lavabolar yapılmıştır (Resim 6.84.).

Resim 6.84. Tuvaletlere Eklenen Taş Lavabo.

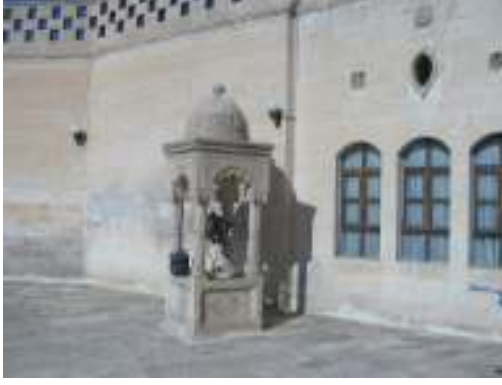
Harran Üniversitesi Kültür Merkezi'nde, Akçarlar Evi'nin dördüncü katında bulunan terasların birine, alt katındaki eyvandaki kuyu ile bağlantılı taş kuyu, diğerine taş şadırvan eklenmiştir (Resim 6.85-86.).

Resim 6.85. Eklenti Taş Kuyu

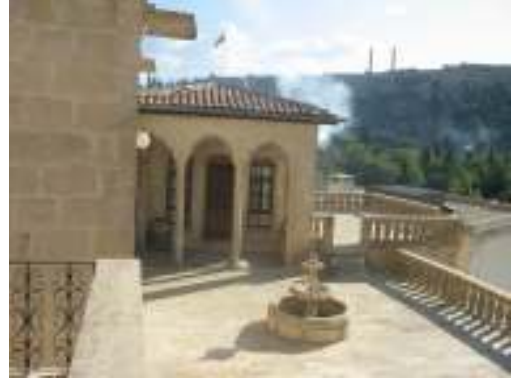
Resim 6.86. Eklenti Taş Şadırvan.

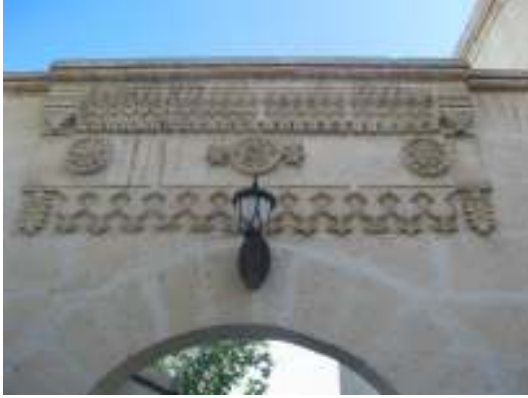
Tenekeçiler Evi ve Akçarlar Evi'ne, restorasyonları sırasında harap durumda bulunan mevcut kapılarının yerine, taş süslemeli kapılar yapılmıştır (Resim 6.87-88.).

Resim 6.87. Tenekeçiler Evi Giriş Kapısı
Eklenti Taş Süslemeleri.

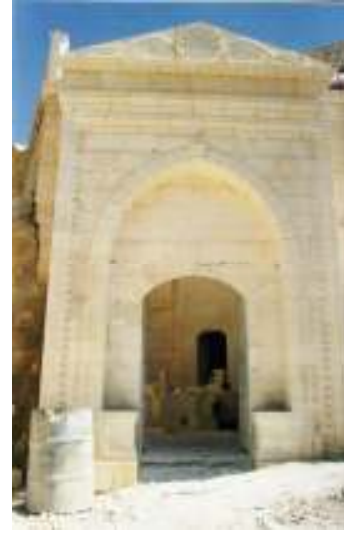
Resim 6.88. Akçarlar Evi
Eklenti Taş Süslemeli Kapısı.

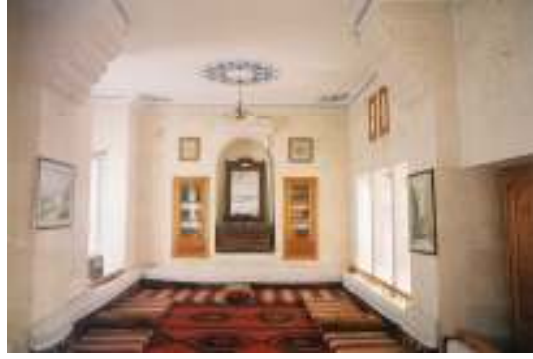
Şurkav Kültür Merkezinde, restorasyon sırasında eyvan ve yanlarındaki odaların tavanlarına kalem işi süslemeler yapılmıştır (Resim 6.89.). Eyvanın güney duvarına havalandırma bacası açılmış ve bacanın eyvana açılan kısmına şömine

Resim 6.89. Odalardaki Eklenti Tavan Süslemeleri.

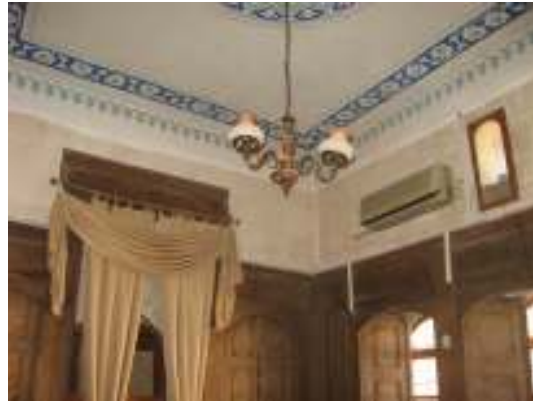
Gülizar Konuk Evinde, restorasyonu aşamasında saçak altına ve oda tavanlarına nakış işi ile süslemeler eklenmiştir (Resim 6.90.).

Resim 6.90. Odalara Eklenmiş Tavan Süslemeleri.

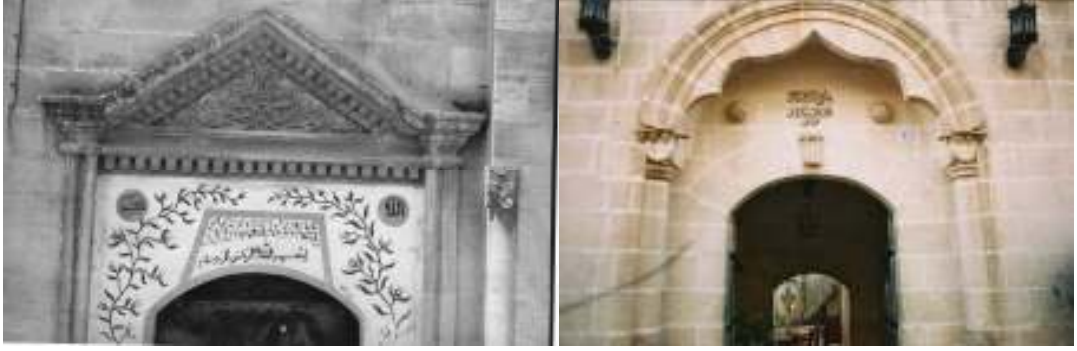
Pınarbaşı Konağı'nda, yol genişletme çalışmalarında yıkılan ön cephedeki duvarın yerine yeni bir duvar ve giriş kapısı yapılmıştır (Resim 6.91.). Yıkımdan

önce çekilen bu fotoğraflarda selamlık kapısının üçgen alınlıklı olduğu ve alınlığın bitkisel motifli kabartma süslemeli olduğu görülmektedir.

Resim 6.91. Pınarbaşı Konağı'nın Yıkılan Selamlık Bölümünün Giriş Kapısı ve Restorasyon Sırasında Yenilenen Giriş Kapısı

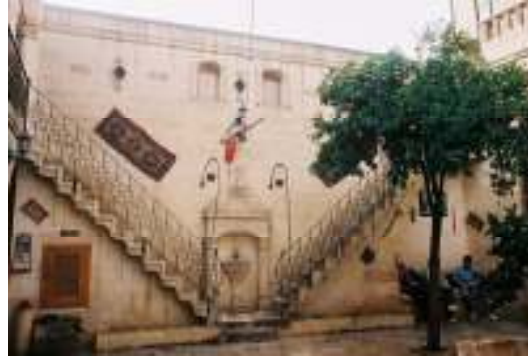
Evin batı cephesinde, birinci kata çıkış merdivenlerinin bulunduğu duvara, taş süslemeli çeşme eklenmiştir (Resim 6.92.).

Resim 6.92. Avlunun Batı Cephesindeki Duvara Eklenti Yapılan Taş Çeşme.

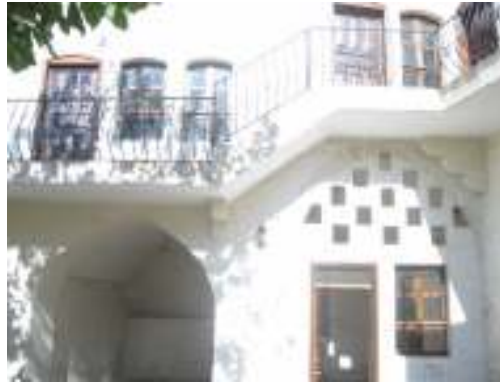
Harran Üniversitesi Kültür Merkezi, Akçarlar Evi'nde, farklı kotlara oturan odalardan her biri diğerinin terası konumundadır. Bu odaların tavan döşemeleri betonarme döşemeye dönüştürülmüştür. Tenekeçiler Evi'nde, yapılan eklentilerle üst kat betonarmeye dönüştürülmüştür (Resim 6.93.).

Resim 6.93. Tenekeçiler Evi Eklenti Üst Kat.

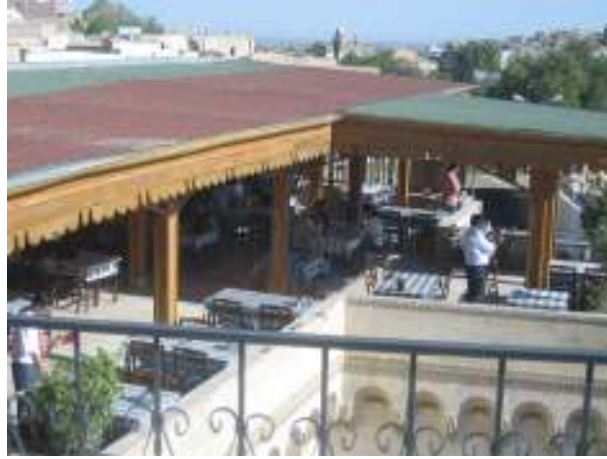
Çardaklı Köşk'te, binanın en üst katındaki betonarme döşemenin üzeri eklenen ahşap pergola ile yeni işlev için kapatılmış ve açık yemek salonuna dönüştürülmüştür (Resim 6.96.).

Resim 6.96. Çardaklı Köşk'ün Terasındaki Ahşap Pergola.

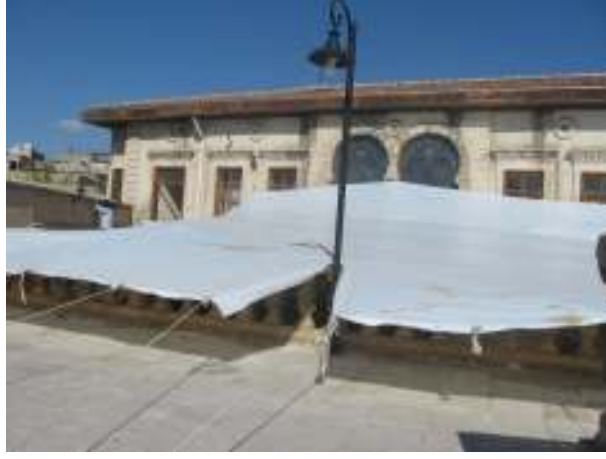
Cevahir Konuk Evi, Selamlık bölümünün sonradan betonarme olarak yapılan dam örtüsü, çatı ile örtülerek alaturka kiremitle kaplanmış, saçakları ahşap kaplanarak gizlenmiştir³. Harem avlusunun üstü, dış etkenlere karşı korunmak amacıyla, naylon örtü ile kapatılmıştır (Resim 6.97.).

Resim 6.97. Cevahir Konuk Evi Kırma Çatı ve Avlunun Naylon Örtüsü (2008).

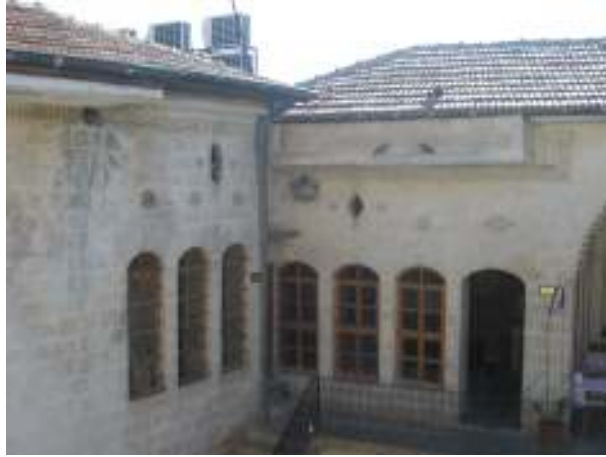
Gülizar Konuk Evi, yapı restore edilirken saçak çıkmalı betonarme döşeme, üzeri kırma çatı, kiremit çatı kaplaması ve çinko oluklar eklenmiştir (Resim 6.98.).

Resim 6.98. Gülizar Konuk Evi'nin Kırma Çatısı (2008)
