**YENİ İŞLEV VERİLEN GELENEKSEL URFA
EVLERİNDE KORUMA SORUNLARI**

**YÜKSEK LİSANS TEZİ
DANIŞMAN: Yrd.Doç.Dr.Mücahit YILDIRIM
MİMARLIK ANABİLİM DALI**

**DİYARBAKIR
ŞUBAT 2009**

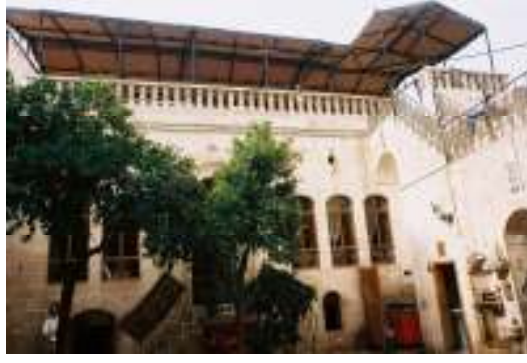
Pınarbaşı Konağı'nda, avlunun güney kenarındaki iki katlı bölüm, kırma çatı üzerine çinko levhalarla kaplanarak koruyucu sistem değiştirilmiştir. Avlunun kuzey kenarında, ortada eyvan ve iki yanında oda bulunan bölüm, demir doğrama üzeri ahşap kaplama pergola ile kapatılmıştır (Resim 6.99.).

Resim 6.99. Pergola ile Örtülü Bölüm.

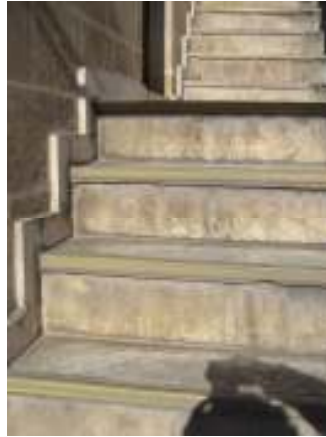
Çardaklı Köşk'te, ikinci kata ve terasa çıkılmasını sağlayan merdivenler eklenmiş, yapı harap durumda olduğundan, avludaki mevcut merdivenler, tüm ahşap kapı ve pencere doğramaları yeniden yapılmıştır (Resim 6.100.).

Resim 6.100. Avludaki Yeni Yapılan Merdivenler.

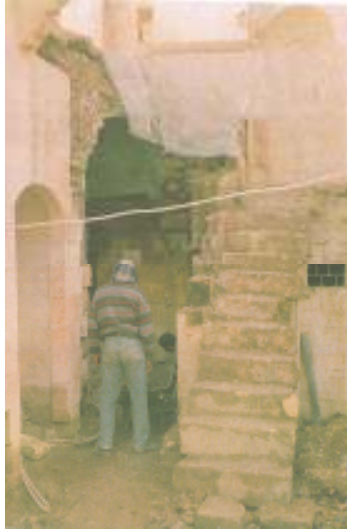
Şurkav Kültür Merkezi'inde, avlunun doğu kenarındaki merdiven iptal edilerek, birinci kattan terasa çıkış sağlanmıştır (Resim 6.101.).

Resim 6.101. Avlunun Doğu Kenarında İptal Edilen Merdivenin Restorasyon Öncesi ve Sonrası.

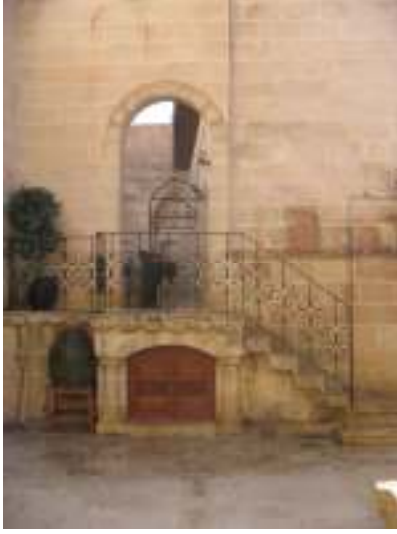
Mehmet Bağmancı ve Fuat Billurcu Evi arasındaki duvarda kemerli bir kapı açılarak bağlantı sağlanmıştır (Resim 6.102.). İki evdeki tüm ahşap kapı ve pencere doğramaları yenilenmiştir (Resim 6.103-104.).

Resim 6.102. İki Ev Arasın da Açılan Kapı.

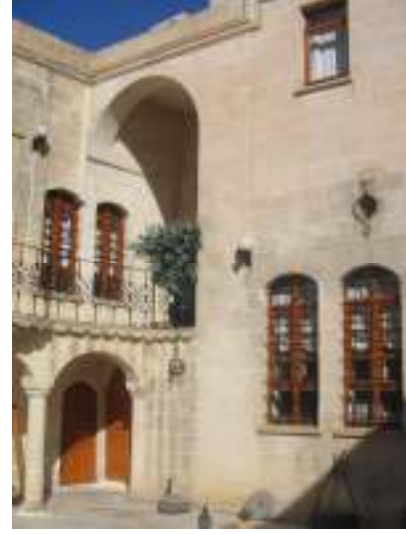
Resim 6.103. Fuat Billurcu Evi

Değişen Doğramalar.

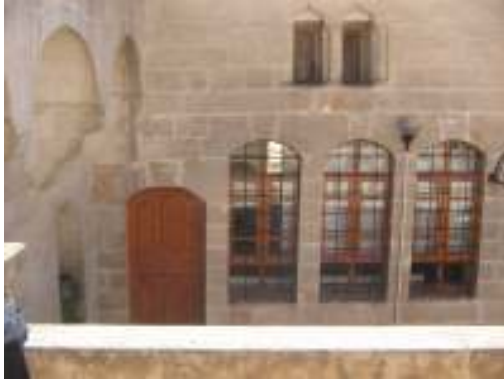
Resim 6.104. Mehmet Bağmancı Evi

Değişen Doğramalar.

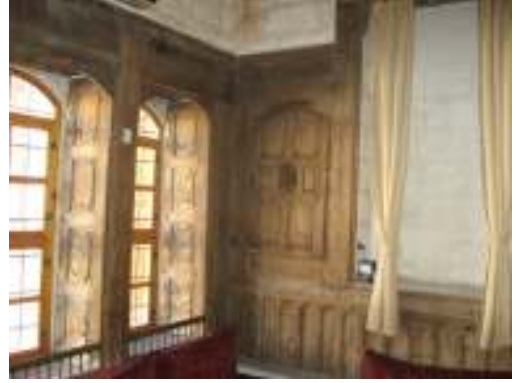
Resim 6.105. Gülizar Konuk Evi

Değişen Doğramalar.

Gülizar Konuk Evi'nde, tüm ahşap kapı ve pencere doğramaları yenilenmiştir (Resim 6.105.).

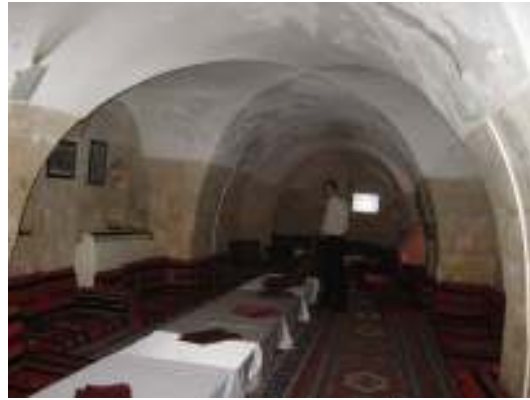
Cevahir Konuk Evi'nde, birinci kattaki ıslak hacimlerin altındaki yemek salonlarının sıvalarında rutubet nedeniyle kabarmalar oluşmuştur (Resim 6.106-107.). Evdeki mutfağın kapasitesinden fazla kullanılması nedeniyle, taş duvarlarında malzeme bozulmaları meydana gelmiştir (Resim 6.108.). Evin selamlık bölümünün kırma çatı üzeri kiremit kaplama yapılan çatısında, saçaklardan sızan yağmur suları taş duvarlarda renk değişmelerine neden olmuştur (Resim 6.109.).

Resim 6.106. Cevahir Konuk Evi Yemek Salonuna Dönüştürülmüş Develik.

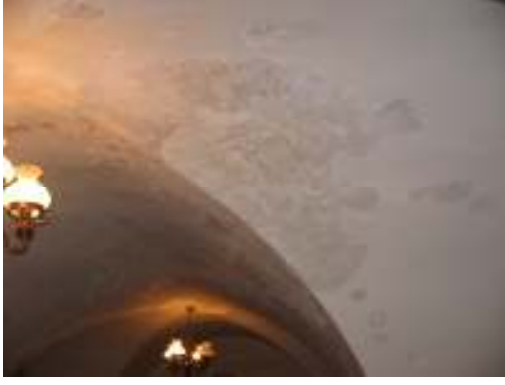
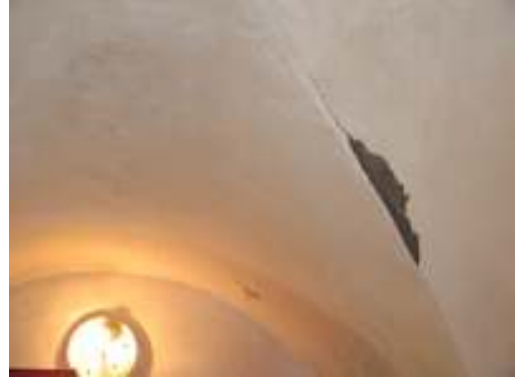
Resim 6.107. Cevahir Konuk Evi'nin Yemek Salonundaki Nem Sorunları.

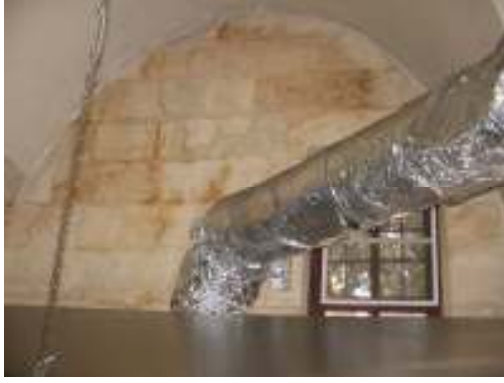
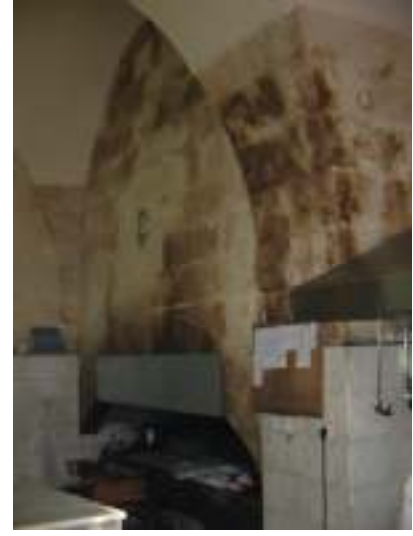
Resim 6.108. Cevahir Konuk Evi'nin Mutfağının Durumu (2008).

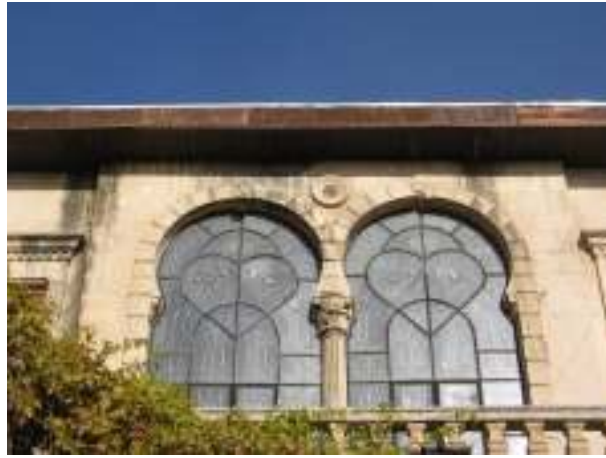
Resim 6.109. Cevahir Konuk Evi'nin Saçak Altı Ahşabı.

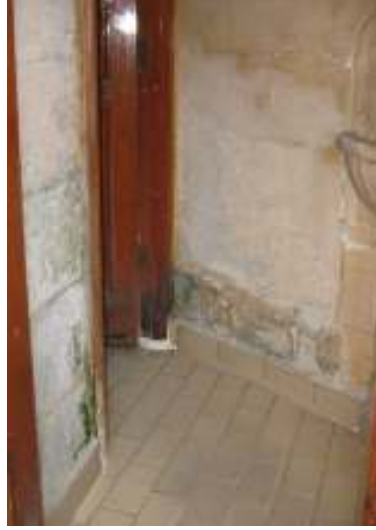
Evin ıslak hacimlerinde ve bodrum kat odalarında, rutubetten kaynaklanan taş malzemede bozulmalar görülmüştür (Resim 6.110-111.). Çay ocağındaki su tesisatı detaylarındaki sorunlar nedeniyle malzeme bozulmaları oluşmuştur (Resim 6.112.).

Resim 6.110. Tuvaletlerin Duvarlarındaki Bozulmalar.

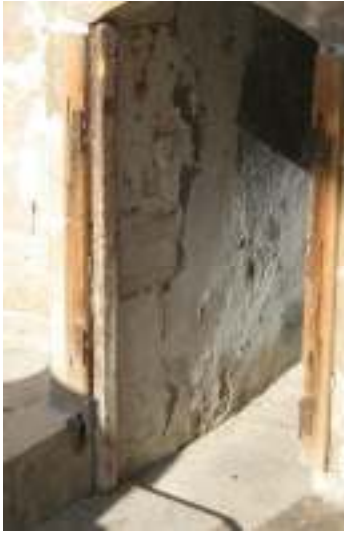
Resim 6.111 . Kiler Duvarlarındaki
Bozulmalar.

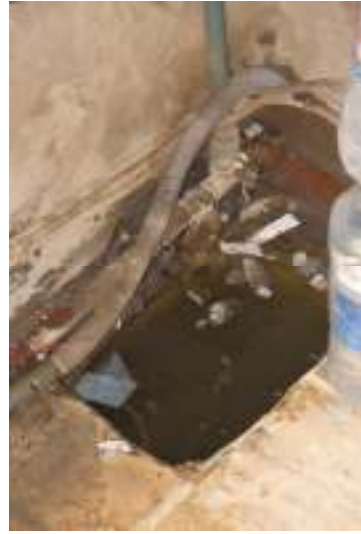
Resim 6.112. Çay Ocağındaki Su Tesisatı
Detayı.

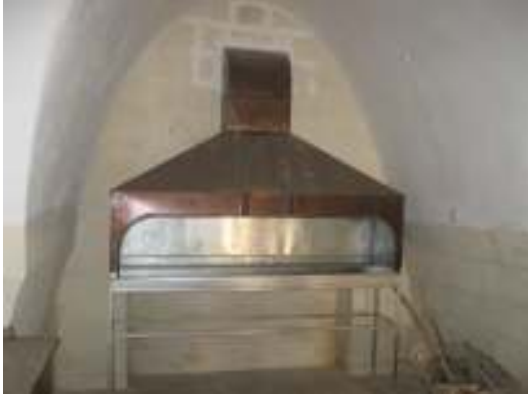
Merkezin Tenekeçiler Evi bölümünde yapılan restorasyonda, mutfak olarak tefriş edilen odadaki ocakbaşının eklenmesinde taş duvarda ve derzlerinde bozulmalar oluşmuştur (Resim 6.113.). Özgün kapı ve pencerelerdeki ahşap lentolar yeni ahşap lambrilerle kapatılmıştır (Resim 6.114.).

Resim 6.113. Tenekeçiler Evi Eklenen Ocakbaşı. Resim 6.114. Tenekeçiler Evi'nde

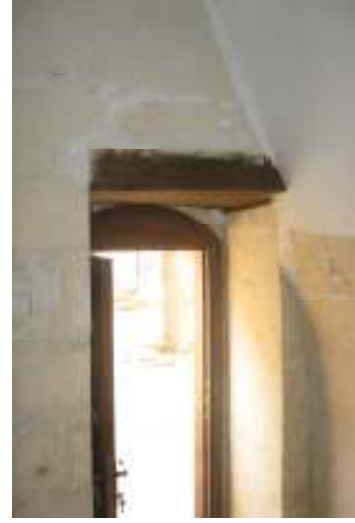
Kapı Lentosu.
