**OFİS EKİNCİLER CADDESİ KONUT YAPILARINDA  
FONKSİYONEL DÖNÜŞÜMÜN GÖRSEL ETKİLERİ ÜZERİNE BİR  
İNCELEME**

**YÜKSEK LİSANS TEZİ**  
**(MİMARLIK ANA BİLİM DALI)**

**DİYARBAKIR**  
**HAZİRAN-2006**

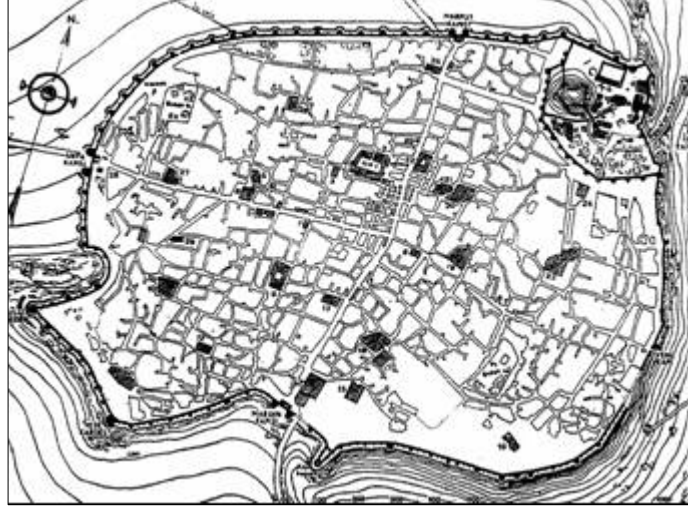
Şekil 2. A.Gabriel tarafından çizilen Sur içi planı (Gabriel, A.,1940)

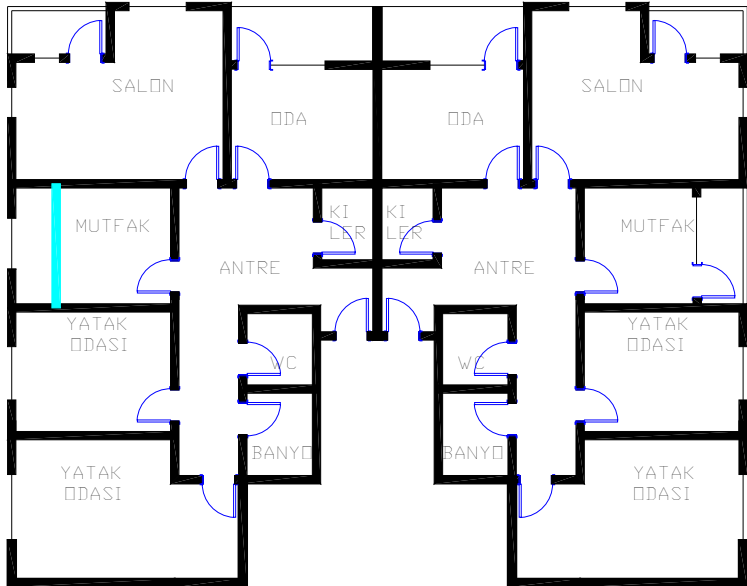
Ön cephe	Ön cephe	Arka cephe	Arka cephe	2 Zemin kat	Ticaret	Ticaret	Ticaret	Ticaret	Z+1	Konut	Konut	Ticaret	Konut	Z+2	Konut	Konut	Konut	Konut	Z+3	Konut	Konut	Konut	Konut	Z+4	Konut	Konut	Konut	Konut	Z+5	Konut	Konut	Konut	Konut
	Ön cephe			Ön cephe	Arka cephe	Arka cephe																																
2 Zemin kat	Ticaret			Ticaret	Ticaret	Ticaret																																
Z+1	Konut			Konut	Ticaret	Konut																																
Z+2	Konut			Konut	Konut	Konut																																
Z+3	Konut			Konut	Konut	Konut																																
Z+4	Konut	Konut	Konut	Konut																																		
Z+5	Konut	Konut	Konut	Konut																																		
Şimdiki kat sayısı	Z+7																																					
Yapımda planlanan konut sayısı	37																																					
Konut sayısı	34																																					
İşyeri sayısı (Zemin ve bodrum dâhil)	6																																					
<p>Z+1 KONUT                      Z+1 KONUT</p>

Tablo 2. Şahin Apt Analiz Çalışması

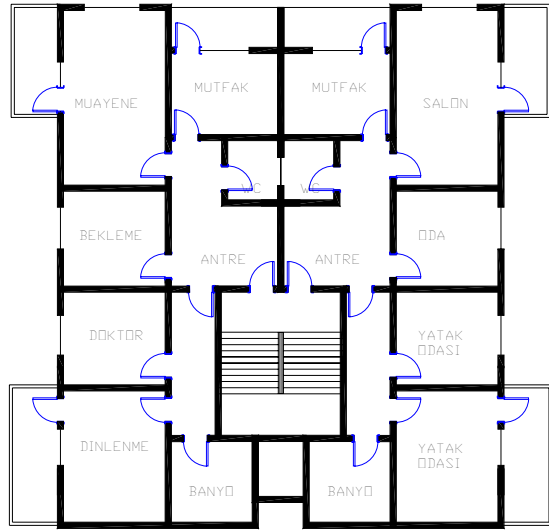
Adres: Ekinciler Cad. No:64		Özyıldız Apt, Haziran 2003		Özyıldız Apt, Ocak 2006	
Daha önceki durumu	İki katlı	<b>Genel bilgi:</b> 1987 yılında Z+6 kat olarak inşa edilen yapının zemin katı pasaj olarak tasarlanmıştır.(11 adet ticarethane ) Apartman girişi Z+1 den verilmiştir. Z+1 de kuaför, inşaat şirketi (2), Z+2 de dış hekimi bulunmaktadır. Yapıda Z+2 kattan itibaren, iki şer daire bulunmaktadır.			
Şimdiki kat sayısı	Z+7				
Yapımda planlanan konut sayısı	15				
Konut sayısı	12				
İşyeri sayısı (Z ve bodrum dâhil)	4+11 (pasaj)				
		<b>12 Zemin kat</b>	Pasaj (11 adet ticarethane mevcuttur.)		
		<b>Z+1</b>	Ticaret	Ticaret	Ticaret
		<b>Z+2</b>	Ticaret	Konut	Konut
		<b>Z+3</b>	Konut	Konut	Konut
		<b>Z+4</b>	Konut	Konut	Konut
		<b>Z+5</b>	Konut	Konut	Konut
		<b>Z+6</b>	Konut	Konut	Konut
ZEMİN KUAFOR HALİL		ZEMİN ENSARİOĞULLARI İNS		Z+1 DIS HEKİMİ

Tablo 12. Arif Apt. Analiz Çalışması

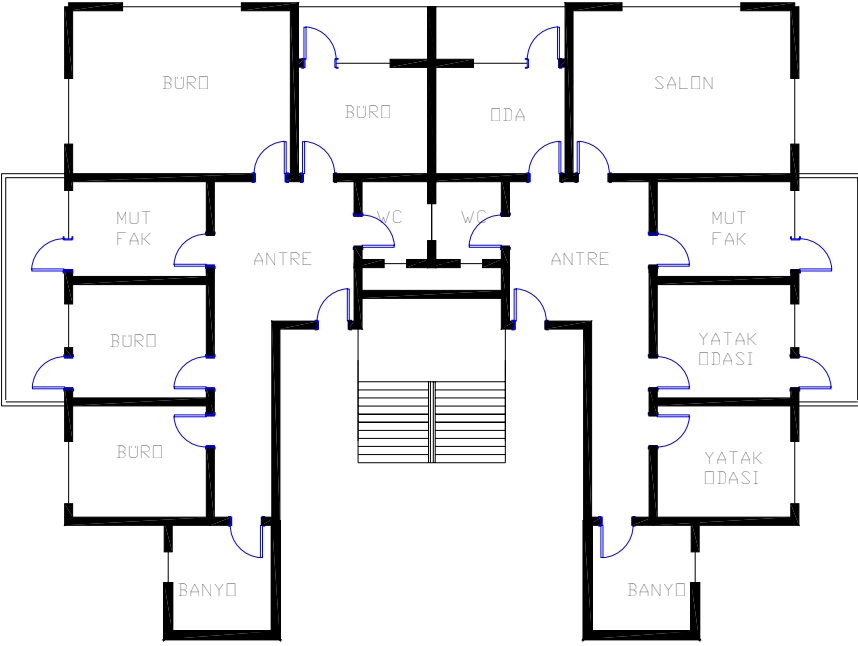
Adres: Ekinciler Cad. No:21		Akbank Loj, Haziran 2003		Akbank Loj, Mart 2006		
Daha önceki durumu	İki katlı	<b>Genel bilgi:</b> Z+6 kat, 4 daire üzeri inşa edilen yapı, 25 konut olarak tasarlanmıştır. Yapı daha önceden banka lojmanı olarak kullanılmış, 1997 yılında halka satışı yapılmıştır. Zemin katta bulunan banka, bir dönem Z+1 katı işletmeye açmış daha sonradan boşaltmıştır. Apartman içerisinde 3 adet inşaat şirketi bürosu bulunmaktadır.				
Şimdiki kat sayısı	Z+6					
Yapımda planlanan konut sayısı	25					
Konut sayısı	20					
İşyeri sayısı (Z ve bodrum dâhil)	4					
			<b>Ön cephe</b>	<b>Ön cephe</b>	<b>Arka cephe</b>	<b>Arka cephe</b>
		<b>14 Zemin kat</b>	Ticaret	Ticaret	Konut	
		<b>Z+1</b>	Boş	Boş	Konut	Konut
		<b>Z+2</b>	Konut	Konut	Ticaret	Konut
		<b>Z+3</b>	Ticaret	Konut	Ticaret	Konut
		<b>Z+4</b>	Konut	Konut	Konut	Konut
		<b>Z+5</b>	Konut	Konut	Konut	Konut
		Z+3 MEDLİNES	Z+3 KONUT

Tablo 18. Saadet Apt. Analiz Çalışması

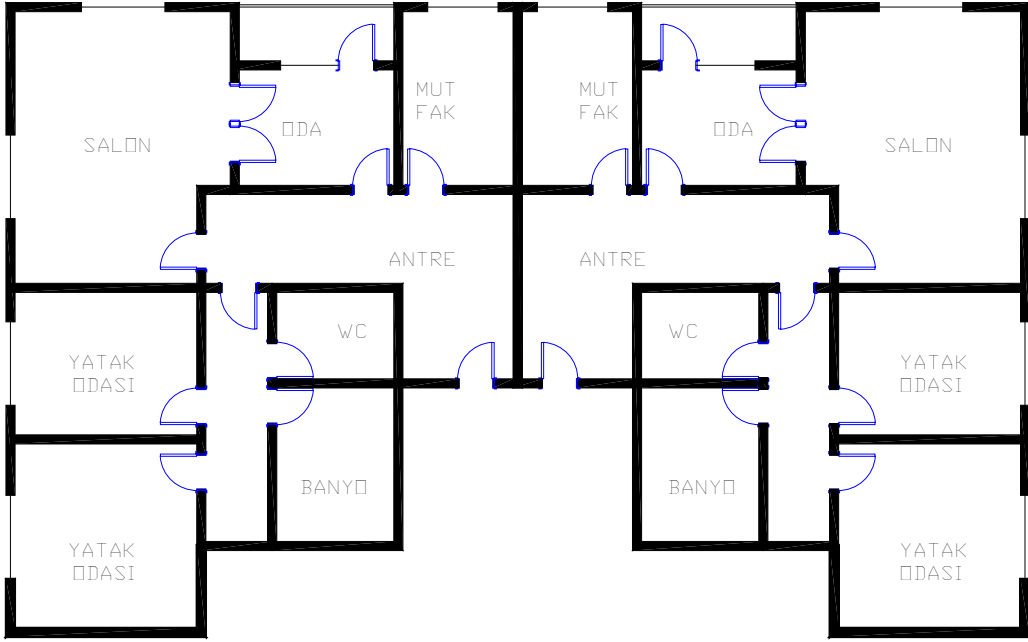
Adres: Ekinciler Cad. No:23		Saadet apt, Haziran 2003		Saadet apt, Mart 2006				
Daha önceki durumu	İki katlı	<b>Genel bilgi:</b> Z+6 kat 4 daire üzeri inşa edilen yapı, 28 konut olarak tasarlanmıştır. Zemin kat ön cephedeki iki daire 6 adet ticaret alanına çevrilmiştir.(fotoğraf stüdyosu, hediyelik eşya satış (2), otobüs bilet satış bürosu, gıda, konfeksiyon) Yapının bodrum katı, Ekinciler caddesi cephesinden giriş verilerek kahve olarak işletilmektedir. Yapıda şu anda 26 adet konut bulunmaktadır						
Şimdiki kat sayısı	Z+6							
Yapımda planlanan konut sayısı	28							
Konut sayısı	26							
İşyeri sayısı (Z ve bodrum dâhil)	7	<b>15 Zemin kat</b>	Ticaret	Ticaret	Ticaret	Ticaret	Ticaret	Ticaret
		<b>Z+1</b>	Konut		Konut		Konut	
		<b>Z+2</b>	Konut		Konut		Konut	
		<b>Z+3</b>	Konut		Konut		Konut	
		<b>Z+4</b>	Konut		Konut		Konut	
		<b>Z+5</b>	Konut		Konut		Konut	
Z+1 KÖNUT		Z+1 KÖNUT

Tablo 19. Merve Apt. Analiz Çalışması

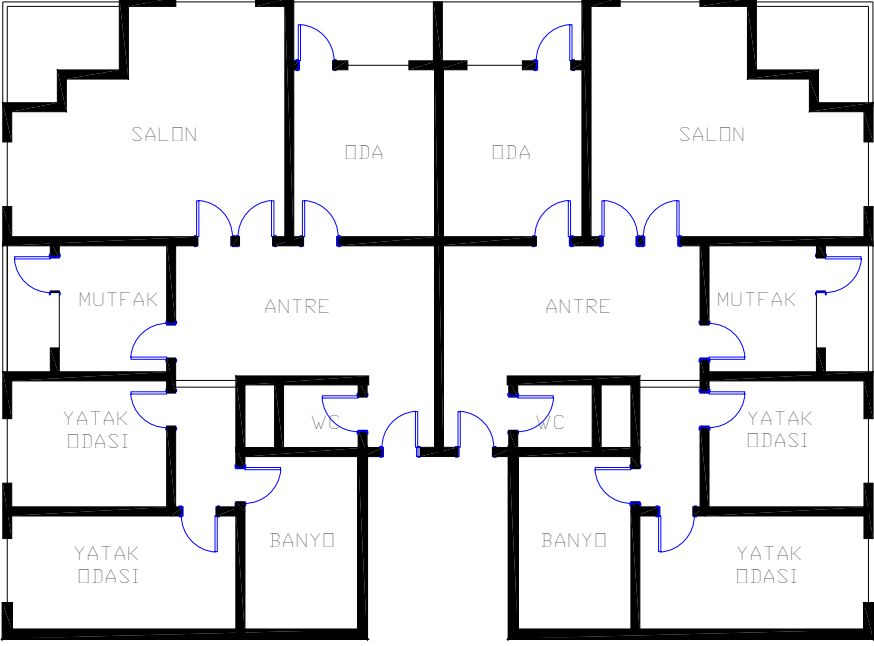
Ön cephe	Ön cephe	Arka cephe	Arka cephe	<b>16 Zemin kat</b>	Pasaj				<b>Z+1</b>	Pasaj				<b>Z+2</b>	Konut	Konut	Konut	Konut	<b>Z+3</b>	Konut	Konut	Konut	Konut	<b>Z+4</b>	Konut	Konut	Konut	Konut	<b>Z+5</b>	Konut	Konut	Konut	Konut
	Ön cephe	Ön cephe	Arka cephe	Arka cephe																																				
<b>16 Zemin kat</b>	Pasaj																																							
<b>Z+1</b>	Pasaj																																							
<b>Z+2</b>	Konut	Konut	Konut	Konut																																				
<b>Z+3</b>	Konut	Konut	Konut	Konut																																				
<b>Z+4</b>	Konut	Konut	Konut	Konut																																				
<b>Z+5</b>	Konut	Konut	Konut	Konut																																				
Z+1 KONUT		Z+1 KONUT

Tablo 21. Aksu Apt. Analiz Çalışması

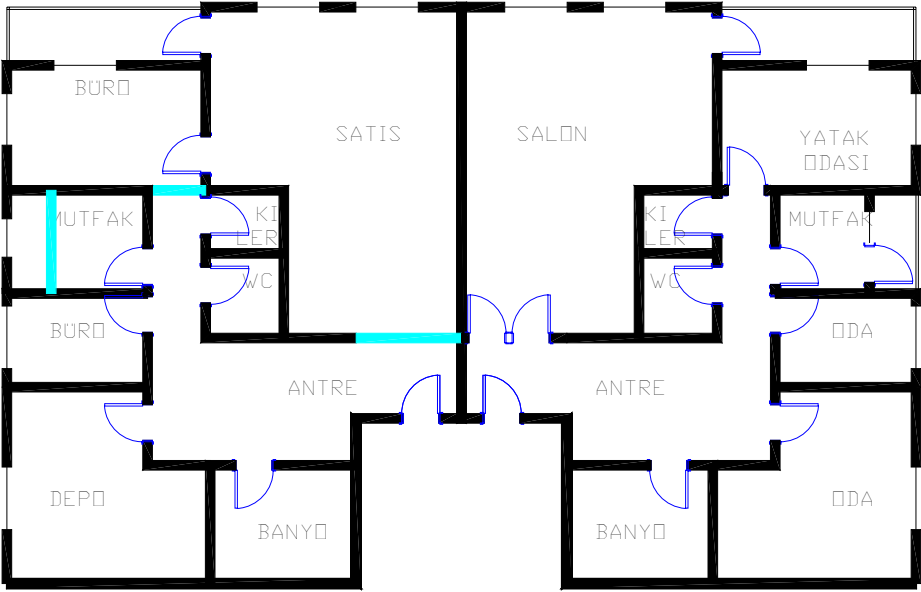
<b>Z+5</b>	Konut		Konut		Konut		Konut			
<div style="display: flex; justify-content: space-around;"> <div style="text-align: center;"> Z+1 EMRE PAZARLAMA </div> <div style="text-align: center;"> Z+1 BOS </div> </div>

Tablo 22. Devran Apt. Analiz Çalışması

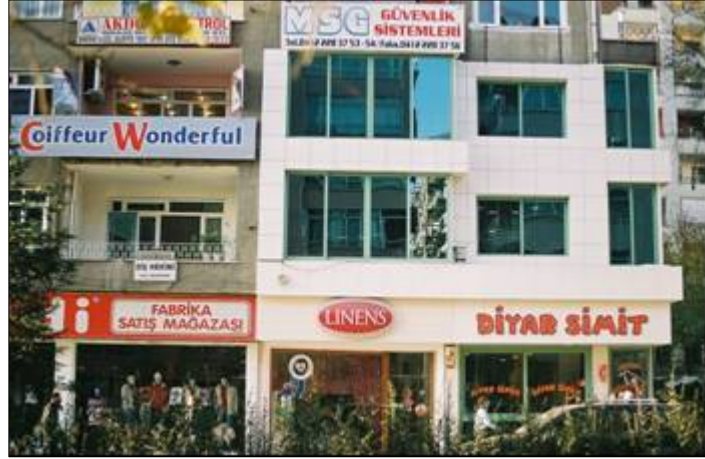
Şekil 29. Güldamlası apt. (detay 2006)

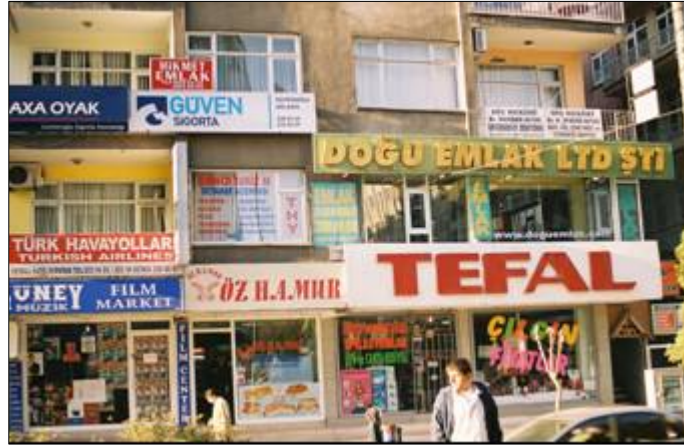
Şekil 30. Çiğdem apt. (detay 2006)

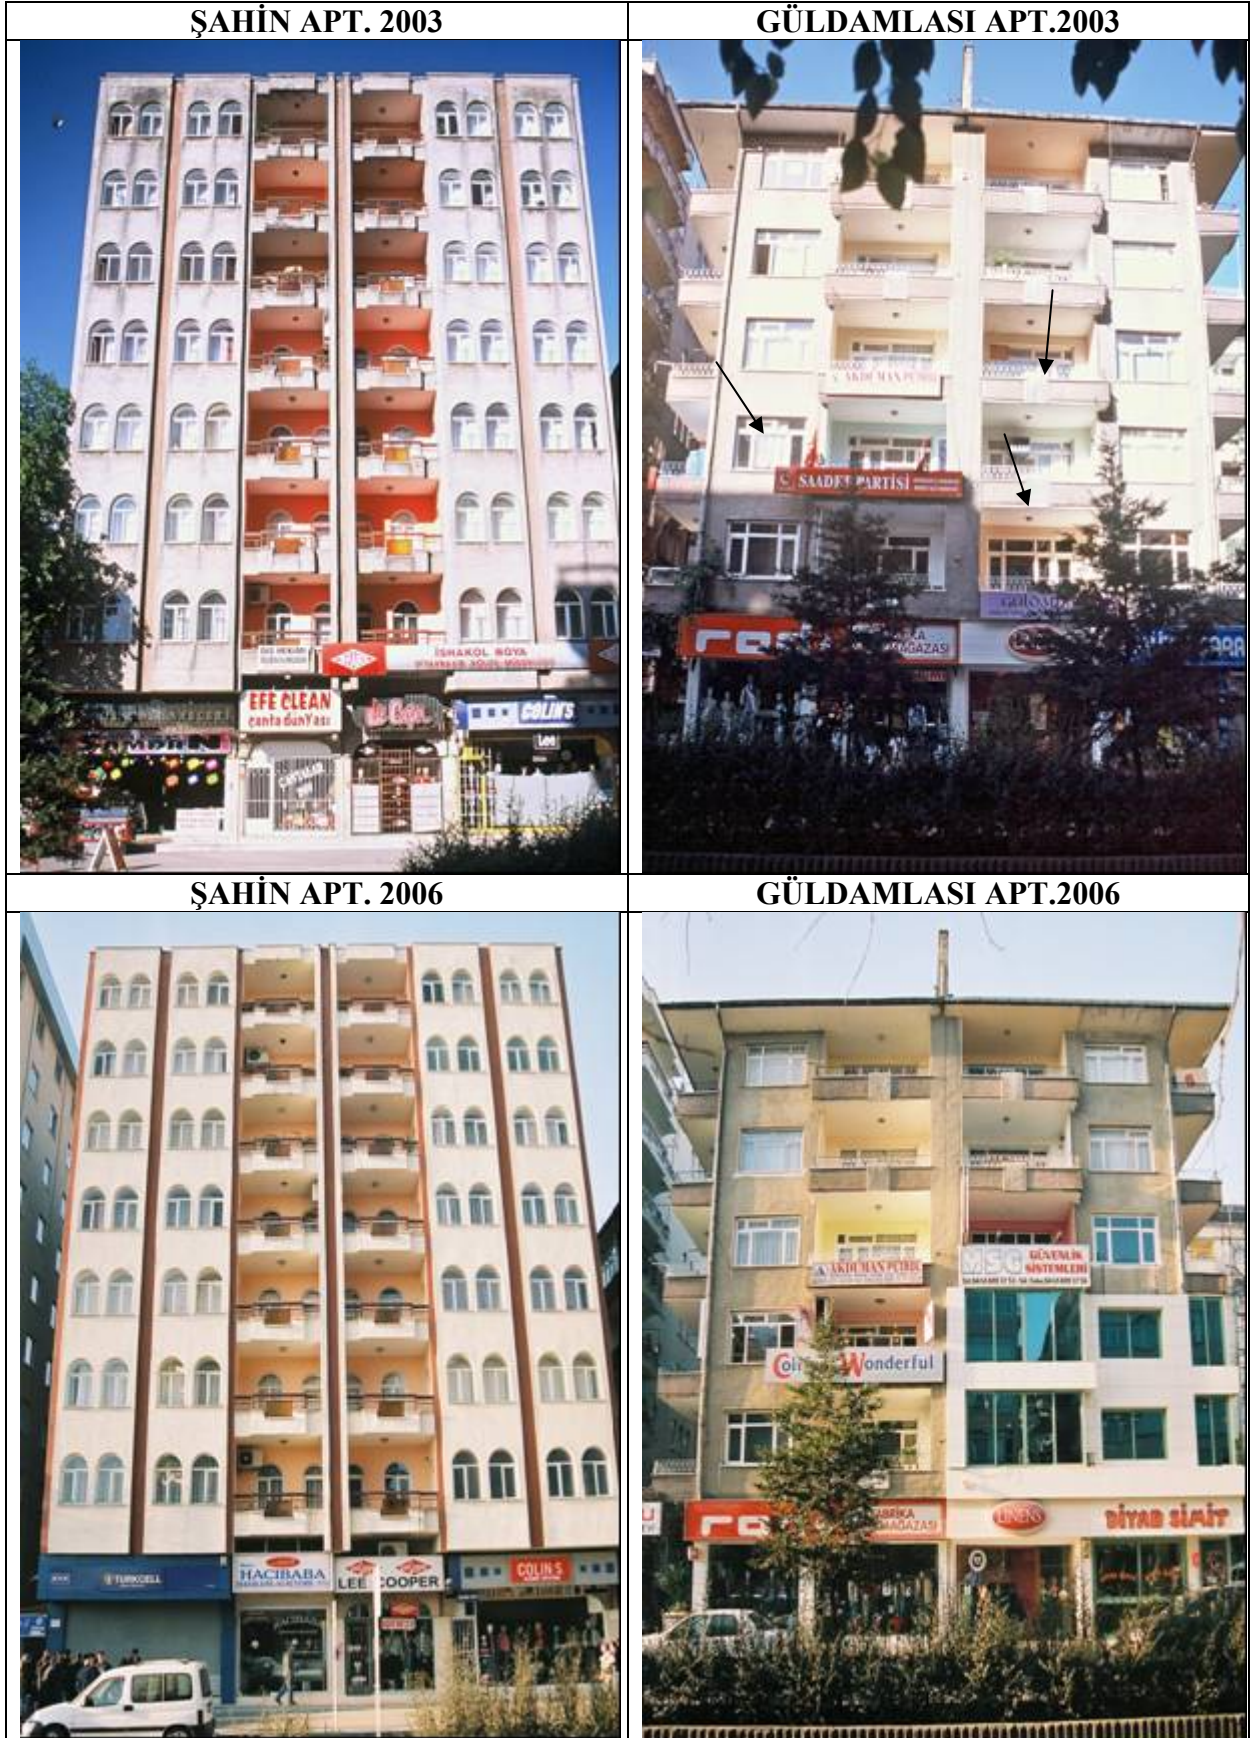
Tablo 29. Görsel Kirlenme Detayları

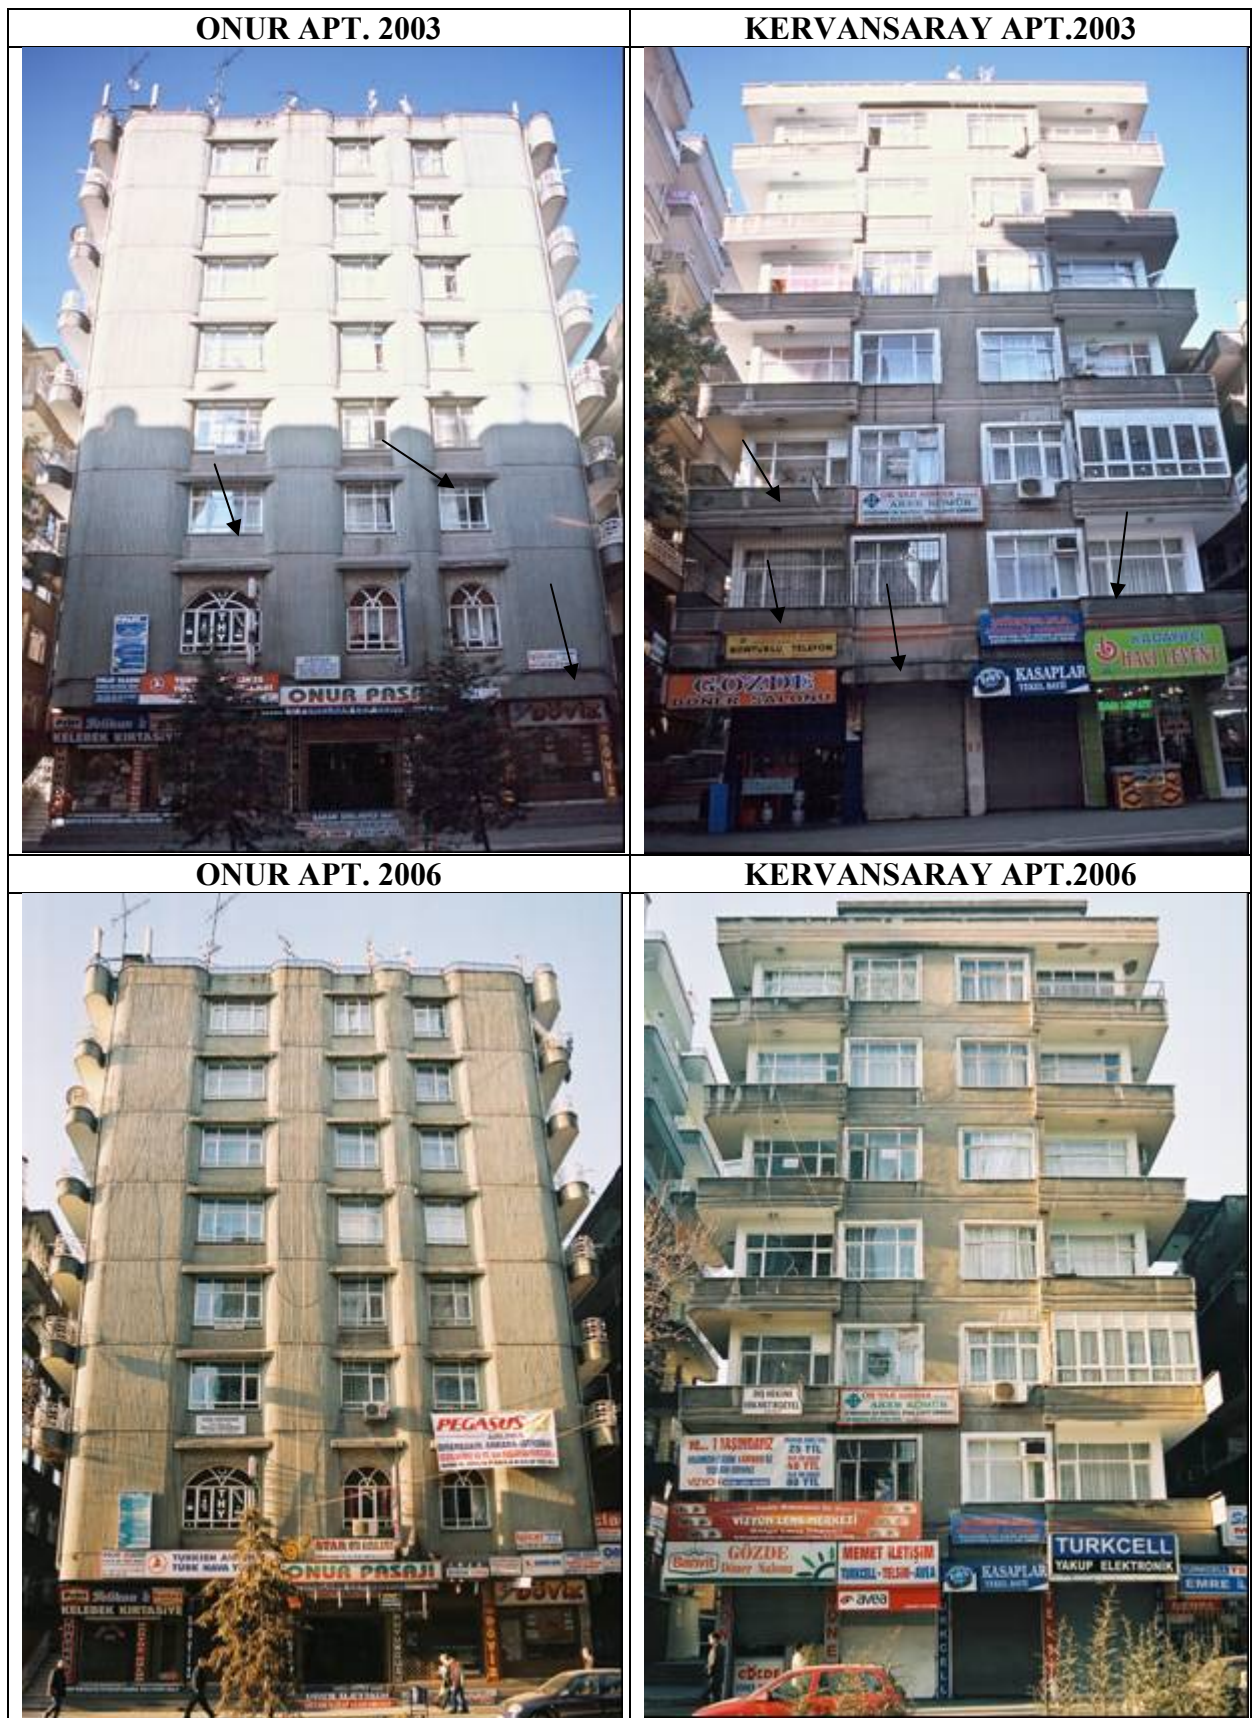
Tablo 31. Görsel Kirlenme Detayları

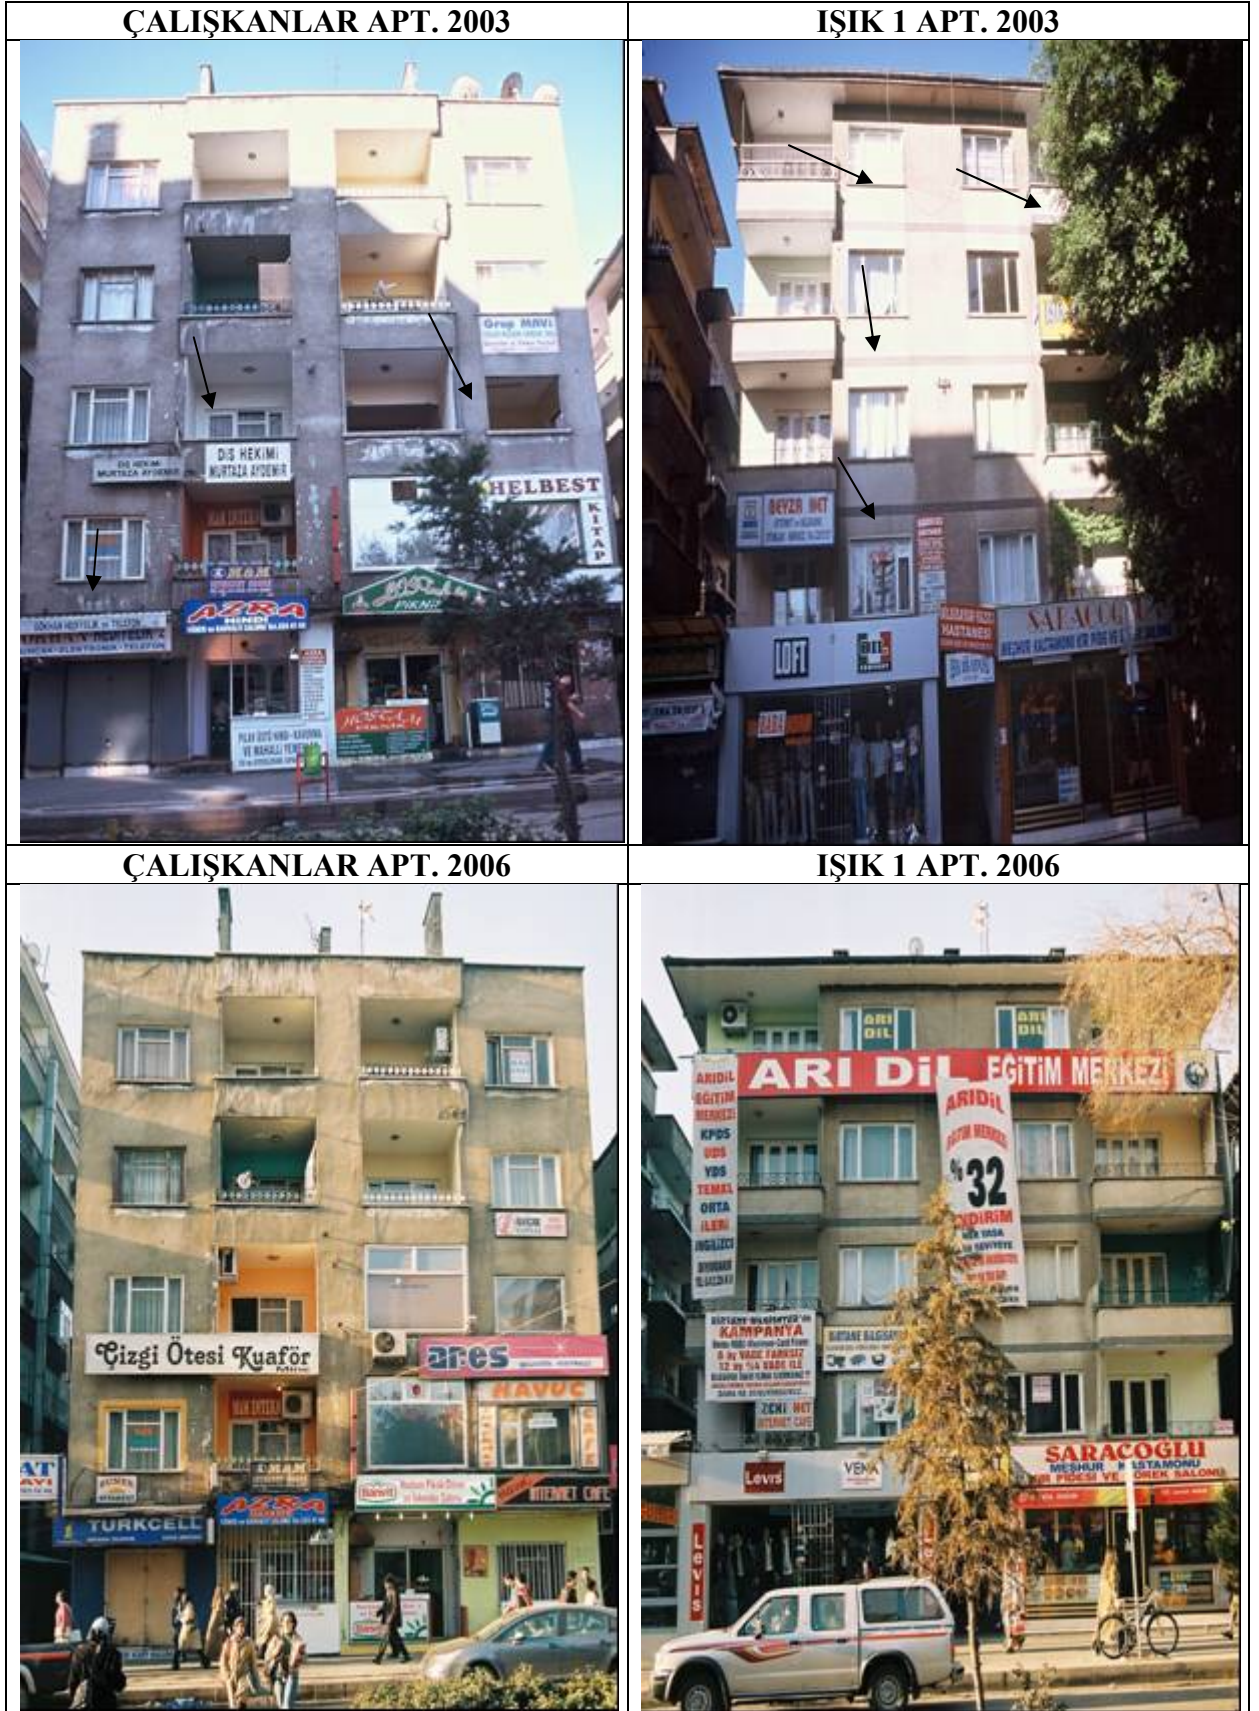
Tablo 32. Görsel Kirlenme Detayları

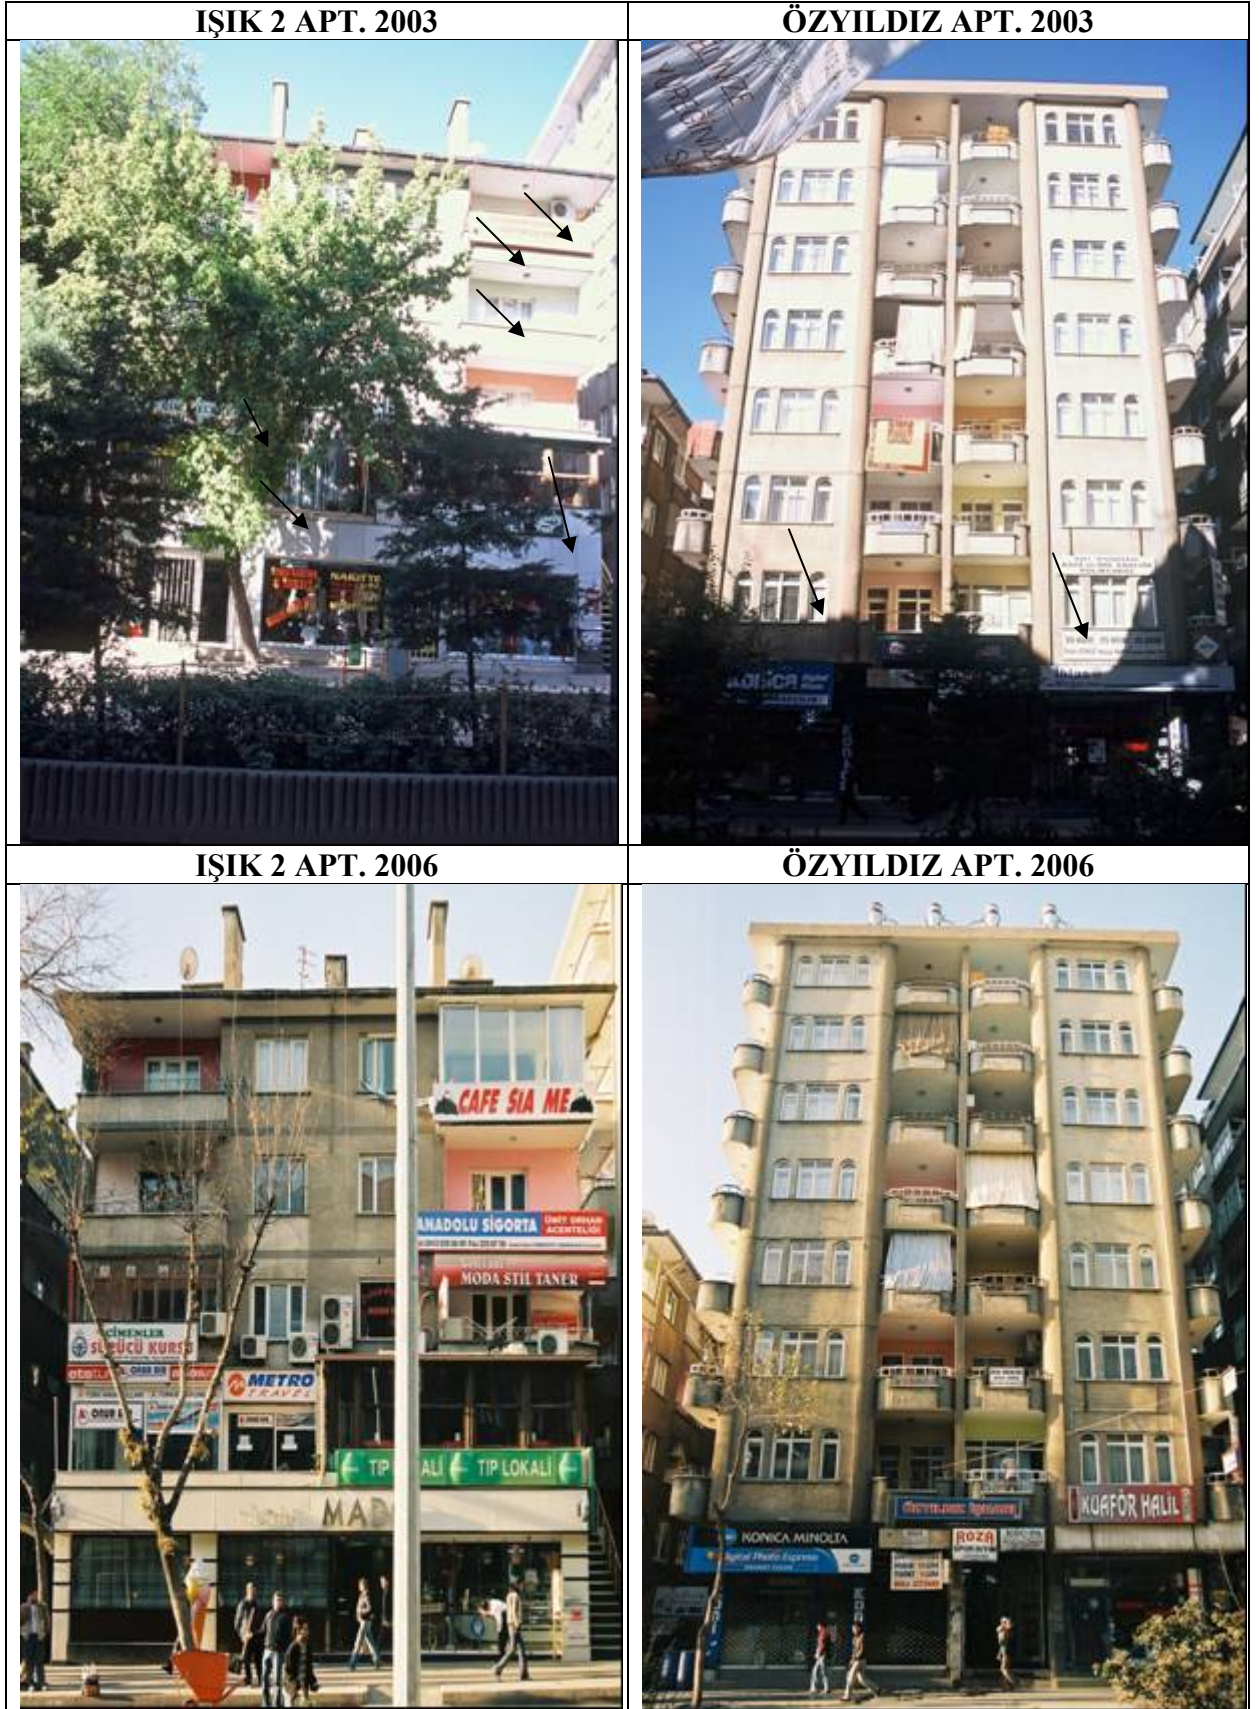
Tablo 33. Görsel Kirlenme Detayları

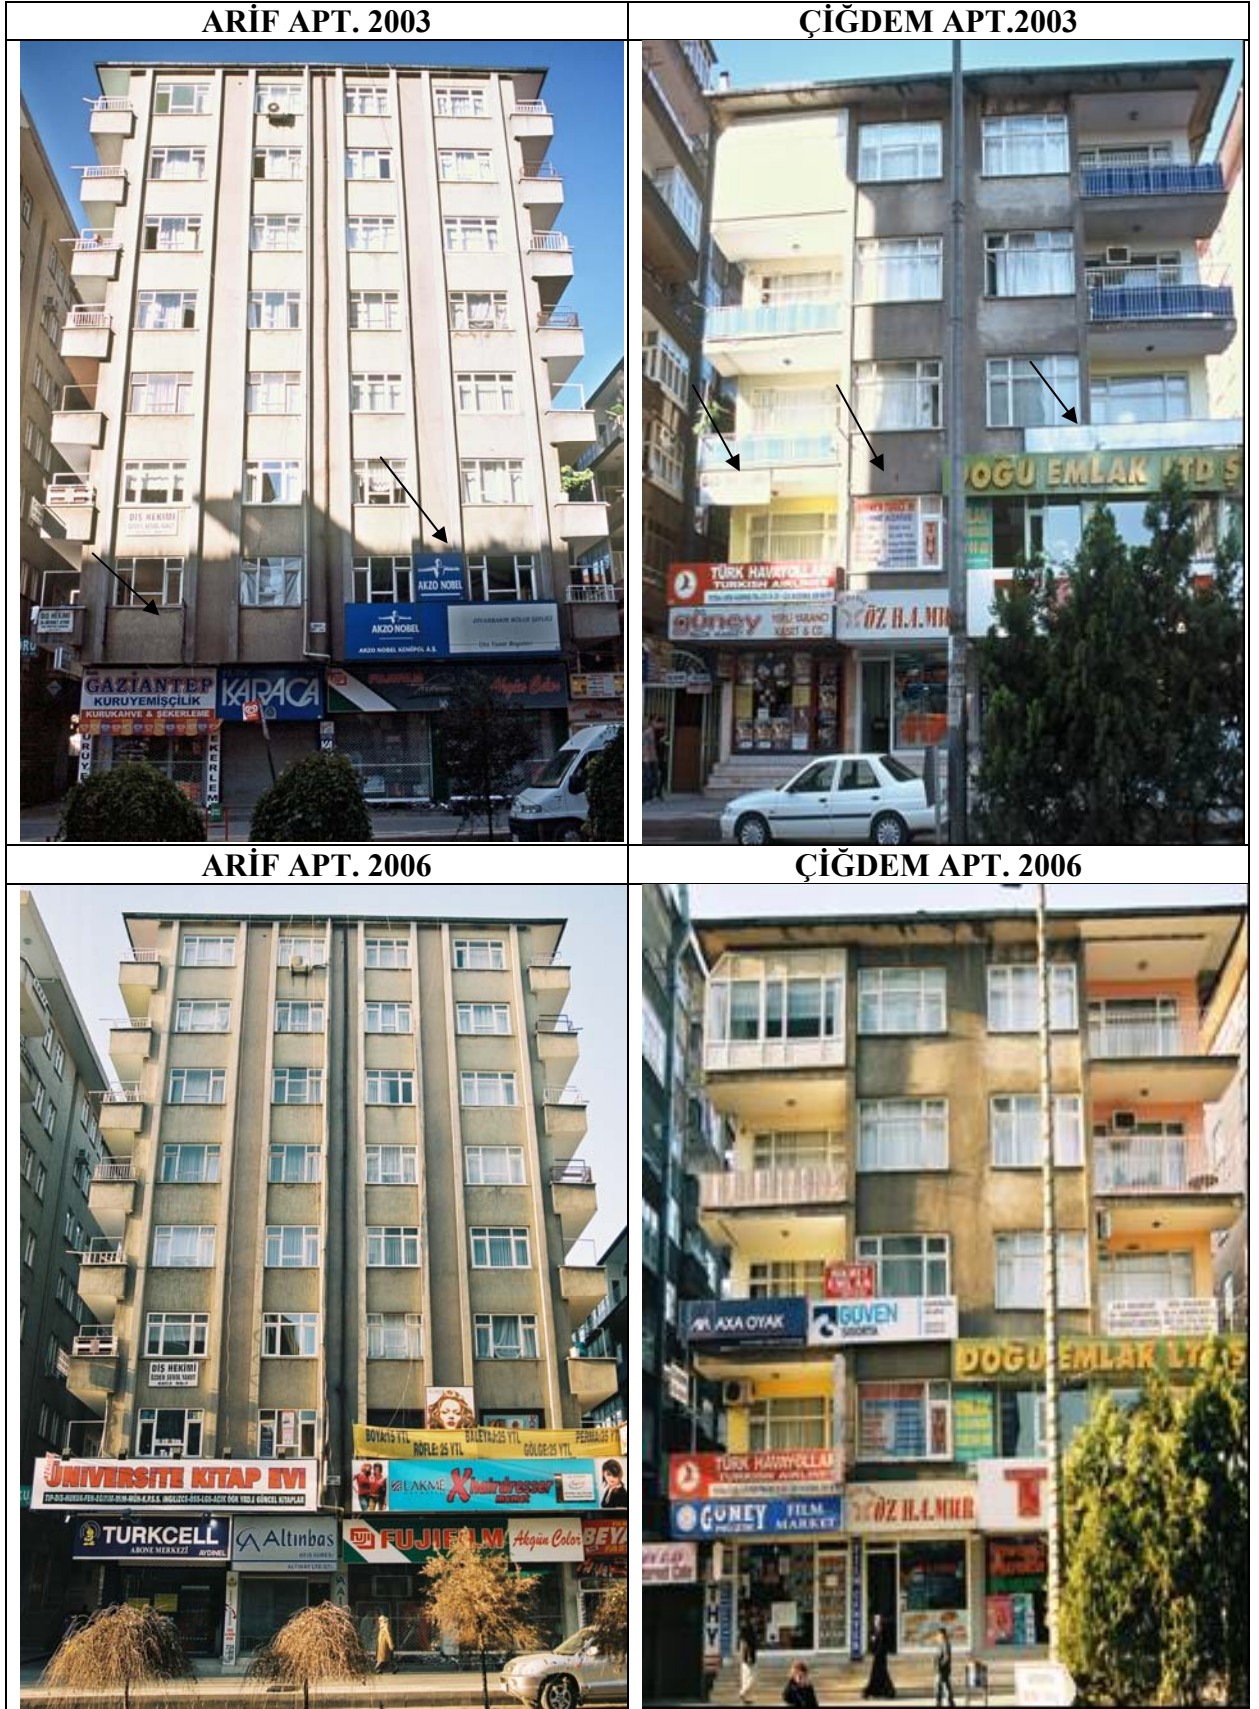
Tablo 34. Görsel Kirlenme Detayları

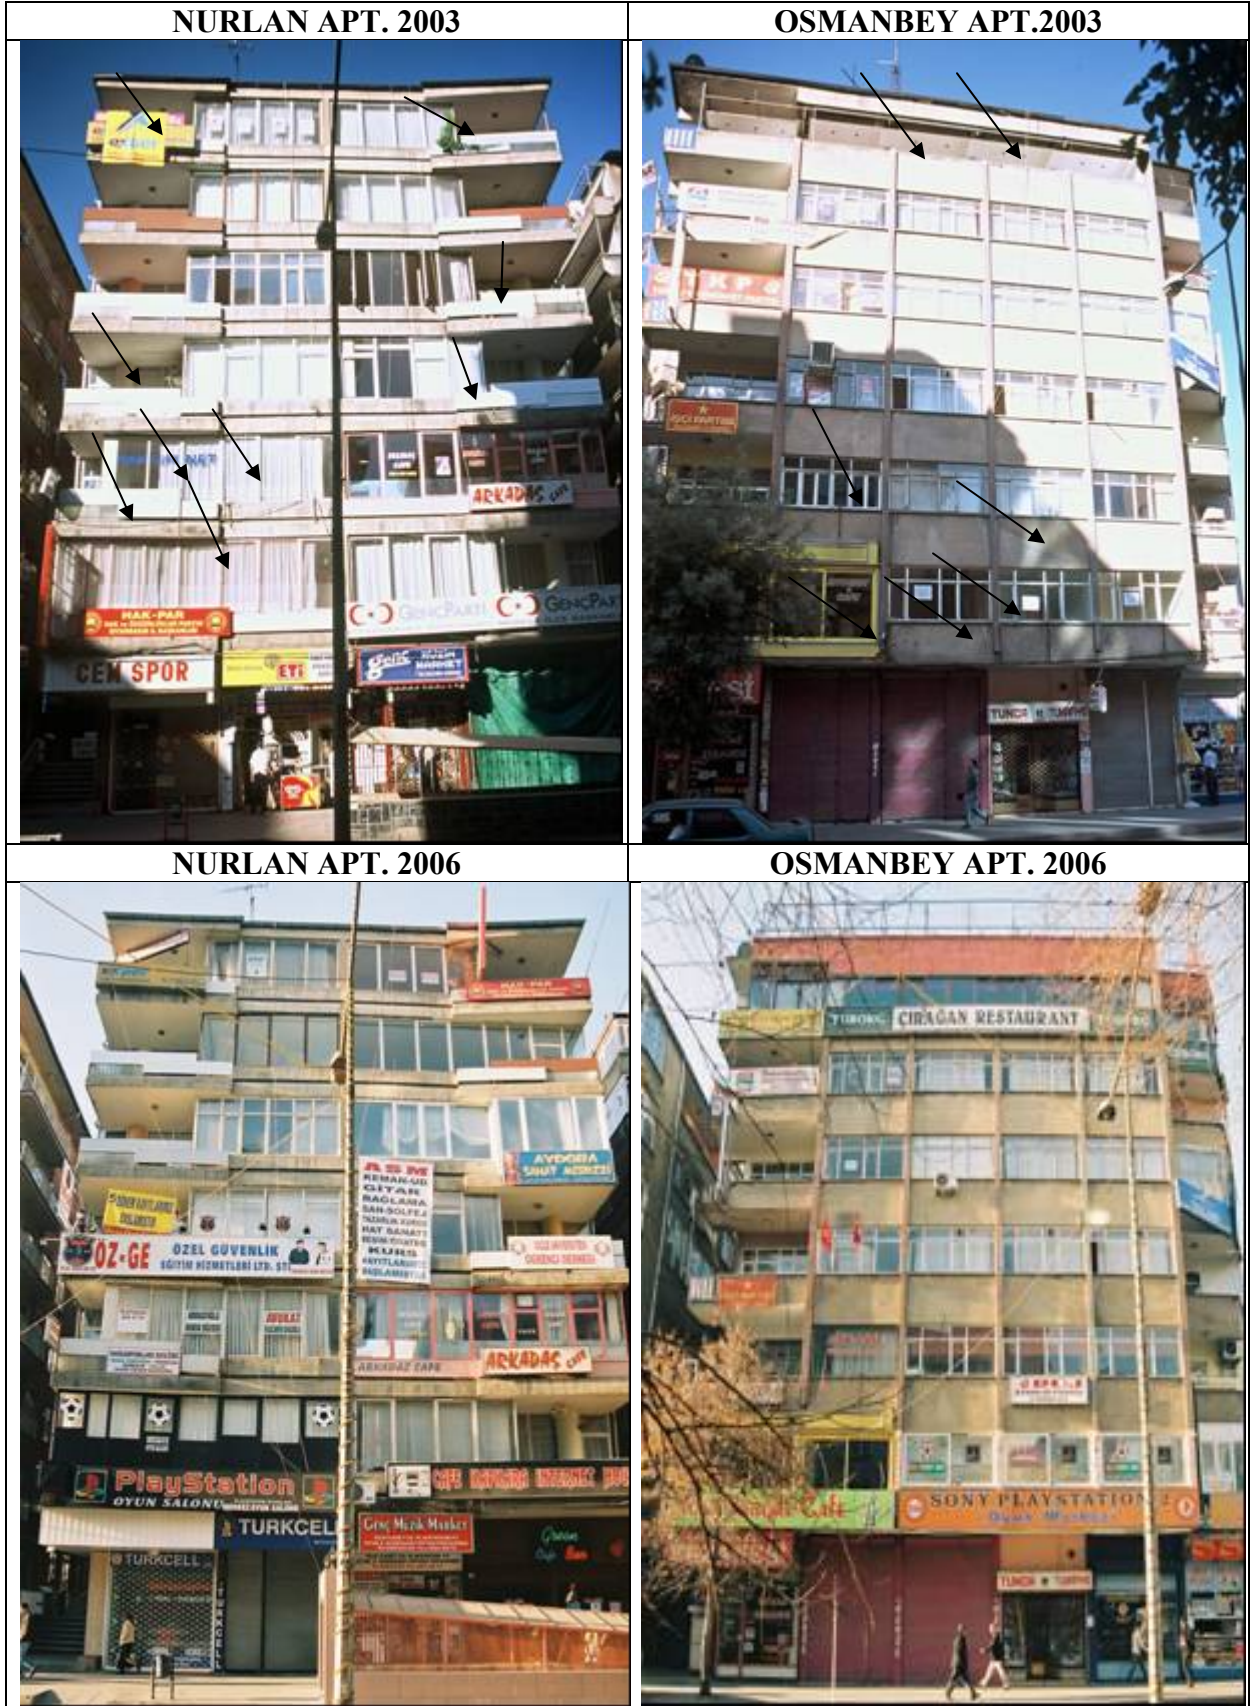
Tablo 35. Görsel Kirlenme Detayları

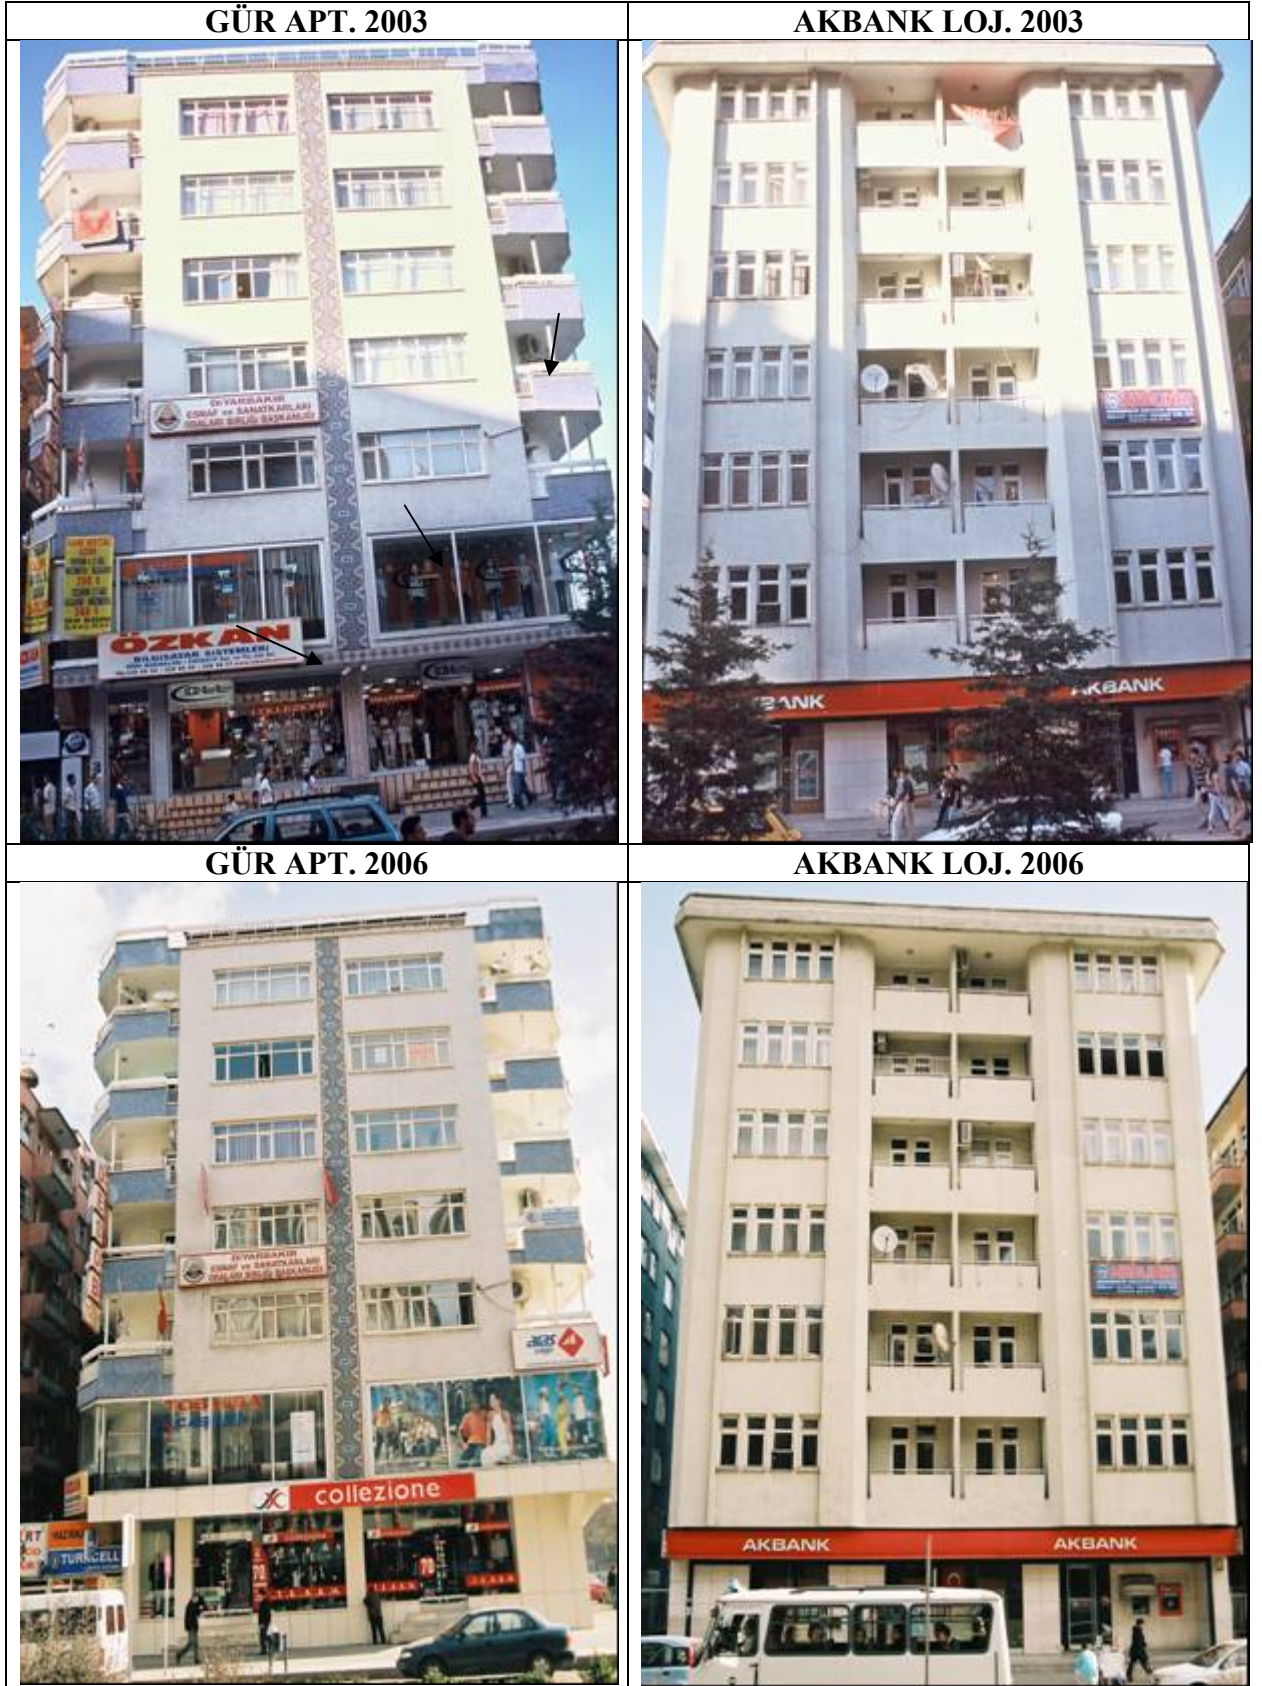
Tablo 36. Görsel Kirlenme Detayları

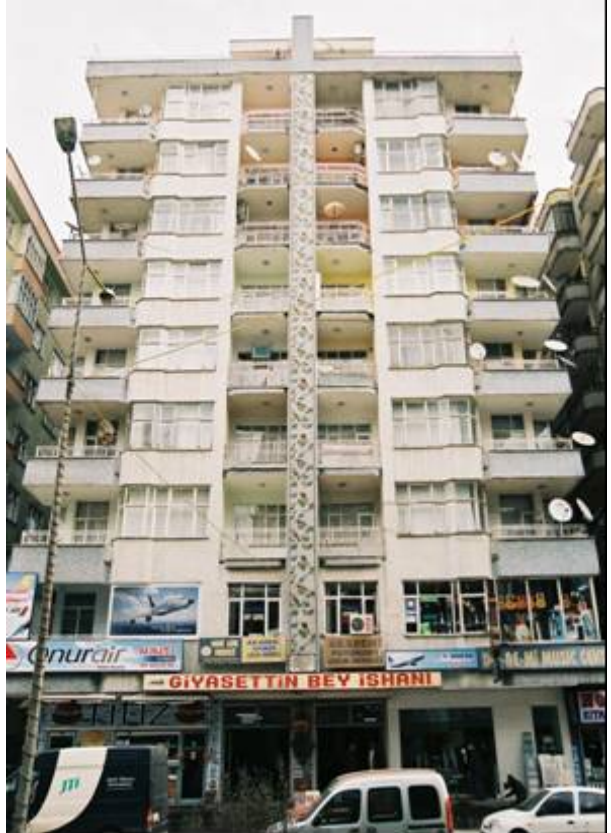
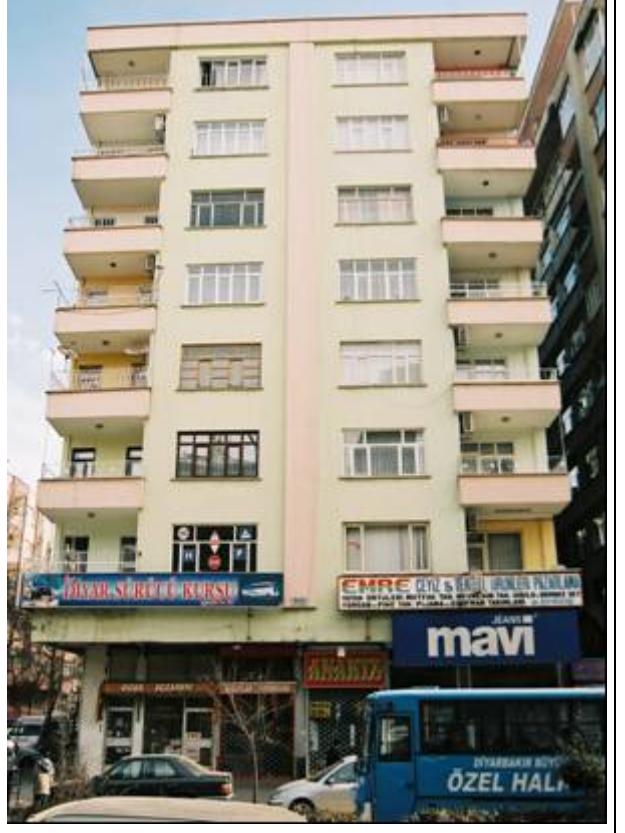
Tablo 38. Görsel Kirlenme Detayları
