**OFİS EKİNCİLER CADDESİ KONUT YAPILARINDA  
FONKSİYONEL DÖNÜŞÜMÜN GÖRSEL ETKİLERİ ÜZERİNE BİR  
İNCELEME**

**YÜKSEK LİSANS TEZİ**  
**(MİMARLIK ANA BİLİM DALI)**

**DİYARBAKIR**  
**HAZİRAN-2006**

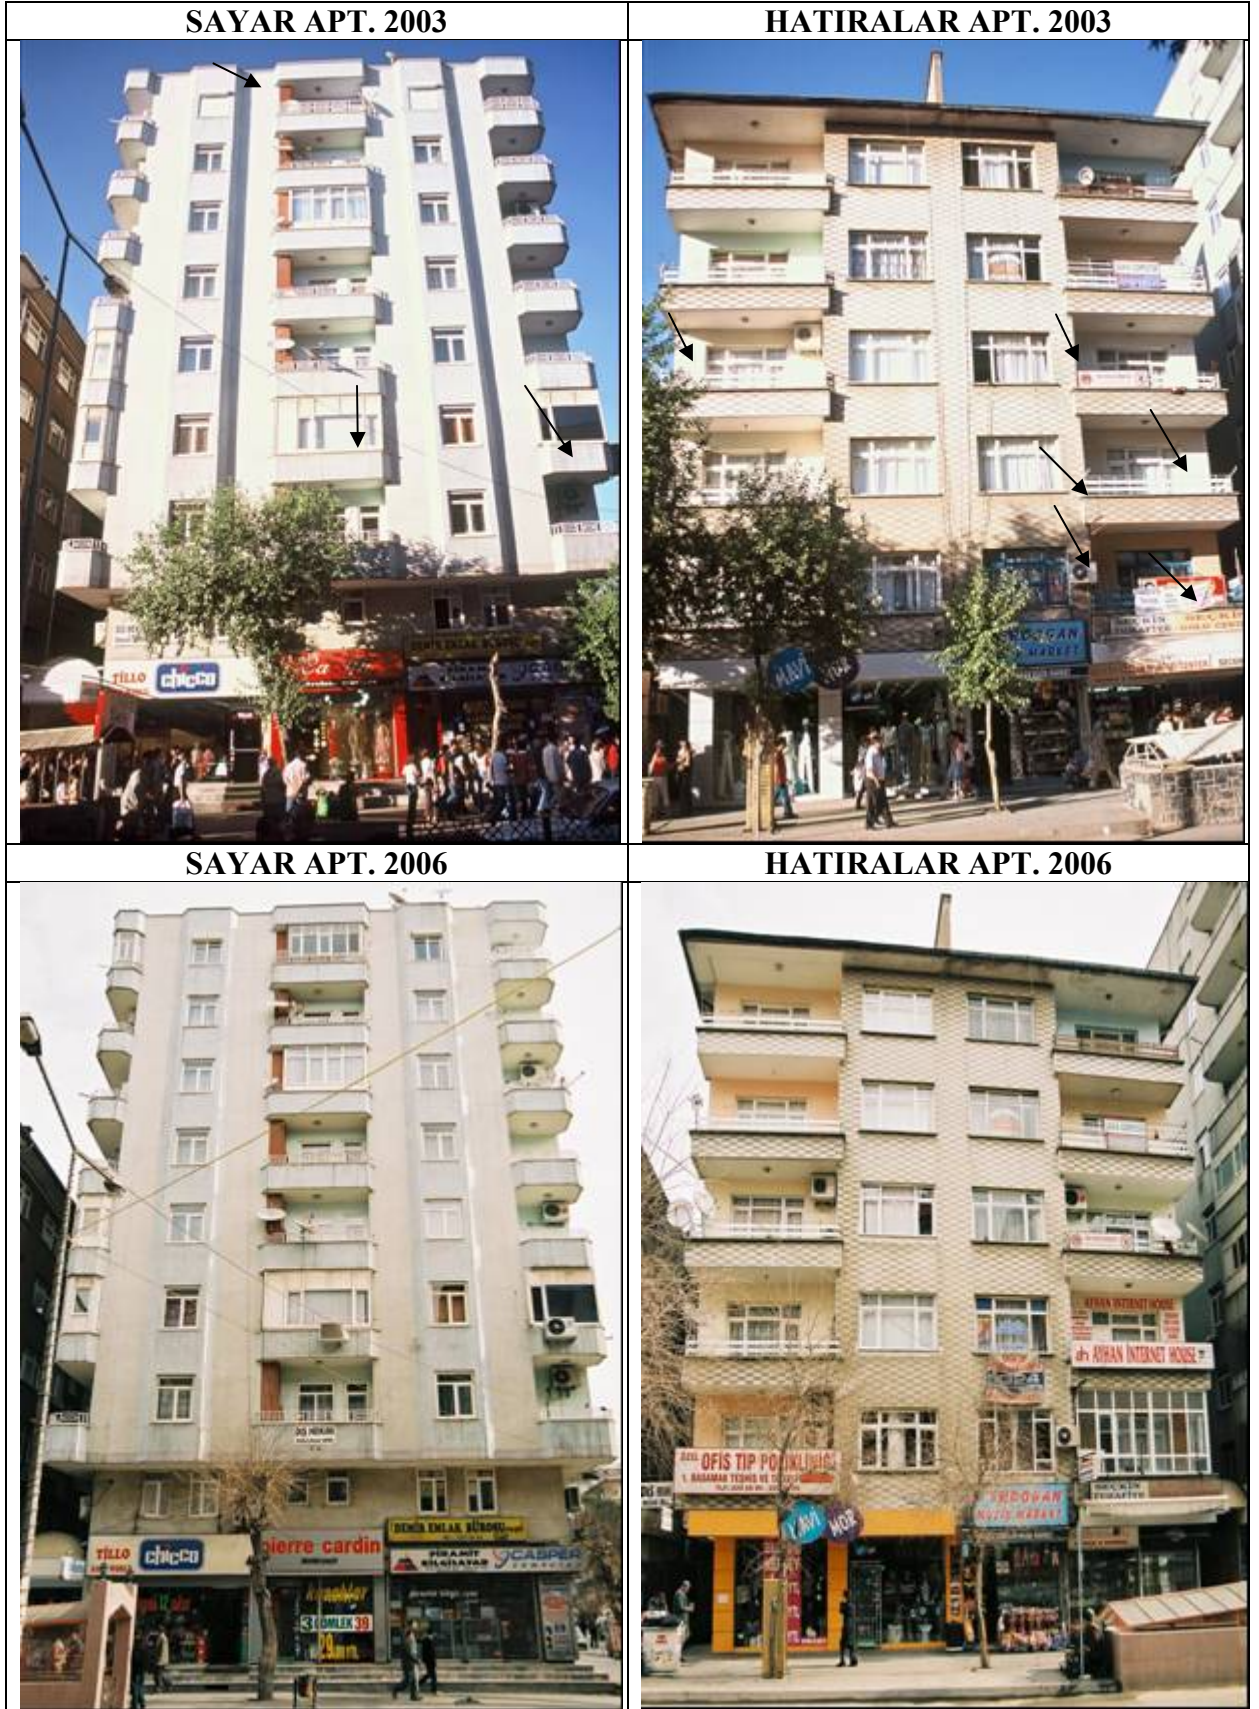
Tablo 40. Görsel Kirlenme Detayları
