ERZURUM TEKNİK ÜNİVERSİTESİ FEN BİLİMLERİ ENSTİTÜSÜ

YÜKSEK LİSANS TEZİ

**TARİHİ YIĞMA YAPILARIN DİNAMİK DAVRANIŞLARININ HESABINDA
GEREKLİ MALZEME ÖZELLİKLERİNİN TAYİNİ**

İnşaat Mühendisliği Anabilim Dalı

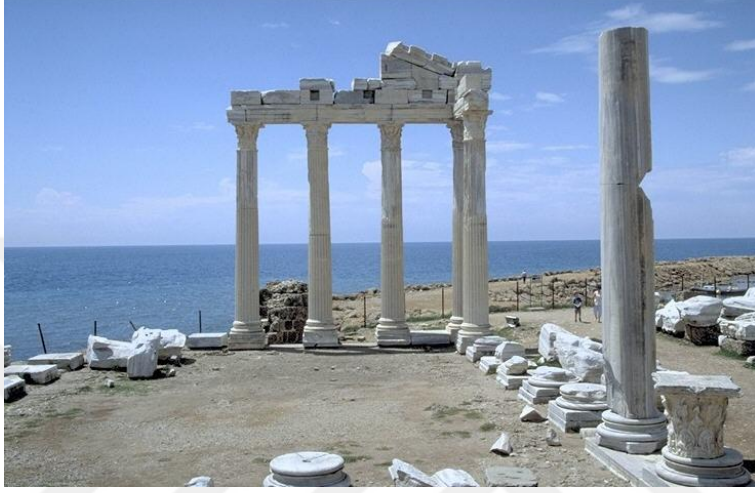
Şekil 3.1. Sütün örneği

bir taş kullanılır. Bu taş sütün tabanı denir. Sütün tabanlarının üst kısmında oyuk bulunur ve sütün bu oyuğa oturtulur.

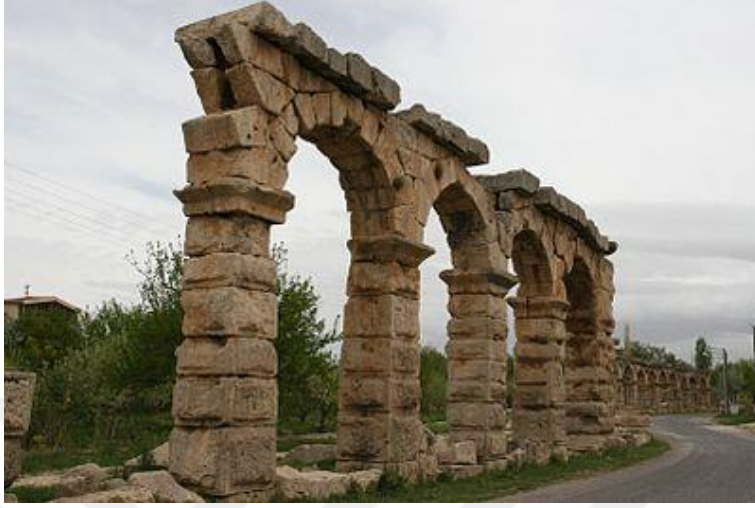
Şekil 3.3. Kemer örneđi

Kemerler daha önceki tarihlerde kapı ve pencere açıklıklarını geçmek için kullanılmıştır. Yapı teknolojisinin gelişmesiyle, tarihi yapılarda geniş açıklıkları geçmek ya da büyük yarıçaplı kubbelerin yük aktarımlarının sağlanması için kullanılmıştır. Kemerin üstündeki yığma kısmın, kemer taşıyıcılığına herhangi bir etkisi bulunmamaktadır. Kemerlerin orta kısmında bulunan kilit taş, kemerin basınç gerilmesinin maksimum olduğu yerdir. Kemerler, yapıları gereği çekme dayanımlarını sönümler ve tamamen basınç gerilmelerine maruz kalırlar (Şekil 3.3).

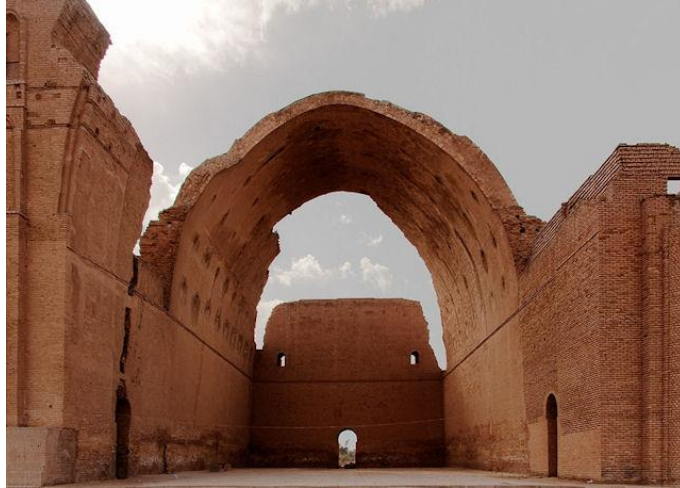
Şekil 3.4. Tonz örneđi

Tonoz, bir kemerin dik düzleminde ötelenmesiyle meydana gelen, tarihi yapılarda dikdörtgen açıklıkların geçilmesi için kullanılan bir yapı elemanıdır (Şekil 3.4). Tonzlar; ilkel tonoz, beşik tonoz, çapraz tonoz ve manastır tonozu olmak üzere dört şekilde değerlendirilmektedir (Sesigür vd., 2007).

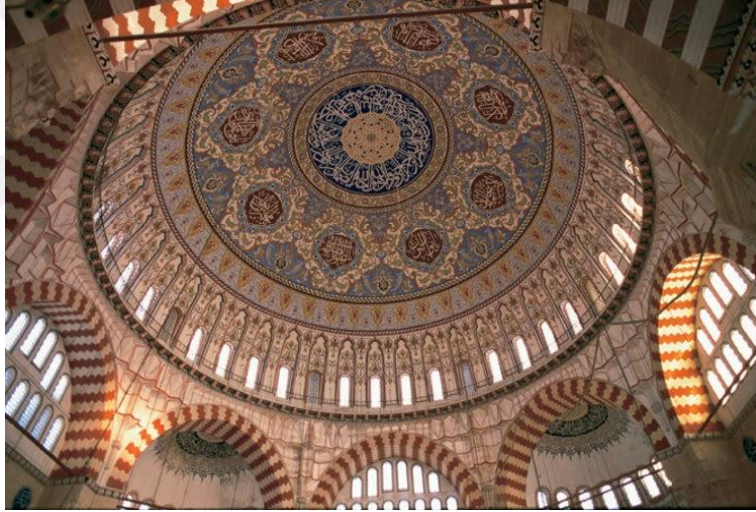
Şekil 3.5. Kubbe örneği

Kubbe, bir kemerin düşey yönde 360 derece döndürülmesiyle elde edilmektedir. Genellikle tuğla, ahşap ya da örneği az olsa da taş malzemedен inşa edilmiştir. Kubbeler, kemerlerin taşıyıcılık özelliklerine sahiptir. Kubbenin her köşe elemanı bir mesnete oturmak zorundadır. Bu sebeple kubbeler sadece dairesel boşluklar için kullanılan yapı elemanlarıdır. Kare planlı yapıların üstü kubbelerle kapatılmak istenirse bazı geçiş elemanlarının kullanılması gerekmektedir. Pandaltif, tromplar ve Türk üçgeni bu geçiş elemanlarına örnek verilebilir (Şekil 3.5). Geniş açıklıklı bazı ana kubbeler, yarım kubbeler kullanılarak desteklenebilmektedir (Sesigür vd., 2007).

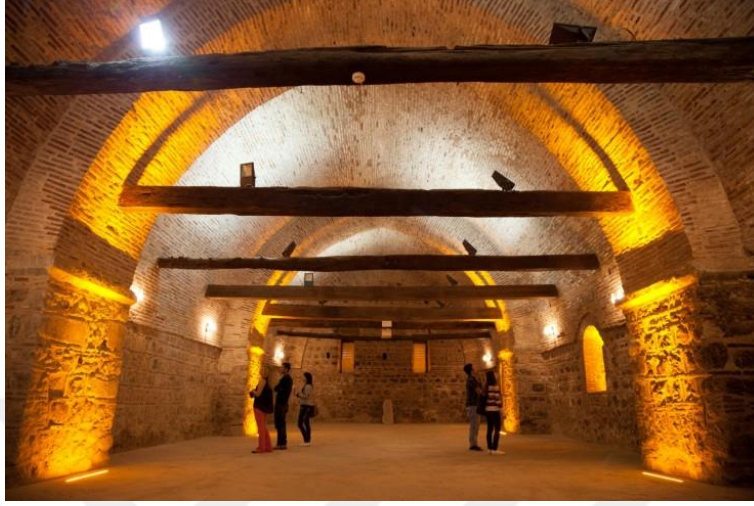
Şekil 3.6. Gergi örneği

Gergiler; kemerler, kubbeler gibi yapıların davranışları sebebiyle meydana gelen itkinin karşılanması için kullanılan yapı elemanlarıdır. Tarihi yapılarda malzeme olarak genellikle ahşap veya dövme demir kullanılmaktadır. Genellikle üzengi seviyesinde, tek düzeyde tek ya da çift gergi yanında kilit ile üzengi arasında ikinci bir sıra gergi düzeni oluşturulan yapılar da vardır.

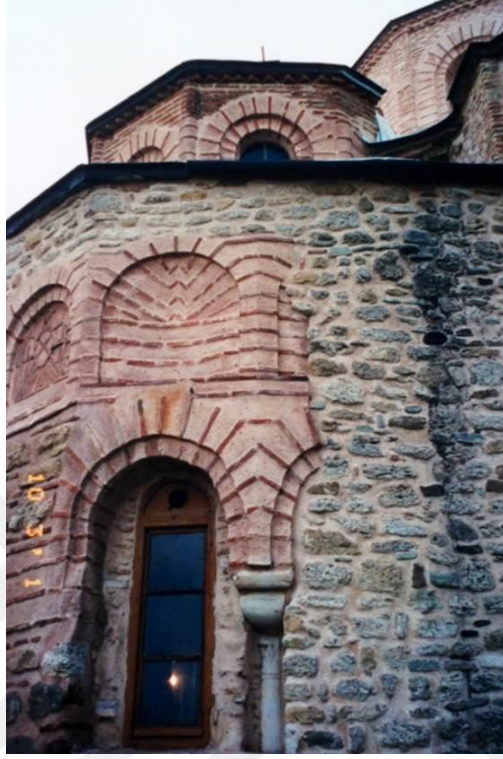
Şekil 3.7. 12. yüzyıl tuğla malzemeli tarihi kilise Ferecik, Yunanistan

Tuğa genel olarak ahşabın ve taşın zor elde edildiği bölgelerde kullanılmıştır. İnsanların el ile rahatça şekil verebildiği yapı malzemesi olan tuğla, genellikle kemerlerde, tonozlarda ve kubbelere kullanılmıştır (Şekil 3.7). Tuğlaların ortalama basınç dayanımları 10-30 MPa, çekme dayanımları 2.7-5 MPa ve kayma dayanımları 10-20 MPa mertebelerindedir.

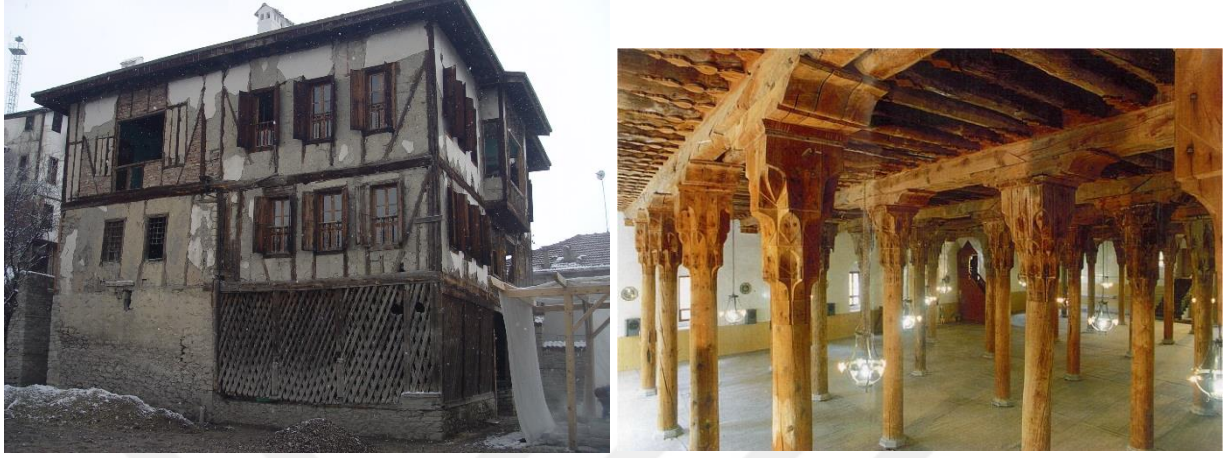
Şekil 3.8. Ahşap malzemeli tarihi yapılar

Ahşap, tarihi yapılarda işlenme ve elde edilebilme kolaylığı sebebiyle en çok kullanılan yapı malzemelerindendir. Taş ve tuğlaya oranla malzeme ömrü oldukça kısadır. Ancak ahşabın çekme ve eğilme gerilmelerine karşı davranışı, malzemenin hafif olması sebebiyle taş ve tuğlaya göre daha avantajlıdır. Özellikle çekme davranışı nedeniyle taş ile geçilemeyen büyük açıklıklar ahşap ile geçilmiştir. Tarihi yapılarda; tavan, duvarlarda hatıl ve döşeme taşıyıcı sistemi olarak kullanılmıştır (Şekil 3.8).

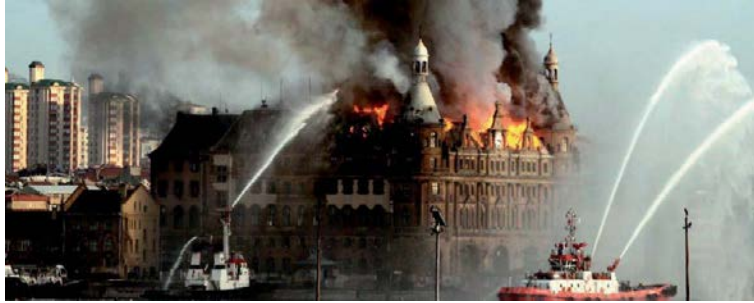
Şekil 3.15. Yangına maruz kalan Haydar Paşa Garı

Yığma yapılarda yangın özellikle ahşap elemanlar üzerinde hemen etkili olmaktadır. Taş vb. yapı elemanlarının yangın dayanımının yüksek olması yığma yapıyı yangına daha dayanıklı hale getirmektedir. Şekil 3.15’de yangına maruz kalan bir yığma bina sunulmaktadır.

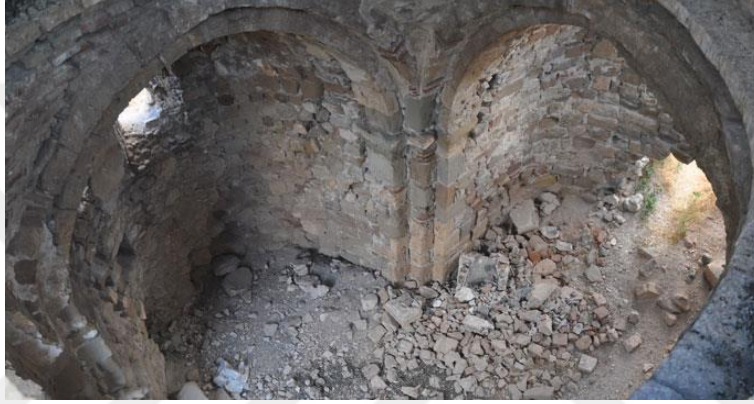
Şekil 3.16. Patlatma etkisi ile hasar gören yığma yapı

Yığma binaların belirli alanlarının ya da tamamının maruz kaldığı bu dinamik yükler yapının bütünlüğünü etkileyen ciddi zararlar verebilmektedir. Şekil 3.16’da yapının yakınlarında yapılan baraj projesinde, patlatmalardan etkilenen Osmanlı dönemine ait bir kilise gösterilmektedir.

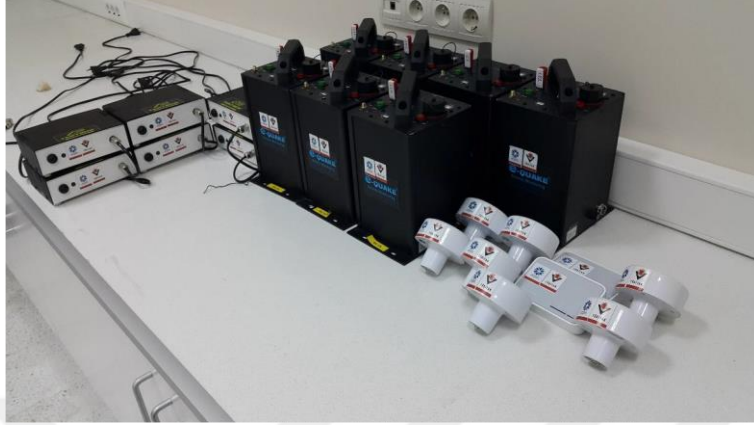
Şekil 3.25. Ultra hassas kuvvetli yer hareketi kayıt cihazları, GPS alıcıları ve bataryalar

Çalışma kapsamında tek ve 3 eksenli kablolu bağlantıyla ölçüm kaydı yapma imkânı olan ivmeölçer cihazların yanı sıra, kablosuz ölçüm yapabilen 3 eksenli ultra hassas kuvvetli yer hareketi kayıt cihazları ölçümlerde kullanılmıştır (Şekil 3.25). Bu cihazlarla yapıların dış ortamdan kaynaklı titreşimlere olan tepkisi “g” cinsinden 0.01 sn aralıkla kaydedilmiştir.

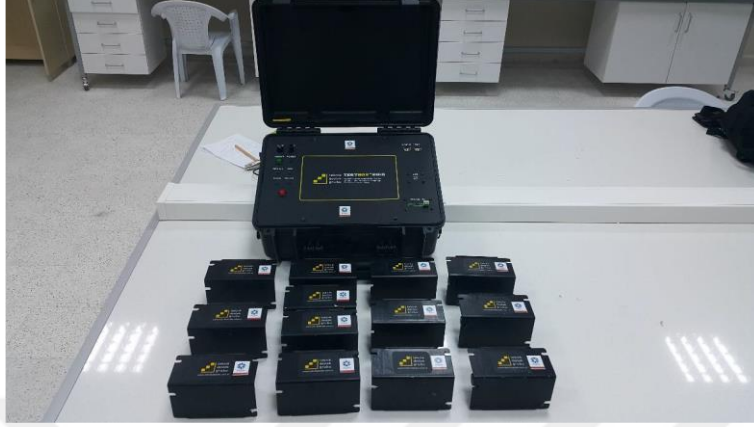
Şekil 3.26. Tek eksenli ivmeölçerler ve taşınabilir veri toplama sistemi

Saha çalışmalarında 16 kanallı dinamik ölçüm alabilen taşınabilir veri toplama sistemi kullanılmıştır (Şekil 3.26). Ölçümler kullanımda olan yapılardan alındığı için çalışmalarda gerekli olan elektrik enerjisi kolayca temin edilmiştir. Dinamik veri toplama sistemi taşınabilir bir bilgisayara kurulu olan Testlab Network (Teknik Destek Grubu, 2010) isimli veri toplama yazılımı ile ilişkilendirilerek veri toplama ve kayıt işlemi gerçekleştirilmiştir.

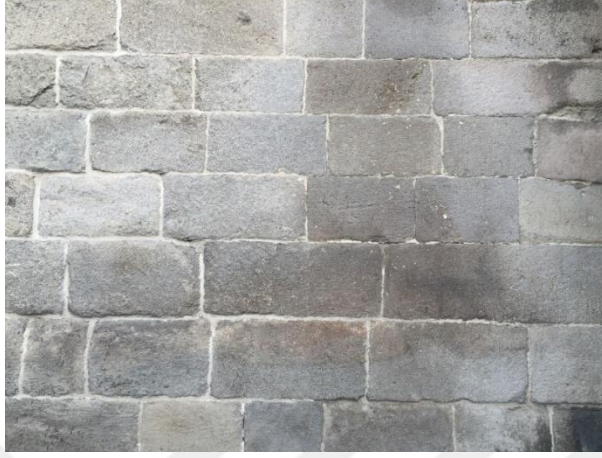
Şekil 4.10a. Yakutiye Medresesi duvarlarından bir görüntü

Eřitlik 4.1 ve 4.2'nin ışığında Erzurum Yakutiye Medresesi'nden alınan bir duvar görünüşü (Şekil 4.10) ile yola çıkılarak;

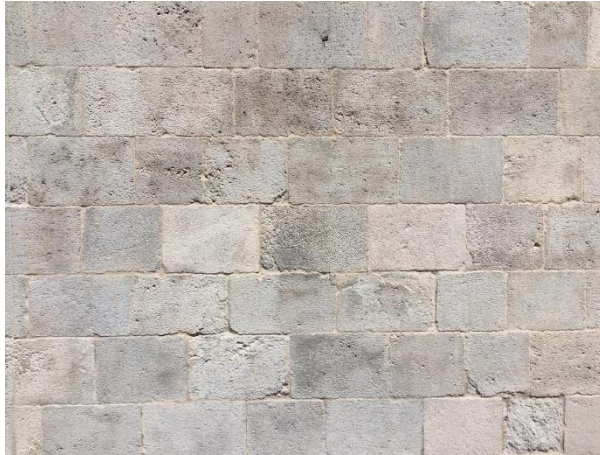
Şekil 4.11a. Lala Paşa Cami duvarlarından bir görüntü

Eşitlik 4.1 ve 4.2'nin ışığında Erzurum Lala Paşa camiden alınan bir duvar görünüşü (Şekil 4.11) ile yola çıkılarak;
