YÜKSEK LİSANS TEZİ

**ERZİNCAN DEĞİRMENLİKÖY KİLİSESİ'NİN
1939 ERZİNCAN DEPREMİ DAVRANIŞININ
APSİS HASARI ÜZERİNDEN İNCELENMESİ**

İnşaat Mühendisliği Anabilim Dalı

**Erzurum
2017**

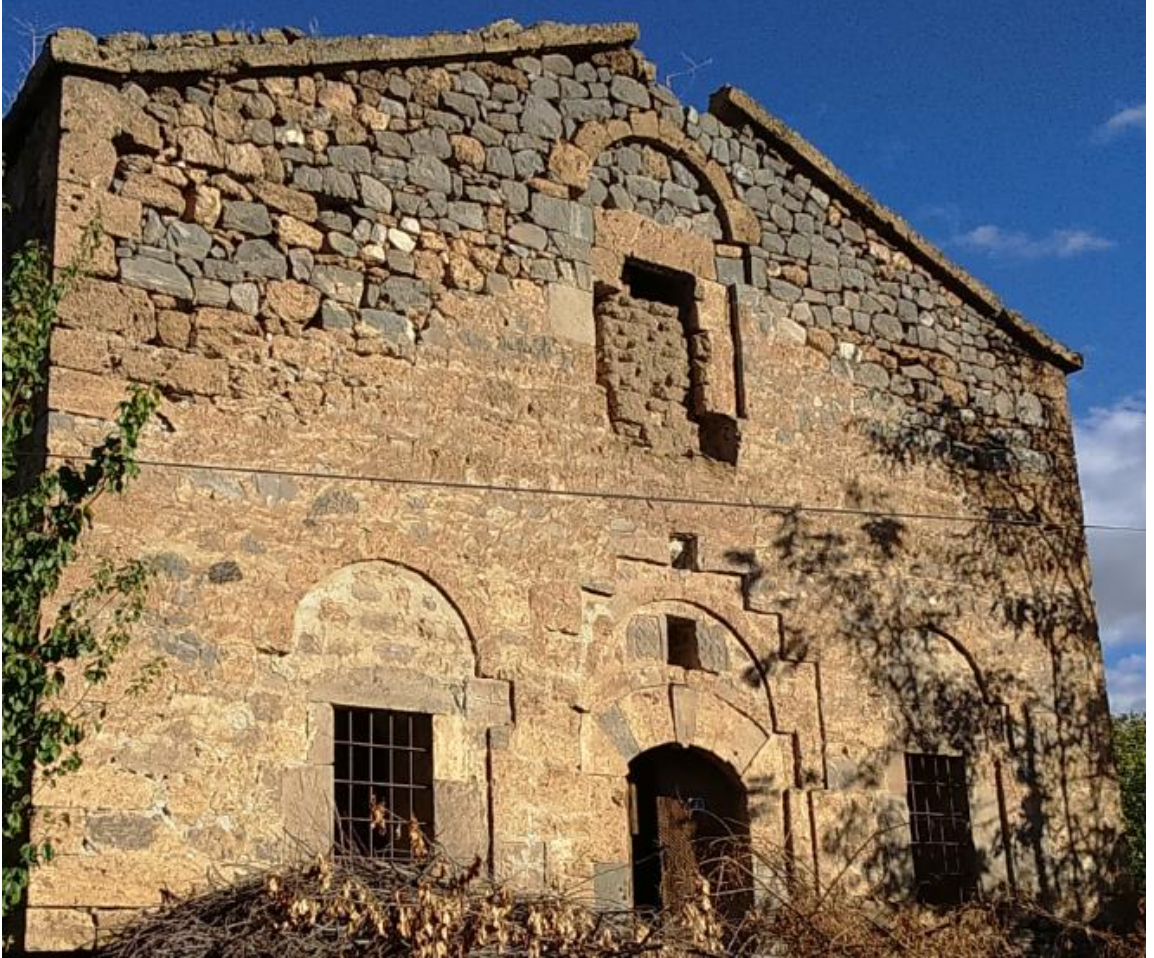
Şekil 3.3. Değirmenliköy Kilisesi Batı Girişi

Bu teze konu olan yapı Anıtlar ve Müzeler Genel Müdürlüğü'nce 1991 yılında tescili yapılmış olan Değirmenliköy Kilisesi' dir. Kilise Erzincan İli Merkez ilçeye bağlı Değirmenliköy' de bulunmaktadır. Köy İlçeye yaklaşık olarak 20 km uzaklıkta ve ilçenin güneydoğusundadır.. Çağlayan Beldesi yolu üzerindedir. Kilise köyün içerisinde Köyiçi mevkiinde yer almaktadır (Şekil 3.3).

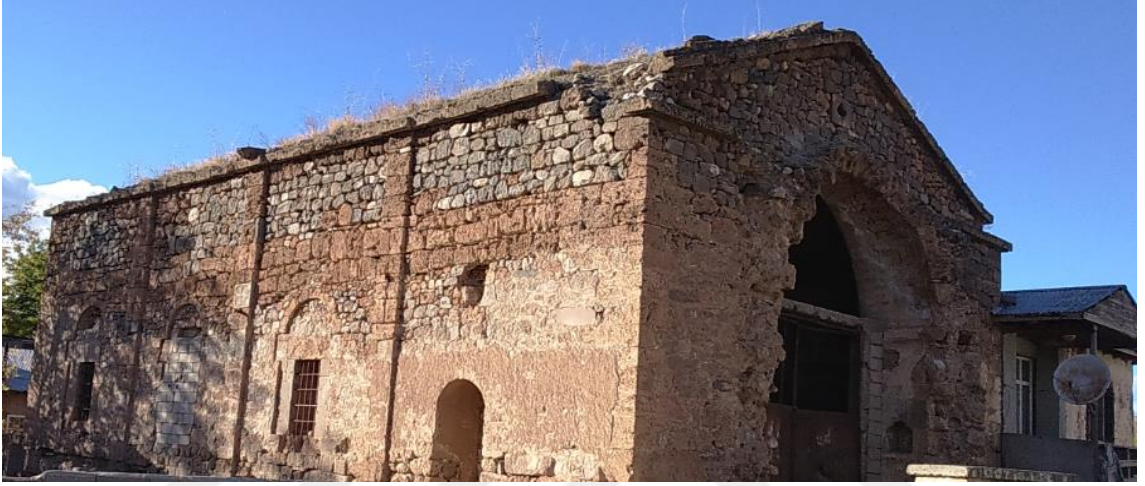
Şekil 3.4. Değirmenliköy Kilisesi Genel Görünüm

Ermenice olduđu tespit edilmiřtir. Kilisenin Ermeni kilisesi olduđu konusunda yabancı basında ıkan haber metinlerine de eriřilmiřtir. Kilise 9,80m x 16,90m boyutlarında dikdörtgen bir alan üzerine kurulmuřtur. Tek nefli olarak yapılmıřtır. Giriř kapısı batıda bulunmaktadır. Kuzey ve güney duvarlarında dörder pencere ile batı duvarında da iki pencere bulunmaktadır. Yapıya ait genel görünüş Şekil 3.4’te verilmiřtir.

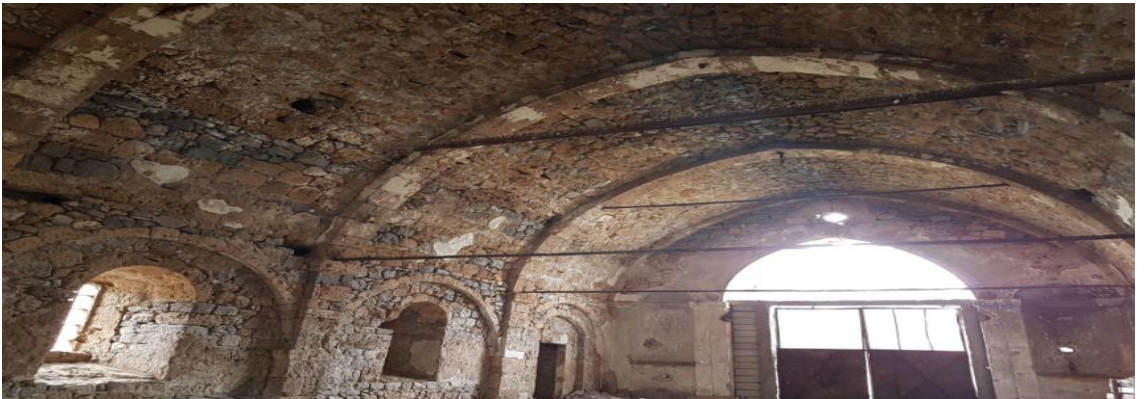
Şekil 3.5. Değirmenliköy Kilisesi İç Görünüm

Kilisenin dođu duvarında iki adet niř bulunmaktadır. Duvarlardan ileriye dođru 10 cm kadar ıkma yapan ve karřılıklı olarak sıralanmıř altı ayak birbirine üç sivri kemerle bađlanmaktadır (Şekil 3.5).

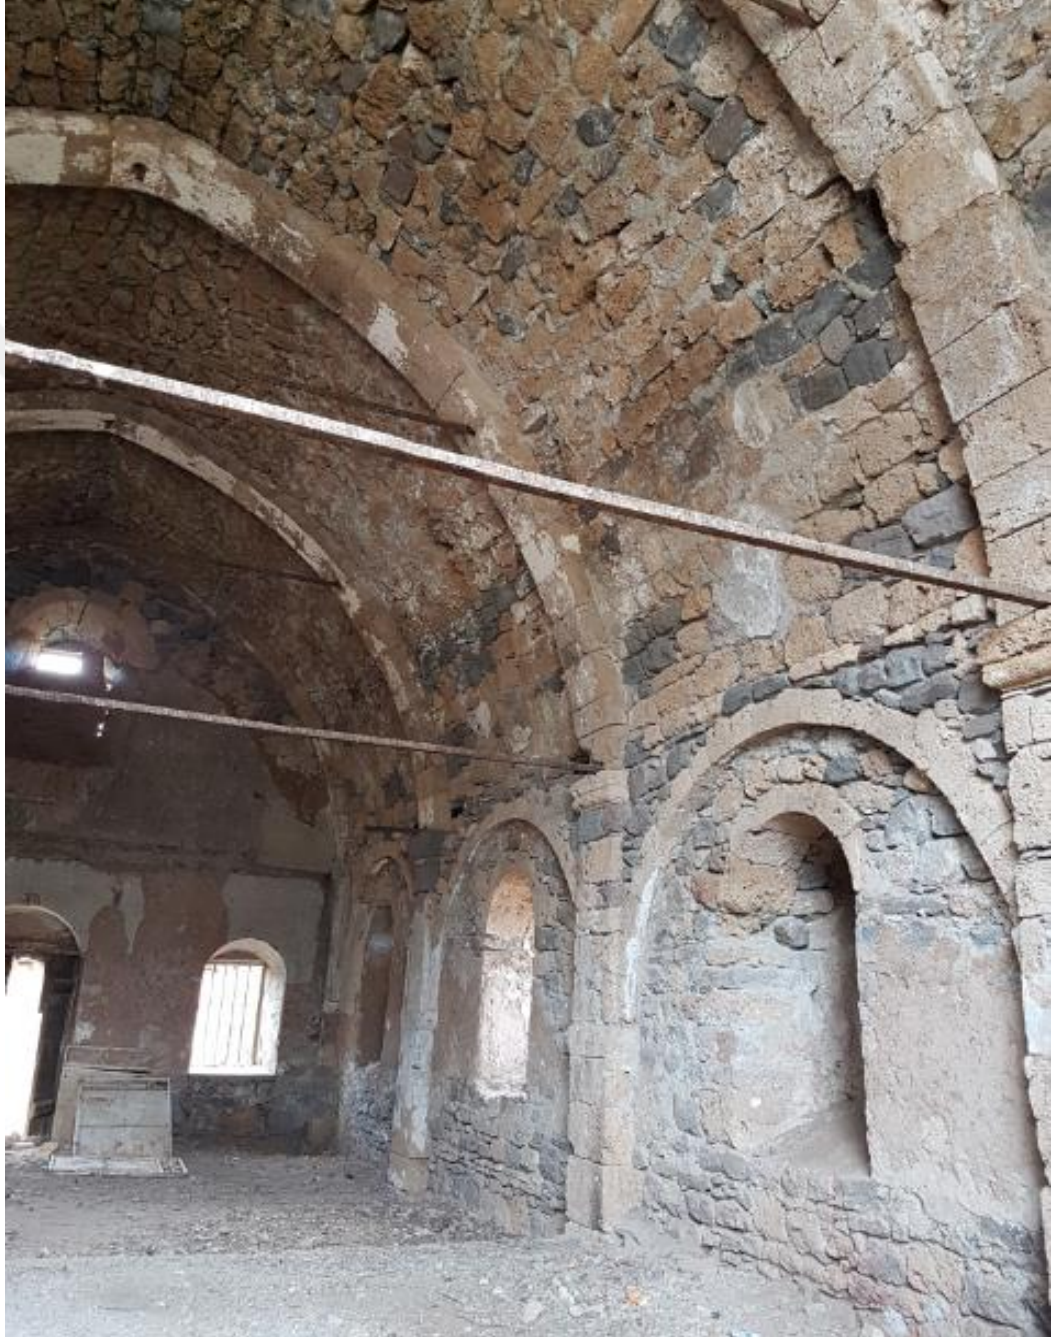
Şekil 3.6. Kilise Yapısında Kesme Taş ve Moloz Taş Kullanım Örnekleri

yapımında kesme ve moloz taş birlikte kullanılmıştır. Özellikle pencere ve kapı çevrelerinde, ayrıca kemerlerde kesme taş kullanılmıştır (Şekil 3.6).

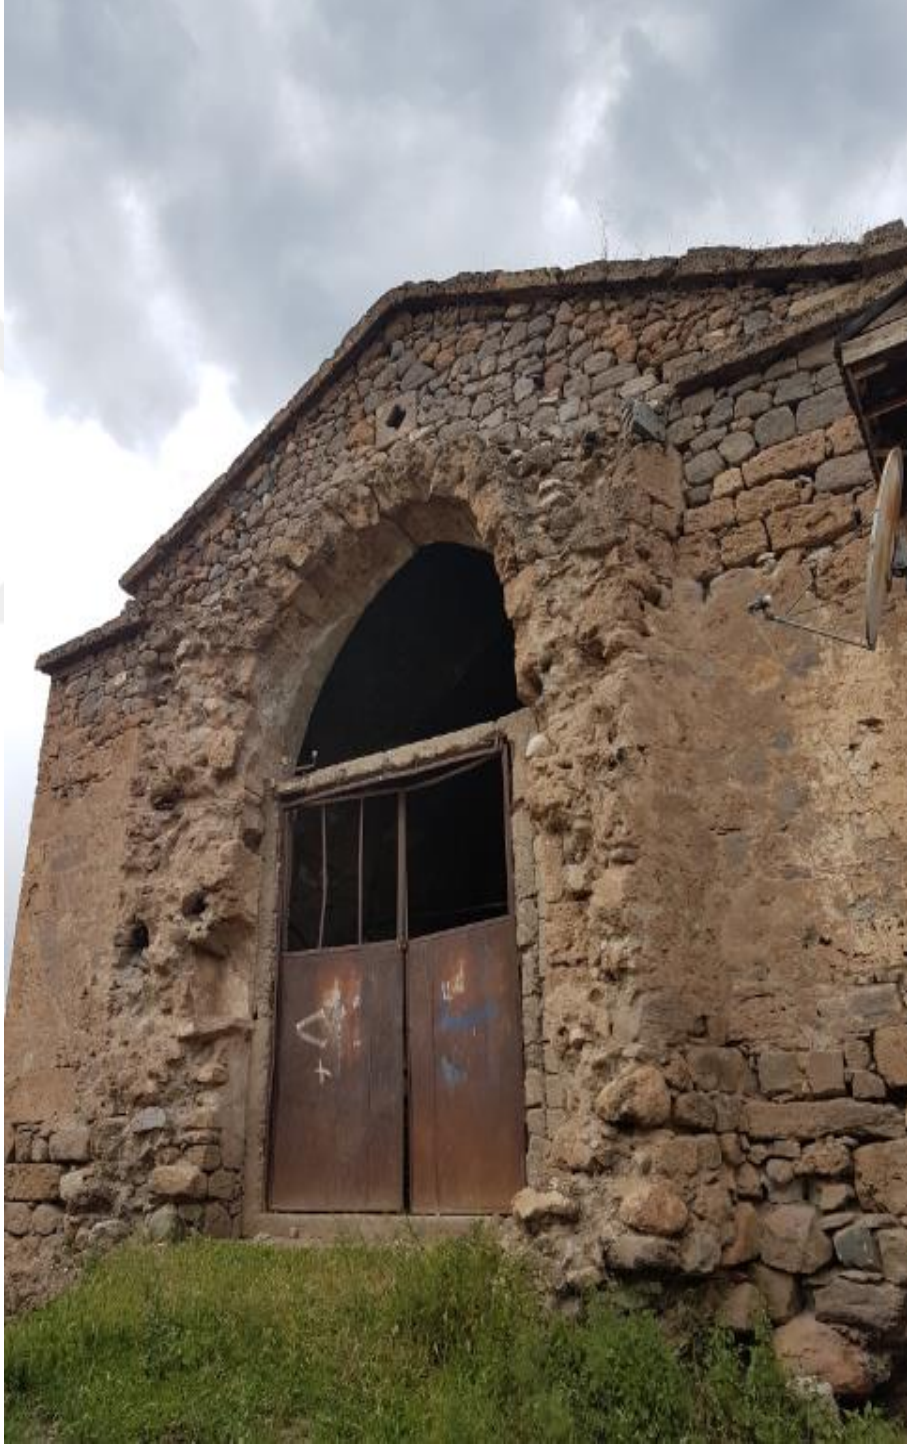
Şekil 3.7 Apsis Kısmı Görüntüsü

Dođu cephesi en fazla yıkıma uğrayan yerdir. Bu kısmın 1939 Erzincan Depremi'nde yıkıldıđı varsayılmaktadır. Mevcut durumda yıkılan apsis kısmından geriye 80 cm dışarıya dođru çıkıntı kalmıştır (Şekil 3.7).

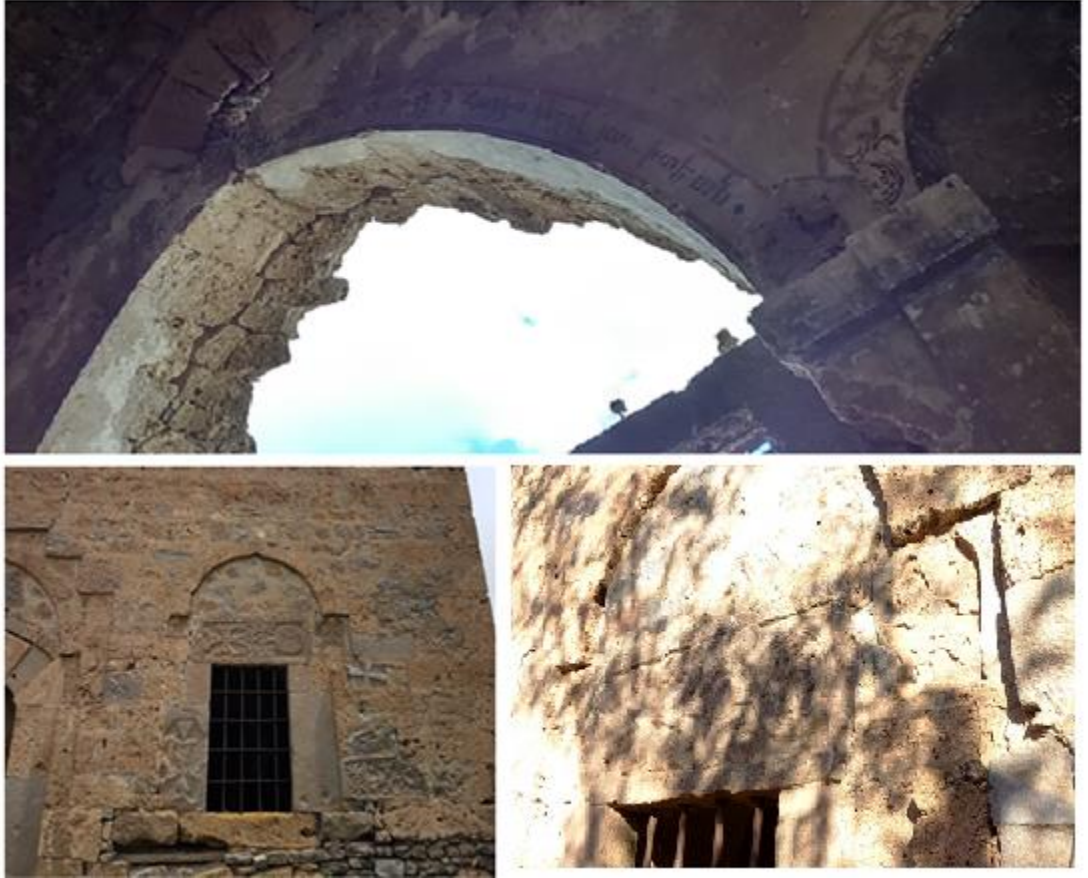
Şekil 3.8. Haç Şekilleri ve Duvar Motifleri

Bunların yanında yer yer devşirme malzeme kullanımı da söz konusudur. Yöreden daha önce yapılmış olan yapı kalıntılarında getirilen malzemeler bulunmaktadır. Özellikle yontma gerektiren sütun, sütun başlığı ve tonozlar yeniden kullanıma iyi birer örnektir. Yine duvarların çeşitli yerlerinde çeşitli haç şekilleri ile duvarlarda bezeme oluşturulmak istenmiştir (Şekil 3.8).

Apsis uzantısının üzerinde kare şeklinde koyu renkli taşın üzerinde haç işareti bulunmasına karşılık şimdi yoktur. Ayrıca apsis duvarının üzerinde çoğu bölümleri kapanmış olmakla birlikte bezeli olarak işlenmiş haç motifi ile sarı ve kırmızı renklerde bezeme izleri görülmektedir. Bu da olasılıkla kilise içerisinin çeşitli renklerde bezeli olduğunu, fresk bezemelerinin yer alabileceğini göstermektedir. Batı cephesinde 2,30 m x 1,10 m ölçülerinde giriş kapısı bulunmaktadır. İçeriye doğru iki kademe halinde girinti yapmaktadır. Ayrıca giriş kapısının iki yanında dairesel kesite sahip kemerli

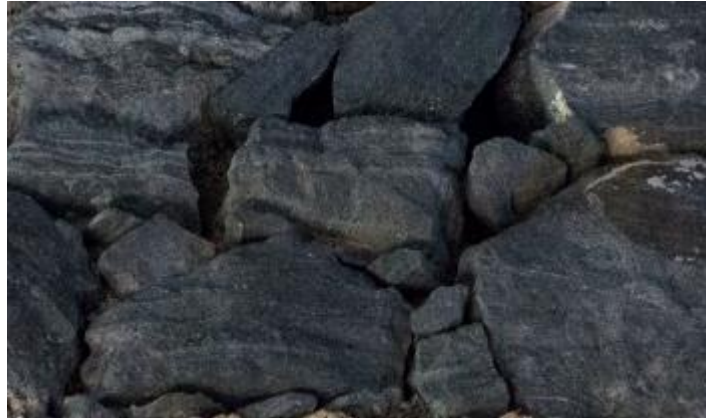
Şekil 3.13 Yapıda Kullanılan Serpantin Taş Örneği

Serpantin taşı, esas olarak kendi adını taşıdığı kayaçtan oluşan. Kimyasal yapı olarak klorit mineral gibidir ve suyla magnezyum silikattan oluşur. Demir ve nikel miktarı azdır. Basit serpantin, krem beyazıyla yeşil ve siyah rekte gözükür. Çizgi rengi beyaz, sertlik derecesi 2.5- 4.0, yoğunluğu 2.6'dır. Yarı saydam ya da mat renklere sahiptir ve kaygan özelliktedir. Yağlı bir parlaklığa vardır ve mika, liçli ve benekli olanları bulunur. Fiziksel özelliklerine göre çeşitlere ayrılır. Sekonder bir mineraldir. Başkalaşıma uğramış kayaç olarak bulunur. Yeryüzünde ve Anadolu'da geniş yatakları vardır. Serpantin olduğu yerlerdeki bitki örtüsünün kaldırılması sonucu, üzerindeki toprak örtüsü rahatça hareket etmektedir. Dolayısıyla bitki örtüsünün aynı yerde yetiştirilmesi genellikle mümkün olmamaktadır. Çoğunlukla uzaktan bakıldığında yeşil olarak fark edilir. Tarihi kilisede kullanılan serpantin örneği Şekil 3.13'te gösterilmiştir.

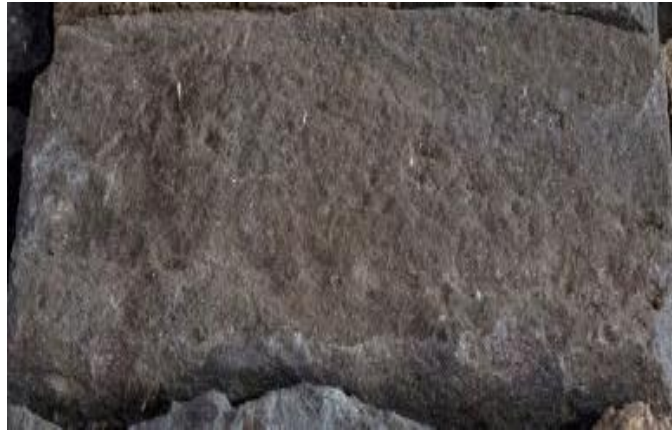
Şekil 3.14 Yapıda Kullanılan Andezit Taş Örneği

Andezit, kayaç olarak tersiyer ve kuvaterner dönemlerde oluştuğu bilinmektedir. Volkanik hareketler etkilidir ve kor kayaç olarak nitelendirilir. Andezitleri nispeten fazla olarak montmorillonit alterasyonu gösterir. Bazik özellik taşırlar. İki kısma ayrılır. Bunlardan biri nötr andezitlerdir, diğeri ise kaolinit alterasyonlu beyaz basit andezittir. Andezitler hakkında hakim olan görüş derinliklerdeki bazaltik magmanın ayrışmasından oluştuğudur. Zannedildiği gibi farklı kökenli magmalar değildir. Andezitler volkanik kayaçların ilk birimidir. Dokanak alta gözlenmez ve üst dokanakları, otobreşler ile benzer ve andezitlerle otobreşler giriş çıkışının olduğu gözlenir. Andezitlerin ayrışma seviyeleri farklıdır ve gri pembe renkleri vardır. Volkano-sedimenter yapıdan dolayı, akma düzlemleri, soğuma ve tektonizma çatlakları gözlenmektedir. Andezit taşı Ankara taşı olarak bilinir. Andezit bileşimindeki kor kayaçlar tersiyer ve kuvaterner dönemlere rastlamaktadır. Bu şekildeki oluşum volkanik hareketlere bağlı olarak gelişmiştir. Ankara'nın Gölbaşı bölgesinde bolca bulunduğu için Türkiye'de Ankara taşı olarak da bilinmektedir. Yapıda kullanılan andezit taş örneği Şekil 3.14'de gösterilmiştir.

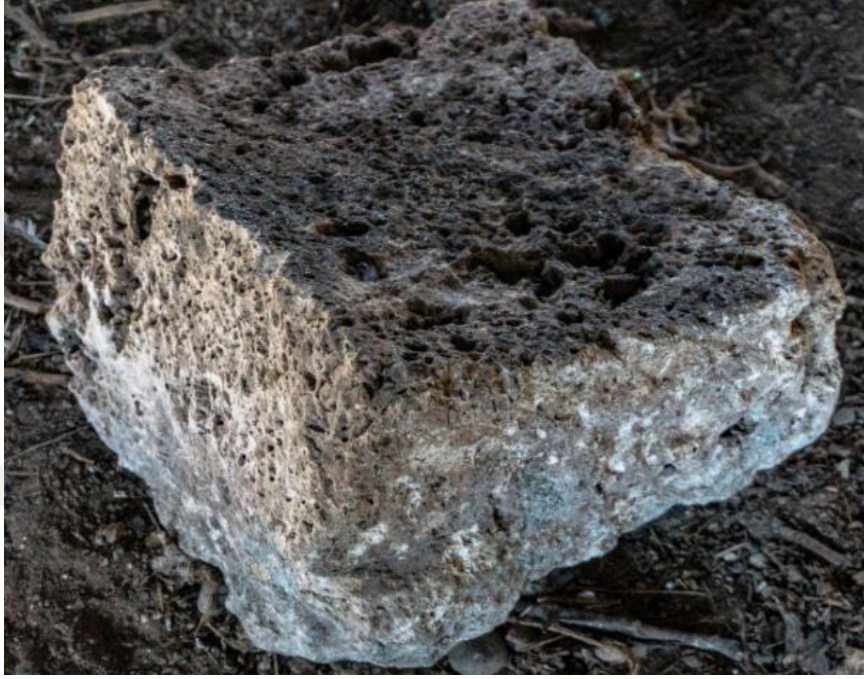
Şekil 3.15 Yapıda Kullanılan Tüfleşmiş Kireçtaşı Örneği

Yapıda kullanılan tüfleşmiş kireçtaşı üzerinde detaylı incelemeler yapmak mümkün olmuştur. Yapıda kullanılan tüfleşmiş kireçtaşına ait fotoğraf Şekil 3.15’de verilmiştir. Yapı içerisinde duvarlardan döküldüğü belirlenen tüfleşmiş kalker numuneleri olduğu tespit edilmiş ve bunlardan örnekler alınmıştır. Elde edilen örnekler üzerinde elektron mikroskobu incelemesi, birim ağırlık ve basınç dayanımı tayini çalışmaları gerçekleştirilmiştir.

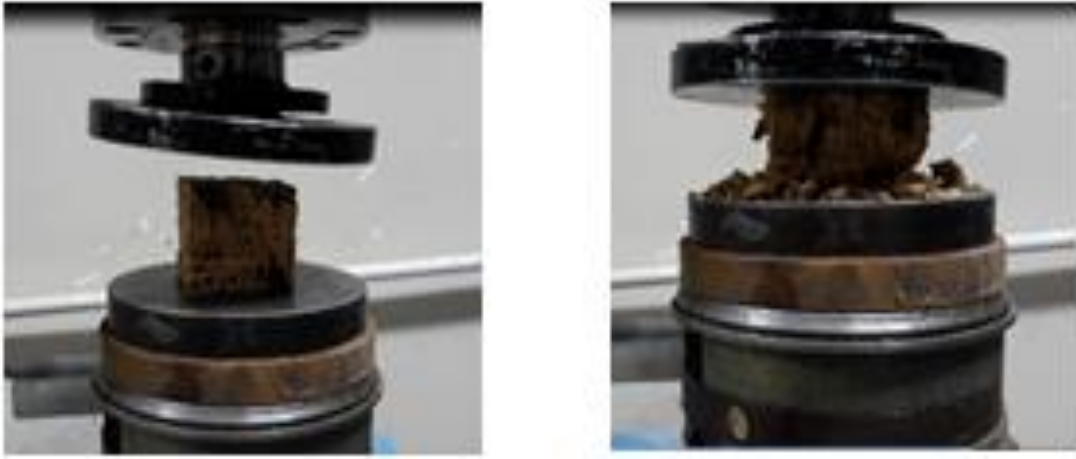
Şekil 3.16 Tüfleşmiş Kalker Numunesi İçin Basınç Dayanım Testi

Tarihi kilise içerisinde daha önce yapıdan ayrıldığı tahmin edilen taş numunesi alınarak Erzurum Karayolları 12. Bölge Müdürlüğü' nde basınç mukavemetini belirlemek üzere teste tabi tutulmuştur. Taş numunesine eksenel basınç testi uygulanmıştır. Ancak numune dayanımın çok az olması nedeniyle Şekil.3.16'de görüldüğü gibi numuneye ait basınç değeri okunamadan parçalanmıştır.

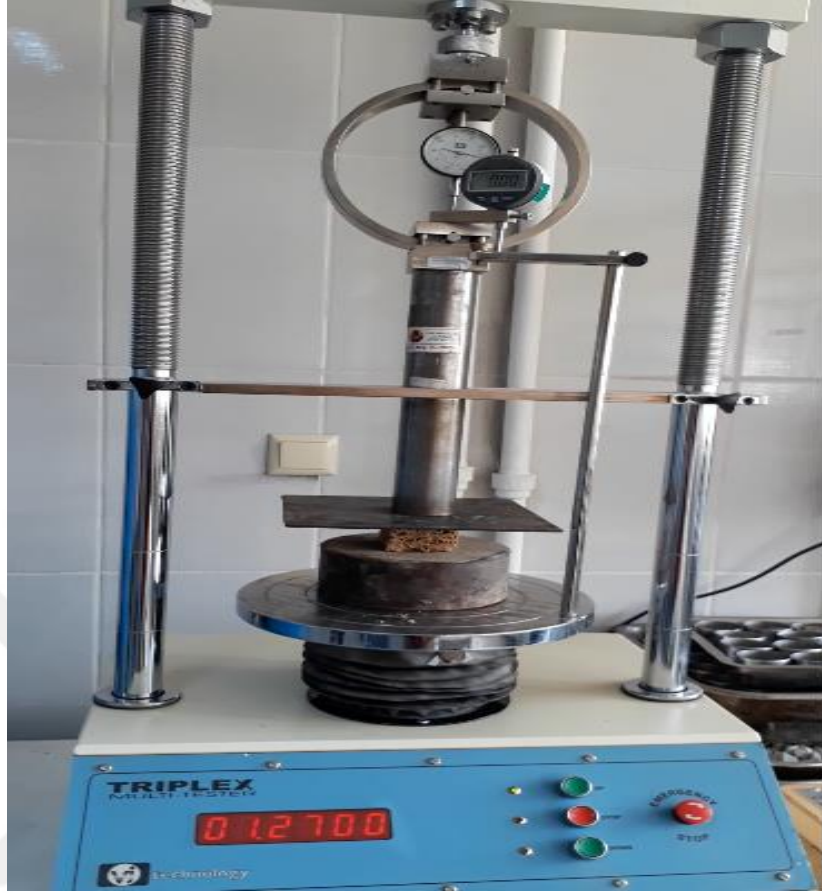
Şekil 3.17 Tüfleşmiş Kalker Numunesi İçin CBR Deneyi

Tüfleşmiş kireçtaşının basınç dayanımının belirlenememesi nedeniyle, numuneye karayolları uygulamalarında sıklıkla kullanılan ve zayıf zeminlerin dayanımını belirlenmesinde tercih edilen Kaliforniya taşıma oranı (CBR) testi uygulanmıştır. Bu deneyde numuneye düşük hızlarda eksenel basınç uygulanmakta ve kırılma anında meydana gelen düşey deformasyon okunmaktadır. Okunan deformasyon kalibrasyon tabloları kullanılarak basınç mukavemeti değerine dönüştürülmektedir. Şekil 3.17'da görüldüğü gibi numune düzeneğe yerleştirilmiş, sabit hızla yük uygulanmış ve yük karşılığında numune üzerinde oluşan deformasyonlar zamana bağlı olarak ölçülmüştür.

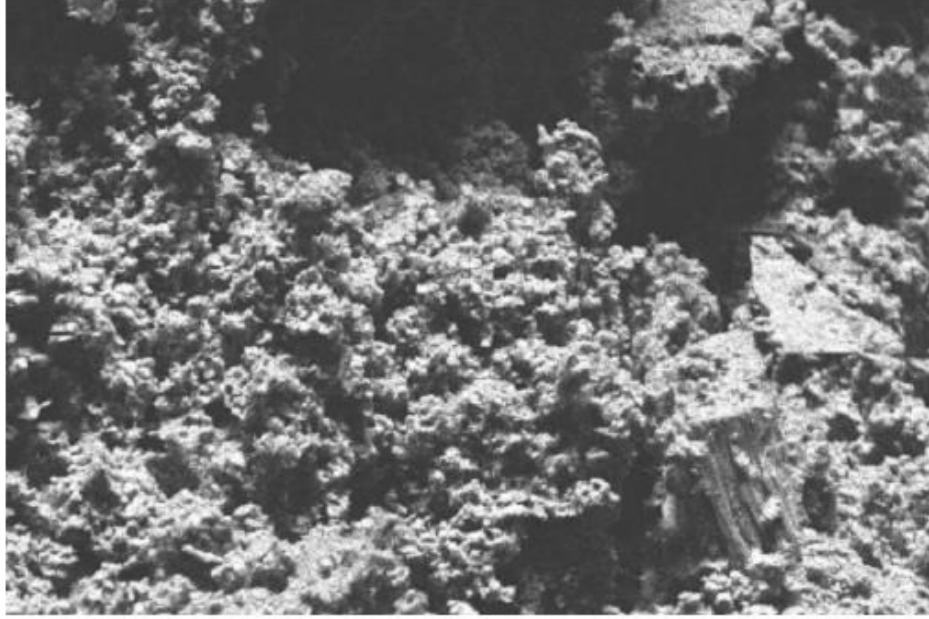
Şekil 3.22 Sıva Numunesine Ait Elektron Mikroskobu Görüntüsü ve Temsili Element Dağılımları

Sıva numunesinden elektron mikroskobu ile alınan görüntü şekil 3.22’de örnek olarak gösterilmiştir. Yine aynı numuneye ait element dağılımı çizelge 3.3’te verilmiştir.

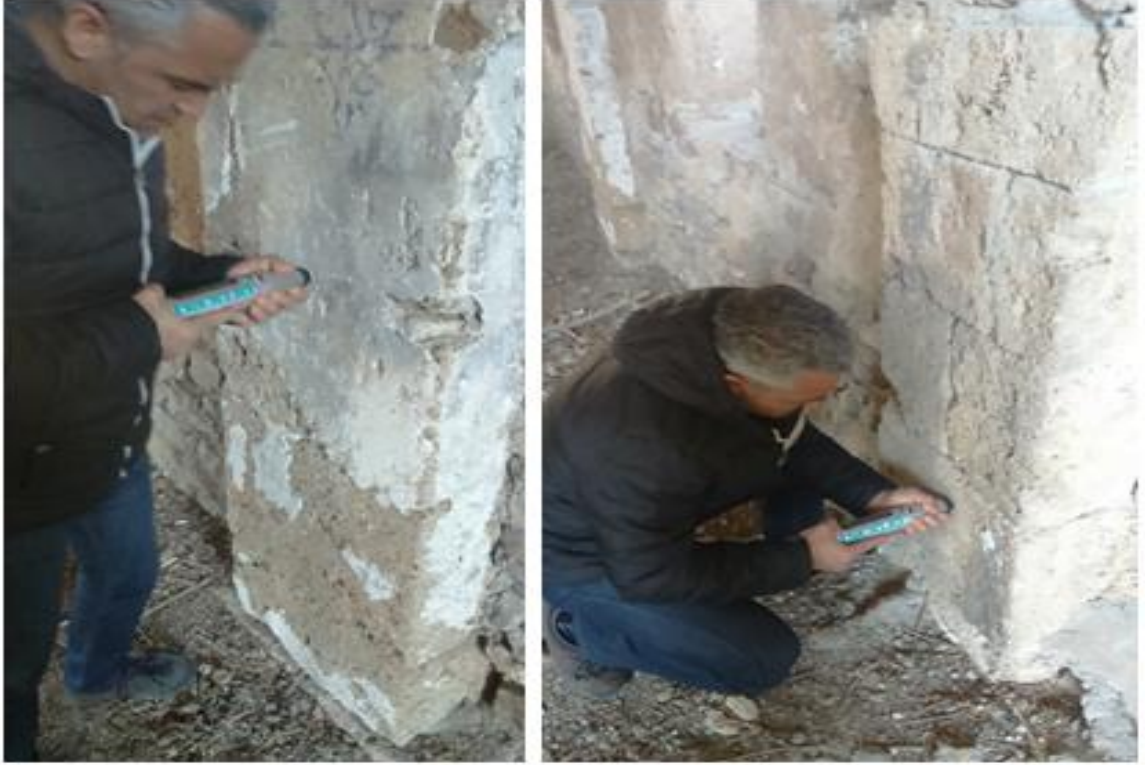
Şekil 3.23 Test Çekici Uygulaması

Çalışma kapsamında incelenen Erzincan Değirmenliköy Kilisesi' nde serpantin, andezit ve tüfleşmiş kireç taşı olmak üzere üç çeşit farklı taş malzemeden oluştuğu söylenebilmektedir. Kullanılan serpantin ve andezitin nispeten karakteristik özellikte olması, malzeme dayanımlarının daha önce yapılan çalışmalardan elde edilmesi yoluna gidilmiştir. Ancak kireç taşında durum biraz farklı olmaktadır. Kireç taşının çok fazla çeşidinin olması ve boşluk miktarının değişken olması nedeniyle dayanımını belirlemek için başka bir yol izlenmiştir. Bunun için yapıda kullanılan kireç taşına ait dayanımı belirleyebilmek için öncelikle test (Schmidt) çekici uygulaması yapılmıştır (Şekil 3.23) ve sonuçların ampirik formülde kullanılarak dayanım elde edilmeye çalışılmıştır.

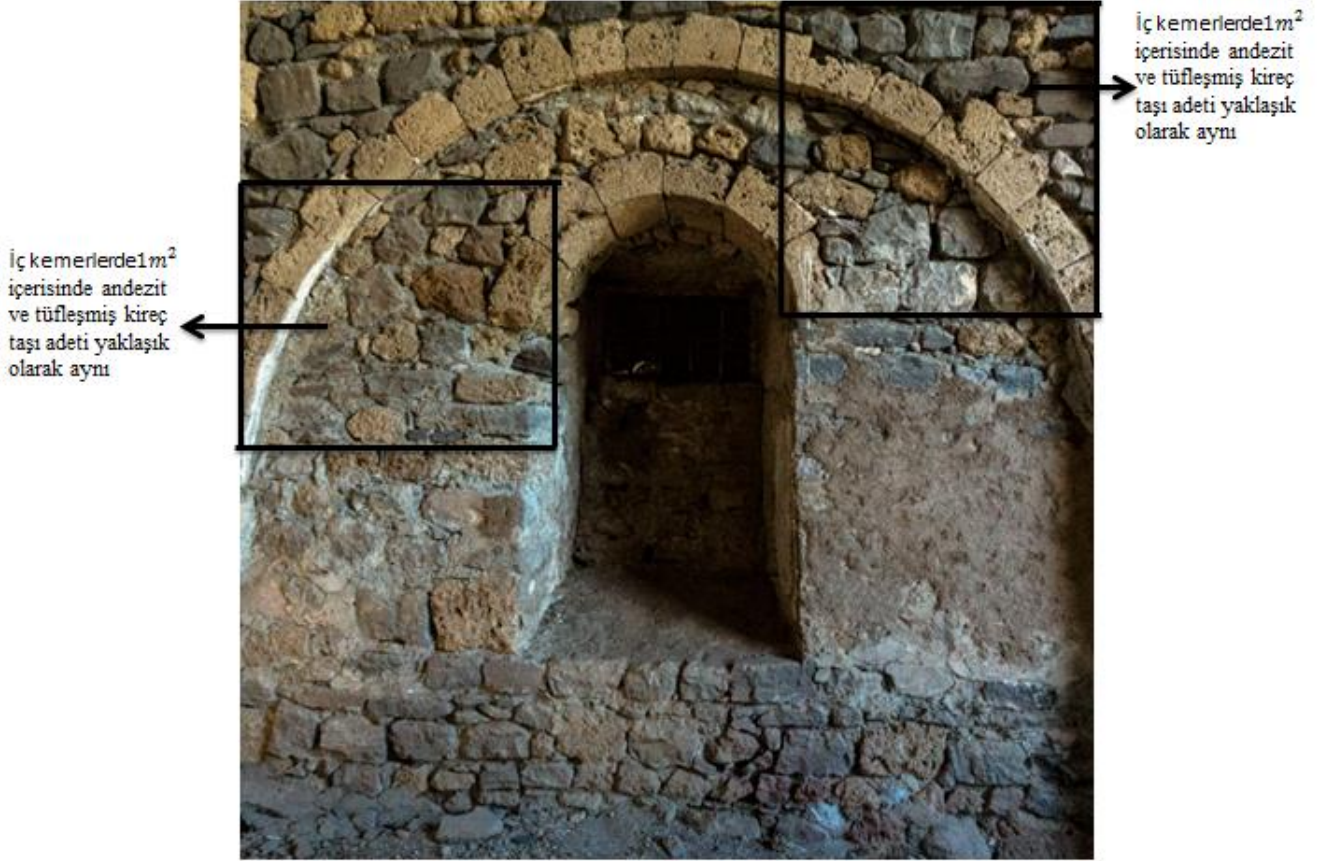
řekil 3.24 i Kemerlerdeki Yapı Tařlarının Dağılımına İliřkin Sayısal ifade

malzemelerden yaklaşık %50 oranında t fleşmiř kire tařı ve %50 oranında andezit kullanımı tespit edilmiřtir.

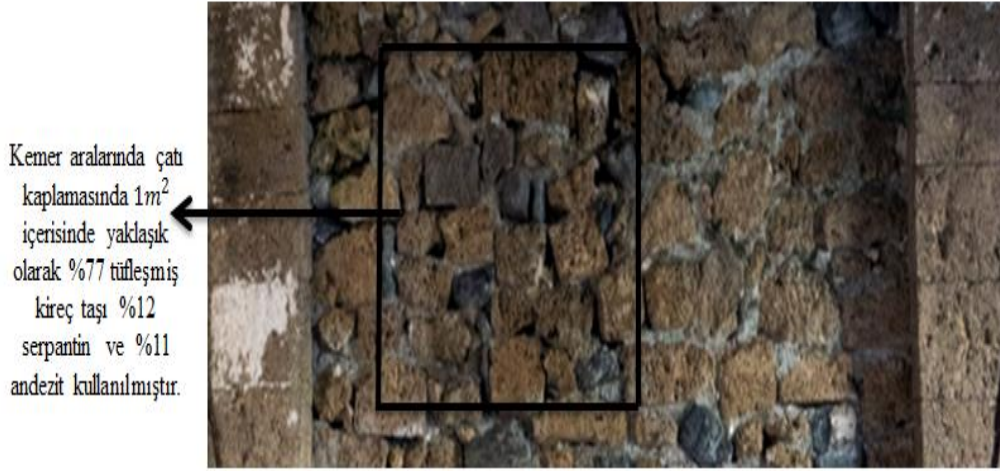
Şekil 3.25 Çatı Kaplamasında Kullanılan Malzeme Birleşenleri

Yapıya ait kemerler arasında atı kaplamasında nispeten hafif olan t fleşmiř kire tařının yoğun olarak kullanılmıřtır. Serpantin, andezit ve kire tařı oranları řekil 3.25' te g sterilmiřtir. Burada kullanılan malzemelerden řekil 3.25 ve řekil 3.26'daki iki kesitin ortalaması alındığında yaklařık atı kaplamasında 1 m² ierisinde yaklařık olarak %74 hafif malzeme olan t fleşmiř kire tařı, %14 serpantin ve %12 andezit kullanımı tespiti yapılmıřtır.

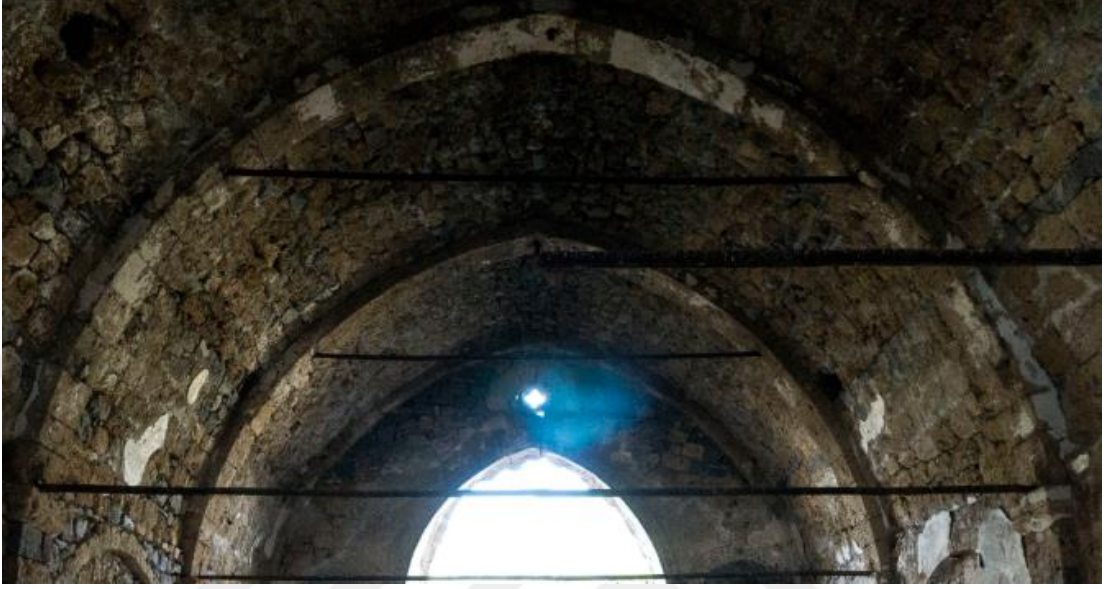
Şekil 3.27 Kemerlerde Kullanılan Malzeme Örneği

Duvarlarda yer alan iç kemerlerin tamamında tek bir malzeme kullanılmıştır. Bu malzeme tüfleşmiş kireç taşıdır (Şekil 3.27). Kemerlerin oturduğu sütunlarda ise çoğunlukla tüfleşmiş kireçtaşı, az miktarda andezit kullanılmıştır. Şekil 3.28'de gösterildiği üzere andezit oranı yaklaşık olarak %10 ve tüfleşmiş kireçtaşı yaklaşık olarak %90 oranında olduğu tespiti yapılmıştır. Dış cephede içteki küçük kemerlerin üzerinde, çatı örtüsünü dışarıdan bağlayan kısımda, özellikle taşıyıcı olmaktan ziyade

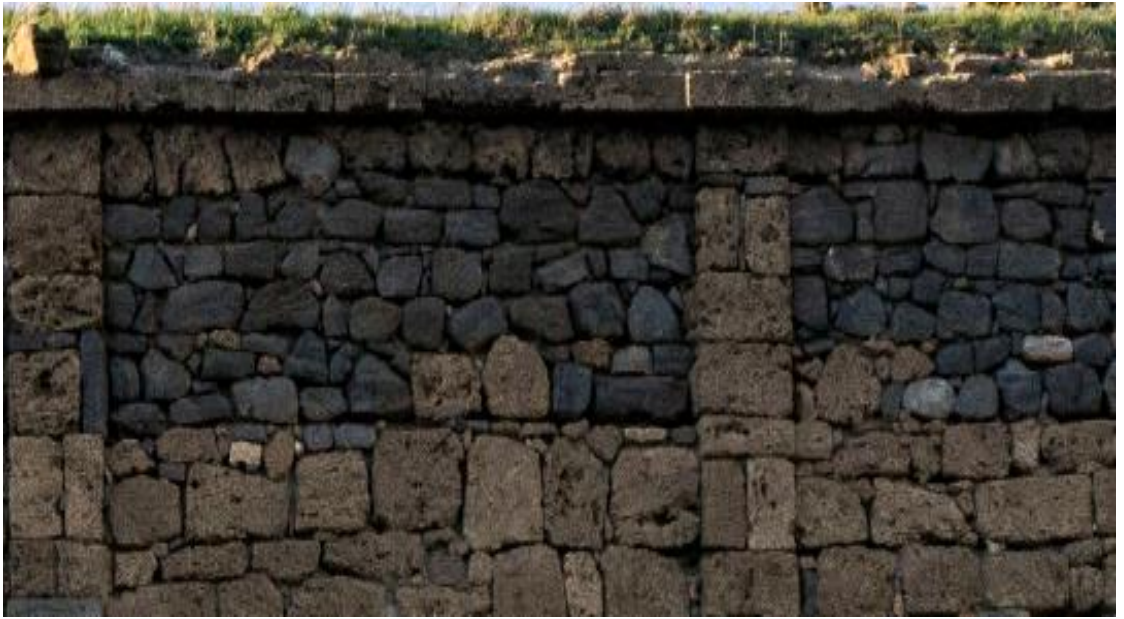
Şekil 3.29 Dış Cephede Kullanılan Malzeme Örneği

yapıyı tamamlayıcı nitelikte Şekil 3.29’da gösterildiği üzere %60 oranında serpantin ve %40 oranında da tüfleşmiş kireç taşı kullanımının bulunduğu görülmektedir.

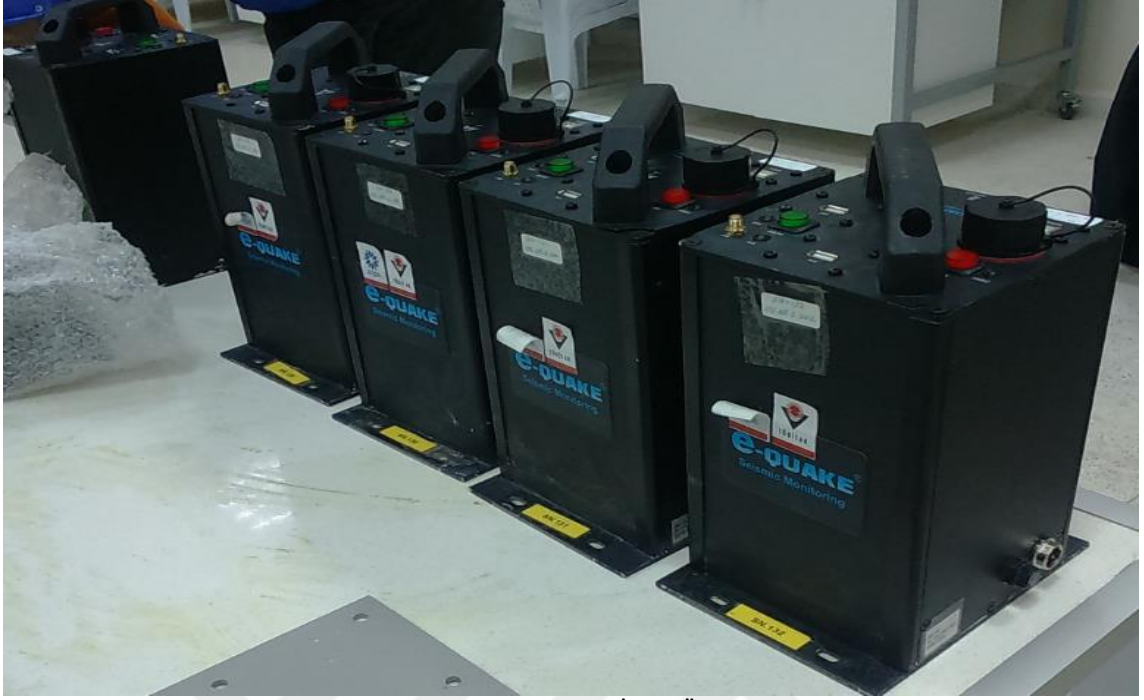
Şekil 3.38 Kablosuz 3 Eksenli İvme Ölçüm Cihazları

Kablosuz ölçüm alabilen cihazlara ek olarak kablolu ölçüm yapabilen 1 adet ivmeölçer ölçüm ve kayıt güvenliğinin sağlanması adına tonoz orta noktasındaki kablosuz ölçüm aletinin yanına konumlandırılmış ve eş zamanlı ölçüm alınmıştır. Çalışmada öncelikle kısa süreli pilot ölçümler alınarak tüm cihazların eş zamanlı olarak kayıt alıp almadığı kontrol edilmiştir. Kontrol ölçümü yapılan noktadaki kablolu ve kablosuz ölçüm cihazının aldığı kayıtlar karşılaştırılarak ölçümün doğruluğu teyit edilmiştir. Bu aşamadan sonra operasyonel modal analiz çalışmasında veri olarak kullanılacak yapısal titreşim kayıtları alınmıştır.

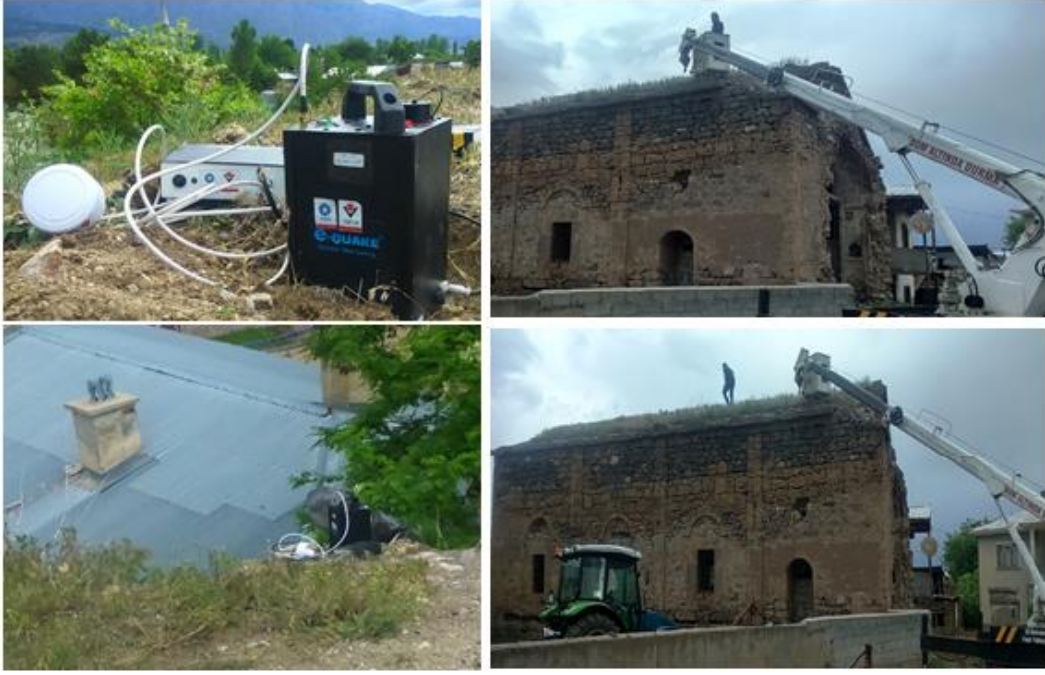
Şekil 3.39 Arazide Gerçekleştirilen Yapısal Titreşim Kayıt Çalışmaları

Arazide yapılan ölçümler krokide belirtildiği üzere, dört adet köşe ve üç adet orta noktalar olmak üzere toplam yedi farklı noktadan ve yapının üst örtü mahallinden alınmıştır (Şekil 3.39). Ölçüm noktalarına erişim kovalı mobilize merdiven ile sağlanmıştır.

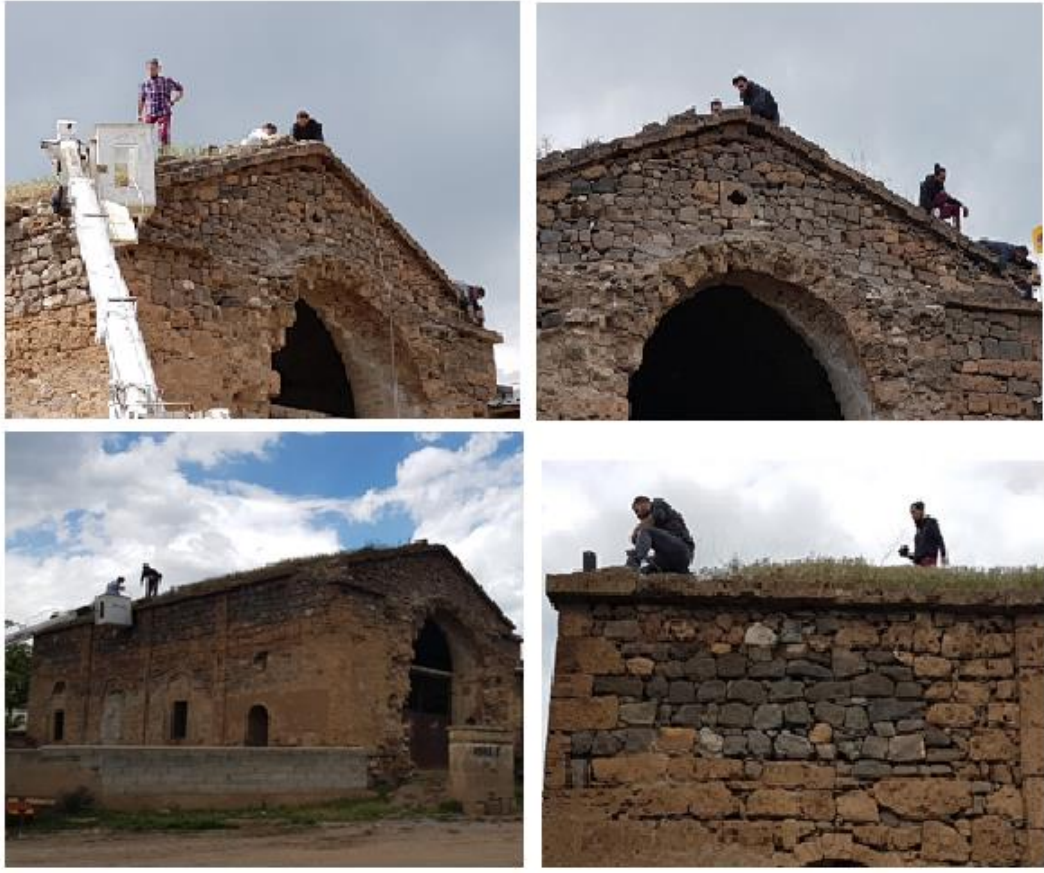
Şekil 3.40 Operasyonel Modal Analiz İçin Yapılan Titreşim Ölçümlerinden Görüntüler

Ölçüm yapılan noktaların yerden yükseklikleri yaklaşık olarak 8 m'dir. Cihazlar ölçüm noktalarına sabitlendikten sonra dahili GPS antenleri kullanılarak senkronize olmaları sağlanmıştır. Burada amaç; tüm sensörlerin dahili hafızalarına eş zamanlı olarak (uydudan senkronize oldukları saat dilimi dahilinde) veri kaydetmelerinin sağlanmasıdır. Ölçümlerin tamamı açık havada gerçekleştirilmiştir (Şekil 3.40). Bu cihazların GPS antenleri kullanarak senkronize kayıt olabilmeleri esastır.

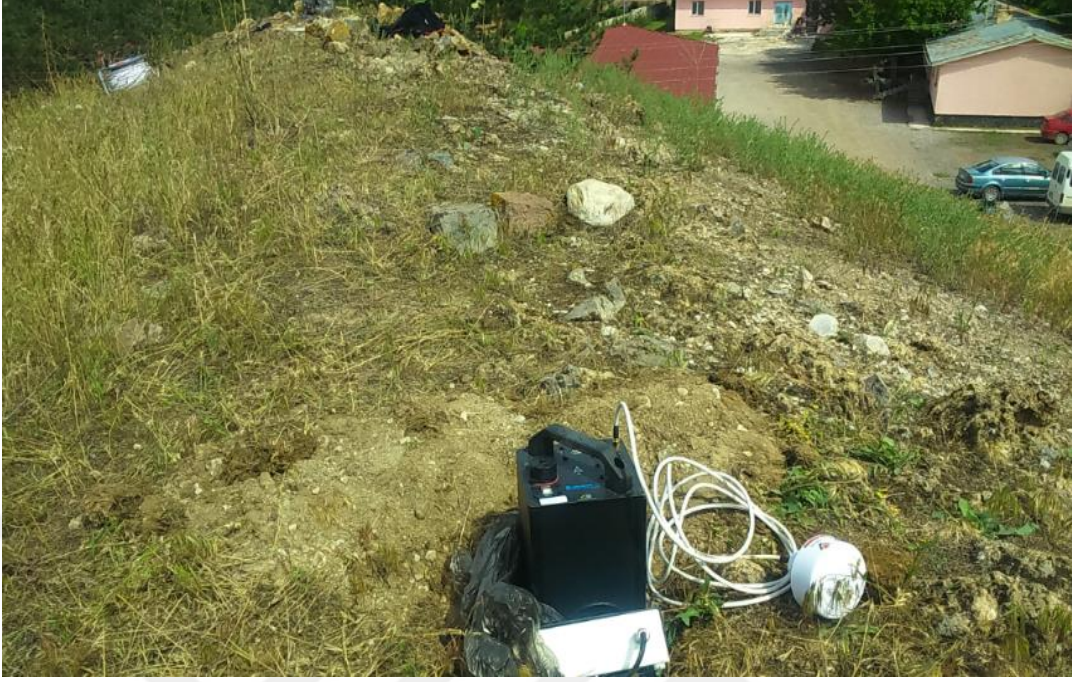
Şekil 3.41 Cihaz Ölçüm Yönlerin Belirlenmesi

Ölçüm krokisinde belirtilen yön (N harfi ile) kuzey doğrultusudur. Ancak, burada açıklanması gereken husus N ile ifade edilen yönün ölçüm cihazları üzerinde gösterilen doğrultu olduğudur. Bu hususun kroki üzerinde belirtilmiş olması veri işleme aşamasında çalışmalara kolaylık sağlamaktadır. Bir başka ifadeyle; yerleştirilen yönün doğruluğu yapı için mevcut yön bulma yöntemleriyle ve cihazlar için üzerlerinde gösterildiği gibi N (North: Kuzey) harfine içinde ok işareti gösteriminden yararlanılarak sağlanmıştır (Şekil 3.41). Ölçümler öncesi cihaz kalibrasyonları yetkili firmaca kontrol edilmiştir. Tüm ölçümler g cinsinden; 0.01 sn aralıklarla alınmıştır. Saatlik olarak ölçümler yapılmıştır.

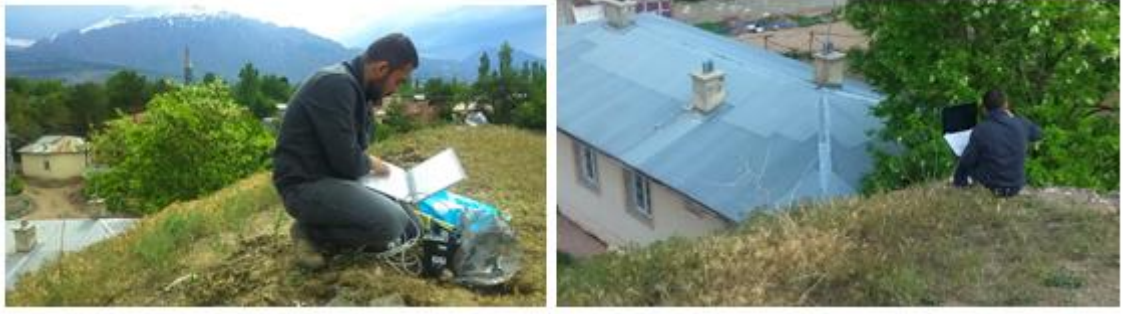
Şekil 3.42 Elde Edilen Verinin Sahada Kontrolü

Çevresel titreşim testi için araç motoru, yaya faktörü ve rüzgar etkisinden yararlanılmıştır. Çalışmanın yapıldığı dönemde köyde gerçekleştirilmekte olan alt yapı çalışmasında kullanılan iş makinalarının yapı çevresinden geçerek titreşim oluşturmaları sağlanmıştır. Ölçümler tamamlandığında tüm cihazlarla teker teker bilgisayar ile bağlantı kurulmuş ve veri alınmıştır. Tüm cihazlarda bu işlem tamamlanmadan cihazlar toplanmamıştır (Şekil 3.42). Bu şekilde hem cihazların doğru çalışıp çalışmadığı hem de birbirleri ile senkronize olup olmadığına dair tespitler yapılmış; sağlıklı veri alındığına kanaat getirildikten sonra cihazlar toplanarak ölçüm çalışması sonlandırılmıştır.

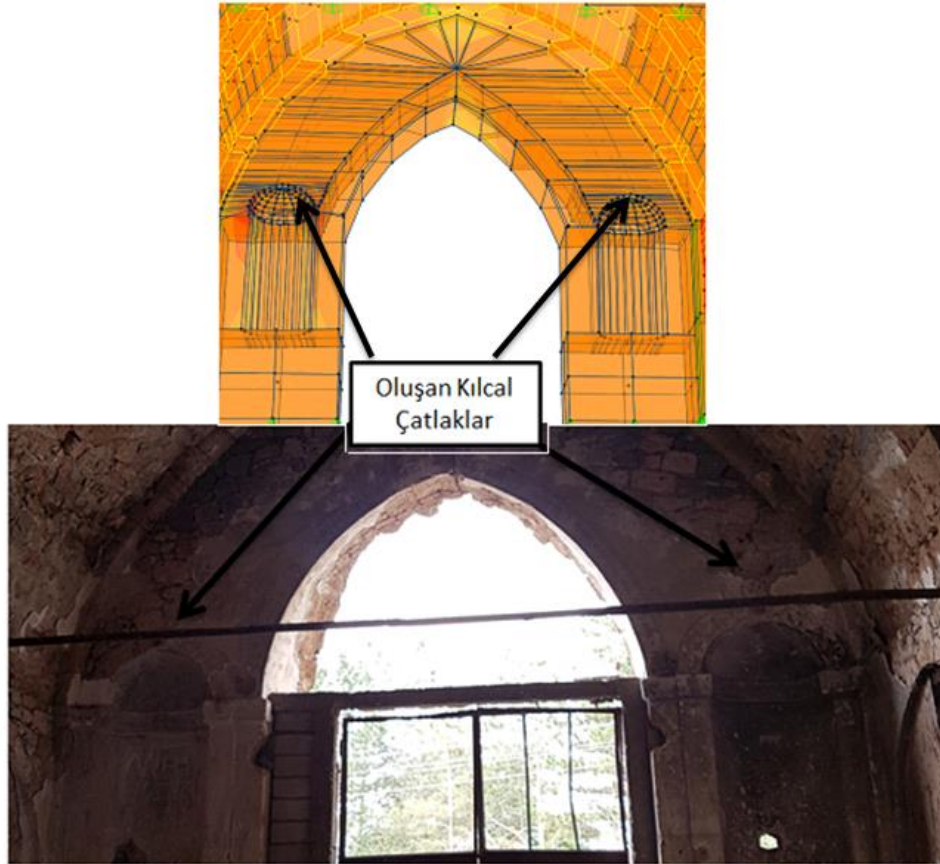
Şekil 4.2 Çekme Gerilmeleri Nedeniyle Oluşan Kılcal Çatlaklar

Yapıdaki gerilme dağılımına bakıldığında en fazla gerilmenin apsis kısmının her iki yanında nişlerin üzerinde, yarım dairesel kesitli elemanın bitişiğinde bulunan 246 ve 424 no'lu solid elemanlarda olduğu görülmektedir. Bu solid elemanlar yapının kuzeyinde apsis kısmına bitişik olan dış cephenin kesiştiği noktada bulunmaktadır. Şekilde de ifade edildiği üzere 3.06 MPa çekme gerilmesi ve 1.58 MPa çekme gerilmesi 246 no'lu tek bir elemanda ve 1.70 MPa basınç gerilmesi ve 0.96 MPa basınç gerilmesi 424 no'lu tek bir elemanda gerçekleşmektedir. Bu kısımlarda hesaplanan maksimum çekme gerilmeleri, hesaplanan çekme dayanımının üzerinde bulunmaktadır. Ve hâlihazırda da bu bölgede çatlakların mevcut olması bulunan sonuçları desteklemektedir (Şekil 4.2).

Yapı özağırlığı etkisinde hesaplanan en büyük gerilme değerleri eleman bazında Çizelge 4.1'deki belirtilmiştir. Tarihi yapının mevcut durumunda sadece zati yüklerin etkisi altında elde edilen çekme ve basınç gerilmeleri, hesaplanan dayanımları geçmemektedir. Elde edilen basınç gerilmeleri hesaplanan değerlerin çok altında kalmaktadır ve basınç gerilmeleri anlamında bina güvenli bir konumdadır. Çekme gerilmelerinin de çekme dayanımlarının altında kaldığını söylemek mümkündür. Ancak buradaki durum basınç gerilmesine ait dağılımdan biraz farklıdır. Zira tonozlarda oluşan maksimum çekme gerilmesi, çekme dayanımının %80 oranında yaklaşmaktadır. İç kemerler ve dış cephede ise bu değer %50 oranlarına ulaşmaktadır. Bu sonuçlar ise bize mevcut durumda tonozlarda fazla olmak üzere, iç kemer ve dış cephede çekme gerilmelerinden kaynaklanan zorlanmaların olduğunu göstermektedir.
