T.C.
ERCİYES ÜNİVERSİTESİ
FEN BİLİMLERİ ENSTİTÜSÜ
ÇEVRE MÜHENDİSLİĞİ ANABİLİM DALI

**YÜZEY SULARINDA MİKROPLASTİK KİRLİLİĞİNİN
İNCELENMESİ**

Yüksek Lisans Tezi

**Mayıs 2020
KAYSERİ**

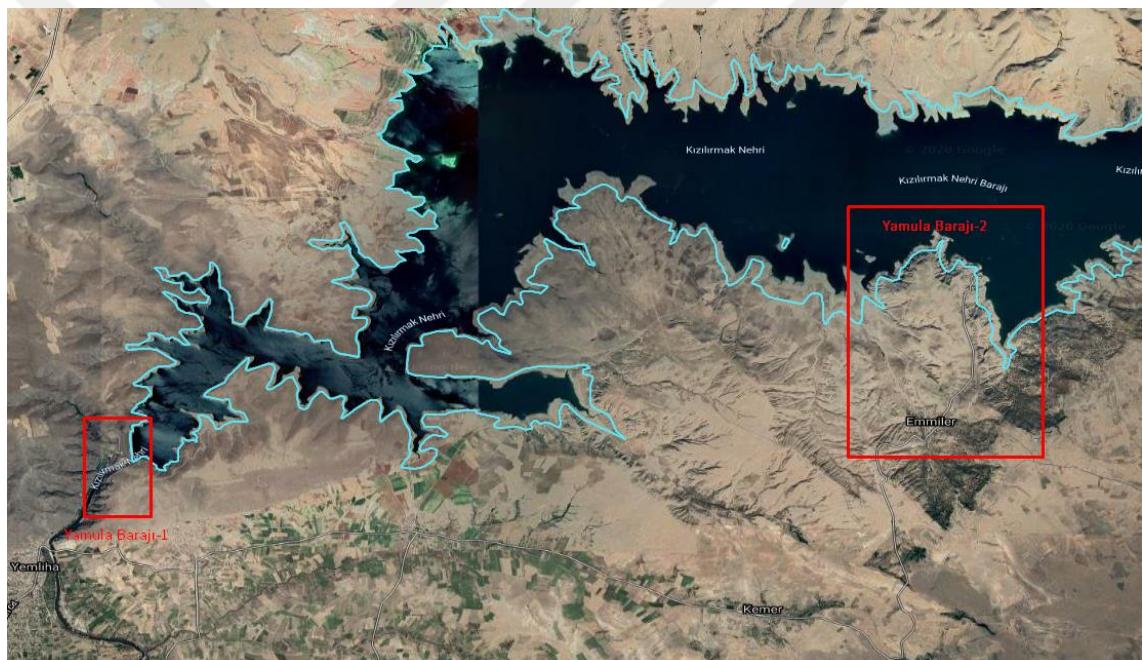
Şekil 17. Yamula Barajı Numune Alma Noktaları

Şekil 24'de kırmızı ile işaretli olan noktalardan su numuneleri kış, ilkbahar, yaz ve sonbahar olarak alınmıştır. Numunelerden birisi Yamula Barajının savağı bir diğeri ise Yamula Barajının orta noktası olan Emmiler Mahallesi (Emmiler Köyü)'nden alınmıştır.

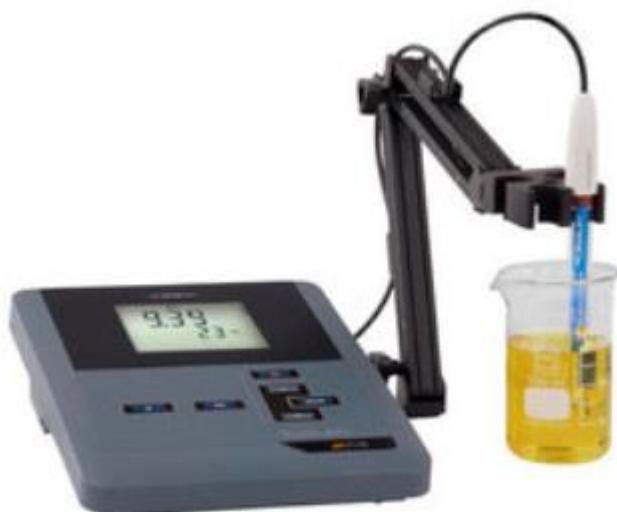
Şekil 18. pH Metre (WTW Inolab Oxi 7310, <https://germeon.ru/>)

Alınan su numunelerinin asidik ya da bazik değerini ölçmek için WTW Inolab Oxi 7310 marka pH metre kullanılmıştır. Numuneler laboratuvar ortamına getirildiğinde pH metre probu gelen su numunenin içerisinde batırılmıştır. Cihazın yapmış olduğu ölçümler kayıt altına alınmıştır.

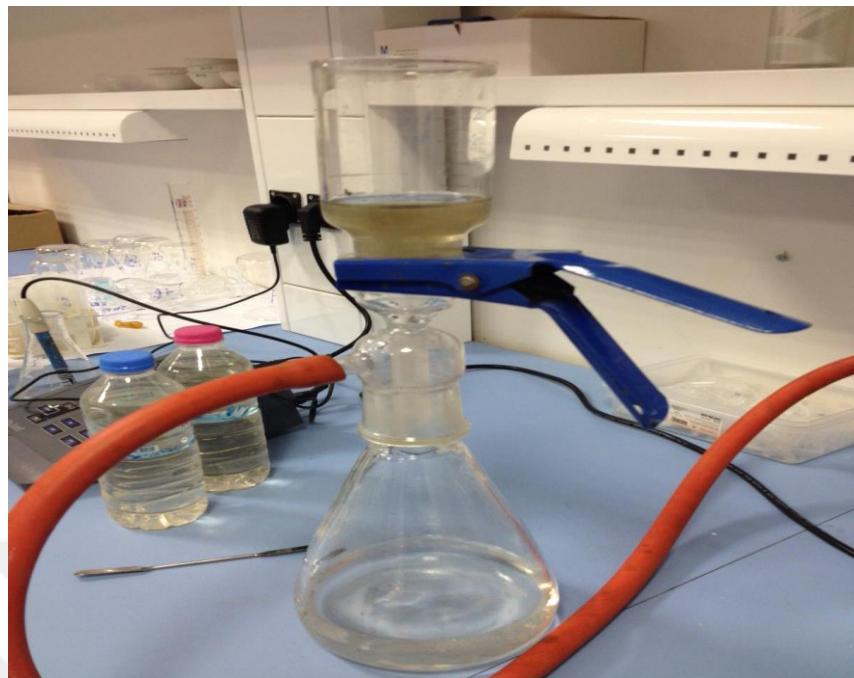
Şekil 19. Mikroplastik Analiz Düzeneği

- Numune Alma Kapları
- pH metre (WTW Inolab Oxi 7310)
- Vakum Cihazı
- Filtre Kağıdı (0,8 µm gözenekli filtre kağıdı)
- Isıtıcı Ocak
- Çeker Ocak
- Manyetik Karıştırıcı
- Erlen Mayer
- Beher
- Sıpatül
- Etüv
- Desikatör
- FT-IR Spektrometre Cihazı(Perkin Elmer 400 FT-IR/FT-FIR Spectrometer Spotlight 400 Imaging System)
- Shimadzu TOC-L Cihazı

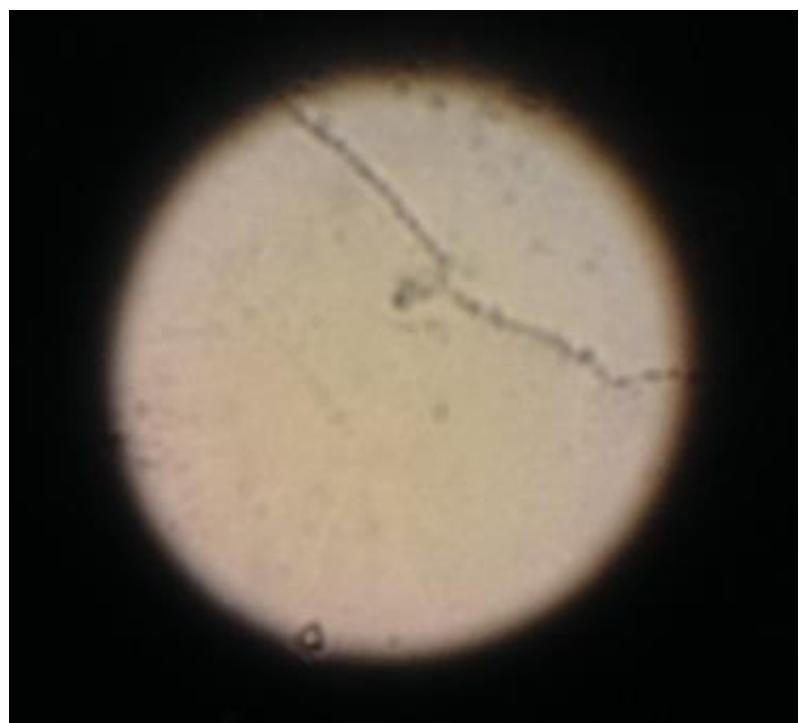
Şekil 25. Mikroskop Görüntüsü ve Beliren Mikroplastikler (Zoom X20)

Parametre	Hürmetçi Sazlığı-1 (H1)
pH	6,90
İletkenlik ($\mu\text{s}/\text{cm}$)	606
Çözünmüş Oksijen (mg/L)	215,4
Su Sıcaklığı ($^{\circ}\text{C}$)	9,8
Ortam Sıcaklığı ($^{\circ}\text{C}$)	8,5
Numune Alma Saati	12:30
Numune Tarihi	19.2.2019

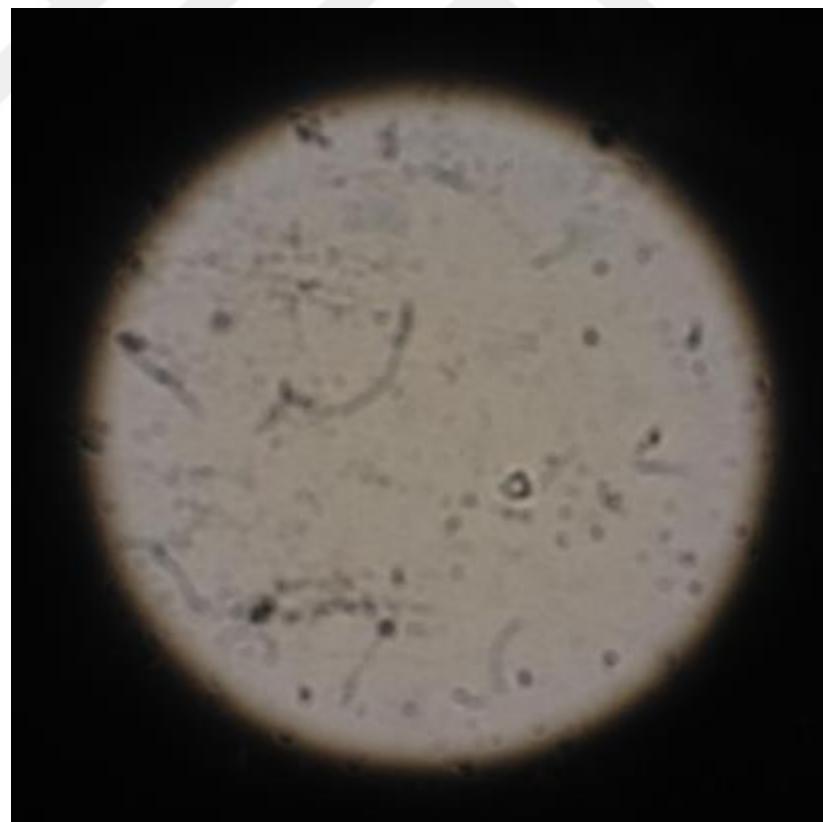
Şekil 26. Mikroskop Görüntüsü ve Beliren Mikroplastikler (Zoom X20)

Parametre	Hürmetçi Sazlığı-2 (H2)
pH	6,1
İletkenlik ($\mu\text{s}/\text{cm}$)	1857
Çözünmüş Oksijen (mg/L)	95,4
Su Sıcaklığı ($^{\circ}\text{C}$)	17,4
Ortam Sıcaklığı ($^{\circ}\text{C}$)	6,5
Numune Alma Saati	13:00
Numune Tarihi	19.2.2019

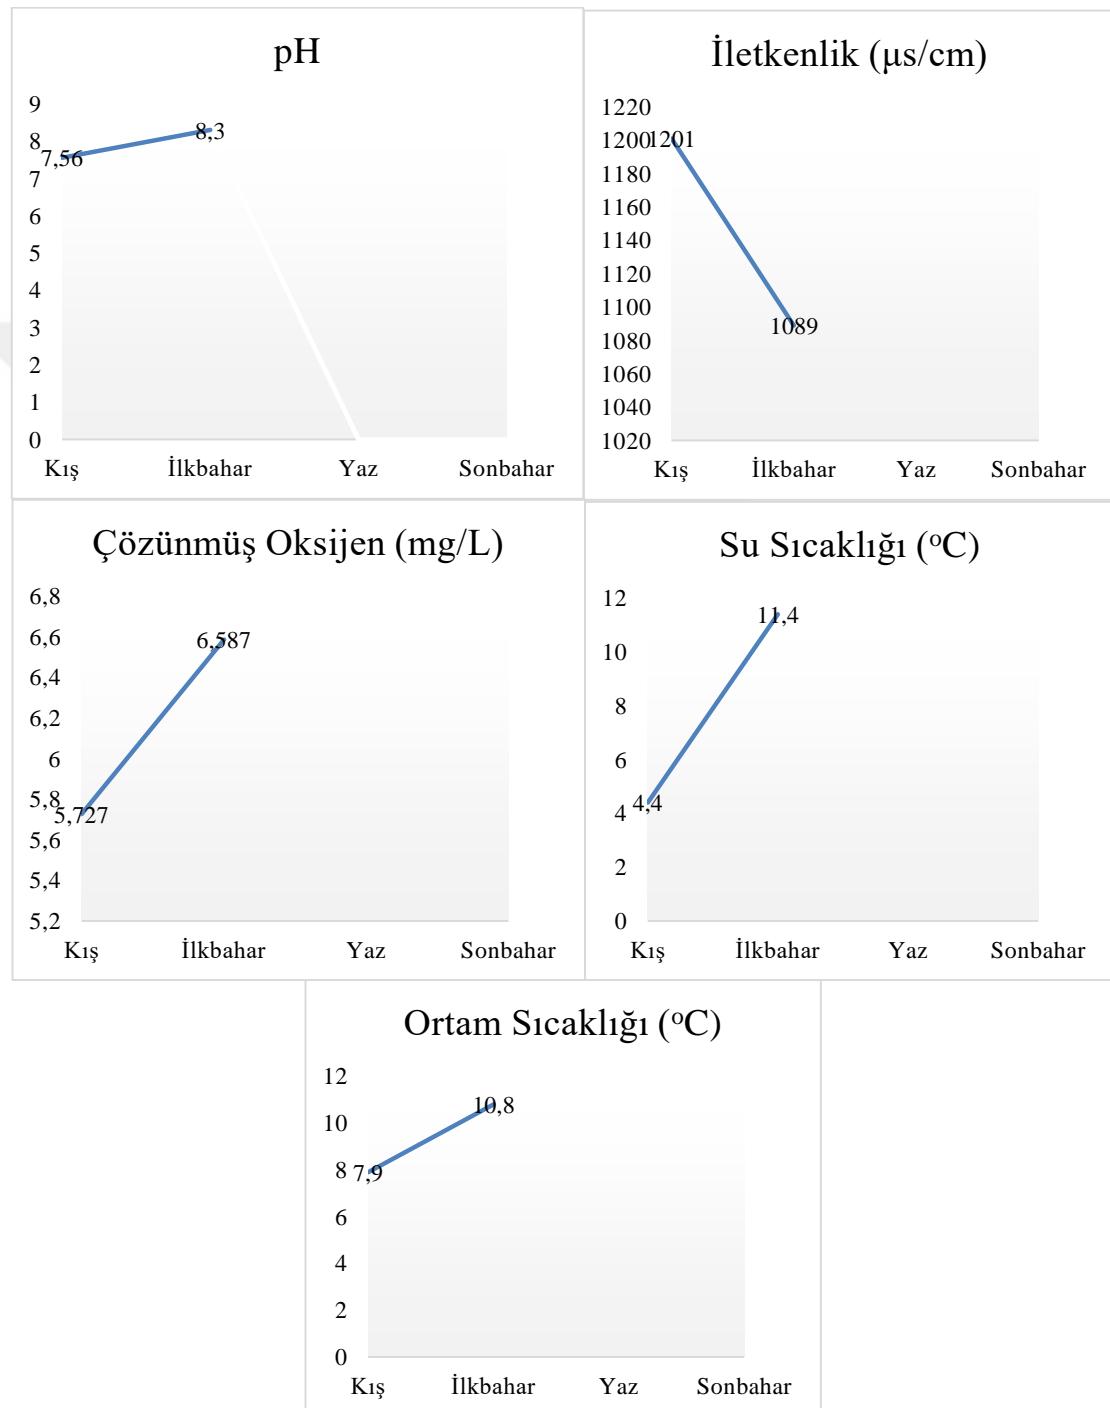
Şekil 34. Sultan Sazlığı (S1)-1 Mevsimsel Su Parametreleri

Sultan Sazlığı (S1)-1 bölgelerinden yaz ve sonbahar aylarında kuraklık nedeni ile su numunesi alınamamıştır.

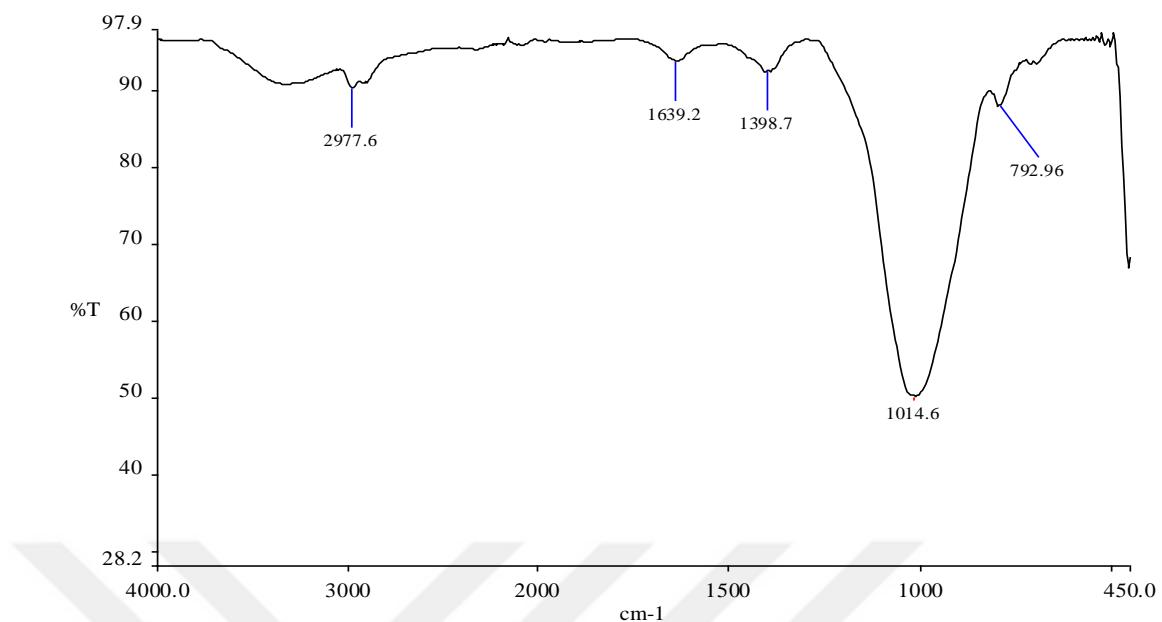
Şekil 40. Sultan Sazlığı-2 (S2)-1 Mikroplastik Türlerinin Belirlenmesi İçin
FT-IR Spekturumu

Tablo 31 ve Tablo 32'de FTIR'da ölçülmü yapılan su numunelerinde bileşimlerine en çok rastlanılan bileşikler verilmiştir.
