T.C.
ERCIYES ÜNİVERSİTESİ
DİŞ HEKİMLİĞİ FAKÜLTESİ
ENDODONTİ ANABİLİM DALI

FARKLI UZUNLUKLARDA POST BOŞLUĞU
HAZIRLANMASINDAN SONRA KÖK DENTİNİNDEKİ
ÇATLAKLARIN VE DİŞLERİN KIRILMA DİRENCİNİN
BELİRLENMESİ: BİR MİKRO BİLGİSAYARLI TOMOGRAFİ
ÇALIŞMASI

Uzmanlık Tezi

HAZİRAN 2019

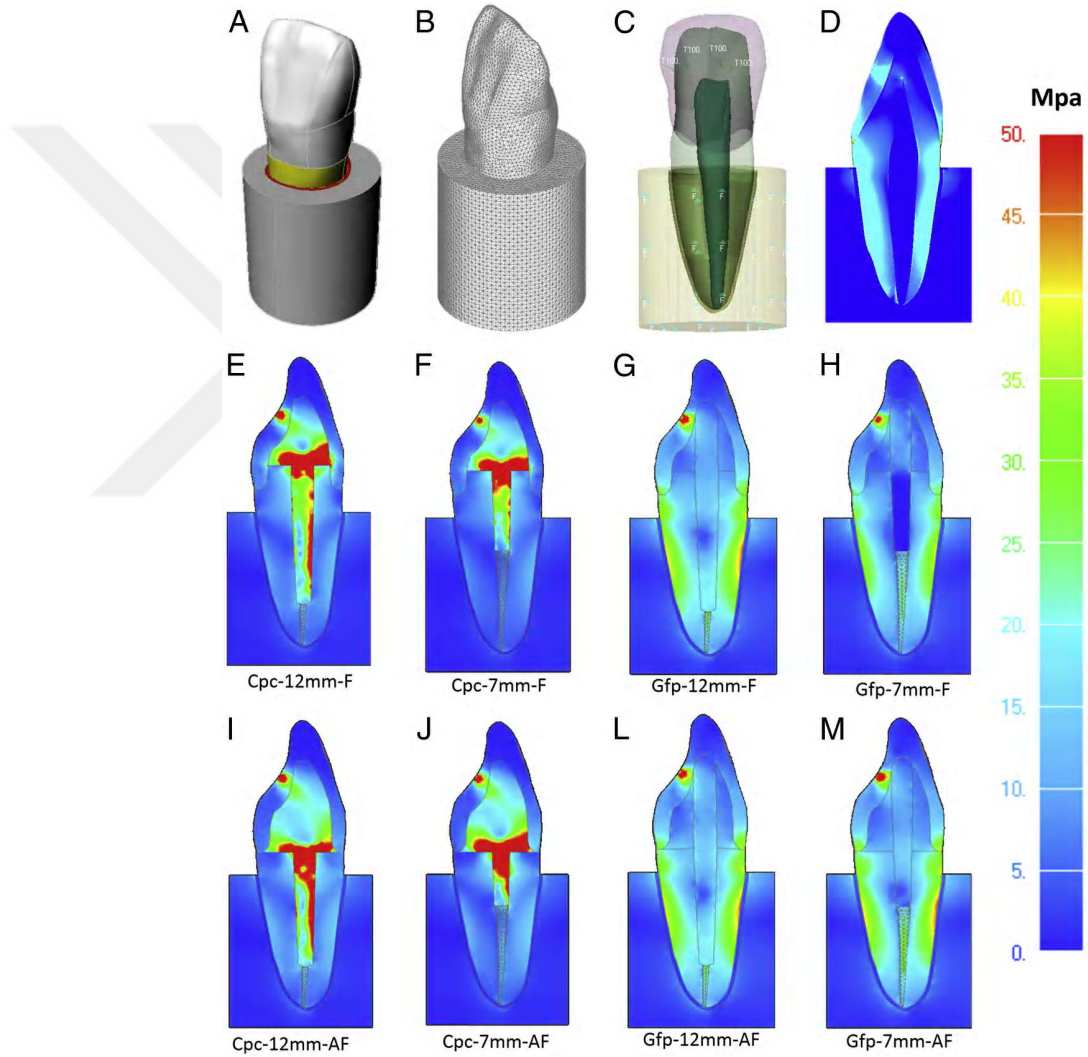
Şekil 2.1 Üç boyutlu sonlu elemanlar analizi modellerinin oluşturulması. (A) Sağlam kesici dişin Bio-CAD modeli, (B) sonlu eleman ile oluşturulmuş ağ örgülü yapı, (C) yük ve limit değerleri, (D) Sağlam kesici dişin von Mises kriterine göre stres dağılımı. Von Mises kriterine göre deneysel modellerin stres dağılımı: (E) Cpc- 12 mm-F modeli, (F) Cpc-7 mm-F modeli, (G) Gfp-12 mm- F modeli, (H) Gfp- 7 mm-F, (I) Cpc-12 mm-AF, (J) Cpc- 7 mm-AF, (L) Gfp-12 mm- AF, (M) Gfp- 7 mm-AF. Cpc: Döküm post ve kor, F: Ferrule, Gfp: Cam fiber post, AF: Ferrule yok. [60]

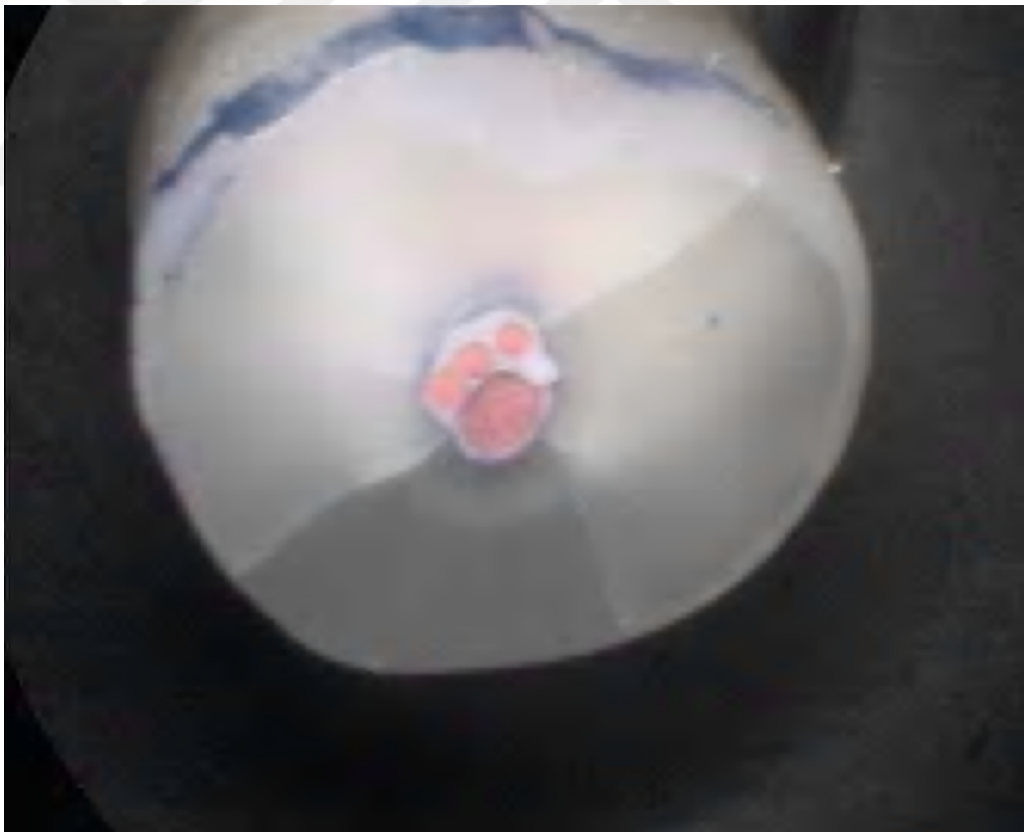
Şekil 2.3. Kesilmiş bir kök yüzeyinin endoskop ile elde edilmiş bir görüntüsü (x8 büyütme). Üç kırık hattı açıkça görülmektedir [105].

Endoskopi, içine bakmak ve tipik olarak bir endoskop kullanarak içi boş bir organın veya vücut boşluğunun içine bakmak anlamına gelir. Endoskop, ışığı ve video kamerası olan uzun, ince, esnek (veya sert) bir tüpten oluşan ve hastanın vücudunun iç kısmının görüntülerinin ekranda görülebilmesini sağlayan tıbbi bir cihazdır. Endoskop kullanımı, doğrudan görmenin mümkün olmadığı alanların görselleştirilmesini sağlayarak mikrocerrahi prosedürlerde çok yardımcıdır. Endodontide, sadece birkaç yazar apikal cerrahide bir dişin kök uçlarının görüşünü arttırmak için esnek endoskopların kullanıldığını bildirmiştir [105, 113, 114] (Şekil 2.3).

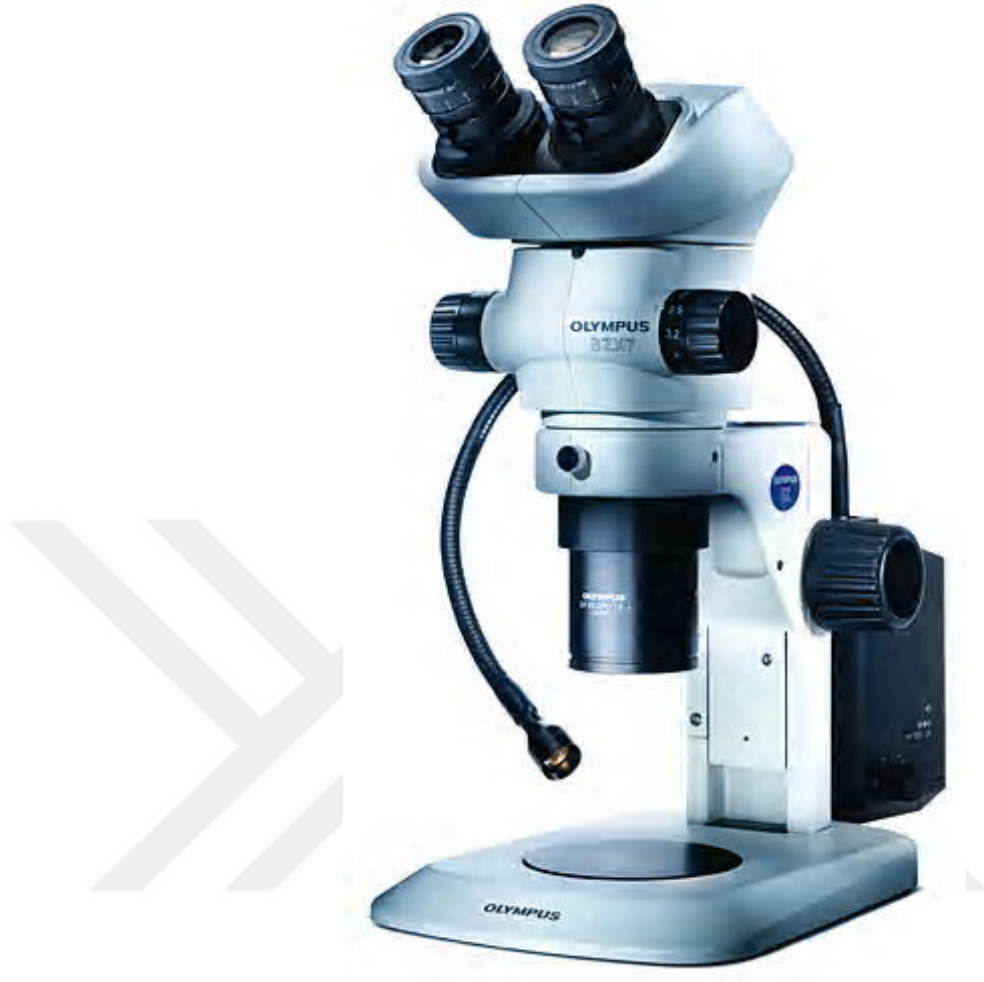
Şekil : 2.8 Stereo mikroskop [127].

Dentinal defektler üzerine yapılan birçok kesit çalışması, bir tür yansımali ışık mikroskobu olan stereomikroskop ile doğrudan gözleme dayanır. Stereomikroskoplarda iki ana büyütme sistemi türü vardır: Birincil büyütmenin, belirli bir büyütme derecesine sahip olan bir çift objektif mercek seti tarafından gerçekleştirildiği sabit bir büyütme ve ayarlanan aralık boyunca sürekli değişken büyütme derecesine sahip olan zoom. Ayrıca hem sabit hem de zoom sistemlerinde toplam büyütme çeşitlilik gösterebilir.

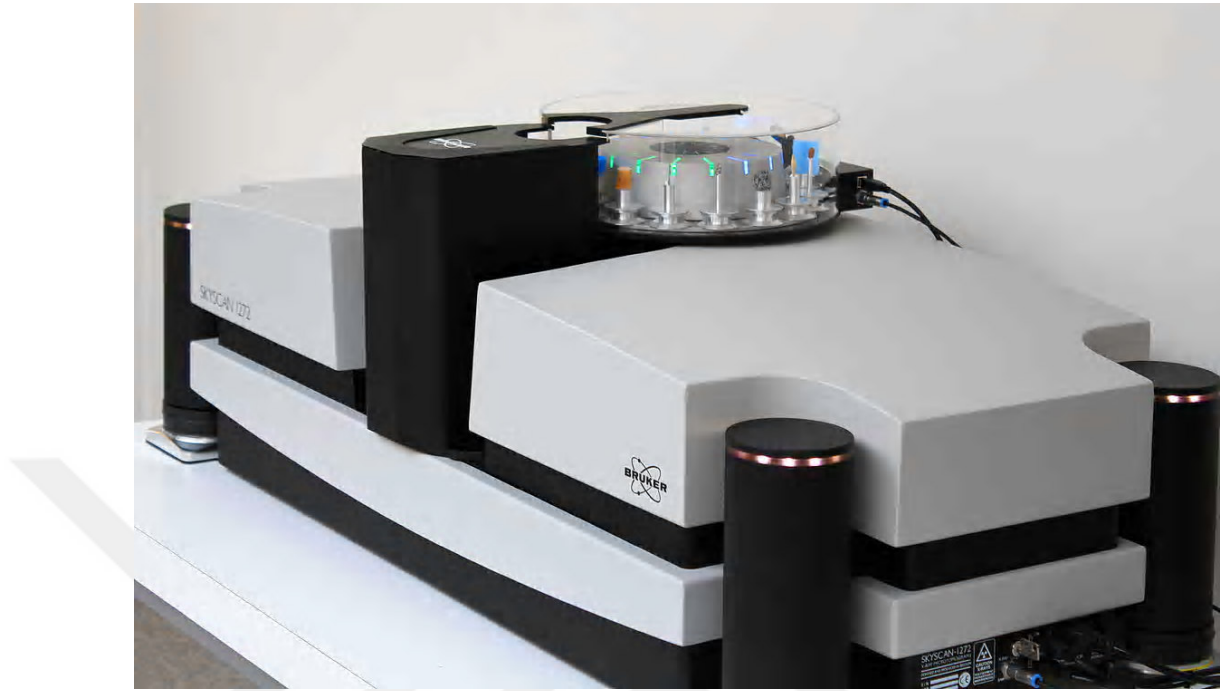
Şekil 2.9. Bruker SkyScan 1272 µCT tarama cihazı.

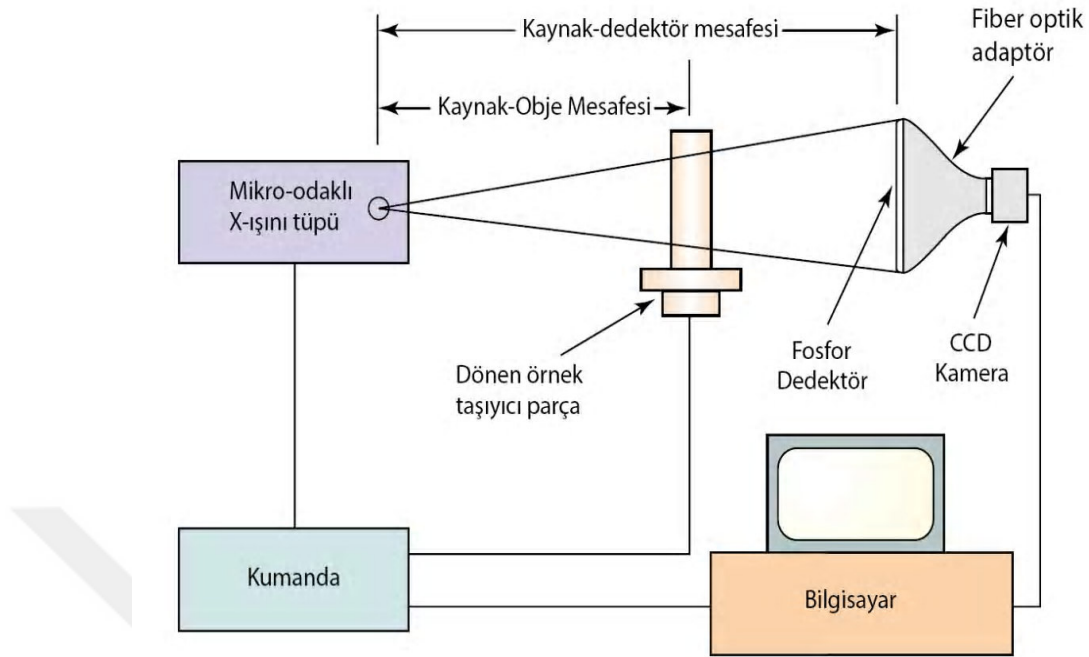
Şekil 2.10. Mikro-BT tarayıcısını oluşturan elemanların şematik gösterimi [153]

BT, bir cisimden bir eksen etrafında birçok açıdan X-ışını izdüşüm görüntüleri elde edip, tomografik devamlı bir transaksiyel (incelenen örneğin uzun eksenine dik) görüntü dizisi oluşturmak için tomografik yeniden yapılandırma algoritması uygulayan üç boyutlu bir X-ışını görüntüleme yöntemidir [151]. Mikro-BT tarayıcısının çalışma prensibi örneğin üzerine birden fazla X-ışını hüzmesinin gönderilerek bu ışınların bir sensör tarafından yakalanmasını içermektedir. Sensöre ulaşan X-ışınları dijital görüntüye dönüştürülmektedir [152]. Rotasyon yapan bir örnek taşıyıcı parça, x-ışını kaynağı ile dedektör arasında bulunmaktadır. Kaynak-obje ve kaynak-dedektör mesafeleri uygun geometrik büyütme elde etmek için ayarlanmaktadır. Genelde kaynak-dedektör mesafesi yaklaşık 20 cm iken kaynak-örnek mesafesi 7-18 cm aralığındadır. X-ışını izdüşümleri fiber optik küçültmeli CCD (Charge Coupled Device) sensöre bağlı bir dedektör vasıtasıyla yakalanmaktadır. Fiber optik küçültme ile görüntünün boyutu küçültülmektedir. Görüntünün elde edilmesi esnasında bilgisayar x-ışını tüpünü ve örnek yerleştirme parçasını yüzlerce açısal pozisyonda x-ışını izdüşümü elde etmek için kontrol etmektedir [153]. Mikro-BT uygulamasındaki esas önemli nokta en kısa zamanda tam bir veri seti yakalayıp uygun matematiksel algoritmalar ile üç boyutlu hacimsel görüntüyü oluşturmaktır [154].

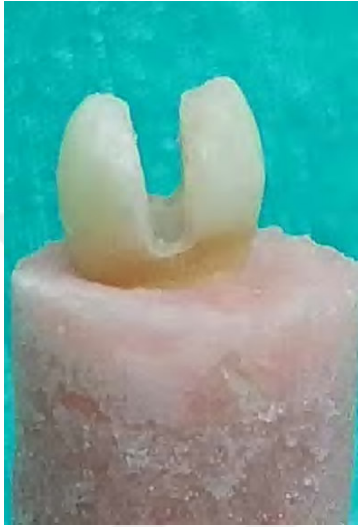
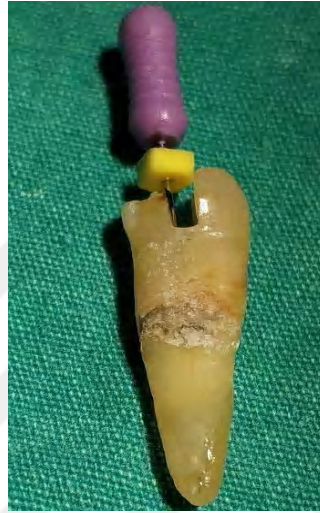
Şekil 3.6. Giriş kavitesi

Şekil 3.7. Çalışma uzunluğunun belirlenmesi

şekilde ayarladı (Şekil 3.6). Daha sonra dental operasyon mikroskobu altında 10 K-tipi (Dentsply Maillefer, Ballaigues, İsviçre) kanal eğesi kullanılarak çalışma uzunluğu belirlendi. Çalışma uzunluğu, eğenin apikalden çıktığı andaki boyu ölçülerek bu boydan 1 mm kısa olacak şekilde belirlendi (Şekil 3.7).

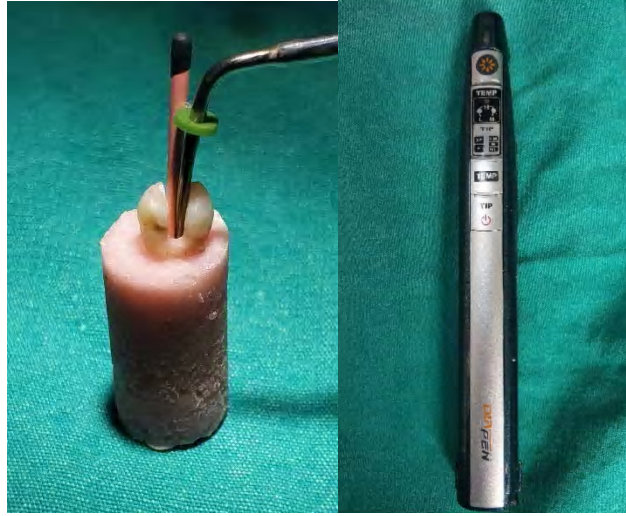
Şekil 3.12. Fazla güta perkanın uzaklaştırılması ve kanal dolumu

İkinci taramadan sonra kök kanal dolumu aşamasına geçildi. Kök kanalları kâğıt koniler ile kurutuldu. Kök kanal dolguları AH Plus kök kanal patı (Dentsply, DeTrey Konstanz, Almanya) ve α fazında güta perka (VDW, Münih, Almanya) kullanılarak sıcak vertikal kompaksiyon yöntemi ile dolduruldu (Şekil 3.11). Ana kon olarak 40 numaralı %6 koniklik açısına sahip güta perka kullanıldı. Kök kanal patı, güta perka yardımı ile kanala yerleştirildi. Ana kon kanala yerleştirilip çalışma boyunda sıkıştığı teyit edildi. Isıtılmış bir plugger (DiaPen; DiaDent, AS Almere, Hollanda) ile fazla güta perka uzaklaştırıldı (Şekil 3.12). Plugger boyu, yapılacak post uzunluğuna göre ayarlandı ve kanalın apikal kısmındaki güta perkayı kondanse etmek için kullanıldı.

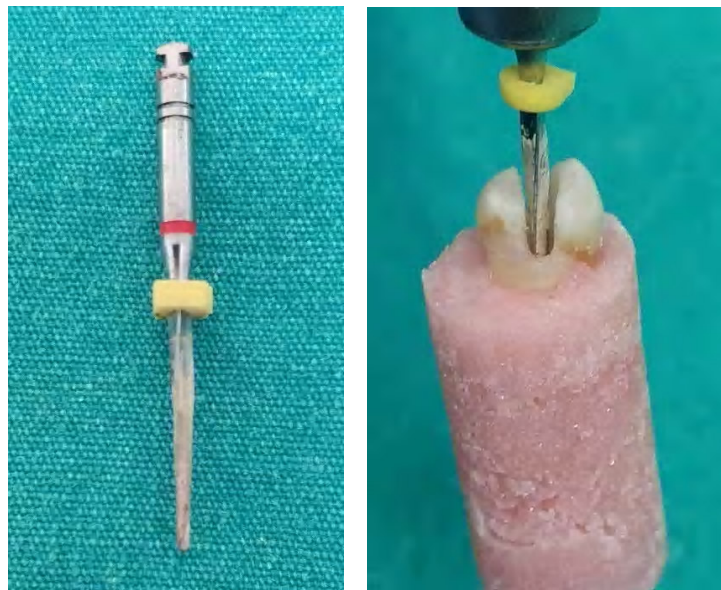
Şekil 3.13 Post boşluğu hazırlanması

Kök kanal dolumları yapıldıktan sonra 3 ve 4. gruptaki dişlerin kanal boyunun 2/3'ü, 2 ve 5. gruptaki dişlerin kanal boyunun 1/2'si uzunluğunda post boşluğu hazırlandı. Üniversal post drili 1000-2000 rpm'de kullanılarak giriş yolu hazırlandı. Daha sonra apikal çapı 0,80 mm koronal çapı 1,6 mm, koniklik açısı %8 olan 2 numaralı post drili tork ve hız kontrollü bir angldrüva ile 1000-2000 rpm'de kullanılarak post boşluğu hazırlandı (Şekil 3.13). Her dril değişiminde kanallar 2 ml distile su ile yıkandı.

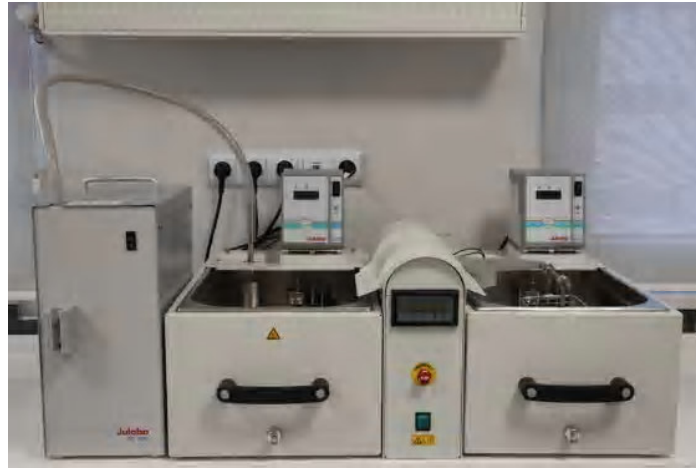
Şekil 3.15 Termal siklus cihazı

Üst restorasyonları tamamlanan örnekler ağız ortamındaki sıcaklık değişimlerini taklit etmek için termal siklus cihazı (Julabo FT 400, JULABO GmbH Gerhard-Juchheim-Strasse 177960 Seelbach/Almanya) kullanılarak 5° – 55° C arasında 30 sn / 3 sn 10000 termal döngüye tabi tutuldu (Şekil 3.15). 10000 termal döngü 1 yıllık yaşlandırmayı simüle etmektedir [163].

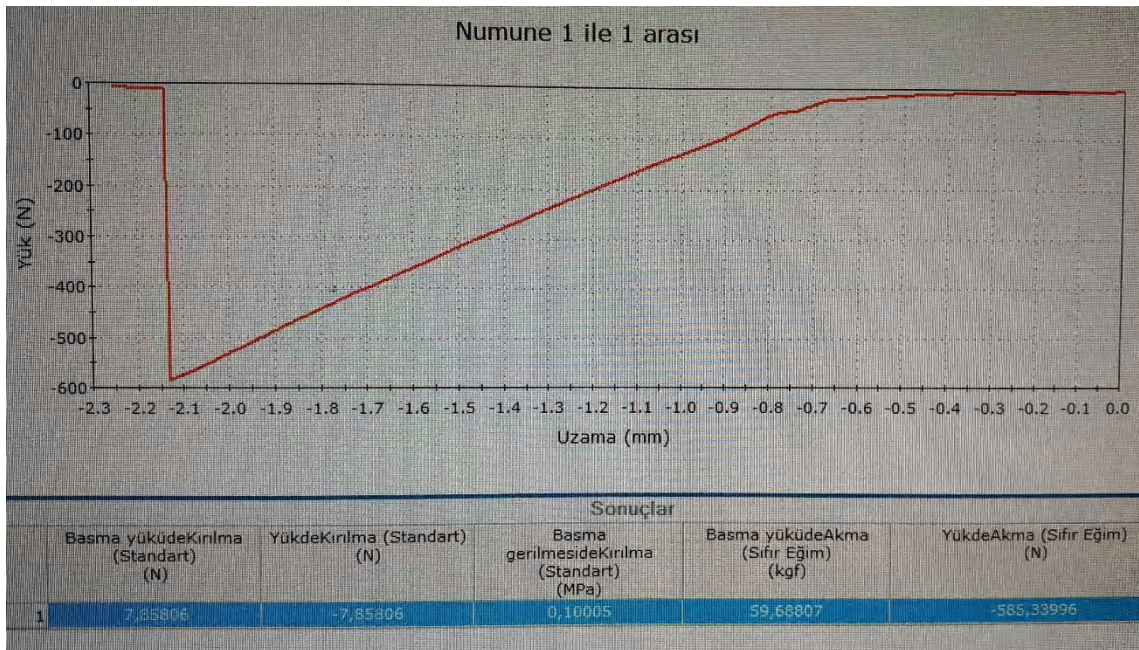
Şekil 3.17 Kırılma değerlerinin newton cinsinden kaydedilmesi

kaydedildi (şekil 3.17). Daha sonra örnekler kırık tipleri açısından incelendi. Kırık tipleri dental operasyon mikroskobu (OPMI Pico; Carl Zeiss, Almanya) ile incelenerek Scotti ve arkadaşlarının belirttiği gibi “restore edilebilir” veya “restore edilemez” olarak değerlendirildi [164]. Mine-sement sınırında veya mine-sement sınırının 1 mm altına kadar kırılan dişler “restore edilebilir” olarak, mine-sement sınırının 1 mm’den daha fazla apikalinden kırılan veya vertikal kırık oluşan dişler “restore edilemez” olarak tanımlandı.

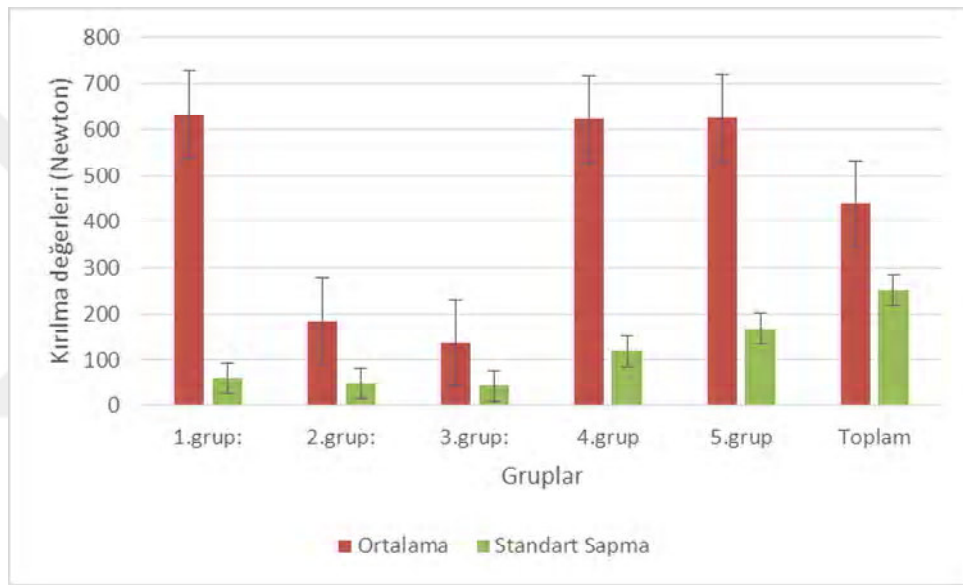
Şekil 4.2 Kırma testi sonucu elde edilen ortalama ve standart sapma değerleri

Aynı harfler gruplar arası istatistiksel fark olmadığını göstermektedir.

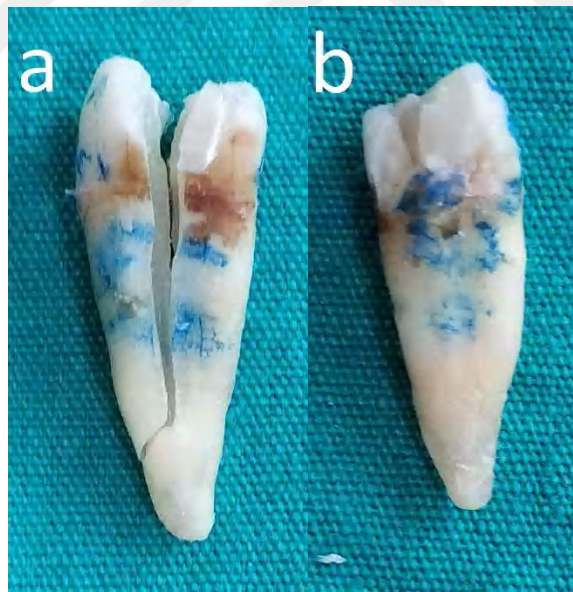
Şekil 4.3 (a) Restore edilemez kırık, (b) restore edilebilir kırık

Üniversal test cihazı ile kırma testi yapıldıktan sonra dişlerde oluşan kırık tipleri iki bağımsız araştırmacı tarafından dental operasyon mikroskobu (OPMI Pico; Carl Zeiss, Almanya) altında “restore edilemez” (şekil 4.3a) ve “restore edilebilir” (şekil 4.3b) olarak değerlendirilmiştir. Mine-sement sınırında veya mine-sement sınırının 1 mm altına kadar kırılan dişler “restore edilebilir” olarak, mine-sement sınırının 1 mm’den daha fazla apikalinden kırılan veya vertikal kırık oluşan dişler “restore edilemez” olarak tanımlanmıştır. Kırma testi sonucu oluşan kırıkların gruplara göre dağılımı şekil 4.3’de gösterilmiştir. Kırık tiplerinin değerlendirilmesi için ki-kare testi yapılmıştır. Gruplar arası kırık tiplerinin karşılaştırılması için yapılan ki-kare testinin sonuçları tablo 4.4’te gösterilmiştir. Aynı zamanda gruplar kendi içinde kırık tipleri bakımından yine ki-kare testi kullanılarak karşılaştırılmıştır. Bu karşılaştırmanın sonuçları da tablo 4.5’de gösterilmiştir.

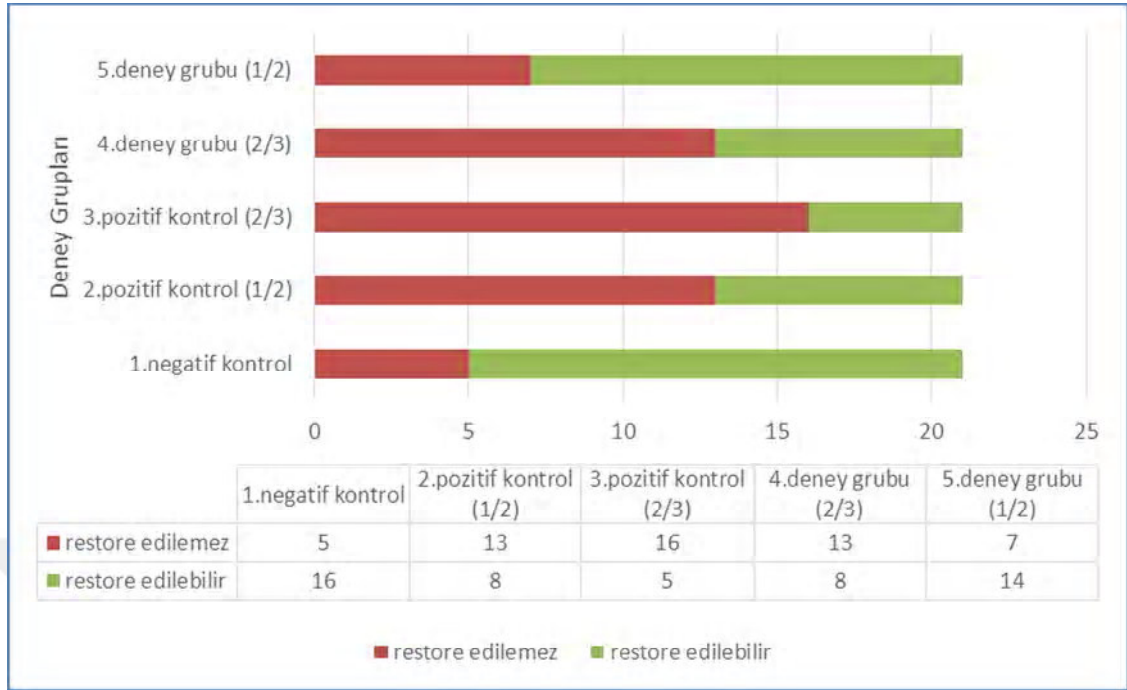
Şekil 4.4. Kırık tiplerinin gruplara göre dağılımı
