**MERMER KESME VE CİLALAMA TESİSİNDE İŞ SAĞLIĞI VE GÜVENLİĞİ
TEDBİRLERİ VE ÖRNEK BİR UYGULAMA**

**YÜKSEK LİSANS TEZİ
MADEN MÜHENDİSLİĞİ ANABİLİM DALI**

ARALIK 2018

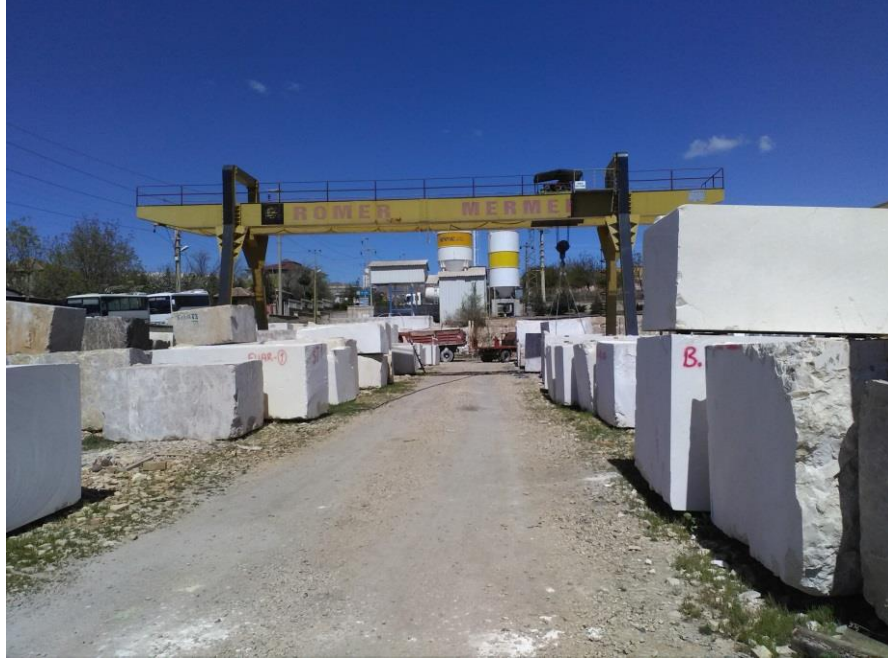
Şekil 3.5. Mermer blok sahası

Mermer ocaklarından gelen bloklar vinç yardımı ile blok sahasına istiflenmektedir. Müşteri talepleri ve siparişlere göre blok sahasından alınan bloklar fabrika içerisine nakledilerek kesime hazır hale getirilmektedir (Şekil 3.5).

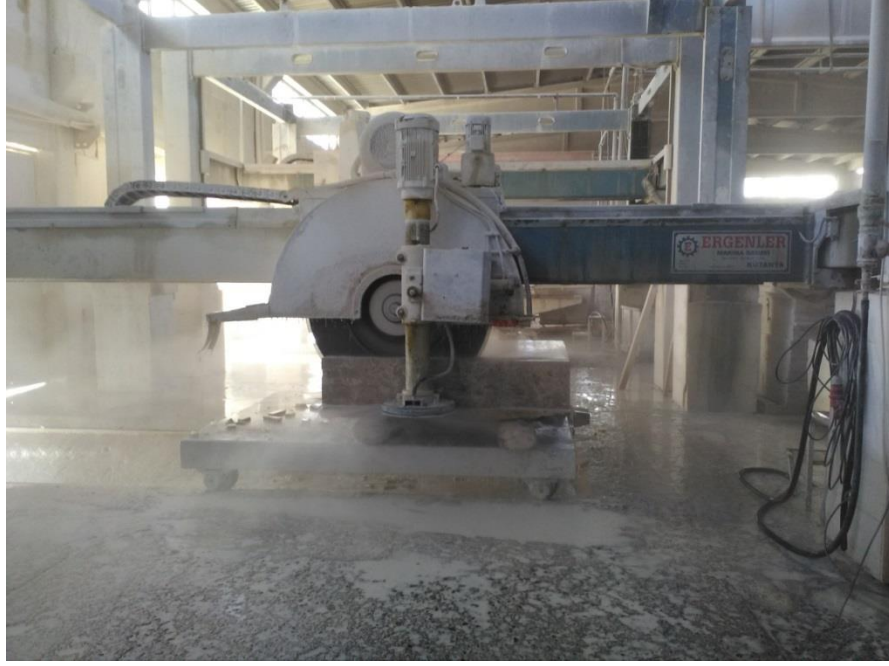
Blok sahasından getirilen bloklar bir vagon yardımıyla ST makinesinin kesim alanına yerleştirilmektedir (Şekil 3.6). Kesimi gerçekleştirecek bloğun yerini almasının ardından makine çalıştırılır. Kesim işlemi gümüş kaynak ile gövdeye yerleştirilmiş elmas soketli testereler yardımıyla gerçekleştirilmektedir. Bu testereler kesilecek mermerin ebat ölçüsüne göre çapları 1200mm, 1400mm ve 1750mm gibi ölçülerde olabilmektedir. ST makinesi çalışma esnasında makinenin yan kısımlarından su verilmektedir. Verilen su hem toz oluşumunun önüne geçmekte hem de testerenin ısınmasını önlemektedir. ST makineleri mermerlerin kesimi esnasında çok fazla miktarda kırılma meydana getirdiği için yerini katrik makinelerine bırakmaktadır. Katrik makinelerinin ST makinelerinin yerine geçmesiyle beraber, kesim verimliliğinde artması amaçlanmaktadır. Günümüz şartlarında mermer blokları katrik makinesiyle, şekli ve yapısı bozuk bloklar ise ST makineleriyle kesilmektedir.

Şekil 3.6. ST mermer kesme makinesinin tesiste görünümü

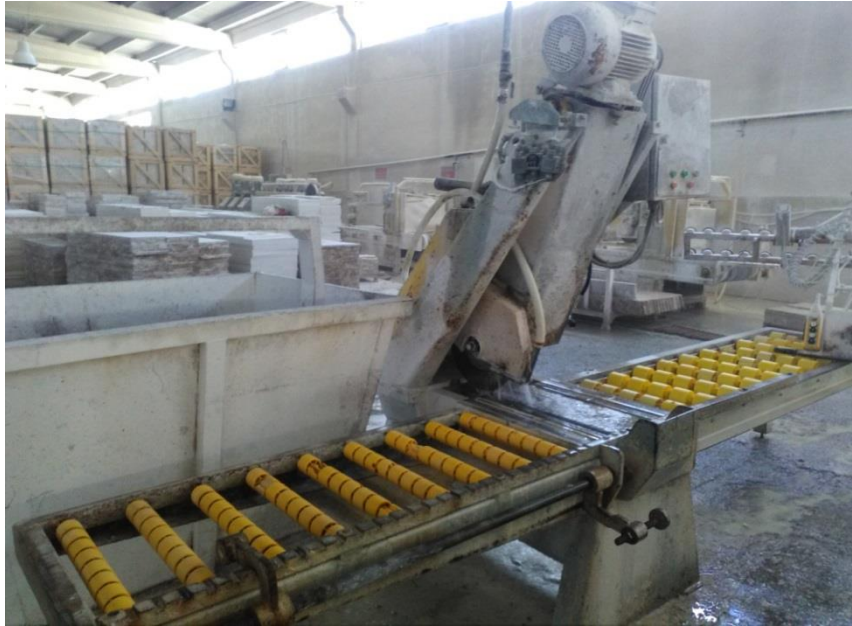
Kafa Kesme makinelerinde çapı 350 mm olan testereler kullanılmaktadır. ST makinesinden çıkan malzemelerin her iki uç kısımlarının kesilerek düzeltilmesi için kullanılan bir makinedir (Şekil 3.7). ST makinesinden çıkan malzemeler bazen kırılmakta ve şekil bozuklukları olabilmektedir. Makinedeki hidrolik sistem sayesinde testere takılı olan kafa ileri – geri hareketi ile mermeri kesmektedir.

Şekil 3.7. Kafa kesme makinesinin tesiste görünümü

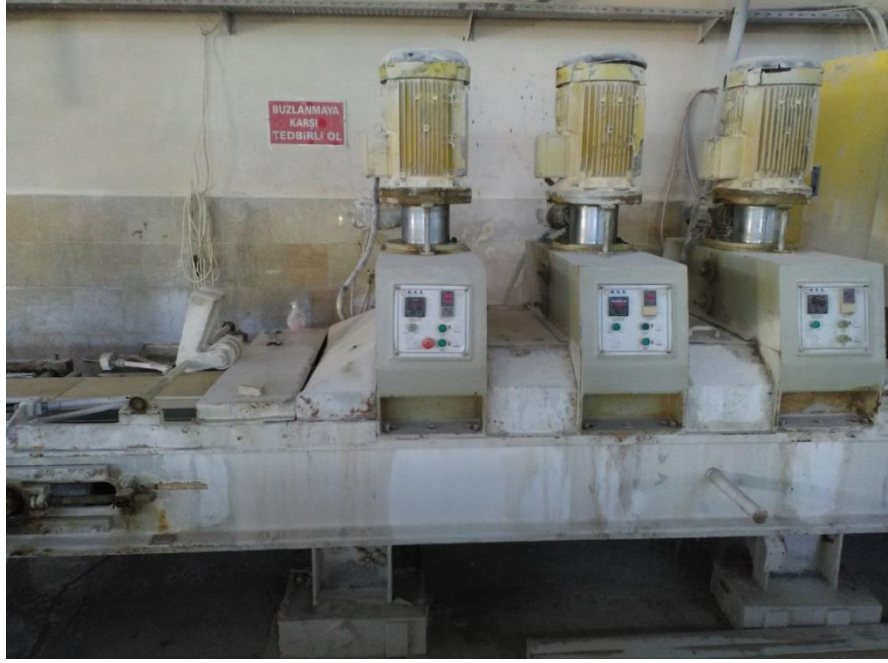
ST makinesinden kesilip kafa kesme makinesi ile düzeltilen mermer parçalarının kesim hatalarının düzeltilmesi ve cila için mermer yüzeyini elmas soketli testereler yardımıyla düzeltilmesi amacıyla oluşturulan bölümdür. Makine üç kafalı olarak çalışmaktadır ve cila öncesi yapılan bir aşamadır (Şekil 3.8).

Şekil 3.8. Kalibre makinesinin tesiste görünümü

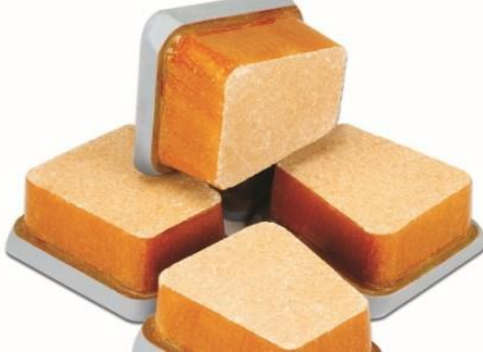
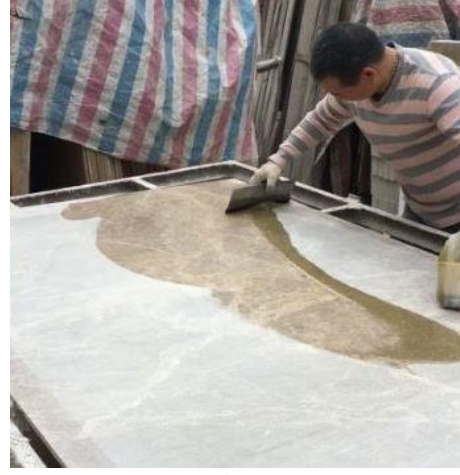
Mermer ocaklarından çıkarılan blokların yüzeylerinin parlak bir görüntü alması için birtakım işlemlerden geçirildiği bölümdür. ST makinesinden kesilen blokların hem yapısı itibarıyla hem de sonradan oluşabilecek çatlakların kapatılarak daha düzgün bir yüzey elde edilmesi de bu bölümde gerçekleştirilmektedir. ST makinesinden çıkan ve daha sonra kafa kesme makinesiyle ebatlanmış mermerlerin ilk önce abrasif (Şekil 3.9.a) denilen malzeme ile yüzeyi tıraşlanmaktadır. Yüzeydeki pürüzlerin giderilmesinin ardından epoksi jel (Şekil 3.9.b) sürülerek çatlaklıklar kapatılmaktadır.

Şekil 3.9.a) Abrasiv malzeme ve b) Epoksi jelin kullanımı

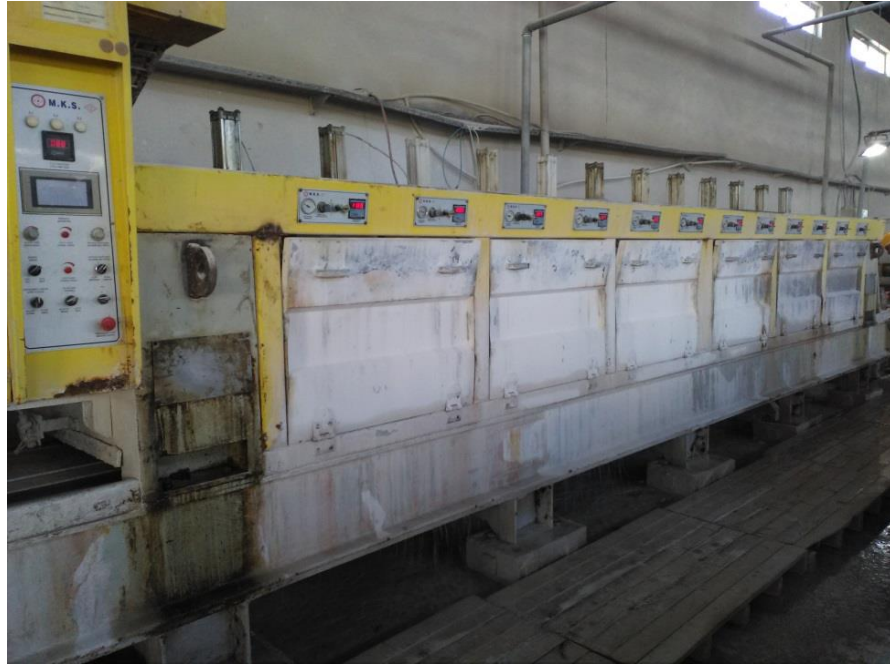
Epoksi jel işleminin yapılmasının ardından mermerde çatlak yüzeyler kapatılmış olmaktadır. Fırınlama işleminin ardından tekrar cila makinesine gönderilen mermerler cila işlemlerini tamamlayarak parlak bir yüzey haline dönüşmektedir (Şekil 3.10). Daha sonra bu mermerler seleksiyon bölümüne gönderilirler.

Şekil 3.10. Cila makinesinin görünümü

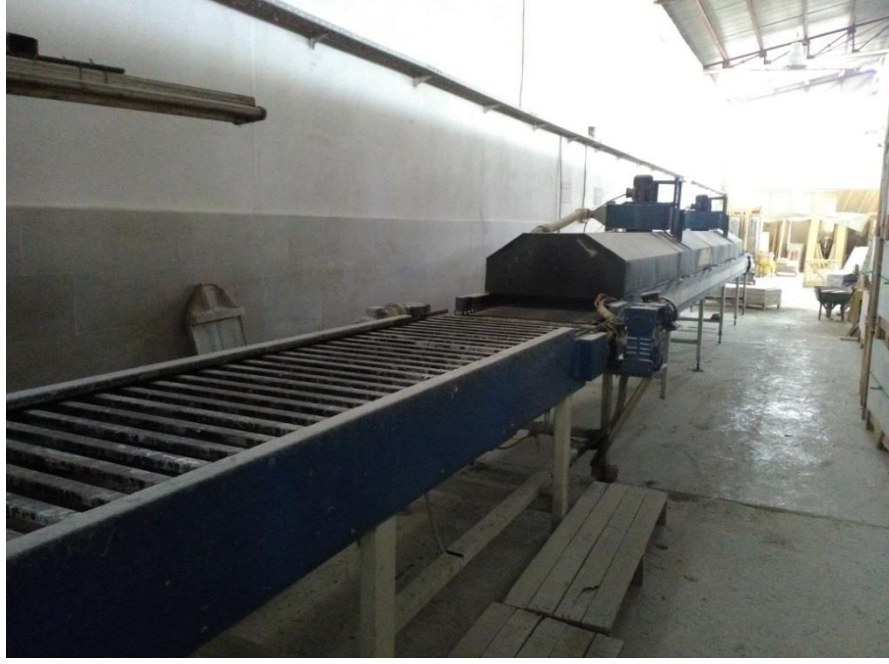
Çeşitli ölçülerde ebatlanan mermer parçaları kalibre ve epoksi jel gibi işlemlerinin ardından fırın adı verilen ısıtılmış bölüme alınmaktadır. Burada mermer üzerine sürülen epoksi jel kurutulmaktadır. Fırından çıkarılan mermerler tekrar cila makinesine gönderilerek yüzeyinin parlatılması sağlanır. Bu işlem elektrikli fırınlar tarafından gerçekleştirilmektedir (Şekil 3.11).

Şekil 3.11. Mermer fırınlama makinesinin görünümü

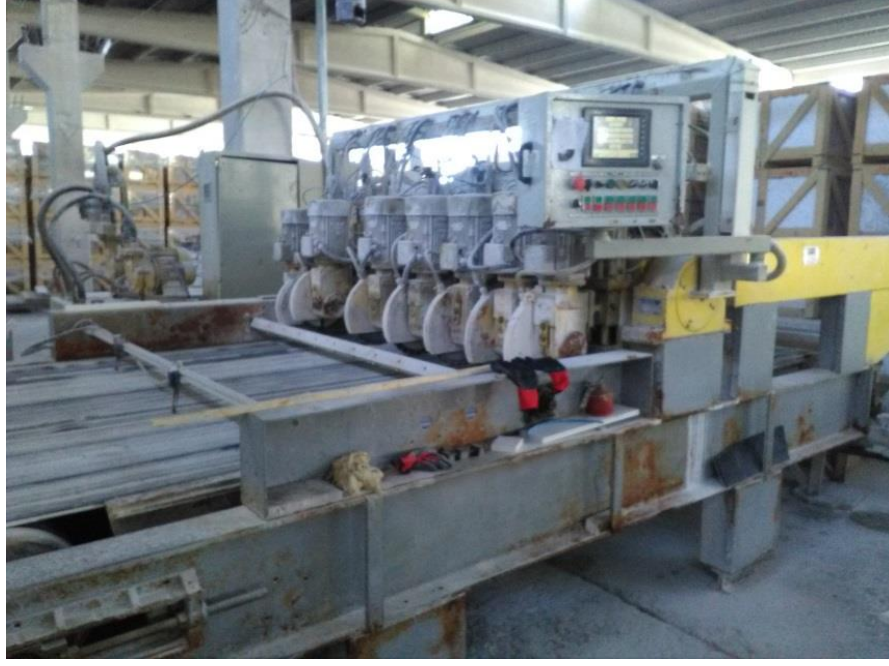
Nihai ürün olarak çıkan ebatlanmış mermerler bazen istenilen ölçülerde olmamaktadır. Kesim işlemi sırasında yanlış ölçülerde kesilmiş olan mermerlerin yada cila işlemi esnasında kırılan mermerlerin gerçek ölçülere getirilmesi için yan kısımlarından düzeltme işlemleri yapılarak istenilen ölçüye getirildiği bölümdür (Şekil 3.12). Makinede çapı 350 mm testerelelerden yedi adet mevcut olup kesimler bu testere aracılığı ile yapılmaktadır.

Şekil 3.12. Mermer trimming ebatlama makinesinin görünümü

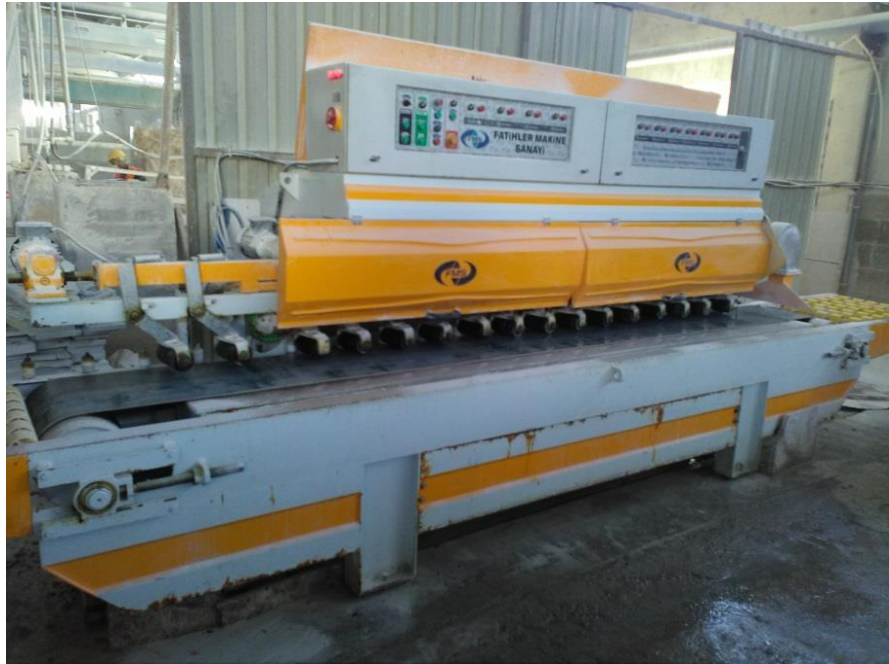
Genellikle basamak, denizlik vb. ürünlerin yapımının son aşamasının gerçekleştirildiği bölümdür. Kesilen ürünlerin sivri kenar kısımlarının yuvarlatılması amacı ile yapılmış bir makinedir. Sürekli çalışan bir makine değildir. Siparişe göre çalıştırılmakta ve istenen özelliklerde ürünler traşlanmakta ve yuvarlatılmaktadır (Şekil 3.13).

Şekil 3.13. Mermer pah makinasının görünümü

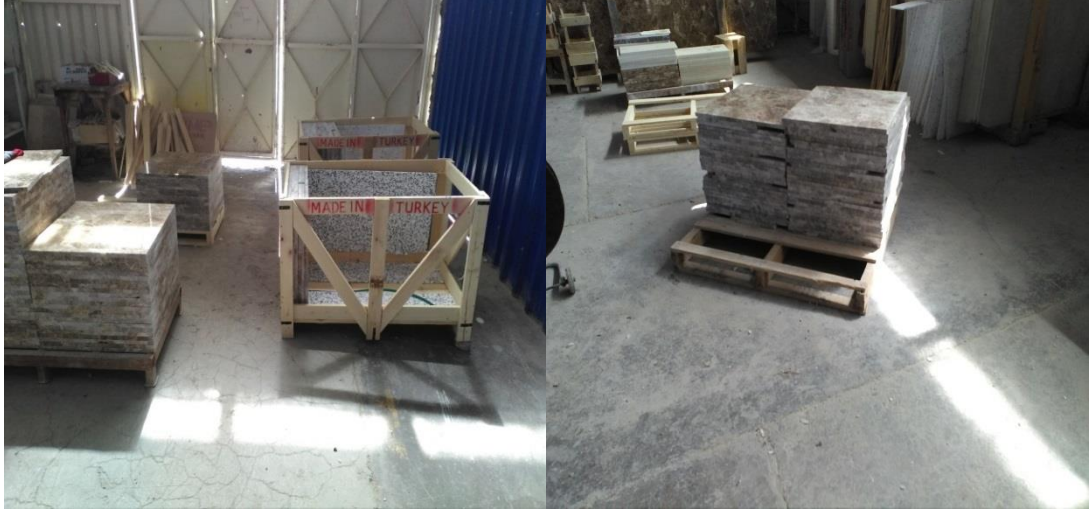
Şekil 3.14. Mermerlerin paletlenmesi ve ambajlanması

ST makinesinden çıkan mermerleri kesim ve cila işlemlerinin ardından paletlere dizilerek seleksiyon bölümüne getirilmektedir. Bu bölümdeki çalışanlar mermerleri renk, desen ve yapıya göre gruplara ayırmaktadır. Gruplara ayrılan bu mermerler müşteri taleplerine göre paletlenerek ambajlanır ve satışa hazır hale getirilmektedir (Şekil 3.14).

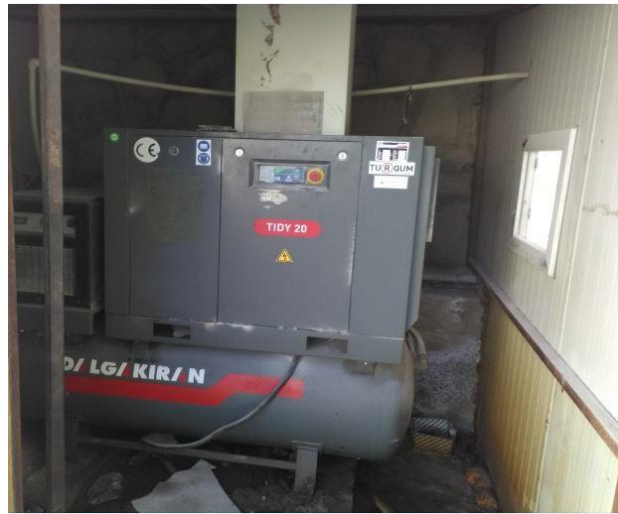
Mermer fabrikasının günlük hava ihtiyacını karşılamak için kurulmuş sistemlerdir. İstenilen motor gücünde ve bar kuvvetinde üretilmesi mümkün olan bu makineler sayesinde fabrikanın basınçlı hava ihtiyacı karşılanmaktadır. Özellikle ST makinelerinin yanında kurulu olan mermer parçalarının kaldırması için kullanılan pergel vinçlerin hava ihtiyacı da bu kompresörlerden karşılanmaktadır (Şekil 3.15).

Şekil 3.15. Tesiste kompresör bölümünün görüntüsü

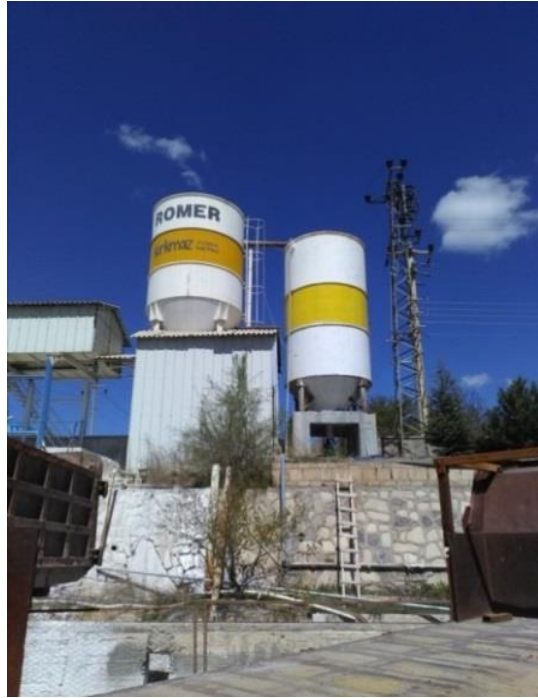
Mermer kesim işlemleri su yardımıyla yapılmaktadır. Su hem tozu hem de ısınmayı engellediği için fabrikalar için çok büyük öneme sahiptir. Bu yüzden ki her fabrikanın günlük litrelerce su ihtiyacı bulunmaktadır. Bu ihtiyacı karşılamak için kullanılan suyu devir daim yaparak kullanmak çok ekonomik bir işlem olmaktadır. Bu yüzden arıtma tesisleri kurulmuştur. Kesim esnasında kullanılan su mermer tozunun da etkisiyle toz + su olarak bir tankta toplanır. Daha sonra toplanan su ve mermer tozuna özel kimyasallar (Flokulant) kullanılarak çöktürme işlemi yaptırılır. Çöken mermer tozu arıtma kısmından şlam olarak alınmaktadır. Mermer tozundan ayrılan temiz su ise tekrar fabrikaya gönderilmektedir (Şekil 3.16).

Şekil 3.16. Tesiste arıtma sisteminin görüntüsü

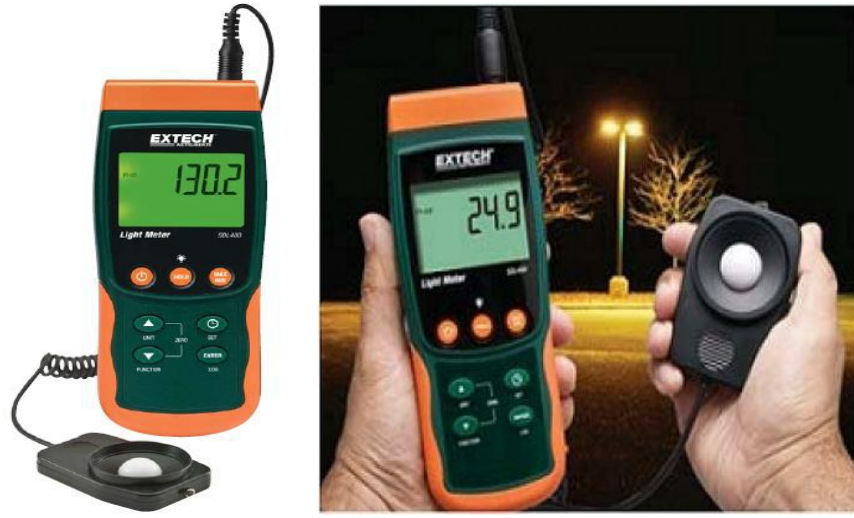
Aydınlatma ölçümleri Extech SDL 400 cihaz yardımıyla gerçekleştirilmiştir (Şekil 3.17). Kapalı ve açık ortamlarda ölçüm alma özelliğine sahip cihazın özellikleri Çizelge 3.2'de, cihazla ilgili kalibrasyon belgeleri Ek (7)'de verilmiştir.

Şekil 3.17. Tesiste ölçüm yapılan aydınlatma cihazının görünümü

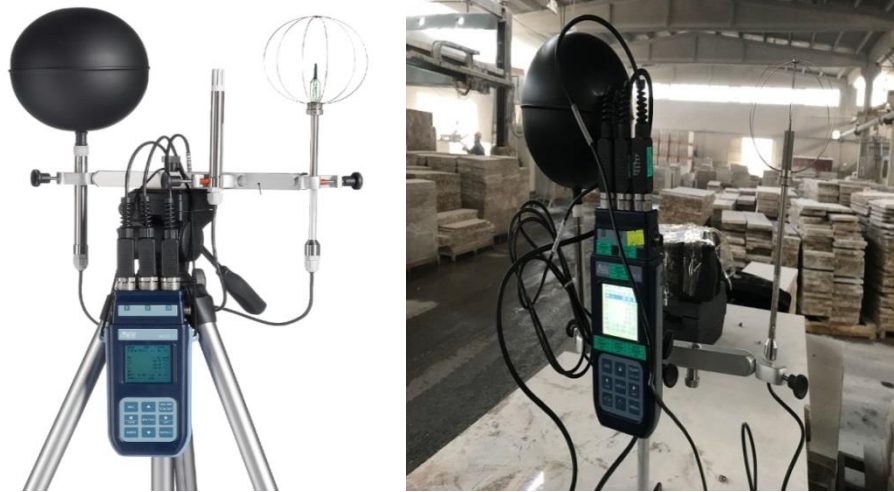
Fabrika alanında termal konfor ölçümleri DELTA OHM cihaz yardımıyla gerçekleştirilmiştir (Şekil 3.18). Delta OHM 32.3 termal konfor ölçüm cihaz özellikleri Çizelge 3.3’de, cihazla ilgili kalibrasyon belgeleri Ek (8)’ de verilmiştir.

Şekil 3.18. Tesiste ölçüm yapılan termal konfor cihazının görünümü

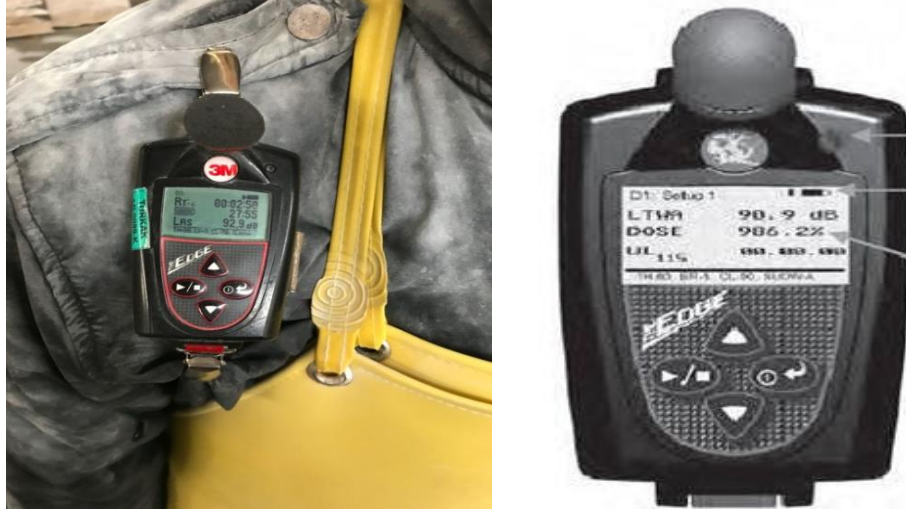
Gürültü ölçümleri 3M markalı dozimetre yardımıyla gerçekleştirilmiştir (Şekil 3.19). Cihaz özellikleri Çizelge 3.4’de, cihazla ilgili kalibrasyon belgeleri Ek (9)’ da verilmiştir.

Şekil 3.19. Tesiste ölçüm yapılan gürültü cihazının görünümü

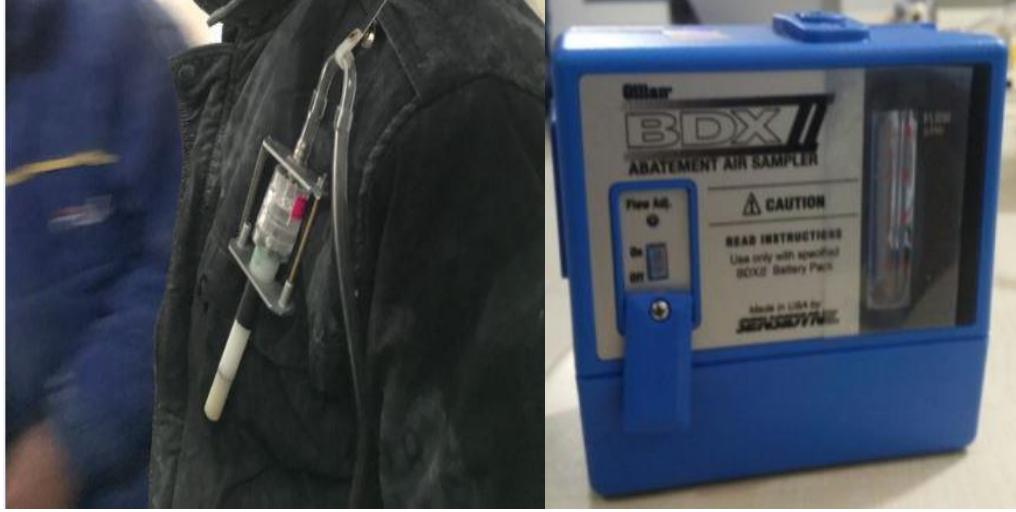
Kişisel toz ve iç ortam toz ölçümleri GILIAN adı verilen cihaz yardımıyla gerçekleştirilmiştir (Şekil 3.20). Cihaz özellikleri Çizelge 3.5’de verilirken, cihazla ilgili kalibrasyon işlemleri kullanıcı tarafından referans pompa ile ara kalibre ve doğrulama yöntemi ile yapılmaktadır.

Şekil 3.20. Tesiste ölçüm yapılan toz cihazının görünümü

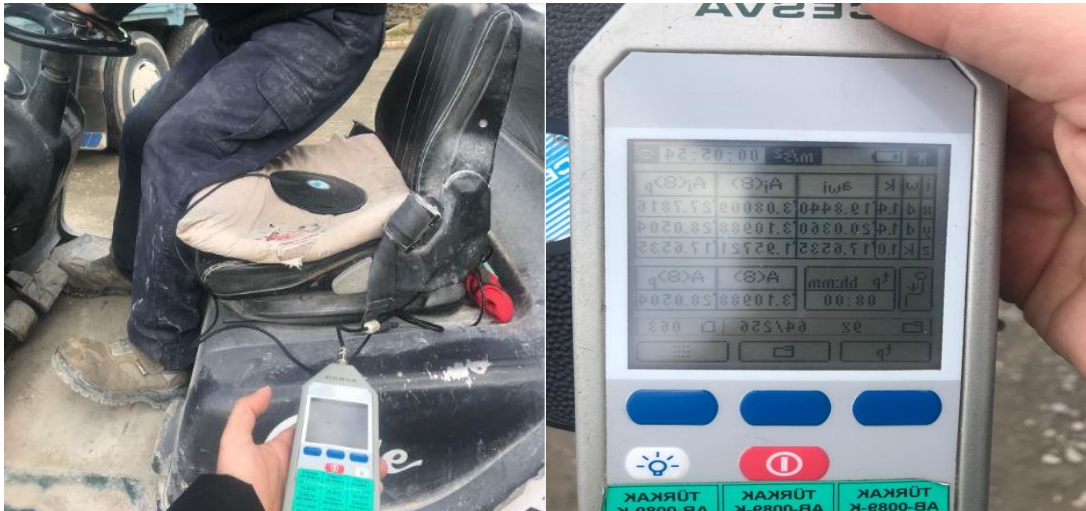
Fabrika alanında yapılan titreşim ölçümleri CESVA adlı cihaz yardımıyla gerçekleştirilmiştir (Şekil 3.21). Cihaz özellikleri Çizelge 3.6'da, cihazla ilgili kalibrasyon belgeleri Ek (10)' da verilmiştir.

Şekil 3.21. Tesiste ölçüm yapılan titreşim cihazının görünümü
