**KAYSERİ'DEKİ ERKEN BİZANS DÖNEMİ DUVAR
KİLİSELERİ**

Yüksek Lisans Tezi

**Haziran 2011
KAYSERİ**

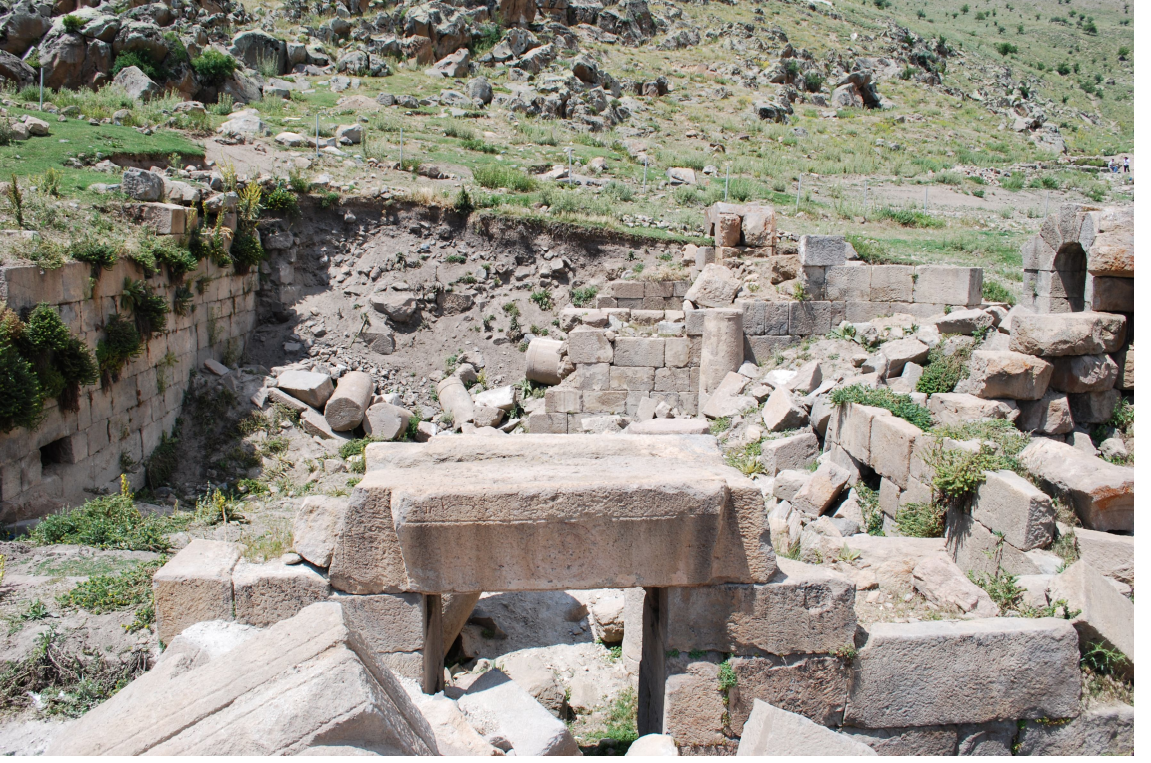
Resim 8. Gereme Panagia Kilisesi güney cephedeki kapı açıklığı

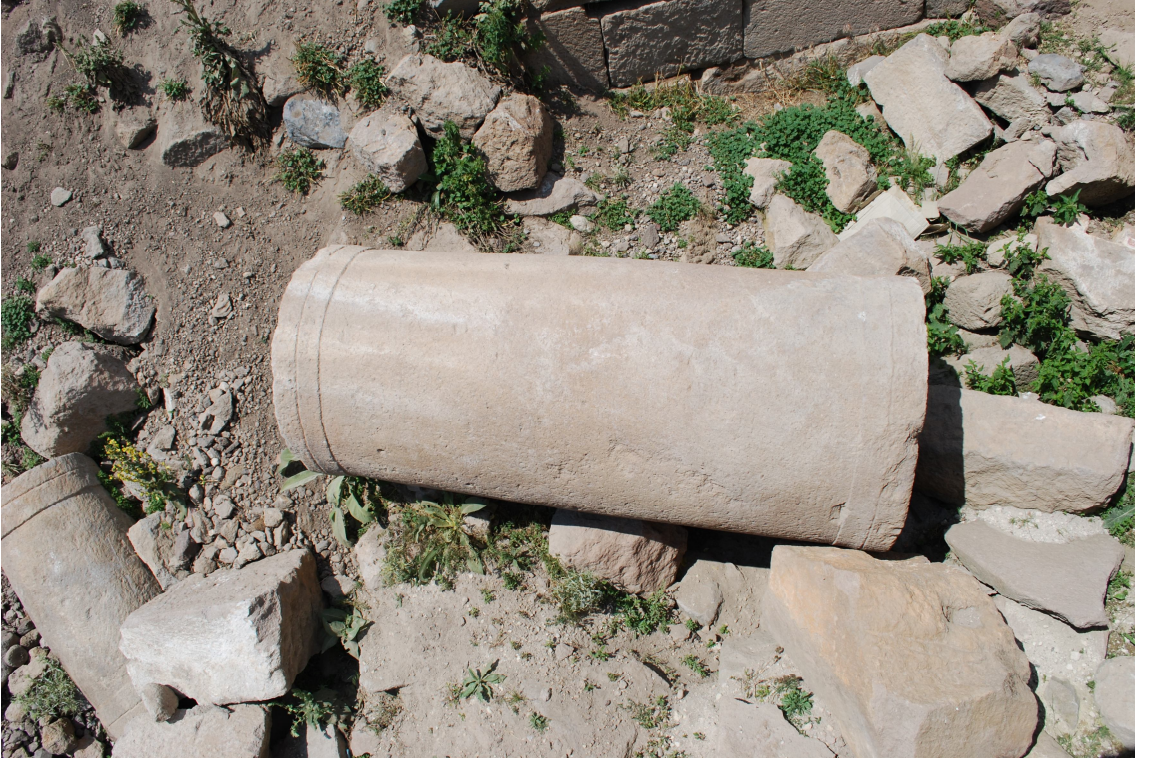
Resim 13. Gereme Panagia Kilisesi orta nefi diğer neflerden ayıran sütunlardan birisi

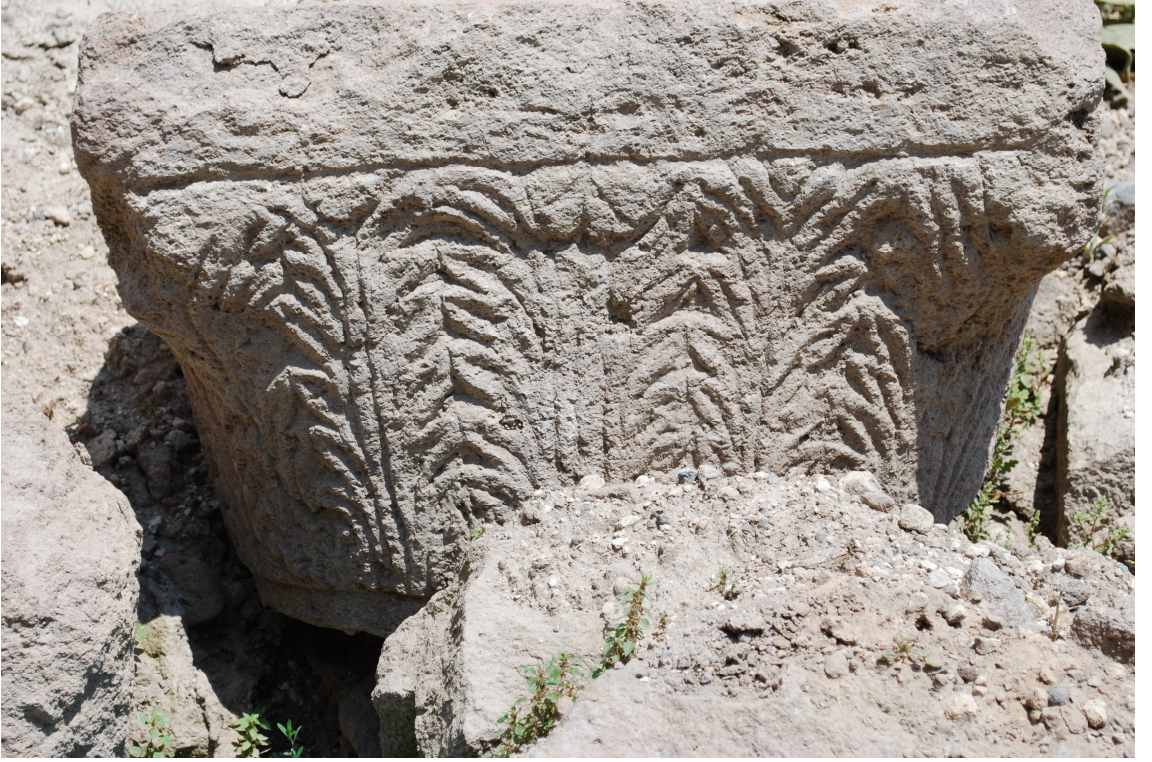
Resim 15. Gereme Panagia Kilisesi sütun başlığı

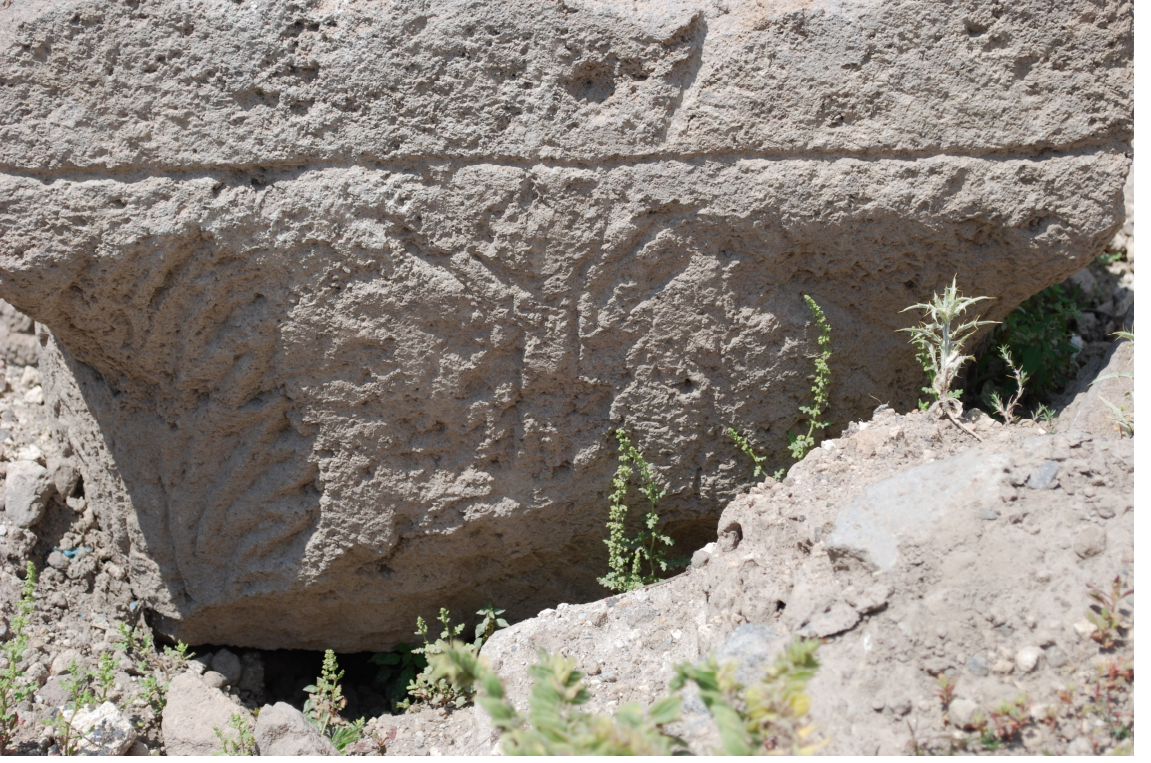
Resim 16. Gereme Panagia Kilisesi sütun başlığı

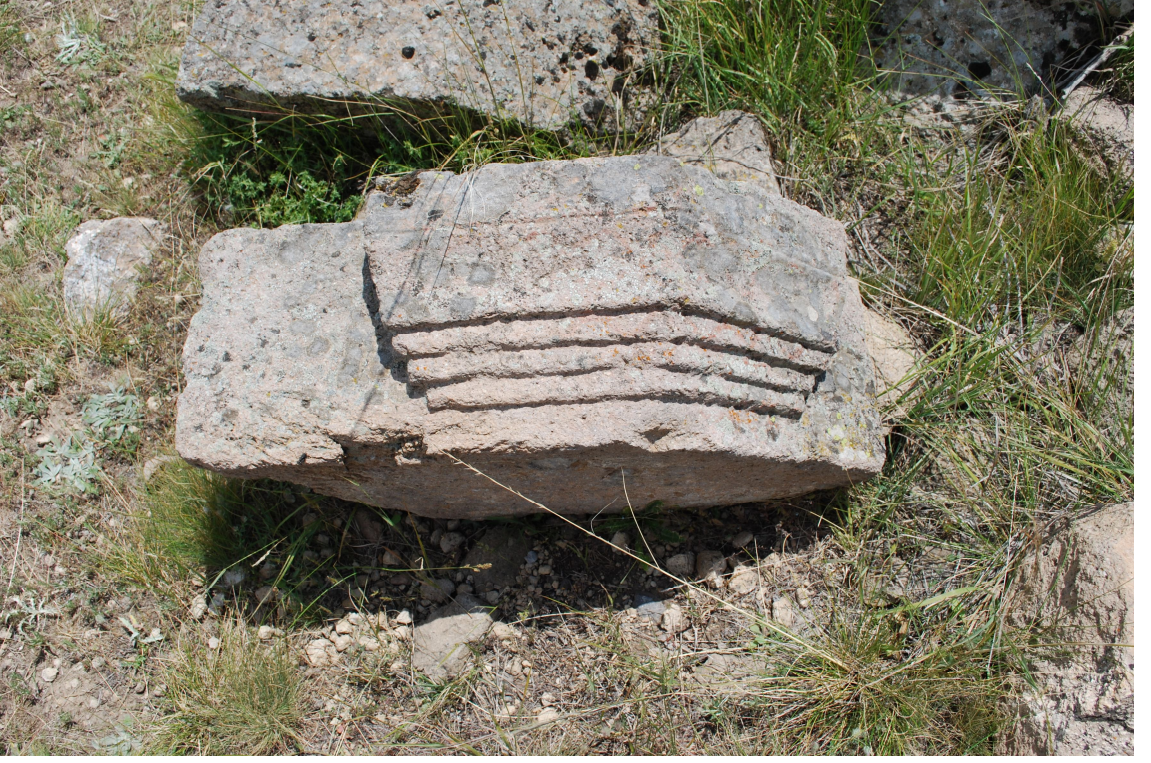
Resim 25. Gereme Dağ Kilise saçak altındaki silmeler

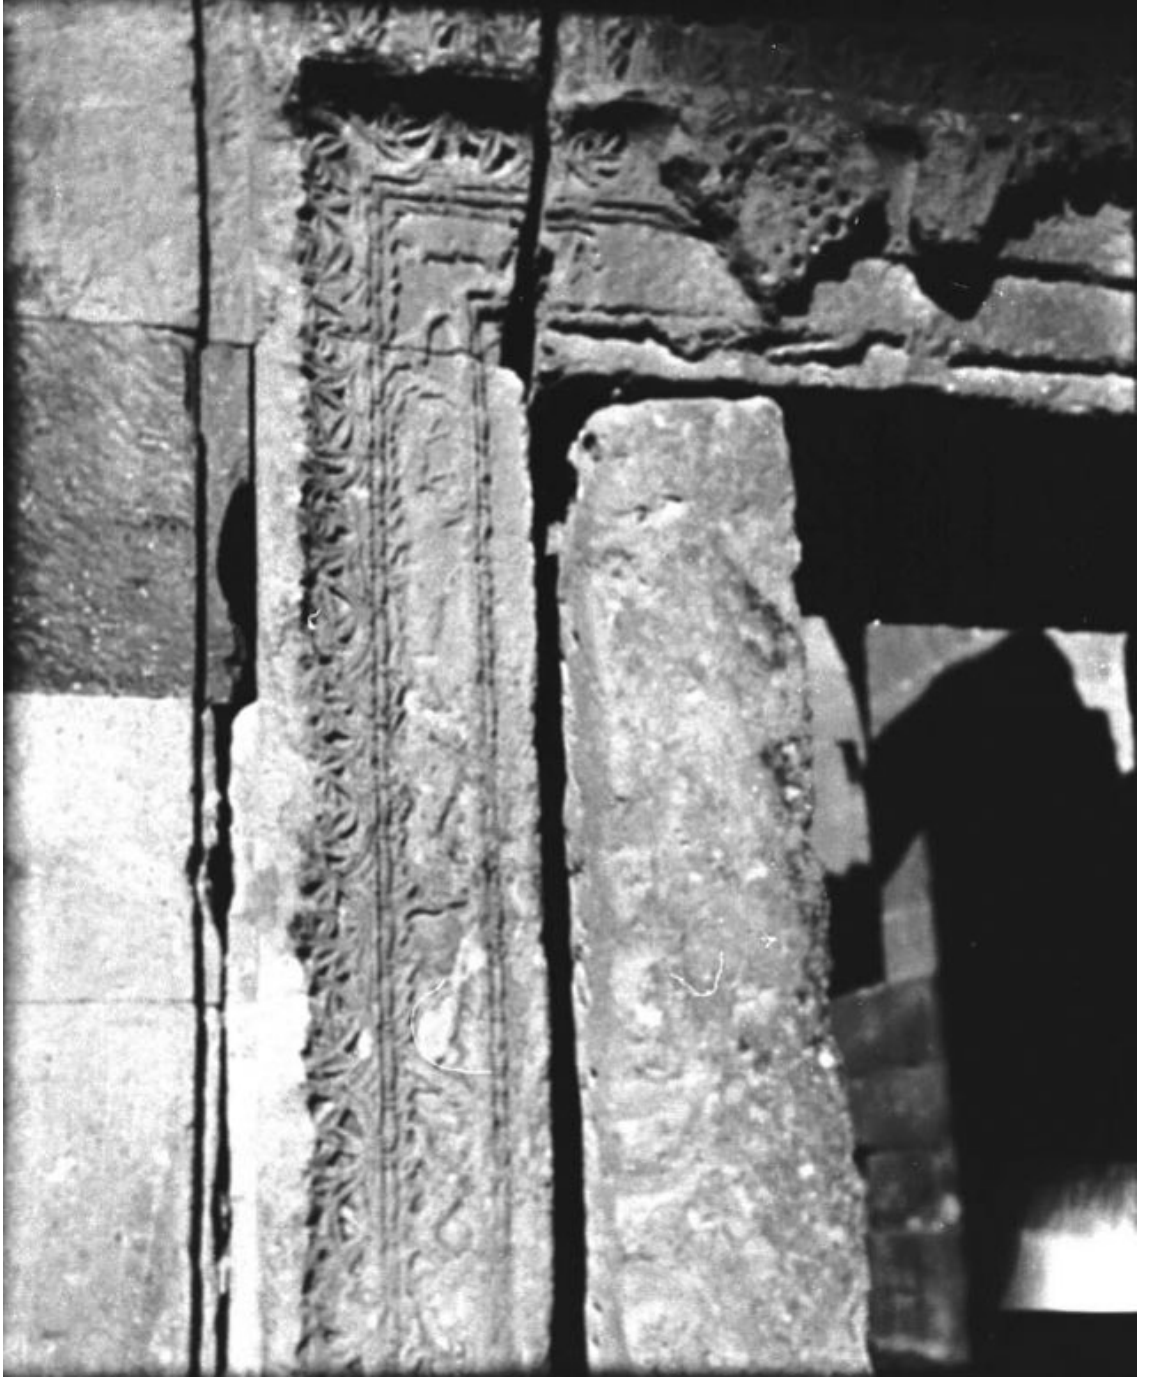
Resim 39. Tomarza Panagia Kilisesi kapı yan sövesi ve lentolarındaki plastik süsleme (Gertrude Bell'den)

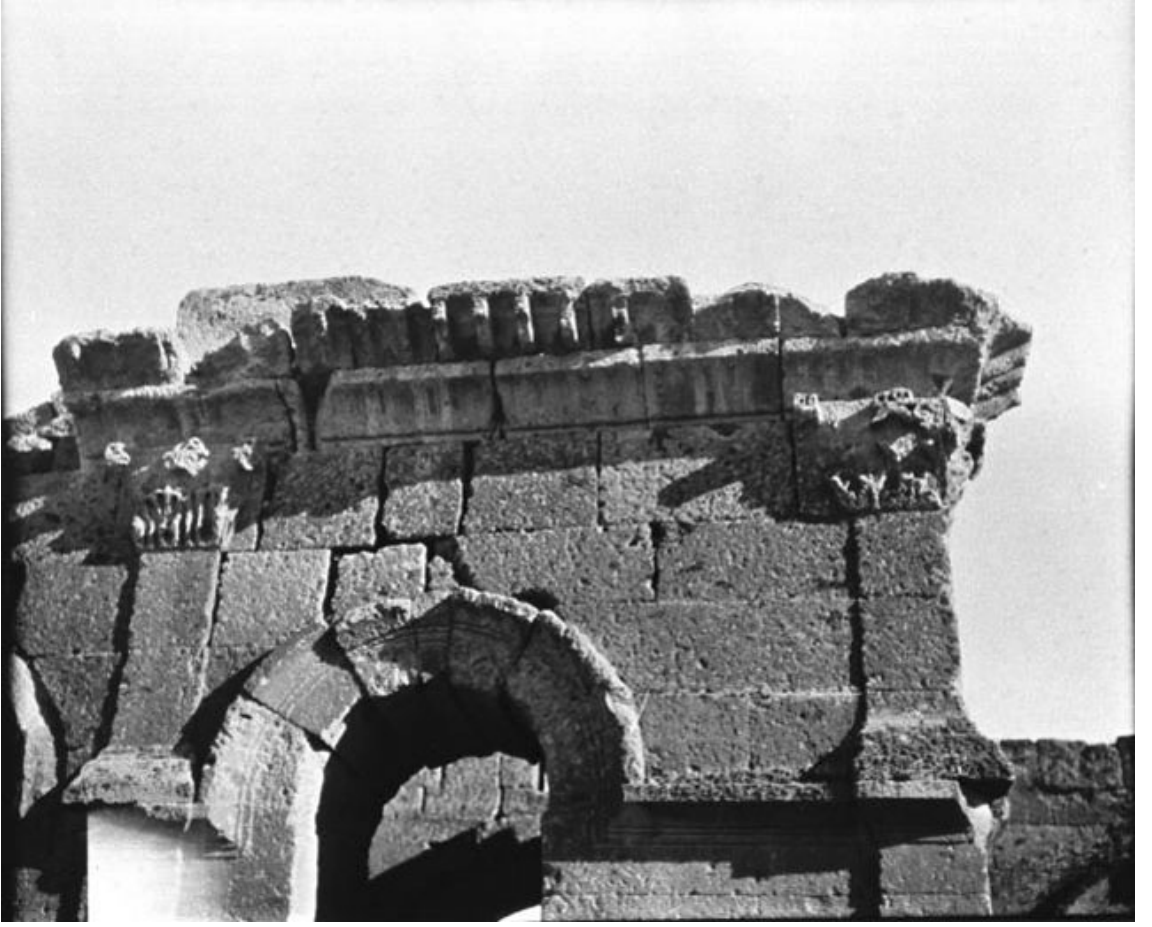
Resim 41. Tomarza Panagia Kilisesi saçak altındaki mimari uygulama (Gertrude Bell'den)

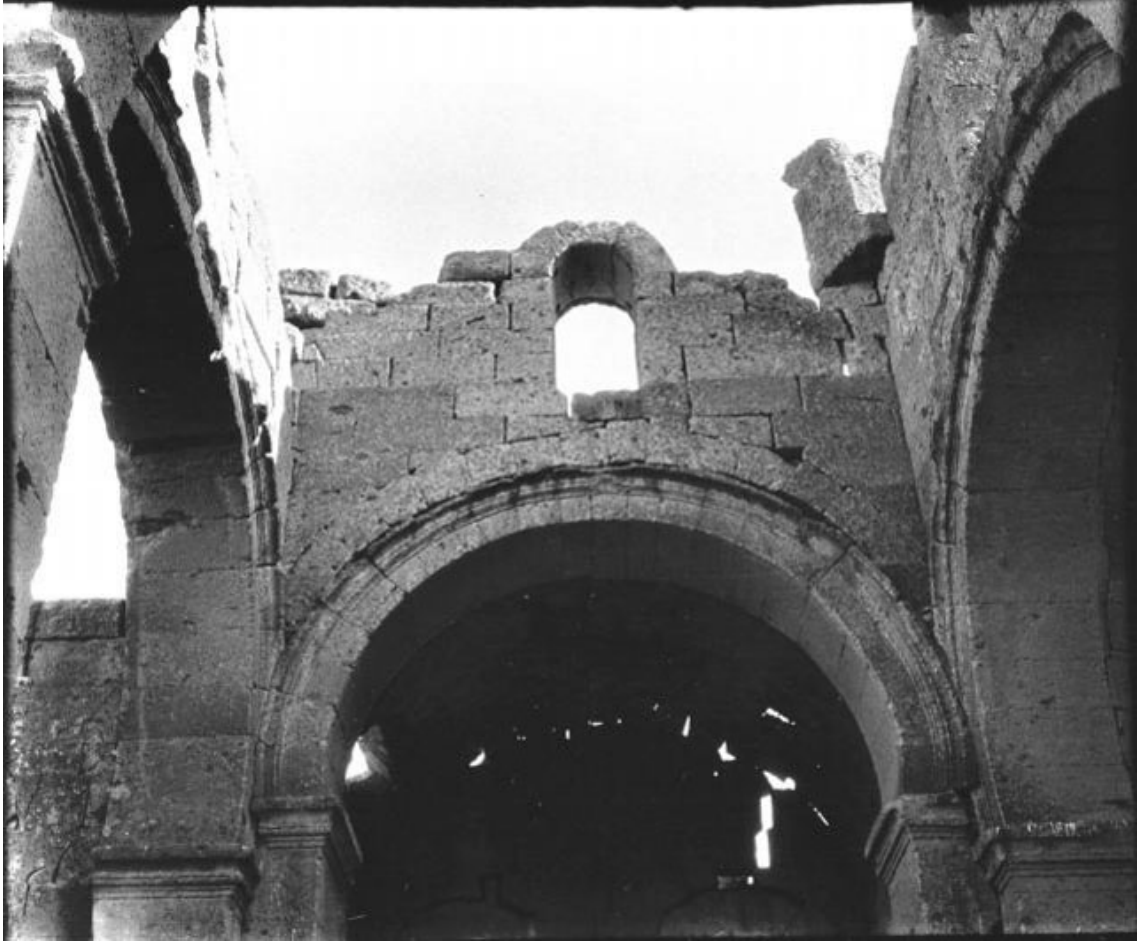
Resim 42. Tomarza Panagia Kilisesi merkezi kubbe (Gertrude Bell'den)
