YENİ DÖŞEME KAPLAMA MALZEMELERİNDE BİRLEŞİM YERLERİNİN
İNCELENMESİ
SPOR SALONU ÖRNEKLEMESİ

YÜKSEK LİSANS TEZİ

İç Mimar Soner MAZLUM

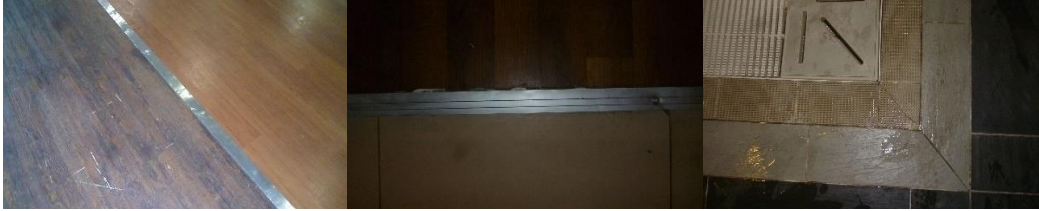
Farklı Zemin Kaplama Malzemeleri Birleşin Detay Görselleri

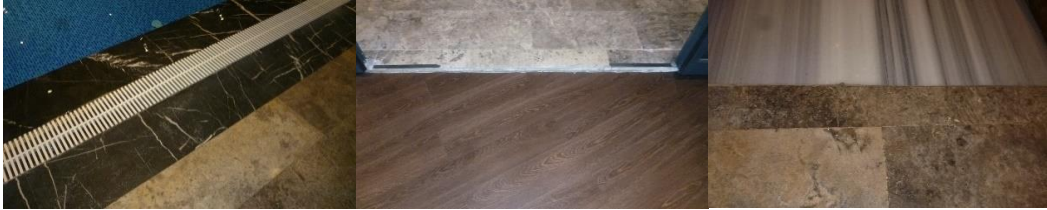
Farklı Zemin Kaplama Malzemeleri Birleşin Detay Görselleri

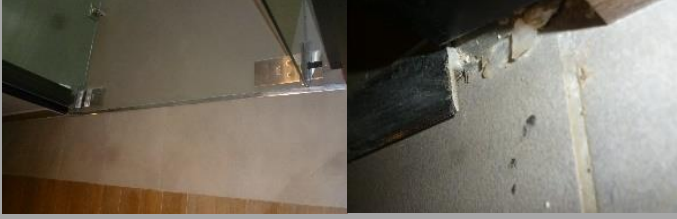
<p>Fitness Salonu – Ana Hol Bağlantı Bölgesi (1-2 Nolu Birleşim Bölgesi)</p>																		
<p><u>Farklı Kaplama Malzemeleri Birleşim Detayları</u></p>

Farklı türdeki döşeme kaplama ara geçiş ve altık yapıştırıcı malzemeleri birleşim detayları analiz edilirken ilk olarak detaylı fotoğraflarla üstten çekimler yapılmaktadır ve ölçüler alınmaktadır. Bu birleşim yerlerindeki malzemelerin teknik ve fiziksel özellikleri hakkındaki bilgiler ışığında Şekil 31,32 ve 33’ de görüldüğü üzere kaplama malzemeleri katman çizimleri oluşturularak birleşim detayları analiz edilmektedir.

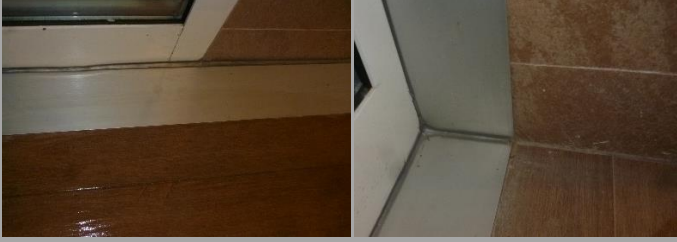
<p>Kapalı Havuz Duvarı – Giriş Holü Döşemesi Bağlantı Bölgesi (4-5 Nolu Birleşim Bölgesi)</p>																		
<p><u>Farklı Renkli Kaplama Malzemeleri Birleşim Detayları</u></p>

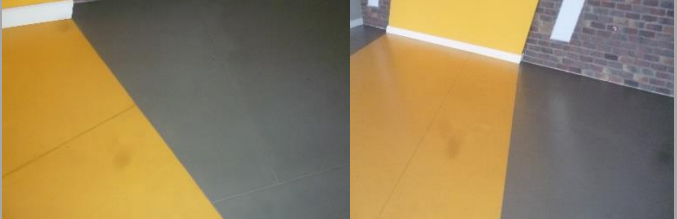
<p>Fitness Salonu Farklı Renk Kaplama Malzeme Bağlantı Bölgesi (3 Nolu Birleşim Bölgesi)</p>																		
<p><u>Kaplama Malzemeleri Katman Çizimleri</u></p>

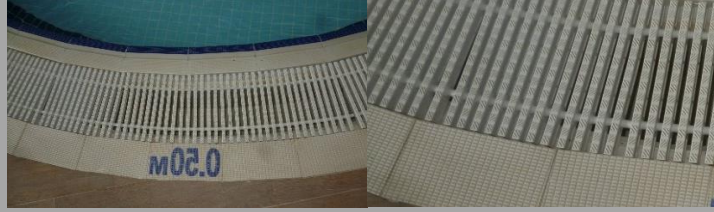
Kapalı Havuz Sınır Döşemesi – Plastik Mazgal Bağlantı Bölgesi (9 Nolu Birleşim Bölgesi)

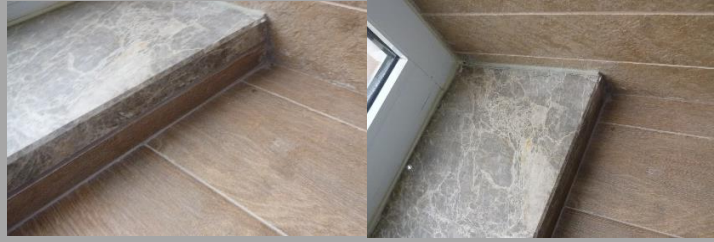
Kapalı Havuz Alanı Genel Döşemesi – Cephe Denizliği Granit Kaplama Bağlantı Bölgesi (10 Nolu Birleşim Bölgesi)

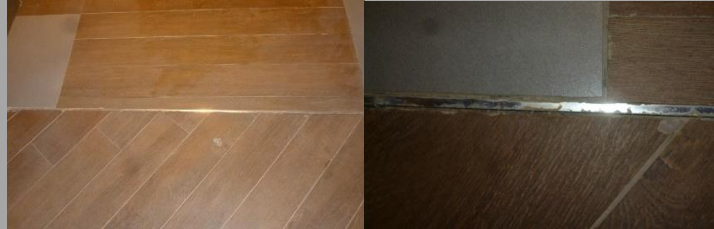
Kapalı Havuz Alanı – Ana Hol Bağlantı Bölgesi (6 Nolu Birleşim Bölgesi)

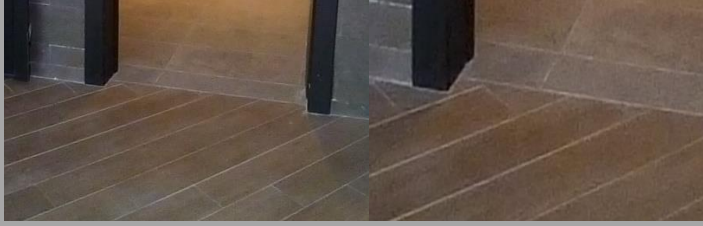
<p>Kapalı Havuz Alanı – Soyunma Odası Bağlantı Bölgesi (7 Nolu Birleşim Bölgesi)</p>
<p><u>Farklı Renkli Kaplama Malzemeleri Birleşim Detayları</u></p>

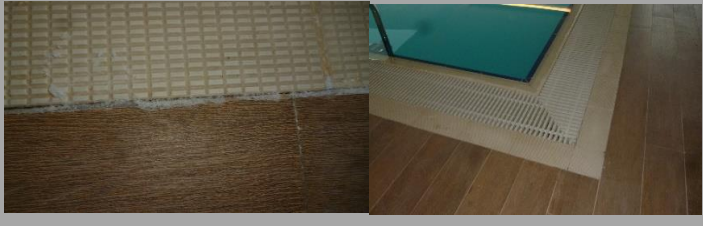
<p>Kapalı Havuz Alanı Farklı Renk Kaplama Malzeme Bağlantı Bölgesi (8 Nolu Birleşim Bölgesi)</p>
<p><u>Kaplama Malzemeleri Katman Çizimleri</u></p>

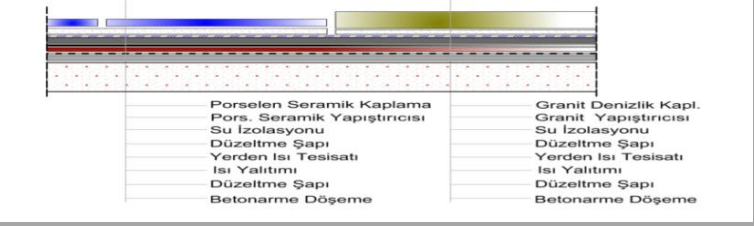
<p>8-9 Nolu Birleşim Detayı Kaplama Malzemeleri Katman Çizimi</p>
<p><u>Kaplama Malzemeleri Katman Çizimleri</u></p>

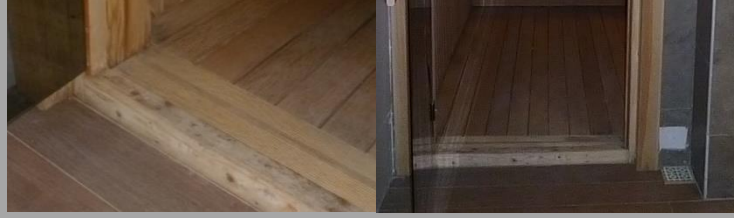
Sauna Odası – Ara Hol Bağlantı Bölgesi (11-12 Nolu Birleşim Bölgesi)

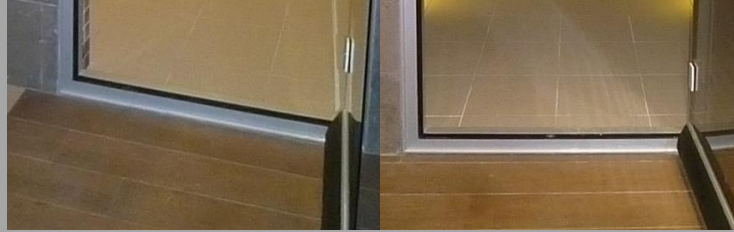
Buhar Odası – Ara Hol Bağlantı Bölgesi (13-14 Nolu Birleşim Bölgesi)

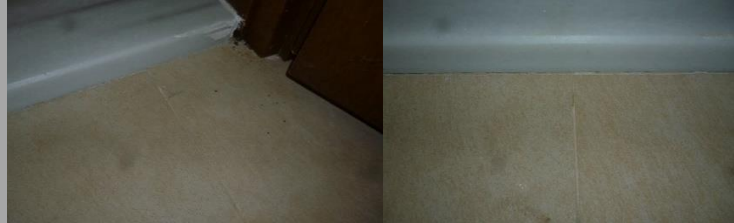
Fitness Salonu Farklı Renk Kaplama Malzeme Bağlantı Bölgesi (15-16 Nolu Birleşim Bölgesi)

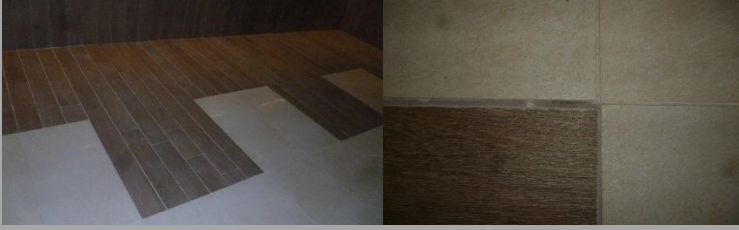
<p>Dinlenme Salonu Farklı Renk Kaplama Malzeme Bağlantı Bölgesi (17 Nolu Birleşim Bölgesi)</p>																
<p><u>Farklı Renkli Kaplama Malzemeleri Birleşim Detayları</u></p>

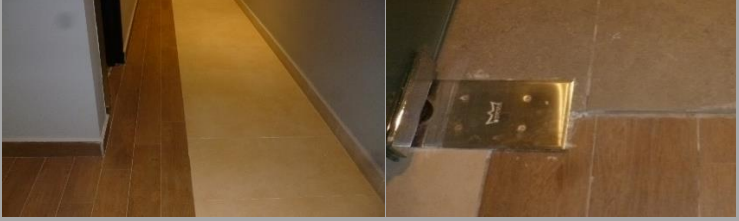
<p>Ara Hol Farklı Renk Kaplama Malzeme Bağlantı Bölgesi (18-19 Nolu Birleşim Bölgesi)</p>																
<p><u>Kaplama Malzemeleri Katman Çizimleri</u></p>

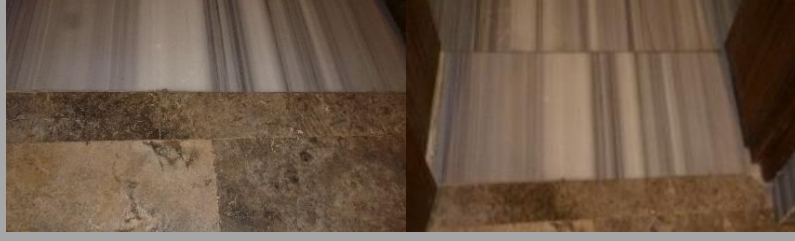
<p>Hamam Bölümü Girişi Bağlantı Bölgesi(16 Nolu Birleşim Bölgesi)</p>																		
<p>Kaplama Malzemeleri Katman Çizimleri</p>

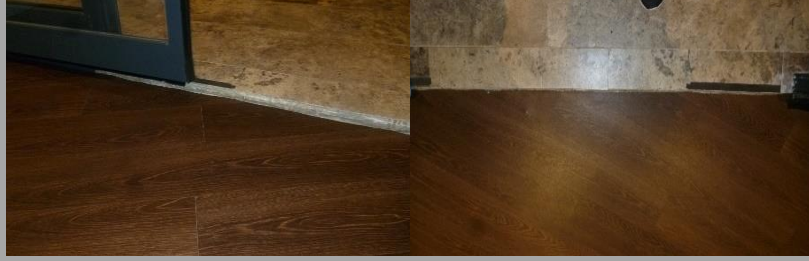
Ticari Ofisler – Ara Koridor Bağlantı Bölgesi (17-18-19 Nolu Birleşim Bölgesi)

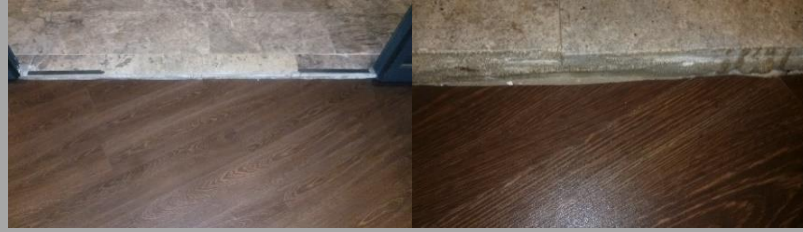
Fitness Salonu – Ara Hol Bağlantı Bölgesi (23 Nolu Birleşim Bölgesi)

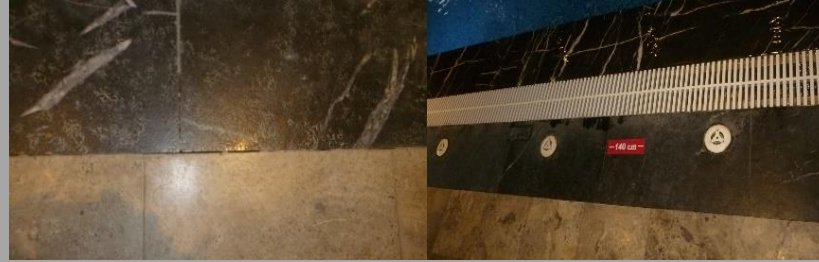
Fitness Salonu – Ara Hol Bağlantı Bölgesi (29-30 Nolu Birleşim Bölgesi)

Farklı Kaplama Malzemeleri Birleşim Detayları

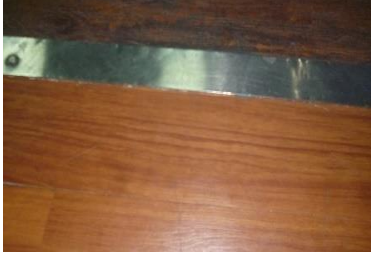
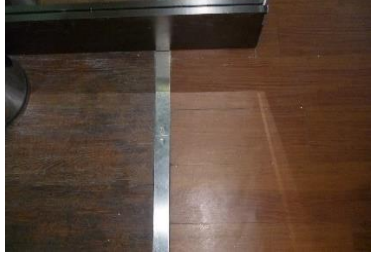
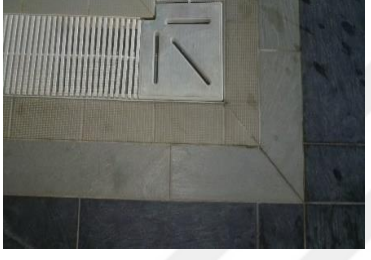
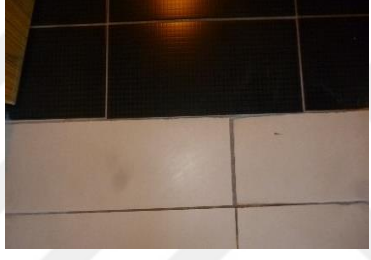
FARKLI ZEMİN KAPLAMA MALZEMELERİ BİRLEŞİMLERİ

Fitness Salonu	Fitness Salonu	Fitness Salonu- Koridor

Yüzme Havuzu	Soyunma Odası - Koridor	Yüzme Havuzu

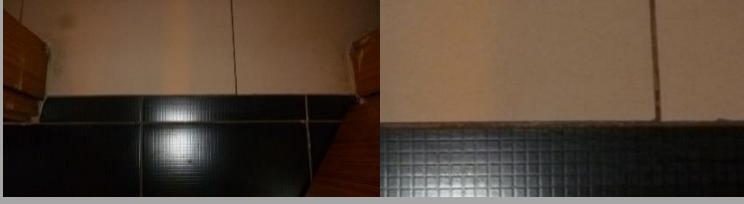
<p style="text-align: center;">Soyunma Salonu – Ara Hol Bağlantı Bölgesi(3-4 Nolu Birleşim Bölgesi)</p>
<u>Farklı Kaplama Malzemeleri Birleşim Detayları</u>

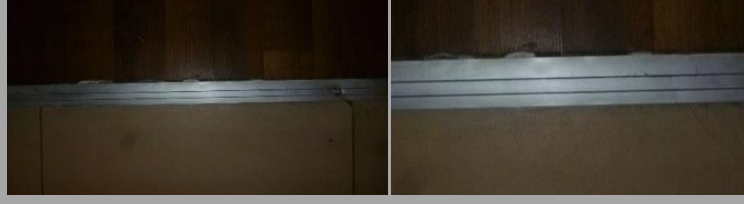
<p style="text-align: center;">Personel Odaları – Ana Hol Bağlantı Bölgesi(5-6 Nolu Birleşim Bölgesi)</p>
<u>Kaplama Malzemeleri Katman Çizimleri</u>

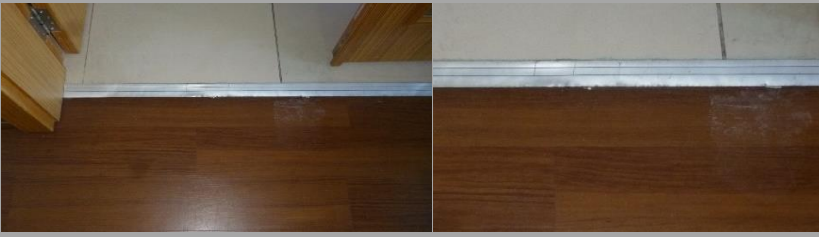
<p style="text-align: center;">Fitness Salonu – Ara Hol Bağlantı Bölgesi (8 Nolu Birleşim Bölgesi)</p>		
<u>Farklı Renkli Kaplama Malzemeleri Birleşim Detayları</u>

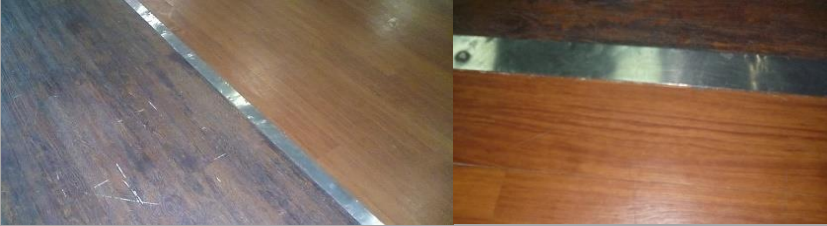
<p style="text-align: center;">Fitness Salonu Orta Aks Bağlantı Bölgesi (9 Nolu Birleşim Bölgesi)</p>		
<u>Kaplama Malzemeleri Katman Çizimleri</u>

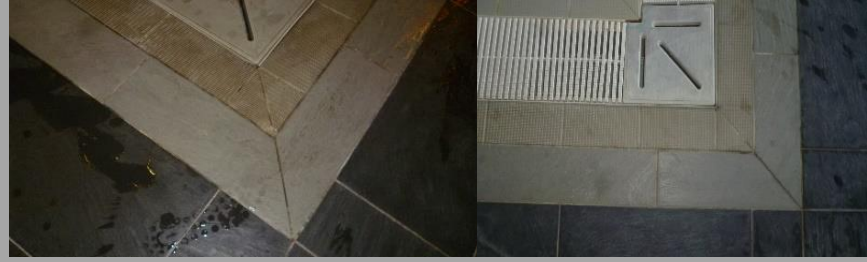
Kapalı Havuz Alanı Kenar Bağlantı Bölgesi (11 Nolu Birleşim Bölgesi)

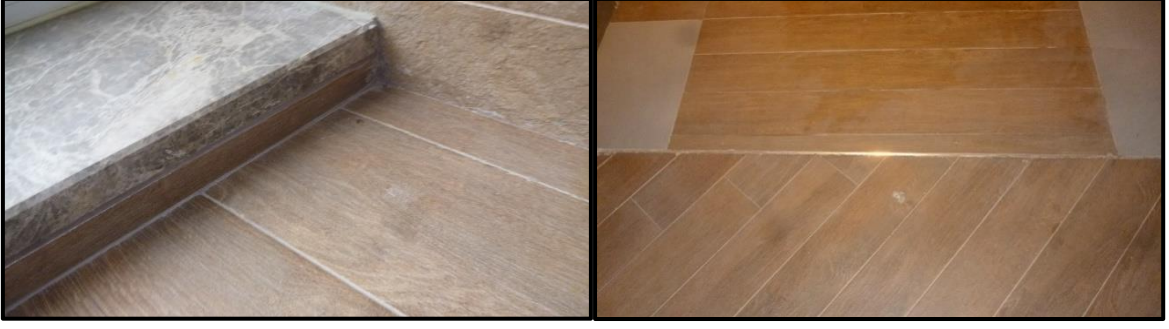
Şekil 63. Havuz bölümü kaplama malzeme birleşim detayları ve görselleri

Havuz bölümünde porselen seramiğin iki farklı renk tonları kullanılmıştır. Mekân girişi önünde ana hol bölümünde kullanılmış olan seramik kaplama ile içerik bakımından benzerlik göstermiş olsa da kalınlıklar ve sertlik dereceleri farklı iki kaplama malzemeleridir.

Havuz bölümünün cepheyle birleşim bölgesinde, granit zemin kaplama malzemesi kullanılması sonucu bu birleşim bölgesinde de farklı iki zemin kaplama malzeme detayı ortaya çıkmıştır.

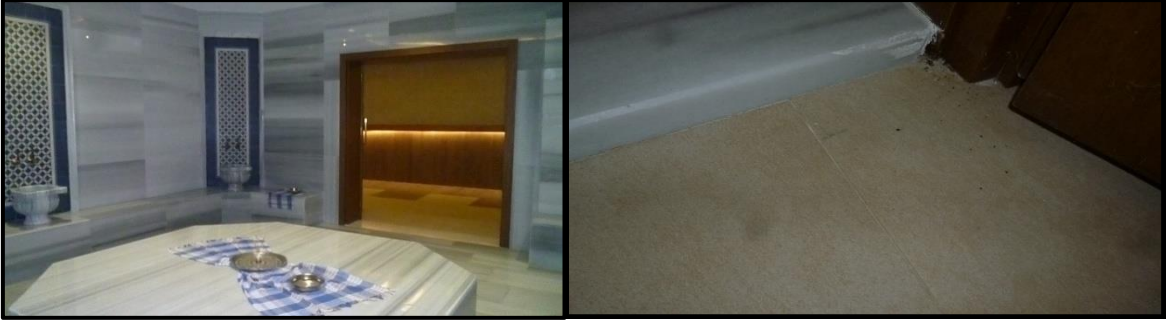
Şekil 64. Hamam bölümü kaplama malzeme birleşim detayları ve görselleri

Hamam salonunda ise seramik kaplı dinlenme salonundan hemen hamam mekânına geçilmesi sonuç da mermer ve seramik birleşim detayı oluşturmuş ve iki farklı kaplama malzeme uygulaması görünmektedir. Geçiş malzemesi olarak normal bir derz aralığında harç malzemesi kullanılmıştır. Malzeme kalınlıkları farklı olmasına karşılık zemin yüzeyleri eşit yükseklikte görünmektedir.

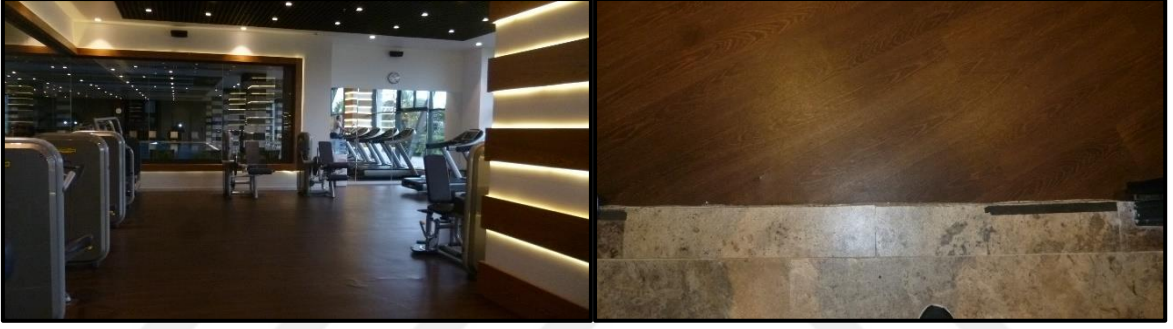
Fitness salonunda kullanılan Pvc Parke kaplama malzemesi 15 X 120 cm ebatlarında 4-5 mm kalınlığında bir malzeme olarak zemine döşenmiştir. Mekânın kapı eşiğinde traverten seramik malzemesi bulunmakta ve de kotlu bir geçiş detayından dolayı ara metal geçiş elemanı uygulanmıştır.

Şekil 67. Fitness salonu zemin kaplama malzeme birleşim detayı ve görselleri

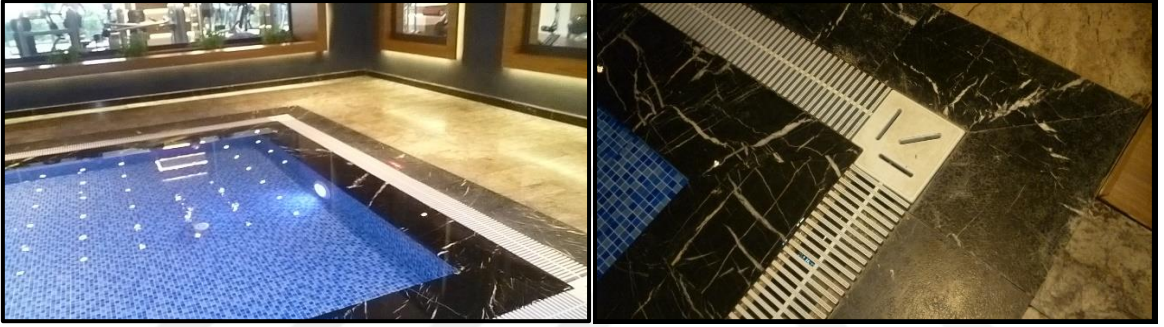
Şekil 68. Havuz bölümü zemin malzeme birleşim detayı ve görselleri

Kapalı Havuz bölümünde kaplama malzemesi olarak genellikle traverten kaplama, siyah mermer ve porselen kaplama kullanılmıştır. Kaplama malzemelerinin büyük bir çoğunluğunun traverten kaplama olduğu söylenilebilir. Mekân girişinden itibaren ara holler ve havuz bölümünün dolaşım alanları da bu malzemeyle kaplanmıştır.

Havuz salonunda farklı zemin kaplamalarının birleşimi: traverten – mermer kaplama ve mermer – plastik mazgal olduğu söylenilebilir. Traverten kaplama ile siyah mermer kaplamanın arasında ortak kullanılan traverten harç malzemesi kullanılmıştır. Plastik mazgallar siyah mermerin üzerine oturtulmuş ama yapıştırma işlemi işlev dolayısıyla olmamıştır.

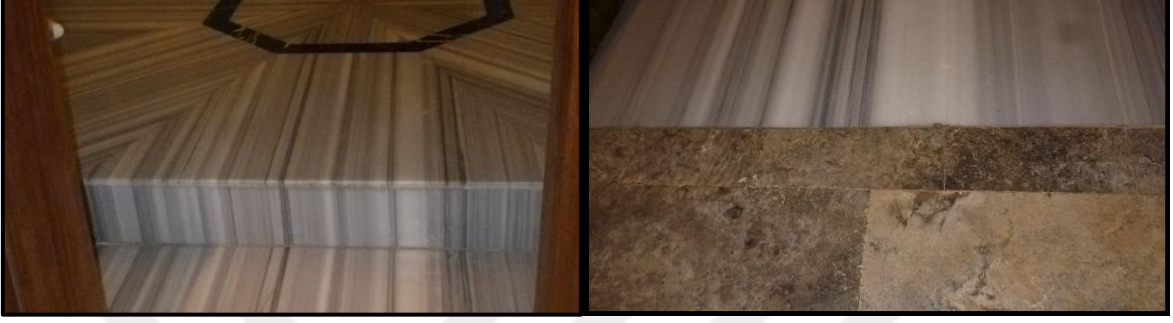
Şekil 69. Hamam bölümü zemin kaplama malzeme birleşim detayı ve görselleri

Hamam bölümünde, traverten seramik kaplı dinlenme salonundan direkt hamam mekânına geçilmesi, sonucunda mermer ve traverten birleşim detayı oluşmuştur. Mermer kaplama altına düzeltme şapı atılarak kot farkı kapatılmıştır. İki farklı kaplama malzemesinin altına da malzemelere ait özel yapıştırıcılar kullanılmıştır.

Geçiş malzemesi olarak profil malzeme yerine normal bir derz aralığında harç malzemesi kullanılmıştır. Malzeme kalınlıkları farklı olmasına karşılık zemin yüzeyleri eşit yükseklikte görünmektedir. Arada kullanılan derz malzemesi traverten kaplama aralarında kullanılan derz malzemesiyle aynıdır. Derz malzemesinin kaplama malzemelerine uyumlu olduğu söylenilebilir.

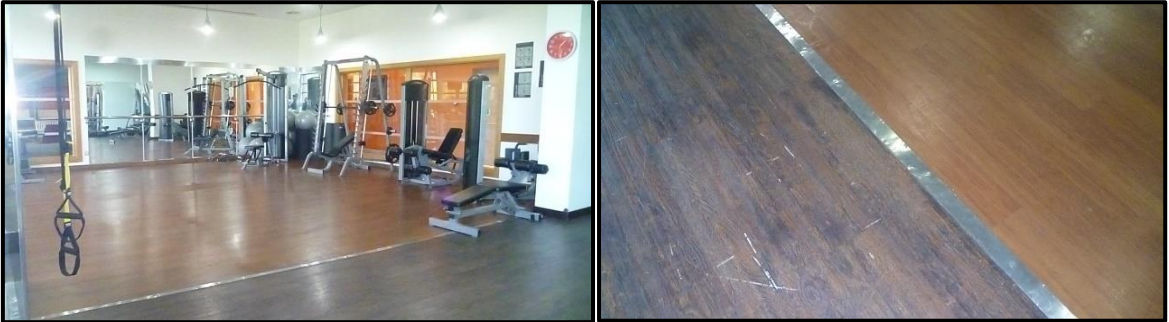
Şekil 73. Fitness salonu zemin kaplama malzeme birleşim detayı ve görselleri

Fitness salonunda kullanılan Pvc Parke kaplama malzemesi 15 X 120 cm ebatlarında 5 mm kalınlığında ve kahve tonlarında parke görünümünde bir malzeme olarak zemine döşenmiştir. Mekânın orta aksında farklı renkte ve aynı tür de kaplama malzemesi görünmektedir. Bu iki rengin birleşiminde metal profil kullanılarak geçiş sağlanmıştır.

Kaplama malzemelerindeki renk farklılığı fitness salonuna sonradan katılan bir mekânın döşemesini kapatma ihtiyacıyla ortaya çıkan bir husus olmuştur ve de geçiş malzemesi olarak da metal malzeme tercih edilmiştir. Geçiş profili çembersel üst yüzeye sahiptir.

- ✓ Fitness salonunda ağırlık ekipmanlarının yere sert düşmeleri sonucu Tablo 1' e göre aşınmazlık tabakası kalınlığı 0,65 mm olarak pvc kaplama yer yer küçük ezilmelerle hasarlı hale gelebilir. Ayrıca iki pvc kaplamanın arasında bulunan geçiş profili burkularak kırılabilir, yerinden kopabilir.

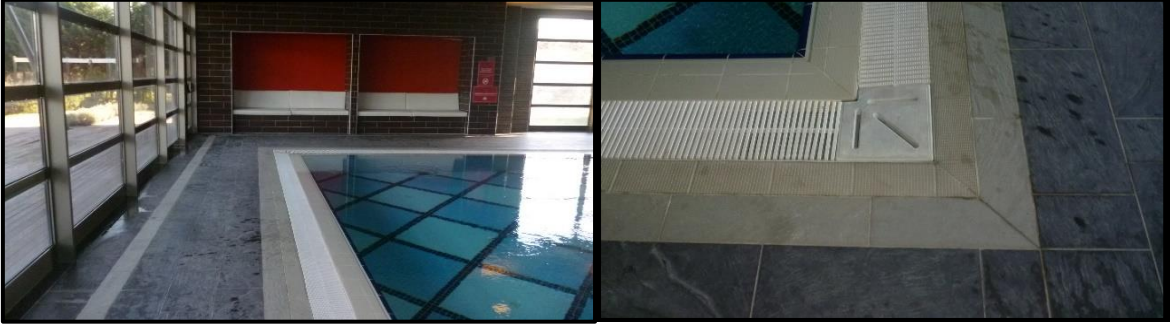
Şekil 74. Havuz bölümü zemin kaplama malzeme birleşim detayı ve görselleri

Kapalı havuz bölümünde kaplama malzemesi olarak porselen seramik kaplama ve cam mozaik kaplama kullanılmıştır. Mekân girişinden itibaren ara hollerde farklı tonlarda porselen seramik kullanılırken havuz bölümünde ise cam mozaik ve porselen seramikler kullanılmıştır.

Havuz bölümündeki duş kabinlerinde ise kırmızı renkli cam mozaik kaplamalar kullanılmıştır. Bu bölümde geçiş eşiği olarak krem renginde granit eşit kullanılmıştır. Havuz salonunda farklı zemin kaplamalarının birleşimi: porselen seramik – cam mozaik kaplama ve porselen seramik – cam mozaik kaplama olduğu söylenilebilir. Bu kaplama malzemeleri arasında geçiş malzemesi olarak derz dolgu kullanılmıştır. Porselen seramik – plastik mazgal birleşim bölgesinde ise yapıştırıcı olmadan oturtma sistemi kullanılmıştır.

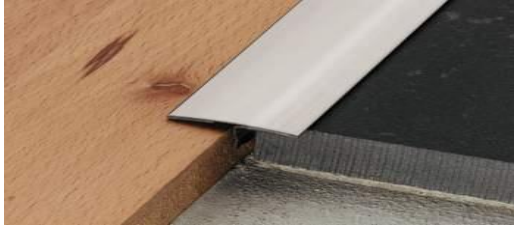
Parke – Seramik Birleşim Profili	Teknik Çizim

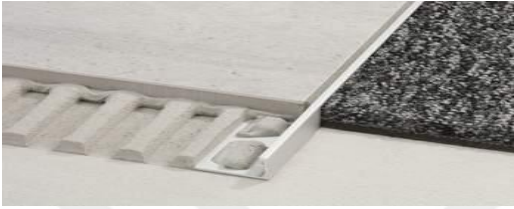
Halı – Seramik Birleşim Profili	Teknik Çizim

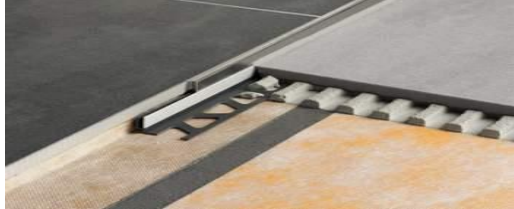
Kot Farklı Seramik Birleşim Profili	Teknik Çizim

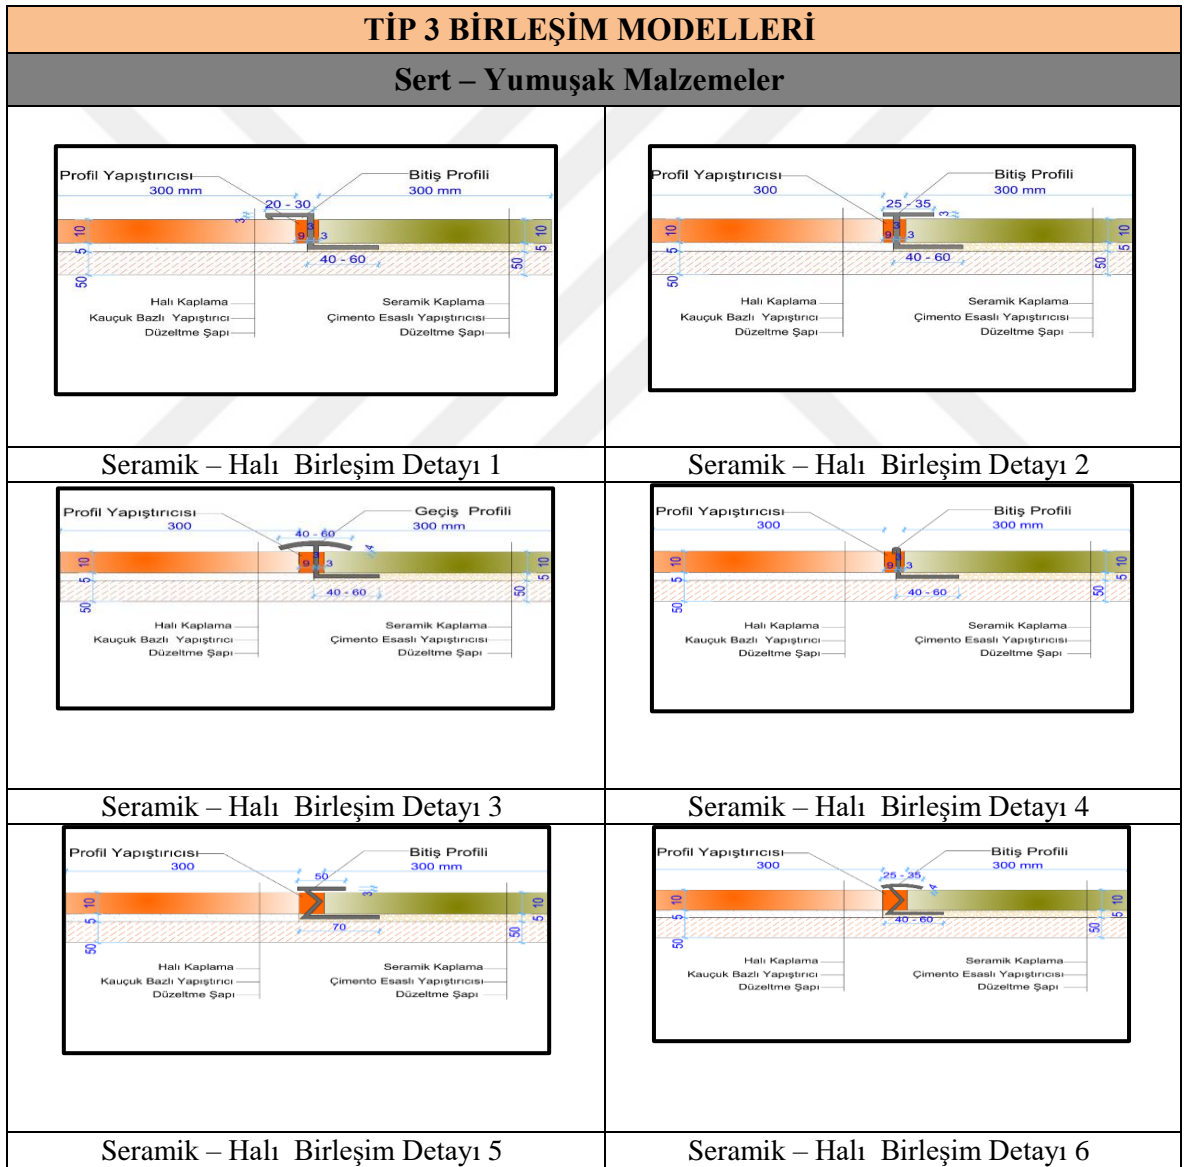
Şekil 113. Tip 3 birleşim modelleri

Kaplama malzemeleri arasında kullanılan birleşim profilleri, başlık uzantısı, altlık uzantı ve orta dikmeden oluşmaktadır. Bu parçaların kalınlıkları birleşen malzemelerin türüne ve birleştirme profilinin formuna bağlı olarak değişkenlik göstermektedir. Çembersel formda kullanılan başlıkların kalınlıkları, basınç dayanımının malzeme kalınlığı artışına bağlı olarak artması nedeniyle 4 mm olarak tercih edilmiştir. Düz T başlıklı ise başlık ve gövde kalınlıkları 3 mm olarak detaylandırılmıştır.

Tip 3 birleşim modellerinde profil türleri genellikle bitiş profili olarak kullanılmıştır. Halı kaplamalar Şekil 5’de belirtildiği gibi genellikle sıkıştırma tekniğine göre sonlandırılan malzemelerdir. Bu nedenle halı kaplamanın olduğu birleşimlerde çoğunlukla bitiş profili kullanılmaktadır. Seramik – halı birleşim detayı 3’de geçiş profili alternatifi sunulmuştur.
