**T.C.  
İSTANBUL ÜNİVERSİTESİ  
FEN BİLİMLERİ ENSTİTÜSÜ**

**Yüksek Lisans Tezi**

**PETROL TUBİNG ÇELİĞİNİN MİKROBİYAL KOROZYON  
DAVRANIŞININ İNCELENMESİ**

**Ekim, 2019**

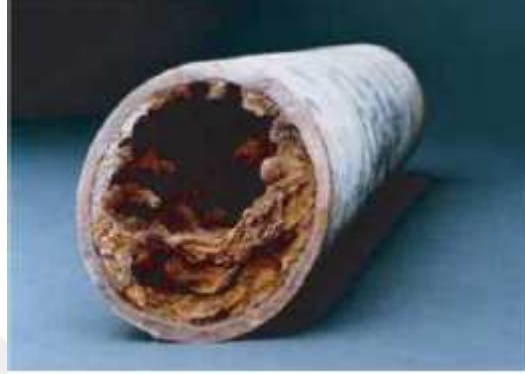
Şekil 2.3: MIC korozyonundan etkilenen boru hattı (Popoola ve diğ., 2013).

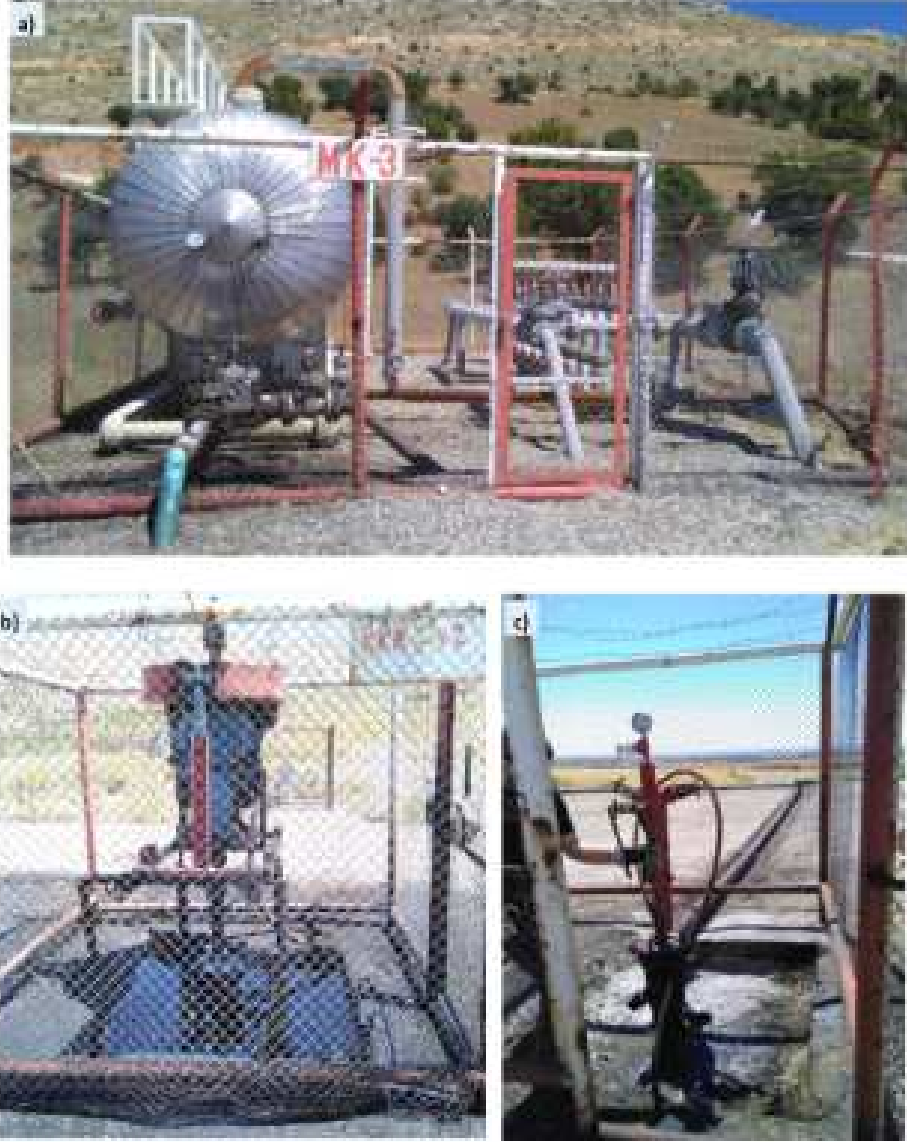
**Şekil 3.1:** Üretim suyu örneğinin alındığı (a) MK3 seperatörü ve (b,c) seperatörde birleşen petrol kuyularından görseller.

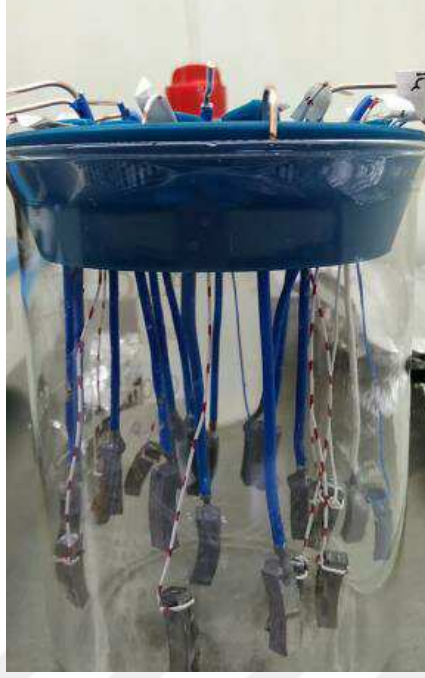
**Şekil 3.4:**Laboratuvar ölçekli deney düzeneği.

Gravimetrik korozyon deneylerinde kullanılacak N80 çelik kuponların bütün yüzeyleri zımparalandıktan sonra yıkanmış, kurutulmuş, deney ortamına daldırılacak kısımların boyutları ölçülerek toplam yüzey alanları hesaplanmıştır. Kuponlar, deney esnasına kadar hava almayacak şekilde desikatörde saklanmıştır. Kuponlar, deney düzeneklerine yerleştirilmeden önce düzenek içerisinde asılı kalmalarını sağlayabilmek için kısa kenarından tel ile bağlanmış ve sonrasında laminar flow cihazında 260 nm UV ışığı altında 3 sa bekletilmek suretiyle steril edilmiştir (Şekil 3.3). Kuponlar, laboratuvar ölçekli deney ve kontrol düzeneklerine aseptik koşullar altında, sterilizasyonu bozulmayacak ve birbirine değmeyecek şekilde kupon taşıyıcı kapaklara asılarak yerleştirilmiştir (Şekil 3.4).

Elektrokimyasal deneyleerde kullanılacak zımparalanmış kuponların deliklerinden bakır tel bağlandıktan sonra yüzeyinde  $1 \text{ cm}^2$ 'lik alan açıkta kalacak şekilde önce gri renkli epoksi çinko fosfat primer (Moravia, Türkiye) ile astarlanmış ve astar tamamen kuruduktan sonra siyah renkli epoksi son kaplama (Moravia, Türkiye) ile kaplanmıştır. Hazırlanan kuponlar deney süresine kadar desikatörde muhafaza edilmiştir. Deney düzeneğine konmadan önce, kuponların her iki yüzü de laminar flow cihazında 260 nm UV ışığı altında 3 sabekletilmek suretiyle steril edilmiştir (Şekil 3.5). Kuponlar, laboratuvar ölçekli deney ve kontrol düzeneklerine aseptik koşullar altında, kupon taşıyıcı kapaklara asılarak yerleştirilmiştir (Şekil 3.4).

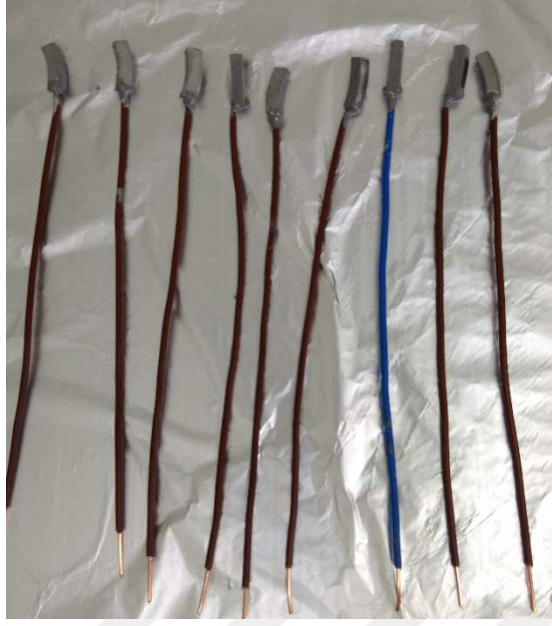
**Şekil 3.5:** Elektrokimyasal deneyler için hazırlanan kuponlar.

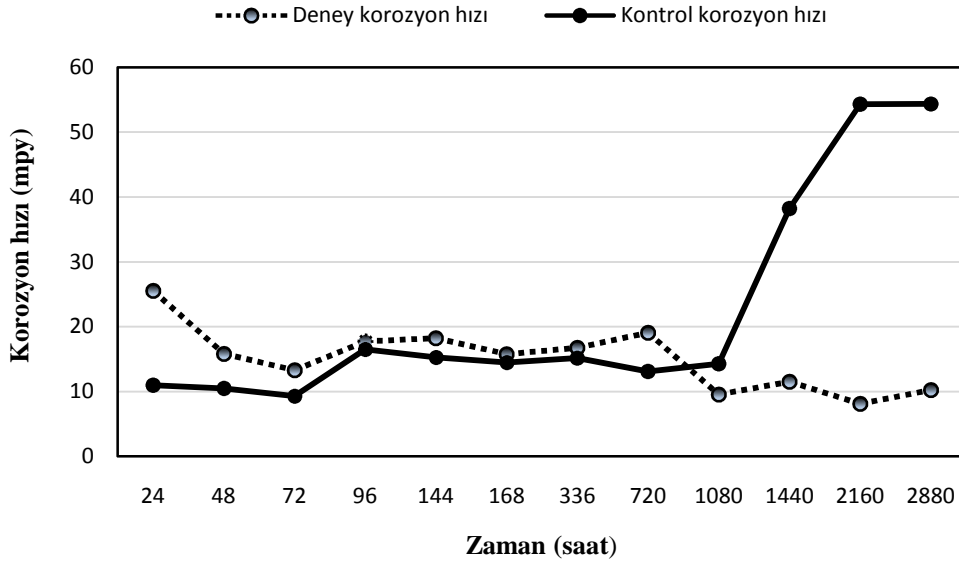
**Şekil 4.3:**N80 çelik kuponların korozyon hızı verilerinin zamana bağlı değişimi.

Deney kuponlarının korozyon hızının 720. sa'te kadar kontrolün korozyon hızından yüksek olduğu fakat devamında azaldığı tespit edilmiştir (Tablo 4.2, Şekil 4.3). Bu durum, 720. sa'te kadar metalde oluşan korozyondan mikroorganizmaların sorumlu tutulabileceğine işaret etmektedir. Nitekim 1080. sa'te kupon yüzeyinden alınan SEM görüntüsü de bu bulguyu destekler niteliktedir (Şekil 4.4).

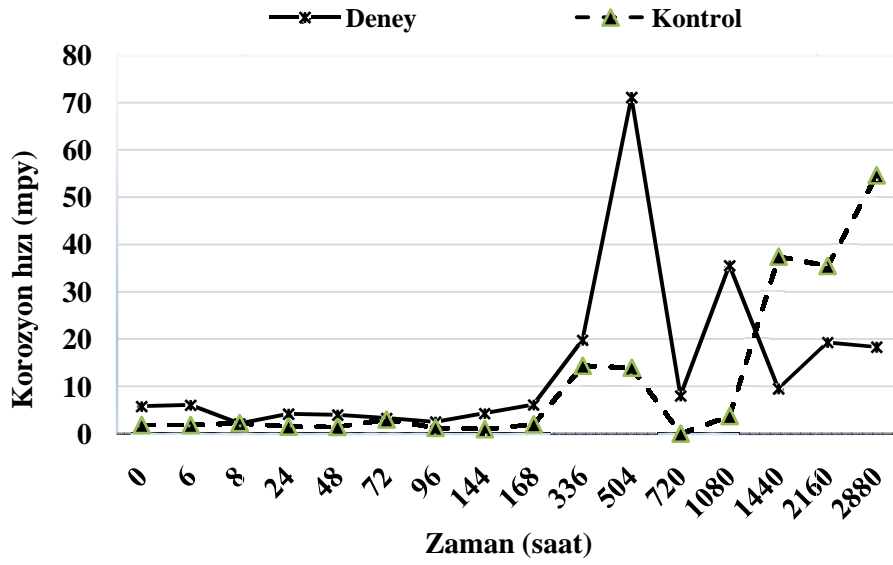
değişkenlik gösterdiği, en soy değere 2160. sa'te (-0.640), en aktif değere ise 168. sa'te (-0.830) ulaştığı saptanmıştır. Kontrol kuponlarının ulaştığı en yüksek korozyon hızı değeri 2880. sa'te 54.66 mpy, en düşük korozyon hızı değeri ise 720. sa'te 0.08 mpy olarak tespit edilmiştir (Tablo 4.3, Şekil 4.7). 504. sa'te her iki tür kuponda da korozyon akımı değerlerinin yükseldiği saptanmıştır.

Şekil 4.7:Deney ve kontrol kuponlarına ait korozyon hızı değerlerinin zamana bağlı değişimi.

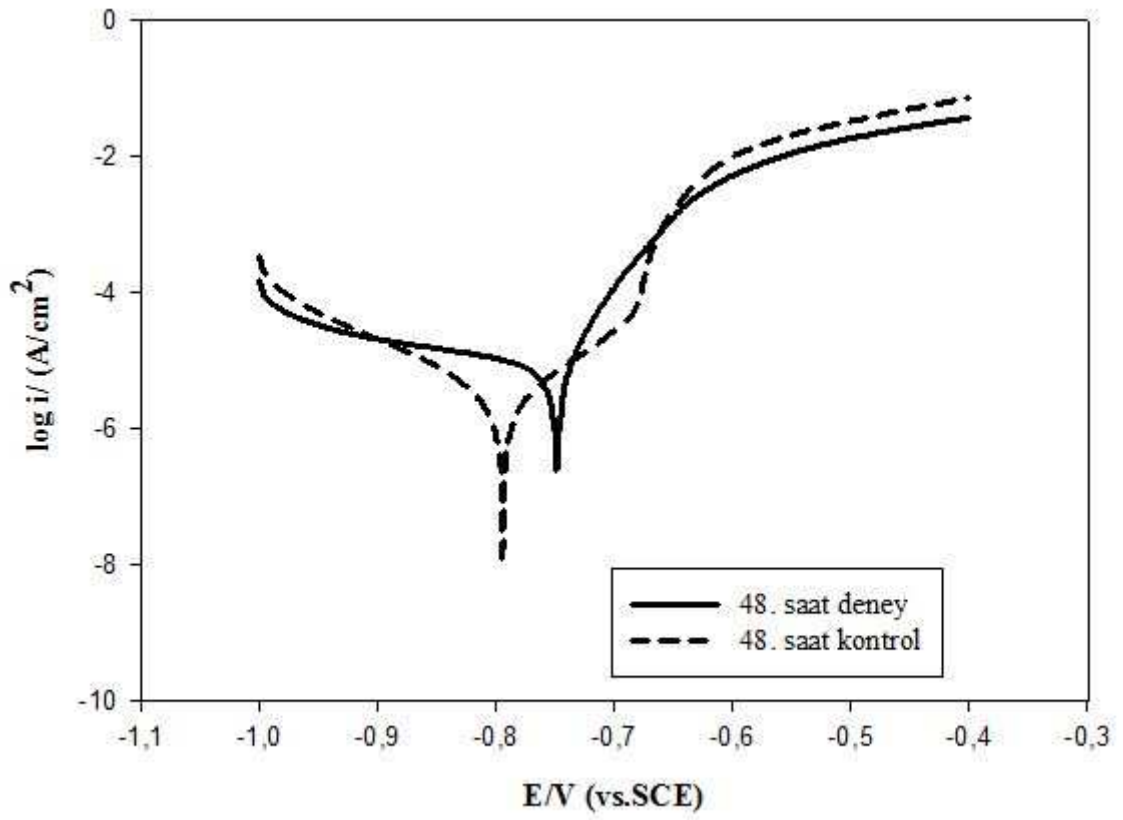
48. sa ait deney ve kontrol kuponlarının korozyon potansiyeli değerlerinin birbirine yakın olduğu gözlemlenmiş olup sırasıyla; -0.749 V ve -0.795 V olarak tespit edilmiştir. Deney ve kontrol kuponlarının korozyon akımı değerleri sırasıyla  $8.53\mu\text{A}/\text{cm}^2$  ve  $3.26\mu\text{A}/\text{cm}^2$  olarak elde edilmiştir, korozyon hızı değerleri ise 4.01 mpy ve 1.53 mpy olarak hesaplanmıştır. Korozyon potansiyeli değeri, deney ve kontrol arasında önemli ölçüde fark göstermezken, korozyon akımı ve korozyon hızı değerlerinin yaklaşık 2.5 kat artış gösterdiği tespit edilmiştir (Tablo 4.3, Şekil 4.12).

**Şekil 4.12:** Üretim suyuna maruz bırakılan deney ve kontrol kuponlarının 48. sa'te ait potansiyodinamik polarizasyon eğrileri.

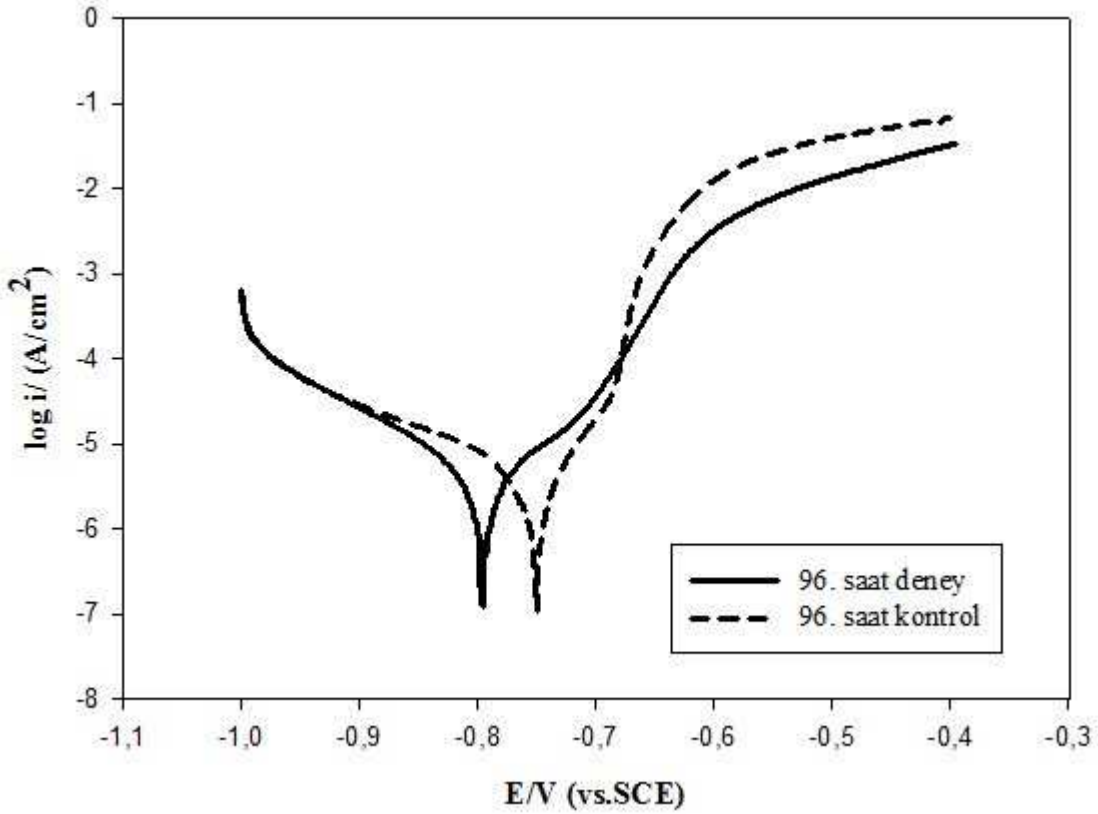
Bununla birlikte 96. sa'te deney ve kontrol kuponlarının korozyon akımında, önceki saatlere göre genel olarak bir azalma saptanmıştır. 96. sa'te kontrol kuponunun korozyon akımının ( $2.84 \mu\text{A}/\text{cm}^2$ ), 72. sa'tekine ( $6.52 \mu\text{A}/\text{cm}^2$ ) göre yaklaşık 2kat azaldığı saptanmıştır (Tablo 4.3, Şekil 4.14).

**Şekil 4.14:** Üretim suyuna maruz bırakılan deney ve kontrol kuponlarının 96. sa'te ait potansiyodinamik polarizasyon eğrileri.

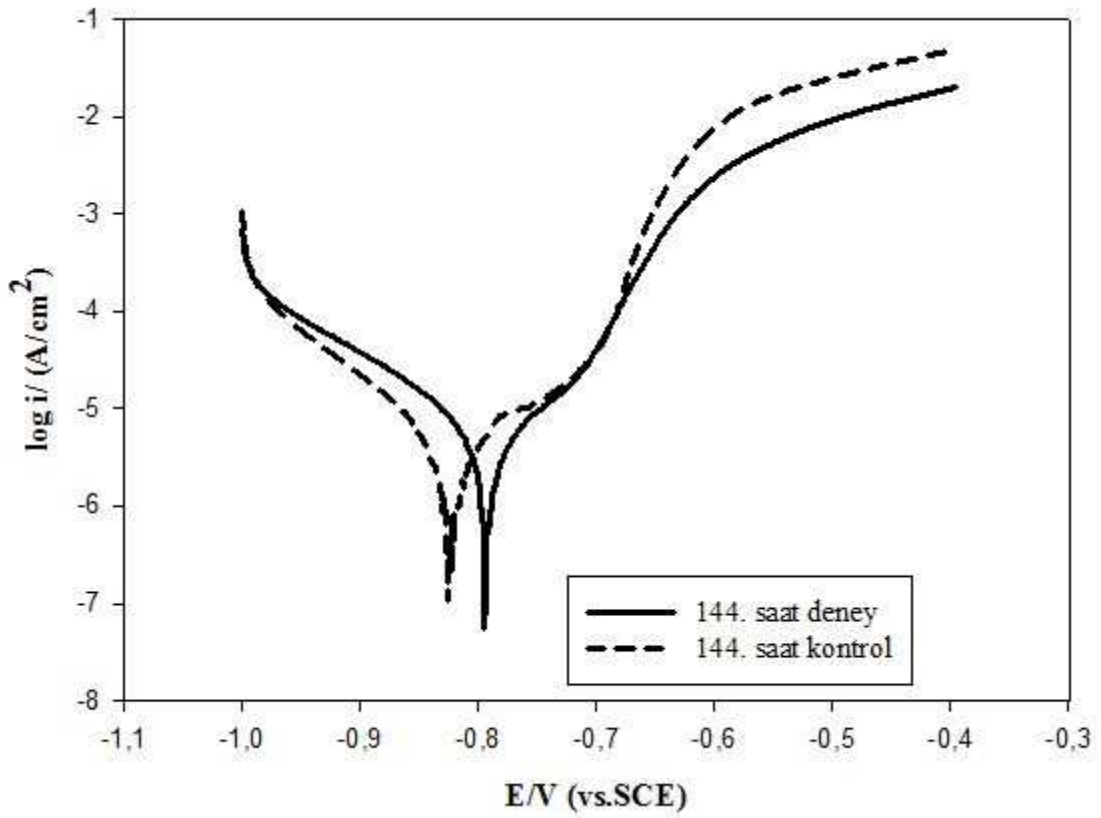
144. sa'te ait kontrol kuponunun korozyon akımında 96. sa'tekine oranla anlamlı bir değişiklik gözlenmez iken,deney kuponunun korozyon akımının ( $9.20\mu\text{A}/\text{cm}^2$ ), 96. sa'te ( $5.38\mu\text{A}/\text{cm}^2$ ) göre yaklaşık 2 kat artış gösterdiği tespit edilmiştir(Tablo 4.3, Şekil 4.15).

**Şekil 4.15:**Üretim suyuna maruz bırakılan deney ve kontrol kuponlarının 144. sa'te ait potansiyodinamik polarizasyon eğrileri.

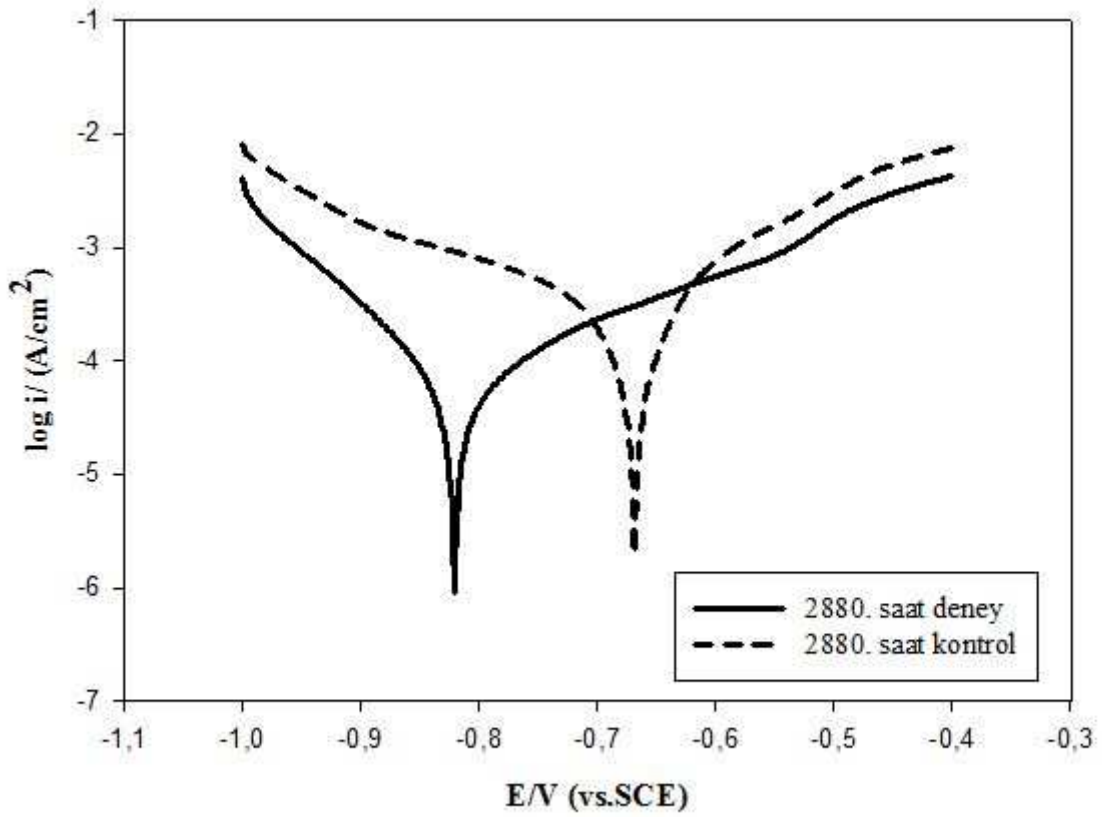
**Şekil 4.23:** Üretim suyuna maruz bırakılan deney ve kontrol kuponlarının 2880. sa'te ait potansiyodinamik polarizasyon eğrileri.
