YIĞMA TİPİ YAPILARIN DEPREM ETKİSİ ALTINDA
ALETSEL VERİ ve HESAPLAMALARA GÖRE
DEĞERLENDİRİLMESİ

İNŞAAT MÜHENDİSLİĞİ ANABİLİM DALI
YÜKSEK LİSANS TEZİ

İSKENDERUN/HATAY
TEMMUZ-2016

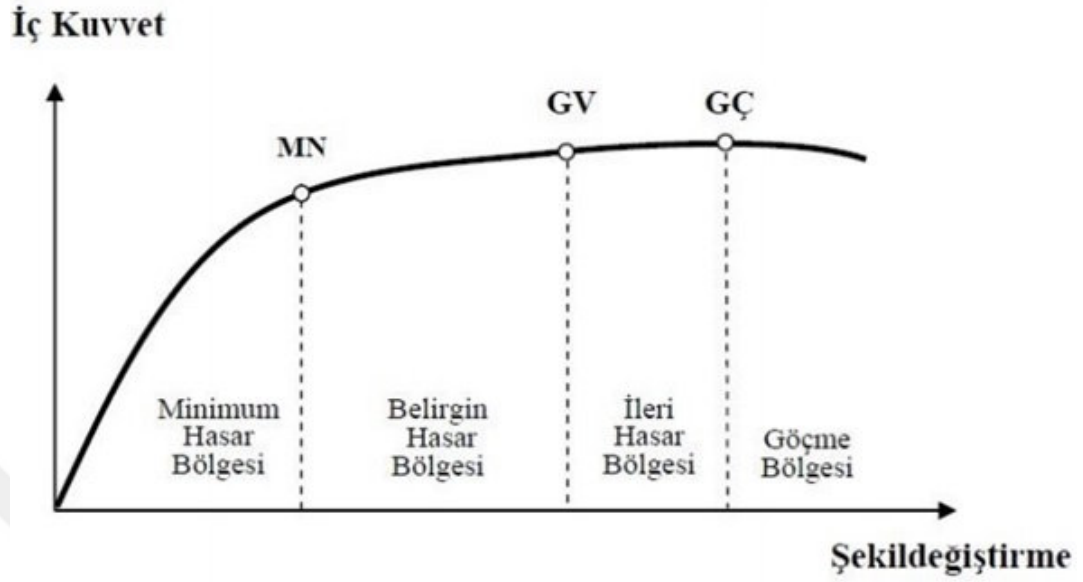
Şekil 1. 3. Şekil değiştirme-iç kuvvet grafiği, kesit hasar bölgeleri (DBYBHY, 2007)

Minimum Hasar Bölgesi'nde MN'ye ulaşmayan kritik kesitlerinin hasar elemanlar, Belirgin Hasar Bölgesi'nde MN ile GV arasında kalan elemanlar, İleri Hasar Bölgesi'nde GV ve GÇ arasında kalan elemanlar, Göçme Bölgesi'nde ise GÇ'yi aşan elemanlar yer almaktadır (Şekil 1.3.).

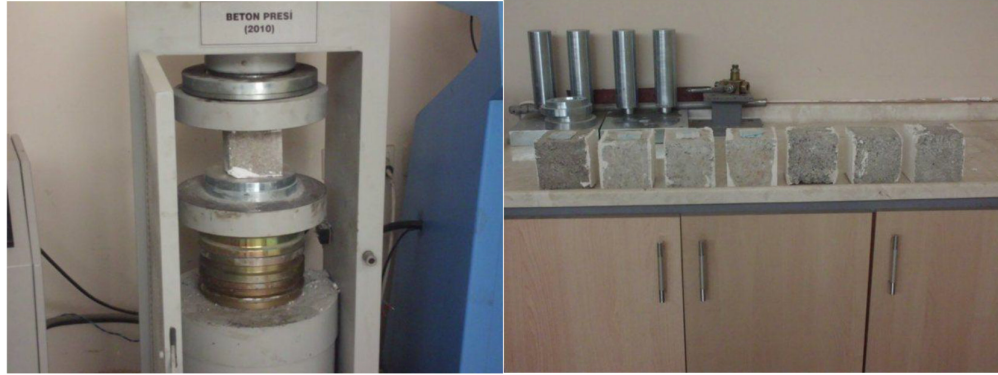
Şekil 3.3. Yığma duvar örme harcı numuneleri ve testleri

Ayrıca, yığma duvar örülmesinde kullanılan harç malzemelerinin dayanımlarının belirlenmesi amacıyla 10 cm boyutlarında küp numuneler oluşturulmuş ve daha sonra bu numuneler üzerinde basınç deneyleri yapılarak dayanımları elde edilmiştir (Şekil 3.3.).

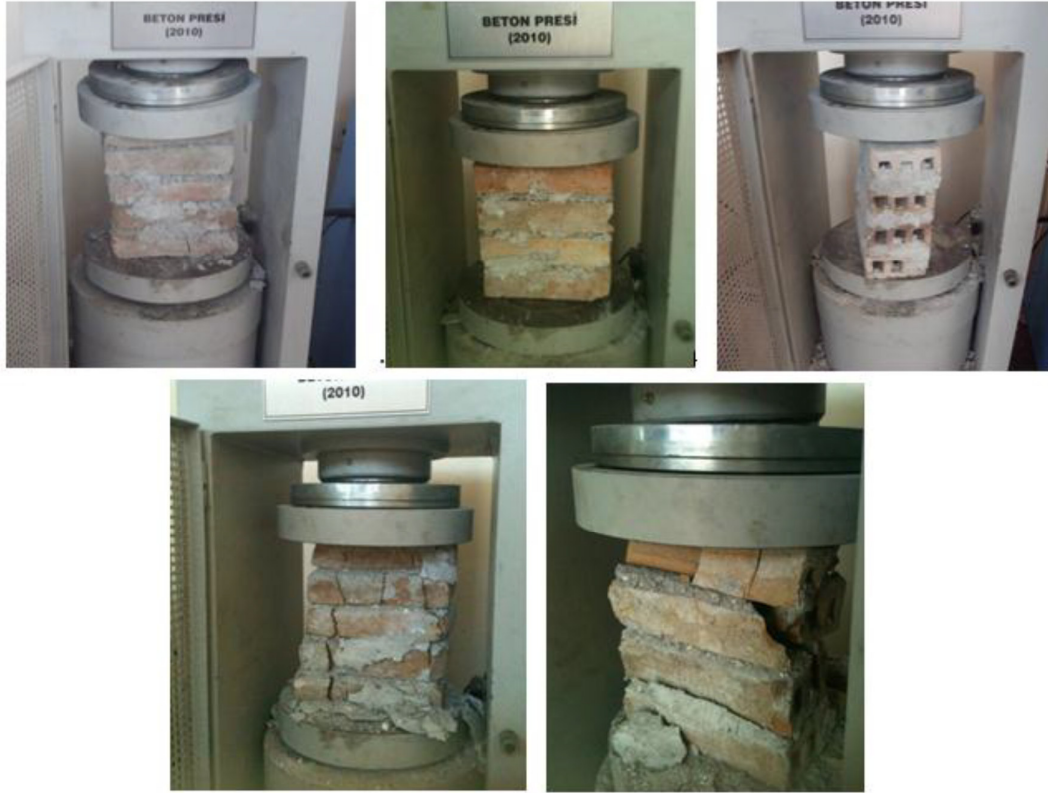
Şekil 3.4. Eksenel basınç altında test edilmek üzere hazırlanan duvar elemanları ve basınç kuvveti altında duvar elemanlarının test edilmesi

Harç malzemeleri kullanılarak ve eski binalardan temin edilmiş olan farklı tuğla elemanları kullanılarak duvar numuneleri örülmüştür. Hazırlanan duvar numuneleri basınç kuvveti altında test edilmiştir. Bu duvar elemanları yukarıda karışım oranları verilen üç farklı harç karışımı için ve iki farklı tuğla tipi (dolu harman tuğlası ve delikli harman tuğlası) için oluşturulmuştur. Hazırlanan elemanlar ve basınç altında test edilişi Şekil 3.4.'te verilmektedir.

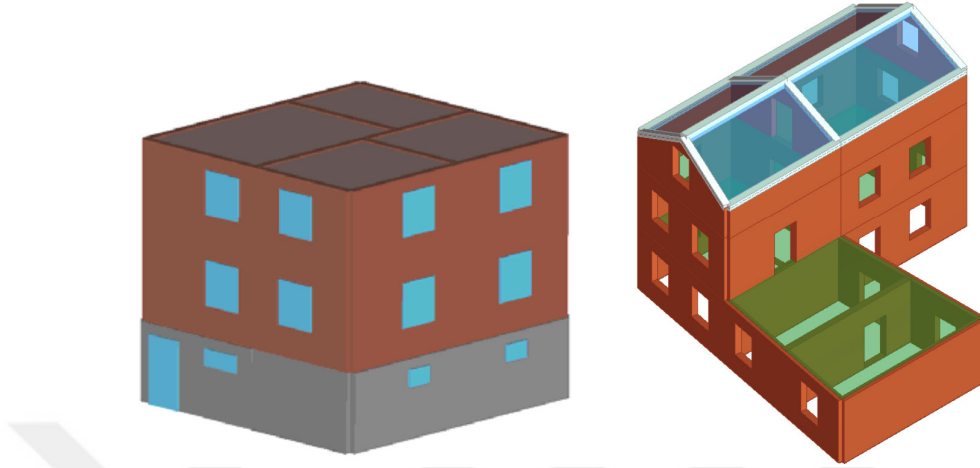
Şekil 3.7. 3MURI programında modellenen binaların 3 boyutlu görünümü

3MURI programı, yığma yapıların doğrusal ve doğrusal olmayan analizlerini yaparak yapıda oluşan hasarları ve bu hasarların nedenlerini sonuç olarak bize sunmaktadır. Bu programın tercih edilmesi yapıların modelleme süresini kısaltmış ve daha çok yapının analizini sağlamıştır. Analiz edilen bina sayısının artması gerçeğe daha yakın sonuçların elde edilmesini sağlamıştır.

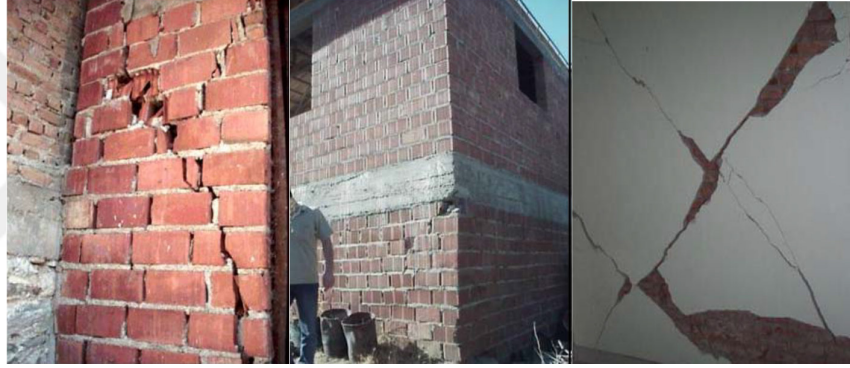
Şekil 3.18. Yığma yapılarda meydana gelen duvarlarda ve duvar köşelerinde oluşan kesme hasarı (Çırak, 2011)

3MURI programında oluşan hasarların nedenleri basınç, moment ve kesme kuvvetleri olarak verilmektedir ve her bir hasar duvarlar üzerinde temsili şekil ve farklı renklerle belirtilmektedir. Yapılarda oluşan bazı hasarlar Şekil 3.18.'de verilmektedir. Bu hasarlar genellikle kesme veya momente dayalı hasarlardır.

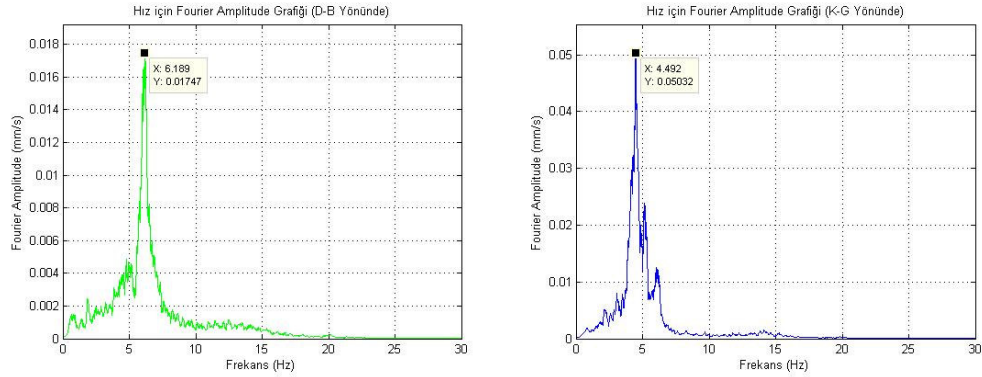
Şekil 4.13. MR2 Hız ölçer sensörünün Doğu-Batı ve Kuzey-Güney yönlerindeki hız Fourier Amplitude Spektrumu

MATLAB analiz programında aynı katta bulunan sensörlerin ortalama değerleri alınmıştır. Sensörlerin analizleri ile hız ve deplasman kayıtları hesaplanmıştır. Elde edilen kayıtlar ortamsal titreşim kaydı olduğu için binaya etkiyen birden fazla titreşim periyodu mevcuttur. Yapı davranışına en büyük etkide bulunan 1.periyot olduğundan, bu periyod binanın hakim titreşim periyodu olarak kabul edilmiştir. Yığma binanın hakim titreşim periyodunun bulunması için ortam kayıtlarının Fourier Amplitude Spektrum grafikleri çizilmiştir.

Test Ortalama		Analitik Çözüm		Açıklama
	w (Hz)	T (s)	w (Hz)	T (s)	
1. Hakim Periyot	3.50	0.29			Burulma
2. Hakim Periyot	4.50	0.22	4.57	0.22	K-G yönünde
3. Hakim Periyot	6.19	0.16	5.44	0.18	D-B yönünde

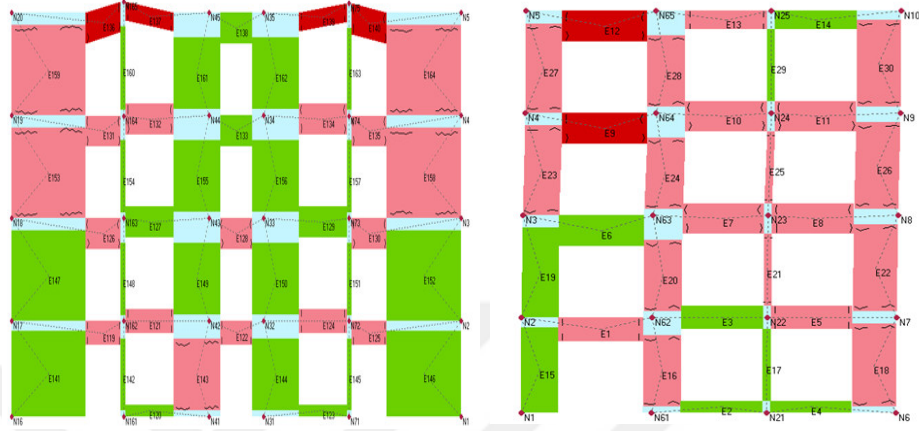
Şekil 4.17. Mıntıka 2 P 811 binası 1 no'lu duvarın +X yönü performans ve göçme noktasındaki hasar seviyeleri ve kırılma türleri

Çalışmamızda binaları analiz ettiğimiz 3MURI adlı programda binaya +X yönündeki deprem kuvveti etki ettirilmiştir.

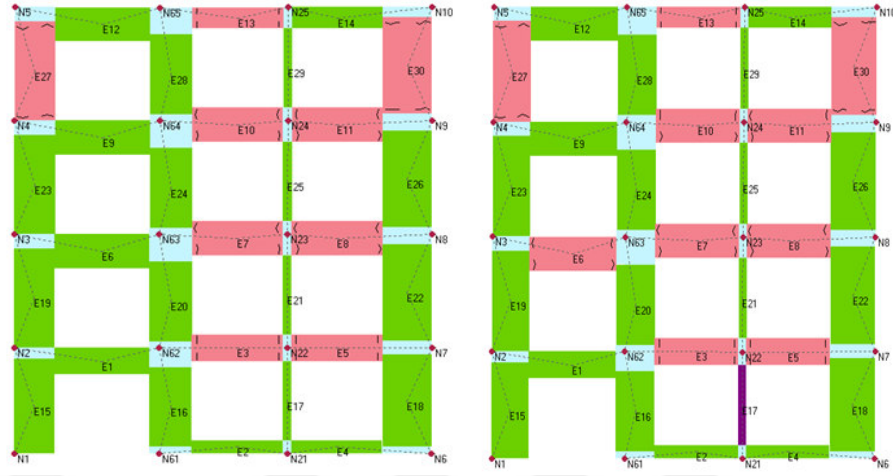
Şekil 4.23. Mıntıka 2 P 811 binası 1 no'lu duvarın +Y yönü performans ve göçme noktasında hasar seviyeleri ve kırılma türleri

Binaya +Y yönündeki deprem kuvveti etki ettirilmiştir.

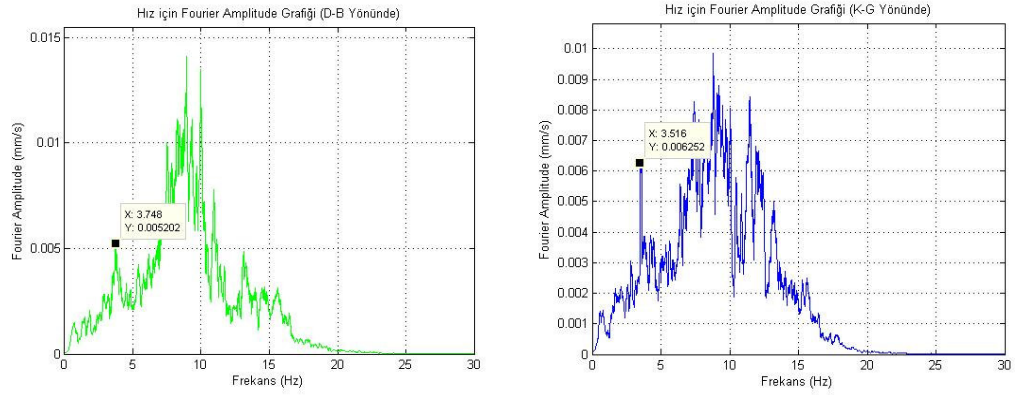
Şekil 4.35. MR1 Hız ölçer sensörünün Doğu-Batı ve Kuzey-Güney yönlerindeki hız Fourier Amplitude Spektrumu

Test Ortalama		Analitik Çözüm		Açıklama
	w (Hz)	T (s)	w (Hz)	T (s)	
1. Hakim Periyot	3.76	0.27	3.86	0.26	K-G yönünde
2. Hakim Periyot	3.76	0.27	3.57	0.28	D-B yönünde

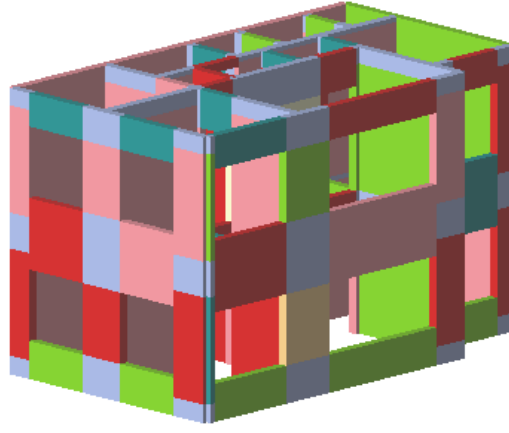
Şekil 4.52. Mıntıka 4 P 839 binası hasar sonrası 3 boyutlu görünümü

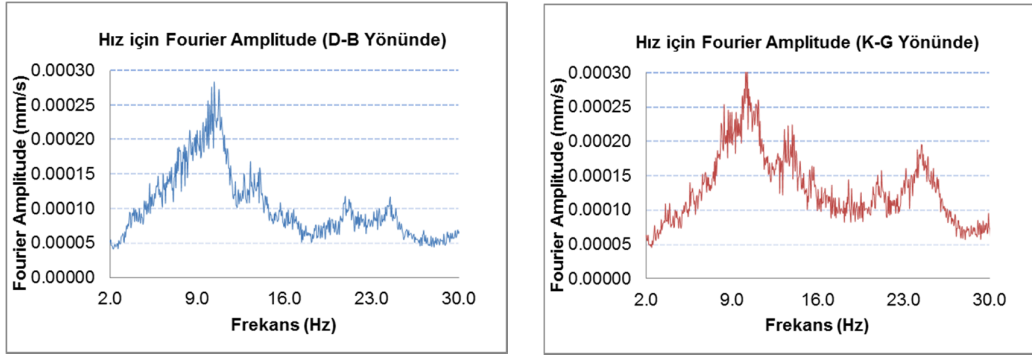
Şekil 4. 57. MR1 Hız ölçer sensörünün Doğu-Batı ve Kuzey-Güney yönlerindeki hız Fourier Amplitude Spektrum
