T.C  
İstanbul Üniversitesi  
Sağlık Bilimleri Enstitüsü  
Oral İmplantoloji Anabilim Dalı  
Danışman : Prof.Dr.Peker SANDALLI

ÇEŞİTLİ AĞIZ HIJYENİ ALETLERİNİN İMPLANT  
YÜZEYİ ÜZERİNDEKİ ETKİLERİNİN  
KARŞILAŞTIRILMALI OLARAK İNCELENMESİ

(DOKTORA TEZİ)

İstanbul -1993

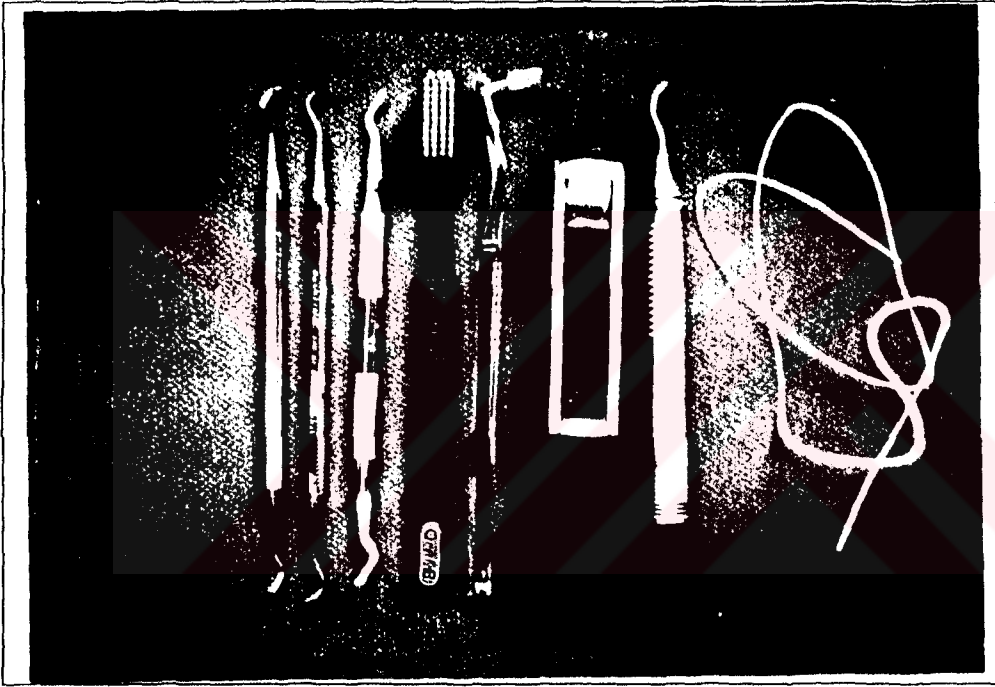
Resim 2. Araştırmada kullanılan ağız hijyen aletleri.
