İSTANBUL ÜNİVERSİTESİ

FİSSÜR KORUYUCU MATERYALLERİN
AMALGAM DOLGULARDA OLUŞAN MARGİNAL ARALIĞIN
GİDERİLMESİ AMACIYLA KULLANIMI ÜZERİNE
İN VIVO VE İN VITRO İNCELEMELER

DOKTORA TEZİ

Dt.Berna TARIM

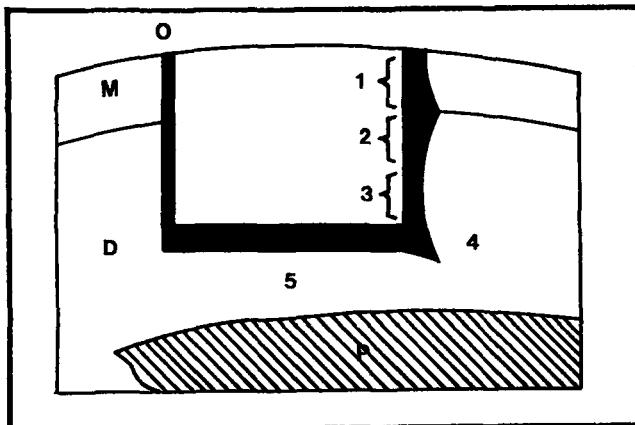
ŞEKİL 1 Mikrosızıntı derecelerinin kavite preparasyonundaki görünümü(99)

Mikrosızıntı dereceleri	Boya Penetrasyonu
0	Boya penetrasyonu yok
1	Kavite duvarının 1/3 den az
2	Kavite duvarının 1/3 ü (ancak 2/3 den az)
3	Kavite duvarının 2/3 ü veya daha fazla
4	Kavite tabanının penetrasyonu
5	Kavite tabanına yayılma ile birlikte penetrasyon

Şekil 1'de mikrosızıntı miktarlarının kavite preparasyonundaki dereceleri görülmektedir.

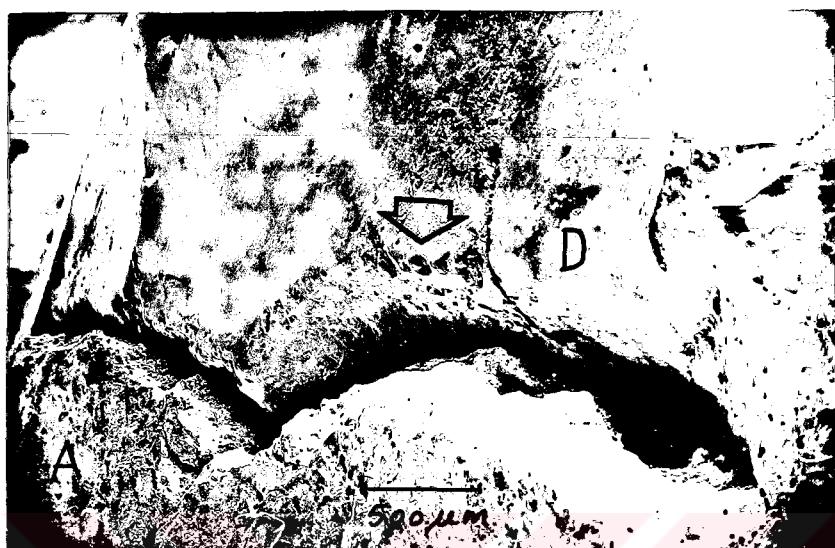
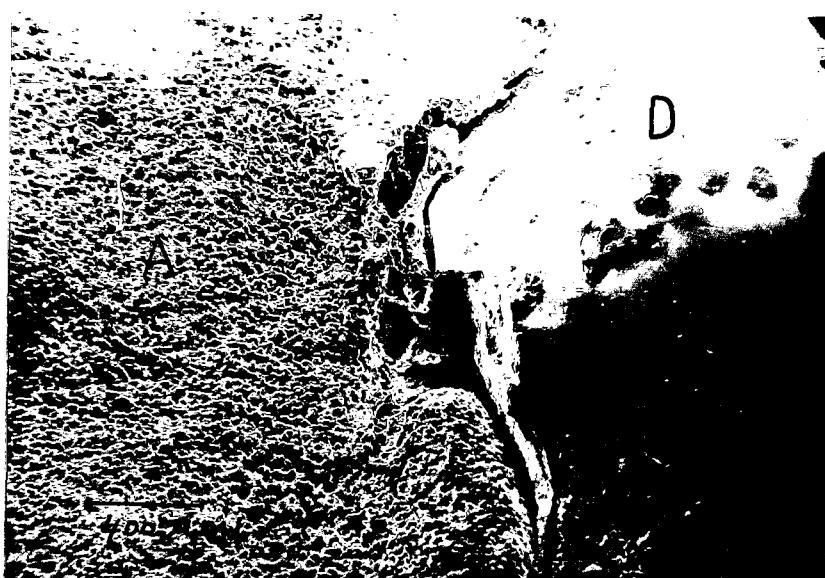
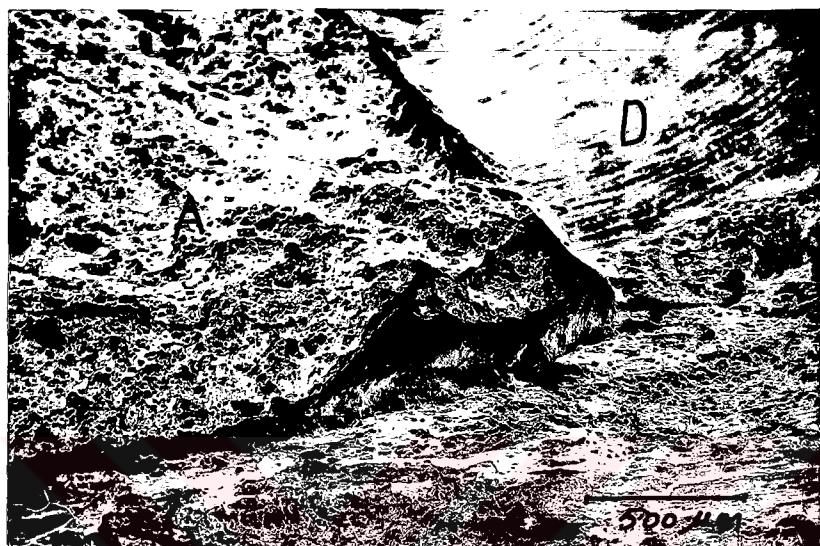
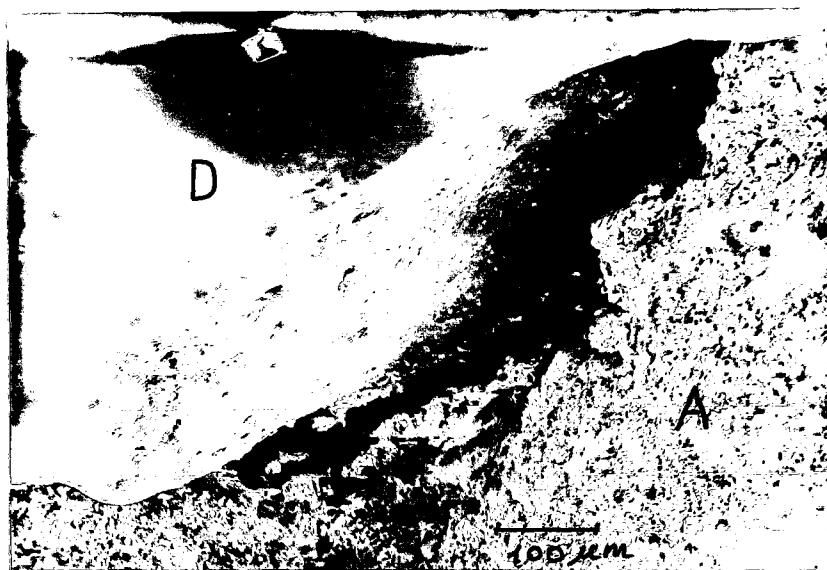
Kontrol grubundaki amalgam dolgulu dişlerde çeşitli büyültmelerde dişten dişe ve aynı dişte bölgesel olarak farklı genişliklerde kenar aralığı saptanmıştır. Bu kenar aralığının genişliği, 25-500 μm arasında değişkenlik göstermektedir. Kenar aralığının mine duvarı köşesinde organik birikintiler izlenilmektedir. Aralık yer yer derin çatlak görünümündedir (Resim 1a,b,c,d,e). Amalgam yüzeyinde yaklaşık 20 μm capında küçük kürecikler, değişik büyüklikte çukurlar ve gözenekler görülmektedir (Resim 1c).

- e) Amalgam dolgu ile diş aralığında derin bir çatlak.

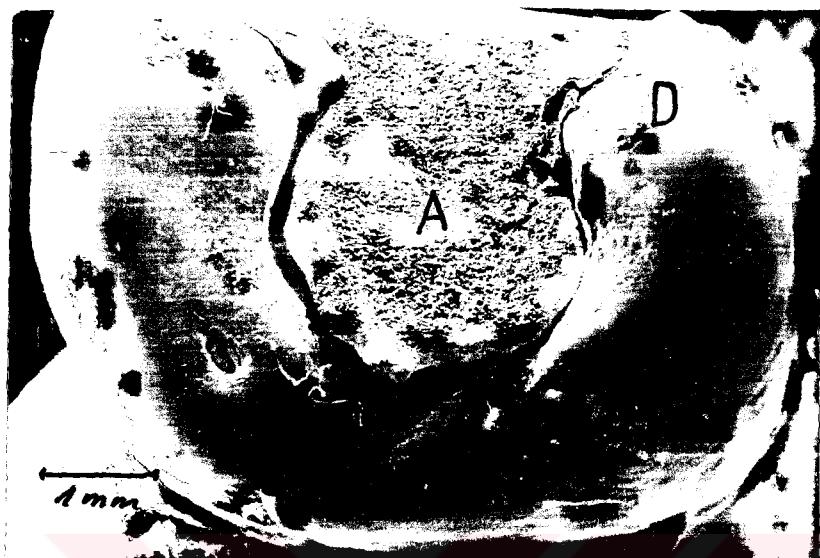
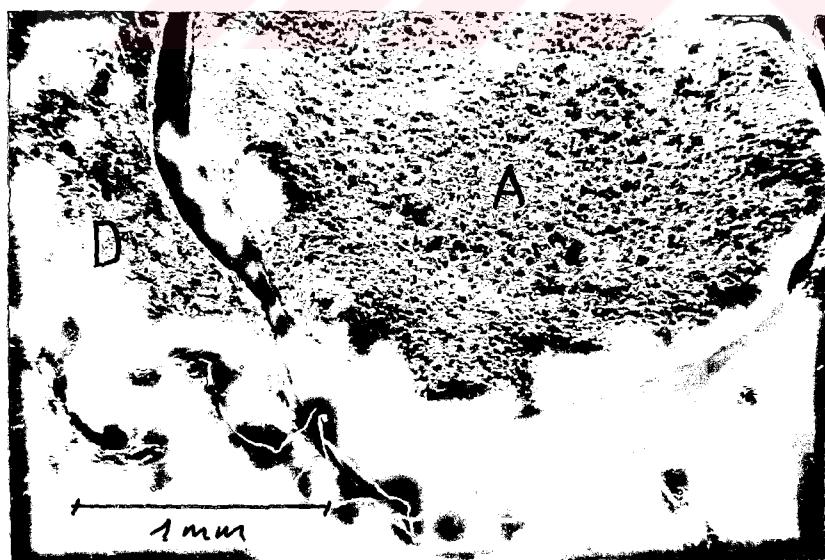
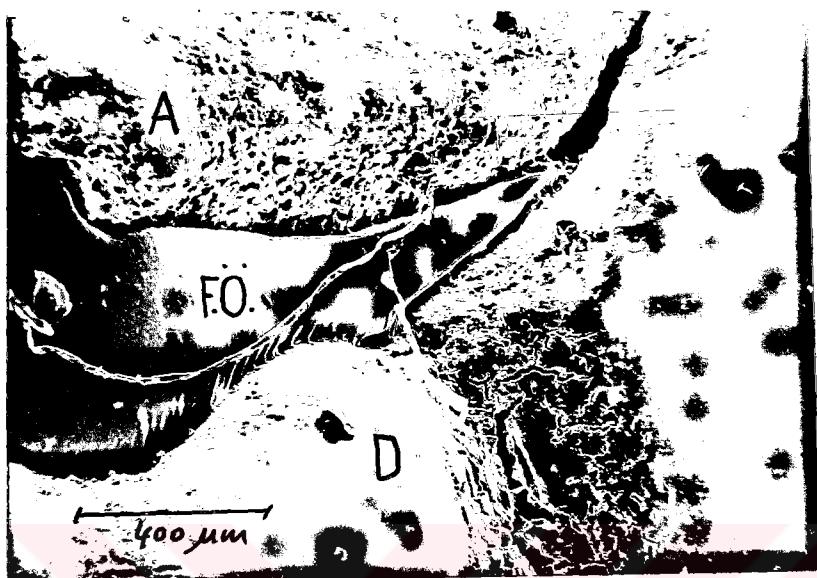
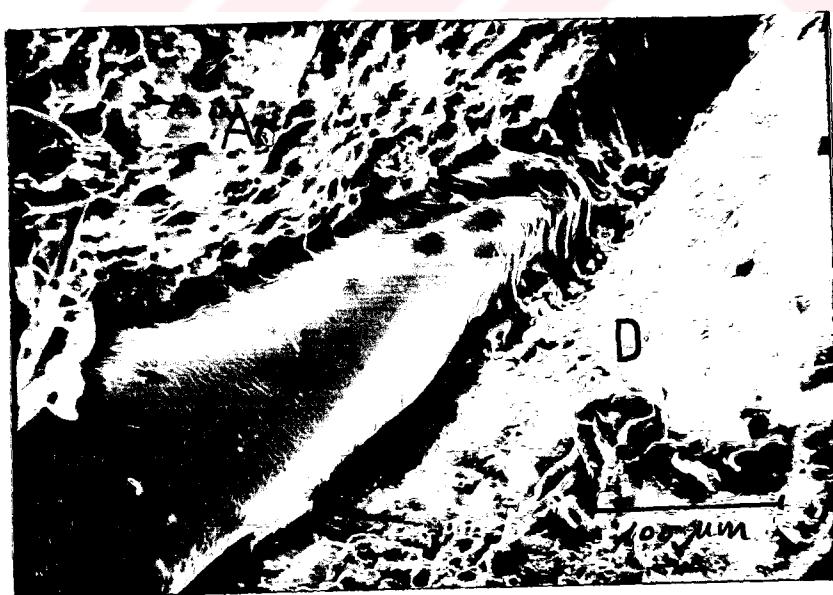
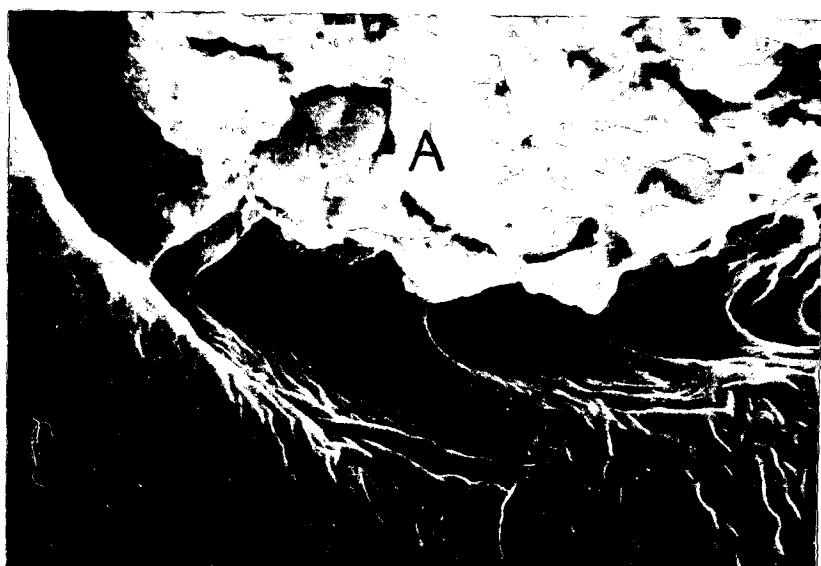
Resim 2: Fissür örtücü ile kenar aralığının kapatılması

1. gruba ilişkin örnekler (SEM)

- a) Diş ile amalgam dolgu arasında kenar aralığının fissür örtücü tarafından kapatılması.
- b) Resim 2a'nın detay büyültmesi.
- c) Resim 2b'den detay büyültme polimer yapılı fissür örtücü materyalinin strüktürsüz yapısı ve amalgam kitlesinin düzensiz morfolojisi ve mine yapısı görünümü.
- d) Resim 2c'den detay büyültme kenar aralığını kapatılan fissür örtücünün mine dokusu ve amalgam yüzeyine tutunması.
- e) Amalgam ve mine dokusunun ince yapısı ve bunlara tutunan fissür örtücünün detay büyültmesi.
- f) Polimer yapıda büzülme ve amalgama mikromekanik tutunma.

Deney grubuna ilişkin Skenning Elektron Mikroskopu bulgularımız, amalgam ile yapay reçine arasında bir mikromekanik adezyon olduğunu göstermektedir (Resim 2f,3e,3f,4d). Amalgamın kenar aralığını oluşturan duvardaki düzensiz morfolojik yapısı (Resim 1b,1c,1d,1e) bu mikromekanik adezyonda polimer ile amalgam arasında mükemmel bir kenatlenmeye olanak sağlamıştır. Yu ve ark.(99)'nın kavite duvarlarına bonding ajan uygulayarak yaptıkları amalgam dolgulara ilişkin SEM çalışmasında, amalgam ile diş dokuları arasındaki çatlakları örtmede bonding ajanlarının (bağlayıcı ajan) etkili olduğunu ve diş dokusu ile amalgam arasındaki tutunmanın çok iyi olduğunu saptamışlardır. Bizim çalışmamızın bulguları, benzerlik açısından en yakın bulduğumuz bu araştırmanın sonuçları ile karşılaştırılmış ve bulgular arasında benzerlik görülmüştür.

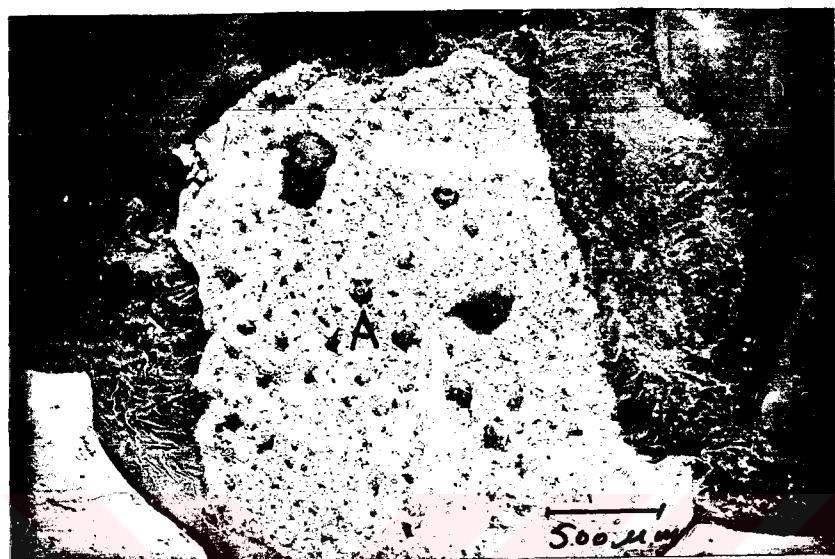
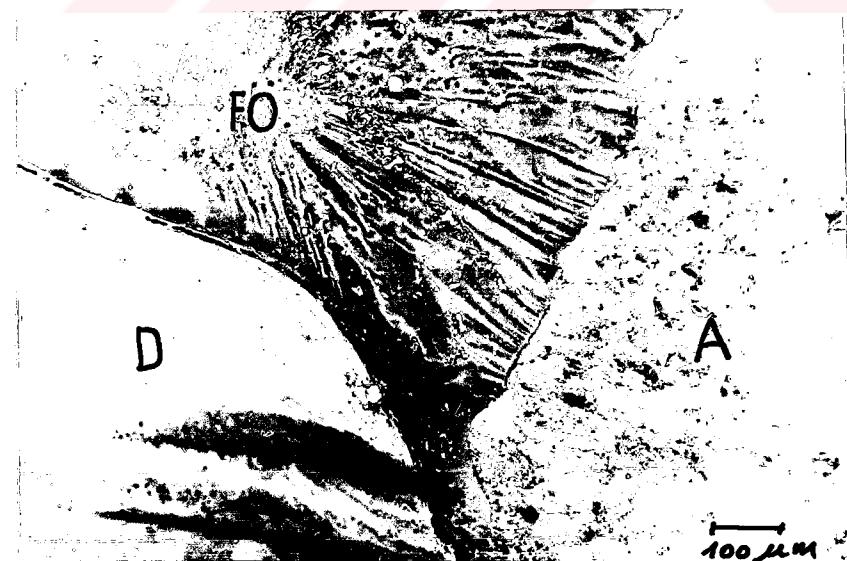
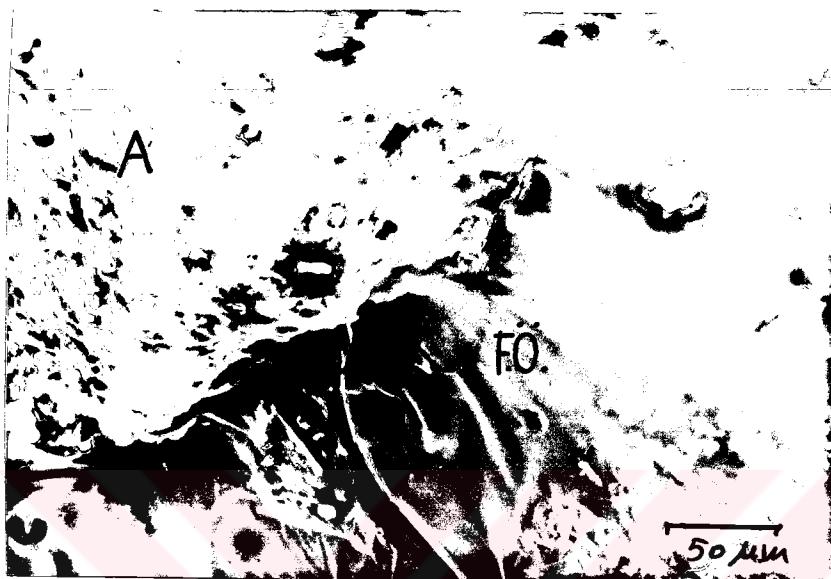
Resim 3: Fissür örtücü ile kenar aralığının kapatılması
2.gruba ilişkin örnekler (SEM)

- a) Diş ile amalgam dolgu arasında kenar aralığının kapatılması ve yer yer amalgam dolgu yüzeyinde polimer yapılı madde.
- b) Diş ile amalgam arasındaki boşluğu polimerin doldurması ve bazı bölgelerde fissür örtücünün mine dokusu üzerine taşıması.
- c) Fissür örtücü materyalinin amalgam dolgu kenarı ile mine dokusuna uyumu.
- d) Fissür örtücü materyalinin kenar aralığını doldurması. Amalgam kitlesinin düzensiz morfolojisi ve polimer yapılı madde nin amalgam dolgu kenarına uyumu.
- e) Amalgam kitlesinin gözenekli yapısı ve polimer yapılı madde nin amalgama mikromekanik tutunması.
- f) Amalgam yüzeyi ile polimer arasındaki kenetlenme.

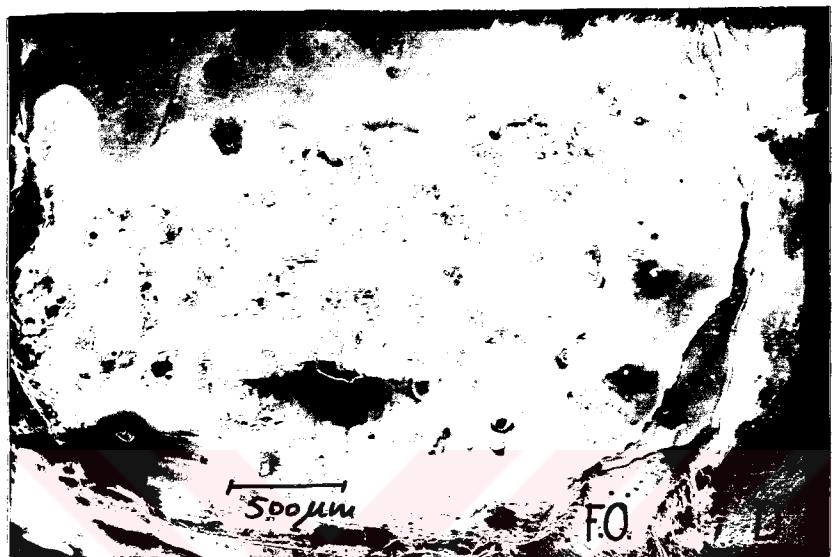
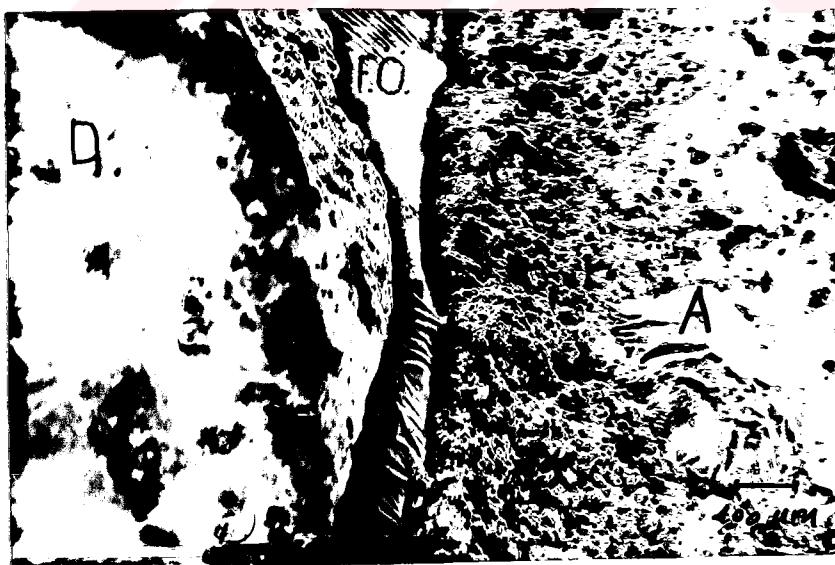
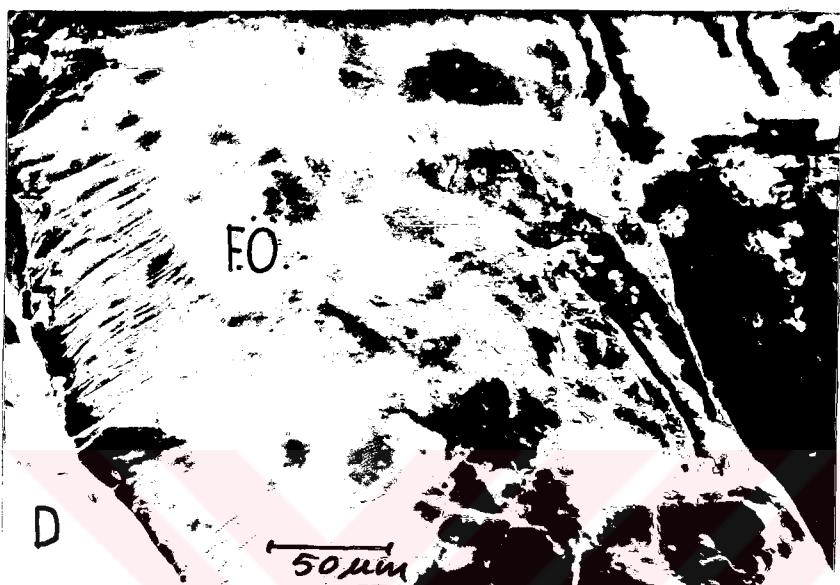
Resim 4: Fissür örtücü ile kenar aralığının kapatılması.
3.gruba ilişkin örnekler (SEM)

- a) Diş ile amalgam dolgu arasındaki boşluğun polimer yapısındaki madde ile kapatılması.
- b) Amalgam kitlesinin düzensiz morfolojik görünümü. Kenar aralığındaki fissür örtücünün amalgam dolgu yüzeyi ve mine dokusuna kenetlenmesi.
- c) Polimerin mine dokusuna tutunması.
- d) Polimerin aralık kenarlarından amalgam ve mine dokusuna mikromekanik tutunması.

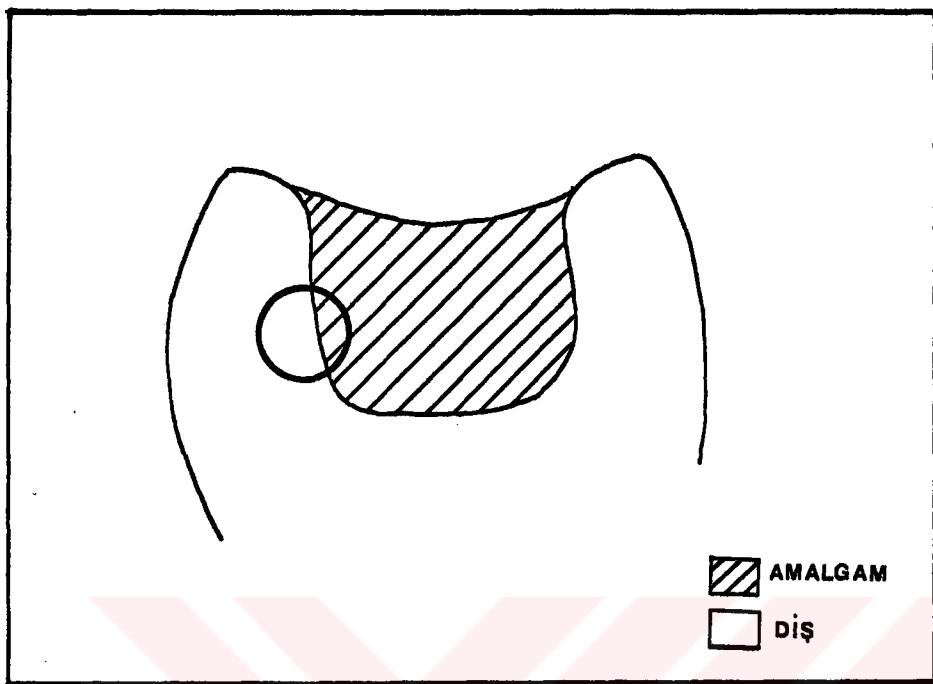
Şekil 2a: Kontrol grubuna ilişkin örnek preparatın şematik resmi

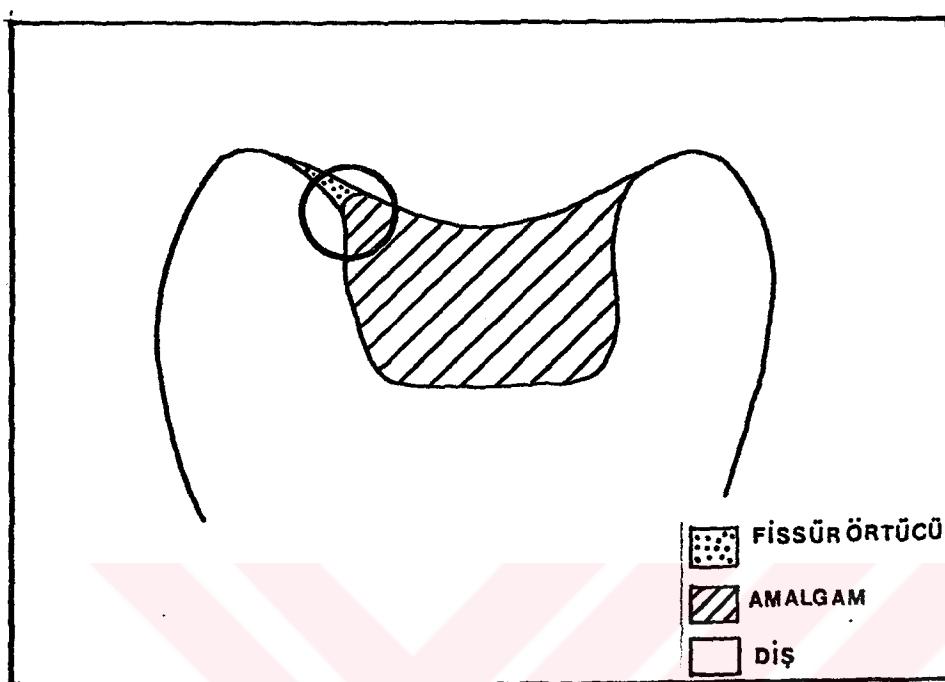
Şekil 2b: Birinci deney grubuna ilişkin örnek preparatın şematik resmi

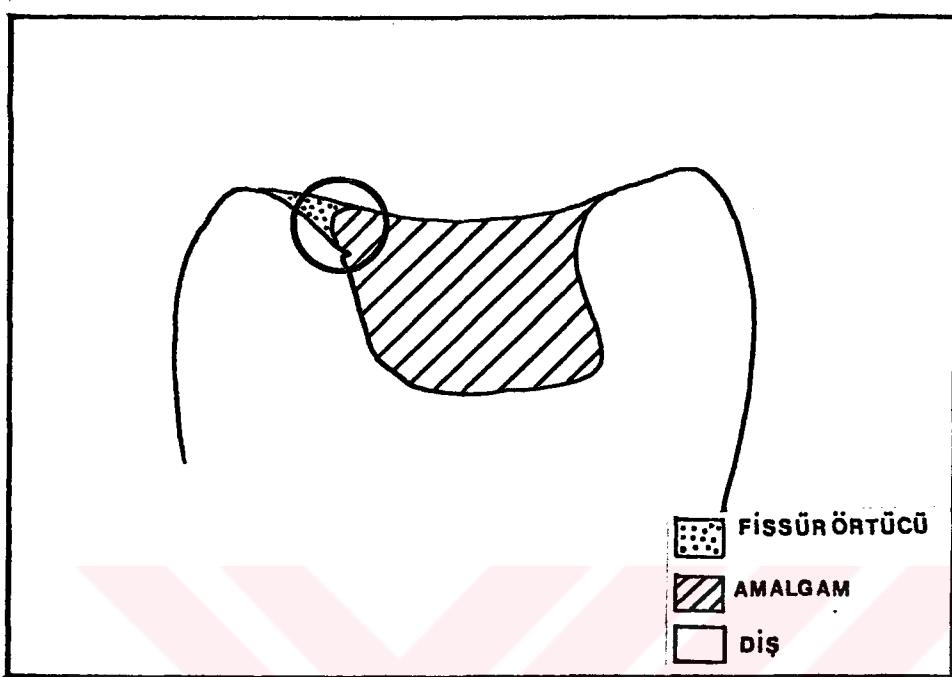
Şekil 2c: İkinci deney grubuna ilişkin örnek preparatın şematik resmi

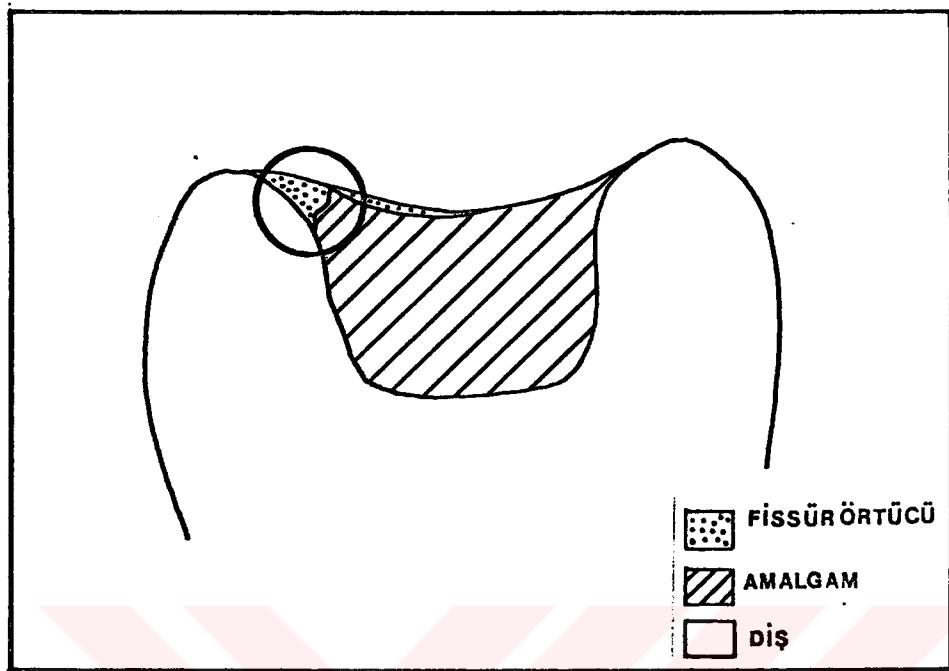
Şekil 2d: Üçüncü deney grubuna ilişkin örnek preparatın şematik resmi
