**BEYOĞLU'NDA ‘‘KÜLTÜR - SANAT MERKEZİ VE MÜZE ‘‘ İŞLEVLİ
19.YY BİNALARININ İÇ MEKÂNLARINDA BİÇİMSEL KİMLİK SORUNU:
AVRUPA'DAKİ AYNI İŞLEVLİ YAPILAR ÜZERİNDEN BİR DEĞERLENDİRME**

DOKTORA TEZİ

Sedef ACAR

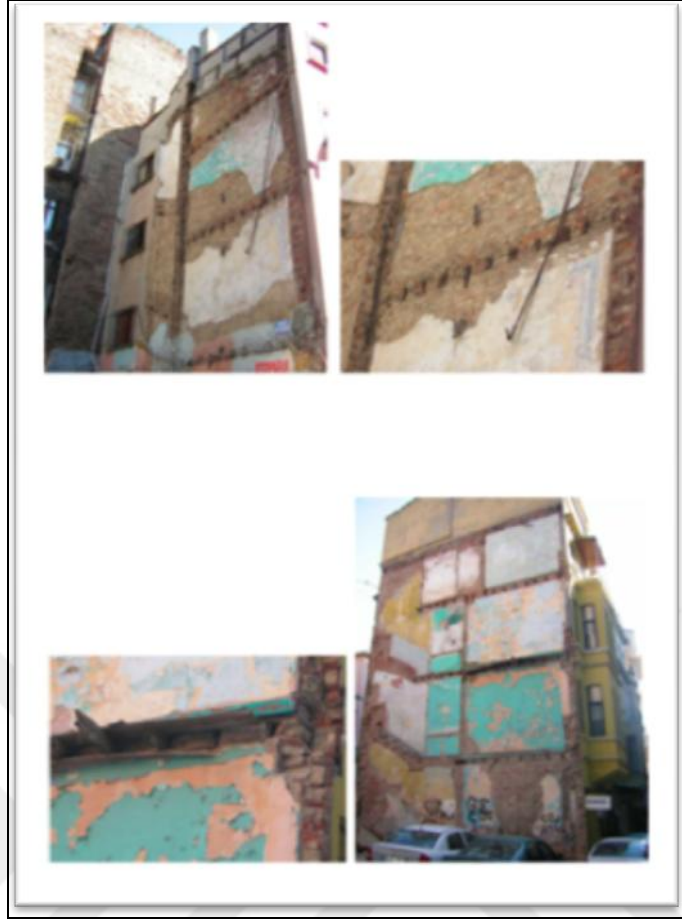
Şekil 2.3: Beyoğlu Bölgesindeki Yıkılmış bir binada görülen Yarı Kargir Sistem Örneği

Bu ahşap taşıyıcı kirişler yapının dar kenarı yönünde (35-40cm) aralıklarla oluşturulmuştur. Bazı yapılarda bu ahşap kirişlerin uçları kılıç denilen elemanlara bağlanmıştır. Kılıçlar iki ayrı parçadan oluşmaktadır. Parçalardan birisi burçtur, ahşabın bulonla bağlandığı bu parça dövme demirden yapılmıştır. Diğer parça kamadır ve burcun serbest ucunda bulunan delikten geçirilerek bağlantısı sağlanır. Bu iki parça beraberce kılıç elemanını oluştururlar. Kılıç elemanının görevi her bir ahşap kirişi taşıyıcı beden duvarlarına esnek olarak bağlamaktır. Böylelikle ahşapların farklı olarak çalışabilmeleri sağlanmakta ve bu farklılıkların oluşturabileceği farklı gerilmelerin binayı etkilemesi önlenmektedir (Çelikkol, 1988).

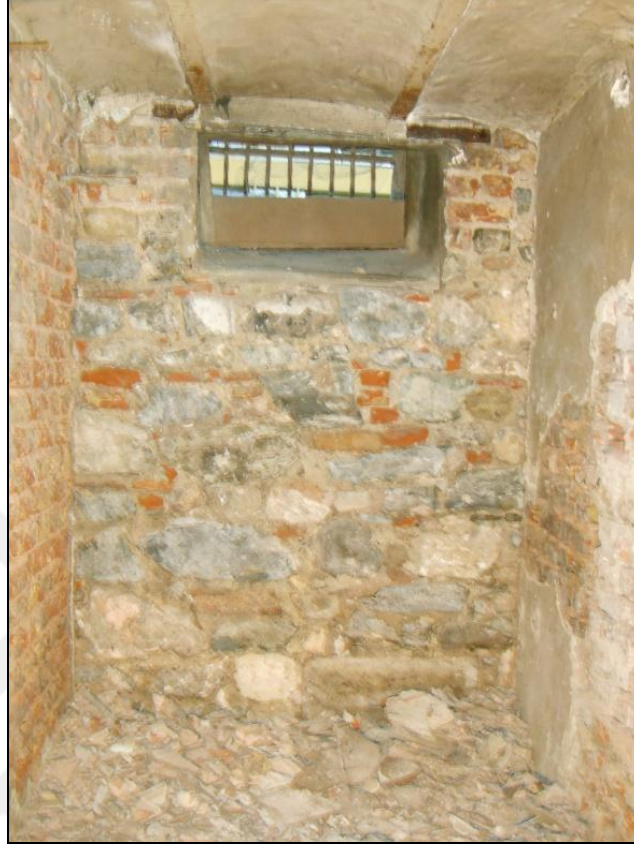
Şekil 2.4: Nejat Eczacıbaşı Binası yeniden işlevlendirilirken, volta döşeme (BS)

tuğlalarla tonoz örüldüğü döşeme şekli ise, volta döşeme olarak adlandırılmaktadır (Şekil 2.4).

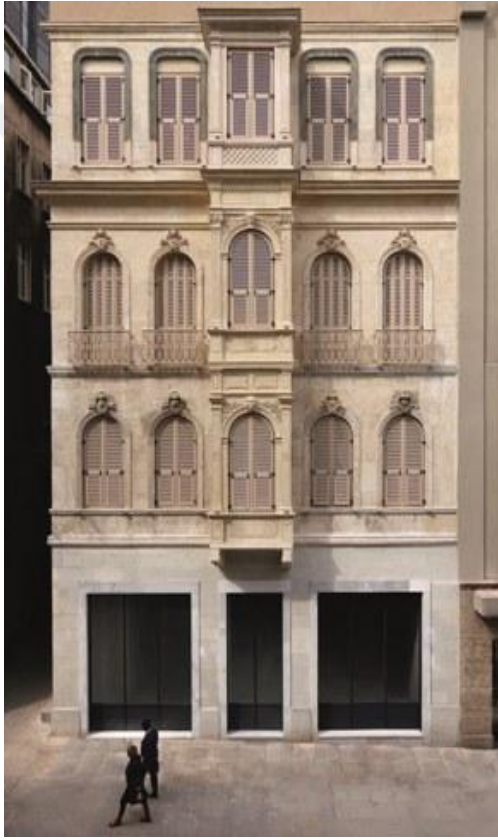
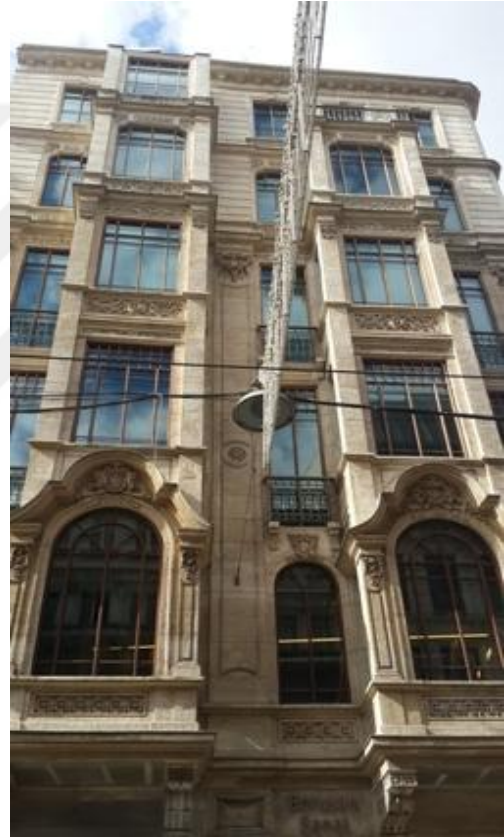
Şekil 2.5:Neoklasik Cephe.Salt Beyoğlu(SA) **Şekil 2.6:** Neoklasik Cephe. Borusan Sanat(SA)

19.yüzyıl bina cephelerinde görülen bir diğer akım da Neo-Klasik akımdır. Eski Yunan ve Roma sanatını temel alan bir yaklaşım görülmektedir. Avrupa’da ve Osmanlı’da, 18.yüzyıldan sonra Eski Yunan, Roma ve Rönesans’ın etkisinde neo klasik eserler vardır (Şekil 2.5, Şekil 2.6)

Neo klasik üslupta binaların cephelerinde, pencere araları ve bina cephelerinin kenarlarında görülen pilastr düzenlerinde belli bir düzenin ya da farklı düzenlerin özellikleri bir arada kullanıldığı görülebilmektedir. Barok üslup özelliği taşıyan cephelerde ise pilastrlar, kabartma çiçekler, gırlantlar, dolama dallar, salkımlar, kumaş kıvrımları, rozetler ile bezenmiştir. Rönesans etkisinin görüldüğü bazı cephelerde ise rustik taş işleciliği de uygulanmıştır. Yapılarda, birinci kattan başlayan, katlar boyunca devam edip balkonla sonlanan, tek kata ait olan veya tüm bina boyunca devam eden çıkmalar görülmektedir. Özellikle İstiklal Caddesi ve ona açılan ana akslarda bulunan büyük yapıların, cephe düzenleri, bezemeleri, özenli malzeme kullanımı ve işçilikleriyle etkileyici örnekler oluşturmuştur (Tandaç, 2014).

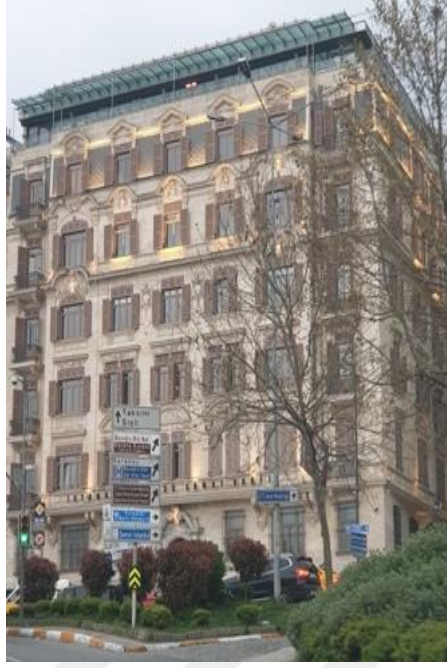
Şekil 2.7: Art Nouveau Cephe. Deniz Palas(SA)

19 yüzyıl için en yeni sanat akımı “Art Nouveau” akımıdır. Bu akım 19. yüzyılın sonu ile 20. yüzyılın başında yaklaşık 25 yıl sürmüştür, önemli örnekler verilmiştir. Art Nouveau 19. yüzyılın son çeyreğinde Avrupa ülkelerinin bir politik istikrara ve refaha kavuştuğu yıllarda ortaya çıkmıştır ve yeni bir üretim biçimini geliştirip sahiplenmiş ülkelerde görülmektedir (Şekil 2.7).

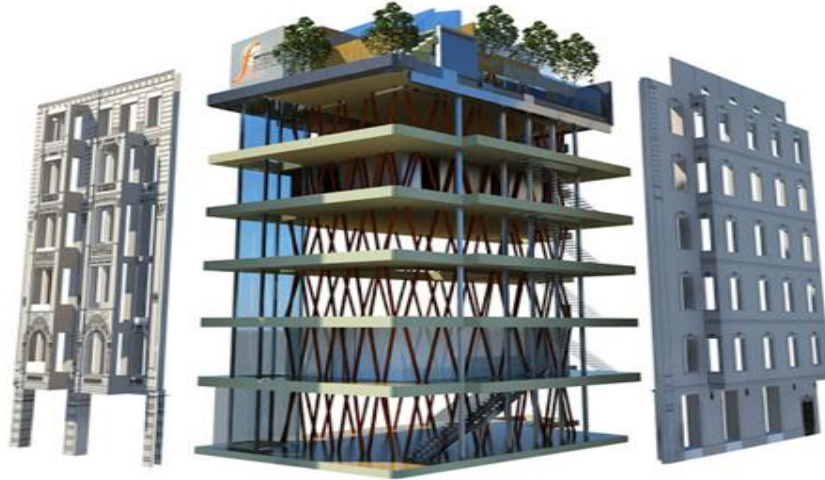
Şekil 2.14: Borusan Sanat Binası cepheler ve “Çağdaş Kutu” web GAD:
<http://gadarchitecture.com/>

Akbank Sanat binasının iç mekân çözümlenmesinde, katlarda geniş açıklığı ile sergi salonları bırakılabilmesi için merdiven ve asansör kovası binanın orta yan tarafında tasarlanmıştır. Borusan Sanat binasında, çekirdek alanına, binanın geneliyle kontrast yaratan çağdaş bir “kutu” yerleştirilmiştir. Bu kutu, çevresi boyunca devam eden yalın çelik “diagrid” çerçeve sistemi kullanılarak tasarlanmıştır. Bu strateji, kat planlarının daha açık olmasını ve katlar arasında program adına esneklik ve en az alan kaybı sağlamaktadır (Şekil 2.13). Bina çekirdeği, boşluğun hissettirilmesi adına tamamen kaldırılmıştır. “Kutu” kendini çevreleyen tarihi kabuğunun içinde, modern inşaat metodlarının ve malzemelerinin oluşturduğu mimari, geçmiş ve gelecek arasında bir tezat yaratmaktadır (Şekil 2.14).

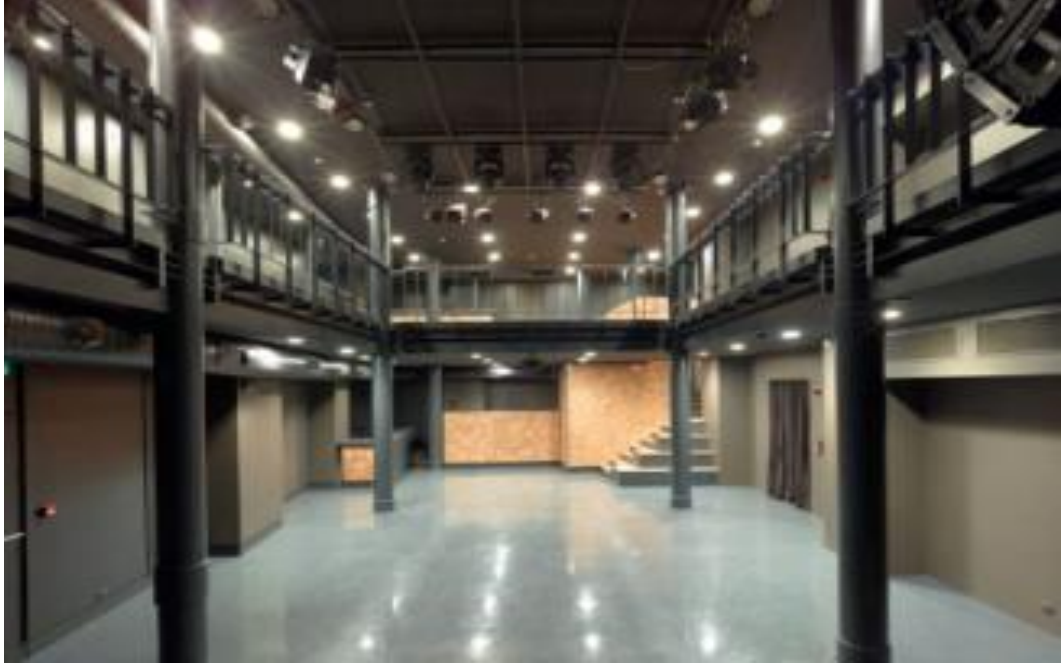
Şekil 2.15: İKSV Nejat Eczacıbaşı Binası “ Salon İKSV” Mekanı

İKSV Nejat Eczacıbaşı binası dönemin apartman şemasını yansıtmaktadır (Kırzade Apartmanı). Günümüze kadar çok fazla müdahale yapılmadan ulaşabilmiş olan binada, yeniden işlevlendirilirken bir tek önemli değişim vardır. Zemin katta ana girişin sağ bölümünde yer alan zemin kat, 1. kat arasındaki döşeme ve duvarlar kaldırılmış, 2 kat arası yükseklikten yararlanılarak, dikey yapı elemanları olarak 21 adet çelik kolon ile asma katlı çok amaçlı salon oluşturulmuştur. Konserler, sergiler, toplantılar bu mekânda yapılmaktadır. Bina yan cephesinden böyle bir müdahale hissedilmediği halde, iç mekânda ise dış mekân ile ilişki kuran pencere açıklıkları hissedilmemektedir. Tek ilişki salonun dışarıya açılan acil çıkış kapısıdır. “Salon” iç mekanında kullanılan yapısal ve yüzeysel malzemeleri ile; yer döşemesi epoksi kaplama, çelik putrel taşıyıcılar, koyu gri duvar boyası, ahşap kaplama kullanımı, aydınlatma elemanları, havalandırma ve müzik sistemi ile döneminden tamamen uzaklaşarak yapıya tezat bir ortam yaratılmıştır (Şekil 2.15).

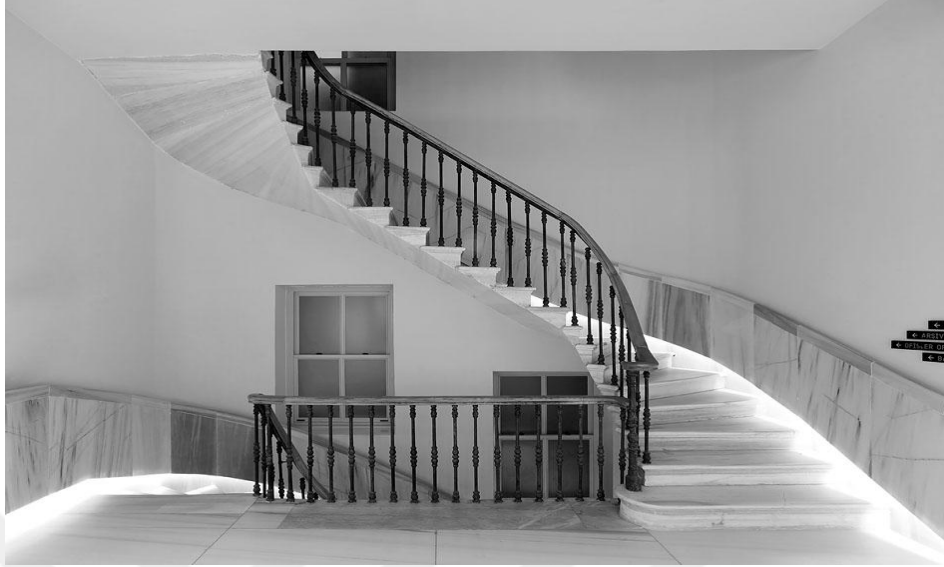
Şekil 2.18: Salt Beyoğlu Orijinal merdiven kovası(CE)

Binanın orijinal merdiveni yarı sarmal ve yekpare şekilde, binanın katlarını kendine sahanlık yaparak devam etmektedir, kenarları pahlı dikdörtgen planlıdır. Katlardaki, ahşap döşeme kaplaması merdiven başlangıcında sonlanmaktadır ve basamaklardaki orijinal marmara mermeri merdiveni özelleştirerek, her kat ile arasında kendi sınırını oluşturmaktadır. Basamakları deneyimlerken, korkuluk ve sonradan eklenen gizli sarı led aydınlatmalı süpürgelikle zaman-mekân çakışmaları yaşandığı düşünülmektedir. Bir tarafta kendi dönemine ait demir çubuklu ve ahşap küpeşteli

korkuluk, duvar önünde ise gizli aydınlatmalı özel detaylı mermer küpeşte detayı kullanılmıştır (Şekil 2.18).

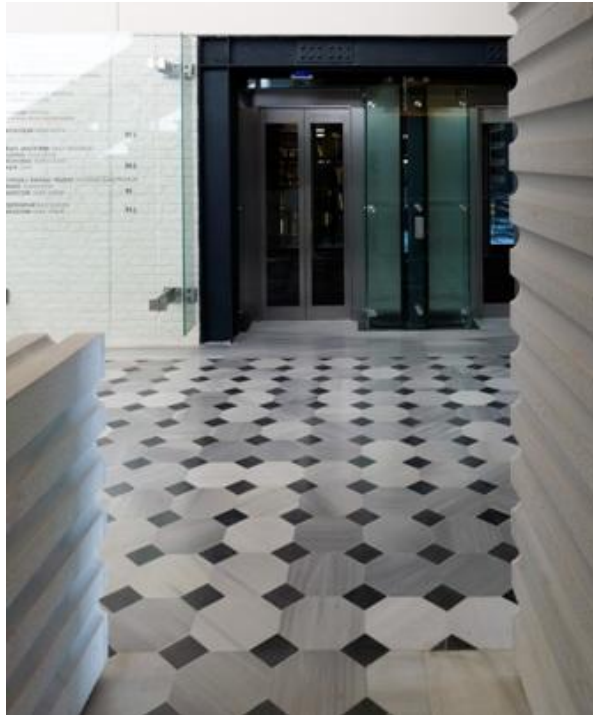
Şekil 2.20: Salt Galata yeni eklenen 2 adet asansör(CE)

19. yüzyılın sonunda Osmanlı Bankası için genel müdürlük binası olarak tasarlanan Salt Galata binası, 2000 yılından itibaren Osmanlı Bankası Arşiv ve Araştırma Merkezi'ne, 2002'den bu yana da Osmanlı Müzesi'ne ev sahipliği yapmıştır. Tamamlandığı günden itibaren çeşitli nedenlerle yapısal müdahalelere maruz kalan binanın yeniden işlevlendirme çalışmaları kapsamında binanın özgün karakterini ortaya koyacak biçimde eklerinden arındırılmış ve mekânsal kurgusu, çok katmanlı programın gereksinimlerine göre düzenlenmiştir. Salt Galata binası Proje Koordinatörü mimar Zehra Uçar'dan alınan bilgiye göre, günümüze kadar aldığı çeşitli dönemlerdeki eklerinden, eklemelerinden, katmanlarından arındırılıp özgün niteliklerine kavuşturulmuştur. Ana bina ve ondan hemen sonra yapılmış ek binalar bütünleştirilmiştir. Yapılar; her iki binanın birbirlerinin mekansal uzantısı olarak işleyebildiği bir şemaya kavuşturulmuştur. Mekânsal bütünleşmenin en güçlü olarak hissedildiği yer giriş holü; şimdiye kadar daha sonradan eklenen asansörün yer aldığı giriş holü(Şekil 2.20), asansörün kaldırılması ve holün ek bina boyunca devam ettirilmesiyle, ucunda tarihi yarımada silüetinin de görülebildiği büyük bir mekâna dönüştürülmüştür. Boşaltılan ve mekana yeniden kazandırılan bu alan bir yandan da ana merdiveni tekrar anıtsallığına geri kavuştururken, giriş holünün daha çok gün ışığı almasına katkıda bulunmuştur (Şekil 2.21).

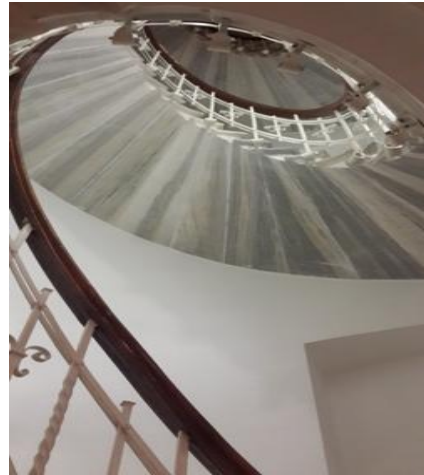
Şekil 2.22: Arter binası korunmuş merdiven kovası(SA)

Arter binası dönemin apartman şemasını yansıtmaktadır (Meymenet Han). Ana merdiven çekirdeğinin aynen muhafaza edilerek korunduğu(Şekil 2.22), merdivenin yanındaki mekân içerisine bir yangın merdiveni ve asansör kovası yerleştirilerek, plan şemasında odaların birleştirilerek daha geniş mekânlar elde edildiği görülmektedir (Şekil 2.23)

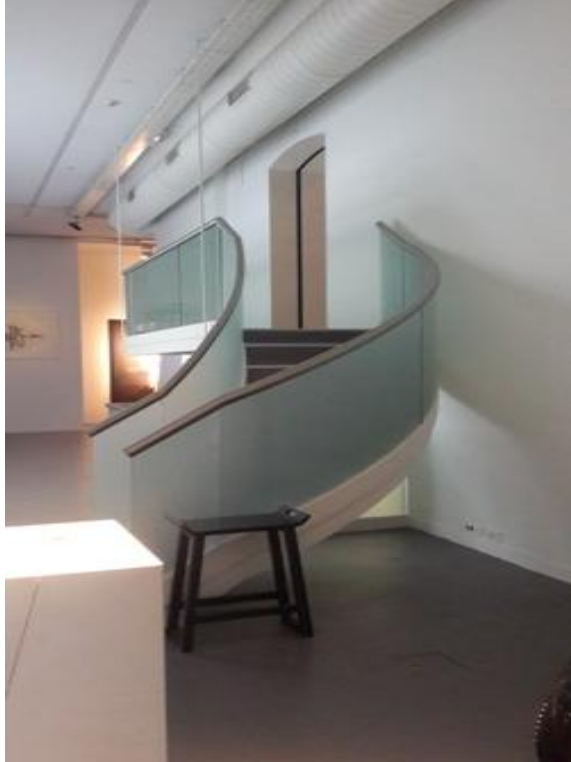
Şekil 2.24: Arter binası zemin kat ek merdiven görünüşü(SA)

Zemin katta merdiven kovalasına ve asansöre ulaşmak için, iç mekana sonradan ilave edilmiş olan, mat cam korkuluklu ve paslanmaz küpeşteli bir çelik konstrüksiyon merdiven bulunmaktadır (Şekil 2.24)

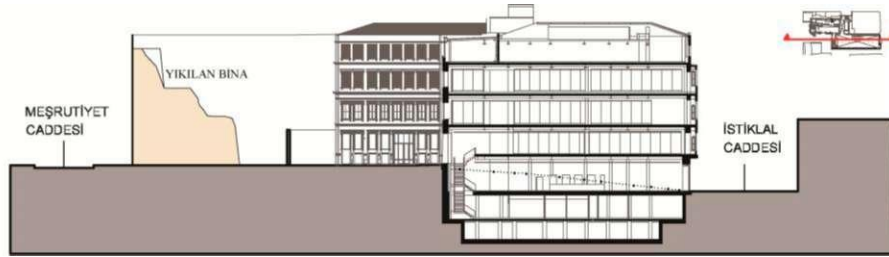
Şekil 3.10: Salt Beyoğlu, İstiklal ve Meşrutiyet Cadde'leri arasında bina kesiti (HT ve Mimarlar arşivi)

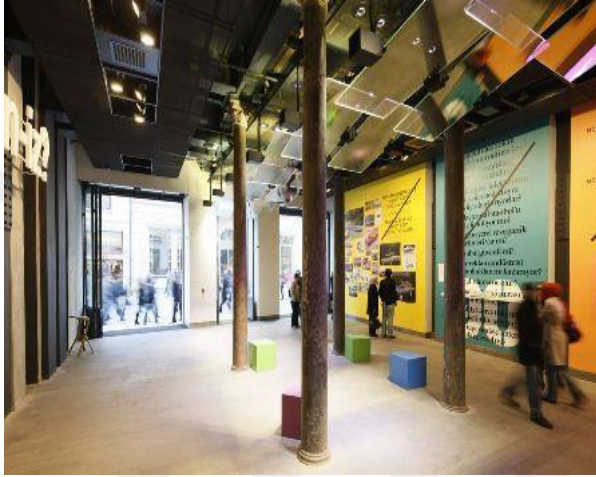
Şekil 3.11: Salt Beyoğlu binası ana giriş geçiş ara yüzü (İB)

Yapının bütününe yayılan mimari düşünce, çok sayıda izleyicinin düşey ve yatay dolaşımı üzerine kurgulanmıştır. Ana giriş bir geçiş ara yüzü olarak tasarlanmış, caddenin ve kamusal mekânın devam ettiği bir iç mekân olarak düşünülmüştür. Tasarım hedefi gelen kişiyi karşılama veya istediği yöne yönlendirme dışında, İstiklal Caddesi'nde yürüyen, bina ve işlevi ile ilgisi olmayan bir kişiyi de içeriye almak ve sergiyi gezdirmektir (Şekil 3.11).

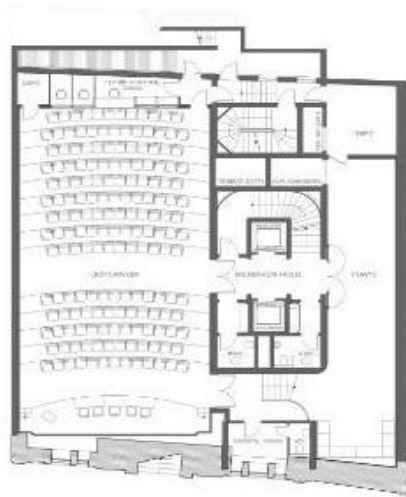
Bodrum katta büyük alanda konferans salonu, giriş katında ise kafe yer almaktadır (Şekil 3.19 ve 3.20). Planlamanın ana ilkesi, iki yapının birleştiği noktada bir merdiven ve dikey sirkülasyon için asansörler ve tuvaletlerin yer almasıdır. Böylece yapının içinde ara katlarda bir büyük (200 m²), diğeri küçük (100 m²) iki sergi alanı elde etmek mümkün olmuştur (Şekil 3.21 ve 3.22).

Şekil 3.19: Pera Müzesi Bodrum Katı Planı
(İKSV Tasarım Bienali arşivi)

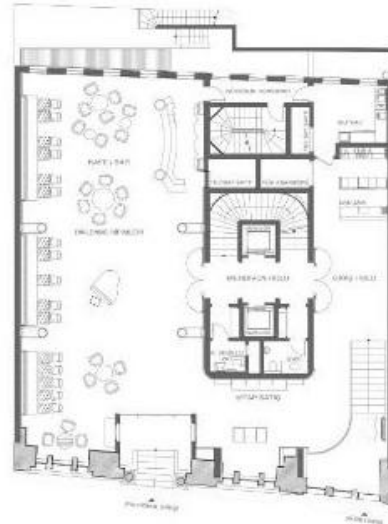
Şekil 3.20: Pera Müzesi Zemin Kat Planı
(İKSV Tasarım Bienali arşivi)

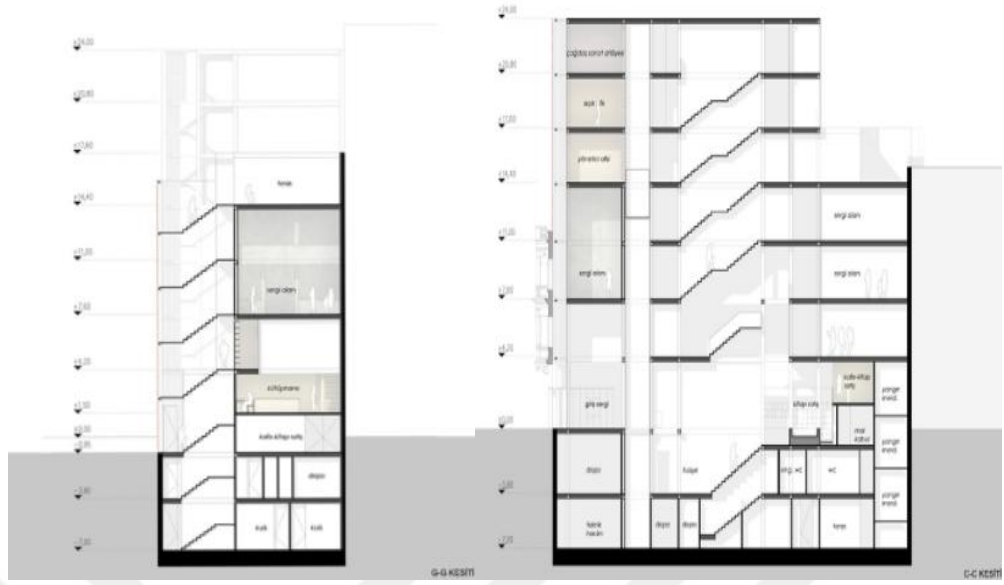
Şekil 3.30: Akbank Sanat Binası G-G Kesiti
(İKSV Tasarım Bienali arşivi)

Akbank Sanat binası, İstiklal Caddesi üzerindeki birçok yapı gibi, zemin katında dükkan, üst katlarında konut birimlerinin bulunduğu bir apartman olarak inşa edilmiştir. Yapı zemin kat ve altı kattan oluşmaktadır (Şekil 3.28). Akbank Sanat Binasının ilk iki katında resim galerisi, çok amaçlı salonu, çağdaş sanat atölyesi, müzik dinleme odası, kütüphanesi ve kafesi vardır. Bodrum katta konferans salonu bulunmaktadır (Şekil 3.29). Bina kesitlerinde kat yükseklikleri görülmektedir (Şekil 3.30 ve 3.31).

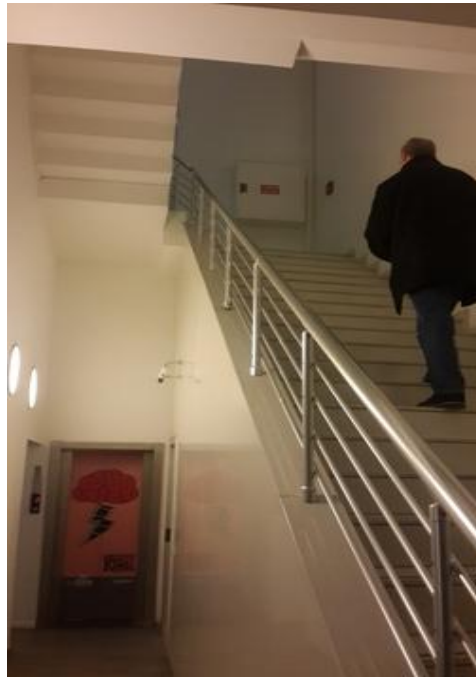
Şekil 3.32: Akbank Sanat merdiven kovası(SA)

Binanın ana girişi İstiklal Caddesi üzerinde bulunmaktadır. Merdiven kovası ve asansör zemin katta bulunan Danışma Bölümünün arkasında kurgulanmıştır. Yer döşeme malzemeleri, alüminyum merdiven korkuluğu ve küpeştesi ile son yıllarda inşa edilmiş bir apartmanı içinde bulunuyormuş hissi vermektedir (Şekil 3.32).

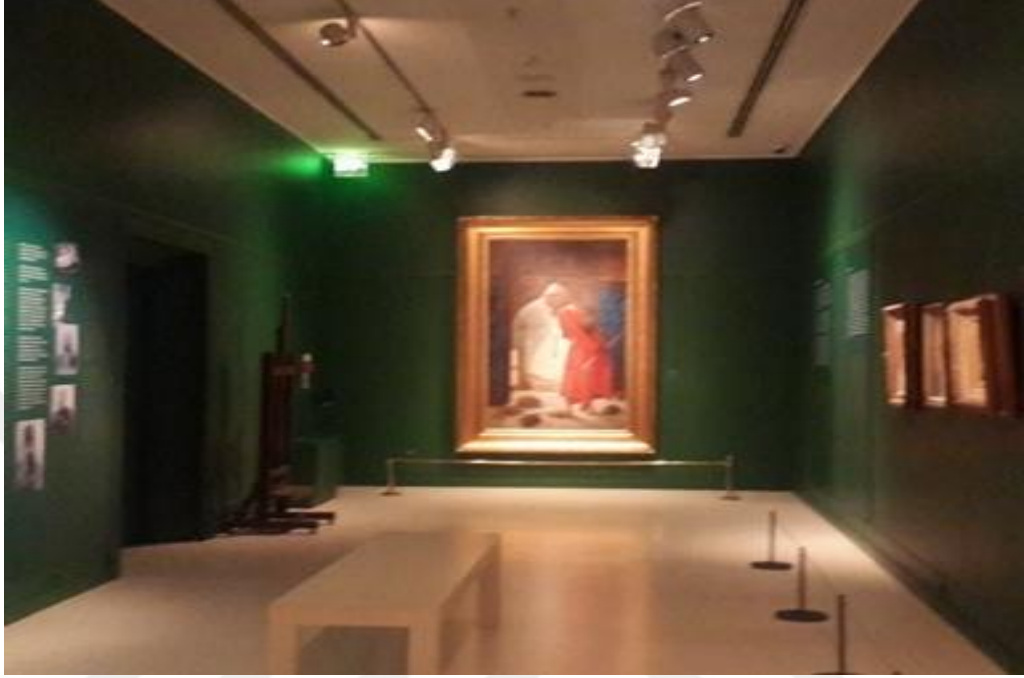
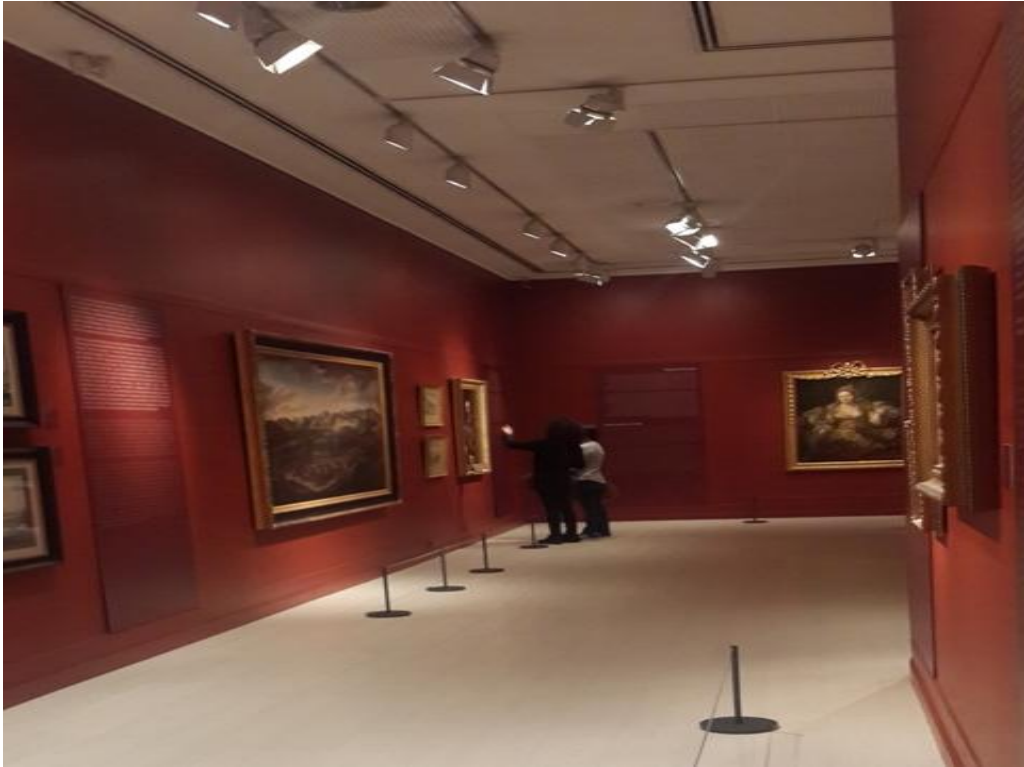
Özel Koleksiyon Sergi Salonlarının duvarlarda farklı renklerde duvar boyaları kullanıldığı saptanmıştır(Şekil 3.38, 3.39).

Şekil 3.38: Pera Müzesi ikinci kat sürekli sergi salonu(SA)

Şekil 3.39: Pera Müzesi ikinci kat sürekli sergi salonu (SA)

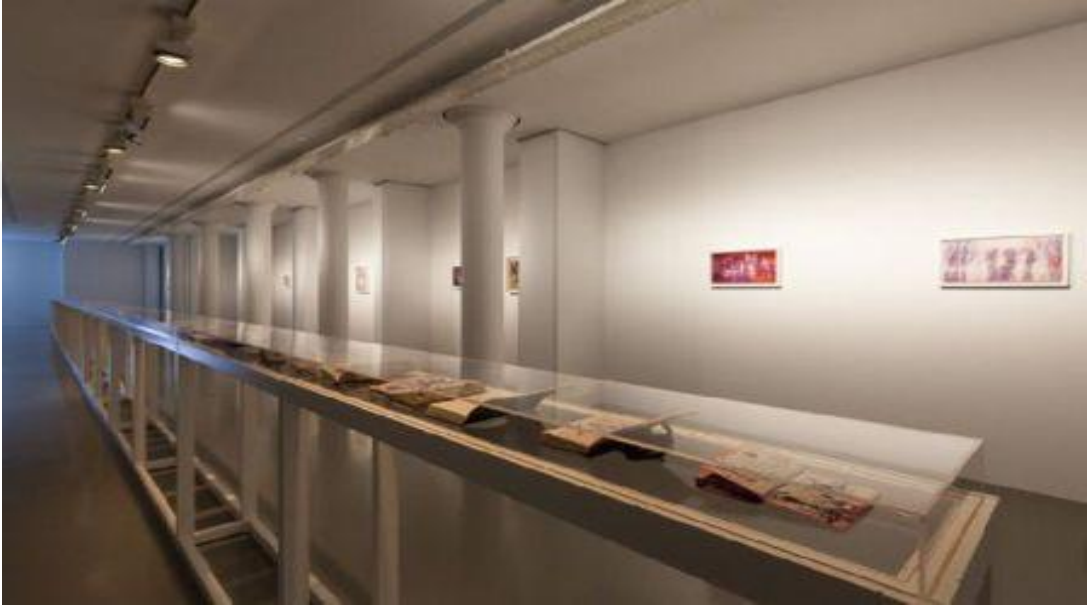
Şekil 3.40: Arter Sergi Salonu (1,2,3. katlar)(SA)

Sergi mekânlarında bölücü duvarlar alçı duvar kaplı konstrüksiyonlar ile yapılmıştır (Şekil 3.40). Serginin içeriğine göre, bölücü duvarlar için, çelik konstrüksiyon üzerine su kontrastı, metal kaplama ve mdf+lake gibi farklı malzemeler de kullanılmıştır (Şekil 3.41, 3.42, 3.43).

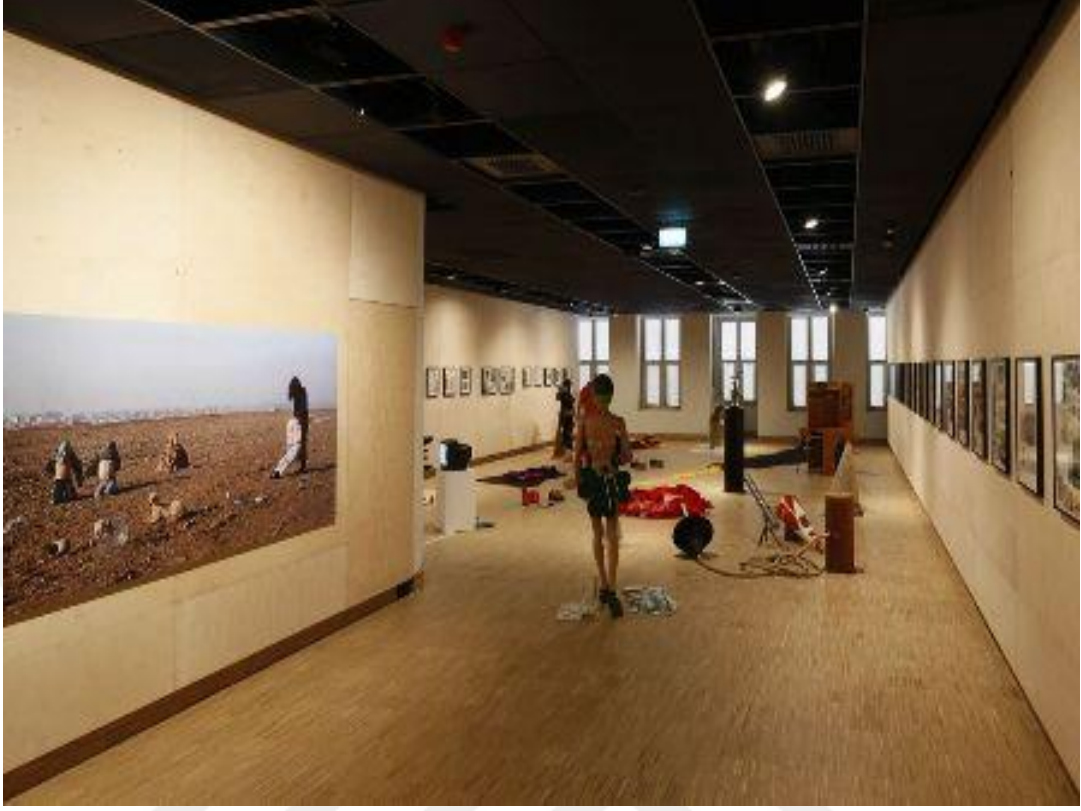
Şekil 3.42: Salt Beyoğlu Sergi Salonunda fin su kontrastı bölücü panolar ana bina çerperinden arkasında tesisat koridoru bırakacak şekilde (90 cm) önde oluşturulmuştur(IB)

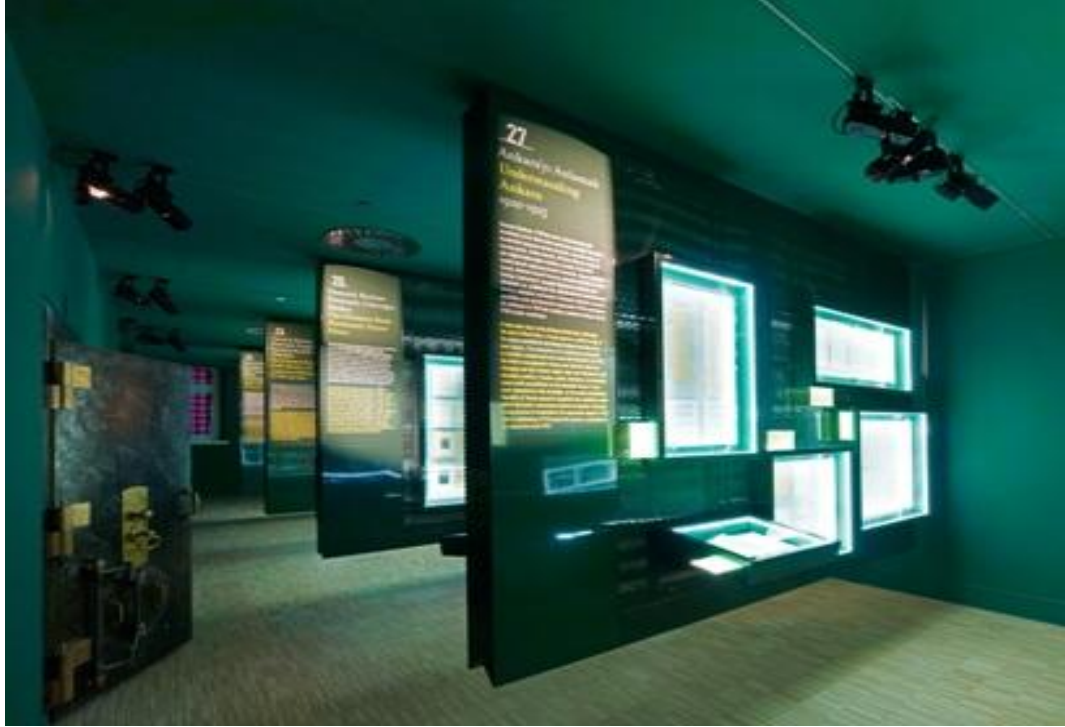
Şekil 3.43: Salt Galata Sergi Salonunda metal kaplama ve mdf+lake bölücü panolar(CE)

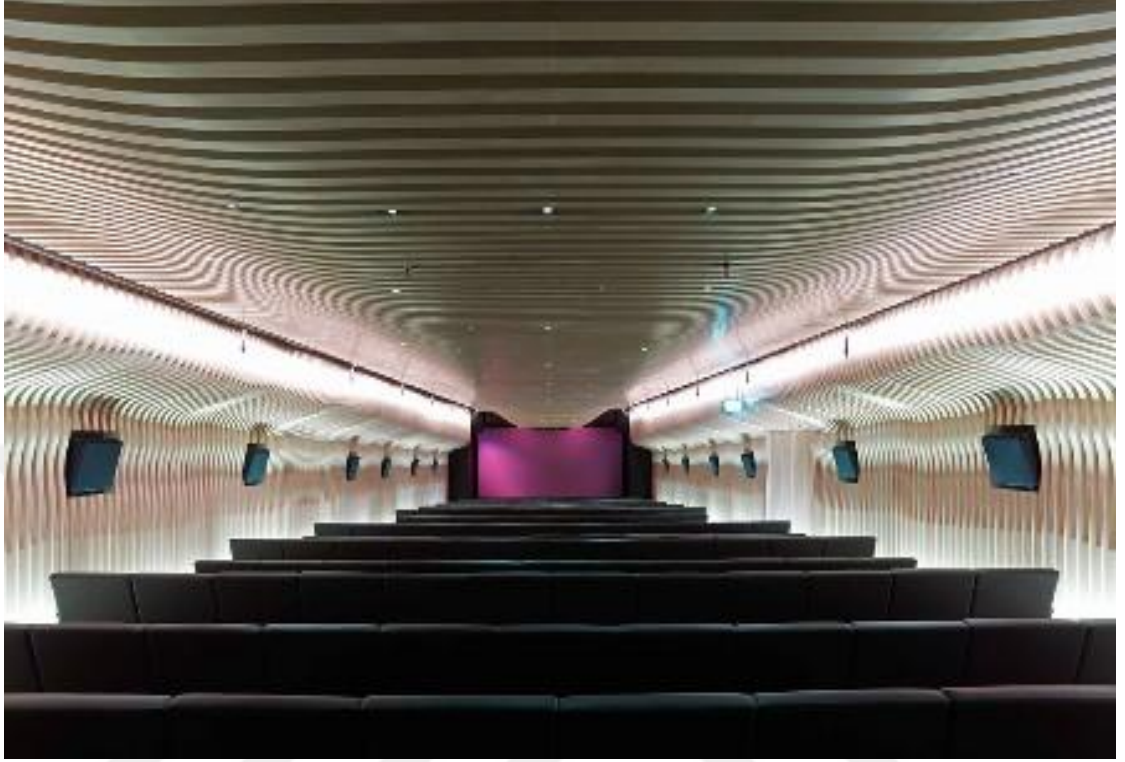
Şekil 3.44: Salt Galata oditoryum(CE)

Gösteri salonu duvarlarında ise akustik paneller kullanılmıştır (Şekil 3.44, 3.45).

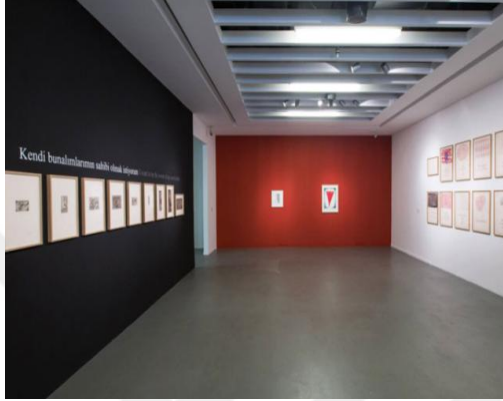
Şekil 3.46: Akbank Sanat sergi salonu(SA)

İncelenen 7 binadan 4 tanesinin sergi mekânlarında alçı asma tavan görülmektedir (Şekil 3.46, 3.47, 3.48).

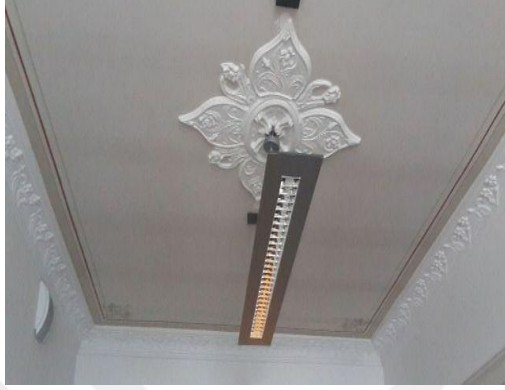
Beyoğlu'nda yeniden işlevlendirilen ve 19.yy bina özelliklerinin iç mekanlarda daha fazla hissedildiği binaların tavanlarında da sıva + beyaz su bazlı boya kullanıldığı görülmektedir (Şekil 3.49 ve 3.50).

Şekil 3.49: İKSV Nejat Eczacıbaşı Binası sıva+beyaz boya+kartonpiyer(SA)

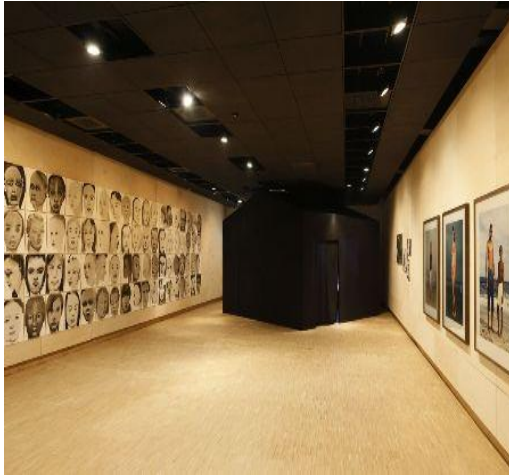
Salt Beyoğlu sergi salonlarında ise siyah metal delikli asma tavan sistemleri kullanılmıştır (Şekil 3.51). Geçmişe dair referanslar veren diğer işlemlere göre daha küçük 3 tane ve farklı desene sahip bazı kalem işi süslemeler de metal delikli tavanın arkasında gizlenmiştir. 2. katta ise tavan süslemeleri korunarak açıkta bırakılmıştır (Şekil 3.52).

Şekil 3.51: Metal asma tavan(IB)

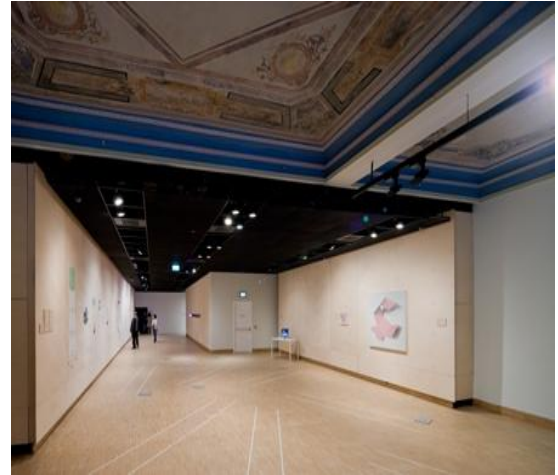
Şekil 3.52: Salt Beyoğlu binası korunmuş tavan süslemesi(IB)

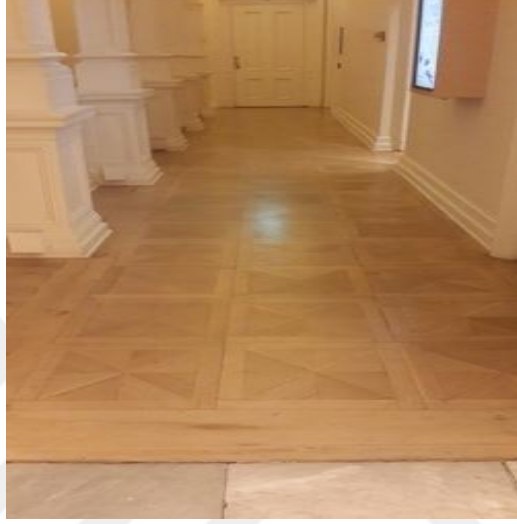
Sergi salonlarında, meşe, boy cilalı parke yer döşemeleri vardır. Döşeme şekilleri mekanların konumuna göre, mozaik parke ve bordür gibi değişik biçimlerde uygulanmıştır (Şekil 3.53 ve 3.54). “Balık sırtı” adı verilen parke döşeme şekli de kullanılmıştır (Şekil 3.55). Ayrıca dışbudak parke ve sergi alanları dışında kafe yer döşemelerinde deck parke uygulamaları tespit edilmiştir (Şekil 3.56 ve 3.57).

Şekil 3.53: Salt Galata (meşe mozaik parke)(SA)

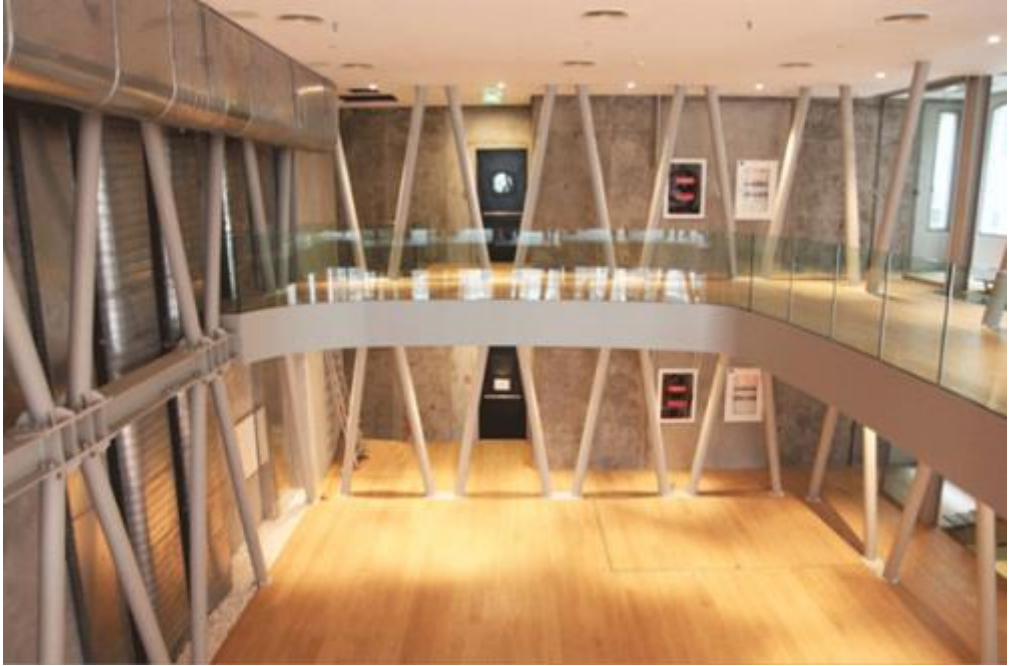
Şekil 3.54: Borusan Sanat (meşe boy parke)(SA)

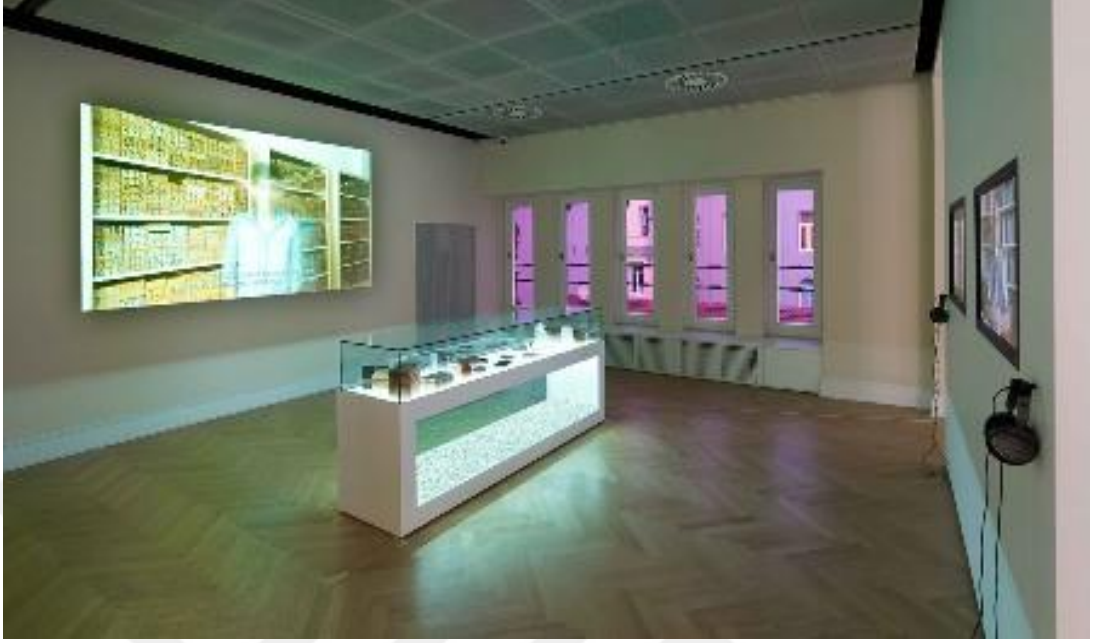
Şekil 3.55: Salt Galata(meşe balıksırtı parke)(SA)

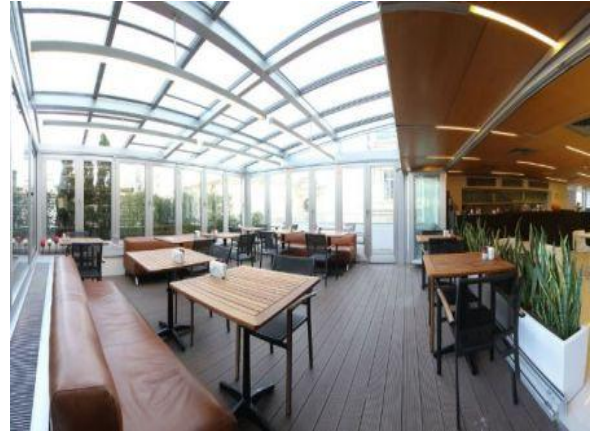
Şekil 3.57: Akbank Sanat çatı katı ahşap deck parke(SA)

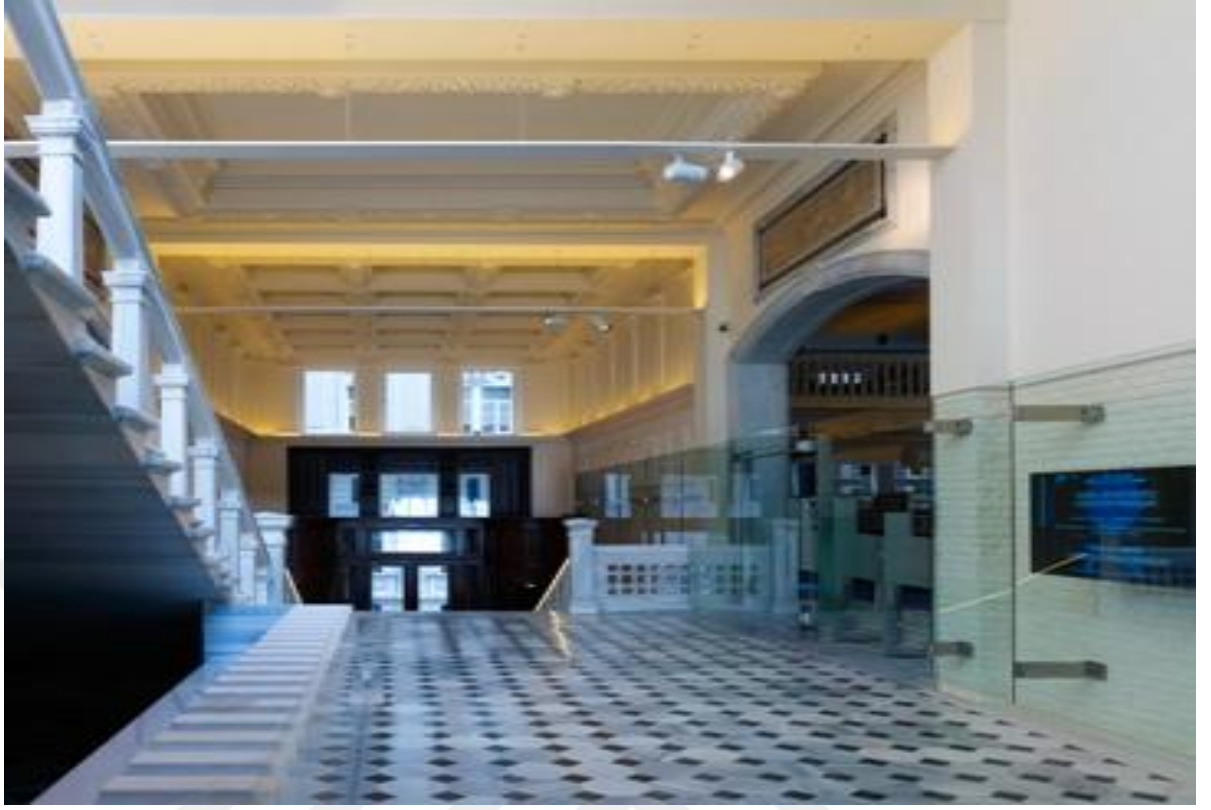
Şekil 3.58: Salt Galata (Marmara mermeri ve siyah 10x10 takoz) (SA)

Giriş ve ana sirkülasyon alanlarında Marmara mermeri, siyah 10x10 takoz mermer, siyah mat mermer, mat bazalt, bej mermer, siyah bordür, siyah parlak mermer, epoksi, çimento şap, parlak granit seramik kullanılmıştır (Şekil 3.58, 3.59, 3.60, 3.61, 3.62, 3.63).

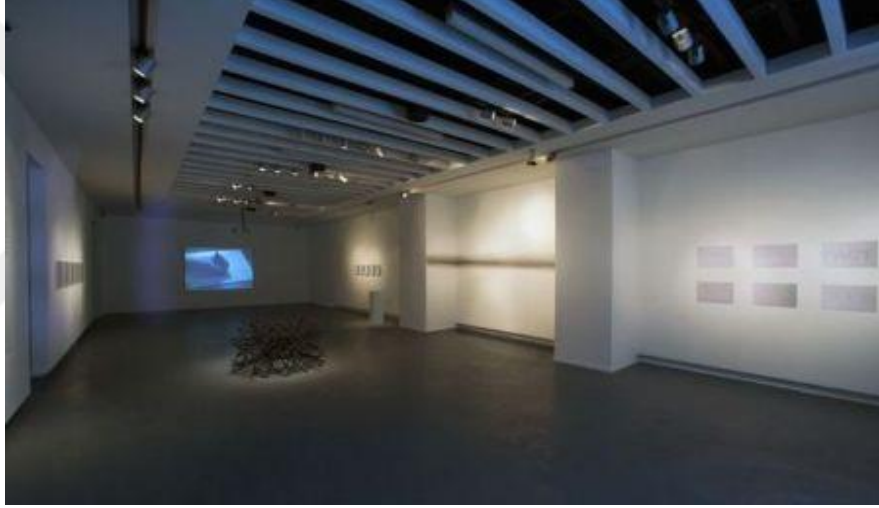
Şekil 3.62: Akbank Sanat (çimento şap yer döşemesi)(SA)

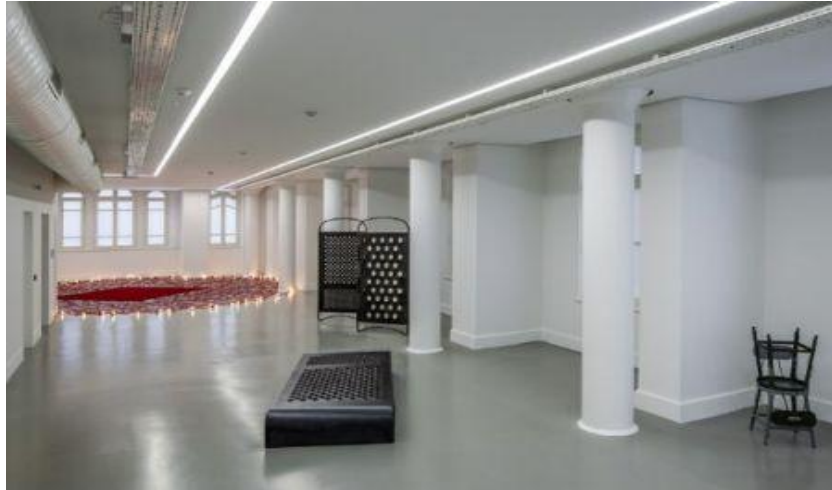
Şekil 3.63: Arter (epoksi yer döşemesi)(SA)

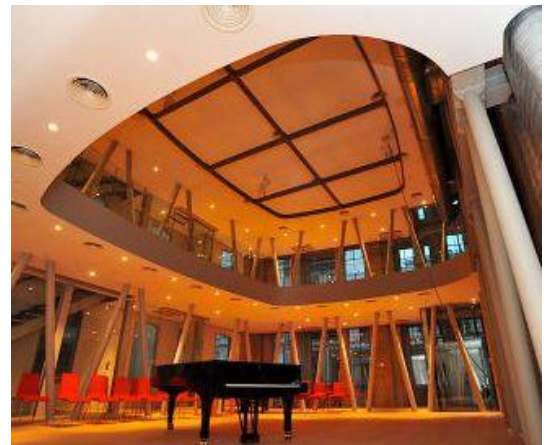
Yeniden işlevlendirilerek “Kültür Sanat Merkezi ve Müze” olarak kullanılan 19. yy Beyoğlu binalarının sergi salonlarında aydınlatma elemanı olarak asma tavanda gömme spotlar, tavana monte edilmiş ray üzeri spotlar kullanılmıştır. Ayrıca, tavandan sarkıt aydınlatma elemanları ve endirekt aydınlatma elemanları da bazı mekânlarda görülmektedir (Şekil 3.64, 3.65, 3.66, 3.67, 3.68, 3.69).

Şekil 3.65: Borusan Sanat
(gömme spotlar)

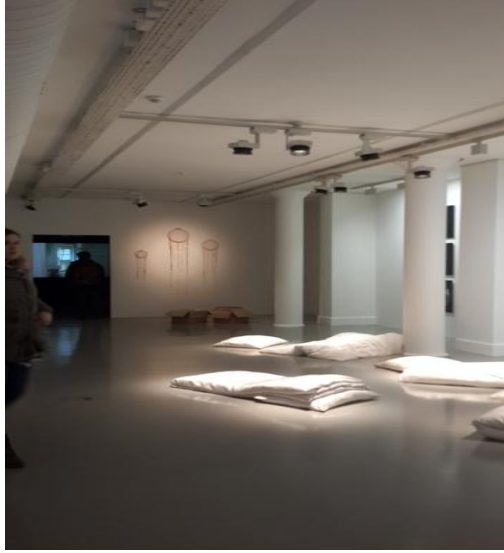
Şekil 3.66: Arter (Tavanda ray üzeri spotlar)SA

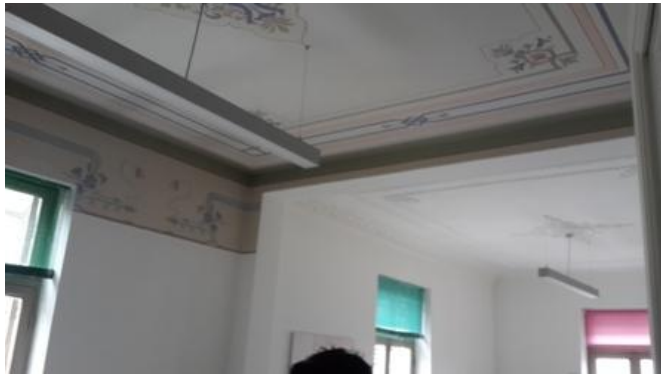
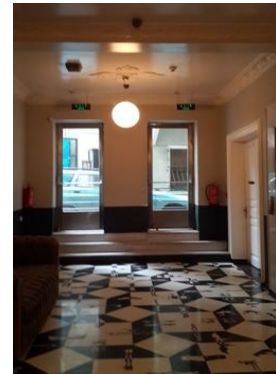
Şekil 3.68: İKSV Nejat Eczacıbaşı Binası (tavandan sarkıt ayd. elemanı)(SA)

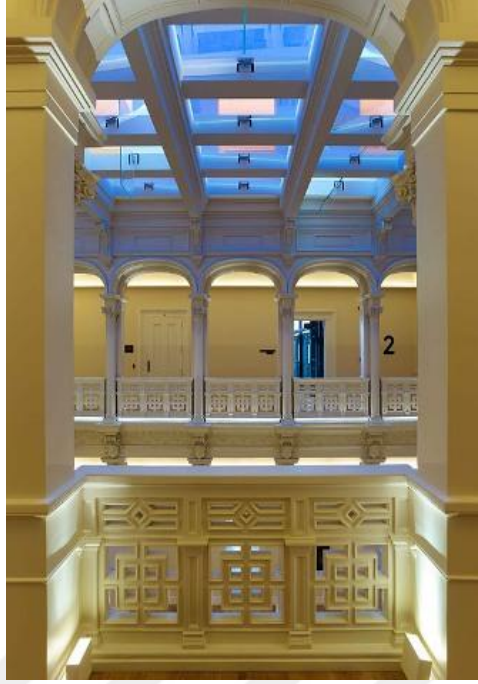
Şekil 3.69: Salt Galata endirekt ayd. elemanı(CE)

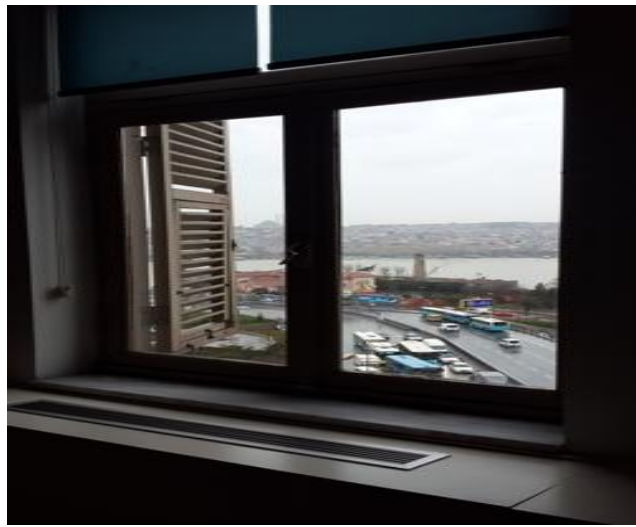
19.yy. sanayi devrimi etkisi ile ısıtma tesisatında demir döküm radyatörler kullanılmıştır. Yeniden işlevlendirilirken mevcut kâgir yapısı korunmuş olan binalarda ısıtma pencere boşluklarının önüne yerleştirilmiş olan ve kaşradyatörler ile gizlenen, ön cephesine veya üst tablaya gömülü menfez kapağı sayesinde ısı alışverişi sağlayan kalorifer petekleri ile sağlanmıştır (Şekil 3.70, 3.71).

Şekil 3.70: Nejat Eczacıbaşı binası pencere önü “kaşradyatör” (SA)

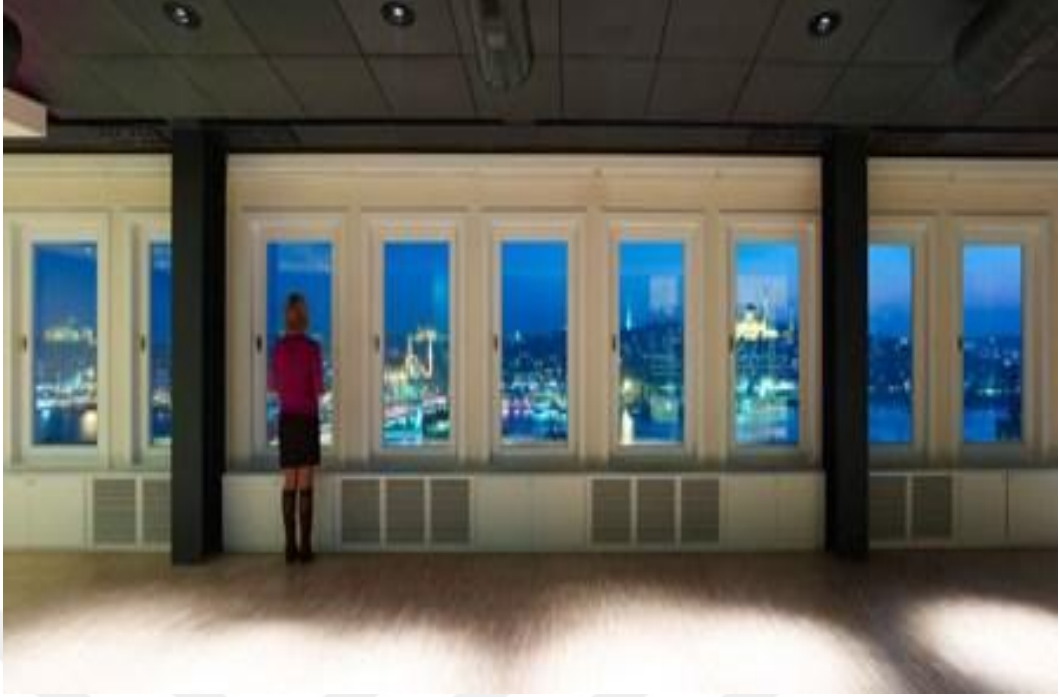
Şekil 3.71: Salt Galata binası iç mekân pencere önü gizli kalorifer petekleri (HT arşivi)

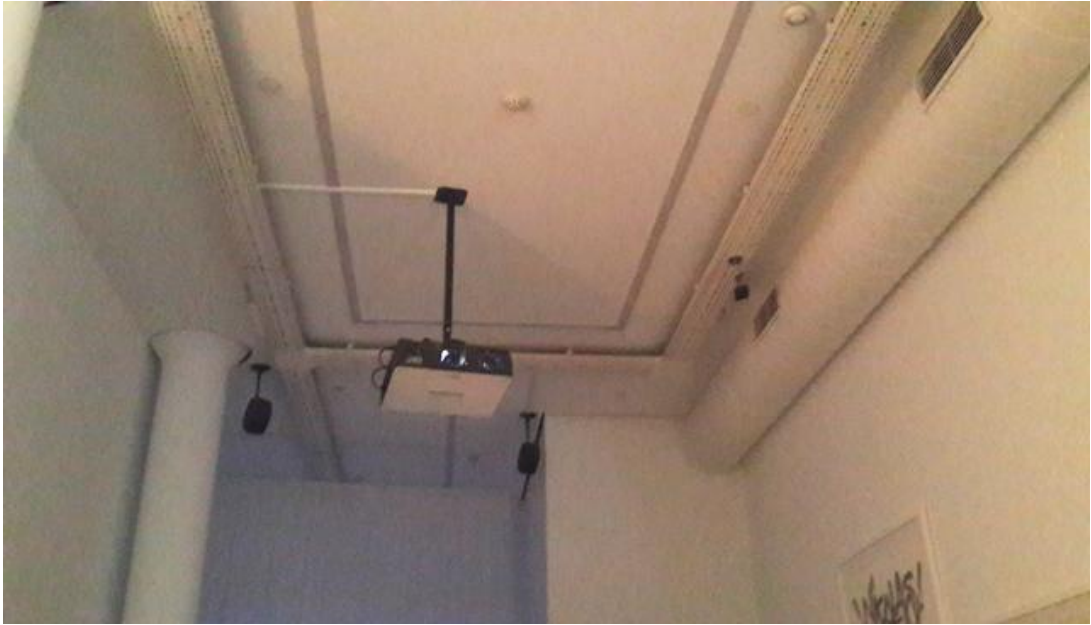
Şekil 3.72: Arter sergi salonu havalandırma kanalı(SA)

Binalara zarar vermeden açıktan geçen, tavana monte edilmiş havalandırma kanalları ile de ısıtma ve soğutma gerçekleştirilmektedir (Şekil 3.72, 3.73).
