**BEYOĞLU'NDA ‘‘KÜLTÜR - SANAT MERKEZİ VE MÜZE ‘‘ İŞLEVLİ
19.YY BİNALARININ İÇ MEKÂNLARINDA BİÇİMSEL KİMLİK SORUNU:
AVRUPA'DAKİ AYNI İŞLEVLİ YAPILAR ÜZERİNDEN BİR DEĞERLENDİRME**

DOKTORA TEZİ

Sedef ACAR

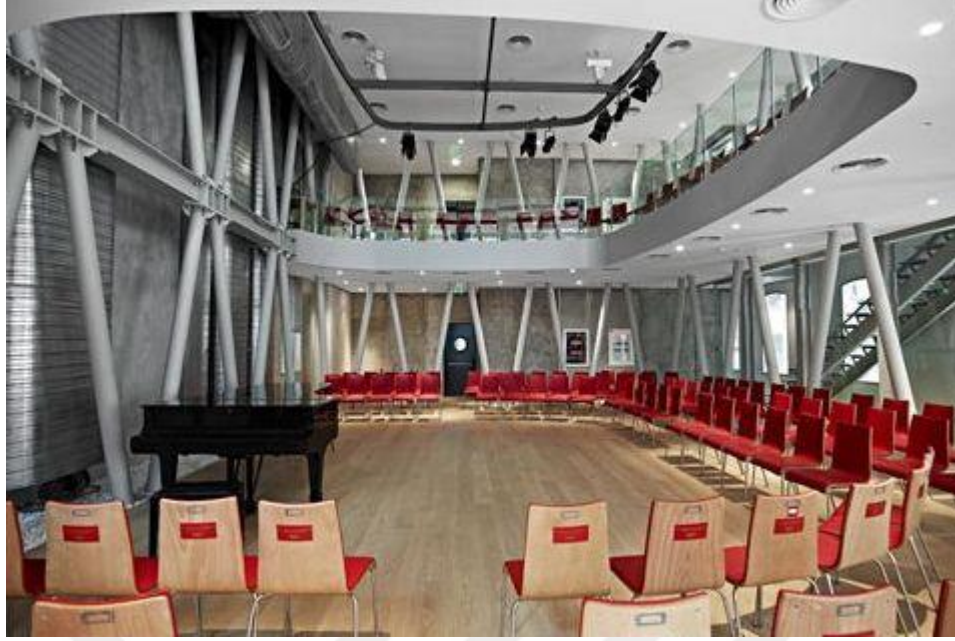
Şekil 3.73: Borusan paslanmaz çelik havalandırma kanalı(SA)

Binalara zarar vermeden açıktan geçen, tavana monte edilmiş havalandırma kanalları ile de ısıtma ve soğutma gerçekleştirilmektedir (Şekil 3.72, 3.73).

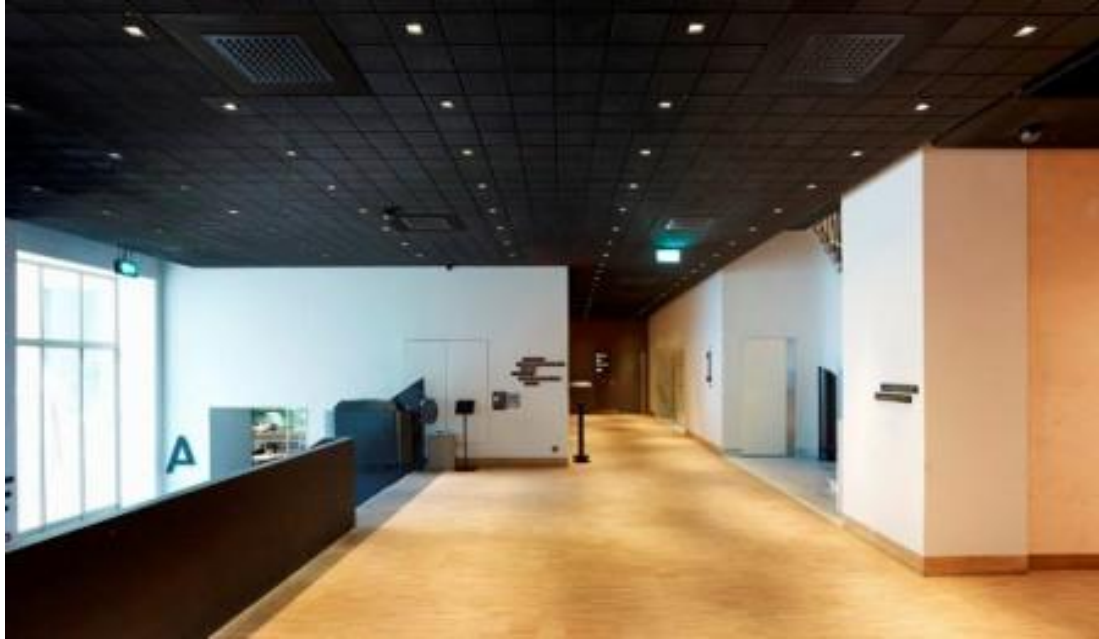
Şekil 3.74: Salt Beyoğlu siyah metal asma tavana gömülü fancoil sistemi ve menfez kapakları(CE)

Ayrıca asma tavan konstrüksiyon sistemlerinin içine gömülü veya ayaklı olarak kullanılan fancoil üniteleri ile de mekânların iklimlendirilmesi gerçekleştirilmektedir (Şekil 3.74, 3.75, 3.76).

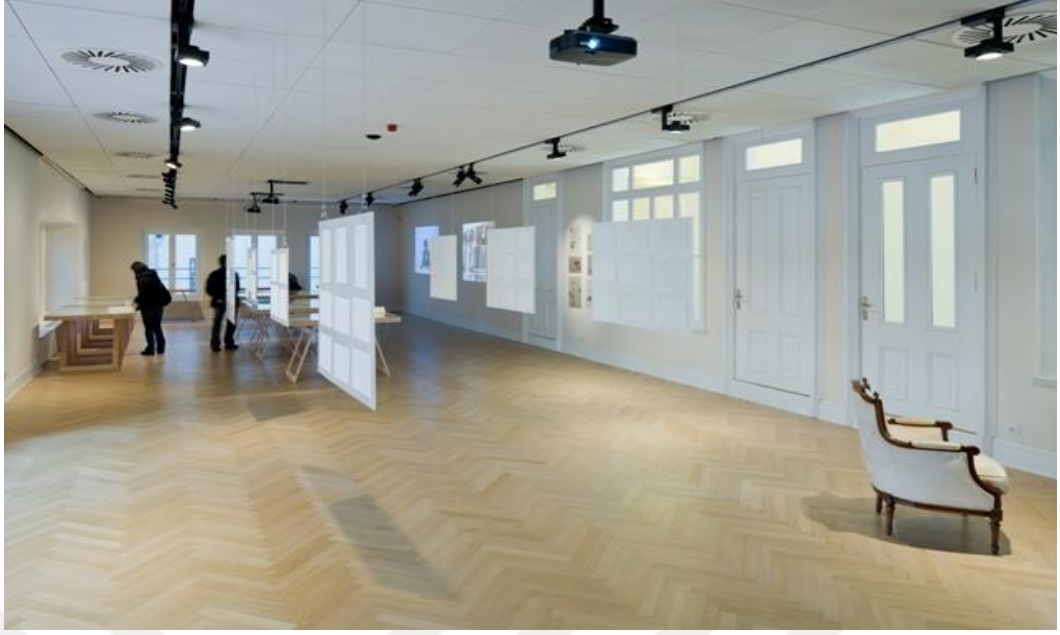
Şekil 3.75: Salt Galata alçıpan asma tavana gömülü fancoil sistemi ve paslanmaz menfez kapakları(İB)

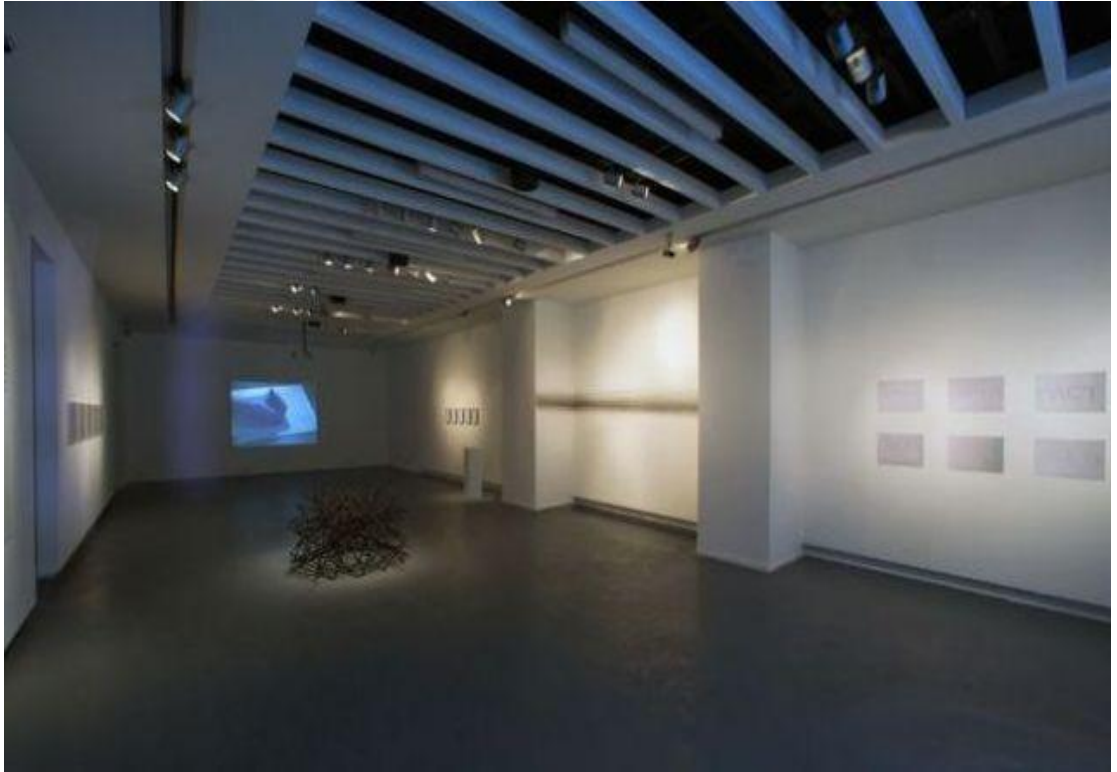
Şekil 3.76: Akbank Sanat alçıpan asma tavana gömülü havalandırma sistemi ve boy menfez kapağı(SA)

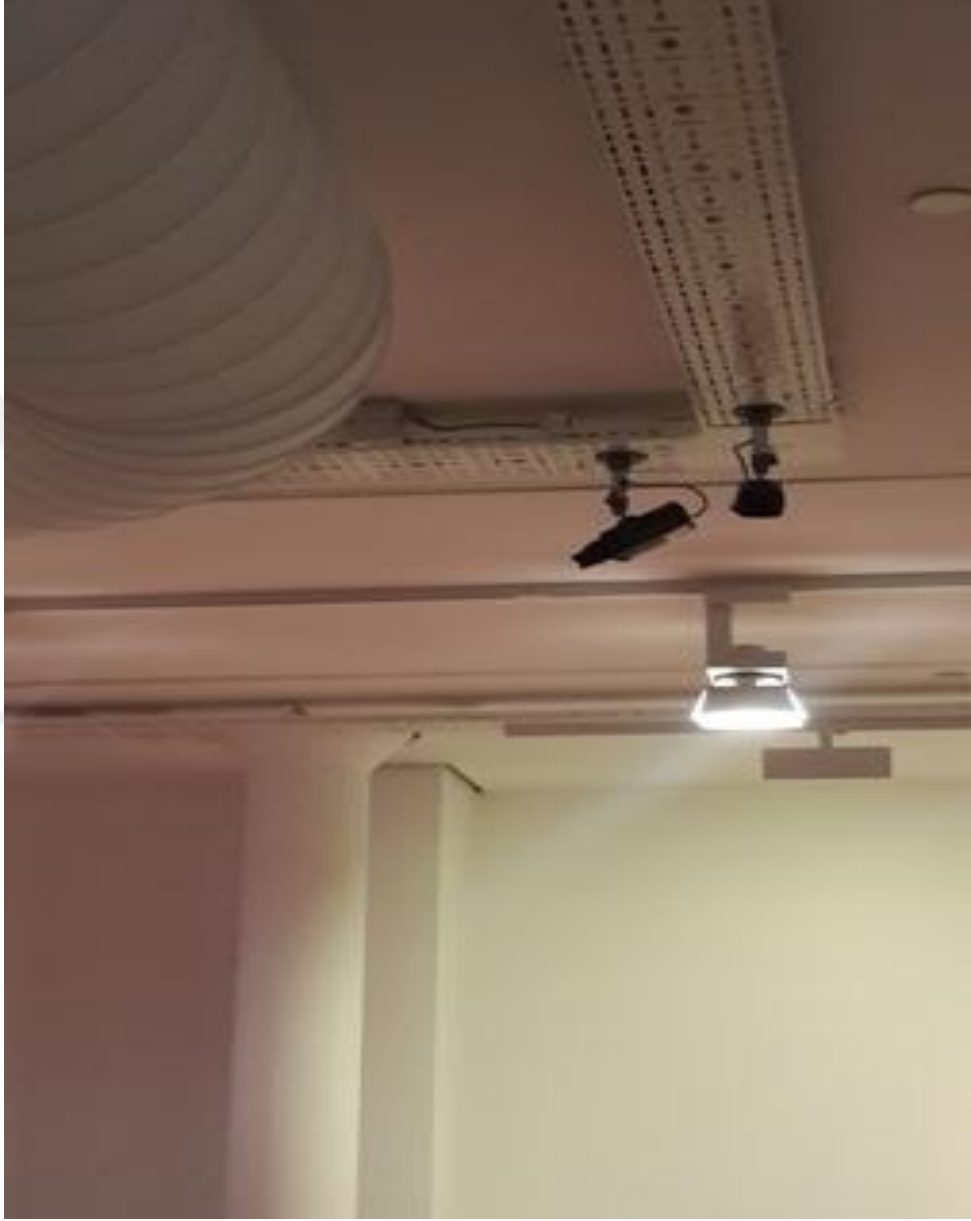
Şekil 3.77: Arter Binası Sergi Salonu kutu kanal(SA)

İletişim donatısı kablolar ile oluşmaktadır. Alçak elektrik akımı taşıyan bu kablolar kâgir binalarda özgünlüğü zedelememek için tavana monte edilmiş kutu eleman içerisine saklanarak açıktan geçmektedir (Şekil 3.77)

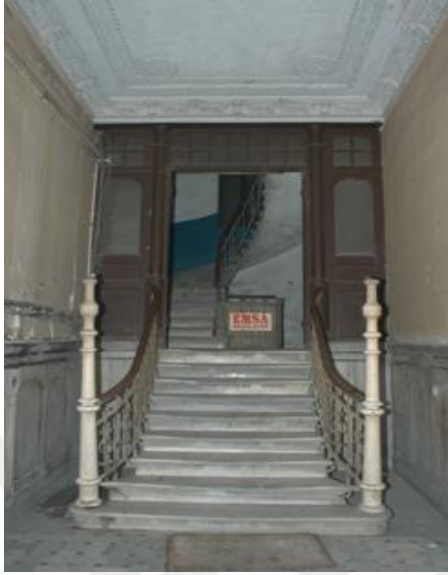
Şekil 3.79 : İKSV Ana giriş
(yenilenmeden önce) (BS Arşivi)

19. yy.'a ait iç mekânda korunmuş olan İKSV Nejat Eczacıbaşı binasının ana girişinde, marmara mermeri ve siyah mermer takozlar üzerine el ile cila yapılmış korkuluklar, küpeşte, duvar boyaları ve tavan süsleri aslına uygun yenilenmiş, klasik ahşap kapı ve pervazları yapılmıştır (Şekil 3.79, 3.80).

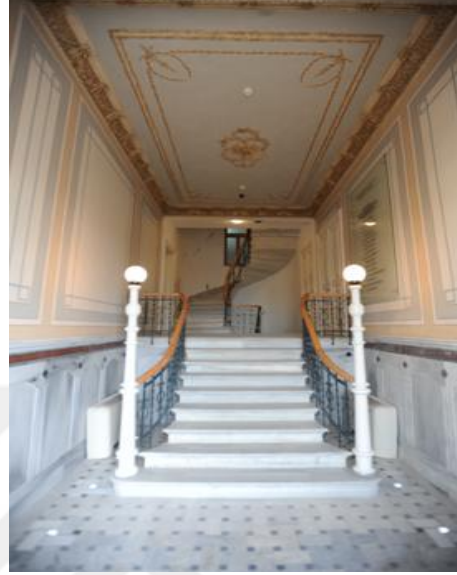
Şekil 3.80: İKSV binası
(Yenilenmiş Ana giriş) (SA)

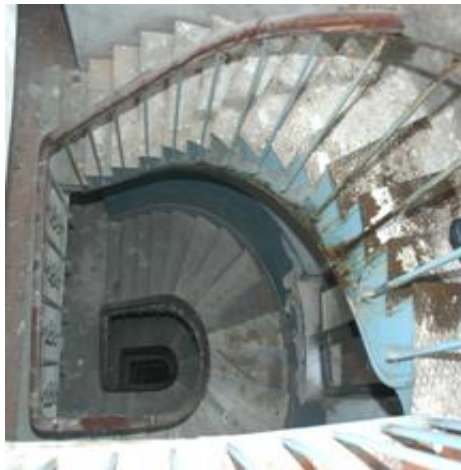
Şekil 3.81: Merdiven Kovası
(yenilenmeden önce) (BS Arşivi)

Binanın sarmal merdiven kovası korunmuş, ferforje merdiven korkuluğuna her iki sırada bir ferforje motif eklenmiştir (Şekil 3.81, 3.82).

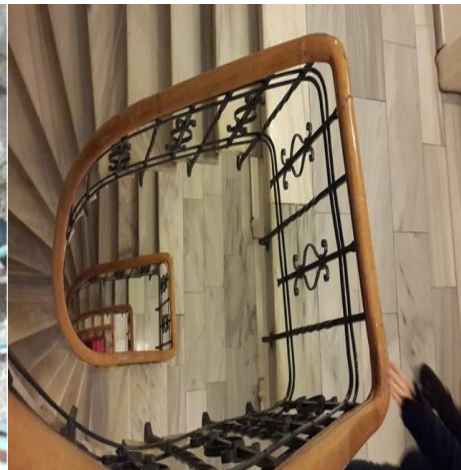
Şekil 3.82: Yenilenmiş Merdiven kovası
Marmara mermeri merdiven basmağı, ferforje korkuluk ve masif meşe küpeşte (SA)

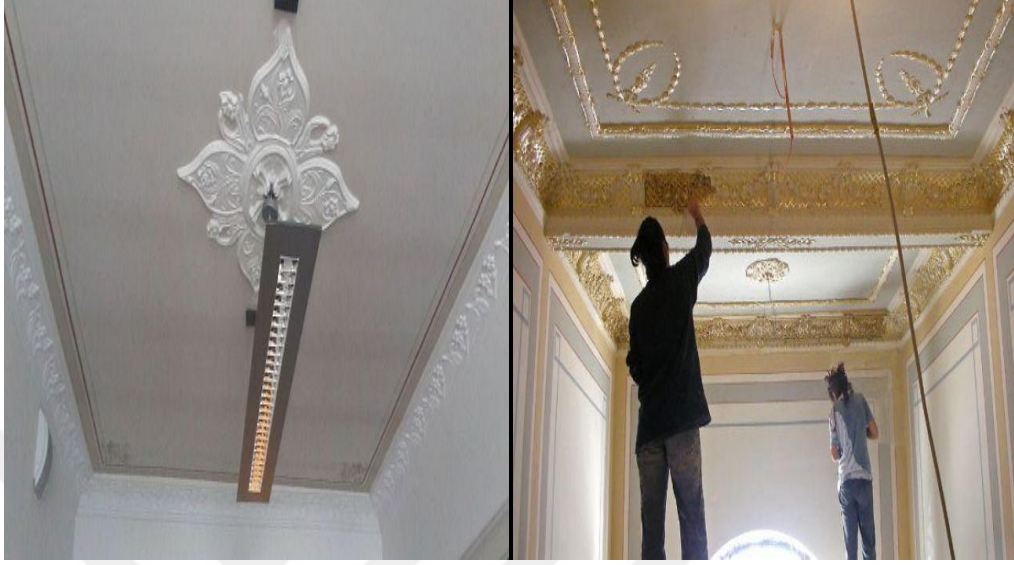
Şekil 3.83: Mekân tavanlarında süsleme (BS arşivinden)

Tavan süslemeleri ve bezemeleri de biçim özelliklerine uygun yeniden yapılmıştır (Şekil 3.83).

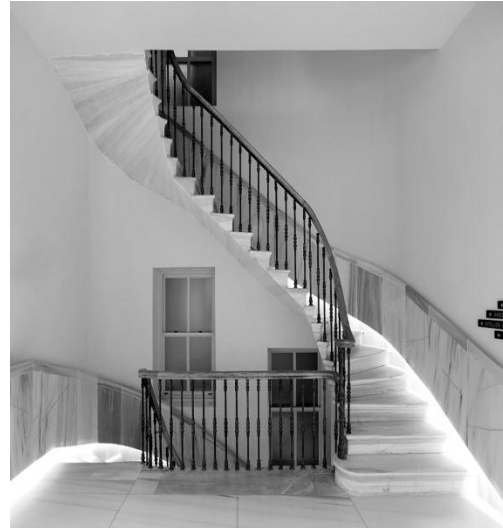
Şekil 3.85: Korunarak yenilenmiş Merdiven kovası (İB)

Salt Beyoğlu binası iç mekanlarında 19.yy.biçimsel özelliğini hissettiğimiz 2 katta 3 ayrı tavanda bulunan korunmuş tavan süslemeleri(Şekil 3.84) ve binanın sarmal merdiven kovasıdır. Fakat merdiven ile duvar arakesitinde yer alan mermer duvar arkasına monte edilmiş olan led aydınlatma elemanı bir tezat yaratmıştır (Şekil 3.85).

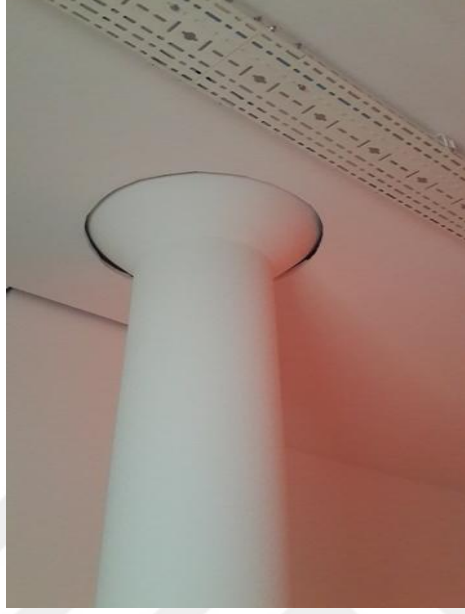
Arter binasında iç mekânda 19.yy. biçimsel özelliklerinden, çelik taşıyıcı kolonlar ve sarmal merdiven kovası görülmektedir (Şekil 3.86, 3.87).

Şekil 3.86: Arter binası taşıyıcı çelik kolonları (SA)

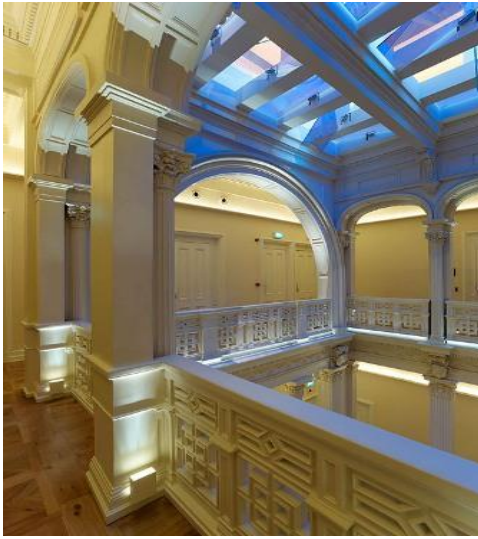
Şekil 3.90: Salt Galata korunmuş iç mekan öğeleri(CE)

Salt Galata binasında giriş kapısı, giriş holü ve yer döşeme malzemeleri, balkon korkulukları, duvar süslemeleri ve merdiven kovası 19. yy. özelliği ile korunmuştur (Şekil 3.88, 3.89, 3.90, 3.91).

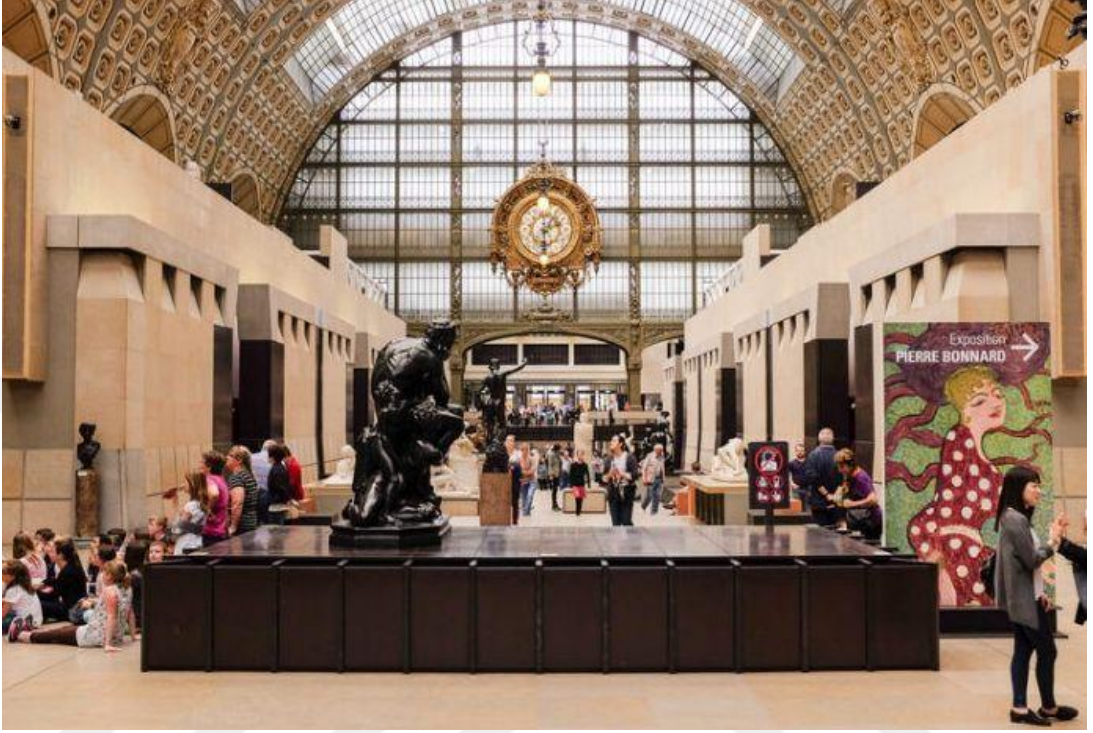
Şekil 4.7: Eski bir tren garından Müzeye dönüştürülen Orsay Müzesi, Paris, Fransa. (tr.123rf.com)

Fransa, Paris'te Orsay Müzesi binasında, ana kütle içerisinde doğal taş bölme duvarlar ile girişin 2 yanında birbirinden ayrılmış bir dizi mekân yaratılmıştır. Sergileme mekanlarında duvarlar farklı renklerde boyanmıştır (Şekil 4.7).

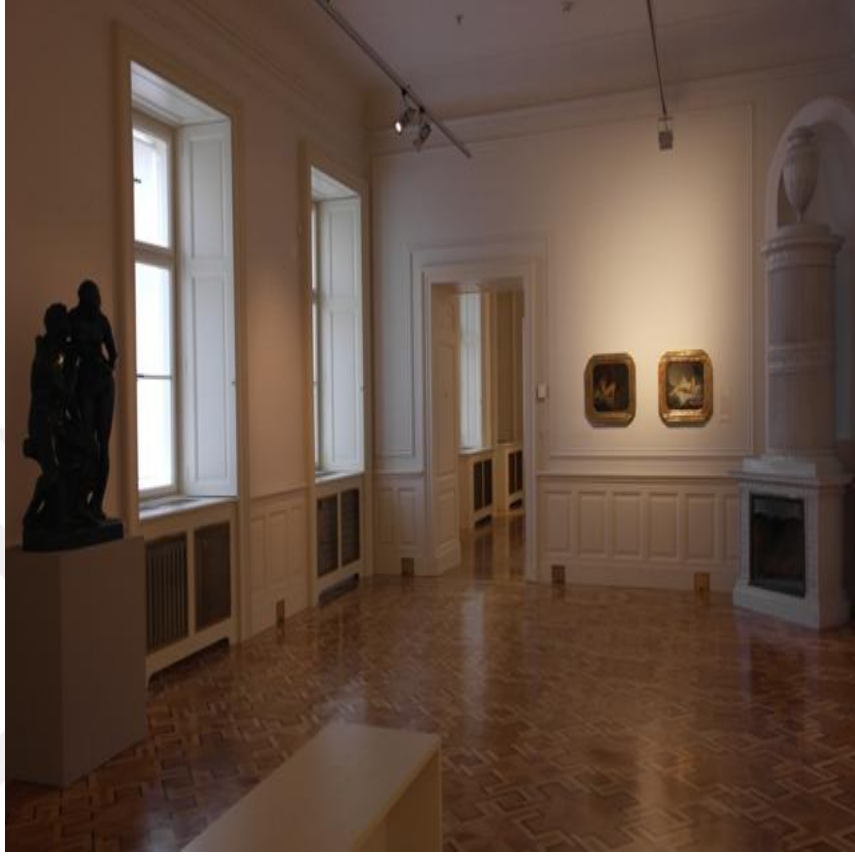
Şekil 4.8: Salmovsky Sarayı (Ulusal Galerisi),Prag,Çek Cumhuriyeti.(SA)

Avrupa’da “Kültür Sanat Merkezi ve Müze” olarak yeniden işlevlendirilen 19.yy. binaları mekanları incelendiğinde; 8 binada sergi mekanlarında; Çek Cumhuriyeti, Prag’da Salmovsky Sarayı ve Romanya Bükreş’te Theodor Aman Müzesi örnek fotoğraflarında görüldüğü gibi yer döşemesi olarak parke (Şekil 4.8, Şekil 4.9); meşe balıksırtı parke, mozaik parke, meşe boy parke, 3 binada; Yunanistan, Atina’da Benaki Müzesi binasının fotoğrafında görüldüğü gibi, mermer (Şekil 4.10); marmara mermeri, siyah bordür, bej mermer, kırmızı traverten, sarı traverten ve 4 adet binada; Yunanistan, Atina, Nümizmatik Müzesi binasının fotoğrafında görüldüğü gibi

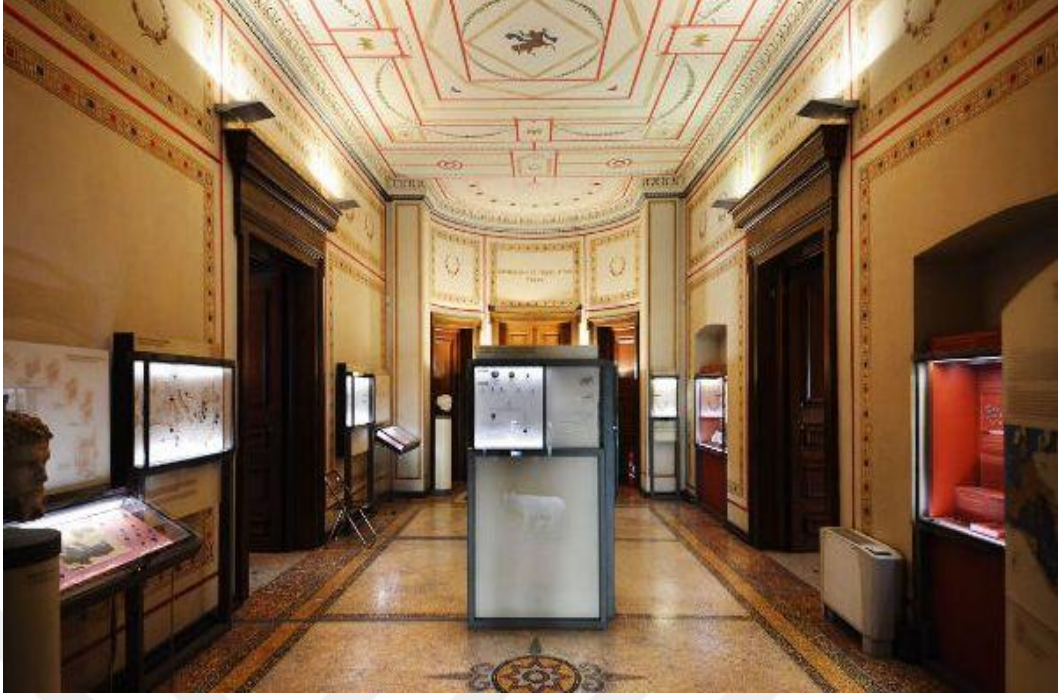
Şekil 4.11: Numizmatik Müzesi, Atina, Yunanistan.(SA)

dökme mozaik (Şekil 4.11), Rusya, St. Petersburg, New Hermitage Müzesinde ise mozaik ve mermer kullanıldığı saptanmıştır (Şekil 4.12).

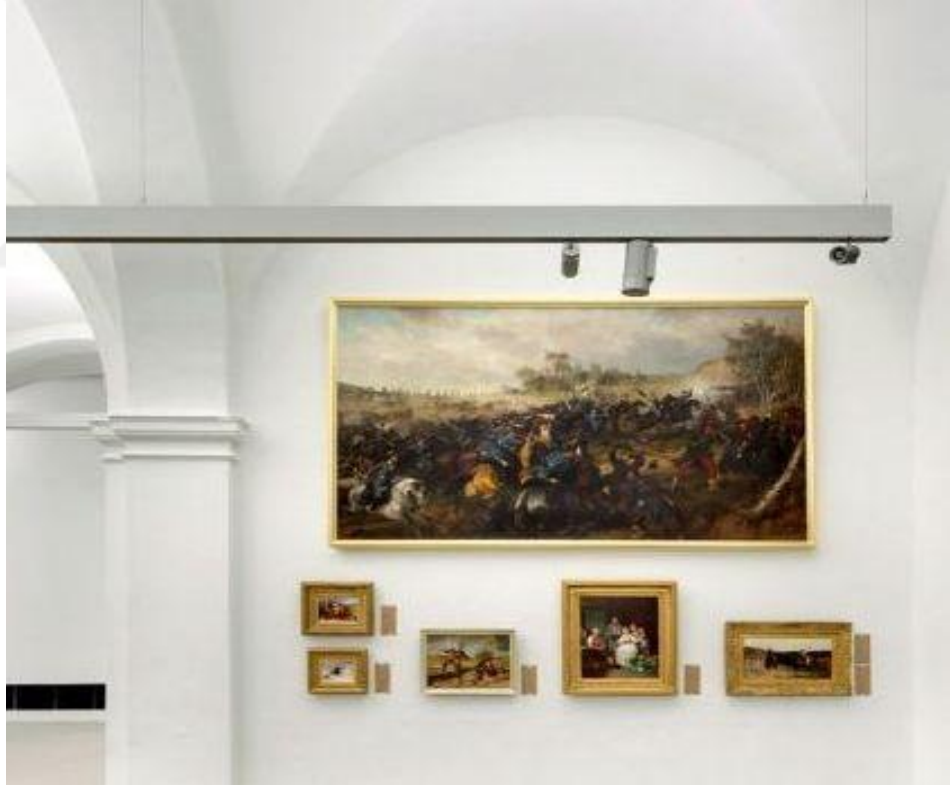
Yunanistan - Atina'daki Benaki Müzesi binası(Şekil 4.16), Stathos Konağı binası, Hollanda - Amsterdam Stedelijk Uluslararası Çağdaş Sanat ve Tasarım Müzesinde(Şekil 4.14), İspanya Malaga Müzesinde(Şekil 4.15), Çek Cumhuriyeti - Prag Salmovsky Palace Ulusal Galeri binasında, Almanya - Dresden Askeri Müze binasında(Şekil 4.13), Bulgaristan - Sofya Ulusal Müze Yerleşkesi'nde sergi mekânlarında, aydınlatma elemanı olarak tavanda ray üzeri spot kullanılmıştır.

Şekil 4.13: Dresden Askeri Müze Binası Sergi Salonu, Almanya(ray üzeri spot ayd.)

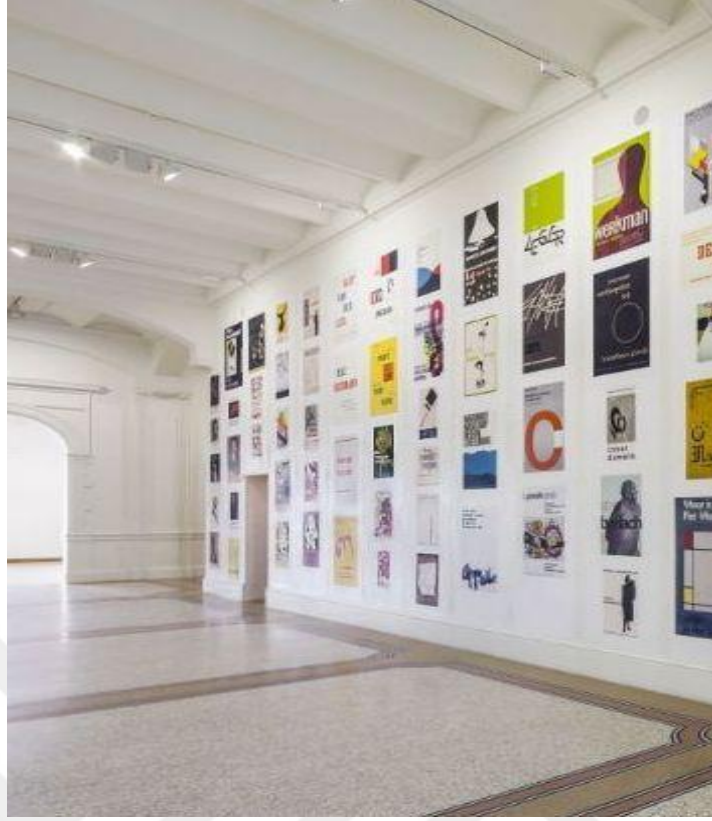
Şekil 4.14: Stedelijk Uluslararası Çağdaş Sanat ve Tasarım Müzesi, Amsterdam, Hollanda (ray üzeri spot ayd). Fotoğraf :Jannes Linders(JL)

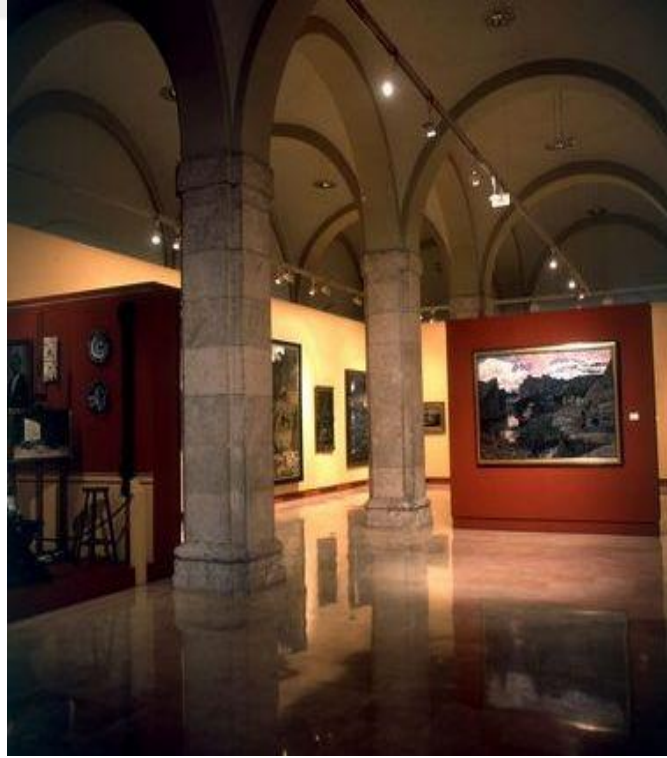
Şekil 4.15: Malaga Müzesi, İspanya(ray üzeri spot ayd.) Fotoğraf: Roland Halbe(RH)

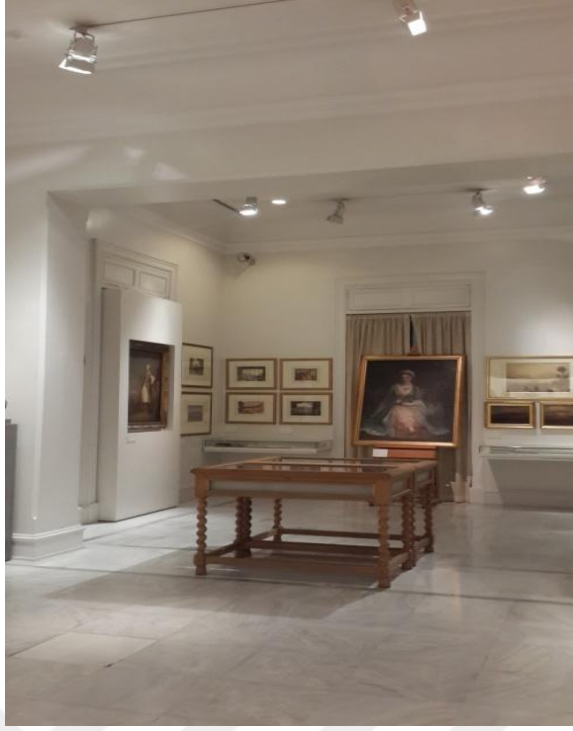
Şekil 4.16 : Benaki Müzesi, Atina, Yunanistan(ray üzeri spot ayd.)

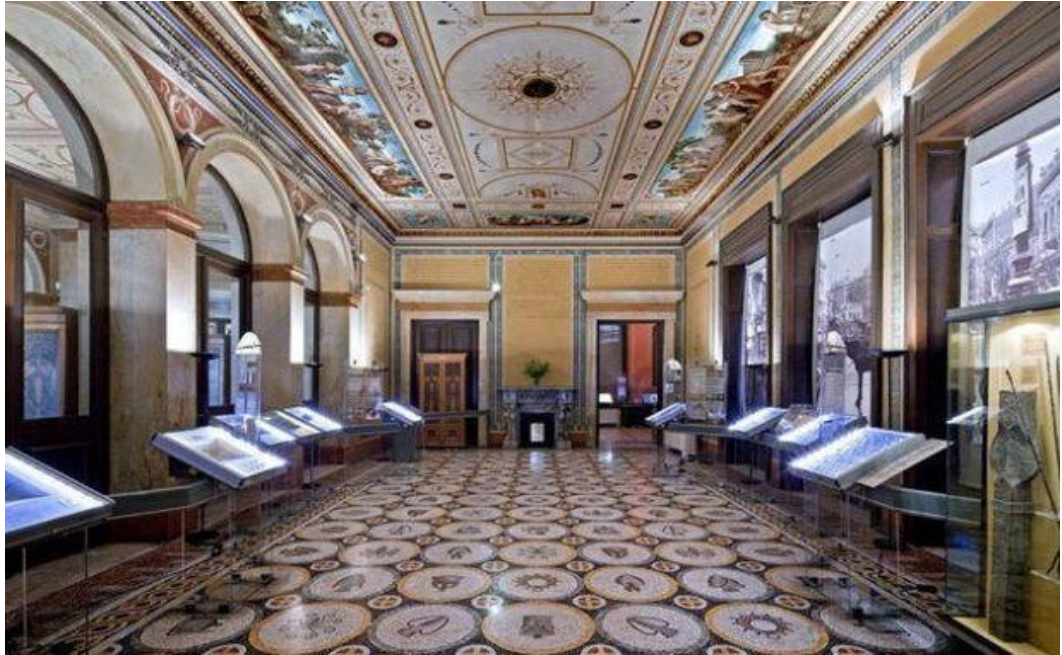
Yunanistan Nümizmatik Müzesi(Şekil 4.17) ve Rusya St. Petersburg'da New Hermitage Müzesi'nde kendinden aydınlatmalı sergileme üniteleri ve endirekt aydınlatma elemanları kullanıldığı görülmektedir (Şekil 4.18).

Şekil 4.17: Nümizmatik Müzesi,endirekt aydınlatma üniteleri ile aydınlatılmış tavan süslemeleri Atina, Yunanistan

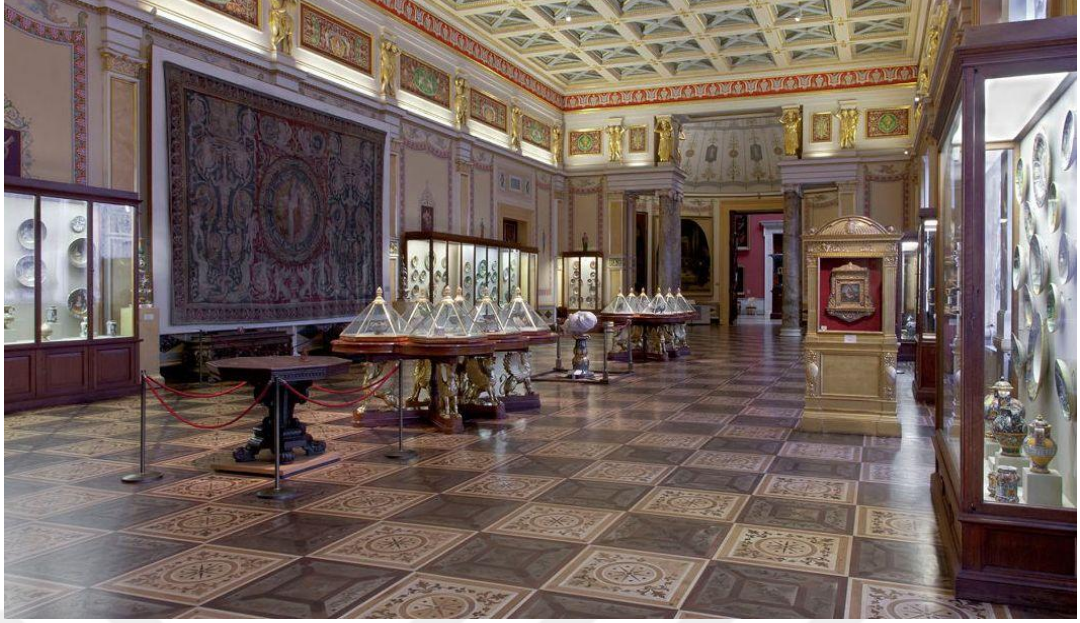
Şekil 4.18: New Hermitage Müzesi'nde endirekt aydınlatma ve kendinden aydınlatmalı sergileme üniteleri vardır. St. Petersburg, Rusya www.hermitagemuseum.org

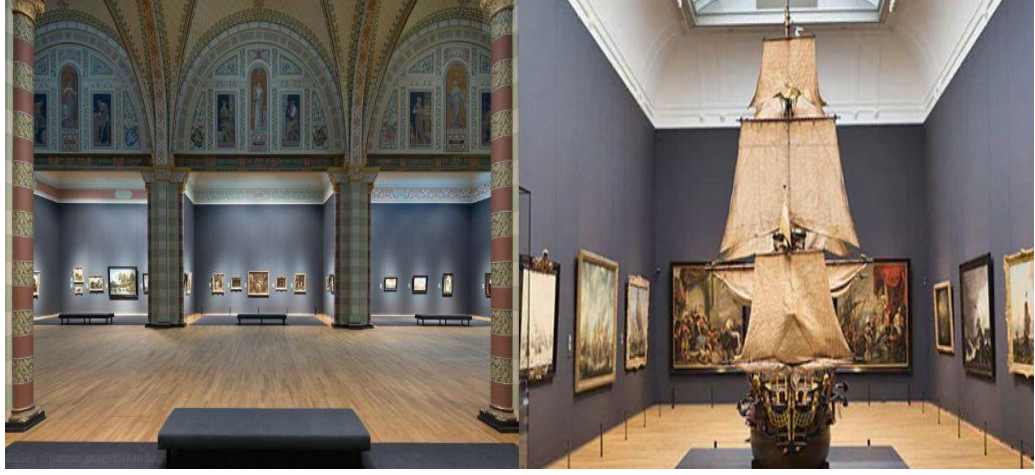
Hollanda - Amsterdam'da Rijksmuseum Ulusal Müze'de doğal aydınlatma, endirekt aydınlatma ve gizli aydınlatma elemanlarının kullanıldığı saptanmıştır(Şekil 4.20)

Şekil 4.20: Rijksmuseum Ulusal Müze, Amstersdam, Hollanda(endirekt ayd).

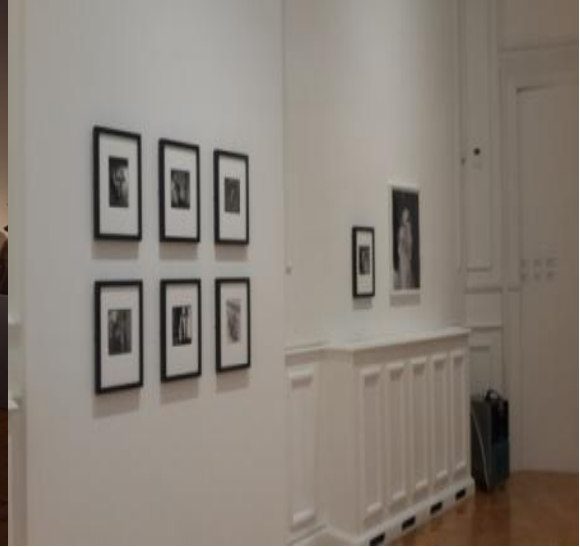
Şekil 4.22: Stathos Konağı, Atina sergi salonu (SA)

Avrupa’da Müze olarak yeniden işlevlendirilen 19.yy. mevcut kagir yapısı korunmuş olan binalarda, Çek Cumhuriyeti, Prag Solmovsky Palace Müzesi ve Yunanistan, Atina, Stathos Konağı fotoğraflarında görüldüğü gibi, ısıtma pencere boşluklarının önüne veya duvar önüne yerleştirilmiş olan ve cache- radiateur’ler ile saklanarak, ön cephesine veya üst tabluya gömülü menfez kapağı sayesinde ısı alışverişi sağlayan kalorifer petekleri ile sağlanmıştır (Şekil 4.21, 4.22).

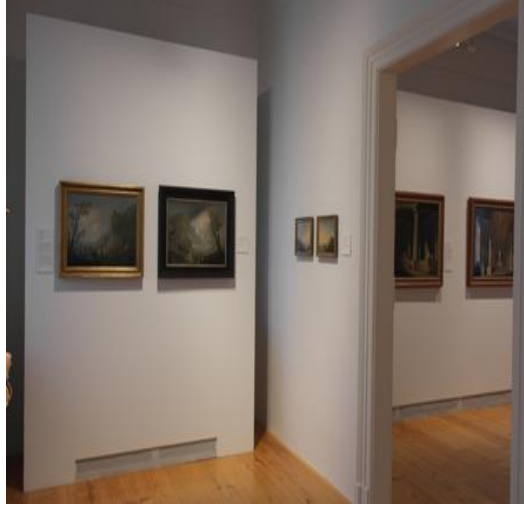
Şekil 4.24:Ulusal Sanat Müzesi, Bükreş.(SA)

Çek Cumhuriyeti, Prag, Solmovsky Palace ve Romanya, Bükreş, Ulusal Sanat Müzesi fotoğraflarındaki gibi bazı iç mekân örneklerinde mekâna hareketli olarak yerleştirilmiş sergileme ünitelerinin alt bölümüne önden menfez deliği açılarak arkasına gizlenmiş olan havalandırma kanalları ile de ısıtma ve soğutma gerçekleştirilmektedir (Şekil 4.23, 4.24)

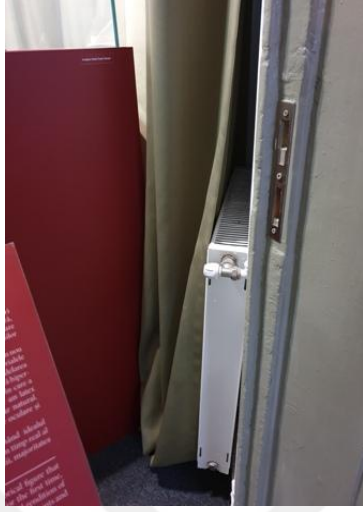
Şekil 4.25: Sutut Sarayı (Romanya Belediye Müzesi) Bükreş, Romanya (SA)

Romanya, Bükreş, Sutu Sarayı fotoğrafındaki örnekte görüldüğü gibi binaya sonradan ilave edilmiş olan, bazen de perde arkasına saklanmış bir şekilde tespit edilen panel kalorifer sistemi (Şekil 4.25) ve yine aynı binanın 1. katındaki sergi

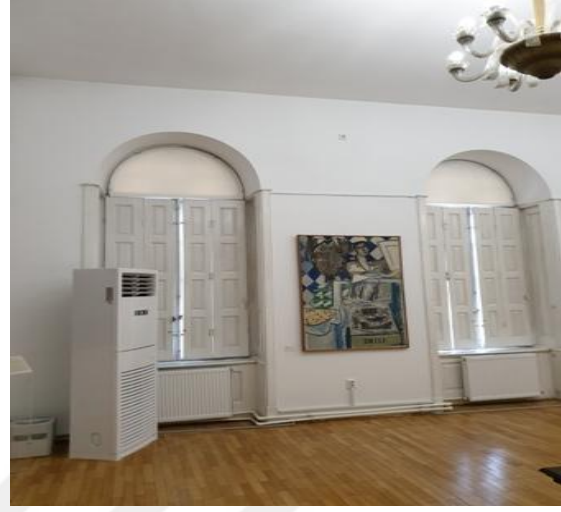
Şekil 4.26: Sutut Sarayı (Romanya Belediye Müzesi) Bükreş, Romanya 1.kat Sergi Salonu (SA)

salonunda tespit edildiği üzere ayaklı olarak kullanılan fancoil üniteleri ile de mekânların iklimlendirilmesi gerçekleştirilmektedir (Şekil 4.26).

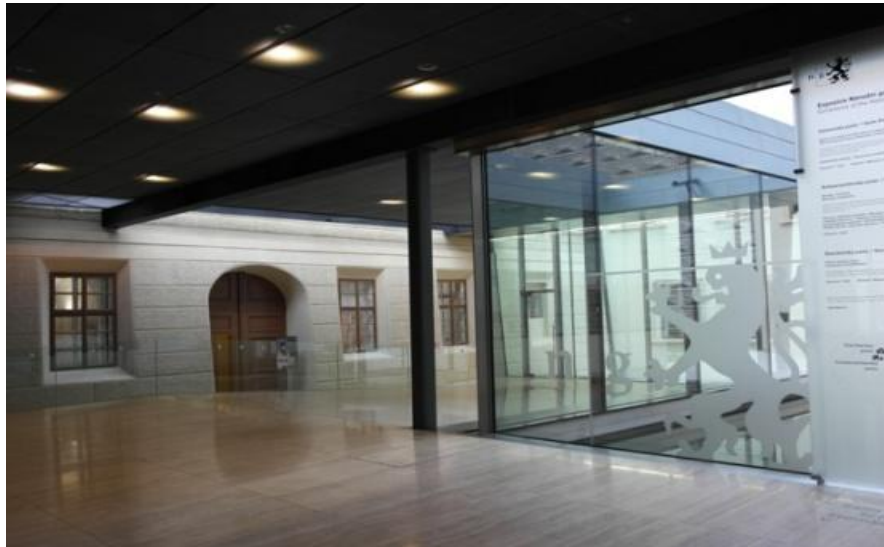
Şekil 4.29: “Salmovský Sarayı (Ulusal Galerî)”binası ile Schwarzenberg Sarayı, Çek Cumhuriyeti (SA)

Yeniden yapılanma sırasında Salmovsky Sarayı ve Schwarzenberg Sarayının arasındaki avluya çelik+cam konstrüksiyon bir giriş holü, bilgi merkezi, sirkülasyon alanı inşa edilmiştir (Şekil 4.29).

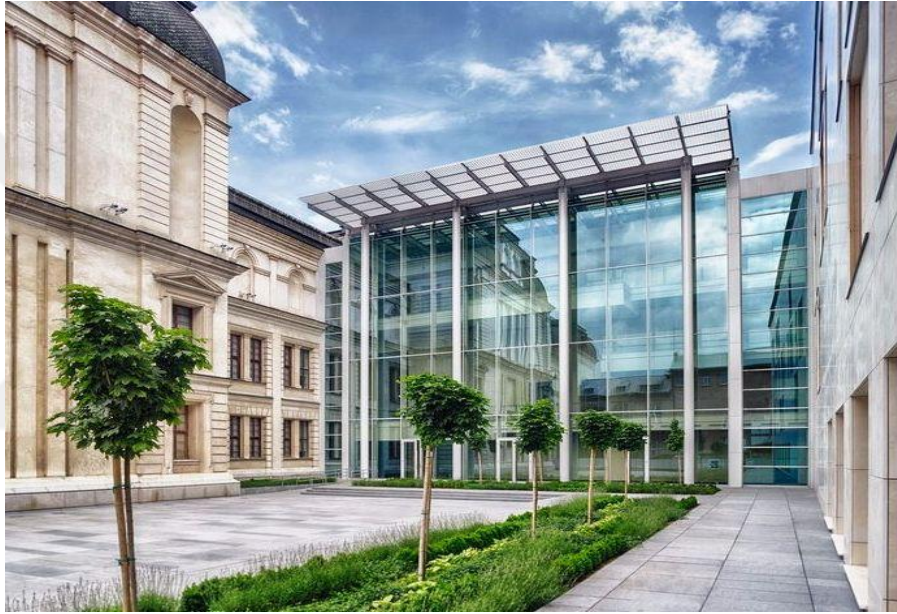
Şekil 4.30:Ulusal Müze Yerleşkesi, Sofya, Bulgaristan. Çelik konstrüksiyon+cam.
Fotoğraf: Assen Emilov(AE)

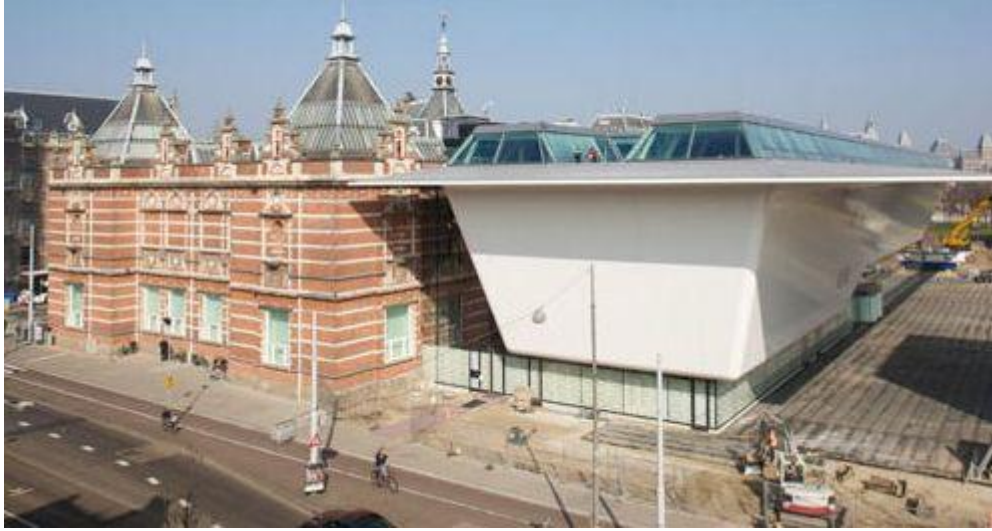
Şekil 4.32: Stedelijk Uluslararası Çağdaş Sanat ve Tasarım Müzesi,Amsterdam,Hollanda.
Fotoğraf: Jannes Linders

Tarihi tuğla binanın yanına modern bir bina eklenerek tasarlanan Amsterdam Stedelijk Uluslararası Çağdaş Sanat ve Tasarım Müzesi binasında eski ve yeninin bir bütün oluşturduğu görülmektedir. Küveti andıran, bembeyaz yeni modern yapı ile tarihi binanın tezat duruşları farkedilmektedir. Fakat içeride iken yeni binadan eskiye geçiş bir bütünün parçası içinde hareket ediliyormuş hissi vermektedir (Şekil 4.32).

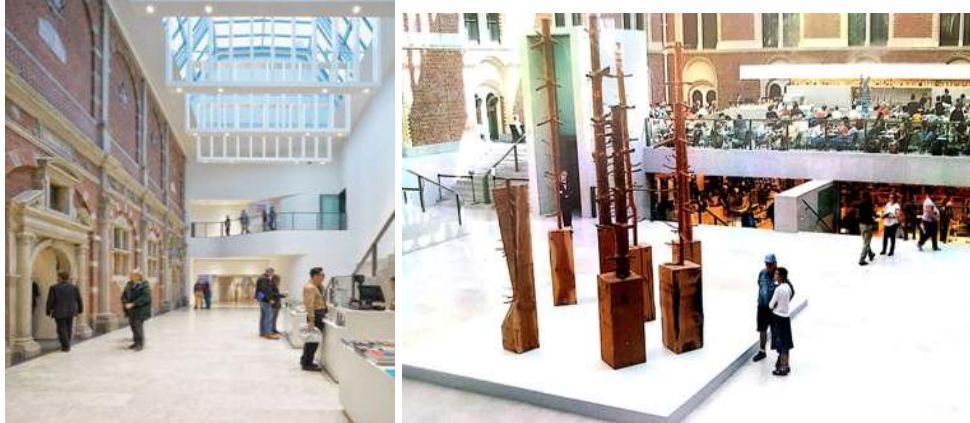
Şekil 4.33: Rijksmuseum Müzesi, Amsterdam, Hollanda
Fotoğraflar: Amsterdam Rijksmuseum ve Doç.Sevinç Hadi (SH) arşivinden

Tuğla cephesi, Rönesans tarzı kemerler, Neo-Gotik pencereler ve ortaçağ kuleleri ile, bugün var olan Rijksmuseum binasının avlusunda modern bir bina inşa edilmiştir. Avlu bugün açık heykel sergileme alanı, kafe, sirkülasyon alanı olarak kullanılmaktadır. Müze iç mekânları ilk yapıldığı yıllarda kullanıldığı haliyle yenilenecek korunmuştur (Şekil 4.33).

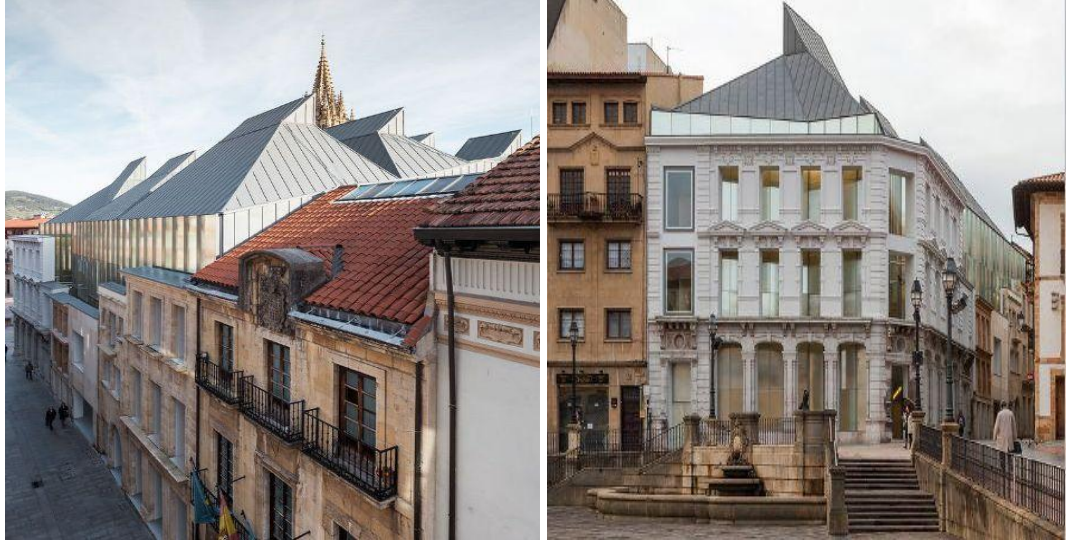
Şekil 4.34: Asturias Güzel Sanatlar Müzesi, Oviedo-Asturias, İspanya.
Fotoğraf: Pedro Pegenaute(PP)

Farklı bir yenileme ve yeniden işlevlendirme örneği olarak incelenen Asturias Güzel Sanatlar Müzesi, Oviedo-Asturias, İspanya binalarında ise, 3 ayrı bina cephesi korunmuş, binaların katları yıkılıp, çelik+cam konstrüksiyon ile katlar oluşturulduğu görülmektedir (Şekil 4.34, 4.35). Avrupa'da incelenen binalar içinde yalnızca bu örnekte bu şekilde uygulanan yeniden işlevlendirme durumu saptanmıştır.

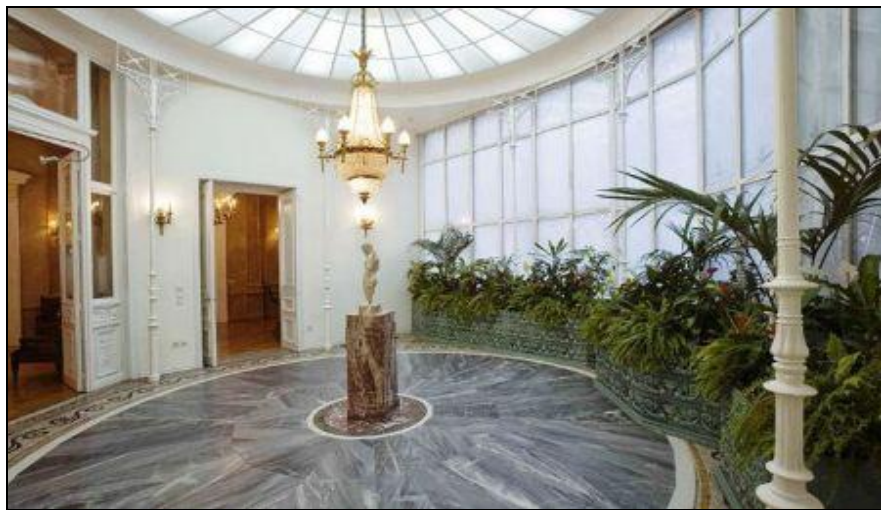
Şekil 4.56: Stathos Konađı cam konst. geçiş görünüşü(SA)

Atina'daki Stathatos Konađı, aile malikânesi olarak inşa edilmiştir (Şekil 4.55). Bina, romantik klasizm ile 19.yüzyılda Avrupa'da geçerli olan Yunan ve Roma mimarisinin unsurlarının birleşiminden oluşmuştur. İç mekânda da dönemin izleri mekanlarda, duvar kabartmaları, süslemeler, kartonpiyerler, demir kolonlar, yer döşemelerinde kullanılan meşe mozaik parke, mermer döşemelerde görölmektedir (Şekil 4.56, 4.57, 4.58).

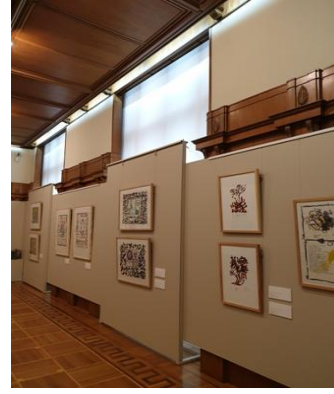
Şekil 4.64: Müze iç mekan sergi salonu görünüşü(SA)

Bükreş Ulusal Sanat Müzesinin neoklasik biçimsel cephe özelliği vardır. Müze iç mekanları ise 19.yy. yapı kimliğini korumuştur. Özel sergilere ayrılmış sergi salonunda sergileme üniteleri, hareketli kendi kendine ayakta duracak ve yerleri değiştirilebilecek şekilde tasarlanmıştır (Şekil 4.63, 4.64).

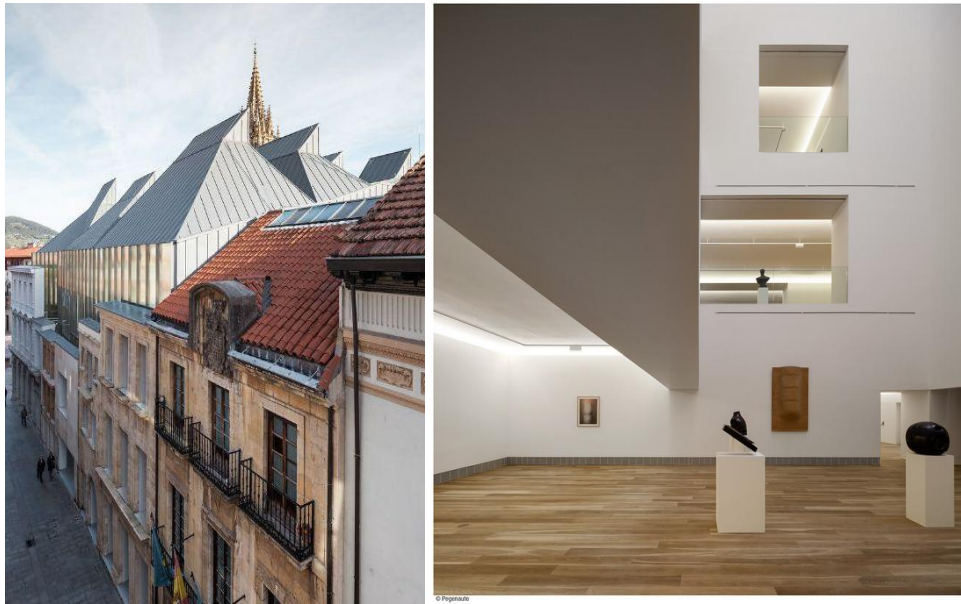
Şekil 4.65: Asturias Güzel Sanatlar Müzesi cephe ve iç mekan görünüşleri (<http://www.archdaily.com/>)© Pedro Pegenaute

İspanya'daki Asturias Güzel Sanatlar Müzesi 3 ayrı bina cephesi korunarak yeniden inşa edilen bir müze binasıdır. Yeni katlara bakıldığında avluların, boşlukların, tüm kompleksin şekillendirilmesindeki önemi vurgulanmaktadır. Tüm müze katlarına ve iki ve üç katlı giriş alanlarına erişim sağlayan ortak merdiven vardır. Ayrıca, cephe hattından geri çekilerek dış cephe üzerinde çok az etkisi olan, çatıdaki tepe pencereleri mevcuttur.

İncelenen örnekler arasında, kent silüetinde 19.yy. binası olarak yalnızca cephenin korunduğu örnek Müze binası yeni inşa edilen bir binadan oluşmuştur. Bu binada kullanılan günümüz modern malzemeleri ile 19.yy. iç mekan kimliği değil de sanki modern yeni bir müze binası kimliği hissedilmektedir (Şekil 4.65).

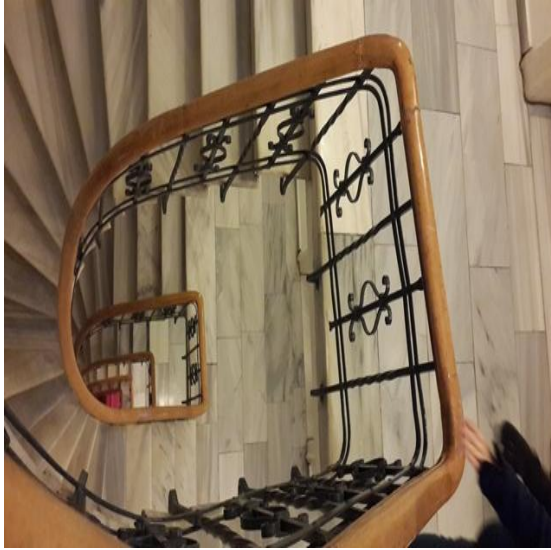
Şekil 4.66: İKSV Nejat Eczacıbaşı merd.kovası ve özgün yer döşeme malzemesi(Marmara Mermeri) (SA)

Beyoğlu’nda incelenen, yedi binadan dördünde, İKSV Nejat Eczacıbaşı binası, Arter, Salt Galata ve Salt Beyoğlu binalarında, 19.yy. iç mekan kimliği, iç mekanlarda, sarmal merdiven kovaları, merdiven korkuluk ve küpeşterleri özgün yer döşeme malzemeleri (Şekil 4.66, 4.67, 4.68, 4.69), bazı mekanlarda korunmuş duvar ve tavan süslemeleri, kabartma duvar motifleri ile görülmektedir (Şekil 4.70, 4.71).

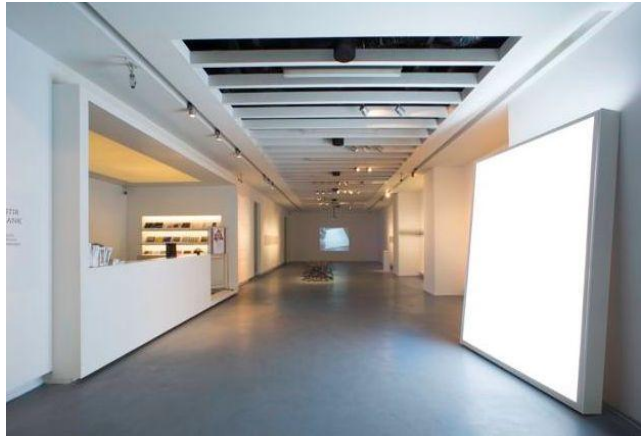
řekil 4.75: Akbank Sanat i mekan sergi salonu grnř(SA)

Beyoğlu'nda incelenen, yedi binadan üçünde, Pera Müzesi, Akbank Sanat ve Borusan Sanat binaları iç mekanlarında da, yalnız cepheleri korunarak işlev verilen binaların 19.yy. biçimsel özellikleri olan cephe stillerinin iç mekanda süslemelerinin, kabartmalarının, kolonlarının veya heykellerinin bulunmadığı, yer döşemelerinde epoxy, mikrobeton, boy parke, duvarlarda alçıpan, alçı sıva ve boya, tavanlarda asma

tavan kullanılmıř olan modern i mekanlar oluřturulduęu grlmektedir. (řekil 4.72, 4.73, 4.74, 4.75, 4.76, 4.77).

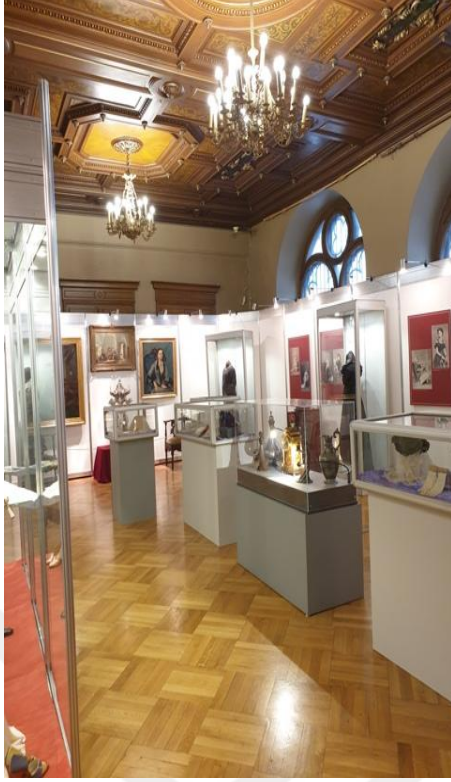
Şekil 4.83:Bükreş Sutu Sarayı Müzesi zemin kat sergi salonu sergileme üniteleri (SA)

Bükreş Sutu Sarayı (Romanya Belediye) Müzesi'nde salonlarda bulunan sergileme üniteleri duvarlardan ve tavadan bağımsız olarak, istenildiğinde sergiye göre değiştirilebilen ünitelerden oluşmuştur (Şekil 4.83, 4.84).

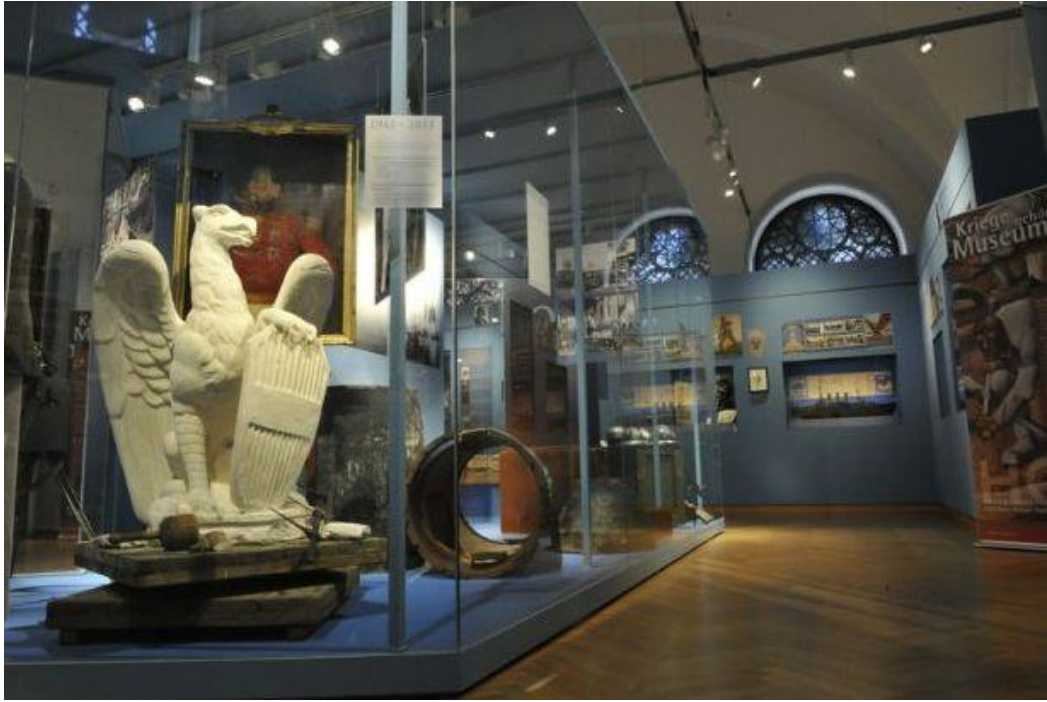
Şekil 4.85: Viyana Askeri Müzesi sergi salonu sergileme üniteleri (SA)

Viyana Askeri Müzesi, yüksek tavanlı sergi salonlarında, mekan ayırıcı pano elemanları ve kendinden aydınlatmalı özel sergileme üniteleri kullanılmıştır (Şekil 4.85).
