**BEYOĞLU'NDA ‘‘KÜLTÜR - SANAT MERKEZİ VE MÜZE ‘‘ İŞLEVLİ
19.YY BİNALARININ İÇ MEKÂNLARINDA BİÇİMSEL KİMLİK SORUNU:
AVRUPA'DAKİ AYNI İŞLEVLİ YAPILAR ÜZERİNDEN BİR DEĞERLENDİRME**

DOKTORA TEZİ

Sedef ACAR

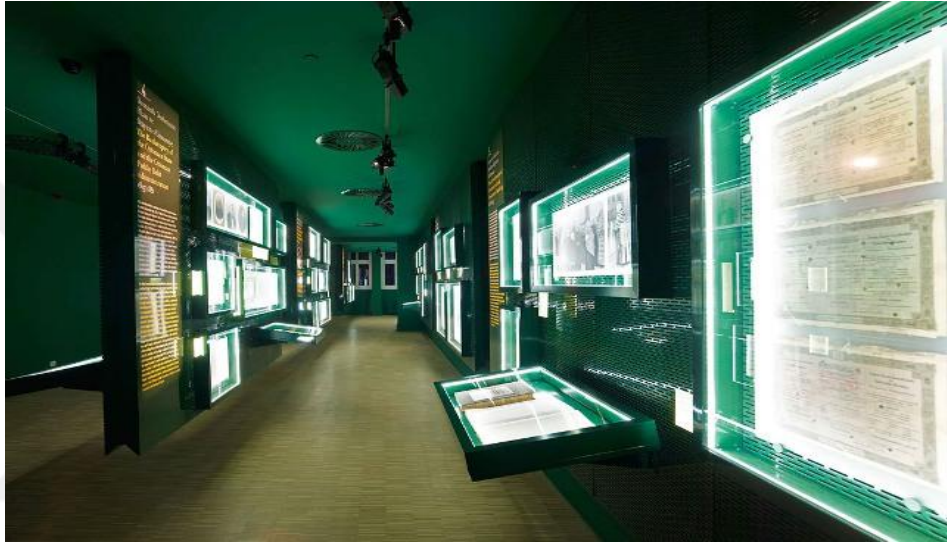
Şekil 4.97: Salt Galata Osmanlı Bankası Müzesi (IB)

Salt Galata'nın -1. katında bulunan sergi mekanı, orijinal yapıdan farklı, dış duvarları haricinde yeniden tasarlanmış, beyaz duvar ve microbeton tabanı ile beyaz bir küptür. Aynı katta yer alan Osmanlı Bankası Müzesi'nde kendinden ışıklı sabit sergileme elemanları, dikey ve yatay şekilde kullanılmıştır (Şekil 4.97). Ayrıca Açık Arşiv Mekanı her sergi için hareketli sergileme elemanları ile yeniden tasarlanmaktadır (Şekil 4.98).

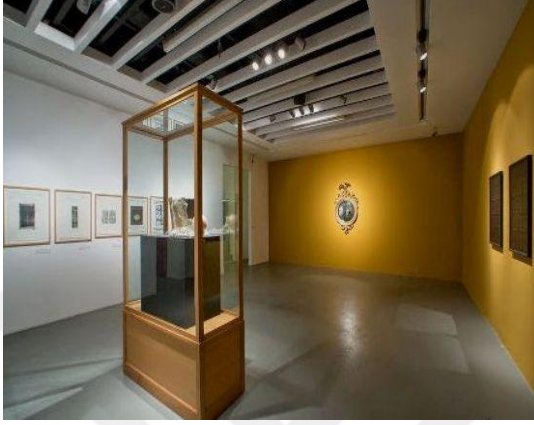
Şekil 4.99: Akbank Sanat Sergi Salonu geçici vitrin ünitesi (SA)

Yalnız cephesi korunan binaların sergi salonlarında sabit duvarlar dışında, masa, sandalye, raf, vitrin ünitesi gibi her sergi için farklı sergileme elemanları kullanılmaktadır (Şekil 4.99, 4.100, 4.101).

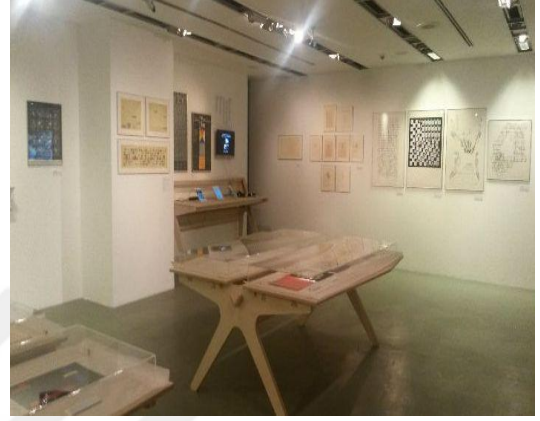
Şekil 4.100: Akbank Sanat Sergi Salonu geçici masa ve raf üniteleri(SA)

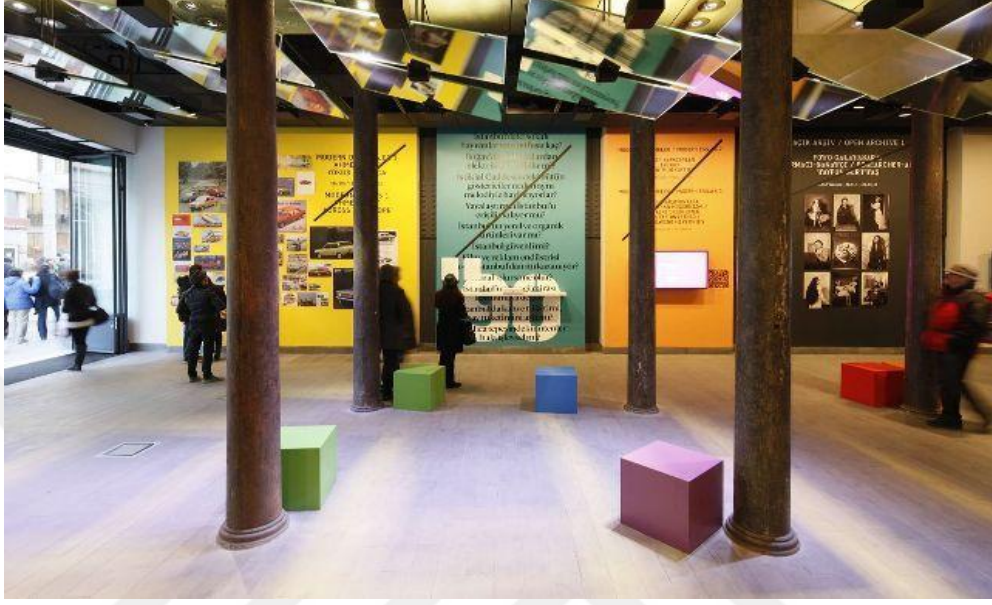
Şekil 4.102: Salt Beyoğlu ana girişinde renkli küp oturma elemanları (IB)

Sergi salonlarında oturma üniteleri vardır. Bu üniteler az sürelerde oturma eylemi gerçekleştirmek için tasarlanmıştır. Rahat ve konforlu değildir (Şekil 4.102, 4.103).

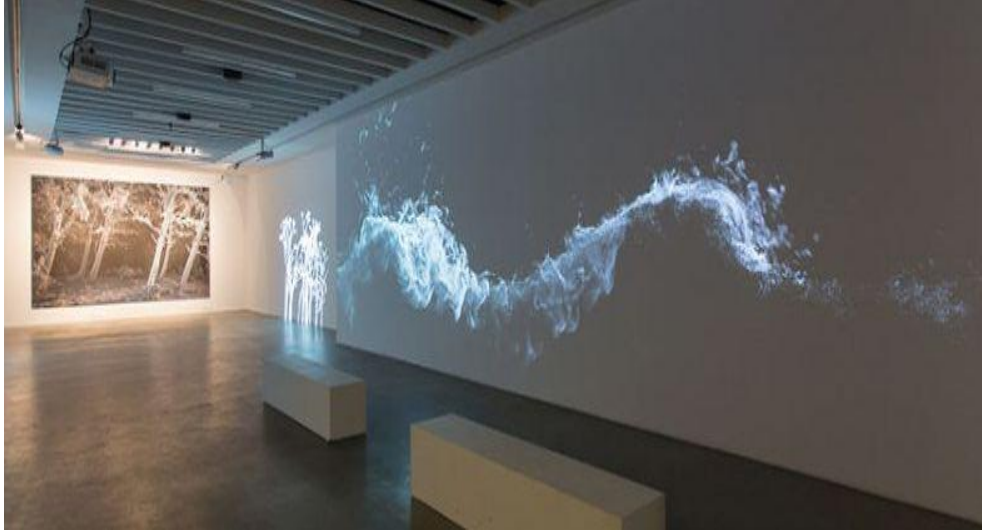
Şekil 4.103: Akbank Sanat sergi salonu beyaz mdf+lake dikdörtgen prizması oturma elemanı(SA)

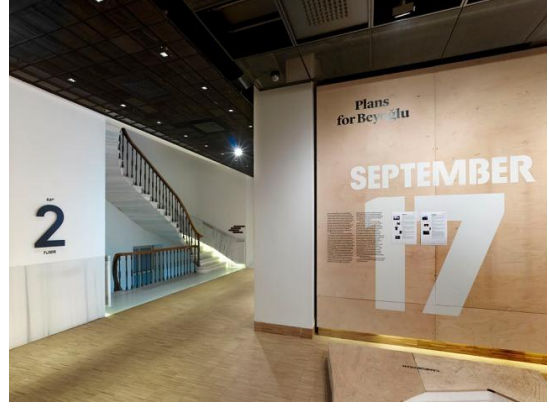
Şekil 4.105: Salt Beyoğlu katlardaki bilgilendirme yazıları(CE)

Binalarda ana girişte ve her katta yönlendirme ve bilgilendirme panoları bulunmaktadır (Şekil 4.104, 4.105, 4.106, 4.107).

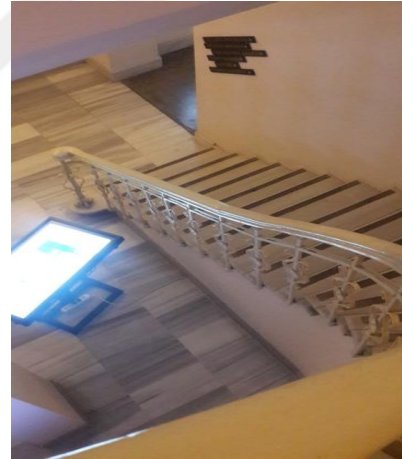
Şekil 4.107: Salt Galata merdiven yan duvarında bilgilendirme yazısı (SA)
