**16. YÜZYILDA YAPILMIŞ AHŞAP ÇATILI CAMİLERİN MİMARİ
ÖZELLİKLERİ VE KORUMA SORUNLARININ KASIMPAŞA SİNANPAŞA
CAMİİ ÖRNEĞİ ÜZERİNDEN DEĞERLENDİRİLMESİ**

YÜKSEK LİSANS TEZİ

**The Consideration of Characteristics and Preservation Problems of 16th
Century Wooden Roofed Mosques by the Sample of Sinanpaşa Mosque
(Kasımpaşa)**

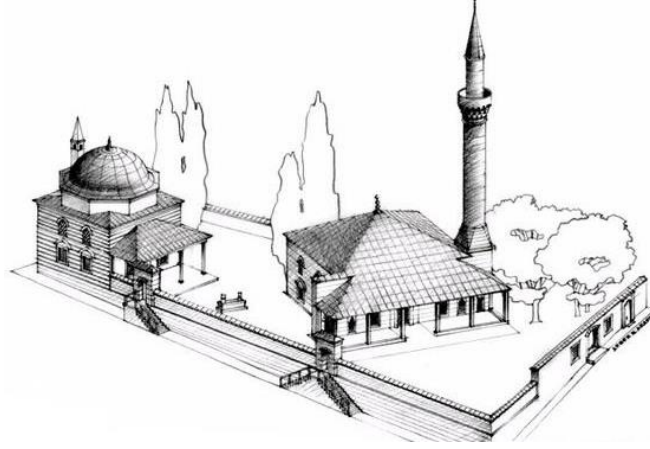
Şekil 3.15 : Draman Yunus Bey Külliyesi varsayımsal aksonometrik perspektif (Necipoğlu, 2013. S.647).

dikdörtgen kütleli sakıflı caminin yakın zamandaki onarımında çatısı yerini kurşun kaplı kubbeye bırakmıştır (Şekil 3.15).

Son cemaat yerine altı sütuna dayanan beş küçük kubbeli revak yapılmasının yanı sıra, iç duvar yüzeyleri modern Kütahya çinileriyle kaplanmıştır. Pencerelelerinin sivri kemerli açıklıklarının kaldırılıp yuvarlak olarak değiştirilmesi yapının özgün niteliklerinin kaybolmasına neden olmuştur (Necipoğlu, 2013). Tercüman Yunus Bey'in mezarı Caminin kible yönündeki hazirede yer almaktadır (Konyalı,1950).

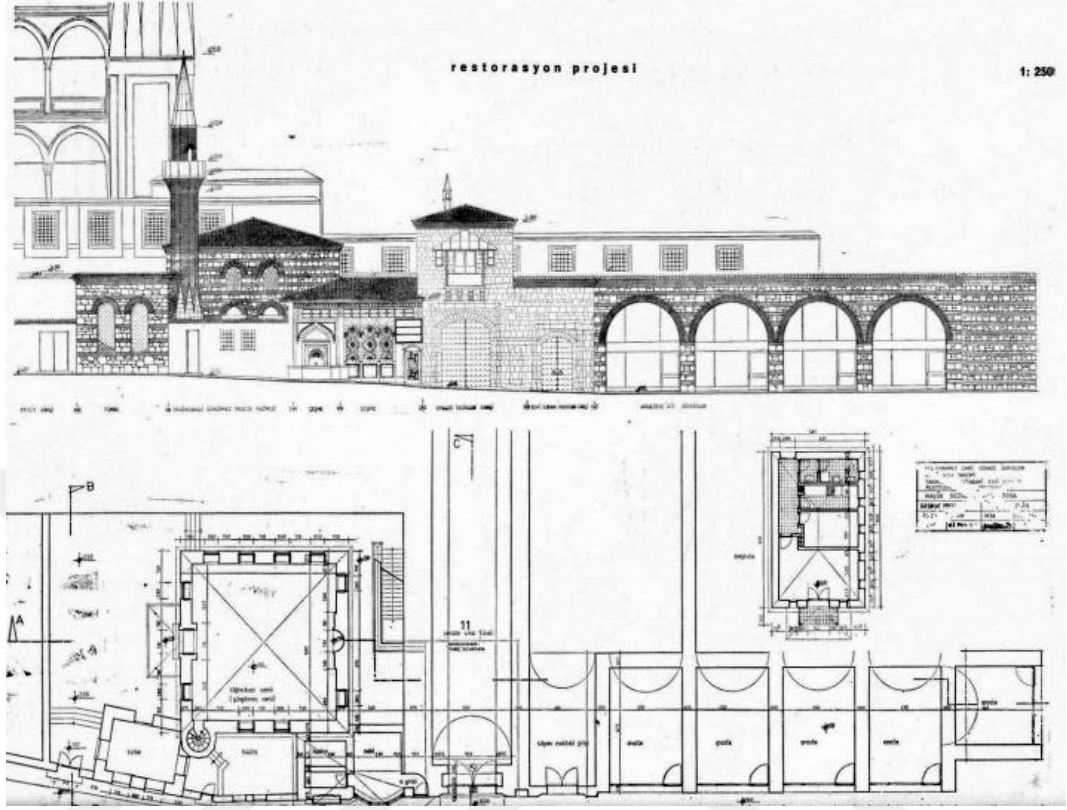
Şekil 4.17 : Güngörmez Mescidi 1972 yılı restorasyon projesi (Sezgin, 1974 s.66).

saçak seviyesine kadar durduğu görülen mescidden geriye sadece minare kaidesi ve beden duvarlarının bir kısmı kalmıştır, üst örtüsü bulunmamaktadır (Şekil 4.18).

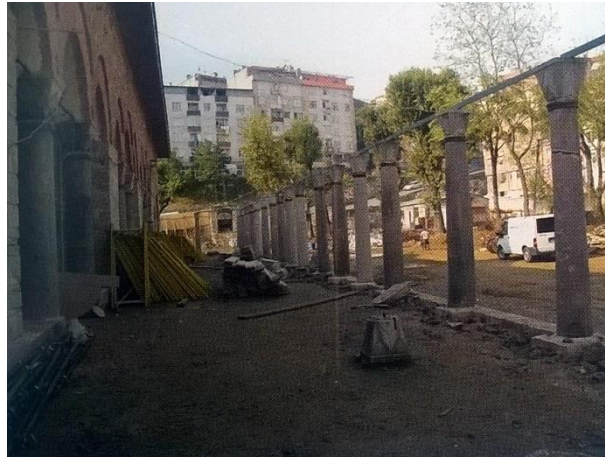
Şekil 4.35 : Piyale Paşa Cami son cemaat yeri rekonstrüksiyon öncesi fotoğrafı (Olgun, 2007).

hazırlanmıştır (Bkz. Çizelge 4.4, 4.5, 4.6). Yapılan ölçümler sonucunda ikinci son cemaat yerindeki sütunların yerlerinin özgün olmadığı anlaşılmıştır. Özgün yerlerini araştırmak için mevcut şap kaplama dikkatlice sökülerek sütunların oturduğu mermer kaideleri belirli akslarda ortaya çıkarılmıştır. Mevcut kaidelerin yerleri sabit alınarak sütunların oturma eksenleri belirlenmiştir. Öncelikle taş kaidelerin tamirlerinin yapılabilmesi ve sütunların sağlıklılaştırılabilmesi için bütün sütunlar vinç yardımıyla yerlerinden kaldırılarak ve gerekli onarımları yapılmıştır. Sütunlar projeye göre yerlerine monte edilmeden önce eksik taş kaideler yine aynı özellikteki malzeme ile tamamlandıktan sonra vinç yardımıyla sütunlar yerlerine özgün tekniklerle kurşun zivana ile yerleştirilmiştir (Şekil 4.36). Mevcut sütun başlıkları mümkün olduğunca onarılarak kullanılmaya çalışılmıştır. Sadece kırık ve kullanılamaz durumdaki dört adet sütun başlığı Marmara mermerinden yeniden yapılmıştır. Sağlıklılaştırılan sütunlar ve üzerine kurşun zivana ile oturtulan sütun başlıklarının tamamlanmasından sonra gergi demirleri antipas sürülerek başlıklar üzerine özgün teknikle kenetlenmiştir (Şekil 4.37). Sütunlar birbirine tek yönde bağlanırken, sadece mümkün olan yerlerde gergiler ön bölümün beden duvarına bağlanmıştır. Daha sonra statik rapor ve projesine göre taş tuğla almaşık kemerleri oluşturularak üzerinin ahşap çatısı oturtulmuştur. Çatı üstü önce keçe ile kaplanıp üzerine kurşun kaplama üst örtü yapılmıştır. Birinci son cemaat yeri duvarı ile birleştiği noktada kurşun derzleri yapılmıştır. Ahşap pasalı tavan kaplaması projesine uygun olarak yapılmıştır ve üst örtüsü tamamlanan ikinci son cemaat yeri zemini altıgen dökme tuğla ile döşenmiştir” (Olgun, 2007). Restorasyon uygulamaları tamamlanan Piyale Paşa Camisi günümüzde cami işlevini devam ettirmektedir (Şekil 4.38).

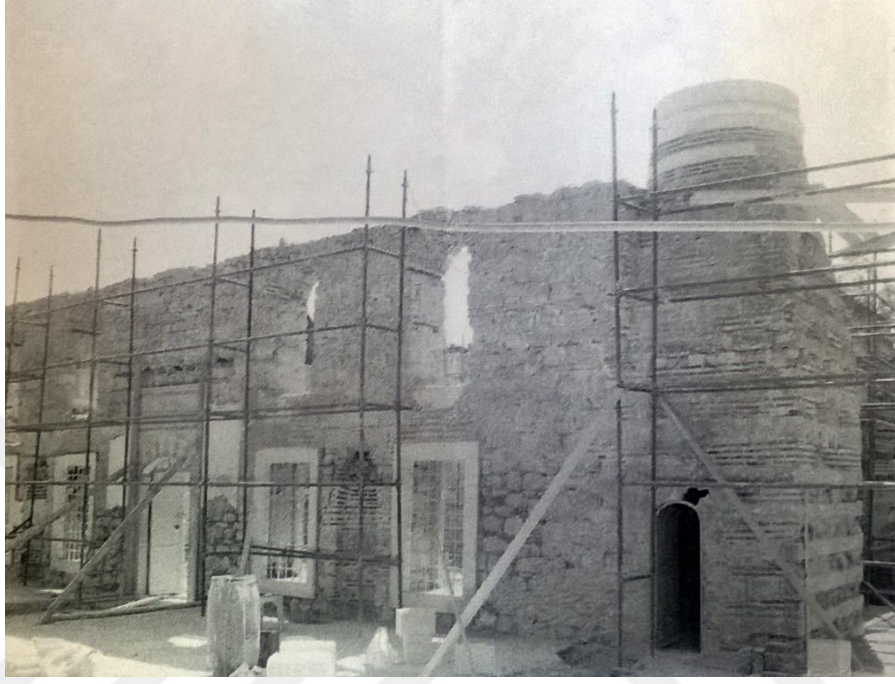
Şekil 5.13 : Sinan Paşa Camisi rekonstrüksiyon uygulama aşaması (Kurul arşivi).

doğrultusunda yeniden imal ettirilmiştir. Bu aşamada rekonstrüksiyon projesinden farklı olan bazı uygulamalarda bulunmaktadır. Projede yer alan zemin kat pencerelerin iç ahşap kapakların uygulaması yapılmamıştır. Yapıda bulunan özgün malzemelerin de onarımları yapılmıştır.
