**19.YÜZYIL OSMANLI DÖNEMİ SAAT KULELERİ BAĞLAMINDA İSTANBUL
NUSRETİYE SAAT KULESİ VE KORUMA PROJESİ**

YÜKSEK LİSANS TEZİ

Mimarlık Anabilim Dalı
Restorasyon-Koruma ve Yenileme Programı

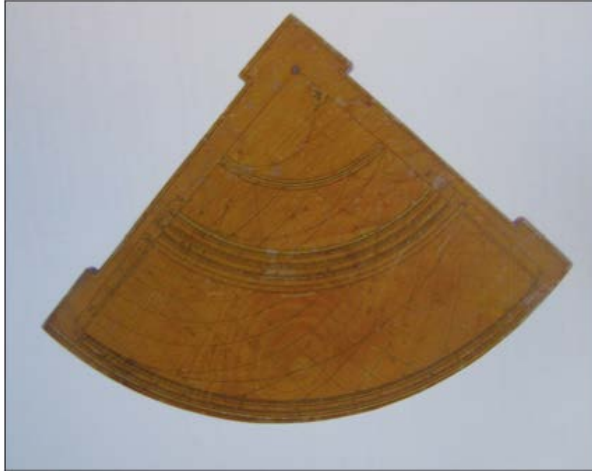
Resim 2.2. Rub'u tahtası (Kut,2007)

Resim 2.2'de görülen Rub'u tahtası üzerindeki 'zamaniyye yayları' ile gündüz zamanlarını bulmak mümkündür. Yine bu alet yardımıyla trigonometrik fonksiyonlar da belirlenebilmektedir' (Unat, 2004).

Astronomik amaçlarla yapılan gözlemler kullanılan duvar kadranının (libne) taşınabilir şekli olan rub'u tahtası özellikle muvakkitlerin çok kullandıkları aletlerindendir (Unat, 2004). Yıldızların ufuksal açıklık ve yükseklik olarak koordinatlarını saptamaya yarayan alet çeyrek daire şeklindedir. Rub'u tahtasına benzer bir aletten ilk defa bahseden en eski İslami eser Harezmi'nin 'Mefatihü'l-Ulum' adlı çalışmasıdır. Bahsedilen alet, çeyrek daire üzerinde, merkezleri yarıçap üzerinde bulunan ve yayın merkezleri ile yükseklik yayının her 15 derecesinden geçen altı daire çizilmiştir (Dizer, 1987).

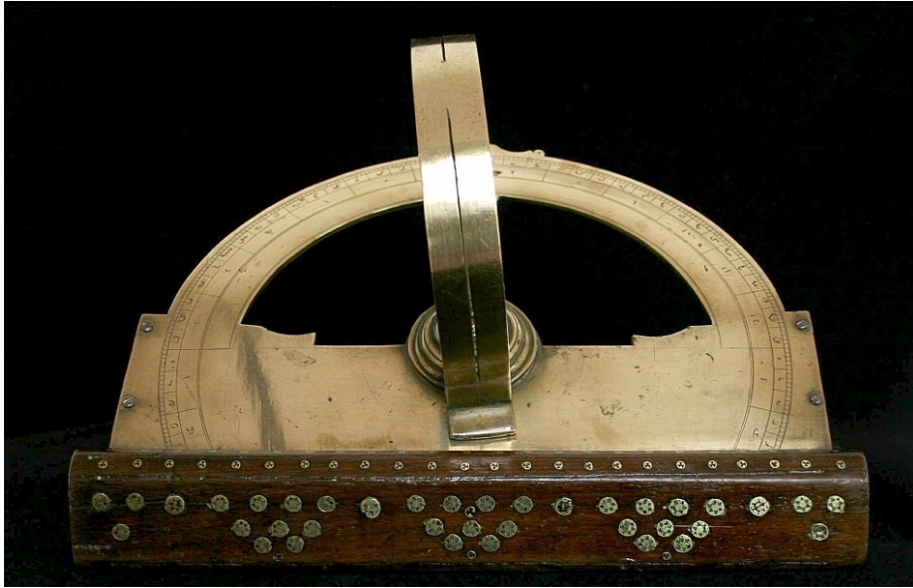
Resim 2.3.1795 yılında Eski Camii katibi Muhammed Emin tarafından yapılan ve Muradiye Camii’nde bulunan usturlab. Günümüzde Edirne Selimiye Vakıf Müzesi’nde sergilenmektedir (Kaynak: <http://edirne.vgm.gov.tr/>).

‘Usturlabın ortasında yerleri matematiksel olarak hesaplanmış gösterge çizgilerinin bulunduğu bir disk vardır ve bu disk bir taşıyıcı çerçeve içinde dönmektedir. Bu çerçevenin içinde, ucundaki noktaların yıldızları temsil ettiği ince pirinç parçalarından meydana gelmiş bir çember bulunmaktadır. İçteki siki döndürerek gök cisimlerinin doğuş ve batış zamanlarını bulmak ve diğer astronomi olaylarının ne zaman meydana geleceğini belirlemek mümkündür. Bu bakımdan usturlab grafik özelliğe sahip bir hesaplayıcı olarak tanımlanmaktadır’ (Colin, 2003).

‘Usturlabın başlıca küresel, yüzeysel ve çizgisel olmak üzere birçok çeşidi vardır. En çok kullanılanı yüzeysel olup üstünde asılacak bir yeri ve kenarında daire bölümleri bulunan dairesel bir levha ile yıldızları gözlemeye yarayan bir diyopteri vardır’ (Parmaksızoğlu, 1953).

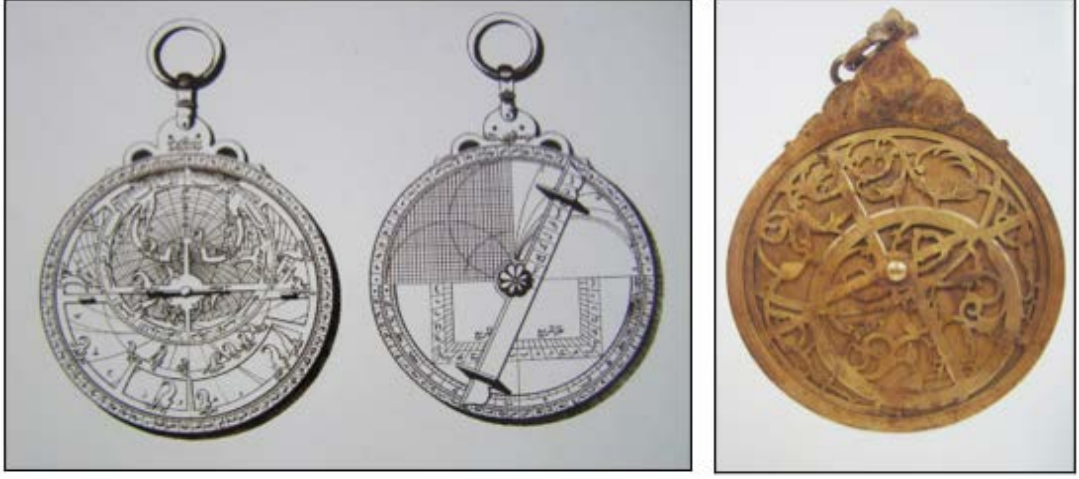
Resim 2.4. Bir usturlabın ön ve arka çizimleri (Özdemir, 1993)

Usturlap, astronomide gök cisimlerinin yükseklikleri ve zaman hesaplarında oldukça sık kullanılmış bir araçtır. Ancak 18.yüzyıldan sonra Avrupa’da kullanımı azalmış, aynı dönemde Osmanlılarda ise, yapımı usturlaba göre daha kolay olan rub’u tahtası tercih edilmiştir.

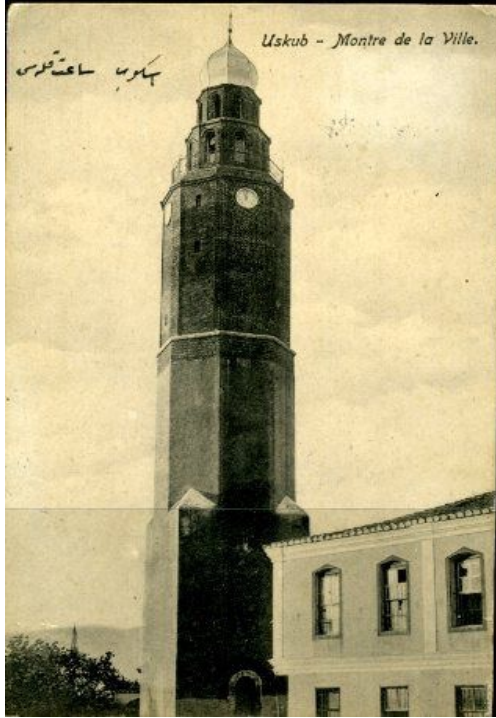
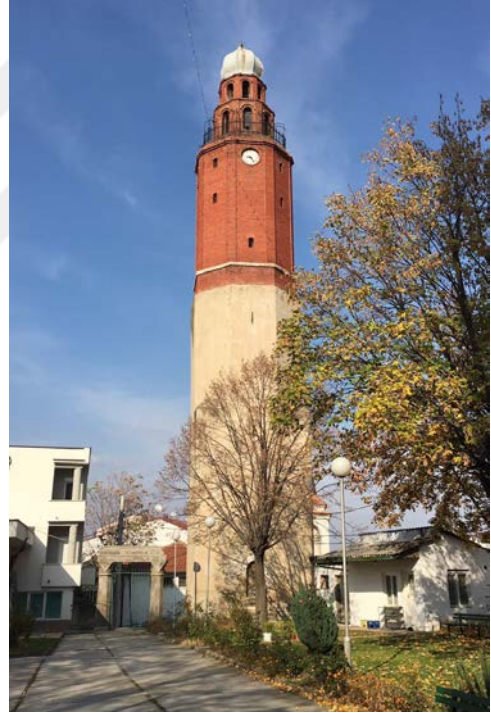
Resim 3.2. Üsküp Saat Kulesi (Eski resim kaynak: www.uskup.com, Gürsu, L.T. 2016)

Şehrin planından özgün yerini koruduğu anlaşılmaktadır. 39.80 mt. yüksekliğindeki saat kulesi, geçirdiği restorasyon sonrası özgünlük durumu iyi olarak değerlendirebilir. 5.40*5.40 mt. boyutlarında kesme taştan yapılan kare planlı kaidenin üst köşeleri pahlanarak iki iri üçgenlerle kapatılarak sekizgen plan oluşmuştur (Acun, 2011). Alt gövde kesme taş, üstü tuğladan yapılmıştır. Saat mekanizması kaybolmuştur, yenilenen mekanizma İsviçre'den getirilmiştir.

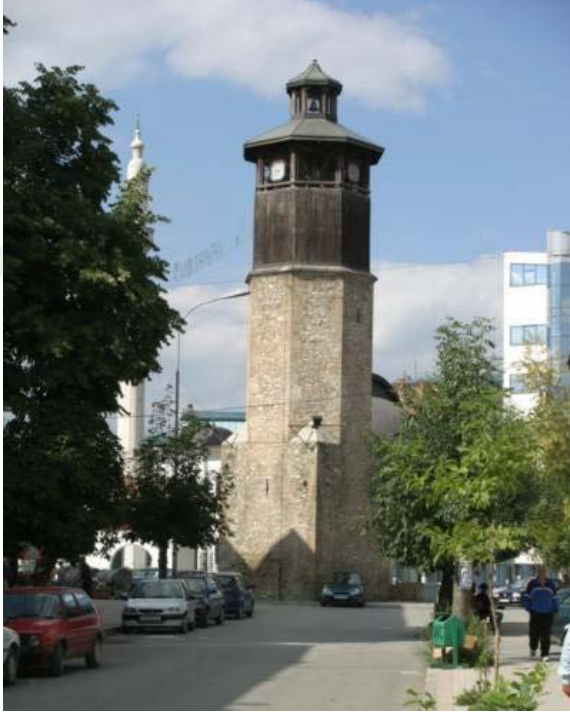
Resim 3.3. Gostivar Saat Kulesi (Kaynak :www.panoramio.com)

Saat kulesi, 24.20 mt. yüksekliğinde, 5.60* 5.60 mt ölçülerinde kare planlıdır. 6 mt.'lik taş gövdeden sonra, köşesi pahlanarak sekizgen, ahşap gövdeye sahip olmaktadır. Kule kesme ve moloz taşından örülmüştür. Saat kulesi üzerine 4 adet saat yerleştirilmiştir (Acun, 2011).

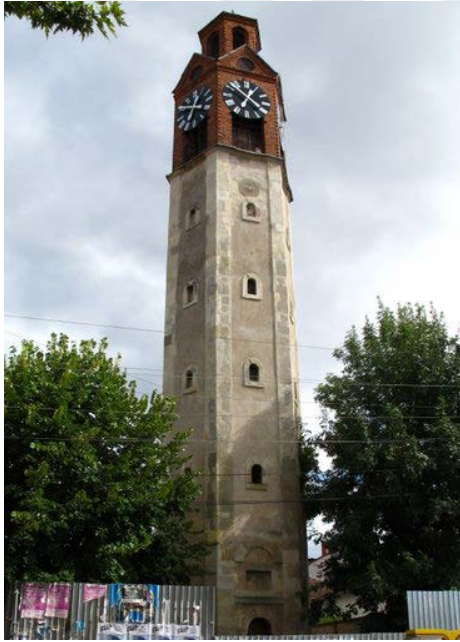
Resim 3.4. Priştine Saat Kulesi

Osmanlı'dan Kosova'ya miras kalan saat kuleleri, başkent Priştine ve Prizren'de yükseliyor. Üsküp Saat Kulesi'ne benzer olan Priştine Saat Kulesi 26 mt. yükseklikte, altıgen planlı, 2 katlıdır. Uzun olan birinci katı moloz taştan, ikinci ve onun üzerindeki çanın takıldığı kısım tuğladan yapılmıştır. Tuğla kısımlar altıgen planlıdır. Moloz taş gövde ile tuğla gövde arasında kat silmesi mevcuttur. Kulenin köşk kısmında yuvarlak saat kadranları bulunmaktadır (Acun, 2011)

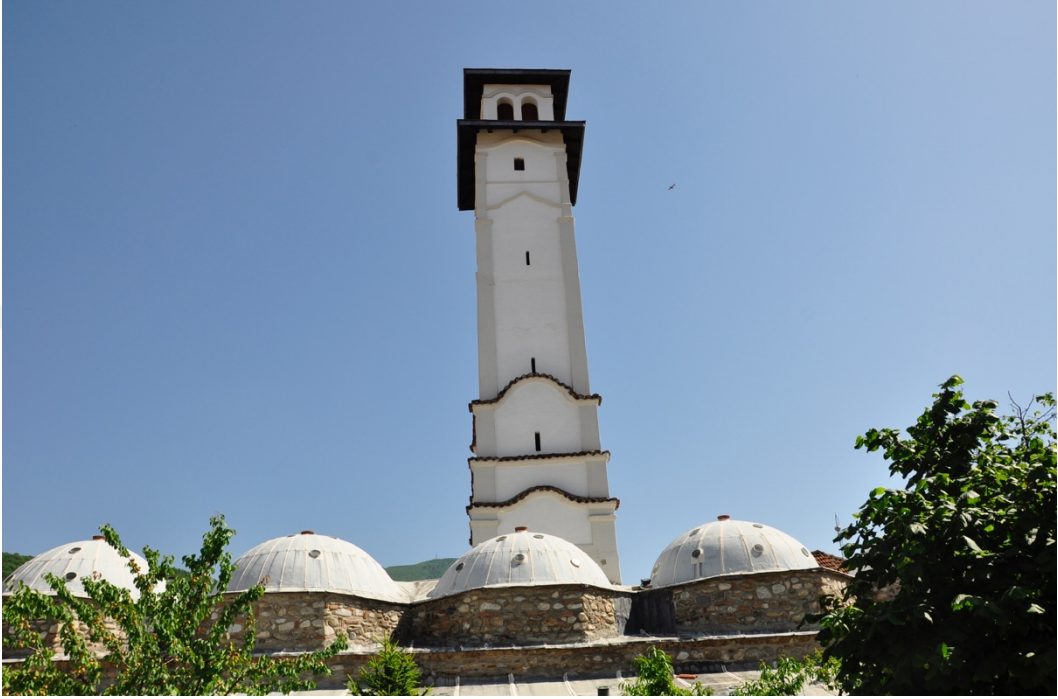
Resim 3.5.Prizren Saat Kulesi

Saat kulesi, 26 mt yüksekliğinde, 4.70*.470 mt boyutlarında, kare planlı ve iki katlıdır. İkinci kata çan köşkü bulunmaktadır. Köşkün üzeri kırma çatı ile gövdeye oturduğu yer ise geniş saçakla örtülüdür. Kule kesme taştan yapılmıştır. Ana gövde üzerinde ince, dört adet dikdörtgen, çan köşkünde ise birer ikiz pencere bulunmaktadır. Cephede kaval silmeler ve dalgalı saçak mevcuttur (Acun, 2011).

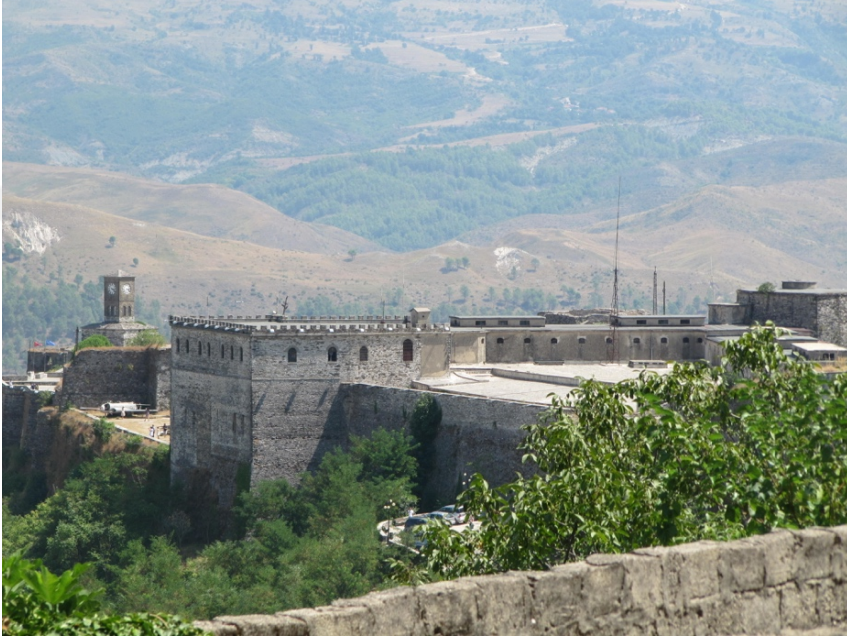
Resim 3.7. Cirokastra Saat Kulesi, 2016 (Kaynak: Doç. Dr. Aynur Çiftçi Arşivi)

Şehrin tepesindeki kalenin burçları üzerinde yer alan saat kulesi, 6-7 mt. yüksekliğindedir. Kare planlı, kirpi saçaklı ve kırma çatılıdır. Kale burcu içindeki merdivenle çıkılan kulenin kaidesi kesme taştan, gövdesi tuğladan yapılmıştır. Dört cephesinde beyaz zemin üzerine siyah Romen rakamlı saat bulunmaktadır. Cephede, 1.kat hizasında ikiz pencereleri vardır. Bu pencerelerin arkasında çan bulunmaktadır (Acun, 2011).

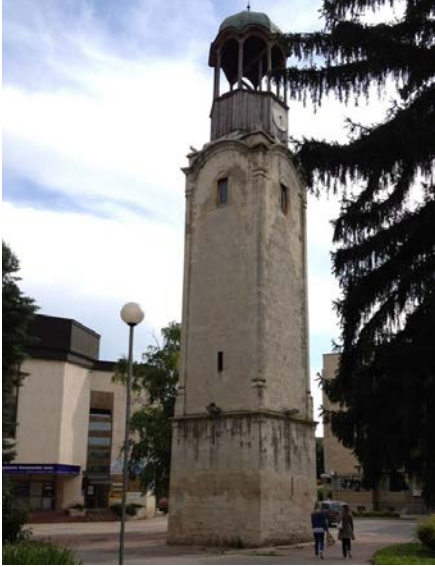
Resim 3.10. Razgrad Saat Kulesi (Kaynak: www.panoramio.com)

Resim 3.10'da görülen saat kulesi, kare prizma plan şeması ile, 26 metrelik taş gövde üzerinde yükselen ahşap çan kubbeye sahiptir. Gövdenin köşelerinde dikdörtgen taş silmeler mevcuttur. Kulenin gövdesi üzerinde farklı ebatlarda pencereler görülür. Ahşaptan yapılmış sekizgen köşkün iki yüzünde saat kadranları vardır (Acun, 2011).

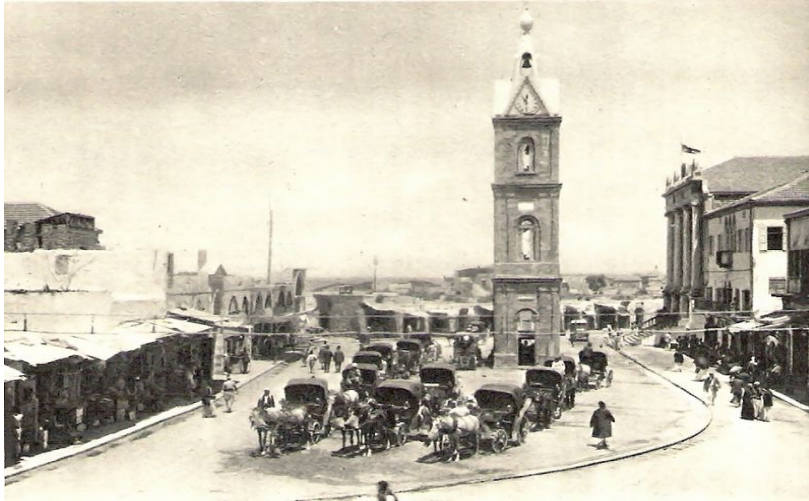
Resim 3.11. Yafa Saat Kulesi, 1929

Yefet ana caddesinde yer alan, Resim 3.11'de 1929 tarihli ve Resim 3.12'de günümüz hali görülen, Yafa Saat Kulesi kentin girişini de belirlemektedir.

Yafa Saat Kulesi, Sultan Sultan Abdülhamid'in saltanatının 25. yılının kutlanması amacıyla inşa edilmiş ve giriş kapısı üzerinde onun tuğrası bulunmaktadır. 18 mt. yüksekliğinde, üç kademeli ana gövde üzerinde inşa edilmiştir. Kat silmeleri ile üçe bölünmüştür. Köşeleri kaval silmeli, kare planlı, üçgen çatı alınlıklı ve sivri külahlıdır. Her kata yuvarlak pencereleri vardır. Çatıdaki üçgen alınlıkların ortasında dört yönde yuvarlak kadranlı saatler bulunmaktadır (Acun, 2011)

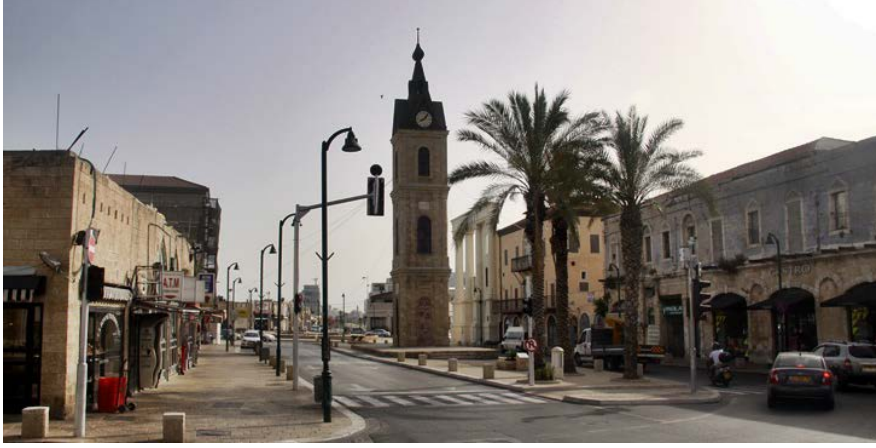
Resim 3.12. Yafa Saat Kulesi, 2015

1965'de restore edilen saat kulesine, yeni saatlerin yanı sıra Yafa kentinin tarihini simgeleyen mozaikler eklenmiştir.

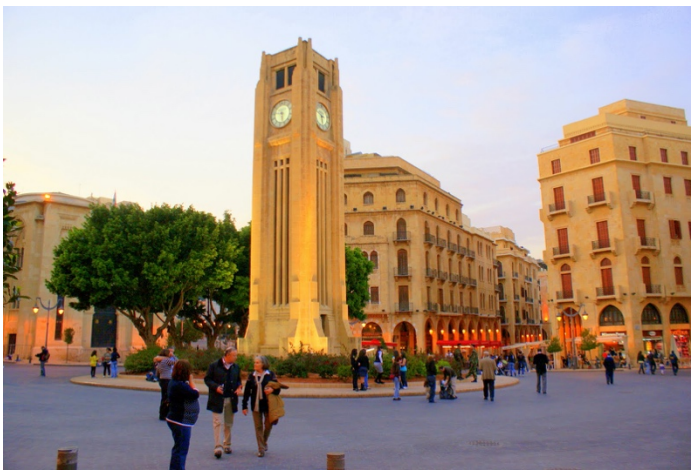
Resim 3.13. Beyrut Saat Kulesi, 2015 (Kaynak: www.bilgiustam.com)

Lübnan, Osmanlı'dan emanet iki saat kulesine ev sahipliği yapmaktadır. İlki 1897 tarihli ve şehirlerine verdiği önemden dolayı Beyrutluların Sultan 2. Abdülhamid'e armağanı olan saat kulesi resim 3.13'de görülmektedir. Sultan'ın tahta çıkışının 25. yıldönümüne şerefiyle inşa edilen saat kulesinin ilk taşı da Abdülhamid'in doğum gününde büyük bir törenle konulmuştur.

Kule, kare kaideli, dikdörtgen giriş kapılıdır. 4 katlıdır. Üçüncü katta, her cephede yuvarlak kadranlı saatler vardır (Acun, 2011). Bir asrı aşkın süredir ayakta duran saat kulesi, Beyrut'un yıkıma uğradığı iç savaş sırasında büyük zarar görmüştür. 1990'da biten iç savaş sonrası kule, dönemin başbakanı Refik Hariri tarafından restore edilmiştir (<http://www.dunyabizim.com/filistin/19356/zamanin-tanigi-osmanli-saat-kuleleri-video>).

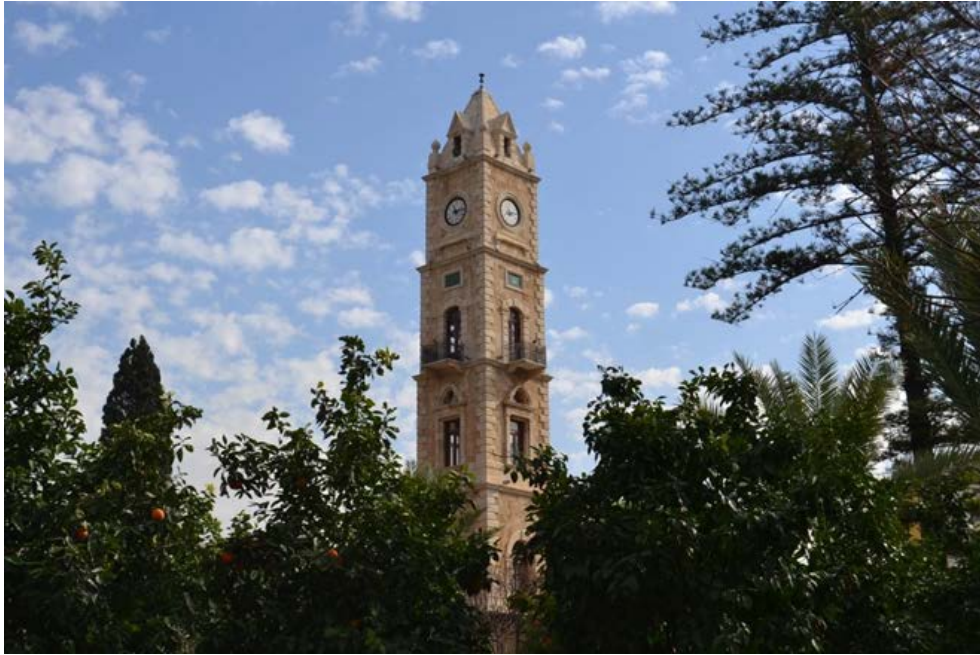
Resim 3.14. Trablus (Tripoli) Eltel Saat Kulesi, 2015

Yüksekliği 26 metre ve 6 kattan oluşan Hamidiye Saat Kulesinin duvarları kumlu taştan; köşe, pencere ve kapılarının üst kısımları ise beyaz taştan yapılmıştır. Bina'nın üst katlarına, bina içindeki demir ve ahşap merdivenlerden çıkılmaktadır (<http://www.dunyabizim.com/filistin/19356/zamanin-tanigi-osmanli-saat-kuleleri>)

Kulenin son katı piramit şeklinde tasarlanmıştır. Kulenin dördüncü katının her bir cephesinde birer küçük balkon bulunmaktadır. Balkon kapılarının üstünde, Sultan Abdülhamid Han'ın tuğrasının olduğu iki Osmanlı arması ile Hamidiye Tuğrası mevcuttur. Armaların ve tuğraların dört köşesine ay yıldız motifi nakşedilmiştir.

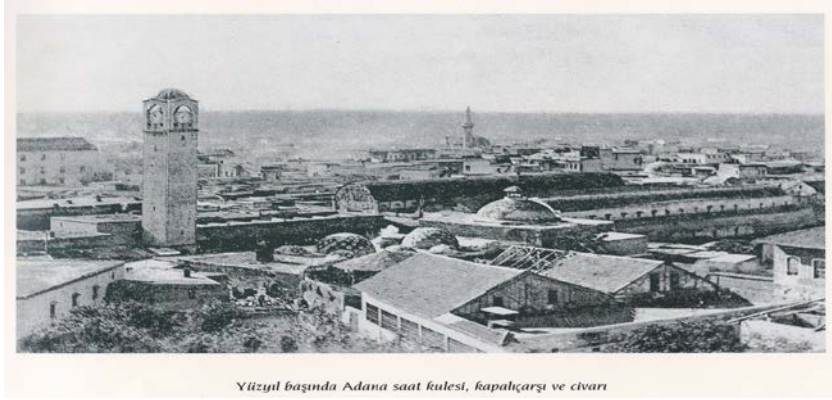
Resim 3.15. Adana Saat Kulesi (Büyük Saat) ve çevresi,19. Yüzyıl (Kaynak: Tarihi Fotoğraflarla Adana 1833-1960, Adana Büyükşehir Belediyesi Altınkoza yayımları).

Adana Saat Kulesi, Türkiye'nin en uzun saat kulesidir, yüksekliği 32 mt. dir. Bir kenar genişliği 8 mt olan kare prizma şeklindedir, duvarları tuğladan yapılmıştır. Temel derinliği 35 metre olduğu söylenmektedir. Kulenin temeline ve yukarıya çıkan merdiveni bulunmaktadır. En üstte çanın asıldığı baldaken şeklinde köşkü bulunmaktadır. Dört bir tarafında saat kadranları yer almaktadır (Altay, 1965). Yapımına Adana Valisi Ziya Paşa tarafından başlanmış olup, 1882 yılında Vali Abidin Paşa tarafından bitirilmiştir.

Yakın dönemde onarım görmüştür. Kiremit çatısı yeniden yapılmış, tuğla duvarları ve saatleri restore edilmiştir. Resim 3.15'deki eski dönem fotoğrafında görülen çevresindeki tescilli yapılar da aynı kapsamda restore edilmiş ve alanın tarihi dokusu yaşatılmaya çalışılmıştır.

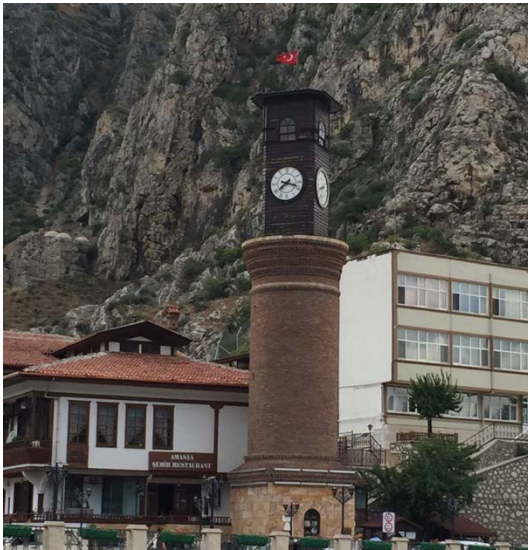
Resim 3.18. Amasya Saat Kulesi, 2016 (Kaynak: Gürsu, L.T.)

Saat kulesinin gövdesi kademeli olarak üç ayrı malzemedен yapılmıştır. Zemin kat, kare planlı olup kesme taştan inşa edilmiştir. Dairesel ana gövde, dolu tuğladan, en üstteki saat kadranlarının da olduğu kısım kare ve ahşap olarak yapılmıştır. Saat kadranlarının üstünde balkon ve cephede kemerli pencereler mevcuttur. Saçaklı, hafif eğimli beşik çatısı ve sancak direği bulunmaktadır.

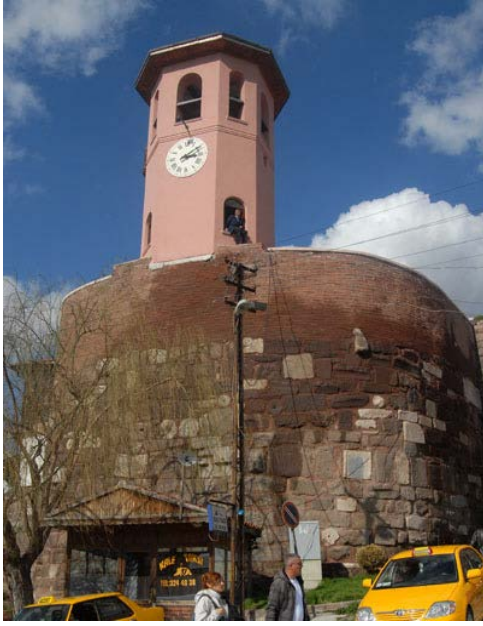
Resim 3.20. Ankara Saat Kulesi, 2015 (Kaynak: Canbaz, M)

M.Ö.200' lere ait Ankara Kalesi hisar kapısının sol burcu üzerinde 1884 yılında Ankara valisi Sırrı Paşa ve Hacı Süleyman Refik Efendi tarafından inşa ettirilmiştir. Saat kulesinin başta tarihi alışveriş merkezi Saman Pazarı olmak üzere çevreye hizmet vermesi hedeflenmiştir. Kule, asimetrik sekizgen gövdeli ve 9 mt. yüksekliktedir. Kente çevrili yüzünde saat yer almaktadır (Acun, 1994).

Silmeyele iki kata ayrılan kuleye ahşap bir kapıdan giriliyor ve içeride spiral bir ahşap merdiven yer almaktadır. Saat daha yüksek olan birinci katta, çan ise aydınlatma pencereleri ve bir balkonu olan bir çan kulesi halinde düzenlenmiş ikinci katta bulunmaktadır. Çanın üzerinde 'Louis Edel tarafından 1884'te Strasbourg'da yapıldığı yazdığı için saatin de Fransız yapımı olduğu tahmin edilmektedir. Kulenin üstü restorasyon sonrasında sekizgen hatlı düz kubbeyle örtülmüştür (Acun,1994). Saat kulesinin, Ankara Kalesinde yapılan çevre düzenlemesi kapsamında 2007'de restorasyonu tamamlanmıştır.

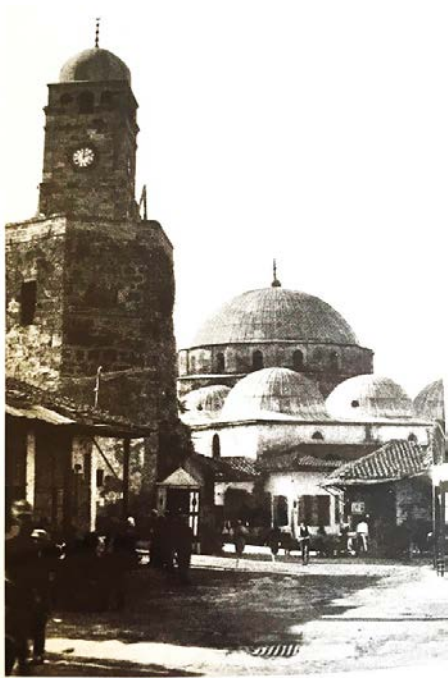
Resim 3.21. Antalya Saat Kulesi, 1941 (Kaynak: Riefstahl, R.M.)

Saat kulesi, şehrin merkezinde Kaleiçi mevkiinde yer almaktadır. 1941 yılına ait Riefstahl'a ait Resim3.21'deki barok dönemine ait özelliğe sahip kubbesinden II. Abdülhamit zamanında yaptırılmış olduğu tahmin edilmektedir (Acun, 1994) Antalya Müzesindeki 40/C numaralı tescil fişinde, kulenin 19. yüzyılda yapılmış olabileceği kayıtlıdır.

Kalın kare sur kütlesi üzerinde yükselen saat kulesi, kare gövdelidir. Taş gövdenin altında bir, üzerinde üç sıra silme bulunur. Bu silmeler arasında dört cephede birer saat kadranı yer almaktadır (Acun, 2011).

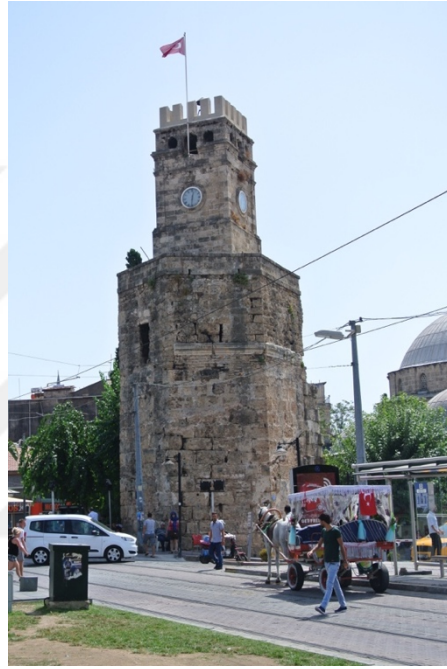
Resim 3.22. Antalya Saat Kulesi, 2015 (Kaynak: Gürsu, L.T.)

Restorasyon çalışması kapsamında, saat kadranları elektronik saat olarak değiştirilmiş, özgün çatı örtüsü olan kubbe yapılmamıştır, yerine teras çatı yapılmıştır.

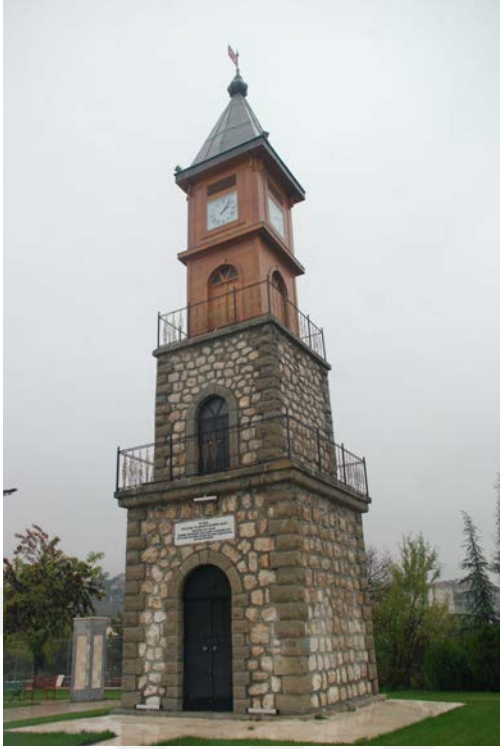
Resim 3.23. Bilecik Saat Kulesi, 2015 (Kaynak: www.belediyedeniz.com)

Bilecik Saat Kulesi, 16 mt yüksekliğindedir. Aşağıdan yukarı doğru daralan dört adet dikdörtgen prizmadan oluşur. Diğer Anadolu kulelerinde görülmeyen şekilde, ilk iki katın köşeleri kesme taş, cepheleri ise moloz taştan inşa edilmiştir. Üst iki kat ahşap, sivri çatı örtüsü ise çinko kaplıdır.

Külâhın üzerindeki soğan kubbeli bitiş de kuleye farklılık sağlamaktadır. Yapıya ahşap bir spiral merdivenden çıkılmaktadır (Acun, 1994).

Giriş katında dairesel kemerli kapı üzerinde yine dairesel bir pencere yer alıyor. İkinci katı çevreleyen demir parmaklıklı balkonun ortasındaki ahşap kulenin ilk katının dört cephesinde dairesel kemerli uzun ince pencereler, ikinci katında ise Latin rakamlı kare saat kadranları bulunuyor. Özgün saat, kadranlar ve çan saat ustası Recep Gürgen tarafından değiştirilmiştir. Kule, 1987 yılında valilik tarafından onarım görmüştür.

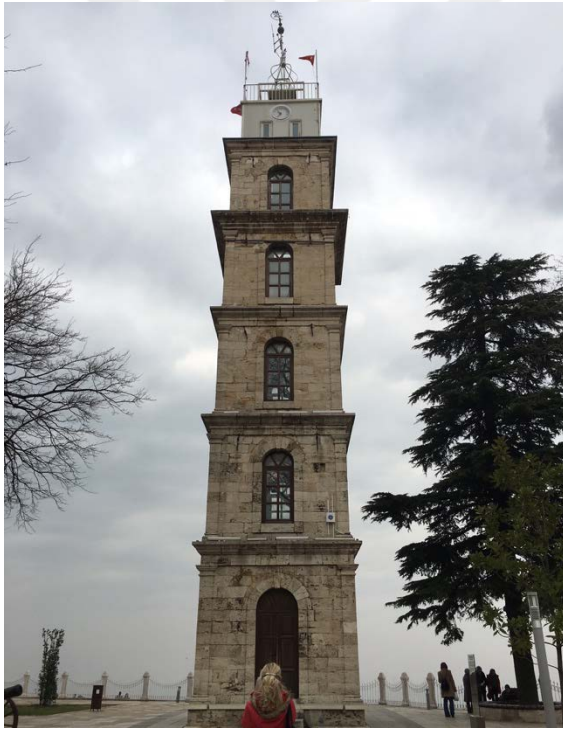
Resim 3.25. Bursa Saat Kulesi (Kaynak: Gürsu, L.T.)

Bugünkü saat kulesi, 33 mt yüksekliğinde kesme taştan yapılmıştır. Gövdesindeki beş adet kat silmesi kuleyi altı parçaya bölmüştür. Her katın dört cephesinde yuvarlak kemerli, dikdörtgen pencereler yer almaktadır. En üst katın her cephesinde yuvarlak kadranlı birer saat bulunmaktadır. Kuleye, önünde dört basamaklı merdiveni olan, yuvarlak kemerli bir kapıdan çıkılır. 89 basamaklı ahşap merdivenle çıkılmaktadır. Ağırlıklarla çalışan saatin çanının çapı 90 cm. dir (Acun, 2011).

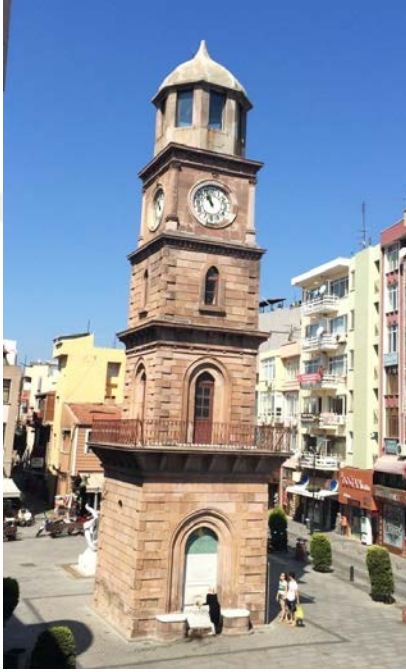
Resim 3.26. Çanakkale Saat Kulesi, 2015 (Kaynak: Gürsu, L.T.)

En üstte çanın asıldığı çokgen gövdeli kubbeli bir köşk yer almaktadır. Onun altında, dört yönde yuvarlak kadranlı saat bulunmaktadır. İki ve üçüncü katlarda birer, hafif sivri kemerli pencereler ile ikinci katta bir balkonu vardır. En altta güney cephede ahşap giriş kapısı, kuzeyde basamaklı silmeli çeşme nişi görülür. Çeşmenin mermer bir kurnası ve ayna taşı bulunmaktadır (Acun, 1994).

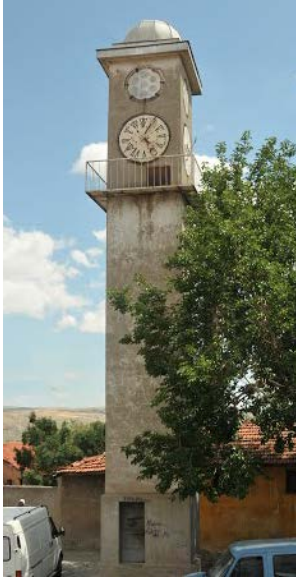
Resim 3.27. Çankırı Saat Kulesi, 2015 (Kaynak: www.panoromai.com)

Saat kulesinin saat makinesi, 1860 yılında II. Abdülhamit tarafından İstanbul'dan gönderilmiş. 2,5x2,5 metre ebatlı, beton kaide üzerindeki kulenin boyu 14,5 metre olup dışı Bağdadi sıva, içi ahşap arası dolgu olarak inşa edilmiş, kule üzeri saç kaplı basık bir kubbe ile örtülmüştür. Dört yüzeyinde saat kadranı olan kuleden çan sesinin iyi duyulabilmesi için, saat odasına küçük pencere yerleri mevcuttur (Resim 3.27).

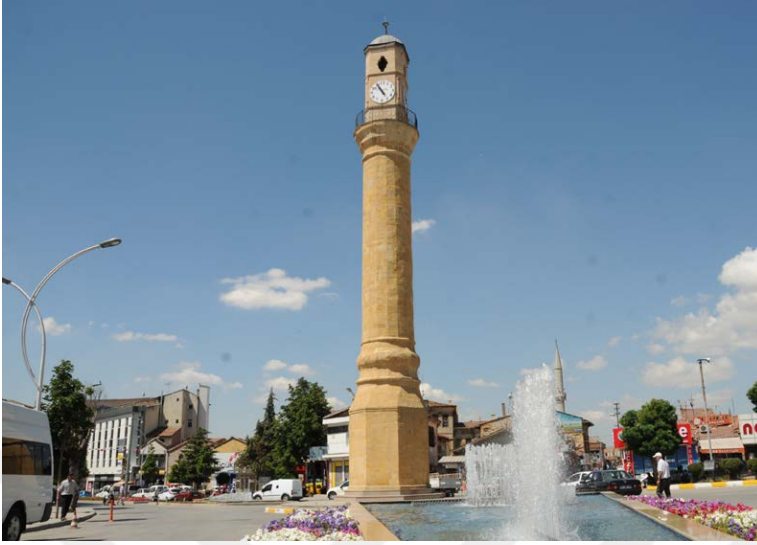
Resim 3.28. Çorum Saat Kulesi (Kaynak: www.corum.bel.tr, 2015)

Resim 3.28'de görülen Saat kulesi, şehrin merkezindeki Köprülü Mehmet Paşa'nın 1669 yılında yaptırdığı arastanın giriş kapısı üzerindedir. 1900 yılında Ali Rıza Bey tarafından inşa ettirilmiştir (Acun, 1994). İlk inşasında ahşap ve kısa boylu olduğu söylenmektedir (Goodwin,1971). Zaman içerisinde geçirdiği onarımlarla değişikliğe uğramış, yuvarlak gövdeli, ince uzun minare görünümlü olmuştur (Acun, 1994).

Gövde üzerinde şerefesi ve bu şerefeler üzerindeki petek kare planlı her yüzeyde yuvarlak saat kadranları mevcuttur. Üzerinde piramit şeklinde külah bulunmaktadır.

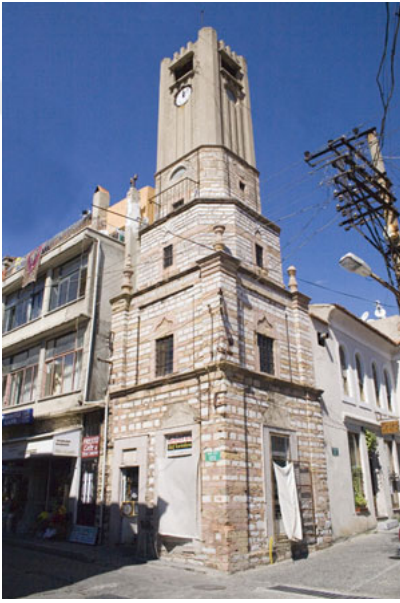
Resim 3.35. Muğla Saat Kulesi,2015 (<http://aaadam.blogcu.com/mugla/1525201>).

Kulenin diğer ilgi çekici özelliği de Tokat ve Kayseri Saat kulelerinde olduğu gibi giriş katında muvakkithane olmasıdır. Kuledeki tek saat kadranı, muhtemelen çevresindeki binalar ve elektrik telleri arasına sıkışmış yapıdaki saati görünür kılmak için, dördüncü kata yerleştirilmiştir. Kadranın üzerinde aydınlatma penceresi vardır. Ama Muğla Saat Kulesi'nin özgün yapısı düşünülmeden eklenen üst katı ve içinde yer aldığı yerleşim alanının çarpık yapılaşmasından ötürü sahip olduğu değer göz ardı edilmektedir.

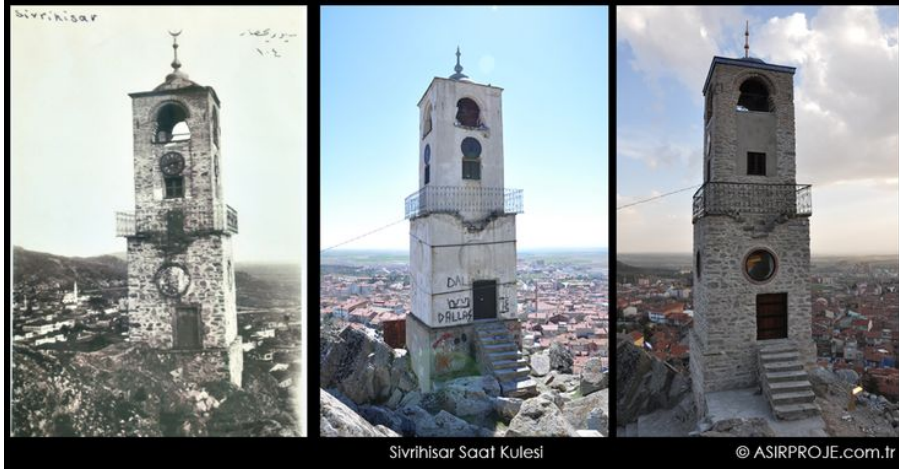
Resim 3.36. Sivrihisar Saat Kulesi (Kaynak: <http://www.asirproje.com.tr>)

Kente hakim noktada bulunan kule, 12 mt. yüksekliğinde ve üzeri alemli kubbeye örtülüdür. Demir parmaklıklı ve şerefelidir. En üstte orijinal olmayan saat kadranı mevcuttur. Kuleye sekiz basamaklı merdiven ile arka tarafındaki kapıdan girilmektedir (Acun, 1996). 2010 yılında onarım görmüştür.

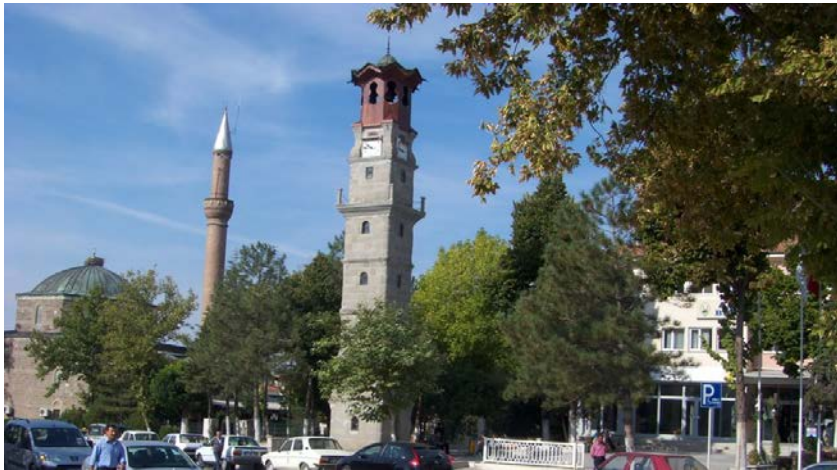
Resim 3.37. Sungurlu Saat Kulesi (<http://www.panoramio.com/photo/27961908>)

Çorum'un Sungurlu ilçesinde, 1891'de Kaymakam Edip Bey tarafından Yozgatlı Şakir Usta'ya inşa ettirilmiştir. Kule, kare prizma gövdeye sahip sekiz kata bölünmüştür. Gövde, silmelerle sekiz kata bölünmüştür. İkinci kat hariç her katta yuvarlak kemerli pencereler bulunmaktadır. Kesme taş malzemeyle yapılan kulenin en üst katında dalgalı saçaklı ahşap bir köşk yer almaktadır. Köşkün alt kısmında dört yönde saat bulunur ve onun altında da demir parmaklıklı balkon bulunmaktadır (Acun, 1994).

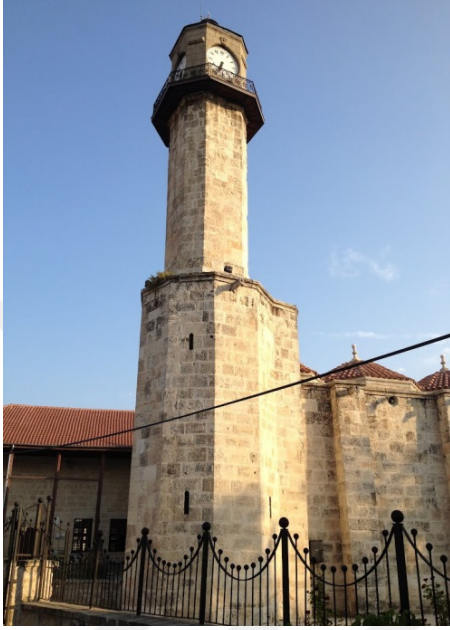
Resim 3.38. Tarsus Saat Kulesi (www.panoramio.com)

1895 yılında Ramazanoğlularından Piri Paşa'nın oğlu İbrahim Bey zamanında, kaymakam Ziya Bey tarafından inşa ettirilmiştir (Acun, 1994). Tarsus Ulu Caminin minaresini saat kulesine dönüştürmüşlerdir. Çokgen gövdeli kaideli eski minare

üzerinde, sekizgen gövdeli, 10 mt. yüksekliğinde inşa edilmiştir (https://tr.wikipedia.org/wiki/Tarsus_Saat_Kulesi). Gövdenin dört yüzü daha geniştir. Üstte bir balkon, balkonun da üzerinde geniş yüzlerde yuvarlak saat kadranları bulunmaktadır. İki ağırlıkla çalışan saat makinesine, içten döner merdivenle çıkılmaktadır (Acun, 1994).

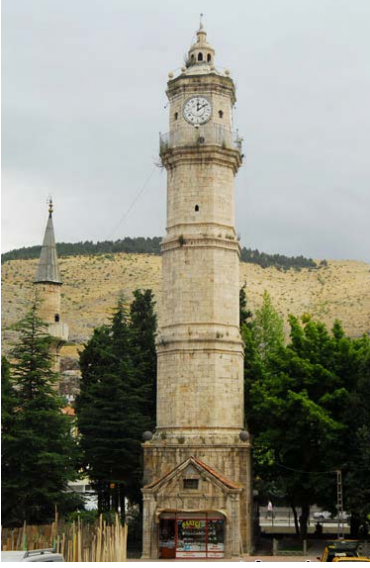
Resim 3.39. Tokat Saat Kulesi, 2003 (Canbaz, M)

2.Abdülhamid'in 25. cülus yıldönümü nedeniyle halkın yardımlarıyla Mutasarrıf Bekir Paşa ve Belediye Reisi Mütevellioğlu Enver Bey tarafından 1902'de inşa ettirilmiştir (Cinlioğlu, 1973). Şehre hakim bir nokta olan Behzat semti ve aynı adla anılan caminin güneyinde yer almaktadır. Kulenin yüksekliği 33 mt. ve kesme taştan yapılmıştır.

Kitabesi mevcut olmayıp giriş kapısı üzerinde bulunan mermer levhada sadece 1317H./1900M. tarihi vardır. 1939 depremiyle zarar görünce onarım görmüştür. Muvakkithanesi mevcut olan kulenin kare kaideden yukarı doğru incelen sekizgen gövde yapısına sahiptir. Gövde üzerindeki silmeler yapıyı beş kata ayırmaktadır (Acun, 1994). 1917 yılında saati alafrangaya çevrilmiştir. En üst katta dört yönde saat yer almaktadır.

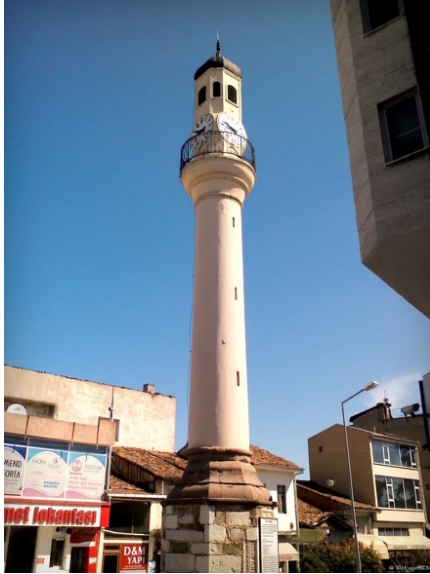
Resim 3.40. Vezirköprü Saat Kulesi (Uslu, U)

Saat kulesi, sekizgen kaide üzerinde oturan, yuvarlak gövdelidir. Minare görümlü kulenin şerefe kısmının dört yüzeyinde de saat bulunmaktadır (Acun, 1994). 1943 yılındaki deprem sırasında büyük oranda zarar görmüş, 1959 yılında yeniden yapılmıştır.

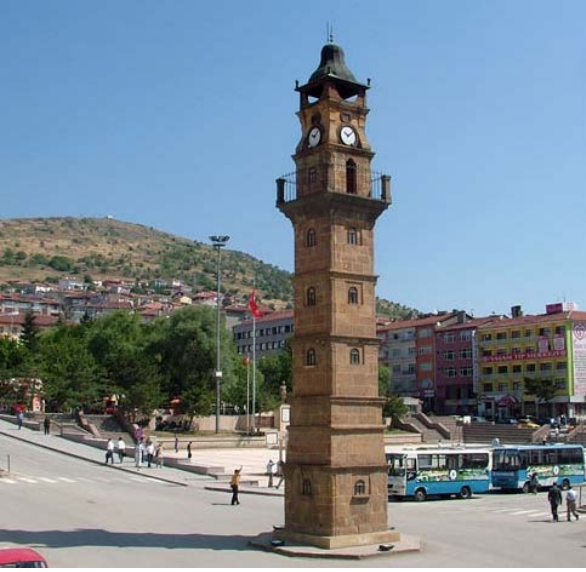
Resim 3.41. Yozgat Saat Kulesi (www.sihirlitur.com)

1908 yılında Belediye Başkanı Tevfikzade Ahmet bey tarafından Mimar Şakir Usta'ya yaptırılmıştır. Kule, kesmetaş malzeme ile altı kat şeklinde yapılmıştır. En üst kısım şerefe şeklinde ve üzeri çan formunda bir külahla örtülüdür. Bu kısmın altında her yüzeyde saat bulunmaktadır. Saatin üstünde çan köşkü bulunur. Çanı 288 kg ağırlığındadır (Acun, 1994).

Kuleye kuzeydeki yuvarlak kemerli kapıdan girilir ve zikzak şeklindeki ahşap merdivenlerle çıkılmaktadır. Şerefenin altında aşağı doğru her kata küçük yuvarlak kemerli bir pencere bulunmaktadır (Acun, 1994).

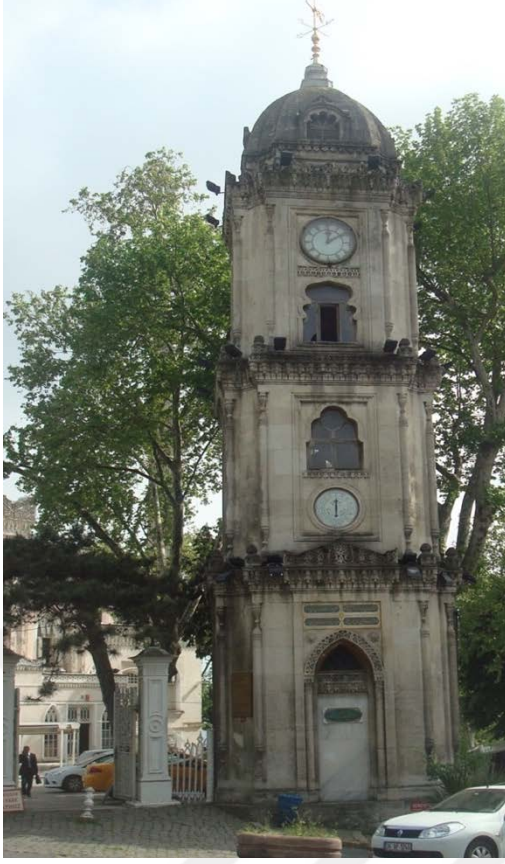
Resim 3.44. Yıldız Saat Kulesi, 2013, (Gürsu, L.T.)

Kule yaklaşık 20 mt. yüksekliğinde, altta üste doğru incelen kare prizma gövdeye sahiptir. Köşeleri pahlı, kare plan üzerinde yükselen, üç katlı bir kuledir. Kare planın pahlı köşeleri, ince birer dekoratif kolonadla belirtilmiştir. Böylece köşelerin kırık hareketleri oldukça net bir anlatımla belirtilmektedir. Katların birbirinden mukarnaslı kornişlerle ayrılmaktadır. Kolonadlara oranla kornişlerin görsel ve plastik etkisi belirgindir. Böylece katlar kesinlikle çizilmiş gibi görünmektedirler (Batur,1994).

Zemin katta, doğal olarak, her cephede sivri kemerli ve mukarnas kirişli birer sağır pencere nişi düzenlenmiştir. Nişlerin üzerindeki panolarda kitabeler vardır. İkinci

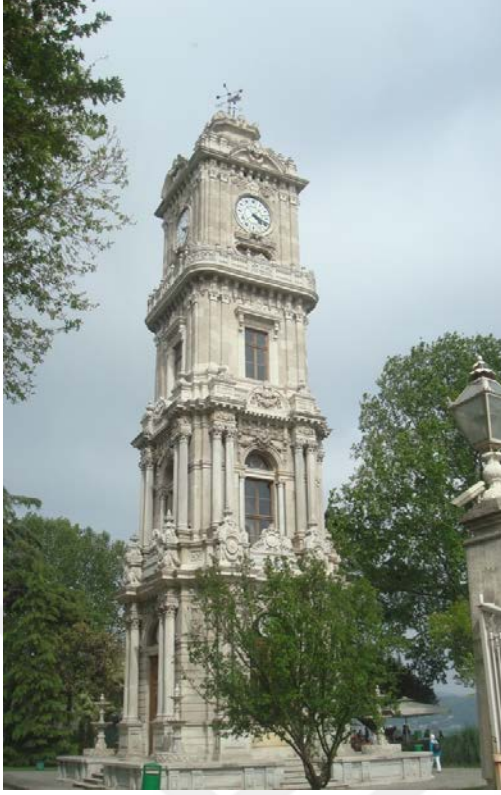
Resim 3.47. Dolmabahçe Saat Kulesi, 2013 (Kaynak: Gürsu, L.T)

Kule 12*12 m ölçülerinde bir mermer platforma oturmaktadır. Platformun her kenarında altışar basamaklı bir merdiven vardır. Platformun köşelerinde, teknesi daire biçiminde iki katlı birer fıskiye bulunmaktadır (Milli Saraylar, S.1,1987).

Kulenin taban alanı sütunlarla birlikte 8,5*8,5 m 'dir. Kulenin köşeleri pahlanarak kare planın kesin hatları yumuşatılmıştır. Zemin kat cephelerinin üçünde pencere, birinde kapı bulunur. Kapı ve pencereler yuvarlak silme kemerlidir. Kemer sövelerinin içine birer barometre yerleştirilmiştir. Kapı ve pencerelerin iki yanında mermerden kaide üzerine oturan çifte sütunlar yer alır. Yivli sütun gövdeleri 1,35 mt.'ye kadar düz bırakılmıştır. Başlıkları kompozit bir düzendedir. Zemin kat dışa taşkın, bezemeli yatay silmelerle son bulur (Gezgör, 1987).

Süslemenin en yoğun şekilde kullanıldığı birinci katın ölçüleri 7.40*7.40 metredir. Zemin kattan birinci kata geçişte, sütunlar üzerinde rastlayan kısımlarda bulunan madalyonlar, girlandlar ve kıvrık çiçek motifleri ile süslemeler yapılmıştır. Ayrıca deniz ve kara tarafındaki iki panoda Sultan Abdülhamit devri Osmanlı arması yer almaktadır. Süslemenin en yoğun olduğu birinci katta, her cephede yuvarlak kemerli birer pencere bulunmaktadır. Silmeli pencere kemeri kompozit başlıklı birer sütun üzerinde oturmaktadır. Kemerin üzerinde yanlara doğru açılarak aşağıya sarkan askı çelenk ile kemerin kilit noktası üzerinde bir ıstiridye kabuğu motifi vardır. Alt katta görülen yivli çifte sütunlar ile pencereler üzerindeki bordür süslemesi burada da tekrarlanmıştır (Acun, 2009).

6.00 *5.00 metre plan şemasına sahip olan ikinci katın cephesi, birinci kata göre daha sadedir. Birinci katta pencerelerin yanında görülen çifte sütunların olmadığı, sadece süsleme olarak başlıkların bulunduğu görülmektedir. İkinci katın cephesine, kuvvetli dikey silmelerle hareket kazandırılmıştır (Acun, 2009).

‘Üçüncü kata geçiş, köşeleri yuvarlatılmış parmaklıklı bir balkonla sağlanmıştır. Parmaklığın üzerinde belirli aralıklarla vazocuklar yer almıştır. Dört cephede bulunan saat kadrانının üst kısımları perde kıvrımı şeklinde bezenmiş, alt kısmı ise kesik alınlıklı, iki ucu yuvarlatılmış, ‘C’ kıvrımı ve ıstiridye kabuğu motifi süslü birer küçük pencere ile dışa açılmıştır. Üçüncü kat saçak silmesi ile

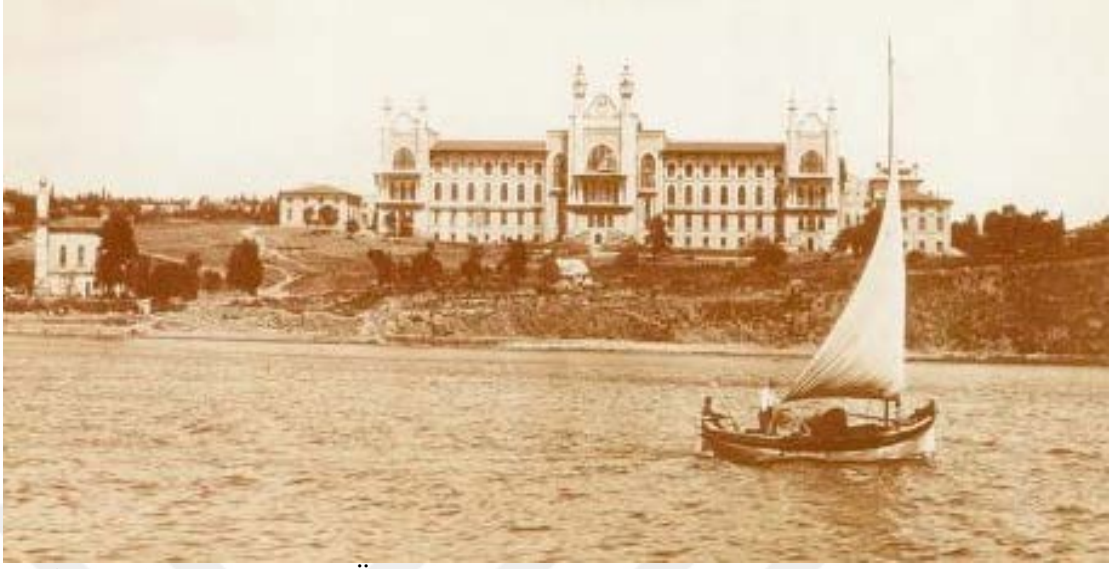
Resim.3.51. Marmara Üniversitesi Tıp Fakültesi Saat Kulesi, 1965 (Cumhuriyet'in Devraldığı İstanbul'dan Bugüne, Çelik Gülersoy, TSKB)

Denize paralel uzanan dikdörtgen bir planlı yapının, orta kapısının iki kenarındaki kare kesitli gövdeler üzerinde kübik, kulemsi çıkıntılar üzerine yuvarlak saat kadranları yerleştirilmiştir. Saat kadranları her iki kulenin dört bir tarafında yer almaktadır, toplam 8 adet saat kadranı mevcuttur (Acun, 1994). Ortalarındaki, birbirleriyle bağlantıyı sağlayan alınlıkta büyük bir Osmanlı arması yer almaktadır (Cansever, 2009). Yapının iki ucundaki şerefeli çift kulelerde saat kadranı bulunmamaktadır.

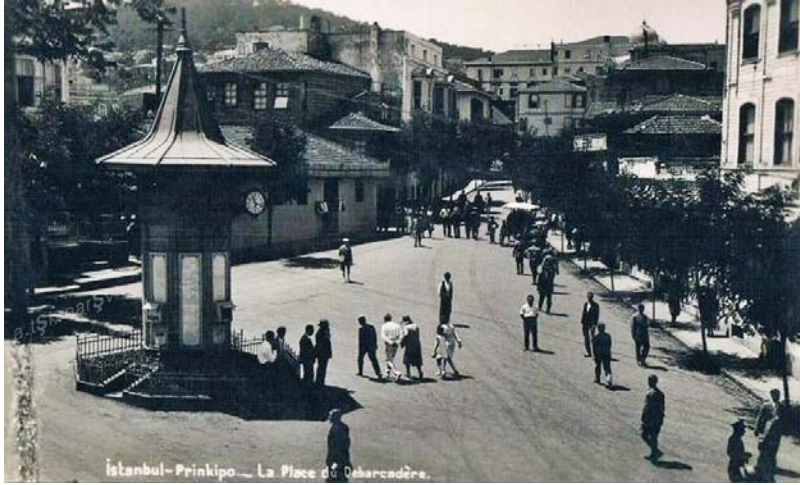
Resim 3.54. Büyükkada Saat Kulesi, 1940 (<http://www.buyukadabutikotel.com.tr/>)

Adanın merkezinde yer alan saat kulesinin, iskele binası ile birlikte yapıldığı tahmin edilmektedir. Resim 3.54'e göre, 1923'de meydana yerleştirilen kulenin, saatinin üzerinde değil, yanında yer aldığı görülmektedir (Deleon, 2003).

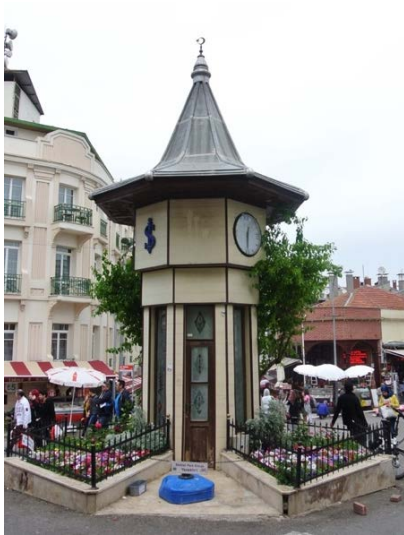
Resim 3.55. Büyükkada Saat Kulesi, 2016 (Kaynak: Gürsu, L.T.)

Saat kulesi, sekizgen gövdeli, geniş saçaklı, sivri piramidal külahlıdır. Yapılan rölöve çalışması sonucunda, yaklaşık 6 mt yüksekliğe sahip olduğu anlaşılmıştır. Çatı saçağı, piramidal külahı ve üzerindeki alemi özgünlüğünü korumaktadır. Saçak altı kalınlaştırılarak üç yönde yuvarlak kadranlı 'Mayer' marka saat yerleştirilmiştir. Ahşap giriş kapısı ve karşısındaki ahşap giyotin pencere özgündür. Diğer pencereler değiştirilmiştir. Kagir duvarları üzeri metal kaplama yapılmıştır.

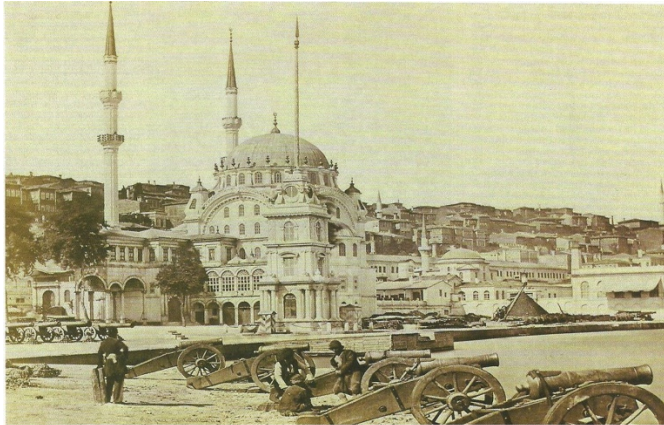
Resim 4.6. Nusretiye Saat Kulesi ve Nusretiye Cami 20. yüzyıl başı. Fotoğraf: B. Kargopoulo (Kaynak: Sultan II.Abdülhamit Arşivi İstanbul Fotoğrafları, İBB Yayınları)

Aynı şekilde Resim 4.6'da, 1. kattaki pencere önündeki balkonlarda, çatıdaki taş süslemelerden olduğu tespit edilmiştir. Kulenin etrafındaki çeşitli büyüklükteki taş toprakların daha sonradan konulduğu anlaşılmaktadır.

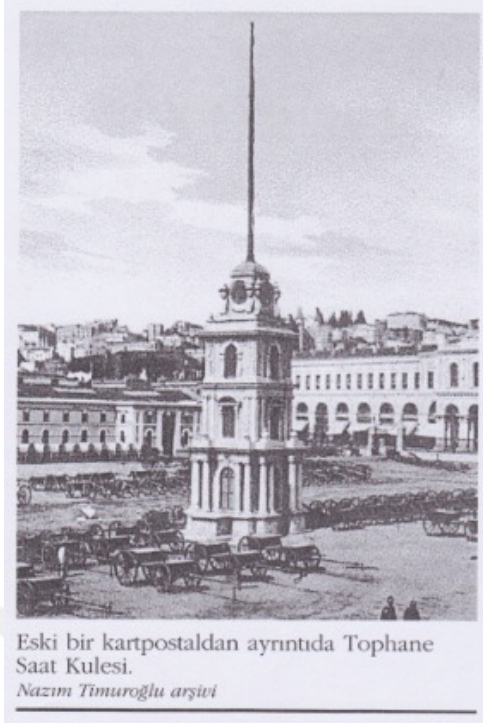
Resim 4.7. Nusretiye (Tophane) Saat Kulesi, 20. Yüzyıl başı (Kaynak: İstanbul 2. Numaralı Anıtlar Koruma Bölge Kurulu arşivi)

Resim.4.7'e göre giriş kapısının, Abdülmecid'in tuğrasının olduğu güney cephesinde, önündeki taş yükseltinin yapının sahanlığı olduğu görülmektedir. Sahanlığın yüksekliği yaklaşık 110 cm'dir.
