**19.YÜZYIL OSMANLI DÖNEMİ SAAT KULELERİ BAĞLAMINDA İSTANBUL
NUSRETİYE SAAT KULESİ VE KORUMA PROJESİ**

YÜKSEK LİSANS TEZİ

Mimarlık Anabilim Dalı
Restorasyon-Koruma ve Yenileme Programı

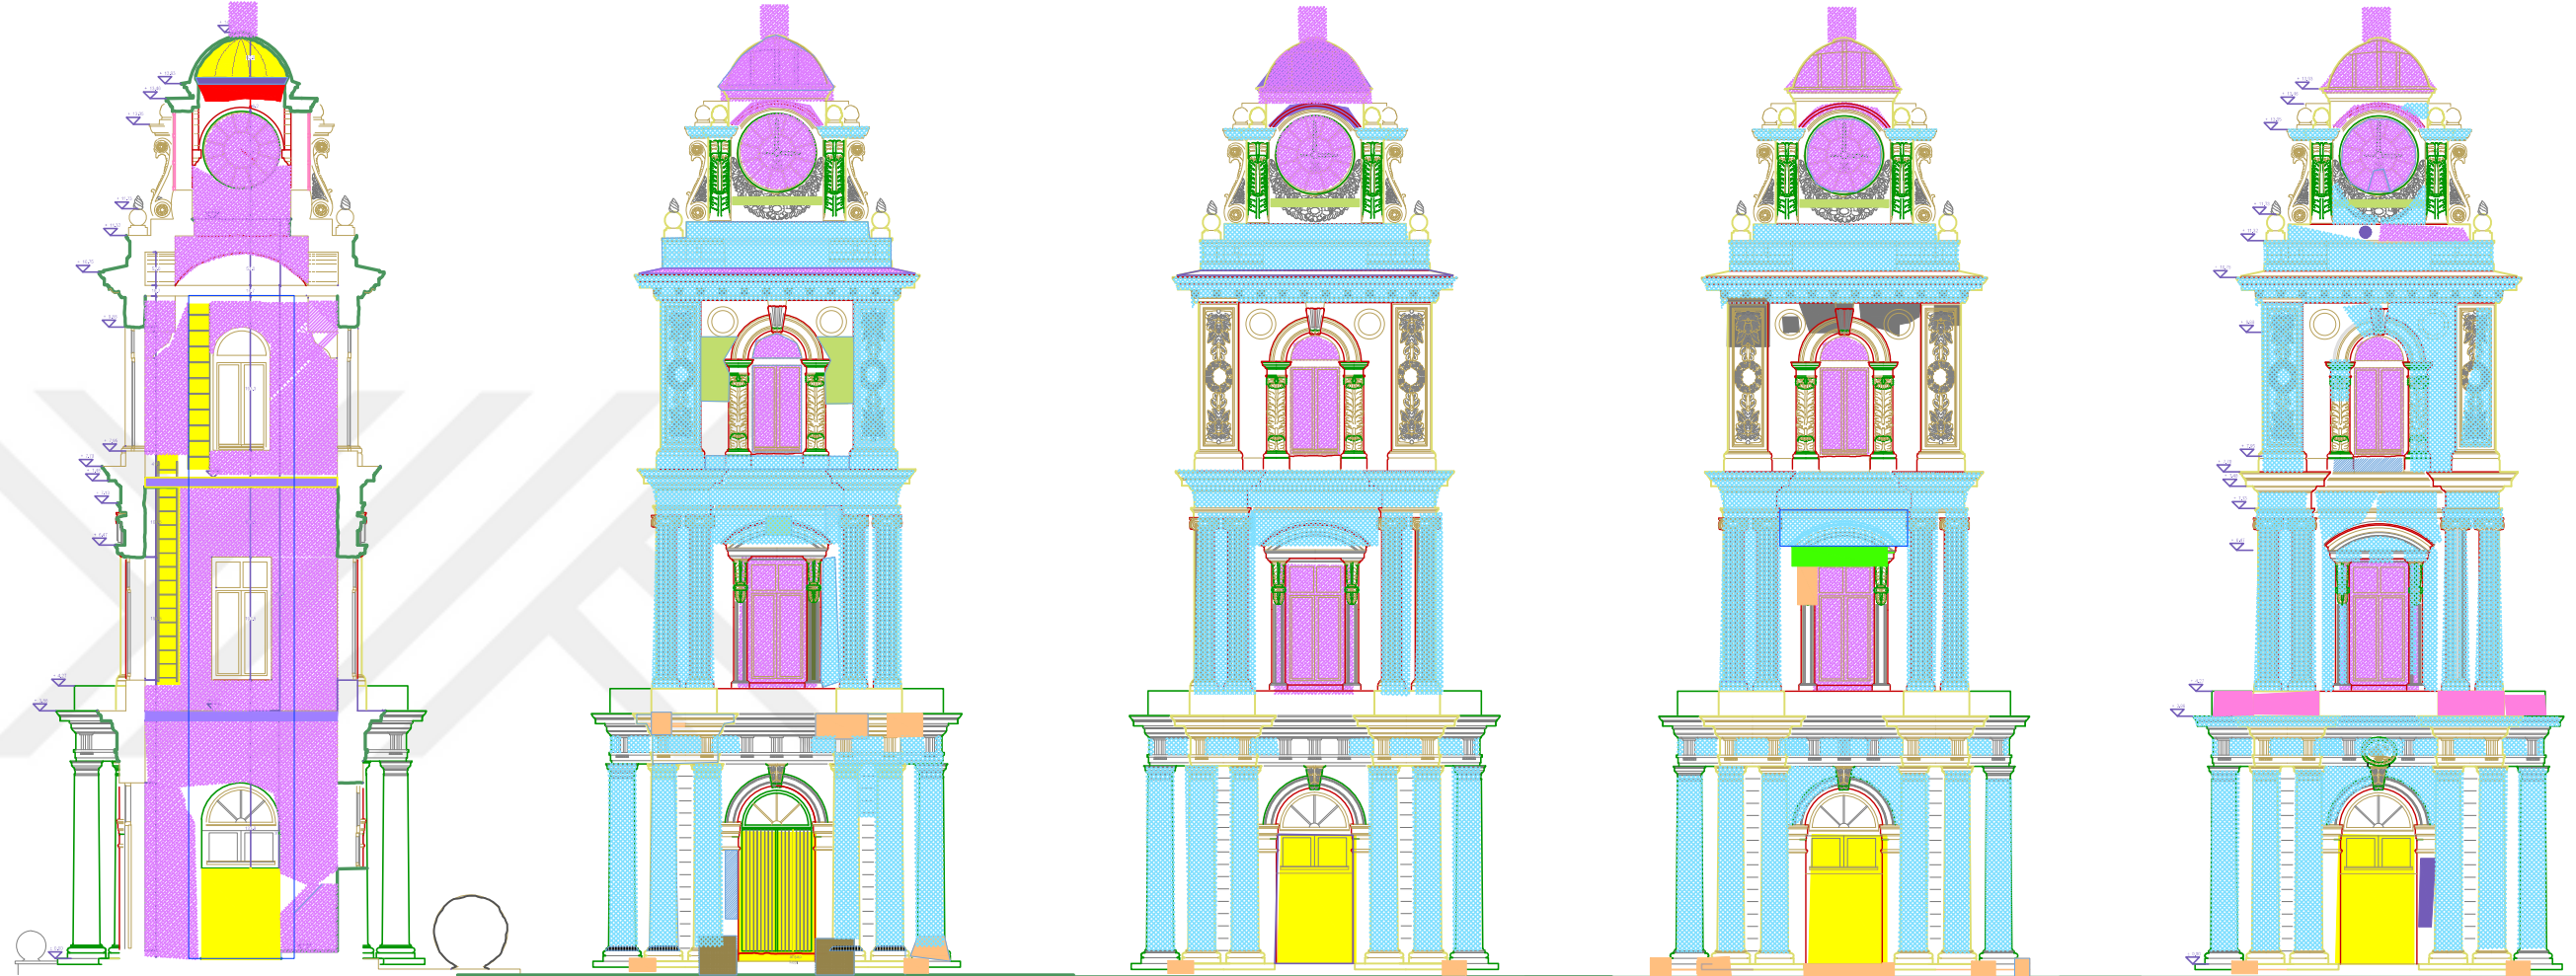
KESİT

PLASTİK ONARIM (YÜZEY KAYBI, BOŞLUK)	< 5 cm	■
SAĞLAMLAŞTIRICI MALZEME UYGULAMASI (FORM KAYBI, KABUKLANMA)		■
YENİDEN YAPIM (SIVA, MİMARİ ELEMAN, BOYA)		■
TAŞ DEĞİŞTİRME	> 5 cm	■
YERİNDEN OYNAMIŞ PARÇANIN YERİNE SABİTLENMESİ		■
DERZLEME / ENJEKSİYON		■
YÜZEY TEMİZLİĞİ (KARARMA, SARARMA, PAS LEKESİ, GRAFİTİ)		■
KOROZYON TEMİZLİĞİ		■
BİTKİLENME TEMİZLİĞİ		■
YOSUNLAŞMA TEMİZLİĞİ		■
NİTELİKSİZ MALZEME KALDIRILMASI		■
NİTELİKSİZ EKLERİN KALDIRILMASI		■
YALITIM		■

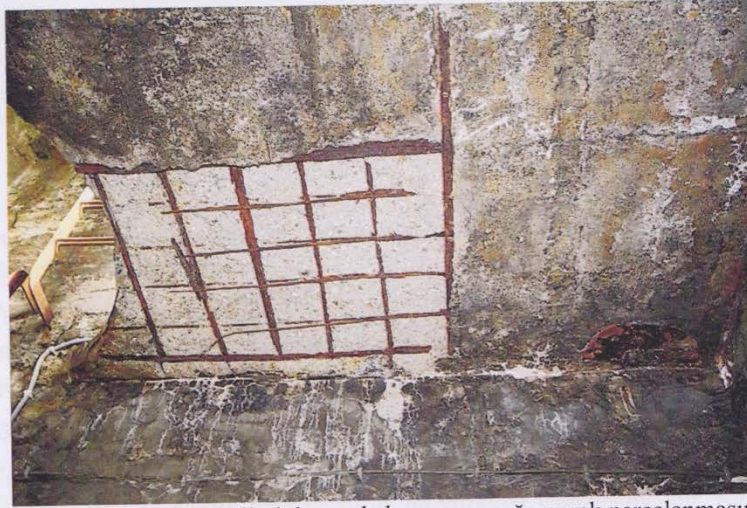
Saat kulesinin döşemeleri çimento harcı ve metal (demir tamamına yakını korozyona uğramış) kullanılarak üretilmiştir. İleri derecedeki korozyon oluşumu döşemeyi oluşturan harcı patlatmıştır. Sıralanan sorunlar nedeniyle döşemelerin uğradıkları hasarlar göz önüne alınarak, saat kulesinin döşemelerinin statik durumları araştırılmalı, bu döşemelerin yapıya hangi dönemde ilave oldukları restitüsyon projesinde açıklığa kavuşturulmalıdır.

Yapının döşeme/tavanlarında ileri derecede korozyona uğrayarak parçalanmasına neden olan donatıların görünümü

Kule duvarlarını oluşturan taş bloklarda oluşmuş kılcal çatlaklara şırınga vb. aletler ile % 3 - 5'lik Primal AC 33 Akrilik Emülsiyonu kullanılarak enjeksiyon yöntemiyle sağlamlaştırma yapılması uygun olacaktır.

Kılcal çatlaklardan daha büyük çatlaklar için, 1 kısım hidrolik kireç, 1,5 kısım 250 µ-500 µ elek altı boyutlarında taşın renginde kireç taşı tozu karışımı, jel kıvamına getirilerek, % 5'lik akrilik emülsiyon (Primal AC 33) ilavesi ile hazırlanan harcın, şırınga vb. enjeksiyon aletleri ile sağlamlaştırma için kullanılması uygun olacaktır.

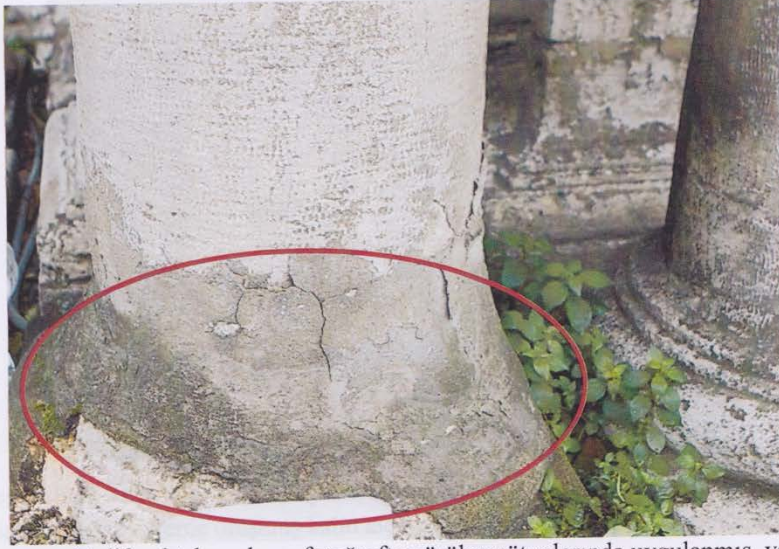
Saat kulesinin iç ve dış kısmında yakın dönem ve daha önceki onarımlarda kullanılmış portland çimento bağlayıcı onarımlardan kaynaklanan tuz problemi bulunmaktadır. Saat kulesinin dış cephe taş yüzeylerinde tespit edilmiş olan klorür (Cl^-) ve sülfat (SO_4^{2-}) tuzlarının varlığı, büyük ölçüde kulesinin iç ve dış yüzeylerine uygulanan portland bağlayıcı niteliksiz onarımlardan kaynaklanmaktadır.

Yapının muhtelif noktalarında ve fotoğrafta görülen sütunlarında uygulanmış, yapıdan uzaklaştırılması gerekli olan niteliksiz onarımların görünümü

Nusretiye Saat Kulesi'nde cephe ve iç mekân taş yüzeylerinin temizliğinin aşağıdaki sıra ile uygulanması önerilmektedir.

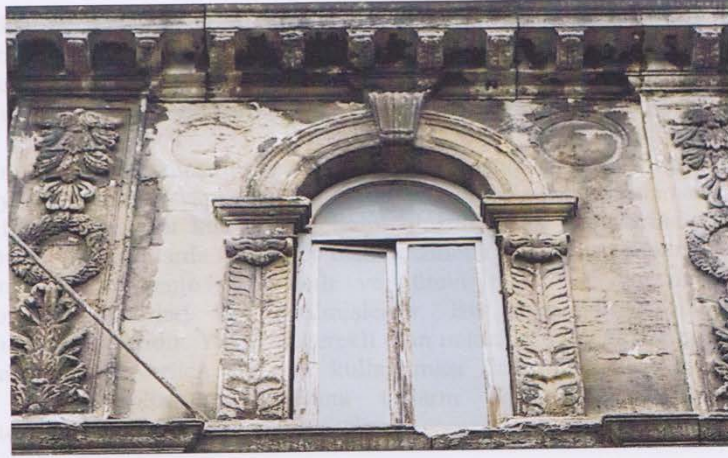
Yapı cephesinde kabartma bezemeli yüzeylerde daha yoğun olmak üzere, yağmur suları ile yıkanmayan taş yüzeylerde oluşmuş kalın alçıtaşı kabuk oluşumlarının görünümü
