T.C.
İZMİR DEMOKRASİ ÜNİVERSİTESİ
FEN BİLİMLERİ ENSTİTÜSÜ

YÜKSEK LİSANS TEZİ
MİMARLIK ANABİLİM DALI
RESTORASYON BİLİM DALI

TAVLUSUN AGIOS BASILEOS KİLİSESİ
YAPISAL İNCELEMESİ VE RESTORASYON ÖNERİSİ

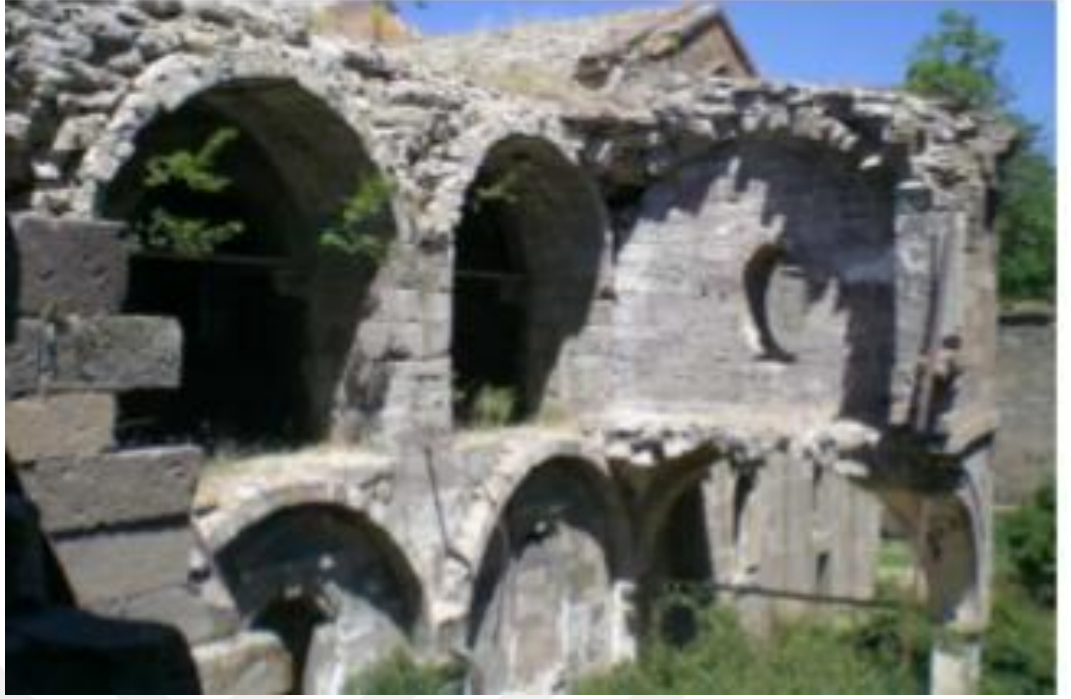
Şekil 24: Endrikluk Agia Triada Klisesi Yıkılan Güney Cephesi [79]

Üç nefli basilical plana sahip olan Kilisenin girişi Batı cephesinde bulunan üç kapı ile gerçekleşmektedir. (Şekil-5) Bu kapılardan nartekse girilmekte nartekste naosa açılmaktadır. Doğu cephede, yapı içinde ve dışında apsisler bulunmaktadır. Yapı tek kubbelidir ve bu kubbenin yapım malzemesi yöresel taştır. Kilisenin naosunu üç doğu, batı ve güney cephe olmak üzere 3 taraftan çevreleyen bir galeri katı mevcuttur. Galeri boşluğu çapraz tonoz yöntemiyle kapatılmıştır. Galeri katına naosun kuzeybatısında ve güneybatısında yer alan iki adet taş merdivenle erişilmektedir. Bu merdivenler günümüzde kullanılmayacak kadar yıkılmış vaziyettedir. Yapının galeri katında güney cephe tarafının neredeyse hepsi yıkılmıştır. (Şekil 24)

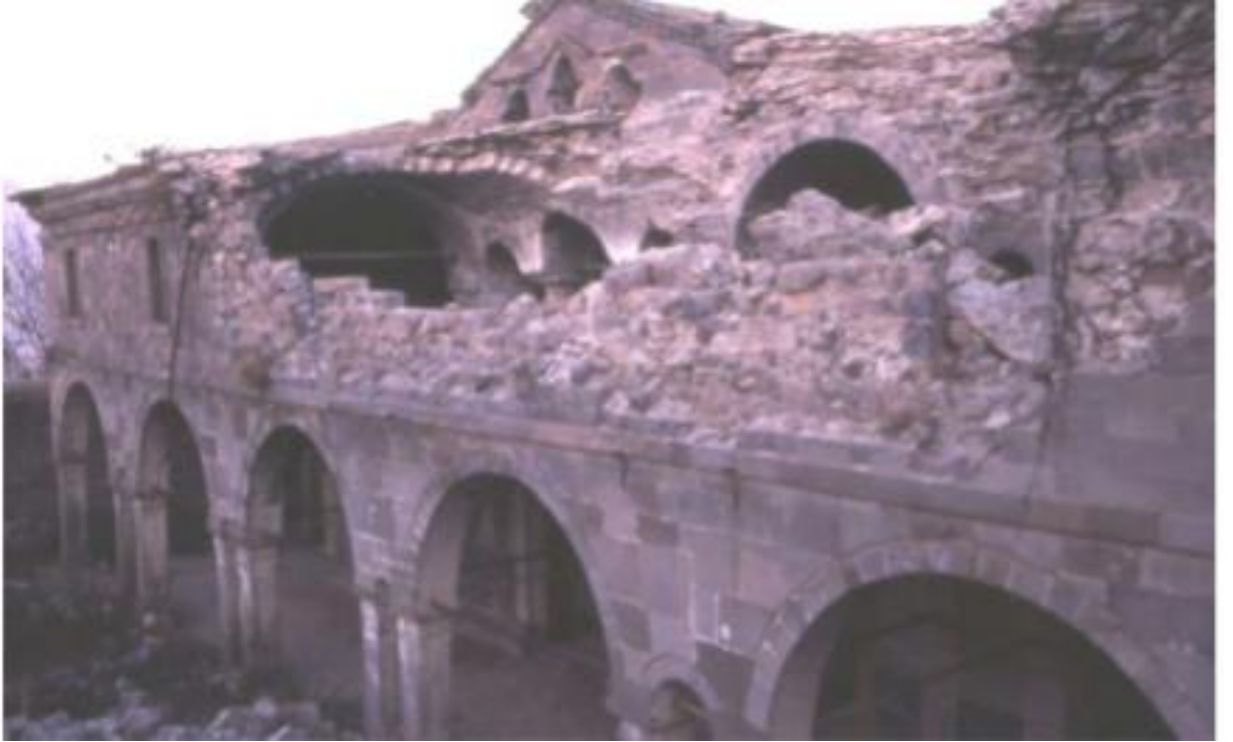
Şekil 25: Endrikluk Agia Triada Klisesi [74]

Kilise'nin bahçesinde, zemininde ve duvarlarında mübadele sonrası yapılan define arama kazıları sonunda yapı oldukça harap olmuştur. Mevsimsel, çevresel ve dışarıdan bir çok etkenin sonucunda yapının strüktürü de oldukça zarar görmüştür ve bugün parça parça yıkılmaktadır. (Şekil 25)

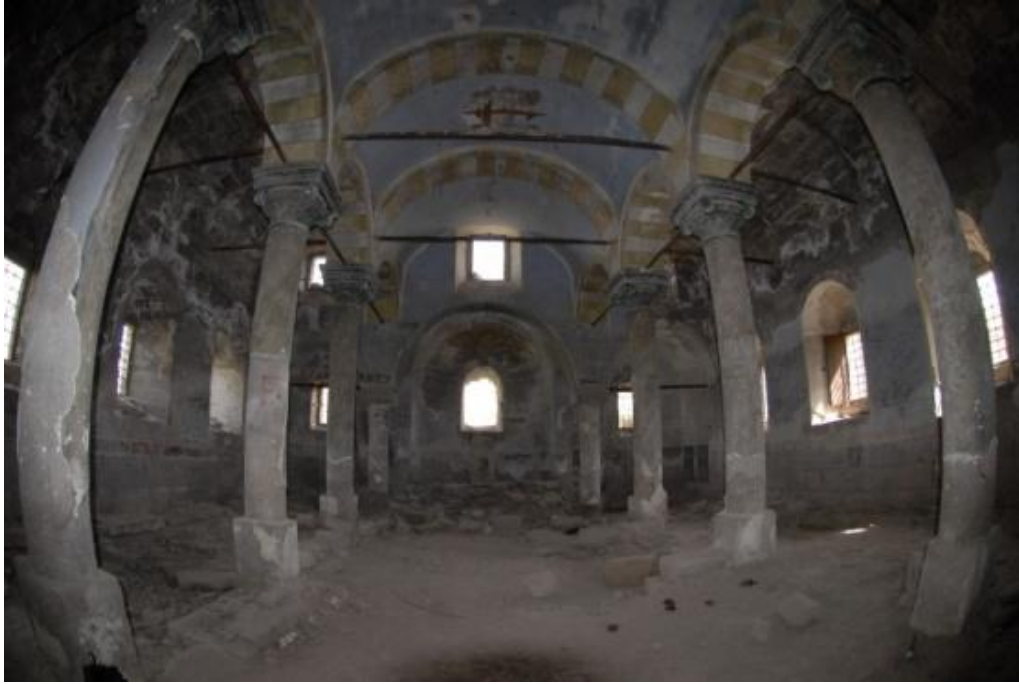
Şekil 44: Tavlusun Agios Basileos Kilisesi'nin Naosunda Bulunan Sekiz Sütun [111]

Araziye doğu-batı aksında yerleşmiş olan dikdörtgen naoslu yapı, bazilikal plan özelliklerine sahiptir. Yapının naosu, kuzey cephesinde dört, güney cephesinde dört olmak üzere toplam sekiz adet sütun bulunmaktadır. Doğu-batı aksında konumlandırılmış bu sekiz sütun yapıyı üç nef bölüştür.(Şekil-48)

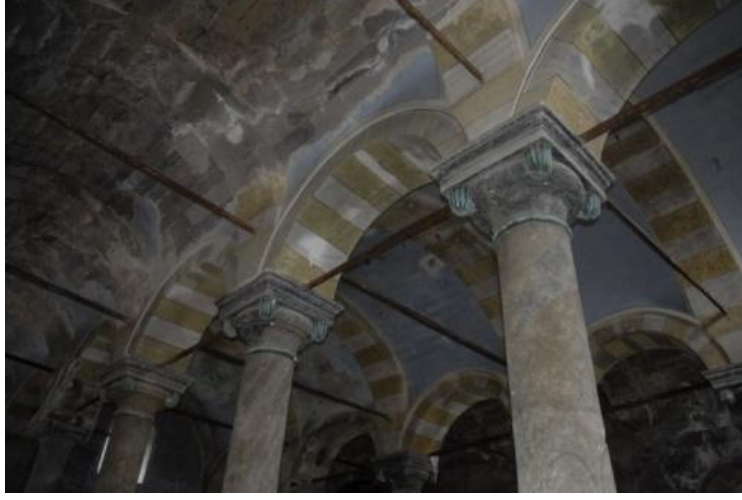
Şekil 45: Tavlusun Agios Basileos Kilisesi'nin Naosunda Bulunan Sütunların, Devşirme Sütun Başlıkları [111]

Ortada bulunan nef sağ ve soldaki neflerin 1,5 katı genişliktedir. Yüksek kübik kaidelere sahip sütunlar, devşirme Roma sütun başlıklarına sahiptir. Başlıkların dört köşesinde kabartma tekniğinde silindirik gövdesi dilimlere ayrılmış, ucu küçük bir topuzla sonuçlanan sarkıtlar vardır. (Şekil-49)

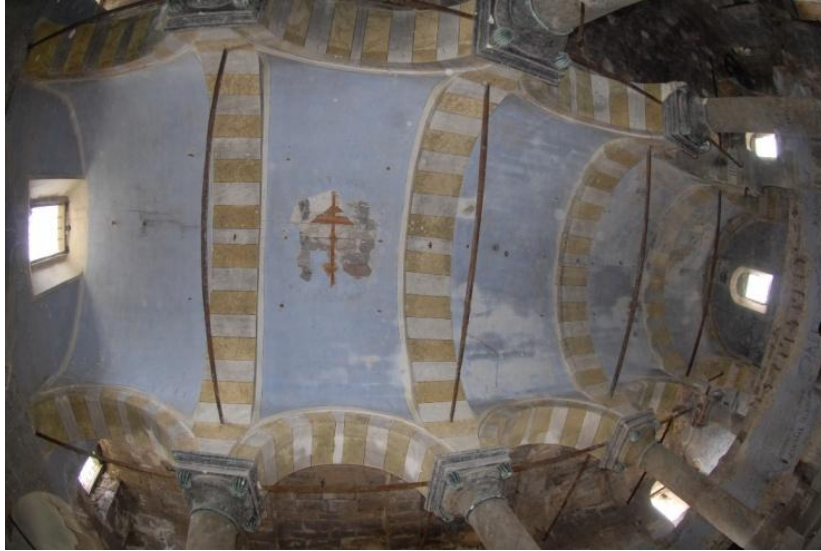
Şekil 46: Tavlusun Agios Basileos Kilisesi'nin Naosunda Bulunan Sütunların Kemer Bağlantıları ve Çelik Atkılar [111]

Orta nefteki sütunlar, doğu-batı aksında yuvarlak kemerlerle birbirlerine bağlanmıştır. Ayrıca sütunlar yan neflerdeki duvalara kuzey-güney yönünde yuvarlak kemerler ile bağlanmıştır ve bu kemerler arasında çelik atkılar bulunmaktadır. (Şekil-50-51)

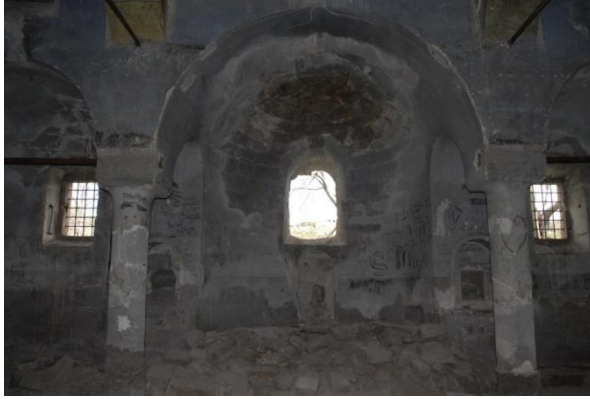
Şekil 48: Tavlusun Agios Basileos Kilisesi Doğu'da farklılaşan sütunlar [111]

Doğuda bulunan iki sütun diğer sütunlara oranla kısa inşa edilmiş olup kübik bir bloktan oluşan sade bir başlığa sahiptir. Ana ve yan apsislerin kemerlerini taşıyan bu sütunların gövdeleri altta kademelenmekle birlikte, alçak kaidelere sahiptir. Naosun orta ve yan neflerinde kemerlerle oluşturulan bu bölümler ise beşik tonozla örtülmüştür. (Şekil-52)

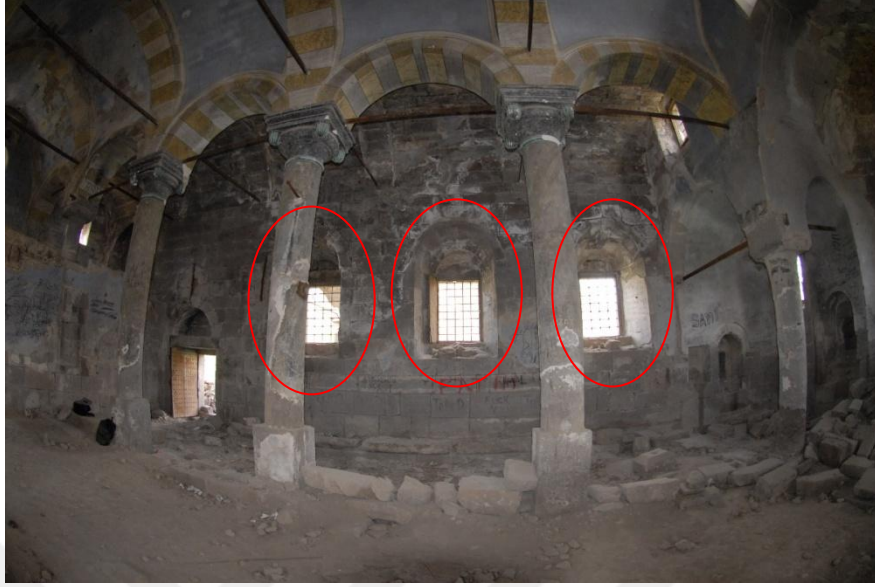
Şekil 49: Tavlusun Agios Basileos Kilisesi Naosun Güney Duvarındaki Pencereleler [111]

Naosun kuzey duvarında aynı aks üzerinde üç, güney duvarında aynı aks üzerinde üç adet olmak üzere toplamda altı adet pencere bulunmaktadır. Bu pencereler, içerden dışarıya doğru daralan, şevli ve yuvarlak kemerli, dikdörtgen şekillidirler. Pencereler demir parmaklıklı mazgal tipi şebekelere sahiptir. Pencereler

kademeli kemerlerden oluşan nişlerin içine yerleşmektedir. (Şekil-53)

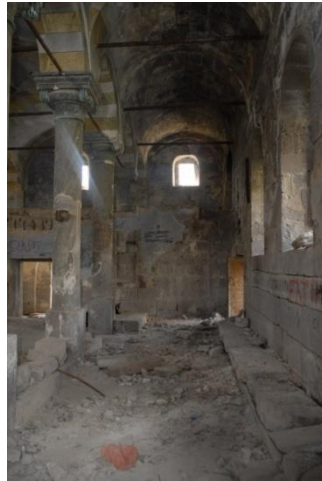
Şekil 50: Tavlusun Agios Basileos Kilisesi Kuzey ve Güney Duvarındaki Seki İzleri [111]

Kuzey ve güney duvarların önünde yaklaşık 0.30 m. yüksekliğinde seki izlerinin bulunmaktadır. (Şekil-54)

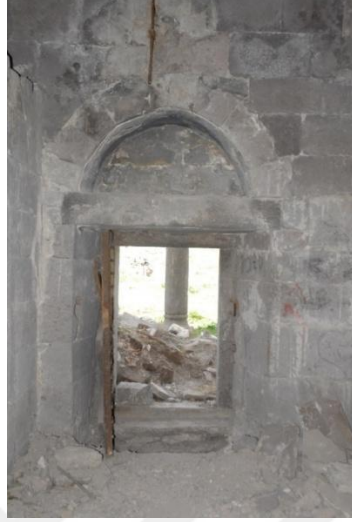
Şekil 51: Tavlusun Agios Basileos Kilisesi Kuzey Kapısı [111]

Bugün yapıya giriş kuzey duvarın batısında yer alan dikdörtgen kapıdan sağlanmaktadır. Madeni bir kapı kanadına sahip olan kapının lentosu üzerinde yuvarlak kemerli bir kör niş bulunmaktadır. (Şekil-55)

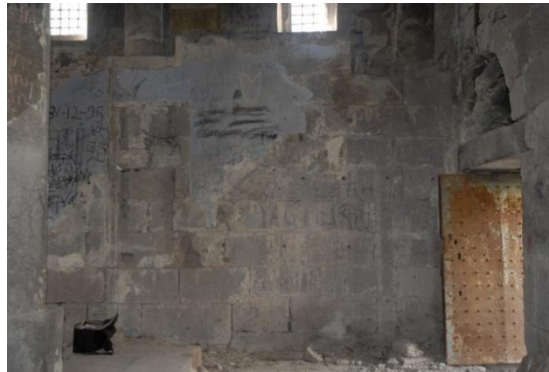
Şekil 52: Naosun Kuzeybatısında Zeminin Yükseldiği Yer [111]

Naosun zemininde, kuzey ve güneydeki ortadaki iki sütun arasında taş bloklar dikkati çeker. Ayrıca naosun kuzey batısında da zeminin yükseltildiği dikkati çeker (Şekil-56)

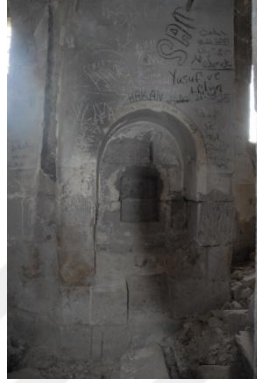
Şekil 53: Yapının Doğu Duvarında Bulunan Dikdörtgen Niş [111]

tahrip olmuş, yarım yuvarlak bir niş bulunmaktadır. Duvarın güneyinde ise yaklaşık bugünkü zemin seviyesinde dikdörtgen küçük bir niş daha vardır. Apsis önündeki dikdörtgen bemanın kuzey ve güneyindeki yuvarlak kemerli açıklıklarla pastoforium mekanlarına geçilir. Apsis ile pastoforium mekanları arasında kalan doğu duvarlarda yuvarlak kemerli dikdörtgen iki niş yer alır. Bu nişlerin doğu duvarında dikdörtgen küçük bir niş daha oyulmuştur. (Şekil-57)

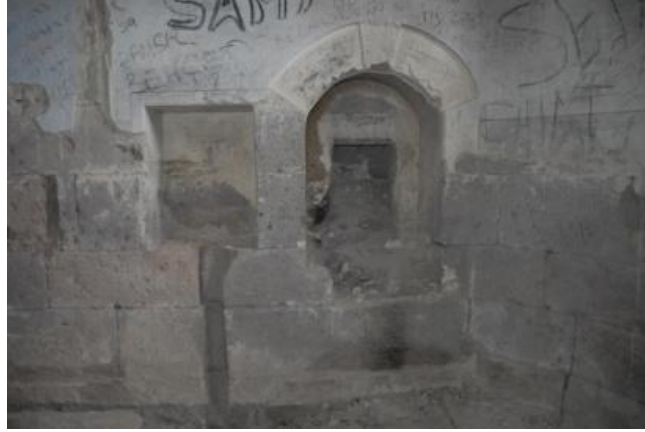
Şekil 54: Yapının Kuzey Duvarında Bulunan Dikdörtgen Niş [111]

Doğu Katolik ve Ortodoks Kiliselerinde güneyde bulunan mekanlara *diakonikon*, kuzeydeki mekanlara ise *prothesis* adı verilmektedir. [112] Agios Basileos Kilisesinin de güneyindeki diakonikon ve kuzeyindeki prothesis mekanlarından meydana gelen pastoforium nişleri yarım daireli apsisler ile sonuçlanmaktadır. Apsisler dış cephede düz duvar görünümüne sahiptir. Apsis duvarlarında içerden dışarıya doğru daralan, şevli ve dikdörtgen görünümlü pencereler vardır. Bu pencerelerin demir mazgalları bulunmaktadır. Kuzeyde bulunan prothesisin apsis duvarı kuzeyinde, yuvarlak kemerli dikdörtgen şekilli niş bulunmaktadır. Bu nişin yanında küçük bir niş daha vardır. İlaveten aynı duvarın batısında dikdörtgen bir niş de bulunmaktadır. (Şekil-58) Nişin alt sövesinin ortasından aşağıya doğru dikdörtgen kesitli bir oluk inmektedir. Oluk, zemindeki dikdörtgen biçimindeki küçük bir havuz ile sonlanmaktadır. (Şekil-59)

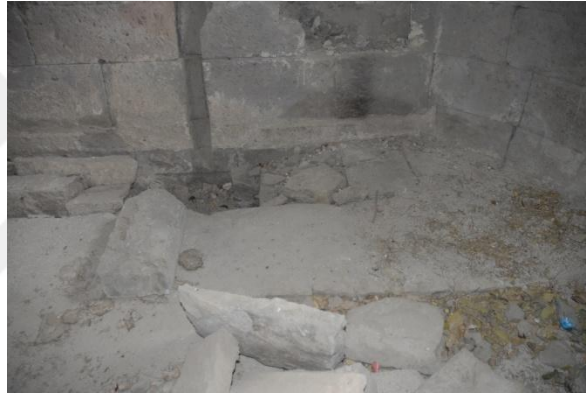
Şekil 55: Niş Altındaki Oluk ve Dikdörtgen Şekilli Havuz [111]

Bu niş, oluk ve zemindeki havuzun kilisedeki ayinlerde kullanıldığı düşünülmektedir. Prothesis apsis yarım kubbesinin güneyinde, üstte yer alan daire biçimindeki delikten başlayarak, zeminin yaklaşık yarım metre yukarısında sonlanan bir oluk daha vardır. Orijinal olan her iki oluğun hangi amaçlarla kullanıldığı ise bilinmemektedir.

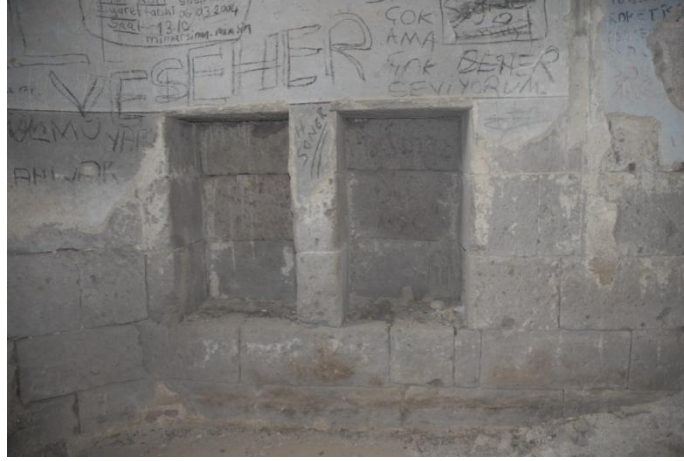
Şekil 56: Apsis Duvarı Güneyindeki İki Dikdörtgen Niş [111]

Agios Basileos Kilisesi'nin güneyindeki diakonikonun apsisinin ekseninde diğer diakonikonun mekanında olduğu gibi içten dışarıya doğru daralan, şevli ve dikdörtgen şekilli bir pencere bulunmaktadır. Apsis duvarının güneyinde aynı boyutlarda iki dikdörtgen niş yer almaktadır. (Şekil-60)

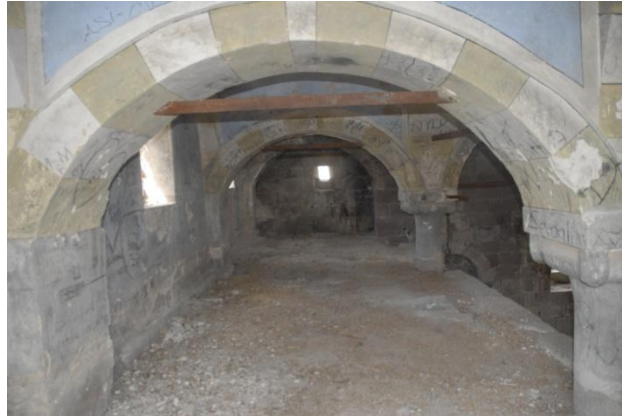
Şekil 57: Agios Basileos Kilisesi Galeri Katı Gynekaion Mekânı [111]

Naosun batı duvarı alçak inşa edilmiş olup bu duvarın üstünde kadınlar mahfili (gynekaion) konumlandırılmıştır. (Şekil-61) Bu duvarın ortasında dikdörtgen bir kapı mevcuttur. (Şekil-62) Kapının üstünde, muhtemelen mahfilin çelik korkuluklarına ait izler görülmektedir. Aynı duvarın kuzeyinde oldukça tahrip olmuş dikdörtgen bir niş ile güneyinde dikdörtgen bir kapı vardır.

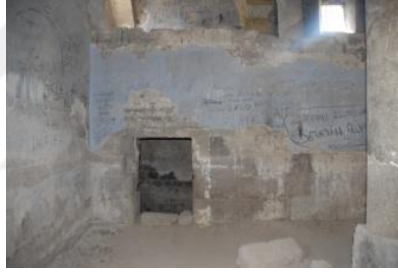
Şekil 59: Agios Basileos Kilisesi Güneyindeki Kapı[111]

Güneydeki kapı ile kuzey-güney doğrultusunda dikdörtgen planlı bir mekâna geçilmektedir. (Şekil-63) Çapraz tonozla örtülü mekânın batı duvarının tonoz alınlığında küçük dikdörtgen mazgal tipi pencere görülmektedir. (Şekil-64) Bu mekânın zemini sonradan kazılarak tahrip edilmiştir. (Şekil-65)

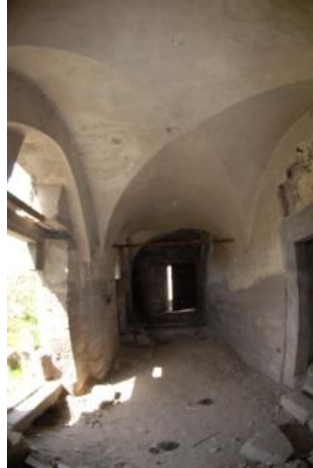
Şekil 62: Batı Duvarının Ortasındaki Kapıyla Ulaşılan Dikdörtgen Planlı Narteks [111]

Batı duvarın ortasındaki kapı ile ulaşılan narteks ise kuzey-güney doğrultusunda dikdörtgen planlıdır. (Şekil-66) Kuzey ve güneyde kare biçiminde bölümlere sahiptir. Bu bölümler çapraz tonozlarla örtülüdür. Narteksin kuzey bölümünün kuzey duvarında dikdörtgen bir kapı vardır. Aynı bölümün batı duvarındaki yuvarlak kemerli açıklığın sonradan kapatılmış olan duvarının üst bölümünde dikdörtgen bir pencere bulunmaktadır. Güney bölümünün ise batı duvarındaki yuvarlak kemerli açıklığın içine örülen duvarda, avluya açılan dikdörtgen bir kapı vardır. (Şekil-67) Kapının üstünde ise dikdörtgen küçük bir pencere bulunmaktadır. Bu bölümün doğu duvarındaki orta nefe açılan dikdörtgen kapının üstünde ise bugün var olmayan kitabenin bulunduğu tahmin edilmektedir. (Şekil-68)

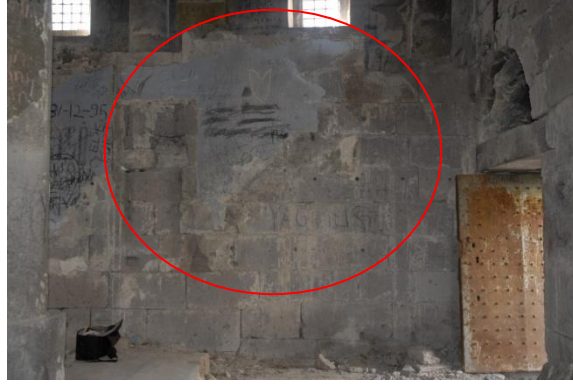
Şekil 65: Naosun Batı Duvarındaki Merdiven Kalıntıları [111]

Narteksin üst katındaki kadınlar mahfiline (gynekaion) çıkışı sağlayan merdiven bugün yoktur. Naosun batı duvarının kuzey bölümünde var olan tahribatlar ve bazı izler bulunmaktadır. Bu ahşap kalıntılar, yıkılmış olan ahşap bir merdiveni işaret etmektedir. (Şekil-69)

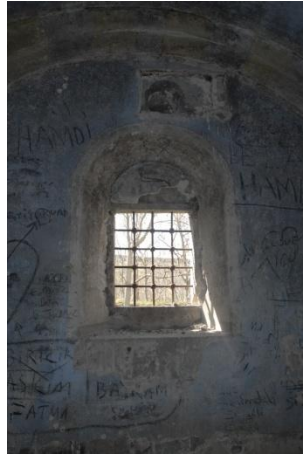
Şekil 66: Mahfilin Batı Duvarındaki Pencere ve Üstündeki Delik [111]

Kadınlar mahfili naostaki sütunlardan batıda yer alanlardan batı duvardaki payelere atılan yuvarlak kemerlerle üç dikdörtgen bölüme ayrılmıştır. Mahfilin batı duvarı, bu bölümler hizasında üç yuvarlak kör kemere sahiptir. Bu bölümlerden ortadaki ile kuzeydekinin batı, güneydekinin ise güney duvarında yuvarlak kemerli alınlıklı, içten dışa doğru hafif daralan, şevli dikdörtgen pencereleri vardır. Ortadaki bölümün batı duvarındaki pencerenin üstünde daire biçimli bir delik vardır. Bu pencere hizasında, tonozda da daire biçiminde bir oluğun ağzı görülür. (Şekil-70)

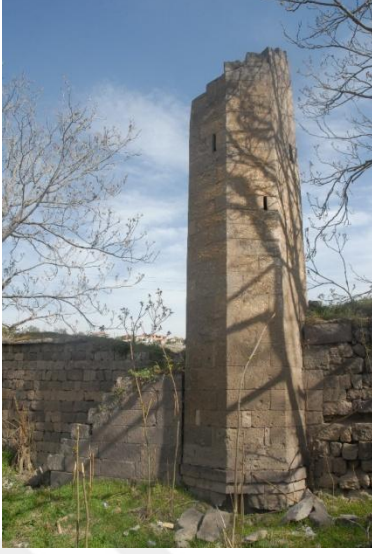
Şekil 67: Kilise'nin Kuzeydoğusunda Bulunan Çan Kulesi [111]

Kilisenin 8 metre kadar kuzeydoğusunda yapıdan bağımsız olarak tasarlanmış çan kulesinin bir bölümü günümüze gelebilmiştir. (Şekil-71) Sekizgen gövdeli olarak düzenlenen çan kulesine bugün on iki basamaklı helezonik bir merdivenle çıkılmaktadır. Kapısı ise kuzey yönde olup sekiz basamaklı merdivene sahiptir. (Şekil-72)

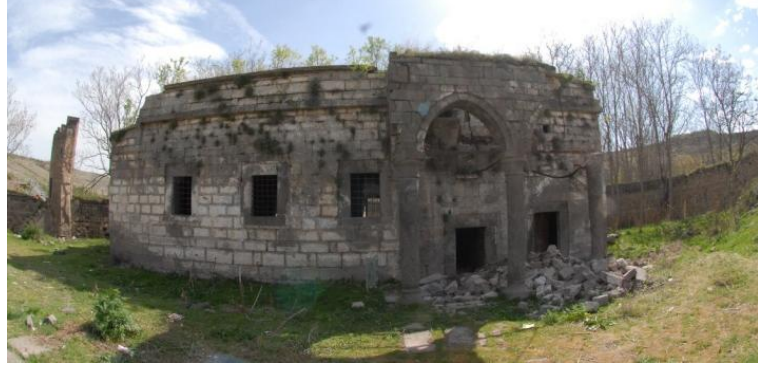
Şekil 69: Agios Basileos Kilisesi Kuzey Cephesi [59]

Kilisenin kuzey cephesinin doğu kısmında dikdörtgen şekilli üç adet pencere bulunmaktadır. (Şekil-73) Kuzey cephenin en sağında hemen hemen aynı ölçülerde olan iki adet dikdörtgen kapı vardır. (Şekil-74) Bu kapılardan doğuda olan naosun kuzey nefine, batıda olan ise nartekse açılır. Batıdaki kapı buradaki sonradan kapatılan yuvarlak kemerli açıklığın içine yapılmıştır. Kuzey cephenin üst

bölümünde, saçağın yaklaşık 1 m. altında bulunan düz silme, cepheyi kuşatmaktadır. (Şekil-73) Kuzey cephe doğu köşesi tarafından kademelenmiştir. Batı bölümünde ise üstte konsollar bulunmaktadır. (Şekil-75)

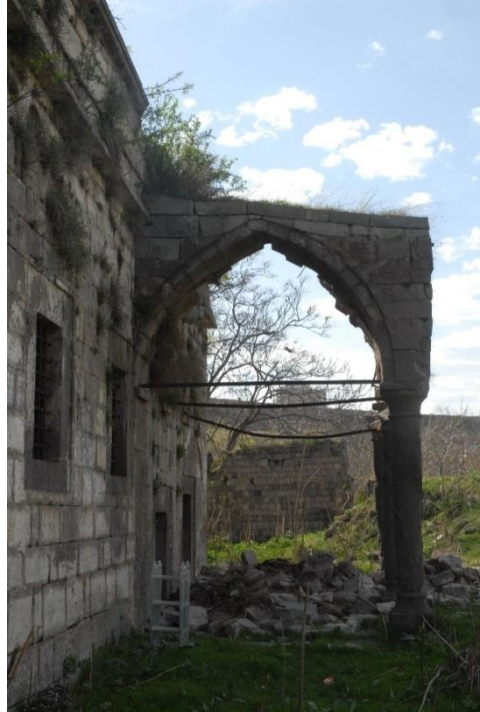
Şekil 72: Kilisenin Kuzeybatısındaki Üç Sütunlu Revak[59]

Kilisenin kuzeybatısında üç adet sütundan oluşan küçük bir revak bulunmaktadır. (Şekil-76) Bu sütunlar birbirlerine sivri kemerlerle bağlanmıştır. Revağın ise batı bölümü tahribata uğramıştır. Roman başlıklara sahip olan sütunlardan, kuzey cephedeki konsollara sivri kemerler atılmıştır. Kemerler arasında ise yapının içinde olduğu gibi çelik atkılar bulunmaktadır. (Şekil-77)

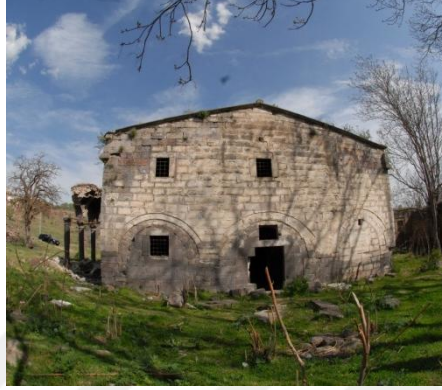
Şekil 73: Agios Basileos Kilisesi Batı Cephesi [59]

Batı cephede, altta yer alan kademeli üç yuvarlak kemerli açıklık sonradan kesme taş duvarla kapatılmıştır. Doldurulmuş bu açıklıklardan kuzeydekinde dikdörtgen bir pencere vardır. Ortadaki açıklığın sonradan kapatılan duvarında ise altta dikdörtgen bir kapı ile üstte dikdörtgen bir pencere vardır. Aynı cephenin üst bölümünde ortada ve kuzeyde, altta yer alan pencereler hizasında iki dikdörtgen pencere daha bulunmaktadır. Cephe üstte çatının oluşturduğu üçgen alınlıkla sonuçlanır. (Şekil-77)

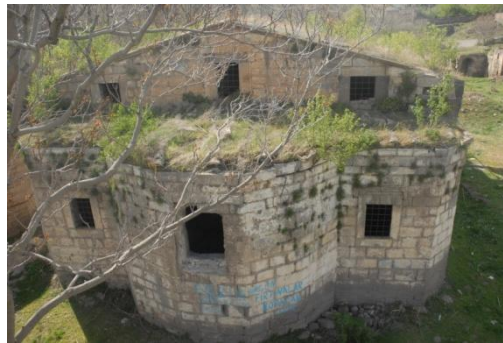
Şekil 74: Agios Basileos Kilisesi Doğu Cephesi [59]

Kilisenin doğu cephesinde, apsisler ile üstte naosun cephesi bulunmaktadır. Ortadaki ana apsis dıştan beş cepheli olup ortada dikdörtgen bir pencereye sahiptir. Dıştan düz bir duvarla sonuçlanan yan apsislerin köşeleri pahlanmıştır. Duvarların ortasında dikdörtgen pencereler yer alır. Alçak inşa edilmiş olan apsis cephelerinin üstünde, naosun çatısının üçgen alınlığı vardır. Üçgen alınlığın ortasında ve yanlarında dikdörtgen pencereler bulunmaktadır. (Şekil-78)

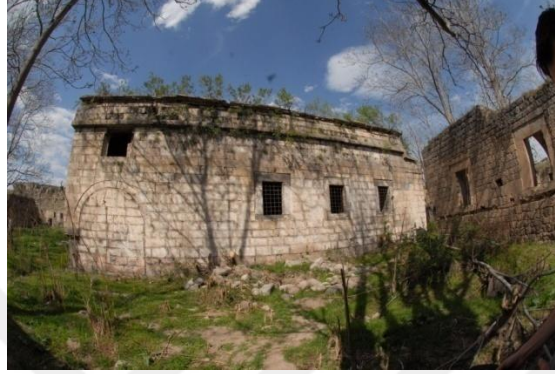
Şekil 75: Agios Basileos Kilisesi Güney Cephesi [59]

Yapının güney cephesi sade bir üsluba sahiptir. Cephenin batı bölümünde aynı boyut ve hizada üç dikdörtgen pencere bulunur. Cephenin batı bölümünde sonradan kapatılmış yuvarlak kemerli bir açıklık vardır. Bu açıklığın üstünde küçük, dikdörtgen bir pencere açılmıştır. Cephenin üst bölümündeki düz silme, kuzey cephede olduğu gibi cepheyi tümüyle kuşatır. Silme ile beraber duvar, doğu köşede aşağıya doğru kademelenir. (Şekil-79)

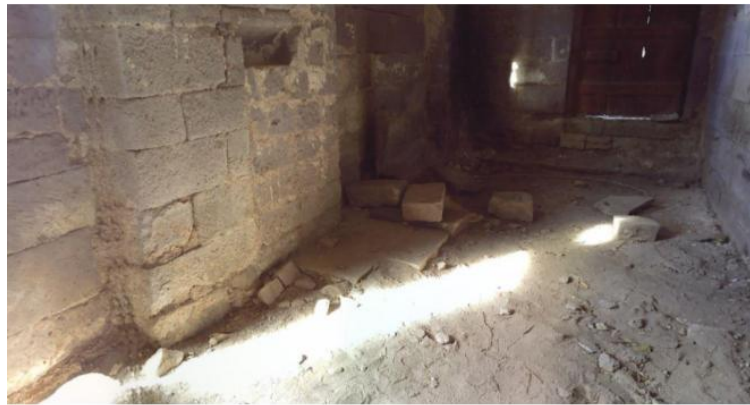
Şekil 80: Narteks Taban Döşemesinin Sağlam Kalmış Kısmı [59]

Kilisenin narteks bölümünün sütunları ve örtüsü yerinde ve sağlam olmakla birlikte, yer döşemesinin büyük bir kısmı yok olmuş durumdadır. Narteksin güney kısmının tabanında yapılmış define kazısı nedeni ile ortalama 1,5 metre kadar bir oyuk mevcuttur. Narteks döşemesinin bir kısmı sağlamdır ve bu bölümün zemin kaplaması düzgün ince yontu taş kaplamadır. (Şekil-84)

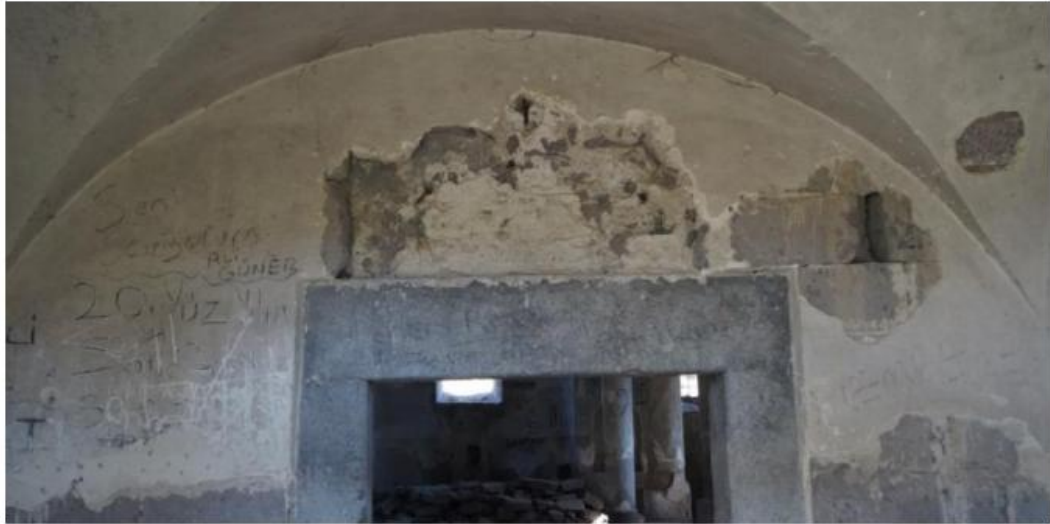
Şekil 83: Narteksten Naosa Geçiş Kapısındaki Lento Üstünde Tahribata Uğramış Kitabelik Kısmı [59]

Narteksin orta kısmından naosa geçilen bir kapı bulunur. Kapı tamamen yok olmuş durumdadır. Yapıdaki iz ve örneklerden kapının sac kaplamalı ahşap bir kapı olduğu söylenebilir. Yapıda para, altın ya da değerli eşya aramak amacıyla yapılan kaçak kazılar büyük tahribatlara yol açmıştır. Özellikle apsis, portik ve narteksin döşemesi bu amaçla kazılmış ve hasara uğratılmıştır. Bu durum, döşeme kaplamasının bozularak kilisenin çukur ve moloz yığınlarına dönüşmesine neden olmuştur. Yapıda yapılan incelemeler sonunda iz ve örneklerden edinilen bilgilerle; kilisenin tüm iç duvarları kireç harçla sıvandığı, sütun ve kemer bezemelerinin ise mermer taklidi stuko ile yapıldığı söylenebilir.

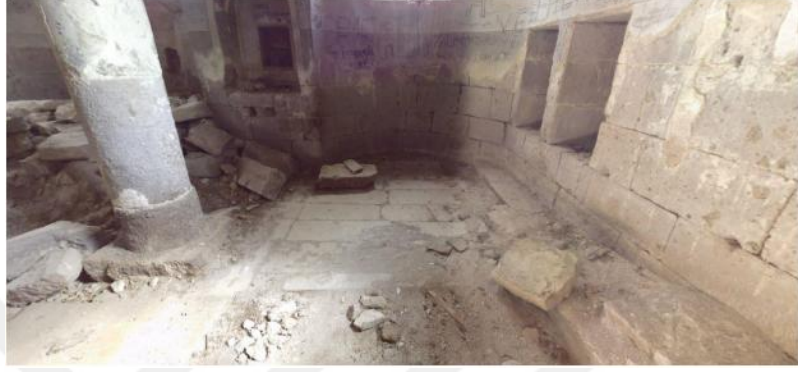
Şekil 84: Günümüze Kadar Gelmiş Olan İnce Yontu Taban Döşemesi [59]

Kilisenin naos bölümünün sütunları, örtüsü yerinde ve sağlam olmakla birlikte, yer döşemesi yok olmuştur. Yapının iz ve örneklerinden okunabildiği kadarıyla naos zemininin de narteks zemini gibi düzgün ince yontu taş şeklindedir. (Şekil-88)

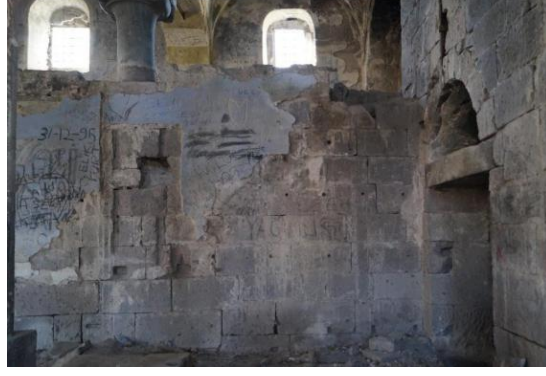
Şekil 85: Günümüzde Var Olmayan Galeriye Ulaşımı Sağlayan Merdiven İzleri [59]

Naos dört sütundan iki sıra halinde üç nefe ayrılmaktadır. Sütunlar strüktürel olarak sağlamken sıvaları ve boya ları dökülmüş vaziyettedir. Duvarların sıvaları yer yer dökülmüş ve yazılmış durumdadır. Kazınan ve dökülen sıvaların restitüsyonunda yapıdaki diğer izlerden yararlanılmıştır. Naosun kuzey girişinin hemen sağ tarafında galeriye çıkmak için merdiven izleri görülür. Günümüzde merdiven tamamen yok olmuş durumdadır. Duvardaki izler; galeriye, narteks ve naos arasındaki duvarın kuzey kısmına yaslanan; ahşap, tek kollu bir merdivenle ulaşıldığını göstermektedir. (Şekil-89)

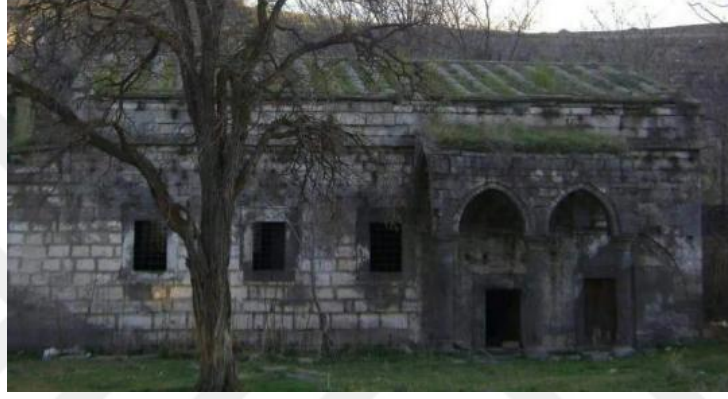
Şekil 86: 2016 Yılı Öncesi Portik Yıkılmadan Evvel Kilisenin Kuzeybatı Cephesi [74]

Köyden Kilise'ye yaklaşım kuzeybatı cephesinden olduğu için portik de Kilise'nin kuzeybatı kapısının önünde bulunmaktadır. Portik, sivri kemerleri ile yapının diğer bölümlerinden ayrılmaktadır. Çevredeki kiliselerde bir başka örneğinin daha bulunmaması bu bölümün yapıya sonradan eklenmiş olabileceğini düşündürmektedir. (Şekil-90) Kuzey cephe boyunca devam eden silmenin, portiğin arkasında kalması ve diğer duvarlarda görünmeyen kılıçların portikte açıkta bırakılması da bu düşünceyi destekler niteliktedir. [74] Köyde yaşayan halkın doğrulamasıyla, 2016 yılında portiğin önce batı kısmının yıkıldığı (Şekil-91) , daha sonra ise iki sütunu ayakta kalacak şekilde tamamının yıkıldığı bilinmektedir. (Şekil-92)

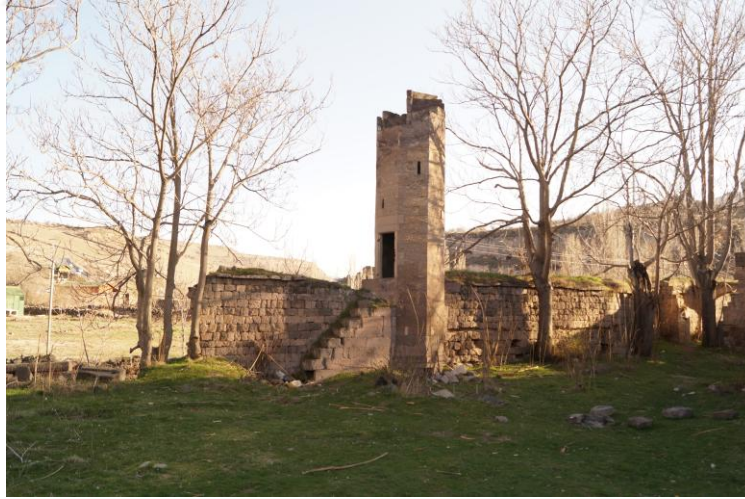
Şekil 89: Çan Kulesi'nin Bugünkü Hali [59]

Yaklaşık 75 sene öncesine kadar çanıyla birlikte sağlam olduğu, yaşayan halk tarafından doğrulanan çan kulesinin bugün yalnızca bir kısmı sağlamdır. (Şekil-93) Siyasi ve yasal kısıtlamalar göz önünde bulundurulduğunda, çan kulesinin 1839'dan sonra yapıya eklendiği sonucu çıkarılabilir. Yıkılan üst kısım ile birlikte, yapı ekinin ayrıntıları da yok olduğundan; üslubu hakkında fazla yorum yapılamamaktadır.

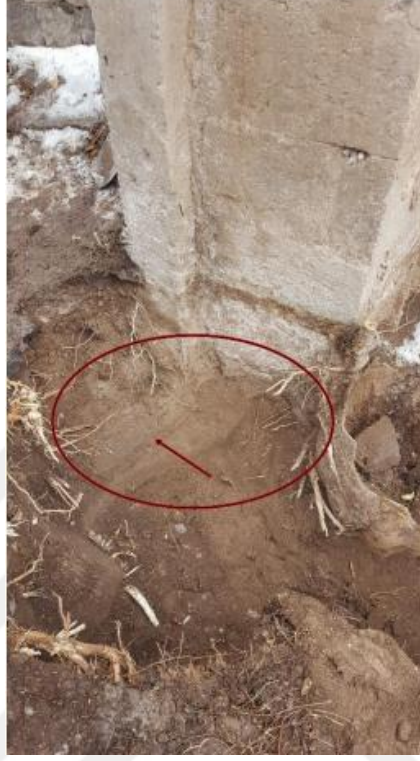
Şekil 90: 2016 Yılı Sondaj Çalışması Sonucu Ortaya Çıkan Kapı Eşiği [59]

[50] Bu çalışmalar sonucunda ek binanın giriş kapısının eşiği, mevcut zemin kotundan 50cm kadar aşağıda bulunmuştur. (Şekil-94) Buradan anlaşıldığı üzere binanın zemin kotu da kapı eşiği ile uyumlu olmalıdır. Kilise Ek Binası'nın zemin kotu üstüne 50 cm'lik toprak bindiğini söylemek mümkündür. (Şekil-95)

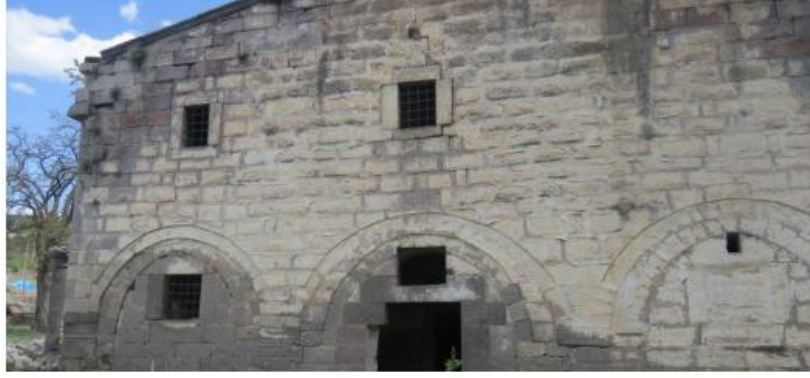
Şekil 92: Kilise Batı Cephesindeki Badana Kalıntıları [59]

Kilisenin iç ve dış duvarları düzgün kesme yontu taştan meydana gelmiştir. Yapının dış cephelerinde yer yer görülen beyaz badana kalıntıları, kilisenin dış duvarlarının boyandığını işaret etmektedir. Bugün boyalar kısmen dökülmüş ve taş yüzeyler ortaya çıkmıştır. Yapının kuzey ve güney cephe duvarlarında ise yaklaşık 20 cm. dışarı çıkan ve 20 cm genişliğinde, cephe boyunca kuşatan bir silme mevcuttur. (Şekil-96)

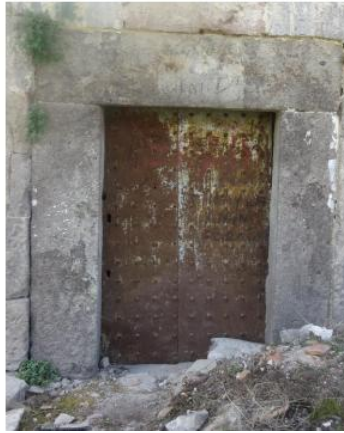
Şekil 93: Kilise'nin Kuzeybatısındaki Saç Kaplamalı Ahşap Kapı [59]

Kilisenin kuzeybatı girişinde saç kaplamalı ahşap bir kapı bulunmaktadır. (Şekil-97) Yapıdaki iz ve örneklerden edinilen bilgiler doğrultusunda; narteksten naosa geçişte hali hazırda mevcut olmayan kapının, kapı boşluğu bulunmaktadır.

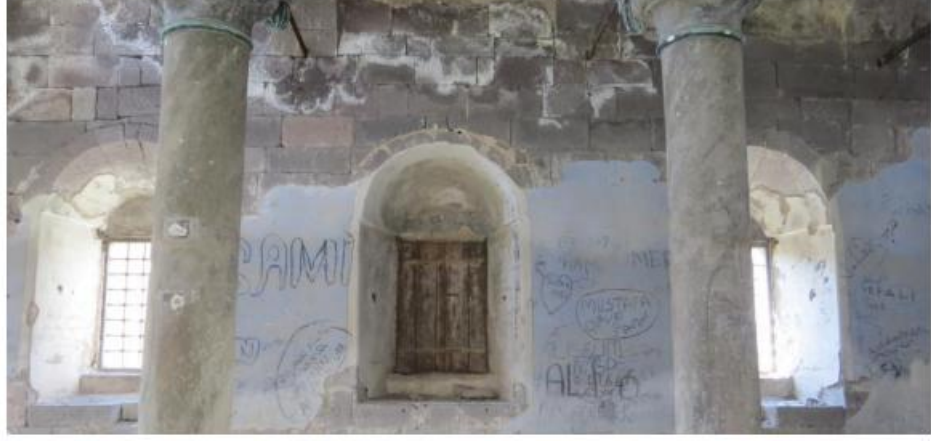
Şekil 94: Günümüze Ulaşmış Ahşap Kanatlı ve Demir Parmaklıklı Pencere [59]

Kilisede mevcutta bulunan pencerelerin, demir parmaklıklarının bir kısmı lokmalı, bir kısmıysa geçmeli demirdendir. Pencereleerın yapıdaki iz ve örnekleerdense ahşap kasaları ve kanatları olduđu anlaşılmaktadır. (Şekil-98)

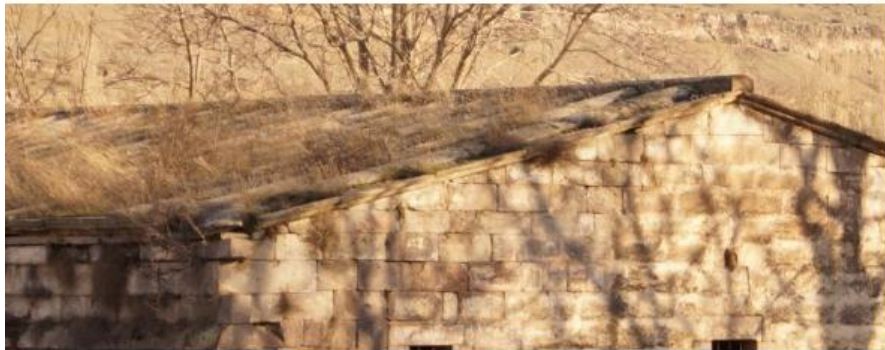
Şekil 95: Günümüze Ulaşmış Orijinal Çatı Kaplaması [59]

Kilise'nin çatısı günümüzde çok yıpranmamış olmakla birlikte çatının büyük kısmında ilk gün kullanılan özgün taş kiremit kaplama varlığını korumaktadır. (Şekil-99)

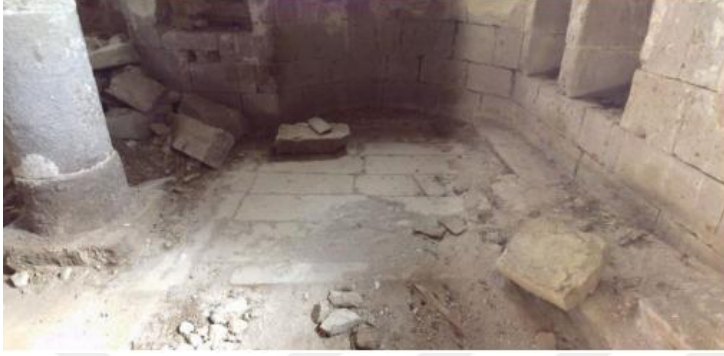
Şekil 96: Günümüze Ulaşmış Orijinal İnce Yontu Taş Kaplaması [59]

Kilisesi'nin zemin döşemesi büyük ölçüde tahribata uğramıştır. Ancak apsis bölümünün güney kısmında halen özgünlüğünü koruyan ince yontu taş kaplama mevcuttur. (Şekil-100)

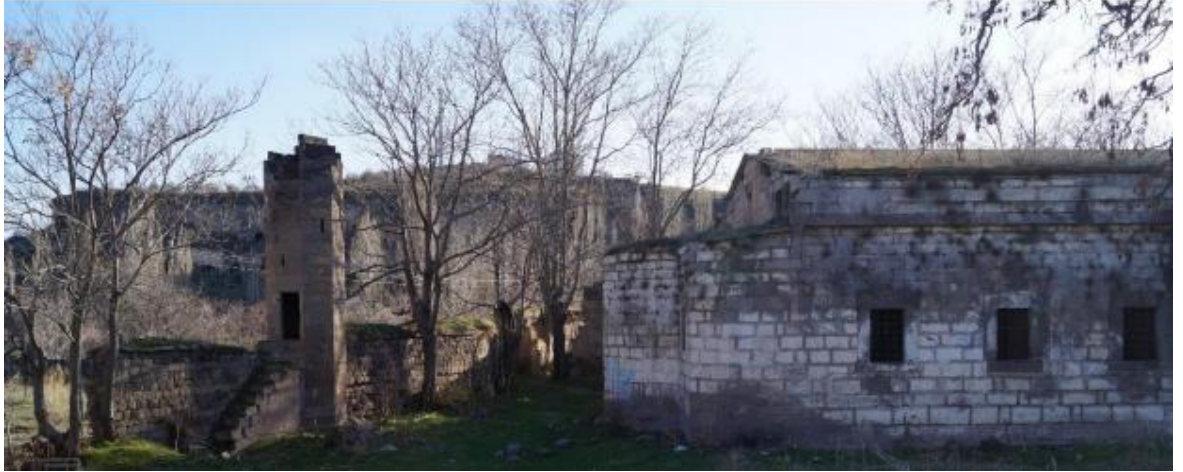
Şekil 108: 1835 Yılı Sonrasında Eklendiği Düşünülen Çan Kulesi’nin Bugünkü Hali [59]

Agios Basileos Kilisesinin güneydoğusunda, kiliseden bağımsız olarak tasarlanmış, kesme taş malzemeden inşa edilmiş bir çan kulesi bulunmaktadır. Bu çan kulesinin üst bölümü yok olmuş, alt bölümü günümüze gelebilmiştir. Sekizgen olarak düzenlenen çan kulesine bugünkü durumda on iki basamaklı helezonik bir merdiven ile çıkılmaktadır. Çan kulesinin kapısı kuzey yöndedir. Güngör Ş.'nin, çan kulesinin inşa tarihine ilişkin verdiği bilgiler şu şekildedir; *“Dönemin yasal koşulları düşünüldüğünde kulenin yapımı, Tanzimat Fermanı’ndan sonraki bir tarihe dayandırılabilir. Ancak, 1835’te çan kuleli olarak yapılan Endürlük Kilisesi ve 1837 tarihli Germir Panagia Kilisesi’nin çan kuleleri, fermanın yayınlanmasından kısa bir süre önce, kilise inşasıyla ilgili uygulamaların esneklik kazandığını göstermektedir. Agios Basileos Kilisesi’nin çan kulesinin de en erken 1835 tarihinde eklenmiş olması mümkündür.”* [74] Çan kulesine yakın çevredeki Rum kiliselerinde de sıkça rastlanmaktadır. Agios Basileos Kilisesi’ndeki sekizgen çan kulesinin üst kısmı yıkılmıştır. Yıkılan üst kısım ile birlikte, ayrıntıları da yok olduğu için çan kulesinin üslubu hakkında fazla yorum yapılamamaktadır. Bu durumun yanı sıra yakın çevredeki benzer üslup benimsemiş yapıların; Germir Panagia Kilisesi, Endürlük Agia Tridia Kilisesi, Karacaören Agios Gerorgios Kilisesi ve Agios Nikolaos Kilisesi çan kuleleri baldeken tarzında kubbe örtüsü ile örtülüdür. Yakın dönem yapıları olduğu için bu kilisenin de benzer bir üslubu benimsediğini öngörmek mümkündür. Bu bilgiler doğrultusunda; kilise çan kulesinin, nitelikli bir dönem eki olduğu ve yapıya sonradan eklendiği kanısına varmak mümkündür.

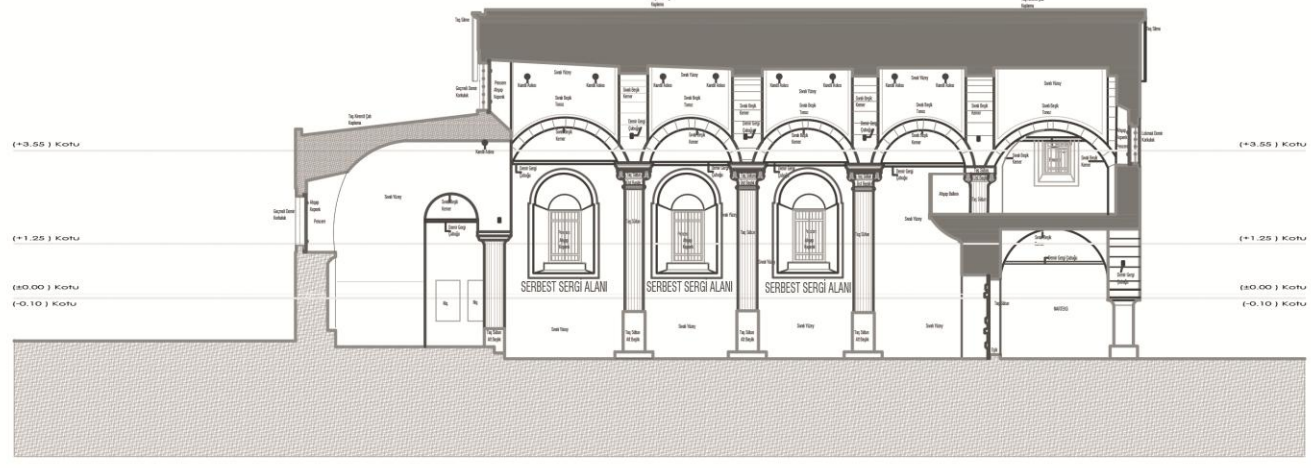
KESİT A-A

AGIOS BASILEOS KİLİSESİ RESTORASYON PROJESİ
KESİTLER Ö:1/50

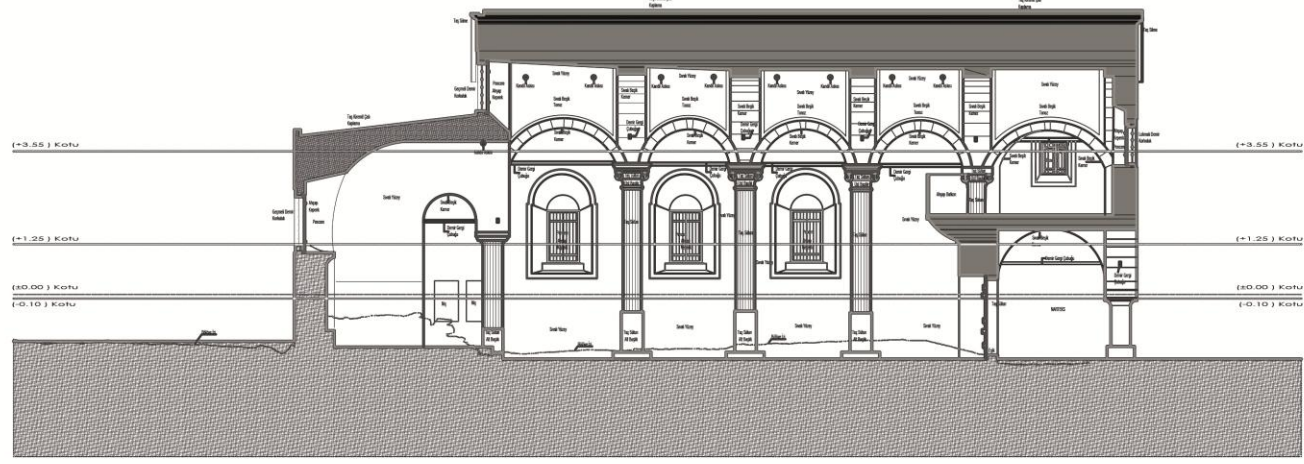
KESİT A-A

AGIOS BASILEOS KİLİSESİ RESTİTÜSYON PROJESİ
KESİTLER Ö:1/50

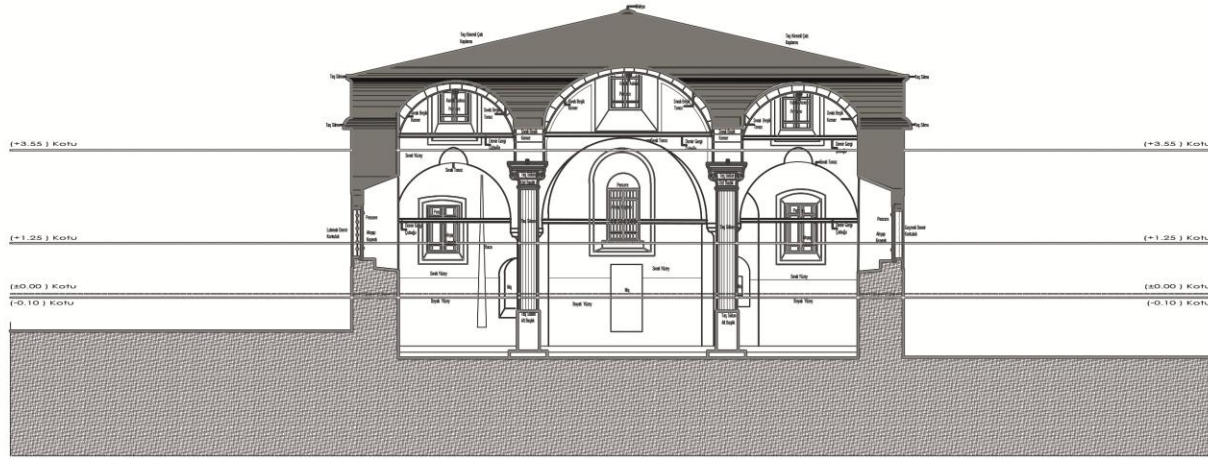
KESİT D-D

AGIOS BASILEOS KİLİSESİ RESTİTÜSYON PROJESİ
KESİTLER Ö:1/50
