**18. YÜZYIL OSMANLI KÜTÜPHANELERİNİN YAPIM TEKNİKLERİ VE  
I. MAHMUT KÜTÜPHANESİ RESTORASYON UYGULAMASI ÜZERİNE  
BİR DEĞERLENDİRME**

**YÜKSEK LİSANS TEZİ**

**Mimar Tuğba KELEŞ OCAKCAN**

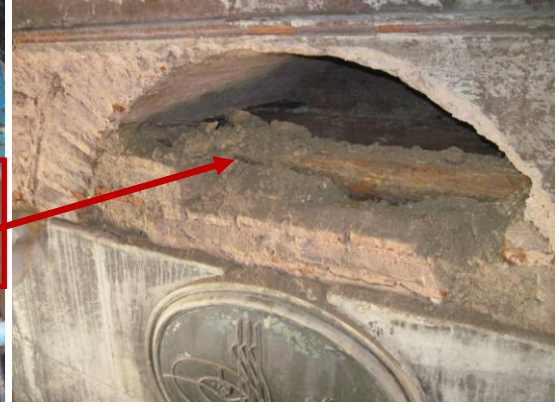
**Resim 3.25.** Çürümüş ahşap hatıl detayı

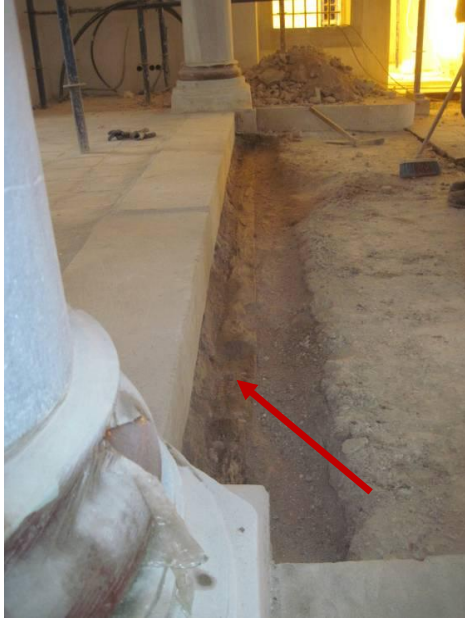
Kütüphane zemin kat döşemesinde sütun ayaklarının her iki yanından geçerek duvar içine giren ahşap hatıl sisteminde yapılan kısmi açılımlarda, ahşap hatılardan bir bölümünün hasar gördüğü tespit edilmiştir.

**Resim 3.26.** Zemin kat döşeme altında ahşap hatıl

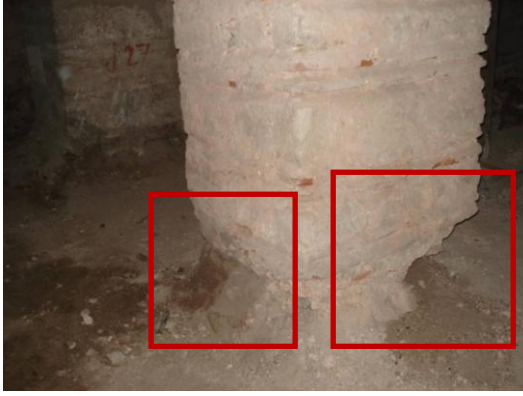
**Resim 3.28.** Bodrum kat paye altlarındaki hasarlı ahşap hatıl yuvaları

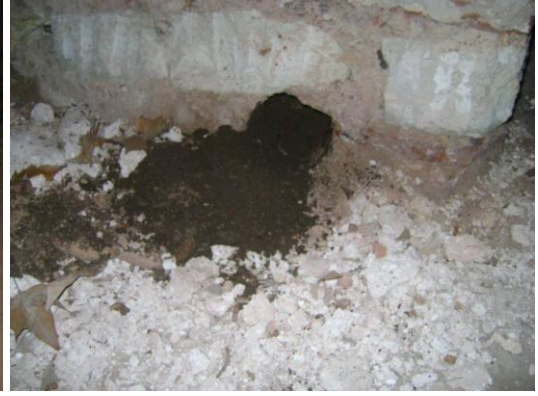
bulunan deliklerin içindeki ahşap malzeme tozlarından varlıkları anlaşılabilmiştir. Zemin kattaki tüm sistem tamamen çürüyerek toz haline gelmiştir.

**Resim 3.29.** Paye altındaki yuvalardan çıkan toz halindeki ahşap hatıl parçaları

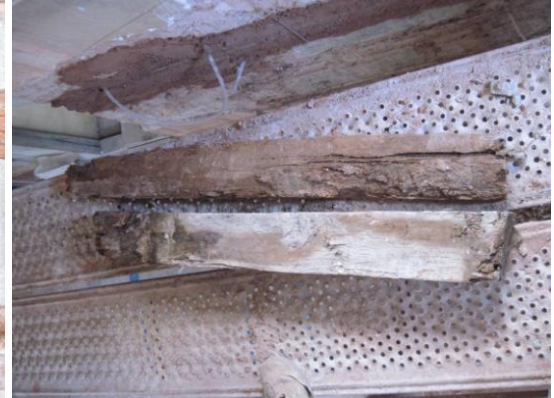
**Resim 3.31.** Pencere üstlerinden çıkarılan çürümüş ahşap hatıllar

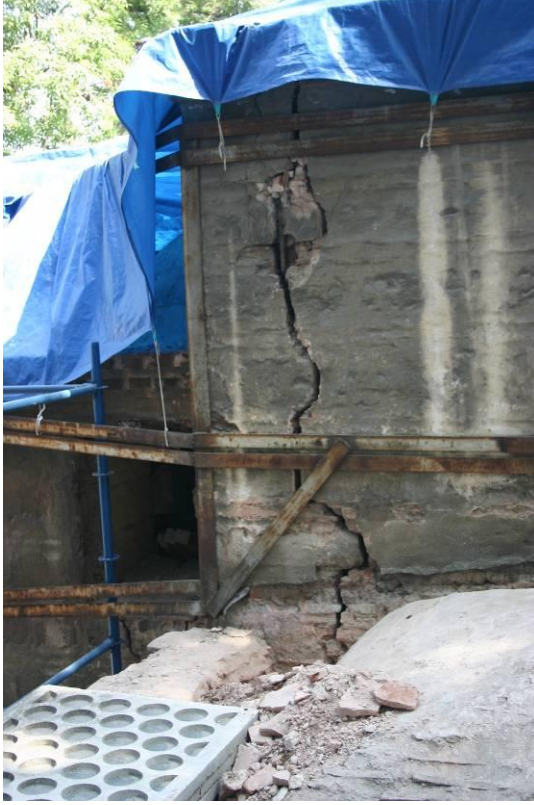
bağlayan demir kılıçların etrafında, yapının ikiye ayrılması dolayısıyla düşeyde çatlaklar meydana gelmiştir. Yapının taş-tuğla almaşık duvar dokusunda meydana gelen çatlağın genişliği, yer yer 10 cm'ye kadar çıkmaktadır.

**Resim 3.32.** Kuzeybatı duvarında meydana gelen çatlak

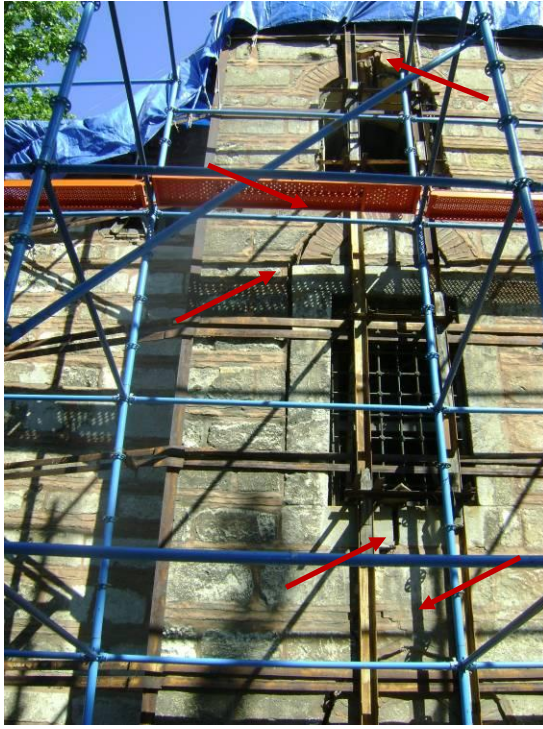
**Resim 3.34.** Güneydoğu cephesinde ayrılmanın izi

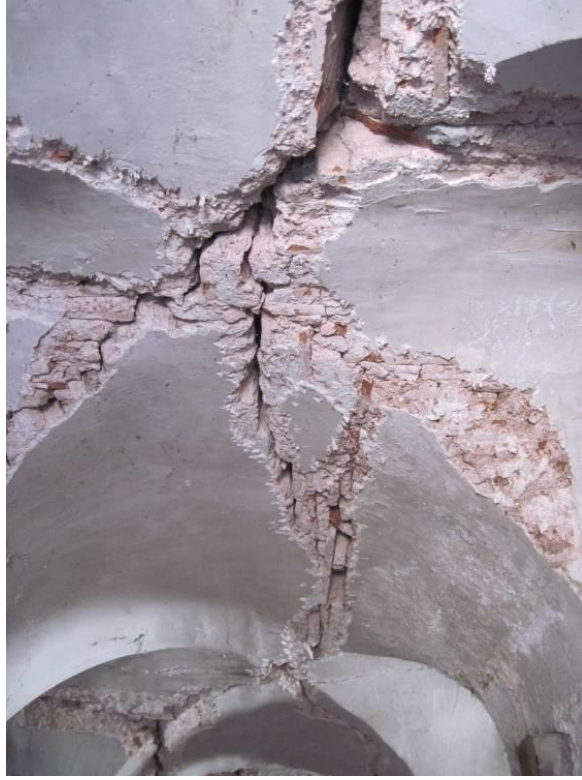
**Resim 3. 36.** Bodrum kat tavanlarında devam eden çatlaklar

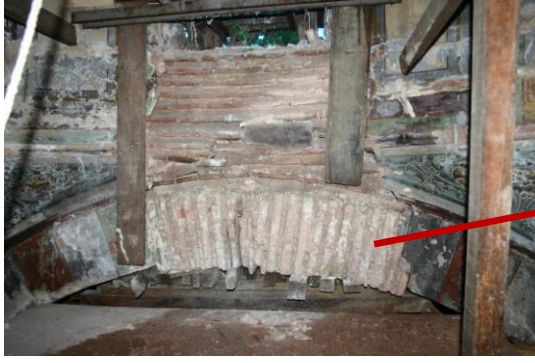
Kuzeybatı-güneydoğu doğrultusundaki ayrılmanın bir diğer izi, yine aynı doğrultudaki merkezî kubbeyi taşıyan kemerlerde görülmüştür. Kuzeybatı cephesine bakan tuğla kemerin ortasındaki 1/3'lük kısmı, kubbe kasağı ile birleştiği noktadan çekme gerilmelerine karşı koyamayarak çökmüştür. Bu bölümde tuğlaları bağlamak için kullanılan horasan harcının özelliklerini kaybederek çürüdüğü ve tuğlalarda kırıklar meydana geldiği tespit edilmiştir. Güneydoğu cephesindeki tuğla kemerin ise sol alt ucu sütuna oturduğu mesnet noktasından ayrılmıştır. Kemerin daha üst kotlarında, ardı ardına olmak üzere üç farklı yerden kırılmalar meydana gelmiş, tuğla kemer dokusu, kubbe ile birleştiği noktadan ayrılmıştır. Kemerlerde meydana gelen hasarların, kemer-kubbe kasağı birleşim noktası ve sütun-kemer birleşim noktalarında meydana geldiği göz önüne alınırsa, yapının taşıyıcı elemanlarının özellikle mesnet noktalarındaki çekme gerilmelerine karşı güçsüz kaldığı söylenebilir. Bağlayıcı harçların ve elemanları meydana getiren malzemelerin zayıflığının yanı sıra, sistemi bağlayan ve çekme gerilmelerine karşı çalışan gergilerdeki işlev kaybının, bu durumun nedenleri arasında olduğu tespit edilmiştir.

**Resim 3.37.** Kuzeybatı kemerinde çökmüş olan orta kısım

Yapının kuzeybatı taşıyıcı kemerinin çöken orta kısmındaki tuğla malzeme ile bağlayıcı horasan harcının yapılan analizlerde onarılamayacak derecede hasar gördükleri tespit edildiğinden, bu bölüm sökülüp kendi özgün malzemesi ile dikiş yapılarak onarılmıştır. Çürümüş malzeme alındıktan sonra temizlenen bölüm, 25 x

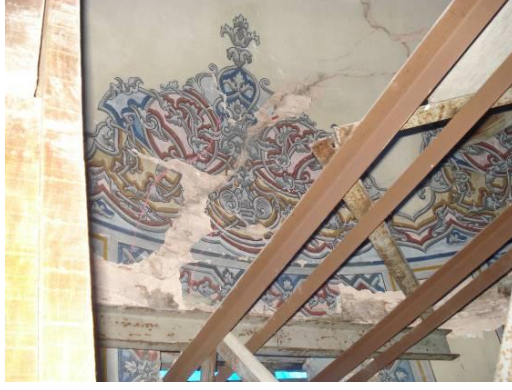
doğrultularda çatlaklar olduğu görülmüştür. Boylu boyunca devam eden çatlaklar, yalnızca derz yüzeyine değil, tuğla malzemeye de sirayet ederek, tuğlaların kırılmasına neden olmuştur. Kubbenin dış yüzeyinde katman farkı yapan çatlakları, iç yüzeydeki sıva çatlaklarından da takip etmek mümkündür.

**Resim 3.46.** Merkezî kubbede içeriden gözlemlenen çatlaklar

Kütüphane merkezî kubbesinin hasarlı kurşun örtüsü altındaki çamur ve horasan sıva tabakaları kaldırıldıktan sonra ortaya çıkan çatlaklar incelenmiştir. 2 cm açıklığında olan çatlaklara paslanmaz çelik kenetlerle dikiş yapılmıştır. Uygulamada, her biri 5 cm eninde ve 1 cm kalınlığında, 50 ila 100 cm arasında değişen uzunluklarda olan ve uçları 5 cm kadar aşağı kıvrılarak U profil haline getirilen paslanmaz çelik kenetler kullanılmıştır. Çatlağın her iki yanında, kenedin sabitleneceği yerlerde çekiç ve murç ile delikler açılmış, paslanmaz çelik kenet yerine yerleştirildikten sonra kireç esaslı malzeme ile 1-2 bar basınç ile dolgu yapılarak, kenetler kubbe dokularına sabitlenmiştir. Çatlak boyunca kenetler, birbirlerine göre kaydırılarak kullanılmış, böylelikle çatlağa paralel olarak ikinci bir çatlağın oluşması engellenmiştir. 2 cm'den daha küçük açıklıklı kılcal çatlaklara kendi malzemesi ile enjeksiyon yapılmıştır.

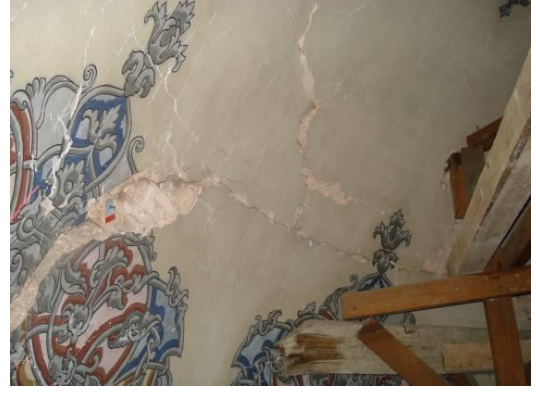
**Resim 3.47.** Merkezî kubbede içeriden gözlemlenen çatlaklar

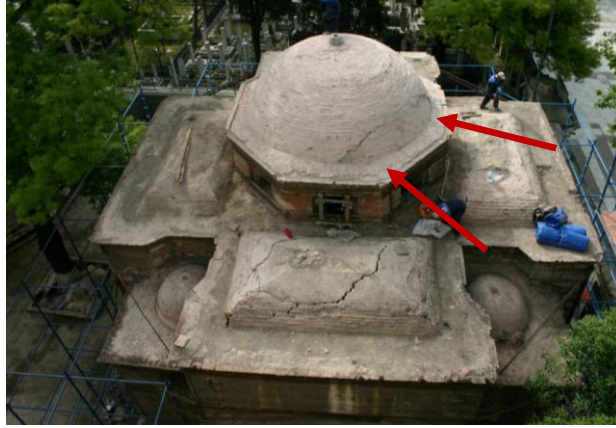
**Resim 3.48.** Kütüphane üst örtüsünde çatlaklar

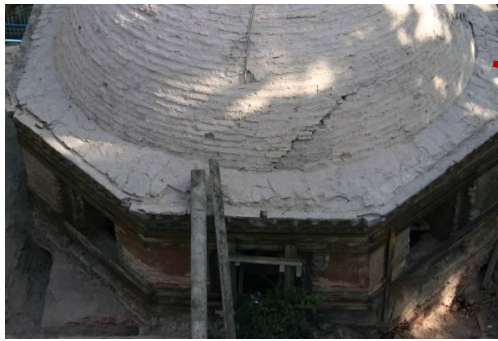
**Resim 3.49.** Merkezî kubbe üzerindeki çatlaklardan biri

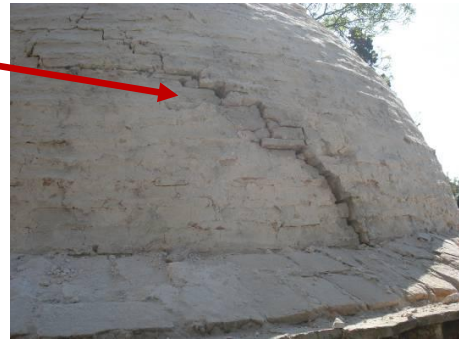
**Resim 3.50.** Merkezî kubbe üzerinde çatlaklardan biri

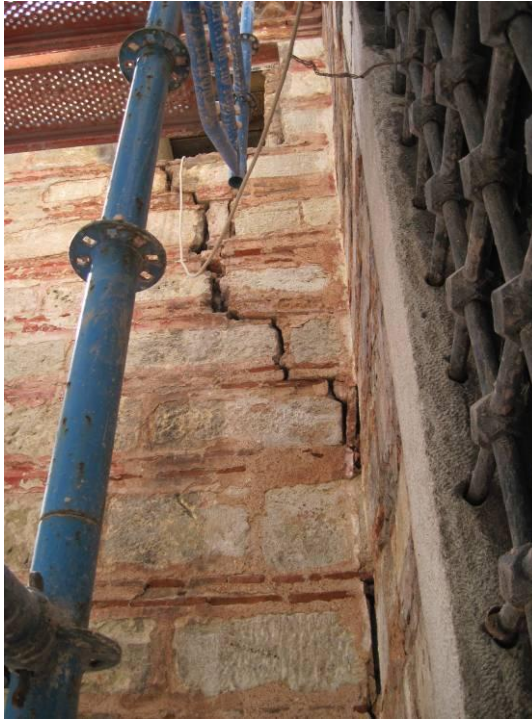
**Resim 3.62.** Almaşık örgülü cephe duvarlarında çatlak

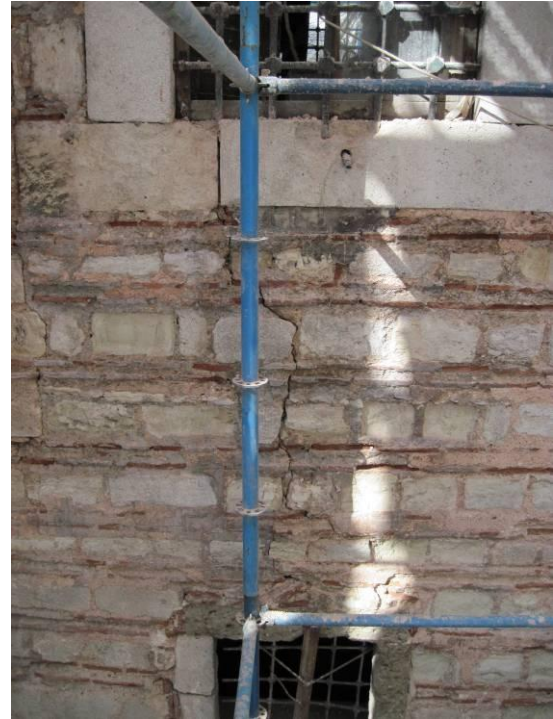
**Resim 3.63.** Almaşık örgülü cephe duvarlarında çatlak

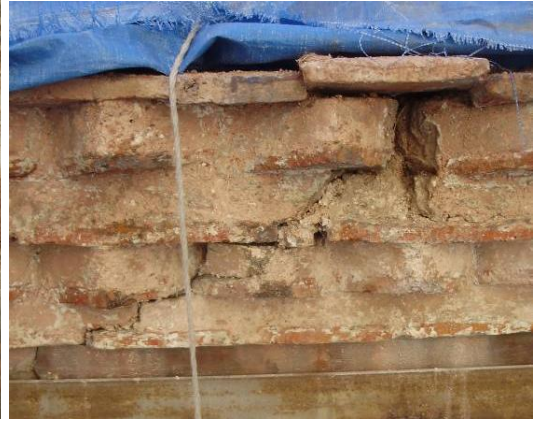
Beden duvarlarından saçağa geçiş elemanı olarak kullanılmış kirpi saçak tuğlalarında, tuğla malzemenin hava koşulları sebebiyle özelliğini yitirmiş olması gibi hasarların yanı sıra, yapıdaki hareketler sebebiyle büyük oranda çatlaklar ve kırılmalar tespit edilmiştir.

**Resim 3.65.** Kirpi saçakta çatlaklar

Kütüphanenin kirpi saçaklarındaki hasarlı bölümlerde çürütme işlemi sonrası malzeme ve harç temizliği yapılmış, özgün tuğla malzeme ile kirpi saçaklar tamamlanmıştır.

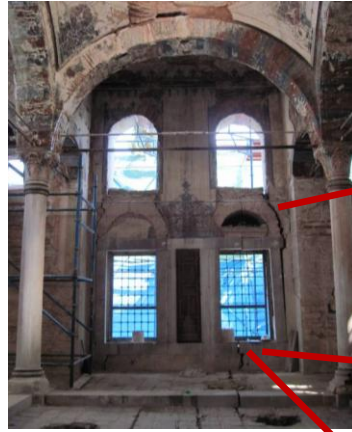
Kuzeybatı-güneydoğu yönünde meydana gelen ayrılma, cephelerdeki duvar örgüsüne ve pencerelerin küfeki taşı sövelerine de tesir etmiştir.

**Resim 3.66.** Sövelerde çatlak

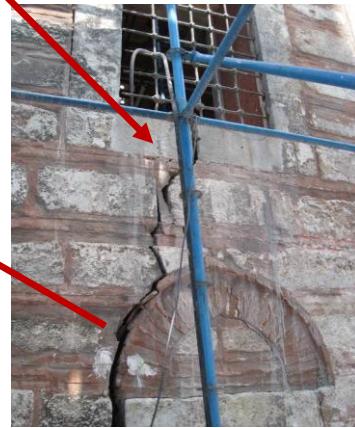
**Resim 3.69.** Pencere sövelerinde çatlak

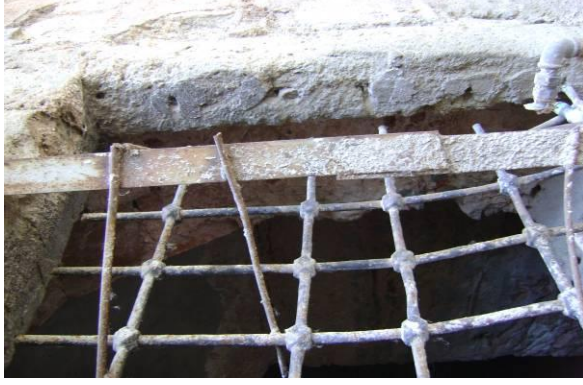
korozyon oluřtuđu grlmřtr. Korozyona uđrayan parmaklıklar bu noktalarda tařın kırılmasına veya patlamasına sebebiyet vererek hasara neden olmuřlardır. Zemin kat pencereleri lokmalı parmaklıklarında yapılan inceleme sonucunda, bazı parmaklıkların zgn olmadıkları tespit edilmiřtir. Lokmaların bazılarında kırılmalar grlmřtr.

**Resim 3.79.** Bodrum kat pencerelerinde demir lokmalı parmaklık

Bodrum katta özgün olmayan ve oldukça hasarlı olan demir lokmalı parmaklıklar yerine, özgün parmaklık detaylarından yola çıkılarak demir parmaklık yapılmıştır. Parmaklığın lokmaları 1/1 ölçekte kurşundan kalıp hazırlanarak yine kurşun malzeme ile yerinde dökülmüştür. Korozyona karşı parmaklıkları güçlendirmek için epoksi esaslı koruyucu boya kullanılmıştır. Hem zemin katta hem de bodrum katta yerinden sökülen parmaklıkların taş sövelere girdiği noktalarda temizlik çalışması yapılmış, sövelerin içi temizlendikten sonra taş tozu ile hazırlanmış kireç esaslı harçlarla doldurulmuştur.

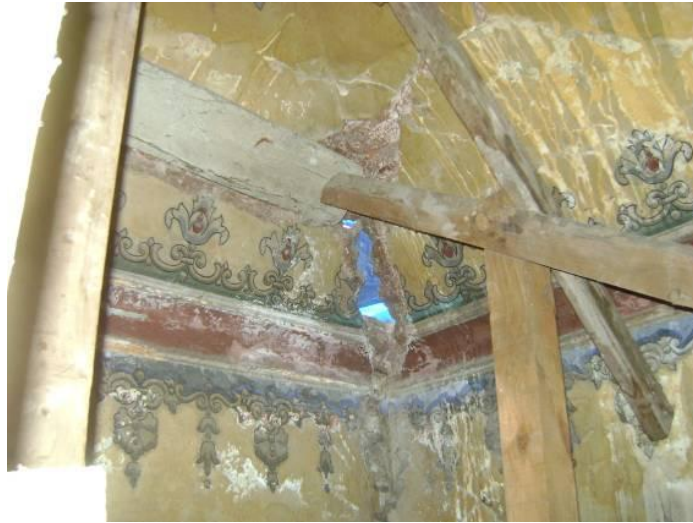
Yapıdaki statik nedenlerle meydana gelen çatlaklar ve ayrılmalar sebebiyle kalem işinin bulunduğu sıva yüzeylerinde sıva kayıpları ve doku kayıpları tespit edilmiştir. Kurşun üst örtüde meydana gelen hasarlar dolayısıyla yapı sürekli olarak yağmur suyuna maruz kaldığından kalem işi yüzeylerde bozulmalar görülmüştür. Yapının uzun süre onarım görmeden, pencereleri sökülerek, çembere alınması ve âtil olarak bırakılması, kalem işli yüzeylerin su almasını daha kolay hale getirmiştir.

**Resim 3.86.** Tonoz aynalarında açılma

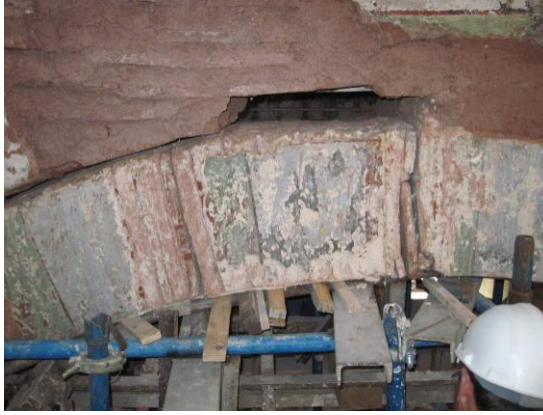
**Resim 3.111.** Kriko ile özgün kotuna kaldırılan kemer

Güneydoğu kemerinin çöken orta kısmı için kriko sistemi kurularak, çöken kısım eski kotuna kaldırılmıştır. Kemerin sütun üzerine oturduğu yerdeki çatlak, kendi özgün malzemesiyle doldurulmuş, kemer boyunca meydana gelmiş tüm çatlaklar ve ayrılmalar kendi özgün harçlarıyla kapatıldıktan sonra sağlamaştırma işlemi için Sikadur 52 malzemesiyle enjeksiyon yapılmıştır.

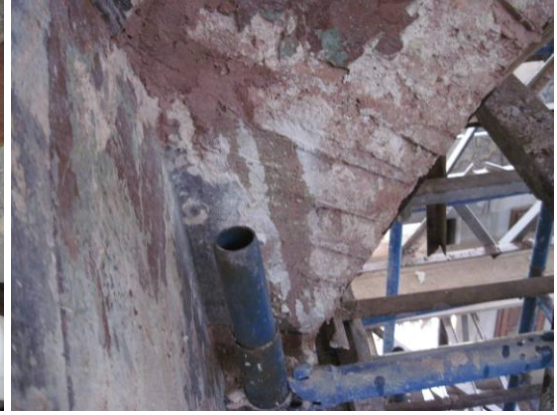
**Resim 3.112.** Kemerin sütuna oturduğu noktadaki çatlağın kendi özgün harcıyla onarımı

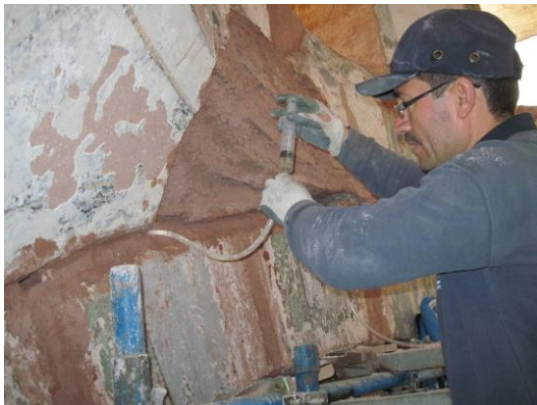
**Resim 3.113.** Sikadur 52 ile enjeksiyon yapılması

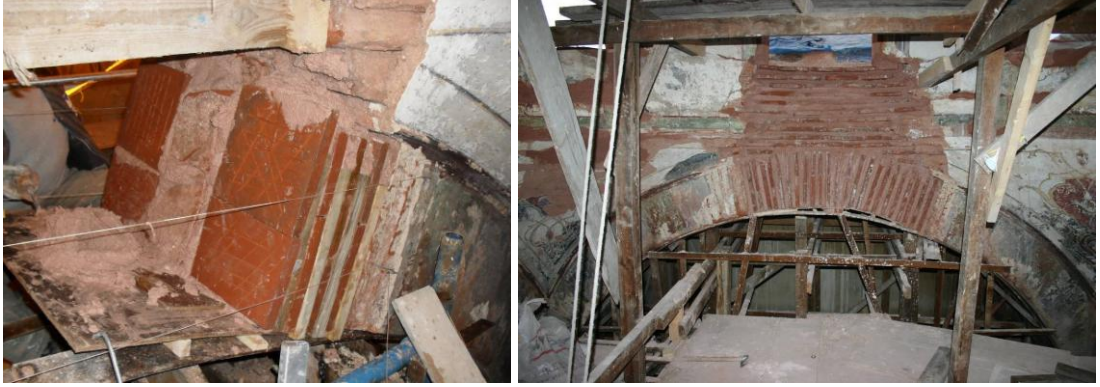
**Resim 3.149.** Özgün malzeme ile dikiş

25 x 4 cm ebatlarındaki tuğla malzeme ve horasan harcı ile 3 cm derz bırakılarak örülmüştür.

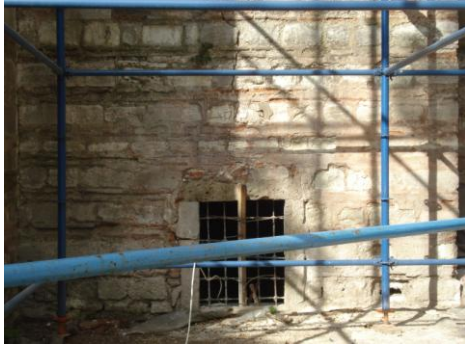
**Resim 3.158.** BKP-1 no.lu pencerenin (Şekil A.18) taş sövesi ve duvarlardaki hasarlı taşlar onarımdan

Cephelerde taş olan pencere sövelerinde statik nedenlerle meydana gelmiş kırıklar için özgün malzeme ile tamamlama yapılmıştır. Hem bodrum hem de zemin kat pencere sövelerinin birçoğunda söz konusu işlem gerçekleştirilmiştir.

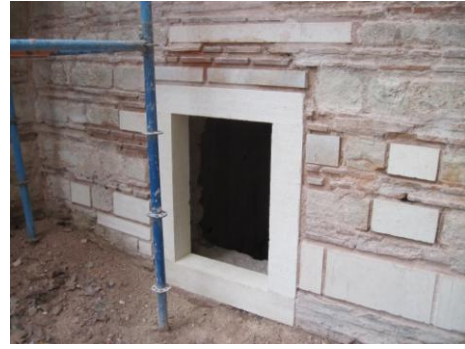
**Resim 3.159.** BKP-1 no.lu pencerenin taş sövesi ve duvarlardaki hasarlı taşlar onarımdan sonra
