T.C
MİMAR SİNAN GÜZEL SANATLAR ÜNİVERSİTESİ
FEN BİLİMLERİ ENSTİTÜSÜ

**İSTANBUL TARİHİ YARIMADA'DA BULUNAN YENİDEN
İŞLEVLENDİRİLMİŞ KAPALI SARNIÇLARIN MALZEME VE
YAPAY AYDINLATMA YÖNÜNDEN İNCELENMESİ**

YÜKSEK LİSANS TEZİ

MAYIS 2012

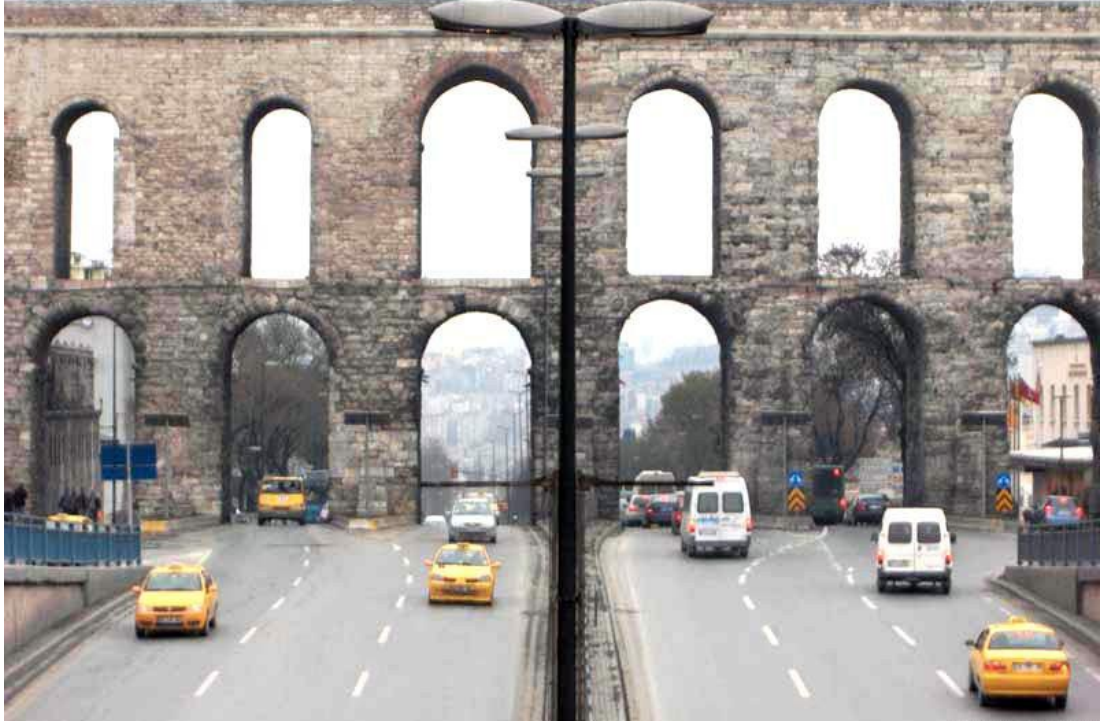
Şekil 3.4. Bozdoğan (Valens) Kemer'i' nin günümüzdeki görünüşü

"Kemer, İstanbul' un üçüncü (Beyazıt) tepesiyle, dördüncü (Fatih) tepesi arasındaki derin vadiyi aşmak ve şehir dışından gelen ve Roma sarayı çevresine ulaşması gereken suyu nakledebilmek için inşa edilmişti. Ayrıca, Yerebatan Sarnıcı' nın suyu da bu kemerden gelmekteydi. Semavi Eyice' ye göre kemere, sanıldığı gibi Belgrad Ormanı' ndan değil, batı yakasındaki kaynaklardan (Trakya, Istrancalar) su gelmekteydi.

240 kilometrelik uzunluğa sahip olan bu isale hattı, Romalıların dünya üzerinde yaptıkları suyuolları arasında en uzun olanıydı. En üst tarafı, denizden 61 metre kotunda olan kemerin zeminden ortalama yüksekliği 28 metre ve toplam uzunluğu da –yıkılmış bölümleri dahil- yaklaşık 1 kilometredir. Ancak, günümüzde kemerin yaklaşık 625 metrelik kısmı ayakta. Kemer, en yüksek olduğu bölümde iki katlıdır. Alt kısım büyük kesme taşlardan, üst kısım ise küçük taşlardan örülüdür.

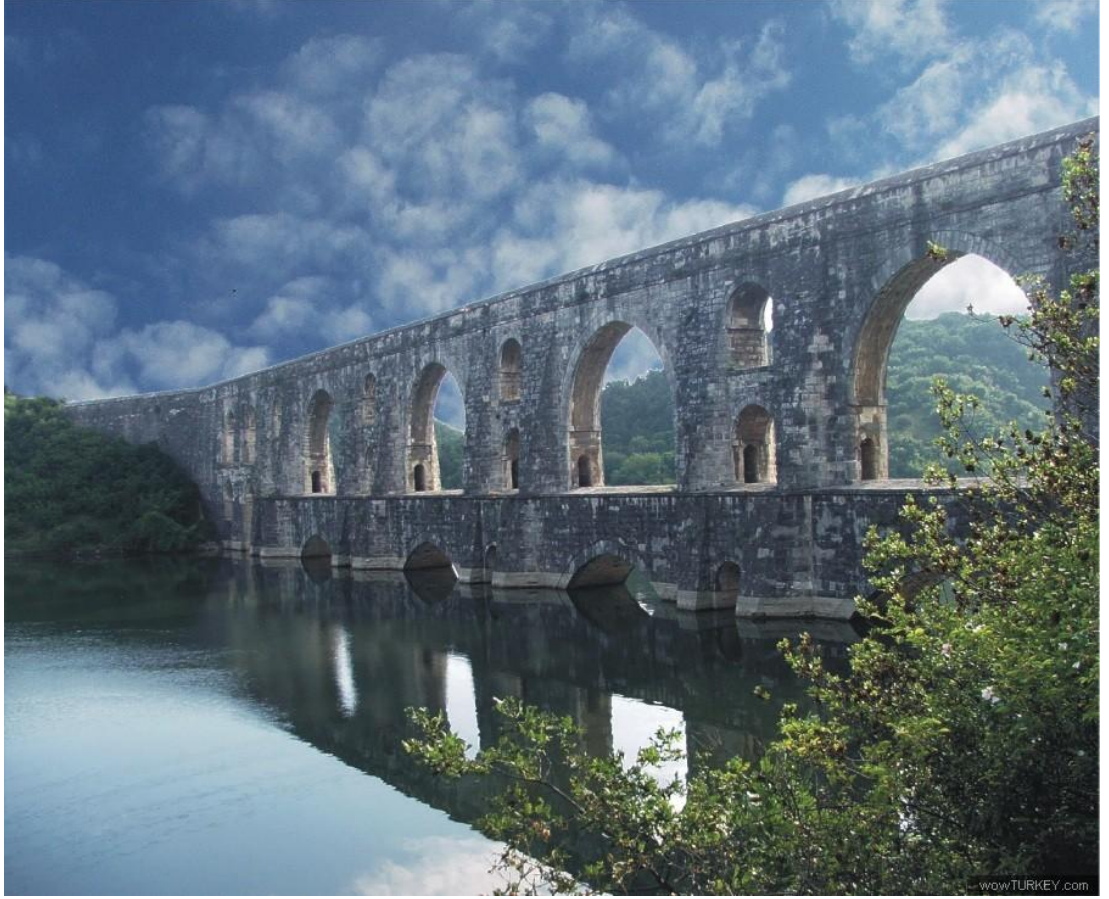
Şekil 3.5. Mağlova Su Kemerleri

"Bu kemer daha önce yapılmış olanların hepsinden üstün ve ileri bir tekniğin ürünüdür. Antik çağda ve Roma devrinde yapılan bütün kemerler düşey yüzlüdür ve yüksek olanlarda duvar kalınlığı kademeli olarak azaltılır. Bu şekilde yapılan kemerlerin deprem bölgesinde bulunanlarının hepsi yıkılmıştır. Temelden yüksekliği 47,01 m olan bu günkü Mağlova Kemeri üst gözün duvar kalınlığı 3.05 m'dir. Bu kadar narin bir yapının deprem ve rüzgar gibi yatay kuvvetlere dayanması imkansızdır. Yatay kuvvetlere karşı kemerin stabilitesini arttırmak için Mimar Sinan ayakları çok ilginç bir tertipte piramitler şeklinde genişletmiş dantela gibi zarif fakat kaya gibi sağlam bir yapı meydana çıkartmıştır. Mimar Sinan'ın ikinci defa yaptığı bu kemer dünyada mevcut olanların en mükemmelidir. ... İstanbul'daki Roma kemerlerinin gözlerinin açıklıkları 4-6 m arasında değişir. Mağlova kemeri ise alt gözlerin açıklığı 16.45 m, üst gözlerin 13.45 m'dir" (Çeçen, 1996, syf. 87-89).

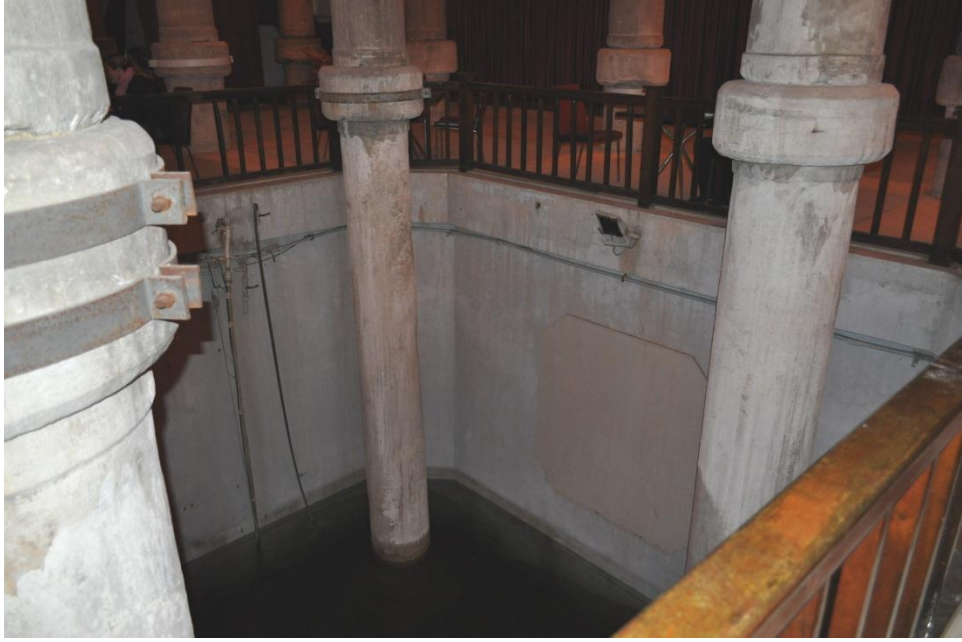
Şekil 5.2. Sarnıcın gerçek derinliğinin görülebileceği bölüm

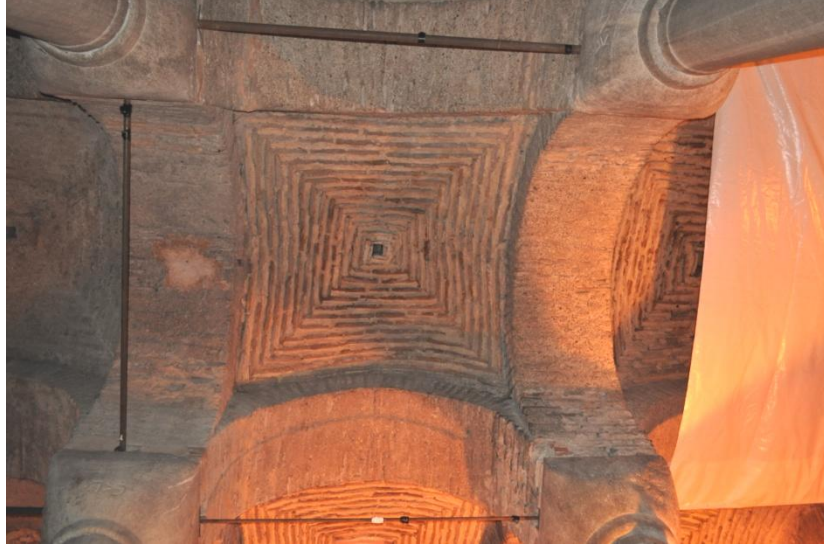
Sarnıcın üst örtüsünü oluşturan haçvari kemer tonoz sistemi tuğladan örülmüştür (Şekil 5.3). Üst örtüyü taşıyan sütun dizisi, her bir aksta 14 adet sütun olmak üzere toplam 16 adet akstan oluşmaktadır. Sütunlar birbirine 3.75 m. aralıkla yerleştirilmiştir. Sütun sistemi, iki mermer parçasının üst üste konulması ile oluşturulmuştur. Üst üste konulan mermer parçalar, mermer kasnaklarla birbirine bağlanmıştır.

Şekil 5.3. Sarnıç yapısının tuğladan örülmüş üst örtüsü

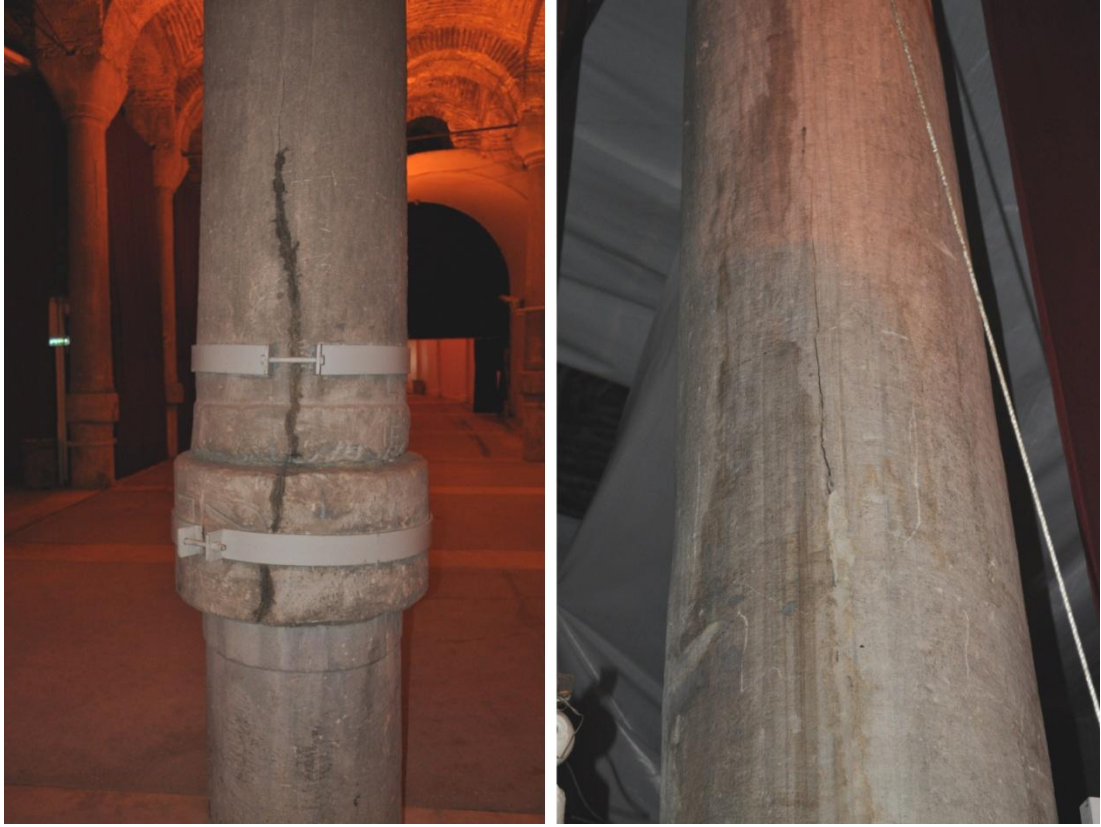
Özgün yapı malzemesinin mevcut durumu incelendiğinde; mermerden yapılmış sütunlar ve sütunları bir arada tutan kasnaklarda, diferansiyel gerilmelerden kaynaklanan kılcal çatlak ve deformasyonların olduğu gözlemlenmiştir. Zaman içinde gerçekleştirilen onarım ve restorasyon çalışmalarında çatlakların bir kısmının olduğu gibi bırakıldığı gözlemlenirken, daha derin çatlakların epoksili harç ile doldurulduğu tespit edilmiştir. Bazı sütunlardaki yarıma ve kopmalar ise çelik kasnaklar vasıtasıyla çemberlenerek, sütunlar güçlendirilmiştir (Şekil 5.4).

Şekil 5.4. Kolonlarda diferansiyel kuvvetler etkisiyle meydana gelen çatlaklar

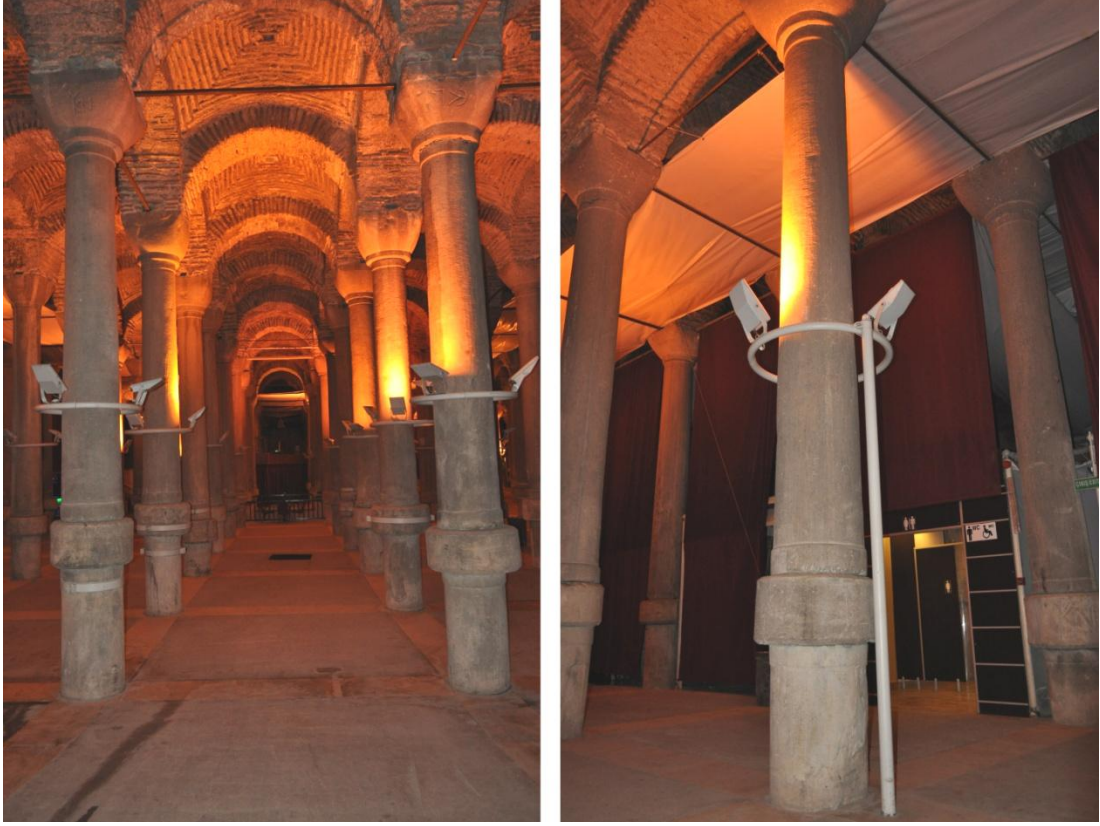
Yapı, yapay aydınlatma yönünden incelendiğinde sarnıcın son işlevi ve strüktürel yapısına uygun bir aydınlatma planının uygulandığı görülmektedir. Sütunların aydınlatılmasında, direkt aydınlatma biçimi kullanılmıştır. Sütun dizileri aşağıdan yukarıya doğru aydınlatılmak sureti ile vurgulanmıştır (Şekil 5.5). Aydınlatma aygıtları sütunlara herhangi bir yapısal zarar vermeyecek şekilde yerleştirilmiştir. Sistem, zemine monteli çelik ayak ve bu ayağa bağlı çelik bir kasnaktan oluşan konstrüksiyon ve bu konstrüksiyona asılmış halojen lambalı projektör tipi aydınlatma elemanından oluşturulmuştur (Şekil 5.6). Ancak aydınlatma elemanlarına UV filtresi dahil herhangi bir filtre takılmamıştır. Mekan sadece bölgesel aydınlatma elemanları ile aydınlatılmıştır. Mekanda genel aydınlatmayı sağlamak için herhangi bir aydınlatma sistemi bulunmamaktadır. Giriş ve çıkışları vurgulamak ve mekanda yönlendirmeyi sağlamak için herhangi bir yönlendirici aydınlatma bulunmamaktadır.

Şekil 5.5. ve 5.6. Sarnıçın strüktürel yapısına uygun yapay aydınlatma. Kolonlara zarar vermeyecek şekilde tasarlanmış aydınlatma elemanı.

Ayrıca ışık şiddetini mekanda gerçekleştirilecek eyleme göre ayarlayacak bir dimmer (loşlaştırma) sistemi de bulunmamaktadır.

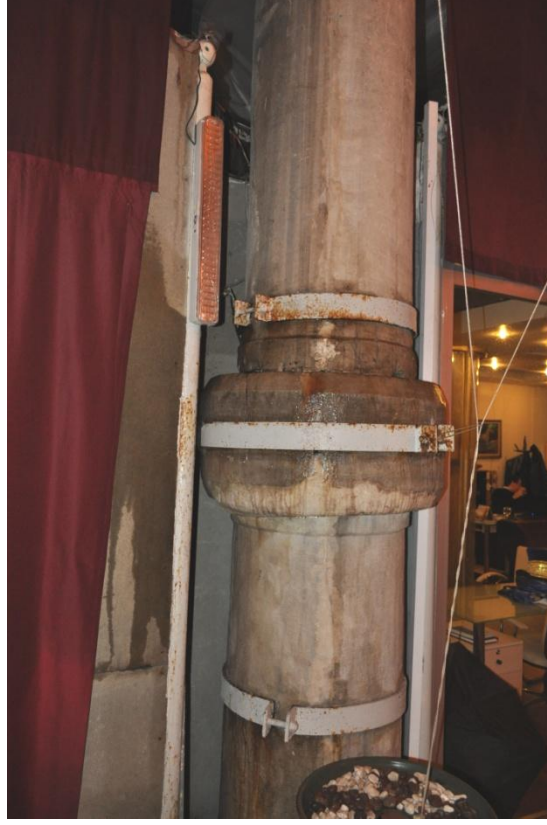
Şekil 5.7. Üst örtüden sızan suyun yapı elemanına verdiği zarar.

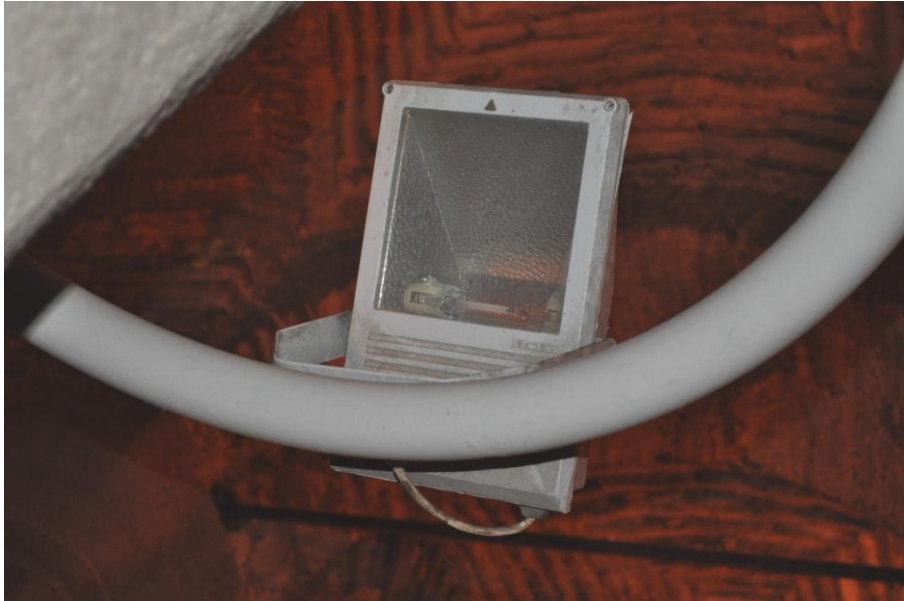
oldukça uygun planlanmıştır. Ancak aydınlatma elemanlarında herhangi bir filtre ve dimmer (loşlaştırma) sistemi olmayışı, sistemin eksik yanlarını oluşturmaktadır (Şekil 5.8).

Şekil 5.8. Herhangi bir filtre takılmamış halojen lambalı projektör tipi aydınlatma elemanı

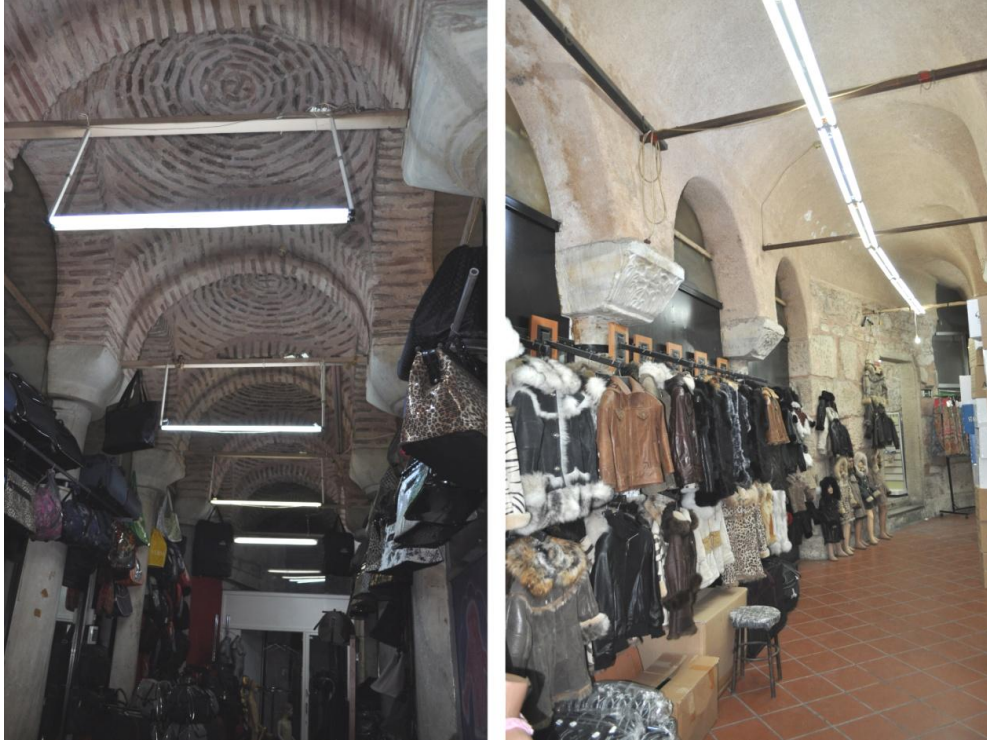
Uzun kenarı 28 m., kısa kenarı 22 m. olan dikdörtgen planlı sarnıç yapısı, her biri 2.5 ile 2.9 m. arasında değişen yükseklikteki 72 mermer sütunun taşıdığı çapraz tonoz ve kemerlerden oluşan üst örtü ve yapıyı çevreleyen 6 m. kalınlığındaki taş duvarlardan oluşmaktadır. Yapının tonozlu üst örtüsü ise, tuğladan örülmüştür.

Şekil 5.9. Bodrum Camii Sarnıcı' ndan genel görünüşler

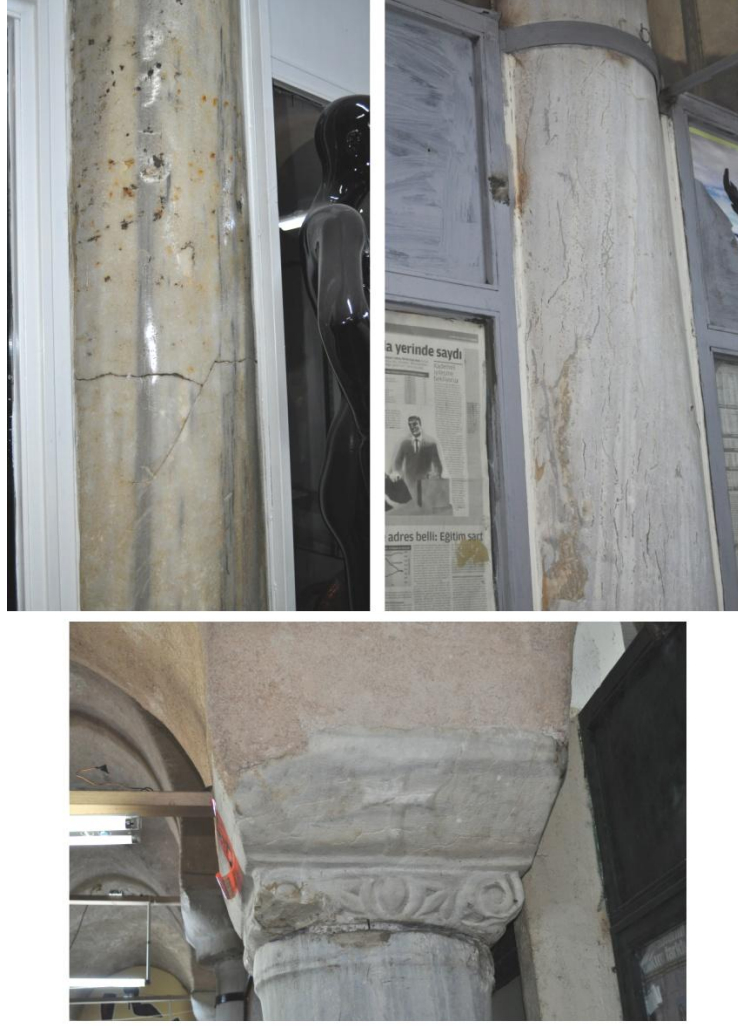
Özgün yapı malzemesinin mevcut durumu incelendiğinde; mermerden yapılmış sütunların çoğunda diferansiyel gerilmelerden kaynaklanan çatlaklar gözlemlenmiştir. Ayrıca yüzeylerinde ufak boyutta kopma ve kılcal çatlaklar bulunmaktadır. Mermer sütunlardaki bu bozulmalar olduğu gibi bırakılmıştır (Şekil 5.10).

Şekil 5.10. Mermer malzeme de kopmalar, derin ve kılcal çatlaklar

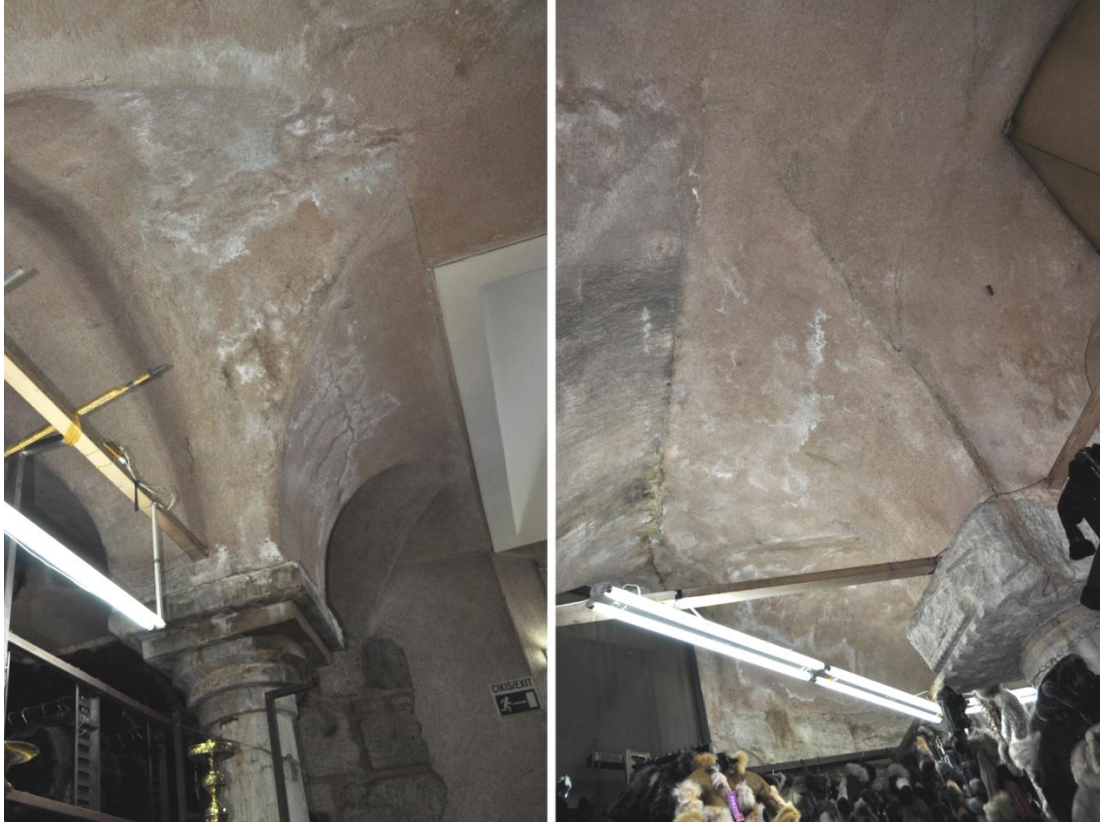
Şekil 5.11. Sıva üzerinde oluşan çiçeklenme ve biyolojik kolonizasyon

Bodrum (Mesih Paşa) Camii Sarnıcı' nda gözleme dayalı olarak yapılan tespitler sonucunda; restorasyon çalışmaları sonrası özgün yapı malzemesinin zemin kaplaması hariç korunduğu ve yapıyı oluşturan taşıyıcı sistemin ve üst örtünün genel olarak iyi durumda olduğu gözlemlenmiştir. Ancak taşıyıcı sistemin bir parçası olan mermer sütunlardaki çatlakların epoksili harçla doldurulması, taşıyıcı sistemin korunabilmesi adına faydalı olacaktır. Ayrıca üst örtüyü oluşturan kemer tonoz sisteminin sıva kaplaması üzerinde oluşan çiçeklenme ve biyolojik kolonizasyonun da gerekli kimyasallar kullanılarak temizlenmesinde fayda vardır.

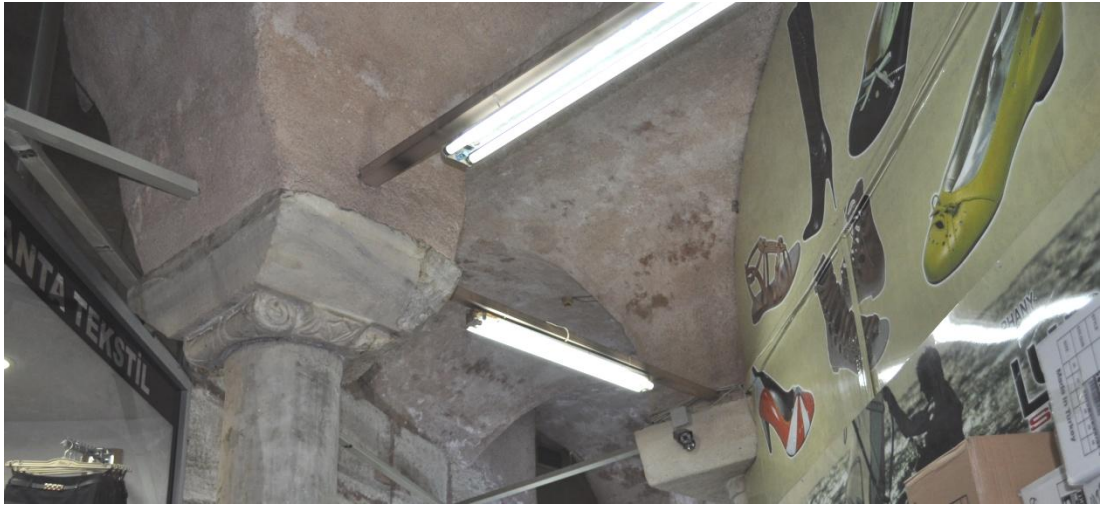
Yapı, yapay aydınlatma yönünden incelendiğinde; T8 tip flüoresan ampullü sarkıt tipi aydınlatma elemanı ile genel aydınlatmanın sağlandığı gözlemlenmiştir (Şekil 5.12). Yapının strüktürel sistemini vurgulayıcı herhangi bir aydınlatma tasarımı yapılmamıştır. Ayrıca yapının giriş ve çıkışlarını vurgulamak ve mekanda yönlendirmeyi sağlamak için herhangi bir yönlendirici aydınlatma da bulunmamaktadır.

Şekil 5.12. T8 tip flüoresan ampullü aydınlatma elemanı

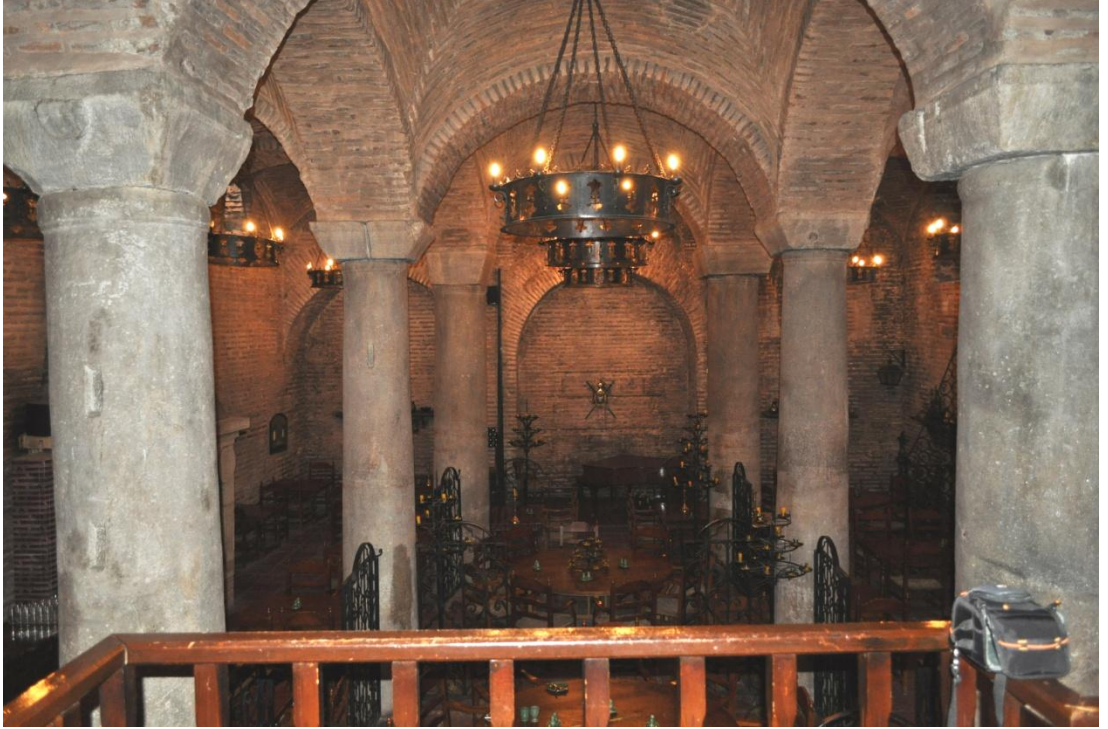
Yapının dikdörtgen planlı zemin alanı, 40x40 cm. ölçülerinde ve 3 - 4 cm. derz aralıklı olarak tuğla ile döşenmiştir.

Yüksekliği 12 metre olan sarnıç yapısının üst örtüsünü oluşturan kemer tonoz sistemi ise tuğladan örülmüştür.

Şekil 5.13. Soğukçeşme Sokağı Sarnıcı'ndan genel görünüş

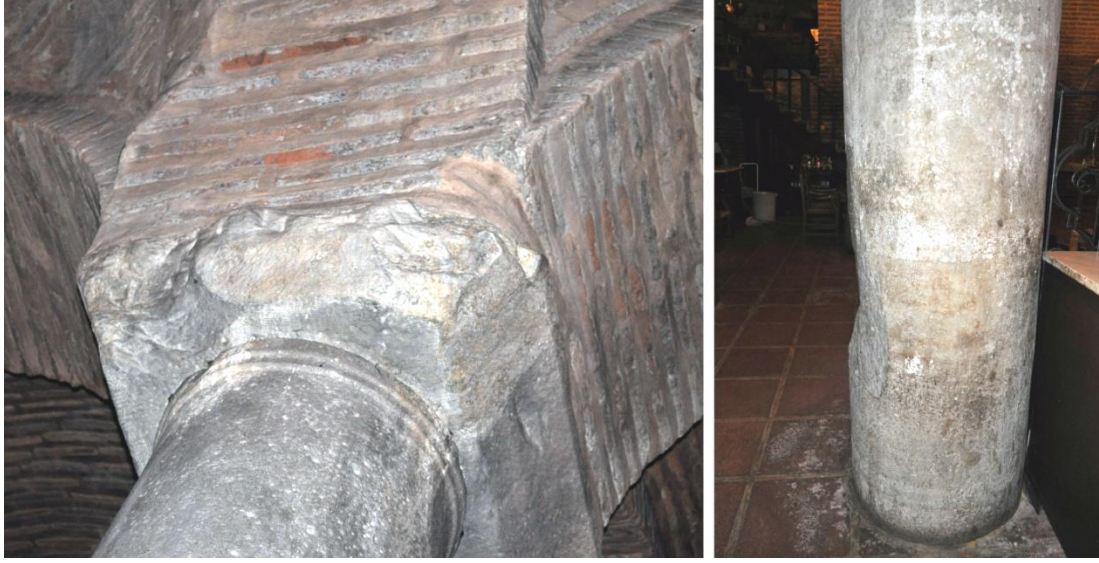
Özgün yapı malzemesinin mevcut durumu incelendiğinde; üst örtüyü taşıyan mermer sütunlarda ufak boyutta kopmalar vardır. Birkaç sütunda ise daha büyük ölçekte kopma ve kesit kaybına neden olan bozulmalar gözlemlenmiştir. Sütunlarda ufak kılcal çatlaklar bulunmasına rağmen, büyük çaplı yarıklar yoktur (Şekil 5.14).

Şekil 5.14. Mermer malzemede kesit kaybına neden olan kopmalar

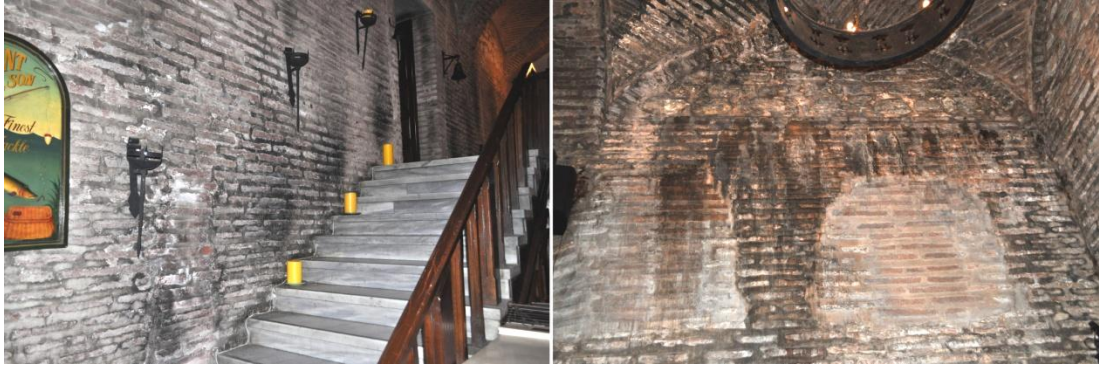
patinaların mumun yanması sonucu açığa çıkan karbondioksit gazının yüzeyde kabuklaşması sonucu olduğu anlaşılmaktadır (Şekil 5.15).

Şekil 5.15. Tuğladan örülmüş duvar yüzeyinde siyah patina oluşumu

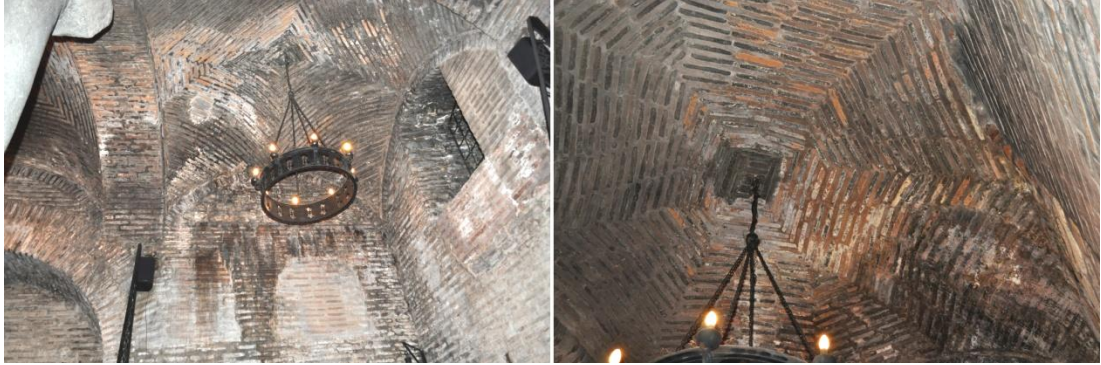
Yapının üst örtüsünü oluşturan kemer tonoz sistemi ise tuğladan örülerek inşa edilmiştir. Yapılan incelemeler sonucu, kemer ve tonoz sisteminin de genel olarak iyi durumda olduğu gözlemlenmiştir. Ancak duvarlarda olduğu gibi, üst örtüyü oluşturan tuğla malzemenin yüzeyinde de siyah patina oluşumu gözlemlenmiştir (Şekil 5.16).

Şekil 5.16. Üst örtüyü oluşturan tuğla malzeme yüzeyinde siyah patina oluşumu

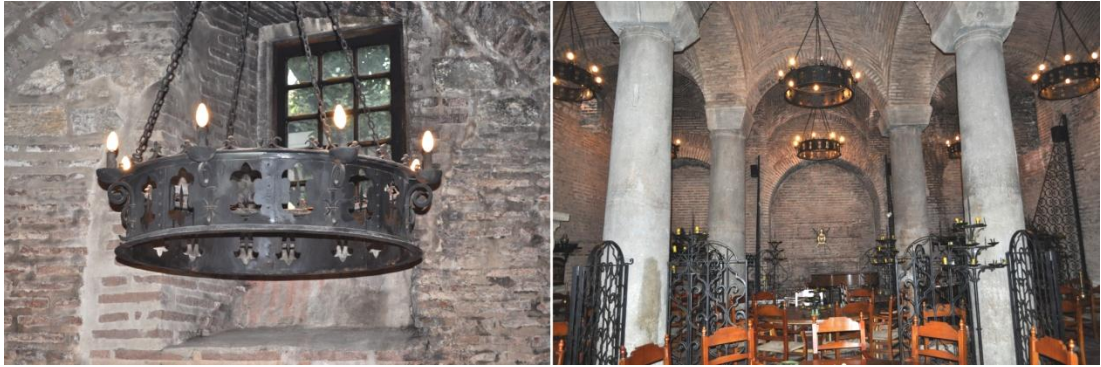
üzerine yerleştirilmiş büyük demir şamdanlar vasıtası ile sağlanmaktadır. Aynı şekilde duvarlarda ve merdivenlerde de şamdanlar vasıtası ile aydınlatma mum ışığı ile sağlanarak aydınlatmanın nitel yapısını belirlemektedir (Şekil 5.17).

Şekil 5.77. Sarkıt tipi aydınlatma elemanı ve şamdanlar

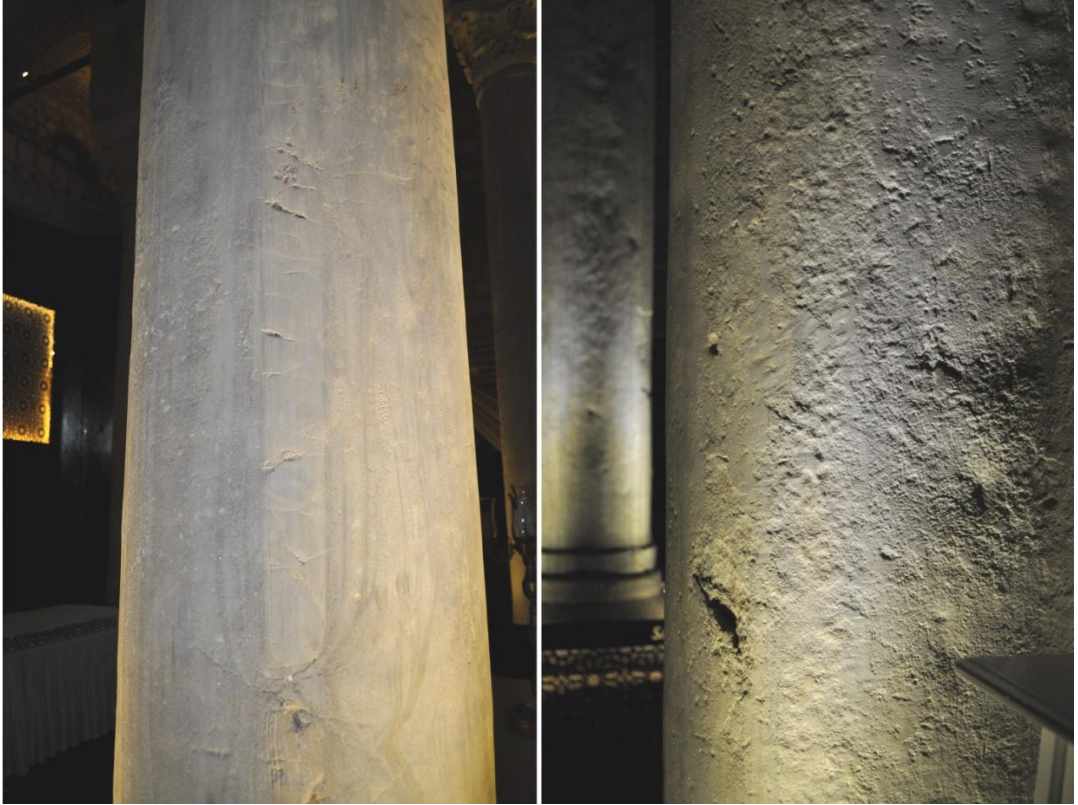
Özgün yapı malzemesinin mevcut durumu incelendiğinde; birkaç tanesi granit olmasına rağmen çoğunlukla beyaz mermerden yapılmış sütunların yüzeylerinde irili ufaklı malzeme kayıpları ve kılcal çatlaklar görülmüştür. Büyük çatlak ve yarıklar gözlemlenmeyen sütunlar genel olarak iyi durumdadır (Şekil 5.19).

Şekil 5.19. Mermer sütunların yüzeyinde çatlaklar ve irili ufaklı parça kayıpları

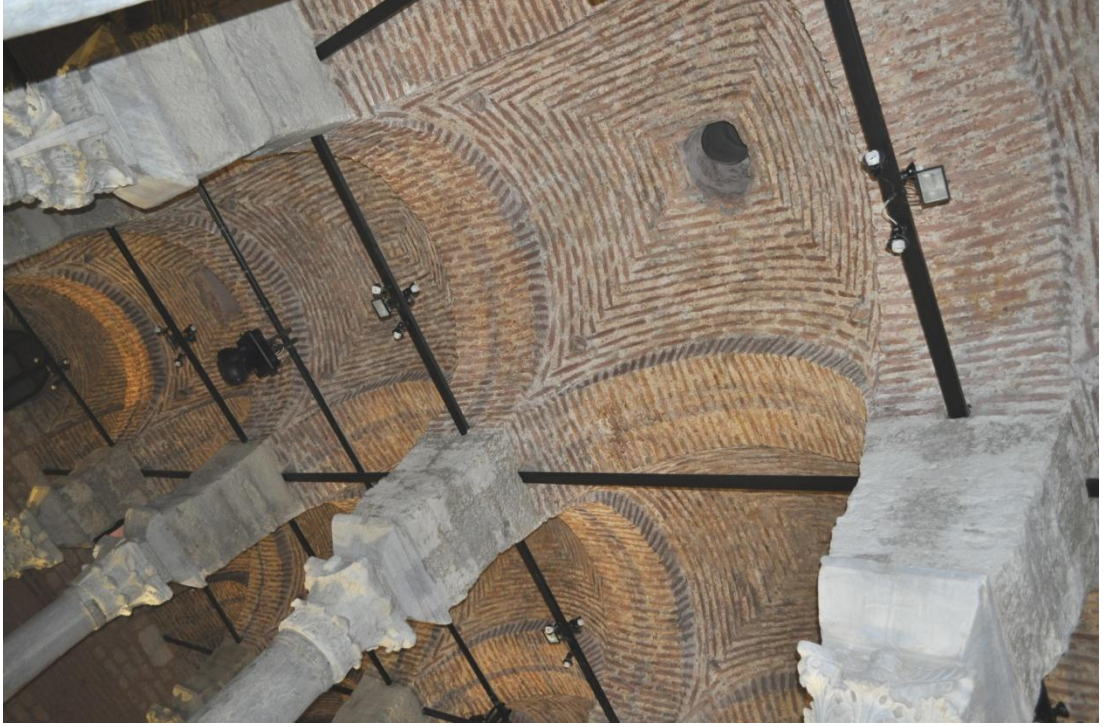
Yapının üst örtüsünü oluşturan kemer tonoz sistemi ise tuğladan örülerek inşa edilmiştir. Yapılan incelemeler sonucu, kemer ve tonoz sisteminin de genel olarak iyi durumda olduğu gözlemlenmiştir (Şekil 5.20).

Şekil 5.20. Tuğladan örülmüş üst örtüyü oluşturan kemer tonoz sistemi

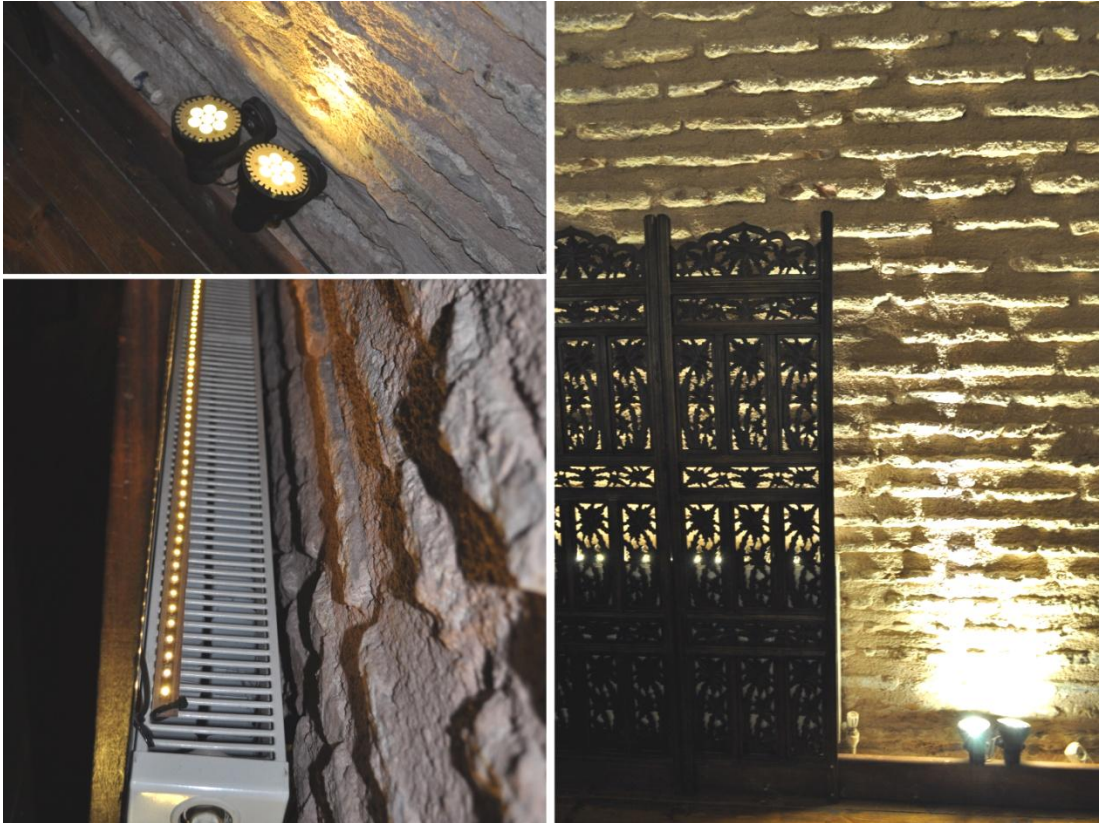
Şekil 5.22. Sarnıç yapısı duvar aydınlatması

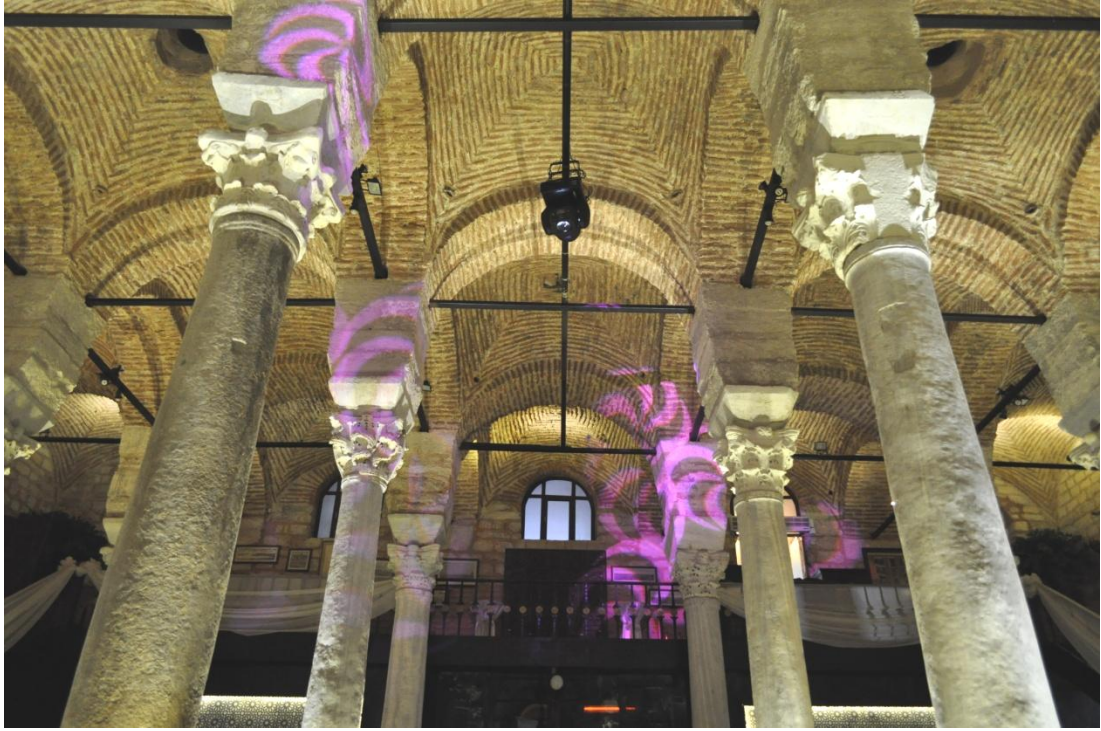
üzere projeksiyon cihazları da mekanın sütun ve duvarlarında farklı görsel etkiler oluşturmaktadır (Şekil 5.23).

Şekil 5.23. Projeksiyon cihazları ile gerçekleştirilen farklı görsel etkiler ve sarnıcın strüktürel yapısı ve son işlevine uygun aydınlatma tasarımı

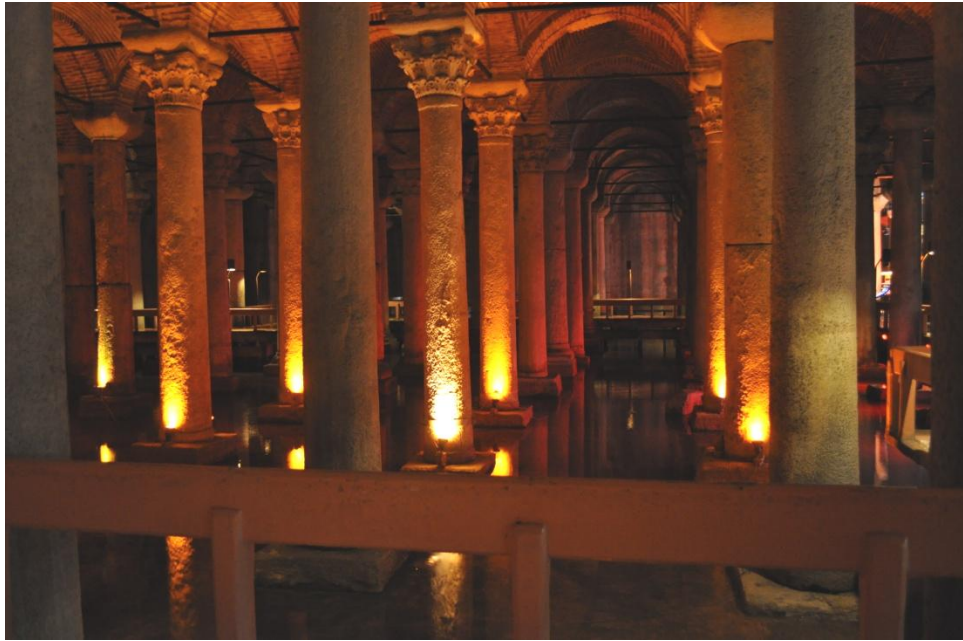
Sarnıcın üst örtüsünü oluşturan kemer tonoz sistemi tuğladan örülmüştür. Üst örtüyü taşıyan sütun dizileri her bir sırasında 28 adet olmak üzere toplam 12 sıradan oluşmaktadır. Birbirine 4.80 m. aralıkla yerleştirilen sütun sistemi, çeşitli mermer ve granit cinsleri kullanılarak tek parça ya da üst üste iki parça konularak oluşturulmuştur.

Şekil 5.24. Yerebatan (Bazilika) Sarnıcı' ndan genel görünüşler

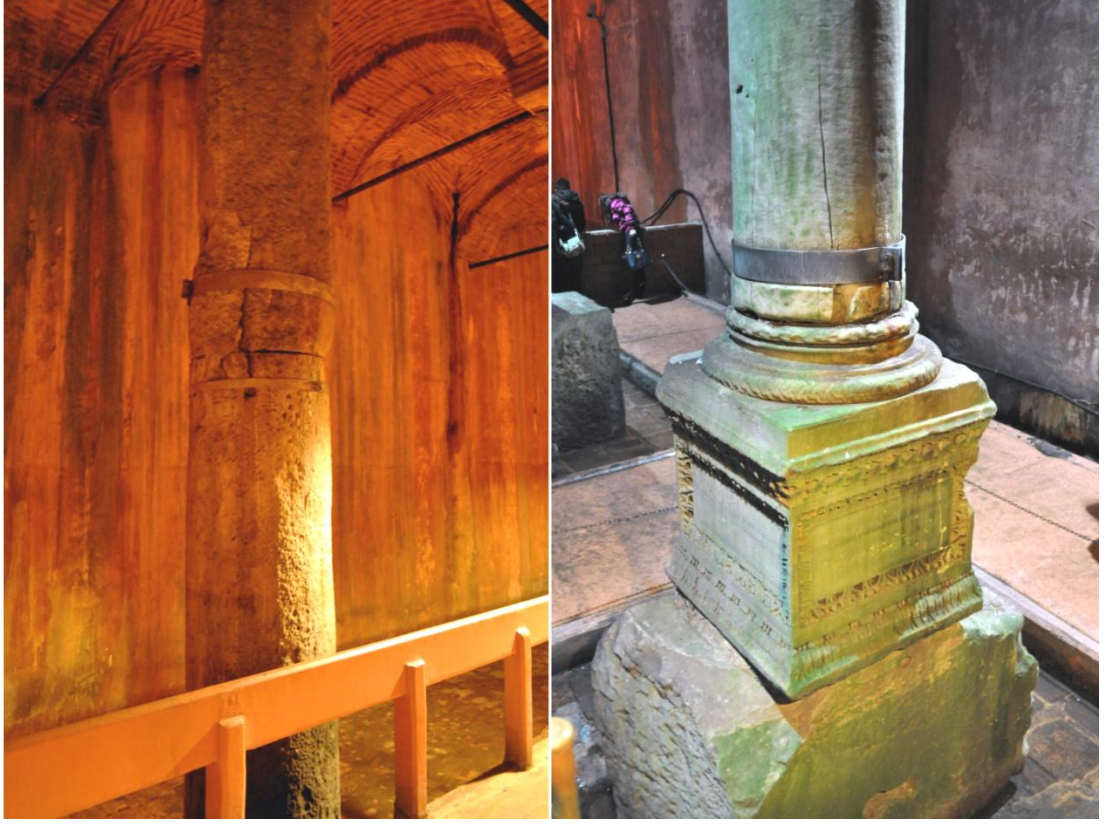
Özgün yapı malzemesinin mevcut durumu incelendiğinde; mermer ve granit cinslerinden yapılmış sütunların çoğunda diferansiyel gerilmelerden kaynaklanan derin çatlak ve deformasyonlar olduğu gözlemlenmiştir. Bu deformasyonlar olduğu gibi bırakılmış, yalnızca çelik kasnaklarla çemberlenerek sütunlar güçlendirilmiştir (Şekil 5.25).

Şekil 5.25. Sütunlardaki derin çatlak ve deformasyonlar

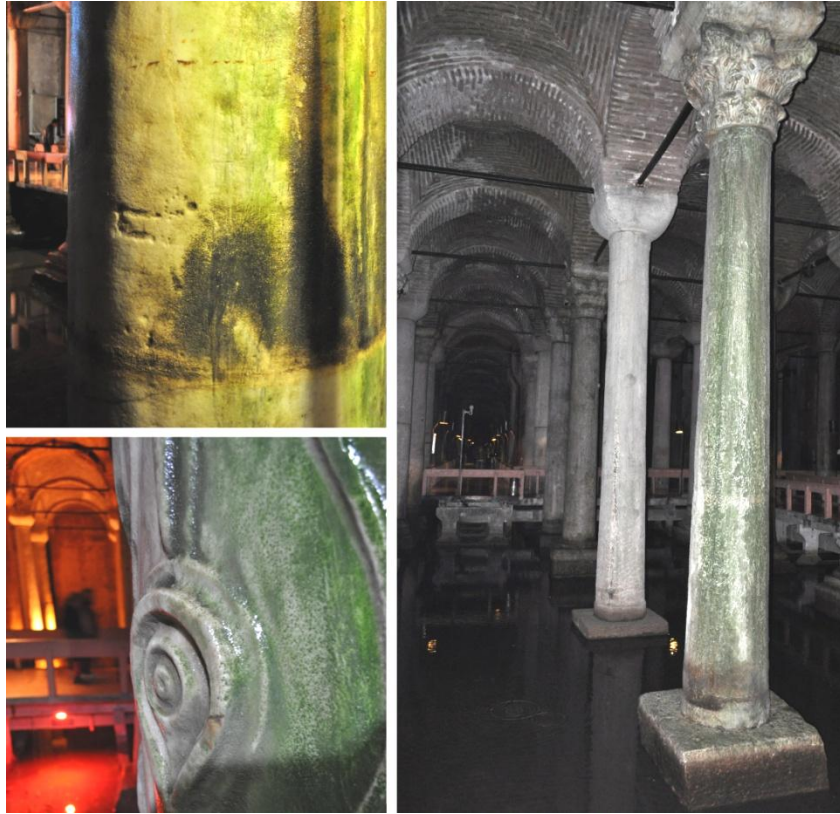
Şekil 5.27. Sütunların yüzeyinde oluşan biyolojik kolonizasyon

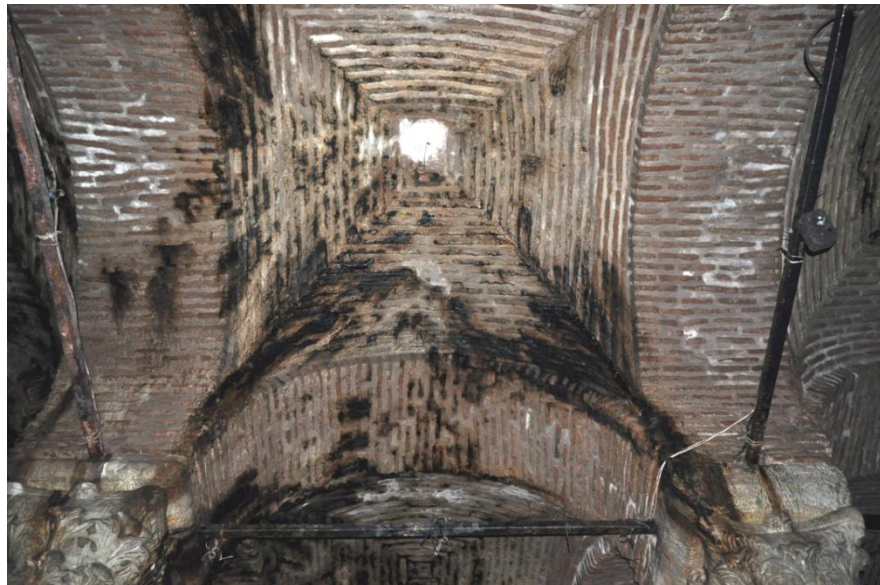
Yapının üst örtüsünü oluşturan kemer tonoz sistemi ise tuğladan örülerek inşa edilmiştir. Tonozu ve kemerleri oluşturan tuğla malzemenin yüzeyinde, iç mekânın nemli oluşundan dolayı çözünen tuzların sebep olduğu çiçeklenmeler ve yine nem ve su sızıntılarının etkisi ile oluşan mikroorganizmalara bağlı siyah patina oluşumu gözlemlenmiştir (Şekil 5.29).

Şekil 5.29. Tuğla malzeme yüzeyinde oluşan çiçeklenme ve siyah patina

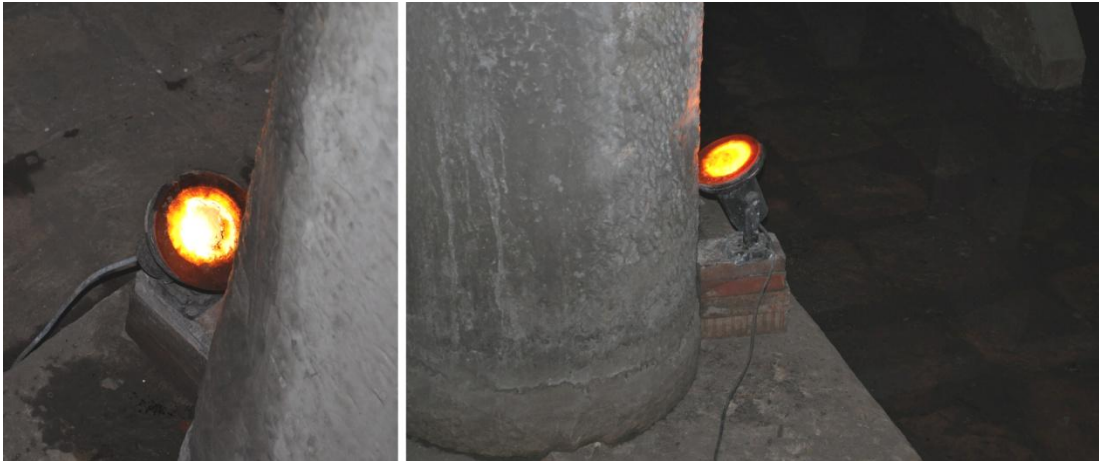
Kolonlar; zemine oturduğu noktandan kemerlerle buluştukları noktalara doğru direkt aydınlatma biçimi kullanılarak, par 64-65 tip halojen ampullü elemanlar vasıtasıyla aydınlatılmaktadır. Aygıtların üstünde sarı renkte bir filtre vardır ancak yetersiz ve kirlenmiş durumdadır. Aygıtlar birkaç taş parçasının üzerinde gelişigüzel bir şekilde konumlandırılmıştır (Şekil 5.30). Işık şiddetini ayarlayan dimmer (loşlaştırma) sistemi yoktur ve kimi sütunlarda aydınlatma yapılmamaktadır. Bu da özünde sütunları vurgulayarak sütun demetini ön plana çıkarmak amacıyla yapılan aydınlatma tasarımını olumsuz yönde etkilemekte, karanlık alanların oluşmasına sebebiyet vermektedir (Şekil 5.31).

Şekil 5.30. Taş parçaları üzerine gelişigüzel yerleştirilmiş, yetersiz ve kirlenmiş filtreli par tipi halojen ampullü aydınlatma elemanları.

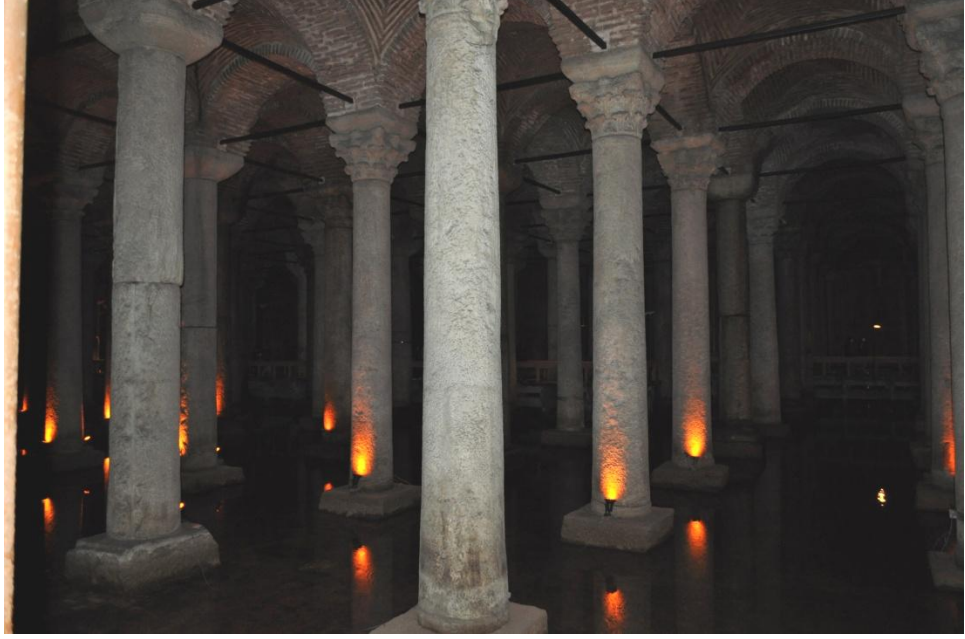
Şekil 5.38. Bazı sütunlara aydınlatma elemanı yerleştirilmemiştir

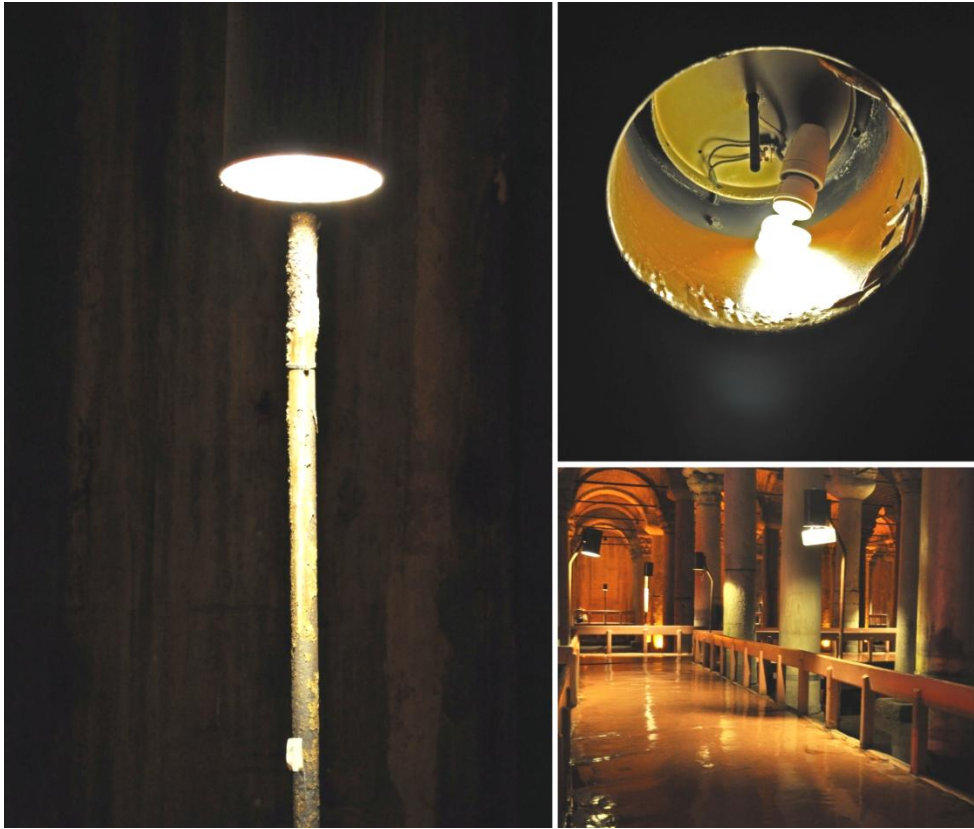
edison duylu kompakt floresan ampullüdür. Ancak bu aygıtın konstrüksiyonu iç mekandaki nemli ortamdan ötürü korozyona uğrayarak paslanmıştır (Şekil 5.32).

Şekil 5.32. Yürüyüş yolu aydınlatma direkleri
