**İSTANBUL'DAKİ ANITSAL YAPILARIN CUMHURİYET DÖNEMİNDEKİ
KORUMA ve ONARIM SÜREÇLERİ ÜZERİNE BİR ARAŞTIRMA**

DOKTORA TEZİ

Y. Mimar Burcu Selcen COŞKUN

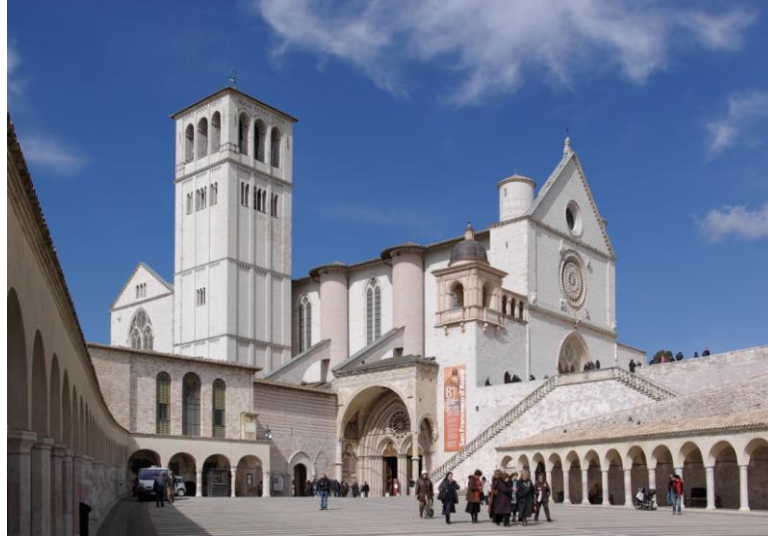
2.6 Deprem sonrası restorasyonu gerçekleştirilen Assisili San Francesco Bazilikası, 2009, Kaynak: http://tr.wikipedia.org/wiki/Dosya:Assisi_San_Francesco_BW_2.JPG

Dünya Miras Listesi’nde yer alan, 13. yüzyıl yapısı Assisili San Francesco Bazilikası, 1997’de peşisıra gerçekleşen iki depremde hasar görmüştür. Bazilikanın cepheye ve transeptine yakın taşıyıcı tonozları yıkılmış; üst yapının örtüsünü taşıyan tonozlarında çatlaklar ve kalıcı deformasyonlar oluşmuştur. Aynı yıl, artçı bir deprem sonucu bazilikanın bir tonozu daha çökmüş⁶² ve yapı kapsamlı bir restorasyon sürecine girmiştir (Crocì, 2002, 134). Alınan acil önlemlerin⁶³ ardından tonoz sağlamlaştırma çalışmaları sırasında, mevcut kaburgalı sisteme çağdaş

malzemeden yeni kaburgalar ilave edilmiş⁶⁴; hasarlı strüktürün sağlamlaştırılması için özel bir harç tasarlanmıştır. Bu güçlendirme çalışmalarını takiben yıkılan ve ağır hasarlı strüktür elemanları özgün malzemeye eşdeğer malzemeyle yeniden yapılmıştır (Crocì, 2002, 136).

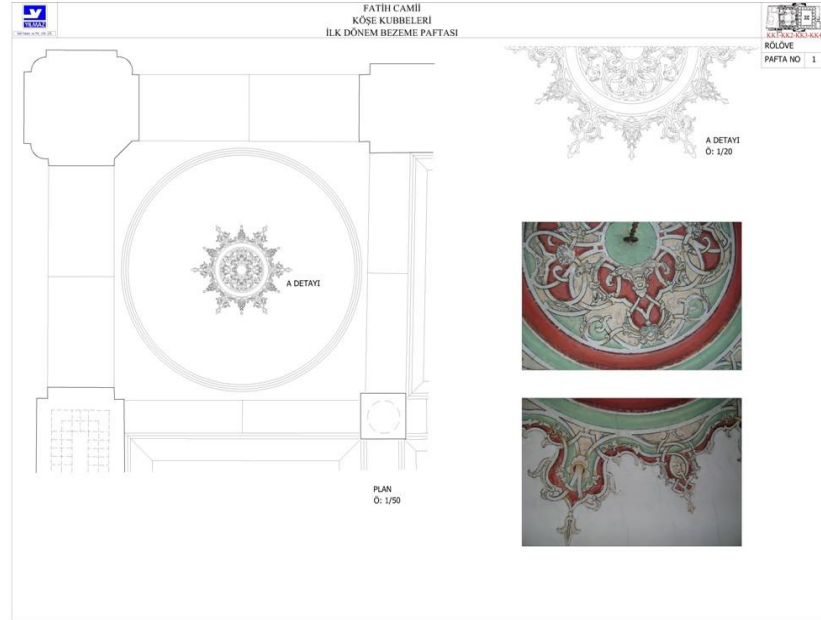
5.33 2007-2011 restorasyonu sırasında üretilen bezeme çizimlerine ait bir pafta, Kaynak: Yılmaz Yapı A.Ş. arşivi, 2009.

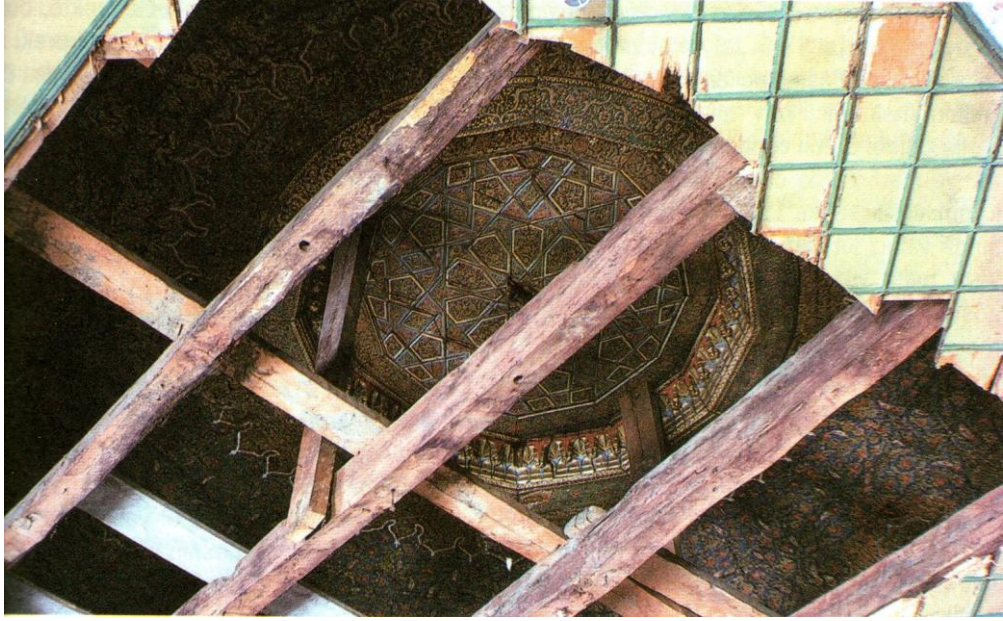
5.62 Çıtalı tavanın kaldırılmasıyla ortaya çıkan kubbeli tavan Kaynak: İTÜ Restorasyon Anabilim Dalı Arşivi, Ahunbay, 1996.
