**ERKEN DÖNEM OSMANLI SİBYAN MEKTEPLERİ:
CERRAHBAŞI İSHAK KAZGANI SADİ SİBYAN MEKTEBİ VE KORUMA
SORUNLARI ÜZERİNE BİR DEĞERLENDİRME**

YÜKSEK LİSANS TEZİ

Restorasyon - Koruma Yenileme Programı

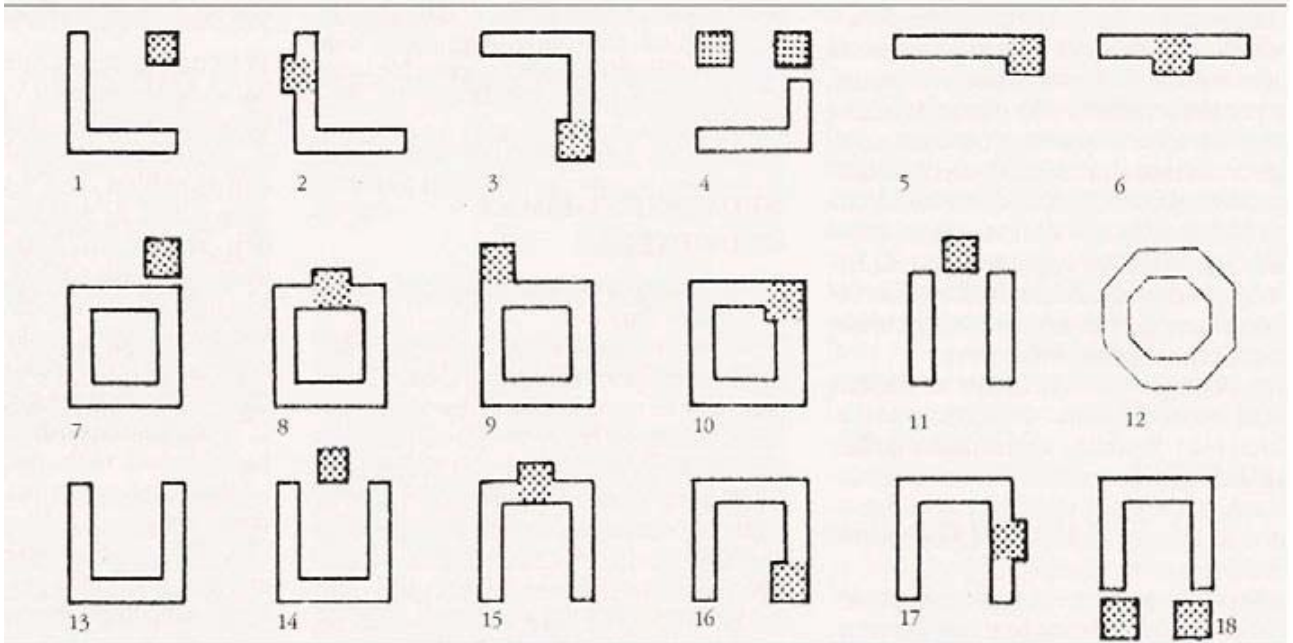
Foto 2.1 Dershane-hücre ilişkisine bağlı olarak yapılan medrese düzenlemeleri
(Z. Ahunbay-“Medreseler” Dünden Bugüne İstanbul Ansiklopedisi)

1-4 “L” plan, 5-6 Yanyana tek dizi, 7-10 Dikdörtgen plan, 11 Karşılıklı iki dizi,
12 Sekizgen plan, 13-18 “U” plan

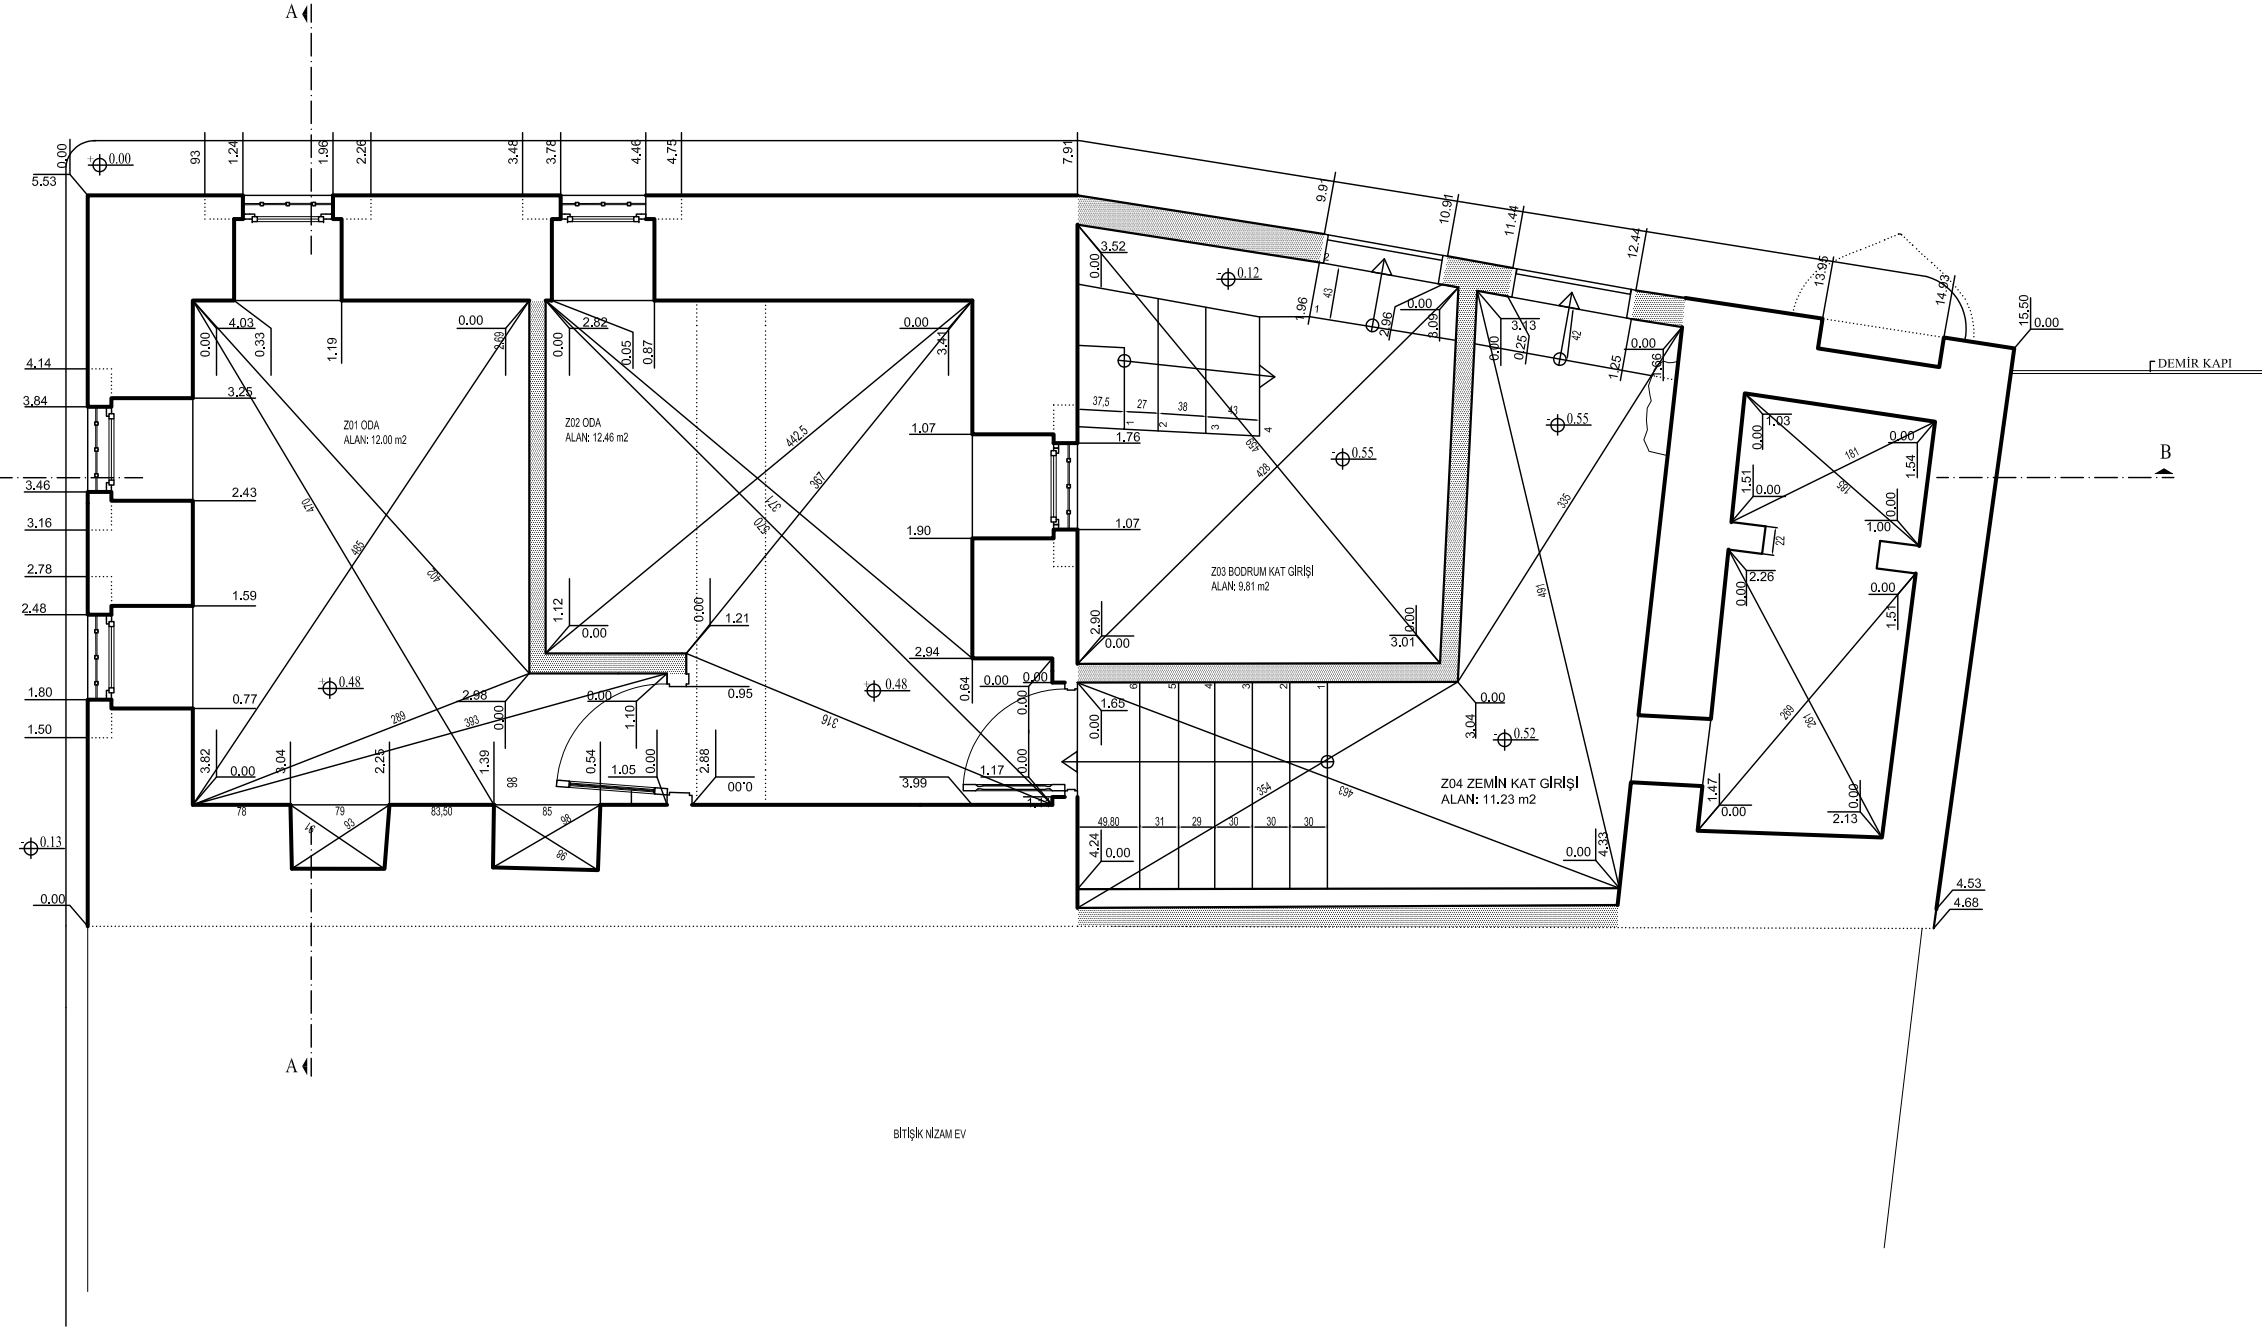
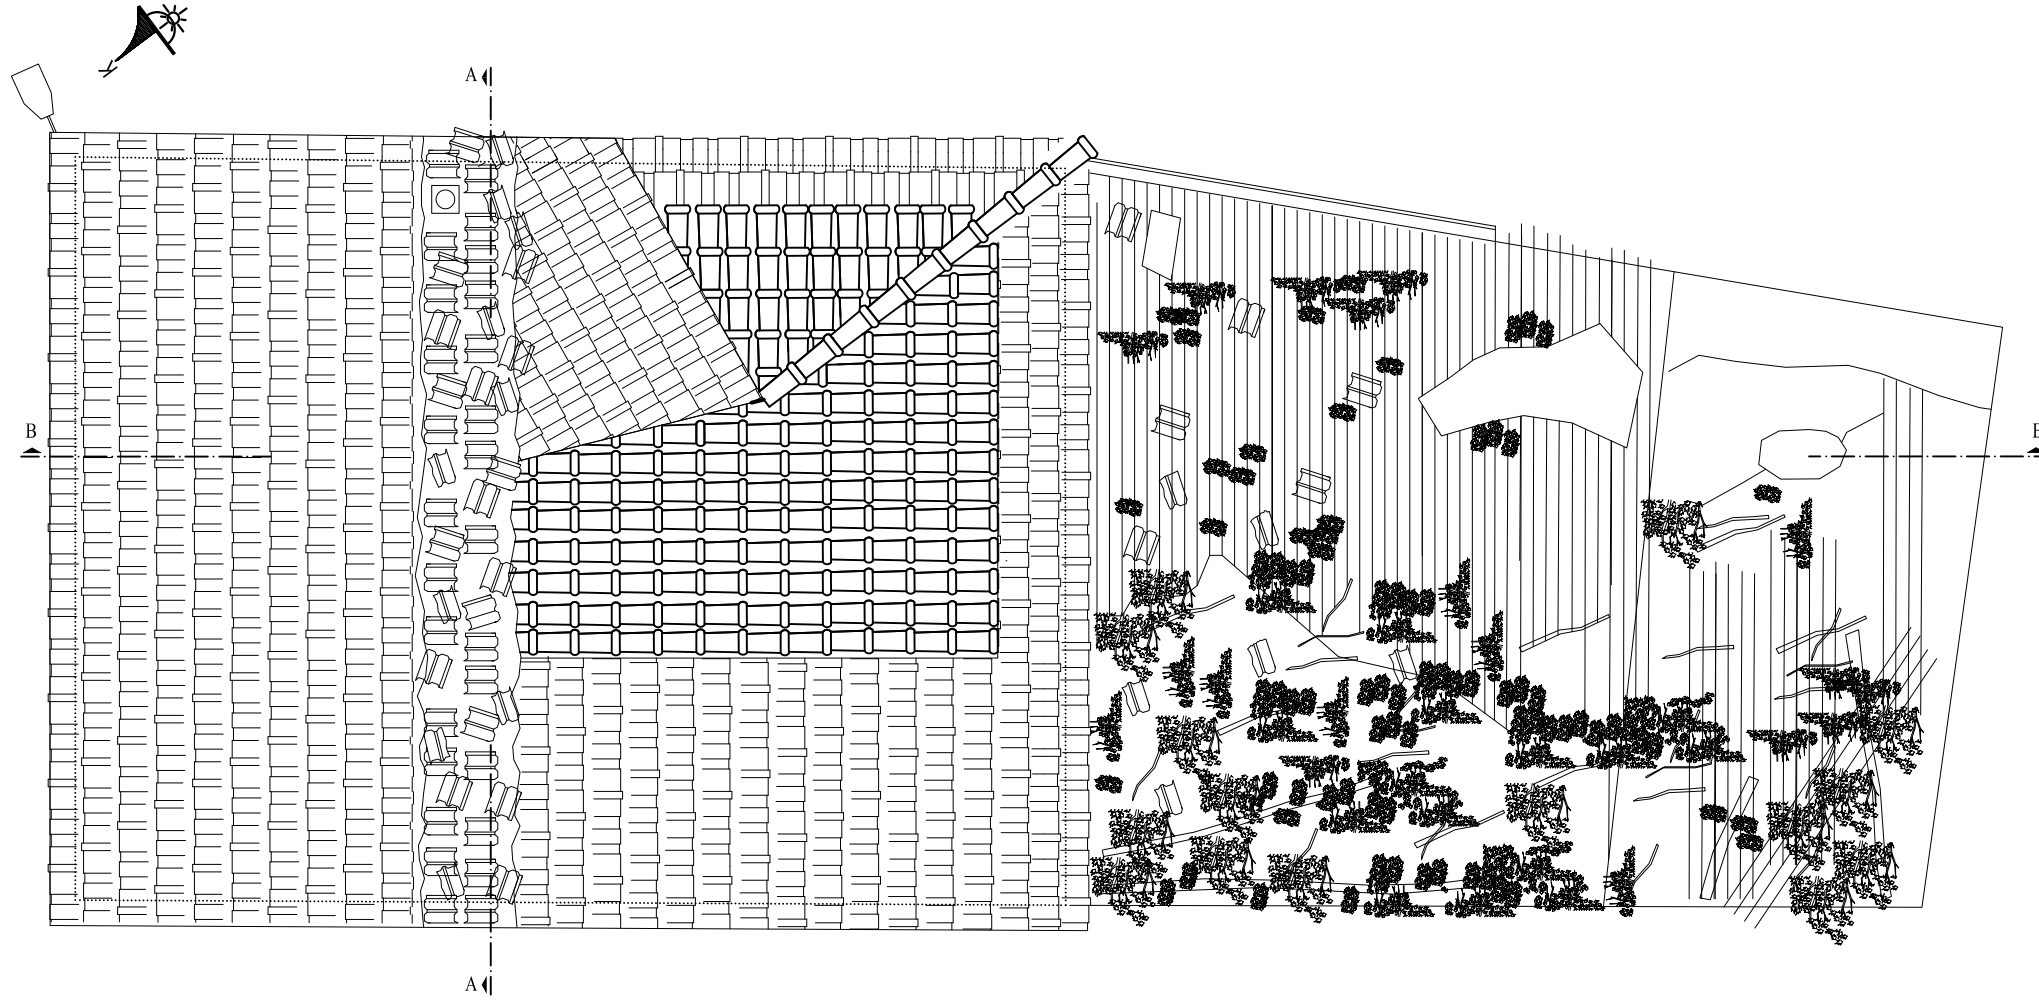
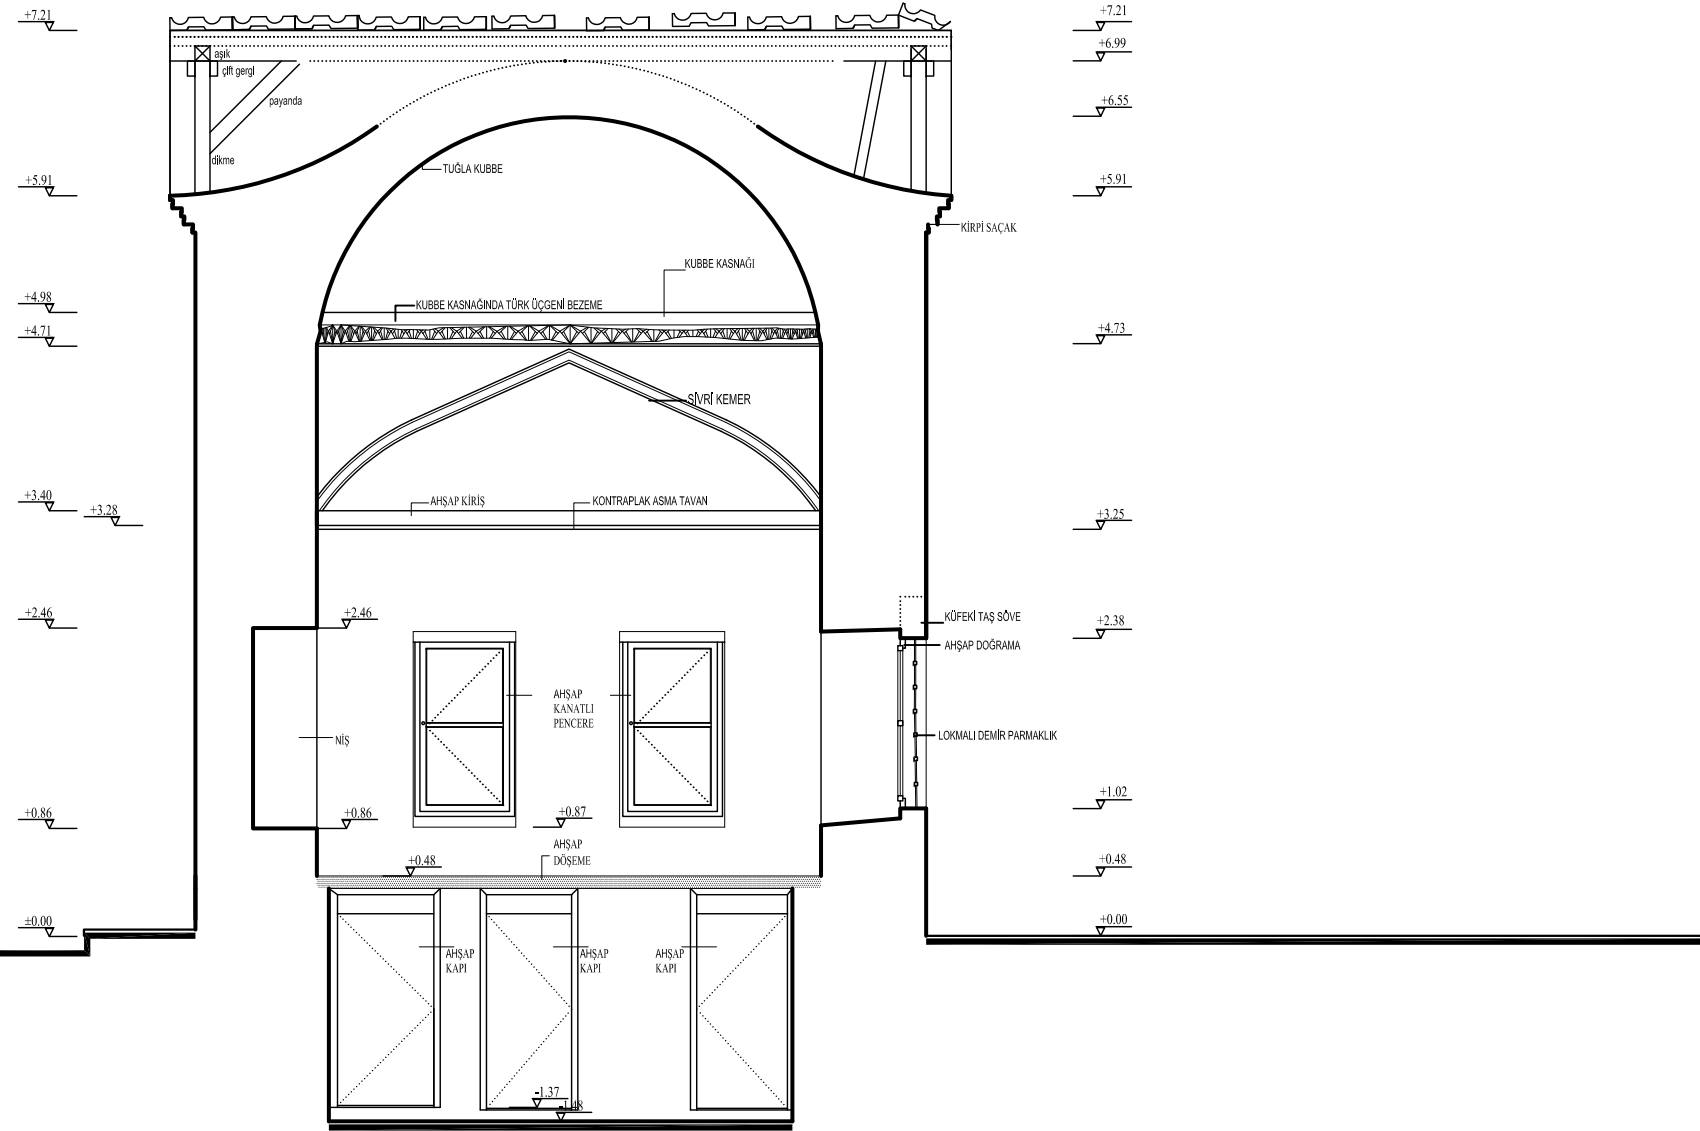
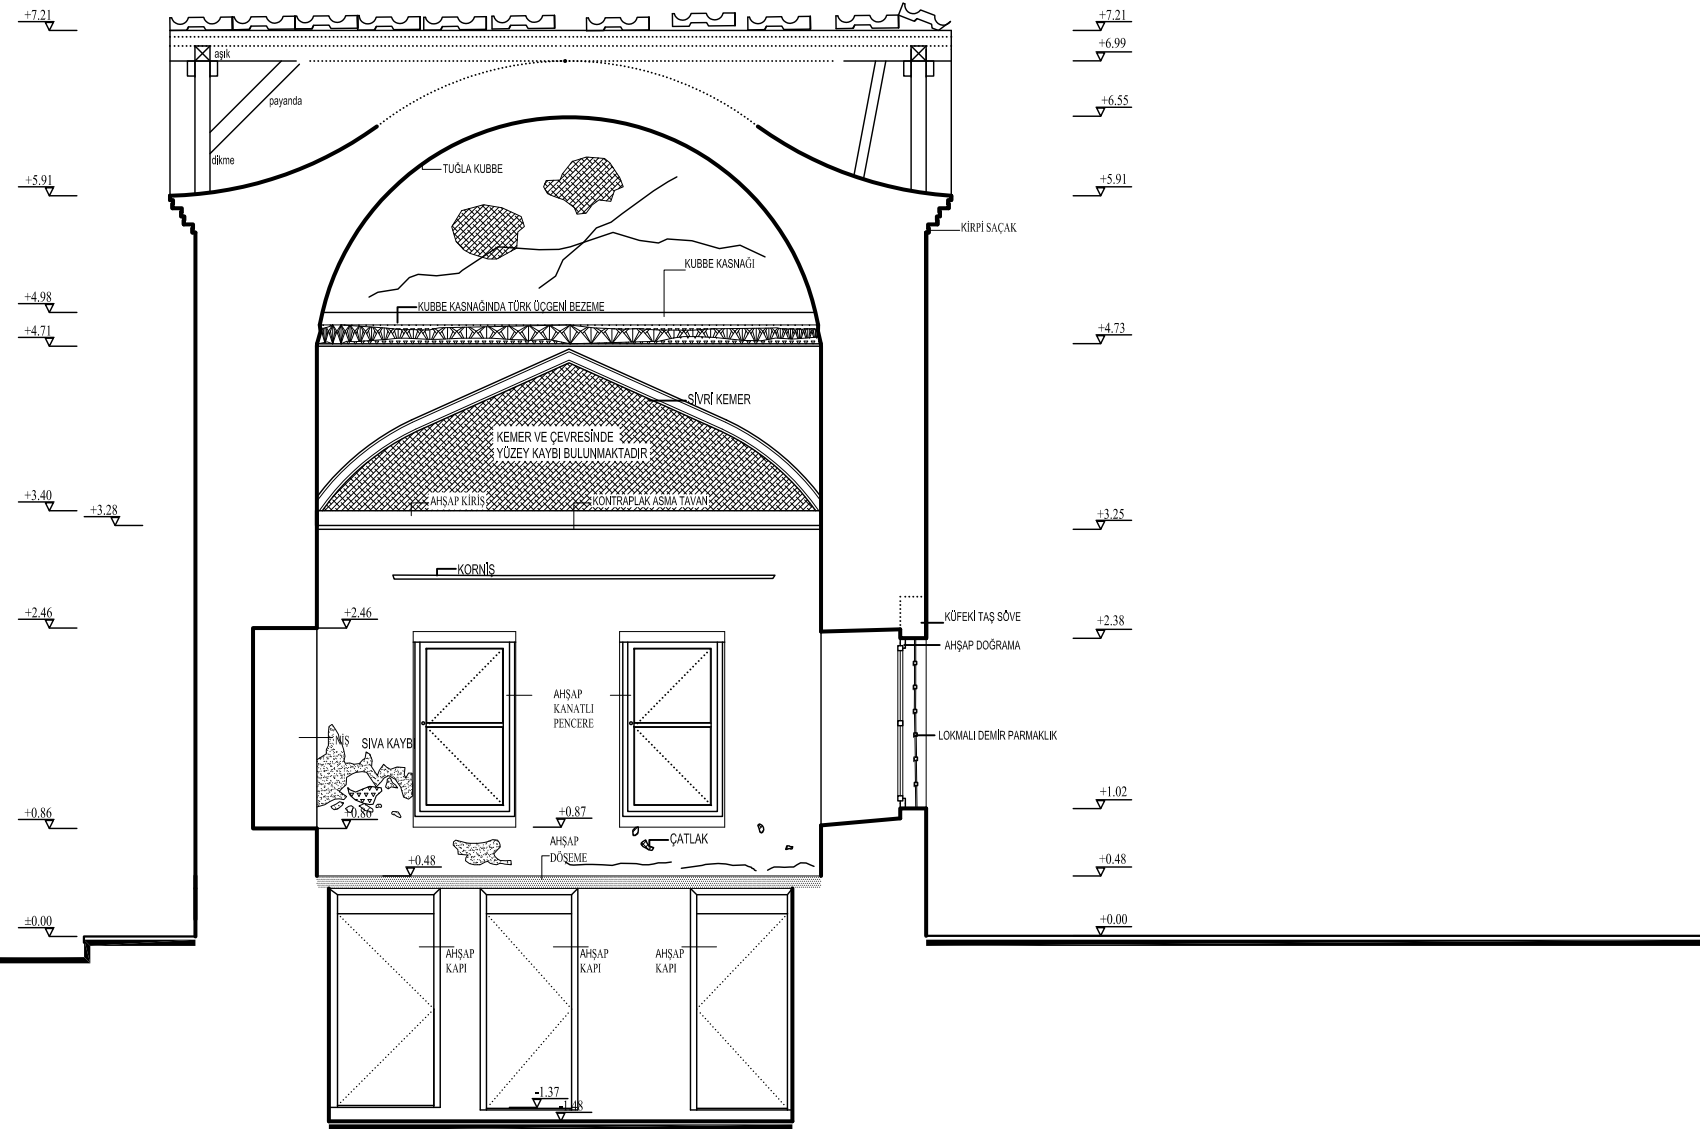
- malzemede ayrışma ve çatlaklar
- malzemede aşınma (yüzey kaybı 0-5cm)
- malzemede kırılma, kopma, eksilme (yüzey kaybı >5cm)
- otsu bitkiler
- köklü bitkiler
- rutubet
- çimento ile yapılmış onarım

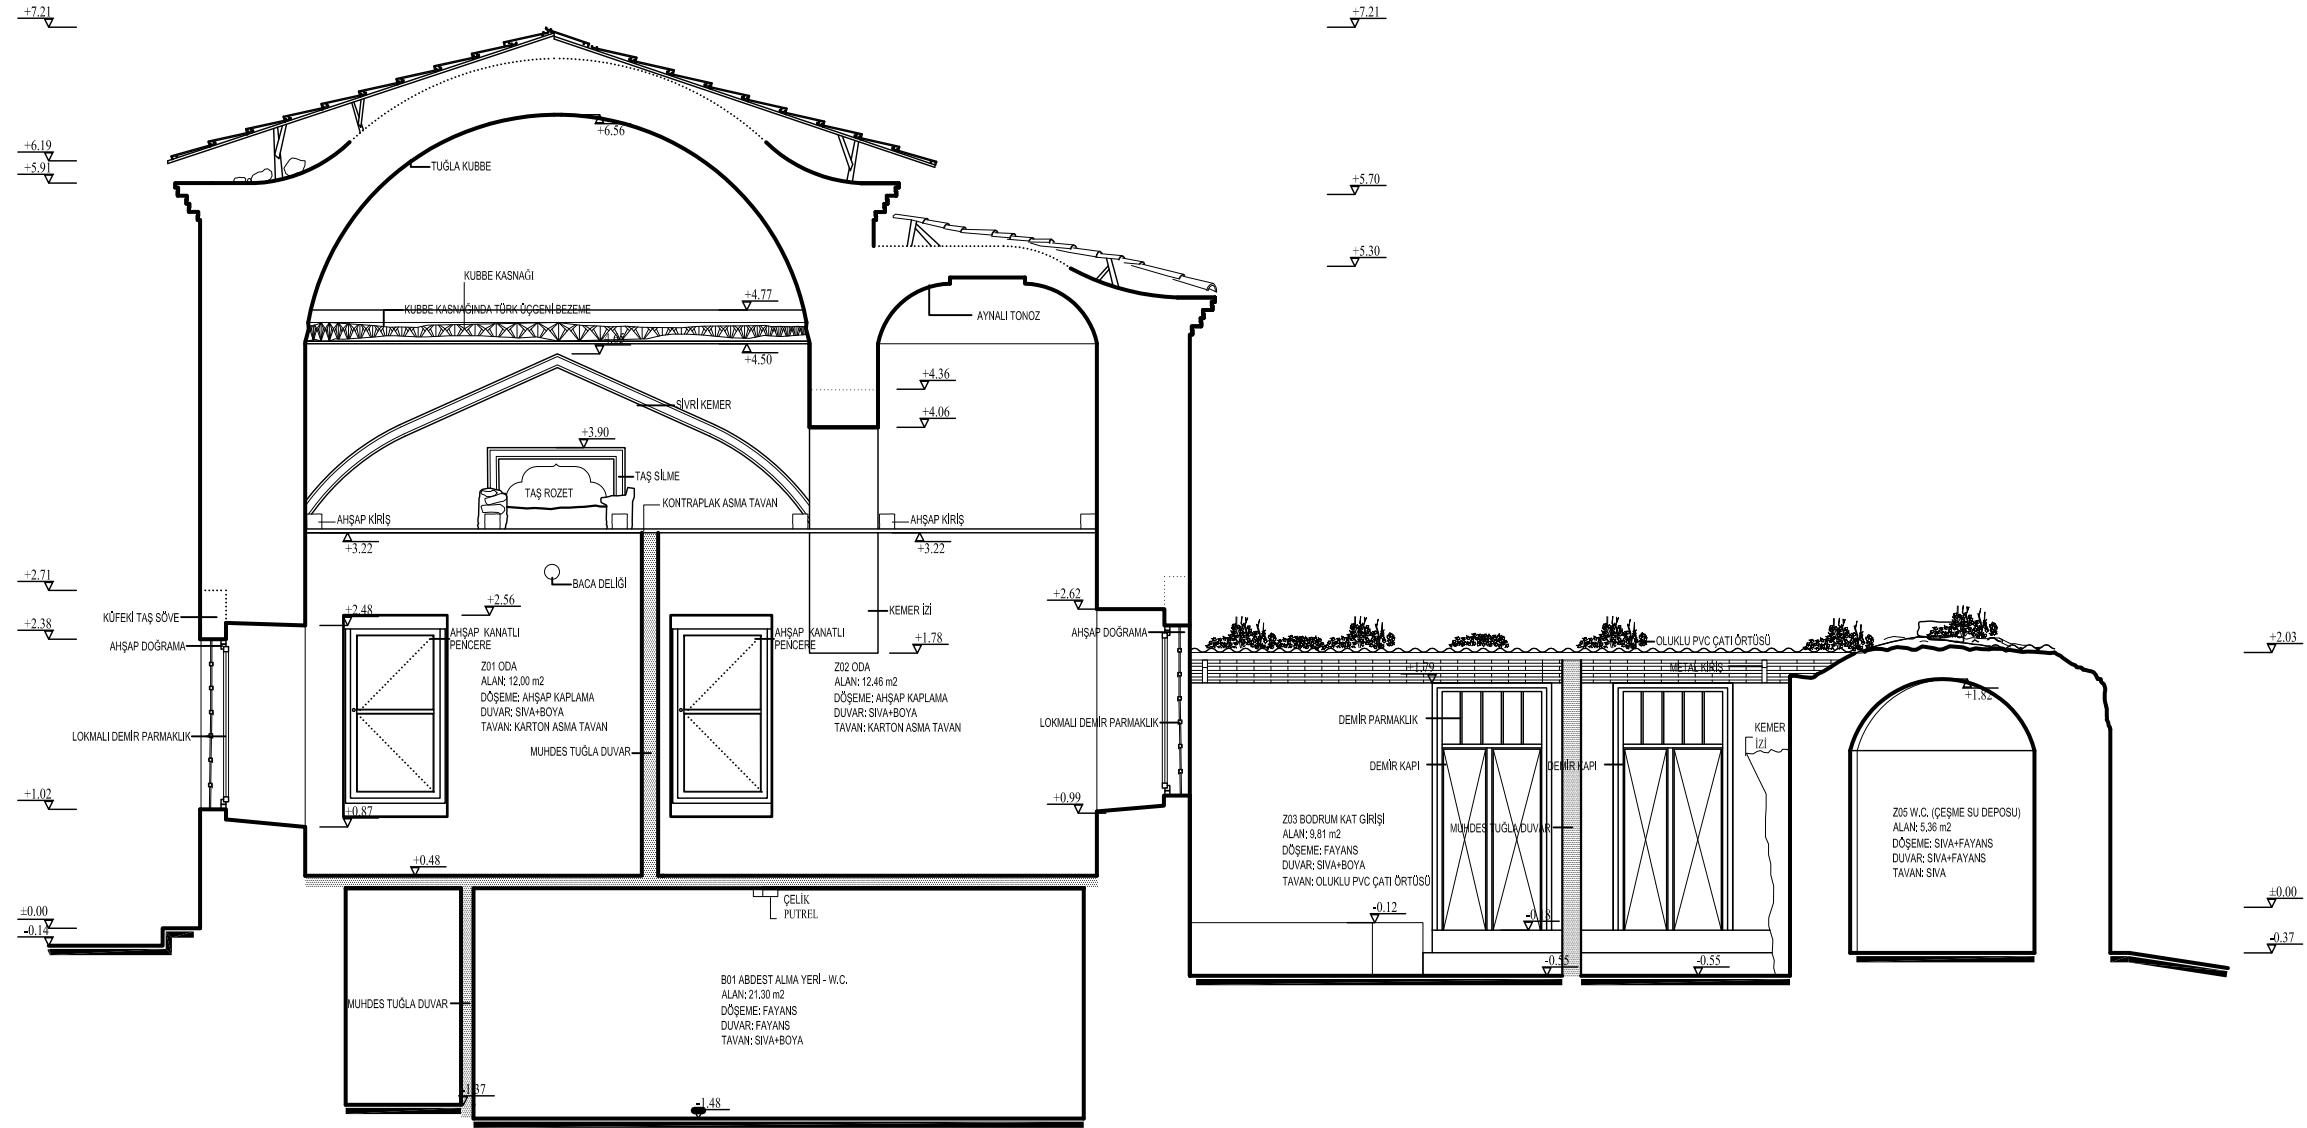
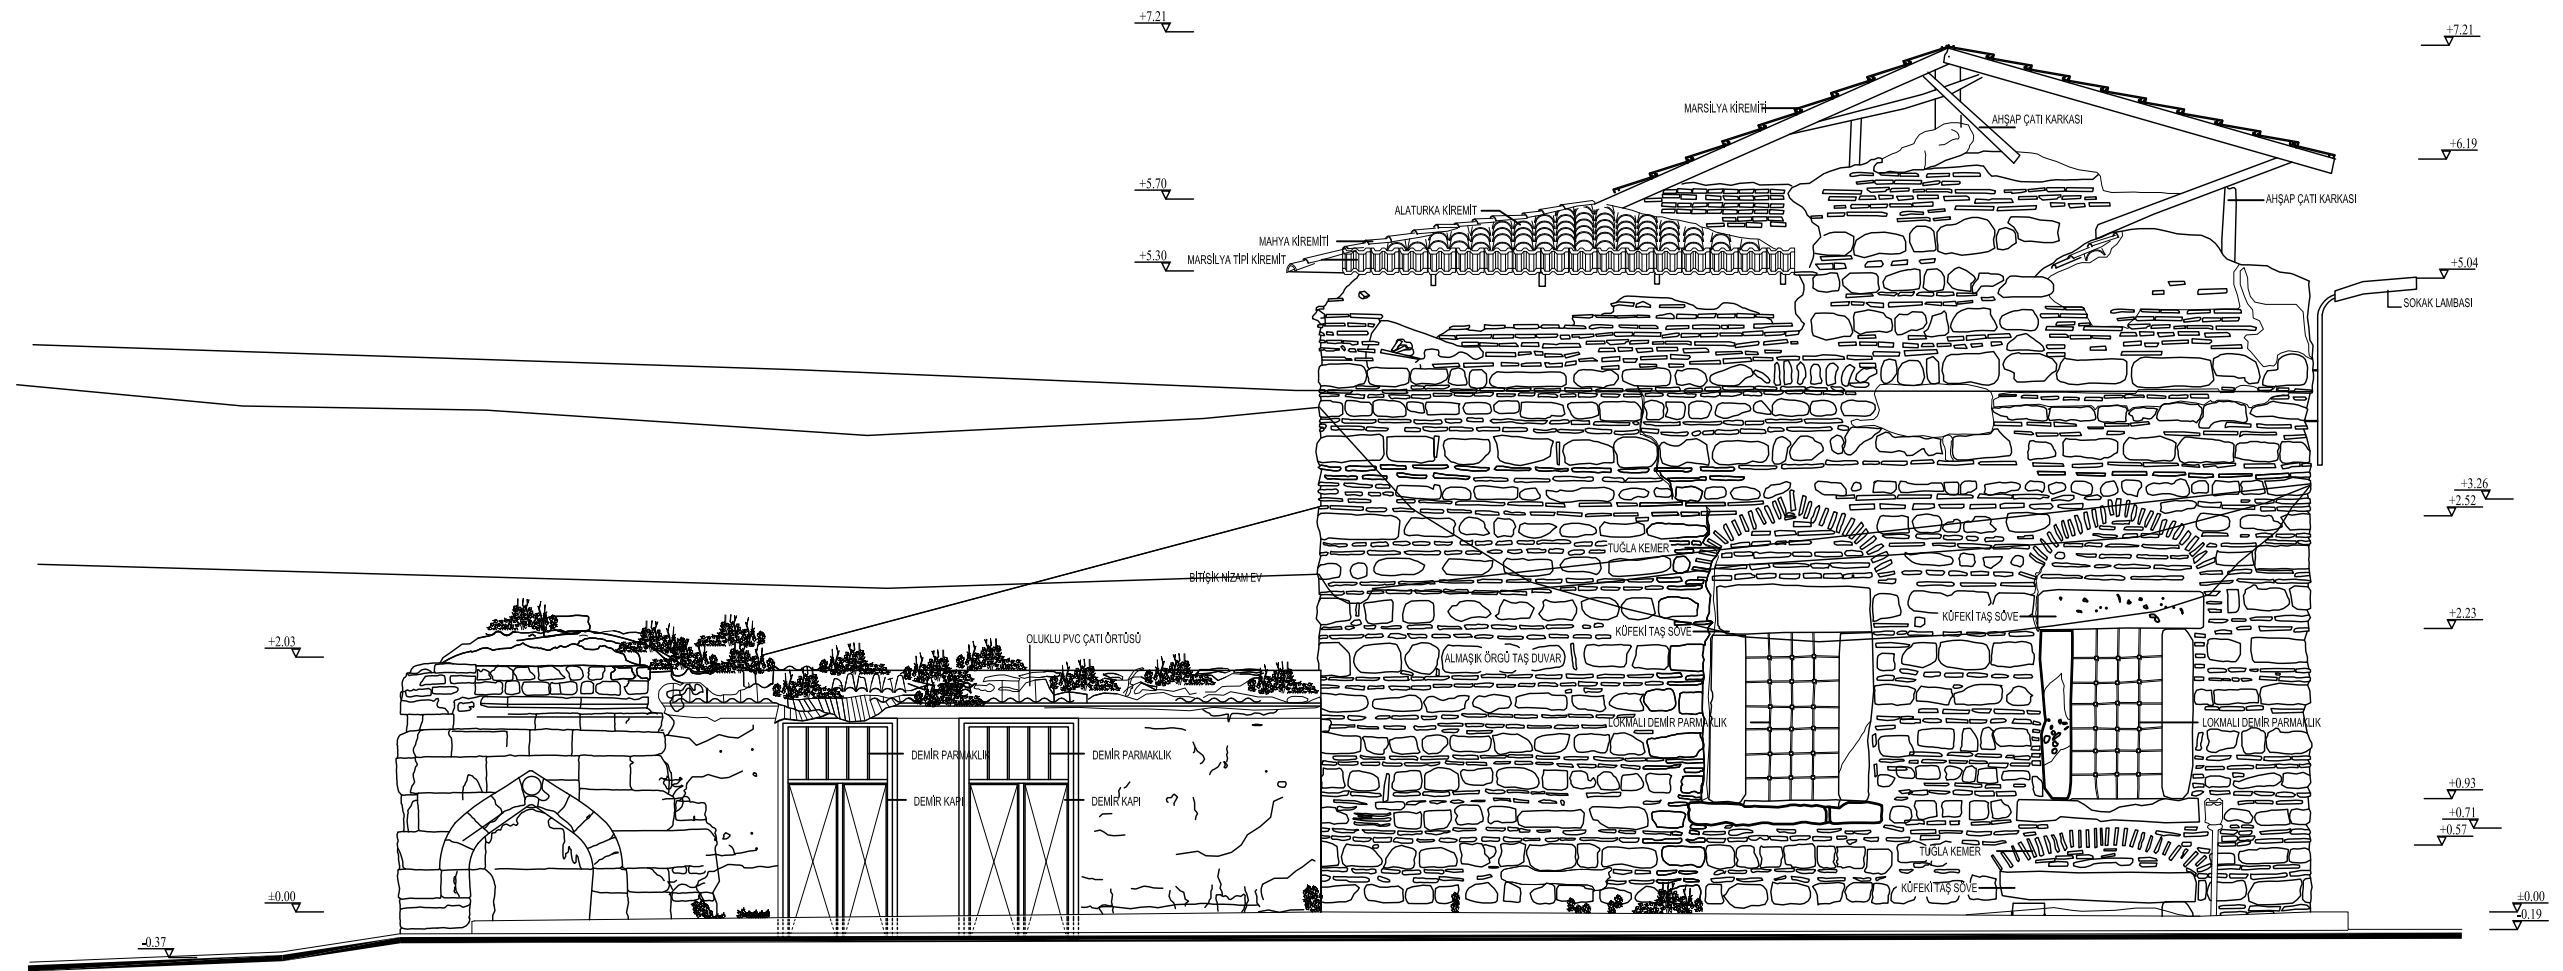
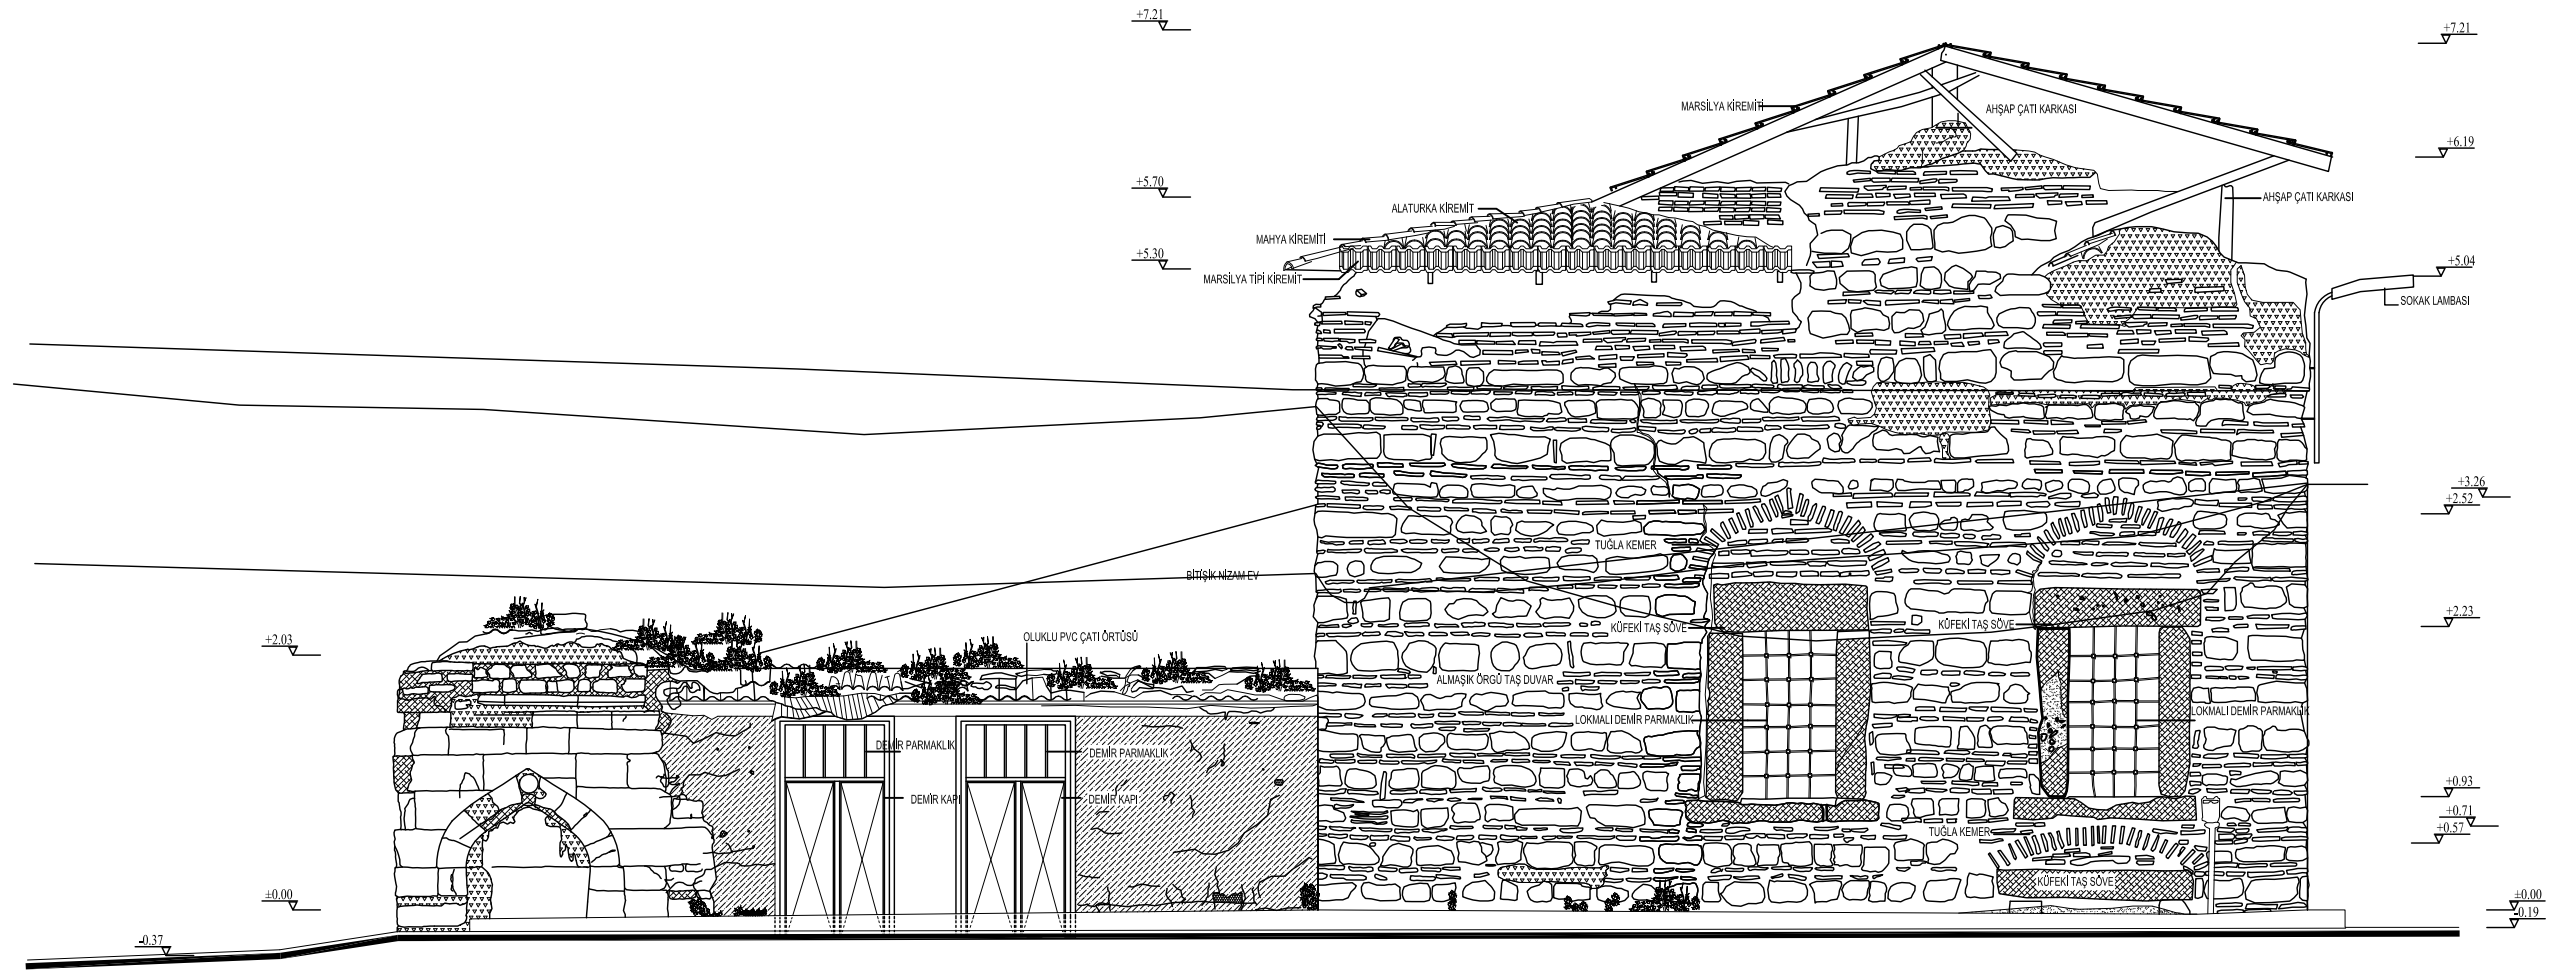
- malzemede derin çatlaklar
- malzemede ayrışma ve çatlaklar
- malzemede aşınma (yüzey kaybı 0-5cm)
- malzemede kırılma, kopma, eksişme (yüzey kaybı >5cm)
- otlu bitkiler
- köklü bitkiler
- rutubet
- çimento ile yapılmış onarım
