**ERKEN DÖNEM OSMANLI SİBYAN MEKTEPLERİ:
CERRAHBAŞI İSHAK KAZGANI SADİ SİBYAN MEKTEBİ VE KORUMA
SORUNLARI ÜZERİNE BİR DEĞERLENDİRME**

YÜKSEK LİSANS TEZİ

Restorasyon - Koruma Yenileme Programı

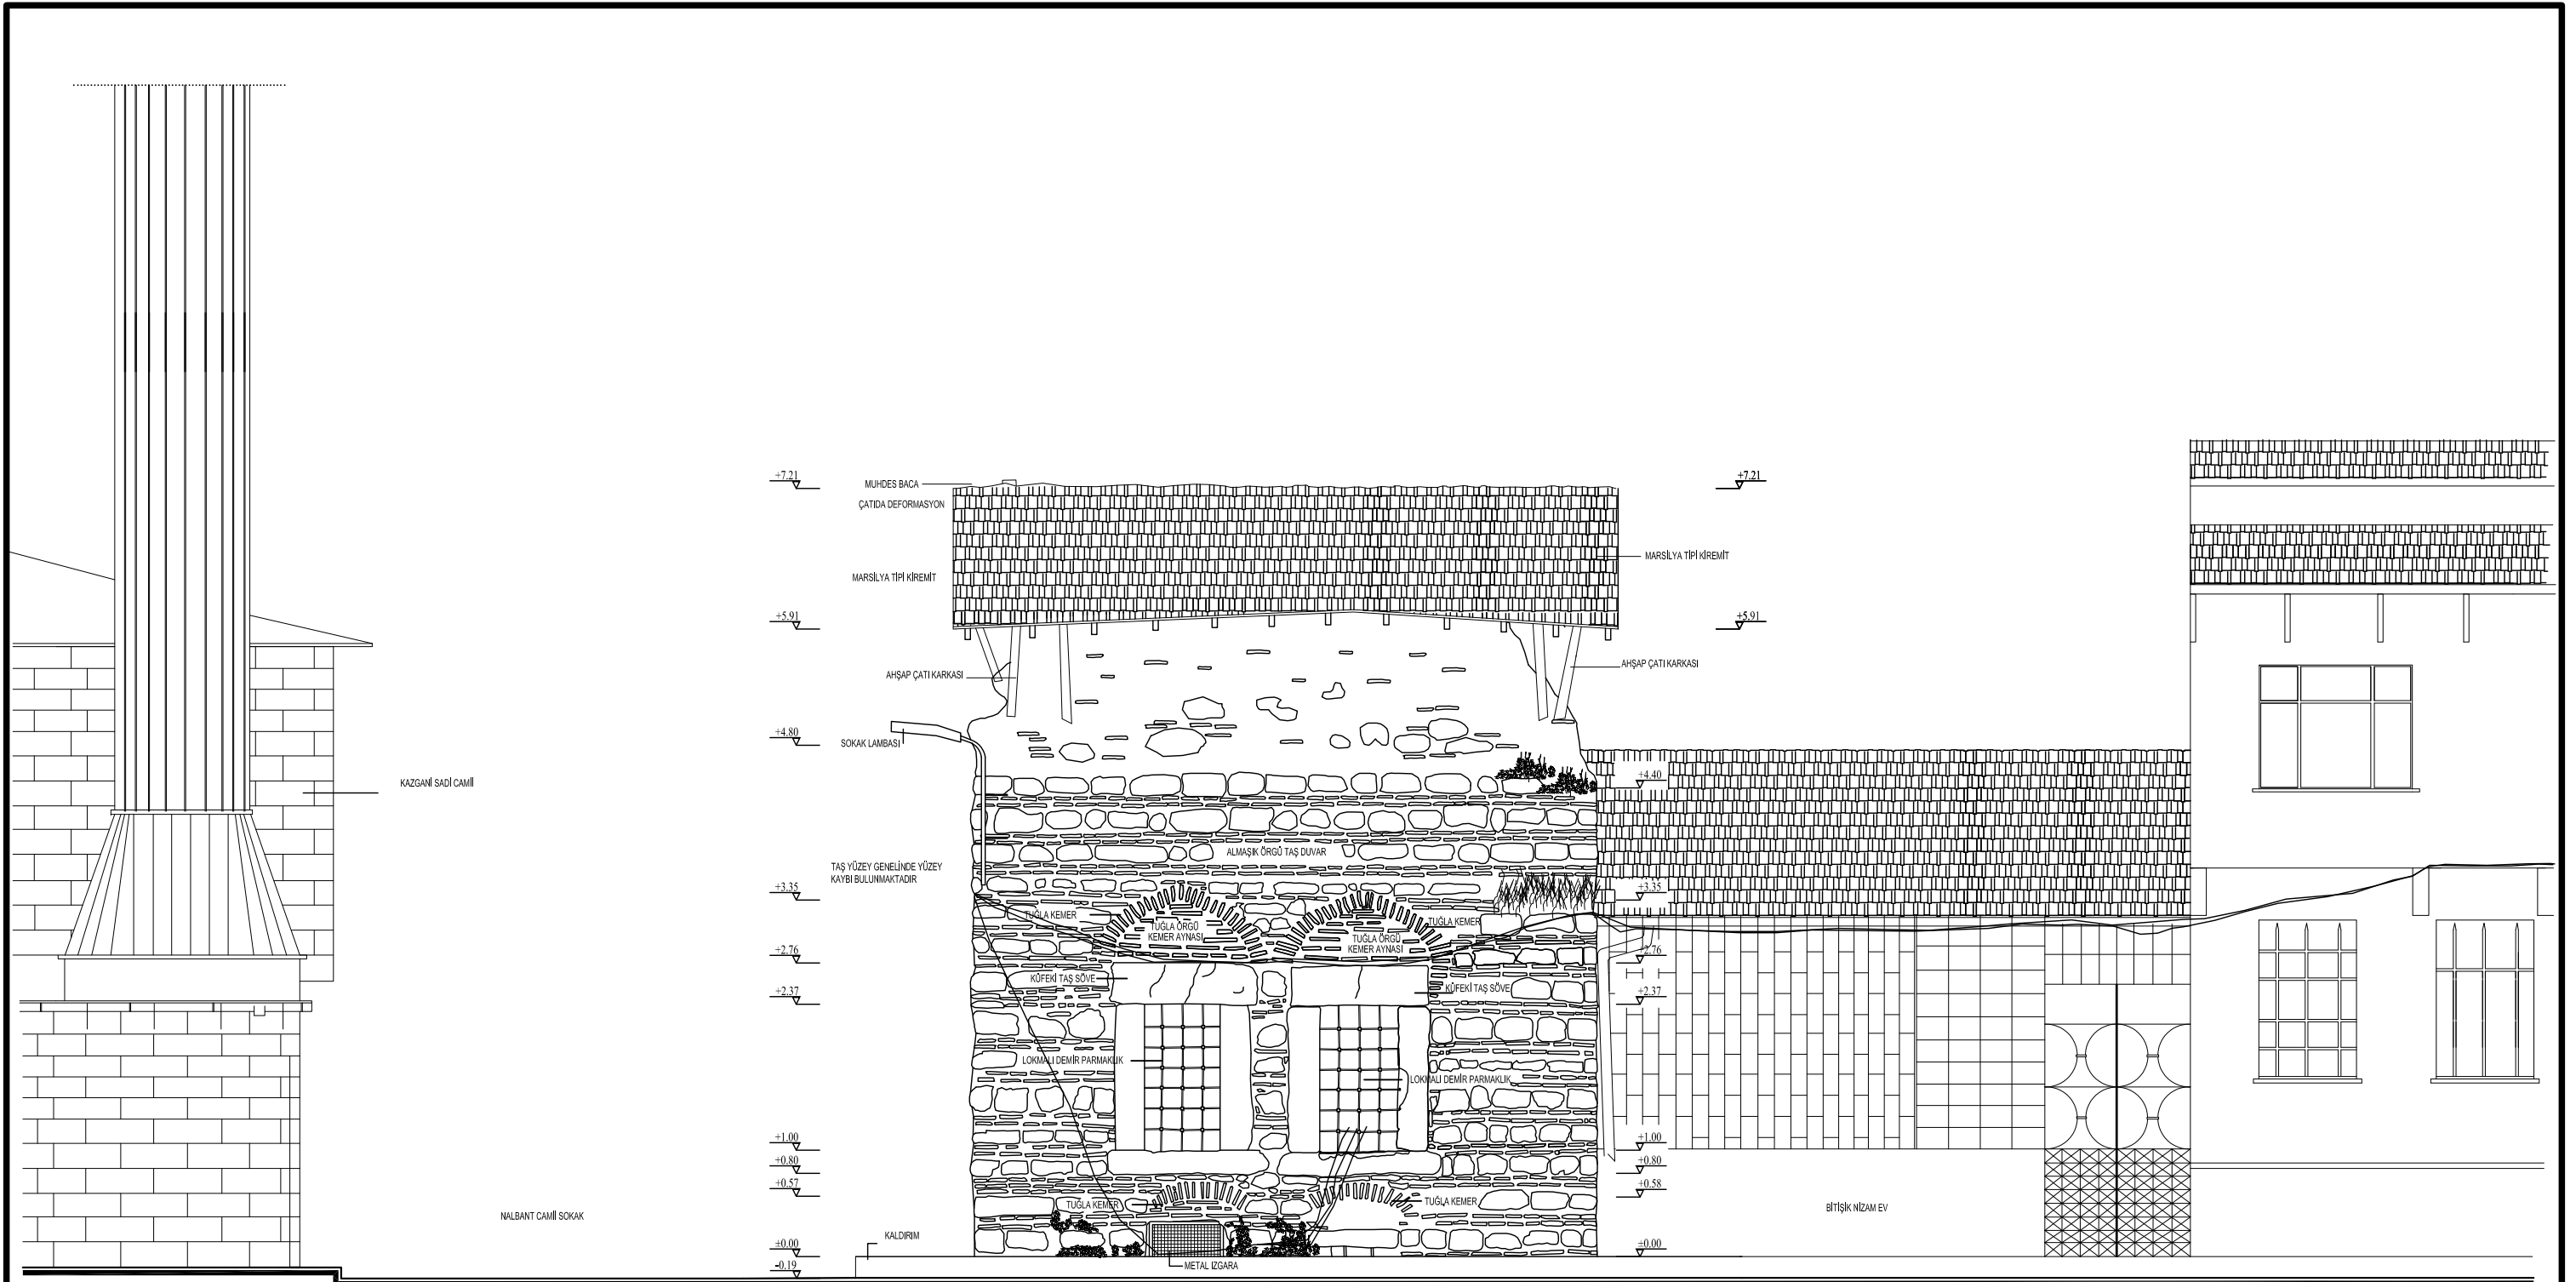
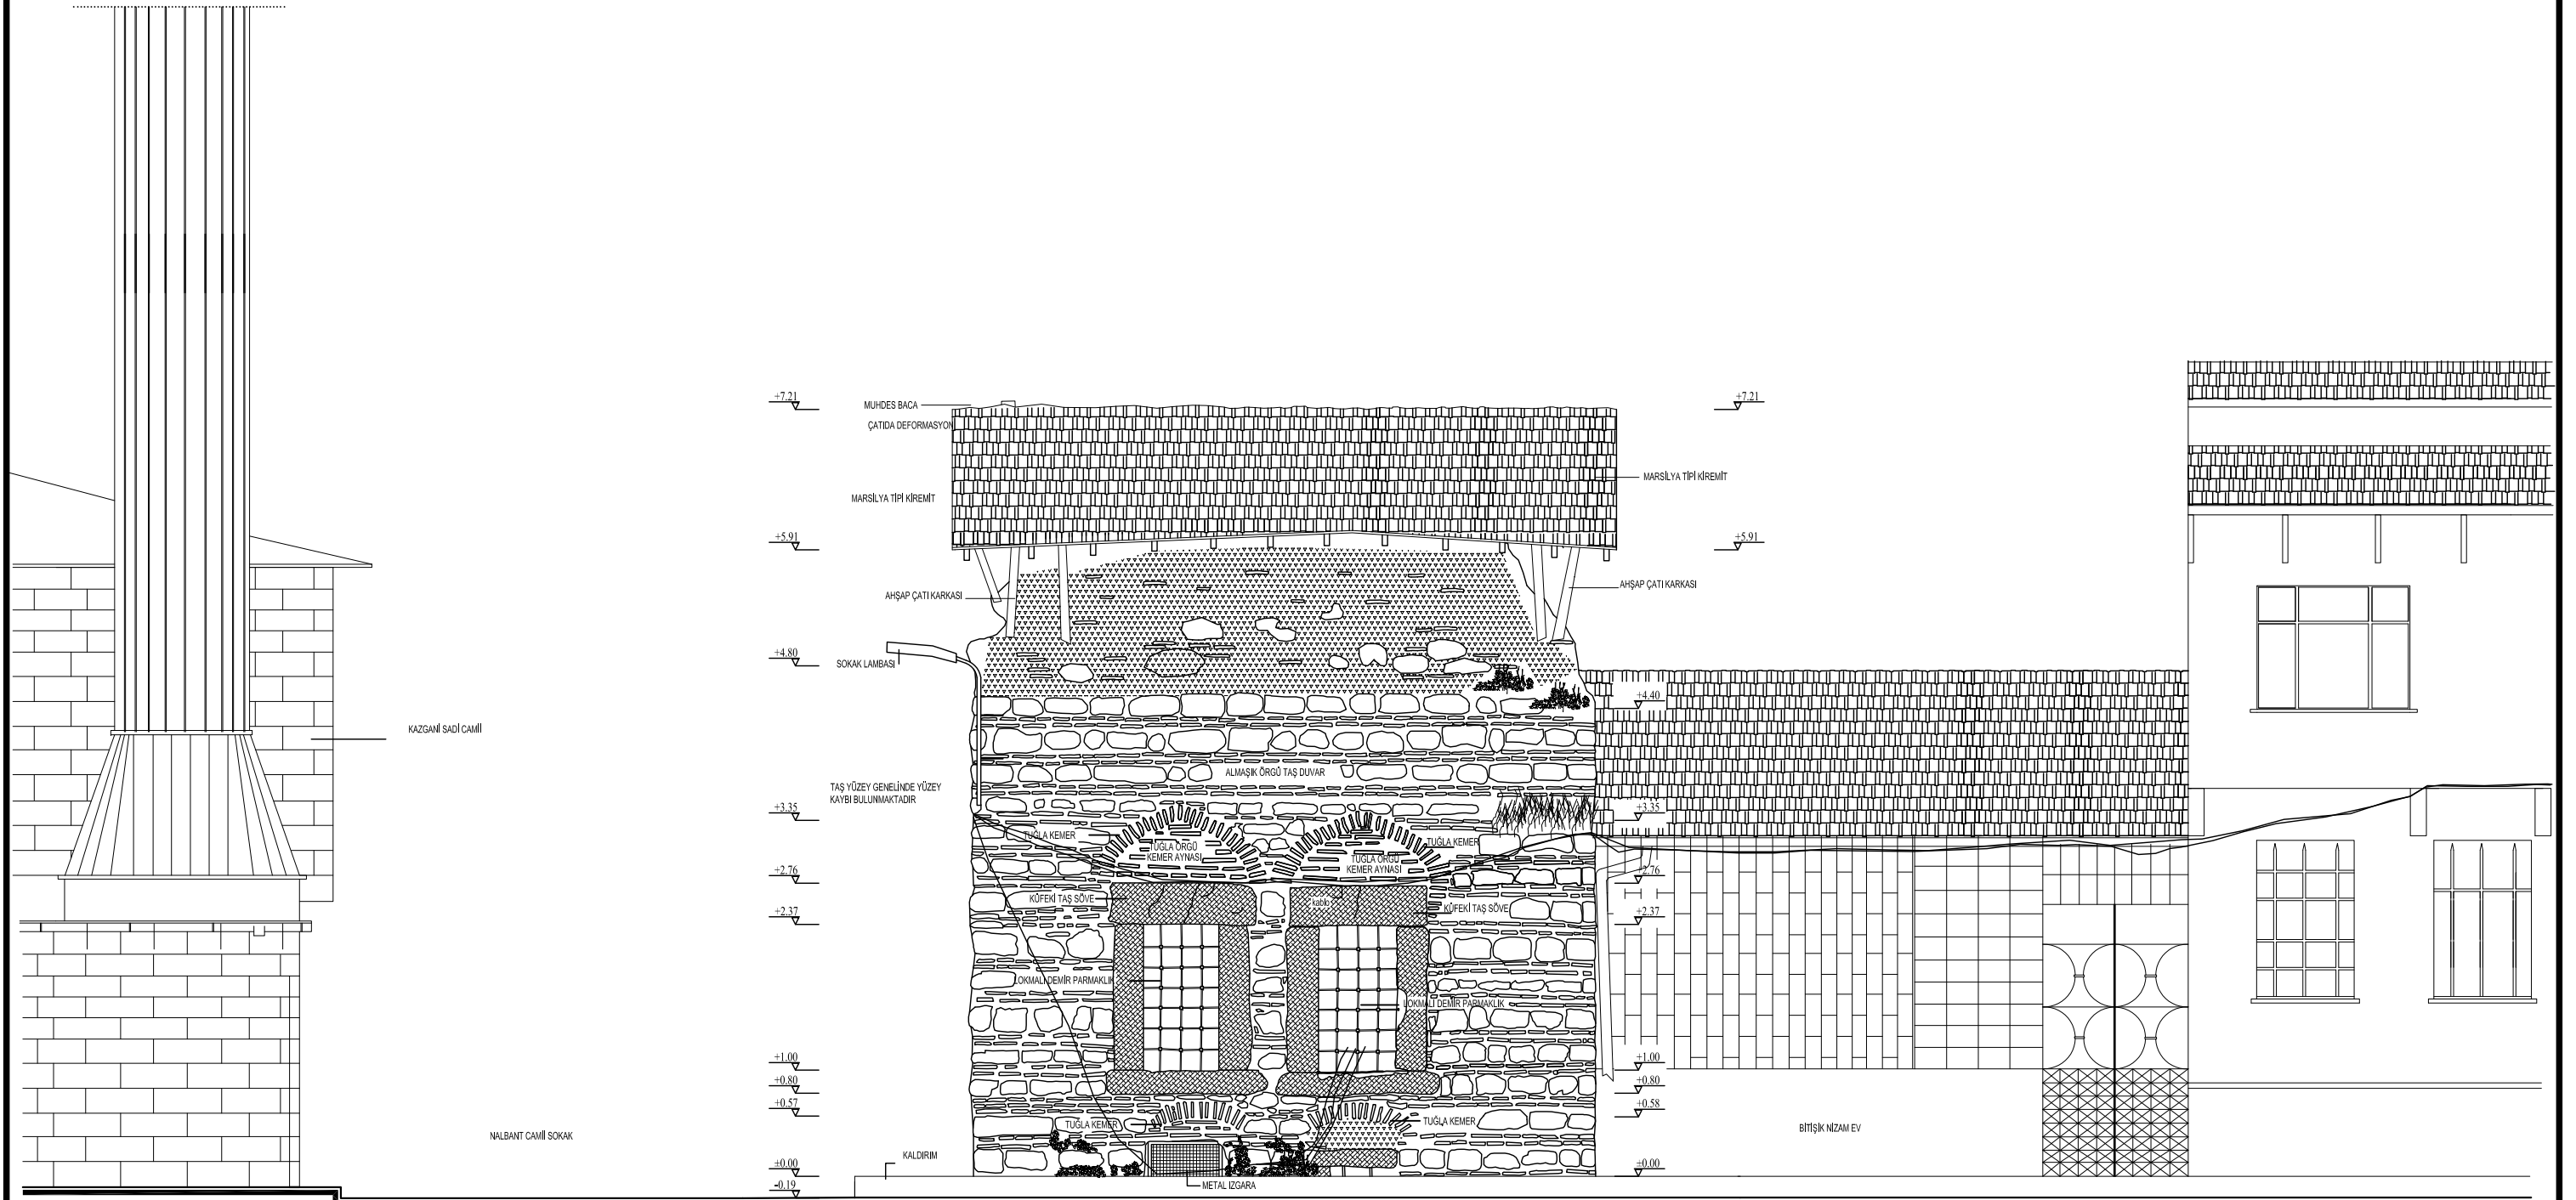
- malzemede derin çatlaklar
- malzemede ayrışma ve çatlaklar
- malzemede aşınma (yüzey kaybı 0-5cm)
- malzemede kırılma, kopma, eksilme (yüzey kaybı >5cm)
- otlu bitkiler
- köklü bitkiler
- rutubet
- çimento ile yapılmış onarım

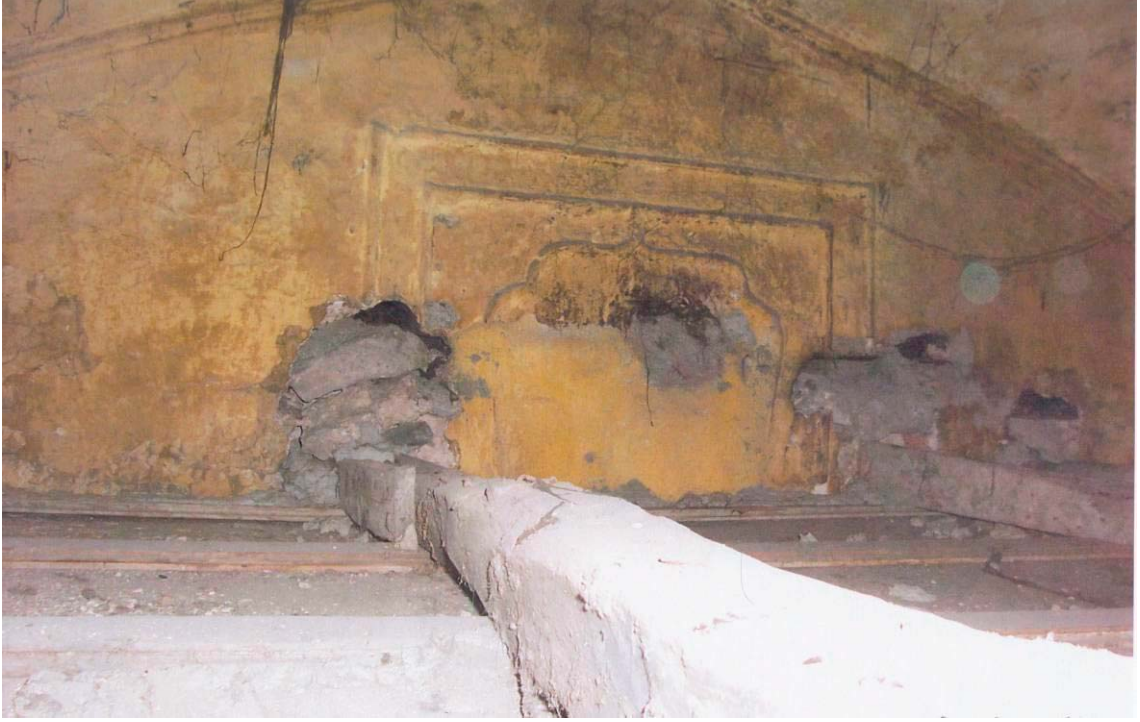
Foto C.39 Cerrahbaşı İshak Kazgani Sadi Sıbyan Mektebi Kubbesinde Bozulmalar

Sıbyan mektebinin çatısı aynalı tonoz ve kubbe ile örtülüdür. (Foto C.10-C.11) Ancak zaman içinde kubbe ve altındaki çamur erimiş tuğla strüktür açığa çıkmış, tonoz üst örtüsü oldukça yıpranmıştır. Kubbede ve tonozda yapının içinden de görülen derin strüktür çatlakları mevcuttur. (Foto C.38-C.39) Kubbedeki aşırı aşınmadan dolayı dışarıdan kubbe formu algılanamamaktadır. Hem kubbede hem de tonoz örtüde yoğun yüzey kayıpları, malzemede (horasan harcı ve tuğlalarda) aşınmalar görülmektedir. Kubbe kasnağının bir kısmı da

- Horasan harçlarında bozulma olan yerlerde tuğla ve taş arasındaki derzler açılarak, mevcut bulunan bitki köklerinden temizlenmesi önerilmektedir.
- Doğal yollarla taşınan bitki tohumları yapının kubbe ve tonozlarında oluşan uygun koşullarda köklenerek zaman içinde bitkilenmelere sebep olmuştur. Bu bitkilerin kökleri zamanla aşağılara inerek hem kubbe hem de tonoz üzerinde derin çatlakların oluşmasına neden olmuştur. Bu yüzden sıbyan mektebi ve çeşme kubbe ve tonozlarında bitkilerden

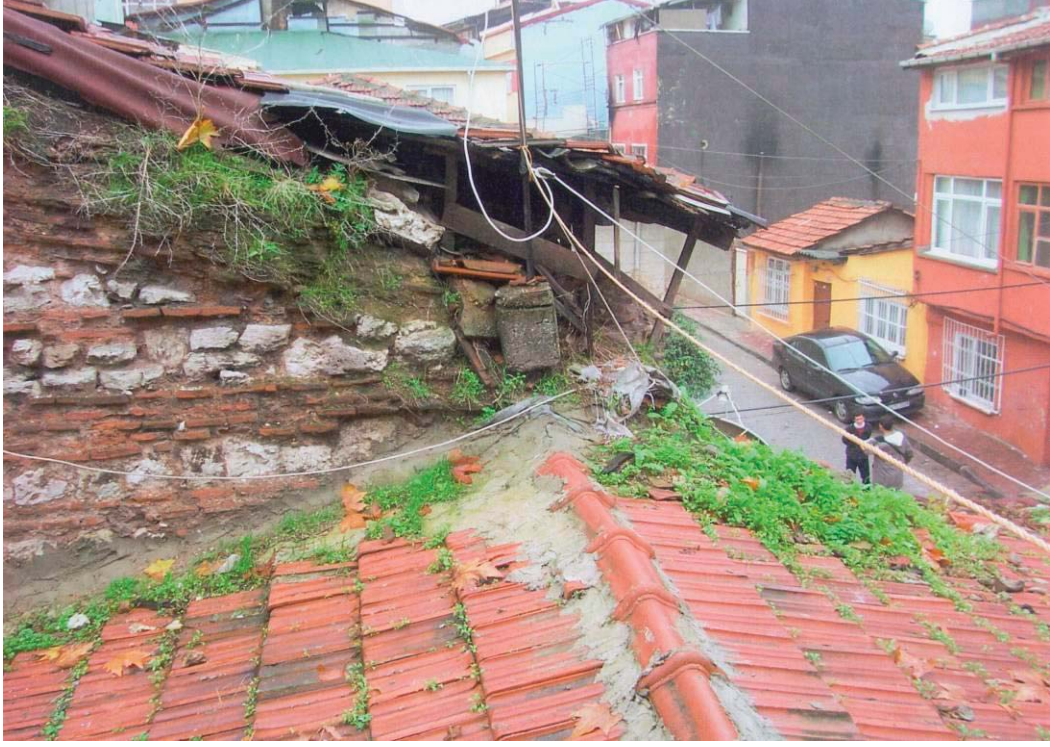
Foto C.41 Cerrahbaşı İshak Kazgani Sadi Sıbyan Mektebinin
Çatısında Bitkilenme ve Bozulmalar

Kubbe ve tonoz üzerinde bulunan özgün kiremit örtü zamanla yok olduğundan kubbeyi örten ve izolasyonu sağlayan çamur tabaka yok olmuş, yağmur suları kubbe üstü ve tonoz kısımlarda birikerek malzeme aralarındaki çatlaklardan yapının içine kadar ilerleyerek malzemenin daha çabuk yıpranmasına sebep olmuştur.

Ayrıca hem çatıda hem de duvar yüzeylerinde rüzgârın ve canlıların bitki tohumlarını taşıması sonucu bitkilenmeler oluşmuş, bitki kökleri malzeme aralarından ilerleyerek çatlakların büyümesine yol açmıştır. Doğal etkenlerden dolayı oluşan bu yıpranma yapıların tahrip olmasına sebep olmaktadır. (Foto C.41)
