MİMAR SİNAN GÜZEL SANATLAR ÜNİVERSİTESİ  
FEN BİLİMLERİ ENSTİTÜSÜ

19. YÜZYIL İSTANBUL GELENEKSEL AHŞAP KARKAS YAPILARINDA  
DEPREM ETKİSİNİN SONLU ELEMANLAR YÖNTEMİ İLE  
DEĞERLENDİRİLMESİ

DOKTORA TEZİ

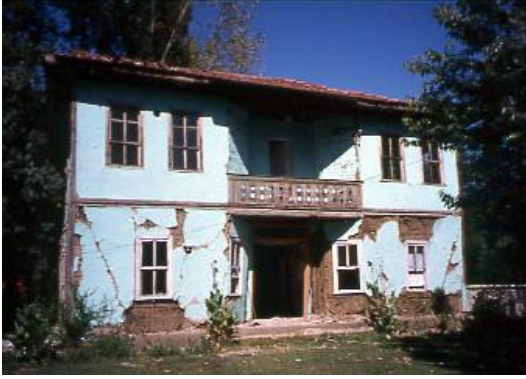
Resim 3.2 Düzce'de 12 Kasım zarar görmüş hıms sistem yapı (Kaynak: Aşkun, 1999)

Ahşap yapıların betonarme gibi diğer yapı sistemleri ile inşa edilmiş binalara göre daha üstün deprem performansı göstermiş oldukları en son 17 Ağustos 1999 Adapazarı (M=7.4) 12 Kasım 1999 Düzce (M=7.2) depremleri ile bir kez daha kanıtlanmıştır. Betonarme binalarda resmi kayıtlara göre 17.480 kişi yaşamını kaybederken, 23.781 kişi yaralanmış ve 505 kişi sakat kalmıştır. Buna karşılık ahşap veya yarı kârgir binalarda yaşayan insanlar binaları hasar görse de bu depremlerden sağ olarak kurtulabilmişlerdir (Resim 3.2 ve Resim 3.3).

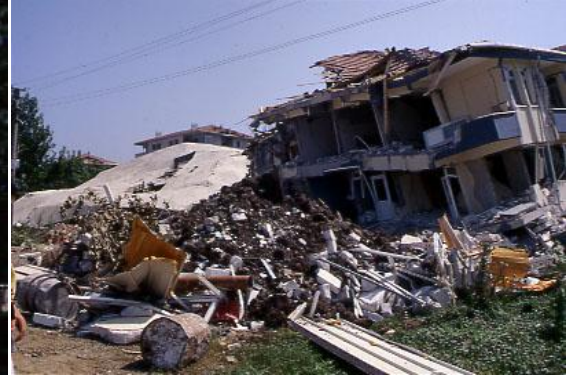
Resim 3.3 Düzce'de 12 Kasım depreminde yıkılmış betonarme bir yapı (Kaynak: Aşkun, 1999)

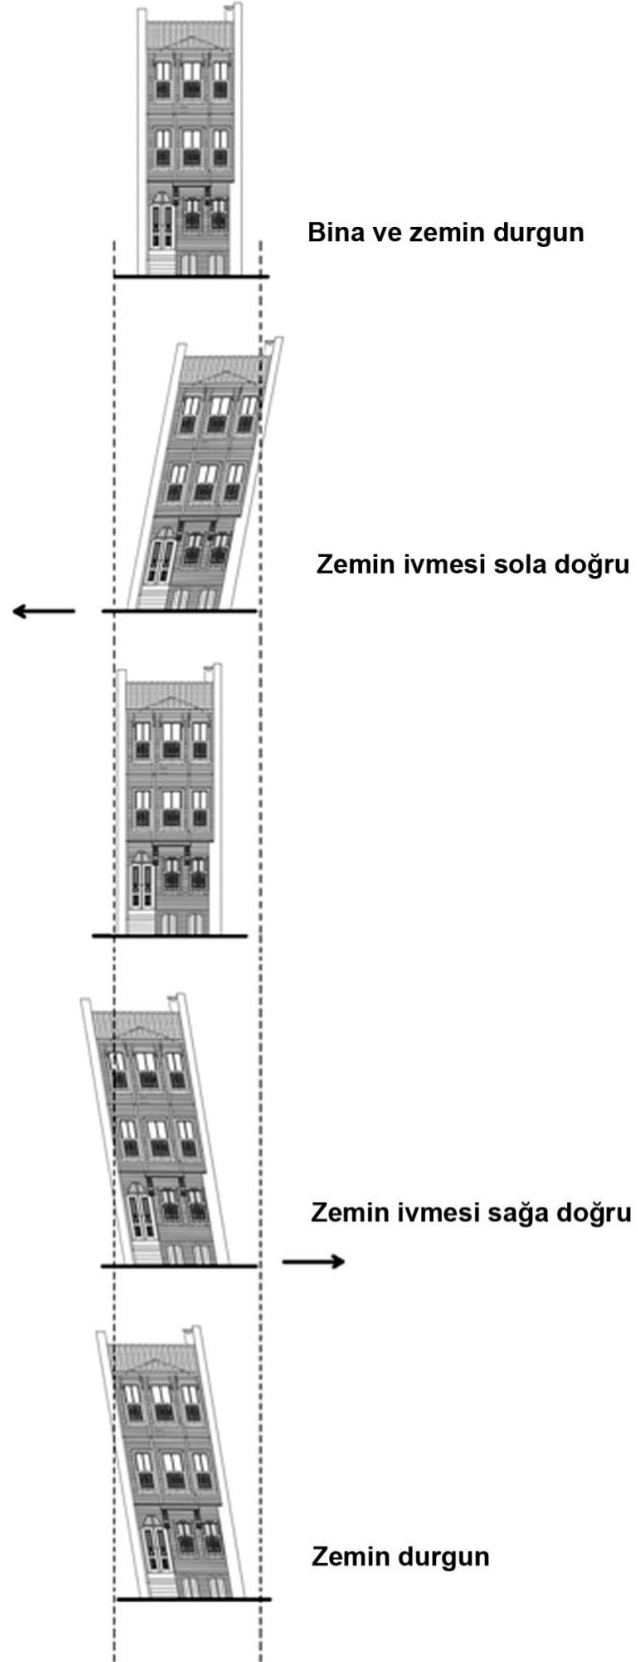
Şekil 3.11 Deprem zemin hareketlerinin yapı üzerindeki etkisi (Çizim: URL-10, Canadian Wood Council yorumu: Dışkaya)

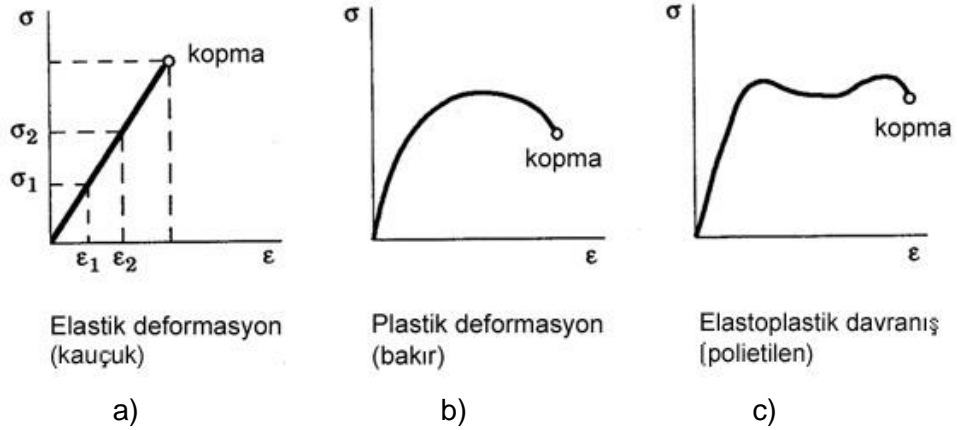
Şekil 4.8 Farklı malzemelerde deformasyon durumları (Eriç, 1994)

Şekil 4.8. b' de görülen plastik davranışta malzeme bir süre elastik davranır, gerilme değeri limite ulaştınca, akmaya başlar ve plastik deformasyona uğrayarak tekrar eski haline dönemez. Gerilmenin maksimum değere ulaşması halinde artık akamayan malzemede kopma görülür. Şekil 4.8.c' de görülen ise malzemenin bir süre elastik davranması daha sonra ağır bir şekilde akmaya devam etmesi sonuç olarak da kopma davranışı gösterdiği elastoplastik davranıştır. Malzemenin bu davranış biçimlerini, ısı, fiziksel olarak çatlaklar ve korozif yapı ( Eriç, 1994) etkiler.

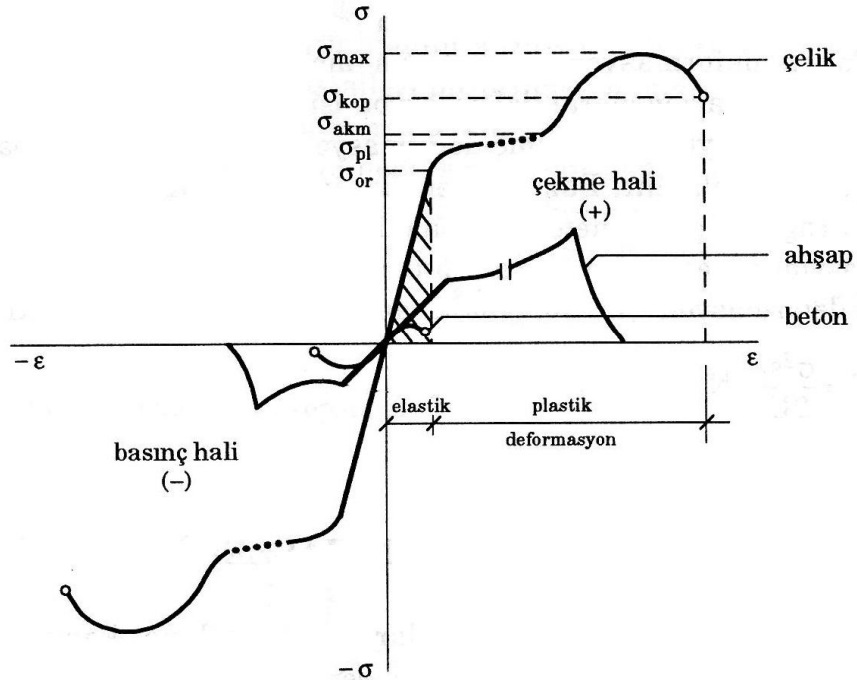
Şekil 4.9 Çeşitli malzemelerin gerilme-birim deformasyon eğrileri (Eriç, 1994)

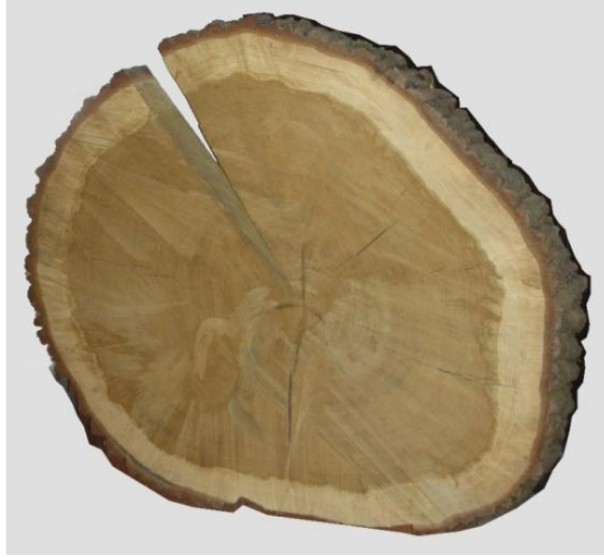
Resim 4.2 Ağaçta kurutmaya bağlı V şeklinde radyal çatlak (Fotograf: Dışkaya)

Ağaç tomruk halinde kurutulurken anizotropik yapısı nedeni ile radyal yönde V şeklinde çatlak oluşması da mümkündür (Resim 4.2).

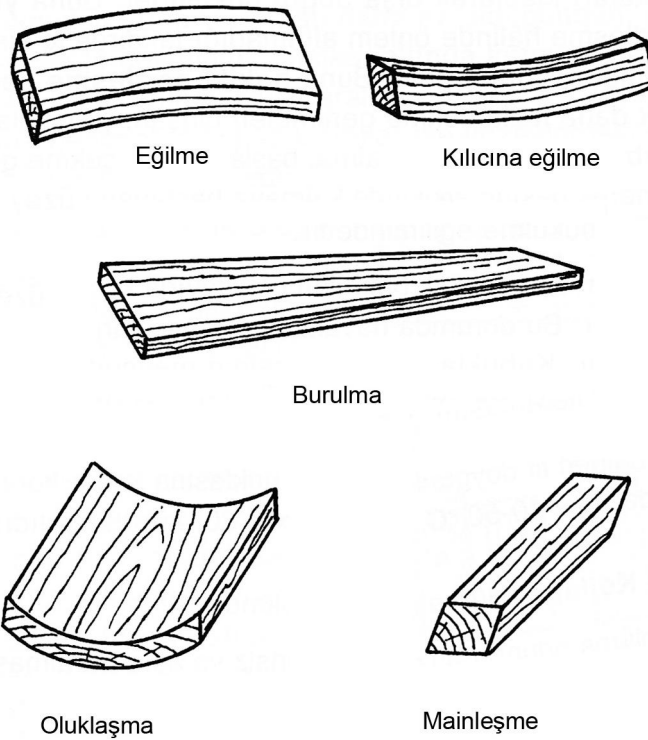
Şekil 4.14 Ahşapta kurutmaya bağlı şekil değişiklikleri (Örs ve Keskin, 2001)

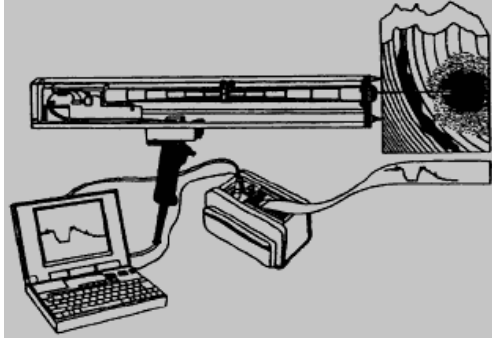
Şekil 4.20 Rezistograf çalışma şeması (Uzielli ve Bonamini , 2006)

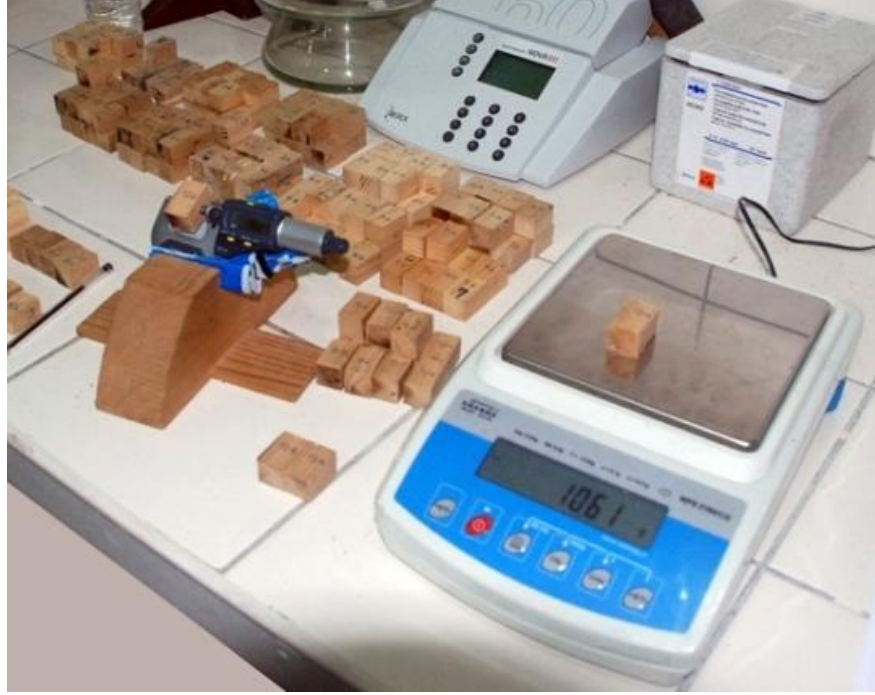
Resim 4. 45 Yoğunluk belirlenmesinde kullanılan denekler ve ölçüm sistemi (Fotograf: Dışkaya)

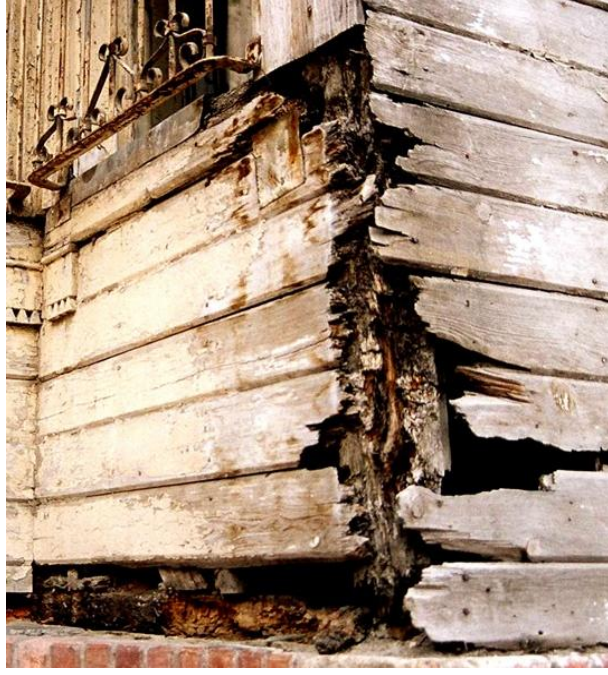
Resim A.7 Kâgir temele oturan taban kirişi ve dikmelerde çürümeye bağlı kopmalar(Fotograf: Dışkaya)

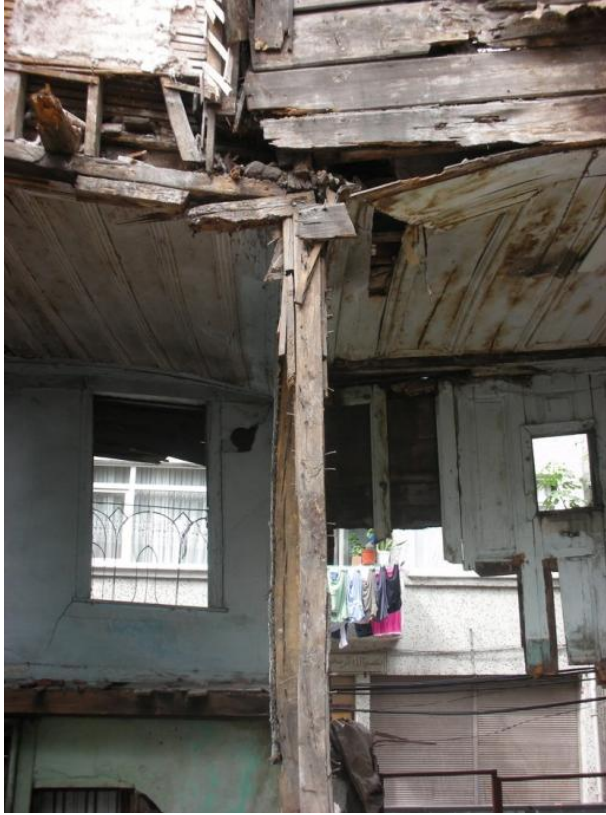
Resim A. 13 Çürümeye bağlı taşıma gücü azamış bir dikme ve kiriş bağlantısı (Fotograf: Dışkaya)

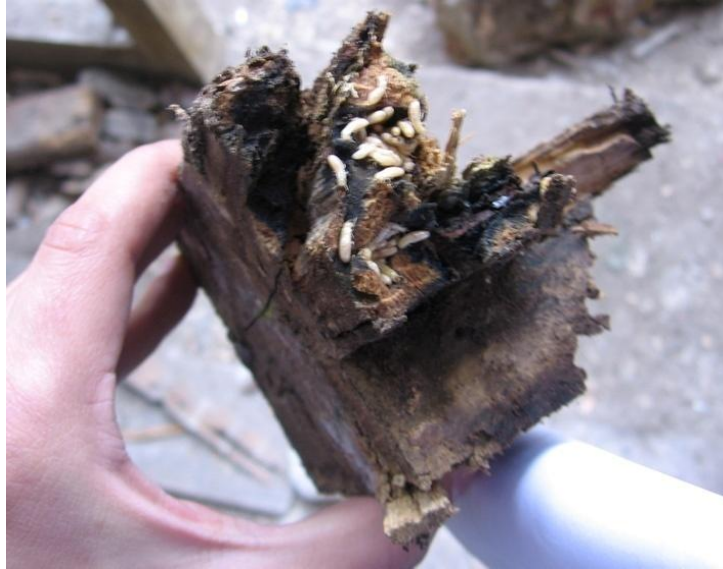
Resim B.8 Nem ve ısı etkisi ile böceklenmiş bir taşıyıcıda larvalar (Fotograf: Kurultay)
