SİDE APOLLON, ATHENA TAPINAKLARI KUTSAL ALANI VE BİZANS
BAZİLİKALARI, KORUMA YAKLAŞIMI VE TARİHİ ÇEVRE
DEĞERLENDİRMESİ

DOKTORA TEZİ
Y. Mimar Arkeolog Leyla KADERLİ

Restorasyon Anabilim Dalı

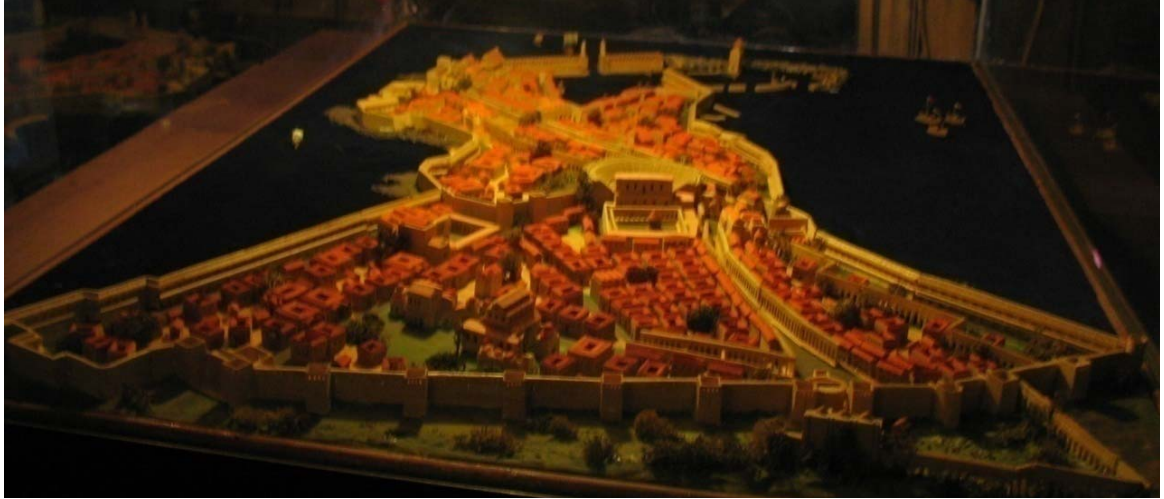
Resim 2.6. Side Antik Kent, Maket, Dietmar Friese, 2005

Bir yarım ada üzerine kurulan Side antik kentini, kara ve deniz surları çepeçevre kuşatmaktadır.(Res. 2.6.) Deniz surlarının büyük çoğunluğu yıkılmış olmasına karşılık, kara surları günümüze kadar ulaşmıştır. (Res. 2.7.)

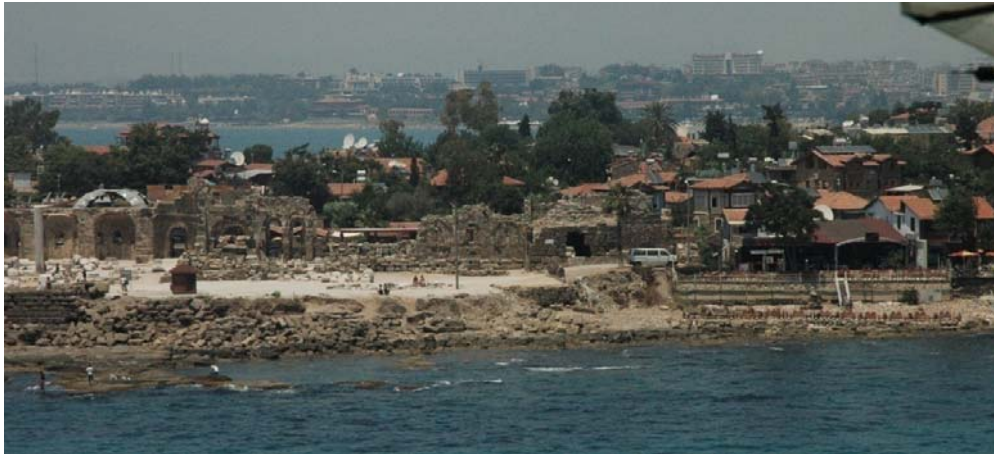
Resim 2.8. Side Antik kent, Güney Yarım Ada Deniz Surları, Side Belediyesi 2006

Liman ve kutsal alanıda içinde barındıran surlar burada bir temenos duvarı gibi alanı sınırlandırmakta ve tapınak terasını oluşturmaktadır. (Res. 2.9.) Harçlı ve harçsız farklı yapım tekniklerinde genelde konglamera bloklarından yapılan surların bugün çoğunluğu görülmemektedir. Deniz Surları, Kara surları gibi Hellenistik Dönemdendir.⁵¹ Yarım adanın güney kısmında devam eden surlar bu bölümde kayalıkların üstüne kuru duvar tekniğine göre hem savunma hem istinat duvarı amaçlı yapılmıştır. (Res. 2.8.)

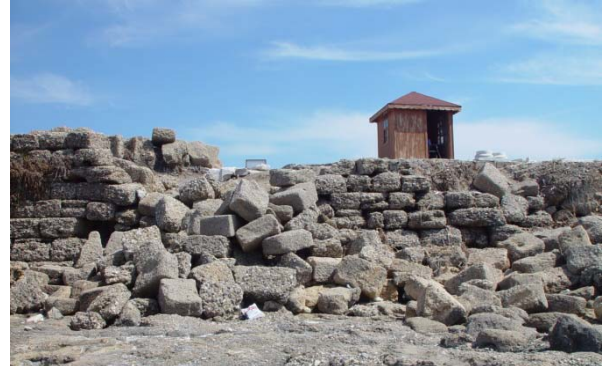
Resim 2.13. Side, Sur, Kaderli 2006

Alt sırada kalan *in situ* kumtaşı yapı taşlarından bu görünen sur duvarlarının önününün kaplandığı ve böylece konglamelara yapı taşlarını koruduğu düşünülmektedir. Paul Knoblauch'un yaptığı araştırma sonucu, Antik dönem öncesi ve sonrası deniz su seviyesinin farklı olduğu tespit edilmiştir.⁵²

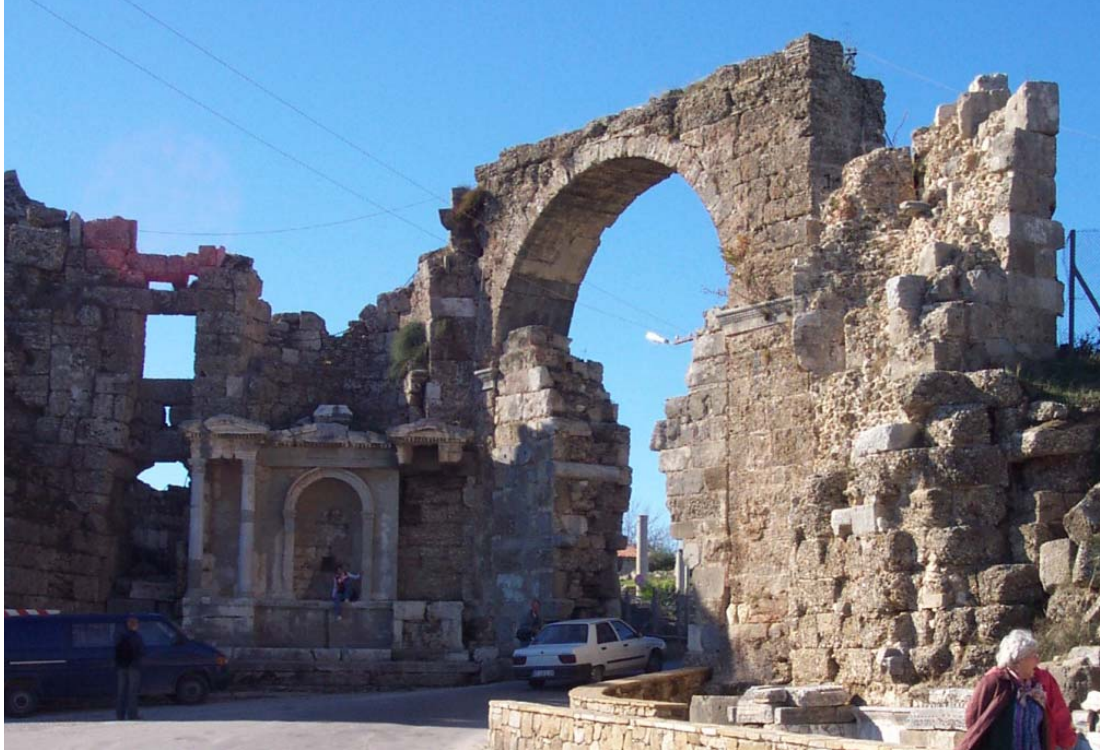
Resim 2.20. Side Antik Kent, Vespasianus Çeşmesi, Kaderli 2006

Takın yakınında hamamın batısında ve geç dönem surların gerisinde iki sarnıç bulunmaktadır. Öndeki sarnıcın caddeye bakan yönünde M.S. II. yy. tarihlenen bir çeşme yer alır. Yuvarlak biçimli öteki çeşme ise geç dönem surlarla çağdaştır. Bu çeşmelerin karşısında üzerinde Vespasianus un oğlu Titus adına yapıldığı belirtilen anıt daha geç dönemde çeşmeye dönüştürülmüştür. (Res. 2.20.)

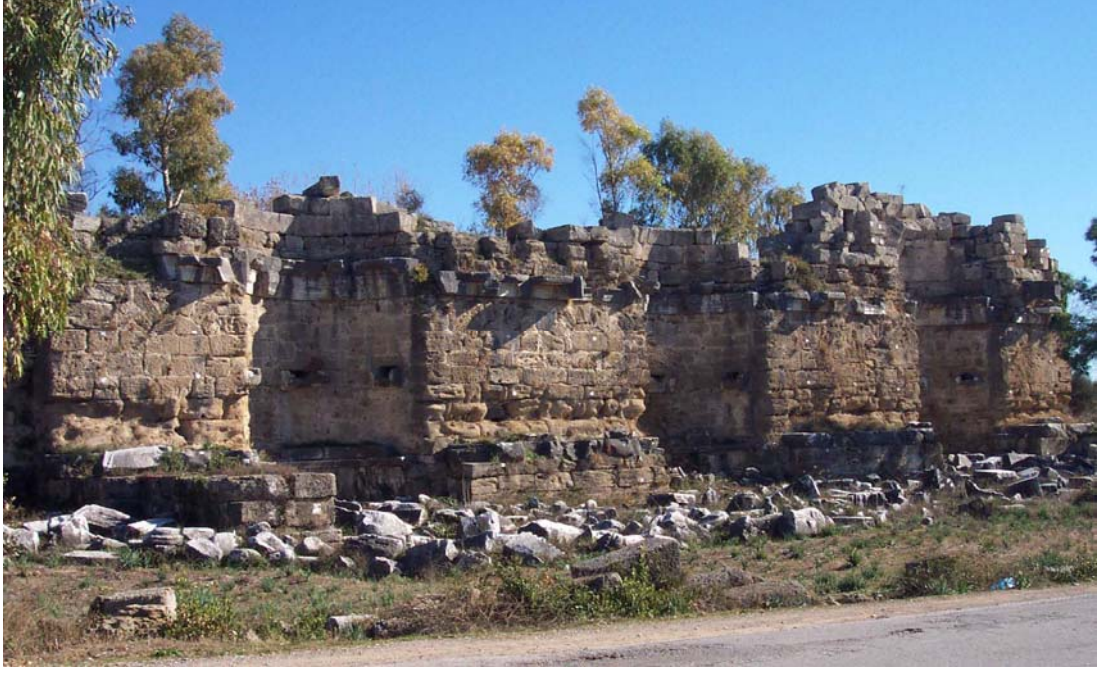
Resim 2.21. Side Antik Kent, Nymphaeum Kaderli 2006

Yüzyılın başında bölgeye gelen gezginler tarafından çeşitli restitüsyon denemeleri yapılan Anıtsal çeşmenin üçüncü katın cephesi kesinleşmemiştir.⁵⁴ Çeşmenin tavan kasetlerinde yazıt ve Side'ye özel betimlemeler yer alırken su havuzunun etrafındaki levhalarda mitolojik hikâyelere yer verilmiştir.

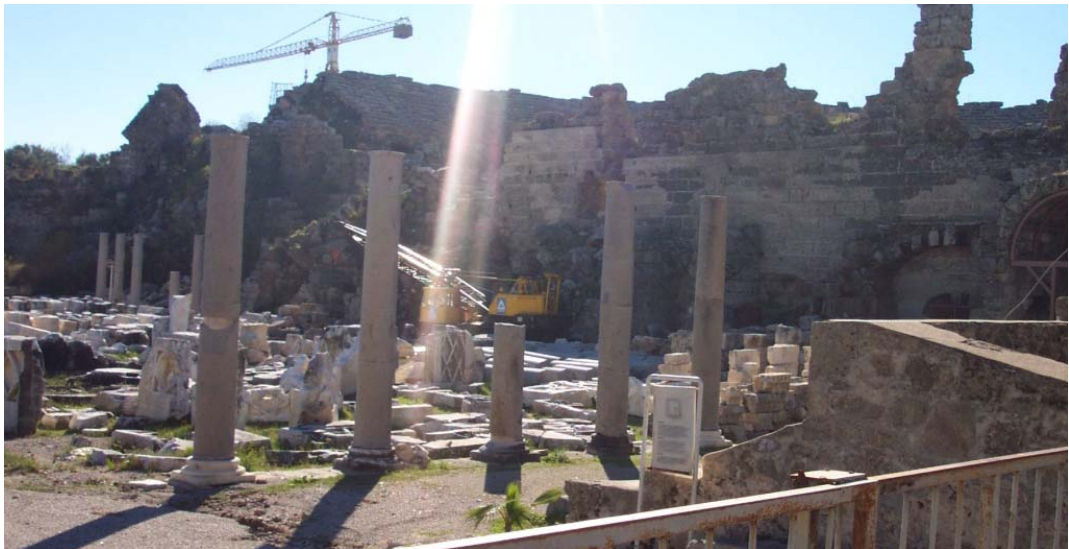
Resim 2.23. Side Antik kent, Agora, Kaderli 2006

Tiyatronun arkasında kare şeklinde bir alan olan agoranın etrafı 100 sütunlu bir galeri ve arkasında dükkânlar ile çevrilmiştir. Anıtsal ana giriş cadde yönündedir. (Res. 2.23.) Alanın içerisinde bereket tanrıçası Tykhe ye adanmış ufak yuvarlak bir tapınakta yer alır.

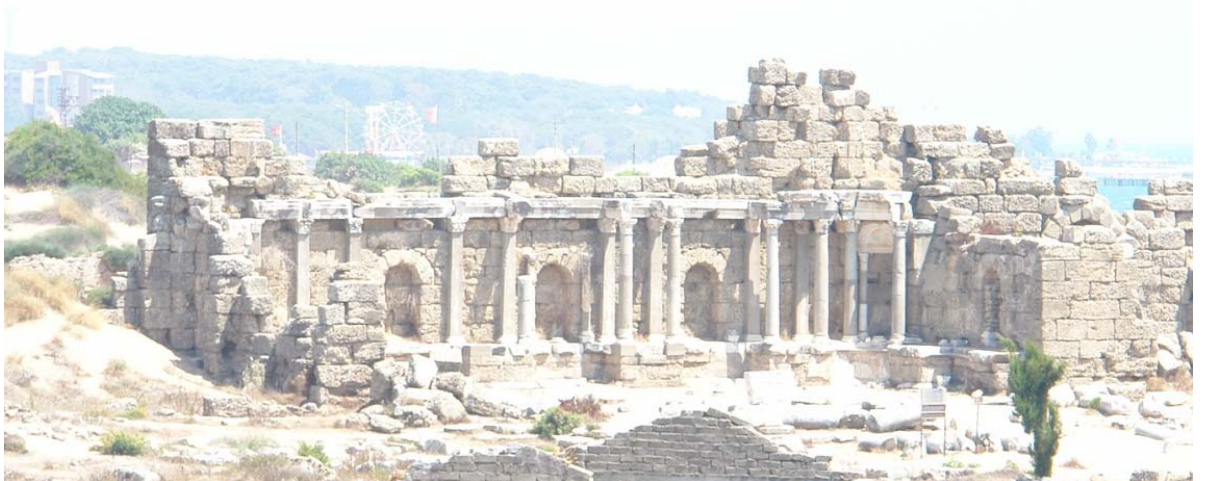
Resim 2.25. Side Antik kent, Resmi Agora, Kaderli 2006

Diğer Agoranın güneyinde yer alır. (Res. 2.24.) Dört tarafı İon düzeninde sütunlarla çevrili bir avlu ve bunun doğusunda yer alan üç salondan oluşmaktadır. Yapı M.S. II. yy. tarihlenmektedir.⁵⁵ Avusturyalı mimar restoratör Alois Machatschek tarafından altmışlı yıllarda başarılı bir restorasyonu yapılmıştır.(Res. 2.25.)

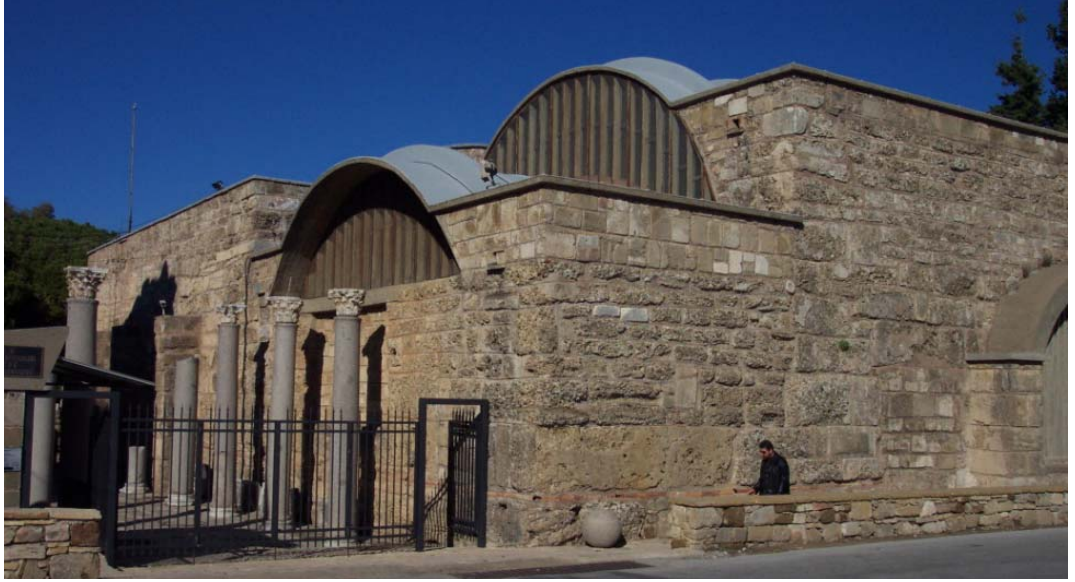
Resim 2.26, Side Antik kent, Agora Hamamı- Müze, Kaderli 2006

Tiyatro, Latrina, Tykhe Tapınağı, Agoranın yakınında yer alan hamamın üzeri yüksek tonozlarla örtülü beş ana mekandan ve bir ön avludan oluşmaktadır.⁵⁷ Uzun süre kullanılmış olan yapı bu süre içerisinde birtakım onarım ve değişiklikler geçirmiştir. (Res. 2.26.) Bazı mekanların doldurulması, çöken kemerlerin yeniden yapılması ve kapılar açılması gibi onarımlar yapılmıştır. Hamamın ilk yapıldığı döneminde daha küçük tasarlandığı görülmektedir. Yapım tekniği ve malzeme olarak Side deki diğer aynı dönem yapılarına benzemekte duvarlarda konglamera, tonozlarda tuğla kullanıldığı görülmektedir. Hamam, 1961 yılında restore edilerek ana mekanların üzeri betonarme tonozlarla örtülmüş, onarıp bugün müze olarak kullanılmaktadır.

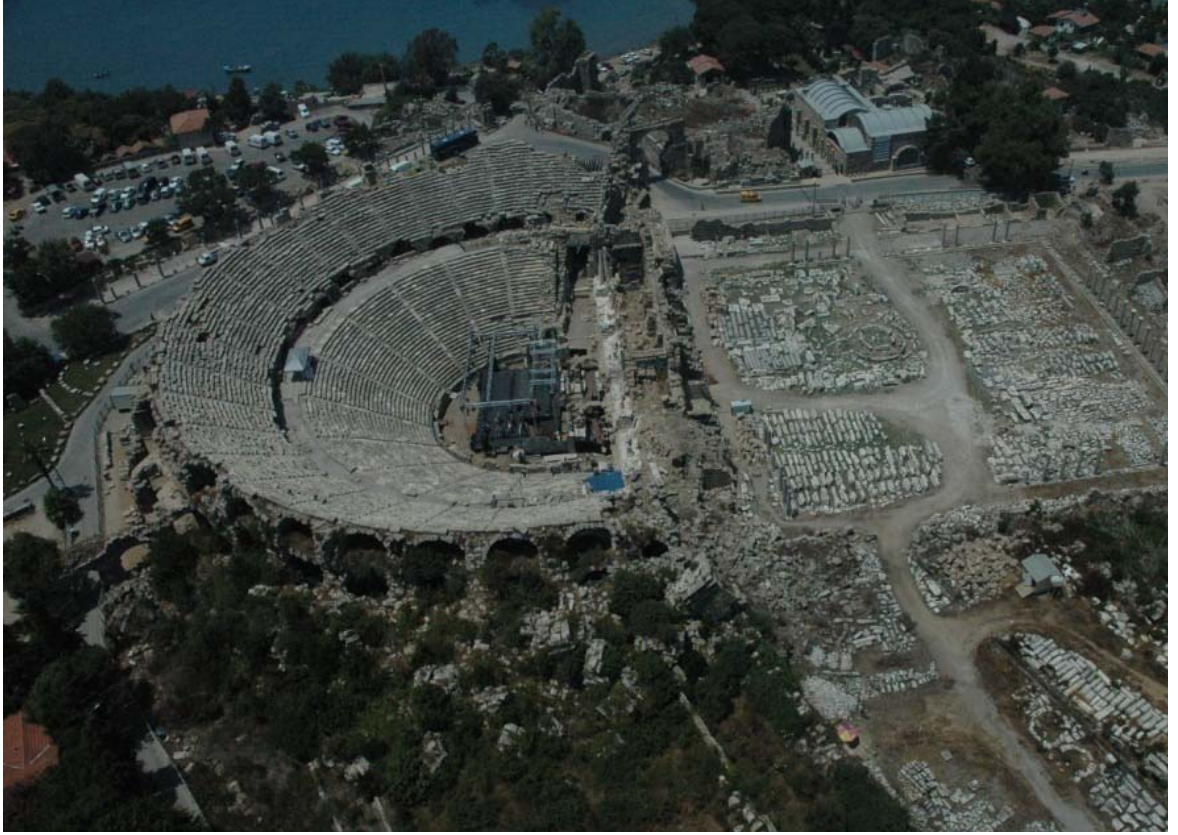
Resim 2.29. Side Antik Tiyatro, Side Belediyesi 2006

Alt cavea daki oturma sırası sayısı 29, üst bölüm çepeçevre yıkılmış olduğundan tam olarak bilinmemekte 24–29 arası olduğu düşünülmektedir. Bu haliyle 15000 kişi aldığı hesap edilmiştir. (Res. 2.29.)

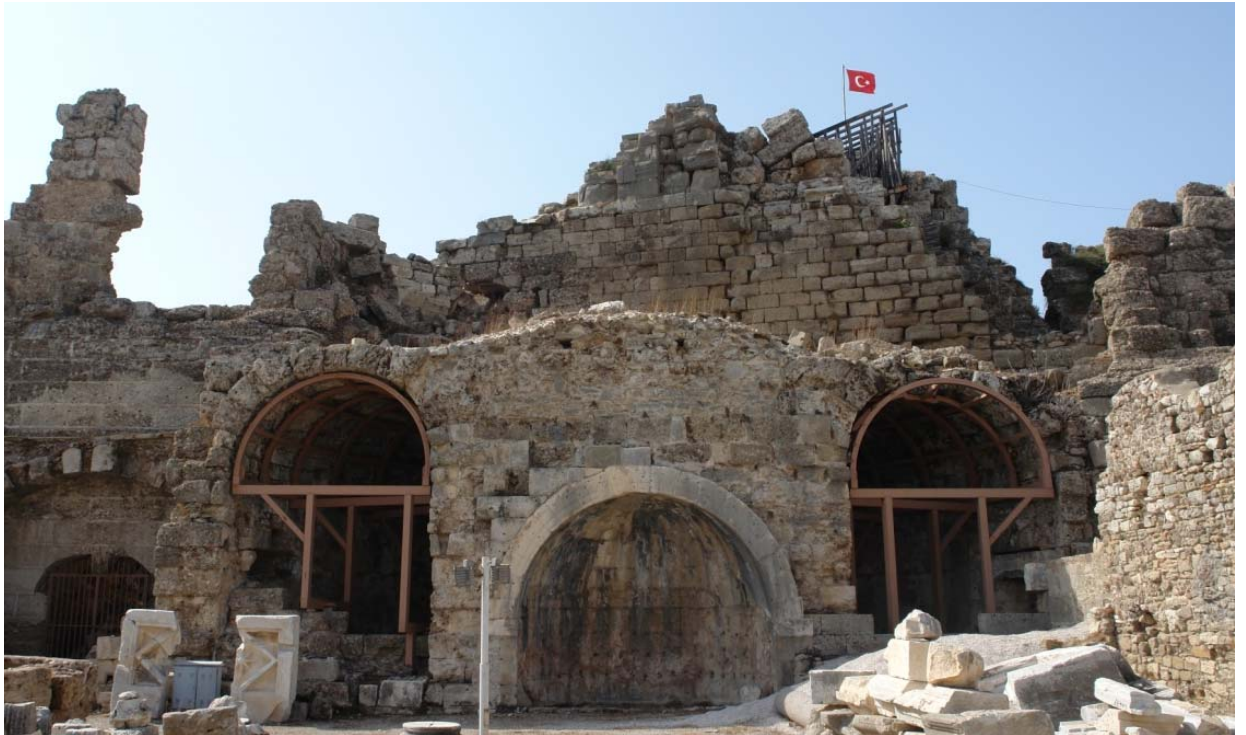
Resim 2.31. Latrina, Kaderli 2005

Uzun bir zaman kesintisiz olarak kullanıldığı düşünülen yapı tiyatro ve Agora ile birlikte farklı dönemlerde değişimler geçirmiştir.(R.2.31.) Batı kapısının kapatılmış, üstü su yolu olarak kullanılmış, son dönemde de Sahne binası ile birlikte surun devamı olarak yer almıştır.

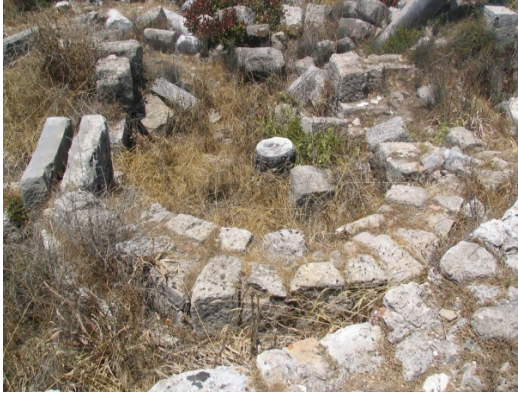
Resim 2.40, ee Yapısı, Apsis,
Kaderli 2006

Side'nin tarihsel gelişimi sırasında yapı birçok kez değişikliğe uğramış ve izlerden anlaşıldığı üzere uzunca bir süre kullanılmıştır. Erken dönem yapısına ait sadece büyük bir apsis ve yan beden duvarları okunabilirken, geç dönem yapısına ait nerede ise tüm yapı birimleri mevcut. (Res. 2.40.) Geç dönemde de tekrar apsis yan mekanları kapatılıp anlaşıldığı üzere küçültülmüş ve bir süre daha kullanılmaya devam edilmiştir. (Res. 2.41.)

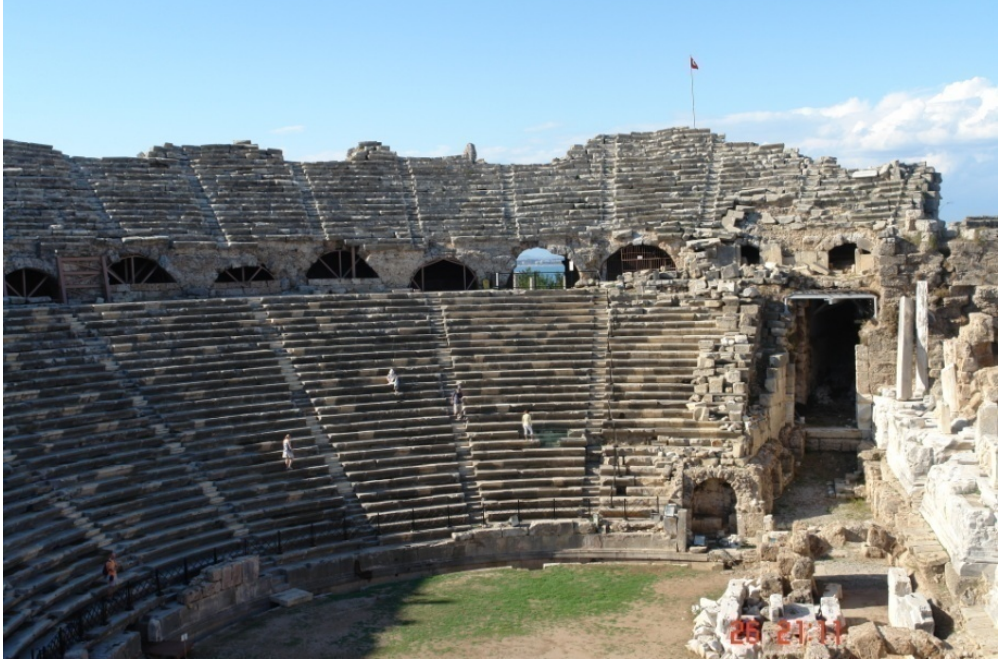
Resim 2.42. Side Tiyatro Sahne, Kazı Arşiv 2006

Tiyatrodaki Kazı çalışmaları sırasında açığa çıkarılan Doğu ve Batı Şapeli, orkestra bölümünden alt caveaya, oldukça küçük tek mekânlı, beşik tonoz ile örtülüdür. (Res. 2.42.) Birkaç katman ve dönem gösteren freskler, son yıllarda tiyatrodaki yapılan restorasyon çalışmaları dahilinde restore edilip koruma altına alınmıştır.

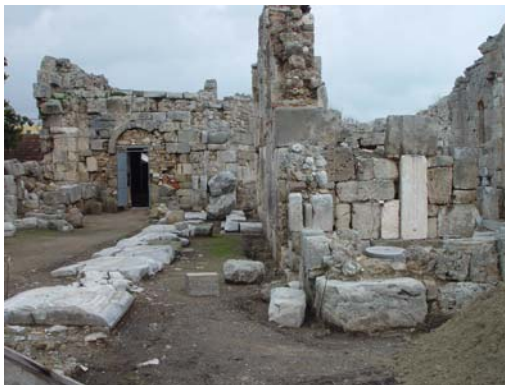
Resim 3.2. B. Bazilika, Kuzey Nef,
Kaderli 2005

Büyük Bazilikada her iki tapınağa ait stylobat taşları tespit edilmiş, (Res. 3.2., 3.3.) yaklaşık aynı boyutlarda olmalarına rağmen neden sadece tapınaklardan birinin stylobatlarının kullanılmadığı ve yine başka başlıkların tercih edildiği ise, tapınakların Büyük Bazilikanın yapımından önce sökülmeye başlanıldığı ve ihtiyacı karşılamadığı ile açıklanabilir.

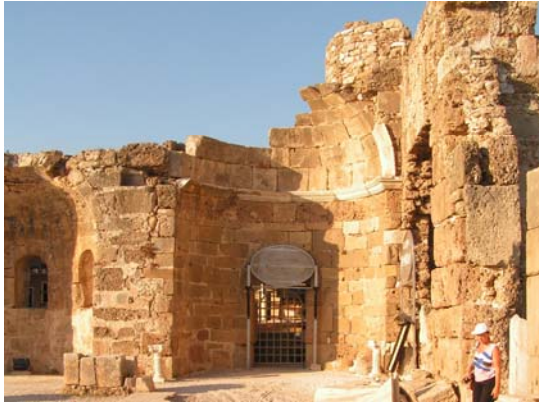
Resim 3.4. B. Bazilika, Kuzey Atrium, Kaderli, 2005

Büyük Bazilikanın tasarlanması aşamasında, alanın kutsal niteliği ile birlikte kesinlikle Athena ve Apollon Tapınaklarının yerleşim planı ve mimarisi gözönünde bulundurulmuş ve yeni ibadet mekanı buna göre şekillendirilmiştir. Bazilikanın yan duvar aksları tapınakların kuzey sütun akslarına göre yerleştirilmiş, atriumun genişliği buna göre boyutlandırılmıştır. Tapınakların sütun dizileri atriumun galerileri olarak düzenlenmiştir. Atriumun kuzeyin simetriği olarak tasarlanmış olan güney bölümü bitirilememiş ancak iki köşe noktalarından başlanabilmiştir. Atriumun Kuzey bölümünde doğudan ilk nişte kapı açılmıştır. (EK B.3.) (Res. 3.4.)

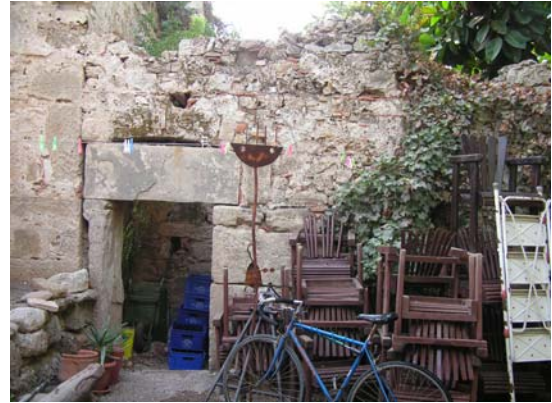
Resim 3.5. B. Bazilika, Kuzey Atrium Arkası, Kaderli 2005

Diğer nişlerde ise son niş hariç her nişte üçer pencere açılmıştır. Bu pencereler daha sonra kapatılmıştır. Kuzey atriumun arka duvarına yaslanmış bugün 'Apollon Bar'ın bahçesinde kalan küçük boyutlu birbirinin içinden geçilebilen mekanlar sıralanmaktadır. (Res. 3.5.) Bu mekanlar Büyük Bazilika ile birlikte tasarlanmamış olmaları ancak daha sonra bazilika ile bağlı bir kullanım düşünülerek yapılmış

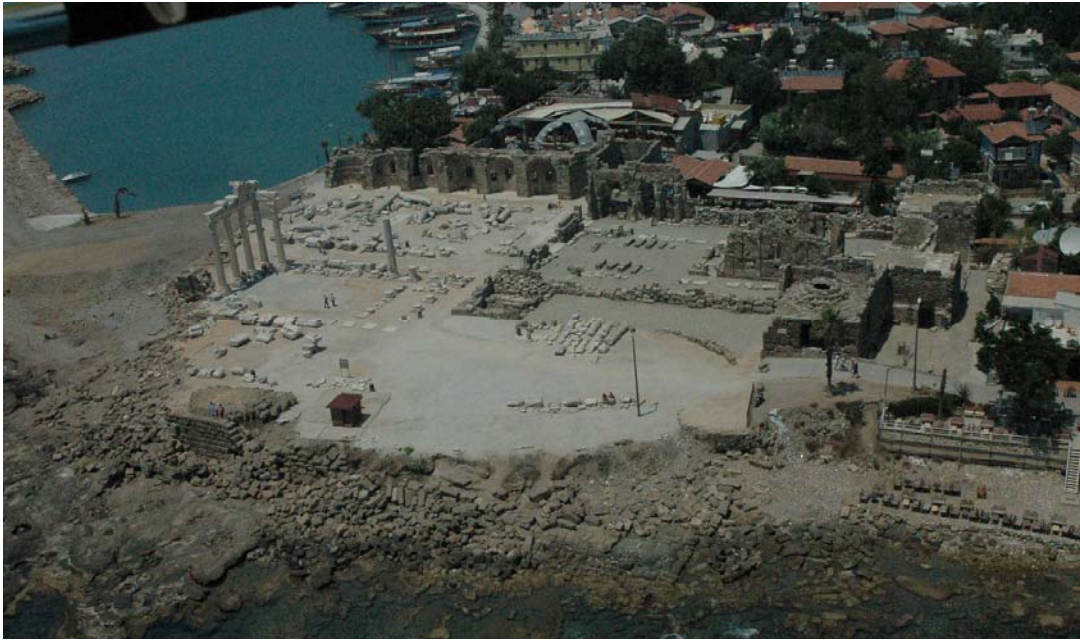
Resim 3.6. Side, Kutsal Alan, Side Belediyesi 2005

Erken Bizans dönemi ile birlikte Büyük Bazilika, Kutsal Alanın büyük bir kısmını kaplamıştır, farklı yapıları biraraya toplamasına rağmen, tek büyük bir dinsel Anıta dönüşmüştür. (Res. 3.6.) Antik Side de bu büyüklükte alanın içerisine yapılmış başka bir dinsel yapı yoktur. Piskoposluk Sarayının içerisinde yer alan beş nefli Bazilika (EK F.2., F.3.) kendi boyutu içerisinde daha büyüktür ancak Piskoposluk

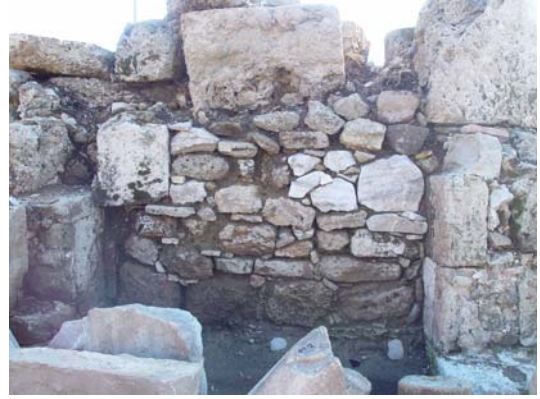
Resim 3.14. B.Bazilika Güney Duvar, Kaderli 2005

Nişlerin içerisindeki pencerelerin bu aşamada kısmende olsa kapatılmış olabileceği (Res. 3.14.) hem güvenlik hem destek amacıyla pastophorionların ve martyrionun dış kapılarının da örüldüğü görülmekte, narteks güney yan mekandan tümüyle vazgeçildiği düşünülmektedir. (EK B.1., D. 4.)

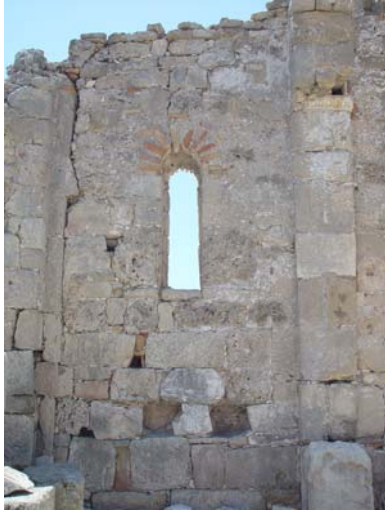
Resim 3. 16. K. Bazilika,
Pflaster, Kaderli 2005

Narteks aynı mimari bütünlükte plasterleri ile daha sonra eklenmiştir. Ana mekanın yapımında ise yapım aşamasında tasarım değişikliğine gidilmiş, iç pflasterler kalınlıkları yetersiz görülerek artırılmıştır. (Res. 3.16.) Pflasterlerin kemer altlarında öngörülen frizler kapatılmıştır. (EK D.5.,D.9.)

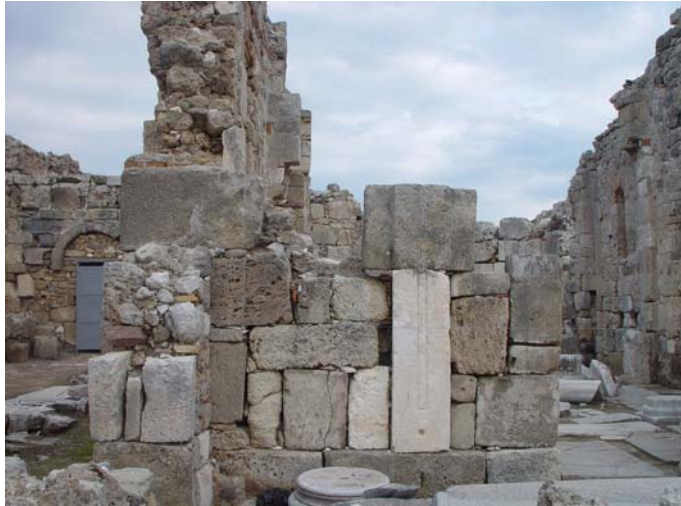
Resim 3. 17. K. Bazilika, Narteks, Kaderli 2005

Küçük bir alanı kaplayan nartekste, (Res. 3.17.) çatı konstrüksiyonu için iki granit iki tam tanımlanamayan sadece kaideleri (Res. 3.19.) kalan sütun, ana mekan girişinin önüne yerleştirilmiştir. Bu sütunlar bu kadar açıklığı düz veya kırma çatı ile geçilemediği için değil, yapıyı nartekste sütunların üzerine oturan bir kubbe veya yükselti ile daha görkemli ve önemli kılmak için konduğu düşünülmektedir. Küçük Bazilikada da daha geç bir dönemde malzeme eksikliği veya güvenlik için narteksin iki kapısı kapatılmıştır. (EK D.9.) (Res. 3.18.)

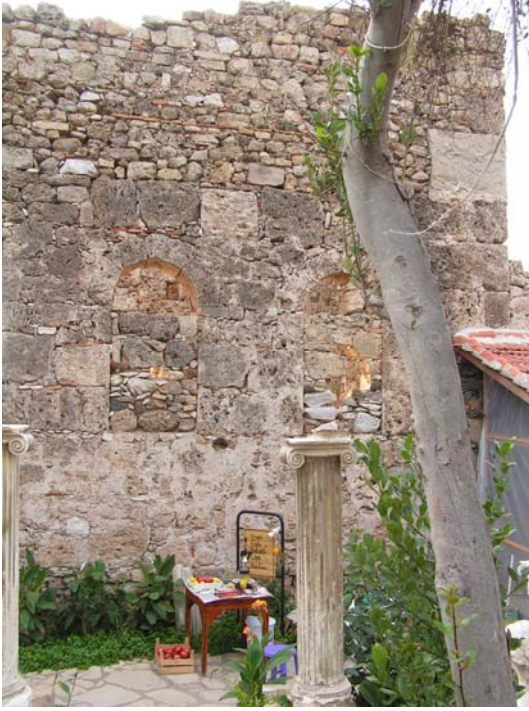
Resim 3.20. B. Bazilika, Kuzey
Narteks Yan Mekan, Dış, Kaderli 2005

Kutsal Alanın son dönemdeki yapısal değişimleri ve kullanımları farklılaşmış dinsel görevleri ile birlikte konumu dolayısı ile savunma amaçlıda kullanılmıştır. Büyük Bazilikanın kuzey narteks yan mekanı kale burcu gibi donatılmış pencereleri kapatılmış (Res. 3.20., 3.21.) ve üstüne yarım dairesel planlı bir gözetleme kulesi eklenmiştir. Alandaki birçok kapı ve pencere açıklıkları örülerek kapatılmış nartekste bu kale-burcu ek mekanlar ilave edilerek tamamlanmıştır.(Res. 3.22.), (EK B.5.,B.12, D.6.-7.)

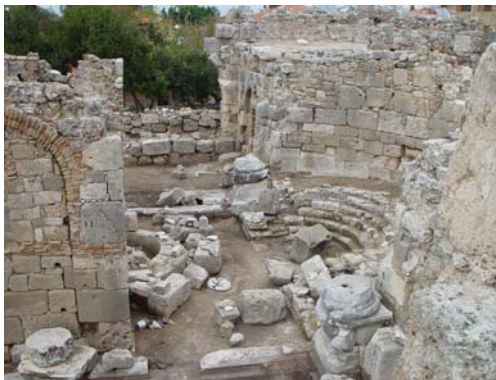
Resim 3.42. B. Bazilika, Apsis
Kaderli 2005

Büyük Bazilikanın apsisin önünde bemanın ortasında yer alan altarın sadece ön iki sütun kaideleri *in situ* kalmış, (Res. 3.42., 3.44.) diğer iki kaide sonradan yapılan Küçük Bazilikanın apsisinin altına geldiği için gözükmemektedir. (Res. 3.43.) İki kaidenin açıklıkları ve çaplarına bakarak çok yüksek olmayan dört sütun üzerine yükselen çatı ile taçlandırılan bir altar olmalıdır. (EK D.15., D.16.)

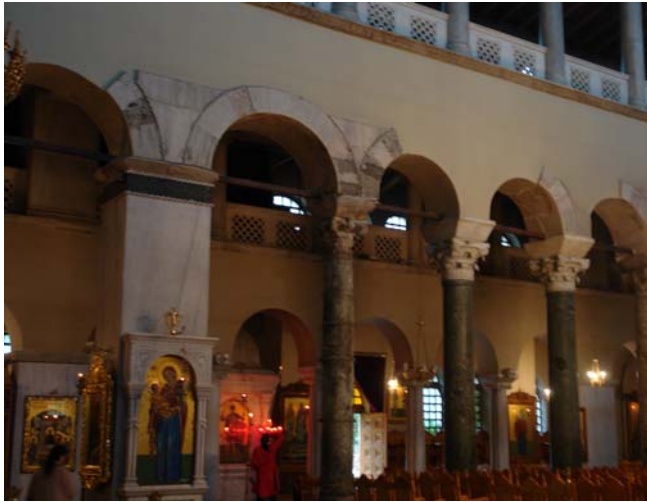
Resim 3.52. Selanik, Hagios Demetrios,
Kaderli 2008

Erken Hıristiyanlık kiliselerinde kutsal bema, ambon, prothesis odaları dışındaki alanların kimler tarafından kullanıldığı tam açık değildir. Kathakumenler, yeni vaftiz olanlar, erkekler ve kadınlar, halk ve aristokratların yerleri belirsizdir. Bunların bölgelere göre değiştiği Yunanistan (Res. 3.52.) ve Suriye farklı olduğu güney kıyıların ise her iki yönden de etkilendiği bilinmektedir.

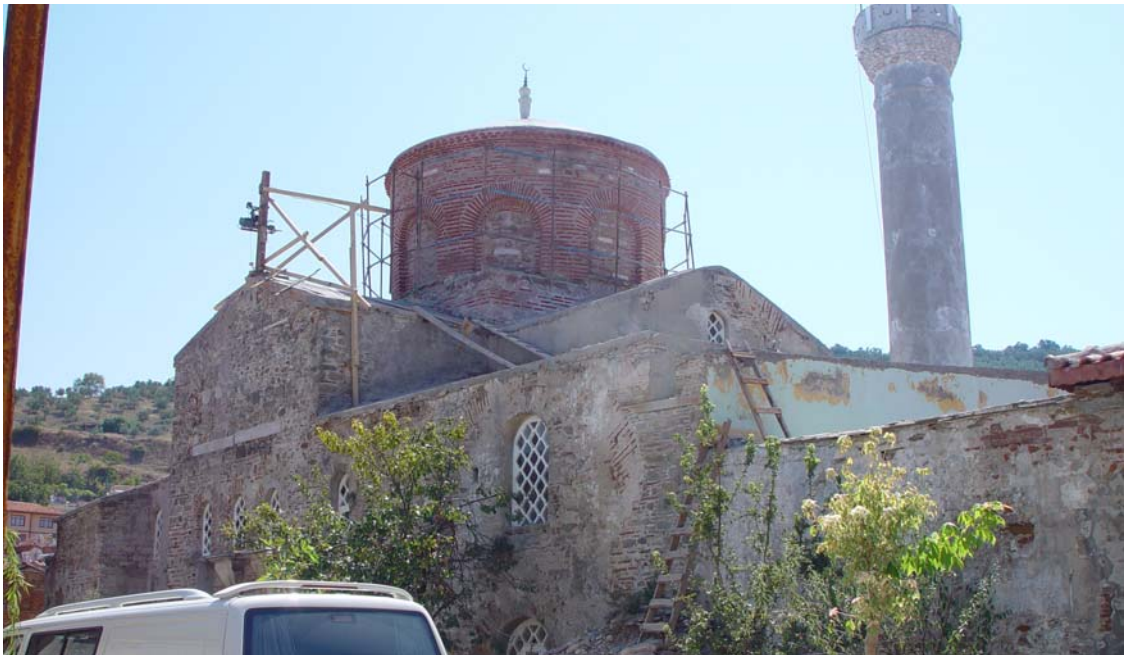
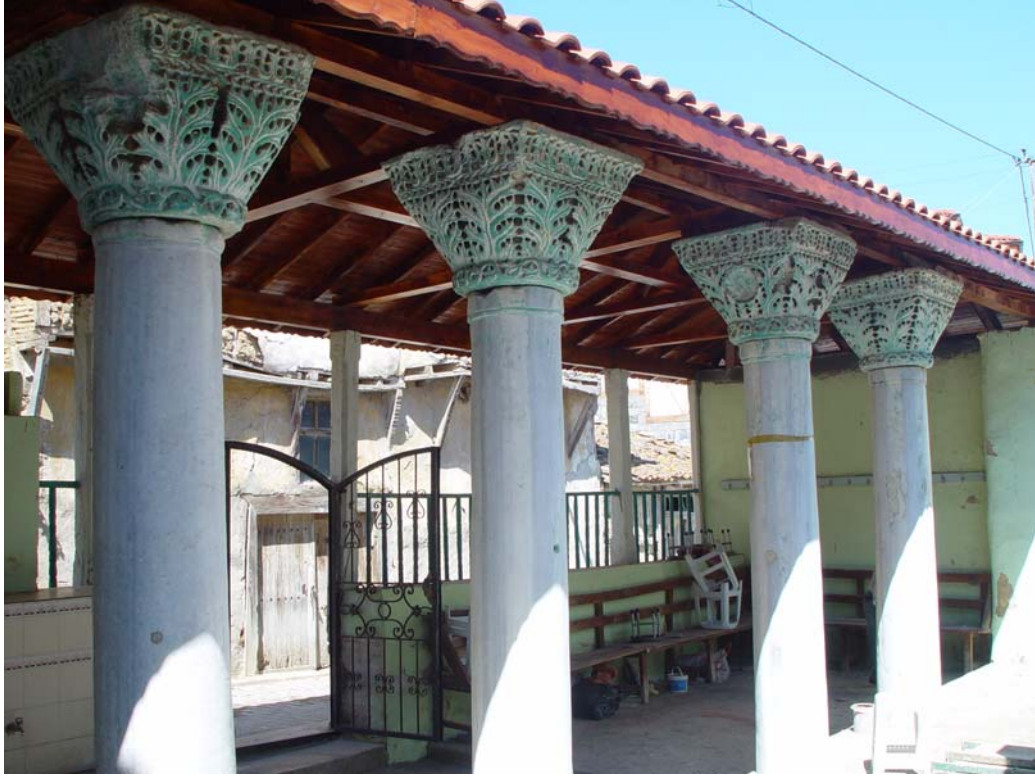
Resim 3.57. Trilye Fatih Camii, Kaderli 2005

Ancak, yapılan en son araştırmalar göre Türkiye'deki Bizans eserleri arasında bu plan tipinde yapılmış en eski yapının Trilye Fatih Camii olduğu belirlenmiştir. (Res. 3.57., 3.56.) 799 yılına tarihlenen yapının Bizans dönemindeki adı ve ithafı bilinmemektedir.

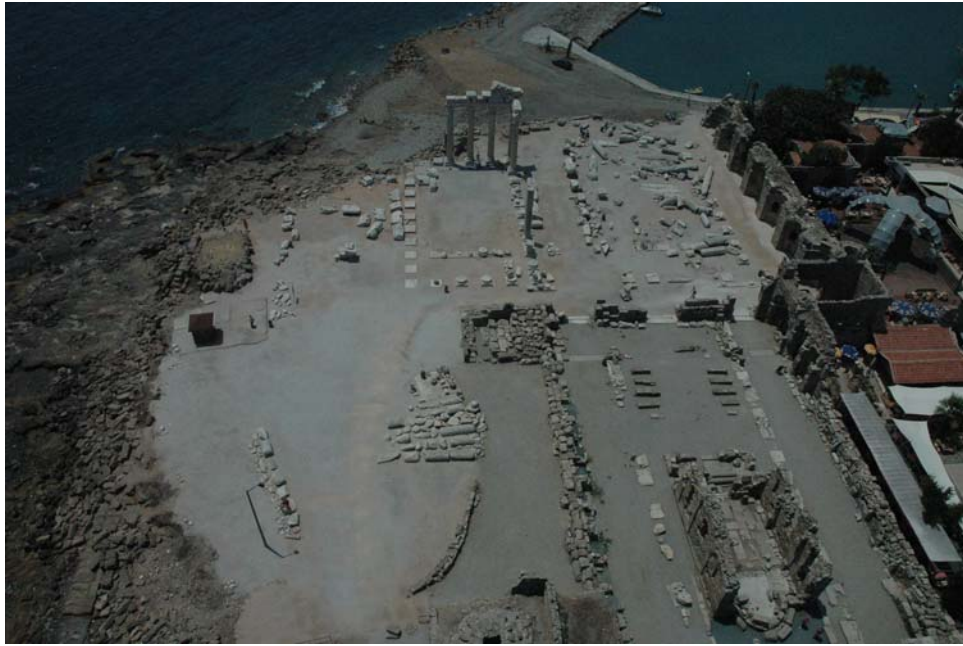
Resim 4.3. Side Kutsal Alan, Side Belediyesi 2006

Büyük Bazilikanın temizlik sonrası daha iyi ortaya çıkan güney dış duvarı oldukça tahrip olmuştur. Bu duvara destek sağlamak ve belirginleştirmek için büyük falez veya kireç taşında olan yapı taşları duvara paralel olarak dizilmiştir. (Res. 4.3.)

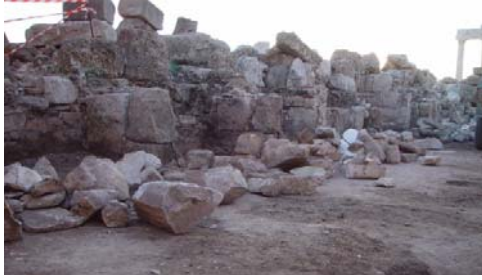
Resim 4.10. Büyük Bazilika
Güney Duvar, Kaderli 2005

bunlarda tek tek boşaltılıp içinde bulunan mimari yapı taşları önlerine sıralanmıştır. Yapının beden duvar ve nişleri daha geç bir dönemde bir iç duvarla desteklenerek sağlamlaştırılmış. Bu sağlamlaştırmada kullanılan malzeme ve teknik son derece kötüdür. Kireç harcıyla düzensiz ve ufak taşlarla örülen bu duvarlar harcın zamanla niteliğini kaybetmesi sonucu parçalanmış ve nişlerin içlerinde yığınlar oluşmuştur. Bunların önüne ve içine ilk yapılan kazı çalışmalarında bulunan mimari parçaların korumak amacıyla konulduğu düşünülmektedir. (Res. 4.10., 4.11.)

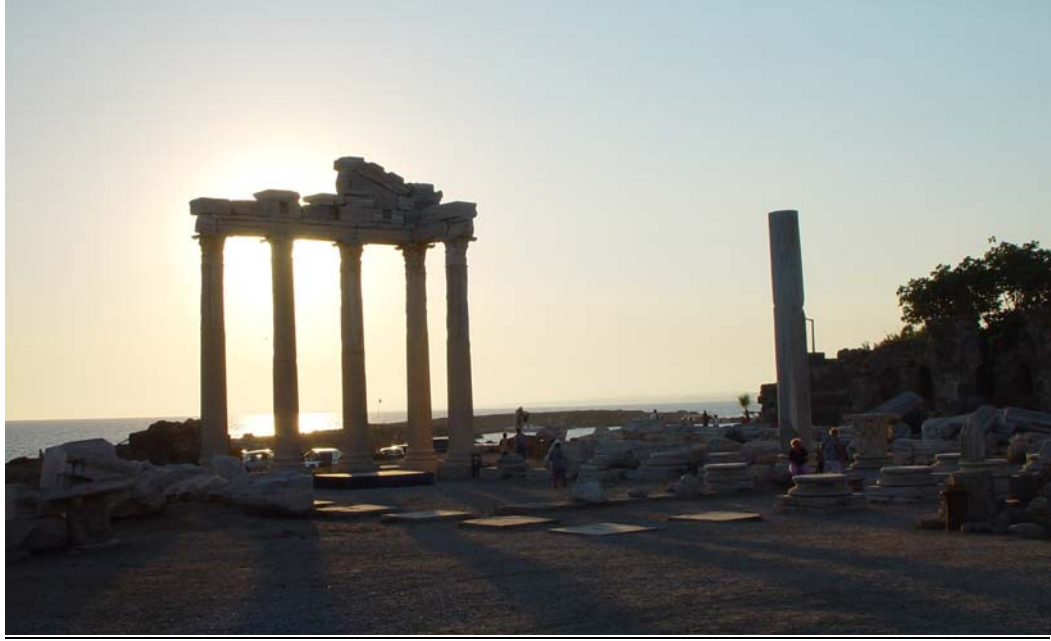
Resim 4.20. Apollon Tapınağı, Kaderli 2006

Korinth düzeninde yapılan Apollon N1 Tapınağı, kalan basamaklardan anlaşıldığı gibi üç basamaklı bir krepis üzerine yapılmıştır. (EK D.20.) Atik- İon stilindeki sütun kaidelerinin üzerinde 24 yivli mermerden yapılmış sütunlar yükselmektedir. (EK B.15.), (Res. 4.20.)

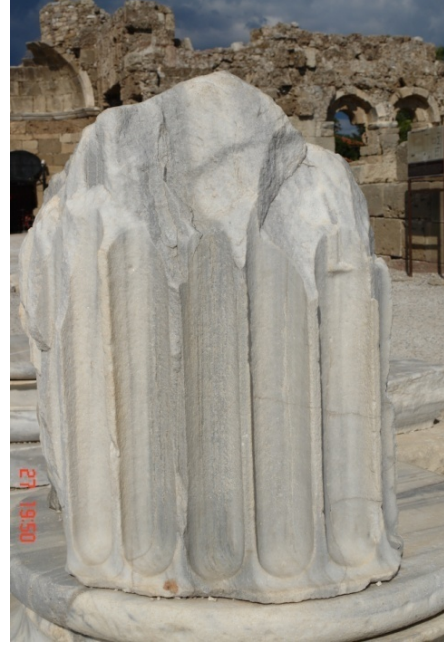
Resim 4.24. Apollon T., Sütun Alt,
Kaderli 2007

Tapınak cephesi kadar büyük alanlı yapılarda örneğin sütunlarda 20cm'e kadar kaidelerde 10cm frizlerde 5cm'e kadar farklılıklar çıkabiliyordu. Bu farklılıklar ustanın elinden veya gelen malzemenin boyutlarından bazen çıkan malzeme hatalarından kaynaklanabiliyordu. Apollon Tapınağının ne yazık ki tam tümlenebilen sütunu ele geçmemiştir. (Res. 4.29.) Ancak alanda, ustanın örnek olarak yaptığı ve armasını işlediği, küçük bir ayak kabartmalı sütun taban bölümü ve birkaç üst bölümlerden örnekler yer almaktadır. (Res. 4.24.)

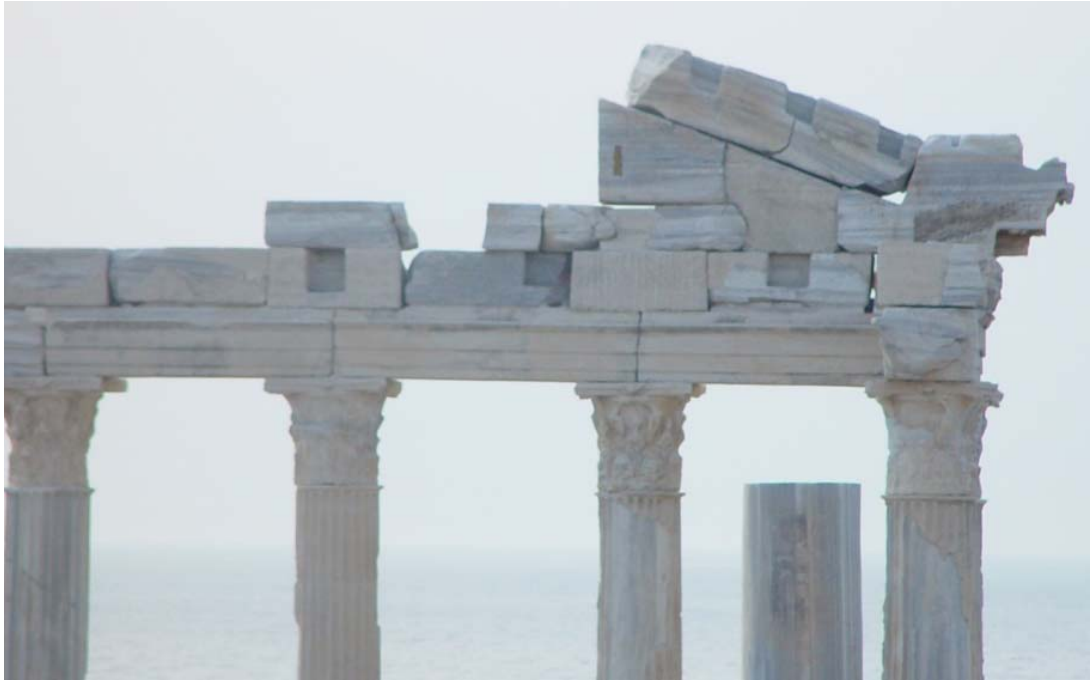
Resim 4.27. Apollon Tapınağı, Kaderli 2006

Ahşap çatı konstrüksiyonundan sadece merteklerin, aşıkların, ana kirişlerin oturduğu oyuntular kalmıştır(Res. 4.27.). Masklı frizlerin arka yüzündeki ahşap kirişlerin oturduğu oyuntular, tapınağın ahşap tavan konstrüksiyonu ve tavan kasetlerinin boyutları ilgili bilgi aktarmaktadır.

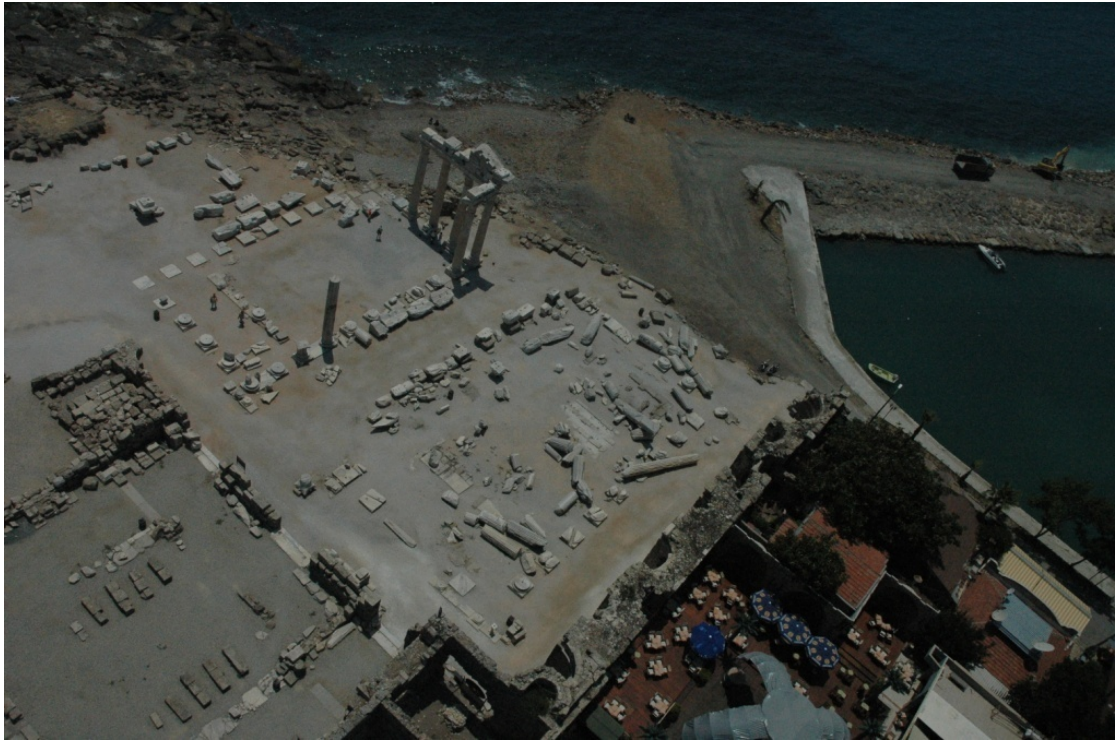
Resim 4.30. Apollon, Athena Tapınağı, Side Belediyesi 2006

Üç krepis basamağı üzerinde (güneyde *in situ* mermerden yapılmış basamaklar açığa çıkarılmıştır) yine Attik-İon tarzında kaideler üzerine 24 yivli mermer sütunlar yer almıştır.(Res. 4.30.) Naosun batı yüzünün N1 deki gibi kapalı olduğu ve anteler arasında iki sütun olduğu kabul edilmektedir.⁹⁷ Daha büyük olan N2, Athena Tapınağı ana kayanın üzerine ızgara sisteminde temeller atılarak zemin güçlendirilmiştir. (Res. 4.31.)

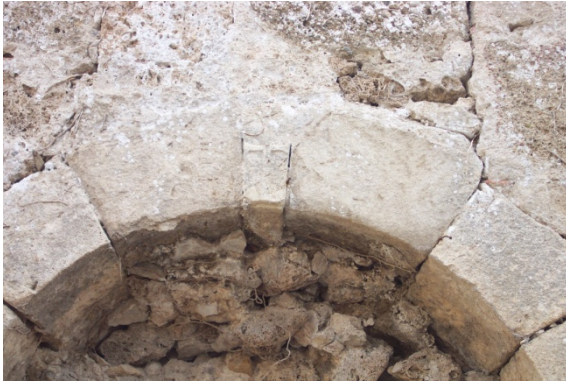
Resim 4.34. Büyük B., Niş Kapı,
Kaderli 2006

Büyük bazilikanın, Apollon ve Athena Tapınaklarını içine alan kuzey Atrium duvarı yedi tane hem iç hem dış yarım daire planlı, tonozlu nişlerin içi pencereler şeklinde düzenlenmiştir. Bunlardan Batı ucundaki sağır doğu ucundakinde ise ortada kapı, arka tarafa geçiş vardır.(Res. 4.38., 4.39.) Her iki yarım kubbede de diğerlerinden daha büyük ve özenli yapılmıştır.(Res. 4.35.) Kapının arka tarafında alınlığında bir haç işlenerek avlunun kutsallığı bir daha vurgulanmıştır. (Res. 4.34.)

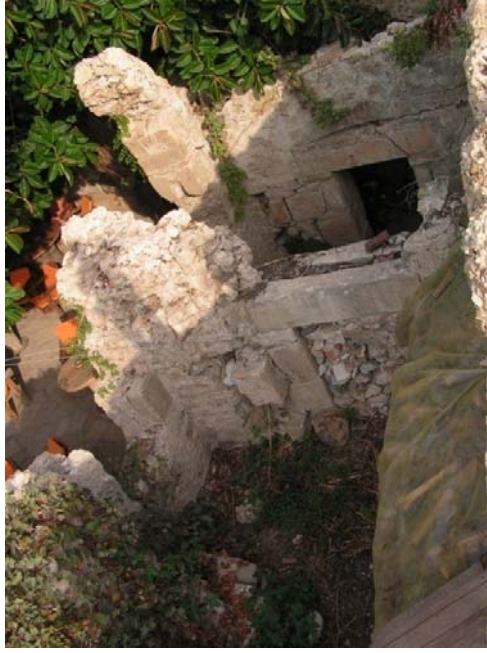
Resim 4.36. Büyük B., Güney Duvar,
Kaderli 2006

Bu kapıdan yapıya daha sonra ek yapıldığı düşünülen önce başka bir avluya oradanda atrium duvarının arkasına dizilmiş olan diğer mekanlara geçişler vardır. (Res. 4.36., 4.37.) (EK B.1., B.5., B.6., D.12.-16.)

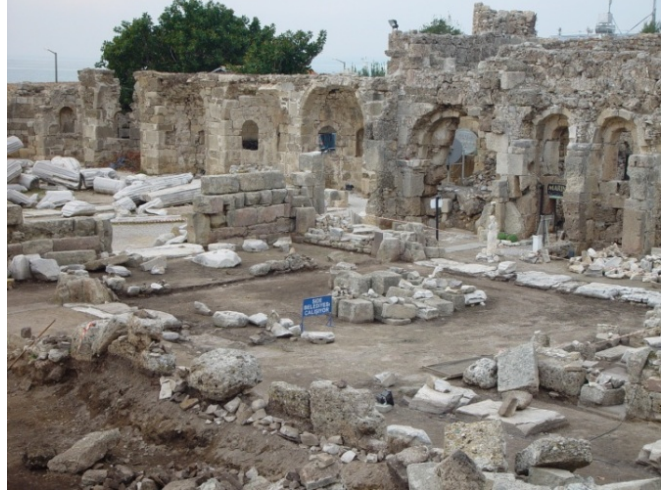
Resim 4.41. Büyük B., Güney Duvar,
Kaderli 2006

Narteksin iki yanında dışa doğru çıkıntı yapan mekânlardan kuzeydeki geçirdiği kullanım safhaları ile birlikte iyi durumda, (Res. 4.41.) batı ve kuzey duvarı büyük bir delik şeklinde boşalmış, doğu duvarı ise pencereleri ile birlikte korunmuştur. Mekân duvarlarındaki bu boşluklar ve belli bir kottan sonra başlayan dolgu, mekânın başka giriş veya çıkışı ile ilgili soruyu açık bırakıyor.

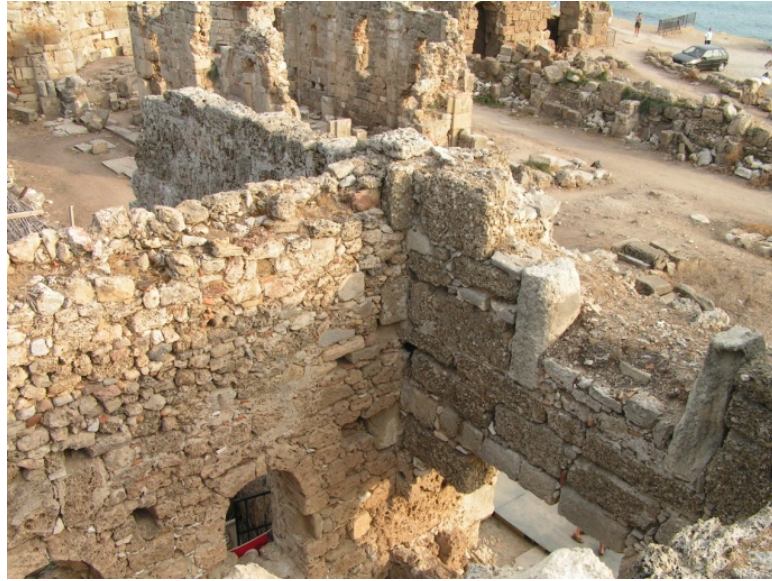
Resim 4.42. Büyük Bazilika, Kuzey Yan Mekan, Kaderli 2006

İki katlı olan bölümün üst katının bir kısmı halen ayakta kalmış galeriye geçişi sağlayan kapı örülerek kapatılmıştır. Duvarlardaki döşeme hatıl deliklerinden yapının burada tonozla değil ahşap döşeme ile kapatıldığı okunabilmektedir. (Res. 4.42.) Daha geç bir dönemde kuzey- batı ucuna üstüne küçük bir kule örülmüştür.

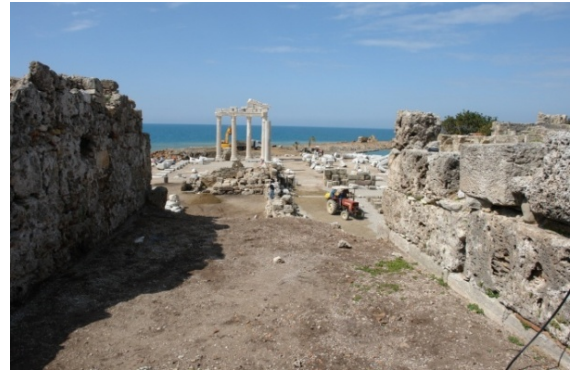
Resim 4.50. Martyrion Ön Mekan Üst,
Kaderli 2005

Ancak birinci mekanın döşemesi düzgün satırlı ve mekan kullanılabilirken kubbe üstü kubbenin mekanın içine girmesi dolayısıyla son derece kullanışsızdır. Yapıda ikinci katın *in situ* kalan duvar yükseklikleri yetersizliği nedeniyle tam olarak ne için ve nasıl kullanıldığını söylemek zordur. (Res.4.50.) Galeri tarafına bakan mekanın sonradan kapatılmış bir penceresinin varlığı, ilk mekanın bazilika ile birlikte belki kabul odası veya arşiv gibi kullanılırken ikincisi depo gibi kullanılmış olmalıdır.

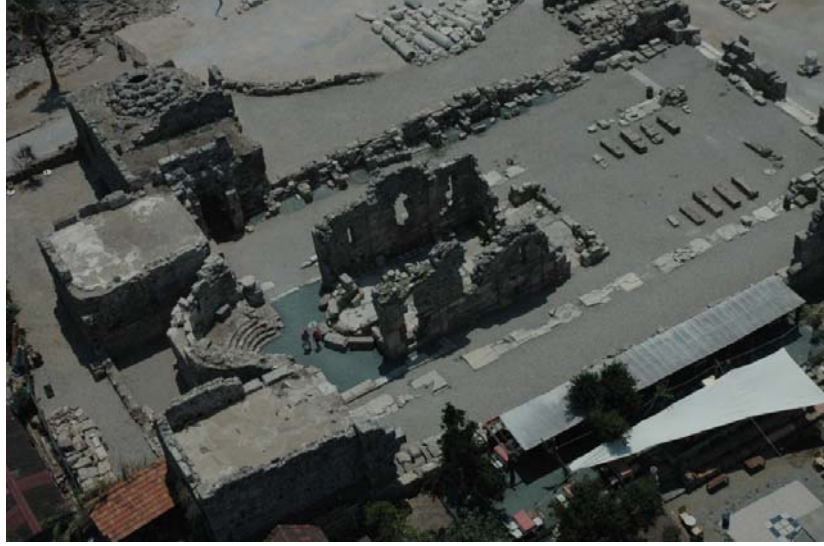
Resim 4.51. Küçük Bazilika, Side Belediyesi 2006

Büyük bazilikanın orta nefin içine yapılmış olan çapraz tonozlu kapalı haç planlı üç pencerele geç dönem küçük bazilika, büyük bazilikanın büyük oranda yapı taşları kullanılarak inşa edildiği düşünülmektedir. (Res. 4.52.) Bu bazilikanın beden duvarları oldukça iyi korunmuştur.(Res. 4.51.) Bu duvar izleri yapının yüksekliği hakkında da bir fikir vermektedir. Ortada iki ters çevrilmiş, kaide (EK B.6.) görevi yapan korinth başlığı ve iki geç dönem kaide üstünde yükselen sütunların taşıdığı tromplu ana kubbe yükselmektedir.(EK D.9.,10.,11.)

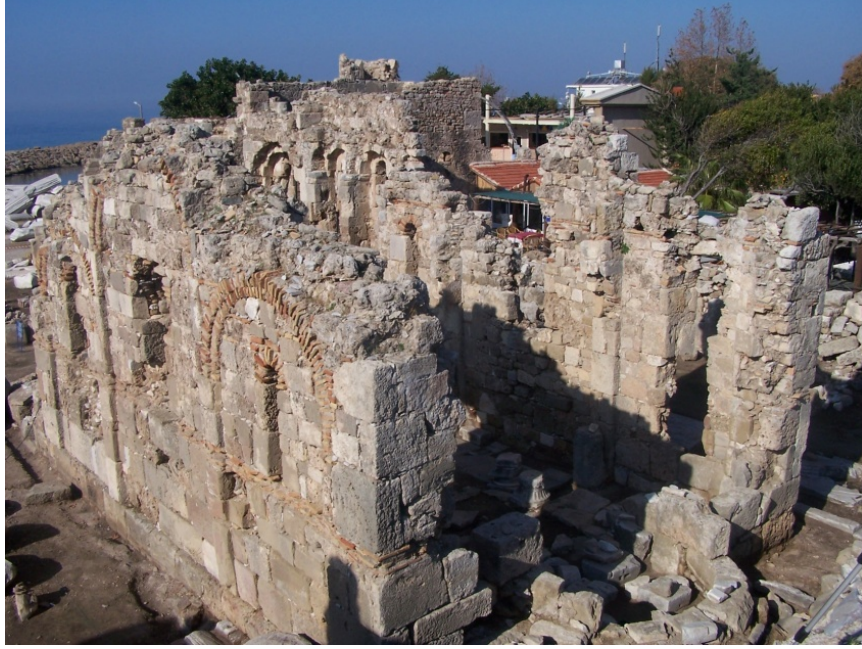
Resim 4.52. Küçük Bazilika, Kaderli 2006

Devşirme malzeme ile inşa edilen yapı içte gizli farklı kalınlıklarda ahşap hatıllar,(Res. 4.54.) farklı ölçüde ve nitelikte tuğladan yatay hatıllar ve hafifletme kemerleri ile donatılmıştır. (EK B.6.,7.) (Res. 4.52.)

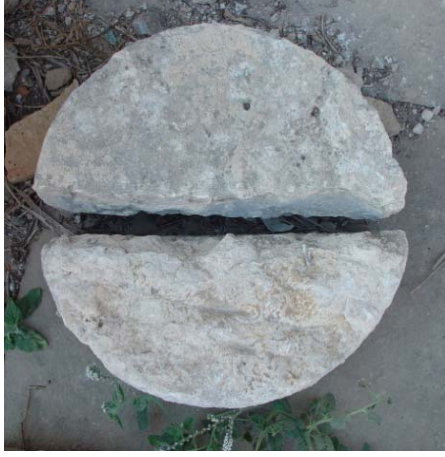
Resim 4.53.,K. Baz., Sütun Taşları,
Kaderli 2006

Ön çalışma kapsamında yapılan temizlikte ele geçen yirminin üstünde yarım silindirik ortalama 45cm çaplı, 22cm yüksekliğinde kireç taşının, içeride herhangi bir sütun parçasının ele geçmemesi sebebiyle bunların örülerek sütun oluşturduğu düşünülmektedir. (Res. 4.53.)

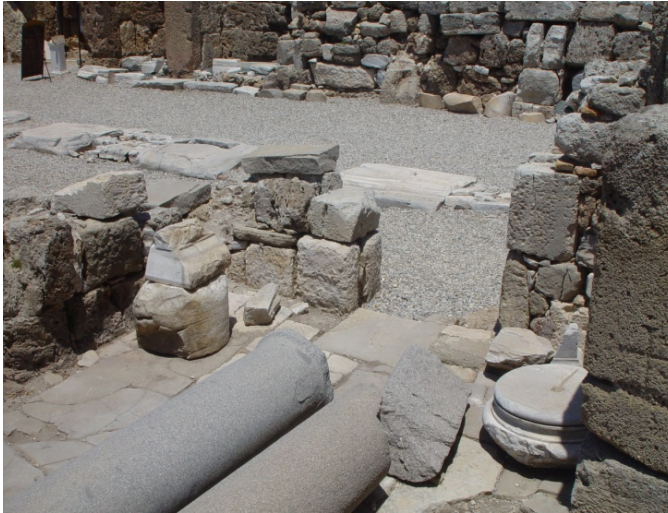
Resim 4.55.Küçük B., Narteks,
Kaderli 2006

Girişe sonradan eklenmiş olan Narteks bölümü nerede ise yapıdan tümüyle ayrılmıştır. Ancak insitu taş izlerinden pflaster duvar çıkıntıları gibi ana yapının tasarım tekniğini devam ettirdiği mekânda bulunan iki kaide, iki granit sütun, (Res. 4.55.) iki kaide olarak kullanıldığı varsayılan 66cm kalınlığında yazıtlı sütun parçası ve ters çevrilmiş korinth başlığı bulunmuştur.
