SİDE APOLLON, ATHENA TAPINAKLARI KUTSAL ALANI VE BİZANS
BAZİLİKALARI, KORUMA YAKLAŞIMI VE TARİHİ ÇEVRE
DEĞERLENDİRMESİ

DOKTORA TEZİ
Y. Mimar Arkeolog Leyla KADERLİ

Restorasyon Anabilim Dalı

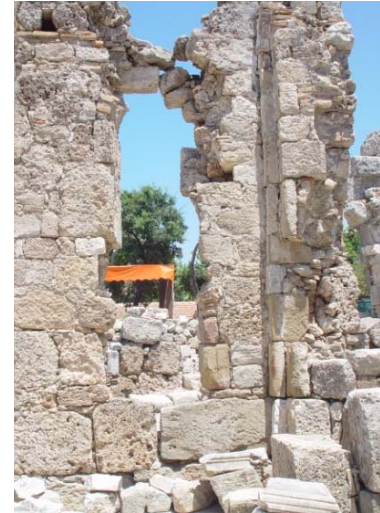
Resim 4.56. Küçük B., Kuzey Duvar İç,
Kaderli 2006

Bazilikanın en çok tahrip olan doğusunda yer alan apsisin ve yanlarındaki küçük gömme nişler halen okunabilmektedir.(Res. 4.56.) Yapının kuzey beden duvarında ayrıca tuğla kemerle çevrilmiş, bir nişin varlığı daha belirgindir.

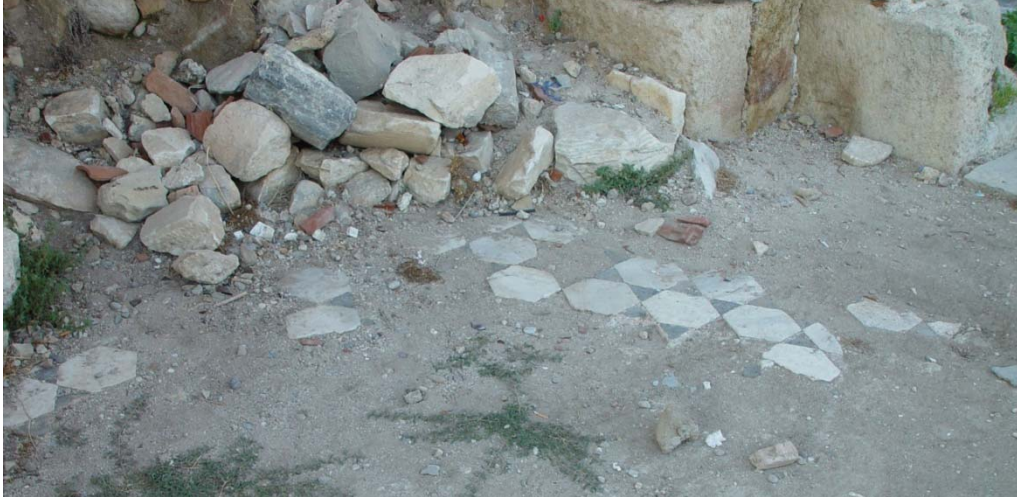
Döşeme 11.5cm kenar ölçülerinde altıgen beyaz mermer bunları tamamlayan üçgen siyah mermerlerin birbirinin içine girerek tekrarlayan geometrik figürlerden oluşmaktadır. Bazilikanın döşemenin yapının hangi bölümlerinin kapladığını söylemek zordur. Bazilikanın duvar köşelerinde genellikle korunagelmiş olan diğer döşemeler daha farklıdır.

Resim 4.61. Büyük Bazilika, Narteks Kuzey, Opus Sectile Döşeme, Kaderli 2005 Aynı döşemeden Martyrionun ana mekanında da bir bölüm korunmuş gelmiştir. Mekana diagonal olarak döşenen kare siyah beyaz opus sectilenin ölçüleri 18.3 x 18.3 cm dir.(Res. 4.61.)

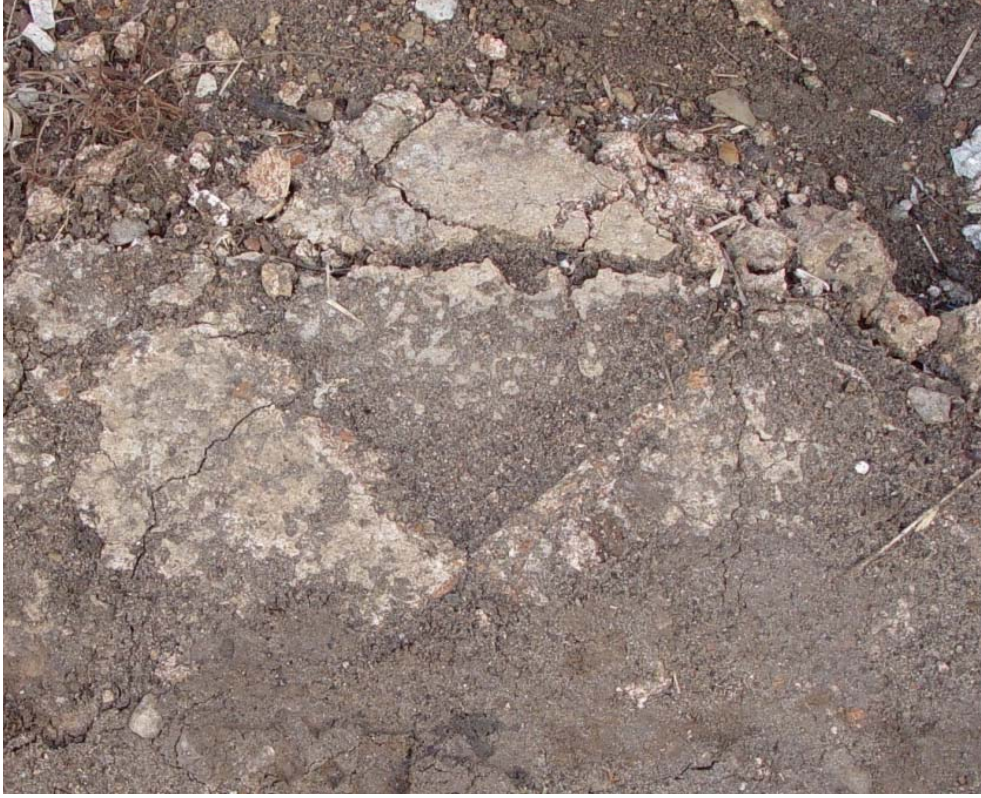
Resim 4.62. Büyük Bazilika, Narteks Güney Döşeme İzi, Kaderli 2005

Opus Alexandrinum: Dikdörtgen ve kare biçiminde kesilmiş mermer levhaların yan yana yerleştirilmesi ile meydana gelen yer döşemesidir. Roma imparatoru Alexander Severus döneminde kullanılmaya başlamıştır. Narteksin güney yan mekanın önünde döşeme kaplamasının altındaki haç izinden burada 20x20cm ölçülerinde diyagonal olarak yerleştirilmiş bir döşemenin varlığı görülmektedir. (Res. 4.62.)

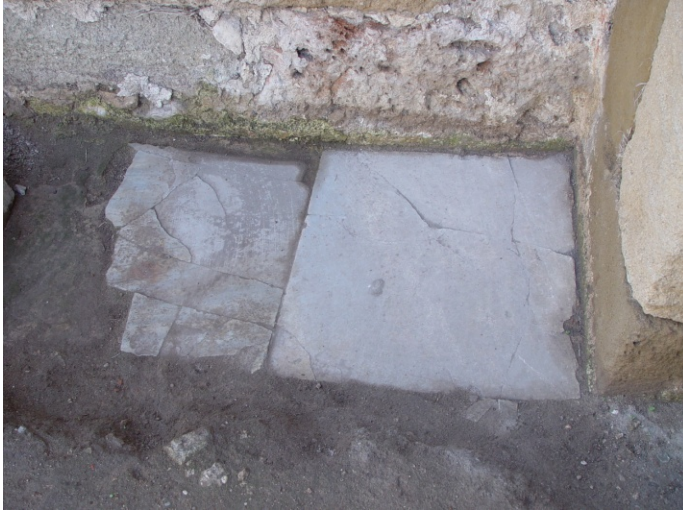
Resim 4.63. B. Bazilika Apsis Yanı Döşeme, Kaderli 2006

Bunun dışında apsisin anıtsal sütun kaidelerinin kenarlarında narteks batı duvar köşelerinde daha büyük düz dikdörtgen levhalardan döşeme kaplamalarında görülmektedir.(Res. 4.63.)

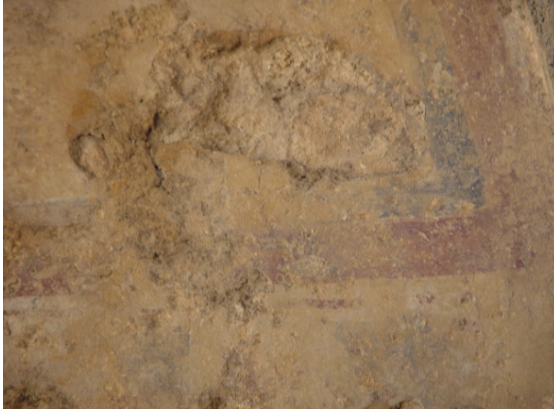
Resim 4.67. Martyrion, Fresk,
Kaderli 2006

Martyriondaki duvar resmi (Res. 4.67.) kırmızı, mavi bir çerçevenin içine yerleştirilmiş genelde bu tür dinsel mekanlarda görülen incilden sahneleri içeriyor olabilir.

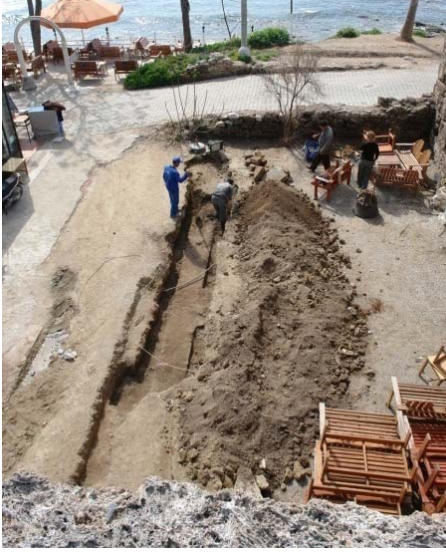
Resim 4.72. B. Bazilika A Sondajı,
Kaderli 2006

Bazilikanın yan mekanlarının her iki yönde de devam ettiği düşünülürse yapının daha büyük ve Piskoposluk Bazilikası, Tiyatronun karşısında yer alan bazilika ve Perge A ve B Bazilikaları (EK F.1.) gibi haç planlı tasarlandığı düşünülebilir. Bu yüzey kazısı sırasında temel seviyesinde bulunan sikke Konstantin dönemine işaret etmektedir. (Res. 4.72.)

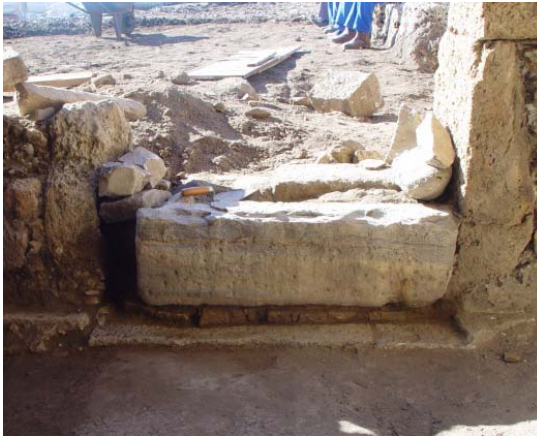
Resim 4.76. Martyrion Ön Mekan Eşik
Kaderli 2006

Martyrionun batı cephesinde sonradan kapatılmış olan kapının bitiminden başlayarak yapılan sondajda (Res. 4.77.) önce toprak ile birlikte kiremit, keramik tuğla curuflu bir tabaka sonra insitu eşikten 57cm aşağıda sert beyaz renk ağırlıklı- kireç harçlı tabana ulaşılmıştır.(Res. 4.76.) Bu seviyeden daha aşağıya inildiğinde ise 5–6 cm kalınlıklı tabakadan sonra yine curuflu toprak dolgu tespit edilmiştir. Bazilikanın güneydeki alanın yapıldığı dönemdeki zemin kodunun tespiti için birde Nartex in yanındaki yan mekan doğu dış yüzeyinden aşağıya inilerek bir araştırma yapılmıştır.

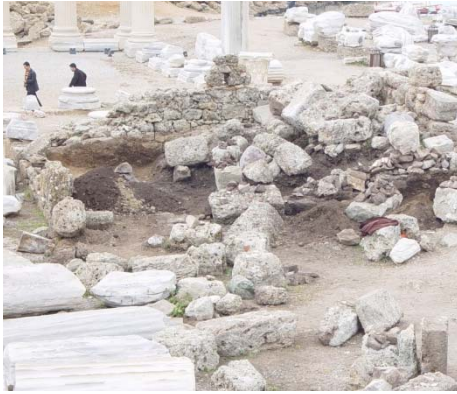
Resim 4.79. Büyük Bazilika, Narteks Güney Yan Mekan, D sondajı

Bazilikanın güneyinde nartex güney yan mekânın doğu dış cephesi bitiminden başlayarak yapılan araştırmada (Res. 4.78.) Martyrion ile arada kalan büyük alanın kullanımına, malzeme ve tekniği, bazilikanın içine göre döşeme kotu gibi soru işaretlerini cevaplamak veya elde edilecek veriler ışığında öneriler geliştirmeğe çalışılmıştır. Proje ön çalışma programı dâhilinde tüm bu alanda yapılan temizlik ve düzenlemelerde bu cepheye kadar gelinmiş bulunan duvar elemanları bazilikanın güney yan duvarı dış cephesine insitu kalan duvar bölümlerini desteklemek amacıyla paralel yerleştirilmiştir. Diğer buluntular da envarterlenip niteliğine ve malzemesine göre ayrıştırılıp pastophorionlarda depolanmıştır. Yapılan 1.4x1.3m lik açmada üst katmanlarda önündeki alandaki buluntu çeşitliliği ile örtüşürken görünen alt sıra taş dizisinden 1.36m aşğıda harçlı sert tabakaya rastlanılmıştır. (Res. 4.80.) Bu alanın karşı tarafında yapılan C sondajında ortaya çıkan sert zeminden yaklaşık 1m daha aşağıda. Bazilikanın güneyindeki alan bu verilere göre kademeli veya eğimli olarak batıya doğru meyillenmektedir. Ancak kesin sonuç içinen az güney duvar bitiminden ve alanın ortasında birer sondaj daha önermek daha sağlıklı olur. Bazilikanın güney duvarının korunmuşluk durumunun son derece kötü olması buradaki sondaj çalışmasının bu duvarın sağlamaştırma işleminden sonraya bırakılması gerektiğini göstermektedir. (Res. 4.79.)

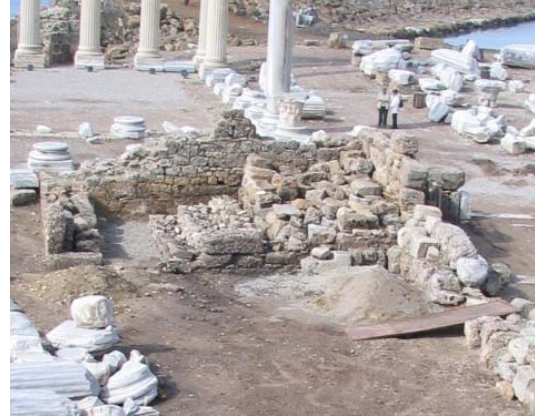
Resim 4.85. Büyük Bazilika, Narteks Yan Mekan, 2006

Ölçü ve belgeleme işlemi bitirildikten sonra aynı gün içerisinde güvenlik nedeniyle hızlı bir şekilde mekânın üstü keçe, dere kumu ve çakılla örtülerek koruma altına alınmış, ziyaretçiler ve meraklılar tarafından tekrar açılmaması ve deşilmemesi için, alandan toplanan mimari parçalar, belgeleme işleminden sonra düzgün bir şekilde üstüne dizilmiştir.(Res. 4.85.)

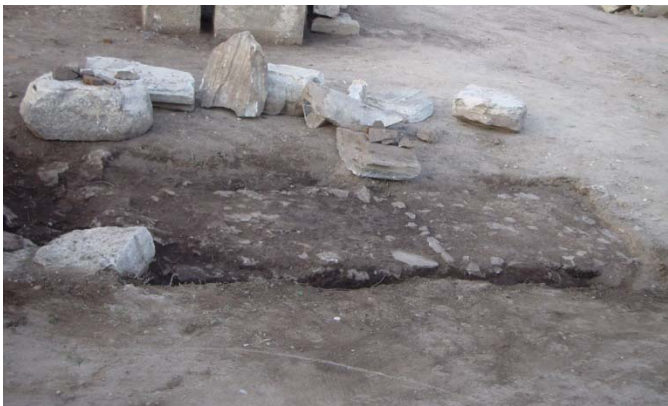
Resim 4.92. Büyük Bazilika, K Sondajı, Güney Stylobat, Kaderli 2006

Büyük bazilikanın narteks sınırından hem güney stylobatın devamı hem orta nef ile narteks arası, iki fil ayağının arası temizlenerek alt yapısına ilişkin veriler elde edilmeye çalışılmıştır. (Res. 4.94.) Güney stylobat aksında her iki tapınaktan da sökülerek buraya yerleştirilen stylobat taşlarının birkısmı zamanla ya yeniden kullanım için tekrar sökülmüş ya da parçalanıp dağılmıştır. (Res. 4.93.) Güney fil ayağından başlayarak doğuya doğru iki stylobat parçalanmış ama tümüyle dağılmamış olarak insitu durmaktadır. (Res. 4.92.)

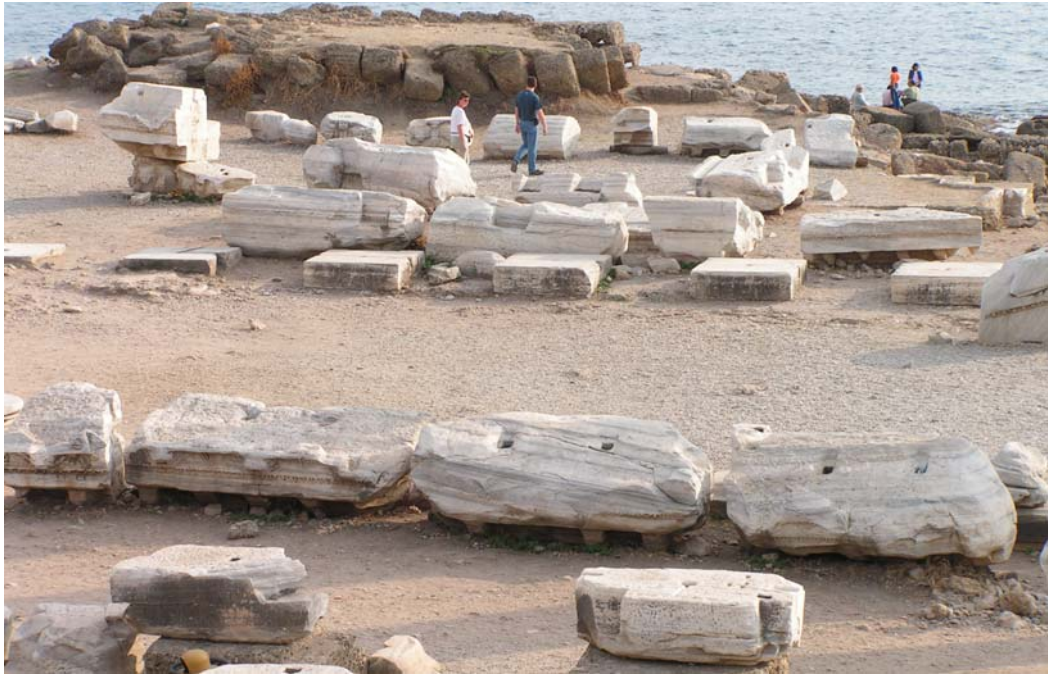
Resim 4.98. N1 – Apollon Tapınağı, Kaderli 2006

Tapınağın üst yapı elemanları çatının konstrüksiyonu hakkında bilgi vermekte, arşitavlara oturan kasetler çatının ahşap konstrüksiyonunu gizlemektedir. (Res. 4.96.) Masklı frizlerin arkasına oturan yaklaşık 0.35x0.35m, 28m ölçülerinde beş adet ahşap kalas, üstündeki dikmeleri ve bunların üstündeki aşıkları taşımıştır. Alınlığın arkasına gelen kısımlardaki diş izlerinden tespit edildiği kadarı ile 0.64m aralıklarla, 0.25x0.25m, 28m uzunluğundaki aşıklar üstlerinde yine yaklaşık aynı ölçülerde 7.70m uzunluğunda mertekler yerleştirilmiş ve bunların üstünde mermer veya pişmiş topraktan levha-kiremitler yer almışlardır. Çatının uç noktalarında, alınlıkların üstünde yer alan akroterlere ait sadece kaide kısımları kalmış üstündeki heykellerden herhangi parça bulunamamıştır. (Res. 4.97.)

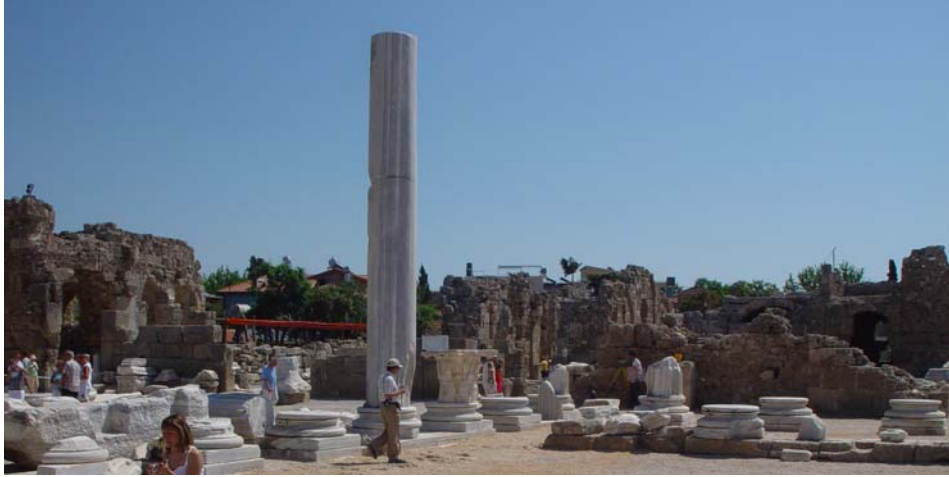
Resim 4.99. N1 – Apollon Tapınağı, Kaderli 2006

Tapınağın alanda yivli sütunlarından tam boy verebilen kalmamıştır. Bulunan sütun bölümleri en fazla 3m uzunluktadır. Sütun boylarını hesaplayabilmek için mevcut tüm sütunların 0.50m aralıklarla sütun çapları ölçülmüş eğrisellik katsayıları elde edilmeye çalışılmıştır. Sütunların alt ve üst çapları belli olduğundan matematiksel ve geometrik olarak yaklaşık bir sütun boyu çıkarılmaya çalışılmıştır. Sütunun 0.50m de çapı 0.065m küçülmektedir. Buna göre elde edilen yaklaşık sütun yüksekliği 8.24m dir. Sütunun kaba malzeme boyutu, ustanın el işçiliği, sütunun yapı içindeki konumu ve diğer mimari elemanları ile ölçü dengesi gibi faktörleride eklemek gerekmektedir. Bu uzunluğa artı- eksi 0.20m daha hesaplamak gerekir.

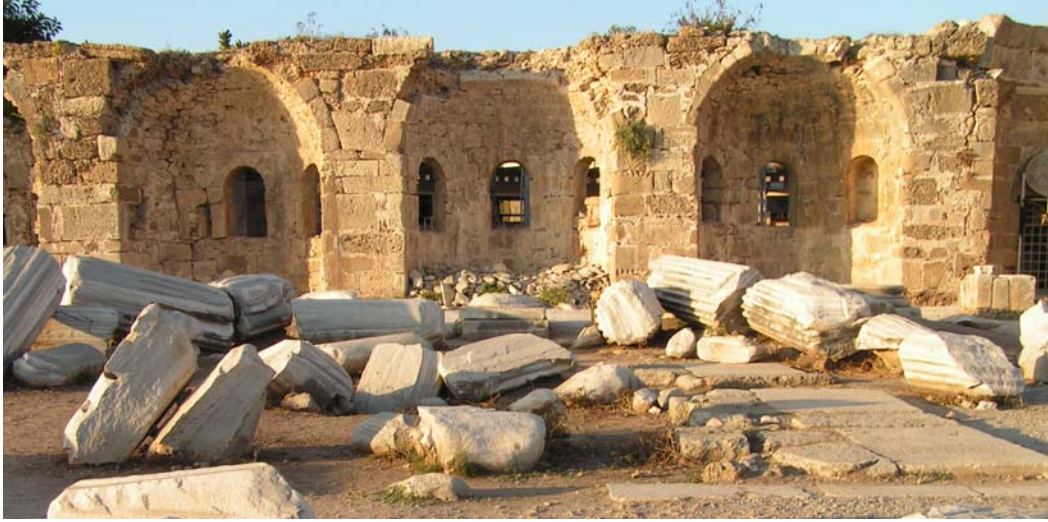
Resim 4.101. N1 – Athena Tapınağı, Kaderli 2006

Athena Tapınağının *in situ* stylobat ve kaideleri, alanda bulunan ona ait olduđu düşünölen bir friz ve başlıklar restitüsyonun temel bilgilerini aktarmaktadır. 1.52m x 1.47m stylobatın (EK B.18.) üzerinde, yaklaşık aynı ölçülerdeki 0.57m yükseliğindeki Attik- İon tarzındaki kaide,(EK B.18.) 24 yivli 1.20m çapındaki sütunlar (EK B.15., B.16.) yükselmektedir.

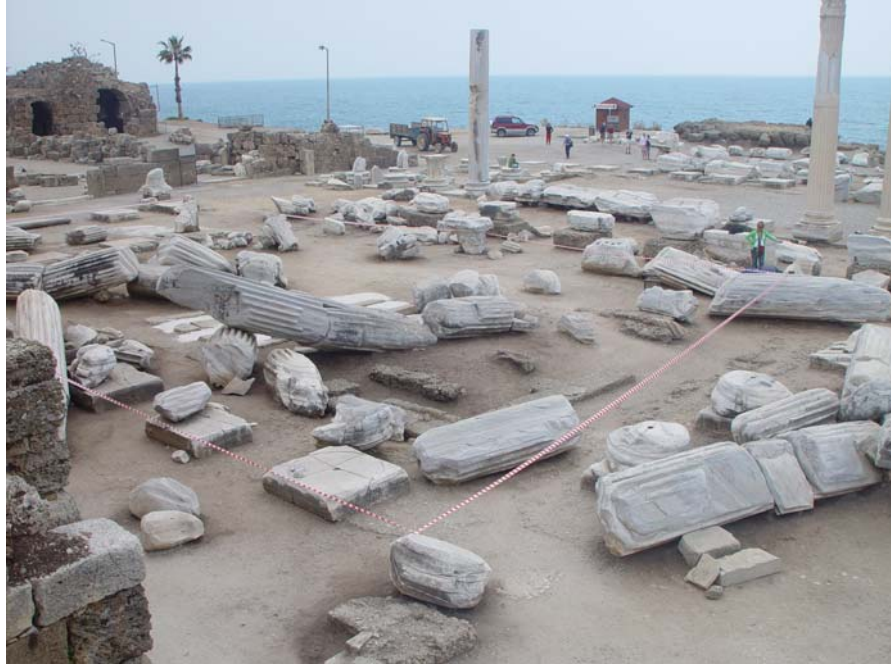
Resim 4.102. N1 – Athena Tapınağı, Kaderli 2006

Kompozit düzenindeki başlığın alt çapı 0.82m, yüksekliğı 1.18m, üst çapı 1.52m ye ulaşmaktadır (EK B.19.). İki sıra akanthus yaprakları ve dalları volütler ve yumurta dizisi ile bezeli olan başlık üst çanağına açılarak sarmalar. Başlığın üstüne gelen arşitrav, friz, geison ve alınlıklara ait bir mimari eleman bulunamamış, bunların Apollon Tapınağı ile benzer özellikler gösterdikleri düşünölmüştür.

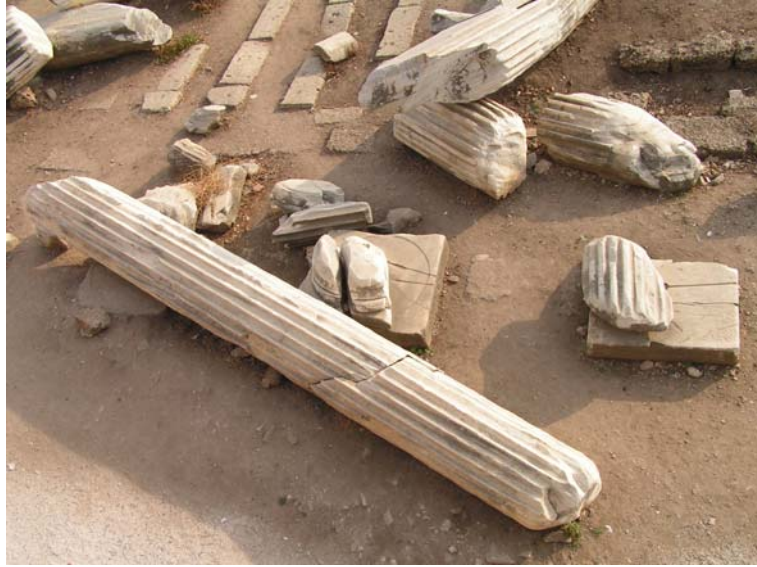
Resim 4.103. N1 – Athena Tapınağı, Sütun, Kaderli 2006

Tapınakların tam boy sütunları ele geçmediğinden, sütun alt çapları, eğrisellik kat sayıları, başlık alt çapları, kaide çapları ve yükseklikleri gibi alandaki mevcut mimari elemanlardan yola çıkarak sütun boyları hesaplanmaya çalışılmıştır. Vitruvius'un sütunlar arası ve sütun çapı oranlarına bakarak yaptığı sınıflamaya göre Athena Tapınağı 1/2 oran ile *systylos* tipine girer. Buna göre sütunların yükseklikleri tapınakta da sütun çapının 9 ½'si, 10.64m olmalıdır. Alanda bulunan sütunların çapları ve eğrisellik katsayıları uygulandığında ise çıkan sonuç, yaklaşık Athena Tapınağında 10.48m yüksekliktir. (EK D.18., D.19.) Apollon Tapınağının mevcutta varsayılan sütun yüksekliği buraya orantıyla uygulandığında (EK D.18.) 8.21m elde edilmektedir. Bu sonuçlar birlikte değerlendirildiğinde, Athena Tapınağının sütun yüksekliği, malzemenin boyutları, ustanın sanatsallığı, hesapları, el işçiliği, eğriselliği gibi faktörler hesaba katılsa bile bu ölçü az kalmaktadır. (EK D.19.)

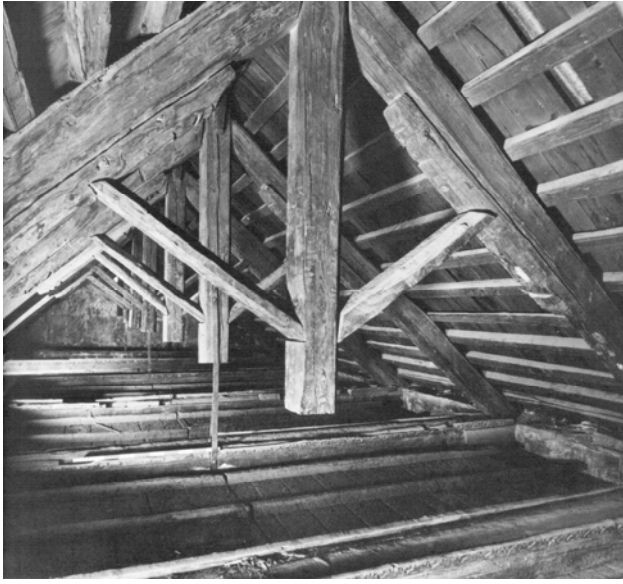
Resim 4.109. Sinai, Katherina Manastırı,
Çatı Konstrüksiyonu, Mango 1995, 21.

Orta nefin üstünde yükselen kırma çatı yaklaşık 14m açıklığı Sinai ve Selanik örneklerinde görüldüğü gibi (Res. 4.100., 4.101.) oldukça kalın ahşap kirişler kullanarak geçilmiş olmalıdır. Krautheimer ve Mango daha sonraki dönemlerde bazilikanın küçültülmesinin nedeni olarak bu kalite ve boyutta ahşap bulunamamasından kaynaklandığını belirtmektedir. Çatının eğimi %20-%30 arasında olduğu düşünülmektedir.(EK D.12.-16.)

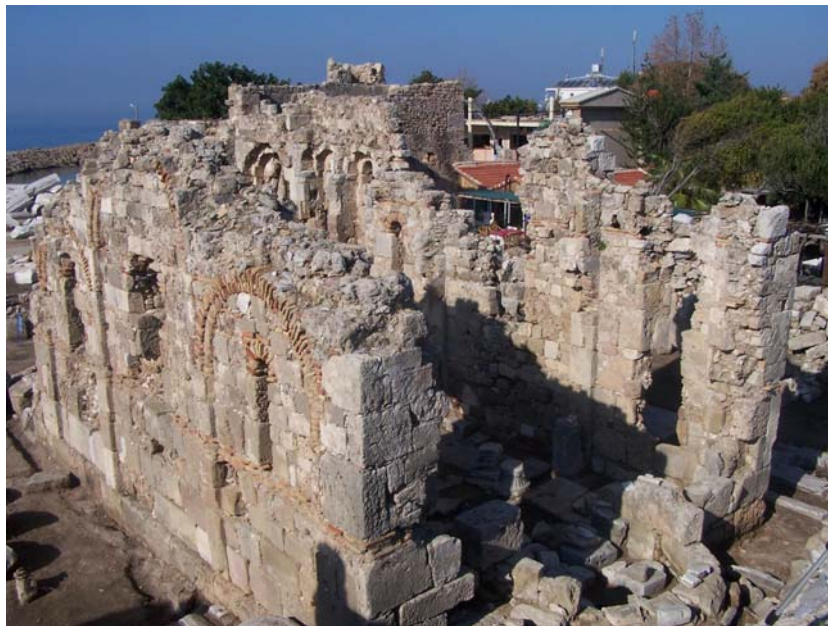
Resim 4.113. Küçük Bazilika, Kaderli 2005

Alanda yapılmış en geç dini yapı olan çapraz tonozlu kubbeli Küçük Bazilikanın narteksi sonradan eklenmiştir.(EK D.4.,5.) Beden duvarlarının büyük bir bölümü ayakta kalmış olan yapının apsisi ve narteksi oldukça tahrip olmuştur. (Res.4.104.) Yan duvarlarından kemer ve tonoz başlangıçları insitu döşemeden yaklaşık 5.70m dir.(EK B.6.) Kenarlarda çapraz tonozlar ortada birleşerek haç şeklinde ortada tromplu-kasnaklı yüksek bir kubbeyi taşımışlardır. (EK D.9.-11.)

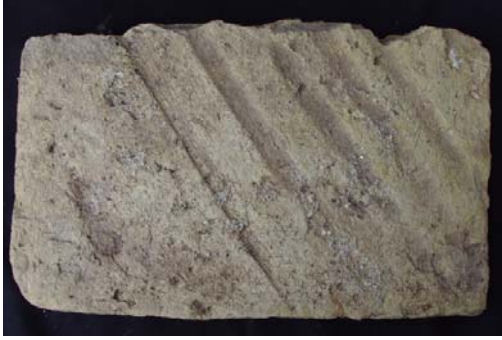
Şekil 6.5. B. Bazilika Buluntu Tuğla
Kaderli 2006

rastlanılmamış ancak yapan ustaların elleri veya bir aletle çizgisel desenli oluşturdukları örnekler bulunmuştur.

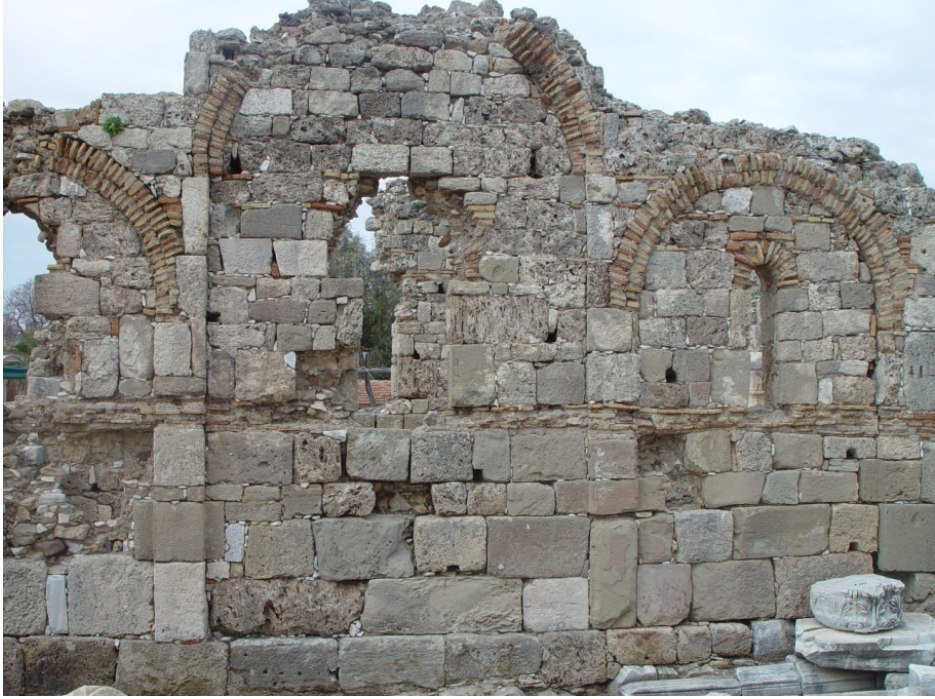
Resim 6.9. Küçük Bazilika doğu Görünüş, Kaderli 2005

Büyük Bazilikadan yapım malzemesi ve yapım tekniğinden farklı olarak inşa edilen Küçük Bazilikada tuğla 'yalancı kemerler' de ve tuğla hatıl sıralarında, yarım kubbe ve nişlerde kullanılmıştır. Kemerlerde dönemin mimari özelliği olarak yansıyan 'testere' veya 'diş' görüntüsü cepheye hareketlilik getirmiştir. Yapıda derz aralarında boşluk ve onarımlarda tuğlanın tam veya parçalanarak kullanıldığı görülmektedir. Tuğlanın 20-30 cm arasında değişen boyutları renk ve hamur farklılıkları; kullanılan

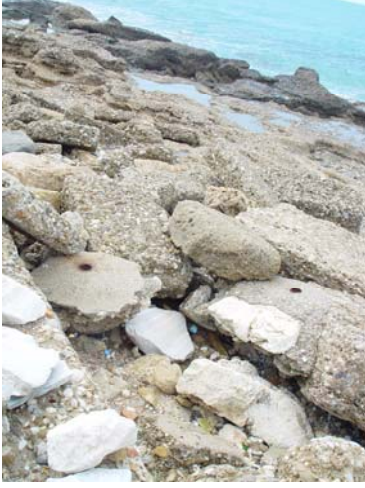
Resim 6.12. Kutsal Alan Sur
Kaderli 2006

Nem: Bozulma nedenlerinin en önemlisi nemdir. Yapıya çeşitli şekillerde ulaşabilir, yağmur suyu sızmaları, yerden yükselen nem, yoğunlaşan nem gibi. Nemli hava taşın gözeneklerinden ve kılcal çatlaklardan içeriye girer. Bu durumda bir malzemede emilmiş nemin miktarı ile havadaki nem karşılaştırılırsa, taştaki nemin fazla olduğu görülür. Nemin çeşit ve kaynaklarını belirlemek, bunların ışığında önlemler almak gerekmektedir. Kutsal Alanda nem iki yol ile yapılara ulaşabilmektedir. Denize çok yakın olan yapı bölümleri doğrudan deniz suyu ile nemi ve tuzu bünyelerine almakta ve bozulmayı hızlandırmaktadır. İkinci yol ise yağmur suyunun birikintilerden veya yüzeyden çekilmesi. Pastophorionların, Martyrionun kubbesinde, kuzey beden duvarların en çok bu yönde tahrip olan yapı bölümleridir.

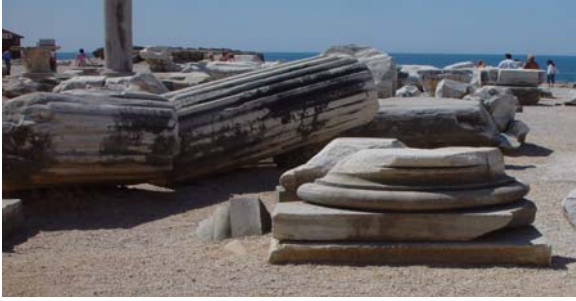
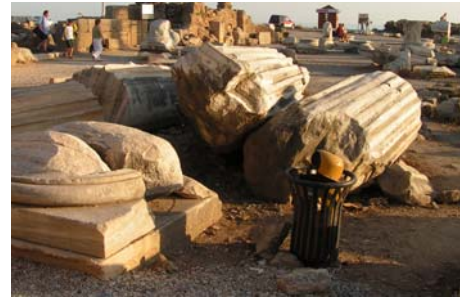
birleşerek sülfirikasit ve nitrikasit meydana getirir. Bu iki zararlı asit karışımının havada bulunması ve açıkta bulunan taş eserler üzerine yıllarca yağması, taş eserin yüzeyinin tahrip olmasına neden olur. Tahrip olan taş yüzeyi çözülüp yağmur suları ile sürüklenir veya is tutarak tozlanır. Kısa bir süre sonra kabuk tutarak hızlı bir tahrip olma sürecine girer. Asit yağmurunun tahribi durumunu Atina şehrinde Akropolde bulunan, mermer kabartmalar üzerinde veya İstanbul'da açıkta bulunan eski taş eserler üzerinde görmek mümkündür. Side'de özellikle son yıllarda yakın çevrede gelişen endüstri yapıları ve turizm ile birlikte artan araç trafiği sonucunda giderek artan hava kirliliği yaşanmaktadır. Bu gelişimin tahribatı sadece Kutsal Alanda değil tüm Side'deki yapılarda görülmektedir. Bu tahribat tapınaklarda mermerin renginin değişmesi ile daha da fazla görülmektedir.

Resim 6.14. Athena Tapınağı
Kuzey Cephe, Kaderli 2006

Resim 6.15. Athena Tapınağı
Kuzey Cephe, Kaderli 2006

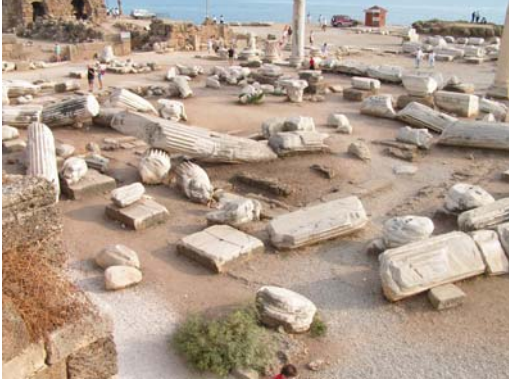
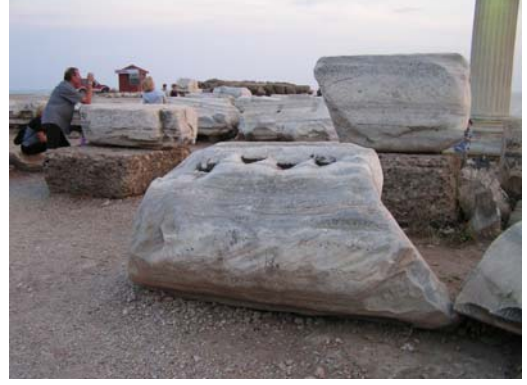
araç kullanımları sonucu yağmur yolu ile taşınan karbon ve sülfirik asit oluşumları güney sahillerinde de etkisini göstermeye başlamış açıkta korunaksız kalan özellikle mermerden yapılmış bezemeli mimari parçalarda bunların renk değiştirip çözülerek yok olmasına neden olmaktadır. Tapınakların ve Bazilikaların alanda bulunan büyük, arşitrav, alınlık, sütunlar, başlıklar gibi mimari elemanlarında gözle görünen ve giderek artan bir yüzey kaybı tespit edilmiştir. Çukurlarda biriken sular bu bölgenin rengini değiştirip siyahlaştırmakta ve daha fazla tahrip etmektedir.

Resim 6.16. Athena Tapınağı
Kuzey-Doğu Köşe, Kaderli 2006

Resim 6.17. Athena Tapınağı
Sütun, Kaderli 2006

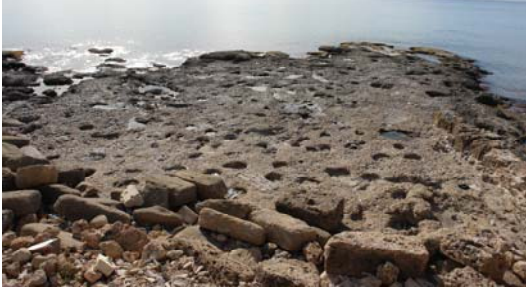
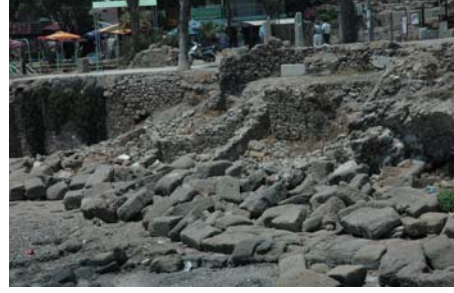
nitratlı olması taş eser yüzeyinin tahrip olmasına diğer bir nedendir. Kutsal Alanda kuş, kedi, köpek gibi hayvanların yanısıra denizden gelen küçük deniz oluşumları yılların içerisinde giderek artan bir tahribata yol açmaktadır.

Resim 6.18. Kutsal Alan Sur,
Kaderli 2006

Resim 6.19. Kutsal Alan Sur, Güney-Doğu
Kuzey Cephe, Kaderli 2006

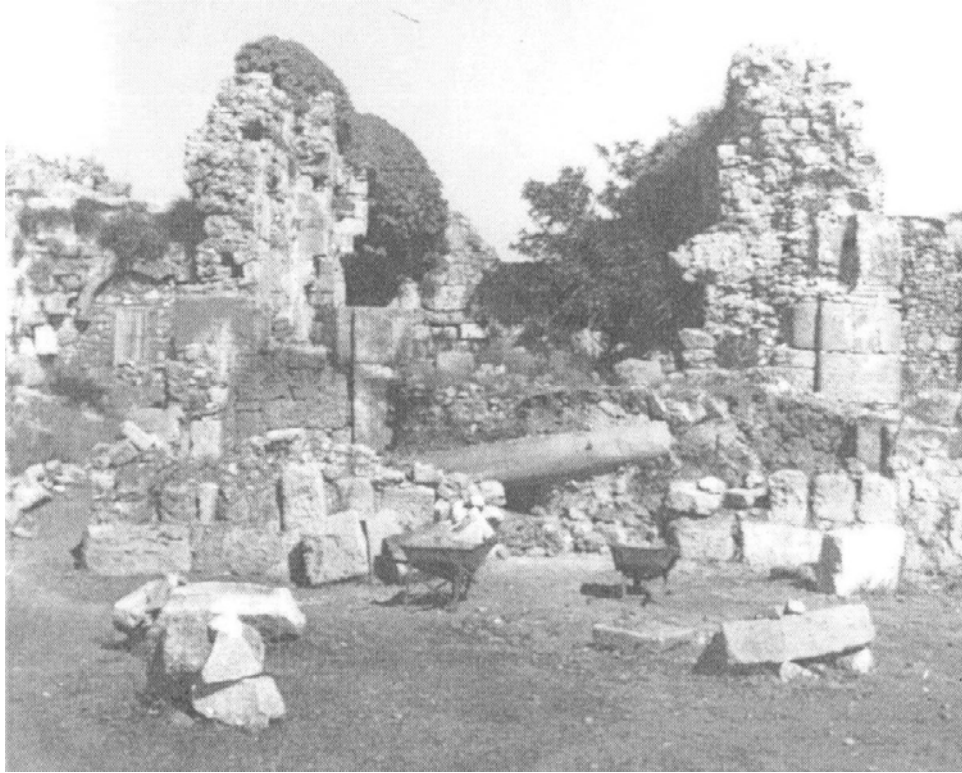
Resim 6.20. Küçük Bazilika, İÜ. Kazı Arşivi 1961

Doğal felaketler, yapıların zaman içerisindeki kullanım değişiklikleri, malzemelerin nitelikleri, yapılarıdaki bozulma derecelerini belirleyen ana faktörlerdir. Depremler ilk çağlardan beri Akdeniz havzasını etkilemiş, sarsıntıların birçoğuna tsunami de eklenmiştir. Bu bölgeyi M.S. 17, M.S. 141-144 arası, M.S. 240, M.S. 358-366 arası, M.S. 467, M.S. 557 depremleri sarsmış, hareketlilik VII. ve IX. yy.'da da devam etmiştir. Denizin kıyısında olan Kutsal Alan hepsinden farklı derecelerde etkilendiği görülmüştür. Büyük Bazilikanın apsisi ve duvar güçlendirmeleri, Martyrionun üst

katında ve Küçük Bazilika da ki destekler ile onarımlar, bu sarsıntıların yol açtığı tahribatlara karşı yapılmış olmalıdır.

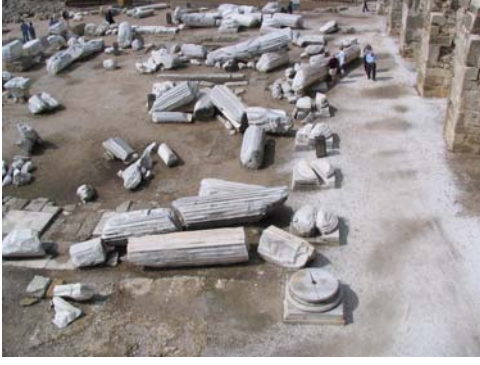
Resim 6.21. Athena Tapınağı,
Kuzey Sütun Sırası, Kaderli 2006

Side de böyle büyük bir depremin sonucu antik tiyatrodaki görülmektedir. Güneye bakan kısmı gelen şiddetli bir sarsıntıyla tüm yapı taşları ile birlikte yıkılmıştır. Bu deprem öncesinde yaşanan diğer depremlerde yine tiyatronun zarar gördüğü ve onarıldığı belirtilmiştir. Kutsal Alanda son ayakta kalan sütunların, Athena Tapınağının kuzey sırası, Büyük Bazilikanın anıtsal kemer taşıyan güney sütun ve başlık, Küçük Bazilikanın narteksindeki iki granit sütun, taşıyıcı özelliği zayıflamış dış beden duvarları yine böyle bir son deprem ile yıkılmışlardır.

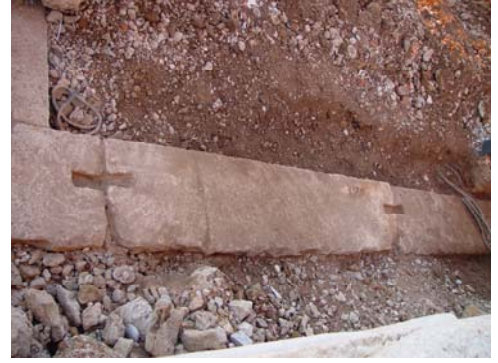
Resim 6.24. Apollon Tapınağı
Temel Bağlantıları, Kaderli 2006

Paslanan demir kenetlerin bulunduğu yerdeki taşı çatlatması veya harç, sıva gibi malzemelerdeki suda çözülen tuzların daha gözenekli olan taşa geçip, kuruma anında tekrar kristalleşen tuzların taşa kabuklaşma, tozlaşma veya oyuk halinde bozulmalara yol açması gibi.

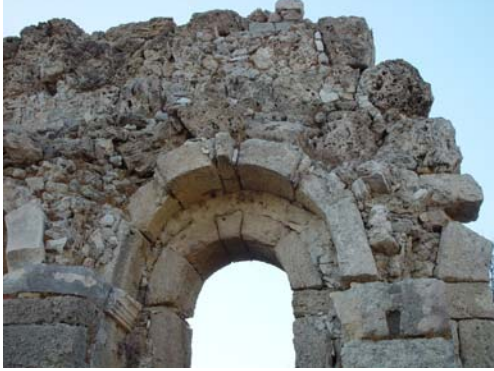
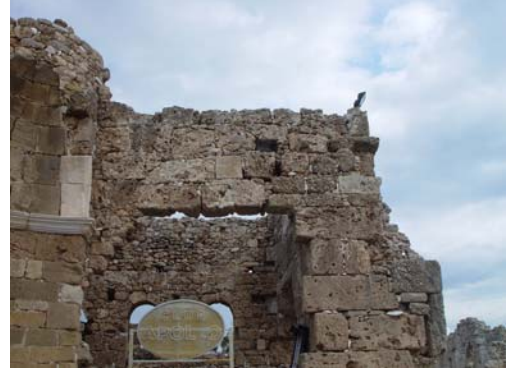
Duvar üzerine etkiyen düşey yükler ve deprem hareketleri derzlerdeki çözülme duvar üzerinde oluşabilecek mikro çatlakların hızla büyümesine neden olur. Zamanla bu çatlaklar kopma noktasına gelir ve bazen bu zincirleme kayıplara neden olur.

Resim 6.25. Büyük B., Kuzey İç Cephe Pencere Detay, Kaderli 2006

Resim 6.26. Büyük B. Batı Cephesi, Kuzey Yan Mekan, Kaderli 2006

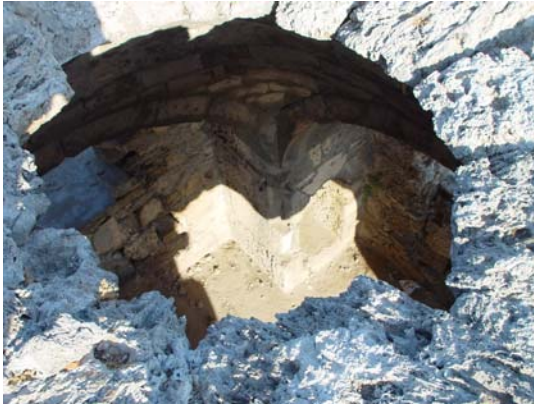
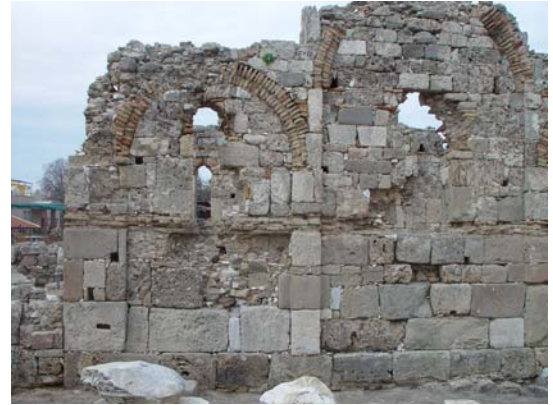
Boşluklar genellikle yapısal sorunlardan, fiziksel ve kimyasal bozulma ya da bunların her ikisinden meydana gelir. Depremler ve harç çözümlerinden meydana gelen hareketlilikle ayrışan yapı elemanları giderek alanını genişletmektedir. Martyrionun kubbesi, Küçük Bazilikanın beden duvarlarındaki kayıplar ilk etapta doldurularak sağlamlaştırılmalıdır. (EK E.5.-E.7.,E.10.,E.11.)

Res. 6.27. Martyrion Kubbe, Kaderli 2006

Resim 6.28. Küçük Bazilika, Güney Duvar, Kaderli 2006

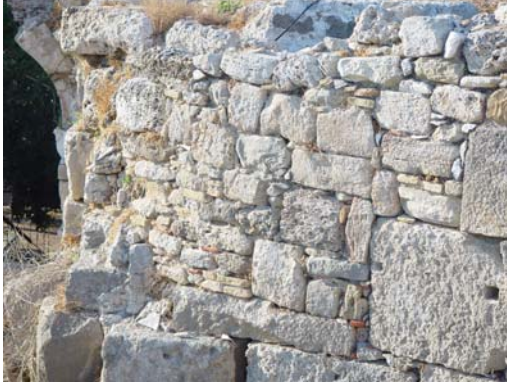
Resim 6.29. Büyük B., Apsis İç Cephe Detay, Kaderli 2006

Daha önce hasar gören yapı taşları zamanla güvenlik veya estetik kaygı nedeniyle sağlamlaştırılmıştır. Yapılarda meydana getirilen kullanım değişiklikleri ile birlikte bazı bölümler Büyük Bazilikanın güney beden duvarı, zamanla oluşan tahribata karşı, Büyük Bazilikanın apsisi gibi onarılmıştır. (Res. 6.30.), (EK E.15., E.8.).

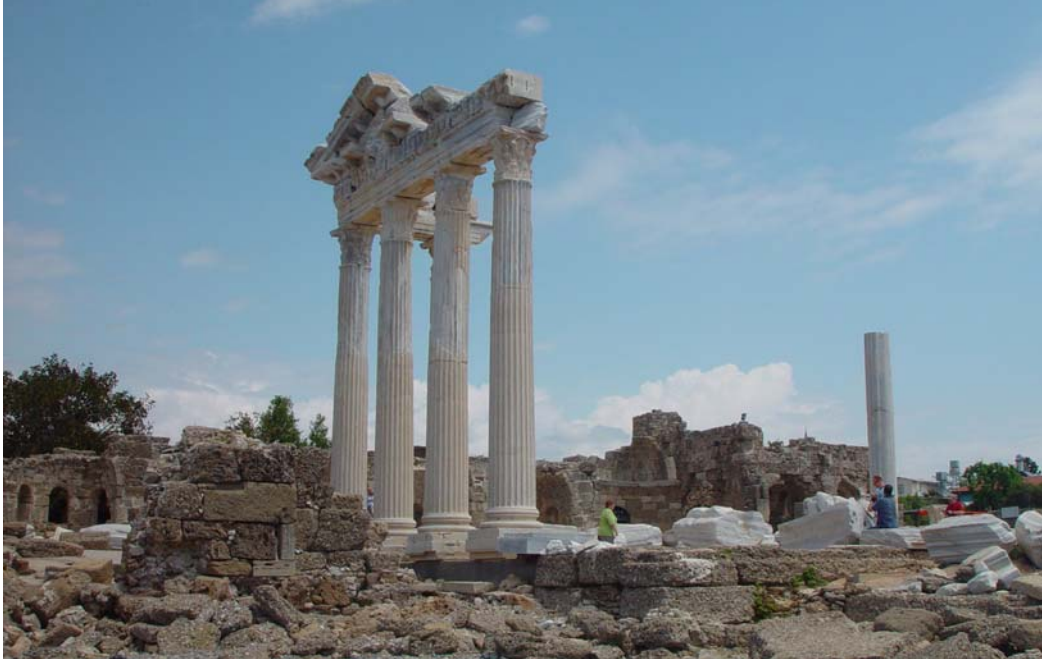
Resim 6.31. Apollon Tapınağı, Kaderli 2006

Zeminden kapiler etkiler ile yağma duvarlar içerisinde yükselen tuzlu su, duvar malzemesinin çözülmesine mekanın neminin artmasına ve yosunlanmaya neden olur. Nemin hemen kuruyamadığı pastophorionlar gibi kapalı mekanlarda kuzeye bakan duvarlarda daha yoğun görülmektedir. (Res. 6.32.) Denize yakın olan tapınakların temel taşları direkt maruz kaldıkları deniz suyu ile birlikte zemin su seviyesinin yükselmesinden dolayı tuzla birlikte kuruyarak taşların tahribatlarını hızlandırmaktadır. (EK E.3.,-E.4., E.6., E.7.)

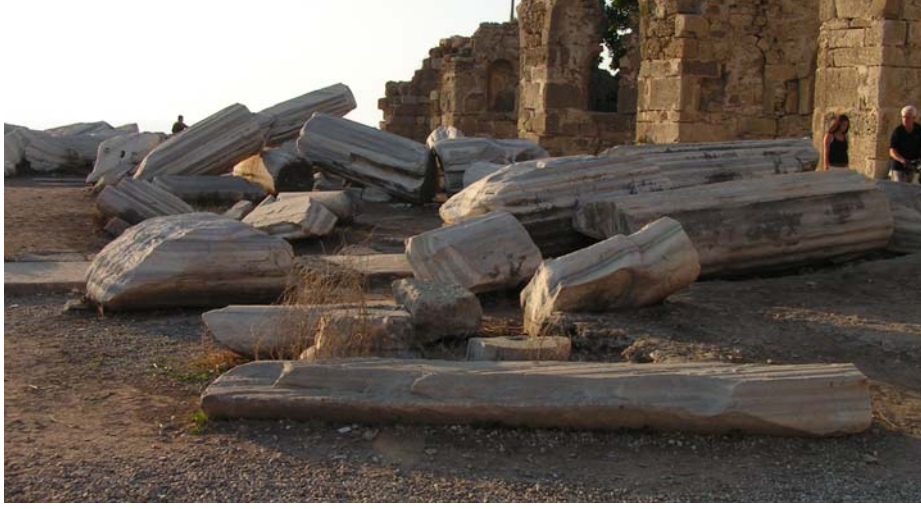
Resim 6.32. Athena Tapınağı, Kaderli 2006

kaybederler. Bu deęişim en çok tapınaklar da renk deęişimi ile birlikte izlenmektedir. (Res. 6.33.) Bazilikalarda yüzeysel bozulma daha çok ara dolgu harçların ve sıvaların çözümlenerek yapıtaşlarını bırakmaları yüzeylerini açmalarından kaynaklanmaktadır.

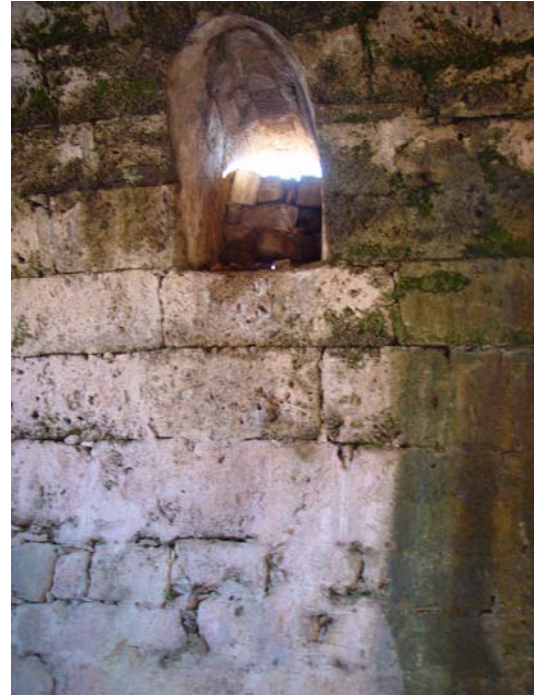
Resim 6.34. B. Bazilika Kuzey Pastophorion Güney İç Mekan, Kaderli 2006

Deprem hareketleri sonucunda oluşan çekme gerilmeleri yığma taşıyıcı elemanlar için oldukça zorlayıcıdır. Yığma yapı malzemelerinin çekme dayanımlarının çok düşük olması depremde hasar almalarının temel nedenlerinden biridir. Deprem yükleri altında yığma taşıyıcı elemanlar çatlama ve kayma eğilimindedir. (Res. 6.34.)

Deprem ile birlikte malzemelerin niteliklerini kaybetmeleri sonucu davranışlarının değişmesi neticesinde de yapı elemanlarında kaymalar ve baskıdan dolayı ve çatlaklar meydana gelmektedir. Bağlayıcı özelliğini kaybeden harç yapı taşlarını birarada tutamaz ve çözümler meydana gelmektedir. Büyük Bazilika ve Küçük Bazilika da beden duvarlarında harç kayıplarından dolayı kaymalar ve çözümler vardır.

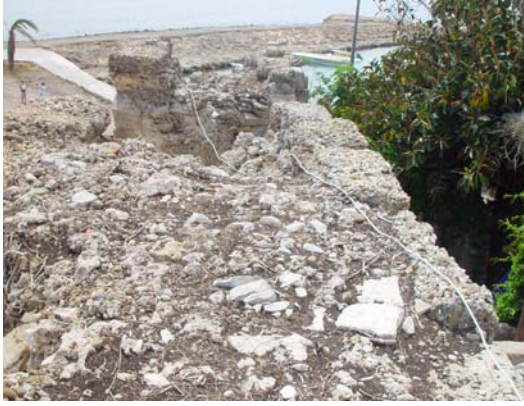
Resim 6.35. Büyük B., Kuzey Atrium Üst,
Pencere Detay, Kaderli 2006

Ağaçların, otların eski yapılarda kökleri ile çatlaklar meydana getirdikleri, buldukları yerden nem çekerek bozulmayı başlatıp devam ettirdikleri sık sık görülmektedir. Ayrıca detaylı yapıları mikroskopla görülebilen liken, alga, bakteri gibi bitkiler de taşta bozulmaya neden olan önemli faktörlerdendir. Likenler ve algalar taş yüzeyinde değişik renklerde kabuk ve lekeler şeklinde fark edilirler. Taş minarelerini kullanarak toprak oluşumunu sağlayan bu mikrobikler yüzey yapısının bozulmasına, mikro çatlakların büyümesine yol açmaktadır. Likenler, yosunlar ve mantarlar taş eserlerin yüzeyini çoğu zaman koruyucu fakat daha çok tahrip edicidirler. Yosunlar daha çok kapalı ve esinti olmayan yerlerde oluşursa daha esinti olan rutubetli yerlerde de rastlamak mümkündür. Bu olaya daha çok sonbahar sonu ile ilkbahar ortasında rastlanır. Taş yüzeyinde gri-mavi bir tabaka meydana getirirler. İyi ışık alan yerlerde yeşile çalarlar. Taş yüzeyini soldurmakla beraber, yüzeyde gözenekleşme meydana getirirler. (Res. 6.36.)

Likenler çıplak kaya yüzeyine, destekleyici toprak olmadan da saldırırlar. Likenler taş eserin yüzeyine, kaba yüzeyi ve süngerimsi karakteri ile mekanik olarak suyu belirli bir zaman içinde taş yüzeyinin hemen altında tutarak, iyon değişimi ve asit salgılaması nedeni ile taşlara zarar verirler.

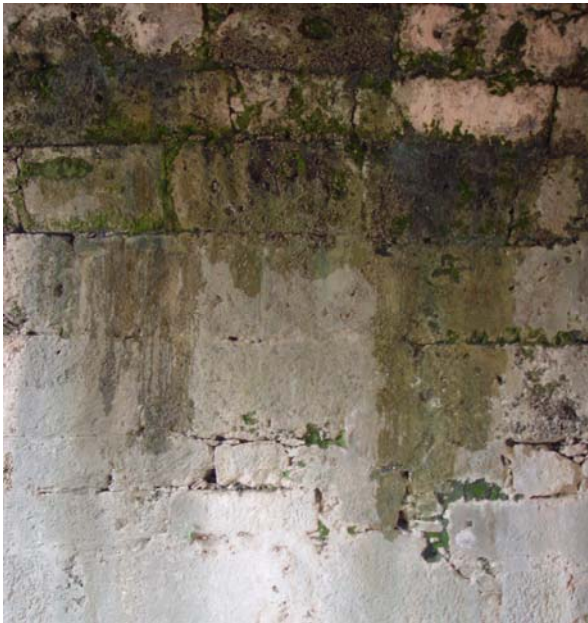
Resim 6.37. Kuzey Pastophorion
Duvar, Kaderli 2006

Nemin ve zemin suyunun fazla olduğu yağışlar neticesinde çok yağış alan yüzeylerde zamanla sürekli nem ile yeşilimsi kadife gibi yosunlanmalar görülür. Yosunlanmalar güneşin az deyiği noktalarda daha fazla olur. Kutsal Alanda kuzeye bakan yapı birimlerinde, duvarlarında pastophorionun kuzey duvarları, Martyrionun ön mekan tonozları, atriumun kuzeyine eklenen mekanlar başlıca etkilenen bölümlerdir. (Res. 6.38., 6.39.)

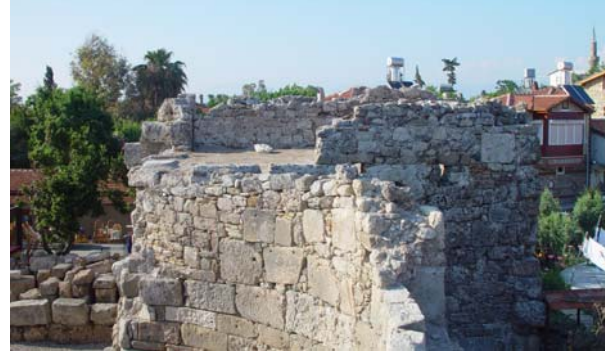
Resim 6.45. Büyük B. Apsis, Kuzey Pastophorion Üst, Kaderli 2006

Bazilikalarda yapının asıl beden duvarlarının güçlendirilmesi ve desteklenmesi, narteks ve narteks güney yan mekanın duvar yüksekliklerinin artırılarak yapının bütünüyle algılanması düşünülmüştür. Bu sağlamlaştırmalar ile birlikte güney ve kuzey duvarlarının *in situ* pencereleri örnek alınarak bir kaç sıra daha her iki yönde de pencere boşluğu tamamlanarak Büyük Bazilikanın mimarisinin algılanması düşünülmüştür. (Res. 6.49.), (EK.E.3., E.8.). Bazilikanın ikinci katının varlığı kuzey batıdaki narteks yan mekanın *in situ* duvar ve sonradan kapatılan üst kapı boşluğu ile bellidir, ancak galeri katında neflerin üstünün mimarisi kesin değildir. Pastophorionlarında üst katlarının kullanıldığı yine martyrionun *in situ* kapı boşluklarından anlaşılmaktadır. Burada mekanların yapı beden duvarlarının biraz daha yükseltilmesi hem mevcut duvarların korunmasını hemde üst katın varlığını gösterir. (Res. 6.45.,6.46.)

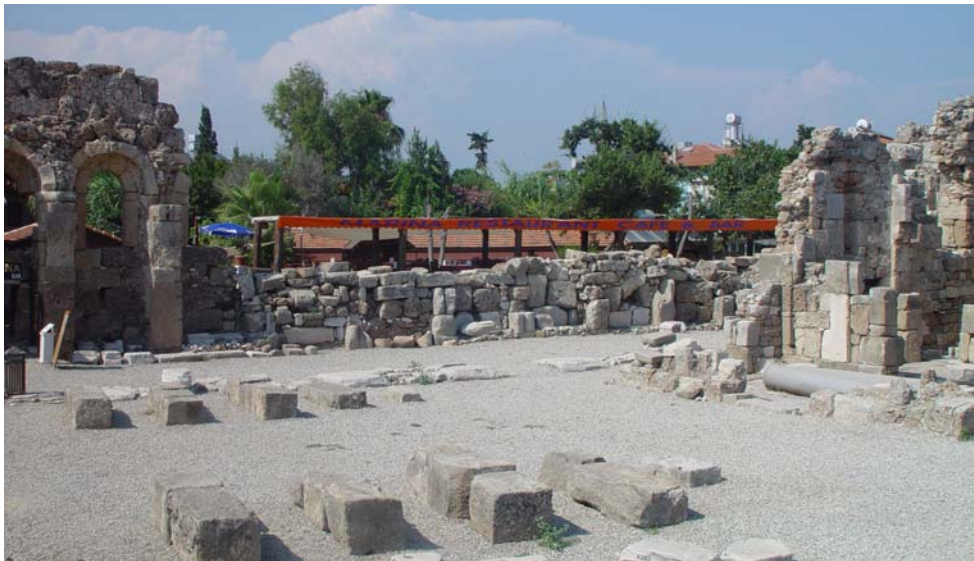
Resim 6.48. Büyük Bazilika, Kuzey Duvar, Kaderli 2006

Kuzey pastophorionun doğu cephesi kapı boşluğu kadar açılmış, güney ise olduğu gibi bırakılmış depo için çelik kapılar takılmıştır. (Res. 6.47., 6.48.) Restorasyon sırasında günün koşulları içerisinde bu mekanlar depo olarak kullanılmaya devamda edebilir ancak insitu eşikler, üst kemer boşlukları baz alınarak kapılar aslına döndürülmelidir.

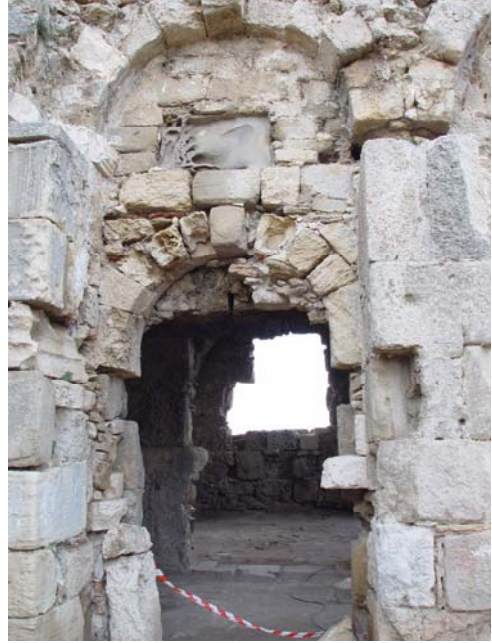
Resim 6.50. Martyrion –Bazilika Kapısı
Kaderli 2006

(Res. 6.50., 6.51.) Kuzey pastophorionun sonradan tamamlanan kapısı ve etrafı, martyrionun iç kapı lentosu, Büyük Bazilikanın ana beden duvarları, atrium, Küçük Bazilikanın kuzey ve güney duvarlarında yenilenmeler öngörülmüştür. (EK E.1.-24.)

Estetik veya statik kaygılardan dolayı yenilenen veya boşluğu doldurması için konan yapı yaşları mevcut malzeme ile bütünlüğünü bozmayacak şekilde ve nitelikte yine doğal yapı taşlarından olmalıdır. Ağır tahribata uğramış, erimiş, çözülmüş veya uygunsuz malzeme ile yapılmış onarım veya bütünlemelerin yerine yapının malzemesi, taş, tuğla, mermer ile değiştirilmesi ve sağlamlaştırılması uygundur.

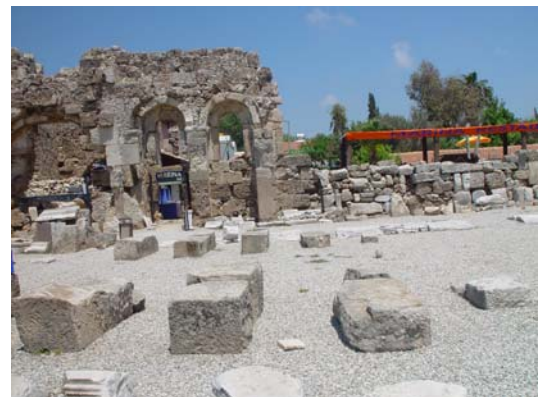
Resim 6.52. B. Bazilika Kuzey
İç Cephe, Kaderli 2006

Daha çok estetik kaygı ve ileride oluşabilecek yapı taşlarındaki çözümleri engellemek ve duvarlardaki boşalmaları doldurmak için orjinal malzemelerine, karışımına ve dokusuna sadık kalarak yapılan tamamlamalardır. Bu tamamlamalar renk ve yüzey düzlemindeki farklılıklar ile vurgulanarak yeni sonradan yapılan uygulamalar öne çıkarılabilir. (Res. 6.52., 6.53.)

Yapıların çeşitli yerlerinden alınacak harç örnekleri analiz edilerek her yapı ve dönem için onarım harç karışımları belirlenmeli Büyük ve Küçük Bazilikada içi boşalan beden duvarları ve parça ekleme, taş yenileme ile birlikte yapılan sağlamlaştırılmalarda bu harçlar kullanılmalıdır. (EK E.3., E.7.)

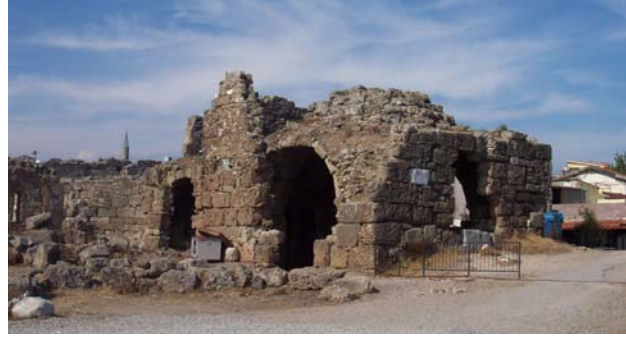
Resim 6.54. Martyrion Güney-Batı
Kaderli 2006

Yine statik veya Estetik kaygıyı sürekliliği sağlamak amacıyla daha önce orada olmayan yapı taşının yerine konması. Büyük Bazilikada dış beden duvarlarında (Res. 6.54.), atriumda tamamlamalar ile birlikte mevcut yapıtaşlarını korumak için birkaç sıra daha duvar önerilmekte, Martyrionda kubbede ve batı, doğu duvarlarında (Res. 6.55.), Küçük Bazilikada dış beden duvarlarında oluşan boşluklar için heryapı için kendine uygun malzemedan, parçalar eklenmelidir. (EK E.3., E.8., E.4., E.5., E.6., E.7., E.8., E.9.)

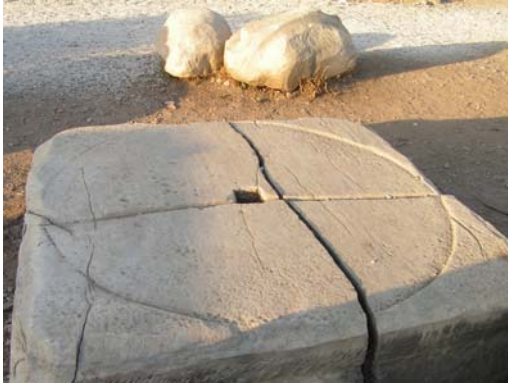
Resim 6.59. Athena Tapınağı, Kaide
Kaderli 2006

Yapıya özgün mekanik özelliklerini kazandırabilmek için, duvar içine uygun fiziko-kimyasal özellikte sıvı malzeme enjekte etmeyi kapsar. Enjeksiyon uygulaması ile duvar içerisinde bulunan boşlukların ve çatlakların doldurularak duvar kesitinin sürekliliğini sağlamak ve tekrar güçlü bir yapı elde etmek amaçlanır. Böylece duvar üzerindeki yükler kesintisiz olarak temele aktarılır ve olası dökülmeler ve kaymalar önlenir. Apollon Tapınağında yapılan onarım çalışmaları sonrasında özellikle imitasyon malzeme ile yapılan kaidelerde donatıların paslanması sonucunda çatlaklar oluşmaya başlamıştır. Alanda duran daha birçok sütun, arşitrav, geison ve diğer mimari elemanlarda gözle çok seçilmeyen çatlaklar mevcuttur. Bunların

döldurulmaması duumunda gittikçe artan bir hızla yapı taşlarında tahribat çatlaktan kırığa geçişler olacaktır. Enjeksiyonun malzemesi ve miktarı uygulanacak taşın özelliklerine ve çatlağın boyutuna göre belirlenmelidir. çatlaklar inceldikçe daha küçük enjeksiyon kullanılmalı ve enjeksiyon malzemesi sıvılaştırılmalıdır. Günümüzde bu tür uygulamalar için iki bileşenli epoksi karışımları kullanılmaktadır. Enjeksiyon yapılacak bölüm iyice temizlenmeli ve tozdan arındırılmalıdır.

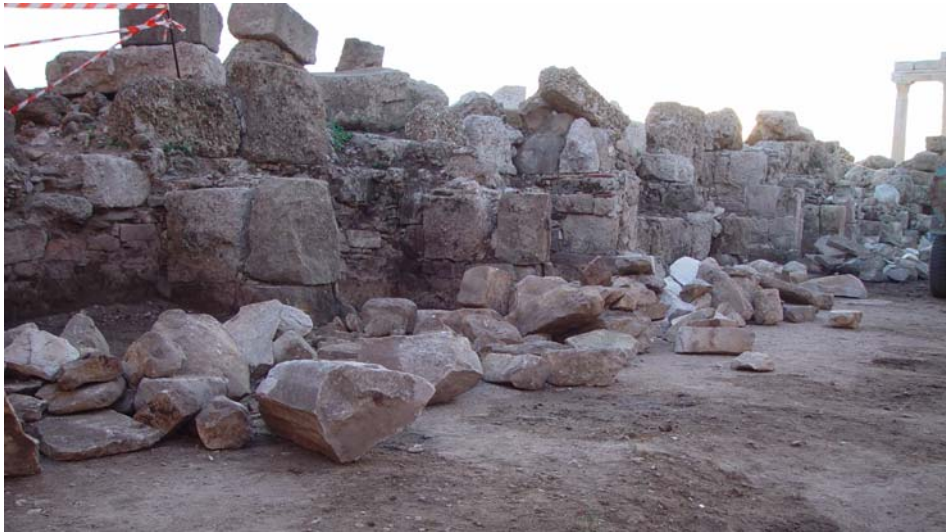
Resim 6.62. B. Bazilika Güney Duvar, Kaderli 2006

Yığma duvarlarda yer alan derzler çevresel etkilere karşı korunmasız oldukları için duvarın en zayıf bileşenidir. Zaman içerisinde sürtünmelere, darbelere, rüzgarlara, su ve çeşitli tuzlara kimyasallara maruz kalan duvar yüzeyinde derzler aşınmaya başlar ve bir süre sonra tamamıyla boşalır. (Res. 6.63.) Derzlerin açılması ile daha çok yabancı maddenin girerek duvarın içten içe zayıflamasına neden olur. Yapılacak onarımda kullanılacak olan harç yapının kendi orijinal harcına yakın nitelikte ve bileşenlerinde olması bütünlük ve malzemelerin kaynaşması için gereklidir. (EK E.1.-24.) Kutsal alanda Tapınakların temeltaşları, Büyük ve Küçük Bazilikanın, martyrionun tüm beden duvarlarında harçla derz tamamlama önerilmektedir. Kullanılacak olan malzeme gerekli analizlerden sonra önerilecektir.
