**BALKANLARDAKİ OSMANLI DÖNEMİ CAMİLERİ VE PRİZREN SİNAN
PAŞA CAMİİ ÖRNEĞİNDE KORUMA YAKLAŞIMI**

Mimar Bekim ÇEKO
DANIŞMAN: Prof. Dr. Demet BİNAN

İSTANBUL-EYLÜL 2009

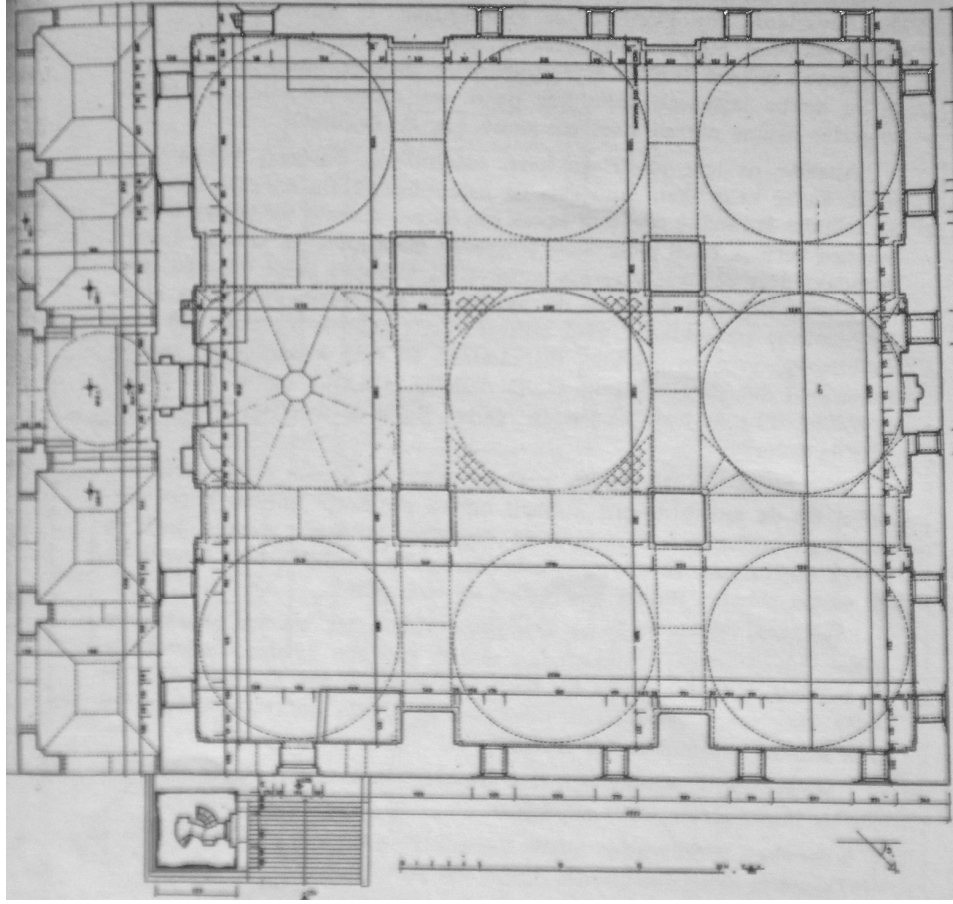
Şekil 6 Edirne'deki Eski Camisi Planı (1976. E. Ayverdi)

Bursa Ulu Camisi'nde plan özelliği olarak mekan yirmi eşit bölüme bölünürken Edirne'deki Eski Camisi dokuz eşit bölüm ile, Osmanlı mimarisindeki en önemli unsur olarak bilinen tek mekanlı üzeri kubbe örtülü yapı tipinde arayış içerisinde olduğunu göstermektedir.

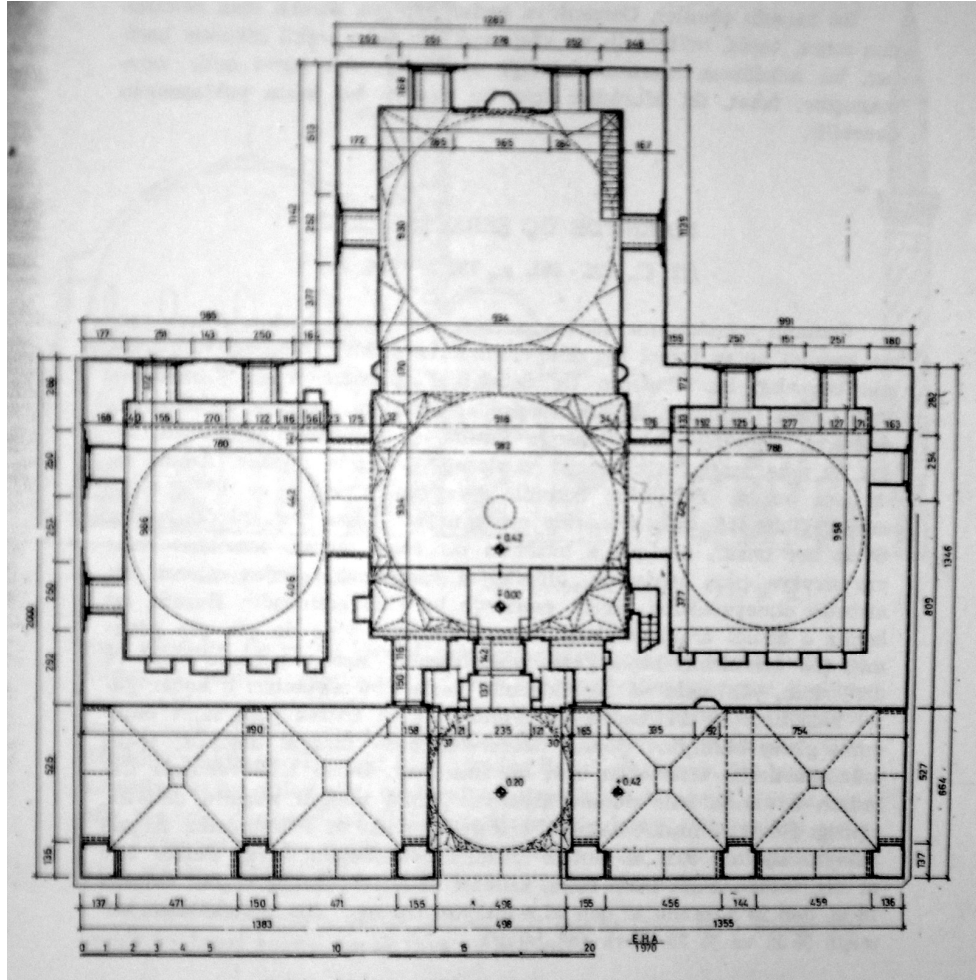
Şekil 8 Edirne Muradiye Camisi Planı (1976. E. Ayverdi)

Tabhaneli plan tipine uygun bir diğer örnek 1436 yılında inşa edilen Edirne'deki Muradiye Camisi olmaktadır. Plan özellikleri açısından diğerleriyle benzerlik gösteren cami, değişiklik olarak mihrab eyvanının yükseltilmemiş olarak görmekteyiz

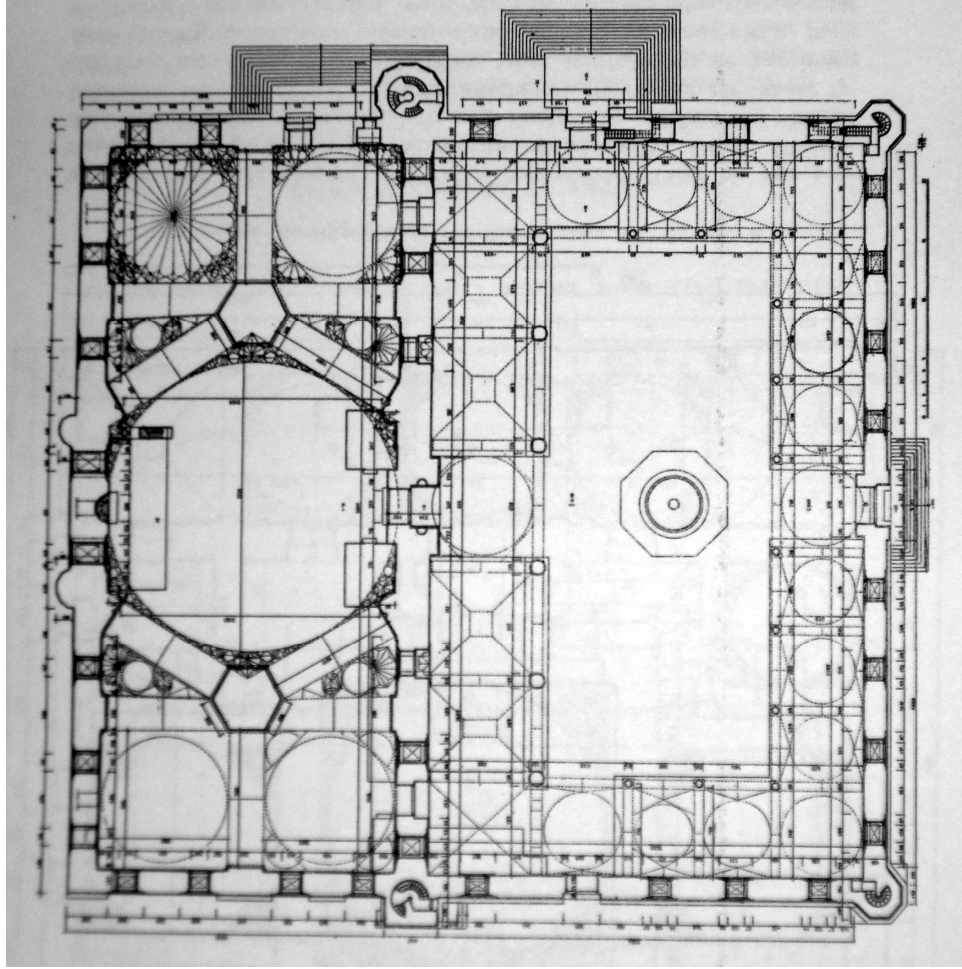
Şekil 9 Edirne Üç Şerefeli Cami Planı (1976. E. Ayverdi)

Osmanlı mimarisi dönüm noktasının 1437-1447 yılları arasında inşa edilmiş olan Edirne Üç Şerefli Cami ile yaşamıştır. Cami Osmanlı sanatında erken ile Klasik dönem üslubu arasında yer alır. Burada, ilk kez uygulanan bir planla

karşılaşmaktadır. 24 m. çapındaki büyük merkezi kubbe, ikisi paye, dördü duvar payesi olmak üzere altı dayanağa oturur. Yanlarda daha küçük ikişer kubbe ile örtülü kare bölümler vardır. Yapı, bir yenilik olarak, enine dikdörtgen bir yapıdır.

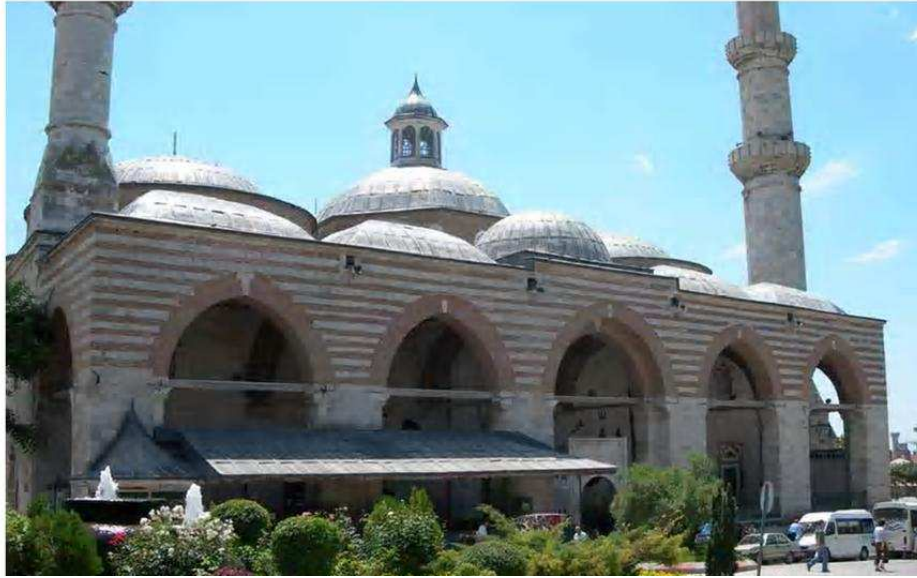
Şekil 14 Edirne Eski Cami Son Cemaat Yeri Görünüşü

Cephe kuruluşundaki bir diğer önemli unsur Sone Cemaat Yeri dir. Yapıların daima kuzey cephelerinde ve cepheyle bütünleşik olarak inşa edilmişlerdir. Ayaklardan, kemerlerden ve örtü elemanlarından oluşmaktadırlar. Son cemaat açıklık sayıları bazen üç bazen beş, merkezi kubbeli yapılarda bu sayı daha fazla artmaktadır. Son Cemaat Yeri Ayakları çoğu zaman yekpare veya parçalı olarak mermer veya granit olabilmektedir, Erken Dönemde ayaklar duvar örgü sistemi ile de inşa edilmişlerdir. Erken Dönem Osmanlı Camilerinin, cephe kuruluşunun en önemli unsurlarından biri olan son cemaat yerinin, Edirne Eski Camisi olduğu gibi genellikle yapı ana beden duvarı yüksekliğinde inşa edildiği görülmektedir.

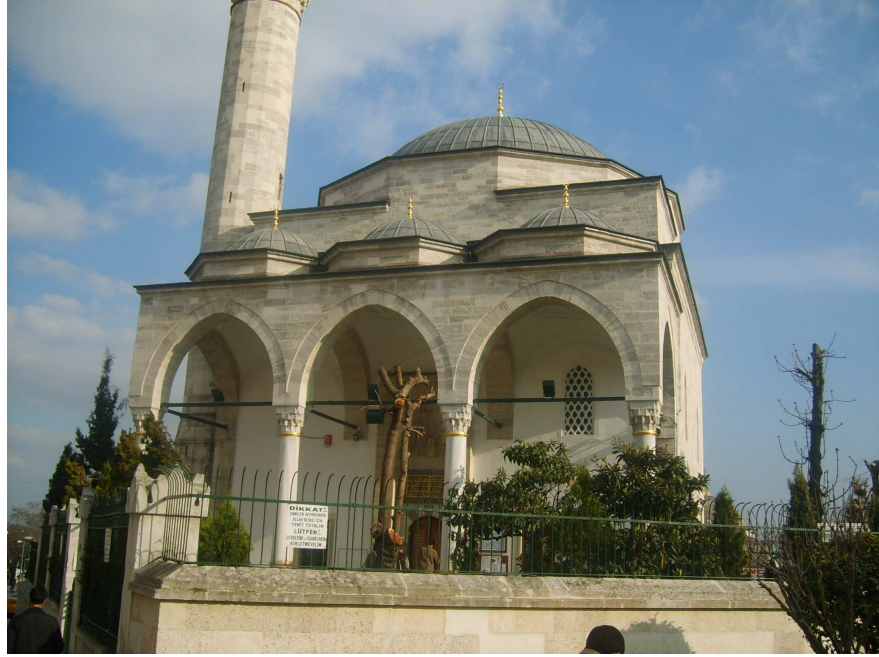
Şekil 15 Firuz Ağa Camisi Görünüşü

Kare planlı tek kubbeli bir yapı olan İstanbul Firuz Ağa Camisi ise üç bölümlü bir son cemaat yerine sahip olmakla birlikte, bunun son cemaat yeri zarif mermer sütunlar ve geniş kemer açıklıklarıyla meydana getirilmiş ve ana beden duvarından daha alçak tutulmuştur. Böylece yapının cephe kuruluşu oldukça akıcı bir görünüme sahip olmuştur.

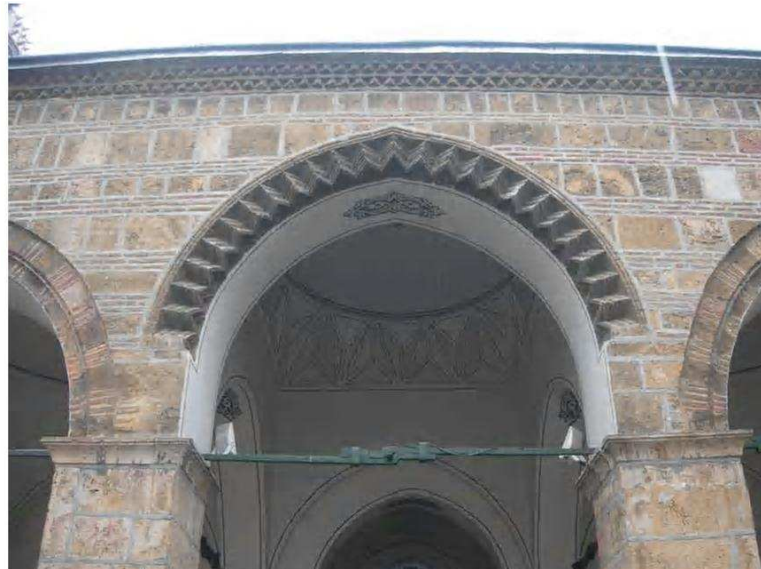
Şekil 16 Bursa Orhan Camisi Giriş Eksenindeki Son cemaat Yeri

Son Cemaat Yeri Örtü sitemine geçiş unsurları pandantif veya tromp şeklinde Erken dönemde ise Türk üçgenine de rastlamak mümkündür. (Şekil 16)olabiliyor.

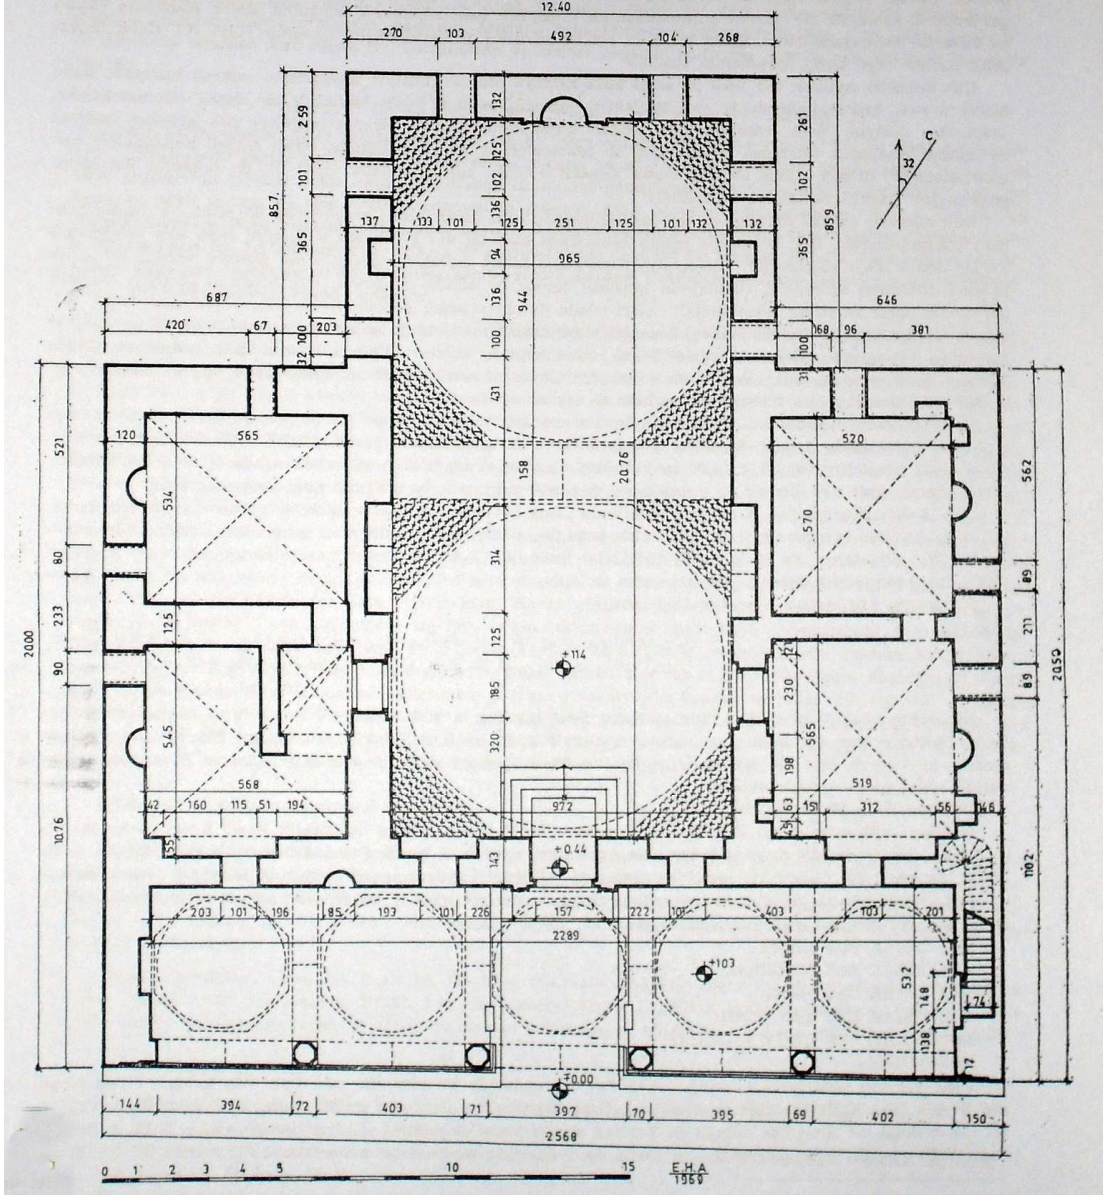
Şekil 25 Üsküp İsa Bey Camii Planı (Ayverdi 1981)

tarafından inşa ettirilmiştir.⁷⁹ Cami aynı büyüklükte iki kare planlı sekiz köşeli kaideye oturan kubbe ile örtülü ana mekândan, doğu ve batı tarafındaki çapraz tonoz örtülü zaviye hücreleri ve kuzey de beş açıklıklı son cemaat yerinden oluşmaktadır.

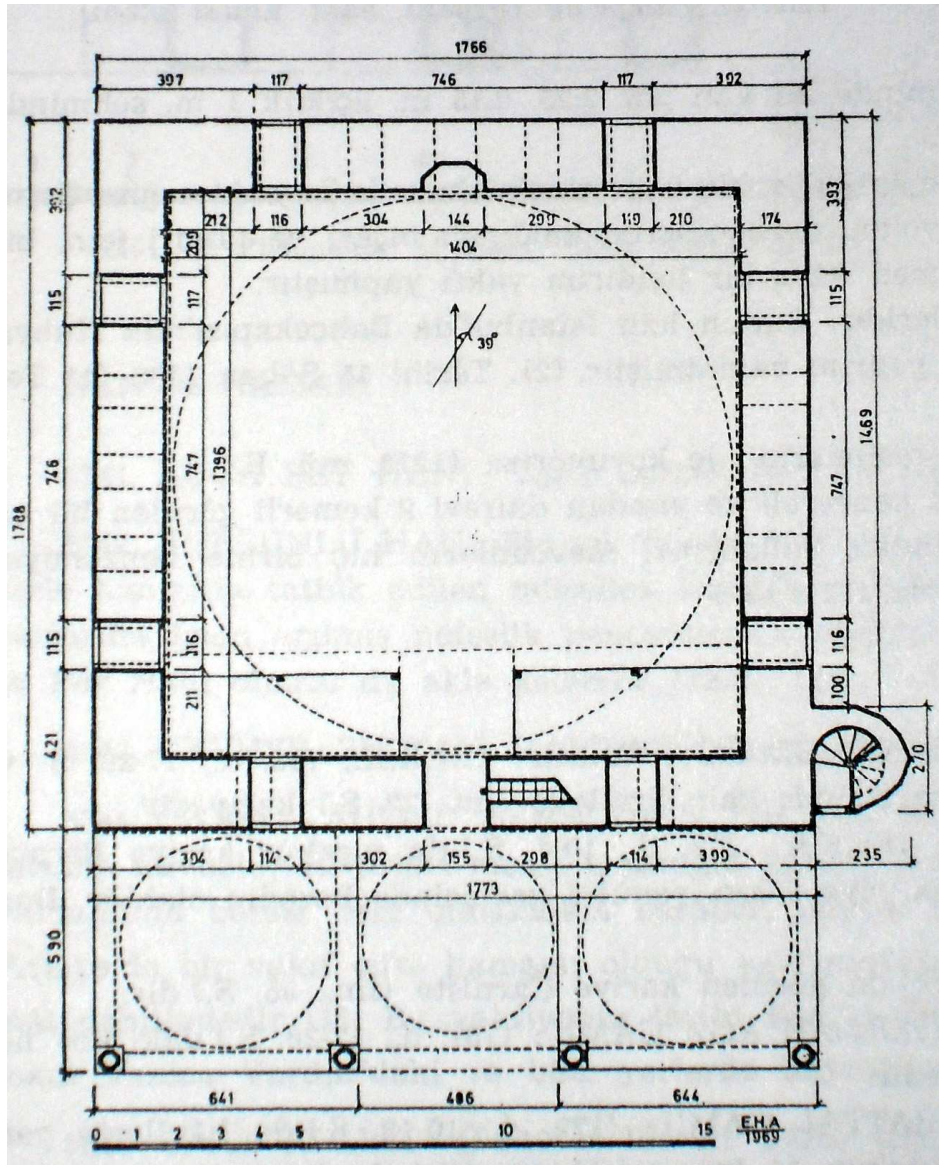
Şekil 26 Fatih Sultan Mehmed Han Camii Planı (Ayverdir 1981)

Balkanlar'daki Tek Kubbeli Cami tipinde en erken örneklerden Priştine'de inşa edilen Fatih Sultan Mehmed Han Camii. Cami H.865/M.1461-62 yılında Fatih Sultan Mehmed tarafından inşa ettirilmiştir. Kare planlı yapı 17,66 x 17,70m. ölçünde olan cami, onikigen kasmağa oturan tek kubbe ile örtülüdür. Kubbe köşelikleri pandantiftir. Caminin üç kubbeli bir son cemaat yeri bulunmaktadır. Günümüzde ibadet açık durumdadır.⁸⁰

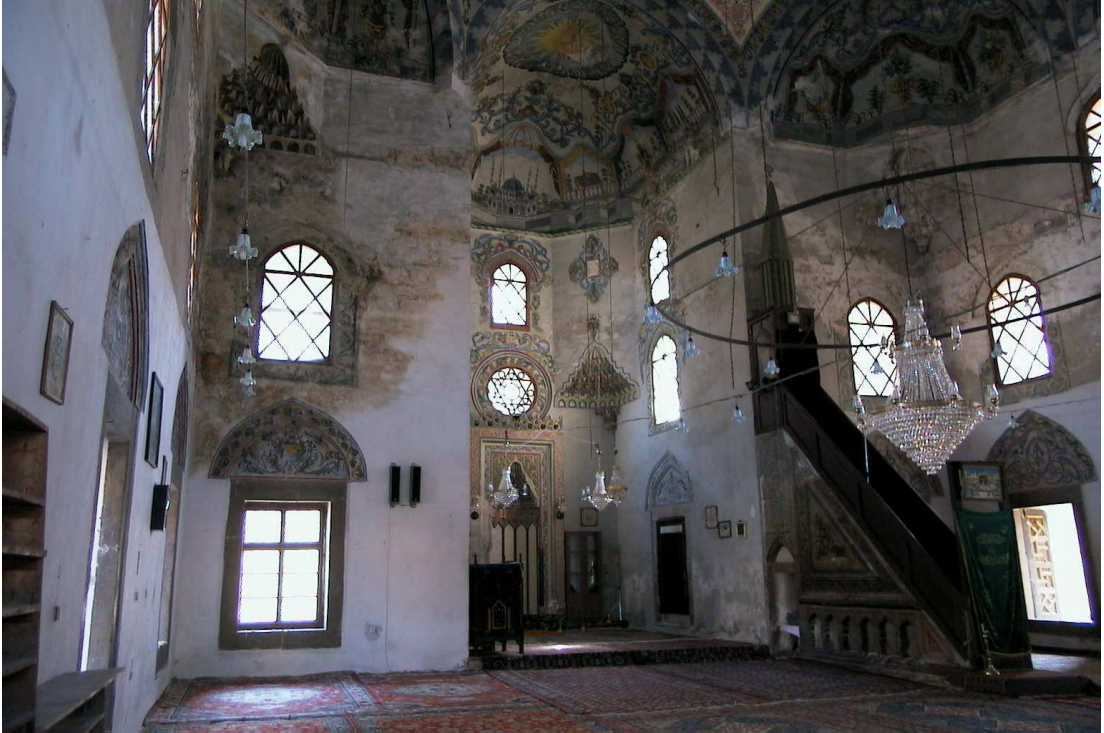
Şekil 30: Harim Alanı

Harim; girişin hemen ardından pandantif geçişli tek kubbeli, 14.5 m. Genişliğinde, 14.25 m. uzunluğunda ve 22.5 m. kubbe yüksekliğine sahip mekân ve buna bitişik olan 5.30 m. Genişliğinde, 6.15 m. uzunluğunda ve 13 m. yüksekliğinde mihrab eyvan çıkıntısı harimi oluşturmaktadır(Şekil 30). Bu özellik Balkanlar'daki camilerde çok sık rastlanan özelliklerden biri değildir.

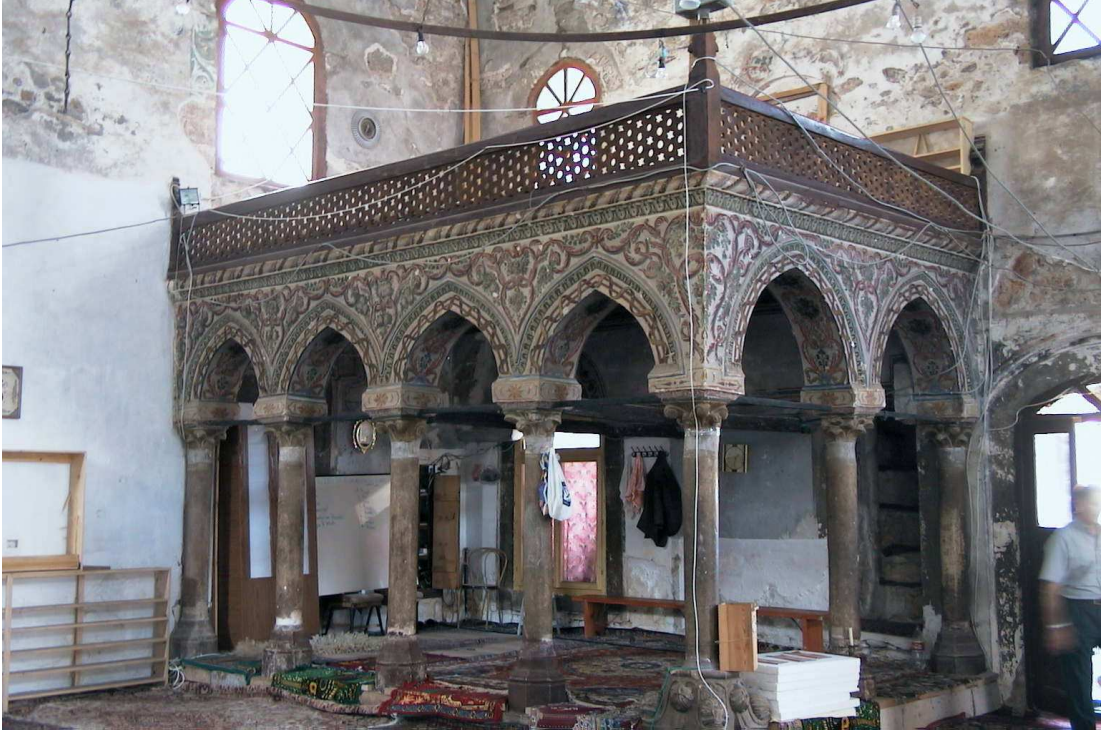
Şekil 32 Sinan Paşa Camisi Kadınlar Mahfili

Mahfil tavanı Müzeyyen ahşap işlemlerine sahiptir ve ortasında avize mevcuttur.(Şekil 32).

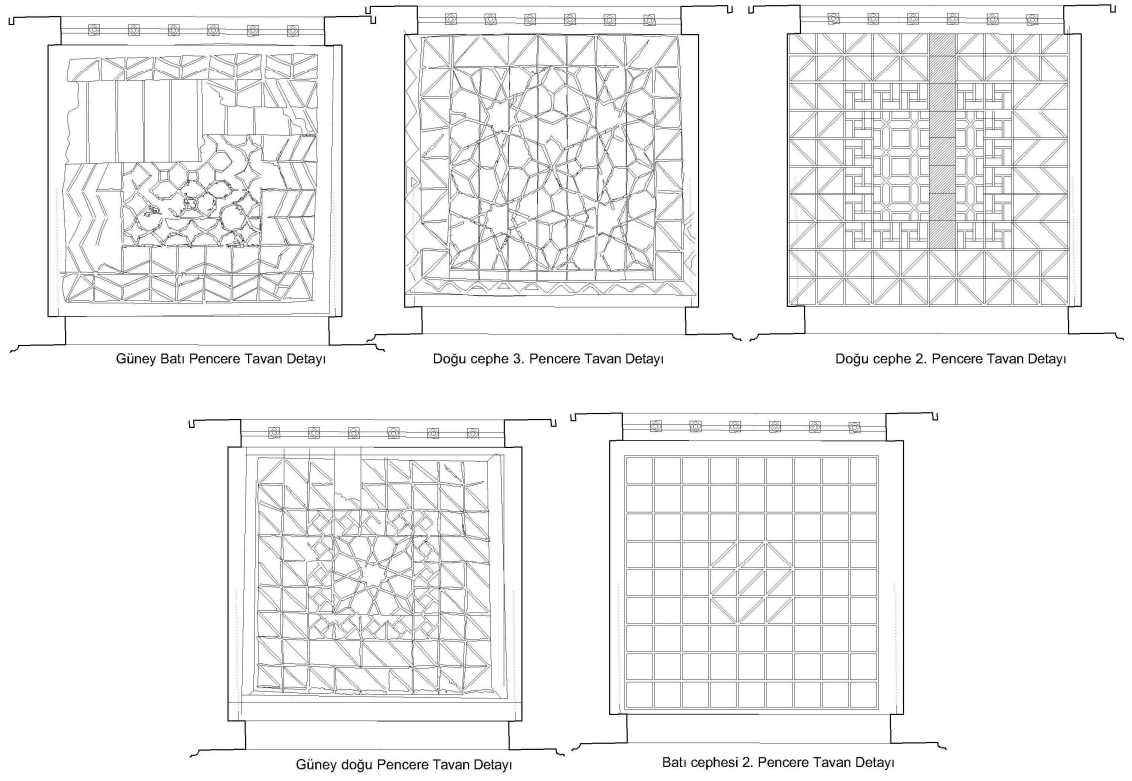
Şekil 36 Pencere Tavanlarındaki Ahşap Süsleme

Çok yüksek olan beden duvarları sivri kemerli beş sıra pencere bulunmaktadır.. Alt sırada doğu cephede üç ve mihrap çıkıntısında yanlarda iki adet sonradan kapatılan pencere boşluğu, kible cephesinde ikişer adet, batı cephesinde üç adet, giriş cephesinde iki adet dikdörtgen biçimli, lokmalı demir parmaklıklı pencereler bulunmaktadır. Pencereler dıştan ve içten dikdörtgen mermer sövelere sahip üstü sivri kemer yardımı ile açıklık geçilmiştir. Bazı pencere tavanları ahşap müzeyyen süslemesine sahiptir.(Şekil 34).

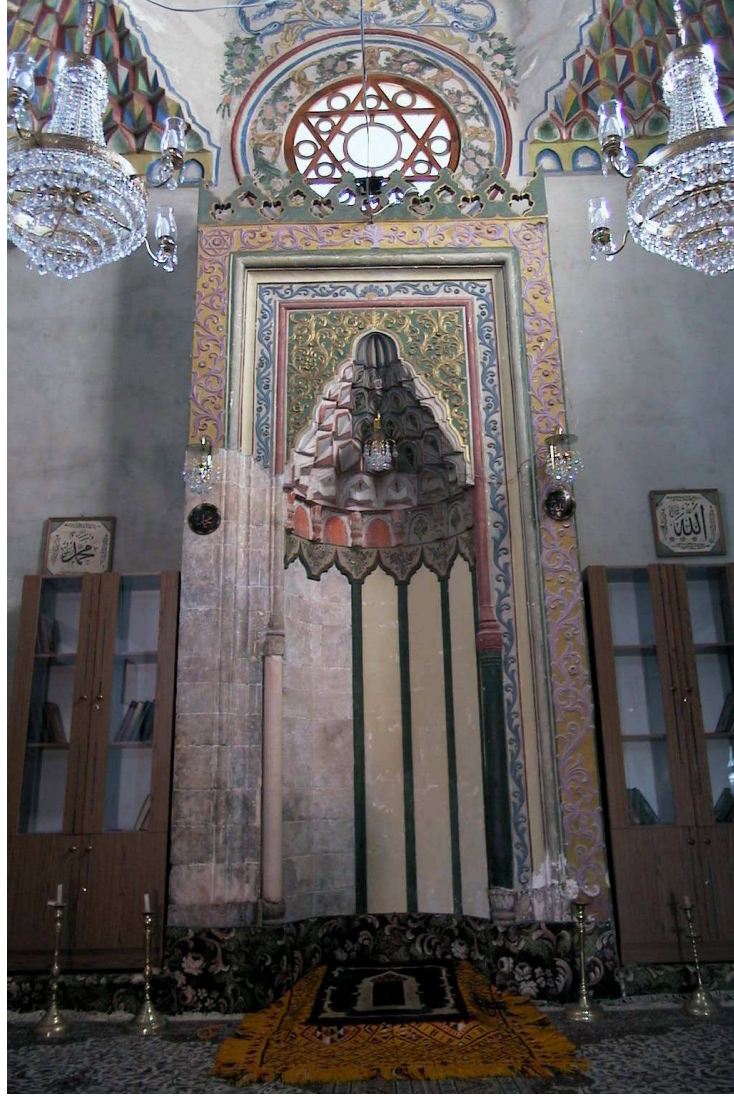
Şekil 41 Mihrab

Mihrab: Kible duvarı yüzeyinden silmelerle ileriye çıkan ve güzel işlenmiş bezemelerle taçlanan çerçeve içinde mihrap nişi bulunur. Mihrap nişinin dış köşeleri birer sütunçeyle süslü, üstü kıvrımlı mukarnas yaşmakla örtülüdür.

Mihrap nişi altı sıra mukarnaslıdır. Mihrap üstü dikdörtgen çerçeveli bir silme ve az daha ötesinde bir silme daha olmak üzere, iki silme ile donatılmıştır. Silme içindeki alanlar çeşit renklerde olan arabesk süslemeleriyle donatılmıştır.⁹⁶

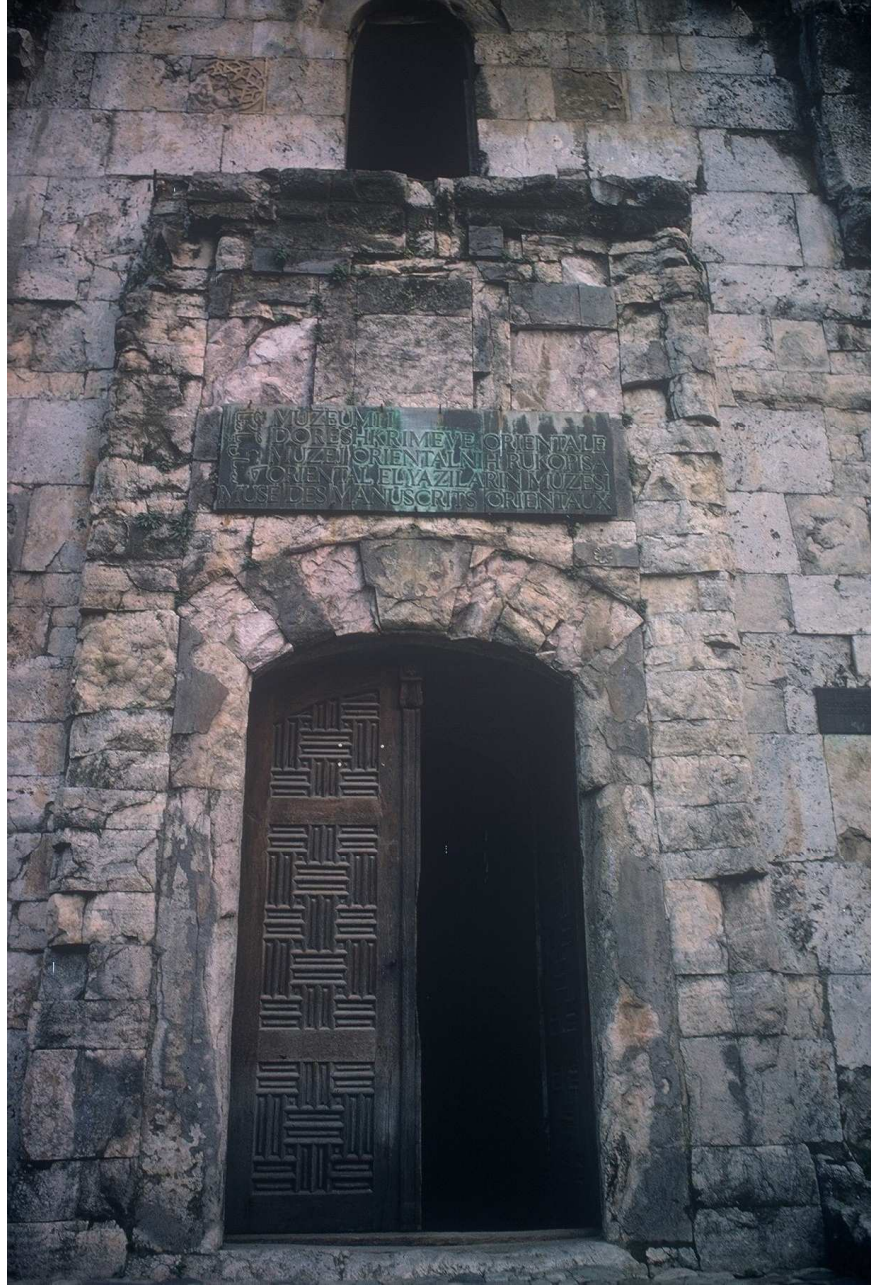
Şekil 44 Harim Giriş Kapısı

Harim Giriş Kapısı: Basık kemerli bu kapının kimeri, gri ve beyaz renk mermer taş bloklardan örülmüştür. Kanadı ise ahşap ve çift kanatlıdır, orijinal değildir. Kitabe mevcut değildir (Şekil 44).

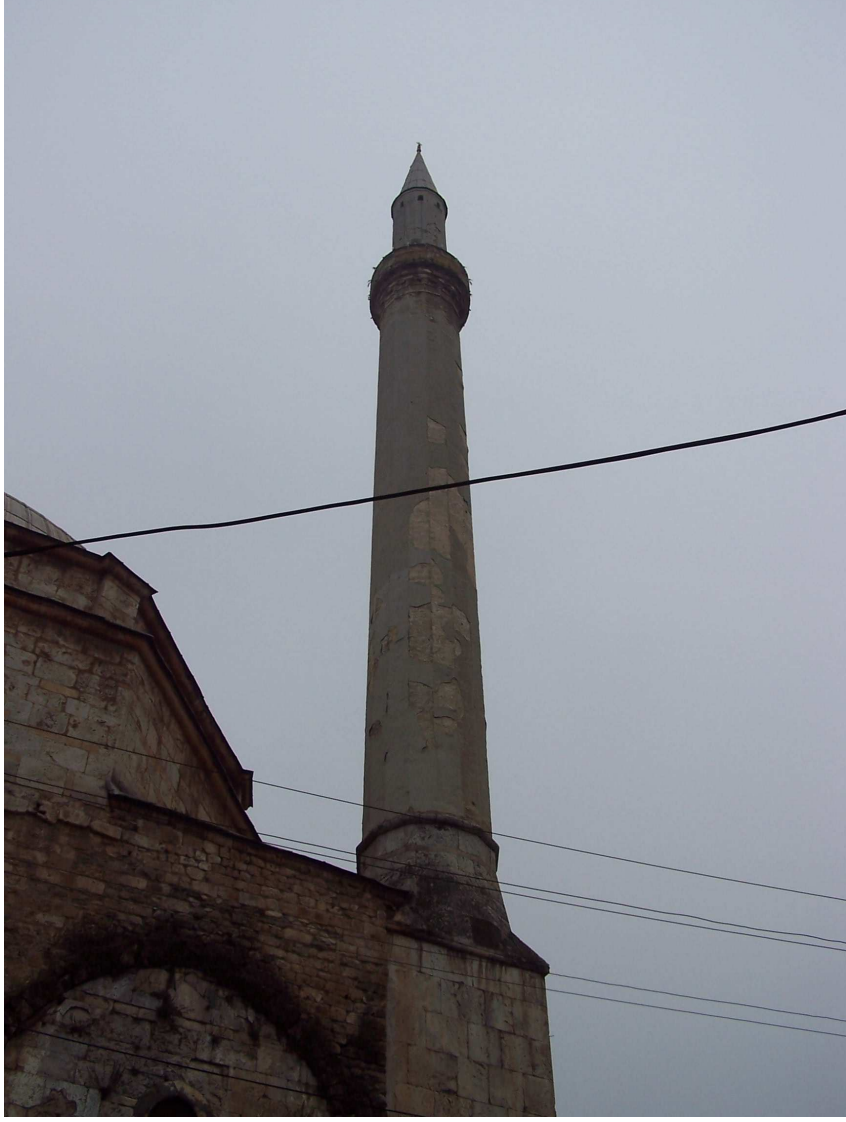
řekil 45 Sinan Pařa Camisi Minaresi

Minare ; Klasik Osmanlı dönemi yapısı olan minare, harimle son cemaat mahallinin birleştiği, kuzey batı köşede yer almaktadır. Minare, kesme taş malzemedен inşa edilmiştir, sonradan sıvanmıştır. Tek şerefeli olan minarenin yüksekliği, 43,5 m. dir(Şekil 45). Minareye çıkış, son cemaat mahallinin kuzeybatı köşesinde açılmış olan kapıdan sağlanmaktadır. Giriş kapısı 0.60x1.60 m. ebatlarında olup açıklık basık

kemer ile geilmiřtir Giriř kapısı ahřaptır. Minareye, řerefeye kadar 103 adet merdiven ile ıkılmaktadır. Merdiven basamaklarının uzunluęu 0.64 m. , geniřlięi orta kısmında 0,20 m. olup basamak ykseklięi 0.22 m. dir.

Minare, 3.20 x 3.03 m. ebatlarında kare planlı bir kaideye sahiptir. Kaide 9.50 m. yüksekliğinde dikdörtgen formdadır ve yol kotundan üç kademeli temel ile 2.89 m. yükselmektedir. Minare pabucu üçgenlerinden oluşmaktadır. Pabucun yüksekliği 2.49 m. dir. Pabucun cami damına çıkışını sağlayan bir açıklığı bulunmaktadır. Pabuç kaval silme ile son bulmaktadır.

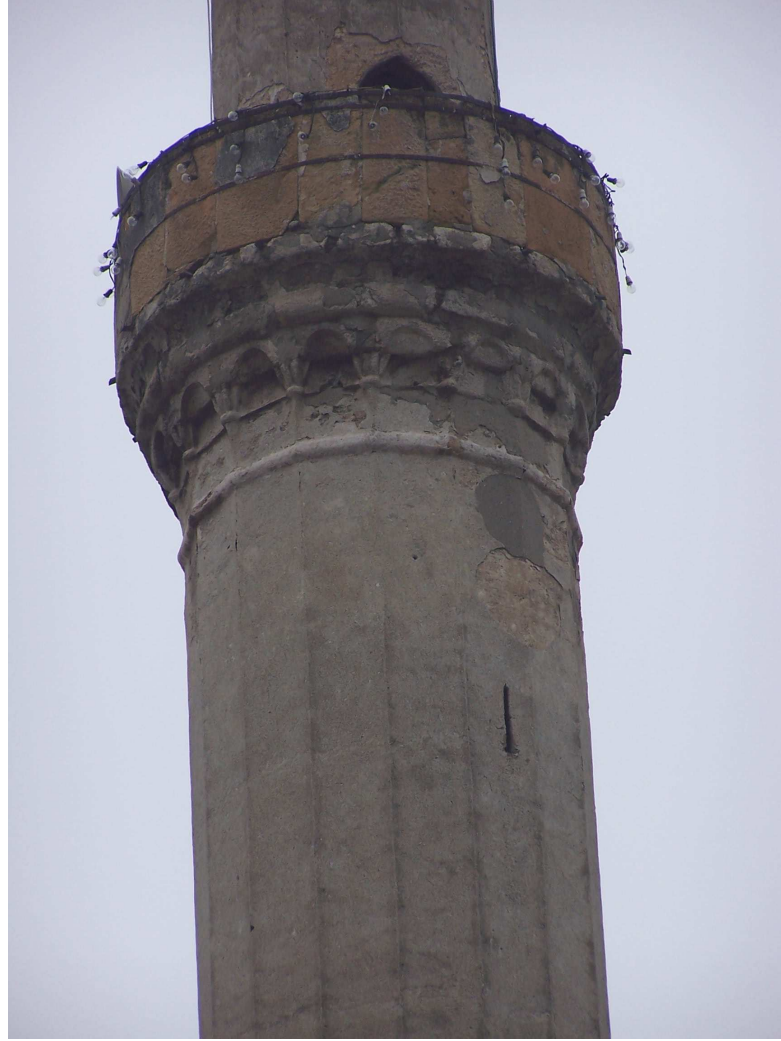
Şekil 47 Sinan Paşa Cami Minare Şerefesi

Minareye kuzeybatıdan son cemaat bölümünün yanından girilmektedir. Kesme taştan inşa edilmiş olup gövdesi sıvanmıştır. Minare gövdesi onaltıgendir. Gövdenin çevresi 6.73 m. dir. Gövde, şerefenin 0.40 m. altında ikinci bir kaval silme ile hareketlendirilmiştir. Gövdeden şerefeye oldukça yumuşak bir geçiş sağlandığı görülmektedir. Minare, taş kabartmalı ve yukarıya doğru genişleyen şerife altına sahiptir. Şerife altındaki süsleme iki dış ve iki iç bükme kıvrımlar ile genişleyerek dairesel korkuluğa kadar ulaşmıştır. Şerife altında bir kaval silme bulunmaktadır. (Şekil 47)

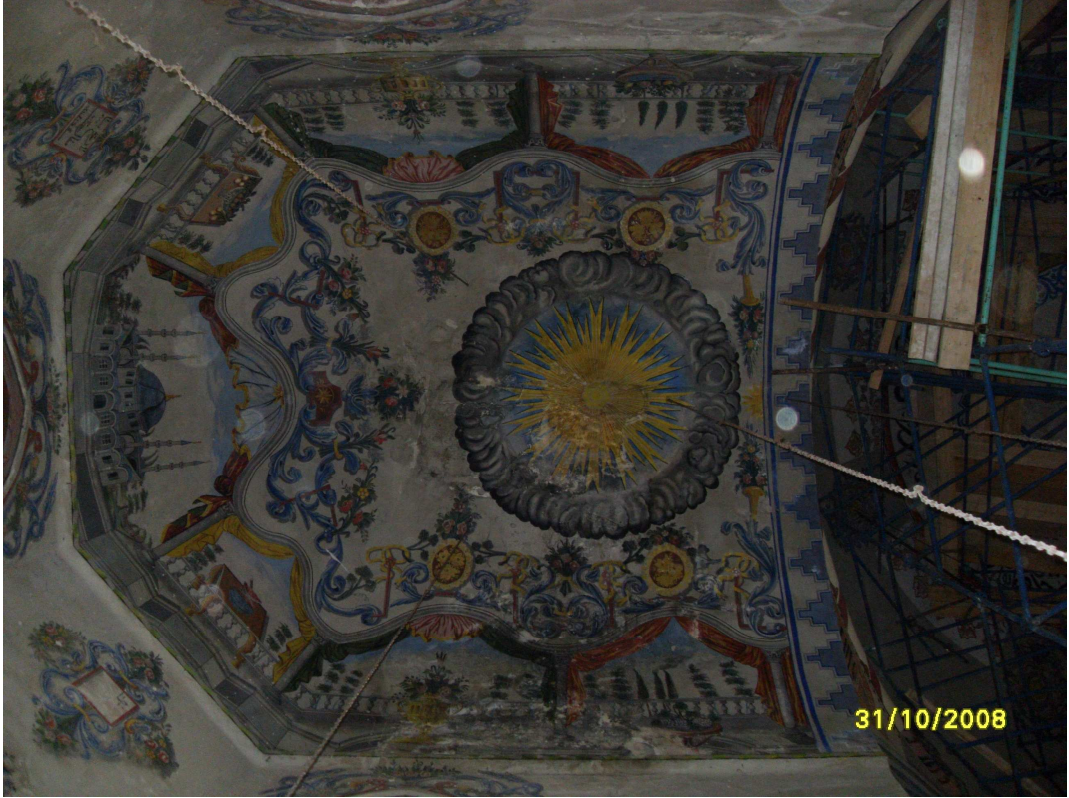
Şekil 53 Mihrab Üstü Kalemîşi

Mihrab da süslü pencerelere sahiptir ve caminin pandantifleri gibi istalaktitleri boyalıdır. Burada dik açılı şeritlerde de çizilmiştir. Bu şeritler sarı ve kül renkte, ayrıca stilize edilmiş kırmızı “C” harfi şeklinde boyanmıştır. Mihrab eyvanında tavanı kül rengi, mavi ve sarı renkte büyük yıldız vardır. Kenarlarında ağaçlarla çizilmiş alan da bulunmaktadır. Mihrabın tam üstünde dört minareli bir caminin resmi vardır. Aynı yerdeki madalyonda “misali cennet” yazısı bulunmaktadır. Burada Arap sayılarıyla 1024 yılı da yazılmıştır.

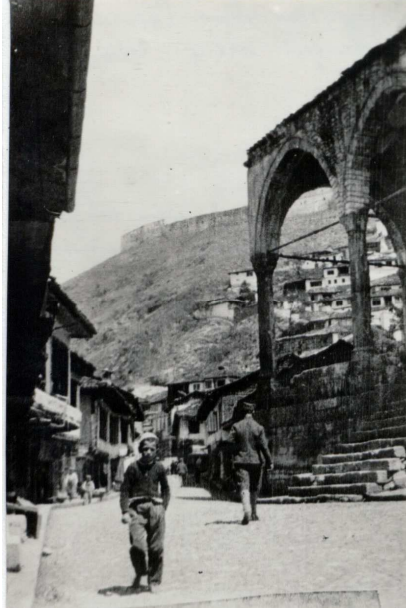
Şekil 55 Son Cemaat Yeri Yıkılmadan Önceki Hali (P.A.K.E. Arşivinden 1919 yılından önce çekilmiş fotoğraf)

Sütun: Caminin önündeki son cemaat mahalli dört adet taştan sekizgen kesitli mermer sütun üzerinde üç kubbe ile örtülü olduğu fotoğraf, yazılı ve sözlü belgelerden bilinmektedir.(Şekil 55Error! Reference source not found.

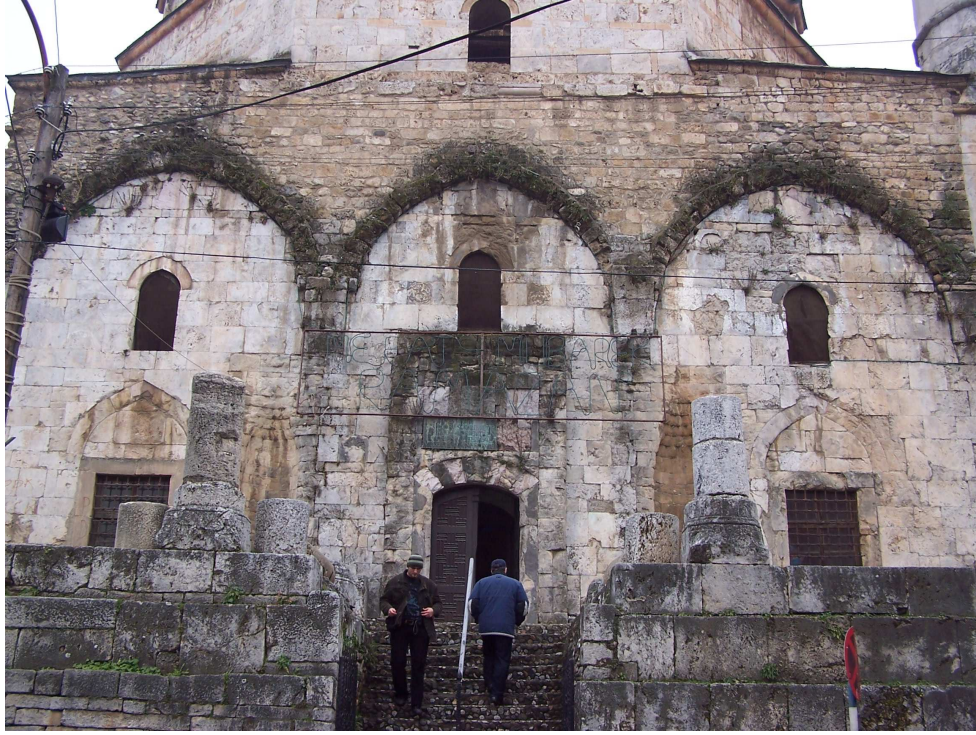
Şekil 56 Mevcut Sütunların durumunu gösteren fotoğraf

Kubbelerden gelen yük küresel bingi (pandantif) geçiş elemanlarından sütunlara aktarılır. Sütün gövdeleri dairevi kesitli düşeyde parçalı mermerden yapılmıştır. Sütün alt başlıkları mevcut olup, fakat patlama sonucu zarar görmüş durumdadır.(Şekil 56)

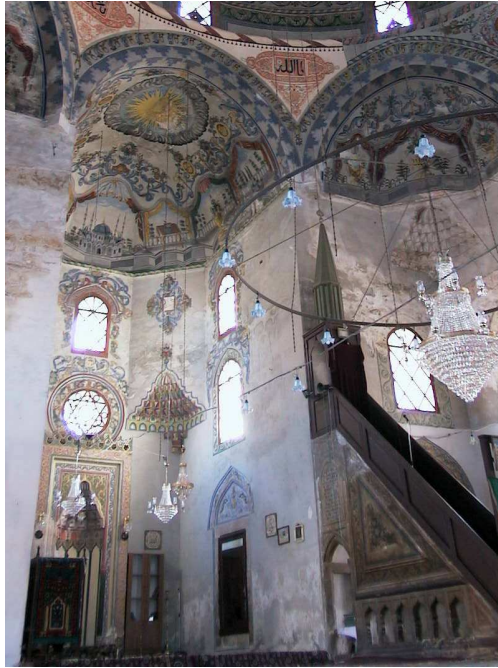
Şekil 58 Mihrab çıkıntısı yarım kubbe

Aynı şekilde mihrab eyvanı da tromplu geçişten sonra yarım kubbe ile örtülmüştür. Yarım kubbe, trompların olduğu yerde mukarnaslı işlemlerle süslenmiştir. **(Error! Reference source not found.)**

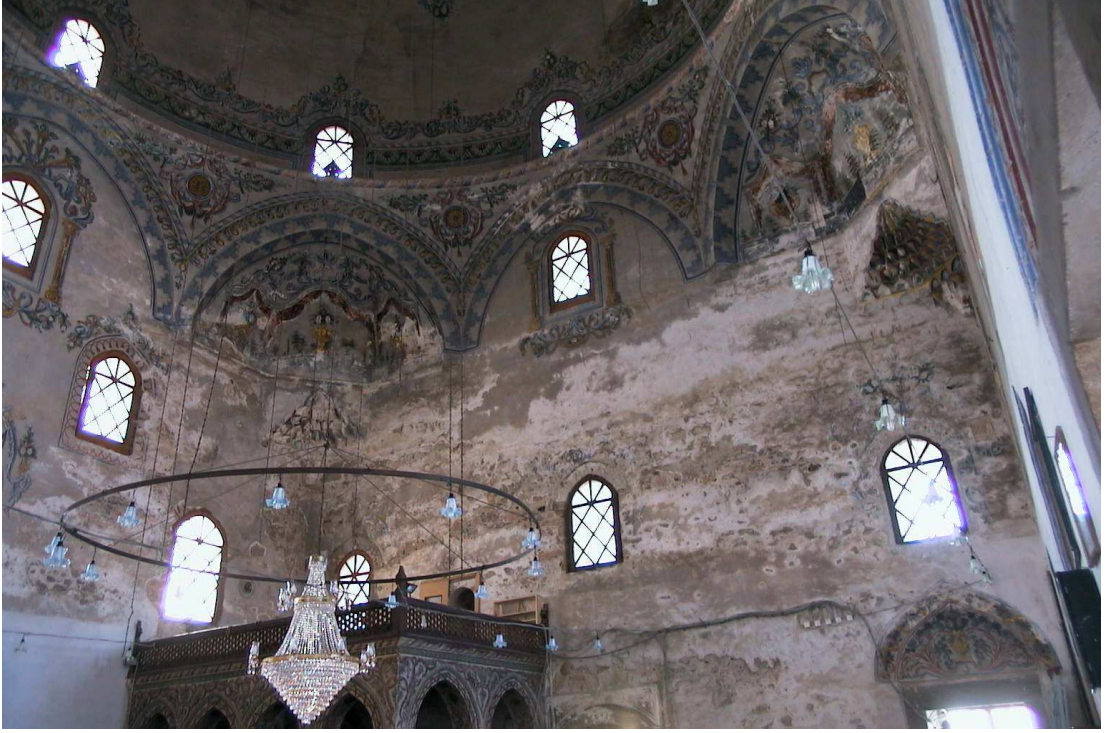
Şekil 59 Giriş Cephesindeki iç duvarlarda sıva dökülmesi

Yapıda nemden dolayı, özellikle iç kısımda sıvalarda kabarmalar ve dökülmeler meydana gelmiřtir, tarihi ve sanatsal deđerı yüksek olan kalemiřlerininde tahribe ve yok olmasına neden olmuřtur. Yapıda nem en çok kuzey yönündeki giriř cephesinde iç ve dıřtan hissedilmektedir. İçten sıvanın nerdeyse tamamı dökülmüř durumdadır.(řekil 59).

Düşey ve yatay taşıyıcılarda gözle görülür çatlakların olmadığını fakat yer yer sıva sökümü yapıp kontrol etmek gerekir. Yapıdaki mevcut olan nemin, temellere zarar vermiş olabileceğinden, kazılar yapıp yapıyı nemden arındırmak gerekir.

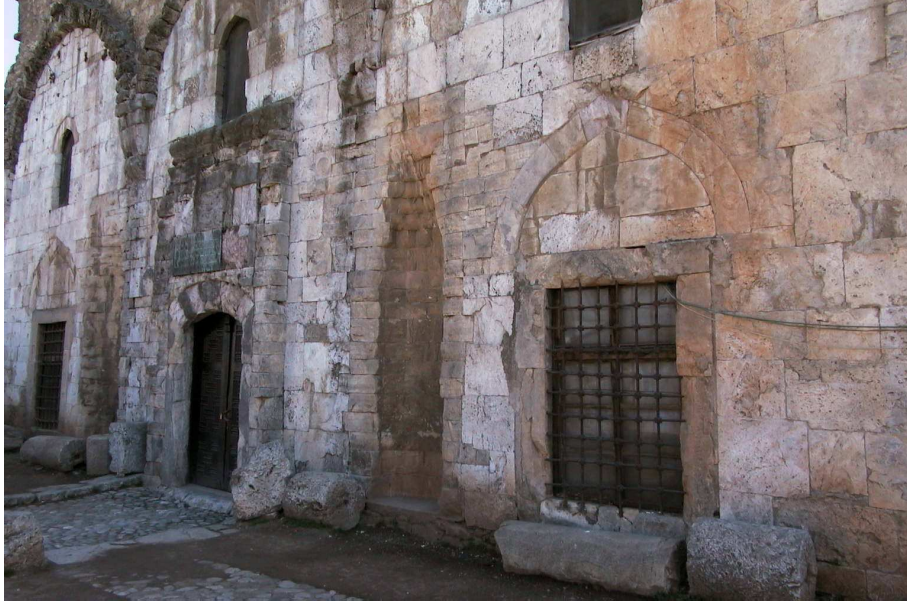
Şekil 60 Giriş Cephesinde meydana gelen taş malzeme kaybı

Giriş cephesi en çok özen gösterilen cephe olduğunu giriş kapısının kuruluşundan, yanlardaki mihrabiyelerin işlemeli oluşundan anlıyoruz. Bütün bu özenli girinti çıkıntılar, son cemaat yerinin yıkılmasından sonra, yüksek su tutuculuğuna sahip olması, kuzey cephesi olması gibi sebepler taş kaybının (taş erimesi, profil kaybı, detay kaybı, v.b.) en çok hissedildiği cephe olarak karşımıza çıkmaktadır.

Taş erimesi mihrabiye detaylarının kaybolmasına sebep olmuştur, ayrıca cümle kapısını çevreleyen korniş tamamen detay kaybına uğramış, giriş kapısı kemeri ve yan söveleri erimeden çok ciddi zarar görmüş haldedirler.(Şekil 60)

Kemerler; Son cemaat Yerinin yıkımından sonra giriş cephesinde kalan kemer taşlarında derz boşalmaları ve birbirinden kopmalar meydana gelmiştir. Bu taşların sökülüp yerine rekonstrüksiyona uygun olarak seçilen taş malzemesi ile yeni kemer örülmelidir.(**Error! Reference source not found.**)

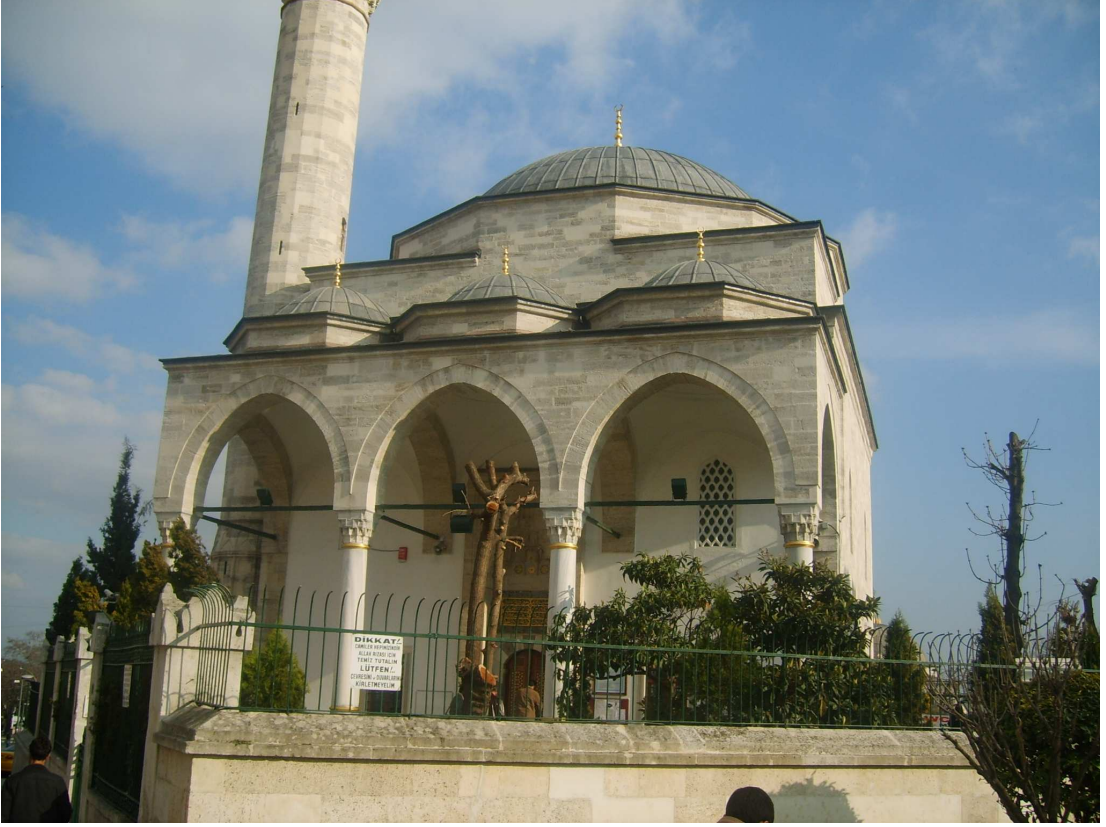
Şekil 70 İstanbul Firuz Ağa Camii Görünüşü

Kare plan üzerine tek kubbeli yapı örneğindedir. Kesme taştan küçük ölçüde sağlam ve güzel yapı, dört duvar mukarnas pandantifli bir sağır kubbe ile örtülü olup dört mermer sütun üzerine sivri kemerle üç kubbeli ve üç gözlü yanlara açık son cemaat yerine sahiptir. Caminin son cemaat kemerleri de Osmanlı klasik mimari anlayışıyla çelişmez.

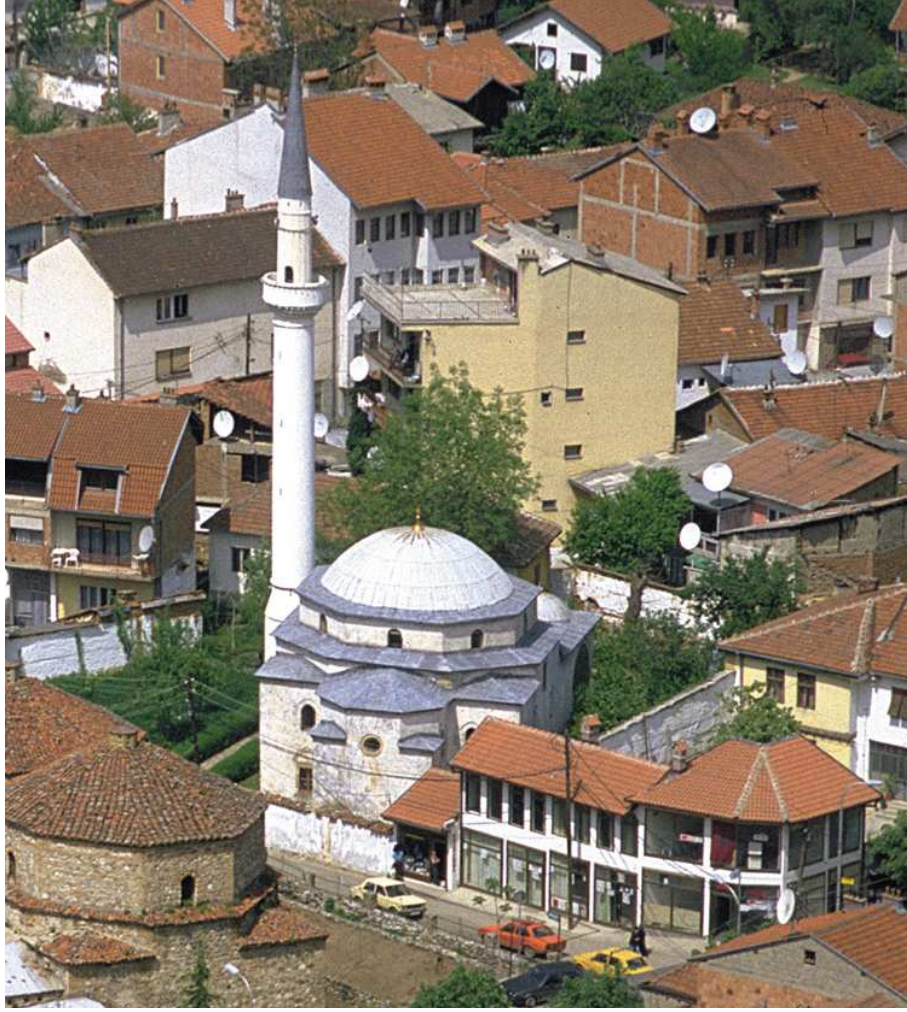
Şekil 73 Kosova Prizren'deki Emin Paşa Camisi genel görünüşü

Plan itibariyle Sinan Paşa Camisinden küçük olmakla beraber, onun gibi sipsivri bir ölçüde değil, kunt, oturaklı, eni boyuna denk yapılmıştır. Yalnız minare fazlaca yüksektir. İçten içe 9,25 x 9,25 ölçüsündedir, duvarlar 1,34 ve 1,37 kalınlıktadır, 3,42genişlik, 3,62 derinliğinde bir mihrab eyvanı vardır. Son cemaat yeri çift merkezli sivri kemere tam daire kasmağa oturan 3 kubbe ile yapılmıştır.¹¹⁶

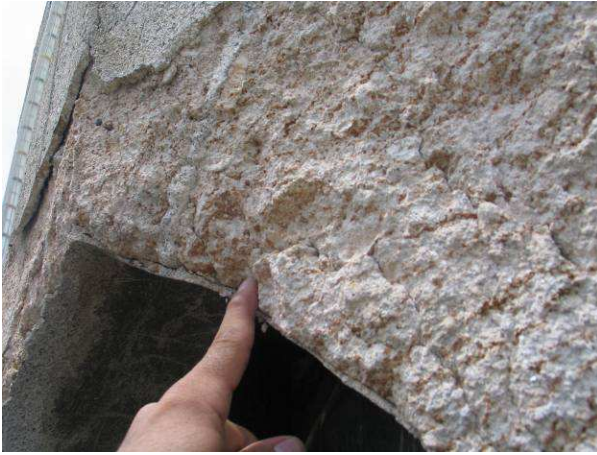
Şekil 78 Örnek 1. Minare şerefe çıkış kapısı üzeri sıva örneği

Örnek 1: Minarenin şerefesinden alınan sıva örneği; İçindeki agregaların renginden dolayı kemik gri renginde görünen, kireç bağlayıcı ve bol agregalı sıva (sonradan yapılmış olduğu düşünülmektedir). Agregaların boyutları farklılıklar gösterip koyu renklidirler. Yer yer kireç lümleri de olan sıvada kılcal çatlaklar vardır. (x-xx)

Örnek 1: Minarenin şerefesinden alınan sıva örneği; İçindeki agregaların renginden dolayı kemik gri renginde görünen, kireç bağlayıcılı ve bol agregalı sıva (sonradan yapılmış olduğu düşünülmektedir). Agregaya boyutları farklılıklar gösterip koyu renklidirler. Yer yer kireç lümleri de olan sıvada kılcal çatlaklar vardır. (x-xx)

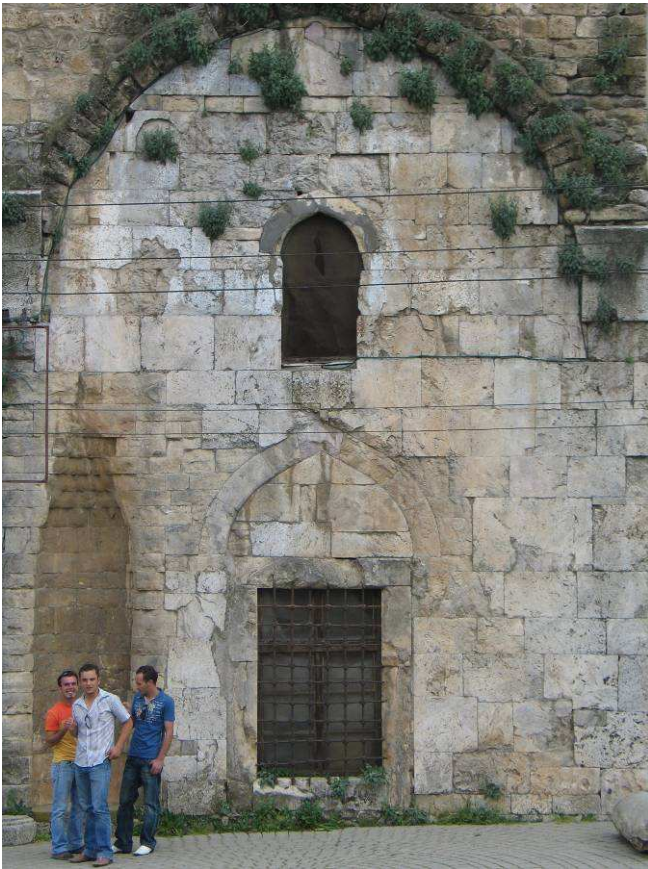
Şekil 83 Örnek 6. Giriş kapısının sağındaki mihrapçığın ve sağından taş örneği

Örnek 6: Asitte reaksiyon veriyor. Kireç taşı. Çok fazla kılçak çatlak oluşmuş.

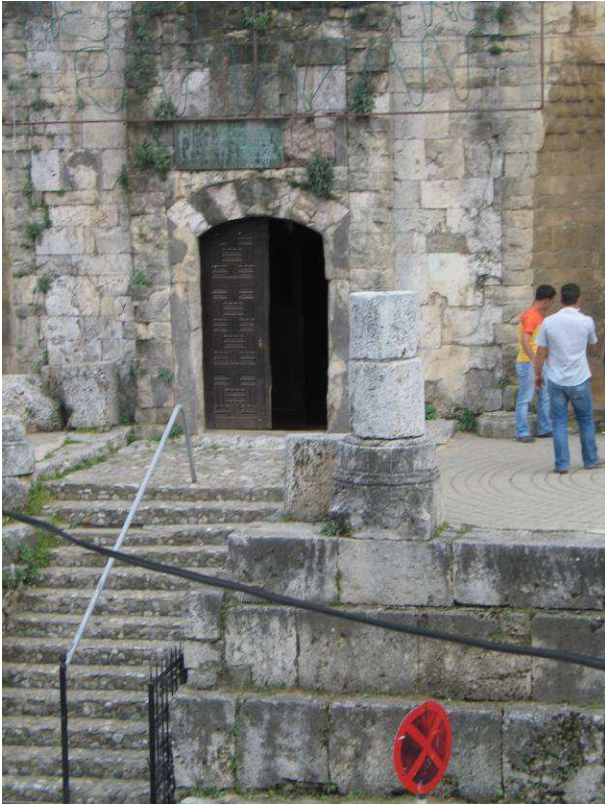
Şekil 84 Örnek 7. Ana giriş kapısının solundaki pencerenin taş örneği
