**BALKANLARDAKİ OSMANLI DÖNEMİ CAMİLERİ VE PRİZREN SİNAN
PAŞA CAMİİ ÖRNEĞİNDE KORUMA YAKLAŞIMI**

Mimar Bekim ÇEKO
DANIŞMAN: Prof. Dr. Demet BİNAN

İSTANBUL-EYLÜL 2009

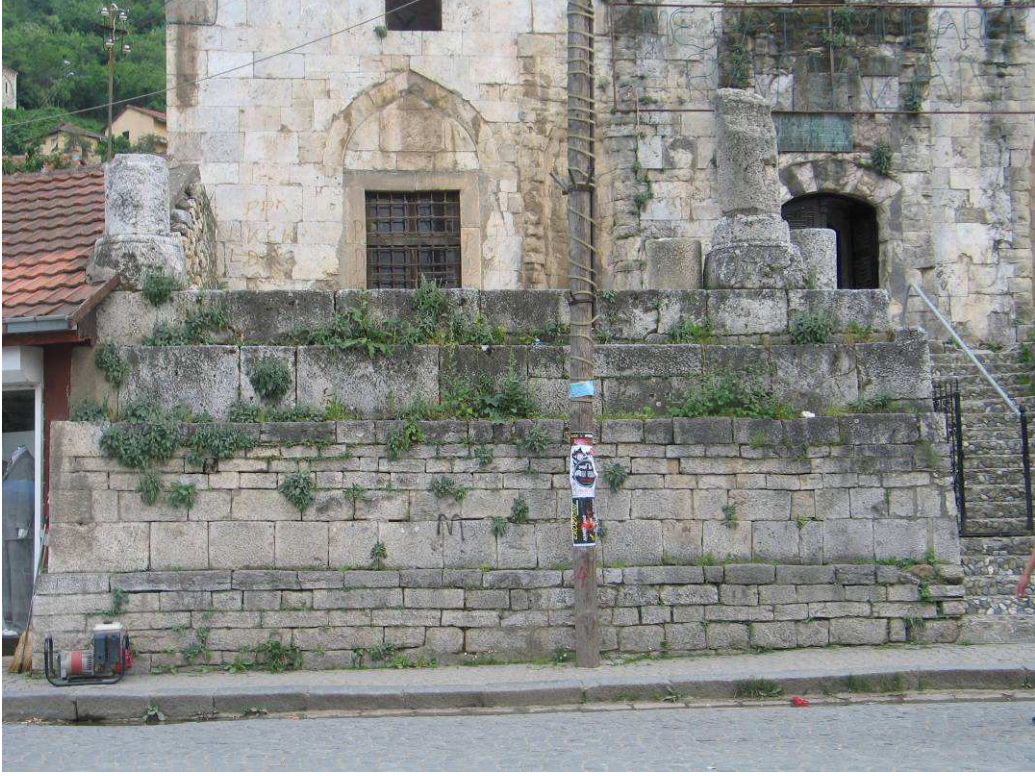
Şekil 85 Örnek 8: Ana giriş kapısından taş örneği

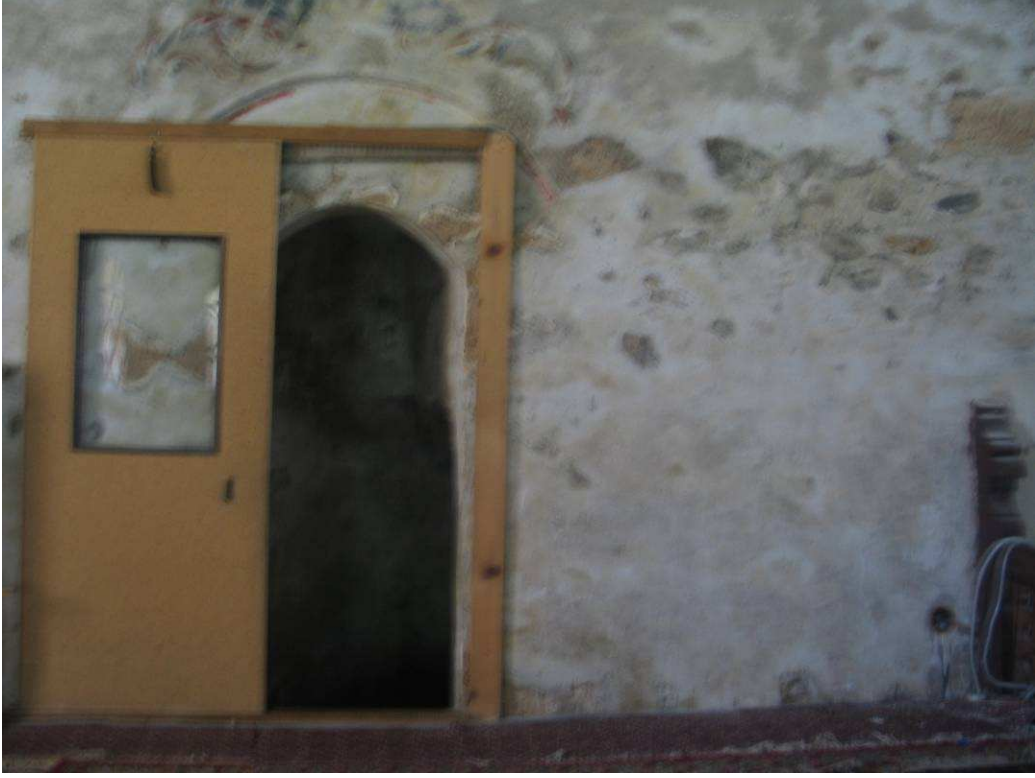
Şekil 87 Örnek 10. Ana kapının üsttü harç örneği
