**PRİZREN İLİ MERKEZİNDEKİ  
GAZİ MEHMET PAŞA HAMAMI  
KORUMA ÖNERİSİ**

**YÜKSEK LİSANS TEZİ**

**Mimar Sencar MERMER**

**EYLÜL 2009  
İSTANBUL**

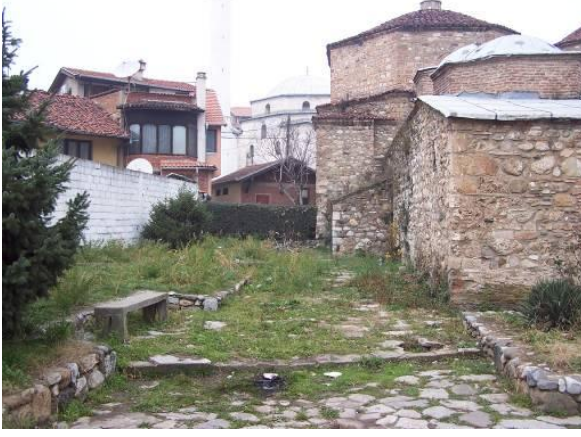
Resim 4.103 Sıcaklık bölümü  
Halvet duvar ve kubbesinde çatlak

Kadınlar kısmında ise; sıcaklık bölümünde kubbeli olan orta kısımdan eyvanlara geçişte yer alan kemerlerde çatlaklıklar vardır (Resim 4.97). Bazıları da duvar boyunca ilerlemektedir. Ayrıca güney cephesinde yer olan odanın arkasında bulunan halvetlerin kubbelerinde de gözle görülür çatlaklıklar mevcuttur (Resim 4.103).

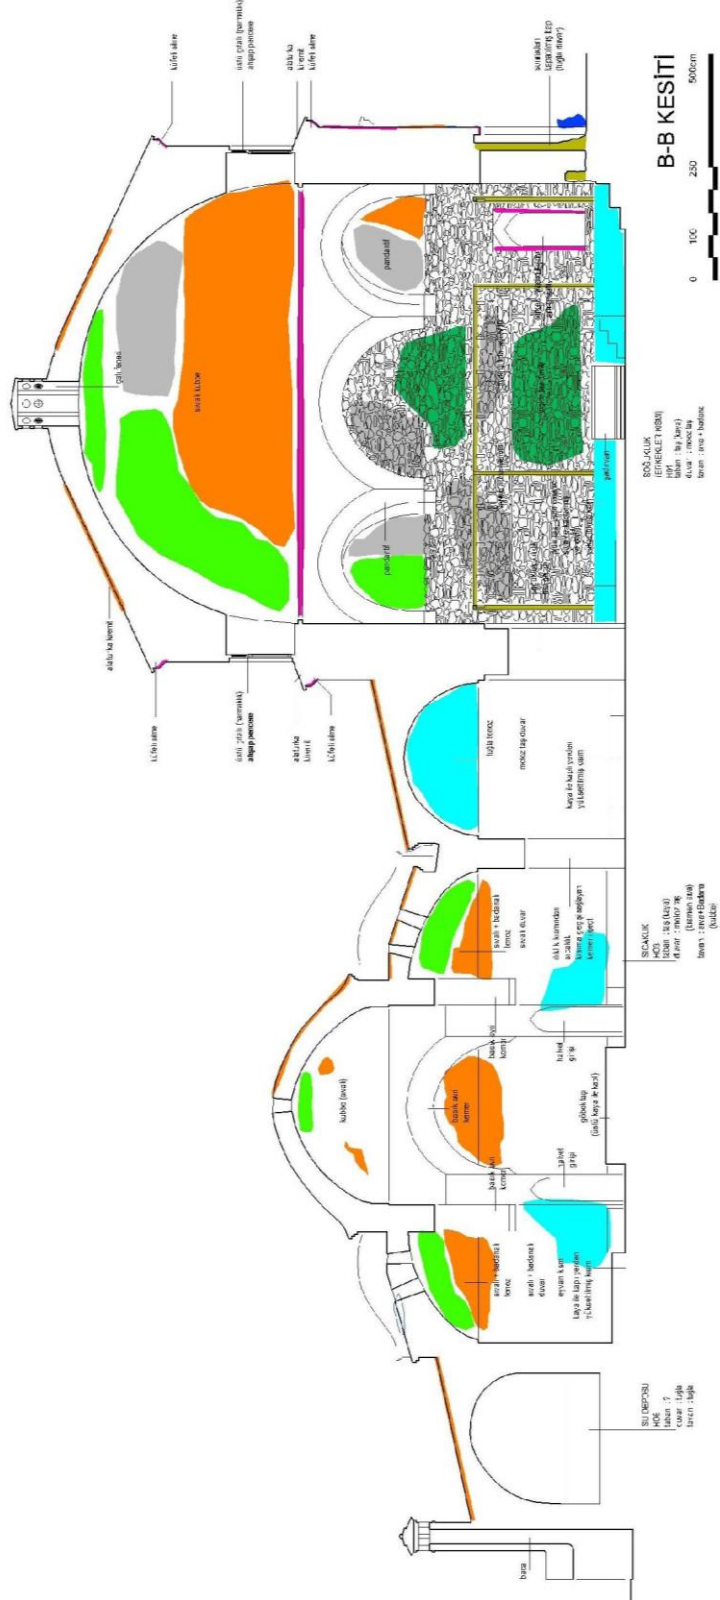
Çizim 4.41 Gazi Mehmet Paşa Hamamı – Analitik Rölöve (Müdahale) – B-B Kesiti

<span style="display:inline-block; width:15px; height:15px; background-color:red; border:1px solid black;"></span>	<b>KIREÇ BAĞLAYICILI HARÇ İLE ENJEKSİYON</b>
<span style="display:inline-block; width:15px; height:15px; background-color:limegreen; border:1px solid black;"></span>	<b>TUZLANMA</b> 1.2 oranındaki sulu çimento (su/çim oranı) ile yapılmış tuza karşı emilimsizlik
<span style="display:inline-block; width:15px; height:15px; background-color:gray; border:1px solid black;"></span>	<b>KARARMA TEMİZLEMESİ</b> Düğümlü ve çatlaklı beton yapıların temizlenmesi için 1:5 sulu çimento kullanılması
<span style="display:inline-block; width:15px; height:15px; background-color:cyan; border:1px solid black;"></span>	<b>ÇİMENTO SOKUMU</b> Çimento ile beton yapıların çatlaklı ve kırık kısımlarının düzeltilmesi için çimento sokumu uygulanması
<span style="display:inline-block; width:15px; height:15px; background-color:blue; border:1px solid black;"></span>	<b>BİTKİ TEMİZLEMESİ</b> Otların bitkisel ilaçlarla temizlenmesi için bitki temizleme kullanılması

<span style="display:inline-block; width:15px; height:15px; background-color:magenta; border:1px solid black;"></span>	<b>KOPAN PARÇANIN YERİNE SABİTLEMESİ</b> Kopan parçaların yerine sabitlemesi için çimento harcı kullanılması
<span style="display:inline-block; width:15px; height:15px; background-color:orange; border:1px solid black;"></span>	<b>PLASTİK ÇIĞARIM</b> 1. sınıf betonun su geçirmezliği için plastik çıkarım kullanılması
<span style="display:inline-block; width:15px; height:15px; background-color:green; border:1px solid black;"></span>	<b>SAĞLAMLAŞTIRICI UYGULANMASI</b> Kırık betonun sağlamlaştırılması için sağlama harcı kullanılması
<span style="display:inline-block; width:15px; height:15px; background-color:yellow; border:1px solid black;"></span>	<b>YENİDEN YAPIM</b> Düğümlü ve çatlaklı beton yapıların yeniden yapılması için yeni beton kullanılması
<span style="display:inline-block; width:15px; height:15px; background-color:purple; border:1px solid black;"></span>	<b>DERZLEME</b> Derzlerin düzenlenmesi için derzleme kullanılması

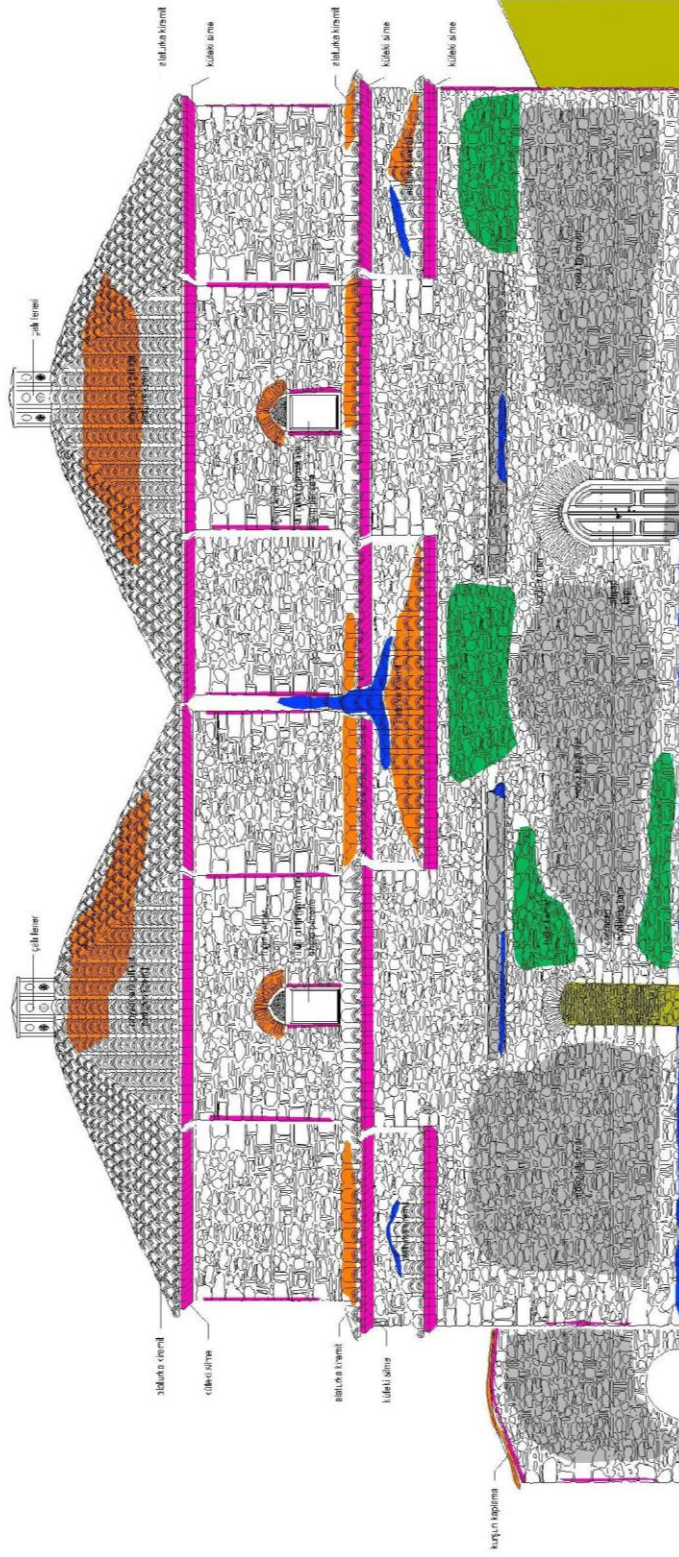
Çizim 4.43 Gazi Mehmet Paşa Hamamı – Analitik Rölöve (Müdahale) – Kuzey Cephesi

- **SAGLAMLAŞTIRICI UYGULAMASI**  
Çatı ve duvar yüzeyindeki kırıkların sağlamlaştırılması için yapılan işlemler.
- **YENİDEN YAPIM**  
Yapının farklı kısımlarının yeniden yapılması için yapılan işlemler.

- **DERZLEMİ**  
Derzlerin yenisiyle yapılması için yapılan işlemler.
- **UYGULAMA SIRASINDA SOKULECEK KISIMLAR**
