**ÜSKÜDAR BÖLGESİNDE YENİ-KLASİK DÖNEM ÖRNEKLERİ
VE
KORUMA SORUNLARI
(1900-1930)**

**YÜKSEK LİSANS TEZİ
Mimar İsmail BÜYÜKSEÇGİN**

**Restorasyon Anabilim Dalı
Koruma Yenileme Programı**

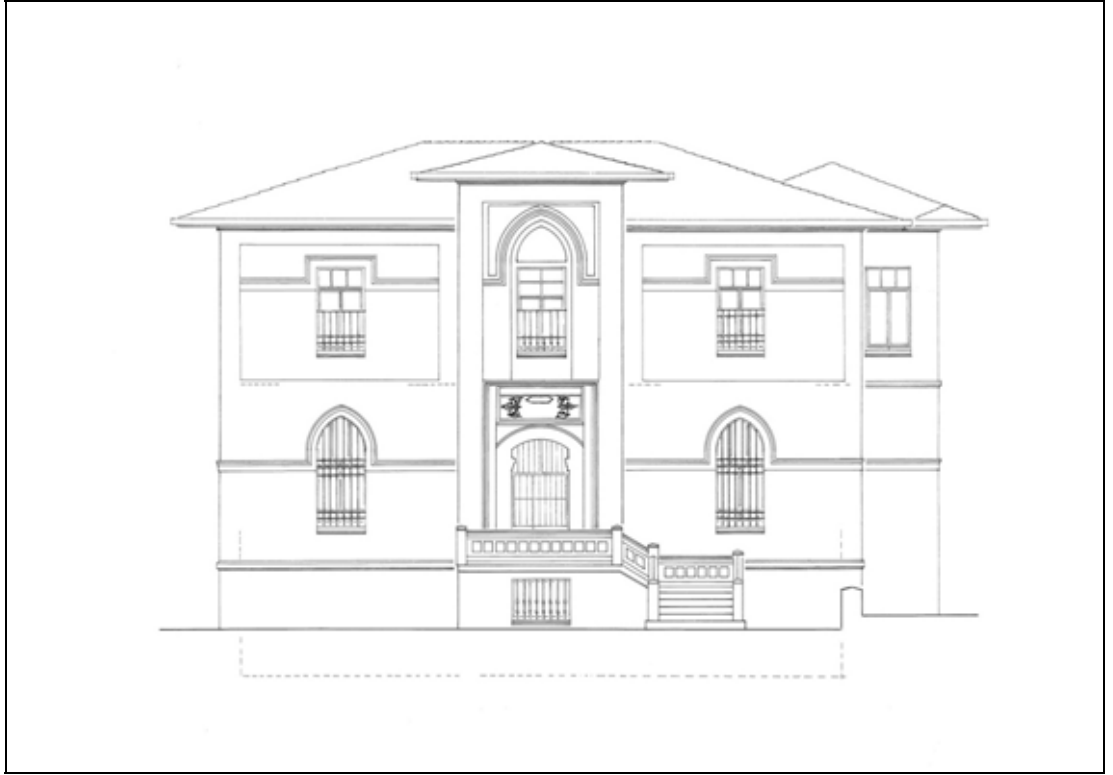
Şekil 3.14 Ayazma Mektebi Giriş Cephesi (Rölöve 2001 Mimar Sinan Üniversitesi Restorasyon kürsüsü arşivi)

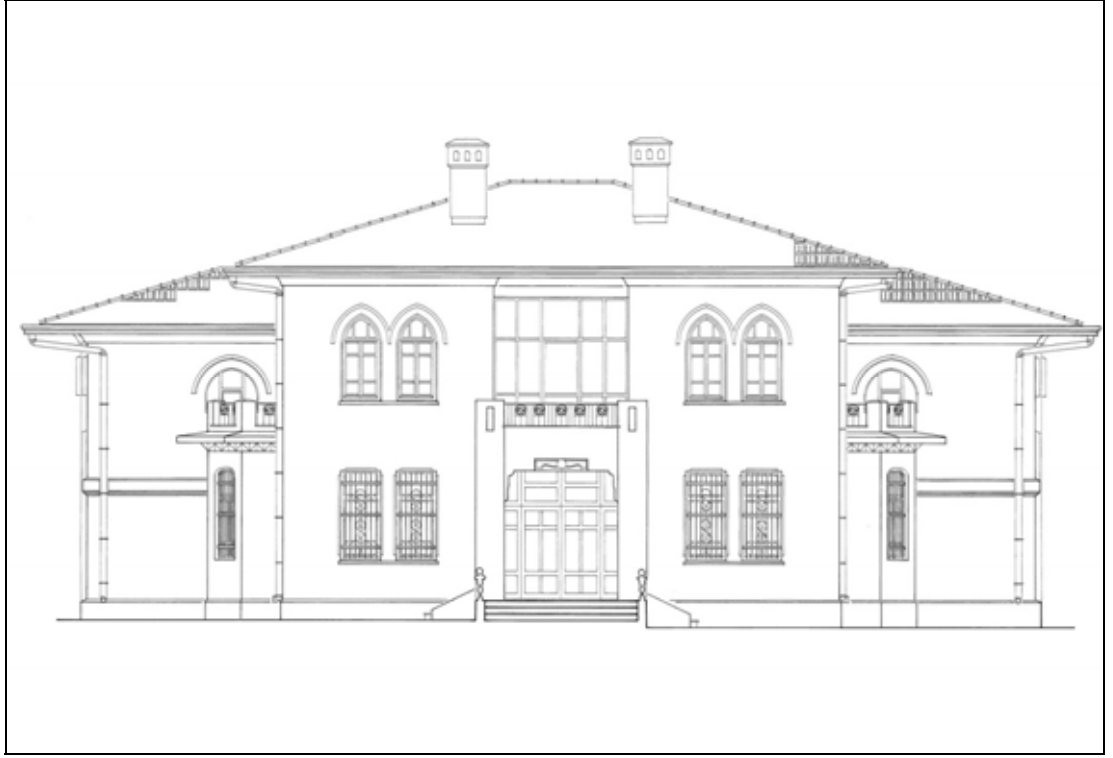
Sekil 3.25 Üsküdar Halkevi Giriş Cephesi (Rölöve 2003, Mimar Sinan Üniversitesi Restorasyon Kürsüsü Arşivi)

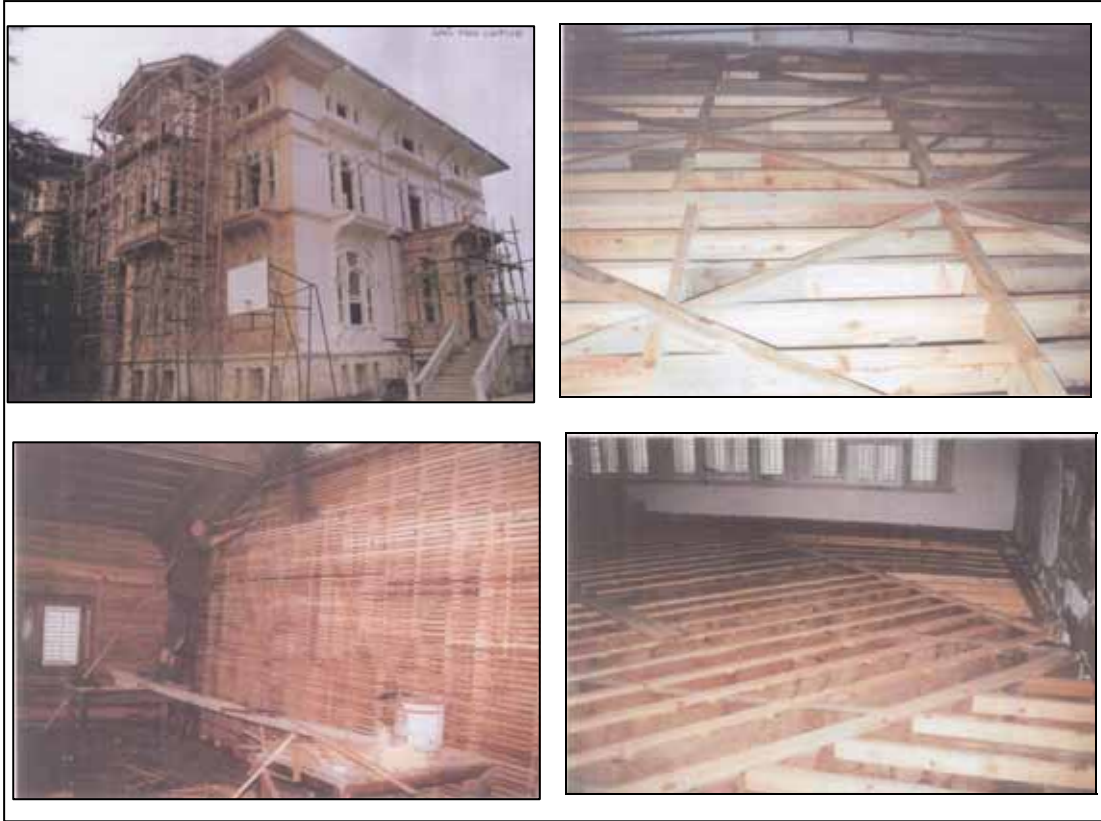
Resim84 Ahmet Ratıp Paşa Köşkü 1999 Onarımları (İstanbul 6 No'lu Koruma Kurulu Arşivi)

Ahmet Ratıp Paşa Köşkü (katalog no. 4), 1999 yılında cephe kaplamasından ahşap karkas sistemine kadar kapsamlı bir restorasyon geçirmiştir ve birçok ögesi yenilenmiştir(bkz.Resim84). Yapı kullanılmadığından periyodik bakım yapılmamış ve cephe kaplamalarında boya dökülmeleri ve bozulmalar başlamıştır (bkz. Resim85). Yapının içine girilemediğinden iç mekânda meydana gelebilecek bozulmalar tespit edilememiştir.
