T.C
MİMAR SİNAN GÜZEL SANATLAR ÜNİVERSİTESİ
FEN BİLİMLERİ ENSTİTÜSÜ
İÇ MİMARLIK ANABİLİM / ANA SANAT DALI
İÇ MİMARLIK YÜKSEK LİSANS PROGRAMI

TARİHİ BİNALARIN YENİDEN KULLANIMLARINDA
“HACOPULO PASAJI” ÖRNEĞİ
(Yüksek Lisans Tezi)

İSTANBUL - OCAK 2007

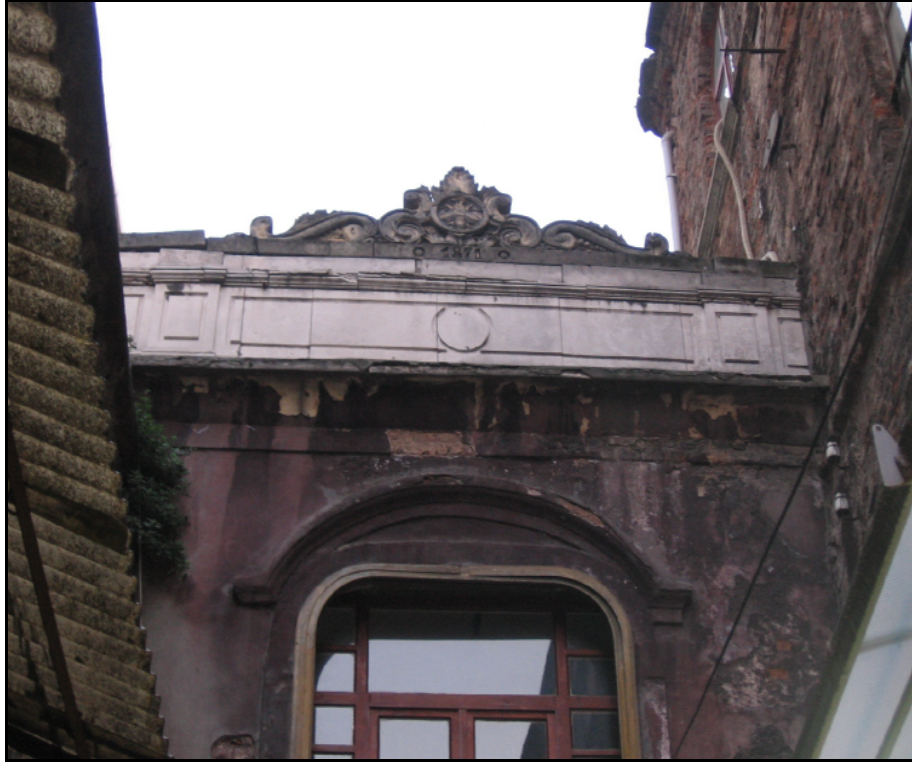
Resim 2.1 Pasajın, İstiklal Caddesi yönündeki avlu girişindeki kitabesi

“Adını ilk sahibi İstanbullu zengin bir Rum tüccar olan M. Hacopulo' dan alan pasajın 1850'li yıllarda yapıldığı sanılmaktadır.”¹³ İstiklal Caddesi yönündeki avlu giriş kemerli üzerindeki kitabede ise 1871 tarihi görülmektedir. Bu iki tarihten hangisinin pasajın gerçek yapım tarihi olduğu hakkında kesin bir bilgi bulunmamaktadır.

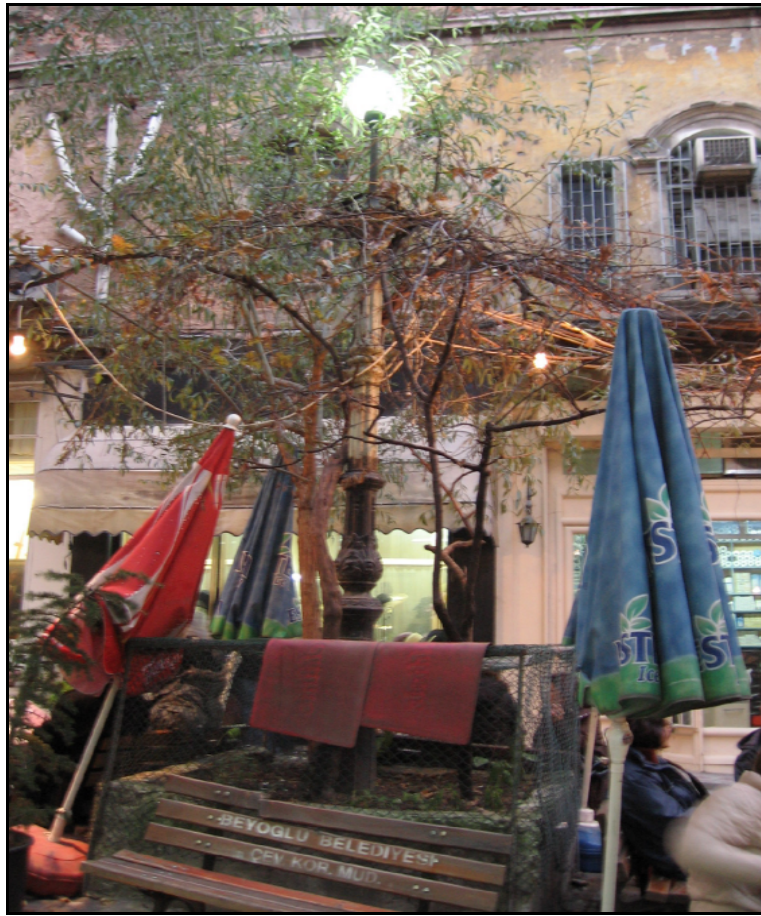
Resim 2.6 Pasajın avlusundaki 1780 yılına ait fener

Hacopulo Pasajında sahaftan düğmeciye, şapkacıdan sanat galerisine dek değişik dükkanlar yer almıştır.”Avluyu çevreleyen yapıların üst katlarında ise konfeksiyoncular bulunur. Büyük butiklerin, meşhur müzik mağazalarının yer aldığı pasajın avlusundaki fenerin 1780 yılına ait olduğu bilinmektedir.”²⁴

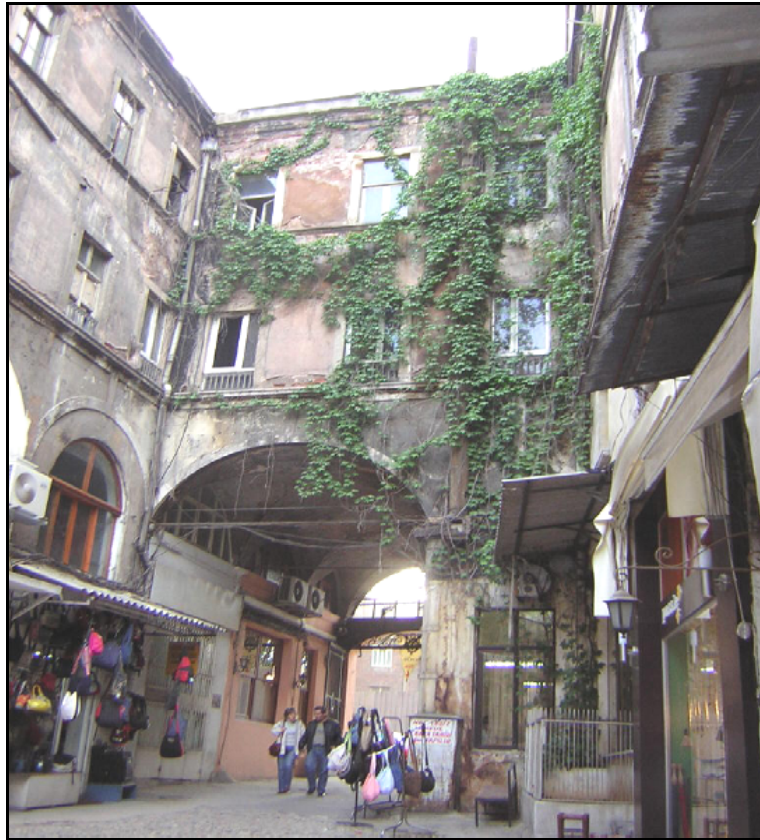
Resim 2.15 A Bloğun plan yapısı "U" şeklindeki formu

A Bloğun, plan yapısı U şeklindedir. "U" nun kolları İstiklal Caddesi yönündedir ve bu kollar Meşrutiyet Caddesi'ne doğru birbirlerine yakınlaşıp, avluyu yine bu yöne doğru daraltmaktadırlar. U formu kolların birleşiminde Meşrutiyet Caddesi kapısını oluşturmaktadır. Kolların birbirine paralel olmayan konumlanışının, kiliseye olan geçişi vurgulamak ve kiliseyi kullanımını sağlamak amacını taşıdığı düşünülebilir.”³⁵ Bu kollardan kilise tarafında olan, 1. bölüm, diğer tarafta olan 2. bölüm olarak adlandırılacaktır.

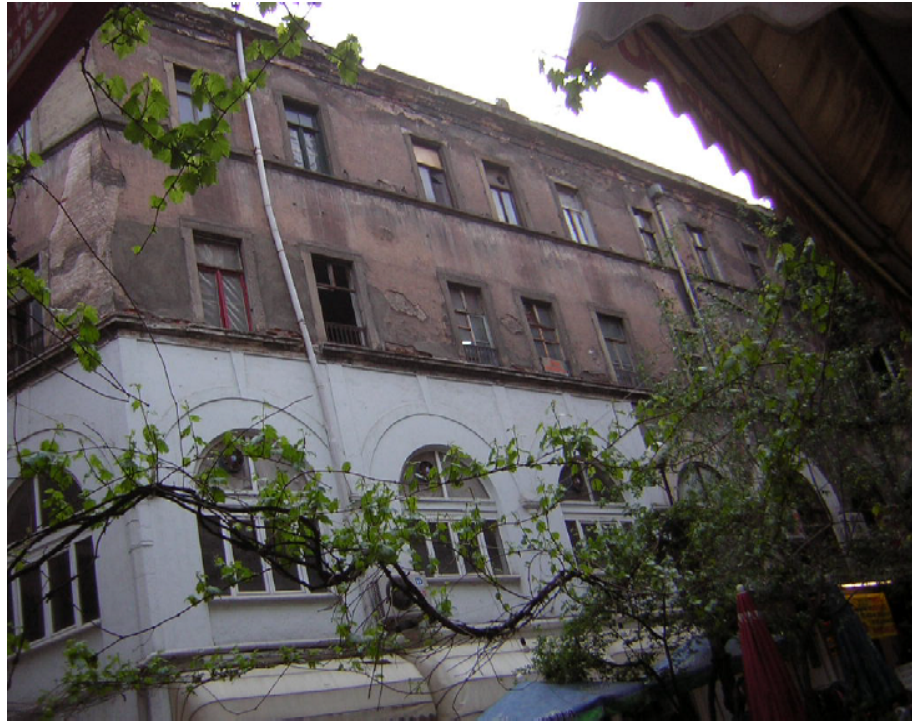
Resim 2.16 A Bloğun Hacopulo Apartmanı olarak yapılan kısmı

dükkanların arka taraflarında wc ve asma katlarla ilişkiyi sağlayan merdivenin olduğu başka bir mekan bulunmaktadır. Asma kat altı düz, asma katın tavanı iki farklı şekilde yapılmıştır. Bunlarda girişe yakın olanı, çapraz tonozla geçilmiştir. Geçidi oluşturan yapılardan en büyüğü olan Hacopulo Apartmanı Binanın ikinci ve üçüncü normal katları konut olarak planlanıp, buradaki dairelere, açık koridorlarla ulaşılmaktadır. Her biri kendi içinde bağımsız birim olan konutlar, iki kata yayılmışlardır. Bu konutlar için giriş kapısı, Meşrutiyet Caddesi üzerindedir.

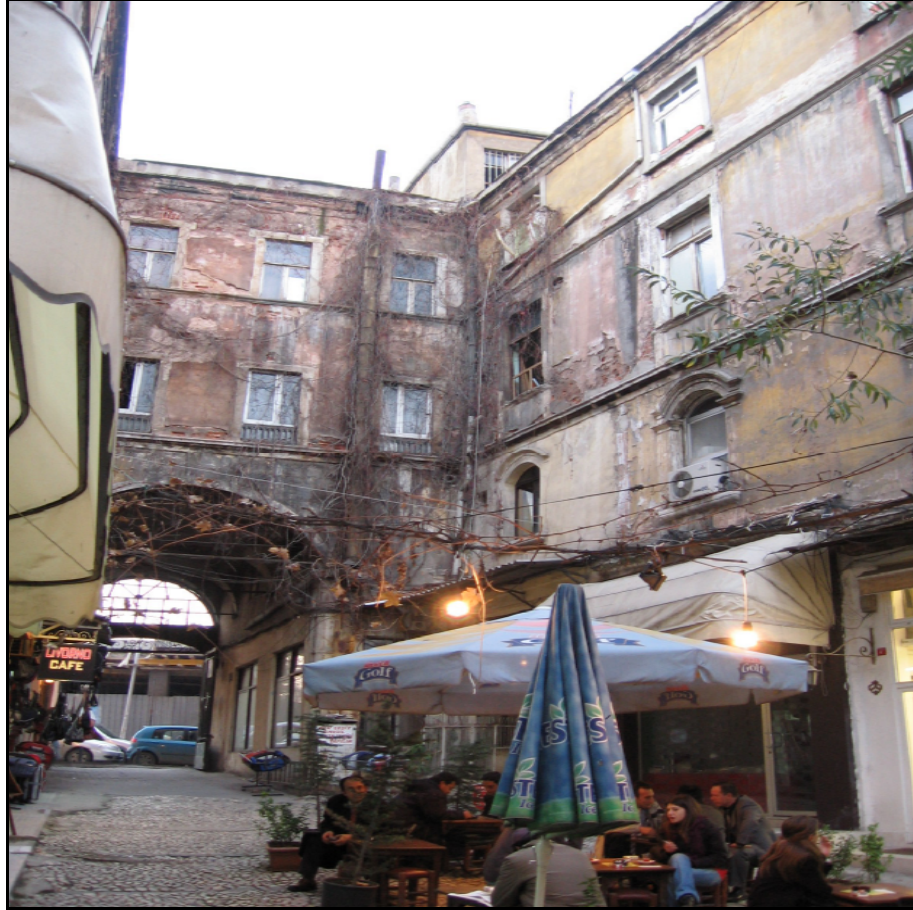
Resim 2.17 A Bloğun 2.Kısmı

Vitrin cepheleri 1.bölüm dükkanlarına göre daha geniştir. A yapısının Meşrutiyet Caddesinin girişinin üst katları büro olarak tasarlanmıştır. Ayrıca yapının en üst katında sonradan yapılmış bir kat vardır.

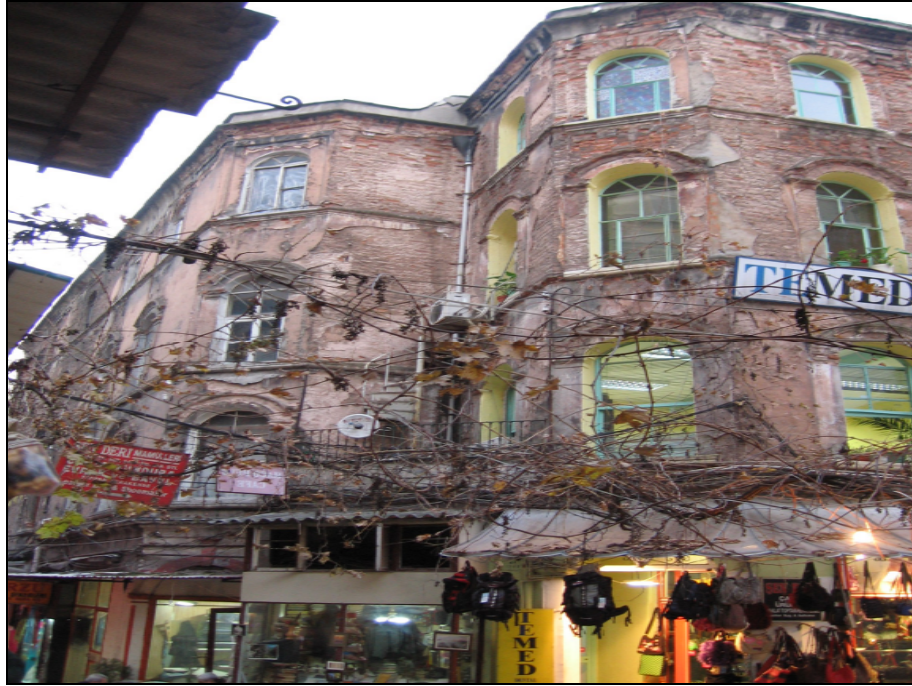
Resim 2.18 B Bloğun iç avludan görünüşü

B Blok zemin hariç 3 katlı olup, kiliseye bakan kenarının son kısım 4 katlıdır. Planı "L" şeklinde olup, L' nin bir kolu pasajın, İstiklal Caddesi giriş yönüne diğer kolu ise kilise giriş avlusuna uzanmaktadır. B yapısı ile A yapısının arasından kiliseye geçiş merdiveni vardır. Bu merdivenin yanından ince uzun bir koridor ile yapının arka tarafına ulaşılmaktadır. Kilise giriş avlusu günümüzde sokak kahvesi olarak kullanılmaktadır.

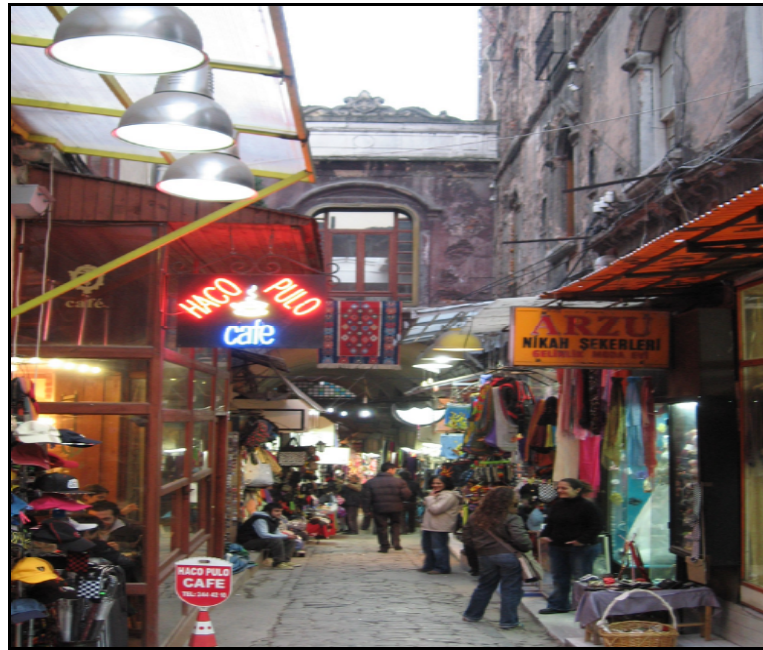
Resim 2.19 C Bloğun iç avludan görünüşü

C yapısı pasajın iki katlı bölümüdür. İstiklal Caddesinden pasaja geçişi sağlar. Mekan boyutu açısından, pasajın en küçük birimli dükkanlarına sahiptir.

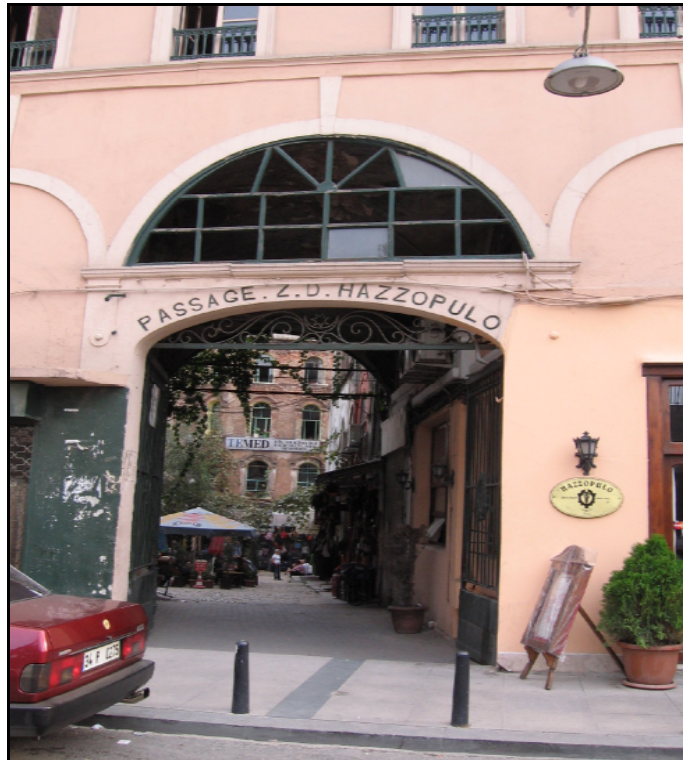
Resim 2.20 Meşrutiyet Caddesi Cephesi

“Meşrutiyet Caddesi üzerindeki pasaj giriş kapısı yapının orta aksına oturtulmuştur, iki yanında, önceden var olduğu anlaşılan ve üst kat silmesine kadar uzanan kilit taşlarıyla dairesel kemerli bölüntüler, bugün buradaki kahvehaneler tarafından bozulmuş durumdadır. Üst kattaki düz atkılı, bezemesiz pencerelerin monotonluğunu iki "fer-forje" balkon bozar.”³⁶ Meşrutiyet Caddesi giriş kapısı demir parmaklıklı olup Kapı üzerinde, kemerin üstüne oyulmuş şekilde "PASSAGE Z.D. HAZZOPULO" yazısı yer almaktadır.

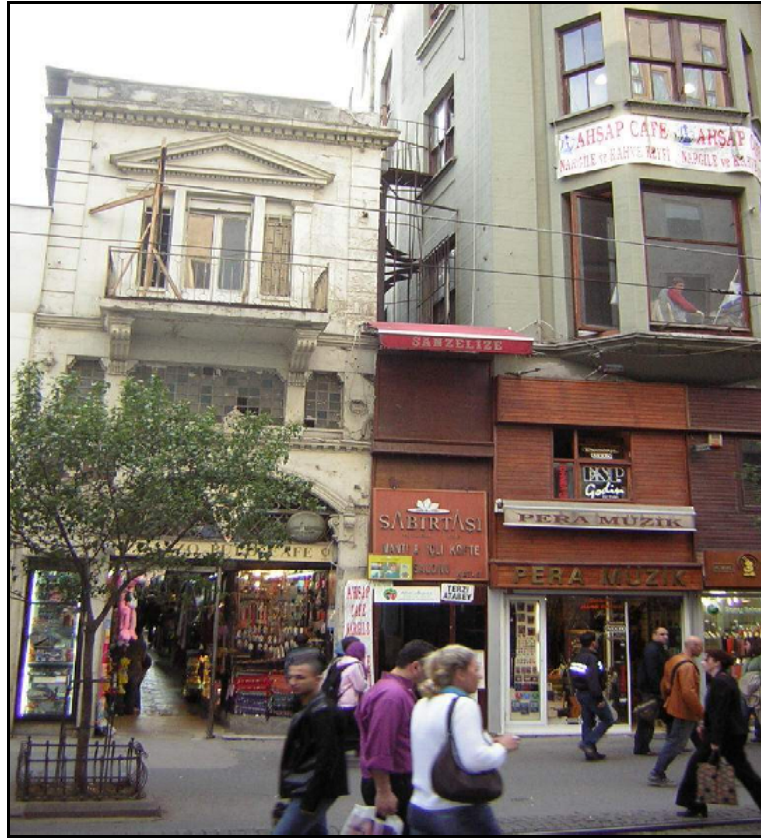
Resim 2.21 Pasajın, İstiklal Caddesine bakan cephesi

Pasaj kısmında ise, birinci katlardaki pencerelerin üzerleri basık veya dairesel kemerlerle belirginleştirilmiştir. “Fakat, tüm bu Neo Rönesans etkilere karşın, diğer tarafta, İstiklal Caddesi üzerindeki dar cephede gerek oranları, gerekse, üçgen alınlıklı balkonu ve çatı frizleriyle Neo Klasik bir tarz görülür.”³⁷

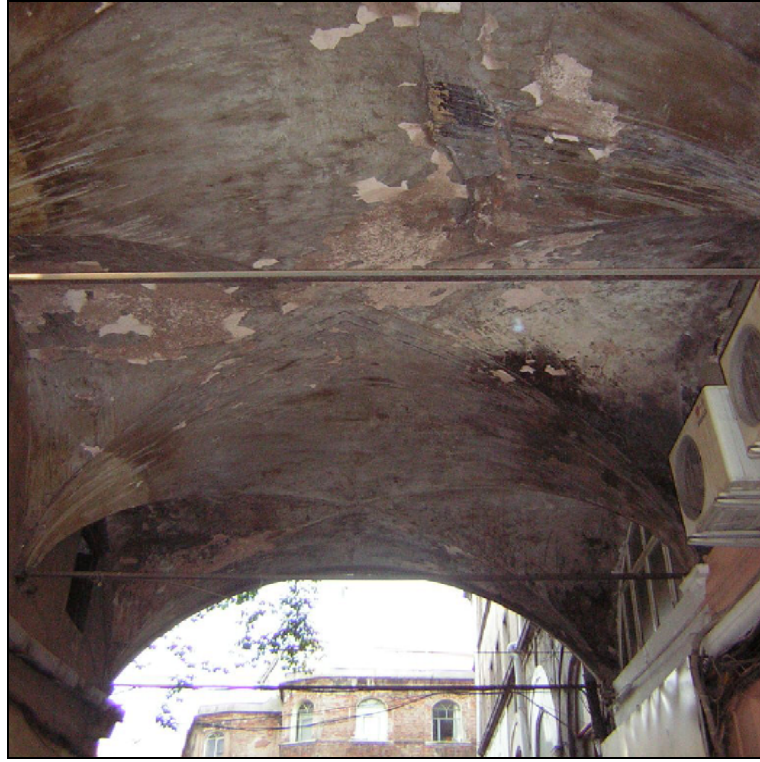
Resim 3.7 Meşrutiyet Caddesi girişi üzerindeki çapraz tonoz örtü

Pasajın orijinal tavan kaplaması ahşaptır. Ancak A Bloęun 1.Kismi ile Meşrutiyet Caddesi girişi üzeri ve C Bloęun zemin katının üzeri çapraz tonozlarla örtüldür. Yapının geçirmiş olduęu yangınlar tavan yüzeylerinde bozulmalara sebep olmuştur. Ayrıca tonoz yüzeyli mekanlarda rutubetin sebep olduęu, kararmalar ve dökülmeler görülmektedir.

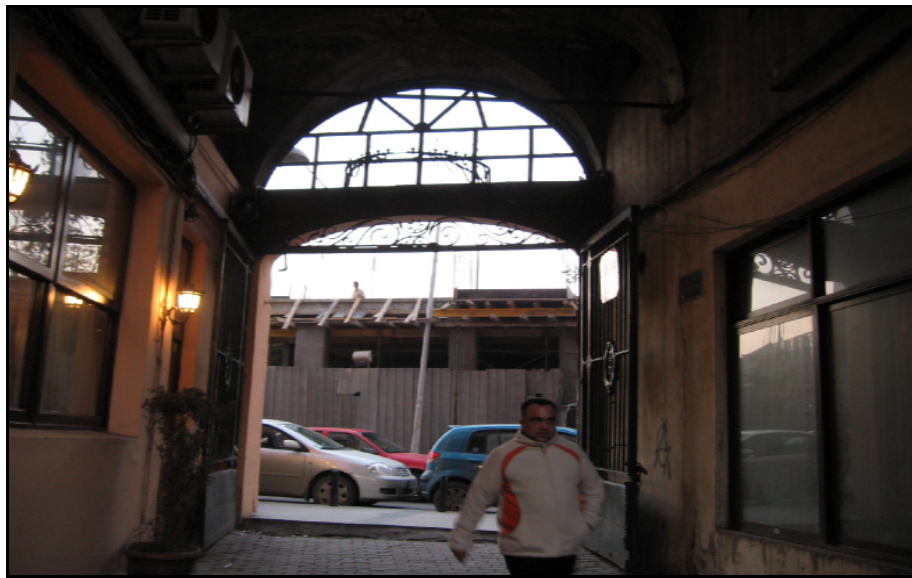
Resim 3.9 Pasajın Meşrutiyet Caddesi giriş kapısı

Pasaj dükkanlarına ait iç mekan kapıları ahşap olup büyük bir bölümü değiştirilmiştir. Yenilenmeyen kapıların kasa ve kanatlarında kırılma, çürüme ve benzeri bozulmalar görülmektedir. Pasajın İstiklal Caddesi cephesinde demir kepenk ve arkasında alüminyum çerçeveli, iki kanatlı bir kapı bulunmaktadır. Meşrutiyet Caddesi girişinde Bina sol giriş kapısında paslanma ve çürümelere rastlanmaktadır

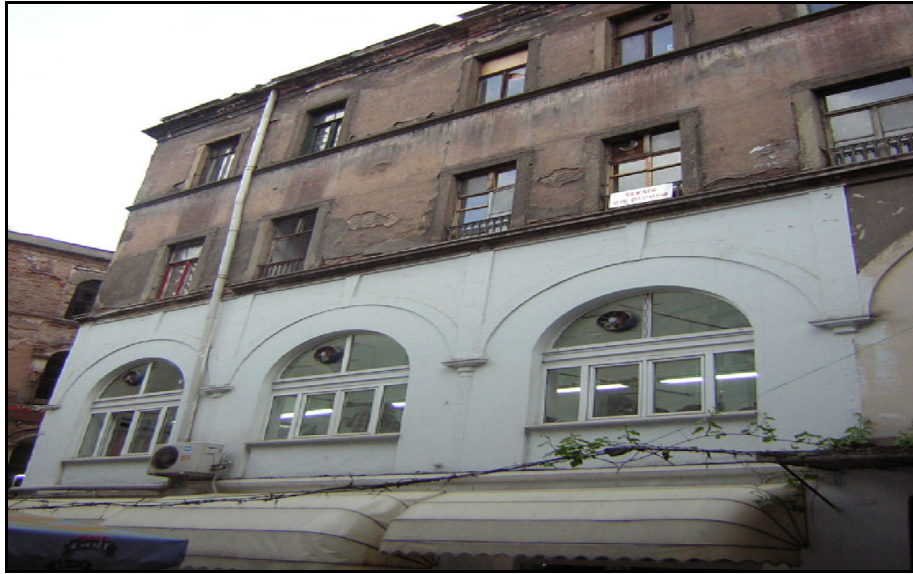
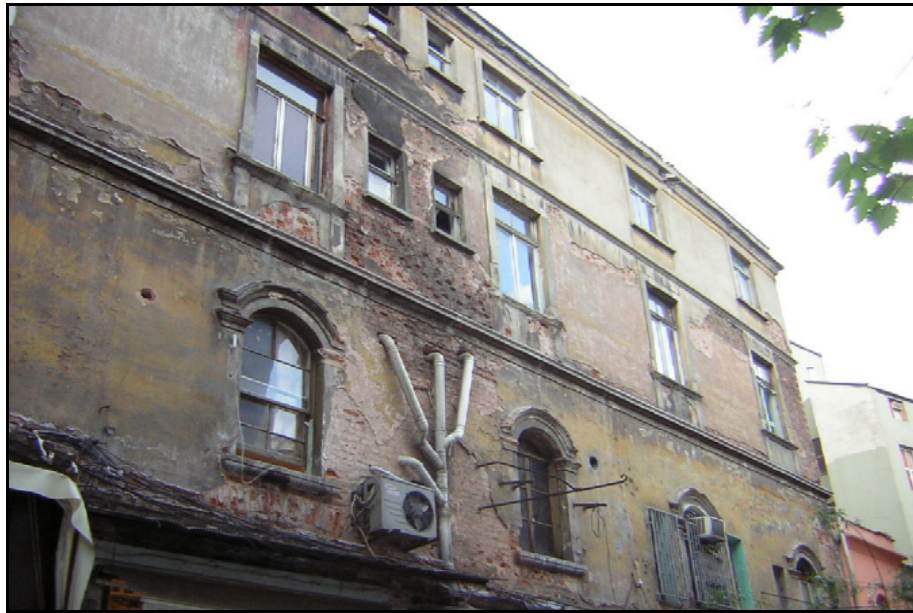
Resim 3.12 Pasajda bozulmaya uğramış pencereler

Pasaj içindeki pencerelerin oranlarında deęişmeler görölmektedir. Cephelerde sonradan açılmış pencereler görölmektedir. Pencerelerin doğramaları yıpranmış durumdadır. Ayrıca pencere pervazlarında aşınmalar ile bazı pencere silme ve denizliklerinde kırılmalara rastlanılmaktadır.

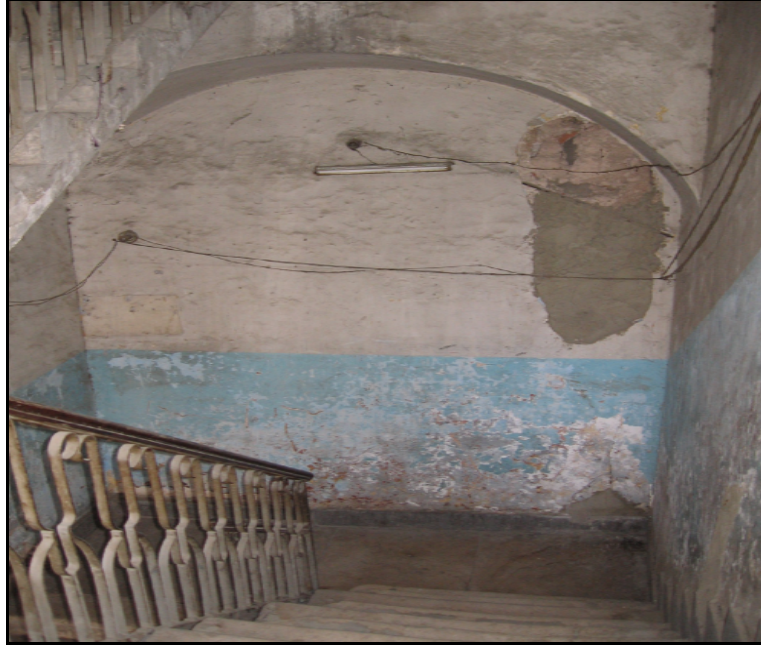
Resim 3.14 A Blok 2.kısım çıkış merdiveni

Bazı dükkanların merdivenlerinin orijinal çıkış şekilleri bozulmuştur. Ahşap merdivenlerin basamakları pek çok dükkanda kırılmış ve tahribata uğramıştır.

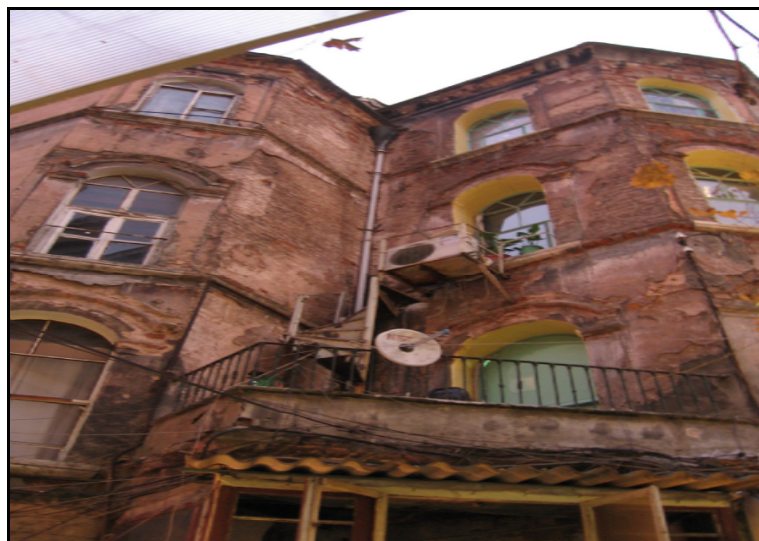
Resim 3.16 B Blok cephesi

Pasajın en az değişim gösteren cephesi İstiklal Caddesine bakan cephesidir. Meşrutiyet Caddesi'ne bakan cephesi, ve avluya bakan cepheleri büyük oranda tahribata uğramıştır. "Binanın konumu itibariyle Meşrutiyet Caddesi cephesi ve B Bloğun cephesi kuzey rüzgarı almaktadır. Bu nedenle söz konusu bu iki cephe diğer cephelere göre dış etkenlerden daha fazla etkilenmişlerdir." Avlu içi cephelerde yer yer sıvalar dökülmüş ve tuğla yüzey açığa çıkmıştır cephelerdeki, pencerelerin pervazları fiziksel etkenlerden dolayı aşınmışlardır. Pasajı oluşturan cephelerin hepsinde kararma mevcuttur. Pasajı meydanı getiren tüm cephelerde kullanılan yağmur iniş boruları plastiktir. Bu boruların cepheye bağlantıları ve su akıtmaları yüzünden cephede bazı yerler devamlı nemli kalmakta ve bu yüzden cephe kaplaması zarar görmektedir.⁴²

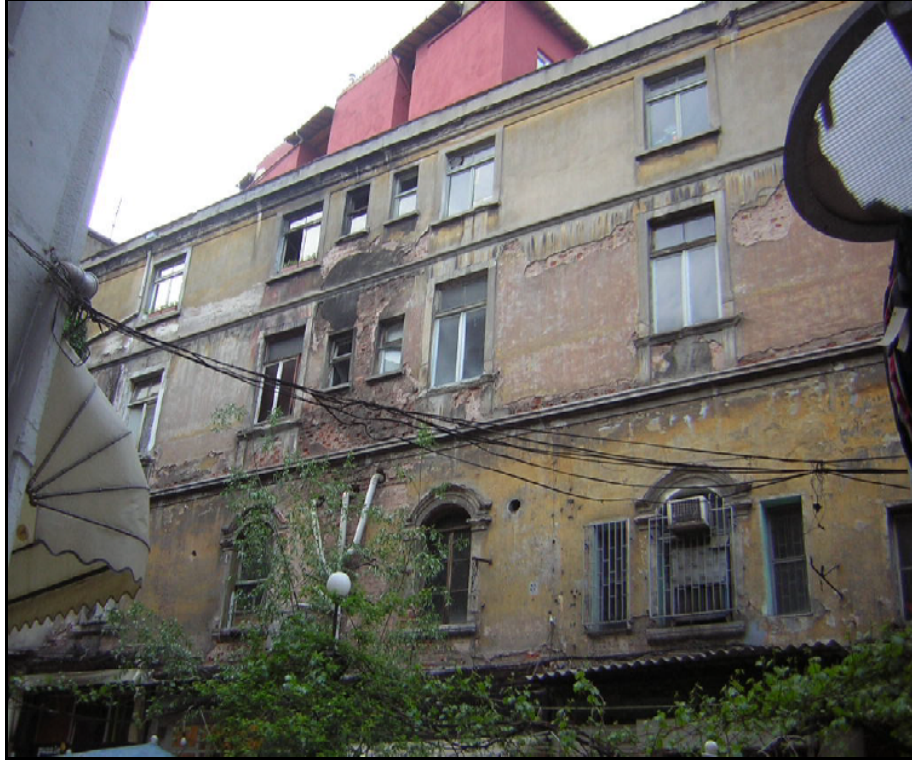
Resim 3.17 Cepyelerdeki yağmur suyu iniş boruları

Pasaj içindeki dükkanların çoğunun vitrini orijinal halinde değildir. Mevcut vitrinlerinde ahşap olanları tahribata uğramıştır. Meşrutiyet Caddesi cephesindeki dükkanların vitrinlerinde büyük ölçüde değişim görülmektedir. Dükkan vitrin düzenlemeleri, saçak, tente ve benzeri elemanlarla düzensiz inen. yağmur iniş boruları ve dükkan reklam panoları pasajda görsel bir kirliliğe neden olmaktadır.

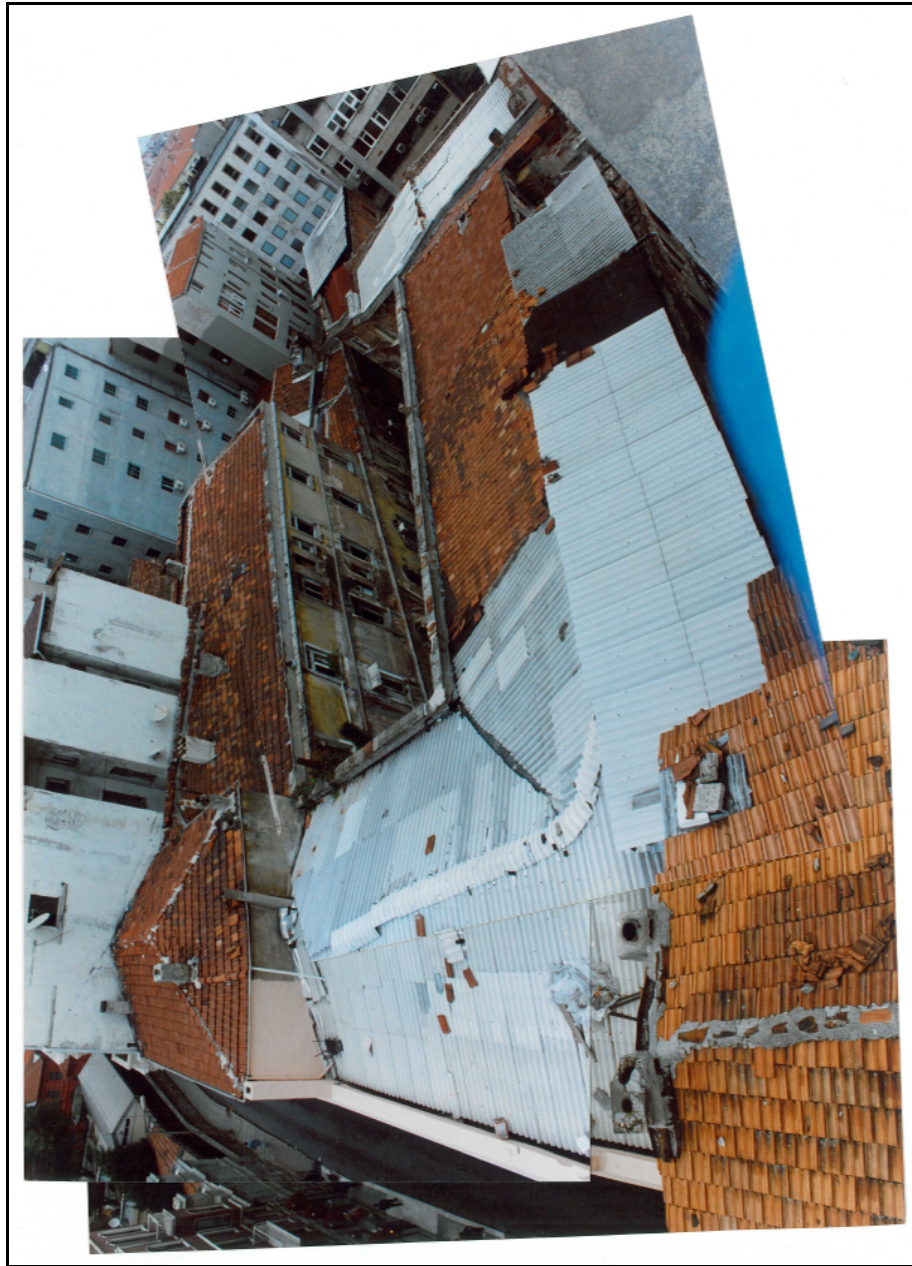
Resim 3.21 Pasajın çatı malzemesi

Pasajın orijinal çatı malzemesi Marsilya tipi kiremittir. Ancak yapının bazı bölümlerinde yapılan onarım sonucu çatı örtüsünde değişim görülmektedir. A yapısının Meşrutiyet Caddesi 'ne bakan bölümü ile kiliseye geçiş merdivenleri üzerinde bulunan tek katlı birimin çatı örtüsü eternittir.⁴³

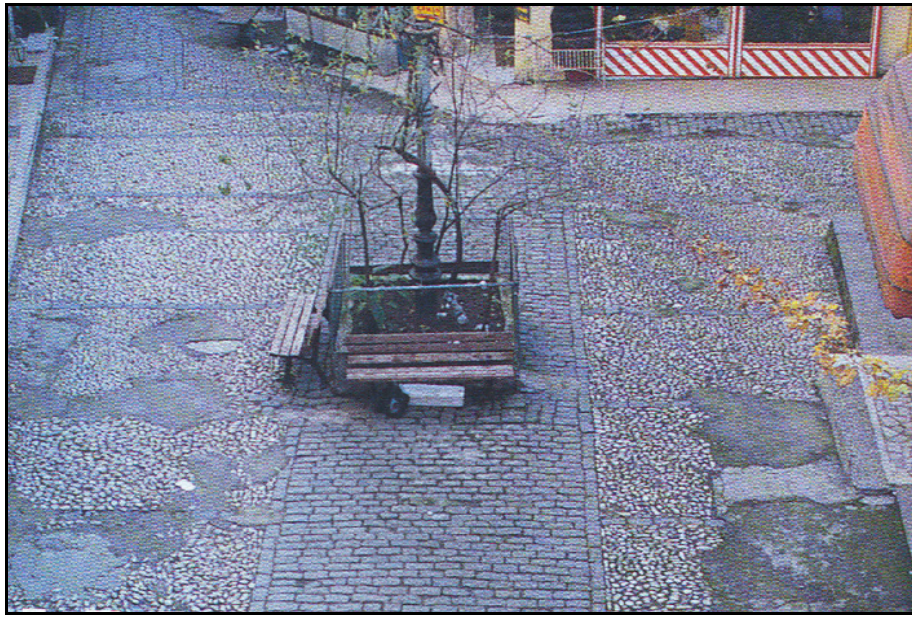
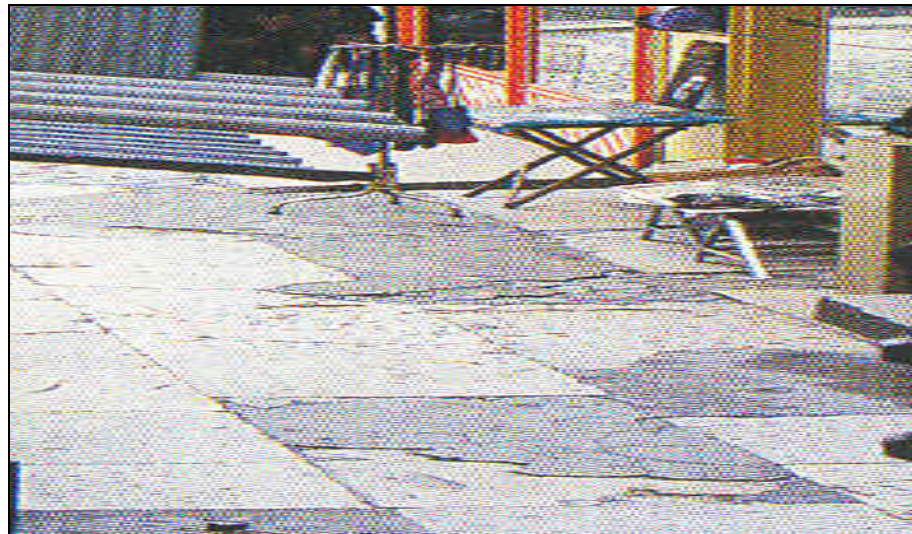
Resim 3.24 Avlu ii zemin döşeme kaplaması:

Binanın avlusunun küçük akıl taşları ve yer yer bordürlerden oluşan keline özgü bir döşemesi vardır. bugün zeminde bozulmalar görölmektedir, bazı yerlerin üzerleri harlarla kapatılıp Meşrutiyet Caddesi giriş koridorunda ve avlu ii bazı bölümlerde akıl taşı döşeme granit parke döşeme ile deęiştirilmiştir. Kiliseye ıkış yönünde mermer plak, İstiklal Caddesi girişinde de ise karo seramik döşeme ile zemin kaplanmıştır.

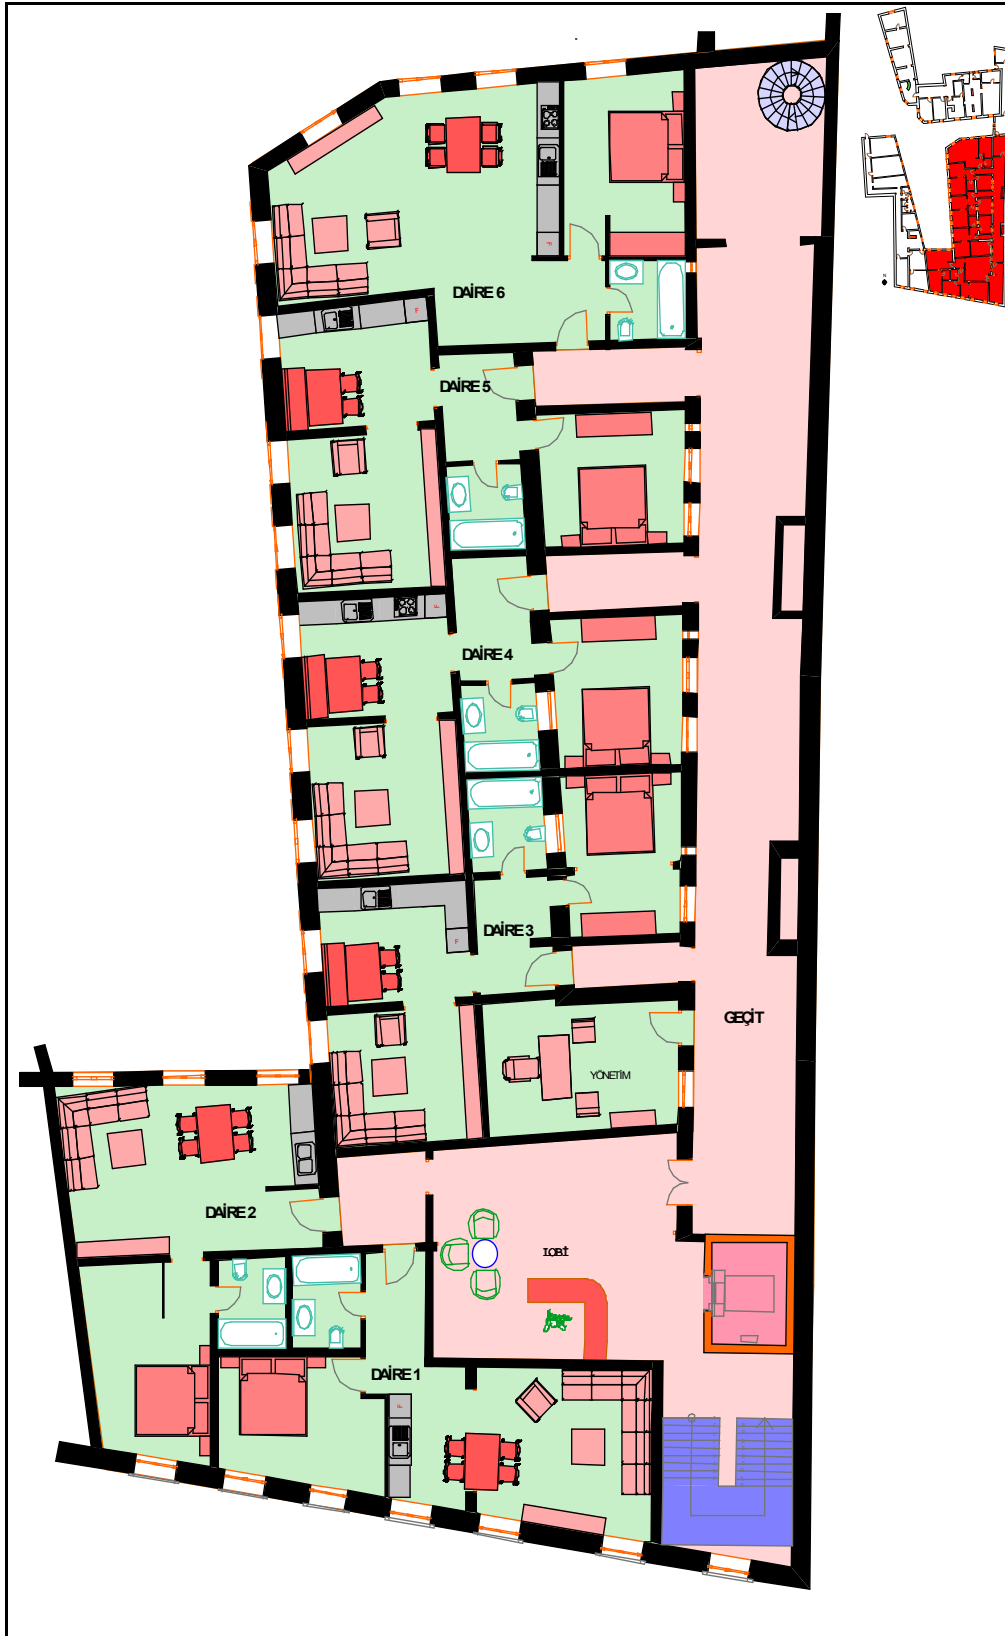
Şekil 3. 7 A Blok 1. kısmın 2. kat planı

Konutların giriş kısmından mutfak kısmına geçilmektedir. Oturma kısmında yemek yeme oturma ve TV kısımları vardır. Yatak odası giyinme ve uyku kısmından oluşmaktadır banyoda klozet, lavabo ve küvet kısımlarında oluşmaktadır. Mekanların havalandırılması doğal yöntemlerle sağlanıp, mutfak ve banyo havalandırması havalandırma kanalı ile sağlanmaktadır.

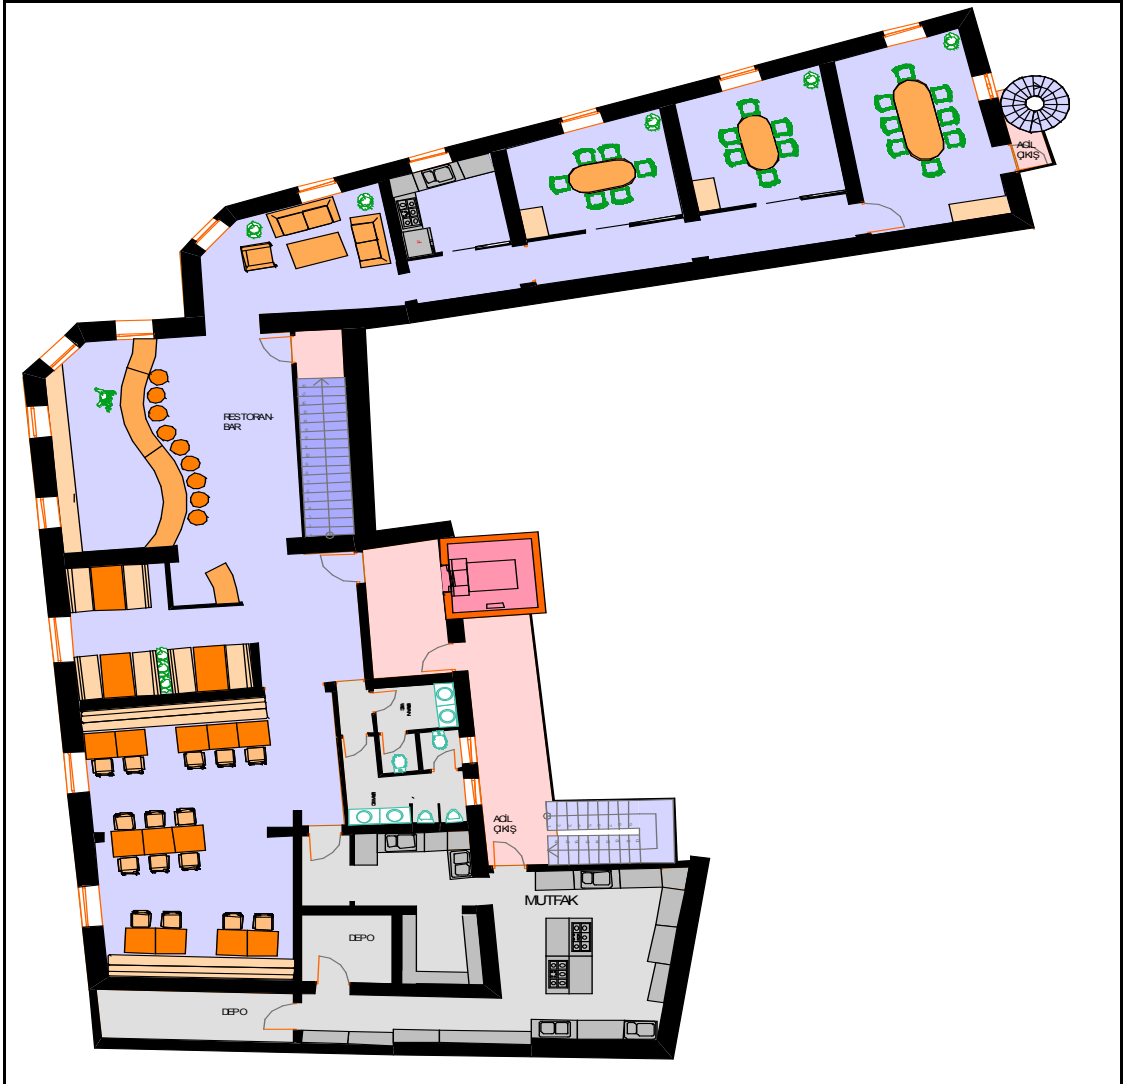
Şekil 3.28 Restoran-Bar planı

HACOPULO PASAJI B BLOK 4.5 KAT İÇİN LOKANTA -BAR PROGRAM ÖNERİSİ		
BİNA	HACOPULO PASAJI	
DÜZEYLER	3.KAT	4.KAT
MEKANLAR	LOKANTA BAR- MUTFAK	
	<ul style="list-style-type: none"> • Asansör • Giriş • Resepsiyon-Kasa • Bar • Yemek bölümleri • Servis mekanları • özel yemek odaları • Servis mutfağı • wc • Ana Mutfak • Acil Çıkış 	<ul style="list-style-type: none"> • Büro • Personel Odası • Depo • Acil Çıkış
