T.C.
MİMAR SİNAN GÜZEL SANATLAR ÜNİVERSİTESİ
FEN BİLİMLERİ ENSTİTÜSÜ
BİNA BİLGİSİ ANABİLİMDALI
YÜKSEK LİSANS TEZİ

**TARİHİ, KÜLTÜREL VE DOĞAL VARLIKLARIN
SERGİLEME AÇISINDAN DEĞERLENDİRİLMESİ,
SULTANAHMET BÖLGESİ DENİZ SURLARI,
BUKOLEON SARAYI ÖRNEĞİ**

Meltem ÖZÇAKI (Mimar)
DANIŞMAN: Yrd. Doç. Dr. Nihat GÖK

İSTANBUL - HAZİRAN 2005

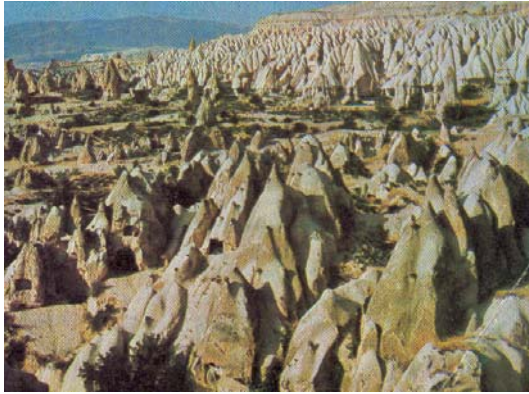
Resim 1.3. Ürgüp, Göreme Peribacalarının görünümü
Z. Ahunbay, **Tarihi Çevre Koruma ve Restorasyon**, 1999, 27

Peribacaları doğal oluşumlardır. Oluşumların içlerinin çeşitli amaçlarla kullanılması ve değişime zorlanmaları, yıkılmalarına neden olmaktadır.

Doğal sit alanlarının fiziksel, biyolojik, estetik, kültürel değerlere sahip olması gerekir. Fiziksel değerler, alanın büyüklüğü, coğrafi konumu, jeolojik, morfolojik özellikleri; biyolojik değerler, ekosistemler, bitki ve hayvan türleri; estetik değerler, olağan veya olağanüstü özellikleridir. Kültürel değerler, alanın doğa harikası ya da kendine özgün olmasıdır. Doğal sitin sahip olabileceği diğer değerler, bitki örtüsü, hayvan topluluklarının çeşitli ve olağan dışı olması; olağanüstü, ender ya da tehlike altında olması, estetik ya da mitolojik değer taşıması; doğa tarihi açısından önemli olmasıdır.¹⁴ (Bkz. Resim 1.3.)

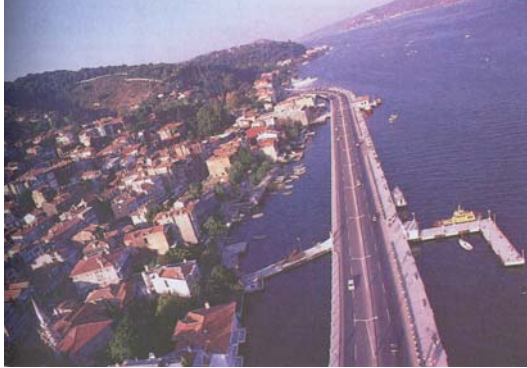
Resim 1.4. İstanbul, Büyükdere- Sarıyer arasına yapılan yol
Z. Ahunbay, **Tarihi Çevre Koruma ve Restorasyon**, 1999, 125

Yol tarihi dokudan koparılarak, deniz üzerine inşa edilmiştir. Böylece yolun alana sonradan yapıldığı ve dokuyla bir ilişkisinin olmadığı anlaşılmaktadır. Alanın özgün karakterini bozsa da istenildiği zaman kaldırılabilmesi, uygulamanın olumlu yönüdür.

Tarihi, kültürel ve doğal varlıkların bozulmasına neden olan etkenler, bakımsızlık, terk, bayındırlık etkileri ve rant baskısıdır. Belediyenin yaptıkları yol, altyapı düzenleme çalışmaları da görsel ve fiziksel bozulmalara yol açmaktadır. Korumanın başta gelen sorunlarından biri değişen dünya ve yaşam koşullarına karşın, tarihi sürekliliğin sağlanmasıdır.¹⁹ (Bkz. Resim 1.4.)

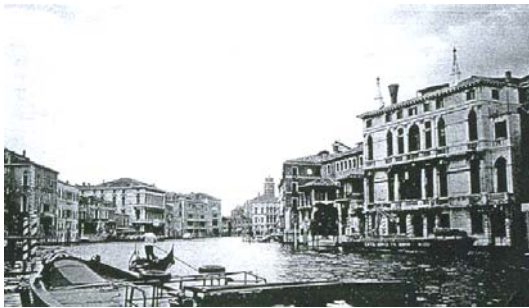
Resim 1.5. İtalya, Venedik’in görünümü I. ve O. Hacıhasanoğlu, “Mimari ve Kentsel Kimlik, Venedik Örneği”, *Yapı*, (158) Ocak, 1995, 49

Venedik çamurlu toprak üzerine kurulmuştur. Yapılar, sağlam zemine kadar inen ahşap kazıkların üzerine, tuğla ve kâgir malzmeden inşa edilmiştir. Kentin su seviyesi, Petrokimya tesisinin atıkları kanalları doldurduğundan, her yıl yükselmektedir. Günümüzde suyu belli seviyede tutmak için fonlar ayrılıyor, belediye ekipleri çalışıyor, beş yıllık kalkınma planları yapılıyor ve su laboratuvarında inceleniyor.

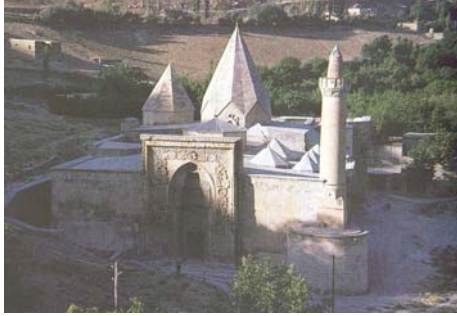
Resim 1.10.Divriği Ulu Cami minaresinin kesit genişletme yöntemiyle sağlamlaştırılması
Z. Ahunbay, **Tarihi Çevre Koruma ve Restorasyon**, 1999, 92

Uygulama binanın yapım malzemesi ile aynı ve binaya bitişik yapılmıştır. Günümüz uygulamalarında, anıttan farklı bir malzeme ve istenildiği zaman sökülebilecek yöntemler uygulanmaktadır. Mantolama çağdaş restorasyon uygulamalarında tercih edilmemektedir.

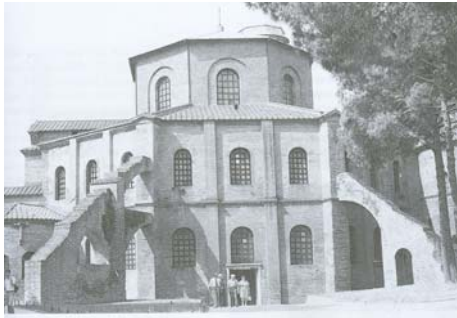
Resim 1.11. San Vitale Kilisesi'nin uçan payandaları
Z. Ahunbay, **Tarihi Çevre Koruma ve Restorasyon**, 1999, 95

Taşıyıcılar, binayı ayakta tutmakta zorlanıyorsa olası tahribatı engellemek için uçan payandalar yapılabilir. Binanın yapım malzemesi ile aynı olan yeni taşıyıcı yapının yükünü hafifletmektedir.

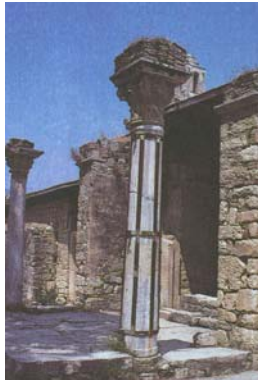
Resim 1.12. Nikola Kilisesi'ndeki sütunun çemberleme yöntemiyle sağlamlaştırılması
Z. Ahunbay, **Tarihi Çevre Koruma ve Restorasyon**, 1999, 96

Metal elemanlarla yapılan sağlamlaştırmalarda, metal olası korozyonlara karşı korunmalıdır. Aksi takdirde sağlamlaştırılan taşta da bozulma ve renk değişimleri görülür.

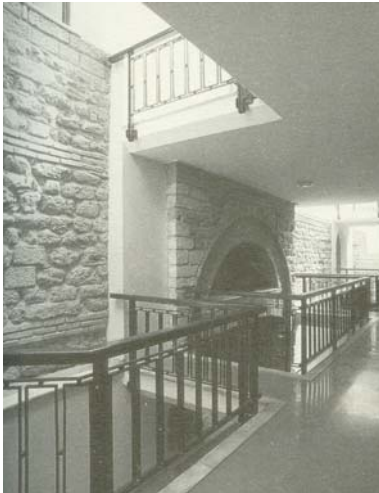
Şekil 1.2. İstanbul, Tahtakale Hamamı restorasyonunda çürütme tekniğinin uygulanması

Resim 1.13. İstanbul, Tahtakale Hamamı'nın restorasyon sonrası görünüşü
D. Kuban, **Tarihi Çevre Korumanın Mimarlık Boyutu**, 2000, 183

temel genişletme, kazıklarla sağlam zemine inme ve çürütmedir.⁴⁹ (Bkz. Resim 1.13.-1.14.- Şekil 1.2.-1.3.) Yeni uygulanan yöntemlerin başarısı zaman içinde belli olacaktır.

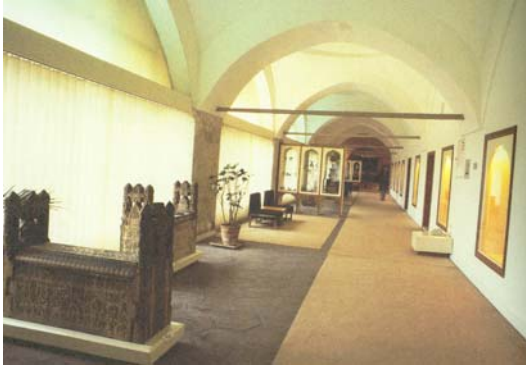
Resim 1.16. İstanbul, Türk İslam Eserleri Müzesi'nin içi
D. Kuban, **Tarihi Çevre Korumanın Mimarlık Boyutu**, 2000, 18

Duvarlardaki nişler cam ile örtülüp, vitrin olarak kullanılmıştır. Binanın avluya bakan bölümünde gün ışığından etkilenmeyen eserler sergilenmiştir. Odalar da ise yapay aydınlatma kullanılmış ve ışıktan etkilenen eserler sergilenmiştir. Zeminde kullanılan iki farklı malzeme, dolaşım ve sergileme bölümlerini birbirinden ayırmaktadır.

Yeni işlev verme, zamanla değişen yaşam biçimi ve ona bağlı istekler nedeniyle özgün işlevini yitiren yapının farklı bir işleve uyarlanmasıdır. Eski binaların yeniden kullanılması için bir amaçtır. Yeni işlev verilmesi büyük zorlama getiren binalar müzeye dönüştürülmektedir.⁵⁴ (Bkz. Resim 1.15.-1.16.)

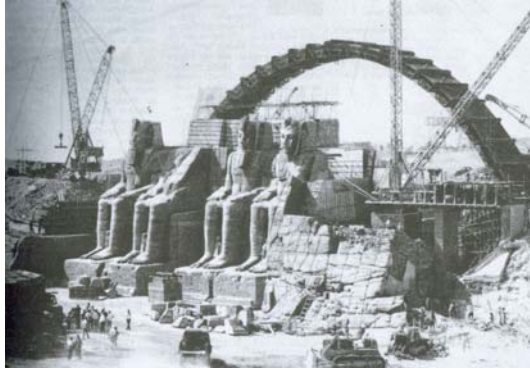
Resim 1.17. Mısır, ABU Simbel Kaya tapınağının taşınması
Z. Ahunbay, **Tarihi Çevre Koruma ve Restorasyon**, 1999, 107

Şekil a'da anıtın özgün durumdaki kesiti gösterilmiştir. Şekil b'de anıtın cephesi koruma amacıyla kumla örtülmüş ve anıtın yer aldığı tepe kesilmiştir. Şekil c'de kesilen anıt, parçalar halinde yeni konumuna taşınmış ve hazırlanan betonarme strüktür üzerine monte edilmiştir. Şekil d'de anıtın üzerine betonarme örtü yapılmış ve yapay bir tepe ile örtülmüştür.

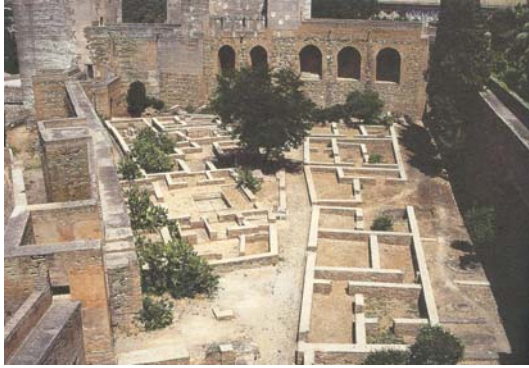
Resim 1.18. İspanya, Elhamra Sarayı restorasyonu
D. Kuban, **Tarihi Çevre Korumanın Mimarlık Boyutu**, 2000, 166

Sarayının yıkılan bölümlerinin temel yerleri belirtilmiş, yeniden yapım uygulamasına gidilmemiştir.

Arkeolojik sit alanlarında, anastylosis, temizleme, bütünleme ve sağlamlaştırma yapılabilir. Antik yapılar yeniden kullanım zorlamaları ile karşı karşıya bırakılmamalıdır. (Bkz. Resim 1.18.)

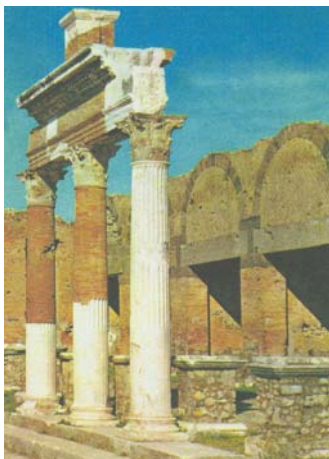
Resim 1.19. Pompei Forumunda anastaylosis uygulaması
Z. Ahunbay, **Tarihi Çevre Koruma ve Restorasyon**, 1999, 111

Beyaz mermer mimari öğelerin, kırmızı renkli tuğlalarla bütünlenmesi büyük renk karşıtlığı yaratılmıştır. Anastaylosis uygulamalarında abartılardan kaçınmak gerekir.

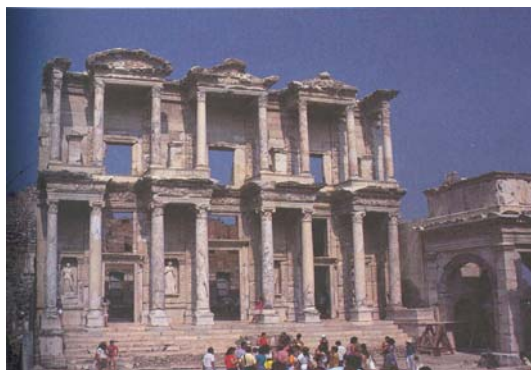
Resim 1.20. İzmir, Efes'teki Celsius Kitaplığı'nın restorasyon sonrası görüntüsü
Z. Ahunbay, **Tarihi Çevre Koruma ve Restorasyon**, 1999, 113

Antik yapının mimari elemanları betonarme taşıyıcı ile ayağa kaldırılmıştır.

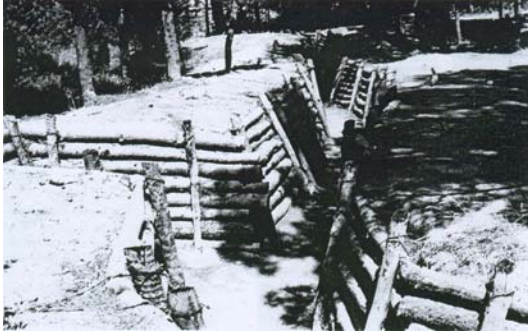
Resim 2.14. Çanakkale Savaşları'nda kullanılan siperlerin onarılıp günümüzde sergilenmesi

Çanakkale Savaşları'nın yapıldığı Gelibolu Tarihi Yarımadası alanın tarihi unsurları göz önünde bulundurularak ziyaretçilere sunulmaktadır. Kara savaşlarında kullanılan siper günümüzde ziyaret edilmektedir. Alana savaşı anlatan çok sayıda anıt ve heykel konmuştur. Savaşta şehit olan Türk ve yabancı askerlerin mezarları da ziyaret edilebilmektedir. (Bkz. Resim 2.14.- 2.19.)

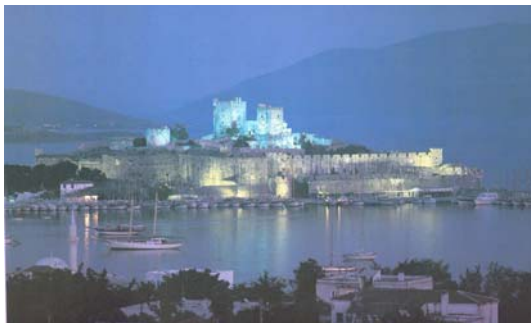
Resim 2.25. Bodrum Kalesi yarı aydınlık ortamda
S. Kalfagil, **Türkiye'nin Üzerindeki Işık**, 2002,
164

Yapı, aydınlatma elemanları ile aydınlatılıyor. Anıt daha şiddetli ve beyaz renkli ışıkla aydınlatılırken, surlarda daha yaygın ve sarı renk bir aydınlatma uygulanıyor. Aydınlatma yoğunluğu binaya veriliyor.

Anıtın sergilenmesi isteniyorsa gece aydınlatması yapılarak onun yerleşmenin ayrılmaz bir parçası olduğu vurgulanabilir. Tüm anıtların aydınlatılması mümkün olmadığından kentin silüetinde önemli yer tutanlara öncelik verilmelidir. Uygun ışık şiddeti ile belli noktalardan aydınlatılan yapıların, bazı noktaları vurgulanabilir. (Bkz. Resim 2.24.-2.26.)

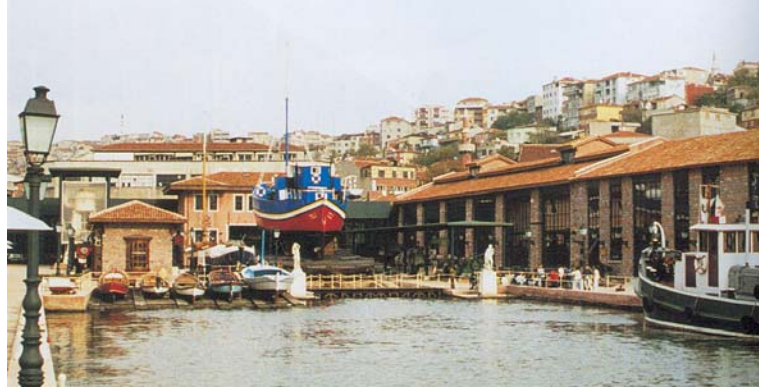
Resim 2.27. İstanbul, Haliç’te Sanayi ve Teknoloji Müzesi
“Rahmi Koç Müzesi, Hasköy-İstanbul”, *Tasarım*, sayı 177, Aralık 2001, 58

Hasköy Tersanesi, Osmanlı döneminde inşa edilmiştir. 2001 yılından itibaren, Sanayi ve Teknoloji Müzesi olarak kullanılmaktadır. Yapının deniz ile bağlantılı avlusuna bakan cepheleri cam ile kapatılmıştır. Görsel anlamda açık ve kapalı alan birlikteliği korunmuştur. İç mekanda otomobil, at arabası gibi tersaneyle ilgili olmayan objeler sergilenirken avluda gemi ve sandallar sergilenmektedir. Gemi ve sandalların tarihi ya da maddi bir değeri yoktur sadece mekanın gerçek işlevini vurgulamak için sergilenmektedirler.

Anıtın içinde veya yakın çevresinde başka sanat eserleri sergilenabilir. Sergiler geçici ya da sürekli olarak ikiye ayrılmaktadır. Anıtın özgün mimarisinin bozulmadan sergileme amaçlı kullanılması, yöre halkının yapıyı tekrar ziyaret etmesine ve yapının kullanılarak yaşam süresinin uzamasına imkan vermektedir. (Bkz. Resim 2.27.)

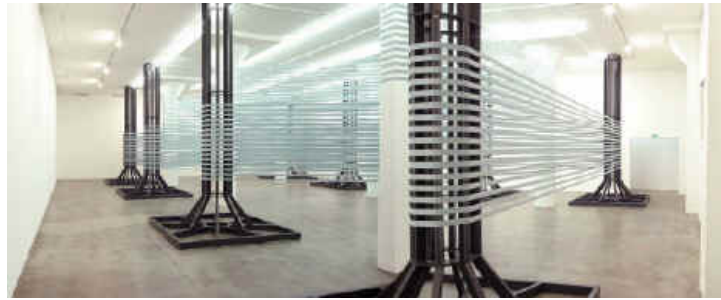
Resim 2.28. Ayşe Erkmen’in Stockholm’deki çalışması
<http://www.arkitera.com/sanat/2003/10/haberler/ayseerkmen.htm>

Eserde, sanatçı binanın sütunlarını yeniden ele alınarak yorumlamıştır. Odanın içinde bulunan beyaz mantar döşemenin aynısı siyah çelikten yapılarak ters çevirmiş ve çelik kolonlar gri kurdelelerle birbirine bağlamıştır. Böylece yeni kolonlar ve yeni şeffaf duvarlarla mekan içinde başka bir mekan yaratılmıştır.

Anıtın başka bir sanat eseriyle sergilenmesine örnek olarak Ayşe Erkmen’in çalışmalarını verebiliriz. Sanatçı mekanı yeniden ele alıp, kendi fikirleriyle yorumladıktan sonra var olan mekanda başka bir mekan yaratmaktadır. (Bkz. Resim 2.28.)

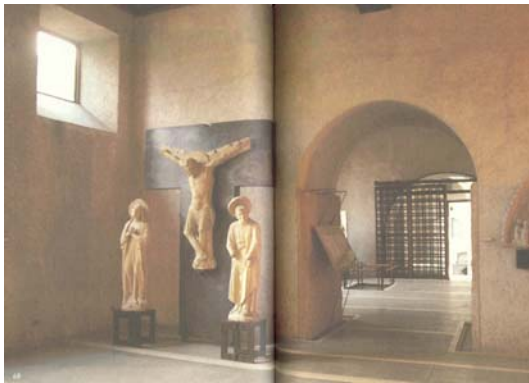
Resim 2.33. Carlo Scarpa'nın müzeye dönüştürdüğü Castelvechio Kalesi
A. Köksal, **Carlo Scarpa**, 2001, 68–69

Castelvechio'nun restorasyonunda Scarpa, kalenin kulelerinden birine yeni bir merdiven ve kule ile konutlar arasında bir köprü inşa etmiştir. Resim galerisine çıkmak için bir merdiven tasarlamış ve müze bürolarını yerleştirmek için batı kanadında değişiklik yapmıştır. Detaylara önem veren mimar, sergilenen tüm eserleri inceleyip onlar için uygun sergileme ortamı yaratmıştır.

Eski işlevini yerine getiremeyen yapılar düzenlenip müze olarak kullanılmaktadır. Yeni işlev uyarlamasında yapıya havalandırma, ısıtma, aydınlatma, sergileme elemanları gibi yeni tesisatların ve ıslak hacimlerin ilavesi gerekir. Müdahaleler belli sınırlar içinde kalmalı ve yapının özgünlüğünü bozmamalıdır. (Bkz. Resim 2.33.)

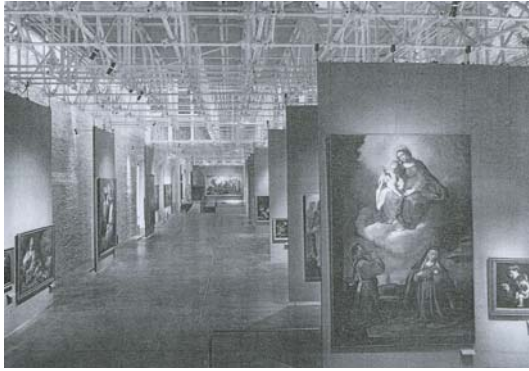
Resim 2.34. İtalya, Parma'daki Ulusal Galeri'de sergileme

Palazzo della Pilot, 1986'den beri müze olarak kullanılmaktadır. Düzenlemeyi Guido Canali yapmıştır. Sergi salonunun üst bölümüne uzay kafes sistem yeni bir taşıyıcı yerleştirmiştir. Resimlerin asıldığı panolar, yeni taşıyıcıya tutturulmuştur. Böylece tarihi mekanın duvarları korunmuştur.

Durağan (Geleneksel) gösterim teknikleri: vitrin içi sergileme veya stand üzerinde sergilemelerdir. (Bkz. Resim 2.34.-2.35.) Modeller, diatomalı odalar, mateler, mankenler, çizimler, fotoğraflar ve bilgi panoları gibi durağan unsurlarla da desteklenmektedirler.

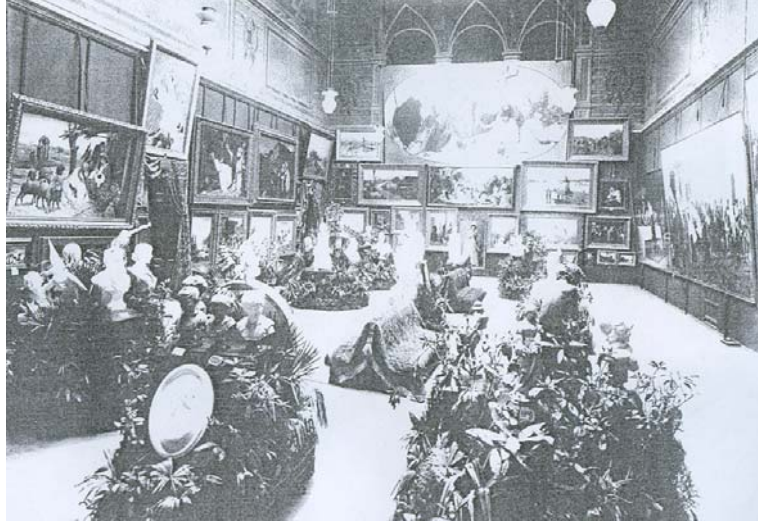
Resim 2.39. Almanya, Wiener Künstler Müzesi'nde 1888 yılında yapılan sergileme
W. Aichelburg, **Das Wiener Künstler Haus 1861–1986**, 1992, 69

Resimler altlı üstlü ve birbirlerine degecek biçimde asılmıştır. Heykeller ise salonun orta bölümünde yeşilliklerin içinde sergilenmiştir. Bir yeşillığın içinde çok sayıda, küçük boyutlu insan büstü yer almaktadır. Salonun ortasında yer alan kanepeler renkli kumaştan yapılmıştır. Mekanda ziyaretçilerin de olduğu düşünülürse, eserleri algılamanın zorluğu daha iyi anlaşılır. Boyutlandırma konusunda da ciddi hatalar yapılmıştır. Örneğin kanepede oturanların büyük boyutlu resimlerin tümünü algılaması zordur.

Sergideki tüm eserlerin sağlıklı ve eşit ağırlıkta algılanabilmesi, algılama sürecinin doğru belirlenmesi ile sağlanır. Algılama süreci kişinin ortalama dikkatini toplayabileceği zaman sınırına göre belirlenir. Sürenin dışına çıktığında ziyaretçi dikkatini toplamakta zorlanır, yorulur ve sıkılır.⁹¹ (Bkz. Şekil 2.1.) Sergi esnasında insanların küçük molalar verip zihinlerini tazelemeleri yoğunluğun aşırı artmamasıyla sağlanır. (Bkz. Resim 2.39.-2.40.)

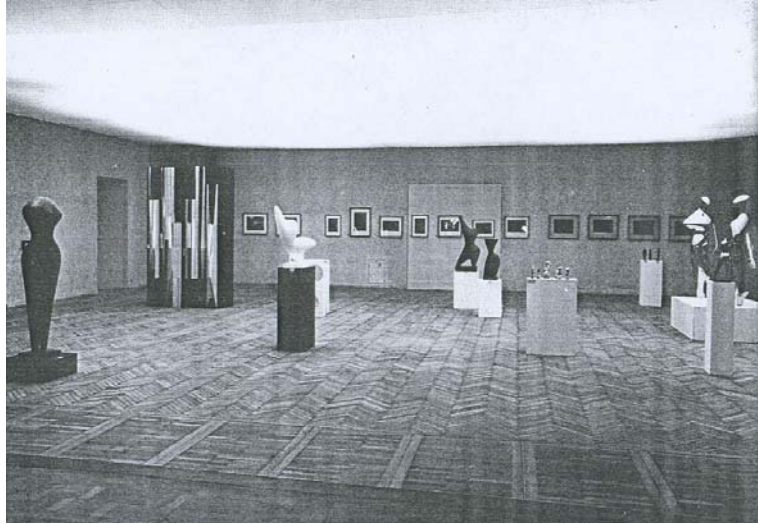
Resim 2.40. Almanya, Wiener Künstler Müzesi'nde 1966 yılında yapılan sergileme
W. Aichelburg, **Das Wiener Künstler Haus 1861–1986**, 1992, 142

Aynı müzede 80 yıl sonra yapılan sergileme, müzecilikte değişen anlayışı göstermektedir. Duvarda sergilenen resimler insanın göz hizasına göre yerleştirilmiştir. Resimlerin yoğunluğu, boyutlarına göre belirlenmiştir. Heykeller, göz hizasında sergilenmeleri için kaidelerin üzerine konmuştur. Koyu renkli heykeller beyaz; açık renkliler ise siyah kaideler üzerinde sergilenmektedir. Yerde dokuya sahip döşeme uygulanmıştır. Döşemedeki doku farkı ana dolaşım yolu ve sergileme mekanını birbirinden ayırmaktadır. Duvarların koyu renk olması parlamayı ve gözün yorulmasını engellemektir. Tavanın beyaz olması ise ortamın daha aydınlık olmasını sağlar.

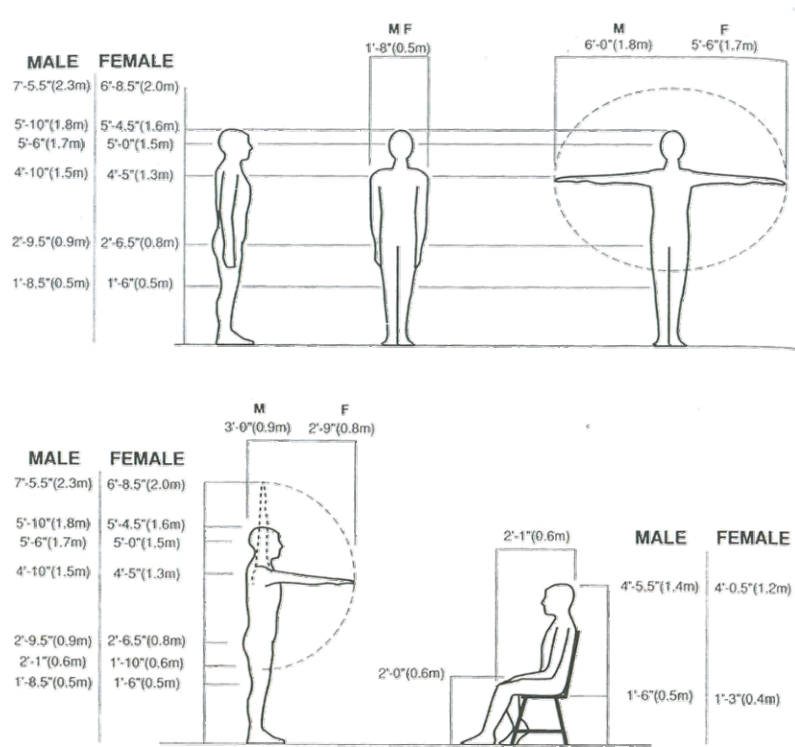
Şekil 2.3. İnsanların boyutsal özelliklerinin gösterimi
İnsanın oturma, dokunma ve uzanma ölçüleri inç ve metre cinsinden verilmiştir.
D. Dean, **Museum Exhibition**, 1996, 42

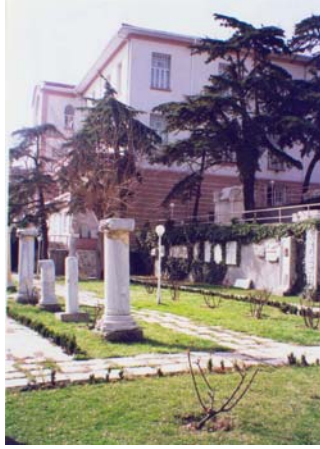
Resim 2.42. Tekirdağ, Arkeoloji Müzesi'nin bahçesi
M. Özçakı

Eski Vali Konağı müzeye dönüştürülmüştür. Müzenin bahçesinde fazla kot farkı olduğundan teraslama yapılmış ve bahçe bölümlere ayrılmıştır. Eserler çimen üzerinde sergilenmekte ziyaretçiler yaya yollarını dolaşarak sergiyi izlemektedir.

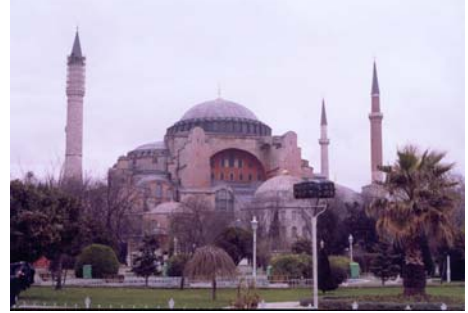
Resim 3.10. Ayasofya'nın güney cephesinin görünüşü
M. Özçakı

Yapının asıl girişi batı bölümünden olmasına rağmen günümüzde güney cephesi kullanılmaktadır. Yıkılan ahşap konut dokusunun oluşturduğu geniş meydan girişin değişmesindeki en büyük nedendir.

Ayasofya'nın yakın çevresindeki sergileme alanları, girişi, bahçesi, Augusteion Meydanı ve Soğukçeşme Sokağı'dır. (Bkz. Resim 3.10.)

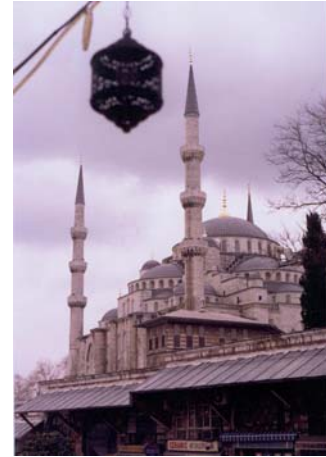
Resim 3.11. Sultanahmet Cami'nin doğu cephesinin görünüşü
M. Özçakı

Arasta, Sultanahmet Cami'nin 3-4m aşağı kotundadır. Cami arastanın üzerinden yükseliyor gibi bir izlenim vermektedir.

Sultanahmet Cami'nin yakın çevresindeki sergileme alanları, cami'nin kuzeyindeki meydan ve cami arasta arasındır. (Bkz. Resim 3.11.)

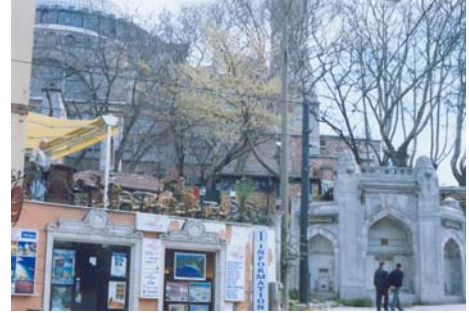
Resim 3.14. Ayasofya'nın asıl girişi M. Özçakı

Ayasofya'nın gerçek girişi nitelsiz betonarme yapılarla sarılmış durumdadır. Dar bir patika ve görkemli bir çeşme girişi anımsatmaktadır.

Yapıya günümüzde Sultanahmet Cami'ne bakan güney bahçe kapısından girilmektedir. Uygulama yapının tarihsel özellikleriyle bağdaşmamaktadır. (Bkz. Resim 3.14.)

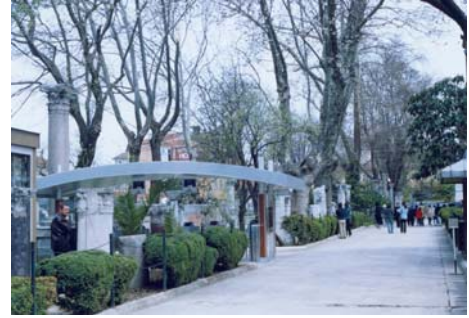
Resim 3.15. Ayasofya'nın sergileme amaçlı kullanılan bahçesi M. Özçakı

Ayasofya'nın bahçesinde sadece yakın çevredeki değil, sur çevresindeki yapıların mimari elemanları da sergileniyor. Bahçede ağırlıklı olarak sütunlar ve sütun başlıkları bulunuyor.

Bahçenin bir bölümü açık sergileme alanı olarak kullanılmaktadır. Alanda, Sultanahmet bölgesindeki yıkılan yapıların kalıntıları sergilenmektedir. (Bkz. Resim 3.15.)

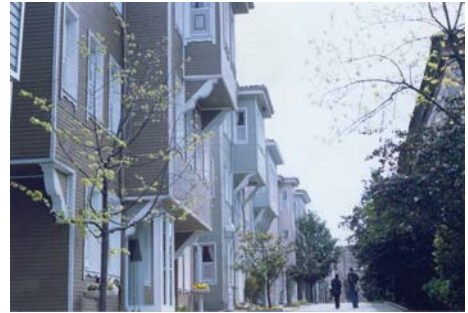
Resim 3.17. Soğukçeşme Sokağı'nın restorasyondan sonraki görünümü
M. Özçakı

Ayasofya'nın yakınındaki sokağın korunması Osmanlı dönemi yaşayışı hakkında önemli bilgiler vermektedir. Dini yapı, çevresindeki konut dokusuyla birlikte sergilenmektedir.

Yapılar, 1986 yılında restore edilmiştir. Soğukçeşme Sokağı, 9 pansiyon, 1 kitaplık, 1 personel evi, lokanta haline getiren sarnıç ve 1 özel mülke ait evden oluşmaktadır.

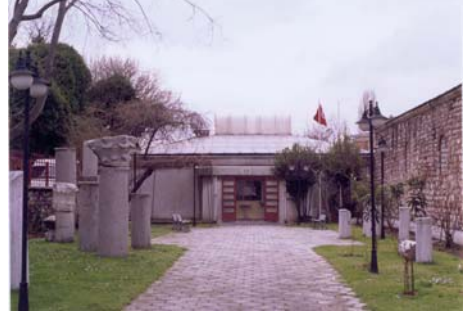
Resim 3.22. Mozaik Müzesi'nin girişindeki bahçe
M. Özçakı

Girişin iki yanında sütunlar ve sütun başlıkları sergileniyor. Sütunların çimler üzerinde sergilenmesiyle sergi alanı ve dolaşım yolu birbirinden ayrılmıştır. Arastanın duvarı da sergiye dokulu bir fon oluşturmaktadır. Bahçeyi yoldan ayıran duvar ve demir korkuluk çok alçak yapıldığı için yoldan geçen insanlar bahçeyi görebilmektedir.

Mozaik Müzesi'nde Büyük Saray'a ait mozaikler sergilenmektedir. (Bkz. Resim 3.22.) Müze binası, arkeolojik çalışmaların sonucunda alanda bulunan mozaikleri koruyacak şekilde inşa edilmiştir.

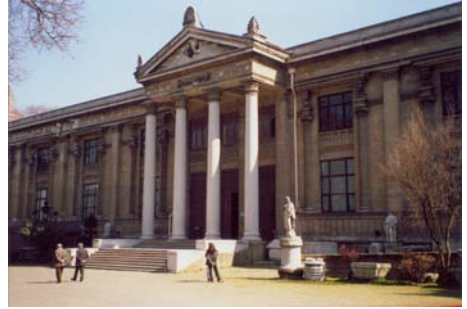
Resim 3.23. Arkeoloji Müzesi'nin girişi
M. Özçakı

Yapının girişi eski Ege Uygarlıklarının tapınaklarını anımsatıyor. Yapı sanki içindeki koleksiyonu dışarı yansıtıyor. Müzenin bahçesi de açık sergileme alanı olarak kullanılıyor.

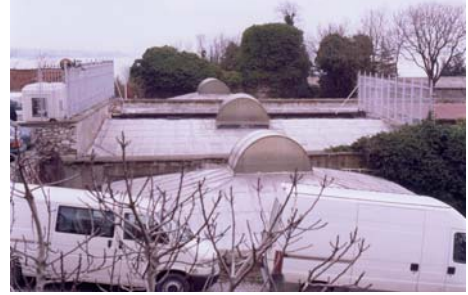
Resim 3.24. Mozaik Müzesi'nin Çatısı
M. Özçakı

Müze, tek katlı, alandaki tarihi yapılar gibi kare formu ve çevreye uyumlu bir renktedir. Yapı ışığın tümünü çatısındaki fenerlerden almaktadır. Yapıyla ilgili tek sorun girişinin kolay ulaşılır olmamasıdır.

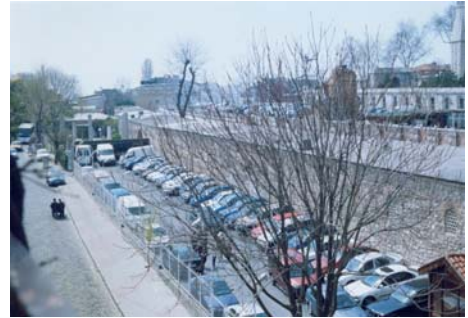
Resim 3.25. Mozaik Müzesi'nin kuzeyindeki otopark
M. Özçakı

Otopark ve müzenin girişi birbirinden arastaya girişi sağlayan yaya yoluyla ayrılmıştır.

Müzenin bahçesinin kuzeyindeki alan otopark olarak kullanılmaktadır. (Bkz. Resim 3.25.)

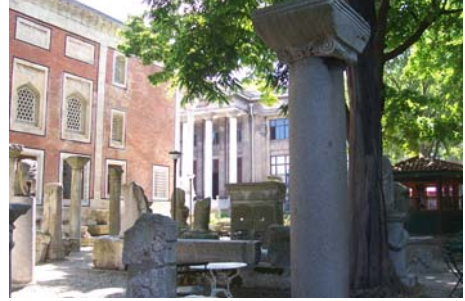
Resim 3.26. Arkeoloji Müzesi'nin bahçesinde sergilenen eserler
M. Özçakı

Resimde Çinili Köşk, Arkeoloji Müzesi'nin giriş kapısı ve kafeteryanın çevresinde sergilenen eserler görülüyor.

Müzelerin oluşturduğu avluda çok sayıda arkeolojik eser bulunmaktadır. Eserlerin bir kısmı beton blokların üzerinde sergilenmektedir. Ziyaretçilerin dolaşım yolu gözetilerek bahçe düzenlenmiştir. Avluda yaz aylarında müze ziyaretçileri tarafından kullanılan bir çay bahçesi bulunmaktadır. (Bkz. Resim 3.26.- 3.27.)

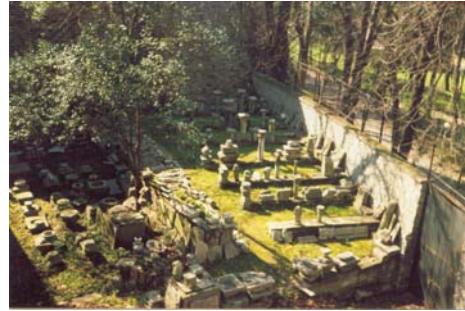
Resim 3.27. Arkeoloji Müze'sinin bahçesindeki sergileme
M. Özçakı

Alt bahçedeki sergileme, önce üst kottan algılanıyor. İnsanlar çimlerin üzerine basarak alanı gezerken, eserler beton kalıplarının üzerinde sergileniyor. Bahçede, tıpkı müze içinde olduğu gibi bir dolaşım yolu belirlenmiştir.

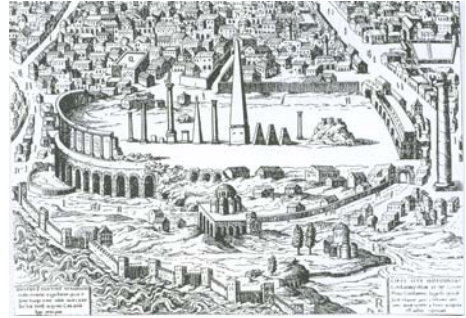
Resim 3.29. 15. yy.da Panvinius tarafından çizilen Hipodrom ve üzerindeki dikilitaşlar
D. Kuban, **Bir Kent Tarihi**, 1996, 77

Çizimde, dikilitaşlar, Hipodrom'un Sphendone'nu ve kapıları, Mese ve konut dokusu gösterilmiştir.

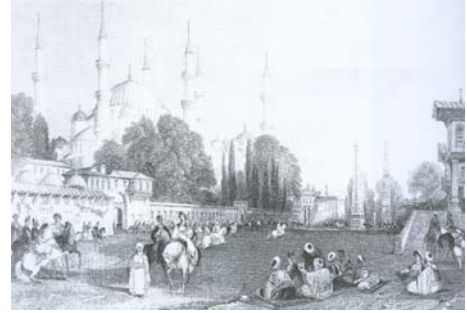
Resim 3.30. Hipodrom'un Osmanlı dönemindeki kullanımı
Gravürlerle Türkiye; İstanbul, cilt 1, 2002, 219

Osmanlı döneminde hipodrom toprakla doldurulmuştur. Alan halkın kullandığı, içinde ağaçlar bulunan bir park görünümündedir.

Yapı yaklaşık 420-440m ye 117-125m ölçülerindeydi. Tahminen 80m genişliğinde bir arenası vardı. Alanın güneybatı bölümü, oldukça eğimli araziye düzeltmek için, her biri tonozla örtülü 25 adet hücreden oluşan büyük bir altyapı ile kapatılmıştı. Ortalama 100 000 kişi alabiliyordu.¹¹⁶ (Bkz. Resim 3.30.-3.31.)

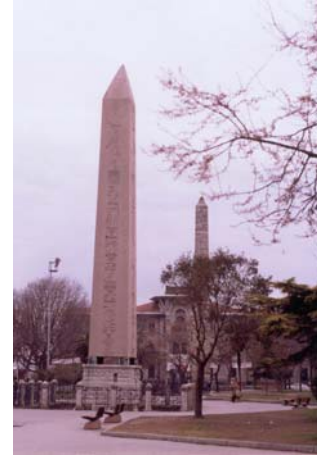
Resim 3.31. Hipodrom ve yakın çevresinin günümüzdeki görüntüsü
M. Özçakı

Hipodrom'un üzerindeki külliye yapıları, Endüstri Meslek Lisesi; Eski Nezaret binası ise Marmara Üniversitesi Rektörlüğü olarak kullanılmaktadır.

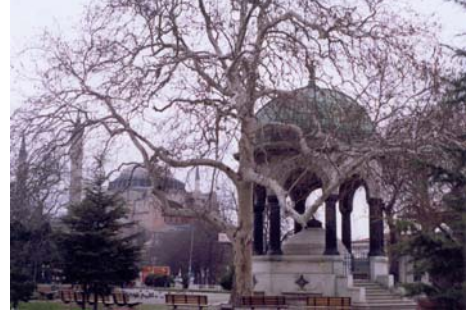
Resim 3.32. Alman Çeşmesi ve Ayasofya
M. Özçakı

Çeşme, dikilitaşlar gibi Spina aksı üzerindedir. Dikilitaşlardan tek farkı doldurulan zemin üzerinde olmasıdır.

Alanın zemin seviyesi, yapıldığı döneme göre 5m daha yukardadır.¹¹⁸ Dikilitaş, Burmalı Sütun ve Örme Sütun günümüze ulaşan antik taşlardır. Sütunların görülebilmesi için çevrelerine çukur açılmıştır. Bugüne kadar yapılan kazılarda Spina duvarına rastlanmamıştır.¹¹⁹ Alman Çeşmesi ise doldurulan zemin kotundadır. (Bkz. Resim 3.32.)

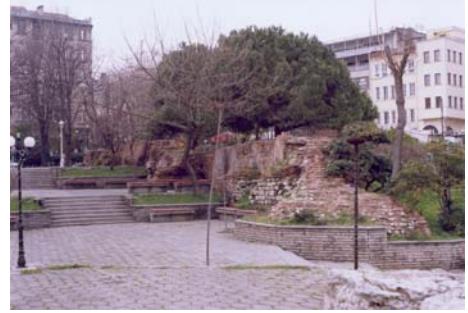
Resim 3.36. Lausos Sarayı'nın kalıntıları
M. Özçakı

Yapılara ait restitüsyon çizimi veya açıklayıcı bilgi bulunmamaktadır. Antik bir duvarın üzerinde M. A. Ersoy'un büstü yer almaktadır. Kalıntılar yaz aylarında çevrelerindeki yeşilden dolayı düzenli olarak sulanmaktadır.

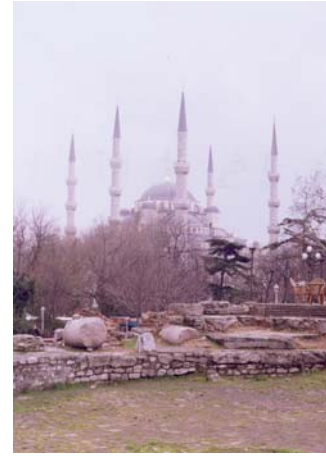
Resim 3.37. Lausos Sarayı'nın dairesel holü ve Sultanahmet Cami
M. Özçakı

Holün yanında yapıya ait, etrafa dağılmış sütunlar bulunuyor. Holün içine merdivenler yardımıyla girilebiliyor. Kalıntıların hemen yanında bir çay bahçesi yer alıyor.

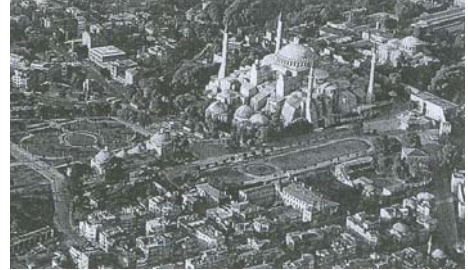
Resim 3.38. Eski Cezaevinin yanındaki kazı alanının park olarak kullanımı M. Belge, J. Freely, Ü. Kıvanç, **Bir varmış bir yokmuş: İmparator'luktan Cumhuriyete İstanbul**, 2000, 183

Resimde kazı çalışmaları bitip ziyaretçilere açılacak alanın, III. Ahmet Çeşmesi, Ayasofya ve Bab-ı Humayün girişiyle nasıl görsel zenginlik sunacağı anlaşılmaktadır.

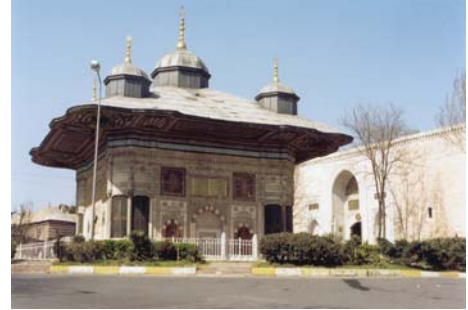
Resim 3.48. III. Ahmet Çeşmesi ve Topkapı Sarayı'nın Bab-ı Humayun Kapısı
M. Özçakı

Çeşmenin çevresi alçak demir korkuluklarla çevrelenmiştir. Günümüzde yapının suyu akmamaktadır.

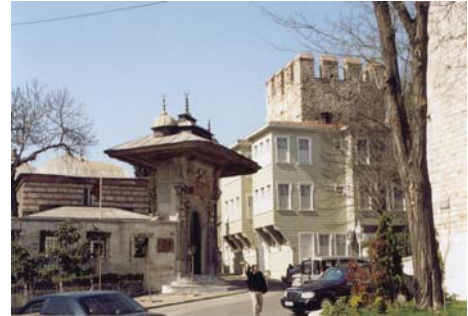
Resim 3.49. Ayasofya'nın arka kapısı, Soğukçeşme Sokağı ve Topkapı Sarayı surları
M. Özçakı

Soğukçeşme Sokağı'nın evlerinin restore edilmesi ile tarihi dokunun sürekliliği sağlanmıştır. Osmanlı toplum yapısındaki, saray, dini yapı ve halk konutlarının ilişkisi canlandırılmıştır.

Çeşme, gerek konumu gerekse süslemeleriyle bir heykeli anımsatmaktadır. Surlardan alana yaklaşırken uzak noktalardan algılanabilmektedir. Ayasofya'nın İmaret'e hizmet eden Osmanlı dönemi kapısı, surlar, Babı-Humayün Kapısı ve Soğukçeşme sokağı evleriyle bir bütünlük içindedir. (Bkz. Resim 3.49.) Eski Cezaevi'nin yanındaki kazı çalışması tamamlanıp çevresindeki metal duvar kaldırılınca çeşme, havuzlu meydandan da algılanabilecektir.

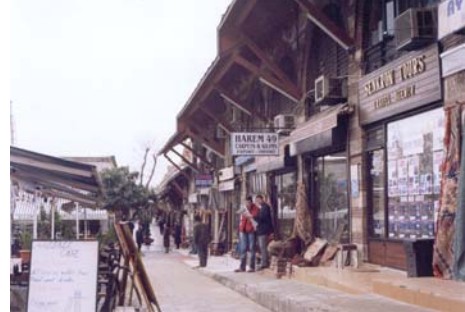
Resim 3.50. Arasta'nın günümüzdeki hali
M. Özçakı

Resimde dükkan olarak kullanılan kira odaları görülmektedir. Kira odalarının önündeki boşluk çay bahçesi olarak kullanılmaktadır. Arasta düz değil araziye uygun olarak hafif kıvrılmıştır.

Arasta, deniz surları üzerinde bulunan Çatladıkapi ile bağlantılıdır. Bu aks üzerinde Arasta Meydanı yer almaktadır. Meydanın ortasında İskender Paşa Mektebi ve Türbesi bulunur. Meydan, araç trafiğine açılmıştır. Yapılacak düzenlemede, alanın daha canlı hale gelmesini sağlamalıdır. (Bkz. Resim 3.50.)

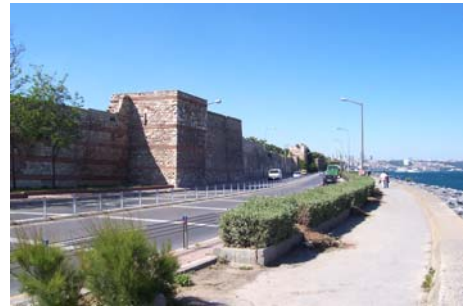
Resim 3.51. Deniz surlarının görünümü
M. Özçakı

Sahil yolunun yapımından sonra sur deniz ilişkisi kesilmiştir. Sur ile trafik yolu arasında çok az yeşil alan bırakılmıştır. Araçlar bazı noktalarda nerdeyse kulelere sürterek geçmektedir.

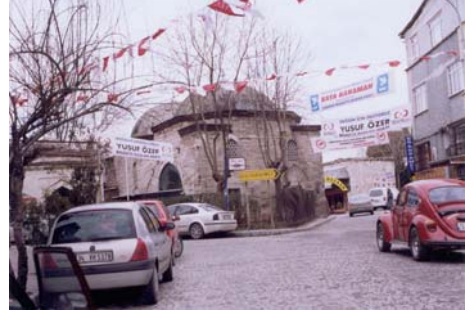
Resim 3.52. Arasta Meydanı, İskender Paşa Sıbyan Mektebi ve Türbesi
M. Özçakı

Meydanın trafiğine açılması ve yol kenarlarına park edilmesi, tarihi yapıların algılanmasını zorlaştırmaktadır.

Arastanın güney tarafında Arasta Meydanı bulunmaktadır. Meydanın ortasında İskender Paşa Sıbyan Mektebi ve Türbesi yer alır. Meydanın bir köşesinde külliyeyle ait hamam bulunmaktadır. Kalıntı halindeki yapıya bitişik betonarme bir yapı yapılmıştır. Çatladıkapı'dan gelen yol meydana ulaştığında ikiye ayrılır, yolların biri arastaya diğeri camiye gider. (Bkz. Resim 3.52.-3.53.)

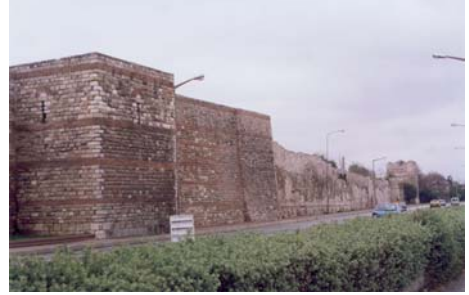
Resim 3.54. Sur duvarları ve kuleler
M. Özçakı

Resim surun restore edildiği bölümden çekilmiştir. Sur, Bizans temelleri üzerine Cumhuriyet döneminde yeniden inşa edilmiştir. Yeni bölümler ilk bakışta kolaylıkla fark edilmektedir.

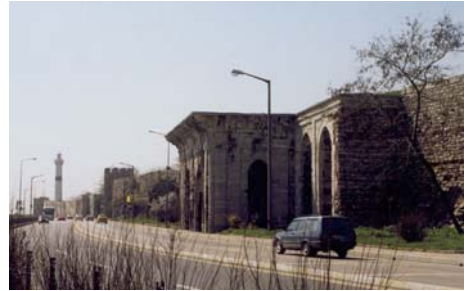
Resim 3.55. Deniz surları üzerindeki yapılaşma
M. Özçakı

Bizans ve Osmanlı dönemlerinde hükümdarların konutları sur üzerine yapılmıştır. Resimde sağdan sola doğru İncili Köşk, Arap Köşkü ve Ahırkapı Feneri görülüyor.

Değişimler sonucu surlar ve yakın çevrelerinde oluşan sergileme alanları, dördüncü bölümde ayrıntılı olarak incelenmiştir. (Bkz. Resim 3.55.)

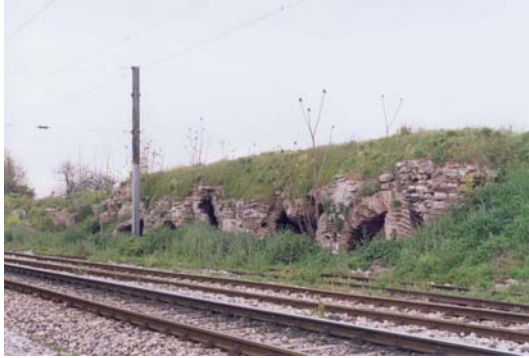
Resim 4.9. Sur ve demiryolu ilişkisi
M. Özçakı

Bazı yerlerde demiryolu surların mazgal seviyesinden geçmektedir. Demiryolunun üst kottan geçmesinin nedeni surla bitişik olarak inşa edilen sarayların üzerinden geçmesidir.

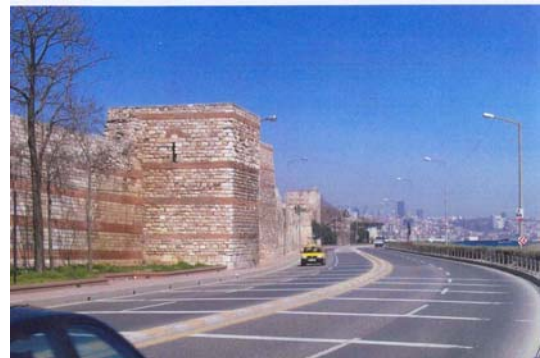
Resim 4.10. Sur ve sahil yolu ilişkisi
M. Özçakı

Sahil yolu ile surlar arasında bazı noktalarda geniş yeşil alanlar bulunsa da çoğunlukla araçlar surlara sürtecek izlenimi vermektedir.

1959 yılından itibaren Sirkeci'den Mermer Kule'ye, kısmen eski deniz surlarının önünden geçen sahil yolu yapılır. Bu sırada surların bazı bölümleri yıkılır, molozlar ise surların diplerine atılır. Uygulama büyük setlerle temellerin zarar görmemesine de neden olur.¹⁴⁵ Doldurulan alanlar, park, çocuk bahçesi ve çay bahçesi olarak kullanılmaktadır. (Bkz. Resim 4.10.)

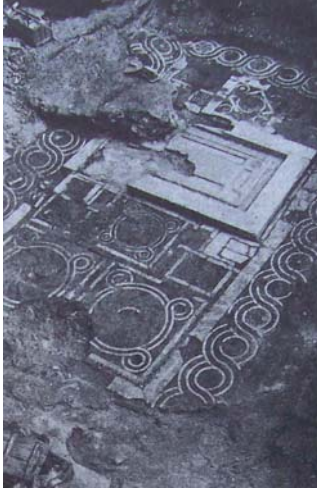
Resim 4.13. Taban mozaïği ve içinde yer alan mermer tablanın görünümü
N. Asgari, “İstanbul Temel Kazılarında haberler”, *II. Araştırma Sonuçları Toplantısı*, 1985, 57

10.-11. yy.lara ait olan yapının Bukoleon Sarayı'nın önemli bir mekanıdır. Yapının sarayla ilişkisini göstermek için kalıntılar yerlerinde korunmuştur. Kalıntılar yeni yapılan inşaatın bodrum katında, bağımsız kapısı olan bir oda içine alınmıştır.

bulunur. Tablanın, bir sunak masasının alt tablası olduğu düşünülmektedir. (Bkz. Resim 4.13.)

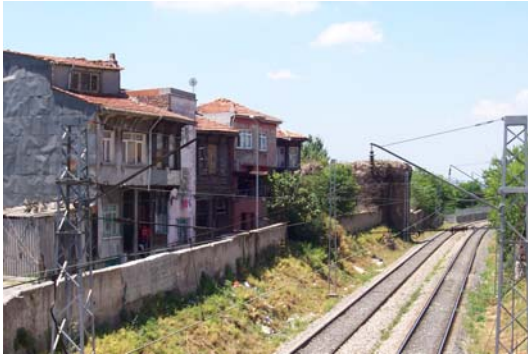
Resim 4.14. Bukoleon Sarayı'nın kalıntılarının demiryolu ve Osmanlı konutlarıyla ilişkisi
M. Özçakı

Demiryolunun kuzeyindeki bölgede de saraya ait bazı duvar parçaları ayaktaadır.

Saray'ın üzerine Osmanlı döneminde konutlar inşa edilmiştir. Demiryolu inşaatında ayakta kalan saray kalıntıları yıkılmıştır. (Bkz. Resim 4.14.) Marmara Denizi ile Hipodrom arasında kalan Bukoleon Sarayı'nda günümüze, sur duvarına bitişik deniz cephesi ve demiryolunun kuzeyinde birkaç duvar kalıntısı kalmıştır. Sarayın deniz cephesi ve kalıntıları, 31 numaralı kulenin batısı başlığı altında incelenmiştir.

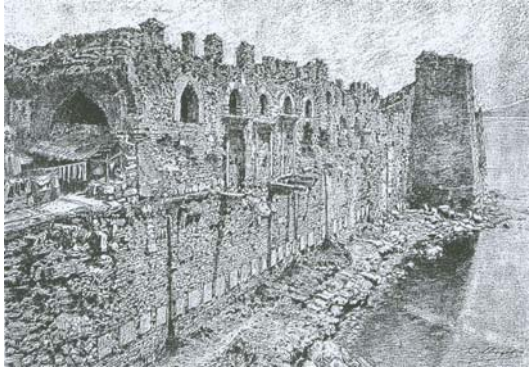
Resim 4.16. Le Petit tarafından yapılan sarayın doğu bölümünün gravürü
Gravürlerle Türkiye; İstanbul, cilt 3, 2002, 25

Sarayın pencerelerini üzerinde kemerler yer alıyor. Pencerelerin önündeki balkon yıkılmış konsol parçaları görünüyor. Sarayın deniz ile birleştiği noktada mermer taş parçaları kullanılmıştır. Günümüzde zemin kotu mermer levhaların hemen altındadır.

uzanan mermer konsolun kalıntıları, günümüzde de görülebilmektedir.¹⁵⁹ (Bkz. Resim 4.16.-4.17.)

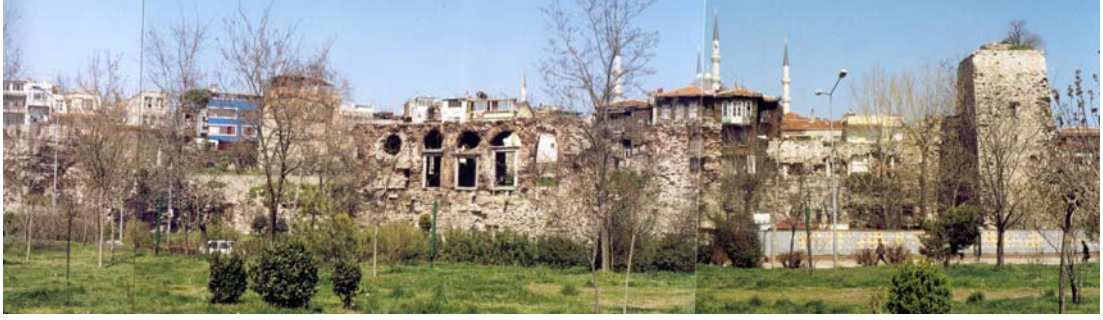
Resim 4.20. Bukoleon Sarayı'nın önünde denizin doldurulmasıyla oluşmuş park
M. Özçakı

Resmin sağında 32 numaralı Eski Fener Kulesi, sarayın doğu bölümü, İskele Kapası ve saray üzerindeki yapılar görülüyor.

geçmektedir. Sarayın doğu bölümünün deniz cephesi ve birkaç tonozu ayakta. Batı bölümünün ise zemin katı ve birinci katının bir kısmı ayakta. (Bkz. Resim 4.20)

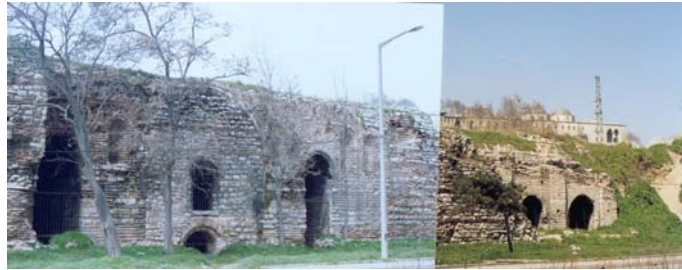
Resim 4.26. Philanthropos Manastırı'nın günümüzdeki görüntüsü
M. Özçakı

10. kule St. Sauveur Philanthropos Kilisesi'nin kuzey batı köşesine denk gelmekteydi. Kule, kilisenin inşaatı sırasında yıkılmıştır. Kilisenin sur duvarı üzerinde yer alan deniz cephesinin bir bölümü günümüze ulaşmıştır.

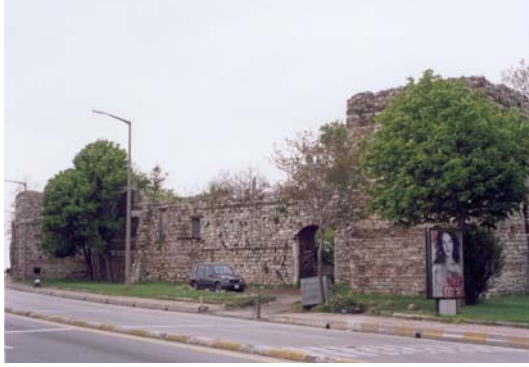
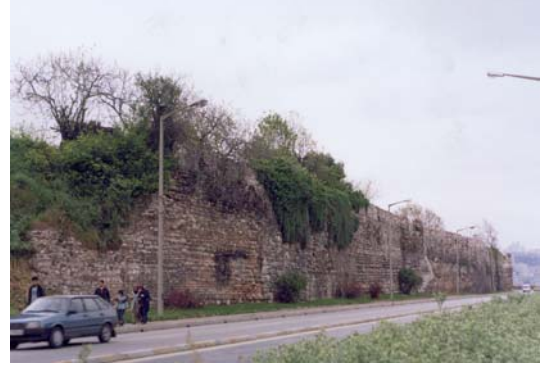
Resim 4.28. Değirmenkapı, 7.-8. kuleler ve surun kavis yaptığı noktadaki payanda
M. Özçakı

Resim 4.29. 9 numaralı kule ve düz duvarın görüntüsü
M. Özçakı

geçilebilmektedir. Surun iç bölümü toprakla doldurulmuştur ve sura bitişik olarak barakalar inşa edilmiştir. (Bkz. Resim 4.28.-4.29.)

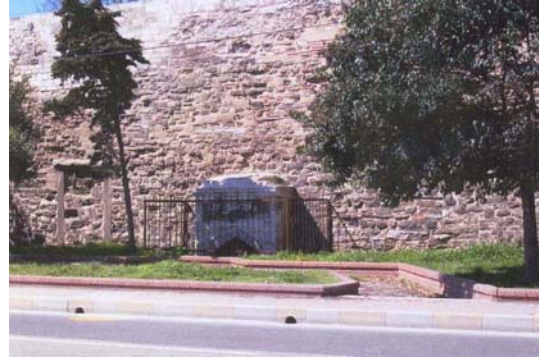
Resim 4.35. 16. ve 17. kuleler arasındaki kapı ve çeşme
M. Özçakı

Sultan III. Mehmet tarafından XVI. yy.da, 16. ve 17. kuleler arasına bir çeşme yaptırılmıştır.¹⁸⁶ Çeşmenin yarısı günümüzde toprak altındadır. (Bkz. Resim 4.35.)

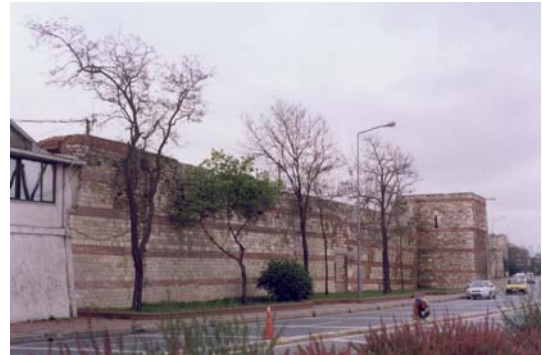
Resim 4.37. 19. kule ve St. Lazarus Kapısı
M. Özçakı

Alanda bulunan iki Bizans kapısı, günümüzde kapatılmıştır. Birinci kapı, Arap Köşkünün 60m güneyinde, yıkılan 18. kulenin kuzeyindedir. Adı bilinmemektedir. İkinci kapı, 19. kulenin güneyindedir. Kapıya, St. Lazarus Kilisesi'ne hizmet ettiği düşünüldüğünden, St. Lazarus Kapısı denmektedir.¹⁸⁸ (Bkz. Resim 4.37.)

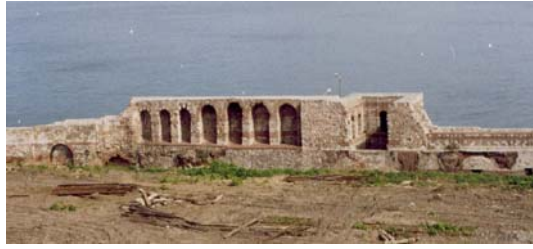
Resim 4.38. Sur duvarının iç bölümünde yer alan hafifletme kemerleri M. Özçakı

Karayolu surun çok yakınından geçmektedir. Demiryolu ile sur arasındaki mesafe çok geniştir. Surun iç kısmı, eski Gülhane Hastanesi'nin kotundan görülebilmektedir.

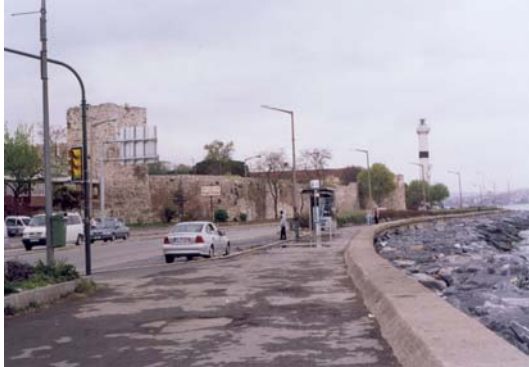
Resim 4.40. Balıkhane Kapısı'nın güneyindeki sur
M. Özçakı

Karayolu surun çok yakınından geçmektedir. Surun önünde oluşan dar alan yeşillendirilmiştir. (Bkz. Resim 4.40.) Demir yolu ile sur arasındaki boşluk, spor alanı ve tüp gaz kamyonlarının parkı olarak kullanılmaktadır. Surun iç kısmına, Balıkhane Kapısı'ndan ve Topkapı Sarayı'nın bahçesinden girilmektedir.

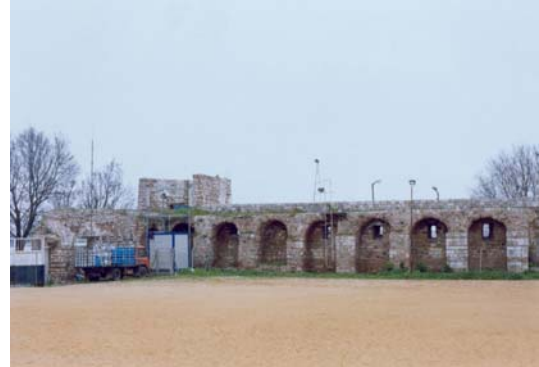
Resim 4.41. Balıkhane Kapısı'nın güneyindeki surun içindeki hafifletme kemerleri
M. Özçakı

kemerlerin içinde küçük pencereler vardır. (Bkz. Resim 4.41.) Osmanlı döneminde surun iç tarafında Sanayi İdaresi yer alıyordu.¹⁹¹ Yapı günümüzde yıkılmıştır.

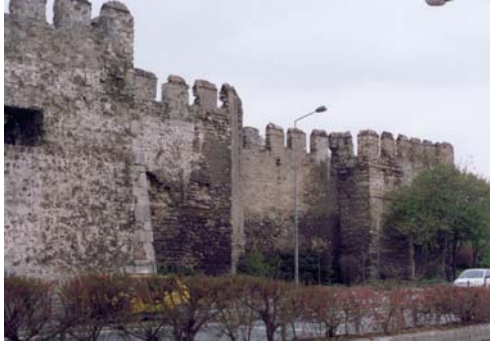
Resim 4.42. Sultanahmet bölgesinin en kuzeydeki surları
M. Özçakı

Resmin en sağında ve en solunda Osmanlı kuleleri görülüyor. Yapılar, Bizans surlarından ancak çok dikkatli bakılınca ayrılabilir.

Günümüzdeki surların başladığı noktada bir Türk kulesi bulunmaktadır. Bizans suru 15m kadar güneye uzandıktan sonra önce doğuya, sonra güney doğuya ve tekrar güneye dönerek bir köşe oluşturur. Sur 15m devam ettikten sonra bir Türk kulesi ile birleşir.¹⁹² Surun kavisli köşe oluşturduğu noktada duvarı iç tarafında hafifletme kemerleri vardı. Kemerlerin altında yer alan Osmanlı kapısı, kuzey-güney aksında çalışmaktaydı. Adı bilinmeyen kapı, günümüzde kapalıdır. (Bkz. Resim 4.42-4.43.)

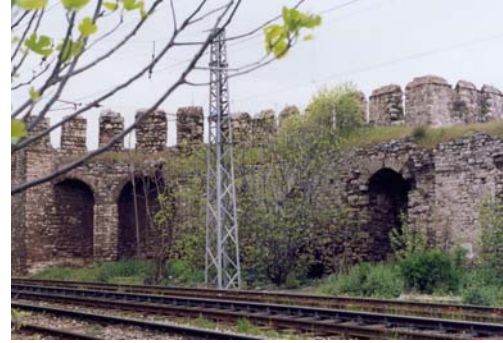
Resim 4.43. Surun kavis yaptığı köşedeki hafifletme kemerleri
M. Özçakı

Resimde yer alan iki hafifletme kemerinin altında, Osmanlı döneminde açılan kapı yer alıyor. Alanın toprakla dolmasından dolayı kapı görülemiyor.

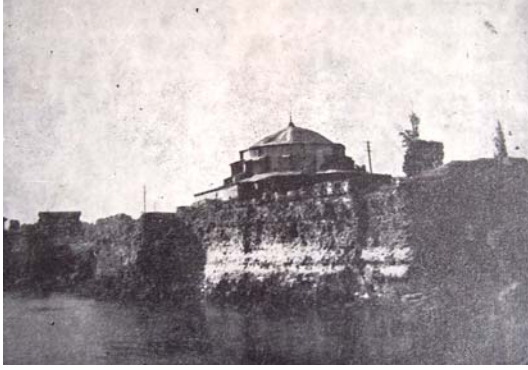
Resim 4.49. Küçük Ayasofya Cami ve önündeki surun, alan doldurulmadan önceki görüntüsü
F. Dirimtekin, **Fetihten Önce Marmara Surları**, 1953, resim 49

36. kulenin üst kısmı yıkılmıştır. Kulenin doğu köşesinde, duvarın üzerindeki nöbetçi yoluna çıkmak için, bir merdiven bulunuyordu.²⁰¹ Merdiven de günümüze ulaşmamıştır. (Bkz. Resim 4.49.-4.50.)

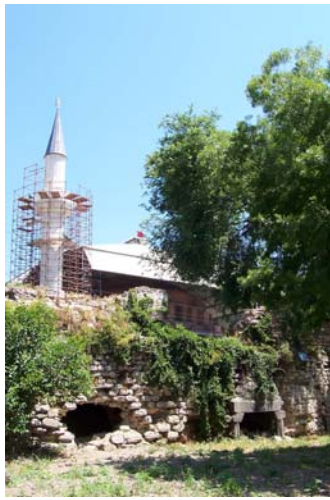
Resim 4.51. Küçük Ayasofya Cami ve önündeki sur
M. Özçakı

Restore edilen Küçük Ayasofya Cami'nin çatısının üstünü, geçici olarak çelikten başka bir çatı yapılmıştır. Resmin sağında büyük bölümü toprak altında kalmış olan, 36. kulenin batısındaki kapı görülüyor. Kapının iki yanında süslü mermer sütunlar yer alıyor.

Sur üzerinde 2 kapının kesin olarak bulunduğu, 2 kapının da var olabileceği düşünülmektedir. Birinci kapı, surların başlangıç noktasının 10m batısındadır. Birincinin yaklaşık 110m batısında ikinci bir kapı olduğu düşünülmektedir. Kapının Küçük Ayasofya'ya hizmet ettiği sanılmaktadır. Pencerelelerin yoğun olarak bulunduğu sur üzerinde emin olunmamakla beraber bir kapı daha olduğu düşünülmektedir. Alandaki son kapı 36. kulenin batısında yer almaktadır. Küçük Ayasofya Kilisesi'ne hizmet ettiği sanılmaktadır.²⁰⁴ (Bkz. Resim 4.51.)

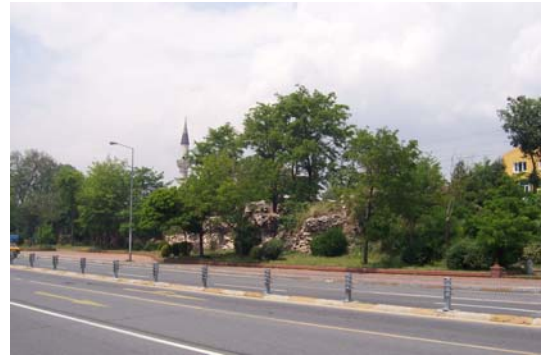
Resim 4.52. Küçük Ayasofya Cami'nin önündeki park ve sur kalıntıları
M. Özçakı

Resimde surun hareketlenme gösterdiği, 36. kulenin doğusu görülüyor. Surun üst bölümünde eskiden pencerelerin bulunduğu sanılmaktadır.

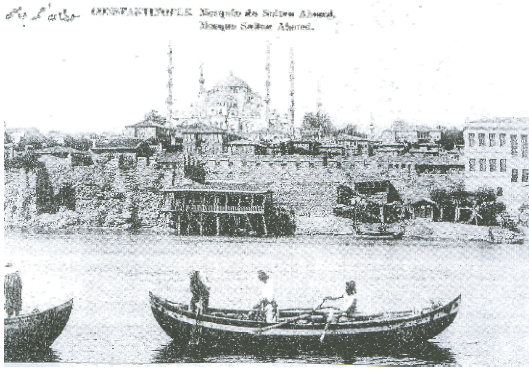
Resim 4.53. Ahırkapı'nın sahil yolu yapılmadan önceki görüntüsü
P. Sarıöz, **Bir Zamanlar İstanbul**, 1996, 36

Kapının güvenliğini sağlamak için iki yanına 24. ve 25. kuleler inşa edilmiştir. 24. kulenin üst kısımları yıkılmış, 25. kule ise tamamıyla yıkılmıştır. (Bkz. Resim 4.53.-4.54.)

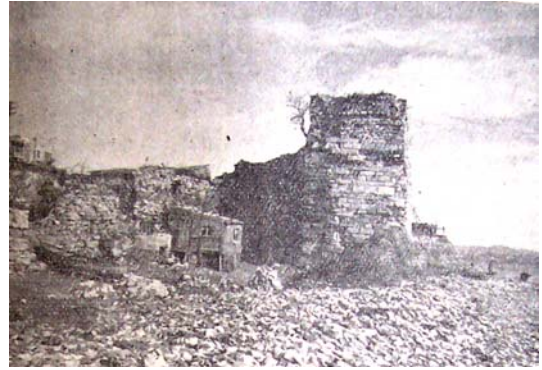
Resim 4.56. Belisarios Kulesi'nin görünüşü
F. Dirimtekin, **Fetihten Önce Marmara Surları**, 1953, resim 50

Çatladıkapı'nın iki yanında 33. ve 34. kuleler bulunmaktaydı. Surların kalınlığı 3,20m'ydi. Üst kısmında, iki tarafı koruma duvarlı bir yol mevcuttu.²⁰⁷ 35. kule, Belisarios kulesi olarak adlandırılıyordu. Güneye yönelmiş olan duvarın tekrar batıya yönlendiği köşe üzerinde yer almaktaydı. Kule dışı çıkıntılı yapısı ile daha geniş bir perspektif sunmaktaydı. Sur üzerindeki tüm kuleler günümüzde yıkılmıştır. (Bkz. Resim 4.55.-4.56.)

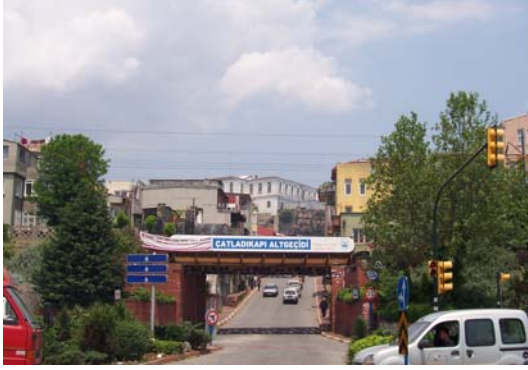
Resim 4.57. Çatladıkapı'nın günümüzdeki kullanımı
M. Özçakı

Yıkılan Çatladıkapının yerini zeminden yükseltilmiş demiryolu belirtmektedir. Çatladıkapı'dan Hipodrom'a ve Sultanahmet Arastası'na direk bağlantı bulunmaktadır. Kapı günümüzde taşıt trafiğine açılmıştır. Kapının batısında ait oldukları bina belirtilmeden, mermer sütunlar sergilenmektedir. (Bkz. Resim 4.57.-4.58.)

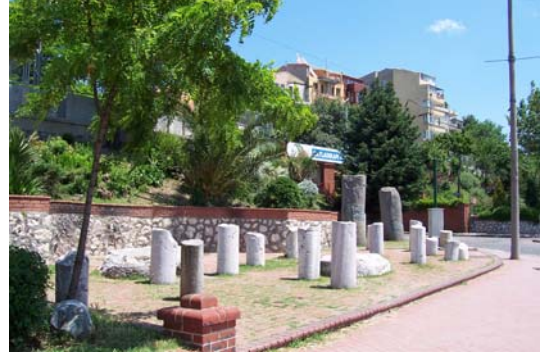
Resim 4.58. Çatladıkapı'nın yanında sergilenen sütun kalıntıları
M. Özçakı

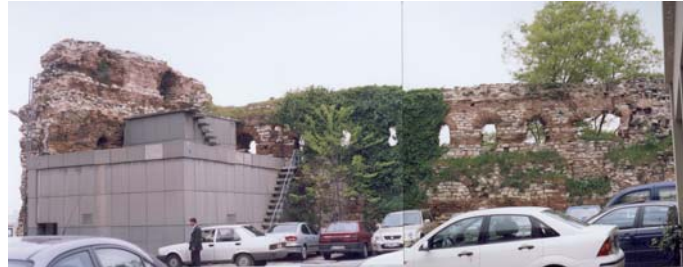
Resim 4.61. Otelin bahçesinden surlara bakış
M. Özçakı

27. kulenin güneyinde 10 tane pencere ve pencerelerin altında hafifletme kemerli bir duvar bulunmaktadır. Örülen kemerlerin yerleri algılanabilmektedir. Kalıntıların hangi yapıya ait oldukları bilinmemektedir. (Bkz. Resim 4.61.) 28. ve 30. kulelerin arasında bulunan sur duvarı günümüzde yıkılmıştır.

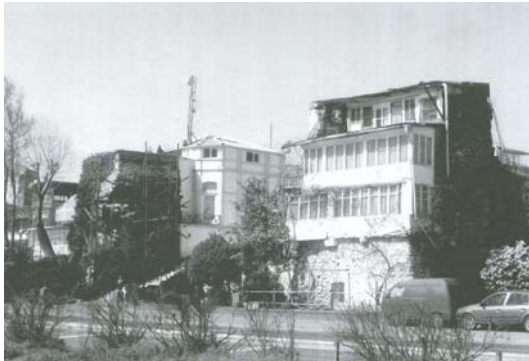
Resim 4.62. 28. ve 29. kulelere bitişik yapılar
M. Özçakı

27. kulenin iç tarafında bir otel yer almaktadır. Surun çok yakınında olmasına rağmen biçimi ve rengi ile surlarla uyum içindedir. Otelin ön kısmı otopark olarak kullanılmaktadır. Bir bölümü yıkılan 27. kulenin yerine, sur duvarına bitişik estetik olmayan, metal malzemenen bir bina; 28. ve 29. kulelere bitişik ahşap görünümlü yapılar yapılmıştır. (Bkz. Resim 4.62.-4.63.)

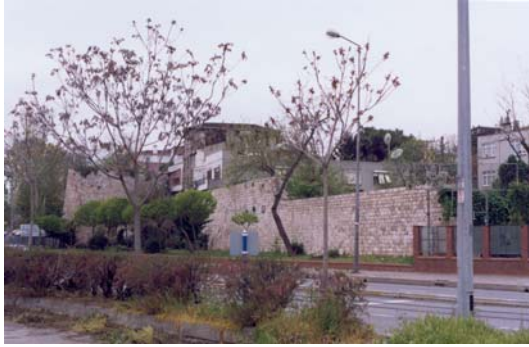
Resim 4.64. 30. ve 31. kuleler arasına yeni inşa edilen surlar
M. Özçakı

30. ve 31. kuleler arasındaki duvar mevcut temellerin üzerine tekrar yapılmıştır. (Bkz. Resim 4.64.) Duvar, deniz dalgalarını engellemek için şevli olarak inşa edilmiştir. 31. ile 32. kuleler arasındaki duvarın temelinde taş bloklarla ve eski yapılara ait sütunlar kullanılmıştır.²¹³ (Bkz. Resim 4.65.-4.66.)
