T.C.
MİMAR SİNAN GÜZEL SANATLAR ÜNİVERSİTESİ
FEN BİLİMLERİ ENSTİTÜSÜ
BİNA BİLGİSİ ANABİLİMDALI
YÜKSEK LİSANS TEZİ

**TARİHİ, KÜLTÜREL VE DOĞAL VARLIKLARIN
SERGİLEME AÇISINDAN DEĞERLENDİRİLMESİ,
SULTANAHMET BÖLGESİ DENİZ SURLARI,
BUKOLEON SARAYI ÖRNEĞİ**

Meltem ÖZÇAKI (Mimar)
DANIŞMAN: Yrd. Doç. Dr. Nihat GÖK

İSTANBUL - HAZİRAN 2005

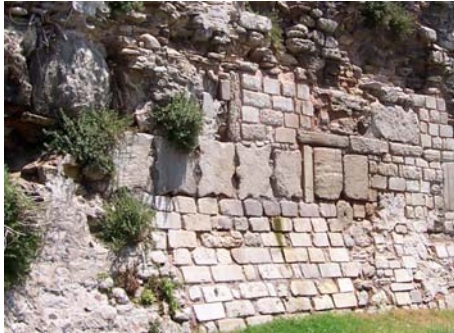
Resim 4.66. 31. ve 32. kuleler arasındaki duvardan detay
M. Özçakı

Resimde duvarı, başka yapılardan getirilerek duvar yapımında kullanılan sütunlar ve cumhuriyet döneminde onarımlar görülüyor.

30. ve 31. kuleler arasındaki duvar mevcut temellerin üzerine tekrar yapılmıştır. (Bkz. Resim 4.64.) Duvar, deniz dalgalarını engellemek için şevli olarak inşa edilmiştir. 31. ile 32. kuleler arasındaki duvarın temelinde taş bloklarla ve eski yapılara ait sütunlar kullanılmıştır.²¹³ (Bkz. Resim 4.65.-4.66.)

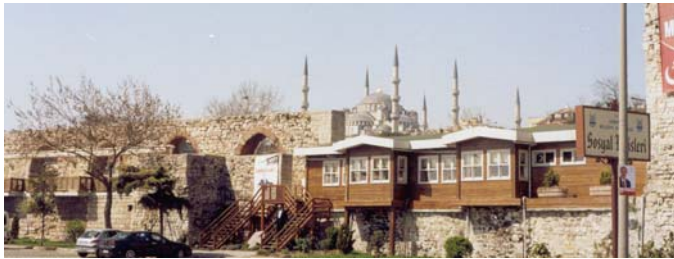
Resim 4.67. Surun üzerine inşa edilen sosyal tesis ve Sultanahmet Cami
M. Özçakı

Surun iç tarafında, deniz suru, Sur-i Sultani, demiryolu ve karayolu ile çevrelenen alan, çay bahçesi ve lokanta olarak kullanılmaktadır. Tesisin hizmet binalarından biri surun üzerine inşa edilmiştir. Surun deniz tarafına da bir balkon eklenmiştir. Deniz tarafında kuleyi andıran, üst kısmı yıkılmış bir yapı vardır. Ancak kaynaklarda sur üzerinde kule olduğundan bahsedilmemektedir. Surun deniz tarafı otopark olarak kullanılmaktadır. Alana özellikle kamyonlar park etmektedir. Cankurtaran Kapısı'ndan da mekana ulaşılmaktadır. (Bkz. Resim 4.67.-4.68.)

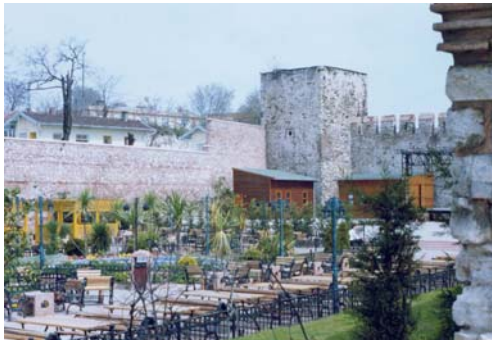
Resim 4.68. Çay bahçesi olarak kullanılan alanın görüntüsü
M. Özçakı

Kulenin sağındaki sur, Osmanlı yapısı olan Sur-i Sultani'dir. Kulenin solundaki duvar, alanı sınırlamak için cumhuriyet döneminde yapılmıştır.

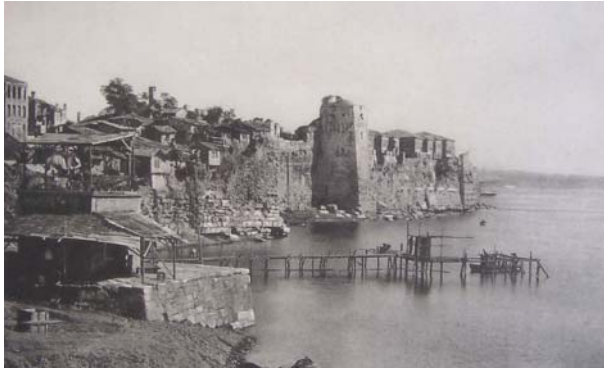
Resim 1. Bukoleon Sarayı ile denizin ilişkisi
E. Mamborury, T. Wiegand,
Kaiserpalaste von Konstantinopel, 1934,
Tafel XXXV

Sahil yolunun geçmesiyle Bukoleon Sarayı, denizden kopmuştur. Saray ile yol arasındaki alan, toprak doldurularak bir park haline getirilmiştir. Öncelikle sahil yolu, sarayın önünde kazıklı yola dönüştürülüp dolgu toprak kaldırılarak deniz ile saray tekrar birbirine kavuşturulmalıdır. Böylece Sultanahmet bölgesi hatta tüm Marmara deniz surları boyunca sur-deniz ilişkisi, tek bir noktada bile olsa, doğru olarak algılanacaktır. (Bkz. Plan 2.)
