T.C.  
MİMAR SİNAN ÜNİVERSİTESİ  
FEN BİLİMLERİ ENSTİTÜSÜ  
MİMARLIK ANABİLİM DALI  
RESTORASYON YÜKSEK LİSANS TEZİ

İZNİK GÖLÜ ÇEVRESİNDEKİ YERLEŞİMLERİN  
İNCELENMESİ ve YENİ SÖLÖZ GELENEKSEL YERLEŞİM  
DOKUSUNUN KORUNMASI ÜZERİNE BİR ARAŞTIRMA

Mimar Burcu BÜKEN

İSTANBUL-Haziran 2003

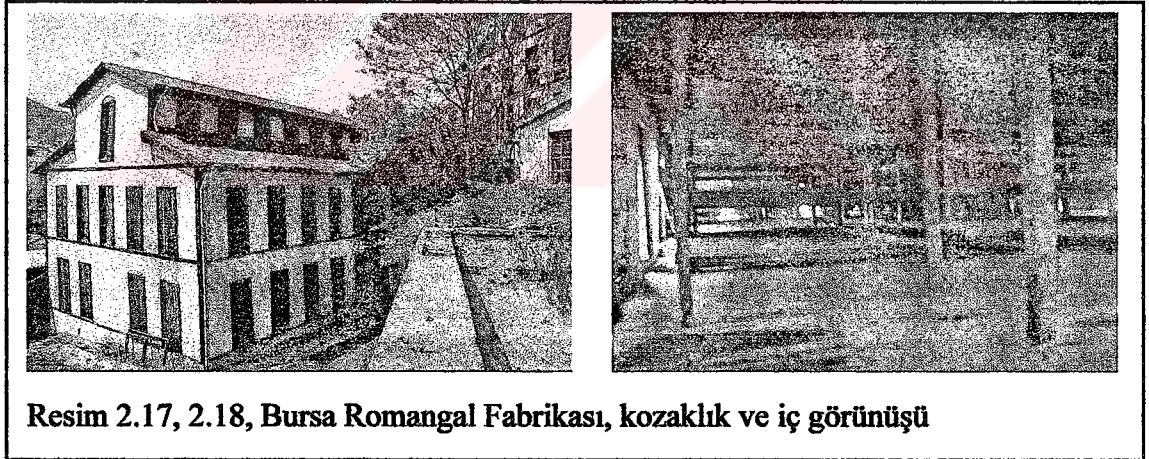
XIX.yüzyılda iplik çekme fabrikaların yapılması, kozaklık olarak adlandırılan ve genelde yaş kozaların alınıp, kurutma ve depolama işlemlerinin yapıldığı yeni bir yapı türünü ortaya çıkarmıştır. Fabrika kompleksi içinde ulaşımın sağlandığı taş yoluna yakın, ahşap karkas sistemle inşa edilen bu yapıların zemin katında iplik ve dokuma tezgahları, üst katlarda koza kerevetleri bulunmaktadır.(resim 2.17,2.18)

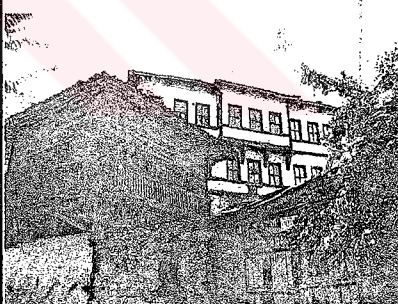
Yapım tekniği ve malzeme:	Yapı, zeminden yükseltilmiş temel duvarları üzerine ahşap karkas sistemle inşa edilmiştir. Kerpiç dolgu duvarlar, içte ve dışta sıvalıdır. Üst kat çıkmaları, profilli payandalarla desteklenmektedir. Eğimli üst örtü oluklu kiremit kaplıdır.

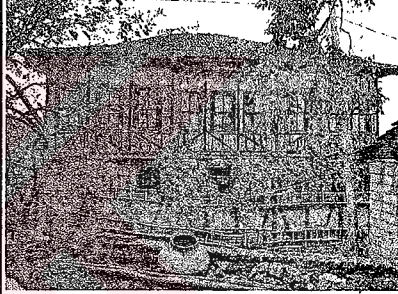
Yapım tekniği ve malzeme:	Yapı zemin kat duvarları taş dolgulu; üst kat duvarları kerpiç dolgulu hümüş sistemi ile inşa edilmiştir. İç yüzeyi sıvanmış duvarlar dış cephede sıvasız bırakılmıştır. Sokak cephesine bakan üst kat oda çıkmaları payandalarla taşınmıştır. Giriş cephesinde, yıkılmış olan balkonun taşıyıcı kirişleri ve kapısı görülmektedir. Eğimli üst örtü oluklu kiremit kaplıdır.

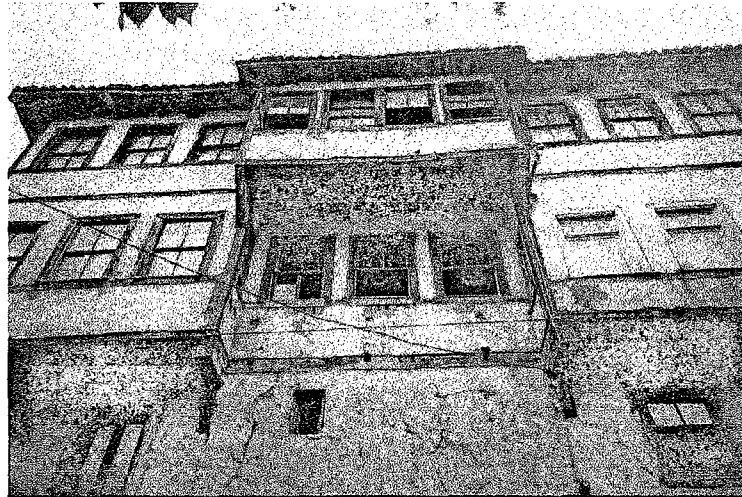
Resim 2.61; Paşapınar

Ahşap karkas sistem ile inşa edilmiş konut örnekleri

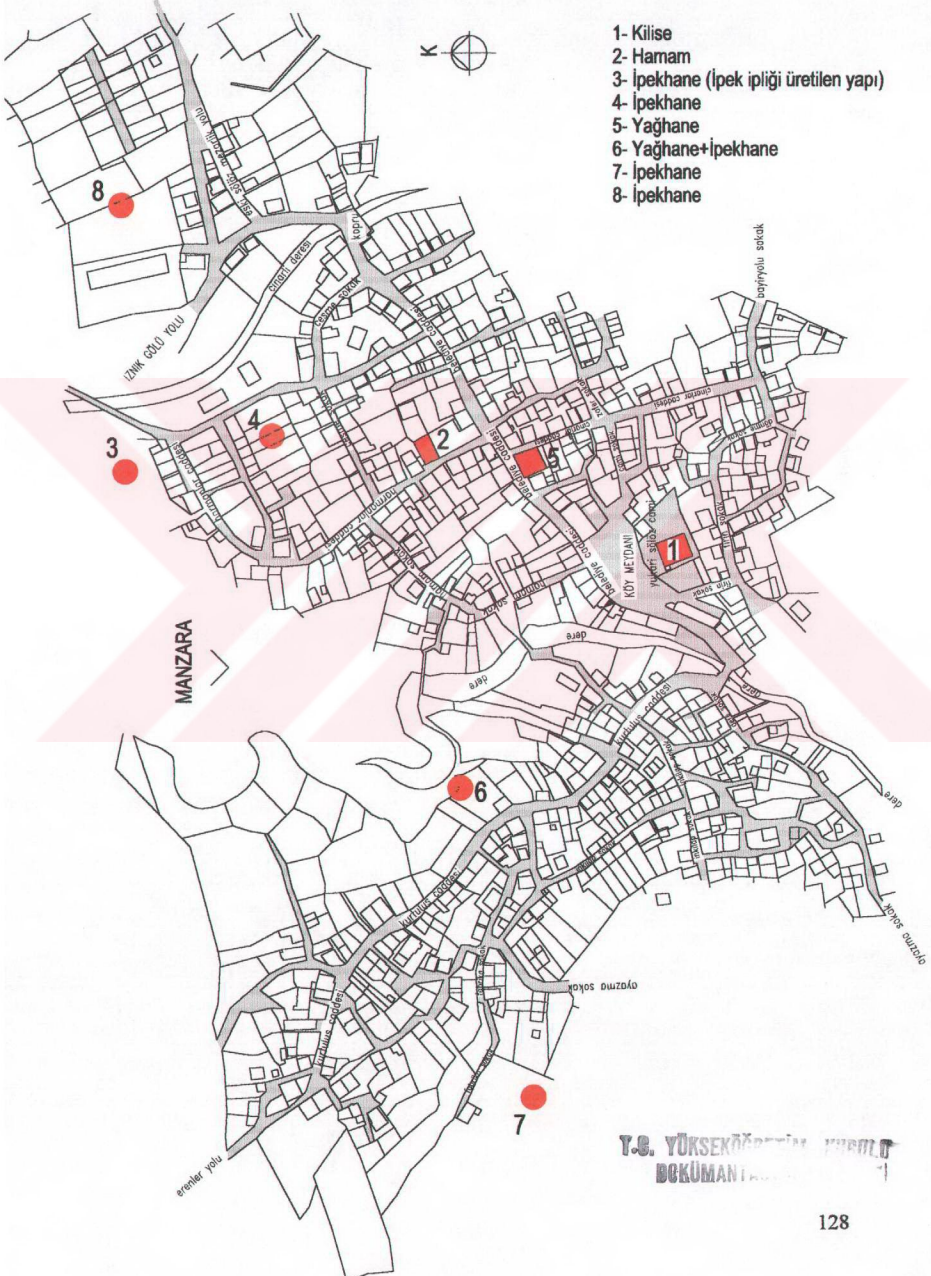
### HARİTA 3.8 19.yy-20.yy BAŞINDA YENİ SÖLÖZ'DE BULUNAN ANITSAL YAPILAR VE FABRİKALAR

- 1- Kilise
- 2- Hamam
- 3- İpekhane (İpek ipliği üretilen yapı)
- 4- İpekhane
- 5- Yağhane
- 6- Yağhane+İpekhane
- 7- İpekhane
- 8- İpekhane

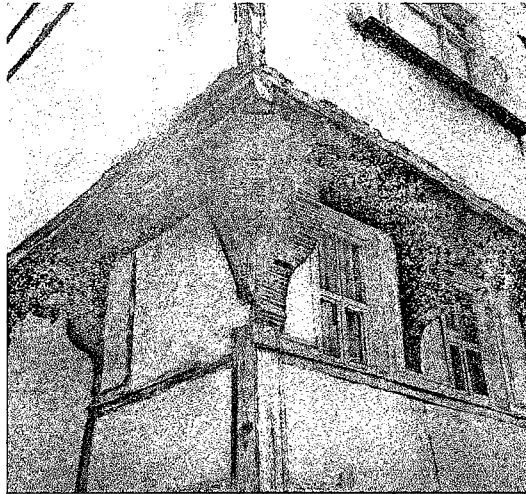
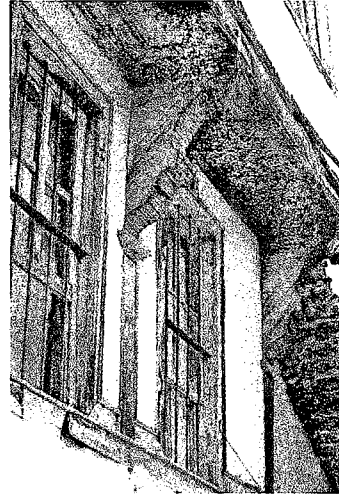
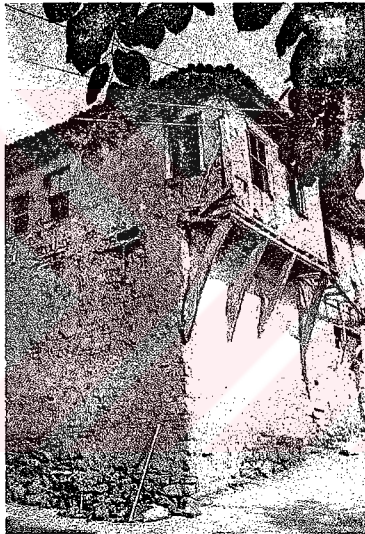
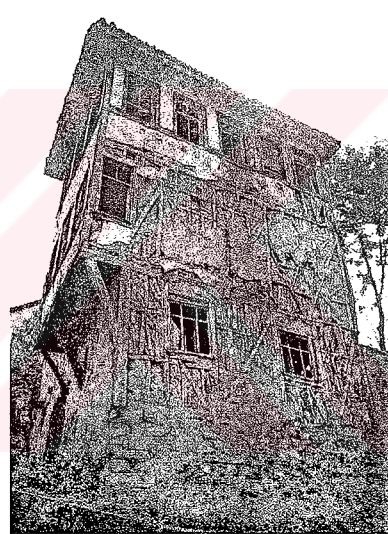
**Furuşlar(Payandalar):** Geleneksel mimarinin karakteristik elemanlarından olan furuşlar, çıkmaları desteklemek için kullanılmışlardır. Yeni Sölöz'de eğrisel (eliböğünde veya paçarol) ve ahşap ile kaplanmış payanda örnekleri bulunmaktadır. (resim3.37-49)

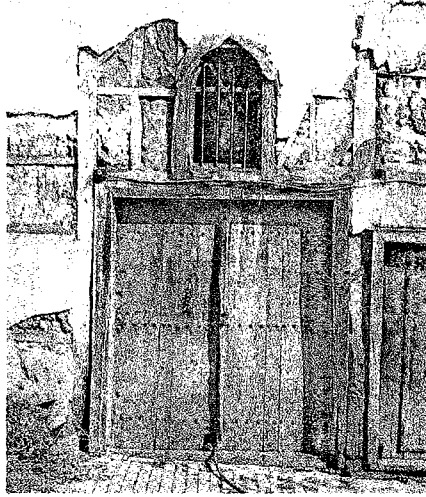
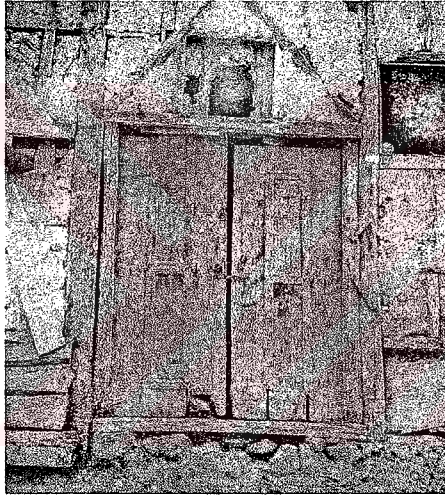
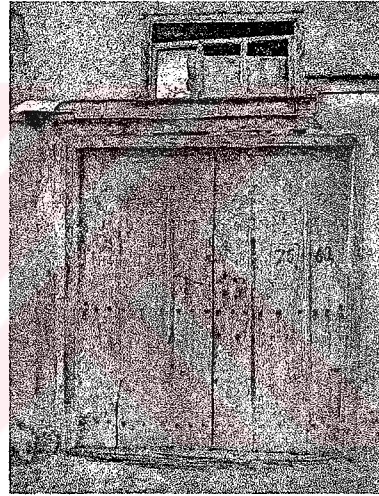
Giriş kapıları, çakma ve tablalı kapılar olarak yapılmaktadır. Kapı üzerinde yüksek tavanlı zemin katı aydınlatan kare, dikdörtgen ve kemerli formlarda demirli, pencereler bulunmaktadır. (resim 3.50-3.59). Dış kapıların önemli elemanlarından birisi de kapı kolları ve tokmaklarıdır. Tokmaklar kapının yüksek bir yerinde iki demir tablaya paralel halka veya uzunca çubuk şeklindedir. (Tablo 3.5'de Yeni Sölöz konutlarının giriş kapıları düzenine göre sınıflandırılması sunulmuştur.)

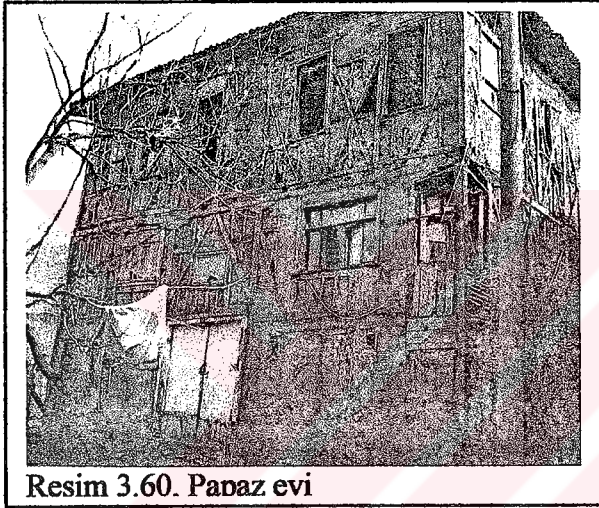
Resim 3.60. Papaz evi

Yerleşimde, 2003 yılında yıkılarak yerine betonarme yapı inşa edilen, papaz evi olarak adlandırılan konutta, 1.katta köşe dikmesi açıkta bırakılarak yapılan 45° açılı duvar üzerinde pencere açılmıştır. (resim3.60)

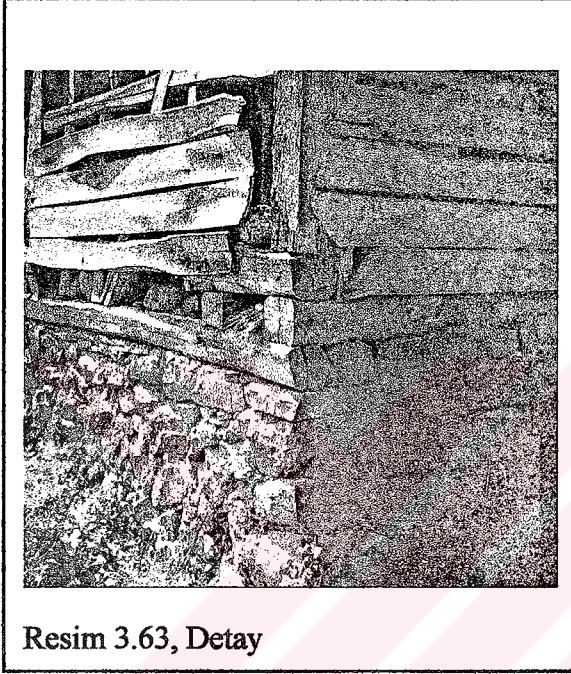
Resim 3.63, Detay

Yerleşimde zemin kotunun altında kat yapılmaması nedeniyle, temellerin derinlikleri 40-50 cm.dir. Dış duvarların altına 60-70cm genişliğinde sürekli moloz taş duvardan temel yapılmaktadır. Ana dikmeler daha büyük taşlar üstüne oturtulmuştur. Temel duvarının üzerine dışta ve içte yerleştirilen 10x10cm veya 12x12 cm kesitlerinde ahşap tabanlar üzerine ahşap karkas sistem kurulur. (resim3.63)

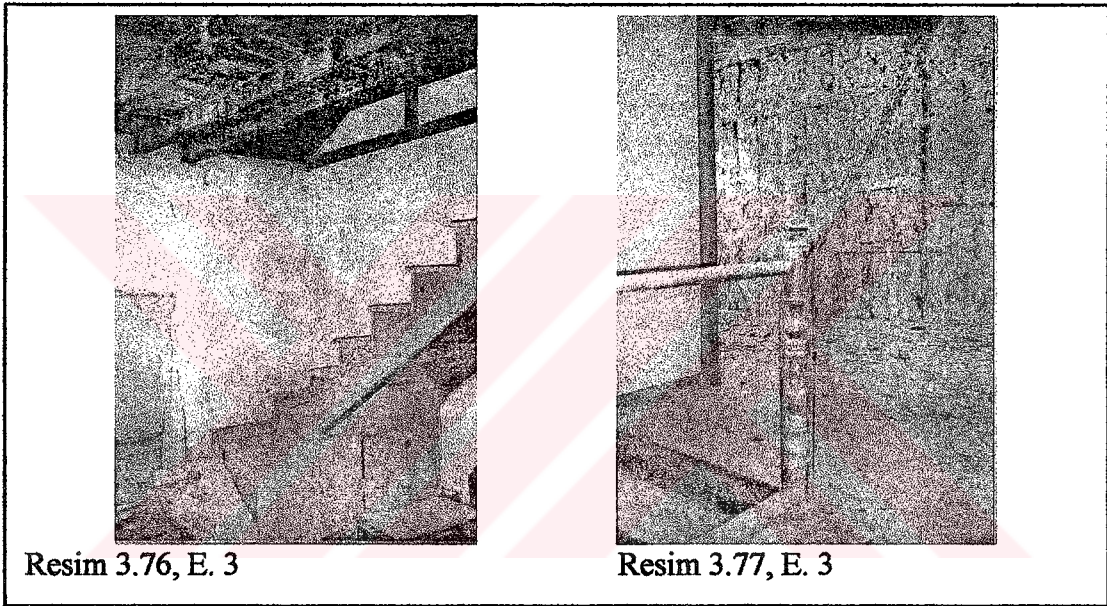
Meşe ve gürgen ağacından yapılan merdivenler, iki limon kiriş arasına oturtulmuştur. Rıhtları kapatılan merdivenlerin altı açık bırakılmıştır. Düz veya tornada işlenmiş korkuluk ve babalar kullanılmıştır. (resim 3.76, 3.77)

Konutların genelinde merdivenler sofanın arka veya yan duvarına bitişik yapılmıştır. Tek kollu ve L biçimde düzenlenen merdivenler 90-95-100 cm genişliğindedir. Çoğunlukla düz olmalarına rağmen balansmanlı yapılan merdivenler de bulunmaktadır. Orta sofalı yapıların bir kısmında ise merdiven sofada eyvanlara yerleştirilmiştir.(E.22, E23) İki kollu yapılan bu merdivenler 100-120 cm genişliğindedir.

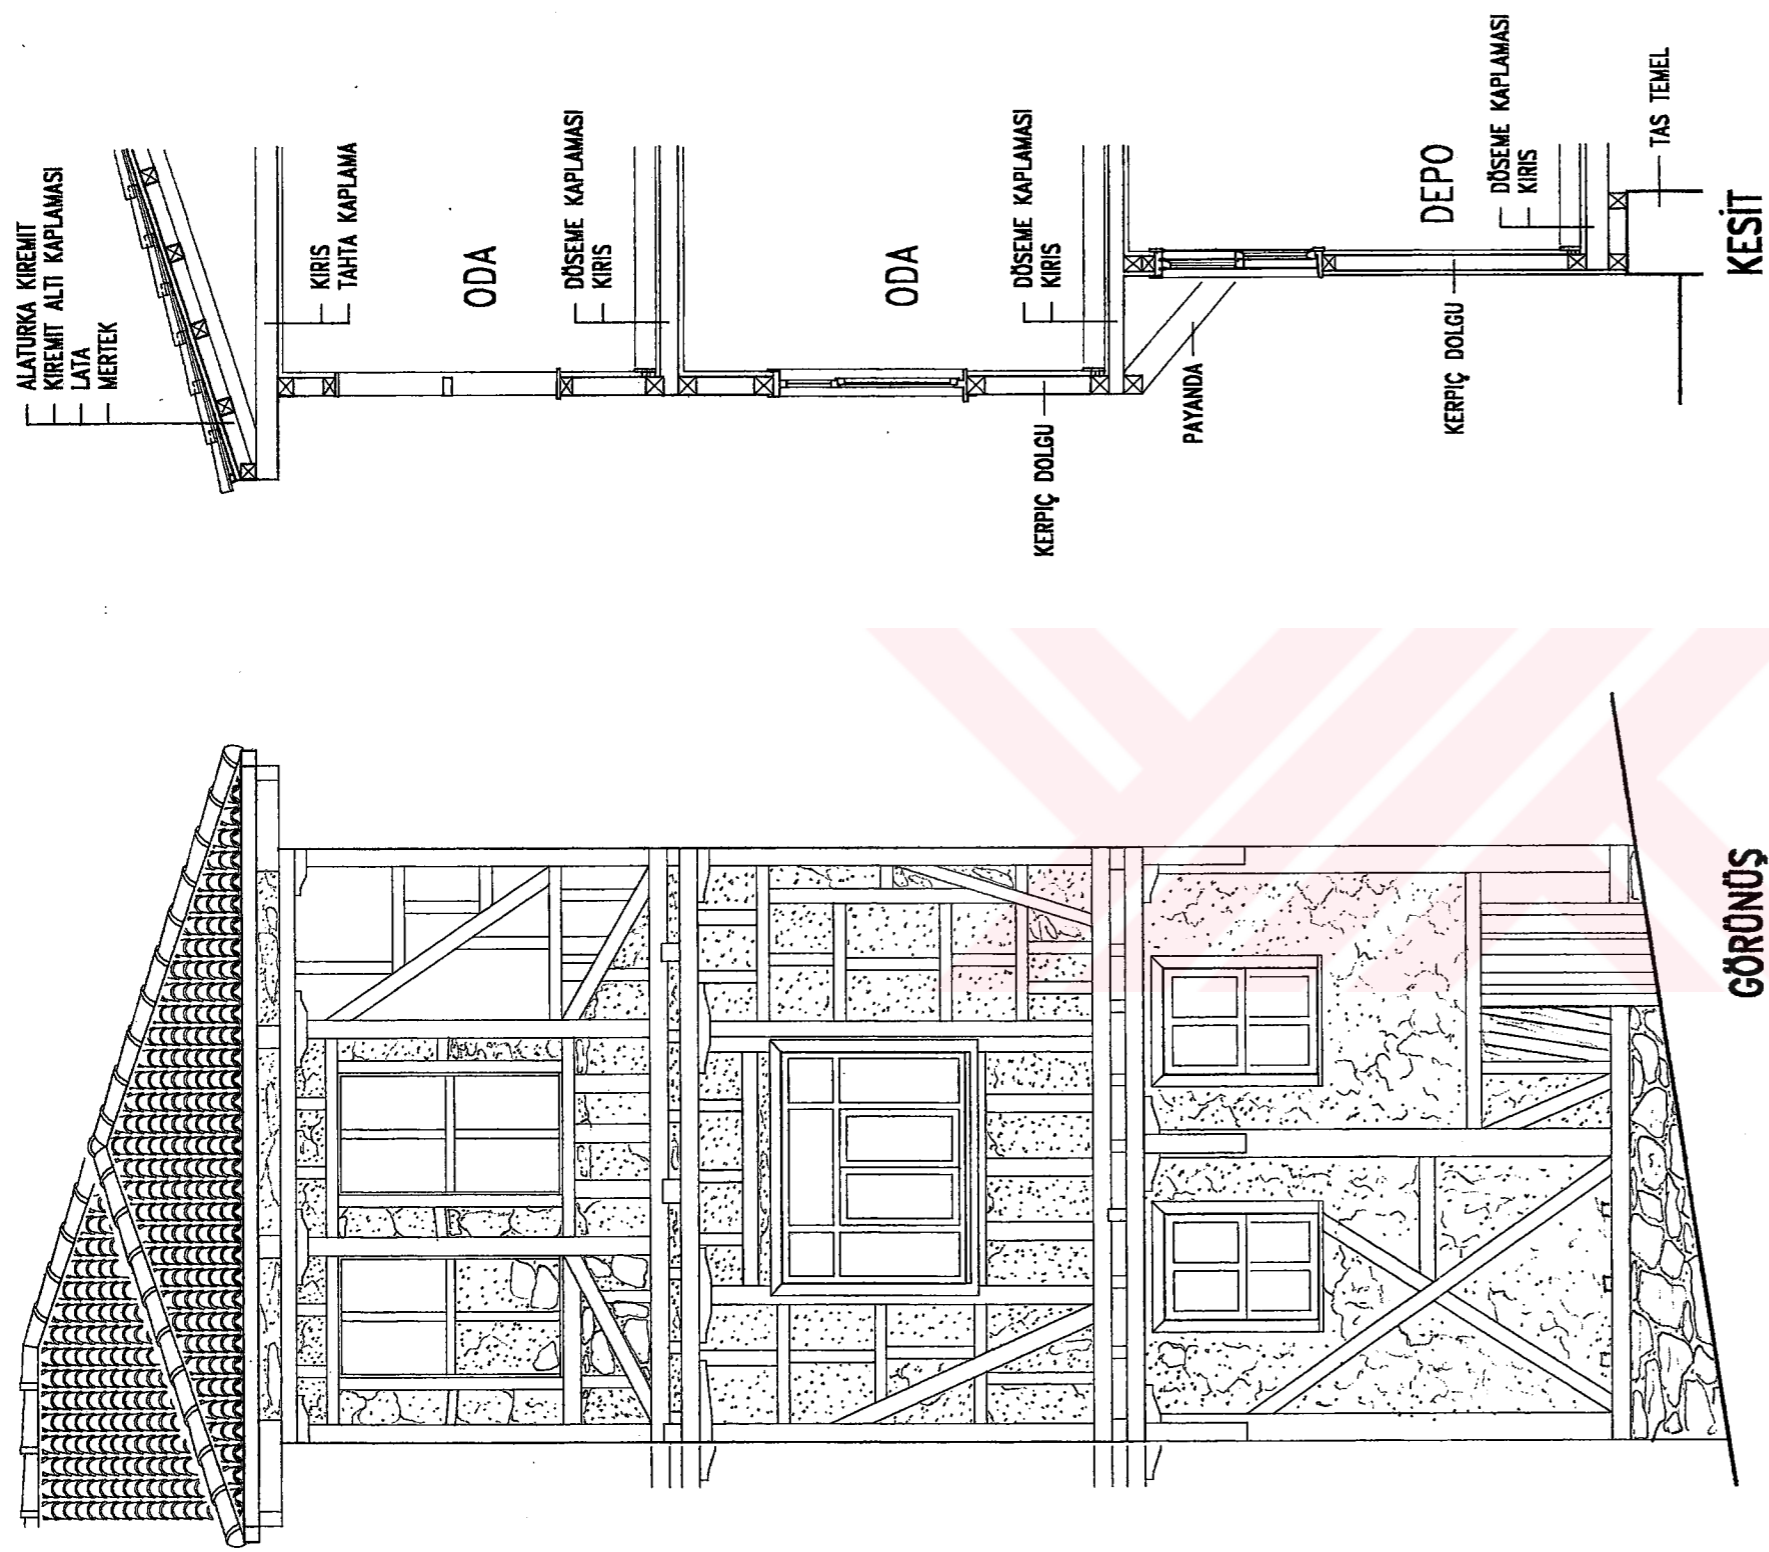
Şekil 3.4 SİSTEM DETAYI

SİSTEM DETAYI

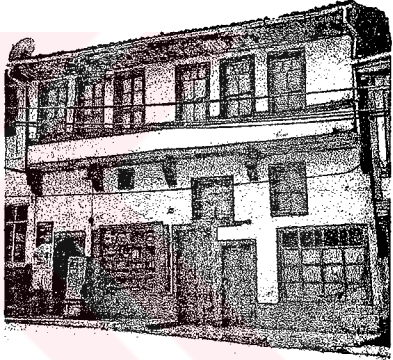
TÜRKİYE KIRSAL MİMARLIK ENVANTERİ		YAPI		Envanter No: 1
Yerleşme adı:	YENİ SÖLÖZ BELDESİ	Cadde/Sokak:	Belediye Caddesi	
İli:	Bursa	Pafta:	4	
İlçesi:	Orhangazi	Ada-Parsel:	p.3378-3379	
Taşıyıcı sistem:	Ahşap karkas/kerpiç dolgulu	Yapı türü:	Konut	
Örtü türü:	Beşik çatı	Yapım tarihi:	XIX. yüzyıl	
Örtü Malzemesi:	Oluklu kiremit	Sağlamlık durumu:	Orta	
Plan tipi:	Sofa yanda	Kullanım durumu:	Kullanılmıyor	
Kat sayısı:	Zemin+1 kat	Isınma:		
	<input type="checkbox"/> bodrum <input type="checkbox"/> ara kat	Altyapı:	<input checked="" type="checkbox"/> kanalizasyon <input checked="" type="checkbox"/> elektrik <input type="checkbox"/> tel.	
Genel tanım:	İki katlı yapının zemin katında iki dükkan ve taşlık; tek kollu merdivenle çıkılan üst katında sofaya açılan iki oda bulunmaktadır. Alt kattaki ıslak hacimler, yapıya dışarıdan eklenmiştir. Boş olan binada, dükkanlardan biri bakkal olarak kullanılmaktadır.

Yapım tekniği ve malzeme:	Yapı, zeminden 35cm. kadar yükseltilmiş temel duvarları üzerine humuş sistemiyle inşa edilmiştir. Ahşap karkas zemin ve üst kat duvarlarının arası kerpiç dolguludur. Duvarlar içte ve dışta sıvalıdır. Cephenin tamamı üst katta çıkma yapmaktadır. Çıkma, ahşap kaplamalı payandalarla desteklenmektedir. Eğimli üst örtü oluklu kiremit kaplıdır.			
Bezeme:	Dış cephesi sıvalı olan yapının pencerelerinin altında ve üst kat döşeme hizasında ahşap silme kullanılmıştır. Dükkanlarda tavan kaplaması yapılmıştır. Zemin kat girişleri ve üst kat çatı makasları kaplanmamıştır.

Devşirme malzeme:	Devşirme malzeme kullanılmamıştır.			
Özgünlük ve sağlamlık durumu:	Yapı, dere tarafına doğru sehim yapmıştır. Taşıyıcı sisteminde ve döşeme girişlerinde bozulmalar vardır. Cephe ve plan özgünlüğü bozulmuştur. Giriş kapısı küçültülerek yanına bir kapı daha eklenmiştir. Kullanılmayan dükkan sonradan yapılmıştır. Üst kat sofası kesildiği için sokak cephesindeki odaya ulaşımamaktadır. Bu odanın kapısı yerden 60cm. yüksekliğe kadar kapatılmıştır. İç kapıların kanatları yoktur.

Gözlem ve değerlendirme:	Yapının taşıyıcı sisteminde bozulmalar vardır ve müdahale edilmesi gerekmektedir. Plan ve cephe düzenindeki bozulmalar eski haline getirilmelidir. Çağdaş gereksinimleri karşılayacak servis mahalleri eklenmelidir.

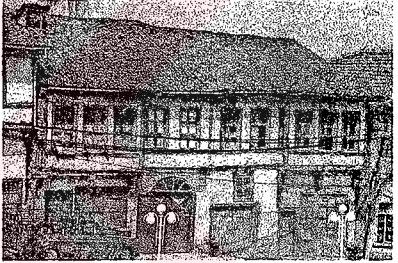
TÜRKİYE KIRSAL MİMARLIK ENVANTERİ		YAPI		Envanter No: 2
Yerleşme adı:	YENİ SÖLÖZ BELDESİ	Cadde/Sokak:	Belediye Caddesi	
İli:	Bursa	Pafta:	4	
İlçesi:	Orhangazi	Ada-Parsel:	p.3376-3377	
Taşıyıcı sistem:	Ahşap karkas/kerpiç dolgulu	Yapı türü:	Konut	
Örtü türü:	Beşik çatı	Yapım tarihi:	XIX. yüzyıl	
Örtü Malzemesi:	Oluklu kiremit	Sağlamlık durumu:	Orta	
Plan tipi:	Sofa ortada- eyvanlı	Kullanım durumu:	Kullanılmıyor	
Kat sayısı:	Zemin+1 kat	Isınma:	-	
	<input type="checkbox"/> bodrum <input type="checkbox"/> ara kat	Altyapı:	<input checked="" type="checkbox"/> kanalizasyon <input type="checkbox"/> elektrik <input type="checkbox"/> tel.	
Genel tanım:	Tek kişinin mülkiyetinde olan yapı,ikiye bölünmüştür. Benzer plan düzenine sahip olan yapıların zemin katında dükkan ve arka bahçeye açılan taşlık yer almaktadır. Girilebilen sağdaki binanın zemin katından altı basamakla çıkılan ara katta; dereye bakan kişlik oda yer almaktadır. Odaya sonradan ıslak hacimler eklenmiştir. Üst katta sofaya açılan üç oda bulunmaktadır. Çıkma yapan odada dolap vardır.

Yapım tekniği ve malzeme:	Zemin ve üst kat duvarları ahşap karkas arası kerpiç dolguludur. Duvarlar içten ve dıştan sıvalıdır. Çıkma yapan köşe odalar, ahşap kaplamalı payandalarla taşınmaktadır. Zemin kat tabanı sıkıştırılmış toprak ile kaplıdır. Üst kat döşemeleri, kirişleme üzerine ahşap tahta kaplamadır			
Bezeme:	Çıkmalar ahşap kaplamalı payandalarla taşınmaktadır. Birinci kat hizasında ahşap silmeler vardır.

Devşirme malzeme:	Devşirme malzeme kullanılmamıştır.			
Özgünlük ve sağlamlık durumu:	Yapının sol giriş kapısı değiştirilerek metal kapı takılmıştır. Geçmişte yapılan tadilatlarda pencere doğramaları değiştirilmiştir. Girilebilen yapıda cadde cephesine bakan çıkmasız oda, sofa kapatılarak elde edilmiştir.			
Gözlem ve değerlendirme:	Yapı çeşitli onarımlar geçirmiştir. Plan ve cephe düzeninde bozulmalar meydana gelmiştir. Yerleşmede öncelikli olarak korunması gereken yapılardandır..

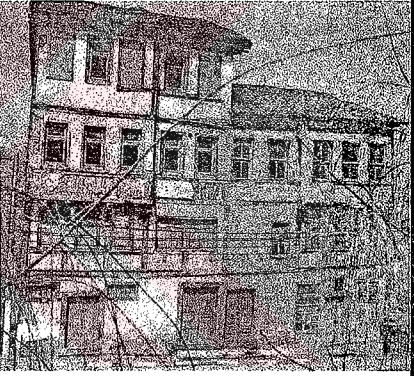
TÜRKİYE KIRSAL MİMARLIK ENVANTERİ		YAPI		Envanter No:3-4
Yerleşme adı:	YENİ SÖLÖZ BELDESİ	Cadde/Sokak:	Belediye Caddesi	
İli:	Bursa	Pafta:	4	
İlçesi:	Orhangazi	Ada-Parsel:	p.3368-3369	
Taşıyıcı sistem:	Ahşap karkas/kerpiç dolgulu	Yapı türü:	Seçkin konut	
Örtü türü:	Beşik çatı	Yapım tarihi:	XIX. yüzyıl	
Örtü Malzemesi:	Oluklu kiremit	Sağlamlık durumu:	İyi	
Plan tipi:	Sofa ortada-eyvanlı	Kullanım durumu:	Kullanılmıyor	
Kat sayısı:	Zemin+3 kat	Isınma:	-	
	<input checked="" type="checkbox"/> bodrum <input checked="" type="checkbox"/> ara kat	Altyapı:	<input checked="" type="checkbox"/> kanalizasyon <input type="checkbox"/> elektrik <input type="checkbox"/> tel.	
Genel tanım:	Yapı 20.yüzyılın başında düşeyde ikiye bölünmüştür. İki bölümün plan şeması aynıdır. Eğimli araziye inşa edilen yapının, sokaktan doğrudan girilen zemin katından tek kollu merdivenle arka bahçeye açılan bodrum kata inilmektedir. Yüksekliği az olan ara katta, cadde ve bahçeye bakan iki oda vardır. Odaların arasındaki eyvanda bulunan ikinci merdivenle aynı plan düzenine sahip üst katlara çıkılmaktadır. Zemin katta küçük pencere, depo ve/veya dükkan olarak kullanılan iki mekan bulunmaktadır

Yapım tekniği ve malzeme:	Ahşap hatıllı moloz taş bodrum kat duvarları üzerine inşa edilen üst kat duvarları, ahşap karkas arası kerpiç dolguludur. Duvarların içi ve dışı sıvalıdır. Dış duvarları sürekli taş temellere, nokta taşıyıcılar taş kaidelere oturmaktadır. Yapının ikinci ve üçüncü katında bulunan çıkmalar payandalarla taşınmaktadır.			
Bezeme:	Dükkan ve odaları pasalı ahşap tavana sahip olan binanın saçak altları da ahşap kaplamadır. Kat silmeleri ve köşe pervazları ahşaptır.			
Devşirme malzeme:	Devşirme malzeme kullanılmamıştır.			
Özgünlük ve sağlamlık durumu:	Yapı ikiye bölünmüştür. Taşıyıcı sistemi sağlam durumda olan yapının sol bölümü, çeşitli onarımlar geçirmiş ve birinci kat sofa penceresi büyütülmüştür. Üst kat pencereleri tuğla ile örülen yapı kullanılmamaktadır. Sağ bölümdeki yapı özgün cephe özelliklerini korumuştur. Bu binanın, üçüncü katı alınmıştır. Odalarda ve dükkanda ahşap kaplamalı tavan yapılmasına rağmen, sofaların tavanları kaplamasızdır ve taşıyıcı sistem görülmektedir. İkinci katta bahçeye bakan odayı oluşturan bölücü duvarlar ve sofaın döşeme tahtaları sökülüştür. Bodrum kattan bahçeye çıkış kapısı açılmıştır.

Gözlem ve değerlendirme:	Köyün en güzel ve özenli yapılarından biri olan ve özgünlüğünü korumuş olan bina kullanılmamaktadır. Öncelikle koruma altına alınması gereken binanın restorasyonu yapıldıktan sonra, belediye binası veya okulda depolanan objelerin sergilenebileceği etnografya müzesi fonksiyonu verilebilir.

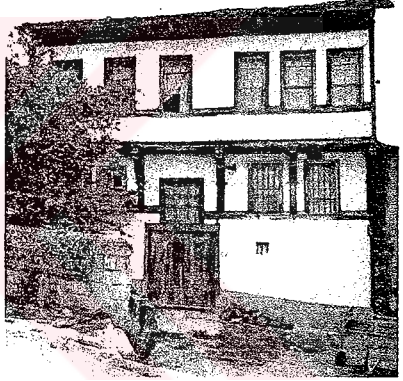
TÜRKİYE KIRSAL MİMARLIK ENVANTERİ		YAPI		Envanter No: 5
Yerleşme adı:	YENİ SÖLÖZ BELDESİ	Cadde/Sokak:	Belediye Caddesi	
İli:	Bursa	Pafta:	4	
İlçesi:	Orhangazi	Ada-Parsel:	p.3259	
Taşıyıcı sistem:	Ahşap karkas/kerpiç dolgulu	Yapı türü:	Konut	
Örtü türü:	Beşik çatı	Yapım tarihi:	XIX. yüzyıl	
Örtü Malzemesi:	Oluklu kiremit	Sağlamlık durumu:	İyi	
Plan tipi:	Sofa yanda	Kullanım durumu:	Özgün işlevini sürdürüyor	
Kat sayısı:	Zemin+2 kat	Isınma:	Soba	
	<input type="checkbox"/> bodrum <input type="checkbox"/> ara kat	Altyapı:	<input checked="" type="checkbox"/> kanalizasyon <input checked="" type="checkbox"/> elektrik <input type="checkbox"/> tel.	
Genel tanım:	Ara kat ile birlikte üç katlıdır. Bahçe içinde yer alan yapının zemin katında, servis ve zeytin depolama mekanları bulunmaktadır. Tek kollu merdivenle çıkılan kışlık ara kat galeri yapmaktadır. Bu katta bulunan iki oda ve muhdes mutfak sofaya açılmaktadır. Üst katta; birisi sofanın kısmen kapatılmasıyla elde edilen, toplam üç oda vardır. Eğimli üst örtü kiremit kaplıdır.

Yapım tekniği ve malzeme:	Ahşap karkas sistemle inşa edilen yapıda, dolgu malzemesi olarak kerpiç kullanılmıştır. Duvarlar içte ve dışta sıvalıdır. 55cm. genişliğindeki üst kat çıkması, ahşap kaplamalı payandalarla taşınmaktadır.			
Bezeme:	Pencere silmeleri ve köşe pervazları bulunan yapının ahşap kaplamalı payandaları vardır.			
Devşirme malzeme:	Devşirme malzeme kullanılmamıştır.

Özgünlük ve sağlamlık durumu:	Yapı özgünlüğünü korumaktadır. Taşıyıcı sistemi sağlam olan yapının, plan ve cephe düzeni bozulmamıştır. Sadece, yan cephede üç tane küçük pencere açılmış ve ara ve üst katlara birer oda eklenmiştir.			
Gözlem ve değerlendirme:	Yerleşimin özelliği ve korunmuş binalarından biridir. Muhdes kısımlar kaldırılarak, ıslak hacimler çağdaş ihtiyaçları karşılayacak şekilde yenilenmelidir.

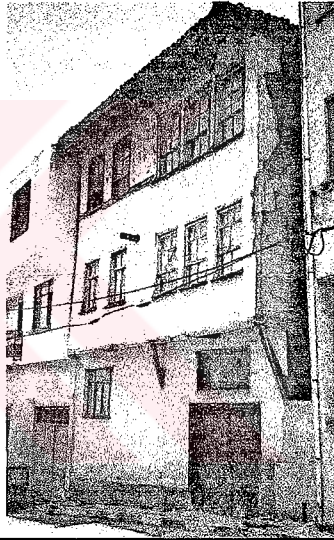
TÜRKİYE KIRSAL MİMARLIK ENVANTERİ		YAPI		Envanter No:7
Yerleşme adı:	YENİ SÖLÖZ BELDESİ	Cadde/Sokak:	Belediye Caddesi	
İli:	Bursa	Pafta:	4	
İlçesi:	Orhangazi	Ada-Parsel:	p.3515	
Taşıyıcı sistem:	Ahşap karkas/kerpiç dolgululu	Yapı türü:	Böceklik	
Örtü türü:	Kırma çatı	Yapım tarihi:	XIX. yüzyıl	
Örtü Malzemesi:	Oluklu kiremit	Sağlamlık durumu:	İyi	
Plan tipi:	—	Kullanım durumu:	Özgün işlevini sürdürüyor	
Kat sayısı:	Zemin+2 kat	Isınma:	Soba	
	<input type="checkbox"/> bodrum <input type="checkbox"/> ara kat	Altyapı:	<input checked="" type="checkbox"/> kanalizasyon <input checked="" type="checkbox"/> elektrik <input type="checkbox"/> tel.	
Genel tanım:	İki kişinin mülkiyetinde olan yapının yarısı yıkılarak, betonarme 3 katlı bina inşa edilmiştir. Çift kanatlı kapıdan büyük bir taşığa girilmektedir. Zeytin depolamak için kullanılan yüksek zemin kat, arka bahçeye açılmaktadır. 1.kat merdivenin iki yanında sofaya açılan mutfak ve oda yer almaktadır. Sofanın caddeye bakan kısmı kapatılarak oda oluşturulmuştur. Tek kollu farklı bir merdivenle çıkılan 2.katta; sofaya açılan tek bir oda bulunmaktadır.

Yapım tekniği ve malzeme:	Zeminden 50cm.kadar yükselen kagir duvar üzerine inşa edilen zemin ve üst kat duvarları, ahşap karkas arası kerpiç dolguludur. Duvarlar içte ve dışta sıvalıdır. Tüm cephe boyunca çıkma yapan üst katlar payandalarla taşınmaktadır. Eğimli üst örtü oluklu kiremit ile kaplıdır.

Bezeme:	Yalın olan yapıda, kat ve pencere silmeleri ile köşe pervazları bulunmaktadır. 2.kat hizasında sıva üzerine süslemeler yapılmıştır.			
Devşirme malzeme:	Devşirme malzeme kullanılmamıştır.			
Özgünlük ve sağlamlık durumu:	Kullanıcıların, yıkılan kısmı ile aynı plan ve cephe düzenine sahip olduğunu belirttiği yapının, zemin katına yeni pencere açılmış ve 1. kat sofa pencerelerinin doğramaları değiştirilmiştir. Bu katta sofa kapatılarak oda yapılmış ve tuvalet eklenmiştir. Mutfakta ocak bulunmaktadır. Eskiden ipekböceği yetiştirilen üst kat sofası bahçe tarafına doğru 10cm. kadar sehim yapmıştır.

Gözlem ve değerlendirme:	XIX. yüzyılda inşa edilen yapı, muhdes ekler kaldırılarak basit onarımla kurtarılabilir durumdadır. Binaya çağdaş kullanım için gerekli mekanlar eklenmelidir. 2003 yılı Nisan ayında yapının 2. katı alınmıştır.

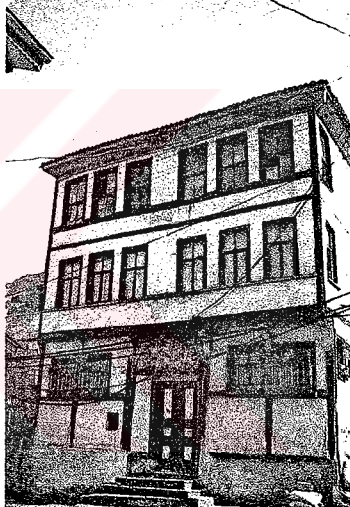
TÜRKİYE KIRSAL MİMARLIK ENVANTERİ		YAPI		Envanter No:8
Yerleşme adı:	YENİ SÖLÖZ BELDESİ	Cadde/Sokak:	Belediye Caddesi	
İli:	Bursa	Pafta:	4	
İlçesi:	Orhangazi	Ada-Parsel:	p.4007	
Taşıyıcı sistem:	Ahşap karkas/kerpiç dolgululu	Yapı türü:	Seçkin konut	
Örtü türü:	Kırma çatı	Yapım tarihi:	XIX. yüzyıl	
Örtü Malzemesi:	Oluklu kiremit	Sağlamlık durumu:	İyi	
Plan tipi:	Sofa arkada	Kullanım durumu:	Özgün işlevini sürdürüyor	
Kat sayısı:	Zemin+2 kat	Isınma:	Soba	
	<input type="checkbox"/> bodrum <input type="checkbox"/> ara kat	Altyapı:	<input type="checkbox"/> kanalizasyon <input type="checkbox"/> elektrik <input type="checkbox"/> tel.	
Genel tanım:	Eğimli arazide, yarı bodrum kat üzerine üç katlı inşa edilmiştir. Sokaktan çift kanatlı kapı ile bodrum kat kapılarının da açıldığı hola girilmektedir. Buradan yarım kat çıkılarak zemin kat sofasına ulaşılmaktadır. Merdivenin iki yanında sofaya açılan iki oda bulunmaktadır. Bahçede bulunan mutfak ve depoya sofadan geçilmektedir. Aynı plana sahip üst katlarda giriş cephesine bakan iki oda sofaya açılmaktadır. Üst kat odalarında ocak ve yükülük vardır.

Yapım tekniği ve malzeme:	Kagir bodrum kat duvarları üstüne inşa edilen ahşap karkas sistem kerpiç dolguludur. Duvarların içi ve dışı sıvalıdır. 1.ve 2. katta tümüyle çıkma yapan ön cephe, payandalarla taşınmaktadır. Eğimli üst örtü oluklu kiremit ile kaplıdır.			
Bezeme:	Üçgen çıkma ahşap kaplamalı payandalarla taşınmaktadır. Yapıda, kat ve pencere silmeleri ile köşe pervazı bulunmaktadır. Zemin kat pencerelerinde ve giriş kapısının üstünde demir parmaklık bulunmaktadır.

Devşirme malzeme:	Devşirme malzeme kullanılmamıştır.			
Özgünlük ve sağlamlık durumu:	Özgünlüğünü korumuş olan yapının bahçeye bakan sofa pencerelerinin bir kısmı kapatılmıştır ve sol yan cephede, 1.kat sofasına yeni bir pencere açılmıştır.Üst kat odalarının yükülüklerinin ikisi ve 2.kat sofa tavanının bir bölümü söktülmüştür.			
Gözlem ve değerlendirme:	Köyün en güzel yapılarından biri olan bina; 2002 yılında yıkılarak yerine 3 katlı betonarme apartman yapılmıştır.

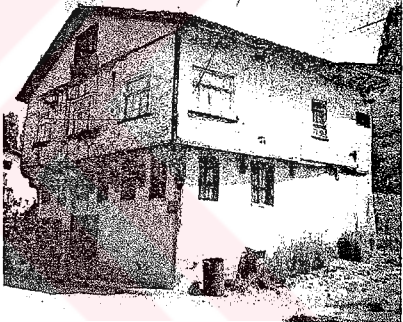
TÜRKİYE KIRSAL MİMARLIK ENVANTERİ		YAPI		Envanter No:9
Yerleşme adı:	YENİ SÖLÖZ BELDESİ	Cadde/Sokak:	Belediye Caddesi	
İli:	Bursa	Pafta:	4	
İlçesi:	Orhangazi	Ada-Parsel:	p.3473	
Taşıyıcı sistem:	Ahşap karkas/kerpiç dolgulu	Yapı türü:	Konut	
Örtü türü:	Beşik çatı	Yapım tarihi:	XIX. yüzyıl	
Örtü Malzemesi:	Oluklu kiremit	Sağlamlık durumu:	İyi	
Plan tipi:	Sofa yanda	Kullanım durumu:	Zeytin deposu	
Kat sayısı:	Zemin+2 kat	Isınma:	-	
	<input type="checkbox"/> bodrum <input type="checkbox"/> ara kat	Altyapı:	<input checked="" type="checkbox"/> kanalizasyon <input checked="" type="checkbox"/> elektrik <input type="checkbox"/> tel.	
Genel tanım:	Ara kat ile birlikte 3 katlıdır. Zemin katında dükkan ve zeytin depolanan taşlık bulunmaktadır. Ara katta, sofaya açılan iki oda ve eyvan yer almaktadır. Üst katta ise bir caddeye diğeri bahçeye bakan, yan yana iki oda vardır. bu katta sofa yandadır.

Yapım tekniği ve malzeme:	Ahşap karkas duvarların arası kerpiç dolguludur. Duvarlar içte ve dışta sıvalıdır. Üst kat çıkması ahşap kaplamalı payandalarla taşınmaktadır.

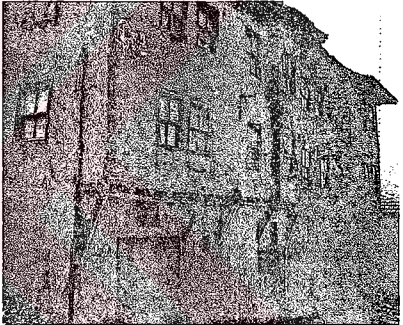
TÜRKİYE KIRSAL MİMARLIK ENVANTERİ		YAPI		Envanter No:10
Yerleşme adı:	YENİ SÖLÖZ BELDESİ	Cadde/Sokak:	Bayıryolu Sokak	
İli:	Bursa	Pafta:	4	
İlçesi:	Orhangazi	Ada-Parsel:	p.3583	
Taşıyıcı sistem:	Ahşap karkas/kerpiç dolgulu	Yapı türü:	Konut	
Örtü türü:	Kırma çatı	Yapım tarihi:	XIX. yüzyıl	
Örtü Malzemesi:	Oluklu kiremit	Sağlamlık durumu:	Orta	
Plan tipi:	İkiz ev	Kullanım durumu:	Özgün işlevini sürdürüyor	
Kat sayısı:	Zemin+2 kat	Isınma:	Soba	
	<input type="checkbox"/> bodrum <input type="checkbox"/> ara kat	Altyapı:	<input checked="" type="checkbox"/> kanalizasyon <input checked="" type="checkbox"/> elektrik <input type="checkbox"/> tel.	
Genel tanım:	Eğimli arazide inşa edilen üç katlı yapı, iki aile tarafından kullanılmaktadır. Yapının sağ tarafında, iki bölüme ayrılan zemin kata, çift kanatlı iki kapı ile girilmektedir. 6 basamakla ulaşılan tek odanın bulunduğu ara kattan, bahçeye çıkılmaktadır. İki ayrı merdivenle ulaşılan üst katlarda, merdivenlerin arasında; 1.katta mutfak, 2.katta oda olarak kullanılan birer mekân bulunmaktadır. Her iki katta da sofaya açılan iki oda vardır. Yapının sol tarafında zemin kat taşlık ve ahır olmak üzere ikiye ayrılmıştır. 1. katta üç oda ve 2. katta iki oda bulunmaktadır.

Yapım tekniği ve malzeme:	Ahşap hatıllı moloz taş temel duvarları üzerine inşa edilen üst kat duvarları, ahşap karkas arası kerpiç dolgudur. Kagir temel duvarları yan ve arka cephelerde 1.kata kadar devam etmektedir. Duvarların içi ve dışı sıvalıdır. Yapının birinci katında bulunan çıkımlar payandalarla taşınmaktadır. Eğimli üst örtü oluklu kiremit kaplıdır.			
Bezeme:	Yapıda bezeme bulunmamaktadır.

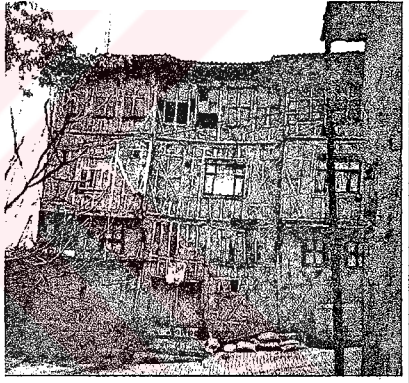
TÜRKİYE KIRSAL MİMARLIK ENVANTERİ		YAPI		Envanter No:12
Yerleşme adı:	YENİ SÖLÖZ BELDESİ	Cadde/Sokak:	Çınarlar Caddesi	
İli:	Bursa	Pafta:	4	
İlçesi:	Orhangazi	Ada-Parsel:	p.3540	
Taşıyıcı sistem:	Ahşap karkas/kerpiç dolgulu	Yapı türü:	Konut	
Örtü türü:	Kırma çatı	Yapım tarihi:	XIX. yüzyıl	
Örtü Malzemesi:	Oluklu kiremit	Sağlamlık durumu:	Orta	
Plan tipi:	Sofa arkada-eyvanlı	Kullanım durumu:	Özgün işlevini sürdürüyor	
Kat sayısı:	Zemin+3 kat	Isınma:	Soba	
	<input type="checkbox"/> bodrum <input checked="" type="checkbox"/> ara kat	Altyapı:	<input checked="" type="checkbox"/> kanalizasyon <input checked="" type="checkbox"/> elektrik <input type="checkbox"/> tel.	
Genel tanım:	Eğimli arazide inşa edilen yapı, dört katlıdır. Evin, 2.ve 3. katları aynı plan düzenine sahiptir; sofaya açılan iki oda ve arasında eyvan bulunmaktadır. Kışık asma katta iki oda ve servis mekanları, zemin katta ise giriş taşılığı ve depolar yer almaktadır.

Yapım tekniği ve malzeme:	Zeminden 70-90cm. yükselen moloz taş temel duvarları üzerine, üst kat duvarları ahşap karkas arası kerpiç dolgulu inşa edilmiştir. İki yanda bulunan simetrik çıkımlar, ahşap payandalarla taşınmaktadır. Duvarlar içte sıvalıdır. Eğimli üst örtü oluklu kiremit kaplıdır.

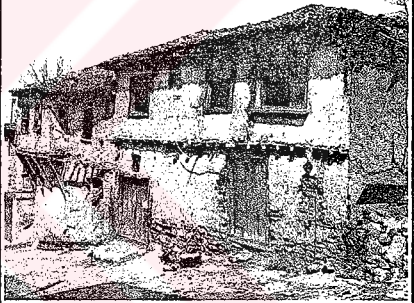
TÜRKİYE KIRSAL MİMARLIK ENVANTERİ		YAPI		Envanter No:13
Yerleşme adı:	YENİ SÖLÖZ BELDESİ	Cadde/Sokak:	Çınarlar Caddesi	
İli:	Bursa	Pafta:	4	
İlçesi:	Orhangazi	Ada-Parsel:	p.3535-3536	
Taşıyıcı sistem:	Ahşap karkas/kerpiç dolgulu	Yapı türü:	Konut	
Örtü türü:	Kırma çatı	Yapım tarihi:	XIX. yüzyıl+1950'ler	
Örtü Malzemesi:	Oluklu kiremit	Sağlamlık durumu:	Kötü	
Plan tipi:	---	Kullanım durumu:	Kullanılmıyor	
Kat sayısı:	Zemin+1 kat	Isınma:		
	<input type="checkbox"/> bodrum <input type="checkbox"/> çatı odası	Altyapı:	<input checked="" type="checkbox"/> kanalizasyon <input type="checkbox"/> elektrik <input type="checkbox"/> tel.	
Genel tanım:	3535 ve 3536 parselde yer alan bitişik nizamlı iki yapıdan, 3535 parselde yer alan soldaki yapı XIX.yy'dan kalmıştır.Yapının üst katı alınmış ve 1950'lerde yarısı yıkılarak 3536 parselde bulunan yapı inşa edilmiştir. Zemin katları birleştirilen yapılara, çift kanatlı kapıdan girilmektedir. Bugün ahır olarak kullanılan bu kattan tek kollu bir merdivenle soldaki binanın üst katına çıkılır. İki odanın açıldığı sofadan sağdaki binaya geçilir. Eğimden dolayı sağ yan sokakta bir girişi daha olan binanın, korunaklı sofasına açılan üç oda bulunmaktadır.

Yapım tekniği ve malzeme:	3535 parselde yer alan yapının sağır zemin kat duvarları, ahşap hatıllı moloz taşır. Üst kat duvarları, ahşap karkas arası kerpiç dolgulu inşa edilmiştir. Çıkma, eğrisel uzun payandalarla taşınmaktadır. Sağ taraftaki yapı ise, zeminden 60-70cm. yükseltile moloz taş duvar üzerine ahşap karkas sistemle inşa edilmiştir.			
Bezeme:	Yapıda bezeme yoktur.

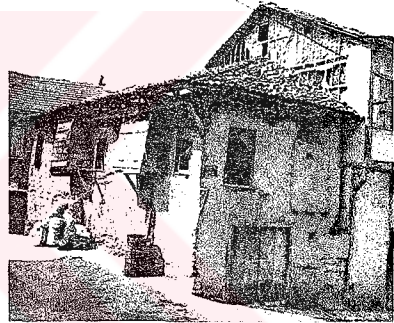
TÜRKİYE KIRSAL MİMARLIK ENVANTERİ		YAPI		Envanter No:15
Yerleşme adı:	YENİ SÖLÖZ BELDESİ	Cadde/Sokak:	Çınarlar Caddesi	
İli:	Bursa	Pafta:	4	
İlçesi:	Orhangazi	Ada-Parsel:	p.3567	
Taşıyıcı sistem:	Ahşap karkas/kerpiç dolgulu	Yapı türü:	?	
Örtü türü:	Kırma çatı	Yapım tarihi:	?	
Örtü Malzemesi:	Oluklu kiremit	Sağlamlık durumu:	Kötü	
Plan tipi:	İkiz ev	Kullanım durumu:	Kullanılmıyor	
Kat sayısı:	Zemin+1 kat	Isınma:		
	<input type="checkbox"/> bodrum <input type="checkbox"/> ara kat	Altyapı:	<input checked="" type="checkbox"/> kanalizasyon <input type="checkbox"/> elektrik <input type="checkbox"/> tel.	
Genel tanım:	İki katlı yapı köşe parselde yer almaktadır. Aynı plan ve cephe düzenine sahip iki ayrı binadan oluşmaktadır. Depo olarak kullanılan zemin katlar tek mekandır. Üst katlarda ise sofaya açılan bir oda bulunmaktadır.

Yapım tekniği ve malzeme:	Zeminden yükselen kagir temel duvarların üzerine inşa edilen üst kat duvarları, ahşap karkas arası kerpiç dolguludur. Baca konsol taşınmaktadır.

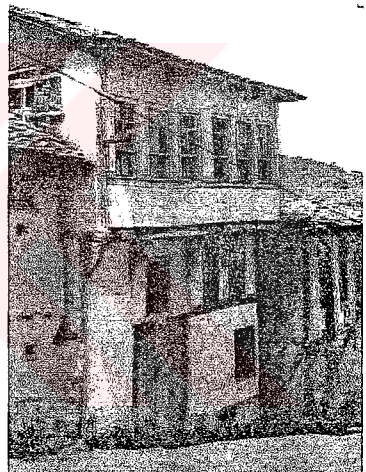
TÜRKİYE KIRSAL MİMARLIK ENVANTERİ		YAPI		Envanter No:16
Yerleşme adı:	YENİ SÖLÖZ BELDESİ	Cadde/Sokak:	Çınarlar Caddesi	
İli:	Bursa	Pafta:	4	
İlçesi:	Orhangazi	Ada-Parsel:	3566	
Taşıyıcı sistem:	Ahşap karkas/kerpiç dolgulu	Yapı türü:	Konut	
Örtü türü:	Beşik çatı	Yapım tarihi:	XIX. yüzyıl	
Örtü Malzemesi:	Oluklu kiremit	Sağlamlık durumu:	Orta	
Plan tipi:	Sofa arkada	Kullanım durumu:	Özgün işlevini sürdürüyor	
Kat sayısı:	Zemin+2 kat	Isınma:	Soba	
	<input type="checkbox"/> bodrum <input type="checkbox"/> ara kat	Altyapı:	<input checked="" type="checkbox"/> kanalizasyon <input checked="" type="checkbox"/> elektrik <input checked="" type="checkbox"/> tel.	
Genel tanım:	Üç katlı yapıya çift kanatlı kapıyla girilmektedir. Taşlıktan tek kollu bir merdivenle ara kata çıkılır. Fazla yüksek olmayan bu katta mutfak bulunmaktadır. Aynı bir merdivenle çıkılan üst katta sofaya açılan iki oda yer almaktadır.

Yapım tekniği ve malzeme:	Kagir temel duvarları topraktan 60cm. kadar yükselen yapının; zemin ve üst duvarları ahşap karkas arası kerpiç dolguludur. Duvarlar içte ve dışta sıvalıdır. Cephe boyunca çıkma yapan üst kat payandalarla taşınmaktadır. Eğimli üst örtü oluklu kiremit kaplıdır.			
Bezeme:	Pencere altlarında ve üst kat döşeme hizasında silme yapılmıştır. Köşe pervazları bulunan yapının ahşap kaplamalı payandaları vardır.

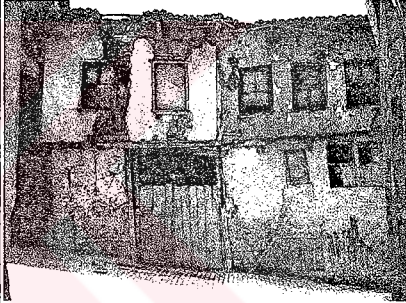
TÜRKİYE KIRSAL MİMARLIK ENVANTERİ		YAPI		Envanter No:17
Yerleşme adı:	YENİ SÖLÖZ BELDESİ	Cadde/Sokak:	Çınarlar Caddesi	
İli:	Bursa	Pafta:	4	
İlçesi:	Orhangazi	Ada-Parsel:	p.3565	
Taşıyıcı sistem:	Ahşap karkas/kerpiç dolgululu	Yapı türü:	Konut	
Örtü türü:	Kırma çatı	Yapım tarihi:	1950-1960	
Örtü Malzemesi:	Oluklu kiremit	Sağlamlık durumu:	Kötü	
Plan tipi:	Sofa arkada	Kullanım durumu:	Kullanılmıyor	
Kat sayısı:	Zemin+1 kat	Isınma:		
	<input type="checkbox"/> bodrum <input type="checkbox"/> ara kat	Altyapı:	<input checked="" type="checkbox"/> kanalizasyon <input type="checkbox"/> elektrik <input type="checkbox"/> tel.	
Genel tanım:	Yapı İki ayrı kullanıcı tarafından ikiye bölünmüştür. Caddeden girilen sol bölümde; taşlıktan 6 basamakla çıkılan merdiven sahanlığına açılan bir oda vardır. Buradan bahçeye de kapı açılmaktadır. Üst katta, sofaya açılan üç oda bulunmaktadır. Giriş kapısı arka bahçeden olan diğer bölümde merdiven sahanlığında bir oda ve üst katta sofaya açılan bir oda daha bulunmaktadır.

Yapım tekniği ve malzeme:	Zemin ve üst kat duvarları ahşap karkas arası kerpiç dolguludur. Duvarlar dışta ve içte sıvalıdır. Biri üçgen olan üst kat çıkmaları payandalarla taşınmaktadır. Eğimli üst örtü oluklu kiremit ile kaplıdır.			
Bezeme:	Yapıda bezeme bulunmamaktadır.

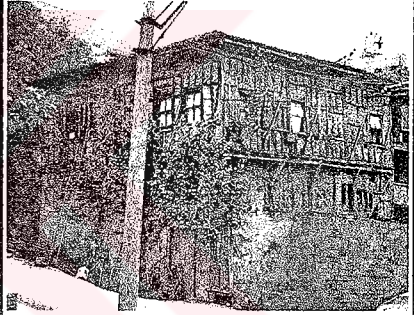
TÜRKİYE KIRSAL MİMARLIK ENVANTERİ		YAPI		Envanter No:18
Yerleşme adı:	YENİ SÖLÖZ BELDESİ	Cadde/Sokak:	Çınarlar Caddesi	
İli:	Bursa	Pafta:	4	
İlçesi:	Orhangazi	Ada-Parsel:	p.3560	
Taşıyıcı sistem:	Ahşap karkas/kerpiç dolgulu	Yapı türü:	Konut	
Örtü türü:	Kırma çatı	Yapım tarihi:	XIX: yüzyıl	
Örtü Malzemesi:	Oluklu kiremit	Sağlamlık durumu:	Orta	
Plan tipi:	Sofa yanda	Kullanım durumu:	Özgün işlevini sürdürüyor	
Kat sayısı:	Zemin+2 kat	Isınma:	Soba	
	<input type="checkbox"/> bodrum <input checked="" type="checkbox"/> ara kat	Altyapı:	<input checked="" type="checkbox"/> kanalizasyon <input checked="" type="checkbox"/> elektrik <input checked="" type="checkbox"/> tel.	
Genel tanım:	Yapı, ara kat ile birlikte üç katlıdır. Köşe parselde ve eğimli arazide inşa edilmiştir. Çift kanatlı kapı ile girilen zemin katta, taşlık ve depo vardır. Fazla yüksek olmayan ara katta yer alan hizmet birimleri bahçe ile bağlantılıdır. Üst katta bulunana biri muhdes üç oda sofaya açılmaktadır.

Yapım tekniği ve malzeme:	Zeminden yükseltiletilen kağır temel duvarları üzerine inşa edilen üst kat duvarları, ahşap karkas arası kerpiç dolgudur. Üst kat iki cephede üçgen çıkma yapmaktadır. Çıkımlar payandalarla taşınmaktadır. Eğimli üst örtü oluklu kiremit kaplıdır.			
Bezeme:	Yapıda bezeme bulunmamaktadır.

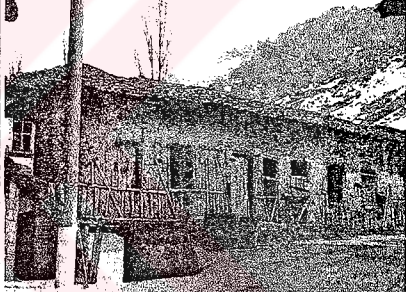
TÜRKİYE KIRSAL MİMARLIK ENVANTERİ		YAPI		Envanter No:19
Yerleşme adı:	YENİ SÖLÖZ BELDESİ	Cadde/Sokak:	Dönme Sokak	
İli:	Bursa	Pafta:	4	
İlçesi:	Orhangazi	Ada-Parsel:	p.3563	
Taşıyıcı sistem:	Ahşap karkas/kerpiç dolgululu	Yapı türü:	Böceklik-Müştemilat	
Örtü türü:	Kırma çatı	Yapım tarihi:	XIX. yüzyıl	
Örtü Malzemesi:	Oluklu kiremit	Sağlamlık durumu:	Kötü	
Plan tipi:	—	Kullanım durumu:	Kullanılmıyor	
Kat sayısı:	2 kat	Isınma:	-	
	<input type="checkbox"/> bodrum <input type="checkbox"/> ara kat	Altyapı:	<input type="checkbox"/> kanalizasyon <input type="checkbox"/> elektrik <input type="checkbox"/> tel.	
Genel tanım:	Sokaktan iki katlı müştemilatın altından geçilerek konutun bulunduğu iç avluya ulaşılmaktadır. Yapı, XIX. yüzyılda inşa edilmiş konutun müştemilatıdır. Avluya betonarme bir konut daha eklenmiştir. Yapının avluya açılan zemin katı, depolama; üst katı ise ipekböceği üretimi için kullanılmıştır. Üst kat, birinde ocak bulunan üç bölümden, zemin kat ise biri açık iki bölümden oluşmaktadır. Günümüzde boş ve harap bir haldedir

Yapım tekniği ve malzeme:	İstinat duvarı görevini de üstlenen zemin kat arka ve yan duvarları kagir, avluya bakan duvarı ve üst kat duvarları ahşap karkas arası kerpiç dolguludur. pencere ve kapı doğramaları yok olmuş yapının sıvası dökülmüştür. Eğimli üst örtü oluklu kiremit kaplıdır.			
Bezeme:	Yapıda bezeme bulunmamaktadır.

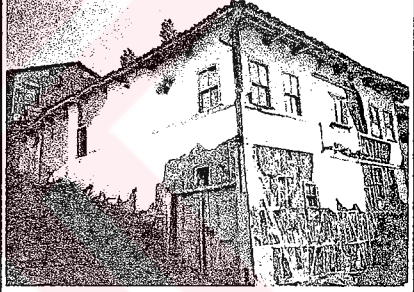
TÜRKİYE KIRSAL MİMARLIK ENVANTERİ		YAPI		Envanter No:20
Yerleşme adı:	YENİ SÖLÖZ BELDESİ	Cadde/Sokak:	Fırın Sokak	
İli:	Bursa	Pafta:	4	
İlçesi:	Orhangazi	Ada-Parsel:	p.3603	
Taşıyıcı sistem:	Ahşap karkas/kerpiç dolgululu	Yapı türü:	Konut	
Örtü türü:	Kırma çatı	Yapım tarihi:	1950-1960	
Örtü Malzemesi:	Oluklu kiremit	Sağlamlık durumu:	Orta	
Plan tipi:	Sofa arkada-eyvanlı	Kullanım durumu:	Özgün işlevini sürdürüyor	
Kat sayısı:	Zemin+1 kat	Isınma:	Soba	
	<input type="checkbox"/> bodrum <input type="checkbox"/> ara kat	Altyapı:	<input checked="" type="checkbox"/> kanalizasyon <input checked="" type="checkbox"/> elektrik <input type="checkbox"/> tel.	
Genel tanım:	Eğimli arazide inşa edilen yapı iki katlıdır. Çift kanatlı kapı ile girilen zemin kattan 4 basamakla çıkılan sahanlıkta, iki oda bulunmaktadır. Üç odanın yer aldığı üst kat sofasından; depo olarak kullanılan ve birbirinin içinden geçilen iki bölümden oluşan tek katlı ek yapıya geçilmektedir.

Yapım tekniği ve malzeme:	Zeminden yükselen kagir temel duvarları üstüne kurulan ahşap karkas sistem kerpiç dolguludur. Yapının kagir arka duvarı zemin kat boyunca devam etmektedir. Duvarlar içte ve dışta sıvalıdır. Zemin kat tabanı sıkıştırılmış toprak ile kaplıdır.			
Bezeme:	Pencere ve kat silmeleri ile köşe pervazları bulunan sade bir yapıdır.

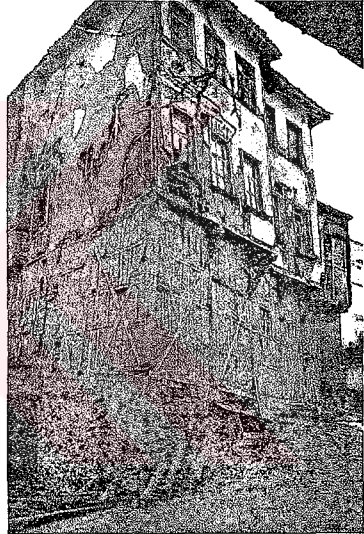
TÜRKİYE KIRSAL MİMARLIK ENVANTERİ		YAPI		Envanter No:21
Yerleşme adı:	YENİ SÖLÖZ BELDESİ	Cadde/Sokak:	Fırın Sokak	
İli:	Bursa	Pafta:	4	
İlçesi:	Orhangazi	Ada-Parsel:	p.3606	
Taşıyıcı sistem:	Ahşap karkas/kerpiç dolgulu	Yapı türü:	Seçkin konut	
Örtü türü:	Kırma çatı	Yapım tarihi:	XIX. yüzyıl	
Örtü Malzemesi:	Oluklu kiremit	Sağlamlık durumu:	Orta	
Plan tipi:	Sofa ortada	Kullanım durumu:	Kullanılmıyor	
Kat sayısı:	Zemin+2 kat	Isınma:	-	
	<input type="checkbox"/> bodrum <input type="checkbox"/> ara kat	Altyapı:	<input checked="" type="checkbox"/> kanalizasyon <input type="checkbox"/> elektrik <input type="checkbox"/> tel.	
Genel tanım:	Eğimli alanda yer alan yapı, üçgen parsel üzerine inşa edilmiştir. Dış sofalı ve üç katlıdır. Dar cepheden çift kanatlı kapı ile girilen yüksek taşlıktan tek kollu bir merdivenle üst kata çıkılmaktadır. Üst katta, sofaya açılan bir oda ve giriş kapısı üzerinde yer alan çıkmada mutfak bulunmaktadır. 2. katta sofa, oda ve mutfağın üzerinde balkon vardır.

Yapım tekniği ve malzeme:	2m. kadar yükselen moloz taş temel duvarları üzerine inşa edilen duvarlar ahşap karkas arası kerpiç dolguludur. Duvarlar içte ve dışta sıvalıdır. Üst kat odaları, payandalarla taşınan üçgen çıkmalar ile ortagonal hale getirilmiştir. 1.katta başlayan baca konsol taşınmaktadır. Zemin kat tabanı sıkıştırılmış toprak ile kaplıdır.

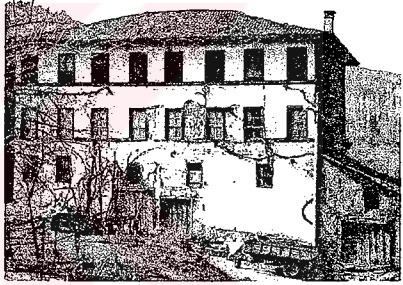
TÜRKİYE KIRSAL MİMARLIK ENVANTERİ		YAPI		Envanter No: 22
Yerleşme adı:	YENİ SÖLÖZ BELDESİ	Cadde/Sokak:	Harmanlar Caddesi	
İli:	Bursa	Pafta:	4	
İlçesi:	Orhangazi	Ada-Parsel:	p.3415-3416	
Taşıyıcı sistem:	Ahşap karkas/kerpiç dolgulu	Yapı türü:	Böceklik	
Örtü türü:	Kırma çatı	Yapım tarihi:	1881-91	
Örtü Malzemesi:	Oluklu kiremit	Sağlamlık durumu:	İyi	
Plan tipi:	Sofa ortada- eyvanlı	Kullanım durumu:	Konut	
Kat sayısı:	Zemin+3 kat	Isınma:	Soba	
	<input type="checkbox"/> bodrum <input checked="" type="checkbox"/> ara kat	Altyapı:	<input checked="" type="checkbox"/> kanalizasyon <input checked="" type="checkbox"/> elektrik <input type="checkbox"/> tel.	
Genel tanım:	Yapı sofasından ikiye bölünmüştür. Günümüzde, 3415 parselde yer alan sağ bölüm konut olarak kullanılmaktadır, diğer bölüm ise boştur. İki bölüm de aynı plan düzenine sahiptir. Zemin katta zeytin fiçilerinin bulunduğu taşlık ve depo olarak kullanılan dört mekan bulunmaktadır. 1.kata çıkan iki merdivenin de sahanlıklarından, ara kattaki ikişer odaya girilmektedir. 1.ve 2. katlarda, sofaya açılan dört oda yer almaktadır. her iki bölümde de 1. kat sofası kapatılarak oda elde edilmiştir. Yapıya bitişik tek katlı bina ahır olarak kullanılmaktadır.

Yapım tekniği ve malzeme:	Temel duvarları, su basman seviyesine kadar yükselmektedir. Zemin ve üst kat duvarları ahşap karkas arası kerpiç dolguludur. Duvarlar içte ve dışta sıvalıdır. Taşlığın döşeme kaplaması sıkıştırılmış toprak, üst katların ise ahşaptır. Eğimli üst örtü oluklu kiremit ile kaplıdır.			
Bezeme:	Ahşap pencere silmeleri ve köşe pervazları bulunmaktadır.

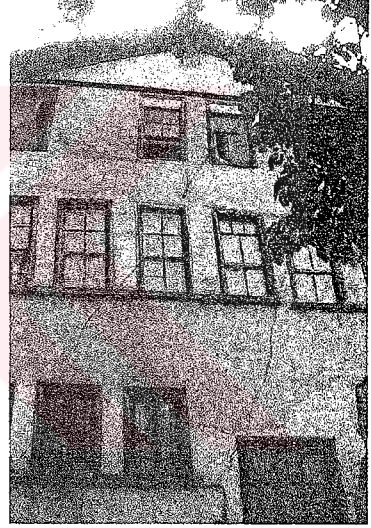
TÜRKİYE KIRSAL MİMARLIK ENVANTERİ		YAPI		Envanter No:24
Yerleşme adı:	YENİ SÖLÖZ BELDESİ	Cadde/Sokak:	Harmanlar Caddesi	
İli:	Bursa	Pafta:	4	
İlçesi:	Orhangazi	Ada-Parsel:	p.3324-3325	
Taşıyıcı sistem:	Ahşap karkas/kerpiç dolgulu	Yapı türü:	Böceklik	
Örtü türü:	Beşik çatı	Yapım tarihi:	1316-1900	
Örtü Malzemesi:	Oluklu kiremit	Sağlamlık durumu:	İyi	
Plan tipi:	Sofa arkada	Kullanım durumu:	Konut	
Kat sayısı:	Zemin+3 kat	Isınma:	Soba	
	<input type="checkbox"/> bodrum <input checked="" type="checkbox"/> ara kat	Altyapı:	<input checked="" type="checkbox"/> kanalizasyon <input checked="" type="checkbox"/> elektrik <input type="checkbox"/> tel.	
Genel tanım:	1900 yılında inşa edilen dört katlı yapı, ayrı girişler ile iki aile tarafından kullanılmaktadır. Caddeden ve bahçeden girişi bulunan yapının, bahçeye bakan 3324 parselde yer alan bölümünde, çift kanatlı kapı ile girilen taşığında hayvan barınağı veya depo bulunmaktadır. Zemin kattan, 13 basamakla tek odanın bulunduğu ara kata çıkılmaktadır. Üstteki iki kat, bölümlü tek mekandan oluşmaktadır. Sokaktan giren 3325 parselde bulunan bölümünden tek kollu merdivenle çıkılan ara katında mutfak bulunmaktadır. bu bölümün 1. ve 2. katında sofaya açılan iki oda yer almaktadır.

Yapım tekniği ve malzeme:	Ahşap karkas inşa edilen yapıda, dolgu malzemesi olarak kerpiç kullanılmıştır. Duvarlar içte ve dışta sıvalıdır. Eğimli üst örtü oluklu kiremit kaplıdır.			
Bezeme:	Pencere altlarında ahşap silmeleri ve köşe pervazları bulunan sade bir yapıdır. yapının cephesine yapım tarihinin yazdığı bir kitabe bulunmaktadır.

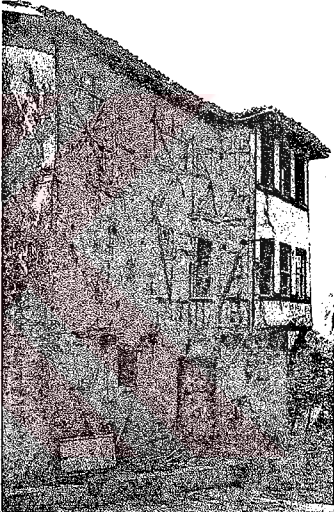
TÜRKİYE KIRSAL MİMARLIK ENVANTERİ		YAPI		Envanter No:25
Yerleşme adı:	YENİ SÖLÖZ BELDESİ	Cadde/Sokak:		
İli:	Bursa	Pafta:	4	
İlçesi:	Orhangazi	Ada-Parsel:	p.3721	
Taşıyıcı sistem:	Ahşap karkas/kerpiç dolgulu	Yapı türü:	Konut	
Örtü türü:	Beşik çatı	Yapım tarihi:	XIX. yüzyıl	
Örtü Malzemesi:	Oluklu kiremit	Sağlamlık durumu:	İyi	
Plan tipi:	—	Kullanım durumu:	Kullanılmıyor	
Kat sayısı:	Zemin+2 kat	Isınma:		
	<input type="checkbox"/> bodrum <input type="checkbox"/> çatı odası	Altyapı:	<input checked="" type="checkbox"/> kanalizasyon <input type="checkbox"/> elektrik <input type="checkbox"/> tel.	
Genel tanım:	Kullanılmayan üç katlı yapı, derenin kenarında manzaraya hakim bir noktada inşa edilmiştir. Çift kanatlı ahşap kapı ile girilen zemin katta iki mekan ve tuvalet eki bulunmaktadır. Zemin kat taşılığundan tek kollu merdivenle ulaşılan 1. katta sofaya açılan tek oda vardır. 1. kat ile aynı plan düzeninde olan 2. kata çift kollu ayrı bir merdiven ile ulaşılmaktadır.

Yapım tekniği ve malzeme:	Eğimli arazide inşa edilen yapının moloz taş temel duvarları zeminden 120cm. kadar yükselmektedir. Taş duvarların üzerine inşa edilen ahşap karkas üst kat duvarlarının arası kerpiç dolguludur. Duvarlar içte ve dışta sıvalıdır. Zemin kat sıkıştırılmış toprak kaplıdır. 90 cm genişliğindeki oda çıkması payandalarla taşınmaktadır.			
Bezeme:	Yapının özgün sağ bölümünde pencere, kat silmeleri ve köşe pervazları bulunmaktadır. Y			
Devşirme malzeme:	Devşirme malzeme kullanılmamıştır.			
Özgünlük ve sağlamlık durumu:	Geçirdiği müdahaleler sonucu yapı özgünlüğünü yitirmiştir. Ön cephede görülen döşeme kirişlemelerinin izlerinden, yapının sol tarafında da bir oda bulunduğu anlaşılmaktadır. Bununla beraber zemin kat merdivenin konumu, sonradan yapıma olasılığını güçlendirmektedir. Zemin kat mekanları sonradan yapılmıştır. 2. katta odanın ve merdiven kovanın özgün cephe düzeni korunmuştur. Tüm cephelerde pencereler yer yer kapatılmış ve izleri kalmamıştır.

Gözlem ve değerlendirme:	Yapının taşıyıcı sistemi iyi durumdadır. Bununla birlikte üst örtü ve merdiven yer yer çökmeye başlamıştır. Yapı özgün plan ve cephe düzenini yitirmiştir. Restitüsyon çalışması yapılarak restore edilmelidir.

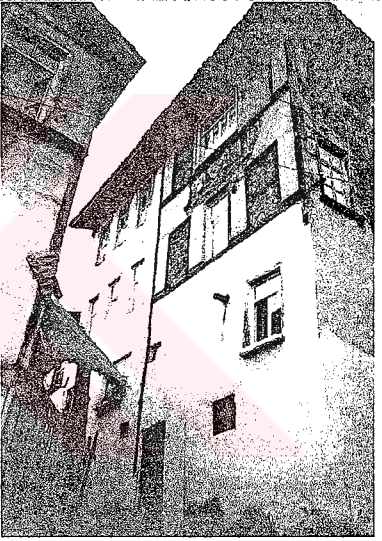
TÜRKİYE KIRSAL MİMARLIK ENVANTERİ		YAPI		Envanter No:28
Yerleşme adı:	YENİ SÖLÖZ BELDESİ	Cadde/Sokak:	İnkılâp Sokak	
İli:	Bursa	Pafta:	5	
İlçesi:	Orhangazi	Ada-Parsel:	p. 3656	
Taşıyıcı sistem:	Ahşap karkas/kerpiç dolgululu	Yapı türü:	Konut	
Örtü türü:	Kırma çatı	Yapım tarihi:	XIX. yüzyıl	
Örtü Malzemesi:	Oluklu kiremit	Sağlamlık durumu:	İyi	
Plan tipi:	İkiz ev	Kullanım durumu:	Konut	
Kat sayısı:	Zemin+3 kat	Isınma:	Soba	
	<input type="checkbox"/> bodrum <input type="checkbox"/> ara kat	Altyapı:	<input checked="" type="checkbox"/> kanalizasyon <input checked="" type="checkbox"/> elektrik <input type="checkbox"/> tel.	
Genel tanım:	Eğimli arazide inşa edilen dört katlı yapı, iki aile tarafından aynı plan tipinde yapılmıştır. Yapının arkasında, 1. ve 2. katlardan geçilerek kullanılan ek bina bulunmaktadır. Her iki yapıda da, yarı bodrum zemin kattan tek kollu merdivenle çıkılan ara katta sofasına mutfak açılmaktadır. 1.katta iki oda ve servis mekanları bulunmaktadır. Sağ yapıda, 2.katta birisi ek yapıda olan, iki oda ve kiler yer almaktadır. Sol yapıda ise ek yapı duvarı kaldırılarak büyütülmüş sofa ve bir oda bulunmaktadır.

Yapım tekniği ve malzeme:	Kagir temel duvarları, eğimden dolayı yan ve arka cephelerde ara kata kadar devam etmektedir. Diğer duvarlar ahşap karkas arası kerpiç dolguludur. Duvarlar içte ve dışta sıvalıdır. Ek yapı hıms sistemi ile inşa edilmiştir. Eğimli üst örtü oluklu kiremit kaplıdır.			
Bezeme:	Çeşitli tadilatlar geçiren yapıda, sadece pencere silmeleri kalmıştır. Odalarda çitalı tavan kaplaması bulunmaktadır.
