T.C.  
MİMAR SİNAN ÜNİVERSİTESİ  
FEN BİLİMLERİ ENSTİTÜSÜ  
MİMARLIK ANABİLİM DALI  
RESTORASYON YÜKSEK LİSANS TEZİ

İZNİK GÖLÜ ÇEVRESİNDEKİ YERLEŞİMLERİN  
İNCELENMESİ ve YENİ SÖLÖZ GELENEKSEL YERLEŞİM  
DOKUSUNUN KORUNMASI ÜZERİNE BİR ARAŞTIRMA

Mimar Burcu BÜKEN

İSTANBUL-Haziran 2003

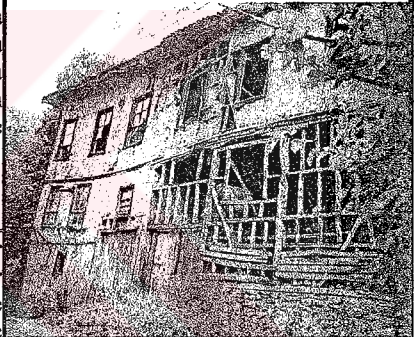
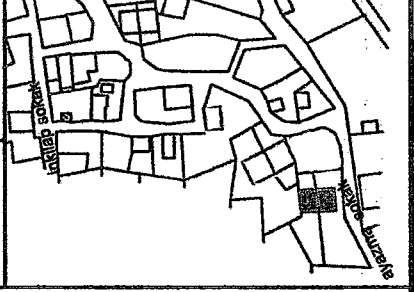
TÜRKİYE KIRSAL MİMARLIK ENVANTERİ		YAPI		Envanter No:30
Yerleşme adı:	YENİ SÖLÖZ BELDESİ	Cadde/Sokak:	Kurtuluş Caddesi	
İli:	Bursa	Pafta:	5	
İlçesi:	Orhangazi	Ada-Parsel:	p.3647-3648	
Taşıyıcı sistem:	Ahşap karkas/kerpiç dolgulı	Yapı türü:	Böceklik	
Örtü türü:	Beşik çatı	Yapım tarihi:	XIX. yüzyıl	
Örtü Malzemesi:	Oluklu kiremit	Sağlamlık durumu:	Kötü	
Plan tipi:	?	Kullanım durumu:	Konut-Kullanılmıyor	
Kat sayısı:	Zemin+2 kat	Isınma:	Soba	
	<input type="checkbox"/> bodrum <input checked="" type="checkbox"/> ara kat	Altyapı:	<input checked="" type="checkbox"/> kanalizasyon <input checked="" type="checkbox"/> elektrik <input type="checkbox"/> tel.	
Genel tanım:	Böceklik olarak inşa edilen üç katlı yapı, ikiye bölünmüştür. Bakımsız olan yapının kullanılmayan sağ kısmı harap durumdadır. Tesbit yapılabilen bu bölümün zemin katında taşlık ve depo bulunmaktadır. Tek kollu merdiven ile çıkılan ara katta mutfak ve sofa yer almaktadır. Üst kat tek mekandan oluşmaktadır. Yapının diğer bölümüne girilememiştir.

Yapım tekniği ve malzeme:	Yapı, Yukarı mahallede yerleşmeye hakim bir tepede inşa edilmiştir. Zeminden 70cm. kadar yükselen moloz taş temel duvarları üzerine inşa edilen duvarlar ahşap karkas arası kerpiç dolguludur. Duvarlar içte ve dışta sıvalıdır. Zemin kat sıkıştırılmış toprak kaplıdır.

Bezeme:	Yapıda bezeme bulunmamaktadır.			
Devşirme malzeme:	Devşirme malzeme kullanılmamıştır.			
Özgünlük ve sağlamlık durumu:	Yapının sol bölümü harap durumdadır. Sadece karkası kalan bölümün açıkta kalan ahşap taşıyıcılar bozulmuştur. Kat döşemeleri ve çatı örtüsü yer yer çökmüştür. Yapının sağ bölümü kullanılmaktadır.			
Gözlem ve değerlendirme:	Harap durumda olan bina, öncelikle tesbit çalışması yapılması gereken yapılardandır.

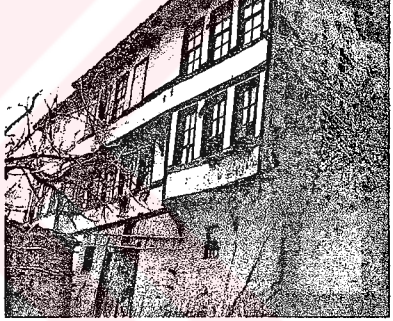
TÜRKİYE KIRSAL MİMARLIK ENVANTERİ		YAPI		Envanter No:31
Yerleşme adı:	YENİ SÖLÖZ BELDESİ	Cadde/Sokak:	İnkılâp Sokak	
İli:	Bursa	Pafta:	5	
İlçesi:	Orhangazi	Ada-Parsel:	p.3651	
Taşıyıcı sistem:	Ahşap karkas/kerpiç dolgululu	Yapı türü:	Seçkin konut	
Örtü türü:	Beşik çatı	Yapım tarihi:	XIX. yüzyıl	
Örtü Malzemesi:	Oluklu kiremit	Sağlamlık durumu:	İyi	
Plan tipi:	Sofa ortada	Kullanım durumu:	Özgün işlevini sürdürüyor	
Kat sayısı:	Zemin+2 kat	Isınma:	Soba	
	<input type="checkbox"/> bodrum <input type="checkbox"/> ara kat	Altyapı:	<input checked="" type="checkbox"/> kanalizasyon <input type="checkbox"/> elektrik <input type="checkbox"/> tel.	
Genel tanım:	Yamaçta, yerleşmeye ve manzaraya hakim bir noktada inşa edilen 3 katlı yapının arkasında bahçe bulunmaktadır. İki ayrı aile tarafından kullanılan yapı bölünmüştür. Sağ tarafı bakımsız durumdadır. Yapının 2/3'ünü oluşturan bu bölümün zemin katında ahır bulunmaktadır. tek kollu merdivenle çıkılan 1. katında biri sonradan yapılmış üç oda, en üst katta ise iki oda yer almaktadır. Sol bölümde, çift kanatlı kapı ile taşlığa girilmektedir. 1.katta ön ve arka cephelere bakan iki oda bulunmaktadır. Üst katta ise ön cepheye bakan iki oda sofaya açılmaktadır.

Yapım tekniği ve malzeme:	Moloz taş temel duvarları; ön cephede su basman seviyesine kadar, yan cephede 110cm., arka cephede ise 200cm. yükselmektedir. Üst kat duvarları ahşap karkas arası kerpiç dolguludur. Duvarlar içte ve dışta sıvalıdır. 1. ve 2. kat çıkmaları eğrisel ahşap payandalarla taşınmaktadır. Baca, 60-65cm. konsol çalışan ahşap kirişler üzerine, 10-15cm. kalınlığında taşlarla örülerek oluşturulmuştur.			
Bezeme:	Yapı yerleşmenin özellikli binalarındandır. Kat hizalarına ve pencere altlarına silme yapılmıştır. Ön cephede, sıva üzerinde kabartmalar vardır.

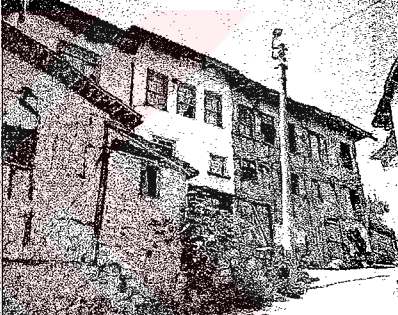
TÜRKİYE KIRSAL MİMARLIK ENVANTERİ		YAPI		Envanter No: 32
Yerleşme adı:	YENİ SÖLÖZ BELDESİ	Cadde/Sokak:	İnkılâp Sokak	
İli:	Bursa	Pafta:	5	
İlçesi:	Orhangazi	Ada-Parsel:	p.3807-3808	
Taşıyıcı sistem:	Ahşap karkas/kerpiç dolgululu	Yapı türü:	Böceklik	
Örtü türü:	Kırma çatı	Yapım tarihi:	XIX. yüzyıl	
Örtü Malzemesi:	Oluklu kiremit	Sağlamlık durumu:	İyi-Kötü	
Plan tipi:	Sofa ortada	Kullanım durumu:	Konut-Kullanılmıyor	
Kat sayısı:	Zemin+2 kat	Isınma:	Soba	
	<input type="checkbox"/> bodrum <input checked="" type="checkbox"/> ara kat	Altyapı:	<input checked="" type="checkbox"/> kanalizasyon <input type="checkbox"/> elektrik <input type="checkbox"/> tel.	
Genel tanım:	<p>Üç katlı yapı, bölünmüştür. 3808 parselde yer alan sağdaki bölümü harap durumdadır ve ahır olarak kullanılmaktadır. Sol bölüm yapılan kagir ekle birlikte kullanılmaktadır. Çift kanatlı kapı ile girilen sol bölümün zemin katında depo bulunmaktadır. Tek kollu merdivenle çıkılan ara katta mutfak ve sofaya açılan üç oda yer almaktadır. 1. katta ise iki oda vardır. Sağ bölümde zemin katta ayrı bir kapısı olan ahır, ara katta tek bir oda ve en üst katta iki oda bulunmaktadır.</p>

Yapım tekniği ve malzeme:	Eğimli arazinin düzeltilmesi ile elde edilen platform üzerine inşa edilmiştir. Zeminden 50cm. yükselen moloz taş temel duvarları üstüne yapılan duvarlar, ahşap karkas arası kerpiç dolguludur. Kagir ek yapının, döşemesi ahşaptır.

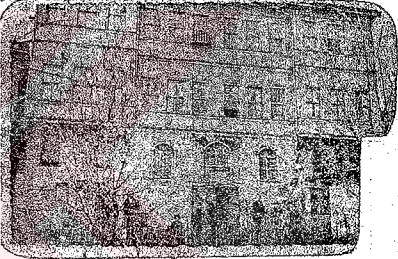
TÜRKİYE KIRSAL MİMARLIK ENVANTERİ		YAPI		Envanter No:34
Yerleşme adı:	YENİ SÖLÖZ BELDESİ	Cadde/Sokak:	Belediye Caddesi	
İli:	Bursa	Pafta:	4	
İlçesi:	Orhangazi	Ada-Parsel:		
Taşıyıcı sistem:	Ahşap karkas/kerpiç dolgulu	Yapı türü:	Özellikli konut	
Örtü türü:	Beşik çatı	Yapım tarihi:	XIX. yüzyıl	
Örtü Malzemesi:	Oluklu kiremit	Sağlamlık durumu:	Restitüsyon önerisi	
Plan tipi:	Sofa ortada	Kullanım durumu:		
Kat sayısı:	Zemin+3 kat	Isınma:		
	<input type="checkbox"/> bodrum <input checked="" type="checkbox"/> ara kat	Altyapı:	<input checked="" type="checkbox"/> kanalizasyon <input checked="" type="checkbox"/> elektrik <input type="checkbox"/> tel.	
Genel tanım:	Yapı, Cumhuriyet döneminde ilk okul ve daha sonra belediye binası olarak kullanılmıştır. 1980'lerin ortasında yıkılarak yerine belediye misafirhanesi inşa edilmiştir. Binanın zemin katında iki dükkan ve depolama alanları bulunmaktadır. Ara katta dört oda yer almaktadır. Arazinin eğimi merdiven sahanlığından arka bahçeye çıkılmasına olanak sağlamıştır. 1. ve 2. katlarda orta sofaya açılan dörder oda bulunmaktadır.

Yapım tekniği ve malzeme:	Dış duvarlar ahşap karkas arası kerpiç dolguludur. Sadece ön cephede bulunan çıkmalar, ahşap kaplamalı payandalarla taşınmaktadır			
Bezeme:	Kat ve pencere silmeleri ile köşe pervazı bulunmaktadır. Saçak altı kaplanmıştır.

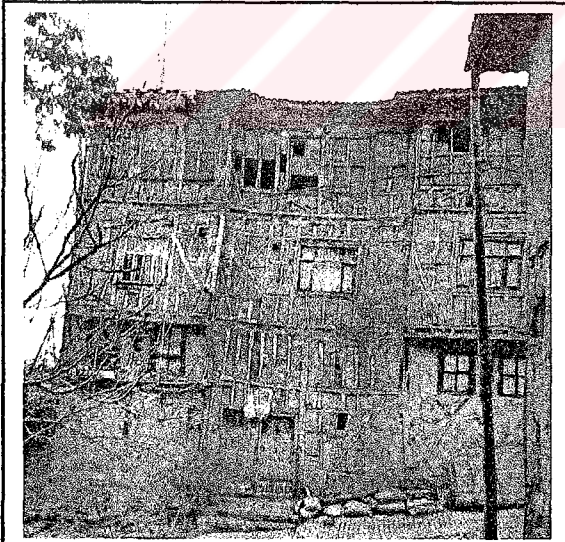
Resim 4.1; E.12, Penceresi genişletilmiş geleneksel bir konut

Yapım-onarım hataları: Geleneksel yapıların, ilk yapımında veya onarımında yanlış malzeme seçimi ve detay hatalarına bağlı olarak oluşan bozulma nedenleridir. Yapılarda bilinçsizce ve bozulmanın kaynağından çok sonucunu ortadan kaldırmak için yapılan onarımlar, taşıyıcı sistemde aşırı yüklenmeye veya sürekliliğin bozulmasına sebep olmaktadır.<sup>108</sup> Yeni Sölöz'de geleneksel konutların penceresinin genişletilmesi sırasında ahşap dikme

ve çatkılarının kesilmesi sonucu ahşap karkas sistem bozulmaktadır. (resim.4.1) Bir diğer uygulama ise dökülen kerpiç sıvanın yerine beton sıva yapılmasıdır.

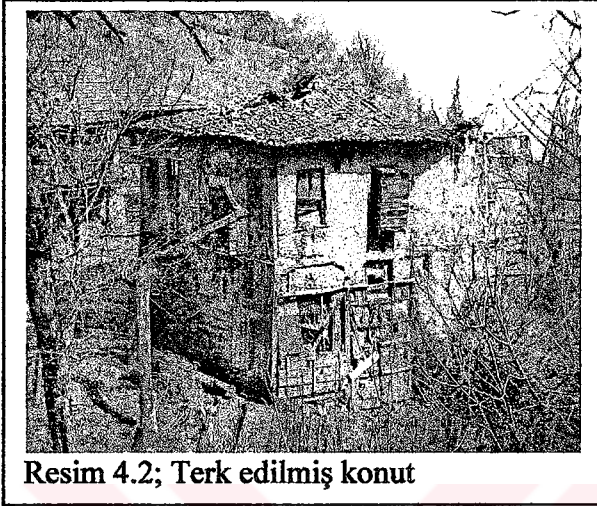
Resim 4.2; Terk edilmiş konut

**Bakımsızlık ve Terk:** Geleneksel yapının veya yerleşimin terk edilmesi sosyal ve ekonomik sorunlarla ilişkilidir ve büyük tahribatlar yaratmaktadır. Geleneksel yerleşimlerde oturan halkın koruma bilincine sahip olması ve yapıları benimsemesi sürekliliği sağlayan en önemli etkidir.

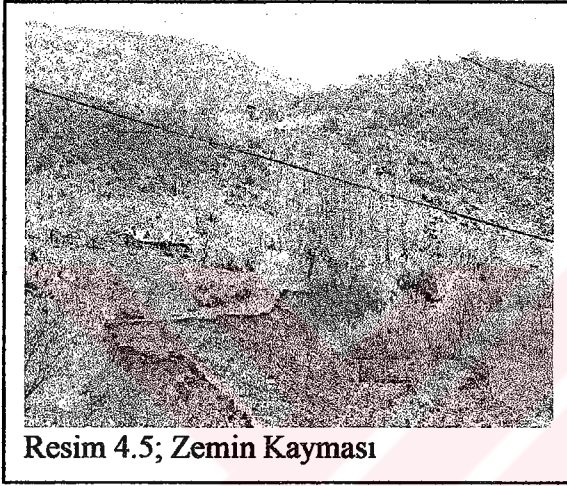
Resim 4.5; Zemin Kayması

**Doğal Afetler:** İznik Gölü ve çevresi, birinci derece deprem bölgesindedir. Gölün güney sınırından başlayarak Gemlik Körfezi'ne kadar uzanan bir fay çatlaklığı bulunur. Yeni Sölöz köyü kırıklı, kıvrımlı dağlar üzerinde yer almaktadır ve sert zemin üzerine kurulduğu için 1999 depreminden etkilenmemiştir. (Bkz.1.2.1.Yeryüzü Şekilleri)

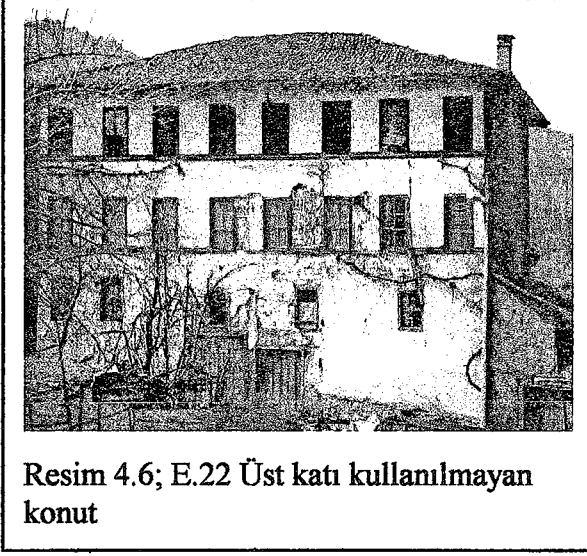
Resim 4.6; E.22 Üst katı kullanılmayan konut

**Konutlarda kullanılmayan öge ve mahaller:** Kapıların veya pencerelerin kapatılmasından ıslak hacimlerin, merdivenlerin ve hatta katların kullanılmamasına kadar uzanmaktadır. Ailenin küçülmesi, yeterli mobilyanın olmaması, konut olarak da kullanılan böcekliklerin üst katlarının tek mekandan oluşması, çatının kötü durumu, kışın tüm katları ısıtmanın zorluğu gibi

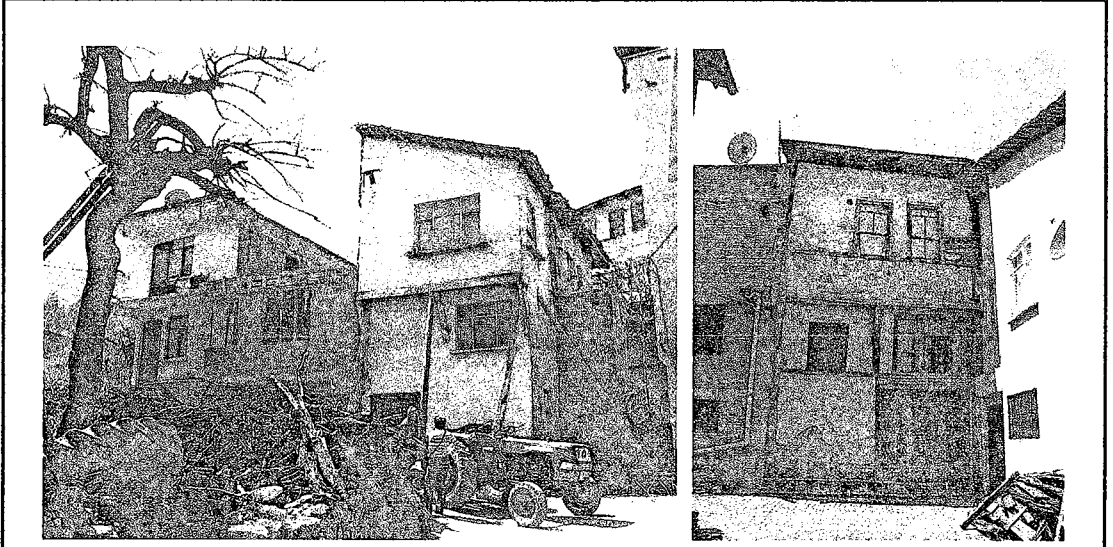
Resim 4.7,4.8

böceklikler yatayda ve düşeyde bölünmüştür. (resim 4.7-4.10) Konutun bölünmesi ile her bağımsız bölümde servis mekanları ve merdiven ihtiyacı da doğmuştur. Bu durumda ya mevcut mekanlar yeni düzenlemelerle ihtiyaç duyulan mekanlara dönüştürülmüş ya da yapının dışına ekler yapılmıştır.

Bunun dışında ailenin çeşitli ihtiyaçlarını karşılamak için odalar, sofalar ve bazen mutfaklar bölünerek yeni mekanlar elde edilmiştir. Özellikle sofalar gerek ısı kaybını azaltmak gerek yeni mekan kazanmak için bölücü duvarlar ile ayrılarak giriş holü ve oda/odalar yapılmıştır. Yeni Sölöz'de yapılan incelemelerde sofanın bölünerek mutfak, banyo-tuvalet elde edildiği örneklerle de karşılaşılmıştır. Sofaların yanı sıra odalar bölünerek, oda ve ıslak hacim olarak kullanılmaktadır. Bazı konutlarda giriş taşılığı, depo ve tuvalet oluşturmak için bölücü duvarlarla ayrılmıştır. Plan düzeninde bölünmeler sebebi ile meydana gelen bozulmalar tablo 4.2'de sınıflandırılmıştır.

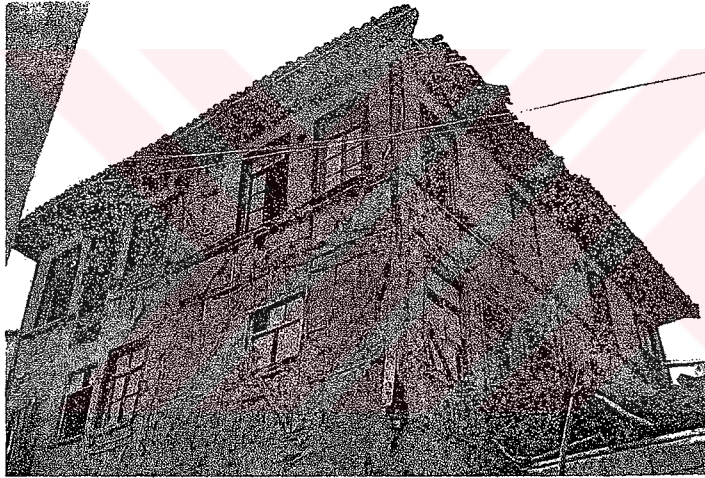
Resim 4.23, 4.24

**Üst örtü sistemleri:** Kaplamanın bozulmasına bağlı olarak suyun, kiremit altı kaplamaları, çatı kirişleri, mertek ve aşıklarda yarattığı çürüme, çarpılma, eğilme, çatlak ve kırılma gibi tahribatlar sonucu, çatı konstrüksiyonu elemanları bozulmaktadır. (resim 4.24, 4.37)
