T.C.  
MİMAR SİNAN ÜNİVERSİTESİ  
FEN BİLİMLERİ ENSTİTÜSÜ  
ŞEHİR ve BÖLGE PLANLAMA ANABİLİM DALI  
KENTSEL KORUMA VE YENİLEME YÜKSEK LİSANS TEZİ

BİR ARKEOLOJİK , KIRSAL MİMARİ YERLEŞME DOKUSU  
VE SİT DEĞERLERİ BÜTÜNÜ OLARAK  
ASSOS ( BEHRAMKALE )

Yasin ALTIPAT ( Mimar )  
DANIŞMAN : Prof.Dr. İSMET OKYAY

İSTANBUL – TEMMUZ 2001

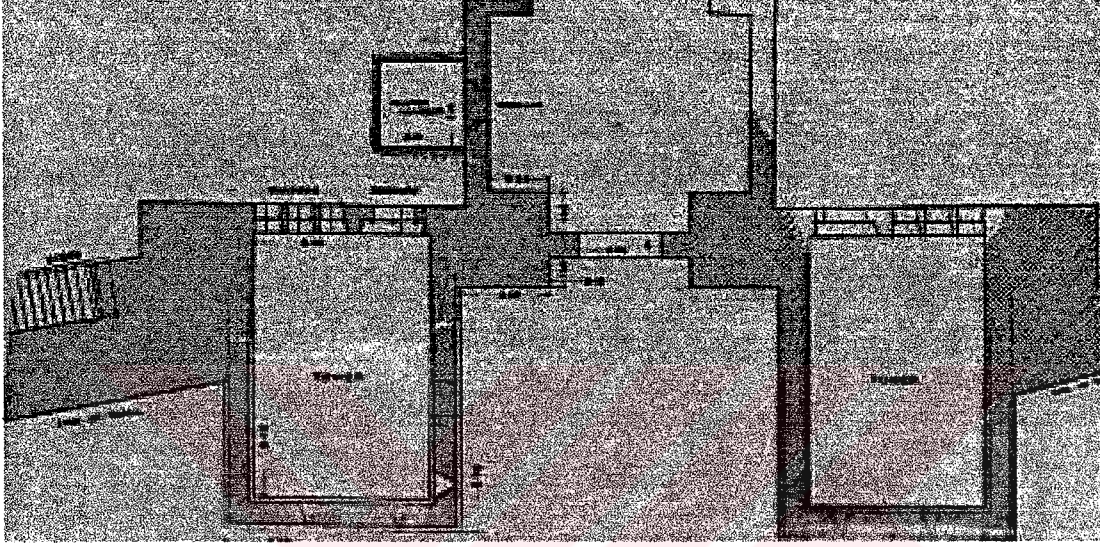
Şekil 3.2 Assos surları Batı kapısı planı [SERDAROĞLU, Behramkale Assos, 1995, sa:26].

Batı surlarında bulunan bir kapı ana giriş olmak üzere, altı kapı vardır. Bir de doğuda giriş kapısı vardır ancak bu kapı batı kapısından daha harap durumdadır. Surların büyük kısmı IV. yy' da yapılmıştır. Surlar yer yer 13 - 14 metre yüksekliktedir. Kalınlıkları ise 3 m ve 5 m arasında değişir. Duvar yapım tekniği sıra taşı + atkı taşı şeklindedir. Boşluklar molozla takviye edilmiştir. Surlardaki kulelerden biri hariç diğerleri dört köşelidir. Vadiye bakan yarım daire şeklindeki Hellenistik kule bugün çok iyi durumdadır.

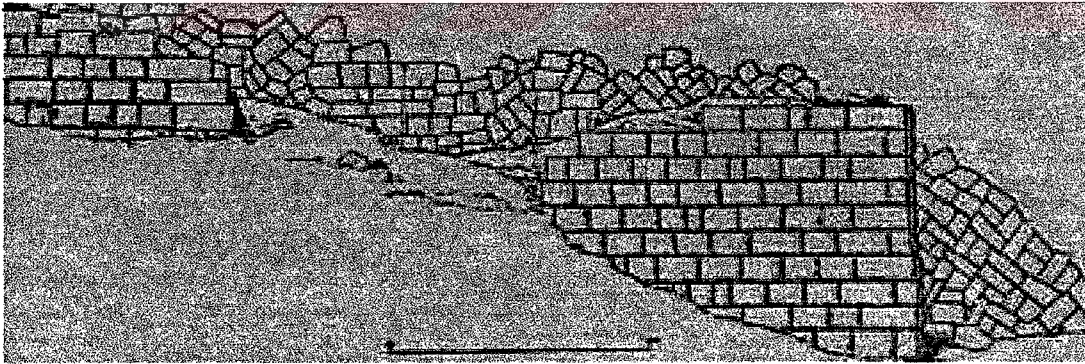
Şekil 3.3 Assos güney surlarından düzenli ve düzensiz rektogonal örgüler [SERDAROĞLU, Behramkale Assos, 1995, sa:26].

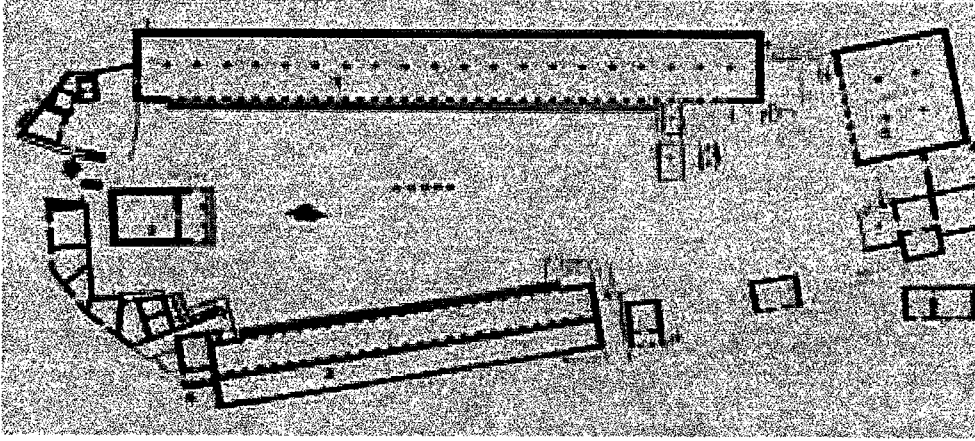
Şekil 3.4 Assos agorası: (1)Kuzey stoa (2) Güney stoa (3) Küçük Agora Tapınağı (4) Heroon (tanrılaştırılmış bir kahramanın mezarı) (5) Bouleuterion (Kent meclisi binası) [SERDAROĞLU, Behramkale Assos, 1995, sa:64].

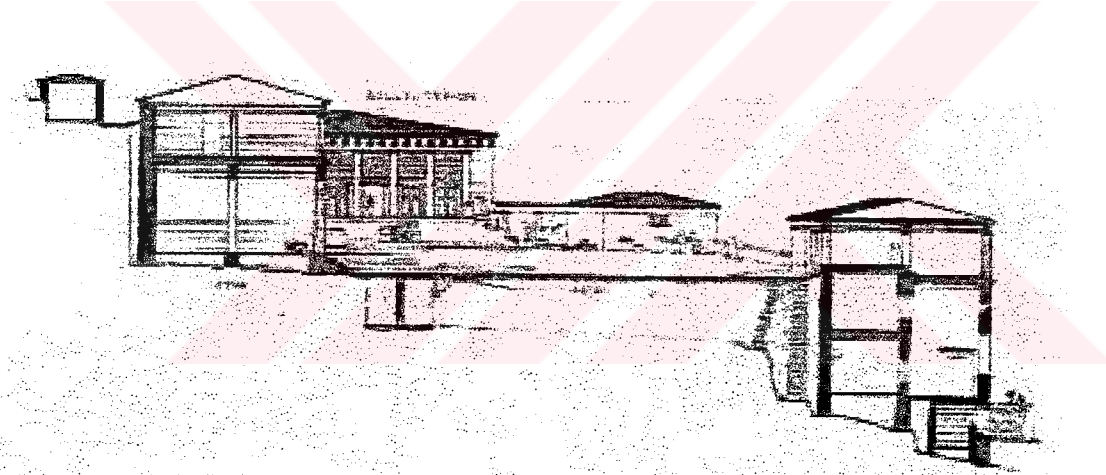
Şekil 3.5 Kuzeyden güneye agoradankesit. (Kuzeyden-güneye) Agoradan güneyde (sağdaki yapı) güney agorasının 3. Katı alanı sınırlamaktadır. Kesitte her iki stoanın da yapıları rutubetten korumak için kaya kütesinin yaklaşık 1 m. önünde yerleştirildiği görülmektedir.(Kuzey agora ve önündeki düz alandan sonra) [SERDAROĞLU, Behramkale Assos, 1995, sa:65].

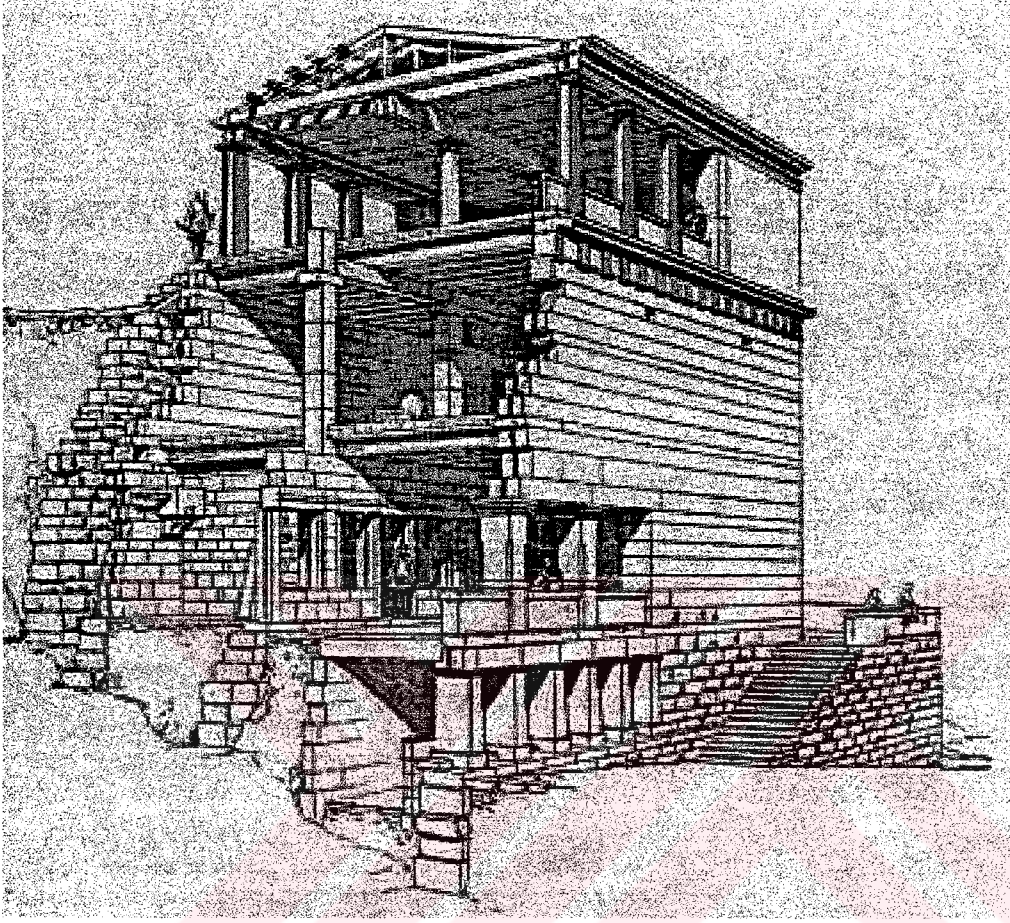
Şekil 3.6 Güney stoanın perspektif kesiti.Çizimde buluntulara göre önerilen yapı sistemi görülmektedir [SERDAROĞLU, Behramkale Assos, 1995, sa:68].

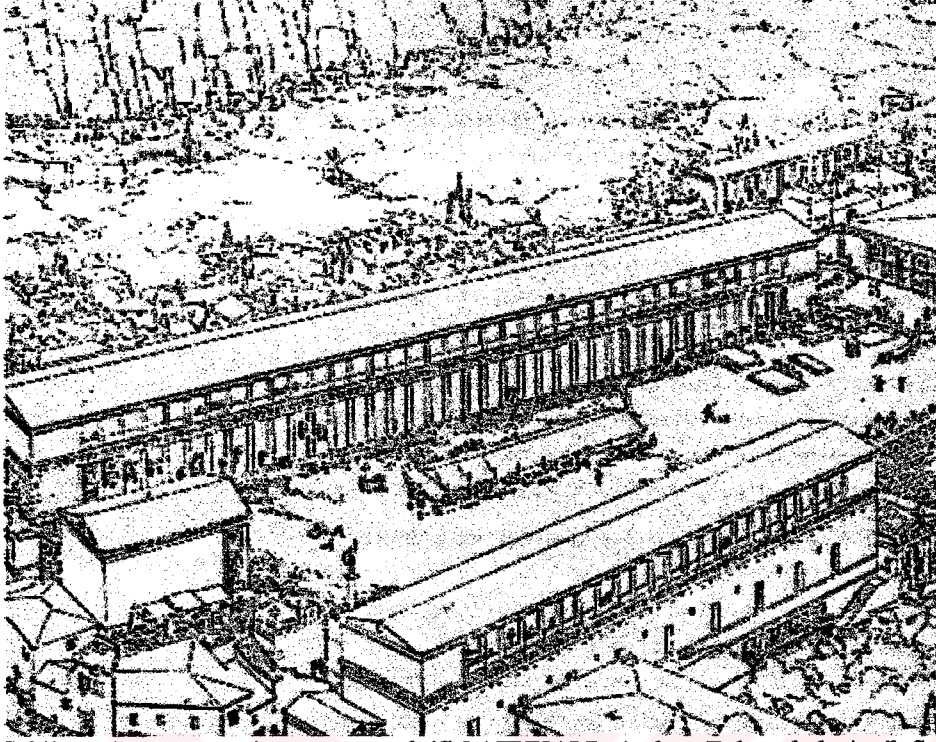
Şekil 3.7 Agoranın restitüsyon perspektifi. [ ATUKALP, Atahan, Behramkale Antik Şehri ve çevresinde gerekli koruma çalışmaları üzerine bir araştırma, M.S.Ü. Restorasyon, 1988, sa: 32-34].

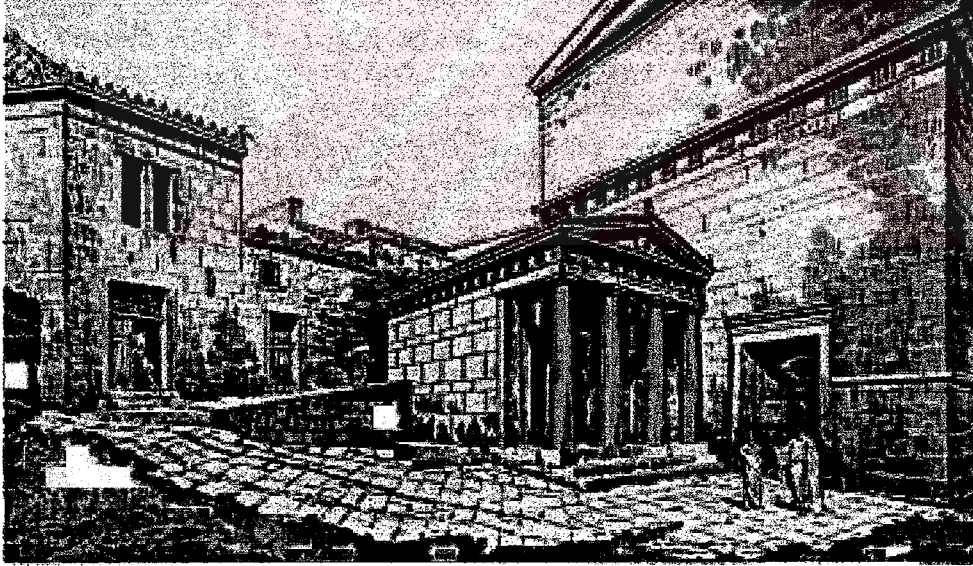
Şekil 3.8 Güney stoaya bitişik Heroon.Prostylos tetrastylos , Dor düzeninde bir yapıdır [SERDAROĞLU, Behramkale Assos, 1995, sa:68].

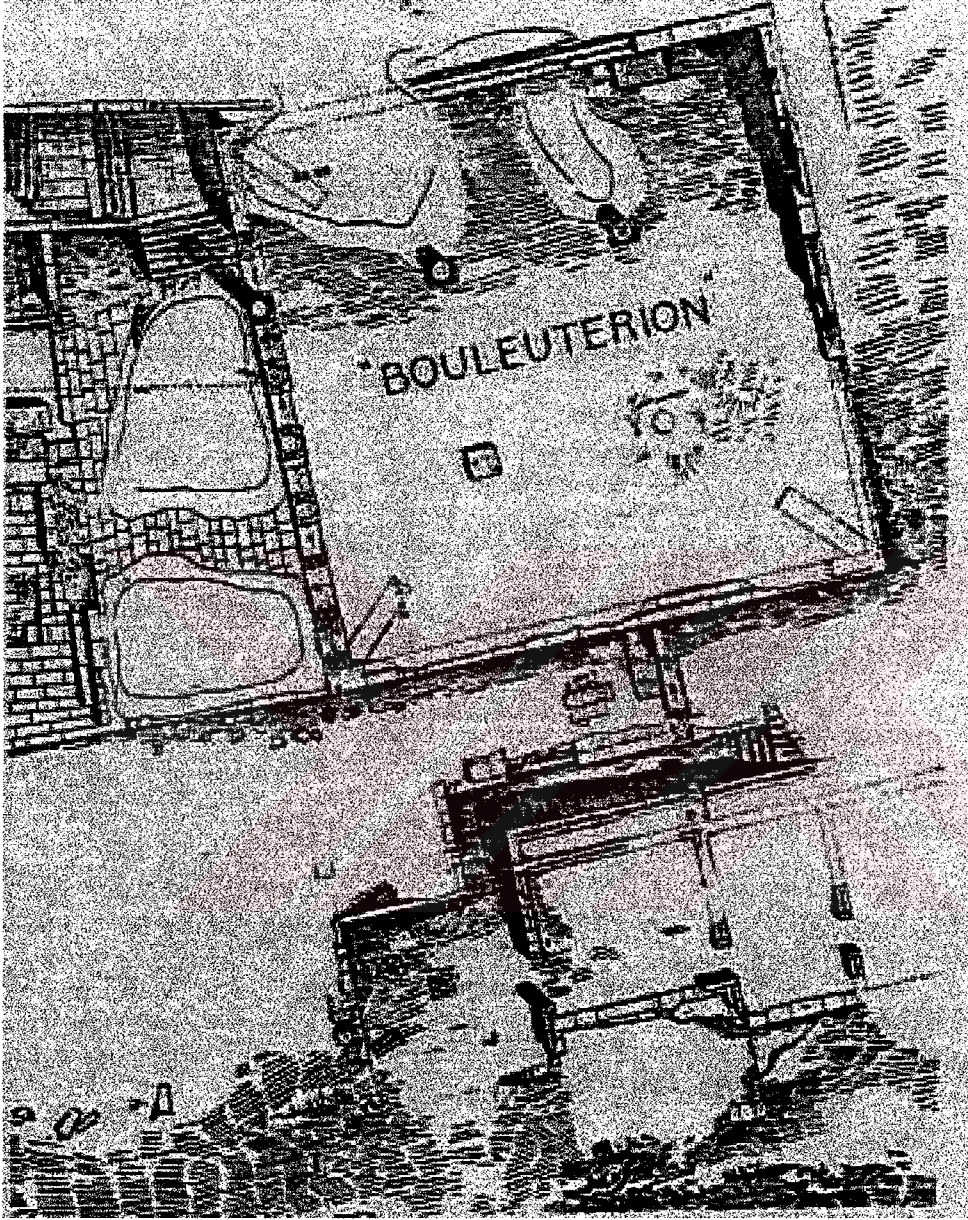
Şekil 3.9 Bouleuterion kalıntılara göre çizilmiş taş planı. Çatıyı taşıyan sütunlardan ikisi yerinde durmakta, diğer ikisinin oturduğu kaideler belli olmaktadır. [SERDAROĞLU, Ümit, Behramkale Assos, Arkeoloji ve Sanat Yayınları, 1995, sa:72].

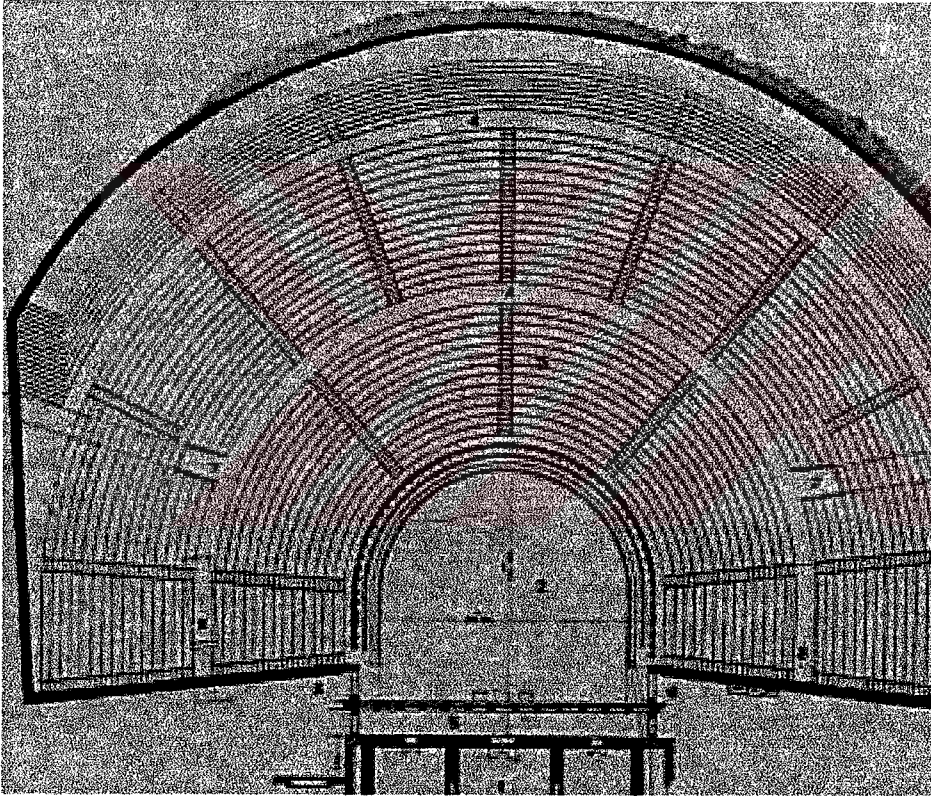
Şekil 3.10 Tiyatronun planı (1) Skene / sahne yapısı (2) Orkhestra / koro ve müzisyenlerin bulunduğu yuvarlak alan (3) Theatron / seyircinin oturma yerleri (4) Diazoma / gezinti koridoru (5) Proksene / skenenin önünde yer alan ve aktörlerin oyun yeri olan düz bir platformdur (6) Parodos / tiyatronun iki yanından seyircilerin girdiği yer (7) Theatron'un gerisinden seyircilerin girdiği giriş tonozu (8) Parodos duvarı içindeki yan tonozlar [SERDAROĞLU, Ümit, Behramkale Assos, Arkeoloji ve Sanat Yayınları, 1995, sa:79].

Cephede, klasik tiyatro plan düzeninde çoğunlukla görüldüğü gibi ortadaki daha geniş ve yüksek olmak üzere üç kapı vardır. Küçük kapılardan biri exodos, diğeri ise eisodostur, ortadaki ise saraya giriş ve çıkışı simgeler. Oyuncuların yer aldığı platform (proskene) 2.5 m genişliğindedir ve bu alanı önde 12 adet yarım sütun taşımaktadır. Koro ve müzisyenlerin bulunduğu orkestra 20.5 m çapındadır ve bu düzlüğü oturma yerlerinden taş korkuluk ayırmaktadır. 5000 seyirci kapasiteli Assos tiyatrosu deprem sonucu kaymış ve büyük ölçüde harab olmuş, sonraki yüzyıllarda da taş ocağı olarak kullanılarak taşlarının çoğu sökülüp götürülmüştür.

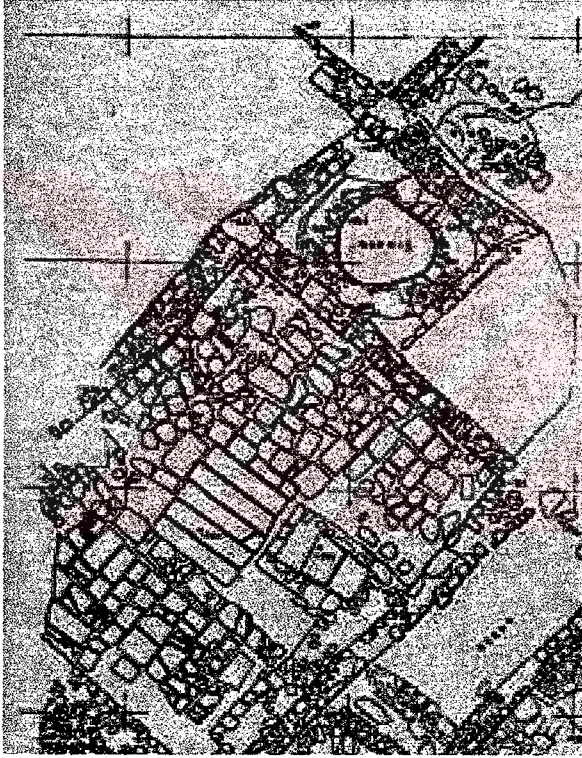
Şekil 3.11 1992-93-94 yıllarında kazılan gymnasion güneyindeki konut alanı. Kazı buluntularına göre Roma çağına tarihlenen konut alanı planında kuzey-batı-güney-doğu yönünde uzanan taş döşeli cadde ve onu dik kesen sokak görülmektedir. Sokağın iki yanında kare planlı taş avlulu iki konut bulunmaktadır. Caddenin güneyinde ise bir başka konut sırasının kuzey duvarı görülmektedir [SERDAROĞLU, Ümit, Behramkale Assos, Arkeoloji ve Sanat Yayınları, 1995, sa:81].

Yapı katından gelen çanak - çömlek buluntularına göre konutlar M.S. I. ve III. yüzyıllarda kullanılmışlardır. Daha sonra ise tahrip edilmiş ve üzerlerine başka yapılar oturmuştur. Güneydoğu yönünde köşedeki konutun batı duvarından çıkan bir pis su kanalı da üstü örtülü olarak caddeye bağlanmaktadır. Konutlar, derleme taşlardan, çamur harcı kullanılarak örülmüş ve 60 cm kalınlığındaki duvarlarla inşa edilmişlerdir. Çok özenli yapılmamışlardır. Tek katlı yapılar olmaları büyük olasılıktır. Sınırlı ölçüde de olsa ortaya çıkarılan bu bölüm, kentin oldukça düzenli ve birbirini dik kesen bir cadde sistemine sahip olduğunu göstermektedir.

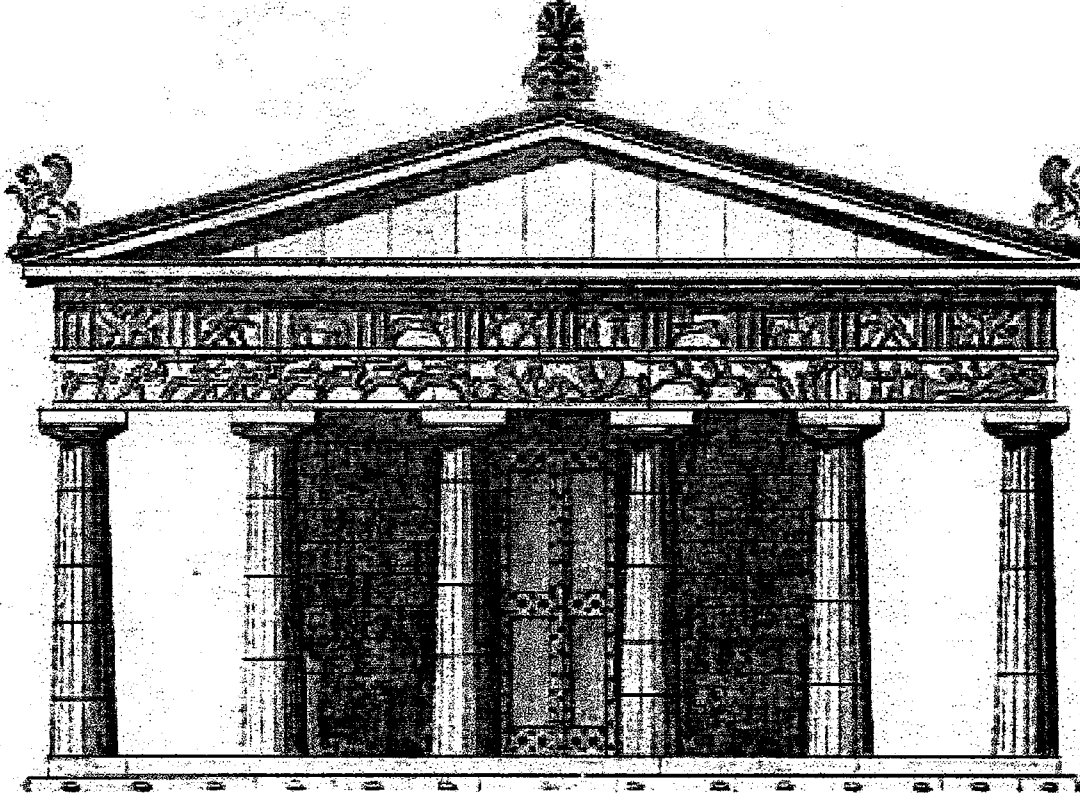
Şekil 3.13 Athena Tapınağı, doğu cephesi restitüsyonu. “Athena Tapınağı’nın doğu cephesi Clarke’tan yararlanılarak yeniden çizilmiştir. Dengeli oranlara sahip dor sütunları üzerine oturan architrav üzerinde, dor düzenine yabancı ve Anadolu mimarlık geleneğine uygun kabartma frizler işlenmiştir. Frizlerde tanrıların ve yarı tanrıların öyküleri anlatılmaktadır. Yapının oturduğu düzlemden alımlığın uç noktasına kadar olan yüksekliği 12.50 m. kadardır.” [SERDAROĞLU, Ümit, Behramkale Assos, Arkeoloji ve Sanat Yayınları, 1995, sa:86].

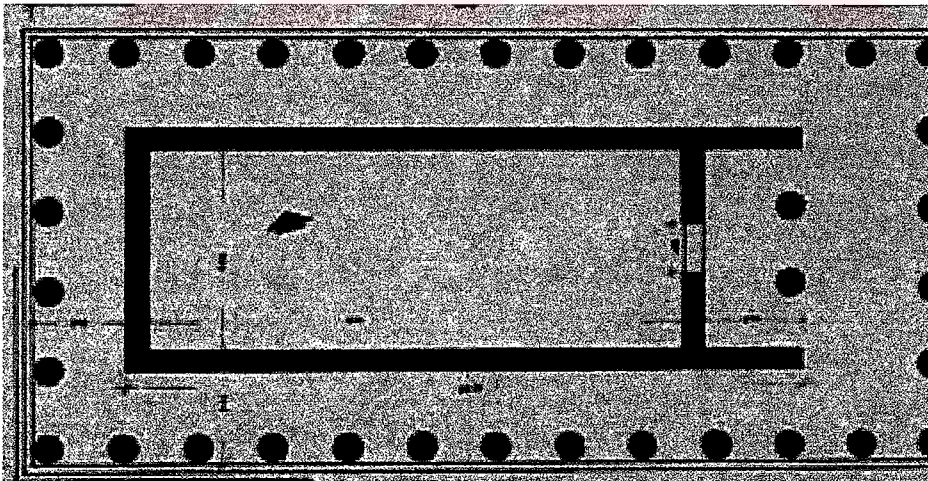
Şekil 3.14 Athena Tapınağı’nın planı. Anadolu toprağında inşa edilmiş Arkaik Çağ Dor düzeni yapısı olarak mimarlık tarihindeki tek örnektir. Yapı her ne kadar Dor düzeninde inşa edilmişse de tek mekanlı iç bölümü ve frize sahip oluşu ile güçlü bir Anadolu mimarlığı etkisini de taşımaktadır [SERDAROĞLU, Ümit, Behramkale Assos, Arkeoloji ve Sanat Yayınları, 1995, sa:87].

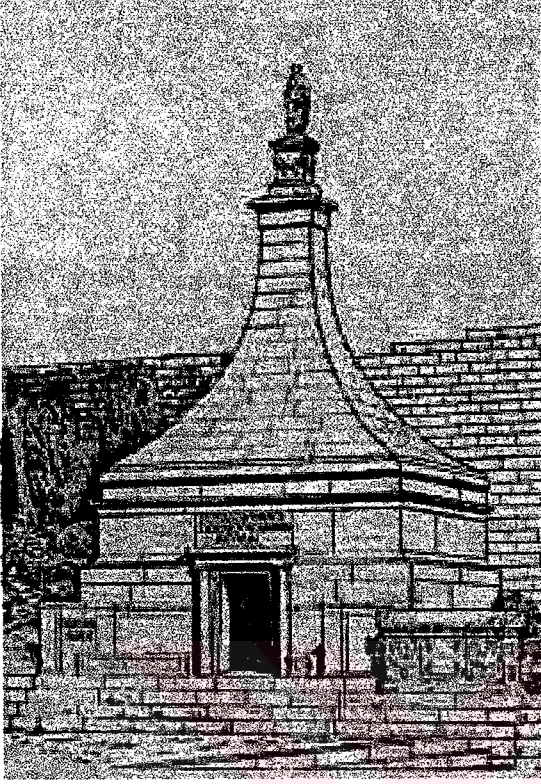
Şekil 3.18 Batı kapısı yakınındaki Poplius mezar anıtının restitüsyon çizimi [CLARKE, J.Th., Report on the Investigations at Assos, Boston, 1884'den naklen SERDAROĞLU, Ümit, Behramkale Assos, Arkeoloji ve Sanat Yayınları, 1995, sa:35].

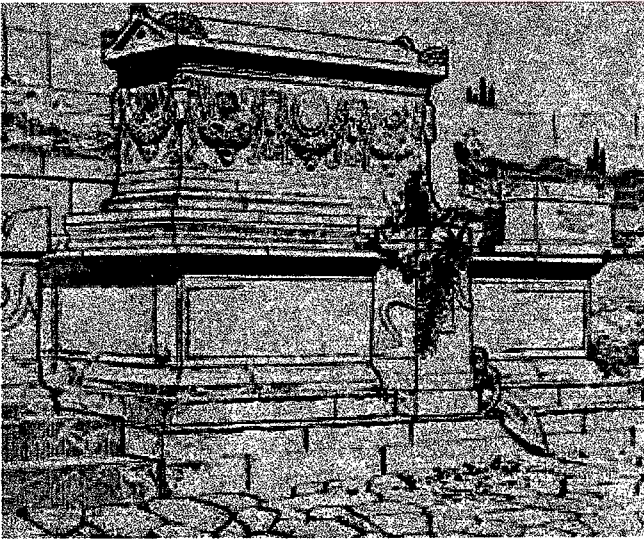
Şekil 3.19 Batı nekropolünden Roma çağı gırlanlı lahit mezar restitüsyon çizimi[SERDAROĞLU, Ümit, Behramkale Assos, Arkeoloji ve Sanat Yayınları, 1995, sa:39].

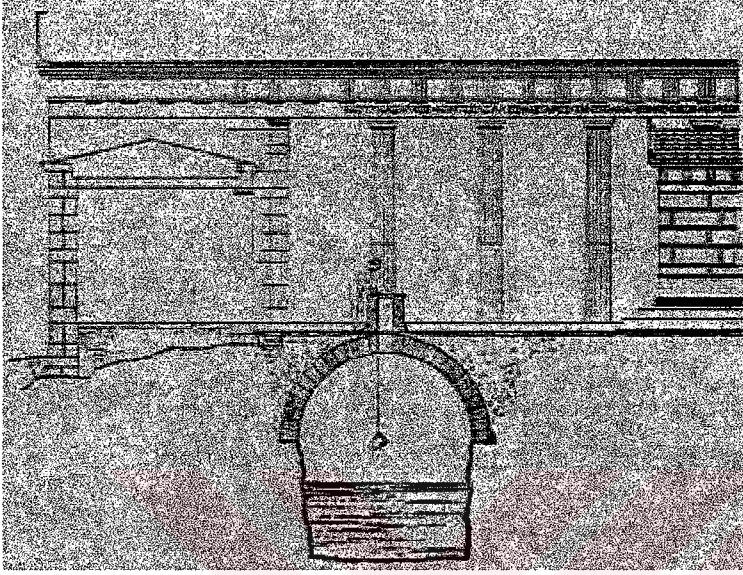
Şekil 3.20 Gymnasion palastrasından bir kesitin restitüsyon çizimi [SERDAROĞLU, Ümit, Behramkale Assos, Arkeoloji ve Sanat Yayınları, 1995, sa:60].

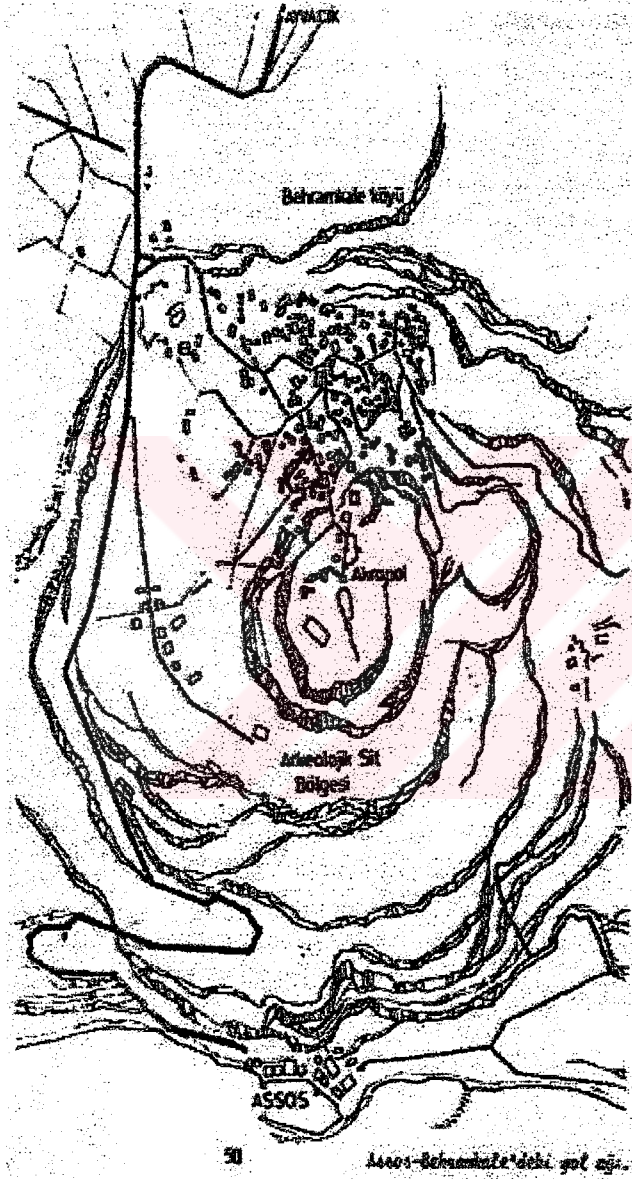
Şekil 3.21 Behramkale Köy 'ü ile kıyı kesimi arası yol planı [ATUKALP, Atahan, Behramkale Antik Şehri ve çevresinde gerekli koruma çalışmaları üzerine bir araştırma, M.S.Ü. Restorasyon, 1988, sa: 50].

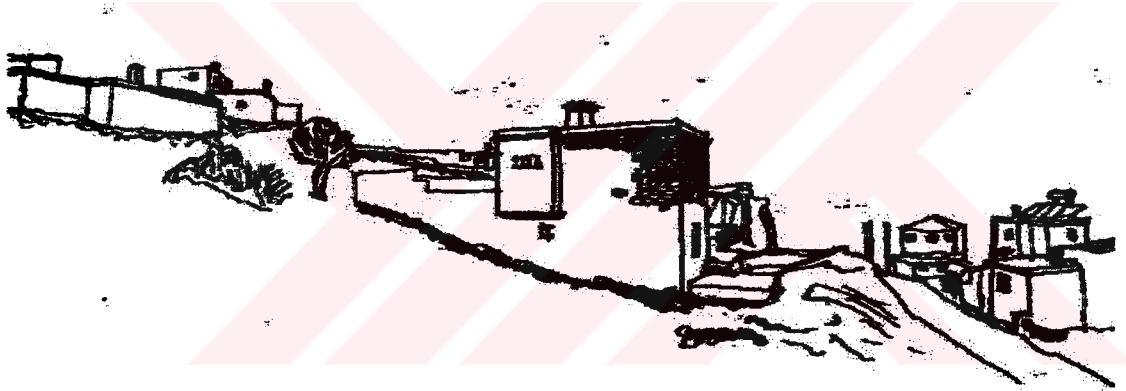
Şekil 3.22 Arazi yerleşimi, 2001

Assos, daha önce de belirtildiği gibi kayalık bir alanda kurulmuştur. Yerleşme, akropole doğru teraslar halinde yükselen bir topoğrafyaya sahiptir. Assos ve çevresinin bu jeolojik ve topoğrafik yapısı, yerleşimin amorf şeklinin oluşmasında büyük pay sahibi olmuştur. Bu amorf yapının köyün yerleşiminin dağılımına etkisi ile ortaya çıkan silüet, yerleşimi özellikli bir hale getirmektedir. Bu özellik yapıların eğim boyunca farklı kotlarda buluşmalarıyla işlevlendirilmektedir.

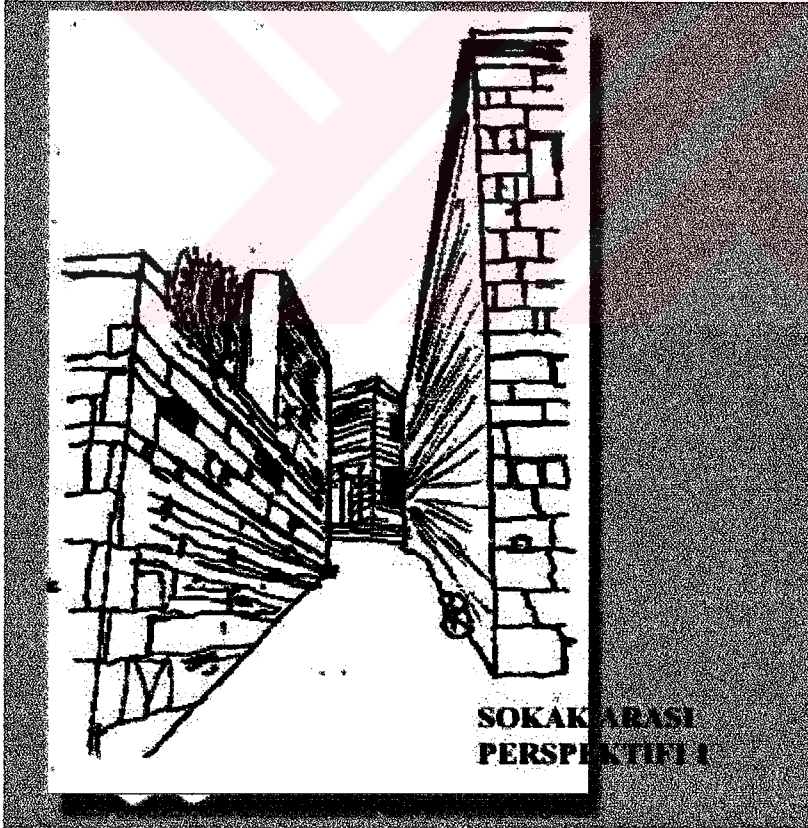
Şekil 3.23 Ara sokak perspektifi, 2001

Assos'ta sokak kaplaması arnavut kaldırımı tipindedir. Bu yer kaplaması yolun kaymasını ve sel baskınlarını engellemektedir. Ayrıca sürülerin eğimli yollarda bu kaplama üzerinde daha rahat ettiği gözlenmiştir. Assos yerleşiminin genelinde bu yer kaplamasına rastlamak mümkündür.

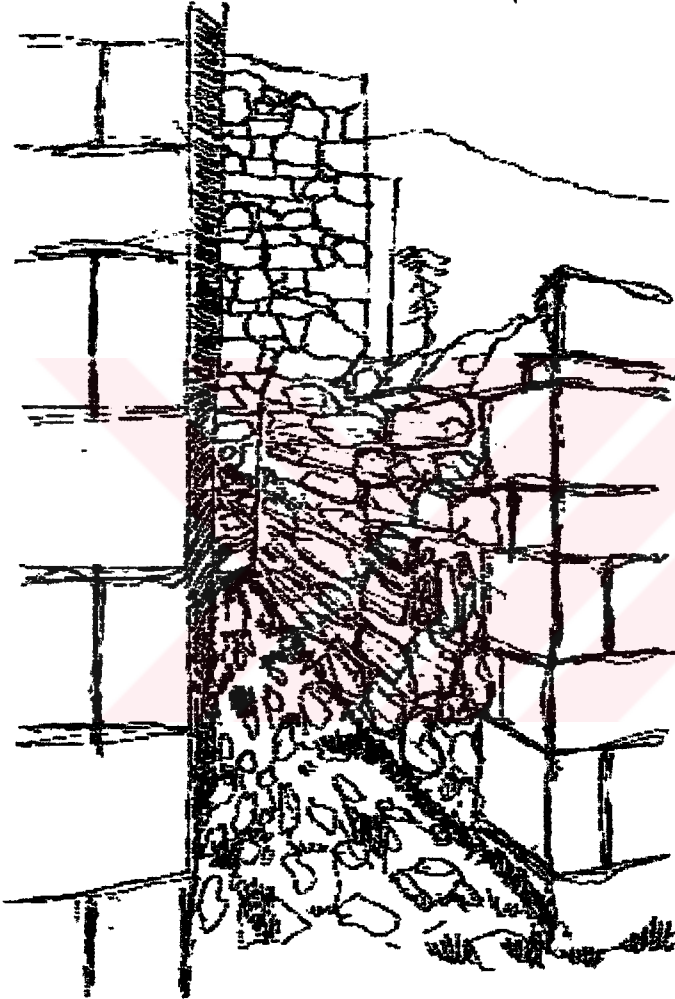
Şekil 3.24 Çıkmaz sokak perspektifi, 2001

de kullanışsız sokak oluşumlarına yol açmaktadır. Bu sokaklara bakan parsellerde ise sokak dokusunun hareketliliği yapının yerleşim planına da yansımabilmektedir. Sokak dış kontürü parsel dış kontürünü de belirlemektedir (Parsel kontürlerine müdahaleler yapıldığı görülmektedir). Avlu duvarları çevreledikleri konutların mahremiyetini sağlamak üzere yol kotundan 1.5 m – 2 m yüksekliğinde yapılmaktadırlar.
