T. C.
MİMAR SİNAN ÜNİVERSİTESİ
FEN BİLİMLERİ ENSTİTÜSÜ
MİMARLIK ANABİLİM DALI
RESTORASYON DOKTORA TEZİ

**GELENEKSEL DİYARBAKIR EVLERİNİN
KORUNMASINA
İLİŞKİN BİR YÖNTEM ARAŞTIRMASI**

Yüksek Mimar M. Mücahit YILDIRIM

İstanbul. Mart, 2002

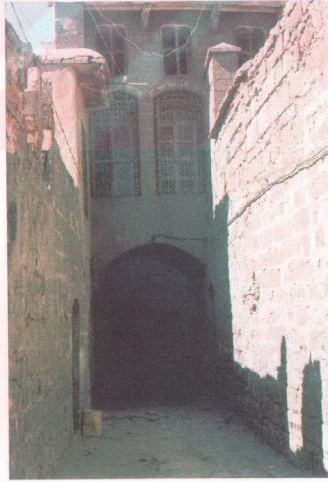
Resim 2. 1. Fatih Paşa Mahallesiinde Bir Kabaltı

Diyarbakır kenti, suriçinde gelişmek zorunda kalmış ve iklimin de etkisiyle sokaklar dar bir hale gelmiş, evler bitişik olarak inşa edilmişlerdir. Sokaklarda, yazın sıcağından korunmak amacıyla, ahşap kirişlemelerin dar sokakta karşısındaki parseli geçerek üstte bir oda oluşturduğu kabaltılar bulunur (Resim 2.1.). Kabaltıların tonozlu örneklerine az rastlanır. Ahşap kirişlemeli kabaltılarda sokağa bakan duvarlar ahşap karkas ve bağdadı sıvalıdır.

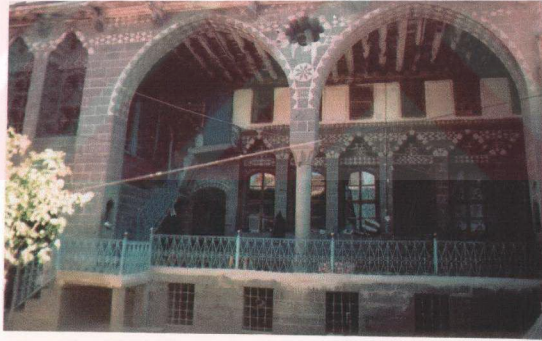
Resim 3. 2. Kurşunlu Cami Sokak 10 Nolu Evin Eyvanı

Geleneksel Diyarbakır evlerinde en çok oturlan mekan üç tarafı kapalı, büyük kemer veya kemerlerle avluya açılan eyvandır. "Yerel terminolojide eyvana ev ortası, revaklı galeriye eyvan adı verilmektedir"⁷³. Eyvanın bir özelliği de açık alan avlu ile kapalı alanlar arasında yarı açık bir geçiş elemanı olmasıdır. Havuzda selsebilden akan sular toplanır. Taşan sular, oluklardan geçerek avlunun diğer kısımlarına ulaşır.

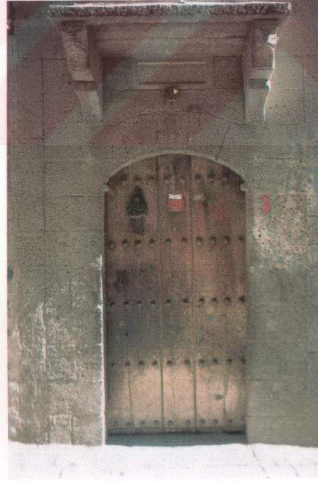
Resim 3. 3. Avlu Giriş Kapısı

Avlu kapısı, mahremiyeti korumak amacıyla, bir kat yüksekliğinde moloz olarak örülmüş olan avlu duvarında ince yonu taş örgüyle çerçeveslenerek açılır. Evin büyüklüğüne ve avluda ahırın yer almasına bađlı olarak tek kanatlı veya çift kanatlı avlu giriş kapılarının genişliği 90-200 cm. arasında deđişiklik gösterir. Kabaralı ahşap avlu kapısının üstünde işlemeli taş konsollar üzerine oturan, güneşten ve yağmurdan koruyan taş bir saçak yer alır. Çođunlukla basit kemerli olarak yapılan avlu kapısının üstünde işlemeli tokmaklar vardır (Resim 3.3.).

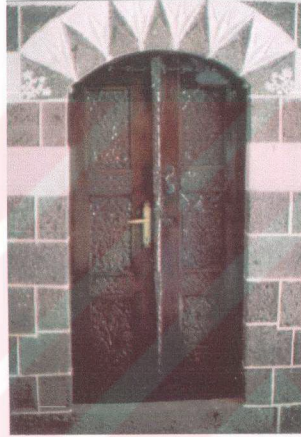
Resim 3. 4. Savaş Mahallesi Göçmen Sokak No:17 Oda Giriş Kapısı

Oda kapıları avluya veya eyvana açılır ve genellikle basık kemerli olup, söveleri dışlıdır. İç kapı kemer yüzleri genellikle süslemelidir. 85-90 cm. genişliğindeki iç kapıların iki kanatlı olması kullanımda kolaylık sağladığı gibi, soğuğa karşı da iyi bir çözüm sunmaktadır. Dış yüzde dişli bir duvara yerleştirilen kapıların dışa bakan yüzünde basık bir kemer yer almasına rağmen iç yüzünde düz bir lento yer alır. Oda kapıları çift kanatlı, geçmeli ve genellikle üç aynalıdır (Resim 3.4.).

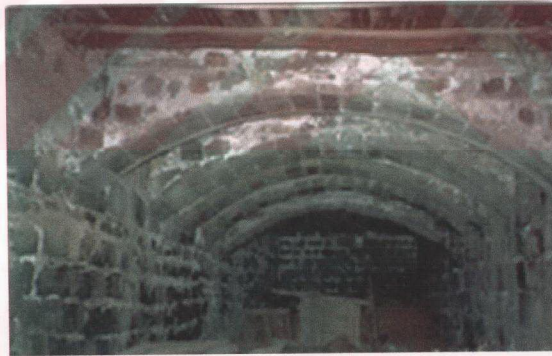
Resim 3. 5. Cemil Paşa Konağı Bodrum Kat Kemerleri

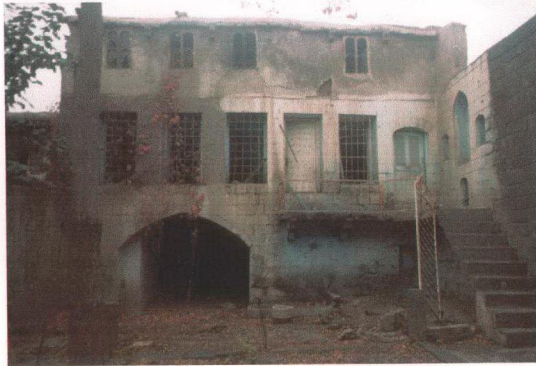
Resim 4. 4.Sülüklü Sokak No:38 Terkedilmiş Bir Ev

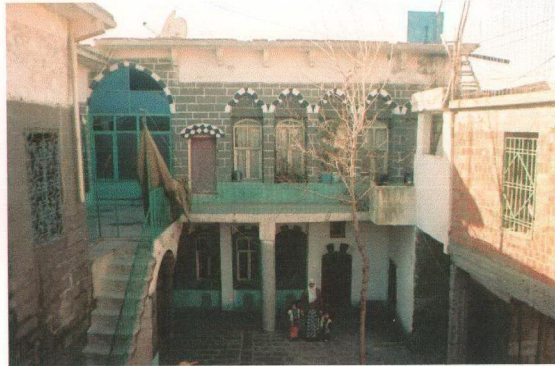
Resim 4. 7. Ziya Gökalp Mahallesi Çelik Sokak No:7'de Avluda Eklenti Yapı

Geleneksel yapının üzerine bazen ek kat çıkılmış, bu yeni kat için avluya betonarme merdiven eklemek durumunda kalınmıştır. Gereksinmelere bağlı olarak avluda banyo ve wc için ek yapılar yapılmıştır.

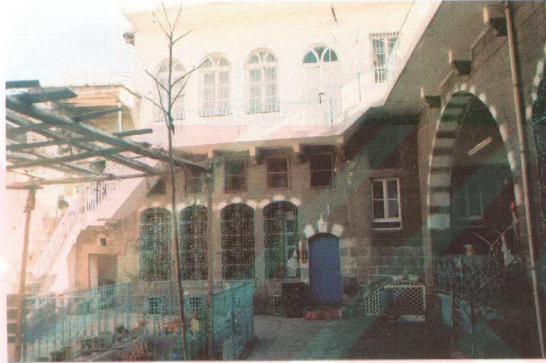
Resim 4. 8. Abdal Dede Mahallesi Devede Hamamı Sokak No:21'de B.A. Eklenti Kat Çıkılması

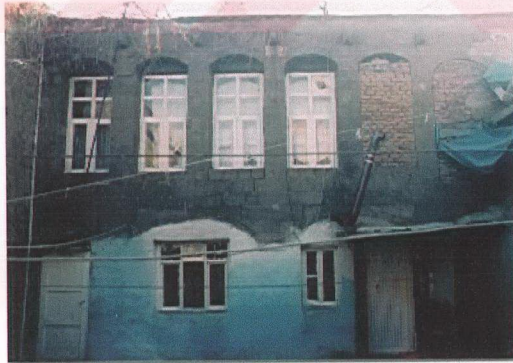
Resim 4. 9. Sülüklü Sokak No:12 de Cephe Düzeninin Bozulması

Planimetrik düzende yapılan değişiklikler cephe düzenindeki bozulmaları da beraberinde getirmiştir. Avluya bakan cephesi açık olan mutfağın önüne bazı evlerde duvar örülmüştür.

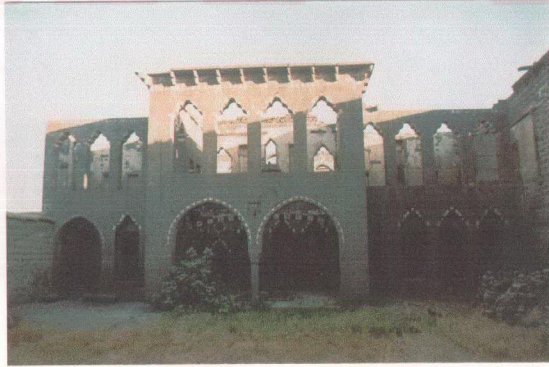
Resim 4. 11. Cemil Paşa Konağı Selamlık Bölümünde Yıkılmış Tavan Örtüsü

Periyodik bakımının zorluğuna bağlı olarak, ahşap kirişlemeli toprak dam örtü kaldırılarak, yerine betonarme plak döşeme kullanılmaktadır. Bu uygulama sonucu yapı duvarlarına ek bir yük daha gelmektedir.

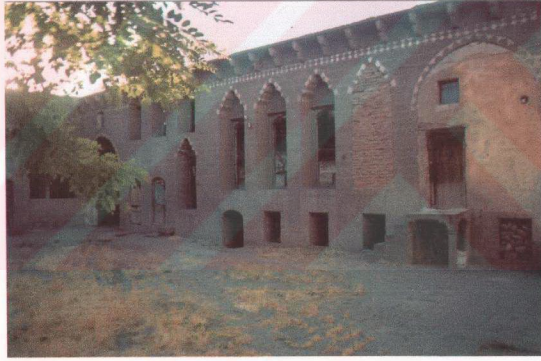
Resim 4. 14. Cemil Paşa Konağında Cephe Boşluklarının Kapatılması

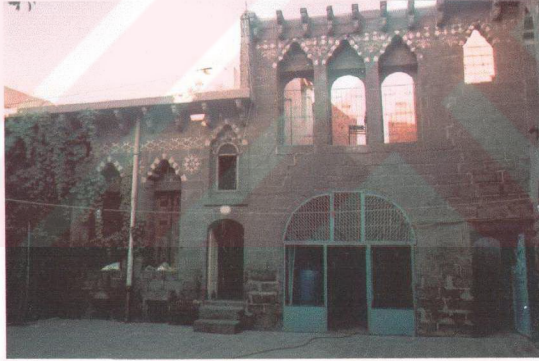
Resim 4. 15. Camii Kebir Mahallesi Ziya Gökalp Sokak No:1'de Tavanı Çökmüş Ev

Bazalt taşın siyah renk monotonluğunu yok etmek için bazen geleneksel Diyarbakır evlerinde kalker taş kullanılarak polikromi oluşturulmuştur⁹⁸. Homojen bir yapı gösteren bazalt taşı, Diyarbakır'da gerek mevsimsel, gerekse gece ile gündüz arasındaki sıcaklık farklılıklarıyla uğradığı ısıl şoktan ötürü bozulmalar gösterir. Genleşme ve büzüşmeden dolayı kapak atma ve tozlanma gibi belirtiler gösterir. Porozitesi düşük duvar örgü malzemesi bazalt taşa kapilariteye bağlı bozulmalar az görülür. Ancak üst örtü bozulmalarından kaynaklanan yağmur suları girişi, donma ve çözülme etkisiyle taşa bozulmalara sebep olur (Resim 4.15).

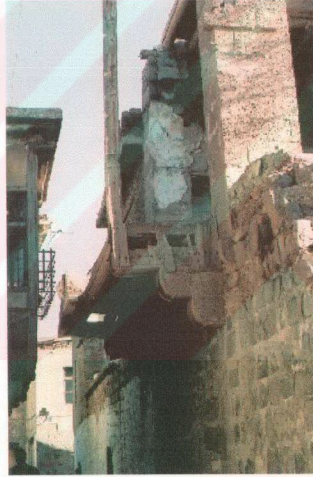
Resim 4. 16. Ziya Gökalp Mahallesi Puşucu Sokak No:13'de Yıkılmış Şahnişin

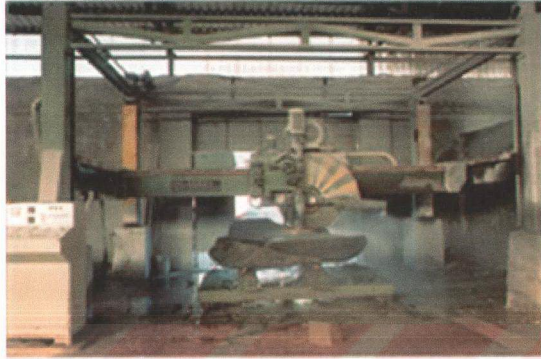
Resim 6. 1. Urfa Yolu Üzerinde Taş Kesme Fabrikası

Moloz olarak şantiyeye gelen taşlar, burada ince yonu veya kaba yonu olarak madırğa ve çarpacakla işlenmekte, murç ve kalemle gönyeye gelen taş parçalarının yüzeyleri mucarta ile şekillendirilmektedir. Cephede yer alacak ince yonu taş molon adı verilmektedir. Köşeye gelen taşlar köşe taşı adını alırken gönyesiz, dik açı oluşturmeyen, farisi olarak adlandırılan köşeler de bulunmaktadır. Kullanılan başlıca taşçı aletleri; çekiç, madırğa, külünk, tarak, kalem, dişli kalem, murç, tahta tokmak ve gönyeden oluşmaktadır.

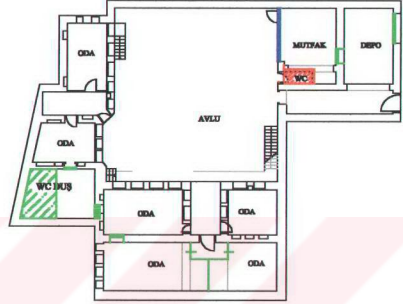
Şekil Sonuç 3. Koruma Önerisi

- ▨ KALDIRILACAK EKLENTİLER
- ▨ YENİ UYGULAMALAR
- ▨ KAPATILACAK MEKAN

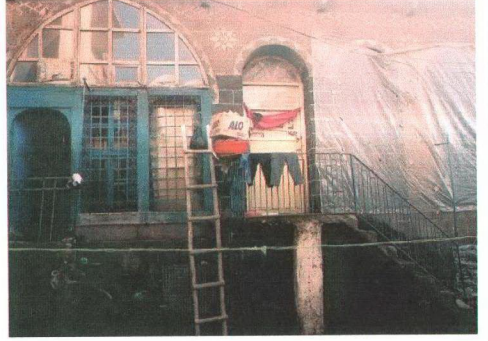
KONUM PLANI

PLANDA	CEPHEDE
Yapıda üstte eklenti kat ilavesi ile buraya çıkan eklenti betonarme merdiven yapılmış, toprak örtül betonarme plak olarak değiştirilmiştir. Güney bloktaki oda yanında iki eyvanın önü kapatılmış.	Cephede üstten gelen suyun etkisiyle duvarda çatlama, taş duvarda patına yok edilerek boyanmış, eyvan kullanıcı gereksinimine bağlı olarak aykırı bir şekilde kapatılmış. Pencere kapıya dönüştürülmüş.
