T.C.  
MİMAR SİNAN ÜNİVERSİTESİ  
FEN BİLİMLERİ ENSTİTÜSÜ  
RESTORASYON ANABİLİM DALI  
RESTORASYON YENİLEME-KORUMA BİLİM DALI  
YÜKSEK LİSANS TEZİ

İSTANBUL'DAKİ OSMANLI DÖNEMİ DEĞİRMENLERİNİN  
MİMARİ AÇIDAN İNCELENMESİ VE UNKAPANI  
DEĞİRMENİ' NİN GÜNÜMÜZ ŞARTLARINDA  
DEĞERLENDİRİLMESİ

Mimar Füsun SEÇER

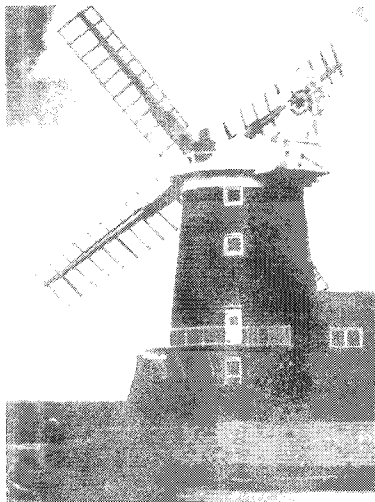
Resim 2. 11 Rüzgar Değirmeni

Rüzgar değirmenleri, genellikle tuğladan yapılan bir alt yapı ile rüzgar yönüne göre hareket eden ahşaptan yapılan bir üst yapıdan oluşmaktadır. (Resim 2.11) Üst kısım, önceleri insan gücüyle döndürülmüş, daha sonraki yıllarda ilave yan kanatlar ile rüzgar yönüne göre kendiliğinden hareket edebilen sistemler geliştirilmiştir.<sup>100</sup>

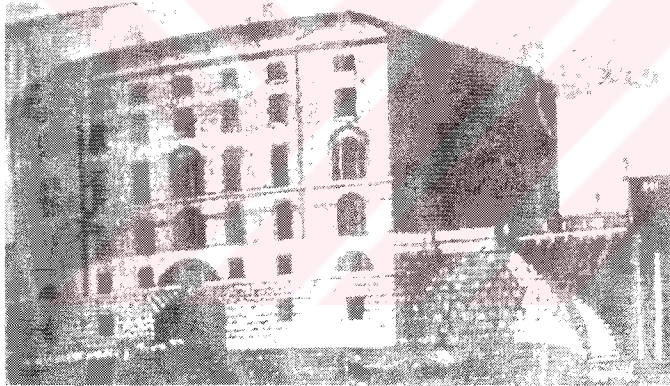
Resim 2. 12. Albion Mill, Southwark, Londra, 1786

Buhar makinesinin 18.y.y. da bulunması nedeniyle, su ve rüzgar değirmenlerinin yanı sıra bir de buharla çalışan değirmenler ortaya çıkmıştır. (Resim 2.12.)Ancak su ve rüzgar değirmenlerinde kullanılan güç kaynağının bedava olması nedeniyle bu değirmenler uzun yıllar kullanılmıştır.

Buhar makinesi ilk zamanlarda, değirmenlerde kullanılan pompayı çalıştırmak için kullanılıyordu. Su bu pompayla belli bir yüksekliğe çıkarılıyor ve çarklara bırakılıyordu. 1784 yılında

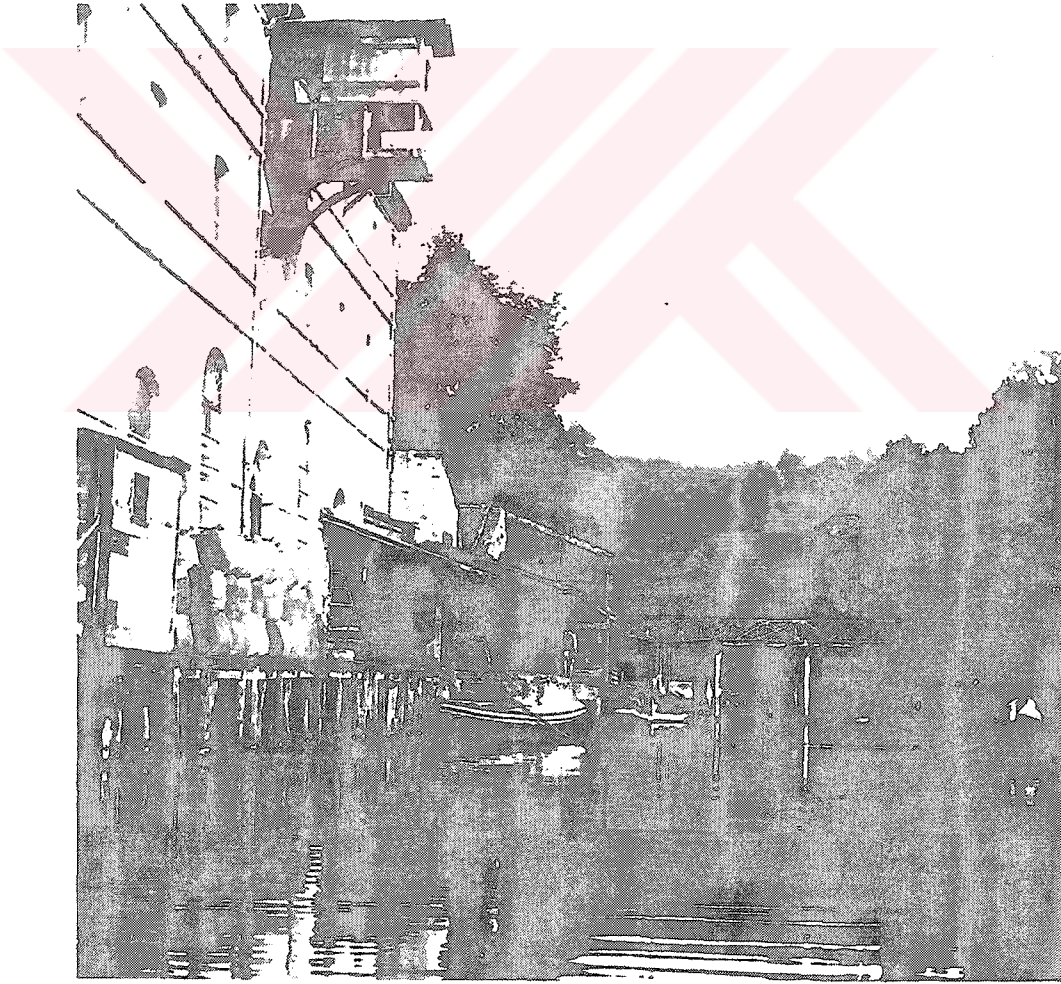
Resim 2. 25. Göksu Değirmeni'nin Görünüşü

1913-1915 sanayi sayımına göre, 1852 yılında Anadolu Hisarı'nda, Göksu Deresi'nin yanında kurulmuş olan değirmendir. Değirmenin özel mülkiyet tarafından kurulduğu ve daha sonra kiraya verildiği belirtilmektedir. Değirmen binası 3 katlı bir binadır. Zemin kat yüksekliği diğer katlara göre daha fazladır. Binanın cephesinde tuğla ve moloz taş almaşık duvar örgüsü kullanılmıştır. Zemin katta, tam kemerli pencereler, üst katlarda ise basık kemerli pencereler bulunmaktadır. Binanın cephesi bu dönemde yapılan fabrika cepheleri gibidir. Değirmen kompleksi içinde depo kısımları bulunmaktadır. Değirmene ulaşımı sağlamak amacıyla Göksu Deresi üzerinde bir köprü kurulduğu ve yine ulaşım için kayıklardan yararlandığı 19.y.y. başında çekilen fotoğraflarda görülmektedir. (Resim 2. 25. )<sup>137</sup>

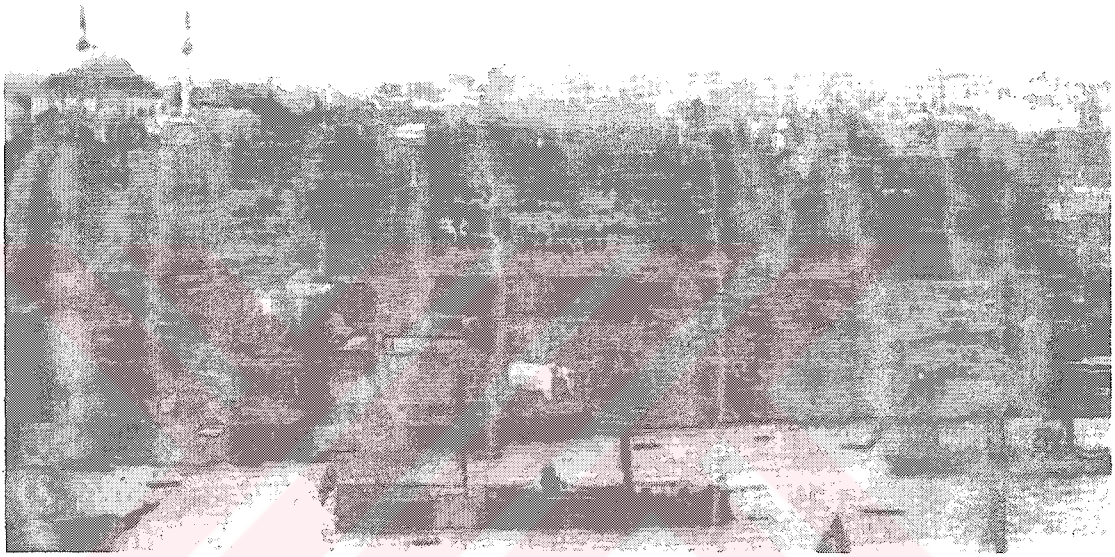
Resim 2. 27. Cibali Değirmeni'nin Haliç'ten Görünüşü

Değirmen binası 5 katlıdır. Bu yapının yanında, 4 katlı ve 2 katlı ek yapılar bulunmaktadır. Ayrıca 3 katlı buğday silosunun bulunduğu ve tek bacasının olduğu bilinmektedir. Cibali Değirmeni konum olarak, Haliç kıyısında ve Cibali İskelesi'nde bulunduğundan değirmenin hububat alışverişinin deniz yoluyla yapıldığı tahmin edilmektedir. (Resim 2. 27.)

“Cibali Değirmeni'nin, deniz cephesinden girilen kapısının üstünde, “Bernardo Korpi Demosten” yazılıdır. Yapının tam orta aksında, 110 cm. kalınlığında, 250 cm. aralıklar bulunan tuğla bir duvar vardır. Aralıkların olduğu kısımlarda, üst katın döşemesi I profilli demir putrellerle taşınmaktadır. Yanlarda kalan mekanların orta aksında ikişer I profilinden oluşan kirişi, Paşalimanı Değirmeni ve Unkapanı Değirmeni'nde olduğu gibi yaklaşık aynı çapta demir sütunlar taşımaktadır.”<sup>140</sup>

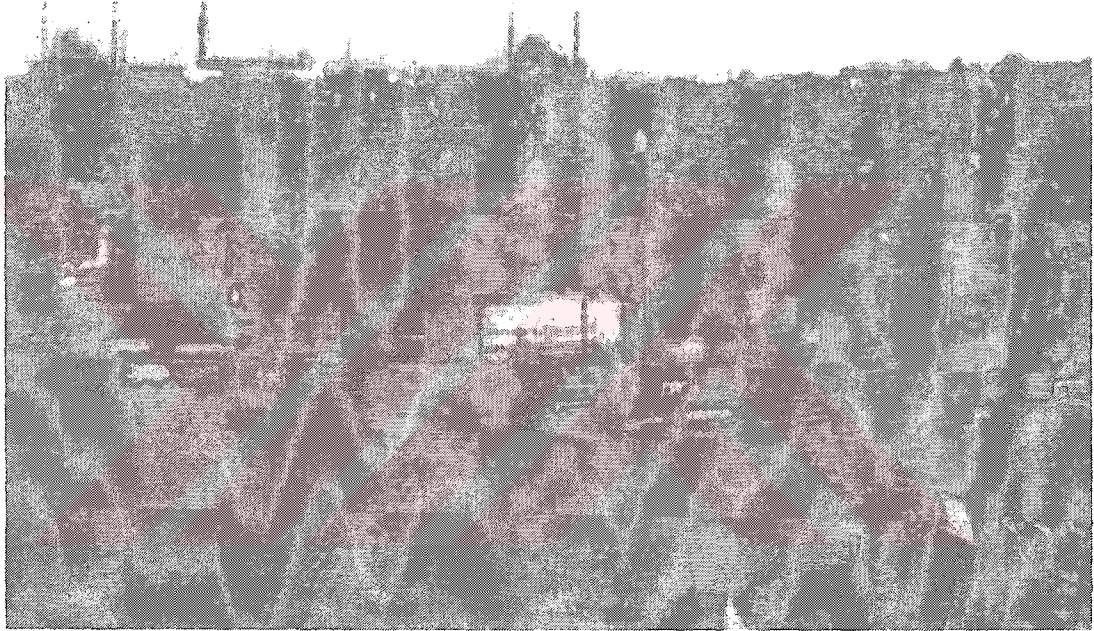
Resim 2. 37. Ayvansaray Değirmeni' nin Haliç' ten Görünüşü“

Ayvansaray'daki değirmen, sahiplerinden alınan bilgiye göre 1983 Eylül ayında yanmıştır ve halen yalnızca depo kısımları bulunmaktadır.”<sup>157</sup>

Günümüzde, Ayvansaray Değirmeni ile ilgili hiç bir iz kalmamıştır. 1984 yılında İstanbul Belediyesi, Haliç'te ana cadde ile deniz arasındaki bütün imalathaneleri istimlak etmiş ve yerlerine parklar yaptırmıştır. Bu istimlak çalışmasıyla, Ayvansaray Değirmeni'nden geriye kalan kısımlarda yok olmuştur.

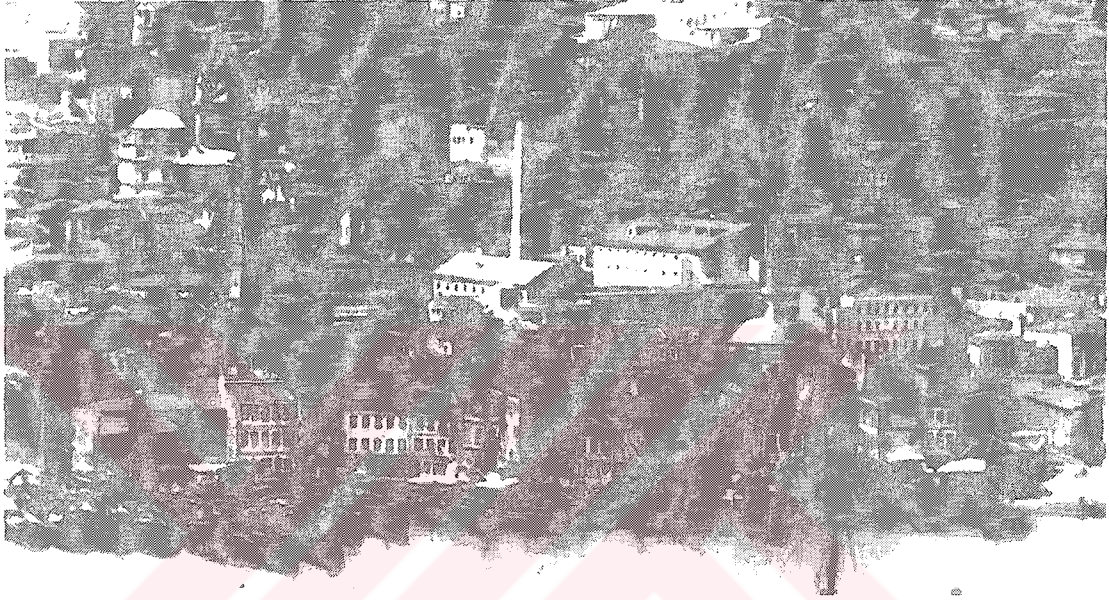
Resim 3. 5. Unkapanı Değirmeni'nin Haliç'ten Görünüşü

Ancak 19.y.y. da atlı değirmenler ve diğer güç kaynakları ile çalışan değirmenler, yerlerini buharla veya elektrikle çalışan, içinde birçok makinenin bulunduğu, büyük tesislere bırakmıştır. Bu büyük tesislerden biri de, Unkapanı'nda kurulmuş olan "Unkapanı Değirmeni"dir. (Resim 3. 5.)

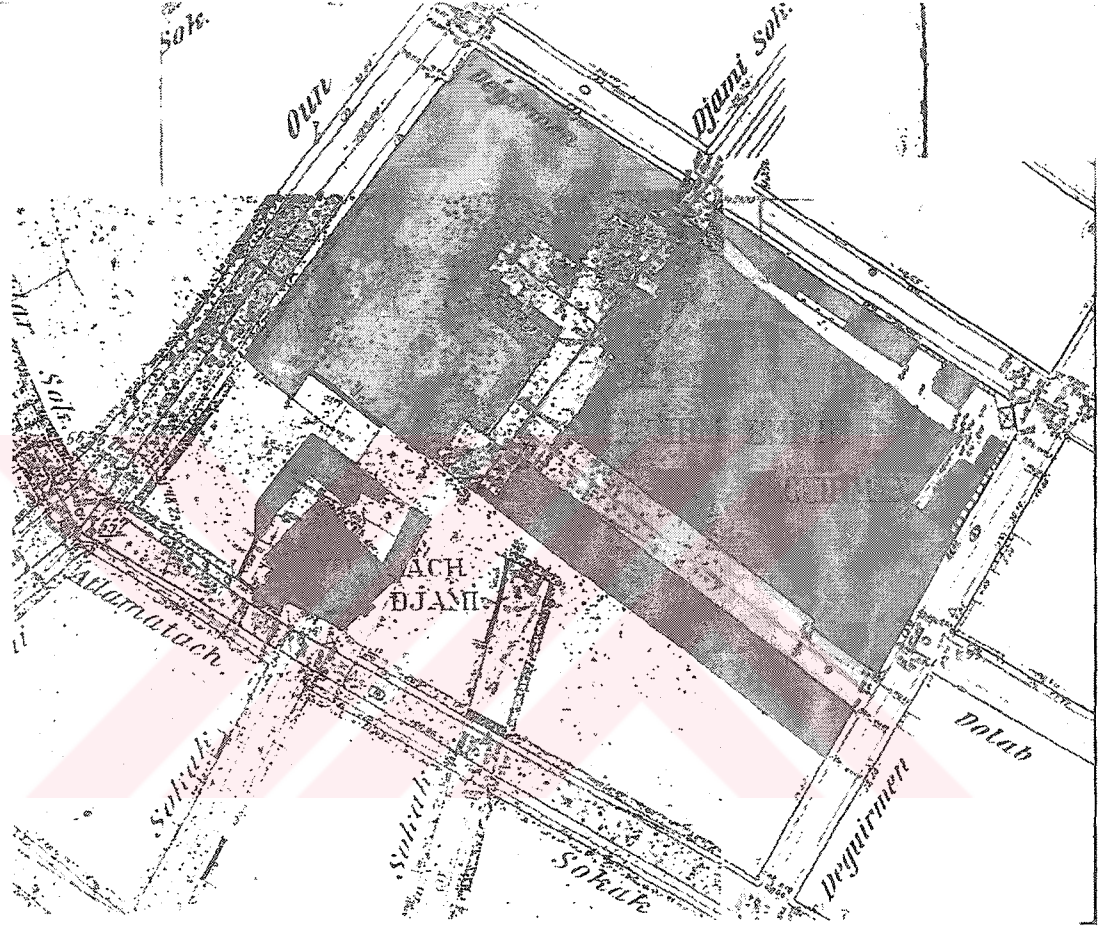
Resim 3. 8. 1912 Tarihli Şehir Haritasında Unkapanı Değirmeni

Birçok haritada Unkapanı Değirmeni'nin devlete ait olduğu görülmektedir. 1912 tarihli şehir haritasında Unkapanı Değirmeni planı ayrıntılı ve ölçülü olarak gösterilmiş ve değirmen "Beylik Değirmeni" olarak adlandırılmıştır. Ayrıca yine 1900'lü yılların başında Ekrem Hakkı Ayverdi tarafından çizilen haritada da

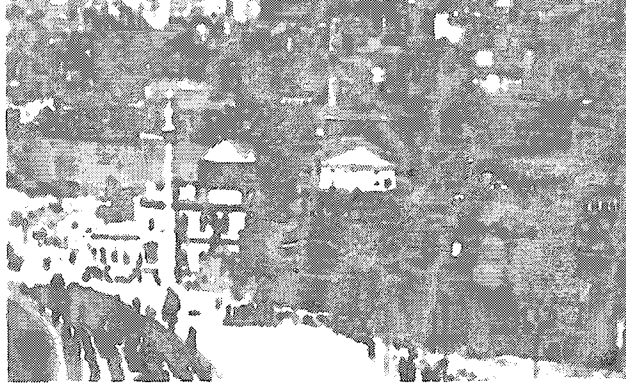
Resim 3. 9. Unkapanı Değirmeni Görünüşü

Unkapanı Değirmeni'nin cepheleri, 19. y. y. sonlarında çekilen İstanbul silüeti fotoğraflarında açıkça görülmektedir. Ayrıca 1940'lı yıllarda Unkapanı'ndaki Atatürk Köprüsü yapılırken çekilen fotoğraflarda da değirmen binası görülmektedir. (Resim 3.9.)

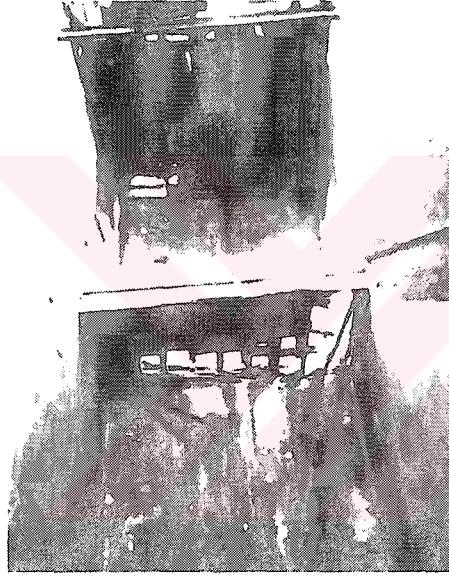
Resim 3.20. Merdiven Boşluğu

A04 mekanının kuzeydoğu duvarı 3.68 m., güneybatı duvarı 3.73 m., güneydoğu duvarı 7.00 m. ve kuzeybatı duvarı ise 7.50 m. uzunluğundadır. A04 mekanının taban alanı yaklaşık 25 m<sup>2</sup>'dir. AZ04 mekanında bir adet pencere bulunmaktadır. A04 mekanının döşemesi ve çatı örtüsü mevcut değildir. Yerinde yapılan incelemelerde, önceki dönemlerde, bu mekanda A binasının merdiveninin bulunduğu anlaşılmıştır. Günümüzde A04 mekanının yıkılan duvarlarında merdivenin kalan izleri görülmektedir. (Resim 3.20.)

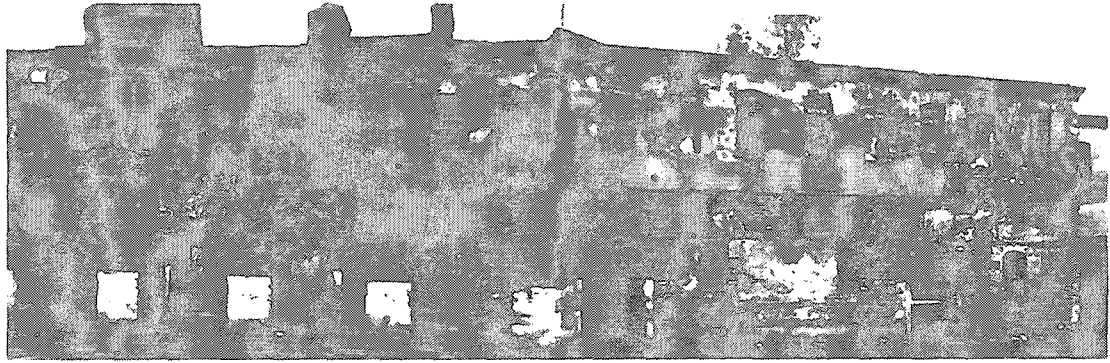
A binasının duvarları, 2 sıra tuğla, 4 sıra taş örgüden oluşan almaşık tuğla duvardır. A08 mekanının zemin döşemesi beton üzeri şaptır. Binanın diğer mekanlarının zemin döşemeleri toprakla kaplanmıştır. A08 mekanının demir kolonlarla taşınan asma katının döşeme kaplaması ise ahşap döşemedir. Pencere ve kapılarında taş söveler bulunan yapının yer yer dökülmüş olan sıvalarından yapının daha önceden sıvalı bir cepheye sahip olduğunu anlaşılmaktadır.(Resim 3.33.)

Resim 3.33. Değirmen Kompleksindeki A Depo Binası Görüntüsü

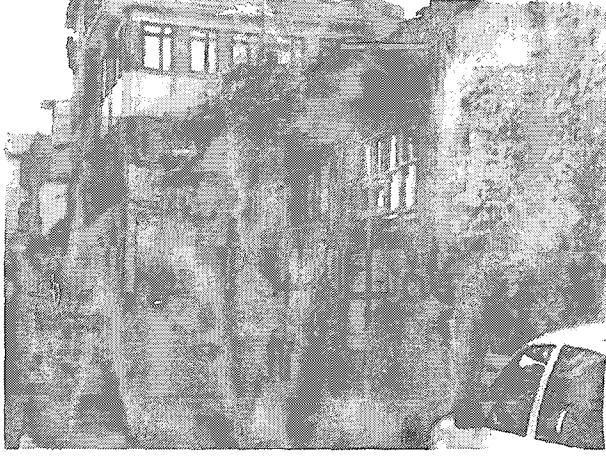
Günümüzde mevcut olan servis binalarından F binasının kuzeydoğu duvarı 2 sıra tuğla ve 4 sıra taş örgüden yapılmış almaşık tuğla duvardır. Diğer duvarları tuğladan yapılmıştır. Çatı örtüsü tek yönlü ahşap çatıdır. Zemin döşeme kaplaması özgün değildir. F01 ve F02 mekanlarının döşeme kaplaması beton üzeri şap, F03, F04, F05

ve F06 mekanlarının döşemesi kaplaması ise karo mozaiktir. Kapı ve pencere doğramaları değiştirilmiştir. (Resim 3.35.)

Resim 3.35. Servis Binasın Görünüşü

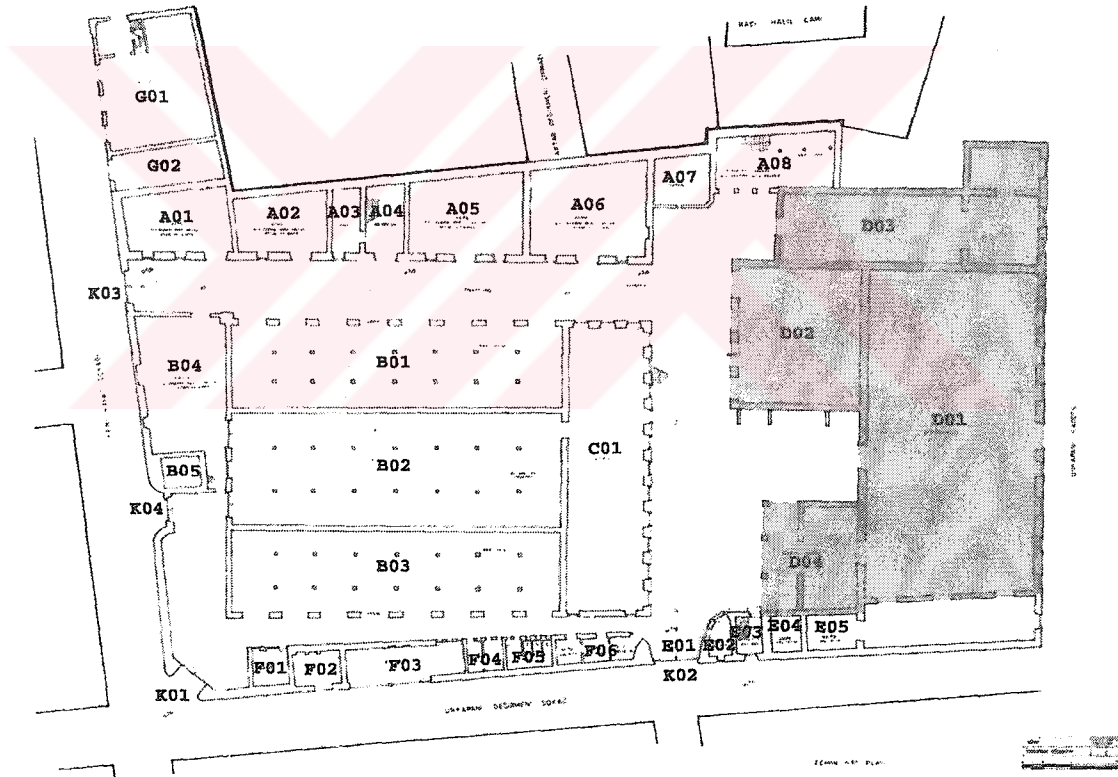
Değirmen binası, kuzeybatı-güneydoğu doğrultusunda uzanan dikdörtgen biçiminde bir yapıdır. (D01) Bina, 5 katlıdır. (Resim 4.2.) Değirmen binasının kuzeydoğu kenarı 34 m., güneybatı kenarı 35 m., kuzeybatı kenarı ve güneydoğu kenarı ise 18 m.dir. Taban alanı yaklaşık 650 m<sup>2</sup> dir. Değirmen binasının yüksekliği hakkında yararlanılan tek kaynak, değirmenin 19.y.y. da çekilen fotoğrafları olduğundan, net bir sonuca ulaşamamıştır.

Resim 4. 2. Değirmen Kompleksi İçindeki Değirmen Binası

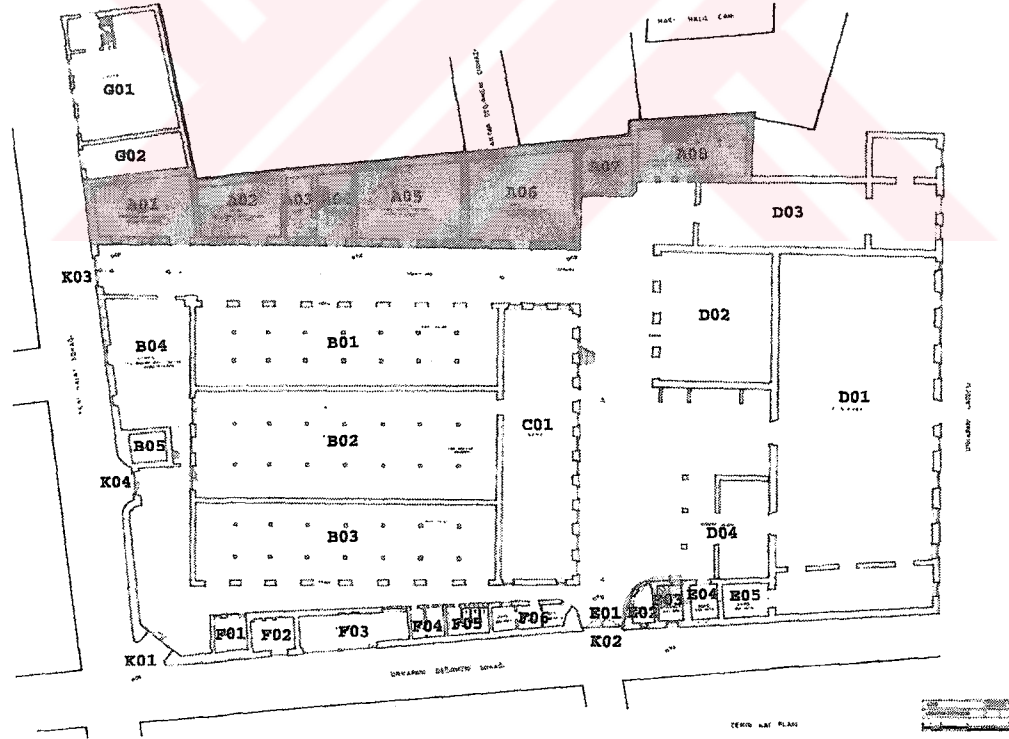
Unkapanı Değirmeni'nde A binası (Resim 4.4.) depo ve yatakhane, C01 binası depo ve idare binasıdır. D02 ve D04 yapıları da depodur.

Resim 4. 4. Değirmen Kompleksi İçindeki A Depo Binası

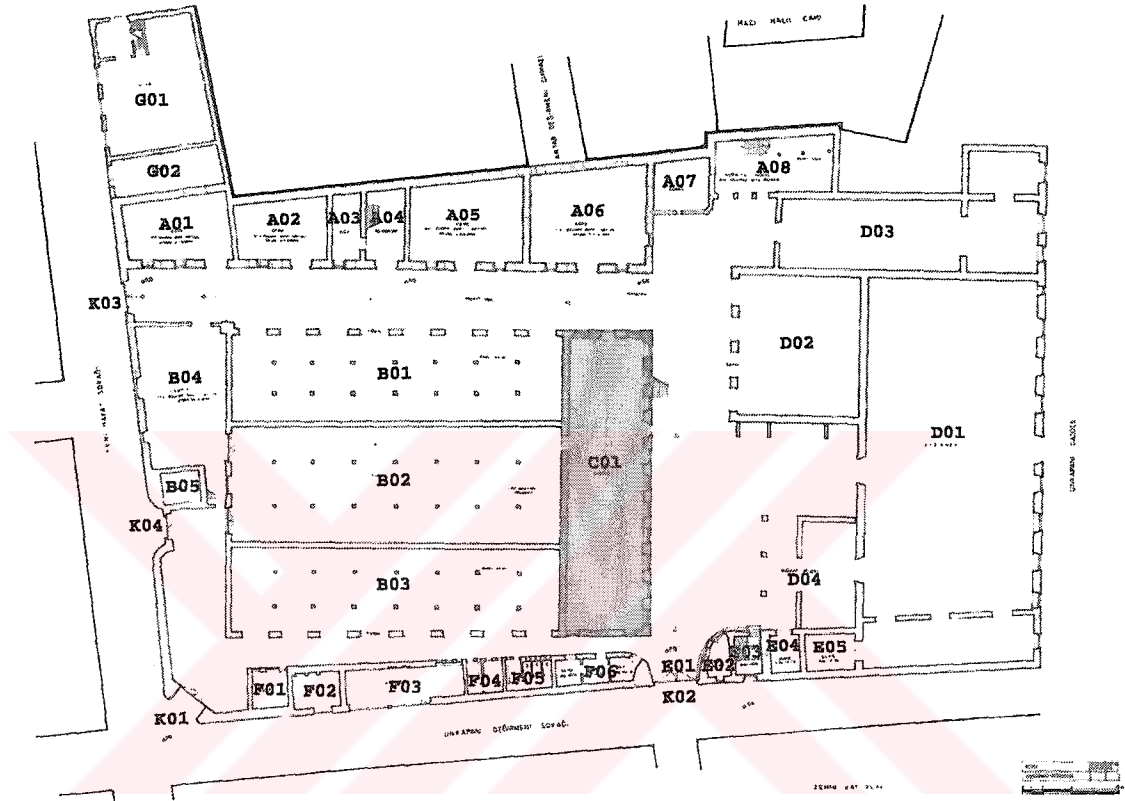
Günümüzde ayakta olmayan binanın planı, 19.y.y.da yapılan haritalardan ve çekilen fotoğraflardan yararlanılarak çıkarılmıştır. Binanın yüksekliği yaklaşık 13 m.dir. Alt katların depo, üst katların ise idare olarak kullanıldığı tahmin edilmektedir.

Resim 4. 5. Değirmen Kompleksi İçindeki C Depo Binası

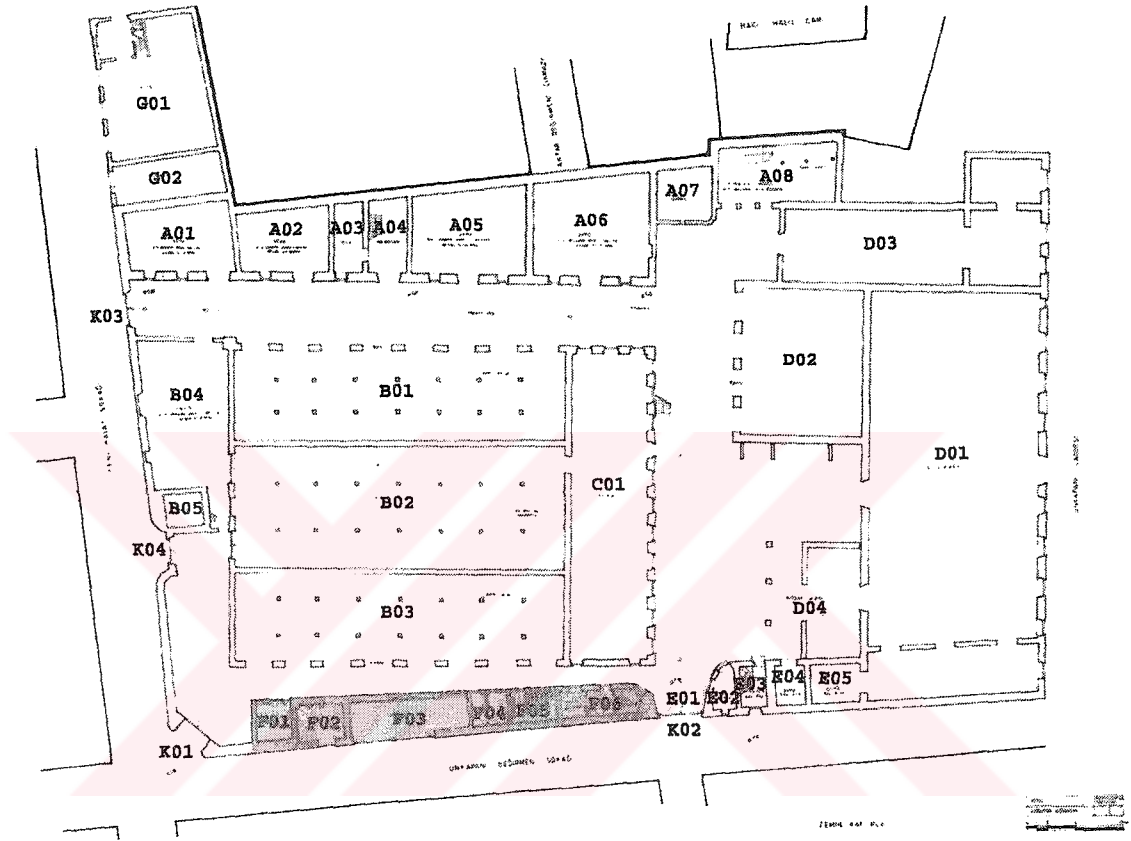
Servis mekanlarından F binası, Unkapanı Değirmeni Sokağına bakan, tek katlı bir yapıdır. (F01, F02, F03, F04, F05)

Resim 4. 8. Değirmen Kompleksi İçindeki F Servis Binası

F01 mekanı, değirmen kompleksinin ana giriş kapısının yanında bulunan bekçi odasıdır. Yapılan incelemeler sonucunda, F02 ve F03 mekanlarının ise satış amaçlı kullanılan dükkanlar olduğu anlaşılmıştır. F03 mekanı günümüzde kahve olarak kullanılmaktadır. F04 mekanı hela bölümüdür. F05 mekanı ise depo olarak kullanılmıştır. Unkapanı Değirmeni'nin ilk yapıldığı dönemlerde, fırında yapılan ekmeklerin satıldığı dükkanların, kahvenin ve helaların bu bölümde bulunduğu bilinmektedir.<sup>180</sup>

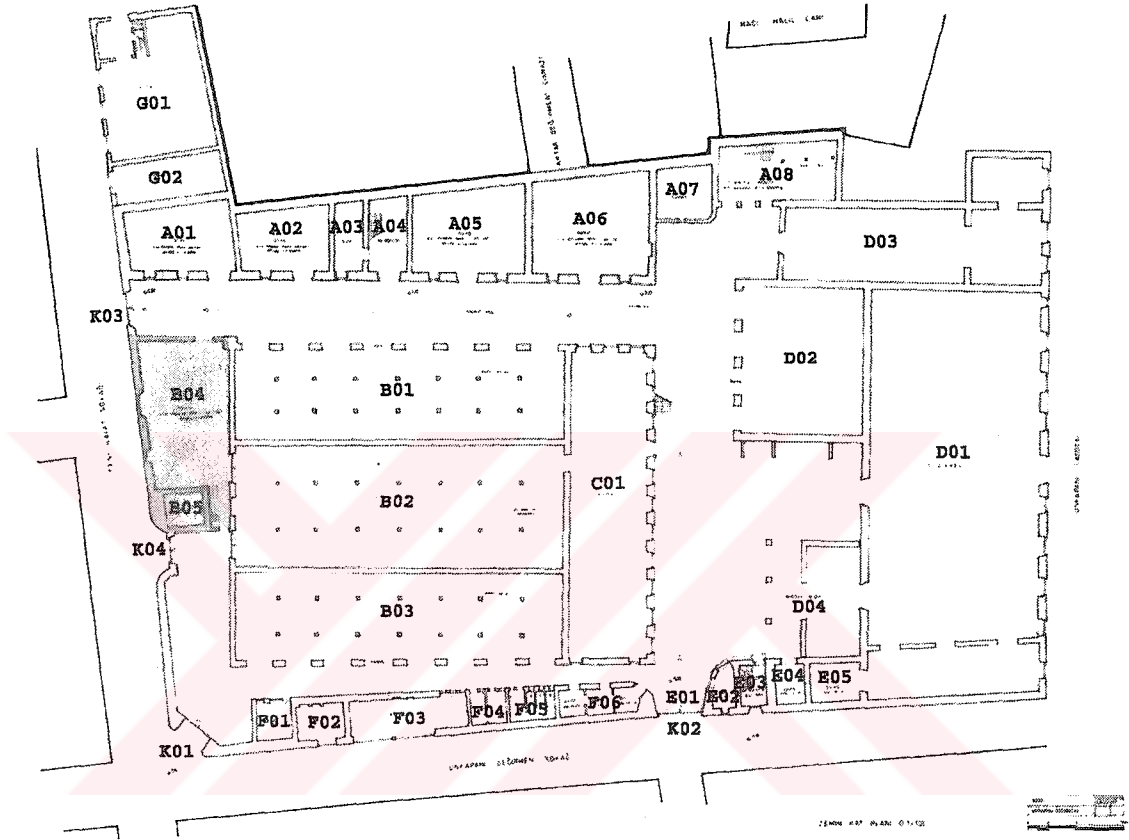
Değirmen kompleksinin güneydoğu ucunda bulunan (B04) servis binası 2 katlı bir yapıdır. (Resim 4. 9.)

Resim 4. 9. Değirmen Kompleksi İçindeki B04 Servis Binası

Binanın kuzeybatı cephesi fırın binasına bitişiktir. Fırın binasından bu yapıya giriş vardır. Bacayla da bağlantısı olan B04 mekanı, hamur halindeki ekmeklerin pişirildiği bölümdür.

B04 servis binası almaşık tuğladan yapılmış bir yapıdır. Binanın zemin katının döşemesinin mozaik olduğu tahmin edilmektedir. Üst katının döşeme kaplaması ise ahşap kaplamadır. Çatı örtüsü ahşap çatıdır. Ahşap doğramalı ve kemerli pencereleri bulunmaktadır.

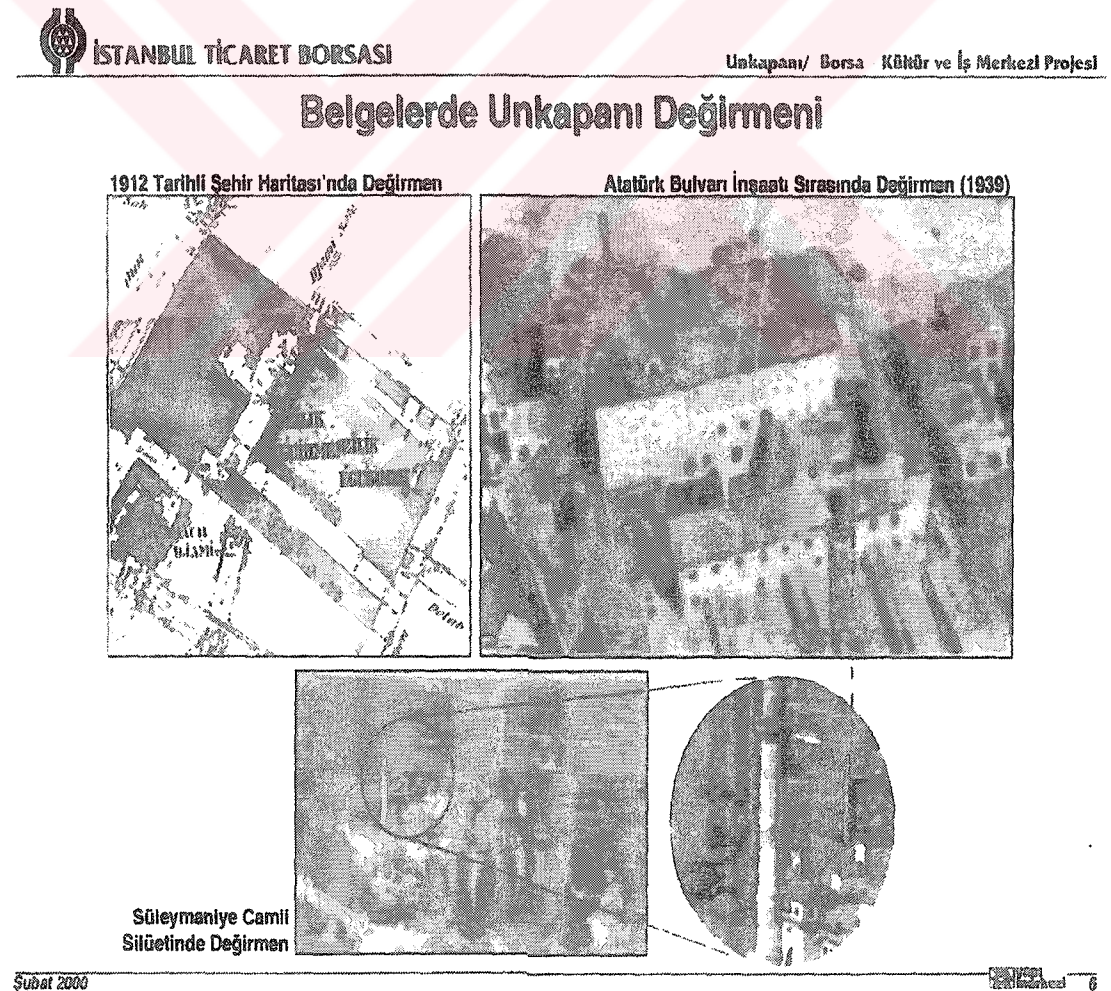
Resim 5.7. Yapı Merkezi'nin Unkapanı Değirmeni Restorasyonu ile ilgili yapmış olduğu çalışmadan bir örnek

Günümüzde Unkapanı Değirmeni için Yapı Merkezi tarafından Unkapanı Borsa-Kültür ve İş Merkezi Projesi adı altında bir proje hazırlanmaktadır.(Resim 5.7.)

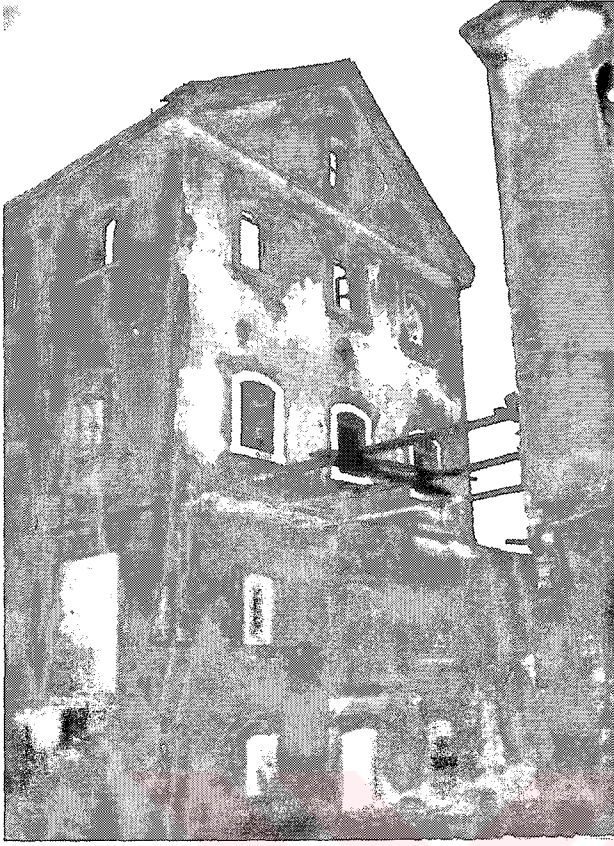
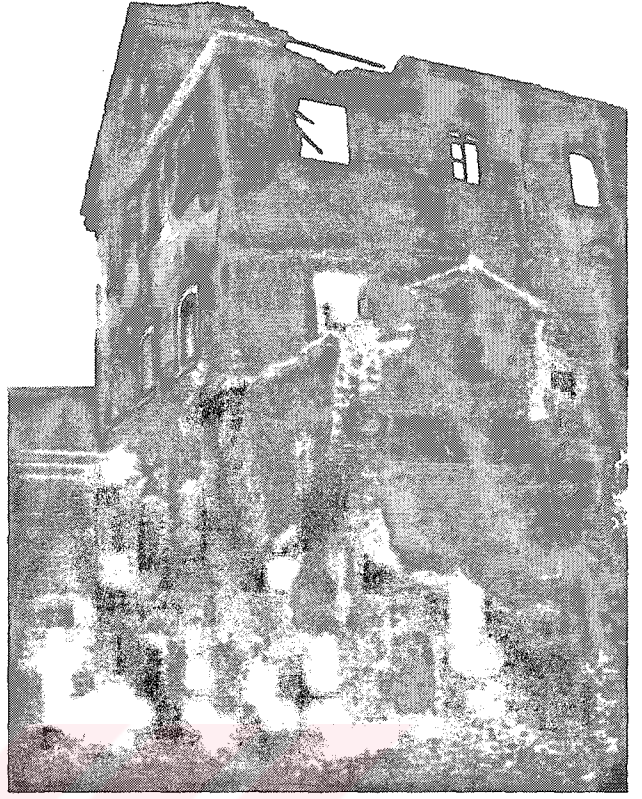
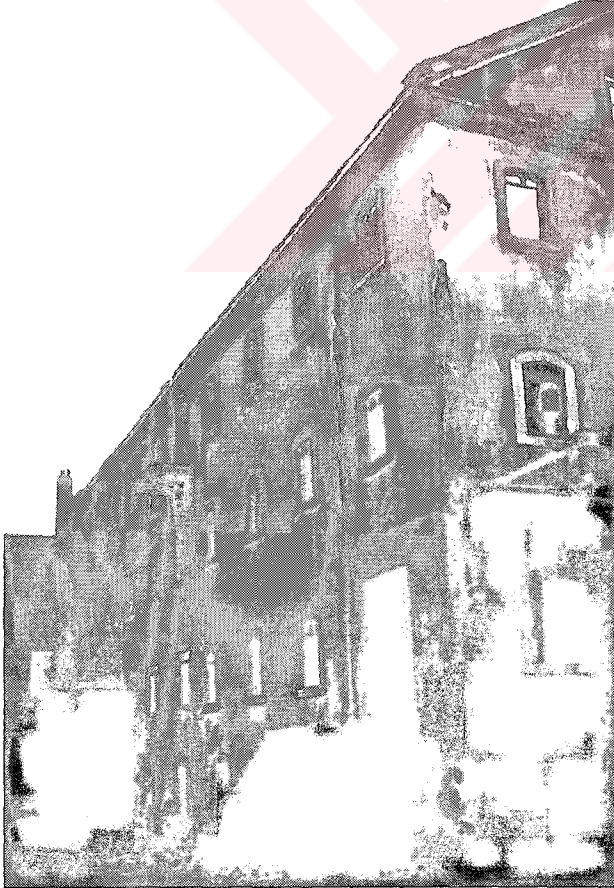
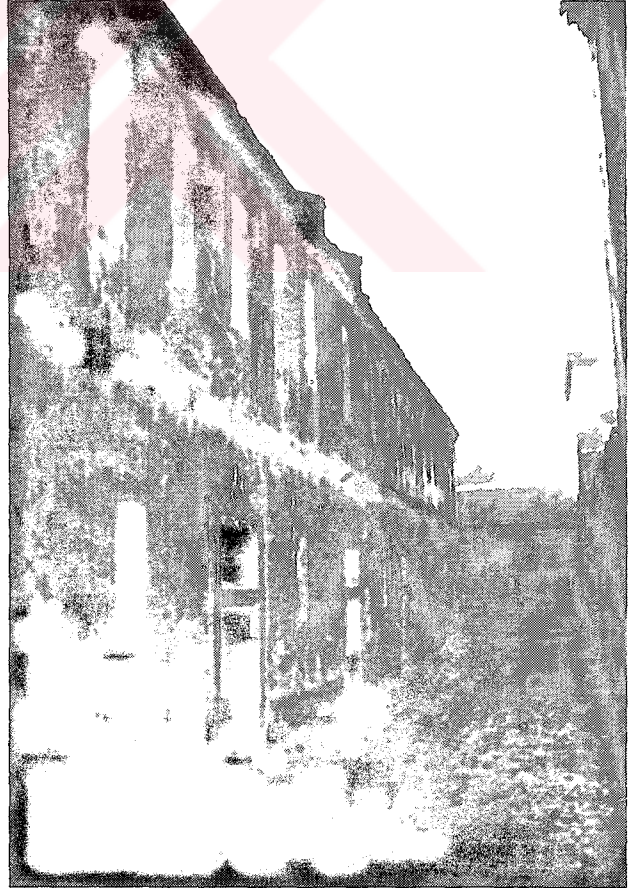
Fotoğraf 4. Değirmen Kompleksindeki C Depo Binasının Görünüşleri (1970)

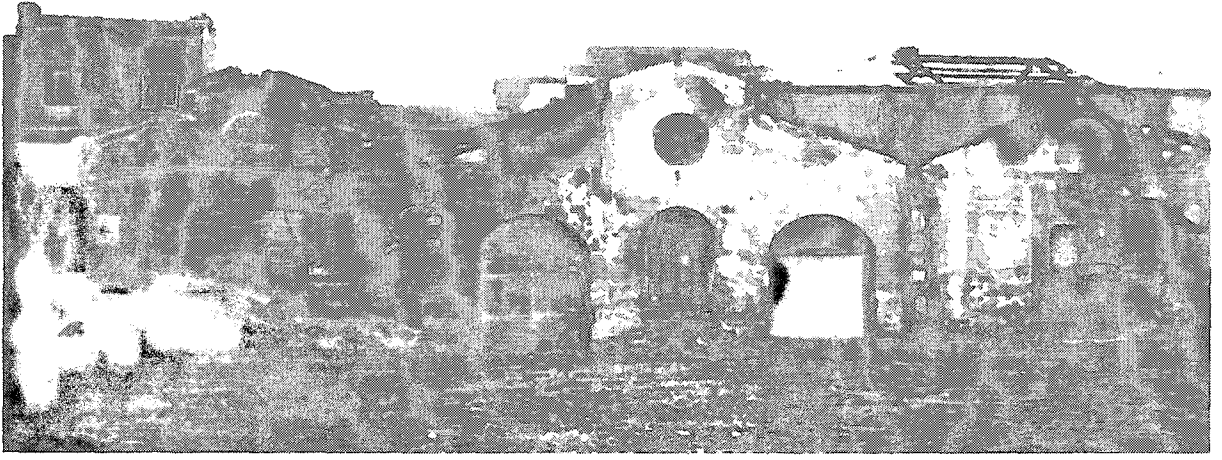
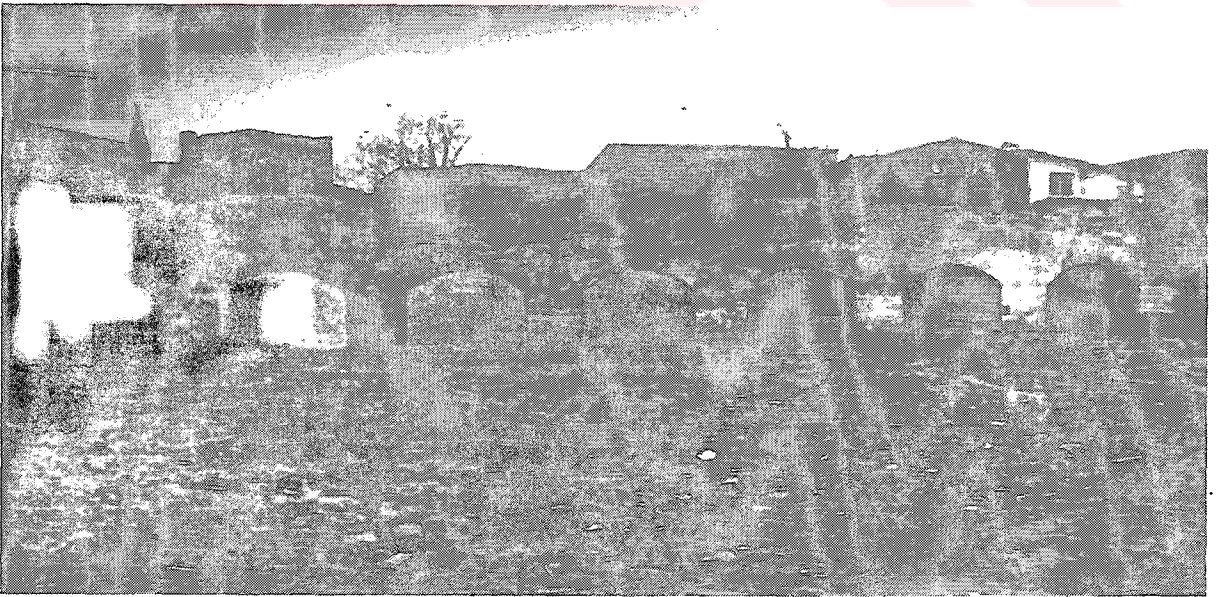
Fotoğraf 5. Değirmen Kompleksindeki B Fırın Binasının Görünüşler (1970)

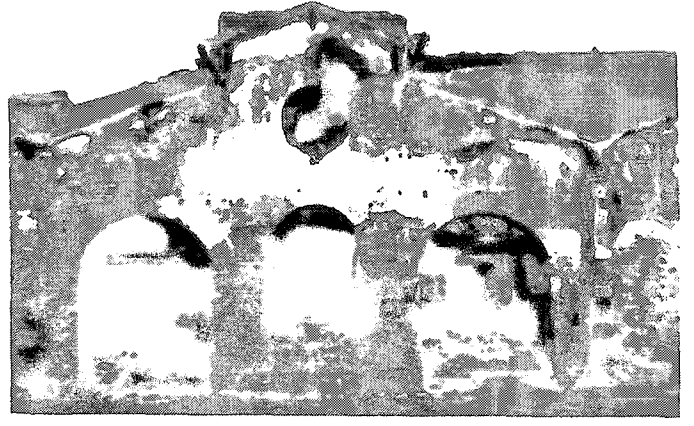
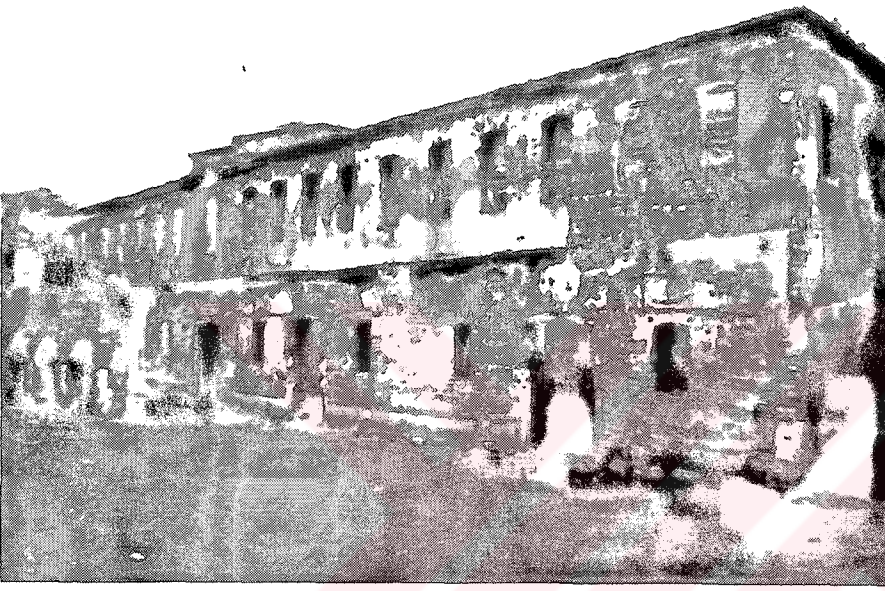
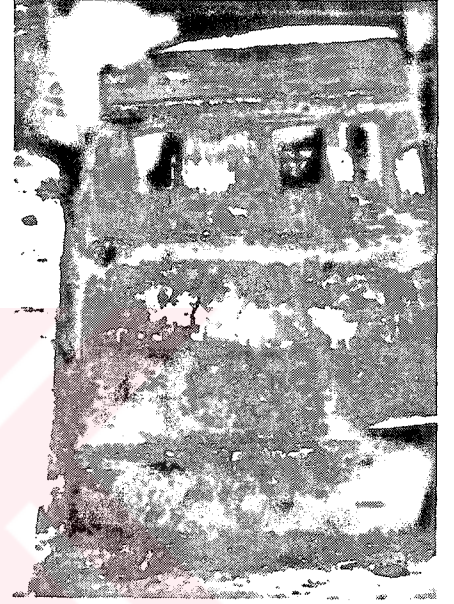
Fotoğraf 7. Değirmen Kompleksindeki A Depo Binası Ve B Fırın Binasının Görüntüleri (1982)

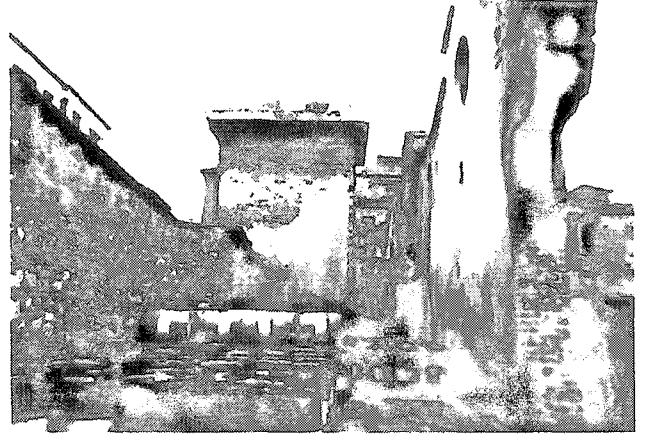
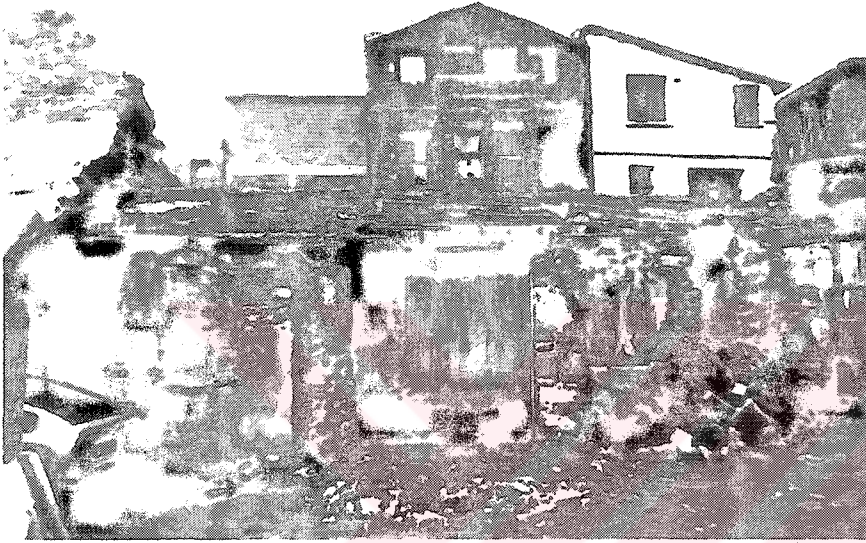
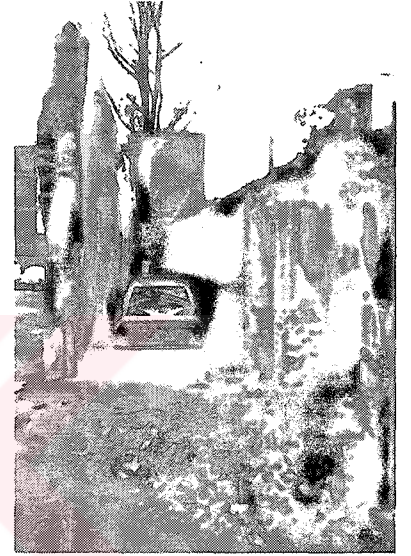
Fotoğraf 9. Değirmen Kompleksindeki B04 Servis Binası ve Baca (1982)

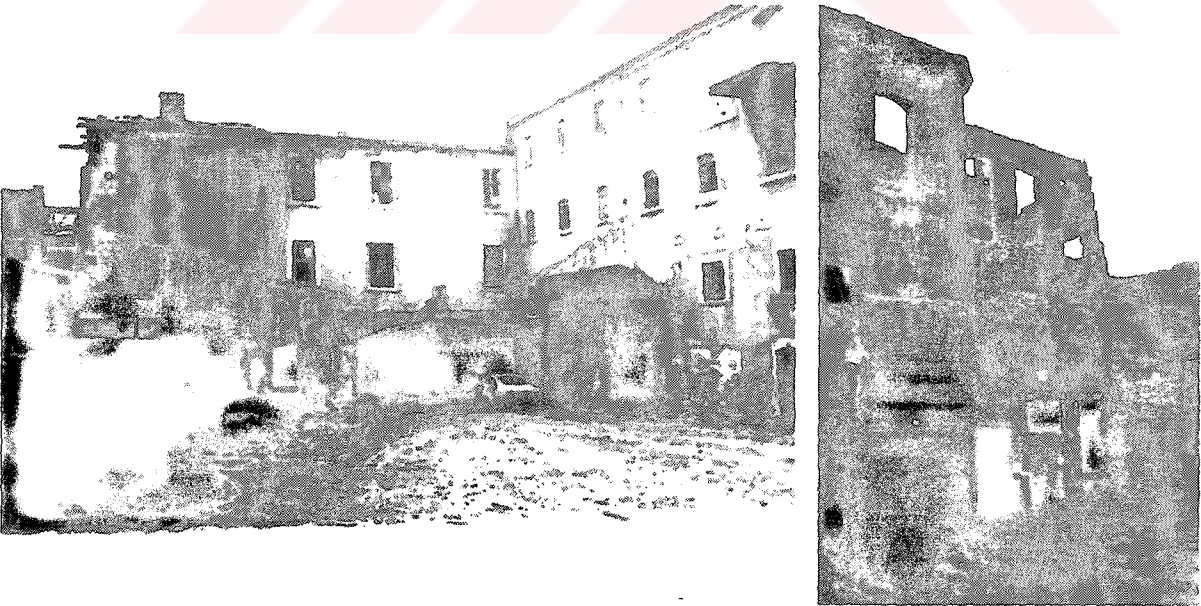
Fotoğraf 13. Değirmen Kompleksindeki E Lojman Binasının Ve Sarnıçın Görünüşü (1970)

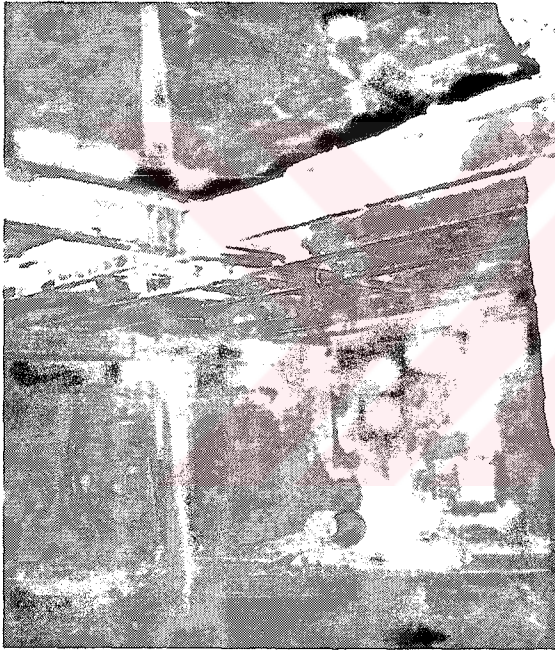
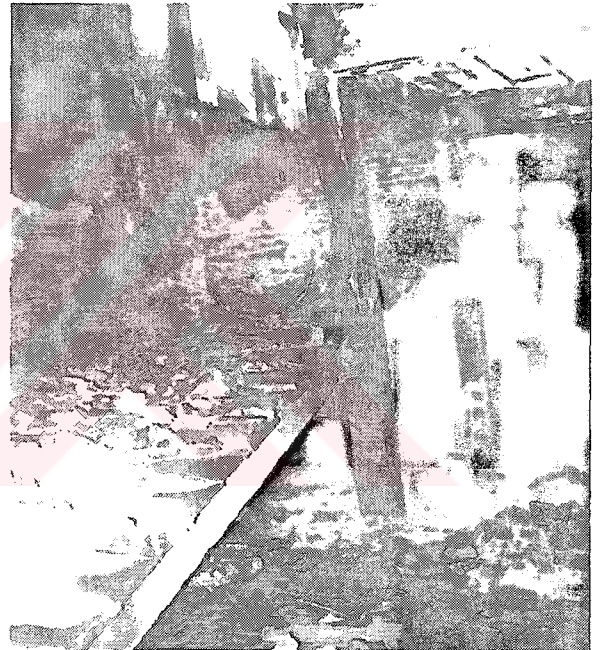
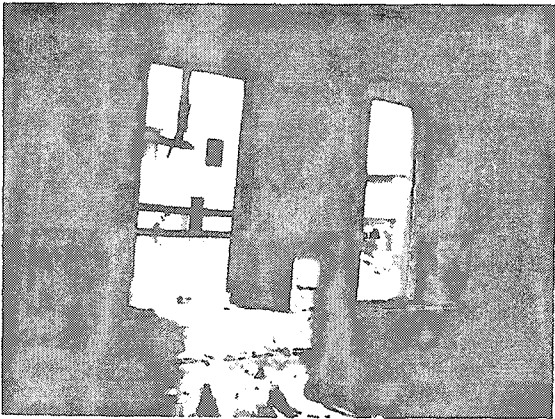
Fotoğraf 14. Unkapanı Değirmeni' nde Döşeme, Kapı Ve Pencere Detayları (1970)

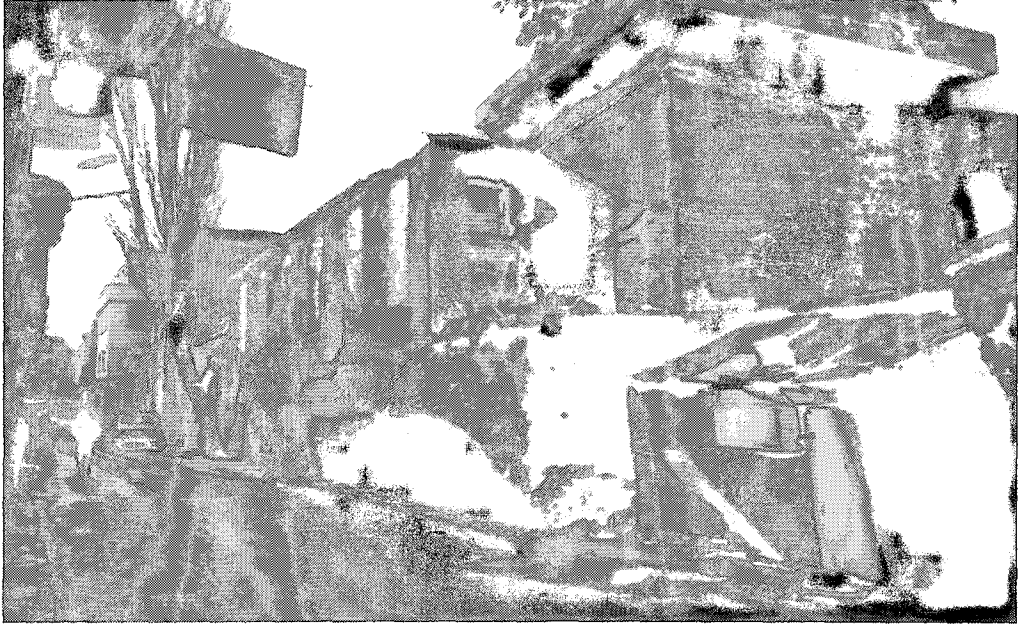
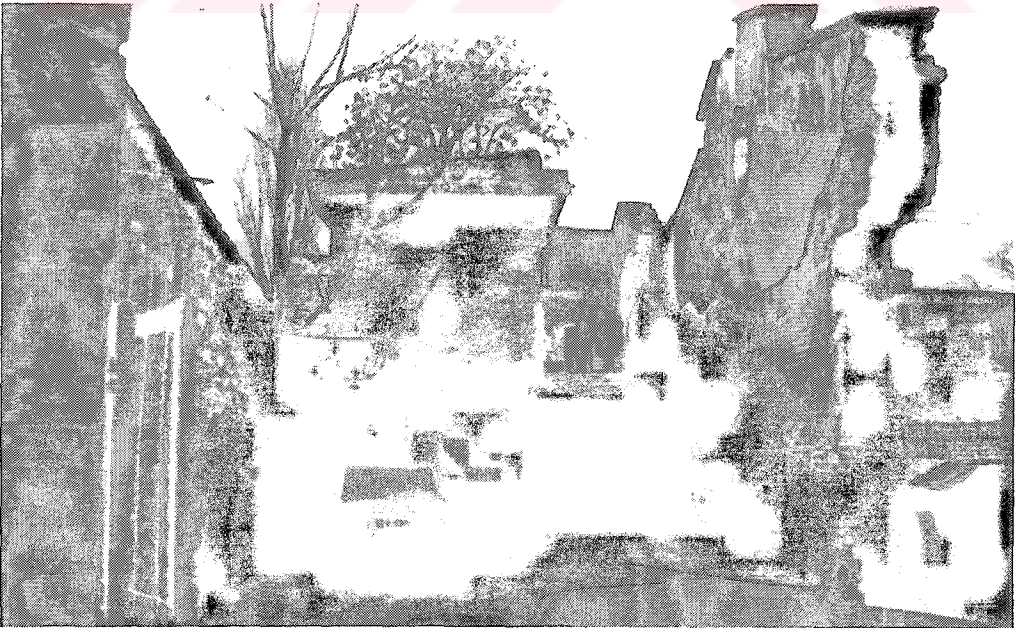
Fotoğraf 17. Değirmen Kompleksindeki B04 Servis Binası ve Baca (1999)
