T.C.  
MİMAR SİNAN ÜNİVERSİTESİ  
FEN BİLİMLERİ ENSTİTÜSÜ  
RESTORASYON ANABİLİM DALI  
RESTORASYON YENİLEME-KORUMA BİLİM DALI  
YÜKSEK LİSANS TEZİ

İSTANBUL'DAKİ OSMANLI DÖNEMİ DEĞİRMENLERİNİN  
MİMARİ AÇIDAN İNCELENMESİ VE UNKAPANI  
DEĞİRMENİ' NİN GÜNÜMÜZ ŞARTLARINDA  
DEĞERLENDİRİLMESİ

Mimar Füsun SEÇER

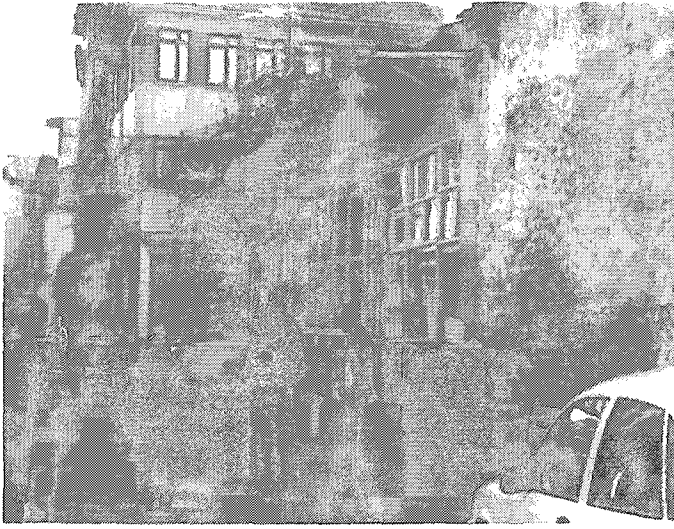
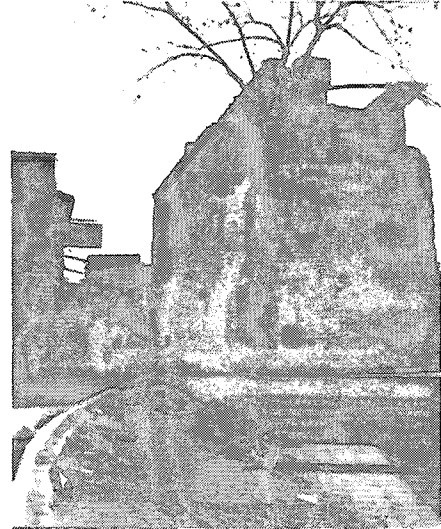
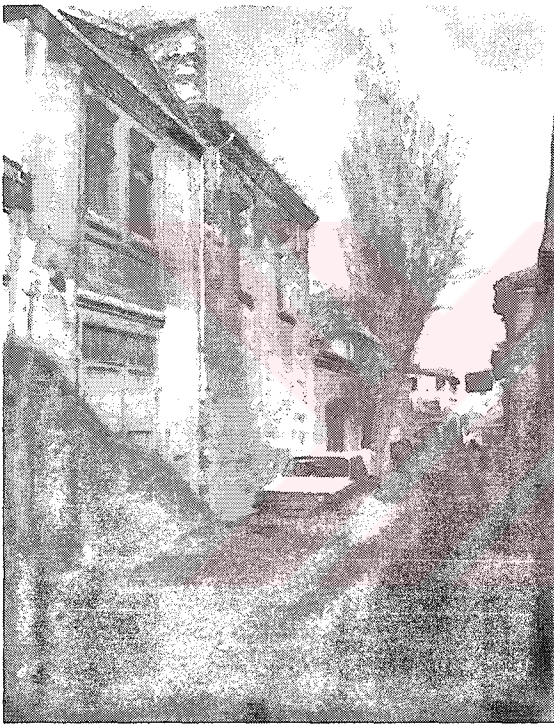
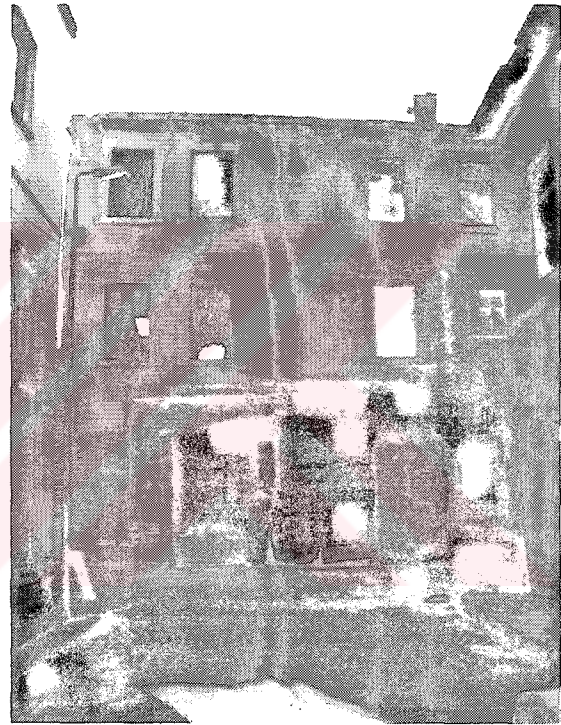
Fotoğraf 18. Değirmen Kompleksindeki Lojman (E), Sinema(G) ve Servis(F) Binası (1999)
