**KOROZYON ETKİSİ ALTINDAKİ, MİNERAL
KATKI İLE ÜRETİLEN KOLONLARIN
TERSİNİR TEKRARLANIR YATAY YÜK
ALTINDAKİ DAVRANIŞLARININ
ARAŞTIRILMASI**

DOKTORA TEZİ

İnşaat Mühendisliği Anabilim Dalı

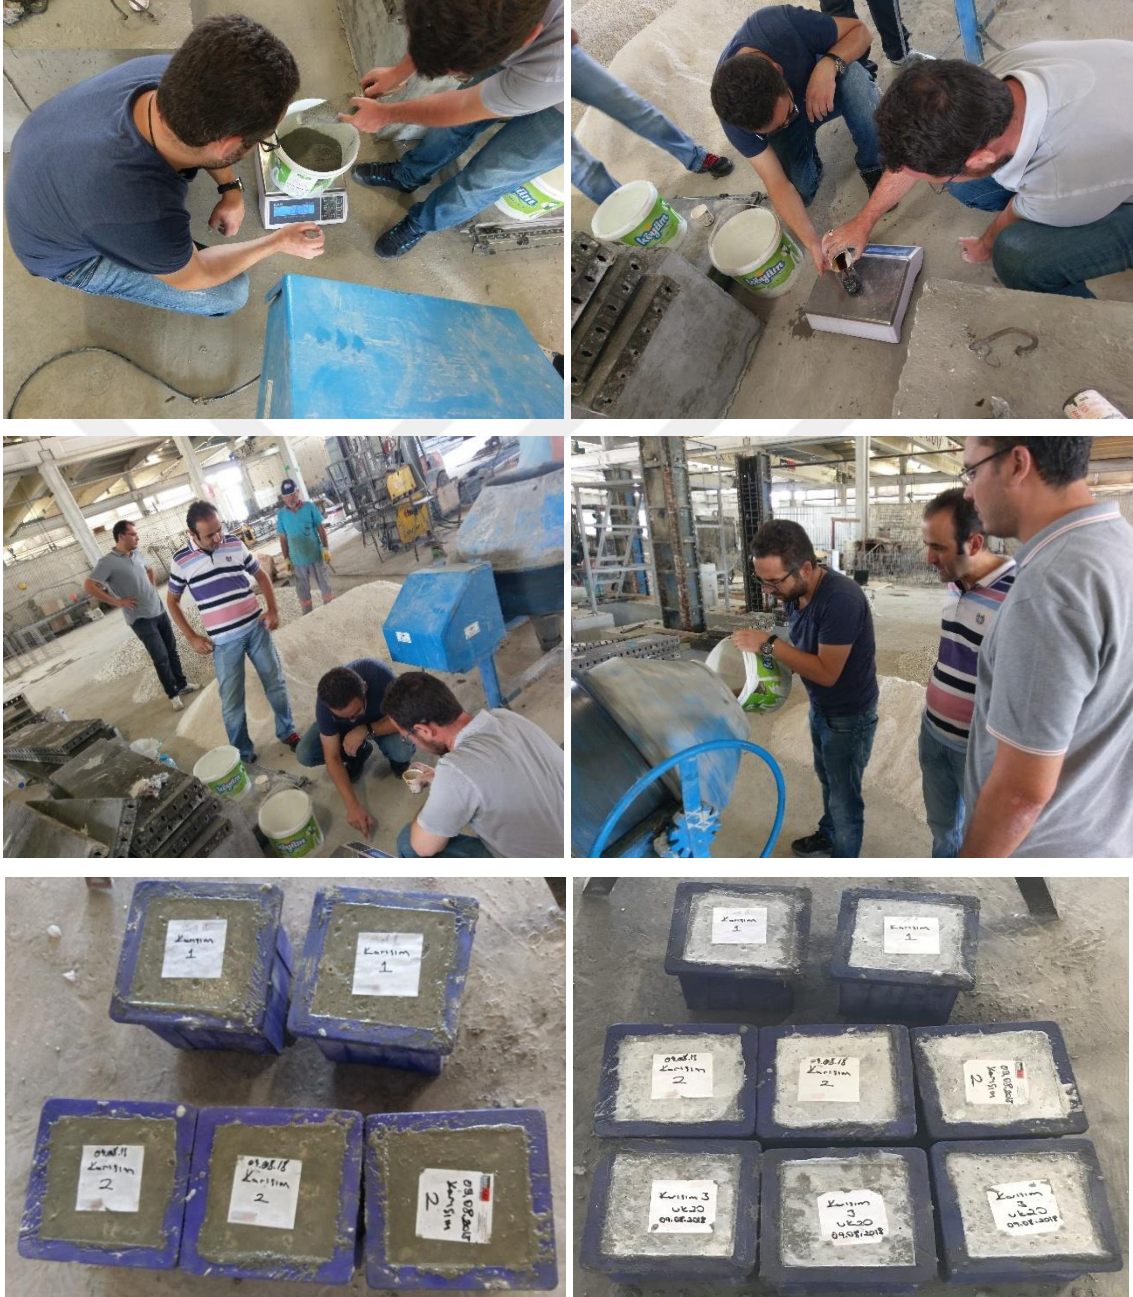
Şekil 3.6. Deneme karışımlarının hazırlanması

beton kalitesinde olması için deneme karışımları hazırlanmış ve karışımlarda kullanılan çimento dozajı belirlenmiştir. Mineral katkı seriler olan, YFC'li ve UK'lı serilerde de aynı dozaj miktarları (toplam bağlayıcı miktarı olarak) kullanılmıştır. Şekil 3.6'da beton dizaynı için yapılan deneme karışımlarının hazırlanışı gösterilmiştir.

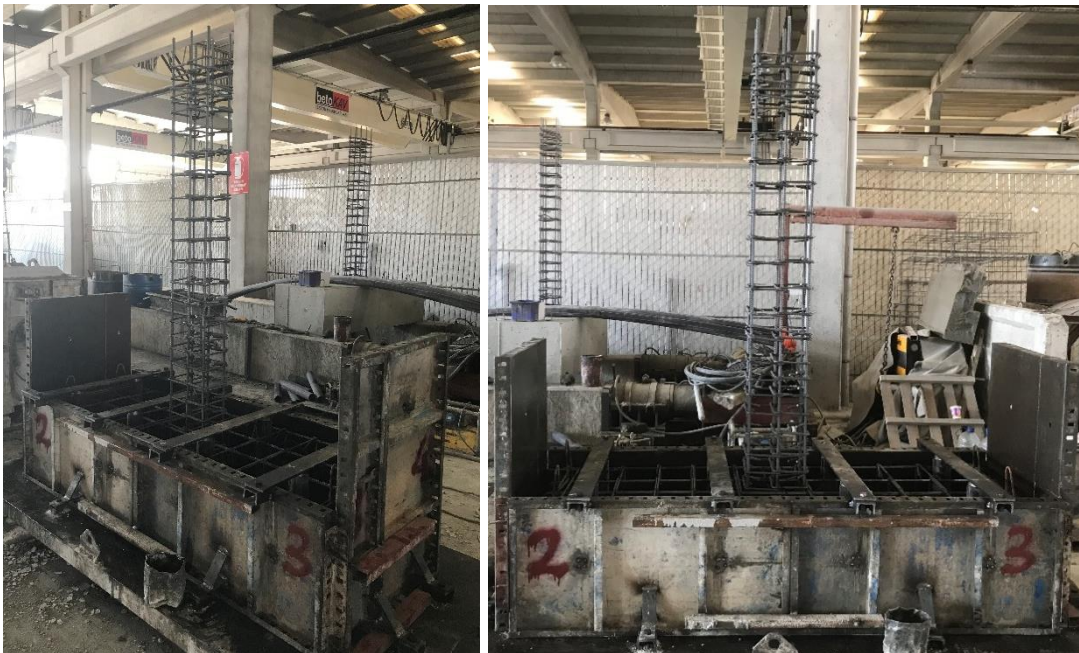
Şekil 3.7. Numune kalıplarına donatıların yerleştirilmesi

Betonarme numunelerin temellerinde, alt ve üst eğilme donatısı olarak $4\Phi 14$, kesme donatısı olarak da $2\Phi 8/20\text{cm}$ 'lik etriyeler kullanılmıştır. Temel ayağında paspayı 5 cm olarak belirlenmiştir. Kolon boyuna donatıları yekpare şekilde, bindirme bölgesi yapılmadan temele yerleştirilmiştir. Kolon-temel birleşimindeki etriyeler, kolon alt yüzünden temel alt yüzüne doğru 10 cm ara ile daha önceden belirtilen hususlar dikkate alınarak düzenlenmiştir. Şekil 3.7'de donatıların numune kalıplarına yerleştirilmesi gösterilmiştir.

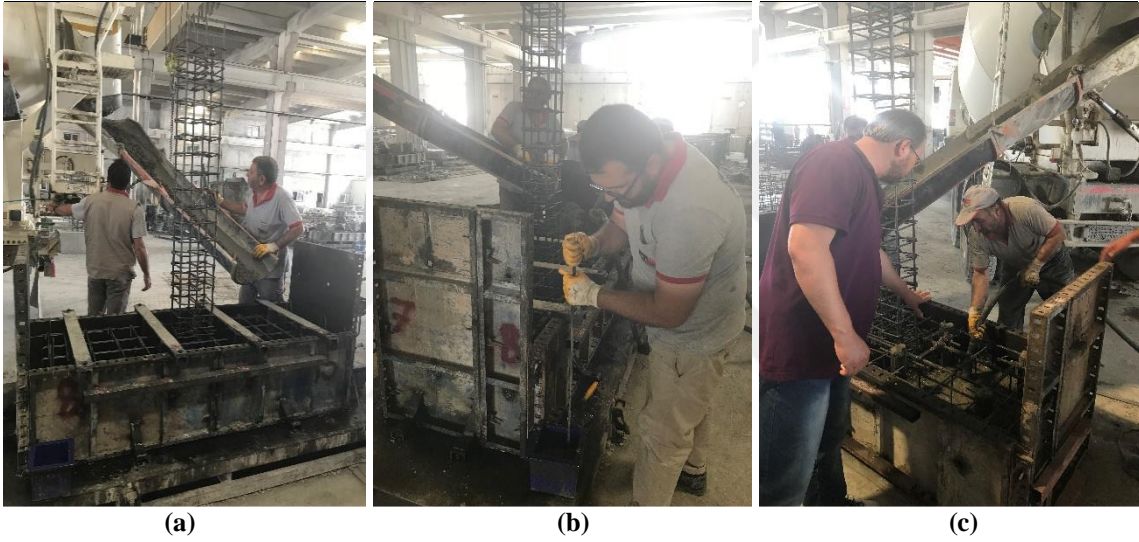
Şekil 3.8. a) Temel betonunun kalıba yerleştirilmesi b) Küp numune alımı c) Vibrasyon işlemi

Şekil 3.8.a'da temel betonlarının döküm işlemi, Şekil 3.8.b'de küp numune alımı gösterilmiştir. Beton döküm işlemi sırasında betonun iyi yerleşmesini sağlamak amacı ile vibrasyon işlemi uygulanmıştır (Şekil 3.8.c). Temel beton dökümleri 5'erli gruplar halinde 3 seferde dökülmüştür. Her bir gruptan 3 adet olmak üzere, toplamda 9 adet standart beton küp numunesi alınmıştır. Temel döküm işleminden sonra deneysel numuneler 7 gün boyunca sabah akşam sulanarak kür işlemi uygulanmıştır. Küp numunelere de aynı kür işlemi uygulanarak, aynı ortamda muhafaza edilmiştir. Küp numuneler 7 günlük kür süresinden sonra aynı ortamda 28. güne kadar bekletilmiş ve sonrasında basınç dayanımı deneyleri yapılmıştır. Şekil 3.9'da temel kalıpları söküldükten sonra numunelerin durumu gösterilmiştir.

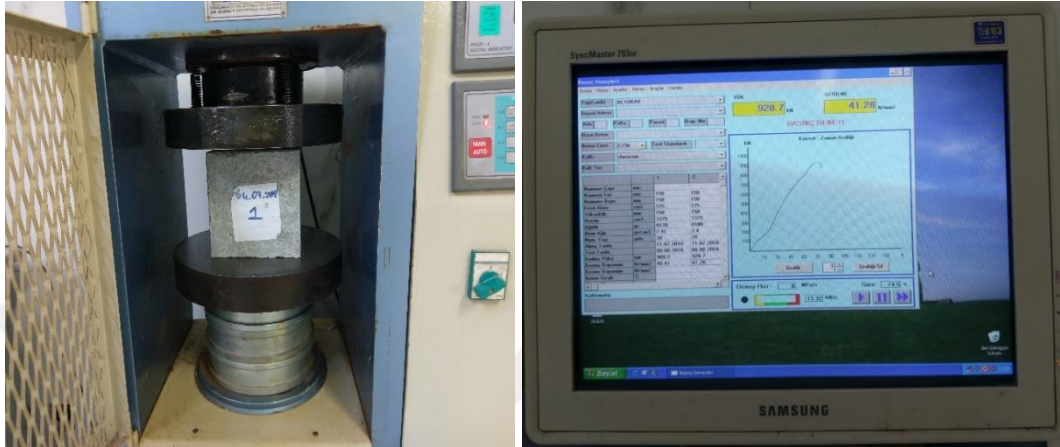
Şekil 3.10. Küp numunelerin test edilmesi

Şekil 3.10' da ise küp numunelerin test edilmesi gösterilmiştir. Küp numunelerinin basınç dayanımları 0.8 katsayısı ile çarpılarak silindir basınç dayanımları elde edilmiştir. Yapılan testler sonucunda temel betonunun ortalama silindir basınç dayanımı 32.40 MPa olarak elde edilmiştir. Çizelge 3.4'de temel betonundan alınan küp numunelerin beton basınç dayanımları gösterilmiştir.

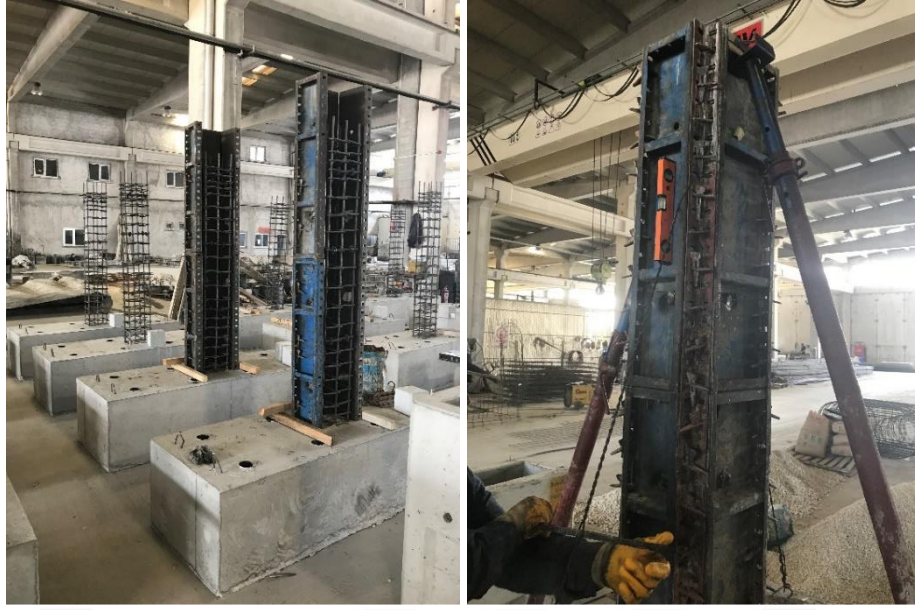
Şekil 3.11. a) Kolon kalıp imalatı b) Düşey terazinin ayarlanması

Numuneler 2 aşamalı olarak üretildiğinden dolayı, kolon-temel birleşiminde aderansı artırmak için, kolon üretiminden önce temel yüzeyinde pürüzlendirme işlemi yapılmıştır. Pürüzlendirme işleminin ardından 3 mm kalınlığındaki saç kalıplar birleştirilerek kolon kalıpları imal edilmiştir (Şekil 3.11.a). Kolon kalıpları beton dökümü öncesinde her iki yönde düşey doğrultuda şakülüne getirilmiştir (Şekil 3.11.b).

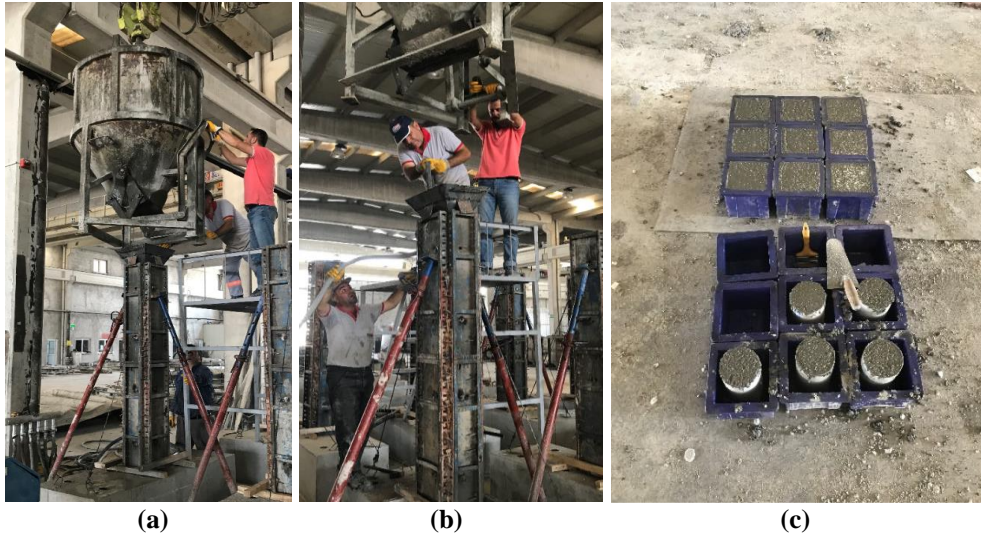
Şekil 3.12. a) Kontrol serilerin kolon beton dökümü b) Vibrasyon işlemi c) Küp numune örneklerinin alımı

Kalıp imalatından sonra kolonlar için daha önceden hazırlanan beton karışım oranlarına göre betonlar hazırlanmıştır. Beton döküm işlemi santral bazında yapılmış olup, ilave edilecek olan mineral katkıları ve sanayi tipi NaCl tuzu santralin bandından karışıma ilave edilmiştir. İlk olarak 3 adet kontrol numunesinin beton döküm işlemi gerçekleştirilmiştir. Beton dökümü sırasında 150×150×150 mm boyutlarındaki küp numune ve $\Phi 100 \times 200$ mm boyutlarındaki silindir numune örnekleri alınmıştır. Şekil 3.12.a-c'de kontrol serilerinin beton döküm işlemi ve numune alımları gösterilmiştir.

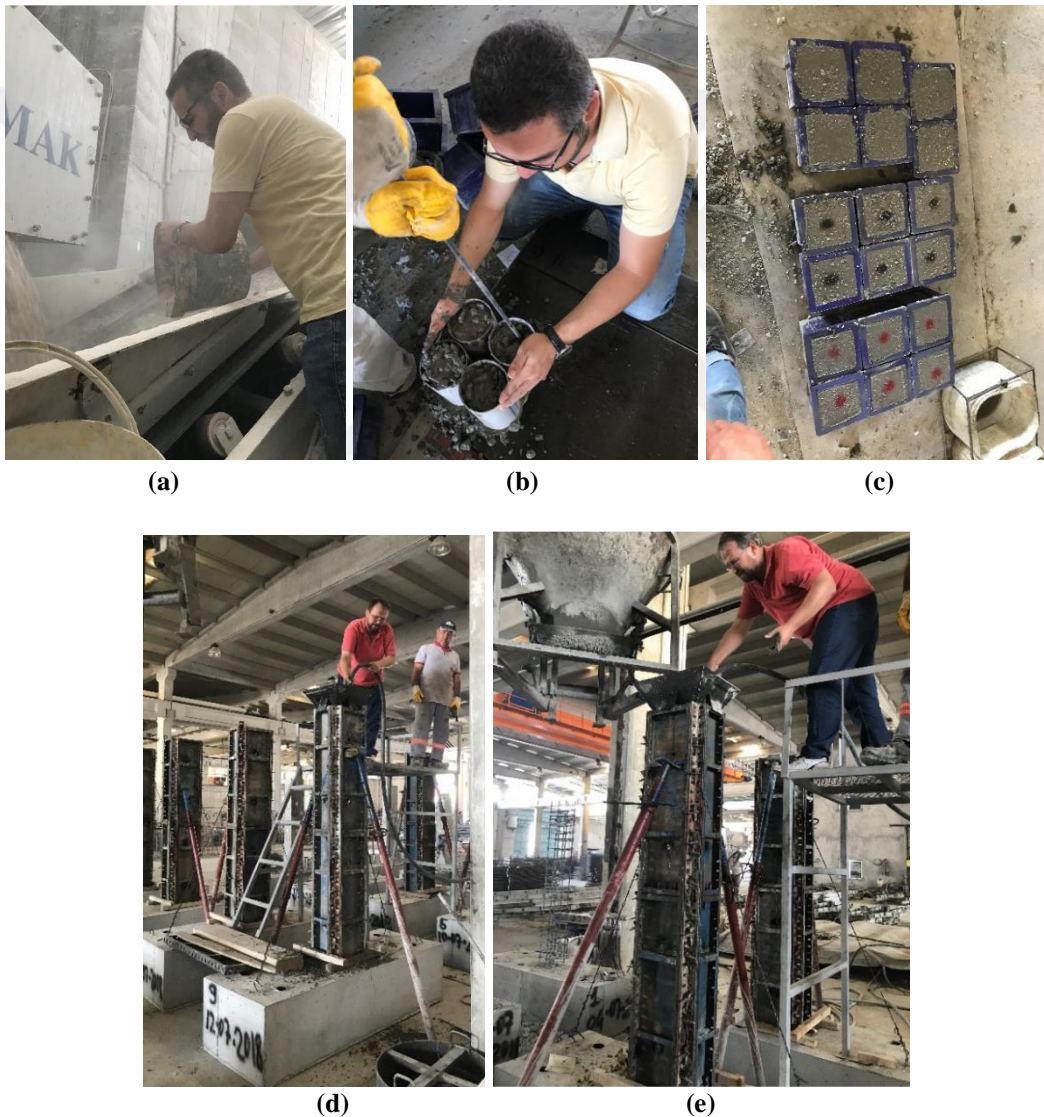
Şekil 3.13. a) Beton karışımlarının hazırlanması b-c) Küp ve silindir numunelerin alımı d-e) Mineral katkı kolonların beton döküm işlemi

çimento ağırlığının % 10 ve % 20'si oranında uçucu kül ilaveli ve % 20 ve % 40'ı oranında yüksek fırın cürufu ilaveli serilerdir. Toplam 6 adet kolon kalıbı olduğu için her iki seri ayrı günlerde dökülmüştür. Mineral katkılı serilerin her birinden, 150×150×150 mm boyutlarındaki küp numune ve Φ 100x200 mm boyutundaki silindir numune örnekleri alınmıştır. Su ağırlığının %3'ü oranında NaCl sanayi tipi tuz ve mineral katkıları bunkerlerden gelen band yardımı ile karıştırma kazanına ilave edilmiştir. Şekil 3.13'de beton karışımlarının hazırlanması, bantlardan mineral ve NaCl tuzunun ilave edilmesi (Şekil 3.13.a), numune alım örnekleri (Şekil 3.13.b-c) ve transmikserler yardımıyla beton döküm işlemleri gösterilmiştir (Şekil 3.13.d-e).

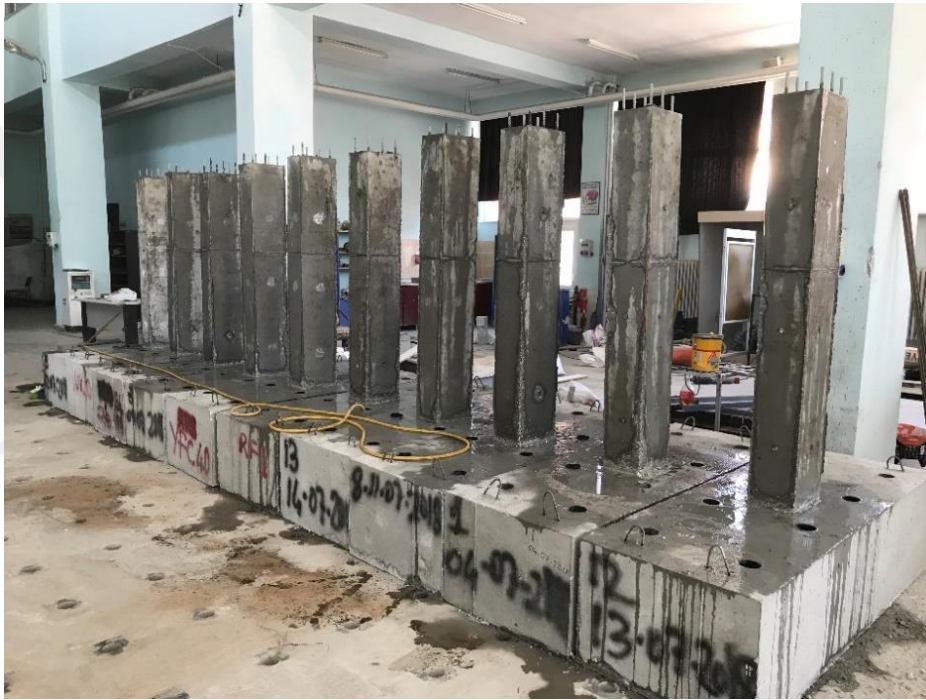
Şekil 3.14. Numunelere laboratuvarda kür işlemi

Betonu dökülen deney numuneleri, beton dökümünden 2 gün sonra kalıptan çıkarılmış ve 7 gün boyunca fabrikada kür işlemi uygulanmıştır. Beton basınç dayanımı,

beton döküldükten 7 gün sonra karakteristik dayanımının yaklaşık %70'ine ulaşmaktadır. Bu yüzden, laboratuvara taşıma sırasında numunelerin hasar görmemesi için 7 gün boyunca numuneler fabrikada bekletilmiş, daha sonra deneylerin yapılacağı Konya Teknik Üniversitesi İnşaat Mühendisliği Bölümü Deprem Araştırma Laboratuvarı'na taşınmıştır. Laboratuvarda bulunan vinç vasıtasıyla deney numuneleri, hızlandırılmış korozyon işlemi için sıralanmış ve 28 günlük kür süresi dolana kadar kür işlemine devam edilmiştir. Küp ve silindir numunelere ise 28 gün boyunca kirece doymun su havuzlarında kür işlemi yapılmıştır. Deney numunelerinin kalıptan çıkmış hali ve kür işleminin uygulanması Şekil 3.14'de gösterilmiştir.

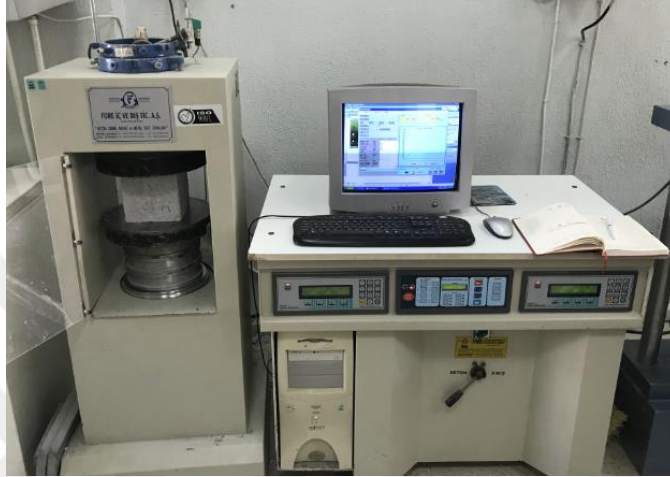
Şekil 3.15. Numunelerin basınç dayanım deneyi

29.17 MPa elde edilirken, UK10, UK20, YFC20 ve YFC40 mineral katkılı serilerin beton basınç dayanımlarında sırasıyla % 10.01, % 6.8, % 7.8, % 20.02'lik artışlar meydana gelmiştir. UK'lı serilerde mineral katkı oranının artması basınç dayanımını % 2.8 azaltırken, YFC'li serilerin dayanımında % 11.2 artış olduğu görülmektedir. Sonuç olarak, mineral katkı kullanılan serilerin basınç dayanımı ortalamaları Kontrol serilerinden daha yüksek çıkmıştır. Şekil 3.15'de numunelerin basınç dayanım deneyi gösterilmiştir.

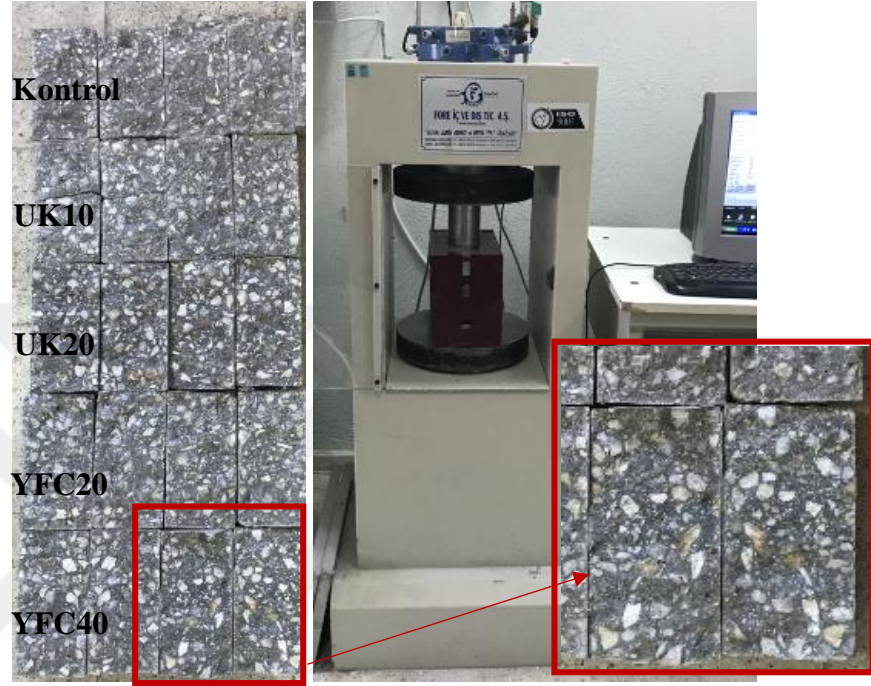
Şekil 3.16. Yarmada-çekme deney cihazı ve deney sonunda numunelerin görünümü

Bu denklemde, $\sigma_{y\zeta}$ (MPa) yarmada-çekme dayanımı, P_k (N) kırılma yükü, D (mm) numunenin çapını, L (mm) numunenin boyunu ifade etmektedir. Şekil 3.16'da yarmada-

çekme deneylerinin yapıldığı test cihazı ve deneyden sonra numunelerin durumları gösterilmiştir. Deney sonunda numuneler incelendiğinde, bağlayıcılar ile agregalar arasında bir kopma meydana gelmediği, numunelerin agregalarında kopmalar meydana gelerek yarmada-çekme dayanımlarına ulaştığı görülmüştür. Çizelge 3.6'da beton serilerine ait numunelerin yarmada çekme dayanım sonuçları özetlenmiştir.

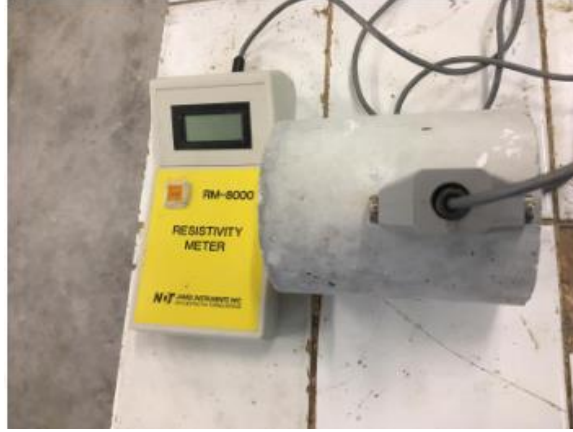
Şekil 3.17. Elektriksel direnç ölçümü

Çizelge 3.8'deki numunelerin elektriksel direnç sonuçlarına bakıldığında, kontrol ve uçucu küllü seriler $10 \text{ k}\Omega \cdot \text{cm}$ sınır değerinin altında kalırken, YFC'li seriler bu değer üzerinde kalmıştır. Mineral katkı olarak yüksek fırın cürufu kullanımının ve oranının artmasının betonun elektriksel direnç değerini artırdığı görülmüştür.

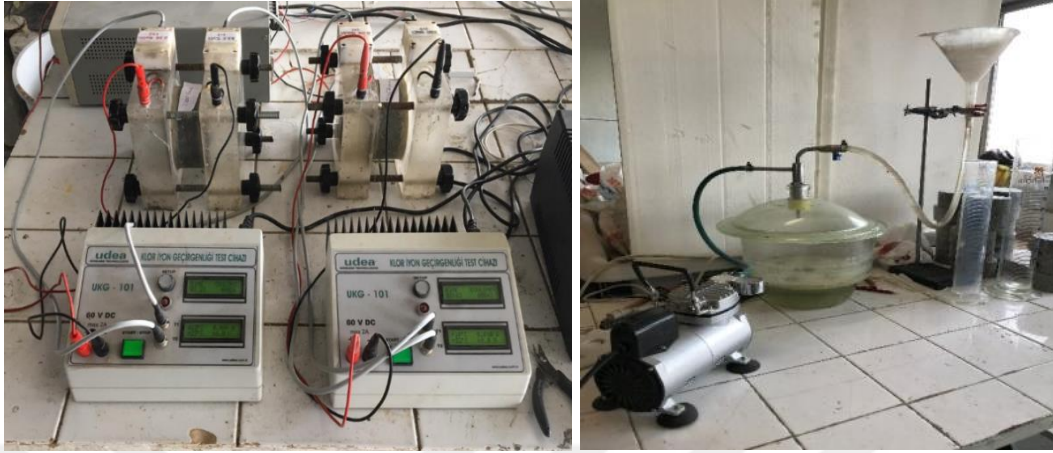
Şekil 3.18. Hızlı klorür geçirirliđi deney düzeneđi

Betonların klorür geçirimsizliği, korozyona karşı dayanıklılık açısından oldukça önemli bir özelliktir. Klorür iyonlarının beton içerisine girmesi ile çelik donatının yüzeyindeki doğal pasivite bozulur ve sıklıkla betonarme yapılarda donatı korozyonu oluşur. Betonların klorür geçirimsizlikleri belirlenirken ASTM C 1202 hızlı klorür geçirimsizliği deney yönteminden yararlanılmaktadır (ASTM_C1202-19, 2019). Hızlı klorür geçirimsizliği deneyleri 28 gün boyunca suda bekletilen $100 \times 200 \text{ mm}$ boyutlarındaki silindirik numunelerden elde edilen deney çapı 100 mm , kalınlığı 50 mm olan disk numuneler üzerinde ASTM C 1202 yöntemine göre yapılmıştır. ASTM C 1202'de anlatılan yöntem, betonun elektriksel iletkenliğinin incelenerek, betonun klorür iyonu geçişine karşı göstereceği direncin belirlenmesine dayanmaktadır. Deneylerde kullanılan hızlı klorür geçirimsizliği deney düzeneği Şekil 3.18'de gösterilmiştir. Deneyin başlangıcından, bitimine kadar, geçen 6 saat boyunca her 30 dakikada ampermetre yardımı ile devreden geçen akım ölçülmekte ve kaydedilmektedir. Daha sonra Denklem 3.7 yardımı ile devreden geçen toplam yük hesaplanmaktadır.

$$Q = 900 (I_0 + 2I_{30} + 2I_{60} + \dots + 2I_{300} + 2I_{330} + I_{360}) \quad (3.7)$$

Bu denklemde Q (Coulomb) toplam geçen yükü, I_0 (amper) düzeneğe gerilim uygulandığı anda ölçülen akımı ve I_t (amper) düzeneğe gerilim uygulanmasından t dakika sonra ölçülen akımı göstermektedir.

Deneyler sonucunda elde edilen toplam geçen yük deđerleri ASTM C 1202 sınır deđerleri ile karşılaştırılarak (Çizelge 3.9), üretilen betonların klorür geçirirliđik seviyeleri belirlenmiştir (ASTM_C1202-19, 2019). Çizelge 3.10’da betonların klorür geçirirliđiklerinin beton serilerine göre deđişimi gösterilmiştir. Beton üretimlerinde NaCl kullanılmasına rağmen YFC katkılı betonların klor geçirirliđikleri oldukça küçük çıkmıştır.

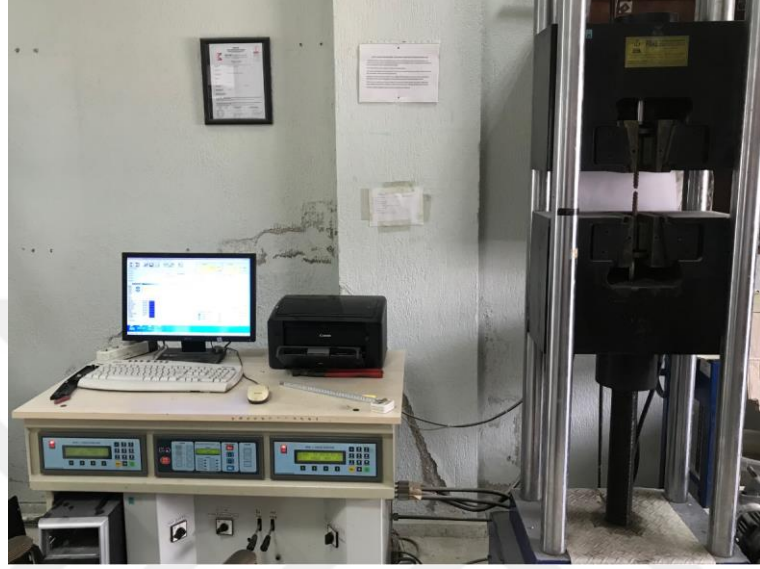
Şekil 3.20. Donatı çeliği çekme deneyi

Kolonlarda boyuna ve enine donatı olarak, $\Phi 8$ ve $\Phi 12$ mm çaplarında nervürlü B420C donatı çeliği kullanılmıştır. Kullanılan donatı çeliğinin gerilme-şekil değiştirme ilişkisini elde etmek için donatılardan alınan, 3'er adet 400 mm uzunluğundaki kuponlar üzerinde çelik çekme deneyleri yapılmıştır (Şekil 3.20). Donatı çeliklerinin TS-708'de

verilen sınır değerleri sağladıkları görülmüştür. (TS708, 2016). Şekil 3.21’de $\Phi 8$ ve $\Phi 12$ mm donatılarına ait gerilme-deformasyon ilişkileri verilmiştir. Donatı kuponlarına yapılan çelik çekme deneyinde, boyuna ve enine donatıların ortalama akma dayanımları sırasıyla 480MPa ve 452 MPa, ortalama kopma dayanımları sırasıyla 573 MPa ve 577 MPa olarak elde edilmiştir.

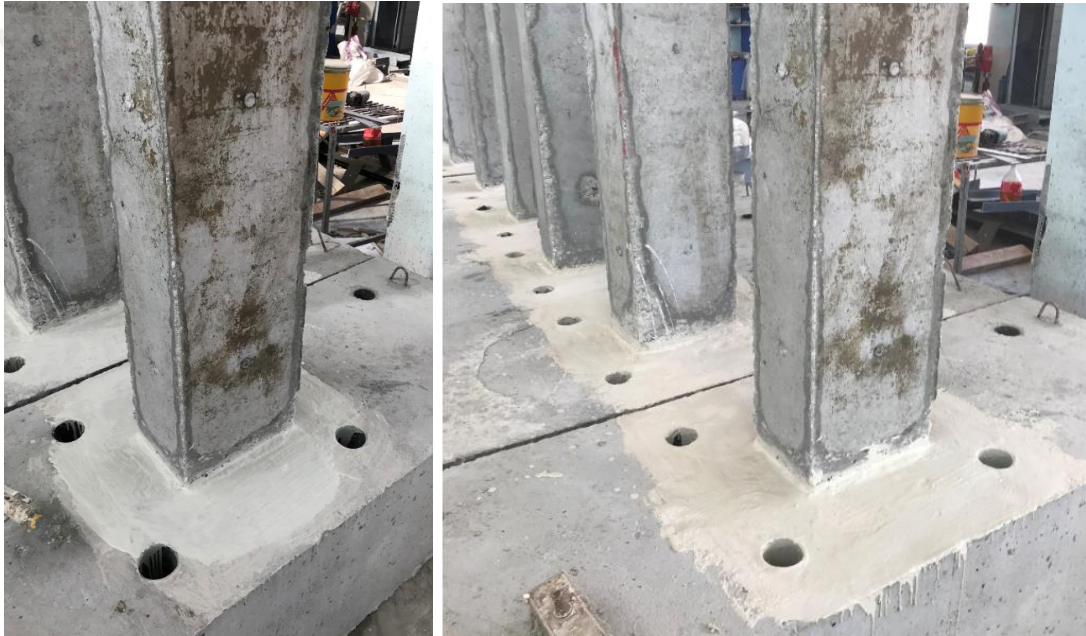
Şekil 3.22. Su yalıtım malzemesinin uygulanması

toplanmasında kullanılan bir veri toplama cihazı, bir adet Breadboard, bir adet taş direnç, içerisinde NaCl çözeltisi ve dört adet paslanmaz çelik plaka bulunan bir plastik hazneden oluşmaktadır. Korozyon hasarı, numunelerde plastik mafsallın kolon-temel birleşiminde meydana geleceği dikkate alınarak, numunelerin konsol kısmının temelden itibaren 50cm'lik seviyesine kadar uygulanmıştır. Bunun için ilk başta cam elyaf takviyeli polyester levhalar, 148cm uzunluğunda kesilerek, çapı $\Phi 44$ cm olan silindirik boru haline getirilmiştir. Daha sonra hazne ile temel birleşiminde, temel betonuna Cl^- iyonlarının nüfus etmesini engellemek için, MasterSeal 525 (çimento ve akrilik esaslı, iki bileşenli) çimento esaslı su yalıtım malzemesi 3 kat uygulanmıştır (Şekil 3.22). Su yalıtım malzemesi uygulandıktan sonra numuneler belli bir süre beklemeye bırakılmıştır.

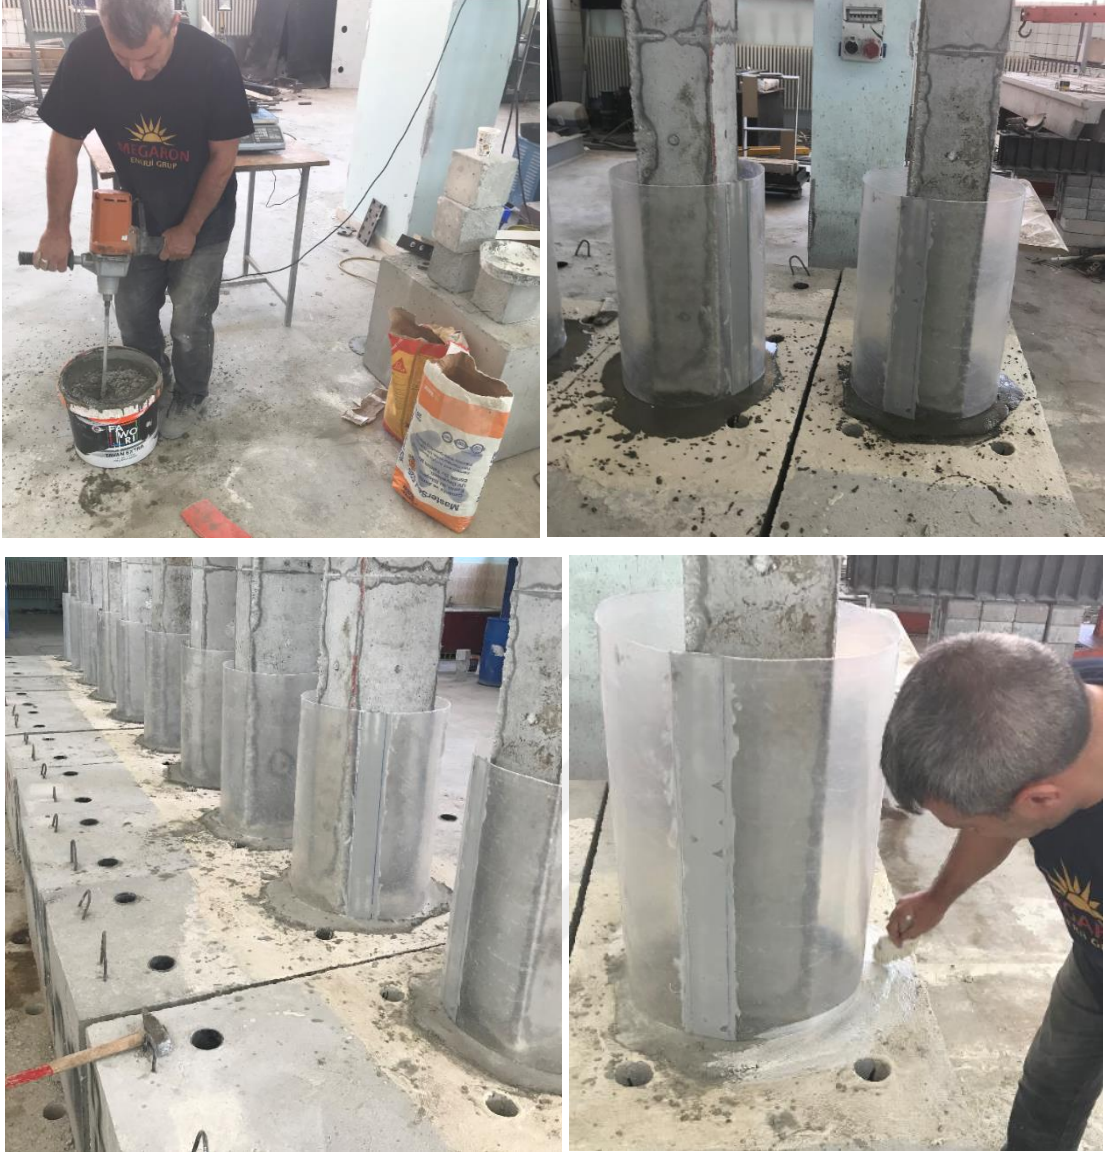
Şekil 3.23. Haznelerin temele üzerine sabitlenmesi

Masterseal 525 prizini aldıktan sonra Sikadur-31 epoksi reçinesi ile hazırlanan hazneler temel üzerine sabitlenmiştir. Daha sonra Masterseal 525 ile Sikadur-31 üzerine tekrar bir kat daha su yalıtımı yapılmıştır. Şekil 3.23'de Sikadur-31 hazırlanması, uygulanması ve haznelerin sabitlenmesi işlemi gösterilmiştir. Epoksi reçinesi prizini aldıktan sonra hazneler 50 cm seviyesine kadar su ile doldurularak, haznelerin su kaçırmadığı kontrol edilmiştir (Şekil 3.24).

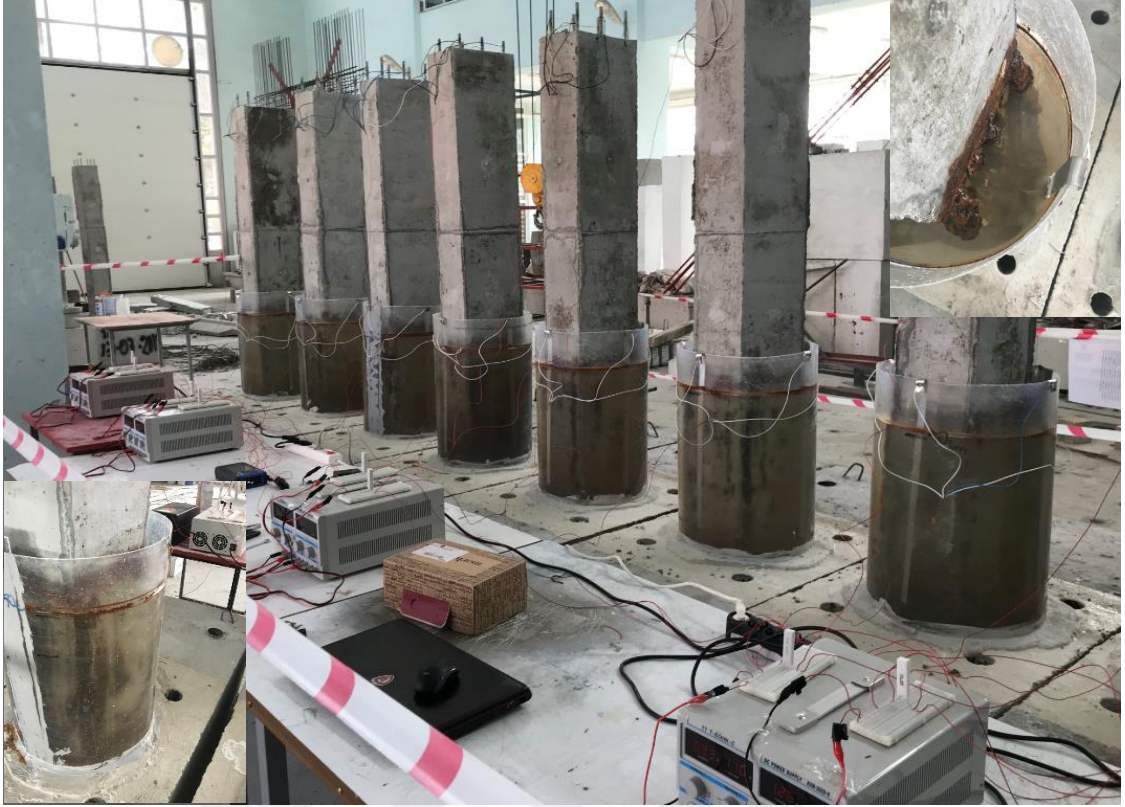
Şekil 29. Hızlandırılmış korozyon deney görüntüleri

YFC40'li serileri mineral katkı oranları bakımından incelediğimizde ise, korozyon süresinin artması YFC20'li serinin korozyon akımında % 23.8 artış meydana getirirken, YFC40 seride % 11.5'lik bir azalma meydana gelmiştir. Korozyon hasarı % 10 ve % 30 olan korozyon serisinde, YFC20 ve YFC40 serilerinin deney başındaki korozyon akımları birbirine oldukça yakın olması rağmen, korozyon hasar süresinin uzaması sonucunda YFC20'li seri olumsuz bir şekilde etkilenmiştir. YFC40'lı seride ise 0.65A başlangıç akımı elde edilirken, deney süresi boyunca ani akım artışları olsa da deney sonunda 0.7A olarak, ortalama 0.69 amper değeri ile deney tamamlanmıştır. Buradan, mineral katkı oranı olarak YFC40'lı serilerin korozyon direncinin YFC20'li serilere göre daha iyi olduğu anlaşılmaktadır. Şekil 3.27'de hızlandırılmış korozyon deney düzeneği şematik olarak, Şekil 3.28'de görsel olarak gösterilmiştir. Şekil 3.29'da hızlandırılmış korozyon deneyi sırasında, Şekil 3.30'da hızlandırılmış korozyon deneyi sonrasında betonarme elemanlarda korozyon gelişimi gösterilmiştir.

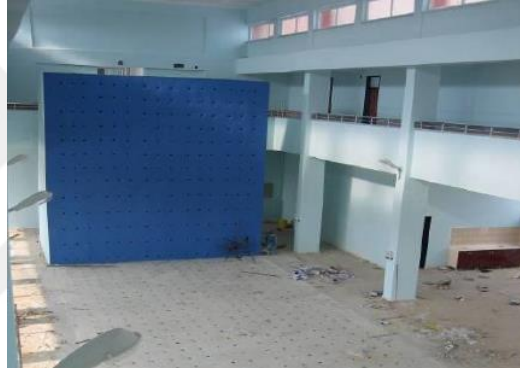
Şekil 3.32. KTÜN İnşaat Müh. Deprem Laboratuvarı'nda bulunan yükleme duvarı ve döşeme sistemi (Akın, 2011)

Deprem laboratuvarında bulunan yükleme düzeneği, deney numuneleri 1/2 geometrik ölçeğinde olduğu için, öncelikle bu boyutlara göre düzenlenmiştir. Numunelerin temelleri, ankastre mesnet şartlarını sağlayabilecek şekilde rijit olarak üretilmiş ve üretimleri sırasında temellerde bırakılan delikler yardımıyla, laboratuvarın rijit döşemesine sabitlenmiştir. Laboratuvarın, rijit betonarme duvarın ve döşeme sisteminin temsili görüntüsü Şekil 3.32’de gösterilmiştir.

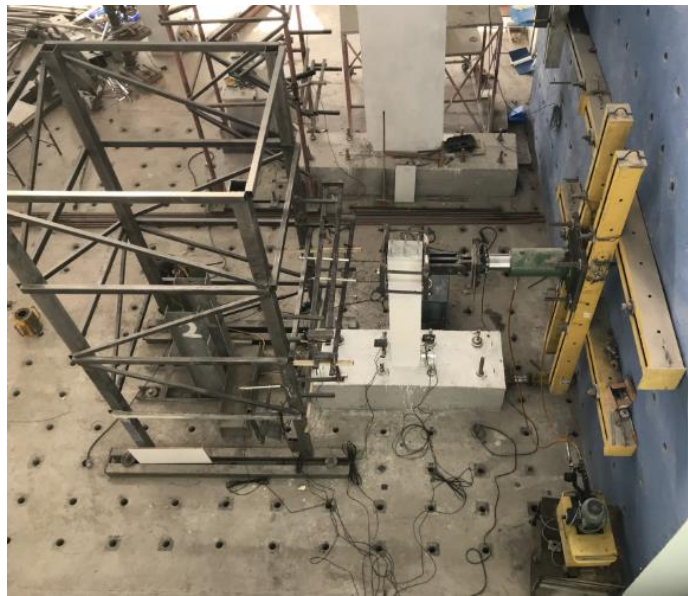
Şekil 3.34. Deneysel eleman yerleştirildikten sonra yükleme sisteminin görünümü

Deneyler sırasında deney elemanlarının temellerinde meydana gelebilecek hareketlerin engellenmesi gerekmektedir. Bu yüzden numuneler, temellerinde bırakılan 8 adet boşluk yardımıyla laboratuvar deliklerine tijlerle sabitlenmiştir. Ayrıca, iki adet hidrolik silindir temellerin sağına ve soluna yerleştirilerek temel sıkıştırılmıştır. Numunelerin tersinir tekrarlanır şekilde yüklenmesi sırasında potansiyometrik cetvellerin (LVDT) sarsılmaması amacıyla, kutu profilden bir adet iskele imal edilmiş ve bu iskele deneysel elemandan bağımsız bir şekilde konumlandırılmıştır. Şekil 3.34'de deneysel eleman yerleştirildikten sonra yükleme düzeneğinin üstten çekilmiş görünümü, Şekil 3.35'de bilgisayar ortamında 3 boyutlu çizilmiş ayrıntısı gösterilmiştir.

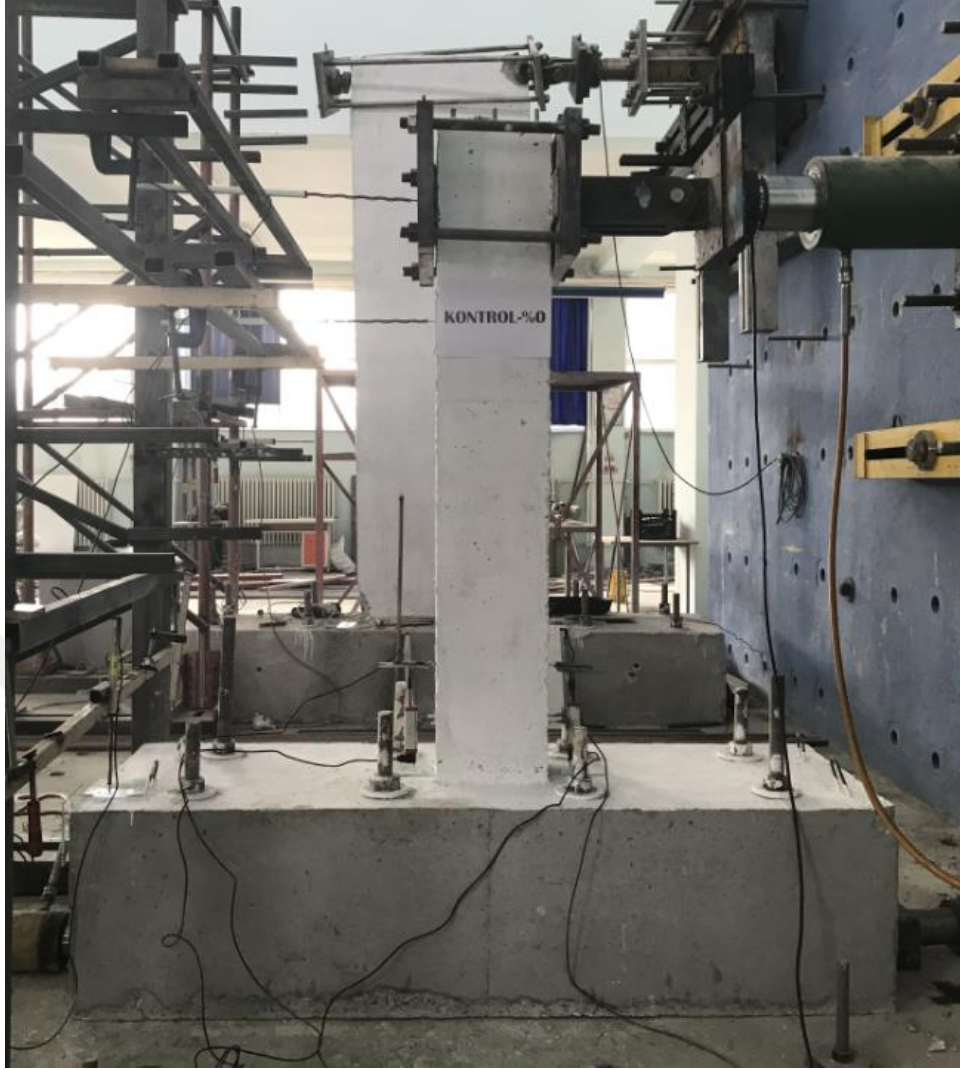
Şekil 4.1. Kontrol-%0 numunesinin deney öncesi görünümü

Deney elemanının tersinir-tekrarlanır yatay yükleme altında test edilmeden hemen önce ki, yatay yükleme deney düzeneğine yerleştirilmiş hali Şekil 4.1’de gösterilmiştir. Şekil 4.2’de deney elemanına ait yük geçmişi grafiği, Şekil 4.3’de deplasman geçmişi grafiği verilmiştir.

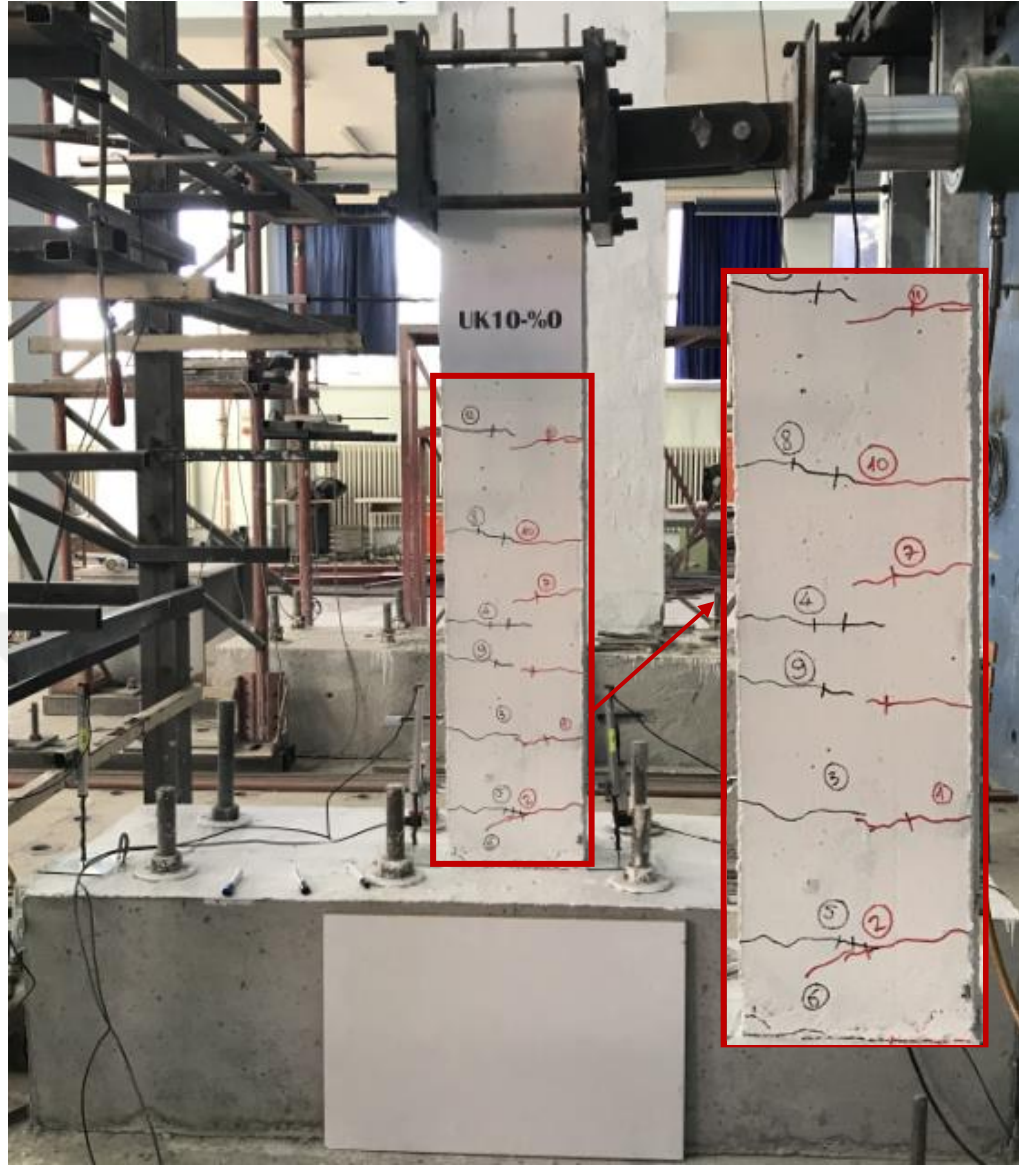
Şekil 4.17. UK10-%0 deney numunesinde akma konumunda gözlenen çatlaklar

UK10-%0 deney elemanı akma konumuna, yaklaşık % 1.08 ötelenme oranında ve 30.63 kN yatay yük değerinde ulaşmıştır. Bu yükte deneysel numunenin tepe deplasmanı 16.32 mm'dir. Bu yükleme adımında temel-kolon birleşim bölgesinde çatlaklar oluşmuş, ayrıca itme ve çekme çevrimlerinde oluşan eğilme çatlakları çatallaşmaya başlamıştır. Şekil 4.17'de deneysel numunenin akma konumunda gözlenen çatlaklar gösterilmiştir.

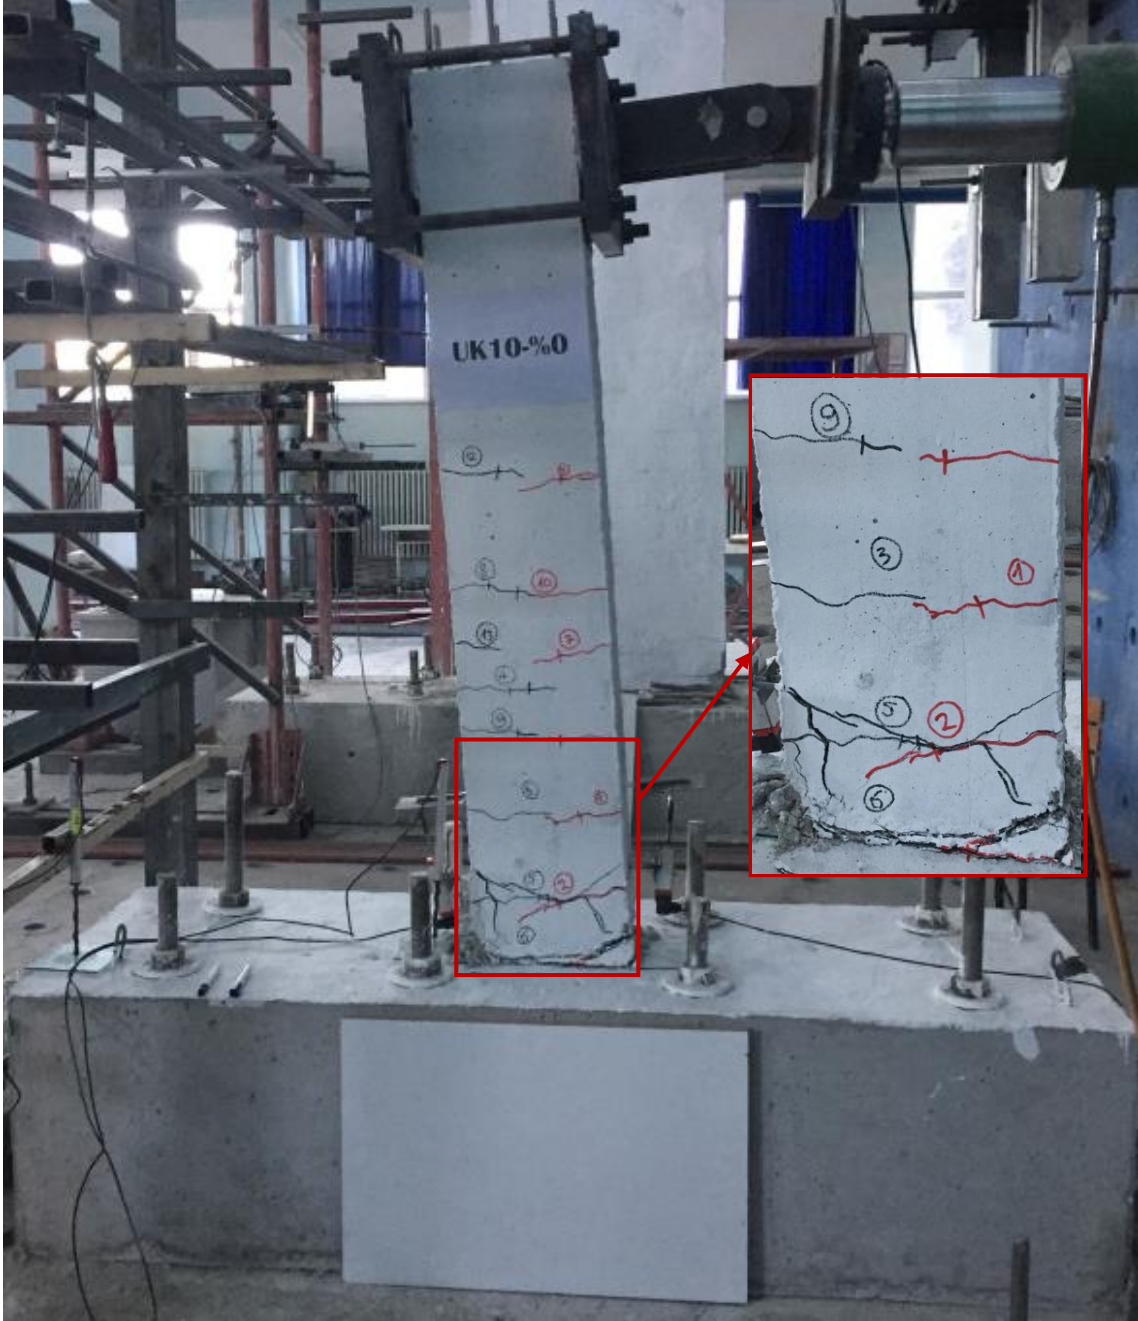
Şekil 4.18. UK10-%0 numunesinin deney sonu görünümü

birleştikten sonra 45° eğimle kolon-temel birleşimine doğru ilerlemişlerdir. UK10-%0 deney elemanının ilk çatlak, akma yükü, maksimum yük ve göçme durumunun çatlak krokisi bilgisayar programında işlenerek, hasar oluşumu incelenmiştir. Deneysel numunenin çatlak krokisi Şekil 4.19'da gösterilmiştir.

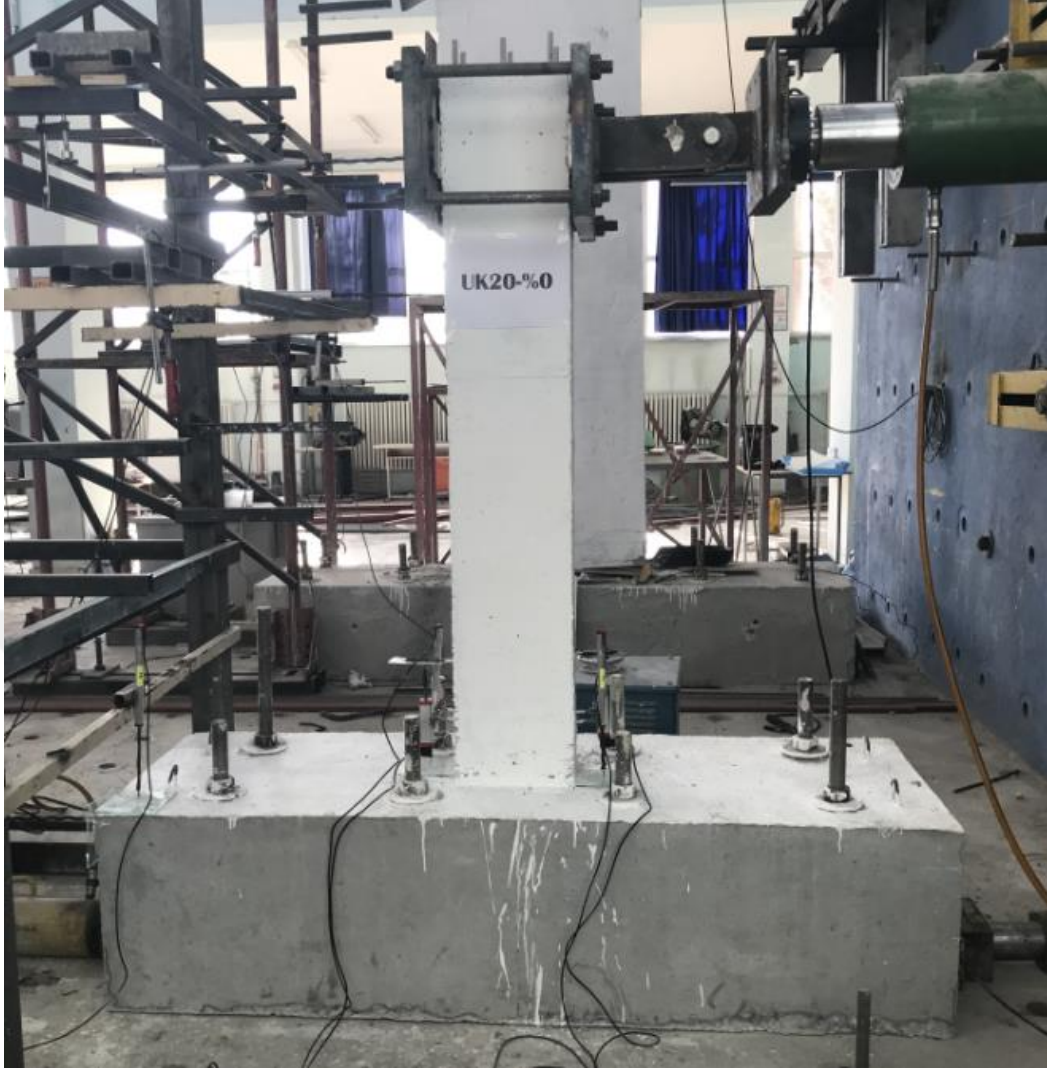
Şekil 4.25. UK20-%0 numunesinin deney öncesi görünümü

Deney elemanının tersinir-tekrarlanır yatay yükleme altında test edilmeden hemen önce ki, yatay yükleme deney düzeneğine yerleştirilmiş hali Şekil 4.25'de gösterilmiştir. Şekil 4.26'da deney elemanına ait yük geçmişi grafiği, Şekil 4.27'de deplasman geçmişi grafiği verilmiştir.

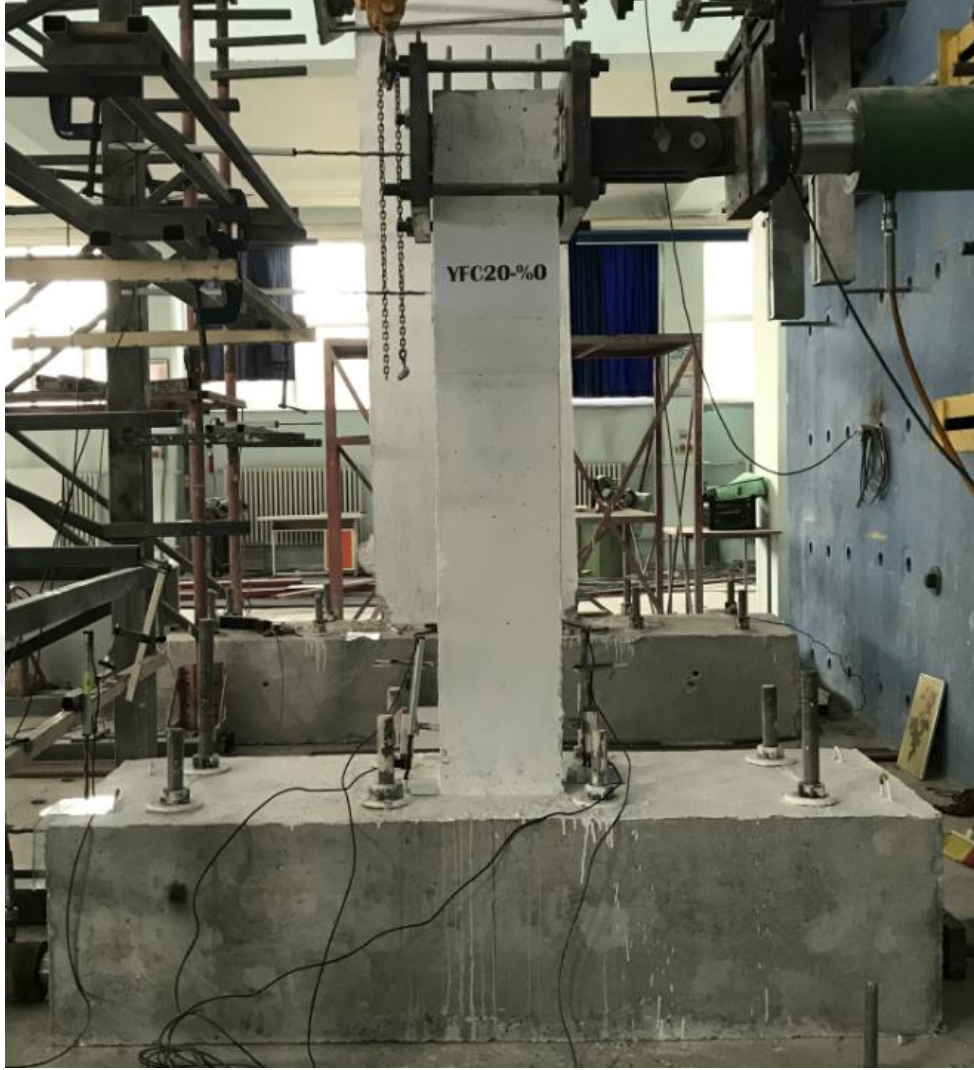
Şekil 4.37. YFC20-%0 numunesinin deney öncesi görünümü

Deney elemanının tersinir-tekrarlanır yatay yükleme altında test edilmeden hemen önce ki, yatay yükleme deney düzeneğine yerleştirilmiş hali Şekil 4.37'de gösterilmiştir. Şekil 4.38'da deney elemanına ait yük geçmişi grafiği, Şekil 4.39'da deplasman geçmişi grafiği verilmiştir.
