**KOROZYON ETKİSİ ALTINDAKİ, MİNERAL
KATKI İLE ÜRETİLEN KOLONLARIN
TERSİNİR TEKRARLANIR YATAY YÜK
ALTINDAKİ DAVRANIŞLARININ
ARAŞTIRILMASI**

DOKTORA TEZİ

İnşaat Mühendisliği Anabilim Dalı

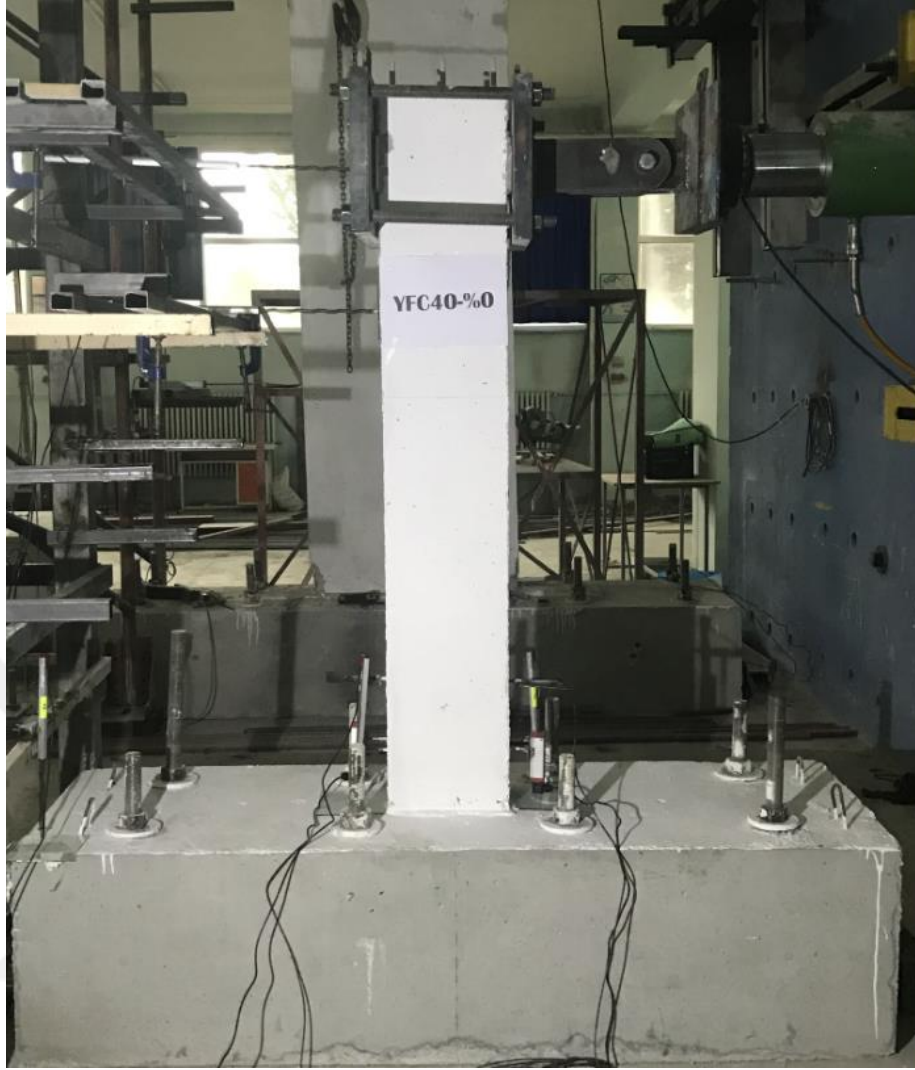
Şekil 4.49. YFC40-%0 numunesinin deney öncesi görünümü

Deney elemanının tersinir-tekrarlanır yatay yükleme altında test edilmeden hemen önce ki, yatay yükleme deney düzeneğine yerleştirilmiş hali Şekil 4.49'da gösterilmiştir. Şekil 4.50'de deney elemanına ait yük geçmişi grafiği, Şekil 4.51'de deplasman geçmişi grafiği verilmiştir.

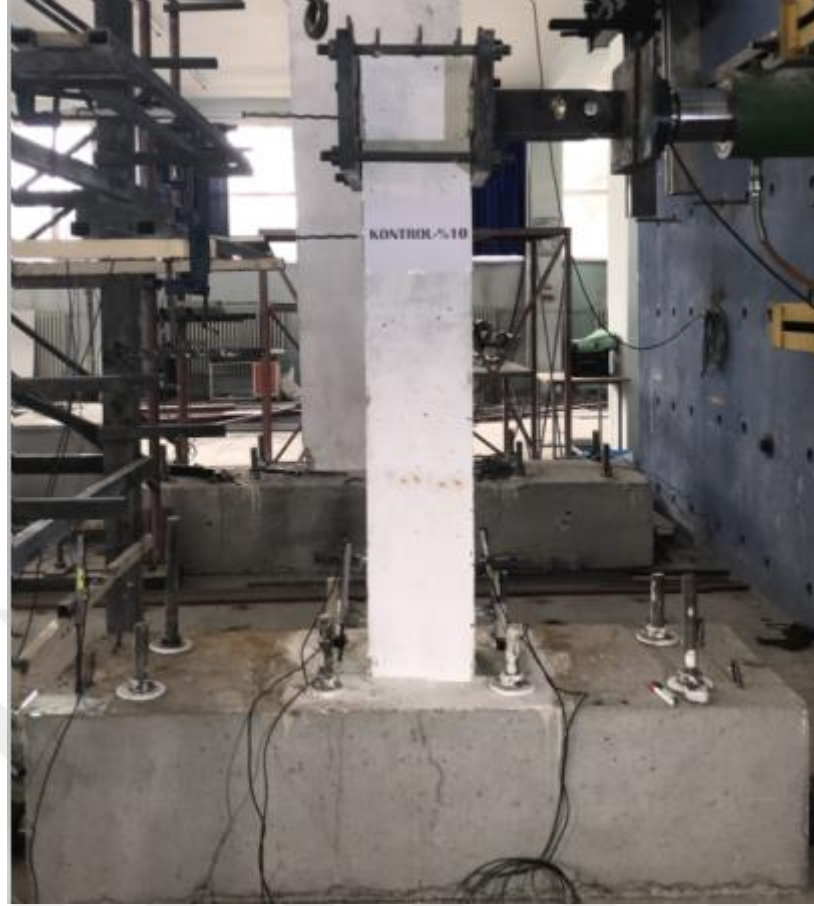
Şekil 4.61. Kontrol-%10 numunesinin deney öncesi görünümü

Deney elemanının tersinir-tekrarlanır yatay yükleme altında test edilmeden hemen önce ki, yatay yükleme deney düzeneğine yerleştirilmiş hali Şekil 4.61’de gösterilmiştir. Şekil 4.62’de deney elemanına ait yük geçmişi grafiği, Şekil 4.63’de deplasman geçmişi grafiği verilmiştir.

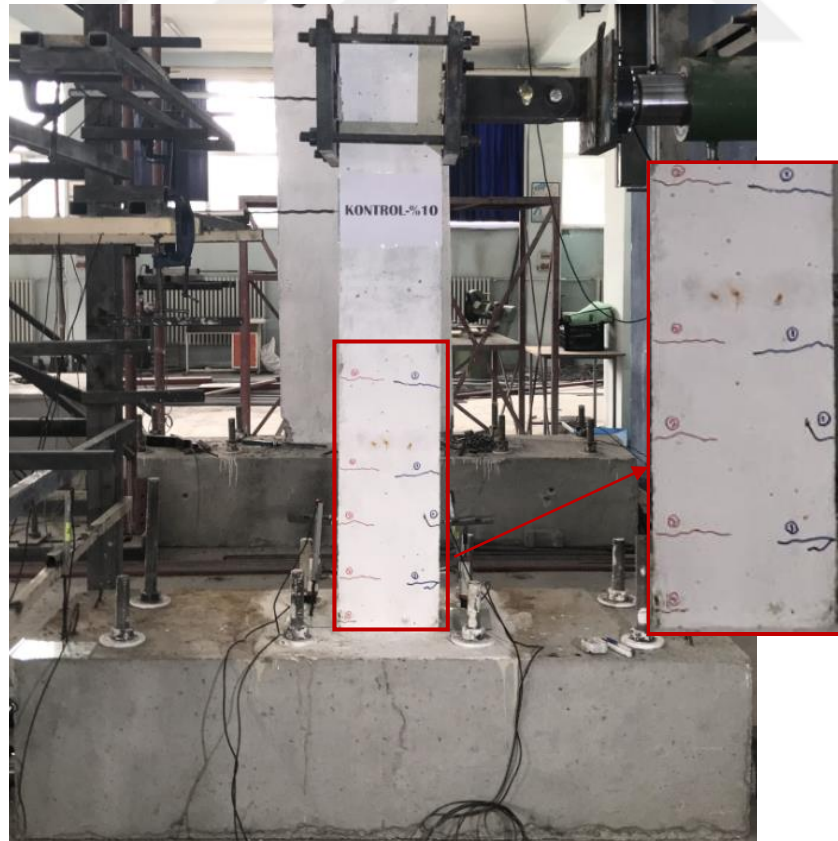
Şekil 4.64. Kontrol-%10 deney numunesinde oluşan ilk çatlaklar

Deneysel elamanda ilk eğilme çatlakları ± 3 . çevrimde yaklaşık 15 kN'luk yatay yükte meydana gelmiştir. Bu yük değerinde numune, 3.44 mm'lik bir tepe deplasmanına ve % 0.23'lük bir yanal ötelenme oranına sahiptir. Deneysel elemanda gözlemlenen ilk çatlaklar Şekil 4.64'de gösterilmiştir.

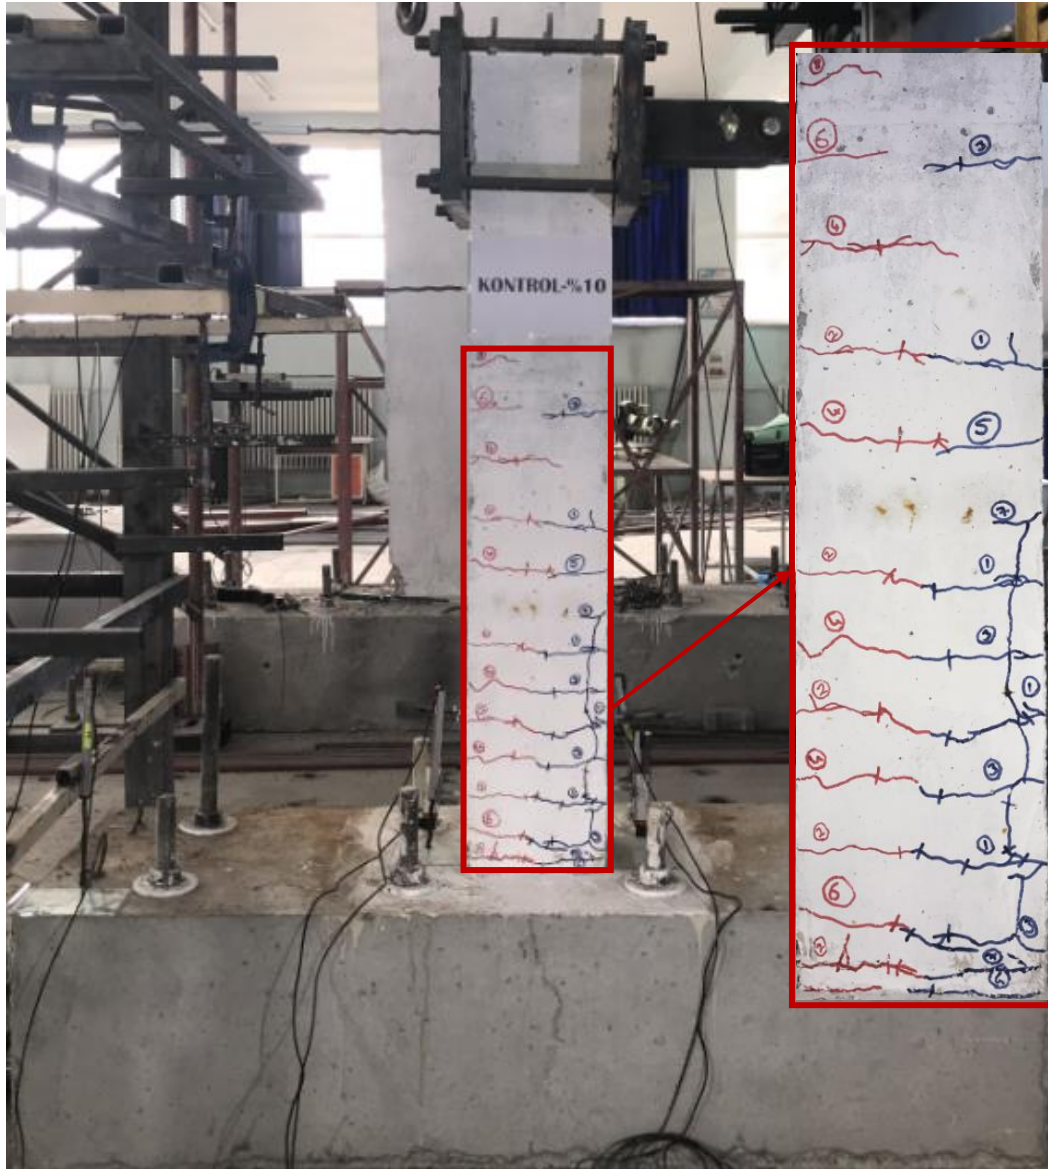
Şekil 4.65. Kontrol-% 10 deney numunesinde akma konumunda gözlenen çatlaklar

Kontrol-% 10 deney elemanı akma konumuna, yaklaşık % 1.04 ötelenme oranında ve 26.89 kN yatay yük değerinde ulaşmıştır. Bu yükte deneysel numunenin tepe deplasmanı 15.67 mm'dir. Bu yükleme adımında temel-kolon birleşim bölgesinde çatlaklar oluşmuş, ayrıca itme ve çekme çevrimlerinde oluşan yatay simetrik eğilme çatlakları çatallaşmaya başlamıştır. Korozyon hasarından dolayı düşey yönde aderans çatlakları meydana gelmiştir. Şekil 4.65'de deneysel numunenin akma konumunda gözlenen çatlaklar gösterilmiştir.

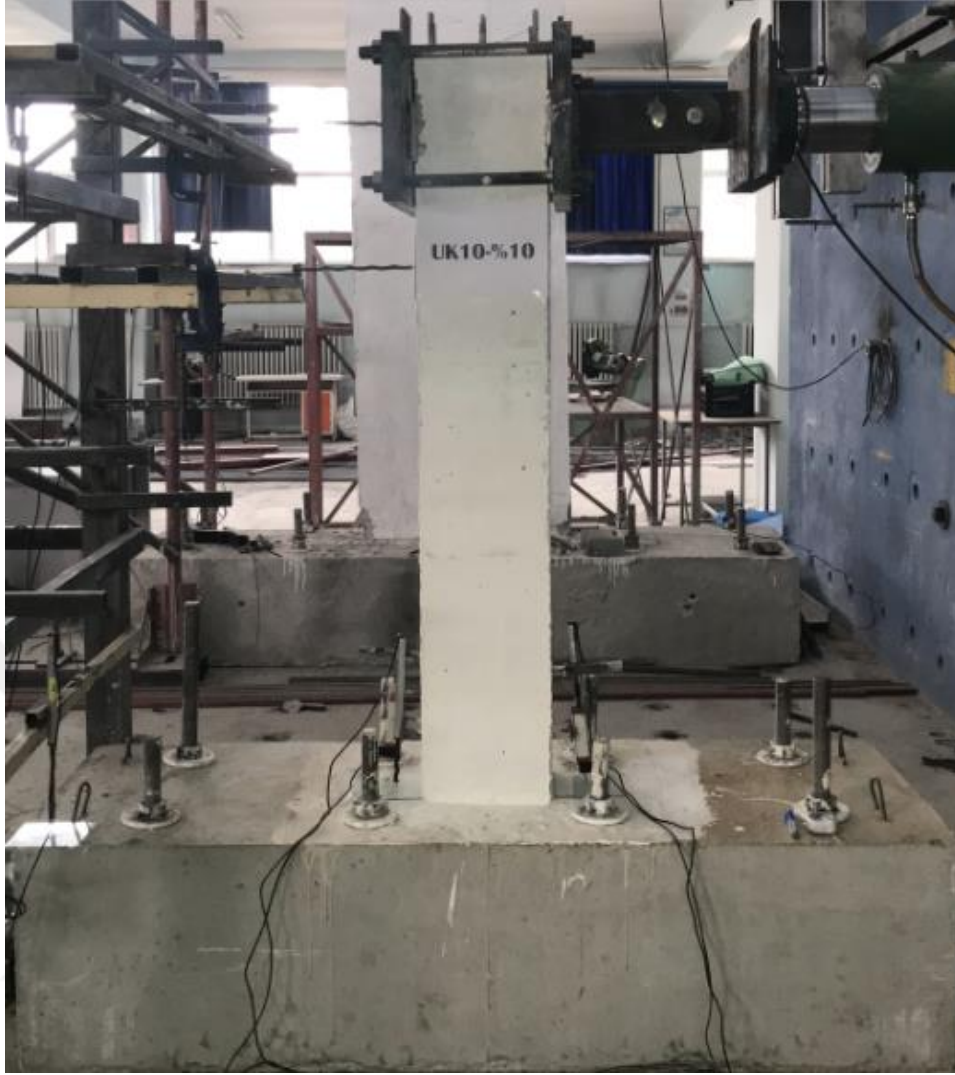
Şekil 4.73. UK10-%10 numunesinin deney öncesi görünümü

Deney elemanının tersinir-tekrarlanır yatay yükleme altında test edilmeden hemen önce ki, yatay yükleme deney düzeneğine yerleştirilmiş hali Şekil 4.73'de gösterilmiştir. Şekil 4.74'de deney elemanına ait yük geçmişi grafiği, Şekil 4.75'de deplasman geçmişi grafiği verilmiştir.

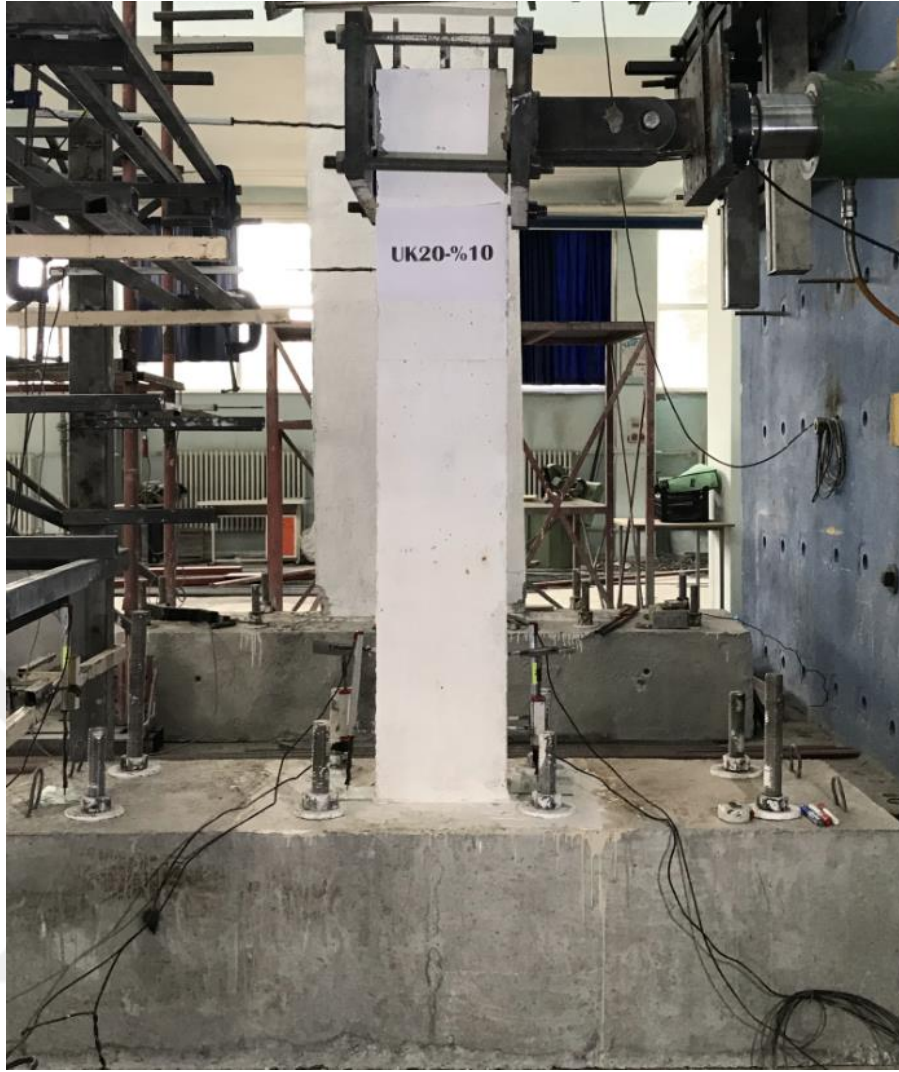
Şekil 4.85. UK20-%10 numunesinin deney öncesi görünümü

Deney elemanının tersinir-tekrarlanır yatay yükleme altında test edilmeden hemen önce ki, yatay yükleme deney düzeneğine yerleştirilmiş hali Şekil 4.85'de gösterilmiştir. Şekil 4.86'da deney elemanına ait yük geçmişi grafiği, Şekil 4.87'de deplasman geçmişi grafiği verilmiştir.

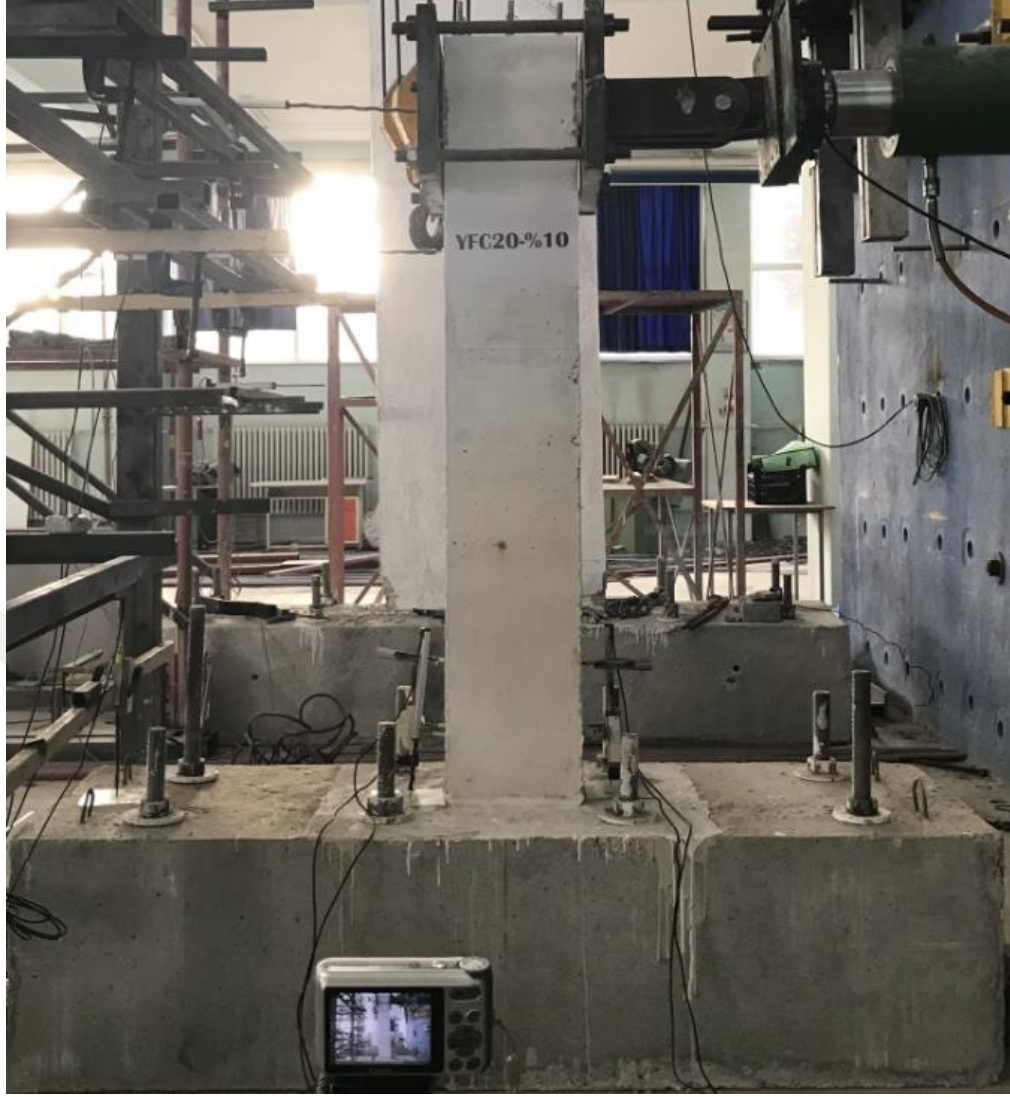
Şekil 4.97. YFC20-%10 numunesinin deney öncesi görünümü

Deney elemanının tersinir-tekrarlanır yatay yükleme altında test edilmeden hemen önce ki, yatay yükleme deney düzeneğine yerleştirilmiş hali Şekil 4.97'de gösterilmiştir. Şekil 4.98'da deney elemanına ait yük geçmişi grafiği, Şekil 4.99'da deplasman geçmişi grafiği verilmiştir.

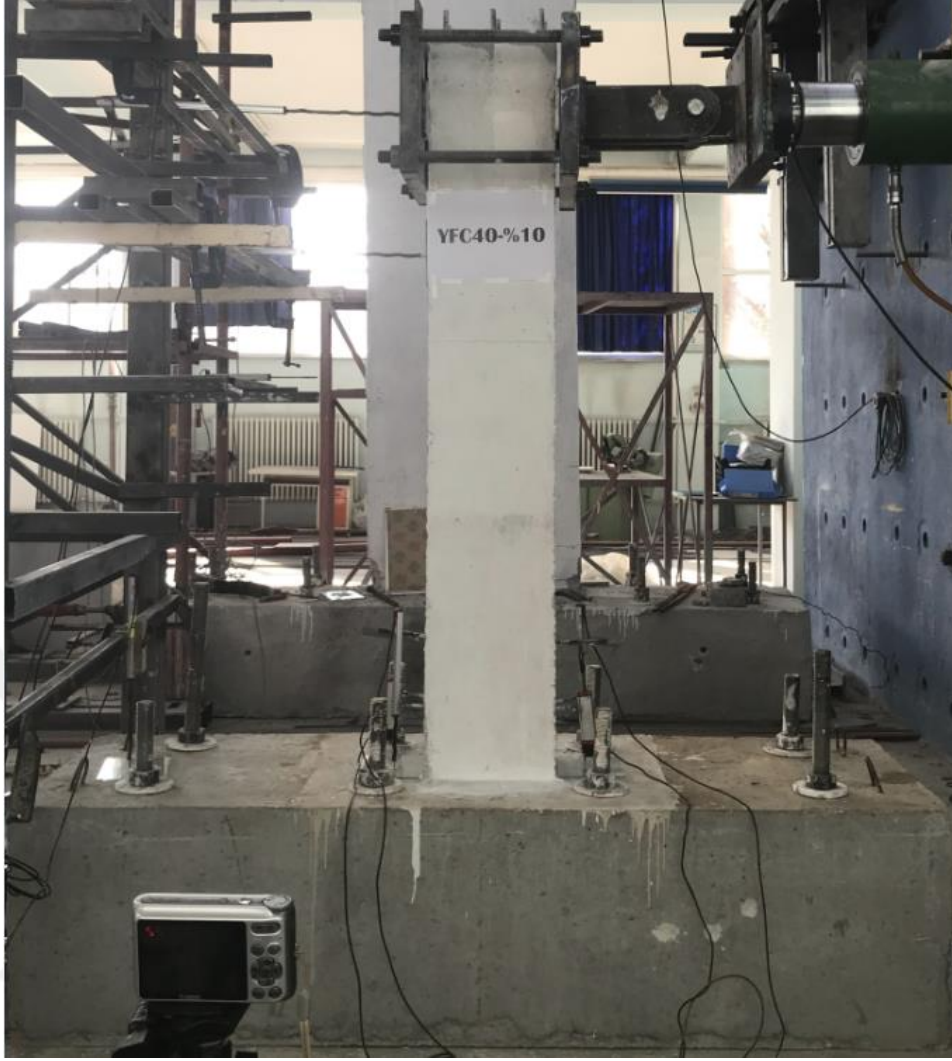
Şekil 4.109. YFC40-%10 numunesinin deney öncesi görünümü

Deney elemanının tersinir-tekrarlanır yatay yükleme altında test edilmeden hemen önce ki, yatay yükleme deney düzeneğine yerleştirilmiş hali Şekil 4.109'da gösterilmiştir. Şekil 4.100'de deney elemanına ait yük geçmişi grafiği, Şekil 4.101'de deplasman geçmişi grafiği verilmiştir.

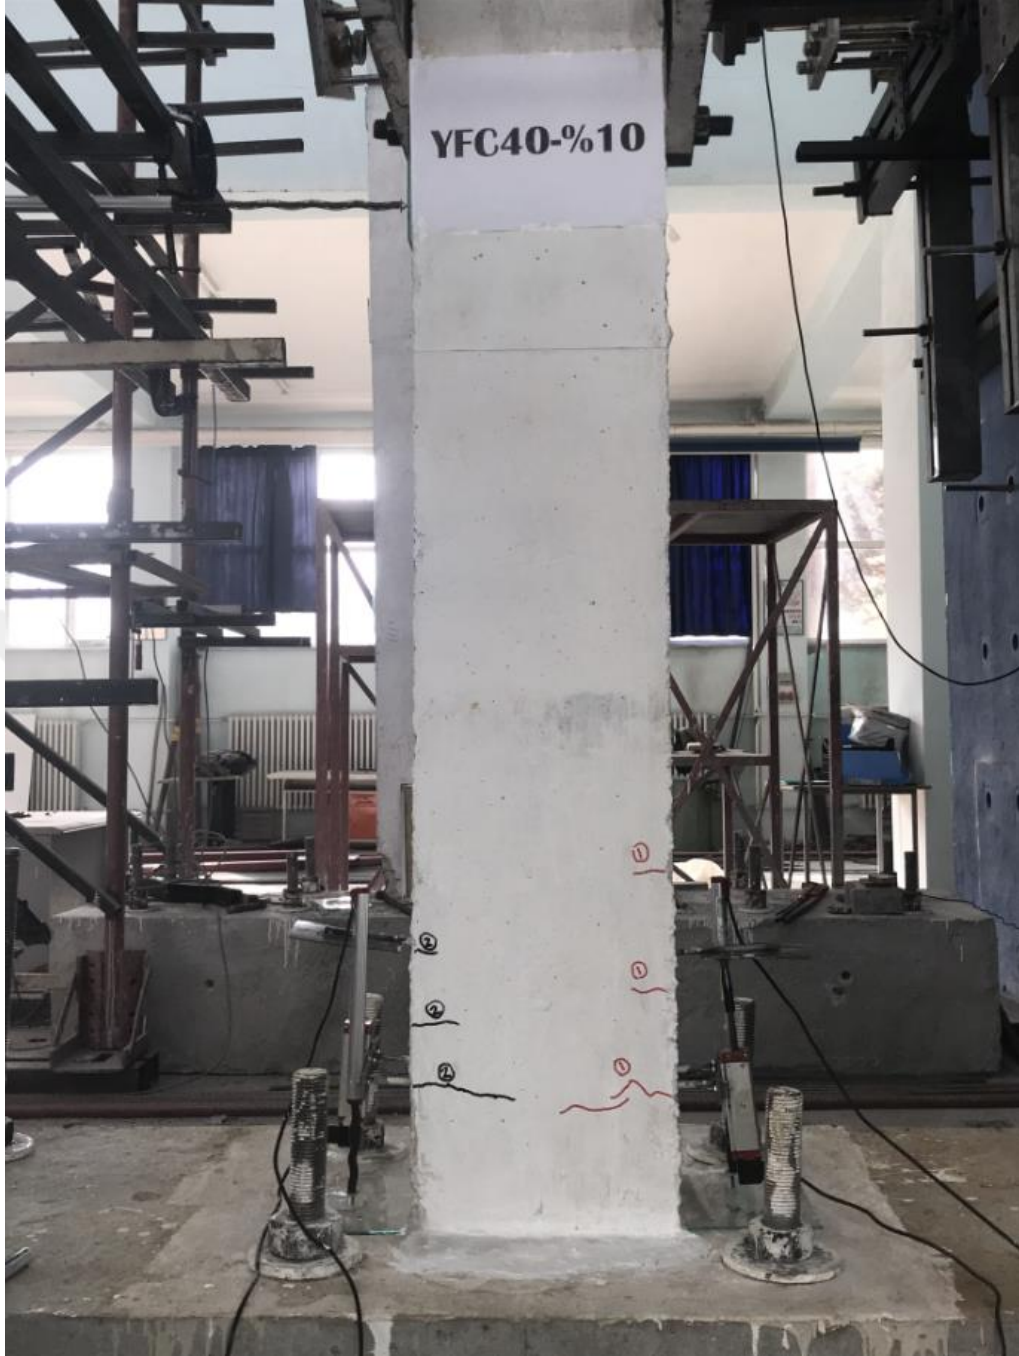
Şekil 4.102. YFC40-%10 deney numunesinde oluşan ilk çatlaklar

Deneyel elamanda ilk eğilme çatlağı -3. itme çevriminde yaklaşık 14.98 kN'luk yatay yükte meydana gelmiştir. Bu yük değerinde numune, yaklaşık 3.43 mm'lik bir tepe deplasmanına ve % 0.22'lik bir yanal ötelenme oranına sahiptir. Deneyel elemanda itmede ve çekmede gözlemlenen ilk çatlaklar Şekil 4.102'de gösterilmiştir.

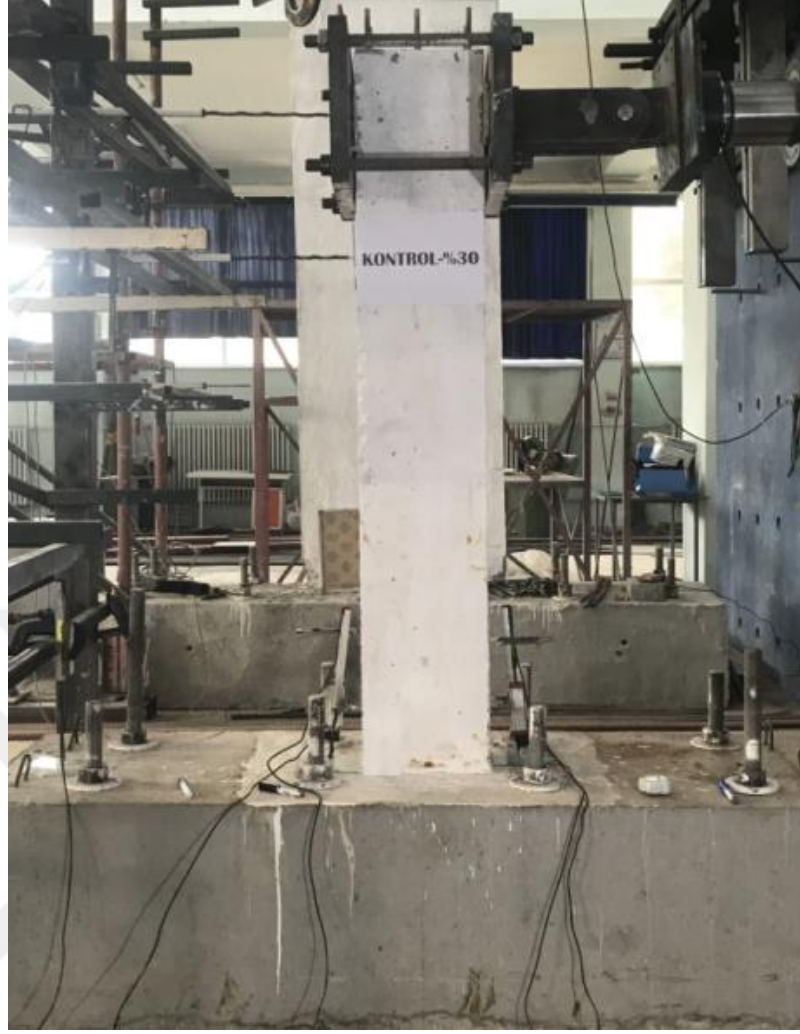
Şekil 4.111. Kontrol-%30 numunesinin deney öncesi görünümü

Deney elemanının tersinir-tekrarlanır yatay yükleme altında test edilmeden hemen önce ki, yatay yükleme deney düzeneğine yerleştirilmiş hali Şekil 4.111’de gösterilmiştir. Şekil 4.112’de deney elemanına ait yük geçmişi grafiği, Şekil 4.113’de deplasman geçmişi grafiği verilmiştir.

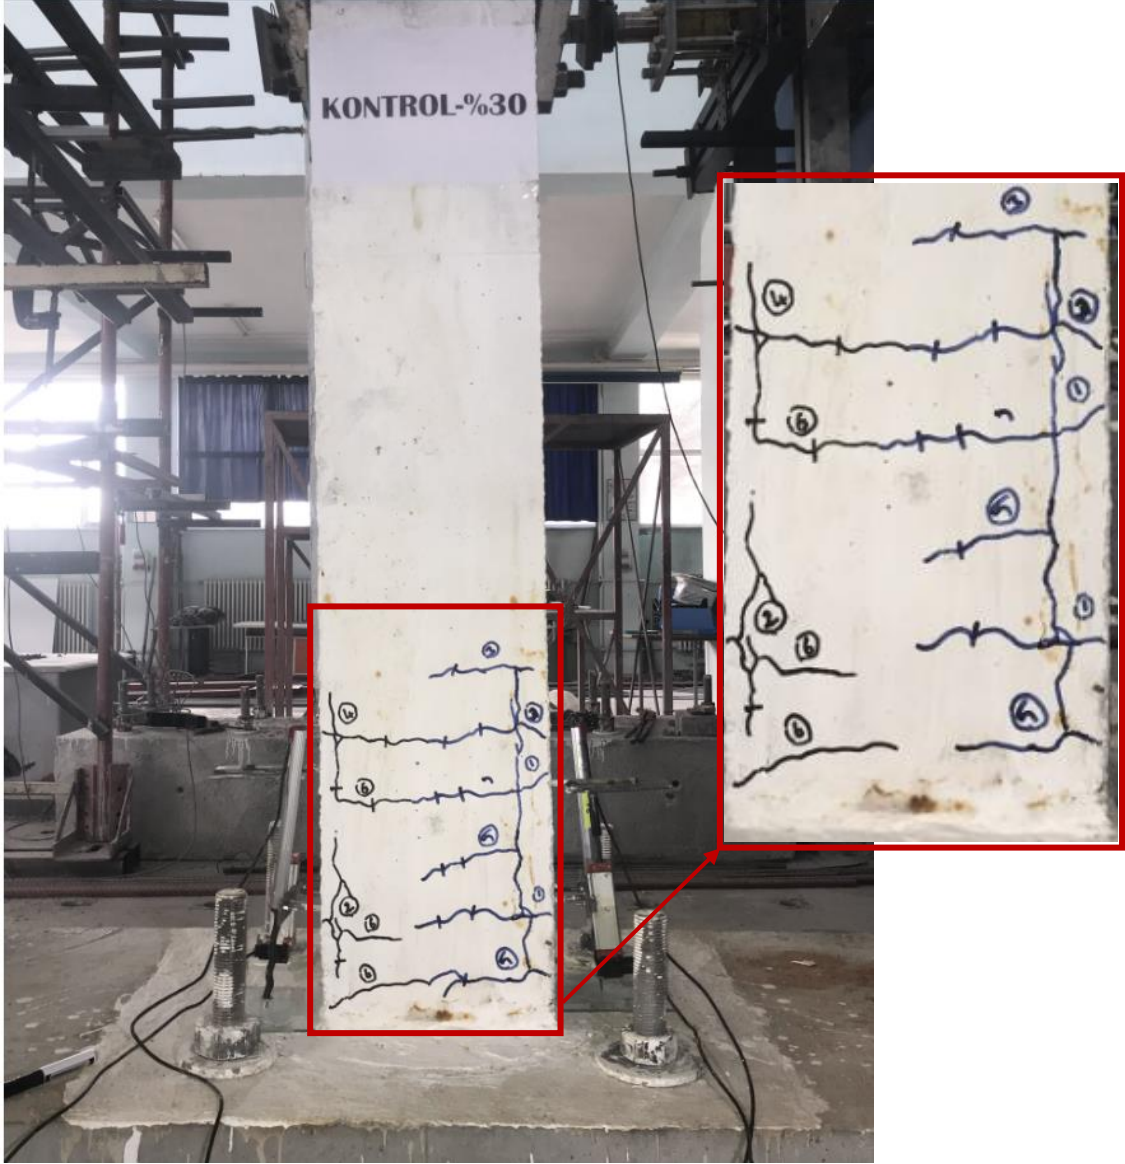
Şekil 4.115. Kontrol-%30 deney numunesinde akma konumunda gözlenen çatlaklar

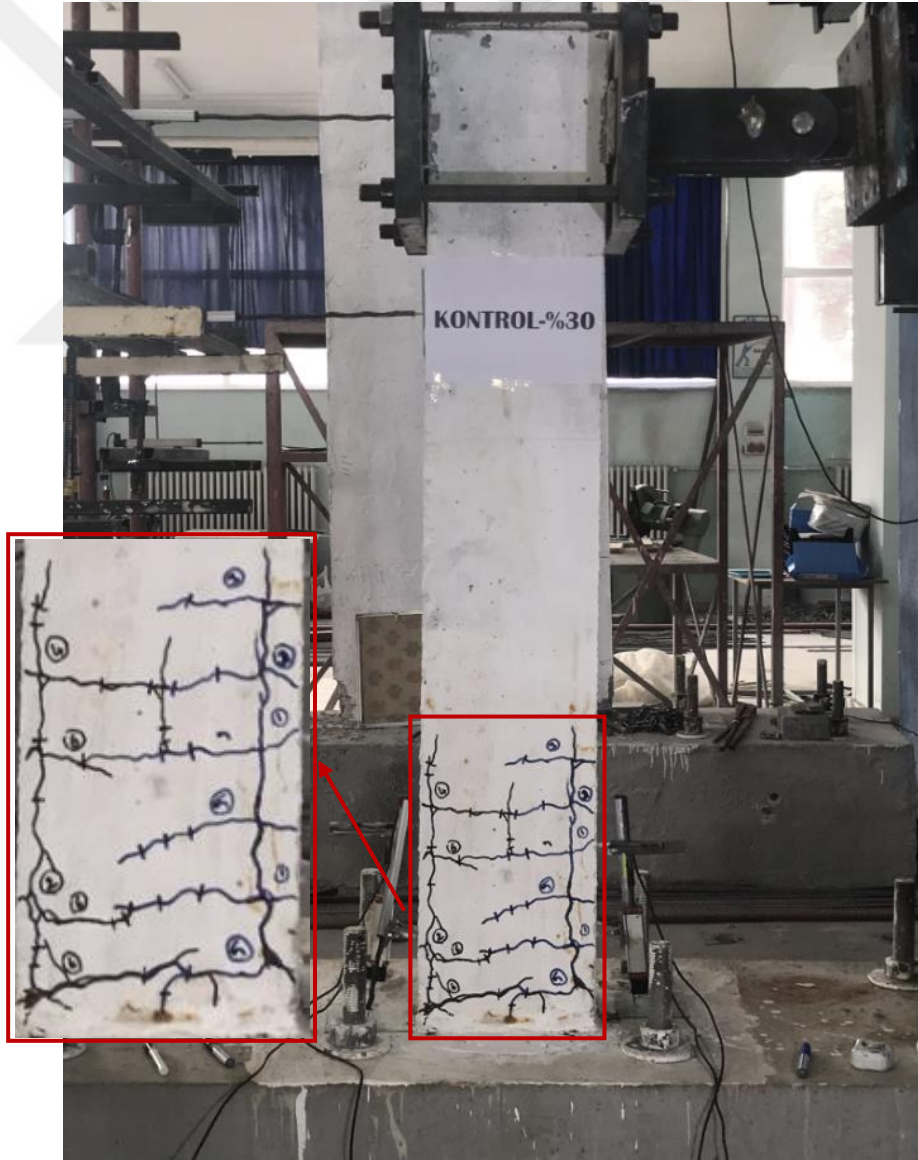
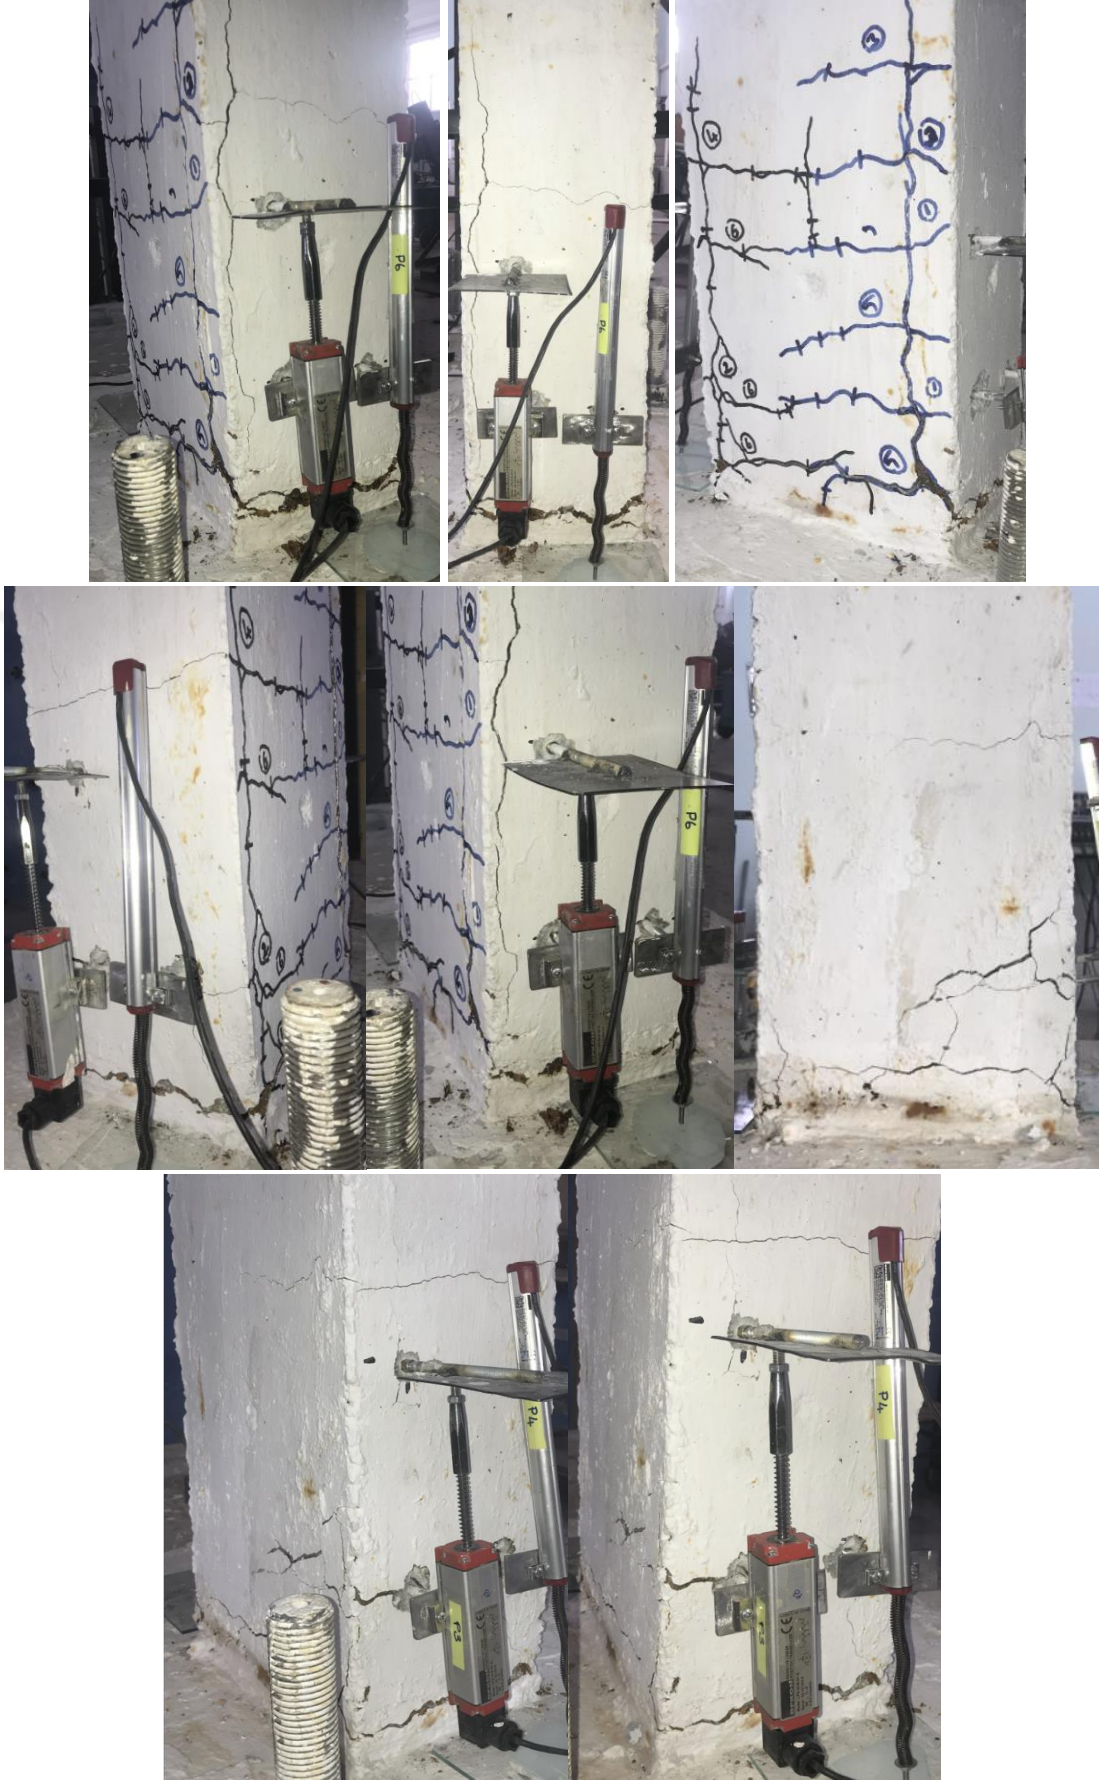
Şekil 4.116. Kontrol-%30 numunesinin deney sonu görünümü

Kontrol-%30 numunesi, 14. ileri yükleme çevriminde ikinci çekme donatısı da kopmuştur ve -14. çekme çevriminde ilk çekme donatısında da meydana gelen kopma ile yatay yük taşıma kapasitesine ulaşmıştır. Bu çevrimde numunede, 18.84 kN yatay yük ve 41.43 mm tepe deplasmanına sahiptir. Deneysel eleman göçme konumuna ulaştığında,

numunenin her iki yönde de meydana gelen aderans çatlaklarından dolayı yeterli kenetlenmeye sahip değildir. İtmede ilk çekme donatısı 11. çevrimde, ikinci çekme donatısı 13. çevrimde kopmuştur, fakat numune yükte bir düşüş meydana gelse de yük taşımaya devam etmiştir. Daha sonra -14. çevrimde itmede ilk donatının kopması ile deney sonlandırılmıştır. Deneysel numunenin deney sonu görünümü Şekil 4.116'da gösterilmiştir. Numunede deney sonuna kadar eğilme davranışı gözlemlenmiştir ve aderans çatlaklarından dolayı beton donatı ile kenetlenmesini söz konusu olmadığından kesit bazında bir akma görülememiştir. Kontrol-%30 deney elemanının ilk çatlak, akma yükü, maksimum yük ve göçme durumunun çatlak krokisi bilgisayar programında işlenerek, hasar oluşumu incelenmiştir. Deneysel numunenin çatlak krokisi Şekil 4.117'de gösterilmiştir.

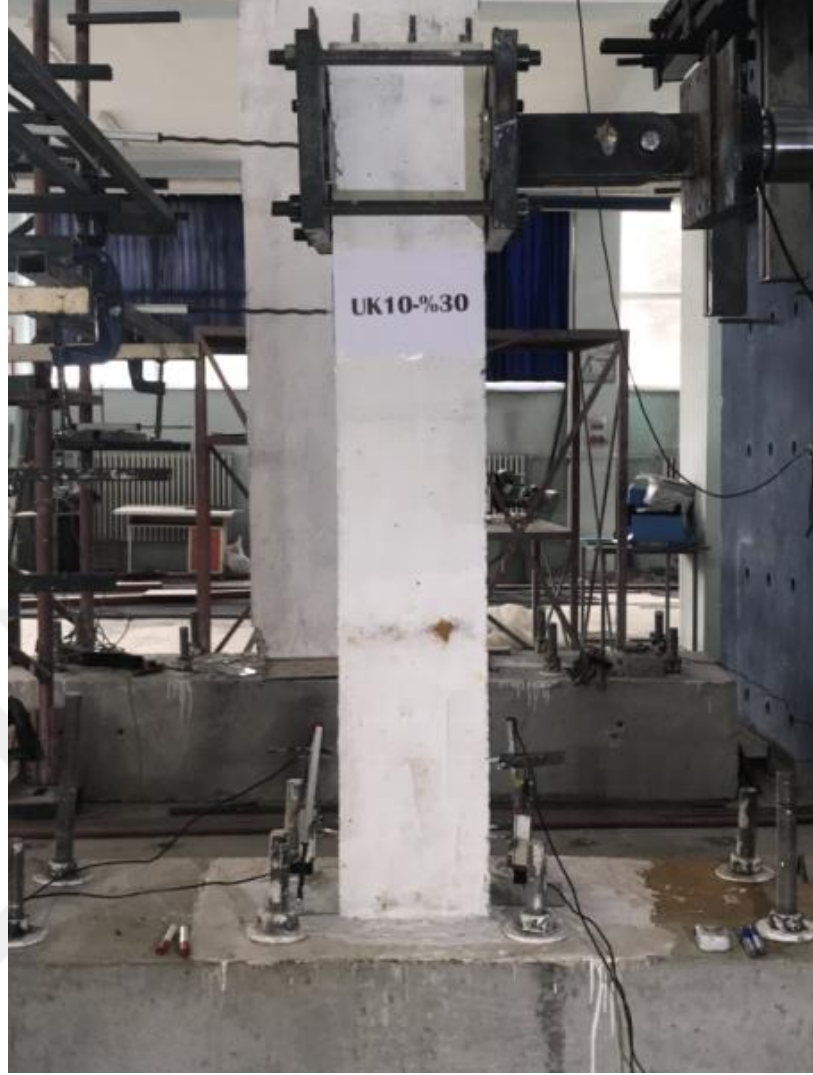
Şekil 4.123. UK10-%30 numunesinin deney öncesi görünümü

Deney elemanının tersinir-tekrarlanır yatay yükleme altında test edilmeden hemen önce ki, yatay yükleme deney düzeneğine yerleştirilmiş hali Şekil 4.123'de gösterilmiştir. Şekil 4.124'de deney elemanına ait yük geçmişi grafiği, Şekil 4.125'de deplasman geçmişi grafiği verilmiştir.

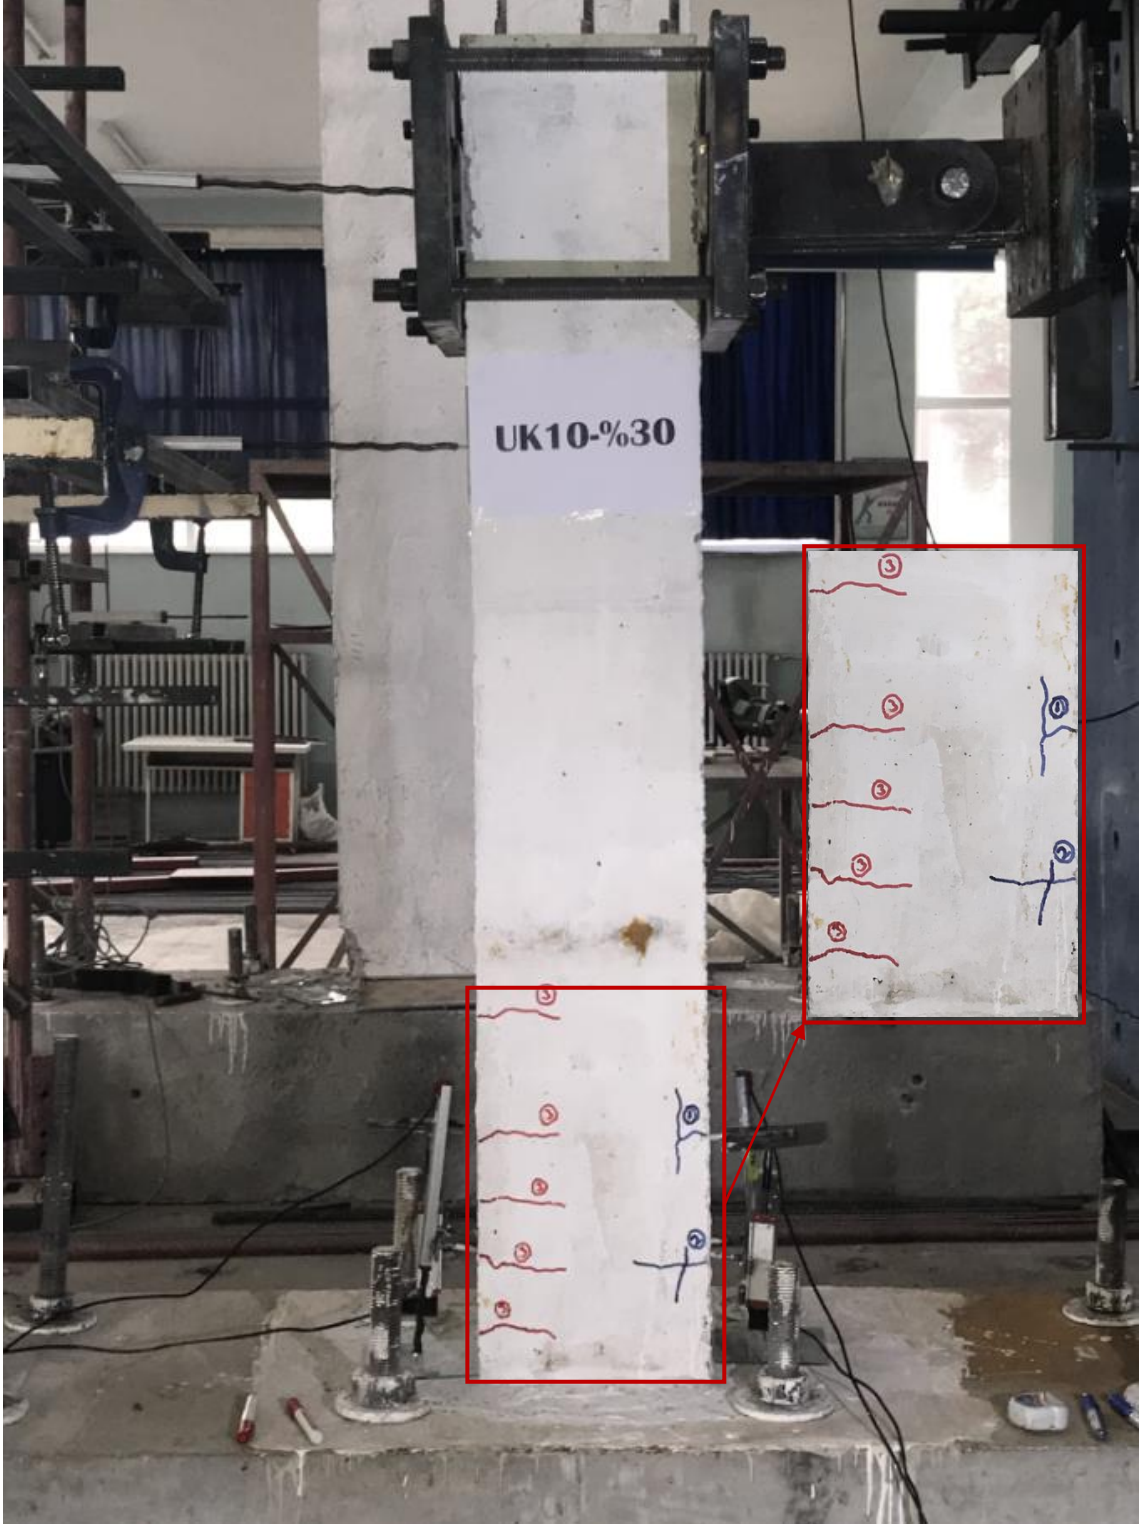
Şekil 4.126. UK10-%30 deney numunesinde oluşan ilk çatlaklar

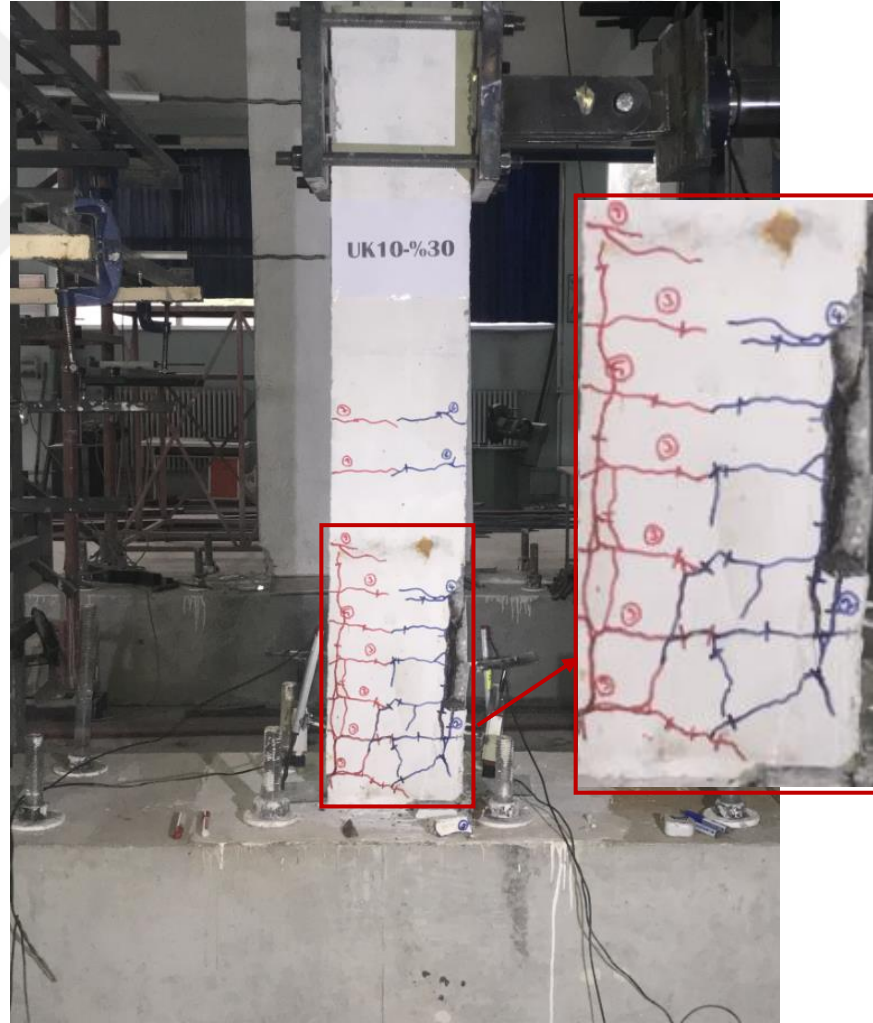
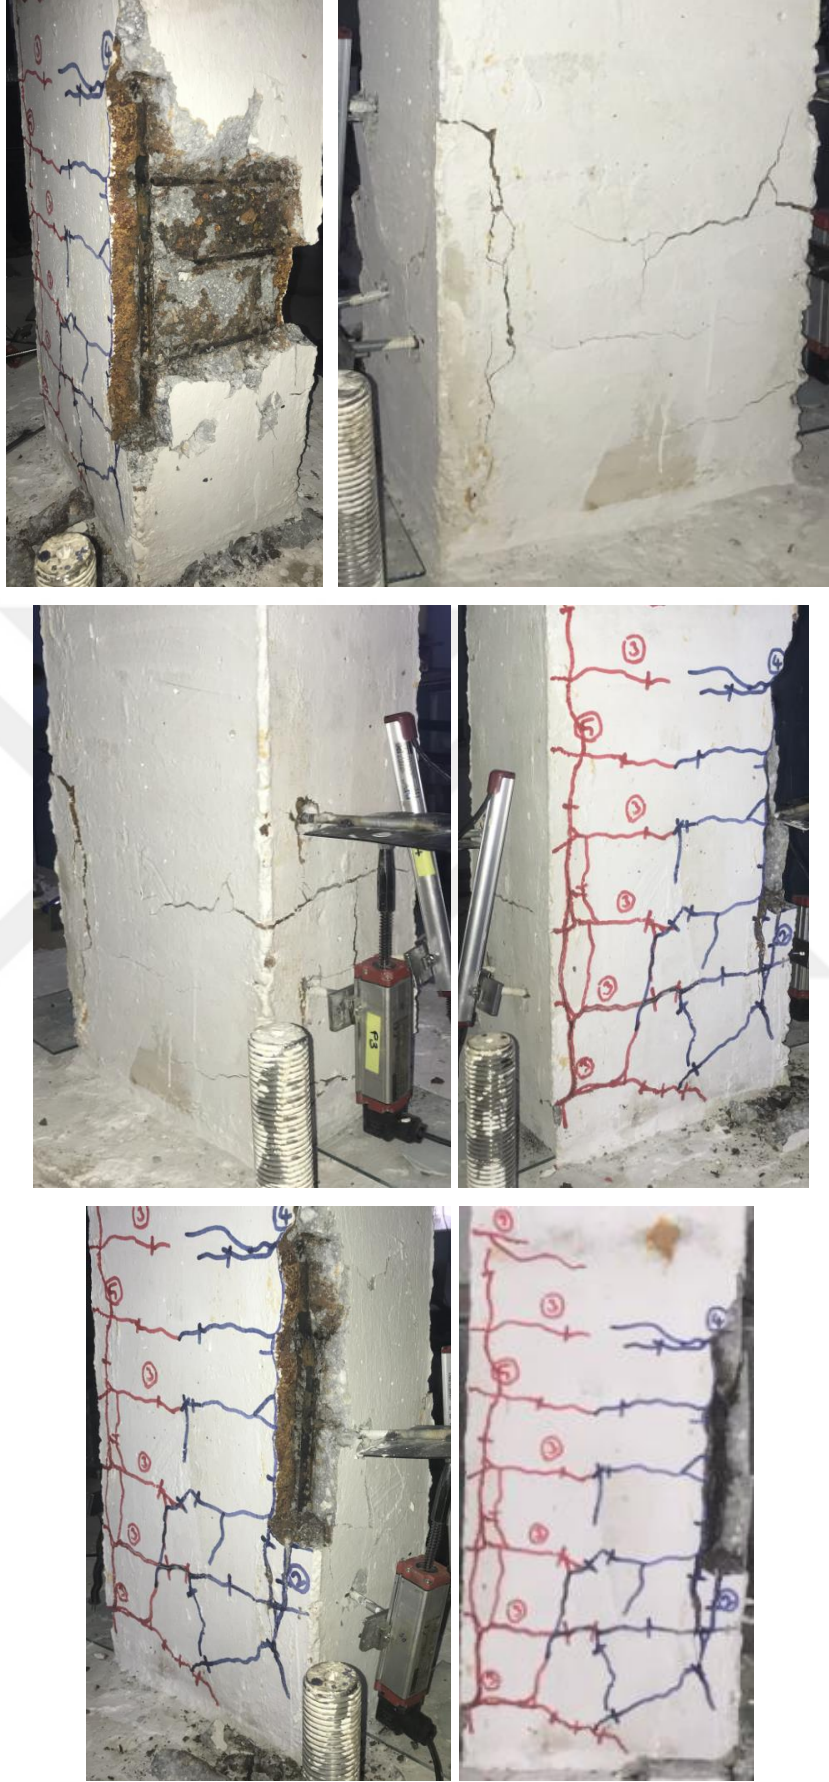
Şekil 4.128. UK10-%30 numunesinin deney sonu görünümü

UK10-%30 numunesi, 12. ileri yükleme çevriminde, çekme donatısında meydana gelen kopma ile yatay yük taşıma kapasitesine ulaşmıştır. Bu çevrimde numune, 15.87 kN yatay yük, 29.95 mm tepe deplasmanına sahiptir. Deney elemanının bir sonraki çekme yüklemesinde yük taşımaya devam etmiştir ve tepe deplasmanı yaklaşık 31.28 mm civarındadır. Deneysel eleman göçme konumuna ulaştığında, numunenin basınç bölgesinde ki beton örtüsü dökülmüştür. Deneysel numunenin deney sonu görünümü Şekil 4.128’de gösterilmiştir. Numunede deney sonuna kadar eğilme davranışı gözlemlenmiştir ve aderans çatlaklarından dolayı beton donatı ile kenetlenmesini söz konusu olmadığından kesit bazında bir akma görülemediği. UK10-%30 deney elemanının ilk çatlak, akma yükü, maksimum yük ve göçme durumunun çatlak krokisi bilgisayar programında işlenerek, hasar oluşumu incelenmiştir. Deneysel numunenin çatlak krokisi Şekil 4.129’da gösterilmiştir.

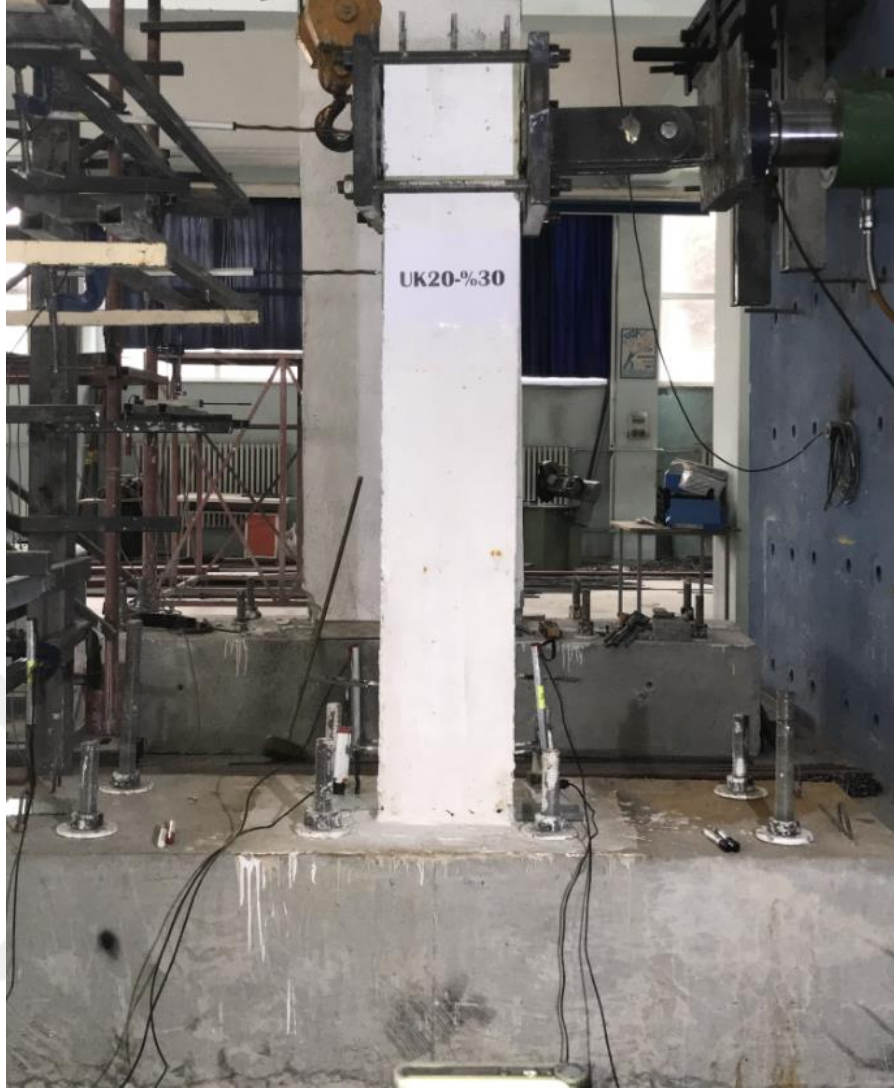
Şekil 4.135. UK20-%30 numunesinin deney öncesi görünümü

Deney elemanının tersinir-tekrarlanır yatay yükleme altında test edilmeden hemen önce ki, yatay yükleme deney düzeneğine yerleştirilmiş hali Şekil 4.135'de gösterilmiştir. Şekil 4.136'da deney elemanına ait yük geçmişi grafiği, Şekil 4.137'de deplasman geçmişi grafiği verilmiştir.
