**KOROZYON ETKİSİ ALTINDAKİ, MİNERAL
KATKI İLE ÜRETİLEN KOLONLARIN
TERSİNİR TEKRARLANIR YATAY YÜK
ALTINDAKİ DAVRANIŞLARININ
ARAŞTIRILMASI**

DOKTORA TEZİ

İnşaat Mühendisliği Anabilim Dalı

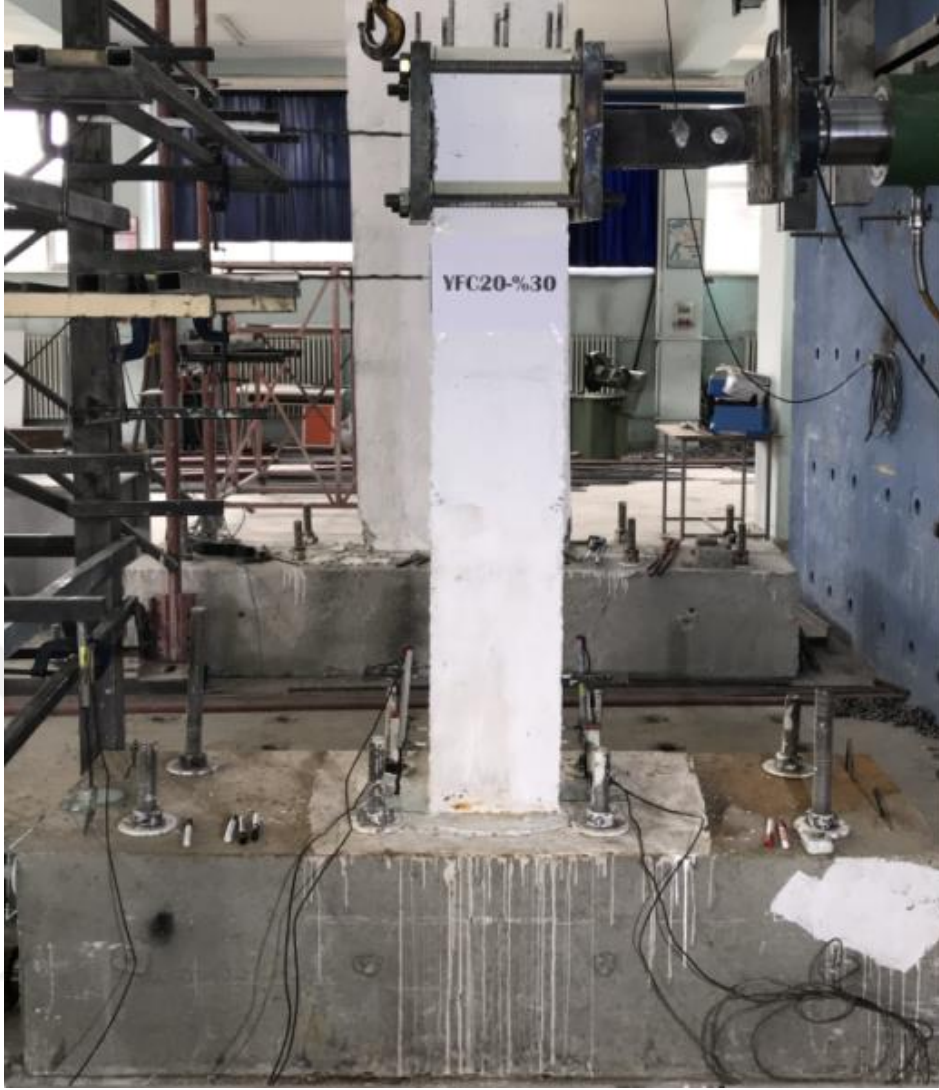
Şekil 4.147. YFC20-%30 numunesinin deney öncesi görünümü

Deney elemanının tersinir-tekrarlanır yatay yükleme altında test edilmeden hemen önce ki, yatay yükleme deney düzeneğine yerleştirilmiş hali Şekil 4.147'de gösterilmiştir. Şekil 4.148'da deney elemanına ait yük geçmişi grafiği, Şekil 4.149'da deplasman geçmişi grafiği verilmiştir.

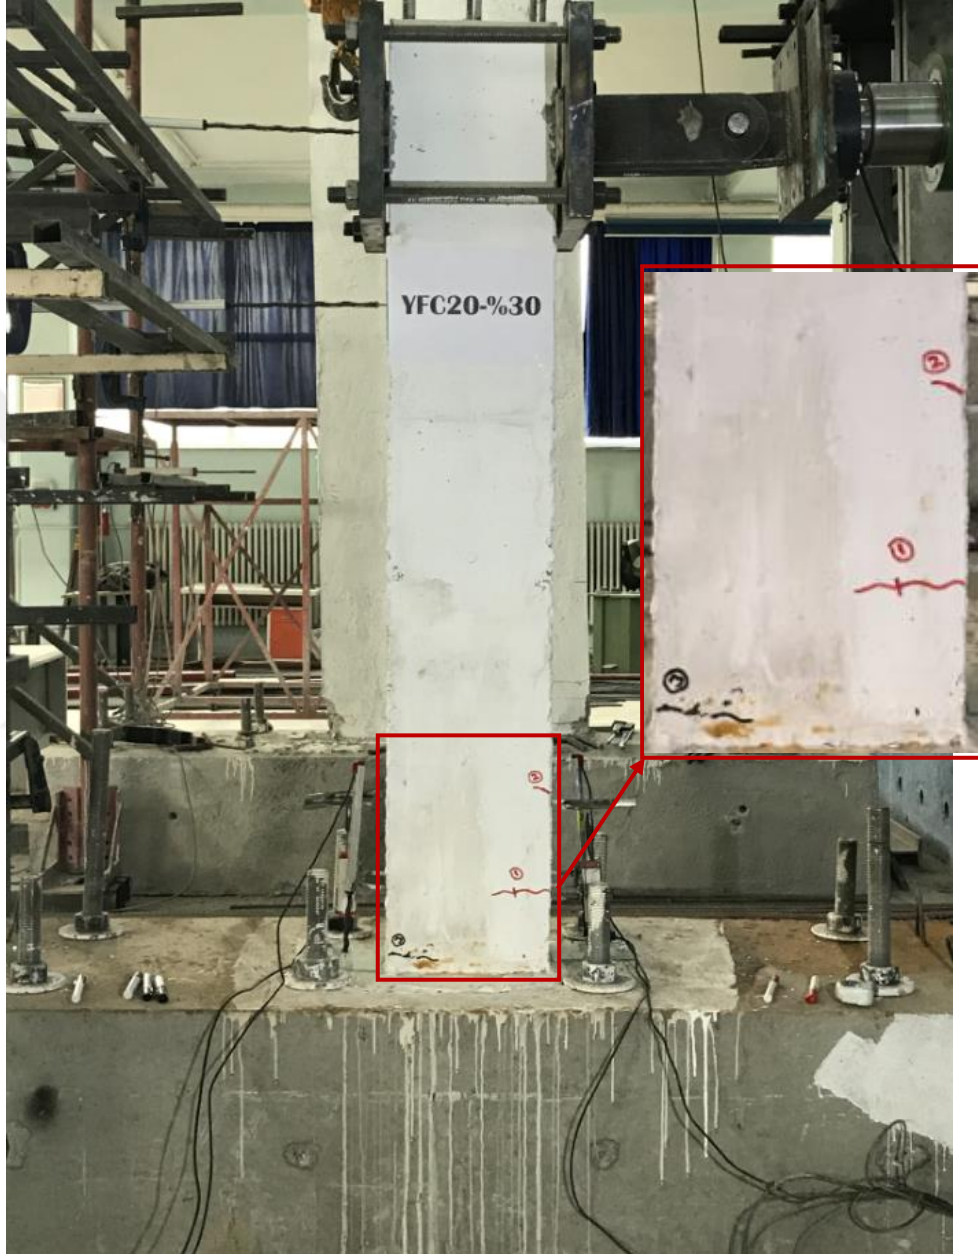
Şekil 4.150. YFC20-%30 deney numunesinde oluşan ilk çatlaklar

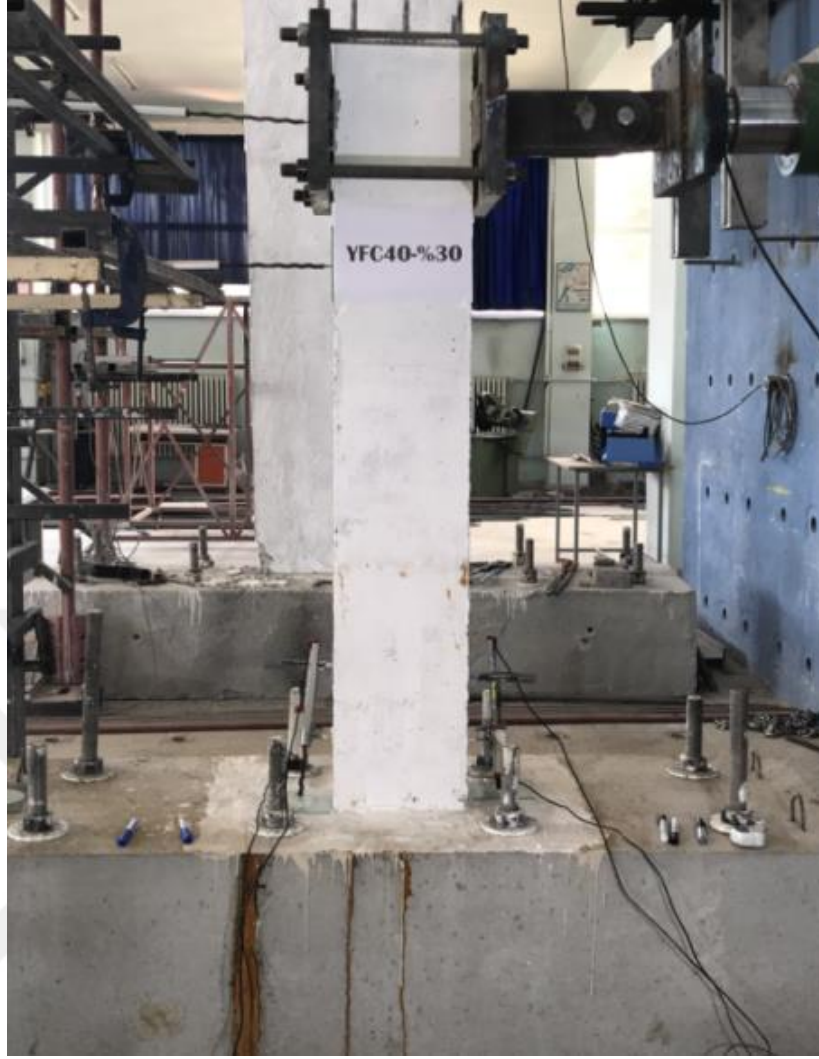
Şekil 4.159. YFC40-%30 numunesinin deney öncesi görünümü

Deney elemanının tersinir-tekrarlanır yatay yükleme altında test edilmeden hemen önce ki, yatay yükleme deney düzeneğine yerleştirilmiş hali Şekil 4.159'da gösterilmiştir. Şekil 4.160'de deney elemanına ait yük geçmişi grafiği, Şekil 4.161'de deplasman geçmişi grafiği verilmiştir.

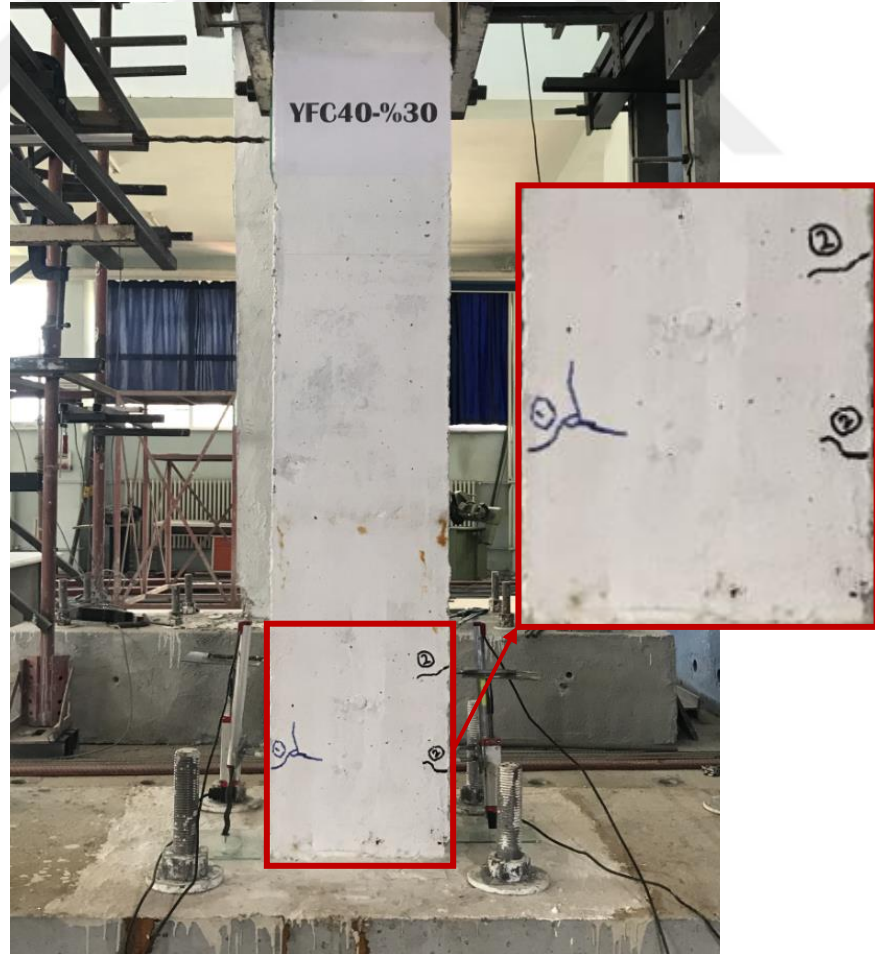
Şekil 4.162. YFC40-%30 deney numunesinde oluşan ilk çatlaklar

Deneyisel elamanda ilk eğilme çatlağı -1. itme çevriminde yaklaşık 7.87 kN'luk yatay yükte meydana gelmiştir. Bu yük değerinde numune, yaklaşık 0.88 mm'lik bir tepe deplasmanına ve % 0.05'lik bir yanal ötelenme oranına sahiptir. Deneyisel elemanda itmeye ve çekmeye gözlemlenen ilk çatlaklar Şekil 4.162'de gösterilmiştir.

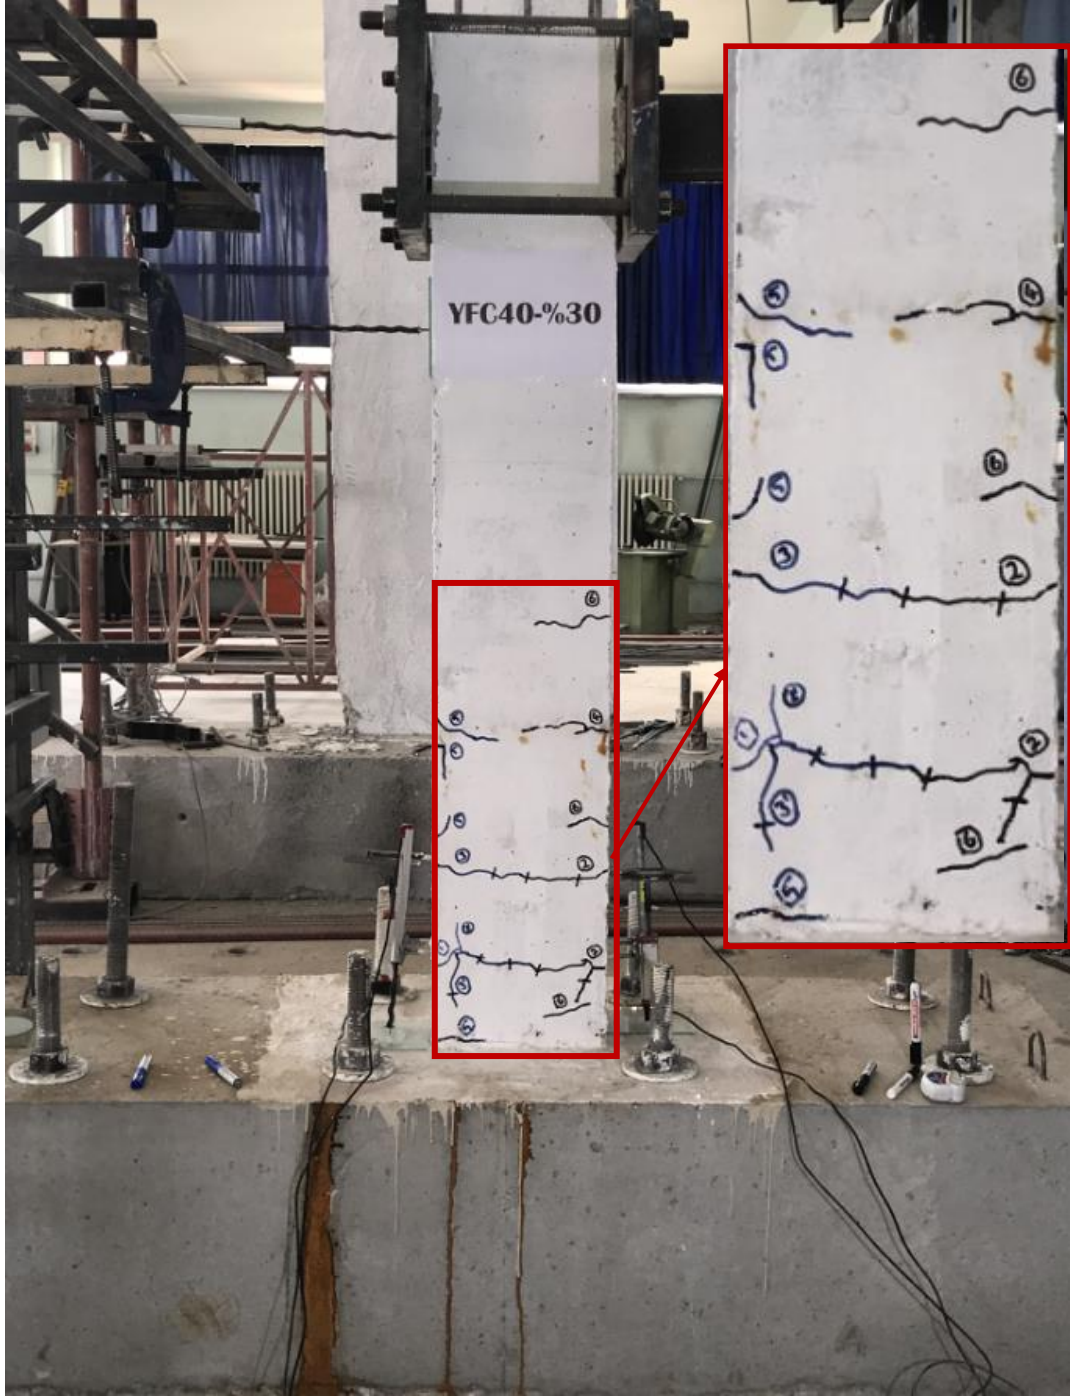
Şekil 4.163. YFC40-%30 deney numunesinde akma konumunda gözlenen çatlaklar

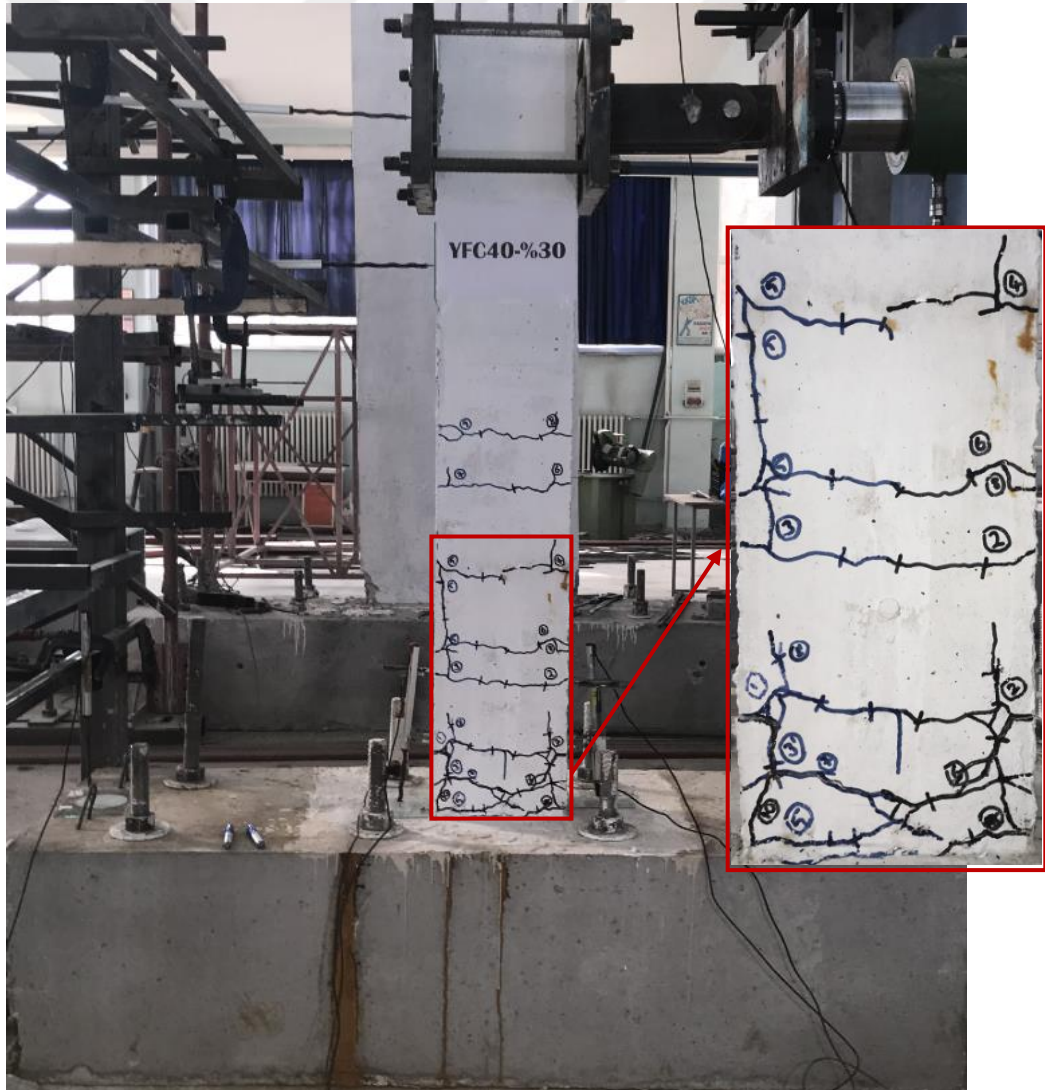
Şekil 4.164. YFC40-%30 numunesinin deney sonu görünümü

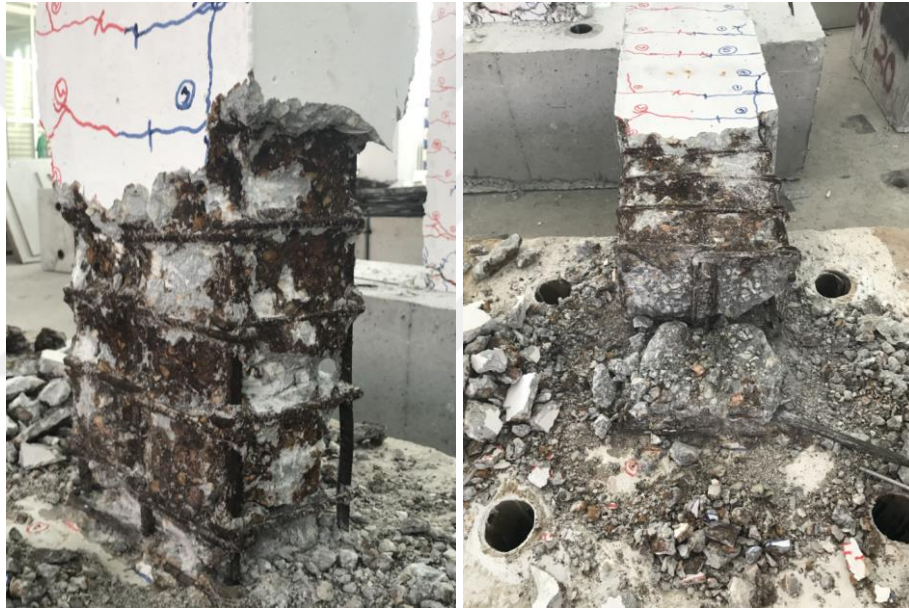
Şekil 4.197. Deneysel numunelerden donatıların çıkartılması

Deneyel numuneler depremi benzeştiren tersinir tekrarlanır yatay yük altında test edildikten sonra, %10 ve %30 seviyesinde korozyon hasarına maruz kalan 10 adet numunenin kabuk betonları kırılarak kolon-temel birleşiminden itibaren 50 cm'lik bölge içerisinde yer alan etriye ve boyuna donatılar çıkartılmıştır. Şekil 4.197'de deneysel

numunelerden donatılarının çıkartılışı gösterilmiştir. Deneysel elemanlardan çıkartılan boyuna donatılar 50 cm uzunluğunda kesilerek temizleme işlemi için hazırlanmıştır. Daha sonra donatılar %37 kontrasyonlu HCl asit çözeltisinde temizlenerek beton ve pas kalıntılarından arındırılmıştır (Şekil 4.198). HCl asit çözeltisinden çıkarıldıktan sonra şebeke suyu ile asitten arındırılan donatılarda pas ürününün tekrar oluşmasına fırsat vermeden hemen kurutularak ağırlıklandırma ve isimlendirme işlemi uygulanmıştır. Şekil 4.199'da korozyon hasarı %10 olan numunelerin donatıları, Şekil 4.200'de korozyon hasarı %30 olan numunelerin donatıları gösterilmiştir. Her numunede yer alan 16 adet etriye ve 6 adet boyuna donatı tek tek tartılarak isimlendirilmiştir. Şekil 4.200'de korozyon hasarlı 10 adet deneysel numunenin HCl asitle temizlendikten sonra isimlendirilmiş donatıları gösterilmiştir.

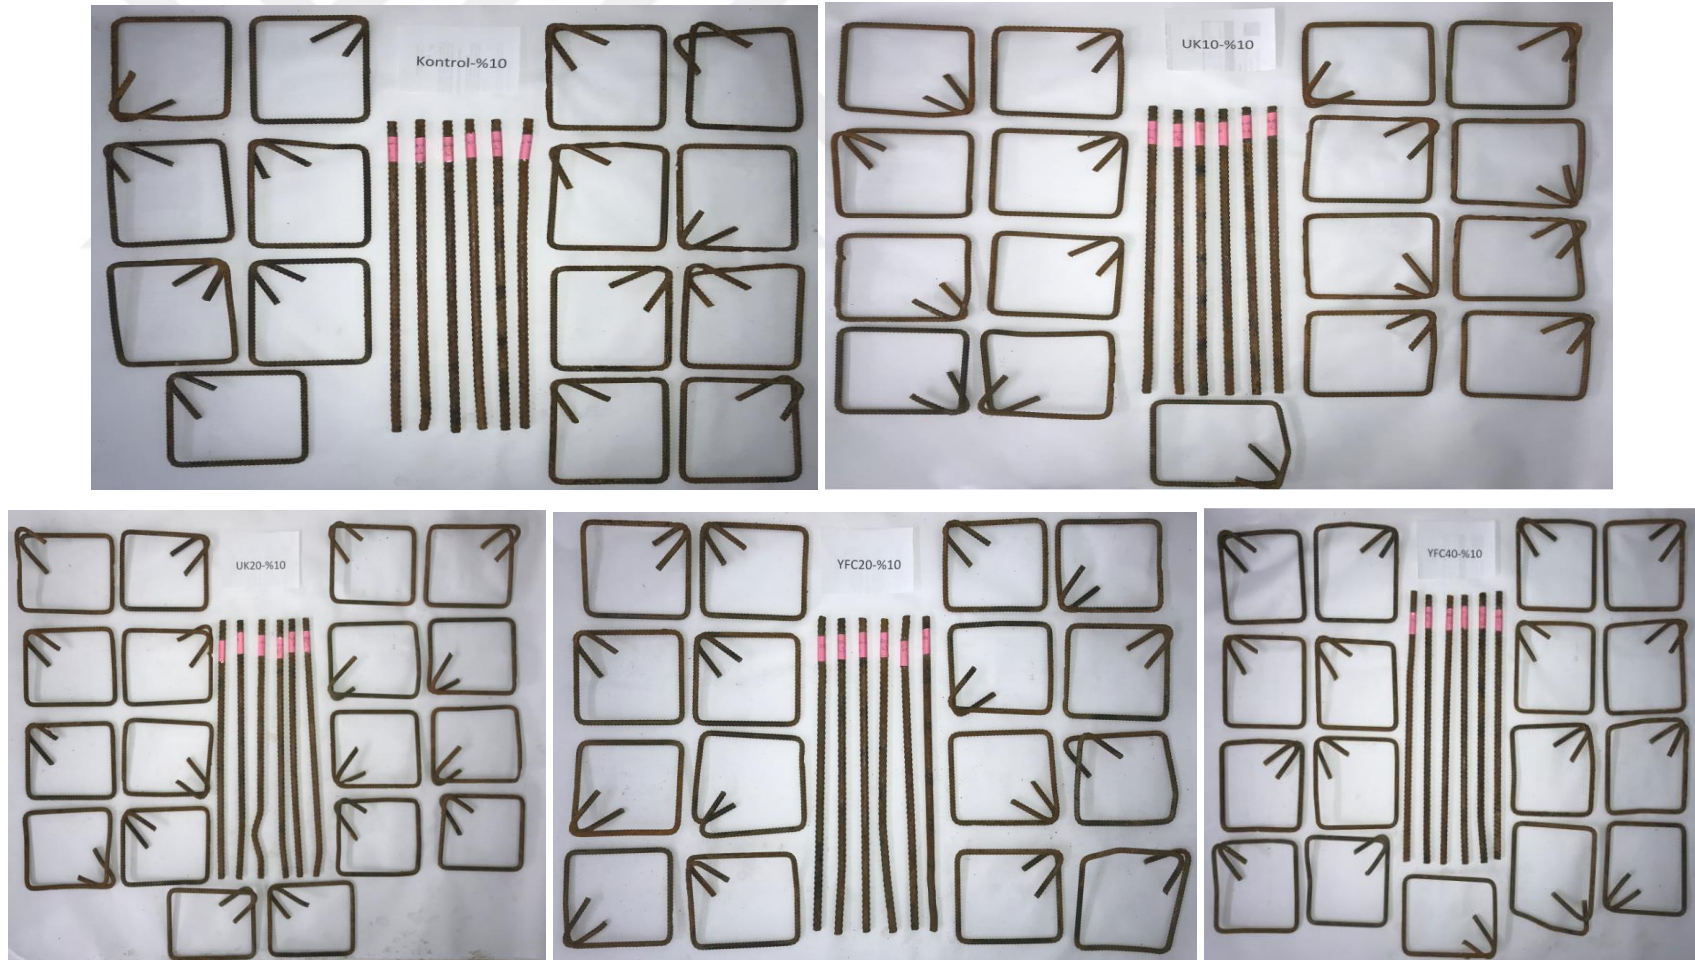
Şekil 4.199. Korozyon hasarı %10 olan numunelerin donatıları
