**İSTANBUL'DAKİ BAZI ERKEN DÖNEM
BİZANS YAPILARINA AİT HARÇLARIN
KARAKTERİZASYONU VE ONARIM HARCİ
ÖNERİLERİ**

DOKTORA TEZİ

Mimarlık (Restorasyon) Anabilim Dalı

CHARACTERIZATION OF MORTARS OF SOME EARLY BYZANTINE MONUMENTS IN ISTANBUL AND PROPOSAL FOR REPAIR MORTARS

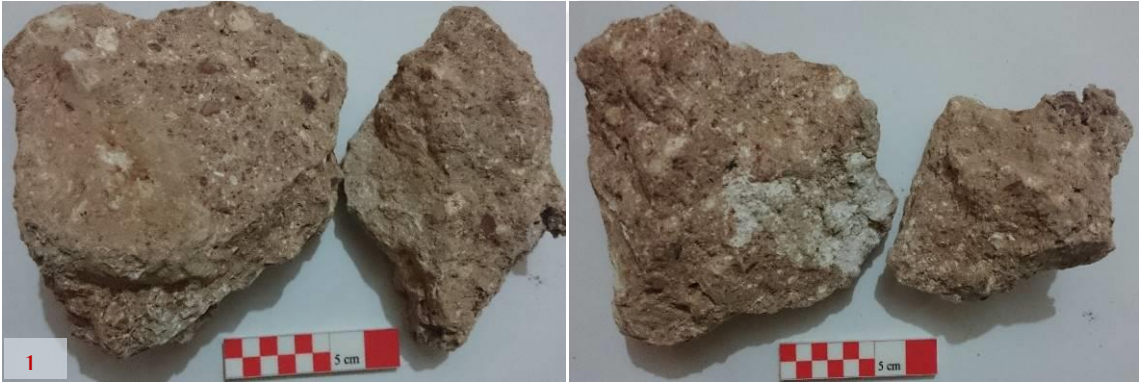
Şekil 4. 2. HMK Örnek 1, ham örnek genel görüntüsü

Örnek 1. F/4 plan karesinden alınmış, 20 analiz no.lu olan pembe renkli, 4 cm'ye kadar değişen kalınlıkta, oldukça sağlam yapıdaki harç örneğidir. Yapılan görsel incelemede örneğin içeriğinde, azı 8-10 mm olmak üzere 6 mm elek altı, çeşitli renkte (sarı, koyu ve açık kırmızı) tuğla kırığı, yaklaşık 6 mm boyuta kadar az miktarda beyaz parçacık, tek tek siyah cüruf parçacığı ve 1 adet yaklaşık 4x3 cm boyutlarında iri taş çakılı bulunmaktadır.

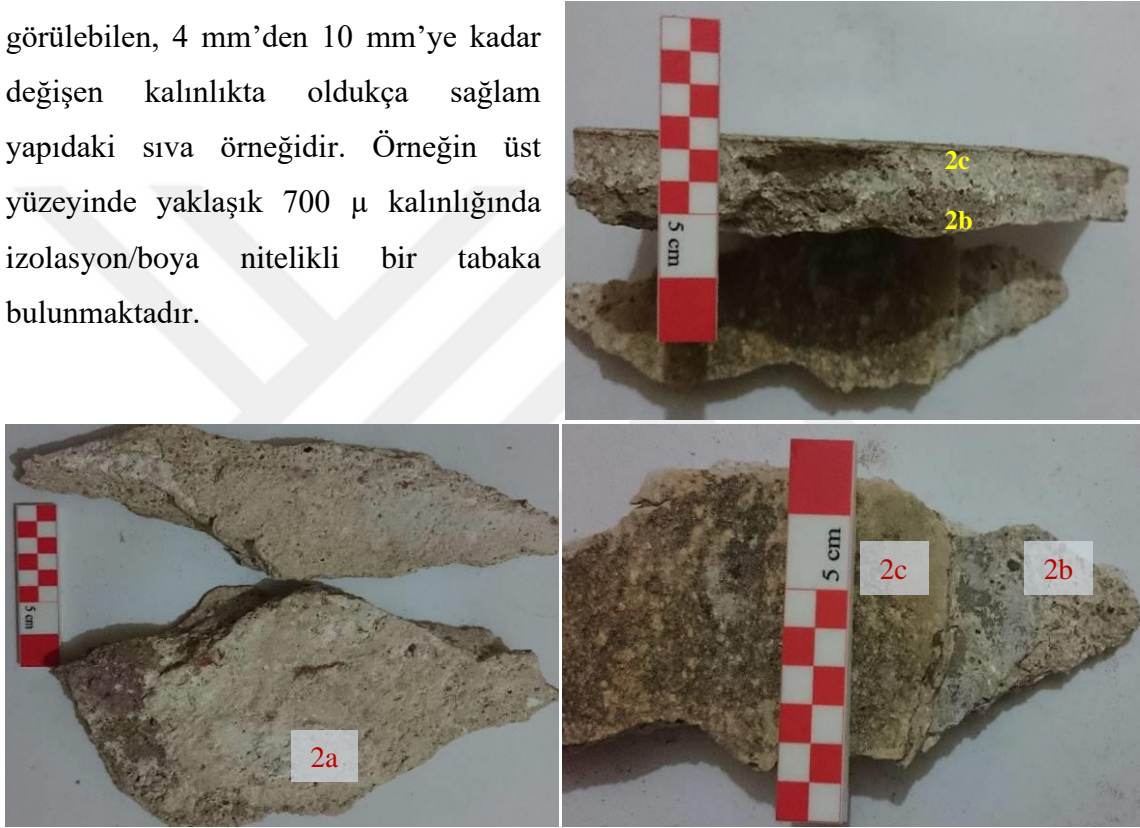
Şekil 4. 3. HMK Örnek 2 ham örnek genel görüntüsü ve tabakaları

Örnek 2. 2006 yılında, su deposu içerisinde alınmış olan 33 analiz no.lu sıva örneği 3 tabakalıdır. Örneğin orta ve alt tabakası eşzamanlı yapılmamış olmakla birlikte yakın dönem üretimleridir. Kirlilik miktarındaki alt tabaka daha önceki bir döneme ait olduğu düşünülmektedir.

Örnek 2b. 3 tabakalı sıva örneğinin orta tabakasıdır. Örnek 2b, krem gri renkli, içeriğinde tek tükü 3 mm olmak üzere 2 mm boyuta kadar agregaları görülebilen, 4 mm'den 8 mm'ye kadar değişen kalınlıkta, oldukça sağlam yapıdaki sıva örneğidir. Örneğin üst yüzeyinde, örnek 2c yüzeyindeki izolasyon/boya tabakası ile benzer nitelikte bir katman mevcuttur. Ancak bazı yerlerde bu tabaka gözlenmemektedir.

Örnek 2c. 3 tabakalı sıva örneğinin üst tabakasıdır. Örnek 2c, açık gri renkli, içeriğinde çeşitli renklerde, tek tük 2 mm elek altı olmak üzere 1 mm boyuta kadar agregaları görülebilen, 4 mm'den 10 mm'ye kadar değişen kalınlıkta oldukça sağlam yapıdaki sıva örneğidir. Örneğin üst yüzeyinde yaklaşık 700 μ kalınlığında izolasyon/boya nitelikli bir tabaka bulunmaktadır.

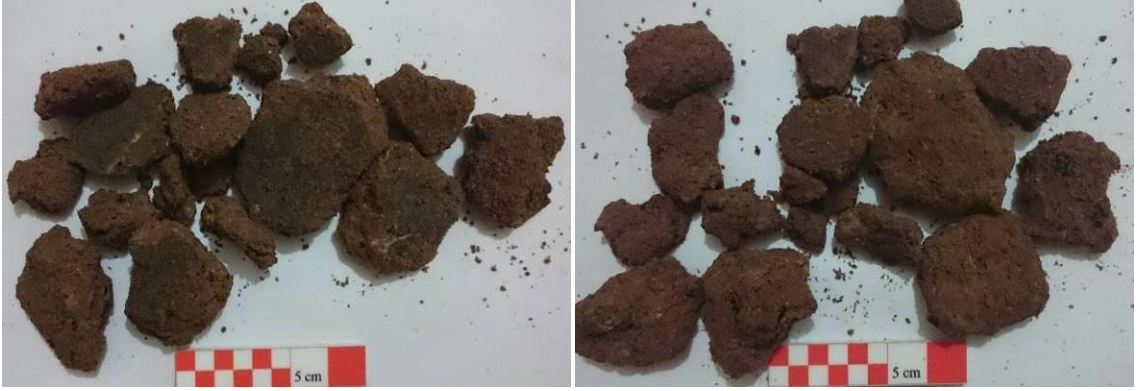
Şekil 4. 4. HMK Örnek 3, ham örnek genel görüntüsü

Örnek 3. 04.08.2006 tarihinde E/4,5 plan karesi, 12.20 m kotundan alınmış, 10 analiz no.lu, ıslaklık ve yüzeyinde biriken toprak kalıntısından dolayı kahverengi görünen, pembe renkli, içeriğinde 4 mm boyuta kadar tuğla kırığı, tek tük beyaz renkli parçacık, az siyah cüruf parçacığı bulunan, 7 mm.den 13 mm.ye kadar değişen kalınlıkta, zayıf yapıdaki sarnıç sıvasıdır. Sıva örneğinin üst yüzeyinde yaklaşık 200 μ 'dan 1,5 mm.ye kadar değişen kalınlıkta, yüzeyi siyah renkte kirlenmiş olan beyaz renkli, badana nitelikli bir tabaka mevcuttur.

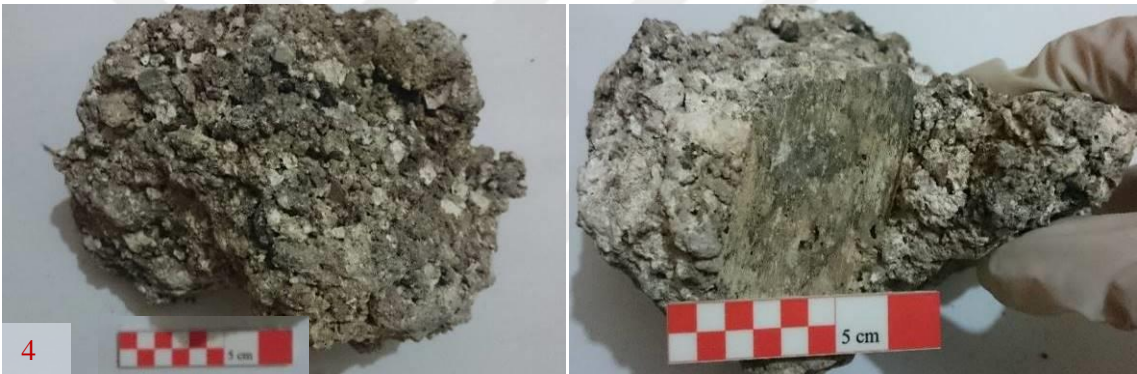
Şekil 4. 5. HMK Örnek 4, ham örnek genel görüntüsü

Örnek 4. 01.08.2006 tarihinde, 11.80 m kotundan alınmış 3 analiz no.lu, gri renkli, içeriğinde 10 mm boyuta kadar agregaları yanında 6 mm boyuta kadar beyaz renkli parçacıklar ile 3x6 cm ebatında ahşap kalıntısı bulunan, oldukça sağlam yapıdaki kaba harç örneğidir.

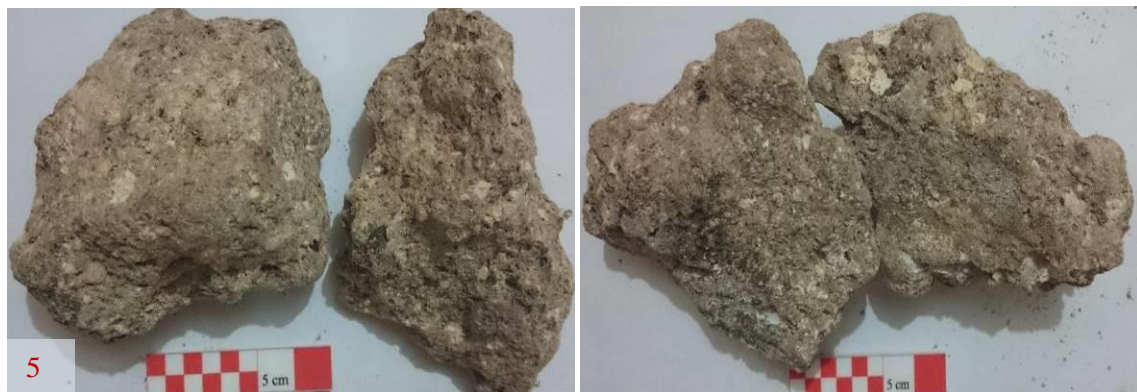
Şekil 4. 6. HMK Örnek 5, ham örnek genel görüntüsü

Örnek 5. F/4 plan karesi, 11.40 m kotundan alınmış, 22 analiz no.lu grimsi pembe renkli, içeriğinde 1 adedi 10x15 mm olmak üzere 5 mm boyuta kadar tuğla kırığı, 2 adet 8 mm ve 10x15 mm boyutlarında taş kırığı, bol miktarda 6 mm boyuta kadar beyaz renkli parçacık ile az miktarda siyah parçacık bulunan sağlam yapıdaki harç örneğidir.

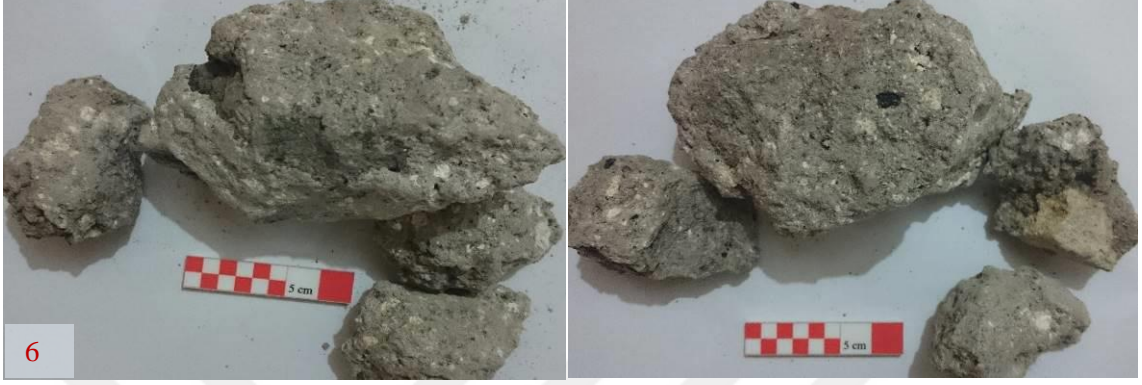
Şekil 4. 7. HMK Örnek 6, ham örnek genel görüntüsü

Örnek 6. 10 no.lu duvar, 12.90 m kotundan alınmış 24 analiz no.lu, gri renkli, içeriğinde 2 adet 2,5x3 cm taş kırığı ve 6x4 cm boyutlarında taş parçası dışında tek tük kavkı, az siyah cüruf parçacığı ve bol miktarda 6 mm boyuta kadar beyaz renkli parçacık bulunan nispeten zayıf yapıdaki harç örneğidir. İçerisindeki büyük boyutlu taş kırıklarından dolayı örneğin moloz harcı olduğu düşünülmektedir.

Örnek 6. Bağlayıcı alanı %20-25 oranında örneğin agregaları %25-30 oranında tuğla kırığı ilaveli bol kuvarslı tüfik nitelikli kara kumudur. Örneğin bağlayıcı bağlayıcı fazı ve bağlayıcı agrega fazı bazı alanlardaki çatlaklar haricinde oldukça iyidir.

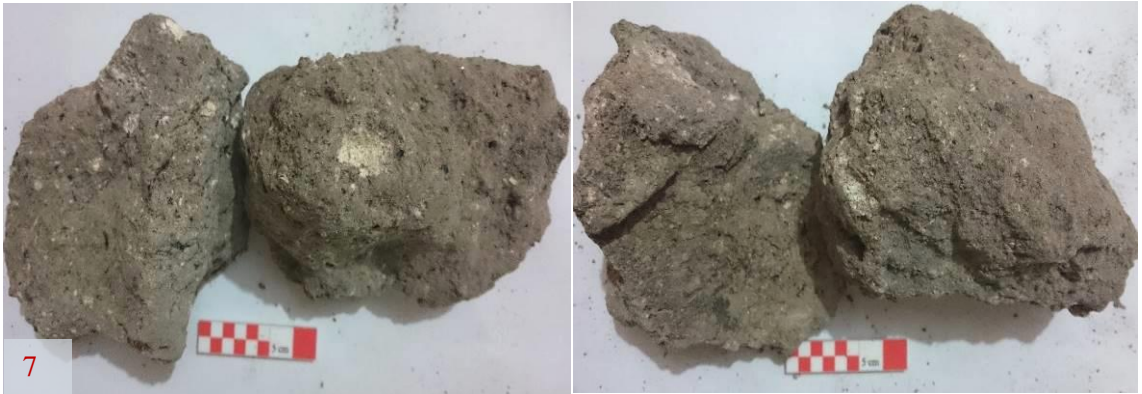
Şekil 4. 8. HMK Örnek 7, ham örnek genel görüntüsü

Örnek 7. 12.40 m kotundan alınmış olan 9 analiz no.lu, grimsi toprak renkli, içeriğinde az miktarda siyah cüruf parçacığı, 1 adedi 15 mm olmak üzere 6 mm boyuta kadar beyaz renkli parçacıklar ile 3x4 cm ve 1,5 x 2 cm boyutlarında iki adet taş kırığı olmak üzere 4 mm boyuta kadar agregaları görülebilen nispeten zayıf yapıdaki harç örneğidir. Örneğin içeriğinde 1 adet çark izleri görülebilen siyah renkli keramik kırığı ve 5 cm uzunluğunda metal çivi mevcuttur.

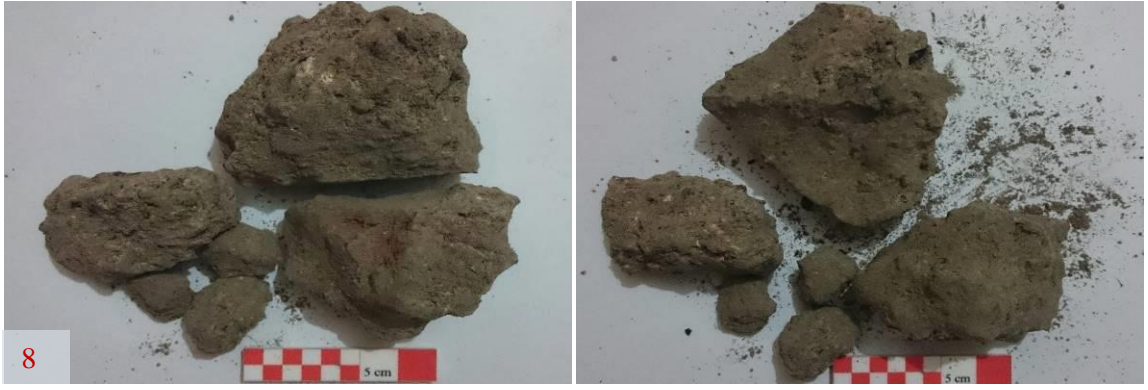
Şekil 4. 9. HMK Örnek 8, ham örnek genel görüntüsü

Örnek 8. 2006 tarihinde, E/4,5 plan karesi, 12.05 m kotundan alınmış 12 analiz no.lu, grimsi toprak renkli, içeriğinde 2 adet 3,5x 4 cm ve 5x4 cm boyutlarında tuğla kırığı, tek tük deniz kabuğu, az miktarda siyah cüruf parçacığı, 5 mm boyuta kadar az miktarda beyaz renkli parçacıklar bulunan zayıf yapıdaki harç örneğidir.

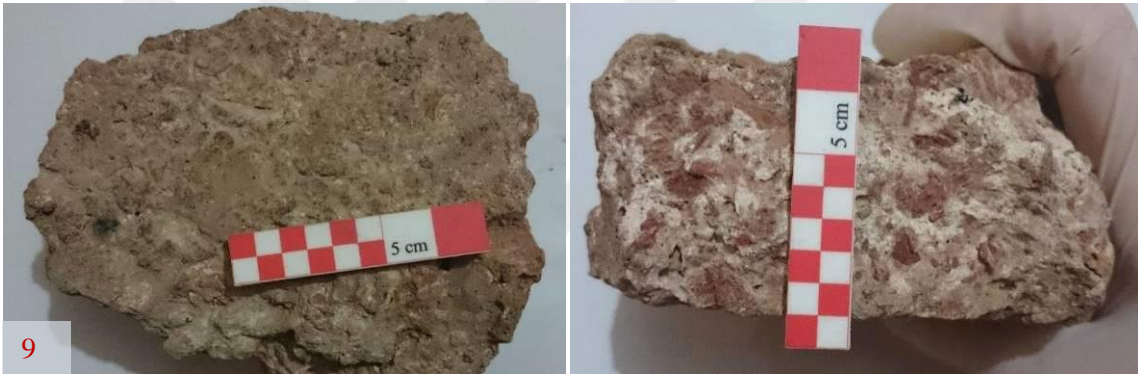
Şekil 4. 10. HMK Örnek 9, ham örnek genel görüntüsü

Örnek 9. 2007 tarihinde, C-D/ 2-3 plan karesi, 5.03 m kotundan alınmış 281 analiz no.lu, pembe renkli, içeriğinde çeşitli renkte azı 1,5 cm olmak üzere 10 mm boyuta kadar bol miktarda tuğla kırığı bulunan, 4-5 cm arasında değişen kalınlıkta, yüzeyi kirli olan oldukça sağlam yapıdaki harç örneğidir.

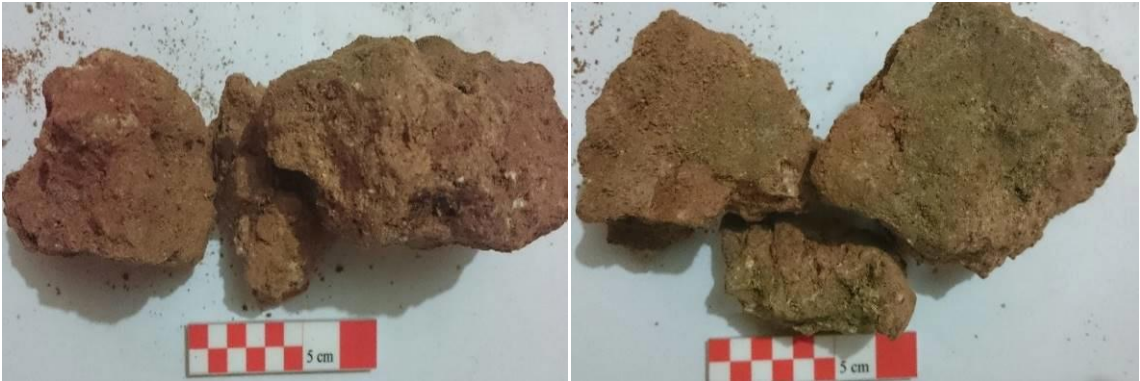
Şekil 4. 11. HMK Örnek 10, ham örnek genel görüntüsü

Örnek 10. 25.07.2007 tarihinde, E-D/2 plan karesi 39 no.lu kanal, 4.76 m kotundan alınmış 287 analiz no.lu, kahvems pembe renkli, içeriğinde 6 mm boyuta kadar tuğla kırığı, çok az miktarda 1 m boyuta kadar beyaz renkli parçacıklar ile az miktarda siyah cüruv parçacığı bulunana yüzeyi kirli nispeten sağlam yapıdaki harç örneğidir.

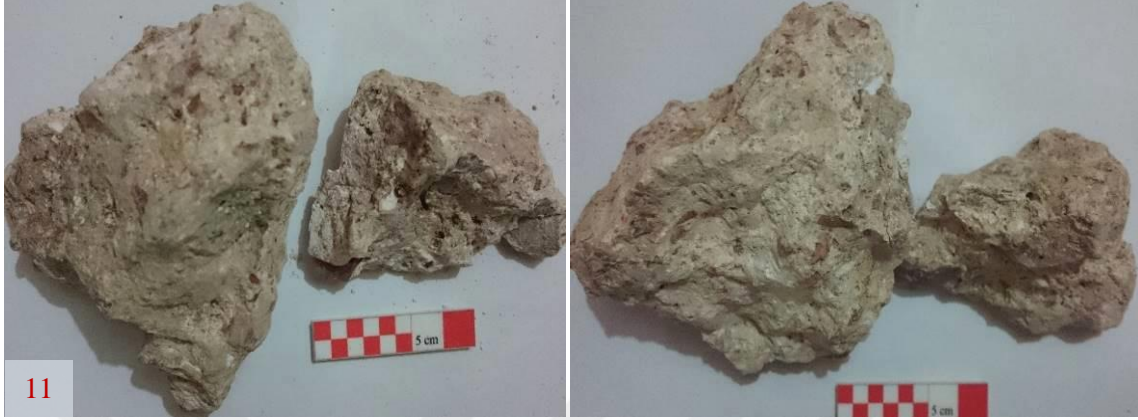
Şekil 4. 12. HMK Örnek 11, ham örnek genel görüntüsü

Örnek 11. 21.07.2007 tarihinde, E-F/2-3 plan karesi, 47 no.lu duvar altı, 4.48 m kotundan alınmış, 268 analiz no.lu pembemsi beyaz renkli, içeriğinde 1 adet 1,5x2,5 cm olmak üzere tek tük miktarda 15 mm boyuta kadar taş kırığı, 6 mm boyuta kadar tuğla kırığı ve tek tük kırıntı bulunan oldukça sağlam yapıdaki harç örneğidir.

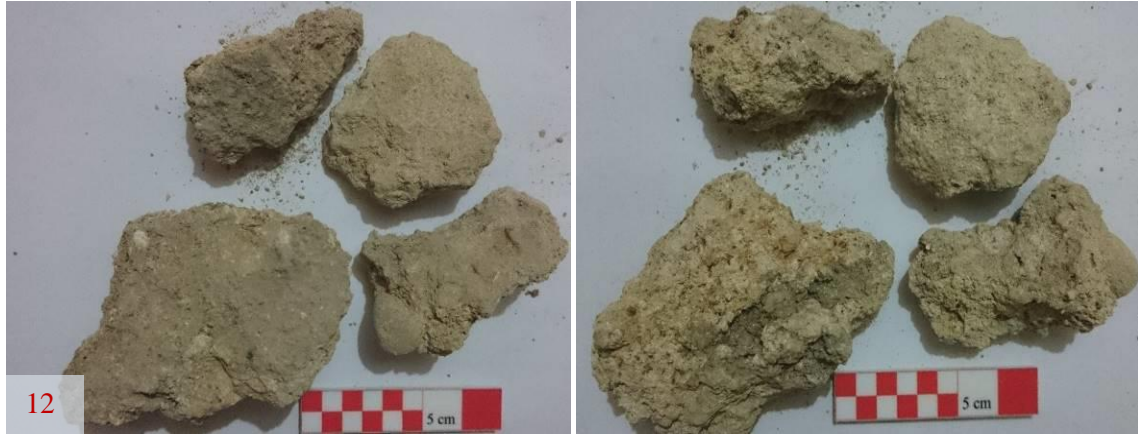
Şekil 4. 13. HMK Örnek 12, ham örnek genel görüntüsü

Örnek 12. 25.07.2007 tarihinde, C/2 plan karesi, 44 no.lu kanalın doğusu, 4.95 m kotundan alınmış, 293 analiz no.lu sarımsı krem renkli, içeriğinde 1 adet 8 mm boyuta kadar yuvarlak çakıl ile 4 mm boyuta kadar agregaları yanında tek tük siyah cüruf parçacığı bulunan yüzeyi kirli, nispeten sağlam yapıdaki harç örneğidir.

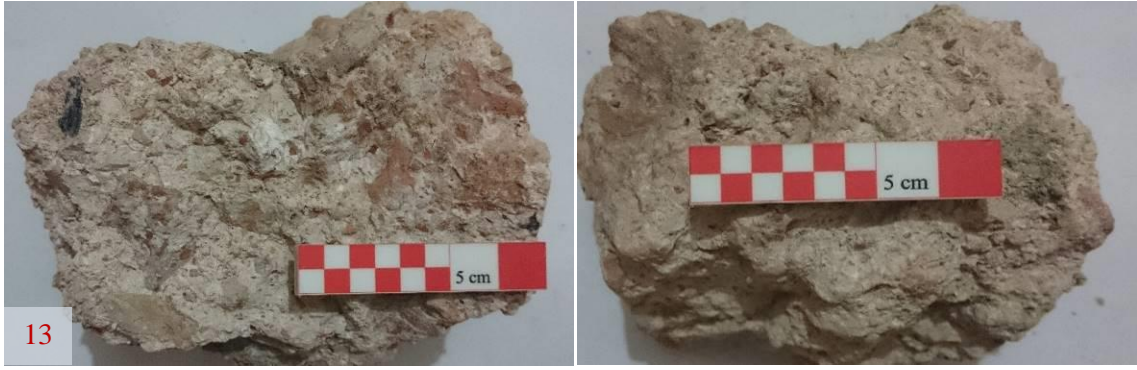
Şekil 4. 14. HMK Örnek 13, ham örnek genel görüntüsü

Örnek 13. 25.07.2007 tarihinde, C/4, 52 no.lu duvar, 5.14 m kotundan alınmış, 274 analiz no.lu pembemsi beyaz renkli, içeriğinde 1 adeti 2x3,5 cm, azı 15 mm olmak üzere 8 mm elek altı olmak üzere tuğla kırığı yanında az miktarda beyaz renkli parçacık ve siyah cüruf parçacığı bulunan oldukça sağlam yapıdaki harç örneğidir.

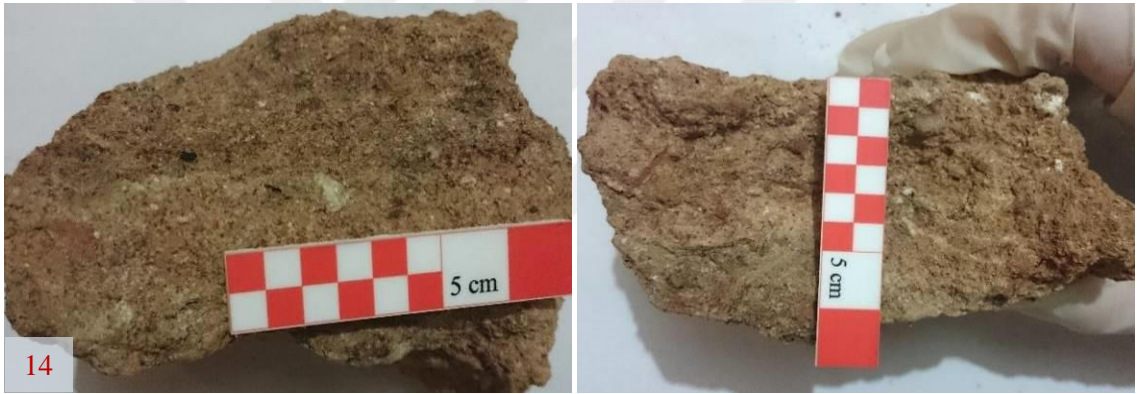
Şekil 4. 15. HMK Örnek 14, ham örnek genel görüntüsü

Örnek 14. 25.07.2007 tarihinde, E/3-4 plan karesi, 45 no.lu kanal 4.69 m kotundan alınmış, 339 analiz no.lu pembe renkli, içeriğinde 1 adet 10x15 mm yuvarlak çakıl ile tek tek 10 mm olmak üzere 4 mm boyuta kadar tuğla/keramik kırığı yanında az miktarda beyaz renkli parçacık bulunan 4 ile 5 cm arasında değişen kalınlıkta, oldukça sağlam yapıdaki harç örneğidir.

Örnek 14. Bağlayıcı alanı %25 civarında olan örneğin agregaları 4 mm boyuta kadar olmakla birlikte çoğunluğu küçük boyutludur. Örneğin agregaları, az miktarda muskovit, %5-8 oranında şistik ve tüfik parçacık, %5-10 oranında karbonatlı parçacık (mermer ve kireçtaşı kırığı) olup kalanı yaklaşık aynı oranda tuğla/ keramik kırığı ile kuvarslı kumdur. 1 mm boyuta kadar az miktarda gözenekleri olan örneğin bağlayıcı-bağlayıcı fazı ve bağlayıcı-agrega fazı iyidir. Örneğin mermer kırığı olan agregasının çatlakları arasındaki is birikintisi, yangın geçiren bir yerden alınmış olan mermer parçalarının harçlarda agregası olarak kullanıldığını göstermektedir.

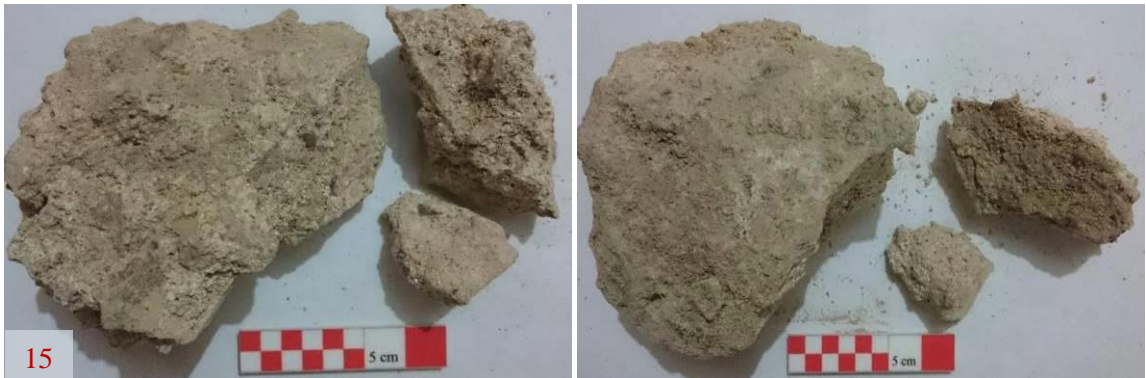
Şekil 4. 16. HMK Örnek 15, ham örnek genel görüntüsü

Örnek 15. 2007 yılında, B-C/2 plan karesi, 8 no.lu tuğla döşeme, 4.73 m kotundan alınmış, 272 analiz no.lu pembemsi krem renkli, içeriğinde 15 mm boyuta kadar tuğla/keramik kırığı ile az miktarda 5 mm boyuta kadar kum agregaları görülebilen sağlam yapıdaki harç örneğidir.

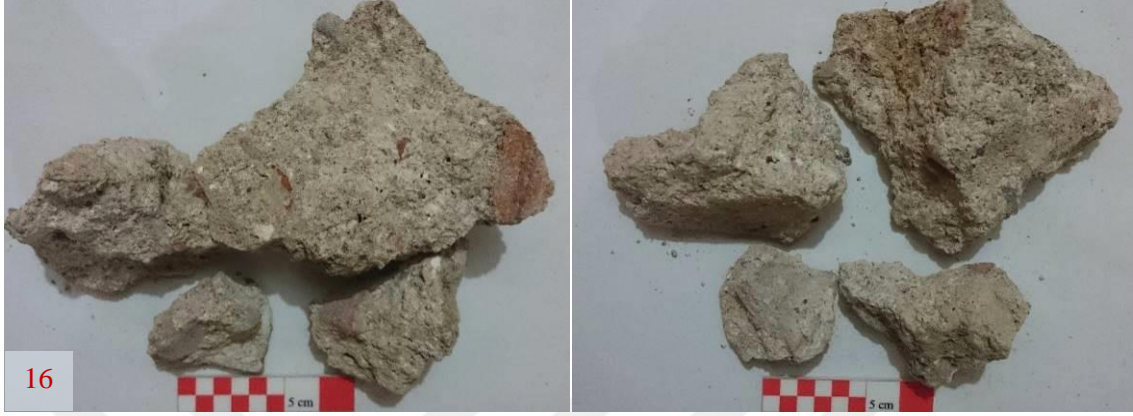
Şekil 4. 17. HMK Örnek 16, ham örnek genel görüntüsü

Örnek 16. 2007 yılında, alınmış 77 analiz no.lu pembemsi krem renkli, içeriğinde tek tükü 15 mm boyuta kadar az miktarda tuğla/keramik kırığı ve azı 6-10 mm boyuta kadar olmak üzere 5 mm elek altı kum agregaları yanında az miktarda siyah cüruf görülebilen, yüzeyinde kirlilik bulunan oldukça sağlam yapıdaki harç örneğidir.

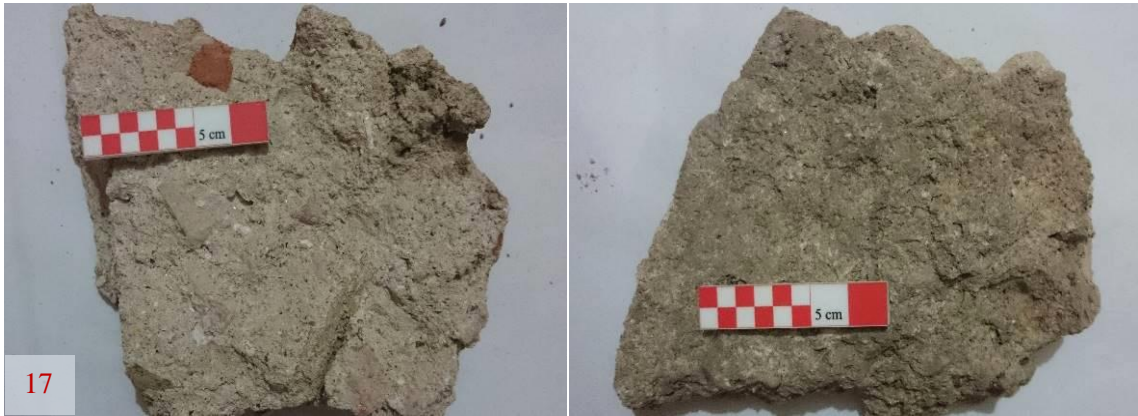
Şekil 4. 18. HMK Örnek 17, ham örnek genel görüntüsü

Örnek 17. HMK alanından alınmış 73 analiz no.lu pembemsi krem renkli, içeriğinde az miktarda 12 mm boyuta kadar tuğla/keramik kırığı yanında 1 adet 8 mm boyutunda pembe granit parçacığı, tek tükü 5 mm boyuta kadar olmak üzere 2 mm elek altı kum agregaları ile az miktarda siyah cüruf parçacığı ve 3 mm boyuta kadar beyaz renkli parçacıklar görülebilen, ortalama 2-2,5 cm kalınlığında oldukça sağlam yapıdaki harç örneğidir.

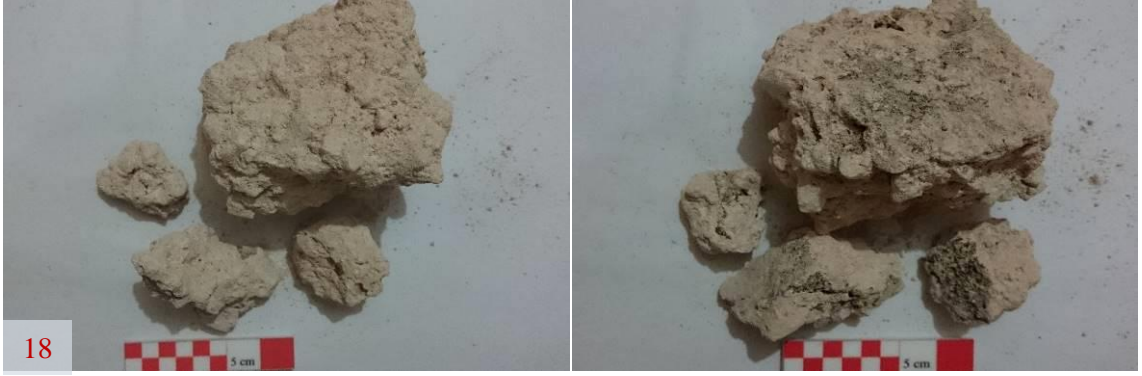
Şekil 4. 19. HMK Örnek 18, ham örnek genel görüntüsü

Örnek 18. 2007 yılında, C/3 plan karesi, 5.75 m kotundan alınmış olan 211 analiz no.lu açık pembe renkli, içeriğinde tek tükü 15 mm.ye kadar, azı 6-10 mm boyutları arasında olmak üzere 5 mm elek altı agregaları görülebilen nispeten zayıf yapıdaki harç örneğidir.

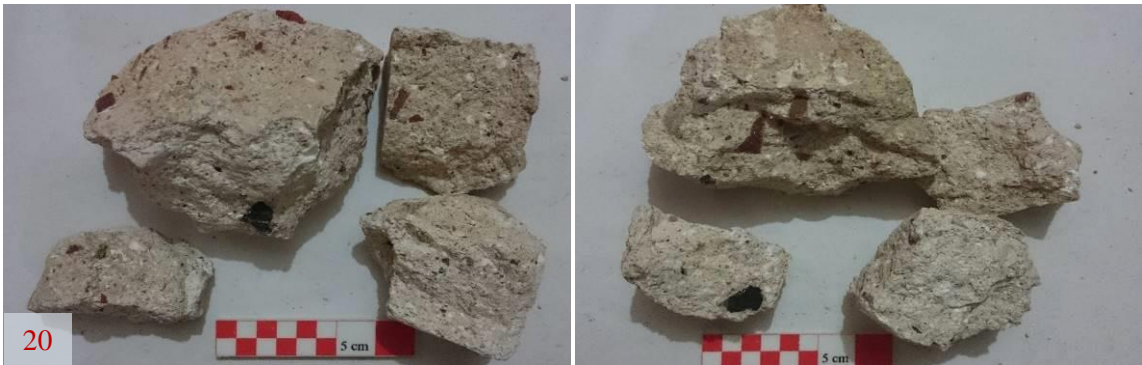
Şekil 4. 21. HMK Örnek 20, ham örnek genel görüntüsü

Örnek 20. 13.08.2007 tarihinde, D-E/5-6 plan karesi, 9 no.lu tuğla döşeme, 4.60 m kotundan alınmış, 376 analiz no.lu krem renkli, içeriğinde 6 mm elek altı tuğla/keramik kırığı, az miktarda siyah cüruf parçacığı ile beyaz renkli parçacıkları yanında az miktarda 6-10 mm boyutları arasında yuvarlak çakıl ve tuğla/keramik kırığı görülebilen 4 cm.ye kadar değişen kalınlıkta oldukça sağlam yapıdaki harç örneğidir.

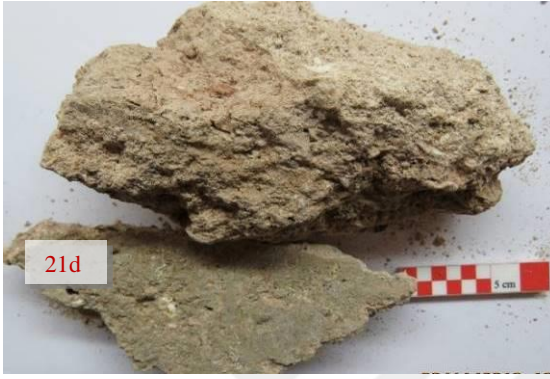
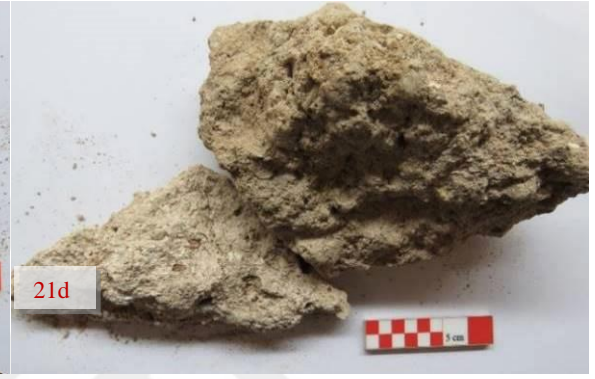
Şekil 4. 22. HMK Örnek 21, ham örnek genel görüntüsü ve tabakaları

4 katmanlı harç örneğidir.

Örneğin tabakaları arasında kirlilik mevcut olmakla birlikte tabaka arası fazları iyidir. Tabakaların üst yüzeyleri mala perdahlı olup üzerlerinde kirlilik mevcuttur.

Örnek 21a. 21 no.lu örneğin en alt tabakası olan örnek, pembe renkli, içeriğinde tek tükü 6 mm elek altı olmak üzere 4 mm boyuta kadar tuğla/keramik kırığı agregaları yanında tek tük beyaz parçacıklar (kireç topakları), tek tük taş kırığı, az miktarda siyah cüruf parçacığı görülebilen sağlam yapıdaki harç örneğidir. Örneğin kalınlığı, alt kısmında dökülmeler mevcut olduğundan tam olarak belirlenememekle birlikte yaklaşık 4 cm'dir.

Örnek 21d. 21 no.lu örneğin en üst tabakası, pembe renkli, içeriğinde 4 mm elek altı tuğla/keramik kırığı agregaları yanında, az miktarda beyaz renkli parçacıklar ile tek tük siyah cüruf parçacığı görülebilen, 7-9 mm arasında değişen kalınlıkta, sağlam yapıdaki harç örneğidir.

Örnek 21b. Bağlayıcı alanı %30 civarında olan ve az miktarda kireç toprakları bulunan örneğin içeriğinde %5 civarında karbonatlı parçacıklar (tek tük kavkı ve mermer kırığı) bulunmaktadır. Karbonatlı parçacıklar dışında örneğin diğer agregaları, tek tük siyah cüruf parçacığı, %2-3 oranında kuvars olup kalanı 6 mm elek altı çeşitli renkte (kırmızı, açık kırmızı, yeşilimsi krem) tuğla/keramik kırığıdır. Tuğla/keramik agregalar 21a ile benzerlik göstermektedir. Mikro çatlaklarda ikincil kalsit kristallenmesi gelişmiş olan örneğin bağlayıcı agrega fazı iyi, bağlayıcı bağlayıcı fazı yer yer zayıflamış olup bağlayıcıda dökülmeler mevcuttur. 21a ve 21b tabakaları arasında yer yer is birikintisi olmakla birlikte tabaka arası fazlar iyidir. Örnekte tek tükü 500 µ boyuta kadar olmak üzere çok az miktarda 200- 250 µ boyuta kadar gözenekler bulunmaktadır.

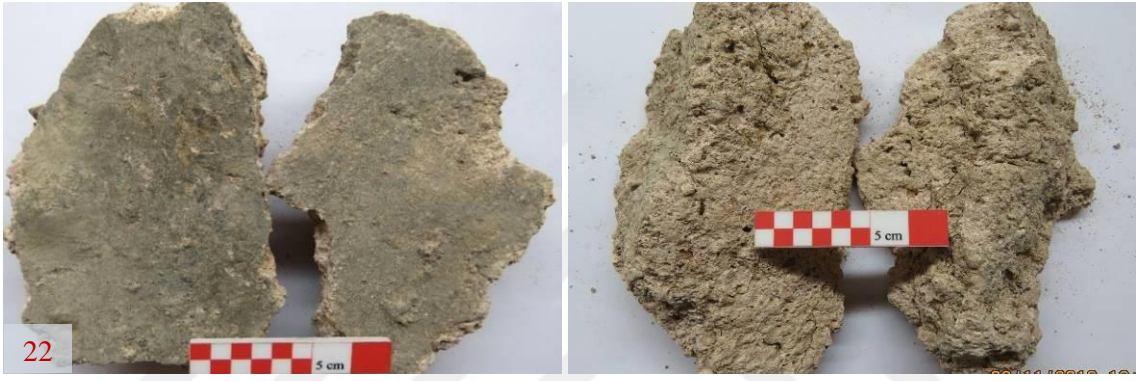
Şekil 4. 23. HMK Örnek 22, ham örnek genel görüntüsü

Örnek 22. A/3 plan karesi, 43 no.lu duvardan alınmış olan, 145 analiz no.lu pembe renkli, içeriğinde 1 adedi 7 mm olmak üzere 4 mm boyuta kadar tuğla/keramik kırığı agregaları yanında az miktarda beyaz renkli kireç topakları görülebilen, 1 cm.den 3,5 cm.ye kadar değişen kalınlıkta sağlam yapıdaki harç örneğidir. Örneğin mala perdahlı olan üst yüzeyinde is ve kirlilik birikintisi mevcuttur.

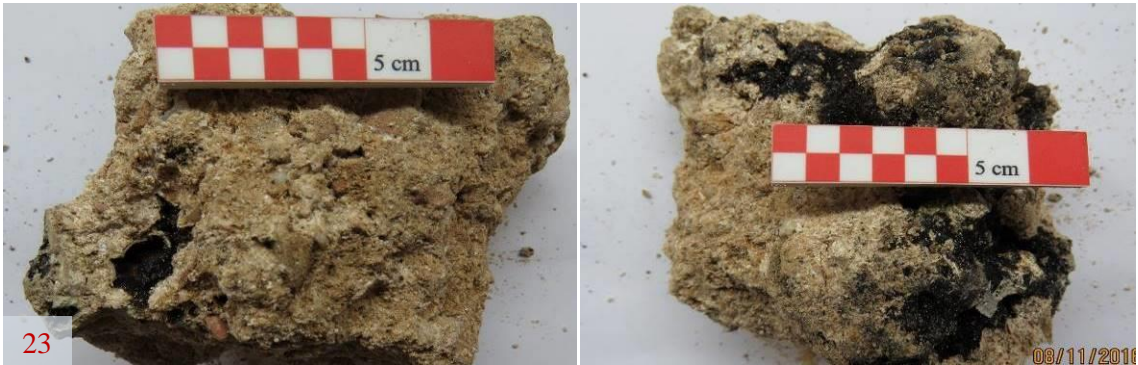
Şekil 4. 24. HMK Örnek 23, ham örnek genel görüntüsü

Örnek 23. EF/2 plan karesi, 38 no.lu duvardan alınmış, 158 analiz no.lu pembemsi krem renkli, içeriğinde 1 adedi 15 mm olmak üzere 7 mm boyuta kadar tuğla/keramik kırığı ve kum agregaları yanında bol miktarda kavkı (deniz kabuklusu) görülebilen, kalınlığı belirlenemeyen zayıf yapıdaki harç örneğidir. Örneğin bir kısmında yoğun is birikintisi mevcuttur.

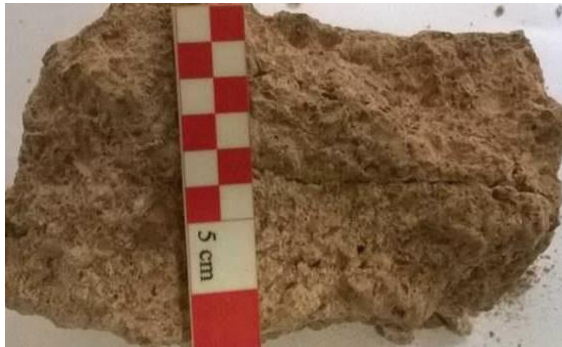
Örnek 25. A/3 plan karesinden alınmış olan 159 analiz no.lu harç örneği 2 tabakalıdır.

Aralarındaki yer yer boşluk ve kirlilikten dolayı bu tabakaların eşzamanlı üretilmedikleri düşünülmektedir. Ancak harçların benzer nitelik taşımamasından, bu tabakaların birbirine yakın zaman dilimlerinde üretildikleri anlaşılmaktadır.

Örnek 25a. Bağlayıcı alanı %30-35 oranında olan örnekte %5-8 oranında karbonatlı parçacık (kireçtaşı kırığı) ve çok az kireç toprakları bulunmaktadır. İçeriğinde tek tük tüfik parçacık, siyah cüruf parçacığı ve az miktarda kuvars bulunan örneğin agregaları, bir kısmı şamot, kuvars, muskovit ve silikatlaşmış karbonatlı parçacıklar içeren 8 mm elek altı, çeşitli renkte (sarımsı krem, kırmızı ve kahve kırmızı) tuğla keramik kırığıdır. Örnekte tek tük yaklaşık 1 mm boyuta kadar olmak üzere az miktarda gözenek mevcuttur. Mikro çatlaklarında ve bir kısım gözenğinde ikincil kalsit kristallenmesi gözlenen örneğin bağlayıcı bağlayıcı fazı ve bağlayıcı agrega fazı iyidir. Tabaka ara fazında yer yer boşluk bulunmakla birlikte kirlilik bulunmamaktadır.

Örnek 25b. Bağlayıcı alanı %30-35 oranında olan örnekte %10 civarında karbonatlı parçacık (devoniyen kalker ve kireçtaşı kırığı) ve az miktarda kireç topağı bulunmaktadır. Çok az miktarda siyah cüruf parçacığı ve %2-3 oranında kuvars bulunan örneğin agregaları, bir kısmı şamot parçacıkları içeren 5 mm elek altı çeşitli renkte (sarımsı devetüyü, kırmızı ve kahve kırmızı) tuğla keramik kırığıdır. Örnekte tek tük yaklaşık 1 mm boyuta kadar çok az miktarda gözenekler bulunmaktadır. Örneğin çatlak ve bir kısım gözenğinde ikincil kalsit kristalleşmesi oluşmuştur. Bağlayıcı agrega fazı iyi olan örneğin bağlayıcı bağlayıcı fazı, bağlayıcıda noktasal olarak dökülmeler mevcut olmakla birlikte genelde iyidir.

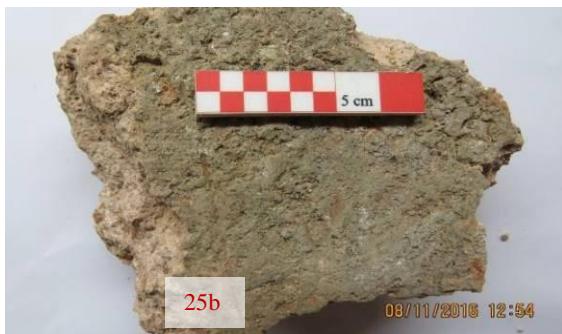
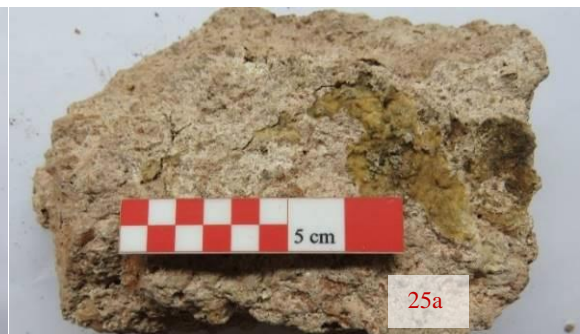
Şekil 4. 26. HMK Örnek 25, ham örnek genel görüntüsü

Örnek 25a. 25 no.lu örneğin **alt** tabakasıdır. Pembe renkli, içeriğinde azı 6- 7 mm boyuta kadar olmak üzere bol miktarda tuğla/keramik kırığı görülebilen, 2-2,5 cm arasında değişen kalınlıkta, oldukça sağlam yapıdaki harç örneğidir.

Örnek 25b. 25 no.lu örneğin **üst** tabakasıdır. Alt tabakadan biraz daha koyu pembe renkli, içeriğinde çok az siyah cüruf parçacığı, 4 mm boyuta kadar tuğla/keramik kırığı görülebilen, üst yüzeyinde kir tabakası bulunan 2-2,5 cm arasında değişen kalınlıkta oldukça sağlam yapıdaki harç örneğidir.

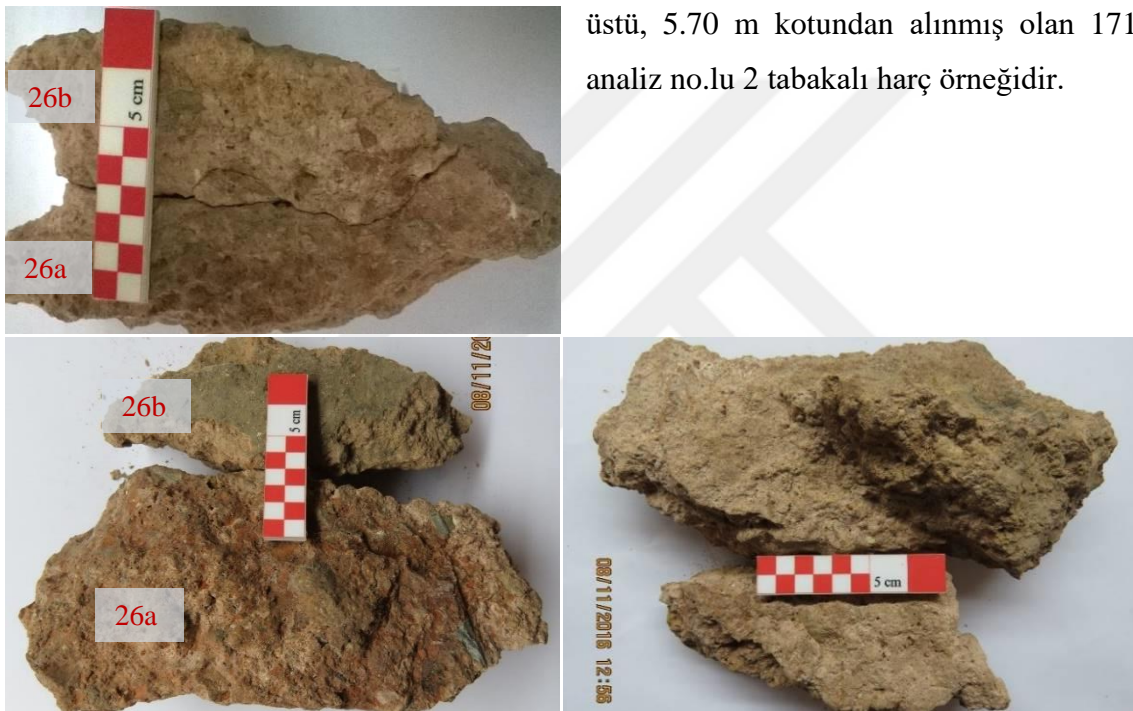
Şekil 4. 27. HMK Örnek 26, ham örnek genel görüntüsü ve tabakaları

Örnek 26. 13.06.07 tarihinde, E/2 açması (plan kare), sarnıç yapısına ait tuğla döşeme üstü, 5.70 m kotundan alınmış olan 171 analiz no.lu 2 tabakalı harç örneğidir.

Örnek 26a. 26 no.lu örneğin **alt** tabakasıdır. Kırmızımsı pembe renkli, içeriğinde az miktarda 7 mm boyuta kadar gri renkli taş kırıkları, 5 mm boyuta kadar tuğla/keramik kırığı, çok az beyaz renkli parçacık ile tek tük siyah cüruf parçacıkları görülebilen, 3 cm'den 4 cm'ye kadar değişen kalınlıkta oldukça sağlam yapıdaki harç örneğidir.

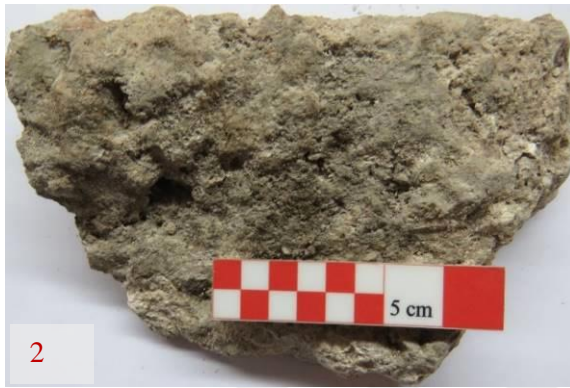
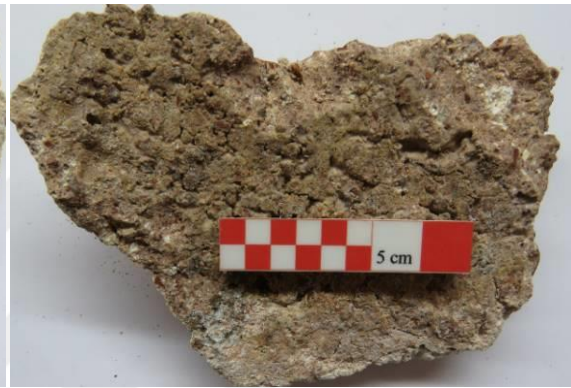
Şekil 4. 30. CMK Örnek 2, ham örnek genel görüntüsü

Örnek 2. 26.12.09 tarihinde, D-E/7-8 plan karesi, döşeme 5 altı bloğu duvarı, 22.20 m kotundan alınmış, 62 analiz no.lu pembe renkli, içeriğinde 5-6 mm boyuta kadar

tuğla/keramik kırığı ile tek tükü 6 mm.ye kadar olmak üzere yaklaşık %2-3 oranında beyaz renkli parçacık (kireç topakları) görülebilen, 2-3,5 cm arasında değişen kalınlıkta, oldukça sağlam yapıdaki harç örneğidir.

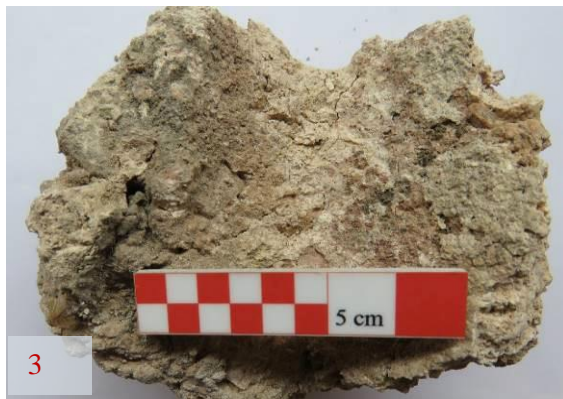
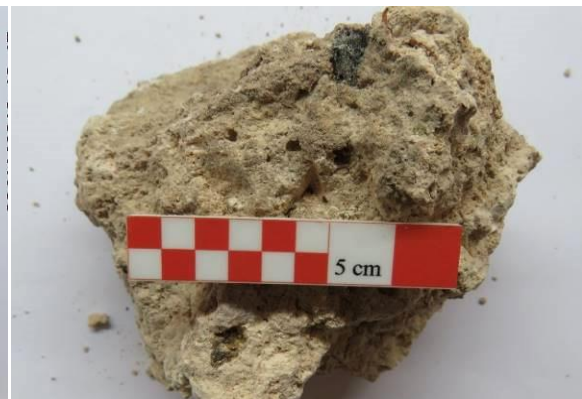
Şekil 4. 31. CMK Örnek 3, ham örnek genel görüntüsü

Örnek 3. 25.12.09 tarihinde, A-B/8 plan karesi, duvar 20 içi, 22.25 m kotundan alınmış olan 58 analiz no.lu, açık pembe krem renkli, içeriğinde tek tükü 4 mm.ye kadar olmak üzere 2 mm boyuta kadar tuğla/keramik kırığı agregaları ile az miktarda siyah cüruf parçacığı görülebilen sağlam yapıdaki harç örneğidir.

Örnek 3. Bağlayıcı alanı %35-40 oranında olan örneğin içeriğinde %2 civarında 1 mm.den küçük boyutlu kireç topakları ve %20 kadar karbonatlı parçacık (1 adeti 1x3 mm olmak üzere küçük boyutlu kireçtaşı kırığı) bulunmaktadır. Agregaları 8 mm elek altı çeşitli renkte (kırmızı, kahve kırmızı, deve tüyü) ve nitelikte tuğla/keramik kırığı olup bir kısmının içerisinde kuvars, küçük boyutlu şamot ve silikatlaşmış karbonatlı parçacıklar bulunmaktadır. Az miktarda 700-800 μ boyuta kadar gözenekleri olan örnekte çatlaklar mevcuttur. Bağlayıcı agrega fazı iyi olan örneğin bağlayıcı bağlayıcı fazı yer yer küçük dökülmeler olmakla birlikte iyidir.

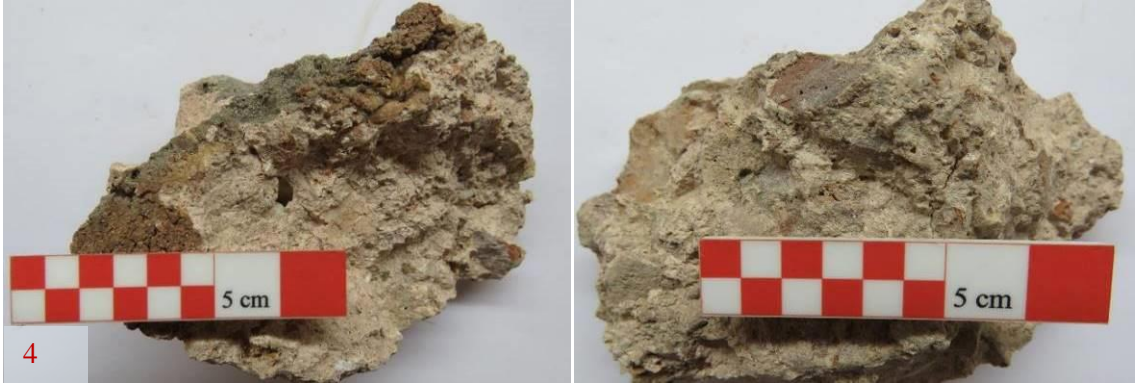
Şekil 4. 32. CMK Örnek 4, ham örnek genel görüntüsü

Örnek 4. 16.10.10 tarihinde, D/6 plan karesi, duvar 61, 19.70 m kotundan alınmış 97 analiz no.lu 2 tabakalı harç örneğidir. Tabakalar, aralarında kirlilik olmakla birlikte benzer niteliktedir.

Örnek 4a. 4 no.lu örneğin **alt** tabakası daha koyu pembe renkli, içeriğinde 9-10 mm boyuta kadar tuğla/keramik kırığı agregaları yanında çok az miktarda beyaz renkli parçacıklar görülebilen sağlam yapıdaki harç örneğidir.

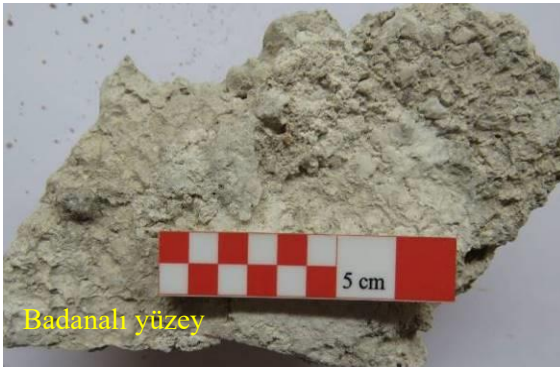
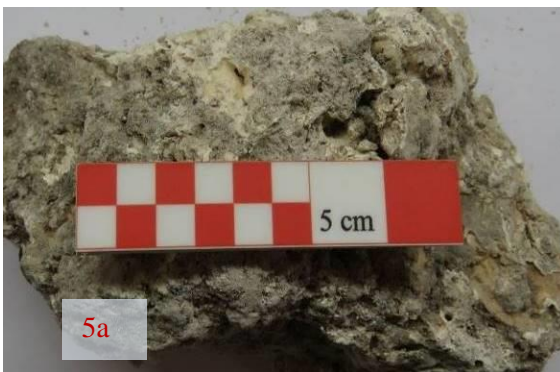
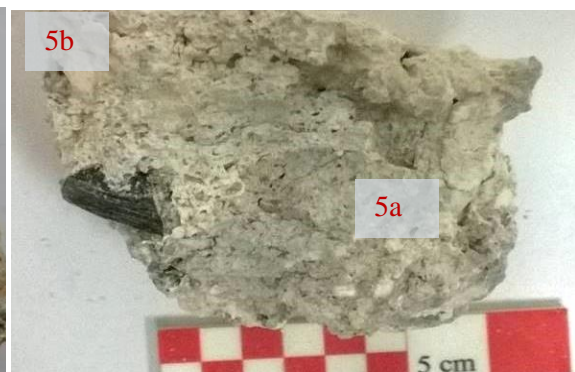
Şekil 4. 33. CMK Örnek 5, ham örnek genel görüntüsü ve tabakaları

Örnek 5. 15.07.10 tarihinde, C-E/3-4 plan karesi, duvar 42, 18.10 m kotundan alınmış 83 analiz no.lu, 2 tabakalı sıva örneğidir.

Aralarında kirlilik ve boşluk bulunmayan örneğin tabakalarının eşzamanlı yapıldığı düşünülmektedir.

Örnek 5a. 5 no.lu örneğin **alt** tabakası koyu gri renkli, içeriğinde 5 mm boyuta kadar siyah cüruf parçacıkları ve beyaz renkli parçacıklar (kireç topakları) ile tuğla kırığı agregaları görülebilen, kalınlığı belirlenemeyen sağlam yapıdaki sıva örneğidir.

Örnek 5b. 5 no.lu örneğin **üst** tabakası krem renkli, içeriğinde bol miktarda beyaz parçacıklar (kireç topakları) ve siyah cüruf parçacığı yanında 2 mm boyuta kadar kum agregaları görülebilen, üst yüzeyinde badana nitelikli beyaz renkli bir tabaka bulunan, 1,5-2,5 cm arasında değişen kalınlıkta sağlam yapıdaki sıva örneğidir.

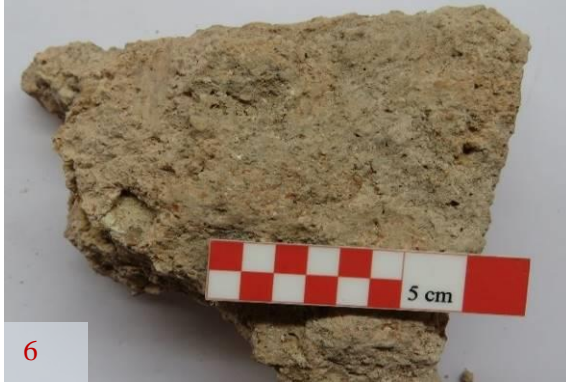
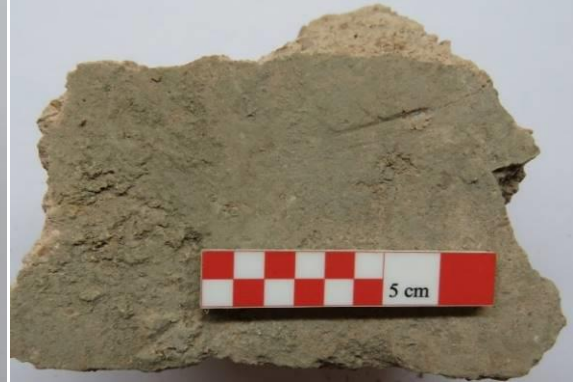
Şekil 4. 34. CMK Örnek 6, ham örnek genel görüntüsü

Örnek 6. 18.05.10 tarihinde, D-E/9-10 plan karesi, mekan 1, 18.60 m kotundan alınmış, 74 analiz no.lu, pembe renkli, içeriğinde 3 mm elek altı tuğla/keramik kırığı yanında az

miktarda beyaz parçacıklar (kireç topakları) görülebilen, ortalama 5 cm kalınlığında sağlam yapıdaki sıva örneğidir. 3 mm.ye kadar boşlukları ve yaklaşık 1.5 mm.ye kadar gözenekleri bulunan örneğin mala perdeli olan üst yüzeyinde kirlilik mevcuttur.

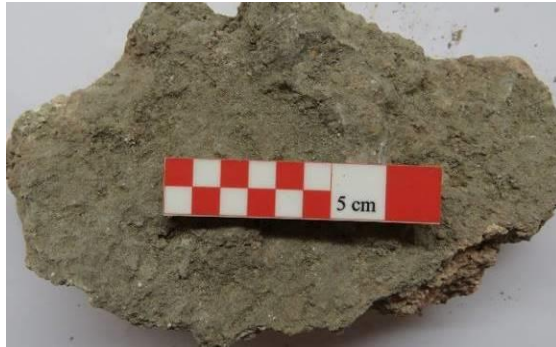
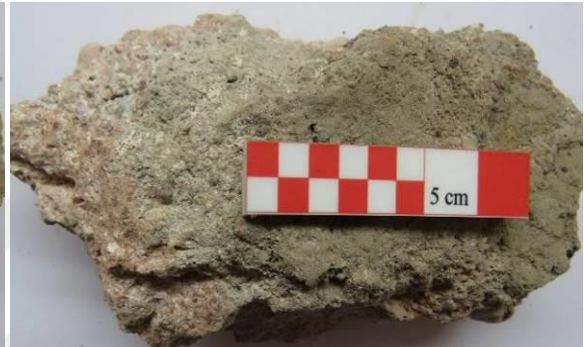
Şekil 4. 35. CMK Örnek 7, ham örnek genel görüntüsü ve tabakaları

Örnek 7. 03.11.10 tarihinde, D/5 plan karesi, 17.10 m kotundan alınmış, 98 analiz no.lu 3 tabakalı taban harcı örneğidir. Örneğin tabakaları arasında kirlilik ya da boşluk gözlenmemiş olup tabakaların aynı dönemde arka arkaya yapıldığı düşünülmektedir. Örneğin alt ve üst tabakası kesin olarak belirlenmemekle birlikte benzer niteliktedir.

Örnek 7.2. 7 no.lu örneğin **orta** tabakası pembe renkli, içeriğinde az miktarda beyaz parçacıklar (kireç toprakları) yanında 3 mm boyuta kadar tuğla kırığı agregaları görülebilen, 1- 2,3 cm arasında değişen kalınlıkta sağlam yapıdaki harç örneğidir.

Örnek 7.3. 7 no.lu örneğin **alt** olduğu düşünülen tabakası, grimsi toprak renkli nispeten zayıf harç örneğidir. Örnek 7.1 ile benzer nitelikte olan harcın kalınlığı tam olarak belirlenememekle birlikte mevcut örnek ortalama 1 cm kalınlığındadır. Az miktarda olan harç örneğinin yüzeyinde toprak birikintisi mevcuttur.

Örnek 7.1 Bağlayıcı alanı %35 civarında olan örneğin içeriğinde %10-15 oranında karbonatlı parçacık (kireçtaşı kırığı, kavkı) bulunmaktadır. Homojen olarak karıştırılmamış olmakla birlikte %10 civarında kül katkı ile %5 kadar siyah cüruf parçacığı içeren örneğin agregaları tek tük muskovit, az miktarda şistik parçacık ve tük nitelikli volkanik kayaç parçacığı, %5-10 oranında (2 adet) 4 mm elek altı grovak kırığı ile %10-15 oranında tuğla/keramik kırığı içeren 4 mm elek altı kuvarslı kumdur. Az miktarda 500-600 μ boyuta kadar gözenekleri olan ve mikro çatlakları bulunan örneğin bağlayıcı bağlayıcı fazı ve bağlayıcı agrega fazı iyidir. Örnekte çatlak ve boşluklarında yer yer ikincil kalsit kristalleri gelişmiştir.

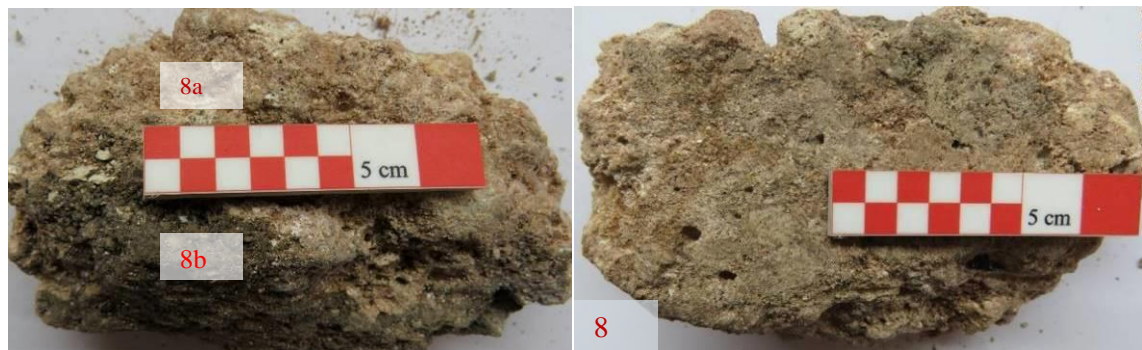
Şekil 4. 36. CMK Örnek 8, ham örnek genel görüntüsü ve tabakaları

Örnek 8. 11.02.11 tarihinde, D/2 plan karesi, kanal 43, 16.05 m kotundan alınmış, 117 analiz no.lu 2 tabakalı harç örneğidir. Tabakalar arasında kirlilik bulunmamaktadır.

Örnek 8a. 8 no.lu örneğin **alt** tabakası pembe renkli, içeriğinde beyaz renkli parçacıklar (kireç topakları) ile 3 mm boyuta kadar siyah cüruf parçacıkları yanında 8 mm boyuta kadar tuğla/keramik kırığı agregaları görülebilen sağlam yapıdaki harç örneğidir.

Örnek 8b. 8 no.lu örneğin az miktarda olan **üst** tabakası koyu toprak renkli, içeriğinde siyah cüruf parçacıkları, küçük boyutlu beyaz parçacıklar (kireç topakları) ve çok az kavkı ile 2 mm elek altı tuğla/keramik kırığı görülebilen, nispeten zayıf yapıdaki harç örneğidir.

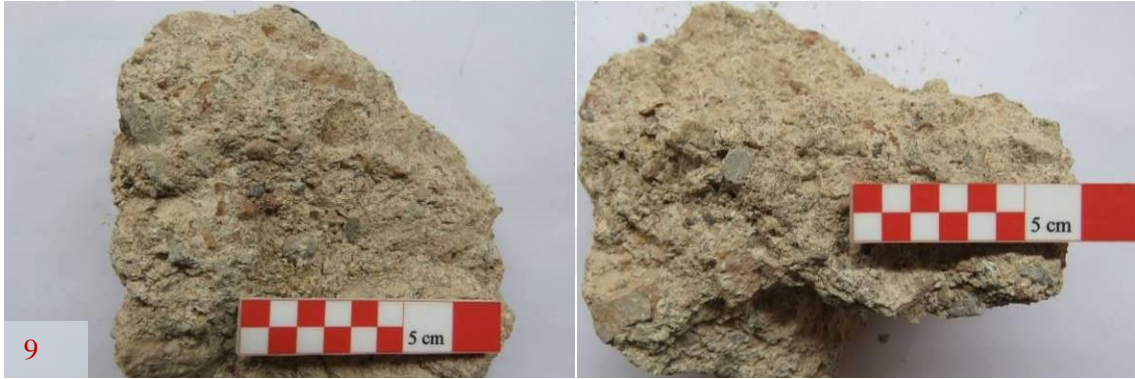
Şekil 4. 37. CMK Örnek 9, ham örnek genel görüntüsü

Örnek 9. 21.06.12 tarihinde, C-D/0 plan karesi, duvar 192 içi, 11.55 m kotundan alınmış, 263 analiz no.lu grimsi pembe renkli, içeriğinde 18 mm boyuta kadar tuğla/keramik kırıkları, az miktarda siyah cüruf parçacıkları görülebilen, ortalama 4 cm kalınlığında sağlam yapıdaki harç örneğidir.

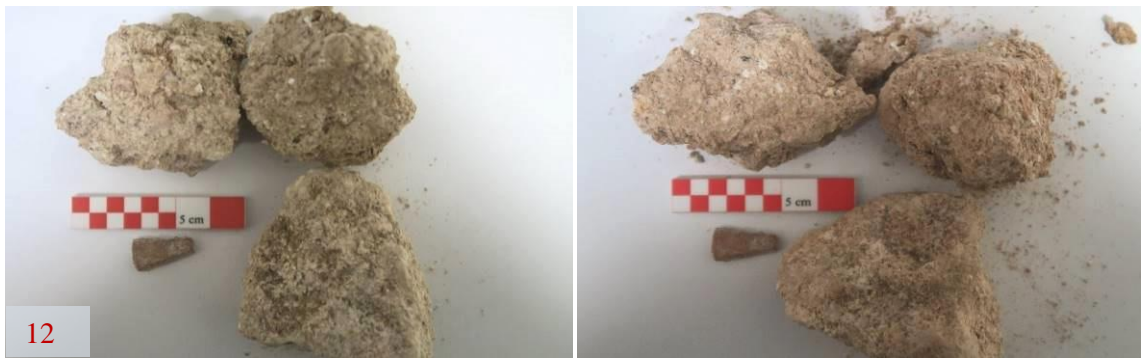
Şekil 4. 40. CMK Örnek 12, ham örnek genel görüntüsü

Örnek 12. 16.08.12 tarihinde, C-D/-3 plan karesi, duvar 217 içi, 8.80 m kotundan alınmış 286 analiz no.lu krem pembe renkli, kalınlığı belirlenemeyen nispeten zayıf yapıdaki harç örneğidir. Örneğin içeriğinde tek tük siyah renkli cüruf parçacığı, az miktarda beyaz renkli parçacık (kireç topakları), 2 adet 5x5,5 cm ve 2,5x3,5 cm taş kırığı, 1 adet 10x22 mm keramik kırığı, azı 12-14 mm arasında olmak üzere 10 mm.ye kadar tuğla/keramik ve taş kırığı ile 8 mm boyuta kadar yuvarlaklaşmış çakıl ve kum agregaları görülmektedir.
