**İSTANBUL'DAKİ BAZI ERKEN DÖNEM
BİZANS YAPILARINA AİT HARÇLARIN
KARAKTERİZASYONU VE ONARIM HARCİ
ÖNERİLERİ**

DOKTORA TEZİ

Mimarlık (Restorasyon) Anabilim Dalı

CHARACTERIZATION OF MORTARS OF SOME EARLY BYZANTINE MONUMENTS IN ISTANBUL AND PROPOSAL FOR REPAIR MORTARS

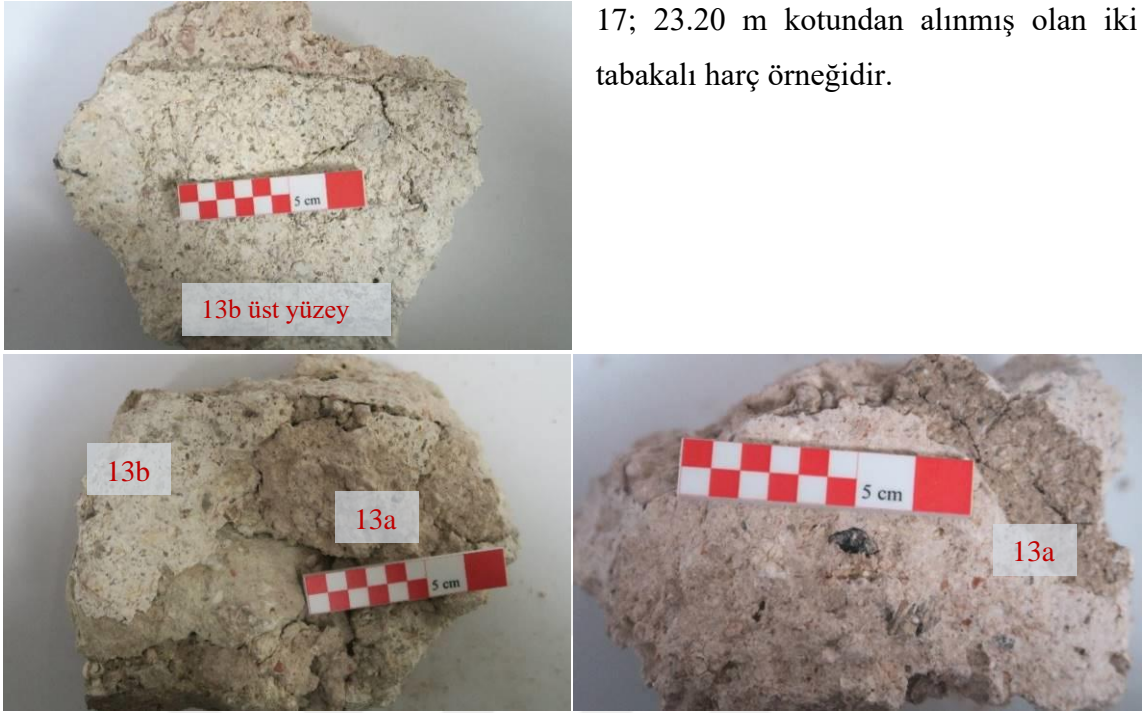
Şekil 4. 41. CMK Örnek 13, ham örnek genel görüntüsü ve tabakaları

Örnek 13. 16.08.07 tarihinde, EF/6 palan karesi, G depo, duvar 15 içi (mekan 5), sıra no: 17; 23.20 m kotundan alınmış olan iki tabakalı harç örneğidir.

Örnek 13a. 13 no.lu örneğin alt tabakası kahvems pembe renkte, içeriğinde tek tük kavkı, az siyah cüruf parçacığı ve 3 mm elek altı tuğla kırığı görülebilen, kalınlığı belirlenemeyen az miktardaki sağlam harç örneğidir. Örnek dolgu harcı niteliğindedir.

Örnek 13b. 13 no.lu örneğin üst tabakası krem renkli, içeriğinde tek tükü 8 mm altı olmak üzere 3 mm boyuta kadar kum agregaları yanında 1 adet 8,5x3,5 cm boyutunda yeşilimsi krem renkli taş parçası, çok az miktarda siyah renkli cüruf parçacığı, az miktarda beyaz renkli parçacığı (kireç toprakları) görülebilen, kalınlığı belirlenemeyen sağlam yapıdaki harç örneğidir. Örneğin derz harcı olduğu düşünülmektedir.

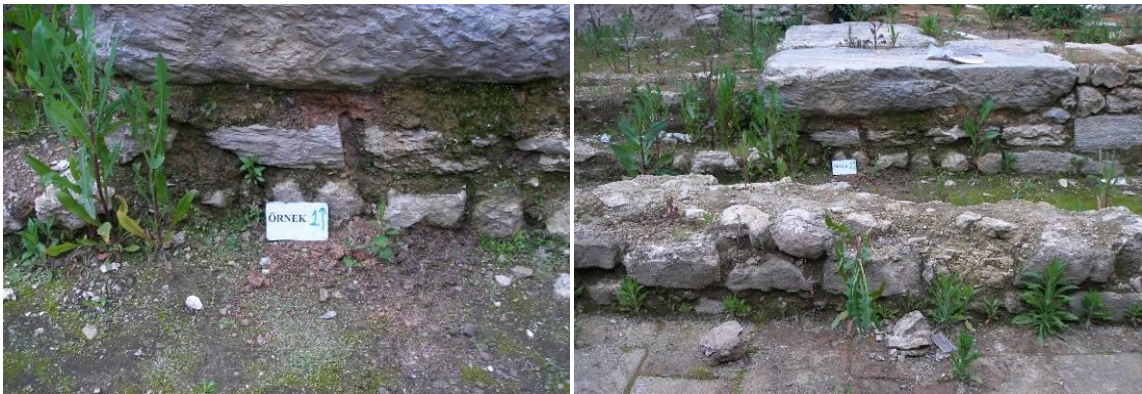
Şekil 4. 43. BMK Örnek 1, alındığı yer genel görüntüsü

Örnek 1. 22 Nisan 2010 tarihinde alınmış olan pembe krem renkli, içeriğinde 1 adet 5 mm kalınlığında ve 25x20 mm boyutunda keramik kırığı, 1 adet 20x30 mm taş kırığı (devoniyen kalkerli) yanında 10 mm. ye kadar taş kırığı ve 12 mm.ye kadar tuğla/keramik kırığı agregaları ile sarı renkli mikaları ve tek tük beyaz parçacıkları görülebilen, sağlam yapıdaki harç örneğidir.

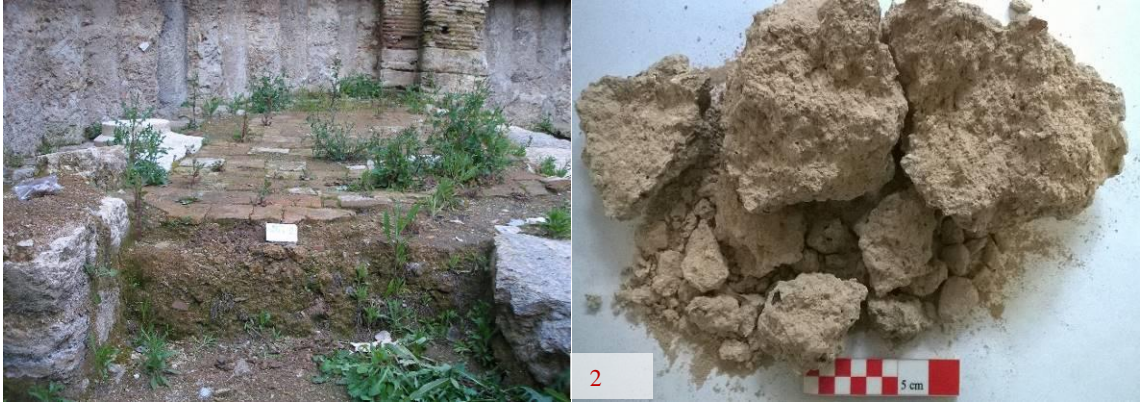
Şekil 4. 45. BMK Örnek 2, alındığı yer ve ham örnek genel görüntüsü

Örnek 2. 22 Nisan 2010 tarihinde alınmış olan krem pembe renkli, içeriğinde tek tük siyah cüruf parçacıkları, sarı renkli mikaları yanında 8 mm ye kadar agregaları görülebilen, yaklaşık 5 cm kalınlığında sağlam yapıdaki harç örneğidir.

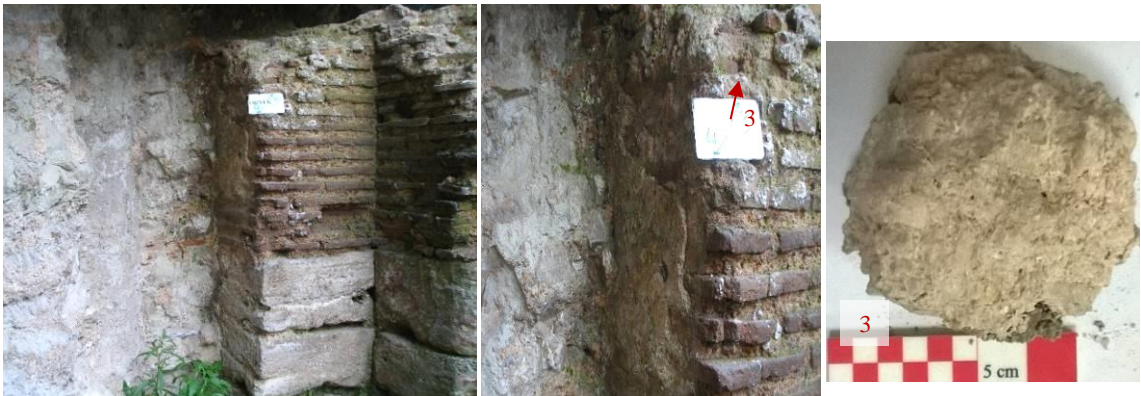
Şekil 4. 46. BMK Örnek 3, alındığı yer ve ham örnek genel görüntüsü

Örnek 3. 23 Nisan 2010 tarihinde, tuğla duvar örgüden alınmış olan krem pembe renkli, içeriğinde 1 adeti 25x 15 mm ve 1 adeti 8 mm olmak üzere 6 mm boyuta kadar tuğla/keramik kırığı agregaları görülebilen sağlam yapıdaki harç örneğidir.

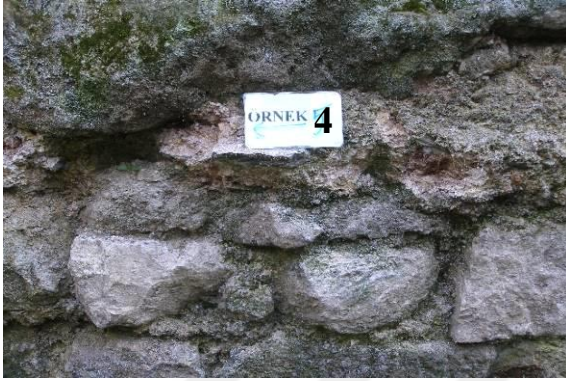
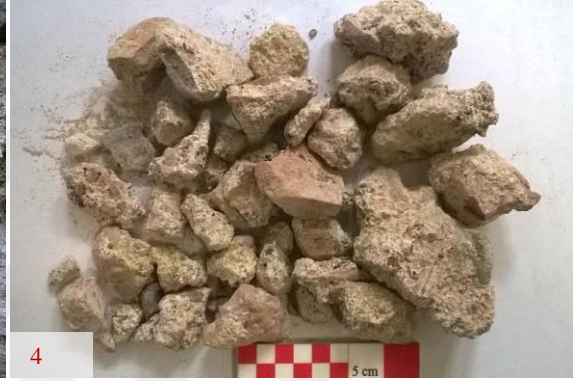
Şekil 4. 47. BMK Örnek 4, alındığı yer ve ham örnek genel görüntüsü

Örnek 4. Temel ile blok taş duvar arasından alınmış pembemsi krem renkli, içeriğinde 1 adet 10 mm boyutlu kireçtaşı kırığı, 2 adet 15x 20 mm ve 30x 20 mm boyutlarında

devoniyen kalkerli kırığı, 1 adet 6 mm boyutlu kırmızı kumtaşı ile 2 adeti 30x20 mm ve 20x 20 mm boyutlarında olmak üzere 15 mm elek altı tuğla/keramik kırığı agregaları ve tektük yuvarlaklaşmış çakılları görülebilen, alınırken dağılmış olan sağlam yapıdaki harç örneğidir.

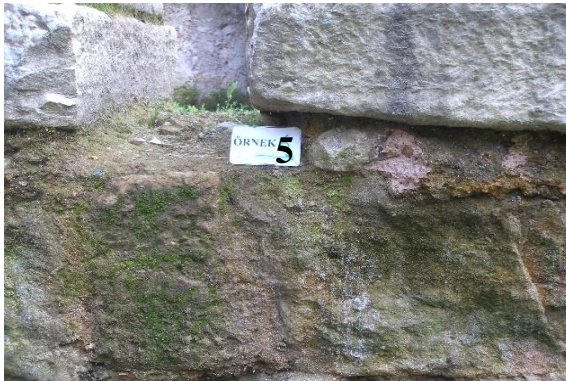
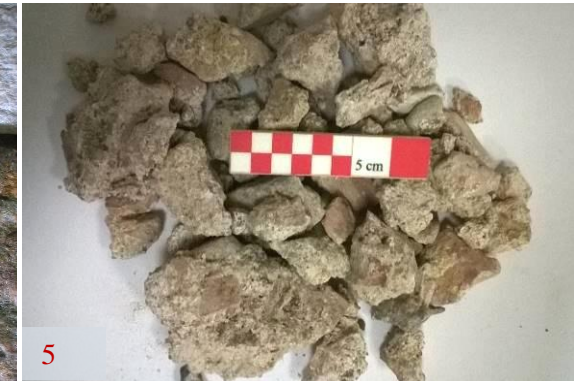
Şekil 4. 48. BMK Örnek 5, alındığı yer ve ham örnek genel görüntüsü

Örnek 5. 22 Nisan 2010 tarihinde sütun kaidesi altından alınmış olan açık pembe renkli,

içeriğinde 1 adet 25x 20 mm kireçtaşı kırığı, tek tük 8 mm elek altı yuvarlaklaşmış çakıllar ile 2 adeti 25x 20 mm ve 22x20 mm boyutlu olmak üzere 10 mm boyuta kadar tuğla/keramik kırığı agregaları görülebilen sağlam harç örneğidir

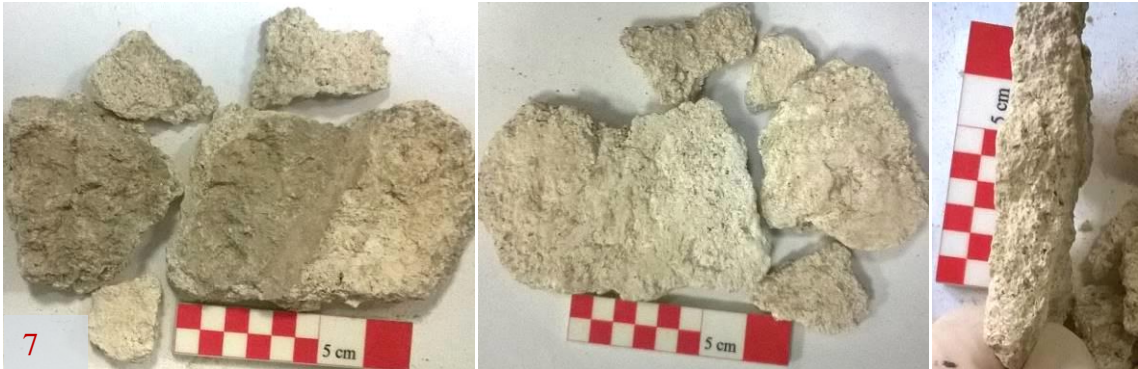
Şekil 4. 50. BMK Örnek 7, alındığı yer ve ham örnek genel görüntüsü

tek tükü 2 mm elek altı olmak üzere geneli 1 mm elek altı kum ve az miktarda tuğla tozu yanında mikaları ve tek tük siyah cüruf parçacıkları görülebilen, 5-12 mm arasında değişen kalınlıkta sağlam yapıdaki bitim sıvası örneğidir. Örnek yüzeyinde boya tabakası bulunmamaktadır.

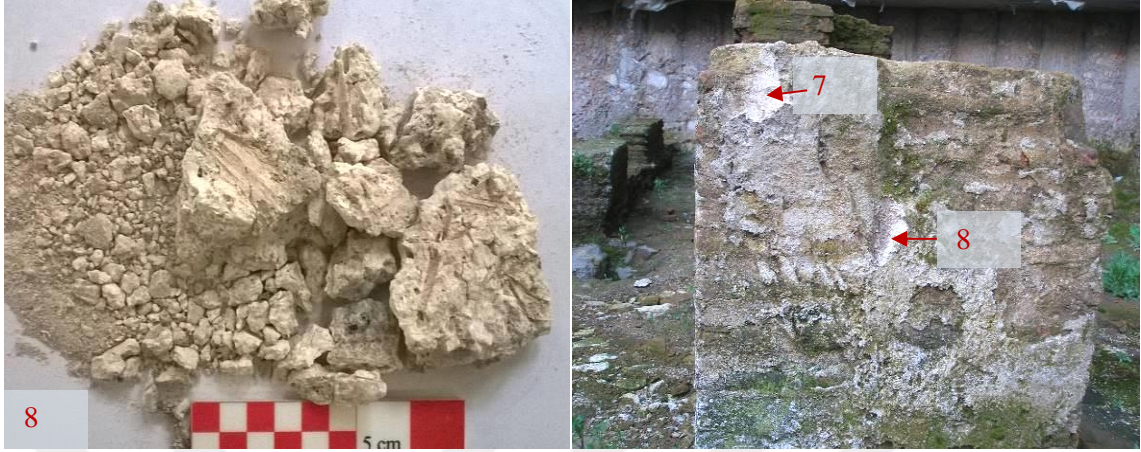
Şekil 4. 51. BMK Örnek 8, alındığı yer ve ham örnek genel görüntüsü

Örnek 8. 22 Nisan 2010 tarihinde alınmış olan krem beyaz renkli, içeriğinde bitki/saman kalıntıları ve boşlukları (çürüme sonucu) bulunan, 3-15 mm arasında değişen kalınlıkta sağlam yapıdaki sıva örneğidir. Örnek yüzeyinde boya tabakası bulunmamaktadır.

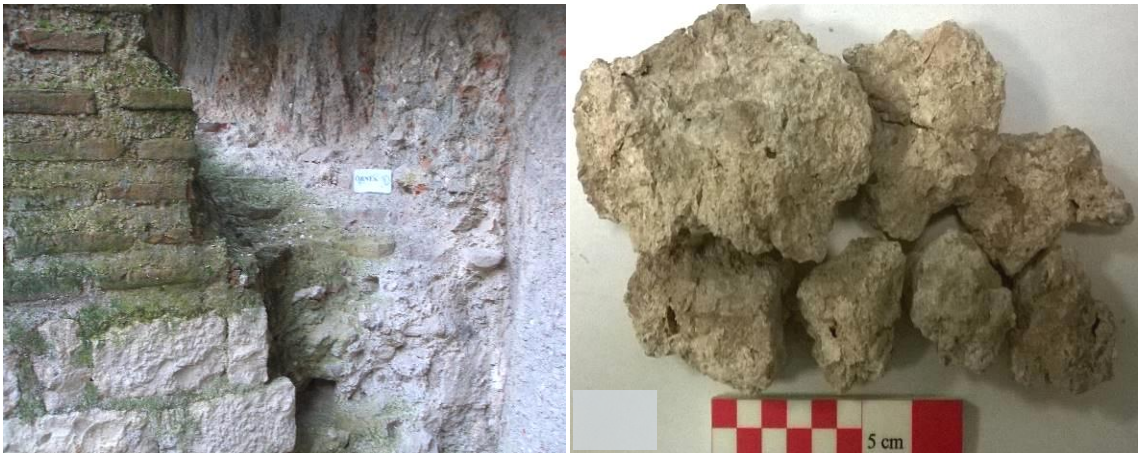
Şekil 4. 52. BMK Örnek 9, alındığı yer ve ham örnek genel görüntüsü

Örnek 9. 22 Nisan 2010 tarihinde tuğla duvar örgüsünden alınmış olan pembemsi krem renkli, içeriğinde 2 adet 22x20 mm ve 15x20 mm boyutlarında tuğla/keramik kırığı ile 1 adeti 11 mm boyutlu olmak üzere 8 mm elek altı taş kırığı görülebilen, 3-4 cm arasında değişen kalınlıkta oldukça sağlam yapıdaki harç örneğidir.

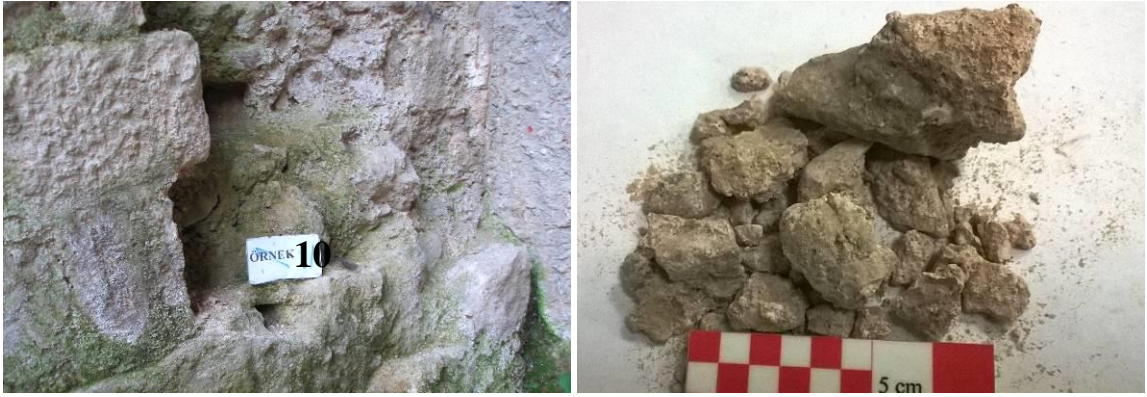
Şekil 4. 53. BMK Örnek 10, alındığı yer ve ham örnek genel görüntüsü

Örnek 10. 22 Nisan 2010 tarihinde moloz taş duvar örgüden alınmış olan pembe renkli, içeriğinde 1 adet 20 x40 mm boyutlarında kireçtaşı kırığı (muhtemelen örnek alınırken taş örgü kırılarak alınmış), tek tük 7 mm elek altı yuvarlaklaşmış çakıl ve 10 mm boyuta kadar tuğla/keramik kırığı agregaları görülebilen sağlam yapıdaki harç örneğidir.

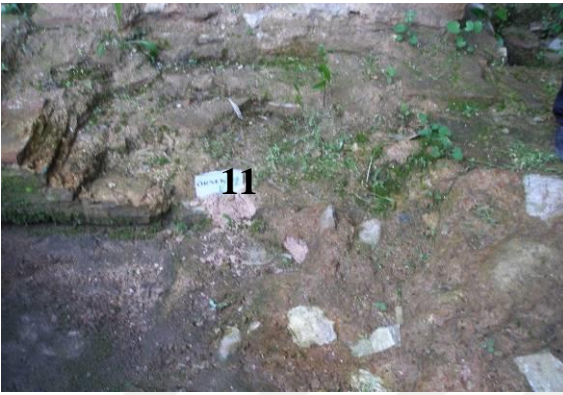
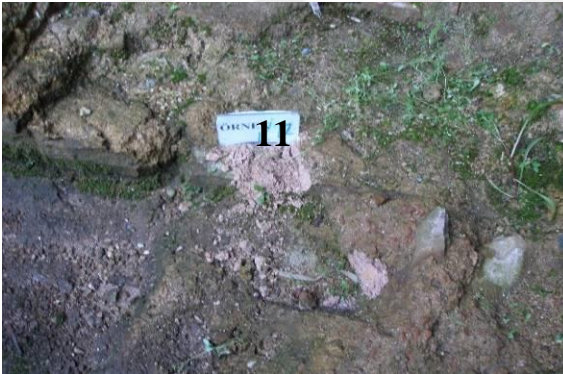
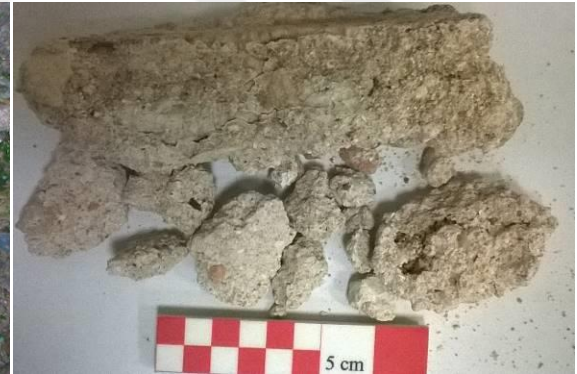
Şekil 4. 54. BMK Örnek 11, alındığı yer ve ham örnek genel görüntüsü

Örnek 11. 22 Nisan 2010 tarihinde, alınmış olan krem pembe renkli, içeriğinde tek tük

siyah cüruf parçacığı ve kavkı, 2 adet 10 mm boyutlu kireçtaşı kırığı ile tek tükü 8 mm elek altı olmak üzere 5 mm boyuta kadar tuğla/keramik kırığı agregaları görülebilen nispeten sağlam yapıdaki harç örneğidir

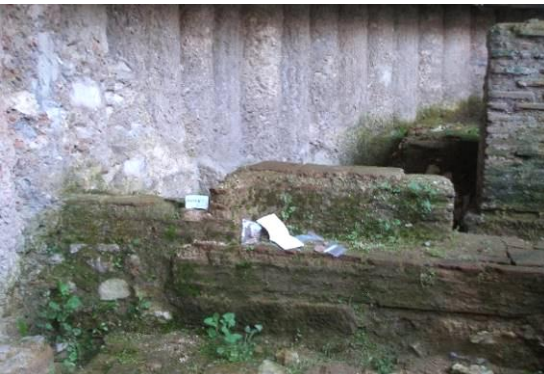
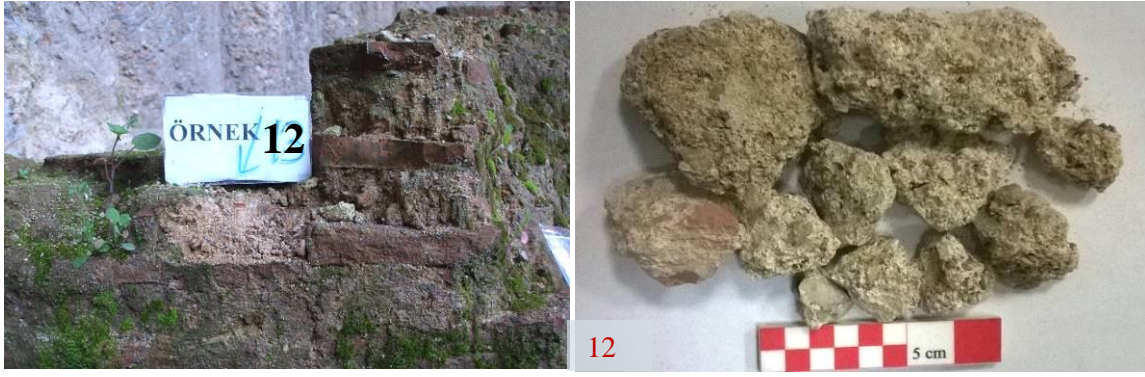
Şekil 4. 55. BMK Örnek 12, alındığı yer ve ham örnek genel görüntüsü

Örnek 12. 22 Nisan 2010 tarihinde tuğla duvar örgüsünden alınmış olan pembemsi krem

renkli, içeriğinde 4 mm elek altı koyu renkli kum agregaları yanında 1 adet 20x15 mm keramik kırığı ve 1 adet 15x20 tuğla/keramik kırığı ile tek tük 10 mm elek altı yuvarlaklaşmış çakıl parçacık görülebilen sağlam yapıdaki harç örneğidir.

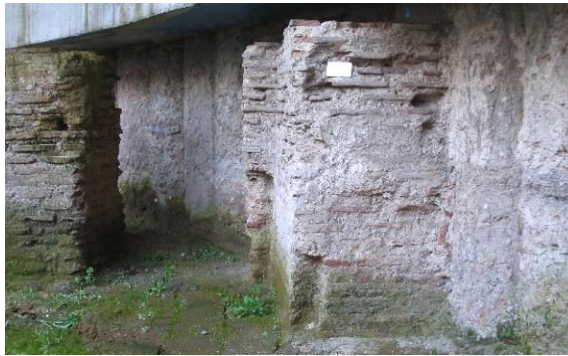
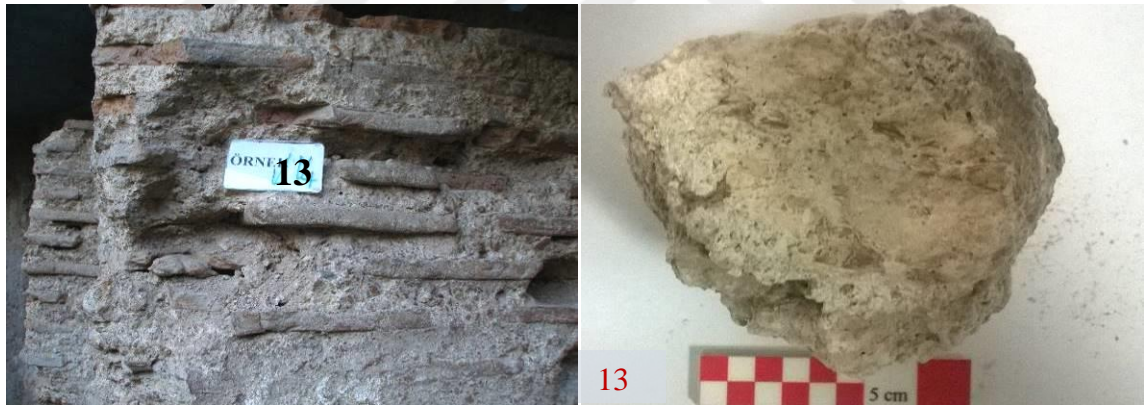
Şekil 4. 56. BMK Örnek 13, alındığı yer ve ham örnek genel görüntüsü

Örnek 13. 22 Nisan 2010 tarihinde tuğla duvar örgüsünden alınmış olan grimsi krem

renkli, içeriğinde 2 mm boyuta kadar kum agregaları yanında çok az tuğla/keramik kırıkları görülebilen az miktardaki sağlam harç örneğidir.

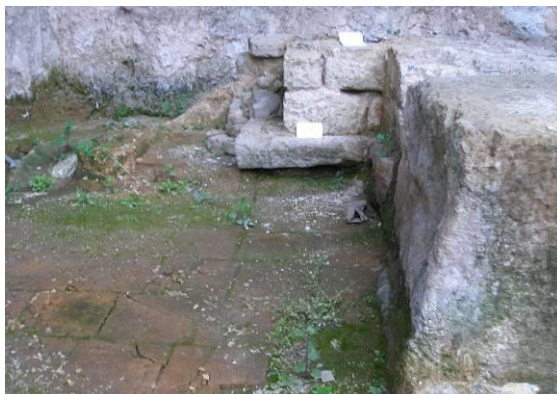
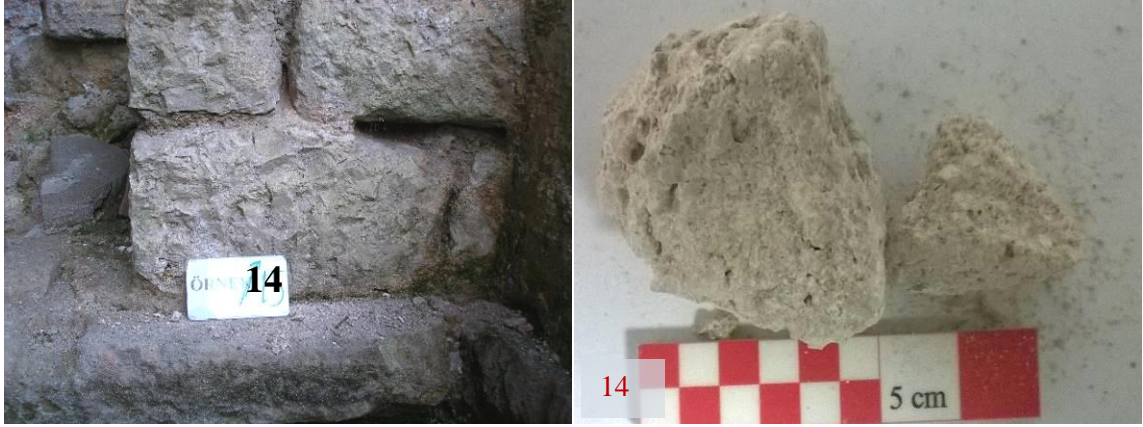
Şekil 4. 57. BMK Örnek 14, alındığı yer ve ham örnek genel görüntüsü

Örnek 14. Blok taşlar arasından alınmış pembemsi krem renkli, içeriğinde tek tük siyah

cüruf parçacığı ve az miktarda 7 mm boyuta kadar taş kırığı ile 1 adeti 16x27 mm, tek tükü 15 mm elek altı olmak üzere 8 mm boyuta kadar tuğla/keramik kırığı ve azı 4 mm olmak üzere 3 mm elek altı kum agregaları görülebilen sağlam yapıdaki harç örneğidir.

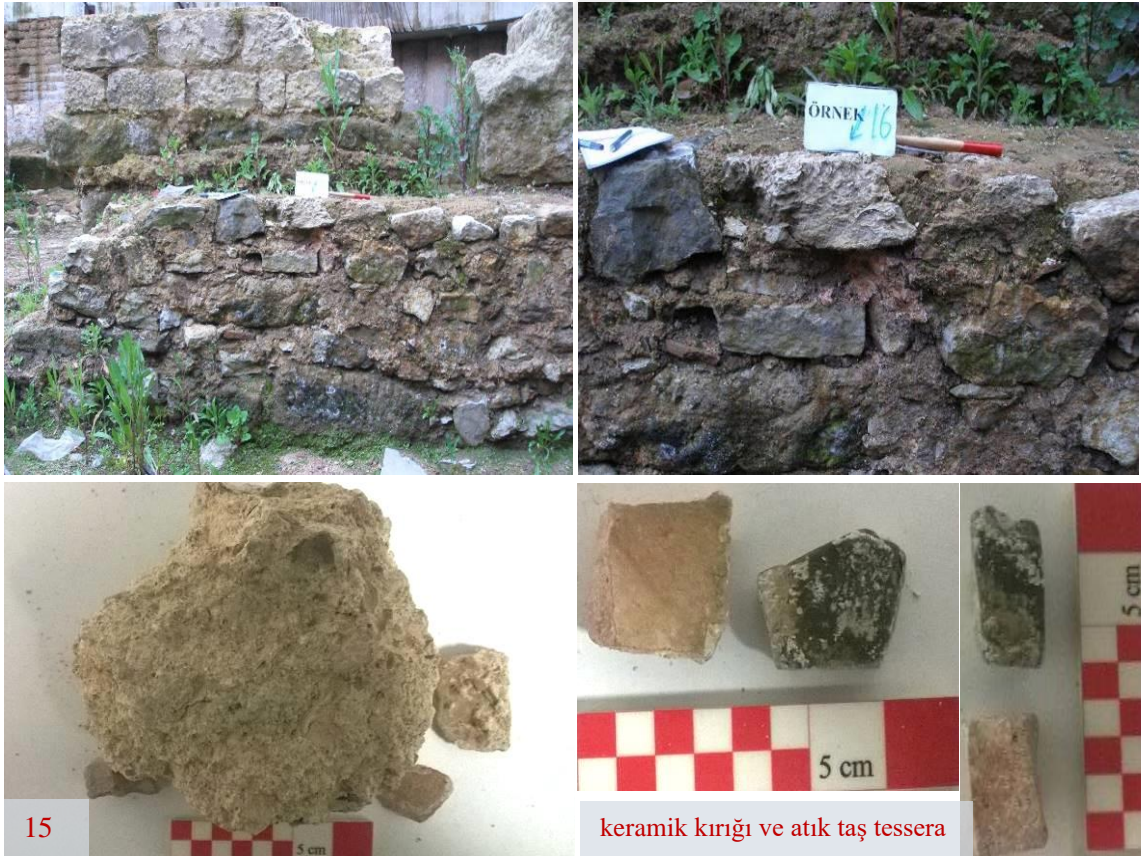
Şekil 4. 58. BMK Örnek 15, alındığı yer ve ham örnek genel görüntüsü

Örnek 15. 22 Nisan 2010 tarihinde, moloz taş istinat duvarı temel örgüsünden alınmış sarımsı krem renkli, içeriğinde tek tük 10 mm elek altı tuğla/keramik kırığı, 2 adeti 15 mm olmak üzere 8 mm boyuta kadar taş kırığı ile 8 mm boyuta kadar kum agregaları yanında 1 adet 15x16 mm boyutunda ve 8 mm kalınlığında keramik kırığı ile 1 adet 15x18 mm boyutunda ve 8 mm kalınlığında siyah renkli taş tessera olduğu düşünülen parçacık bulunan, alınırken dağılmış olan sağlam yapıdaki harç örneğidir.

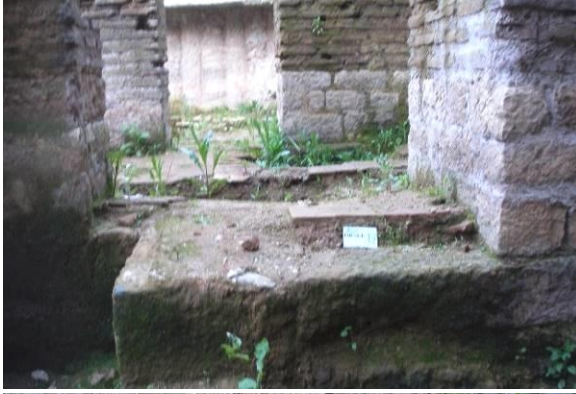
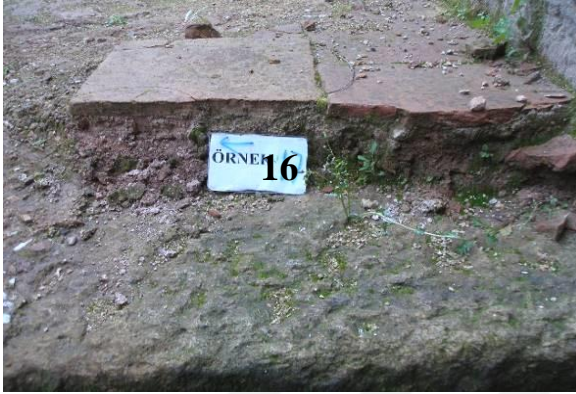
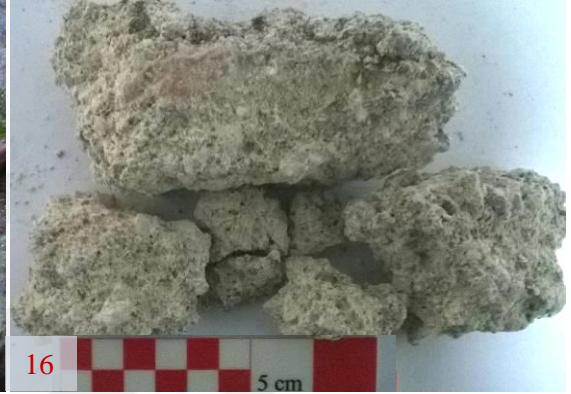
Şekil 4. 59. BMK Örnek 16, alındığı yer ve ham örnek genel görüntüsü

Örnek 16. 22 Nisan 2010 tarihinde tuğla taban döşeme altından alınmış olan sarımsı krem

renkli, içeriğinde tek tük 5 mm boyuta kadar tuğla/keramik kırığı ve 4 mm boyuta kadar çakılları bulunan sağlam yapıdaki harç örneğidir.

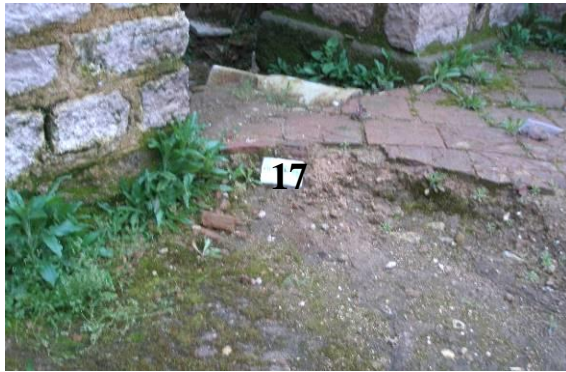
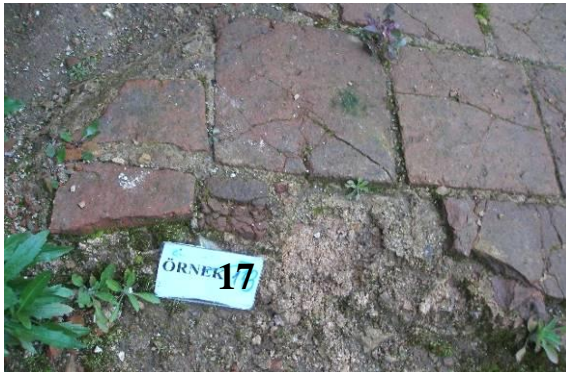
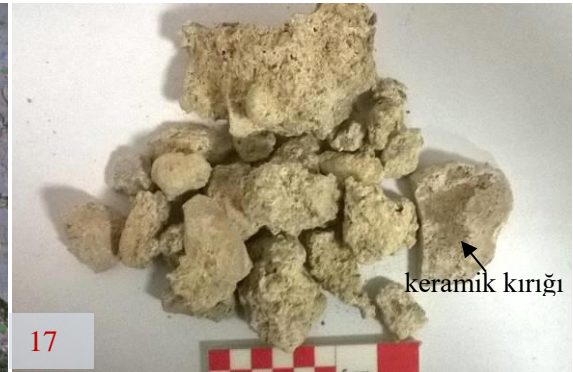
Şekil 4. 60. BMK Örnek 17, alındığı yer ve ham örnek genel görüntüsü

Örnek 17. 22 Nisan 2010 tarihinde tuğla döşeme altından alınmış sarımsı krem renkli, içeriğinde tek tükü 8 ve 15 mm boyutları arasında olmak üzere 6 mm elek altı

tuğla/keramik kırığı ve tek tükü 8 mm boyuta kadar olmak üzere 5 mm elek altı kum agregaları yanında 1 adet 25x30 mm boyutunda ve 5 mm kalınlığında keramik kırığı ile az miktarda taş kırığı görülebilen sağlam yapıdaki harç örneğidir.

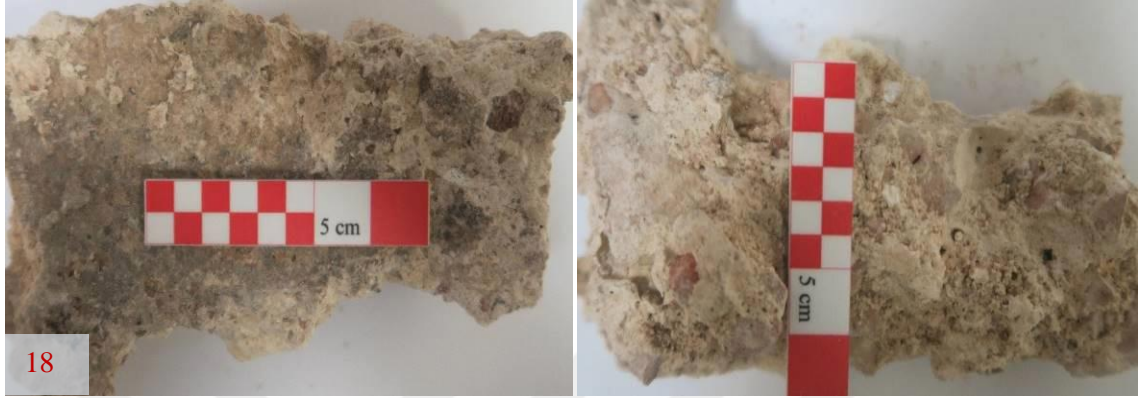
Şekil 4. 61. BMK Örnek 18, alındığı yer ve ham örnek genel görüntüsü

Örnek 18. 20.05.09 tarihinde, G/5 plan karesi, duvar 32, 4.01 m kotundan alınmış 25/A analiz no.lu krem pembe renkli, içeriğinde 2 adeti 9 x18 mm ve 18x28 mm boyutlarında olmak üzere 9 mm elek altı tuğla/keramik kırığı agregaları yanında çok az miktarda siyah cüruf parçacığı ve az miktarda beyaz renkli parçacık (kireç topakları) görülebilen, kalınlığı belirlenemeyen sağlam yapıdaki harç örneğidir.

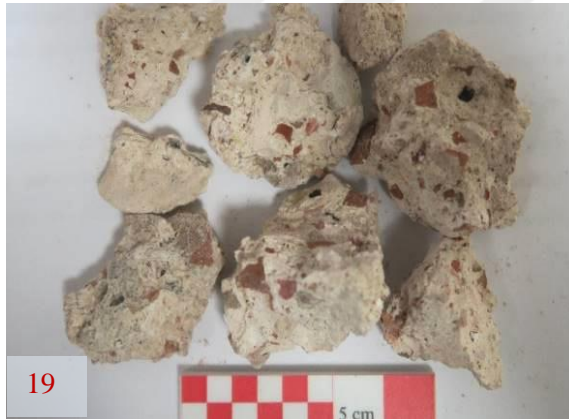
Şekil 4. 62. BMK Örnek 19, alındığı yer ve ham örnek genel görüntüsü

Örnek 19. 20.05.09 tarihinde, F/5-6 plan karesi, duvar 41, 4.08 m kotundan alınmış 22/A analiz no.lu krem pembe renkli, içeriğinde 1 adeti 15x20 mm boyutlarında olmak üzere 10 mm boyuta kadar tuğla/keramik kırığı agregaları görülebilen kalınlığı belirlenemeyen sağlam yapıdaki harç örneğidir.

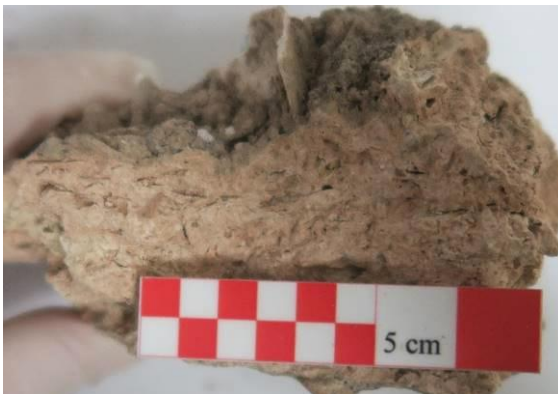
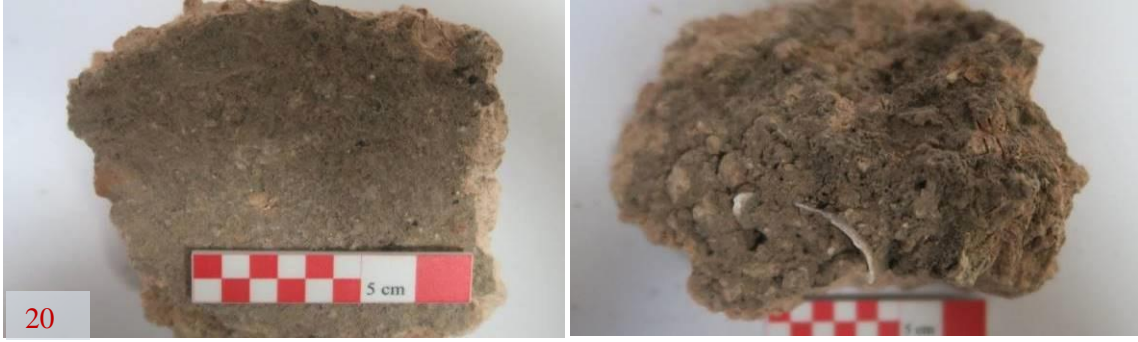
Şekil 4. 63. BMK Örnek 20, ham örnek genel görüntüsü

Örnek 20. 20.05.09 tarihinde, G/6 plan karesi, duvar 9, 4.62 m kotundan alınmış 26/A analiz no.lu pembe renkli, içeriğinde tek tükü 8 mm.ye kadar olmak üzere 4 mm elek altı tuğla/keramik kırığı agregaları yanında tek tük kavkı görülebilen ve üst yüzeyinde toprak birikintisi bulunan, ortalama 5 cm kalınlığında sağlam yapıdaki harç örneğidir.

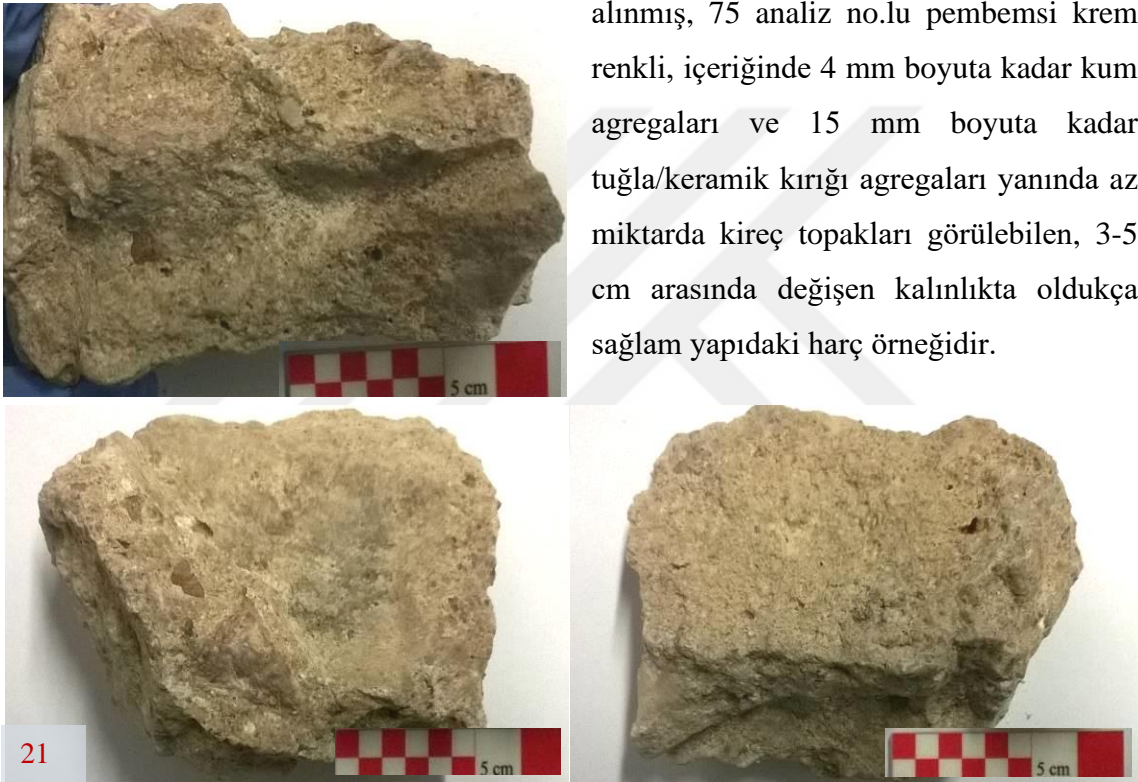
Şekil 4. 64. BMK Örnek 21, ham örnek genel görüntüsü

Örnek 21. 15.03.11 tarihinde, F-H/1-6 plan karesi, duvar 103 içi, 0.90 m kotundan alınmış, 75 analiz no.lu pembemsi krem renkli, içeriğinde 4 mm boyuta kadar kum agregaları ve 15 mm boyuta kadar tuğla/keramik kırığı agregaları yanında az miktarda kireç topakları görülebilen, 3-5 cm arasında değişen kalınlıkta oldukça sağlam yapıdaki harç örneğidir.

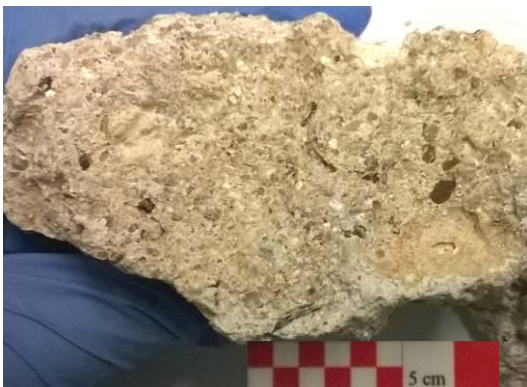
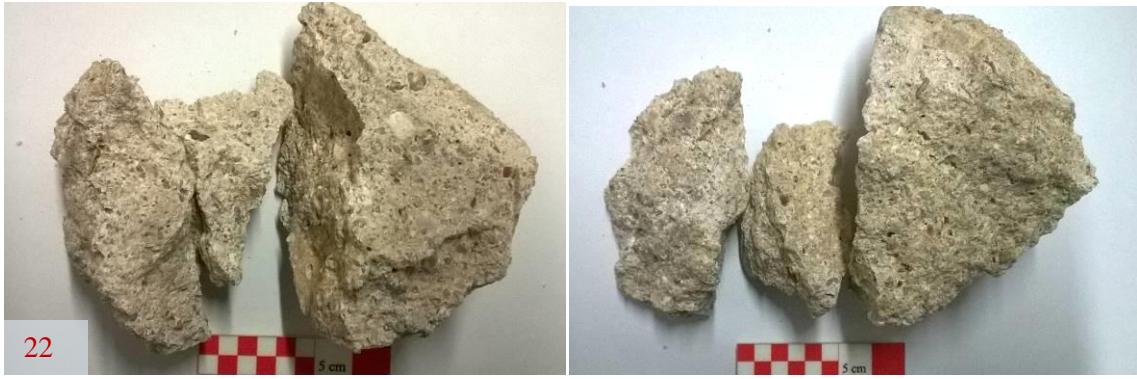
Şekil 4. 65. BMK Örnek 22, ham örnek genel görüntüsü

Örnek 22. 26.03.11 tarihinde, HI/2-3 plan karesi, mekan 7, duvar 113 içi (batı duvarı), - 1.00 m kotundan alınmış, 78 analiz no.lu grimsi krem renkli, içeriğinde az miktarda kireç topakları ve 4 mm boyuta kadar kum agregaları görülebilen 4,5 cm.ye kadar değişen kalınlıkta oldukça sağlam yapıdaki harç örneğidir. Örnekte tek tük kıtık katkı mevcuttur.

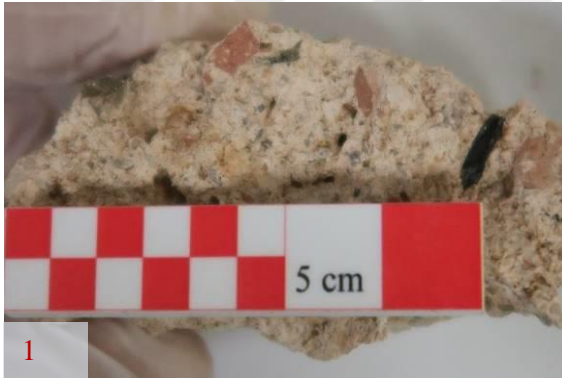
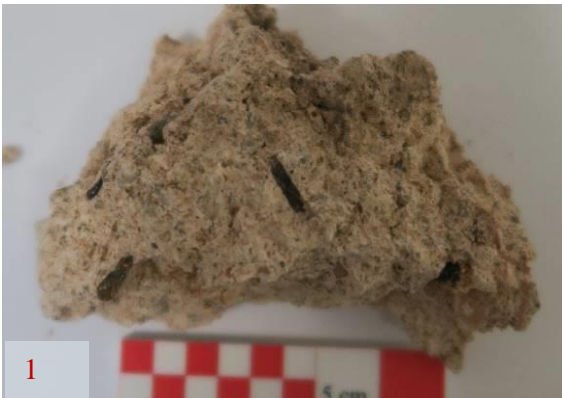
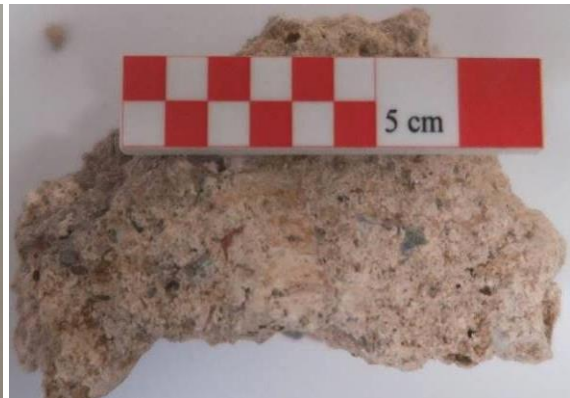
Şekil 4. 66. SMK Örnek 1, ham örnek genel görüntüsü

Örnek 1. 28.08.11 tarihinde, SMK-MG, B/1-2 plan karesi, duvar 42, 0.95 m kotundan

alınmış 25 analiz no.lu, krem pembe renkli, içeriğinde 1 adet 12 mm taş kırığı, az miktarda siyah cüruf parçacığı ile 4 mm boyuta kadar tuğla/keramik kırığı ve kum agregaları görülebilen, ortalama 3 cm kalınlığında oldukça sağlam yapıdaki harç örneğidir.

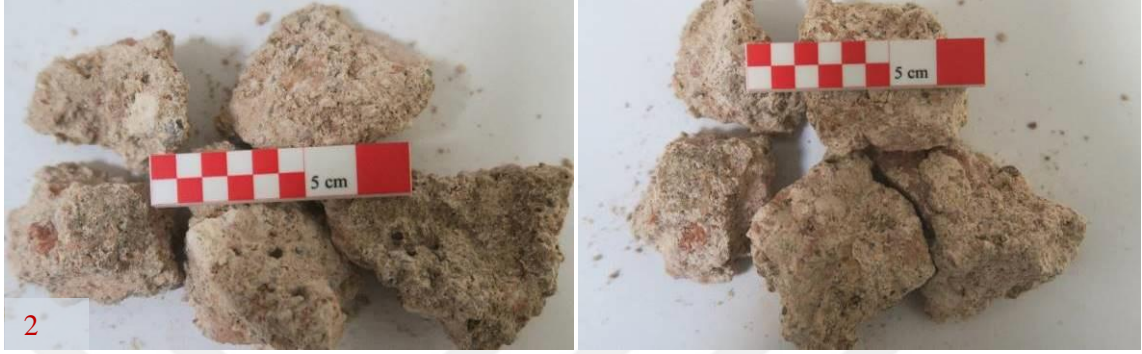
Şekil 4. 67. SMK Örnek 2, ham örnek genel görüntüsü

Örnek 2. 07.03.12 tarihinde, SMK MG, C/-1.0 plan karesi, blok mermerlerin altı, -0.70 m kotundan alınmış 42 analiz no.lu, krem pembe renkli, içeriğinde 3 adet 20x25 mm, 16x20 mm, 15x17 mm boyutlarında tuğla kırığı ile azı 8-10 mm arasında olmak üzere 4 mm elek altı tuğla/keramik kırığı agregaları ve az miktarda 8 mm boyuta kadar beyaz renkli parçacıkları görülebilen, kalınlığı belirlenemeyen sağlam yapıdaki harç örneğidir.

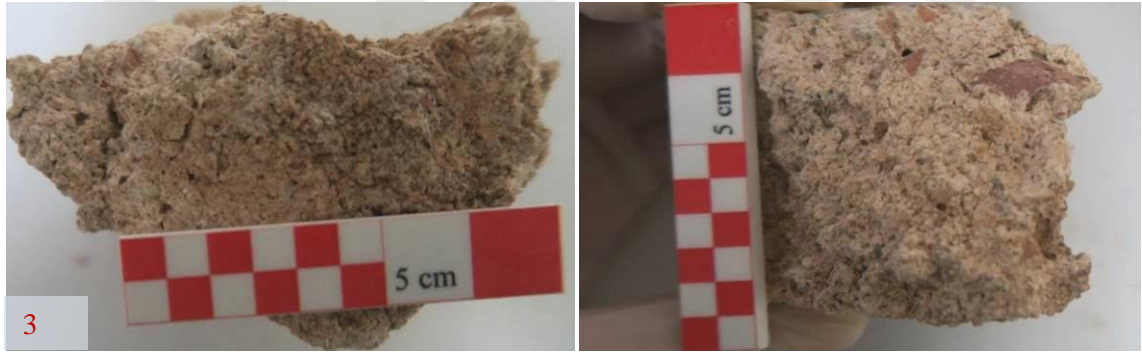
Şekil 4. 68. SMK Örnek 3, ham örnek genel görüntüsü

Örnek 3. 24.12.11 tarihinde, SMK /MG, C/-1-0 plan karesi, duvar 35 içi, 1.20 m kotundan alınmış 13 analiz no.lu, krem pembe renkli, içeriğinde 2 adedi 15 mm olmak üzere 7 mm boyuta kadar tuğla/keramik kırığı agregaları görülebilen, 4-4,5 cm arasında değişen kalınlıkta oldukça sağlam yapıdaki harç örneğidir.

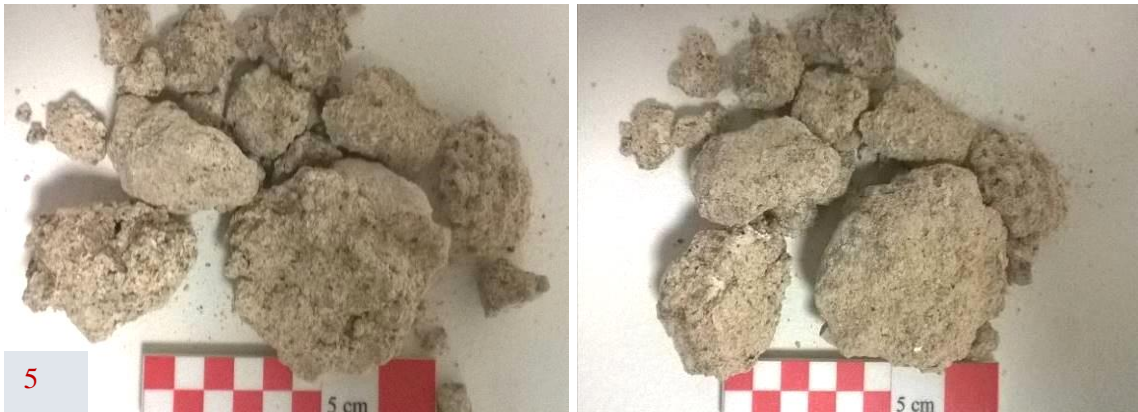
Şekil 4. 70. SMK Örnek 5, ham örnek genel görüntüsü

Örnek 5. 25.12.11 tarihinde, SMK/MG, B.C/3 plan karesi, duvar içi, 0.15 m kotundan alınmış 21 analiz no.lu, krem pembe renkli, içeriğinde 12 mm boyuta kadar tuğla/keramik kırığı agregaları yanında çok az miktarda muskovit görülebilen, kalınlığı belirlenemeyen nispeten zayıf harç örneğidir.

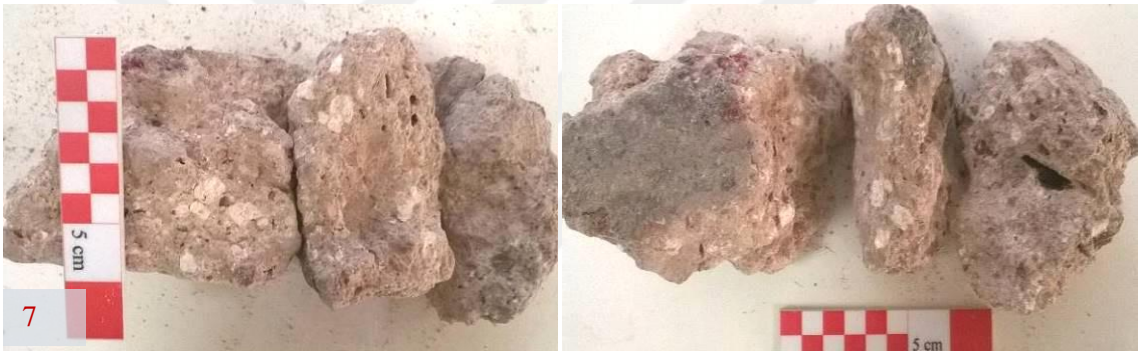
Örnek 7. 27.04.07 tarihinde, C/10 açmasındaki (plan karesi) kare şeklindeki mekan, 4.47 m kotundan alınmış 8 analiz no.lu, pembe renkli, içeriğinde az miktarda siyah cüruf parçacığı, 6 mm.ye kadar beyaz renkli parçacık (kireç toprakları ve kireçtaşı) ile 1 adeti 18 mm olmak üzere 6 mm boyuta kadar tuğla kırığı agregaları yanında korozyona uğramış demir parçacığı bulunan, 4 cm kalınlığında sağlam yapıdaki harç örneğidir.

Şekil 4. 72. SMK Örnek 7, ham örnek genel görüntüsü

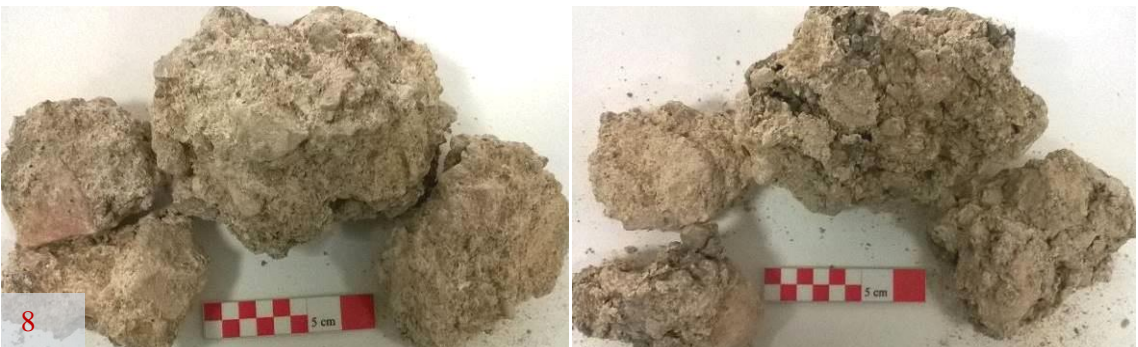
Şekil 4. 73. SMK Örnek 8, ham örnek genel görüntüsü

Örnek 8. 27.10.09 tarihinde, B/13-14 plan karesi, duvar 172, -0.66 m kotundan alınmış 128 analiz no.lu, pembemsi krem renkli, içeriğinde 2 adeti 25x20 mm boyutlarında olmak üzere 15 mm.ye kadar tuğla/keramik kırığı ile 12 mm.ye kadar çeşitli taş kırıkları ve az miktarda 8 mm. ye kadar koyu renkli yuvarlak çakıl parçacık görülebilen sağlam yapıdaki harç örneğidir. Kalınlığı belirlenemeyen örnekte az miktarda 3 mm boyuta kadar boşluklar mevcuttur.

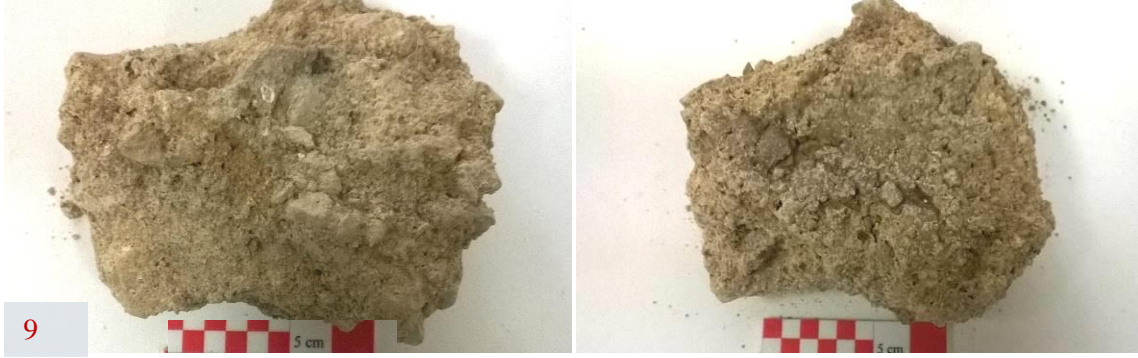
Şekil 4. 74. SMK Örnek 9, ham örnek genel görüntüsü

Örnek 9. 22.10.09 tarihinde, C-4/6 plan karesi, duvar 181 (ara duvar), -0.07 m kotundan alınmış, 114 analiz no.lu, sarımsı krem renkli, içeriğinde 3 adet yaklaşık 20x25 mm boyutlarında keramik kırığı ile 8 mm elek altı tuğla/keramik kırığı ve 10 mm. ye kadar grovak kırığı görülebilen, nispeten zayıf yapıdaki harç örneğidir.

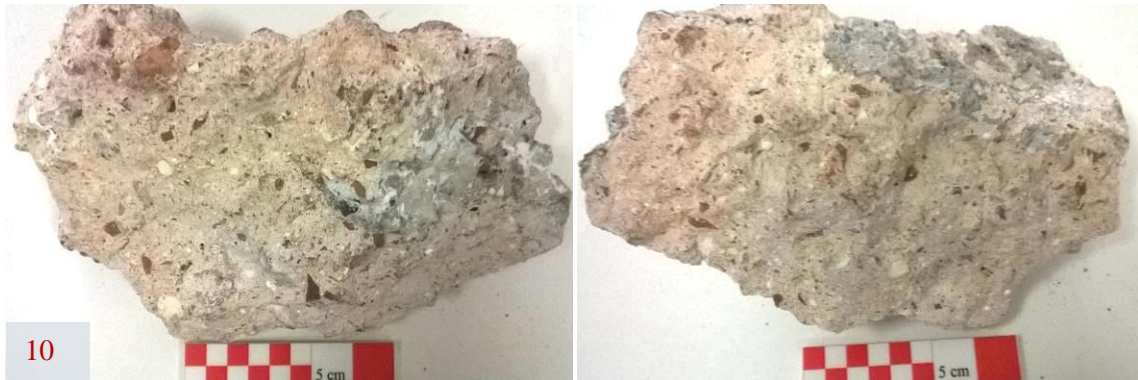
Şekil 4. 75. SMK Örnek 10, ham örnek genel görüntüsü

Örnek 10. 20.10.09 tarihinde, B-C/4-5 plan karesi, duvar 189 (ara duvar), 0.26 m kotundan alınmış 110 analiz no.lu, krem pembe renkli, içeriğinde az miktarda siyah cüruf parçacığı ve beyaz renkli parçacıklar (kireç toprakları) yanında sarımsı krem renkte taş kırığı ve 12 mm boyuta kadar tuğla/keramik kırığı agregaları görülebilen, 4 cm. ye kadar değişen kalınlıkta sağlam yapıdaki harç örneğidir.

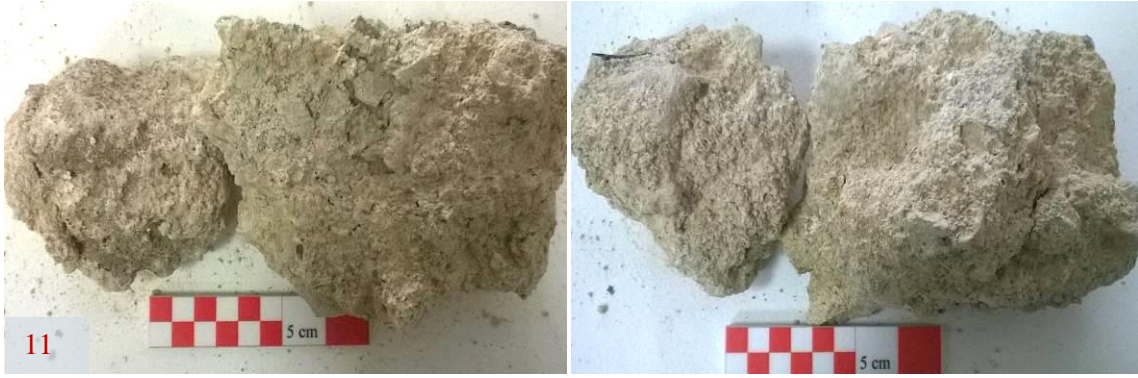
Şekil 4. 76. SMK Örnek 11, ham örnek genel görüntüsü

Örnek 11. 27.10.09 tarihinde, C/14 plan karesi, 195 no.lu duvar, -0.41 m kotundan alınmış 132 analiz no.lu, krem pembe renkli, içeriğinde 1 adet 45x 40 mm boyutunda taş kırığı, 1 adet yassı yuvarlaklaşmış çakıl parçacığı yanında az siyah cüruf parçacığı ile 1 adeti sarımsı krem renkli 15x25 mm boyutunda olmak üzere 10 mm boyuta kadar tuğla/keramik kırığı agregaları görülebilen, nispeten zayıf yapıdaki harç örneğidir.

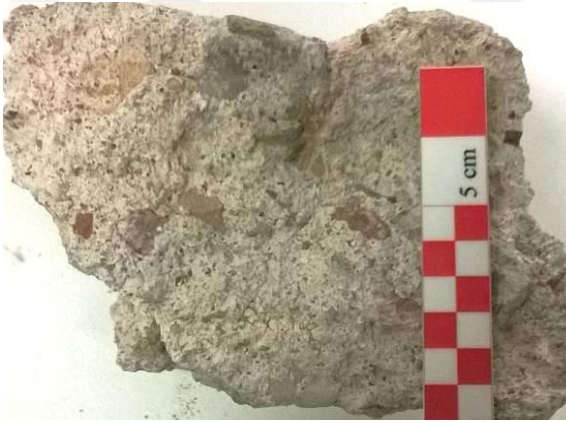
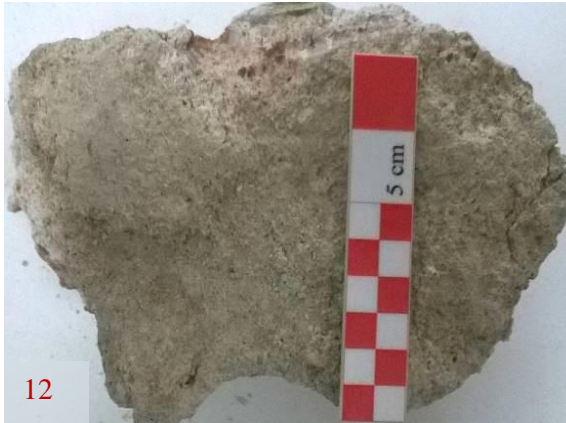
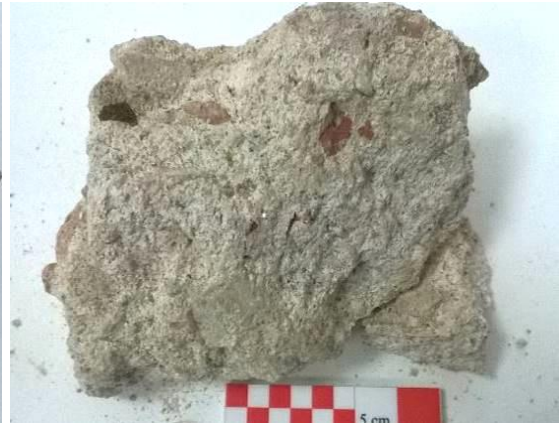
Şekil 4. 77. SMK Örnek 12, ham örnek genel görüntüsü

Örnek 12. 20.08.09 tarihinde, C-D/6-7 plan karesi, 29 no.lu mekan, -1.68 m kotundan alınmış 101 analiz no.lu, pembemsi gri renkte, içeriğinde 1 adet 15x20 mm boyutunda

sarımsı yeşil renkli ve 1 adet 10 mm boyutunda siyah renkli çakıl parçacığı ile az miktarda siyah cüruf parçacığı yanında 10 mm boyuta kadar tuğla/keramik kırığı agregaları ve mikaları görülebilen, yaklaşık 6 cm kalınlığında oldukça sağlam yapıdaki harç örneğidir.

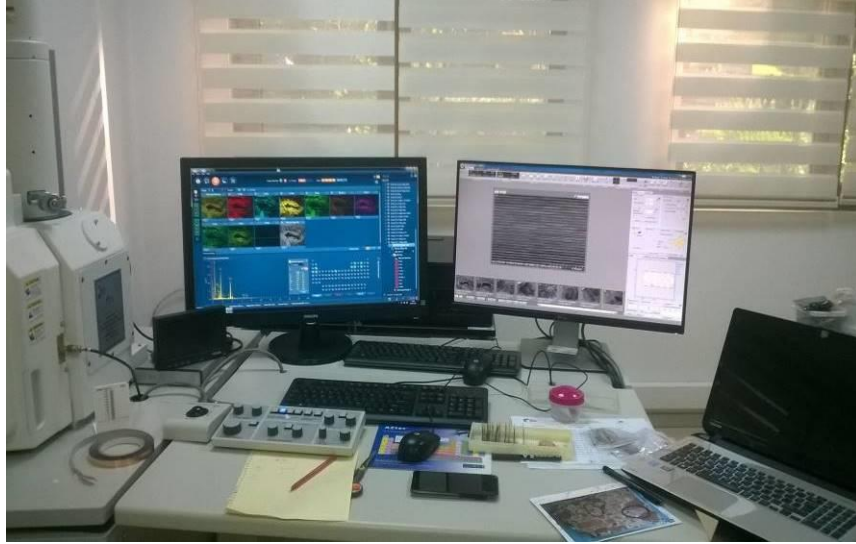
Örneklerin bağlayıcıların hidrolik veya non-hidrolik niteliğini tespit edebilmek için bağlayıcı alan ile örneklerdeki kireç topakları EDS analizi ile incelenmiştir. Aynı zamanda bağlayıcının kalsitik, dolomitik, aragonitik ya da vateritik nitelikte olup olmadığı belirlenmiştir. Ayrıca farklı nitelikteki dolgu ve katkı maddelerine noktasal atışlar ve mapping yapılarak bu malzemelerin kimyasal içerikleri, minerolojik ve morfolojik yapıları belirlenmiştir. SEM-EDS analizi sonucunda elde edilen veriler ve görüntüler ekler kısmında sunulmuştur (EK:3).

Şekil 4. 86. SEM-EDS çekim görüntüsü

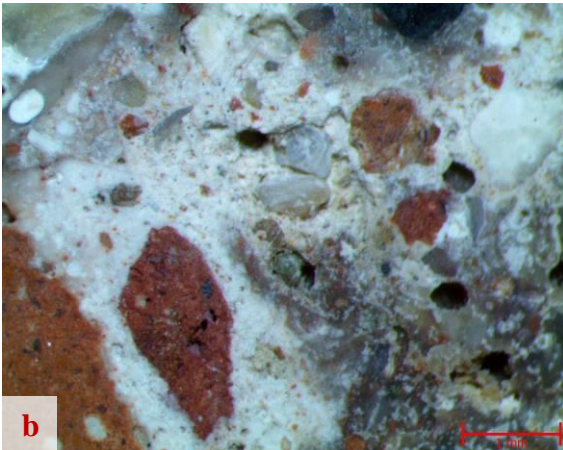
Şekil 4. 155. Örnek 13a kalın kesit stereo mikroskop; a ve b) detay görüntüsü x4; c) ince kesit polarizan mikroskop görüntüsü x4

bağlayıcı fazı, dokuda noktasal olarak dökülmeler görülmekle birlikte genelde iyidir.

Örnekte tespit edilen çok az miktardaki klorür ve nitrat tuzları ile proteinin topraktan, çevresel kirliliklerden ve hayvansal atık ve kalıntılarında kaynaklandığı düşünülmektedir.

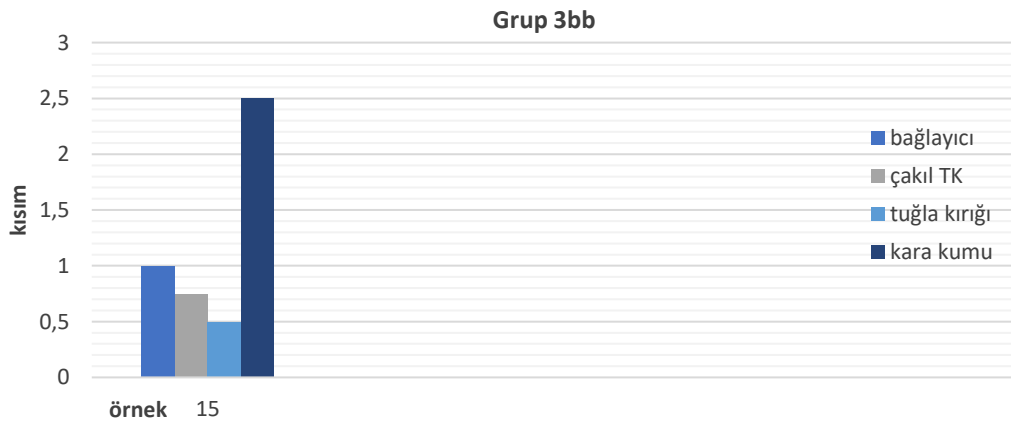
Şekil 5. 6. Grup 3bb onarım harcı öneri oranları

Grup 3bb'yi oluşturan **15** no.lu harcın kullanıldığı alanlarda onarım harcı karışımı olarak; 1 kısım söndürülmüş ve bekletilmiş kaymak kireç (%50 ± 2 sulu) ile 8-12 mm boyutları arasında 0,75 kısım tuğla kırığı çakılı, 6 mm elek altı 0,50 kısım tuğla kırığı ile 6 mm elek altı 2,50 kısım tüfik özellikli bol kuvarslı kara kumu karışımının kullanılması uygun görülmektedir.
