**İSTANBUL'DAKİ BAZI ERKEN DÖNEM
BİZANS YAPILARINA AİT HARÇLARIN
KARAKTERİZASYONU VE ONARIM HARCİ
ÖNERİLERİ**

DOKTORA TEZİ

Mimarlık (Restorasyon) Anabilim Dalı

CHARACTERIZATION OF MORTARS OF SOME EARLY BYZANTINE MONUMENTS IN ISTANBUL AND PROPOSAL FOR REPAIR MORTARS

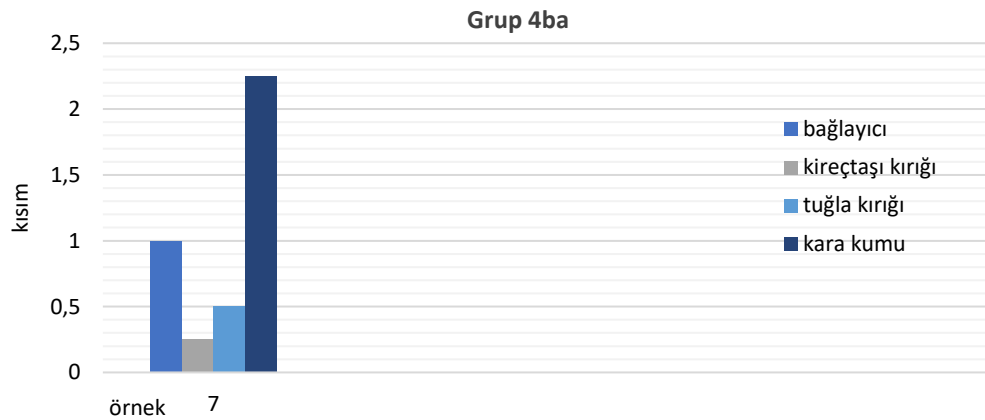
Şekil 5. 8. Grup 4ba onarım harcı öneri oranları

Sıva olarak kullanılmış **7 no.lu** örneğin oluşturduğu **Grup 4ba**'nın kullanıldığı alanlarda onarım karışımı olarak; 1 kısım söndürülmüş ve bekletilmiş kaymak kireç (%50 ± 2 sulu) ile 2 mm elek altı 0,25 kısım kireçtaşı kırığı, 0,50 kısım tuğla kırığı ve 2,25 kısım puzzolanik özellikli tüfik kara kumu kullanılması uygun görülmüştür.

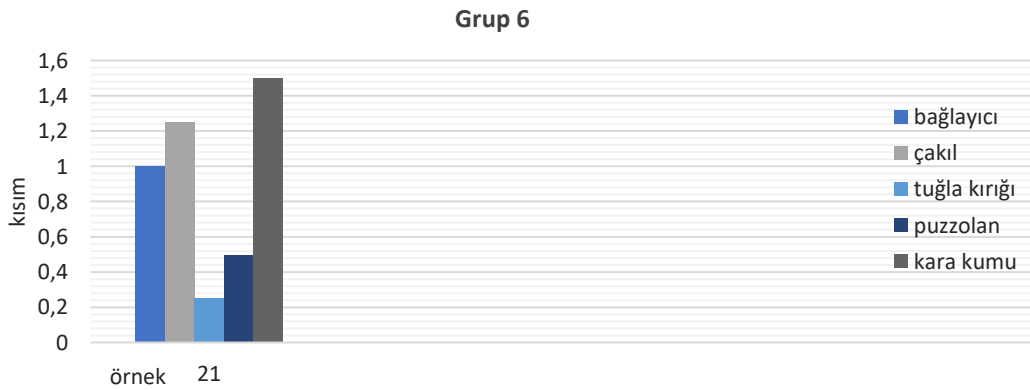
Şekil 5. 11. Grup 6 onarım harcı öneri oranları

Duvardan alınmış olan **21** no.lu örneğin oluşturduğu, 3-5. yüzyıllar arasına tarihlenen **Grup 6** harcının bulunduğu alanlarda onarım harcı karışımı olarak; 1 kısım söndürülmüş ve bekletilmiş kaymak kireç ($\%50 \pm 2$ sulu) ile 8-12 mm boyutları arasında 1,25 kısım çakıl boyutlu parçacık ($\%25$ 'i köşeli taş çakıl, $\%80$ 'i tuğla kırığı), 6 mm elek altı 0,25 kısım tuğla kırığı, 1 mm elek altı 0,50 kısım beyaz renkli puzzolan ve 6 mm elek altı 1,50 kısım bol kuvarslı tüfik kara kumu karışımı kullanılması uygun görülmüştür.

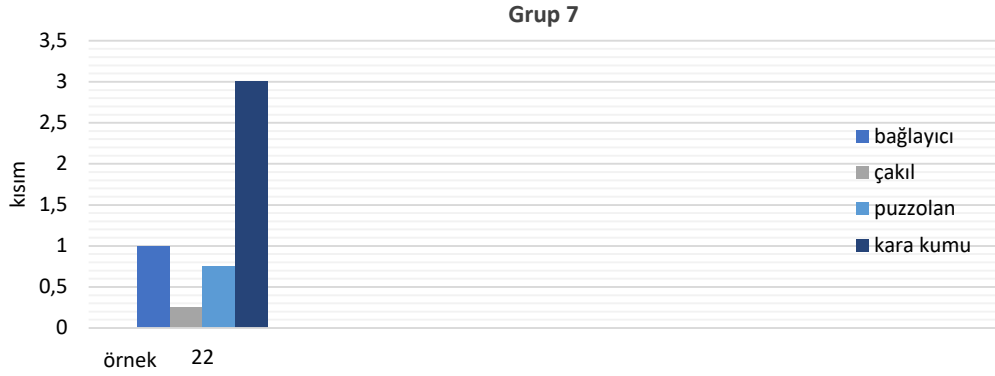
Şekil 5. 12. Grup 7 onarım harcı öneri oranları

Duvardan alınmış olan **22** no.lu örneğin oluşturduğu, 1-3. yüzyıllar arasına tarihlenen **Grup 7** harcının bulunduğu alanlarda onarım harcı karışımı olarak; 1 kısım söndürülmüş ve bekletilmiş kaymak kireç ($\%50 \pm 2$ sulu) ile 8-12 mm arasında 0,25 kısım köşeli çakıl boyutlu parçacık, 1 mm elek altı 0,75 kısım beyaz renkli puzzolan ve 6 mm elek altı 3 kısım tüfik özellikli bol kuvarslı kara kumu karışımı kullanılması uygun görülmektedir.

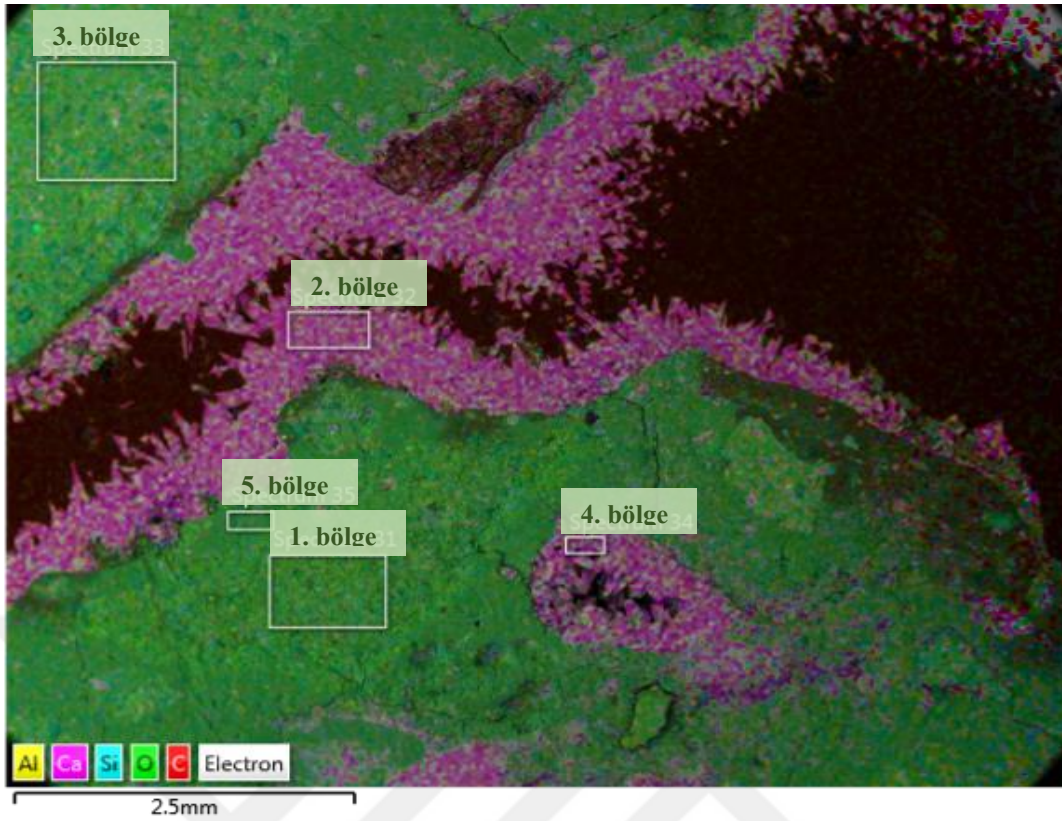
Şekil E3. 38. HMK Örnek 9, 3. alan mapping SEM görüntüsü ve EDS analizi yapılan bölgeler

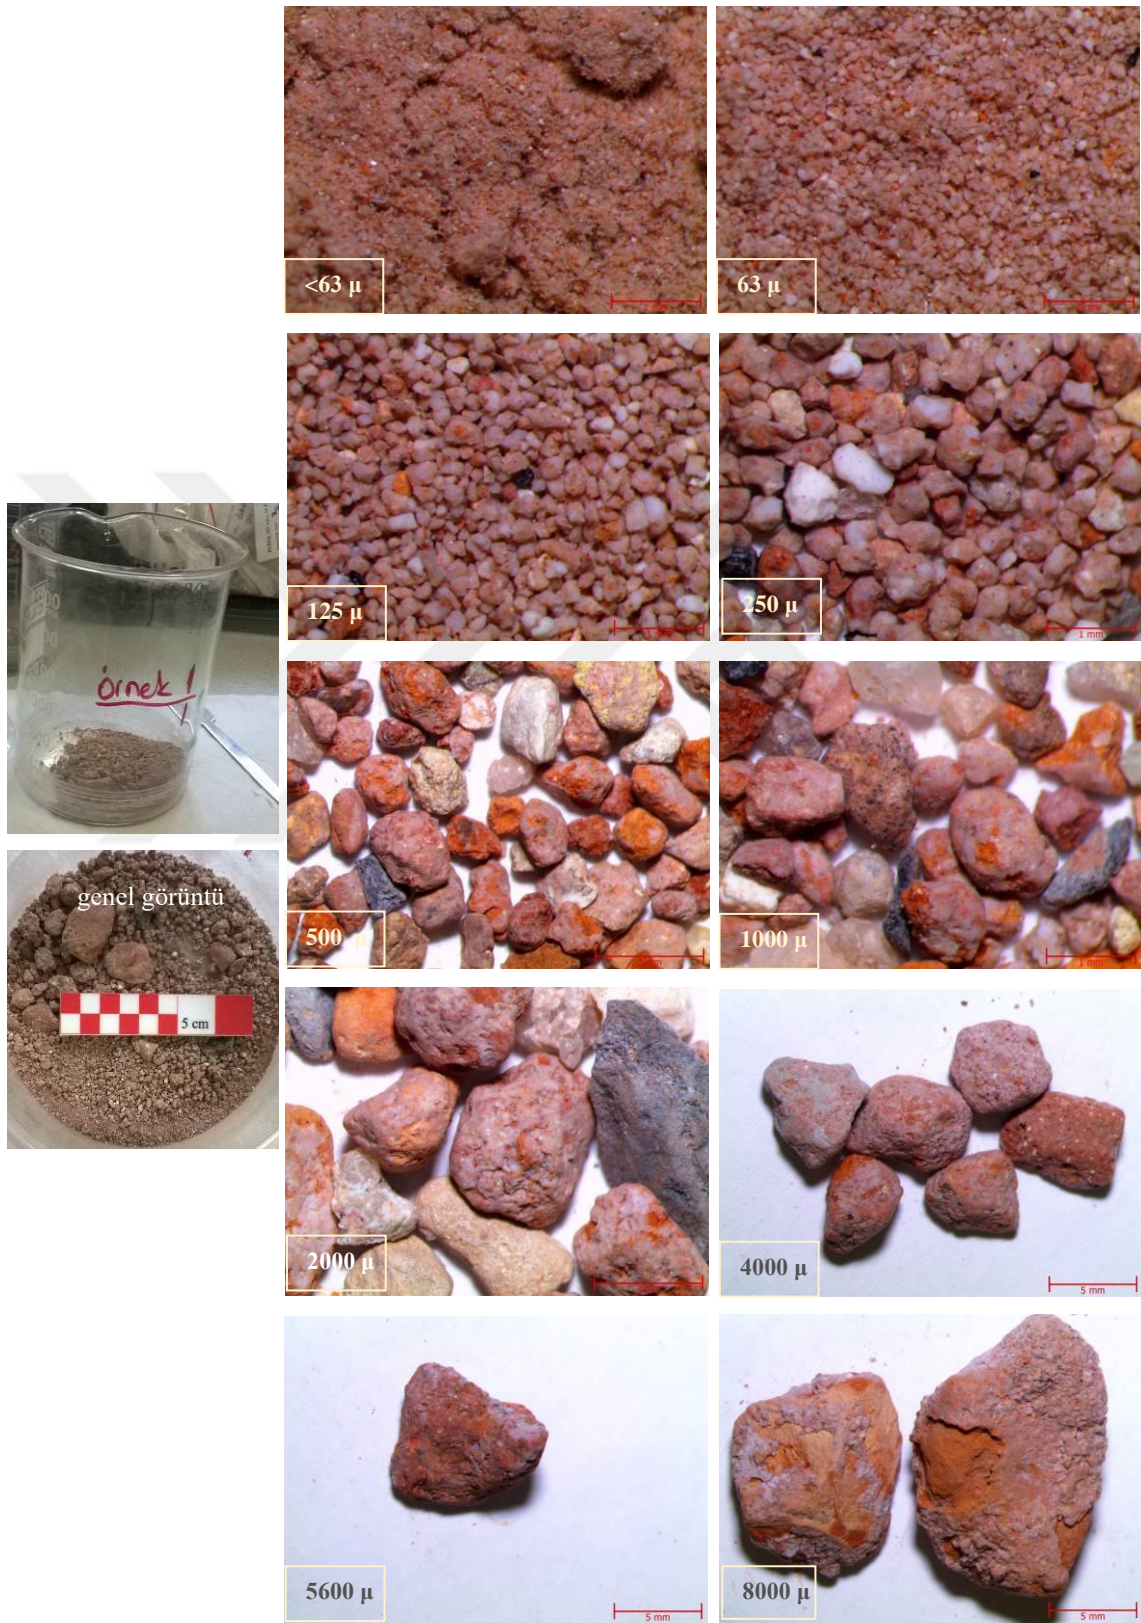
Şekil E(EK)5. 1. HMK 1 no.lu örneğin asitle muamele sonrası kalan kısmının genel görüntüsü ve agregasyon boyut dağılımı stereo mikroskop görüntüleri

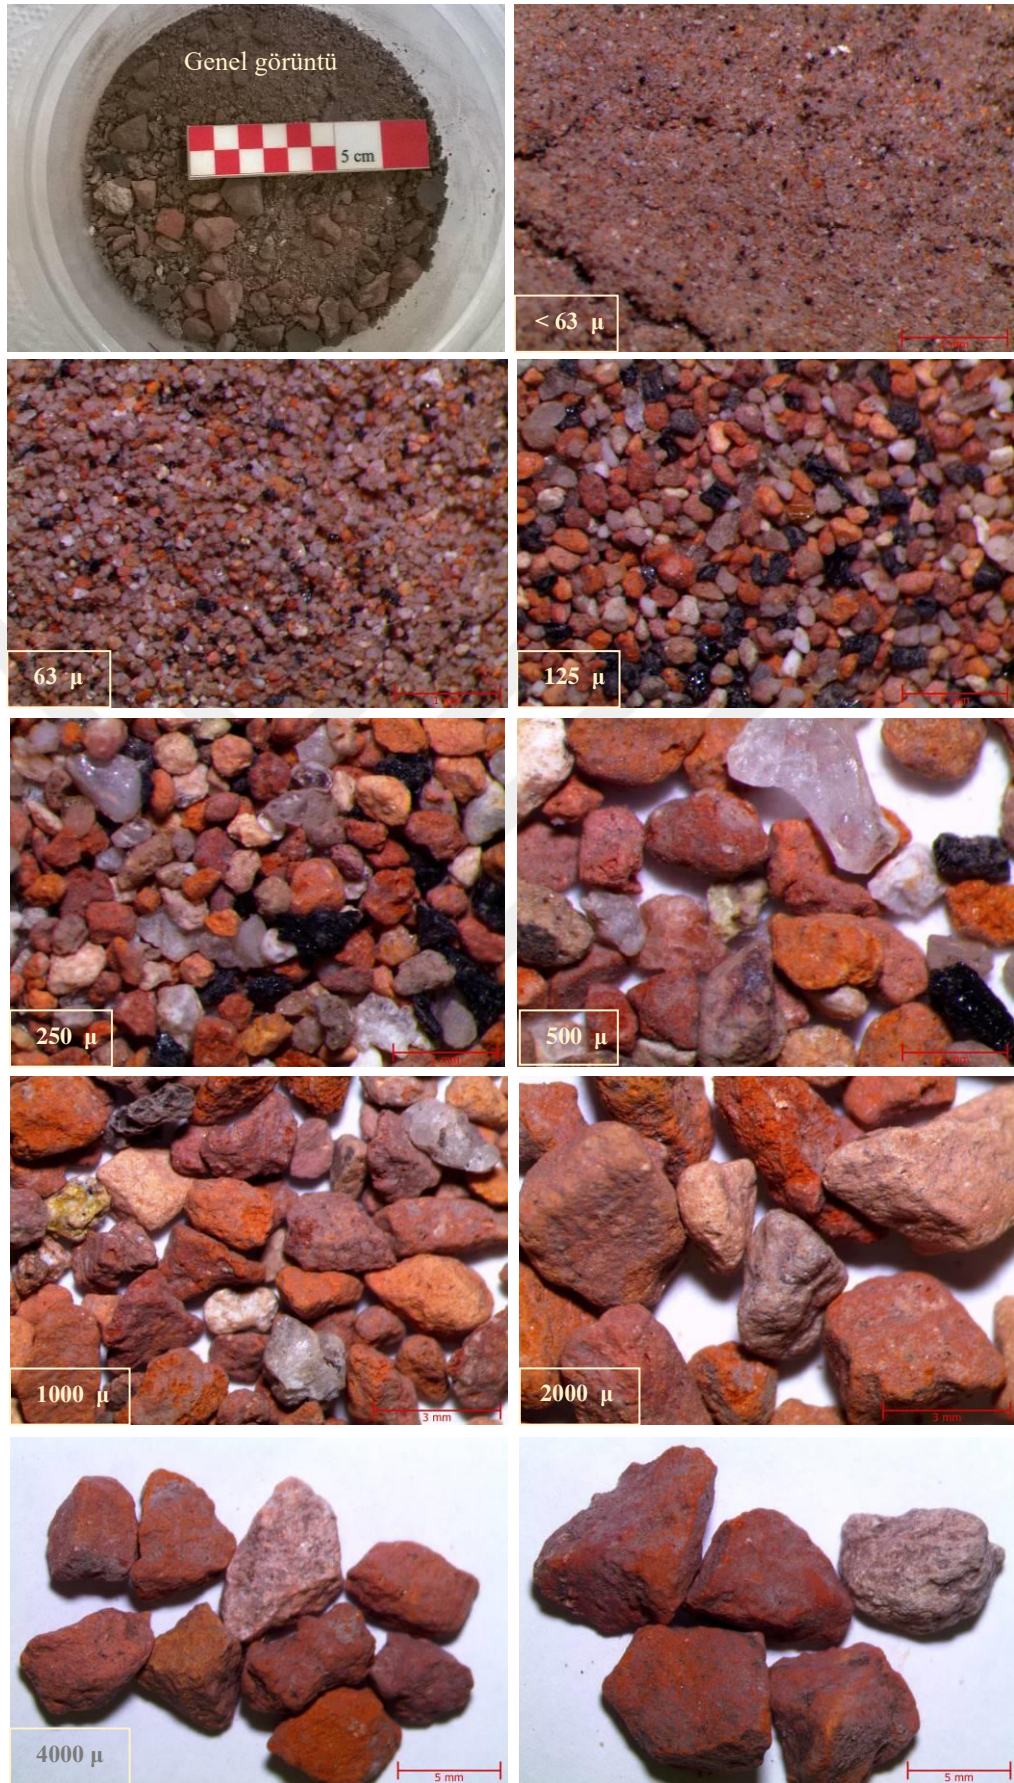
Şekil E5. 3. HMK 3 no.lu örneğin asitle muamele sonrası kalan kısmının genel görüntüsü ve agrega boyut dağılımı stereo mikroskop görüntüleri

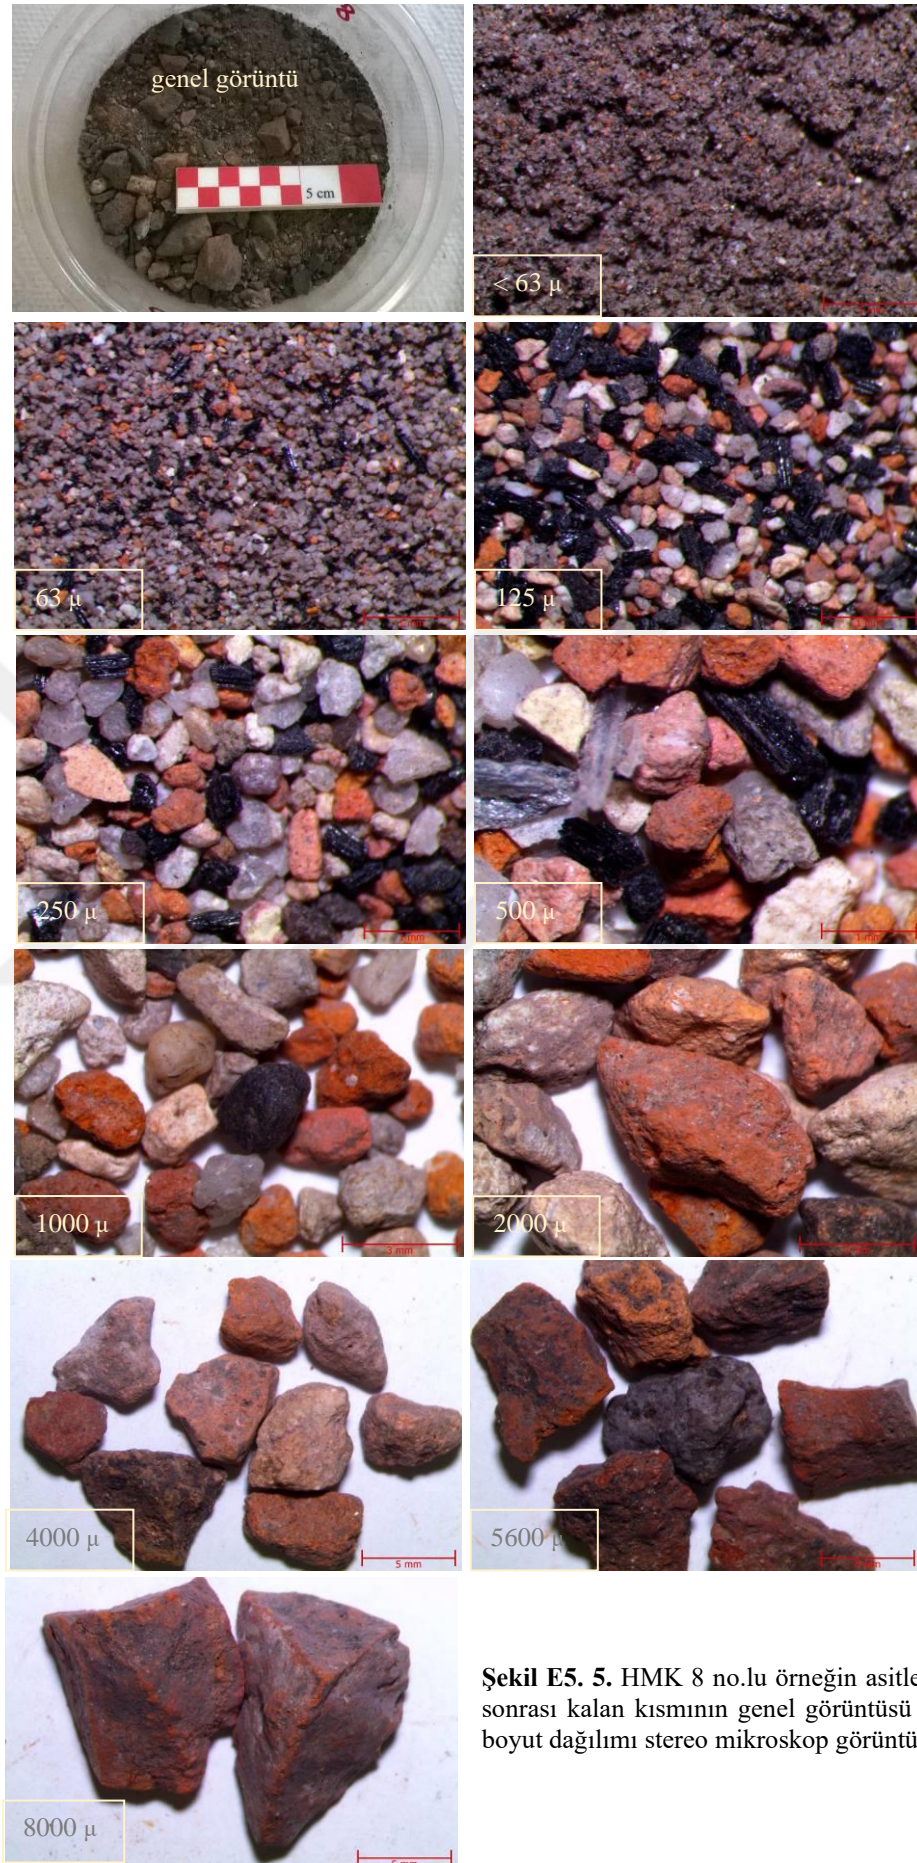
Şekil E5. 5. HMK 8 no.lu örneğin asitle muamele sonrası kalan kısmının genel görüntüsü ve agrega boyut dağılımı stereo mikroskop görüntüleri

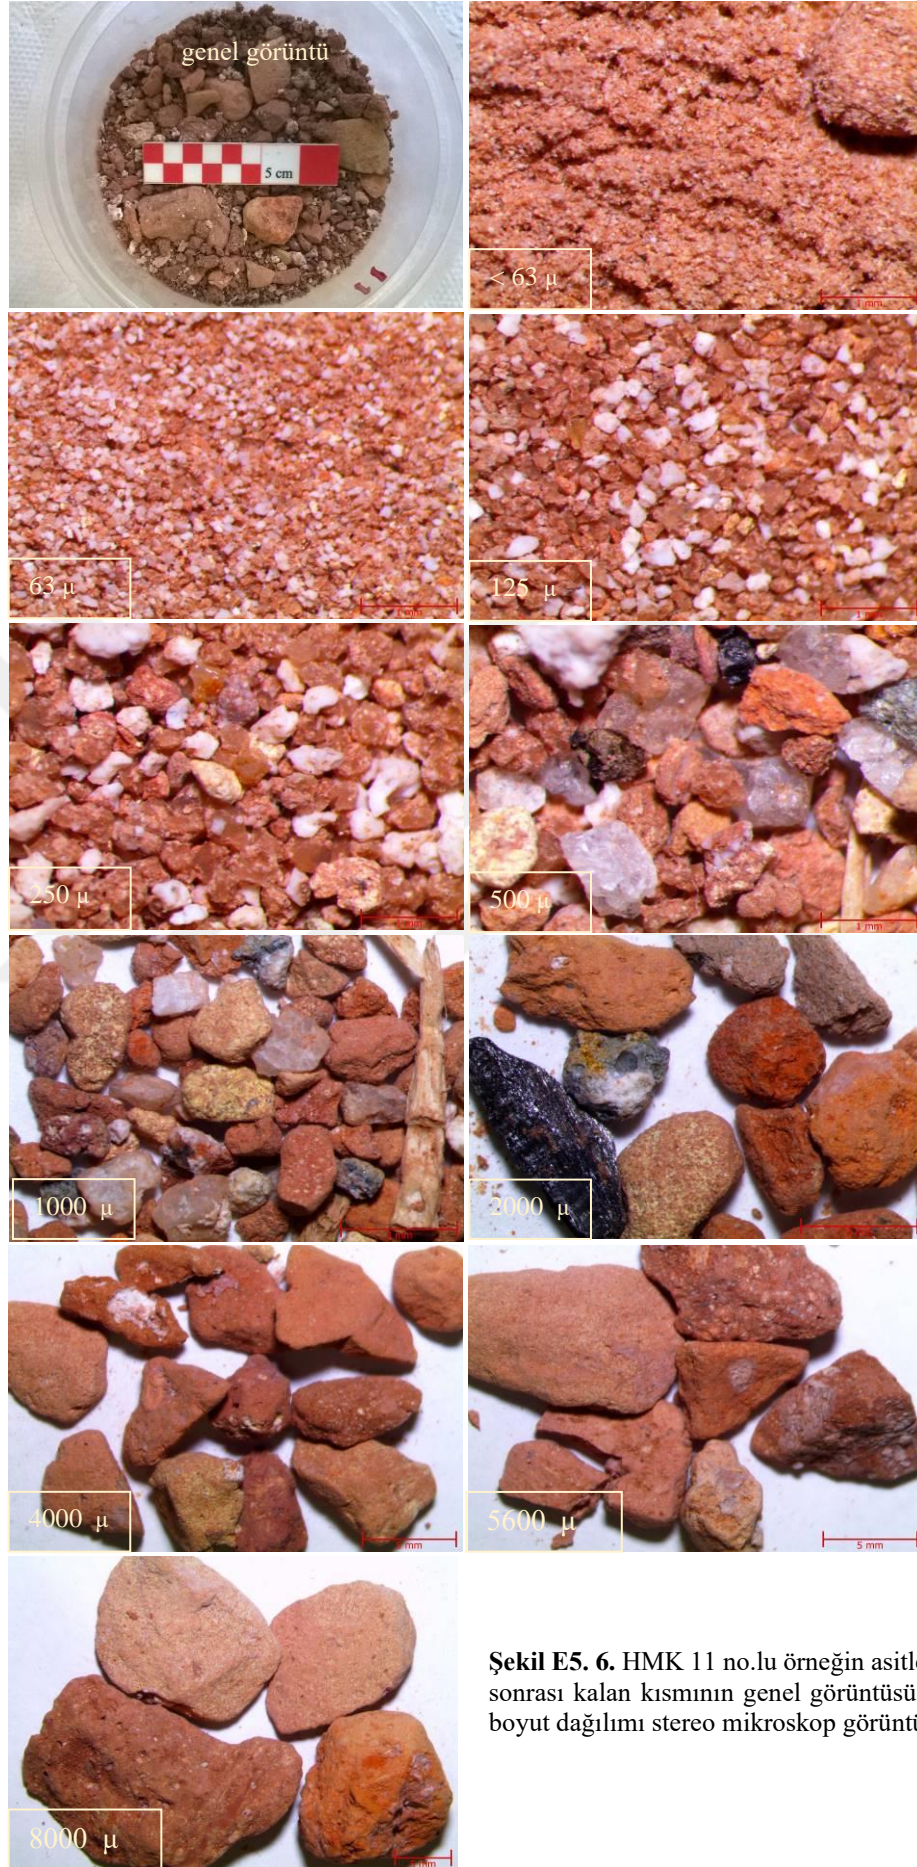
Şekil E5. 6. HMK 11 no.lu örneğin asitle muamele sonrası kalan kısmının genel görüntüsü ve agrega boyut dağılımı stereo mikroskop görüntüleri

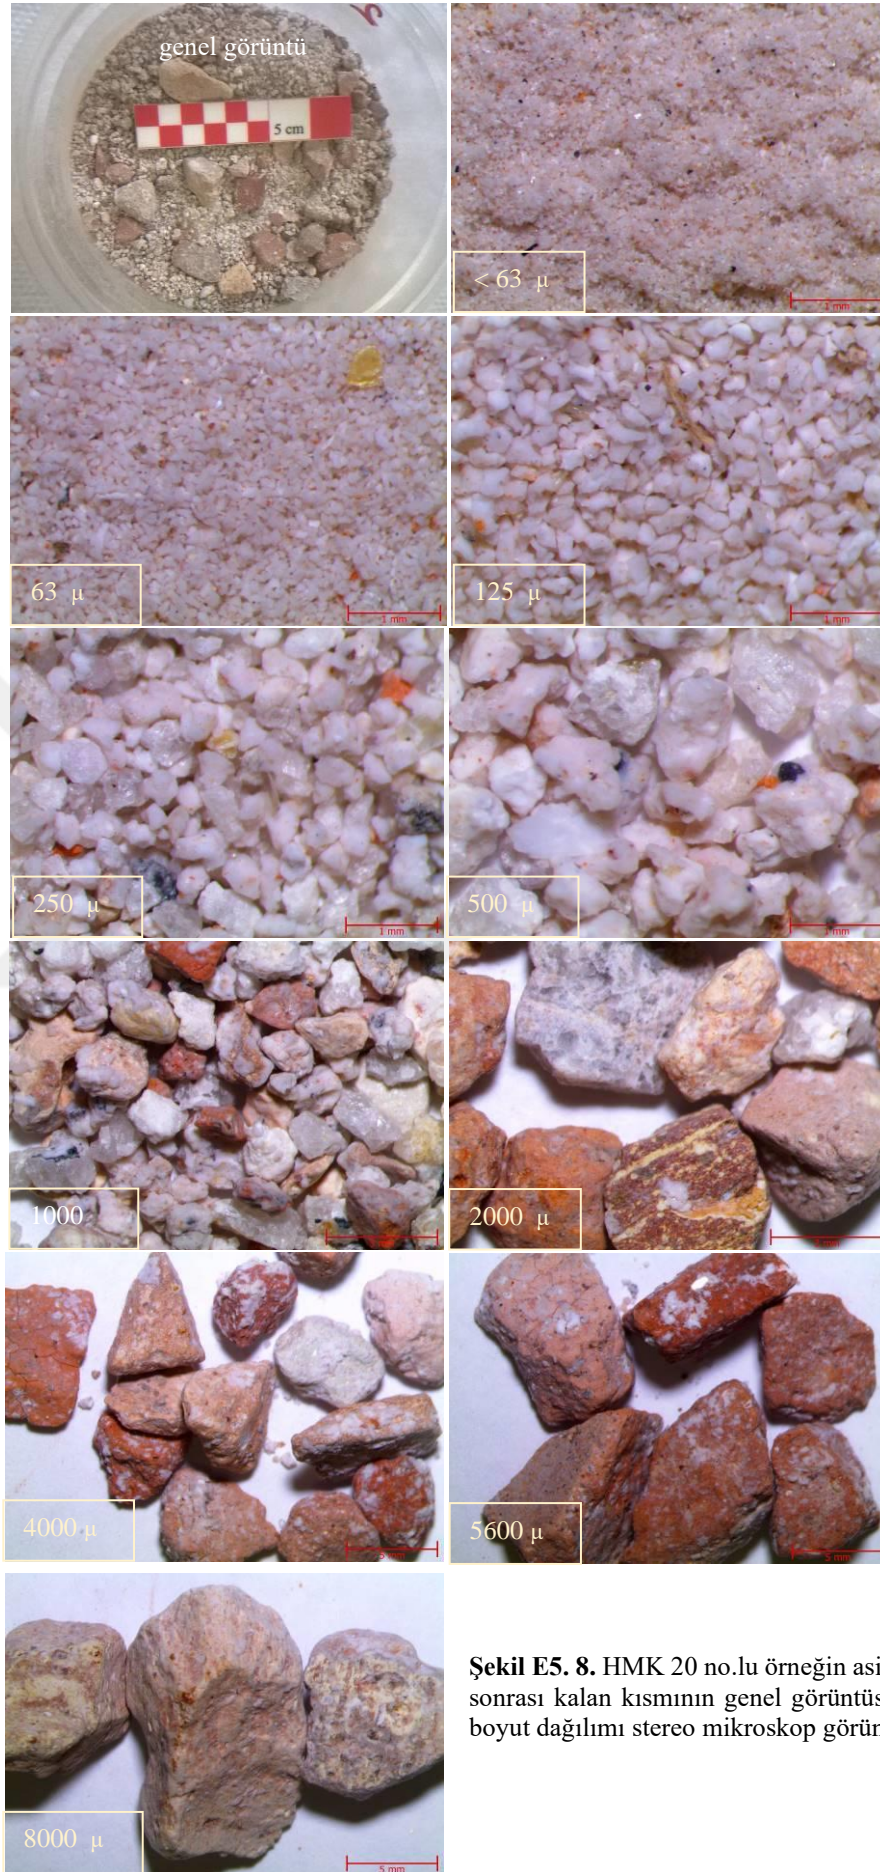
Şekil E5. 8. HMK 20 no.lu örneğin asitle muamele sonrası kalan kısmının genel görüntüsü ve agrega boyut dağılımı stereo mikroskop görüntüleri

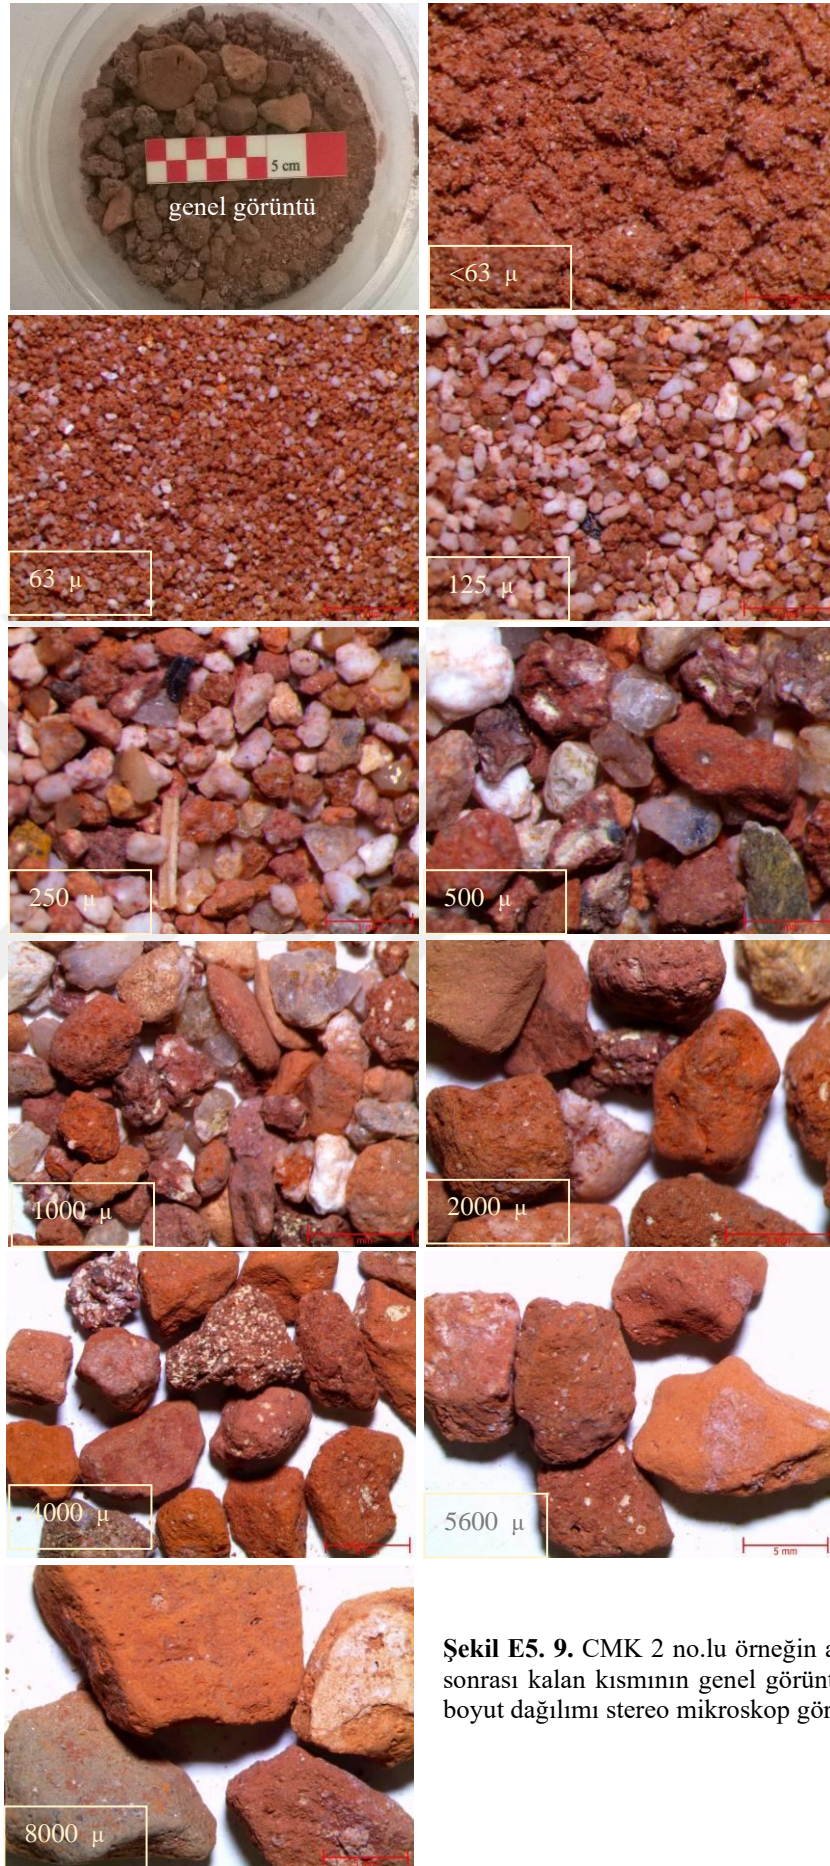
Şekil E5. 9. CMK 2 no.lu örneğin asitle muamele sonrası kalan kısmının genel görüntüsü ve agrega boyut dağılımı stereo mikroskop görüntüleri

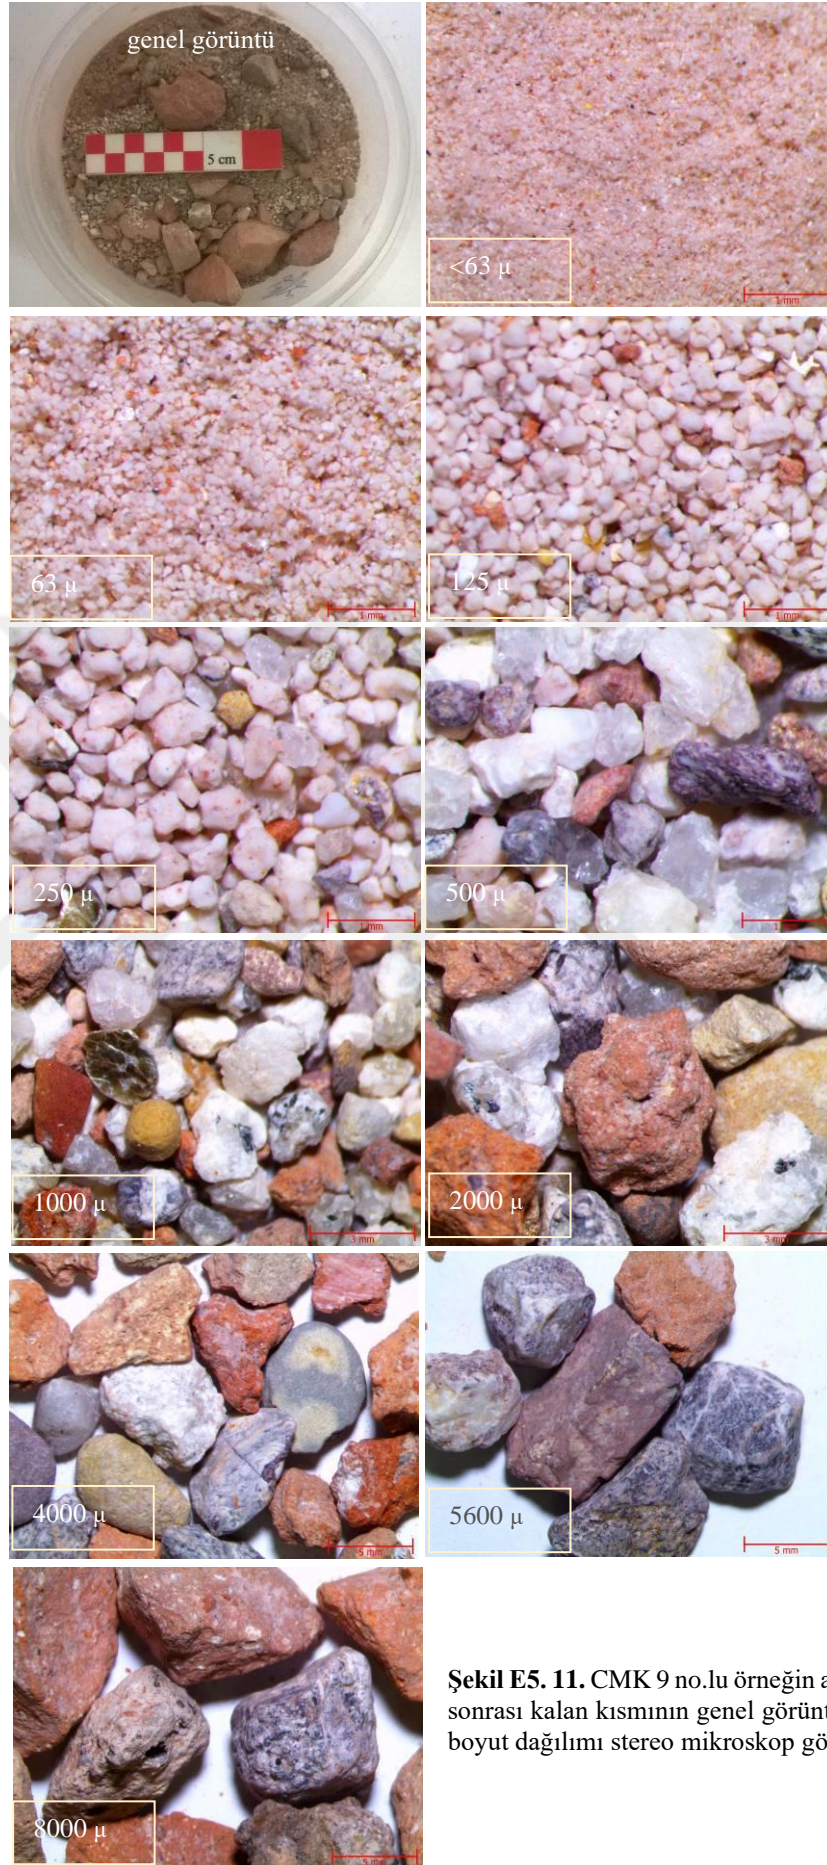
Şekil E5. 11. CMK 9 no.lu örneğin asitle muamele sonrası kalan kısmının genel görüntüsü ve agrega boyut dağılımı stereo mikroskop görüntüleri

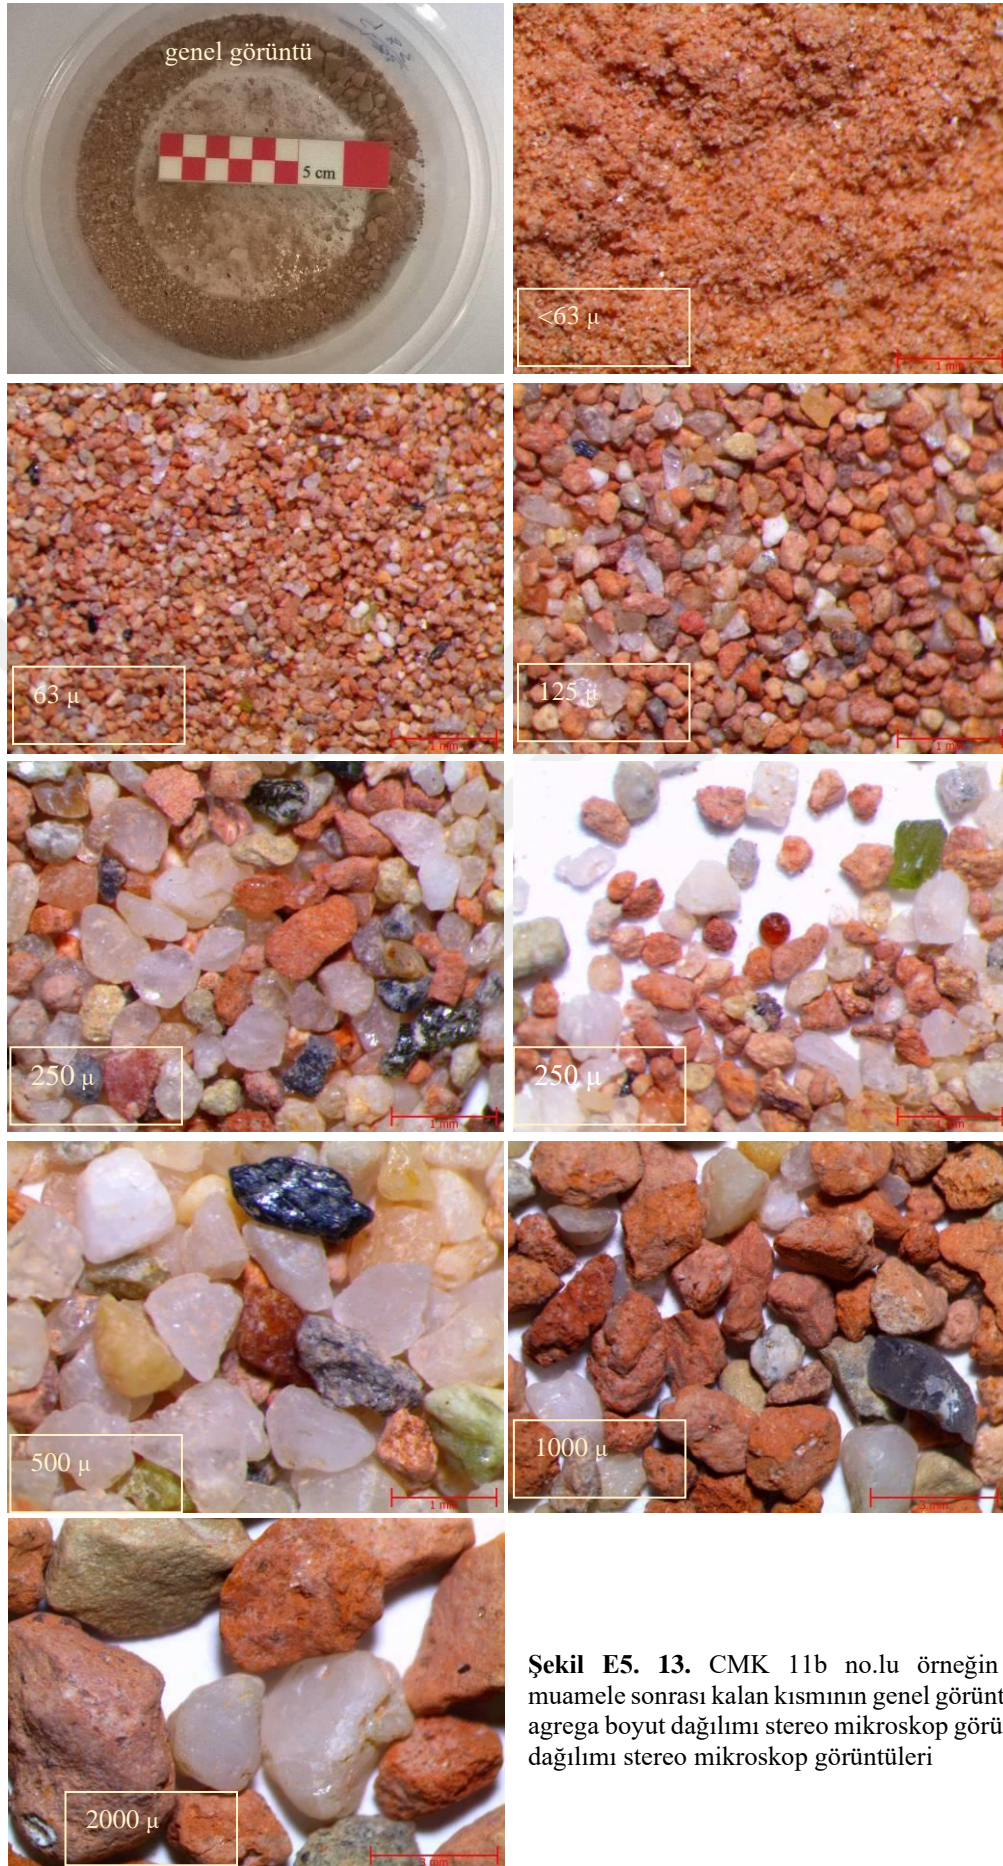
Şekil E5. 13. CMK 11b no.lu örneğin asitle muamele sonrası kalan kısmının genel görüntüsü ve agrega boyut dağılımı stereo mikroskop görüntüleri dağılımı stereo mikroskop görüntüleri

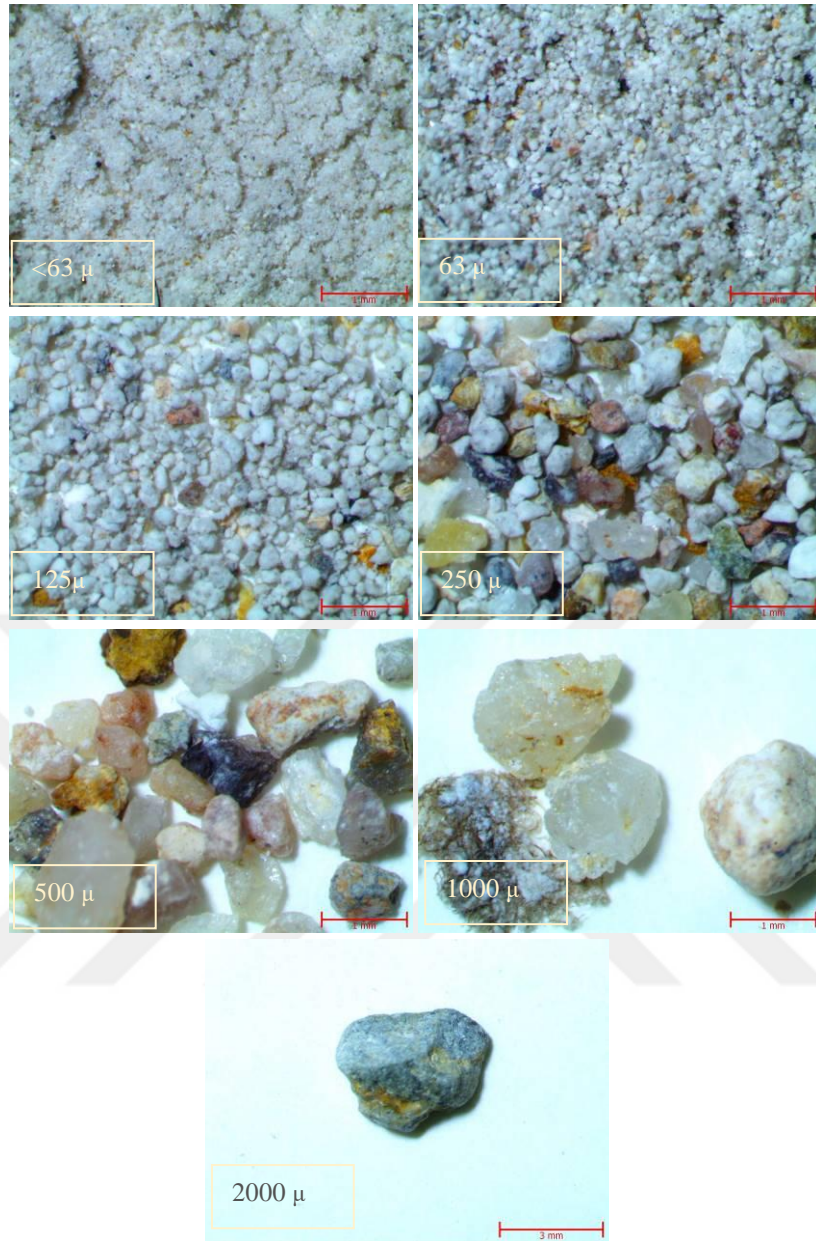
Şekil E5. 15. BMK 8 no.lu örneğin asitle muamele sonrası kalan kısmının genel görüntüsü ve agrega boyut dağılımı stereo mikroskop görüntüleri

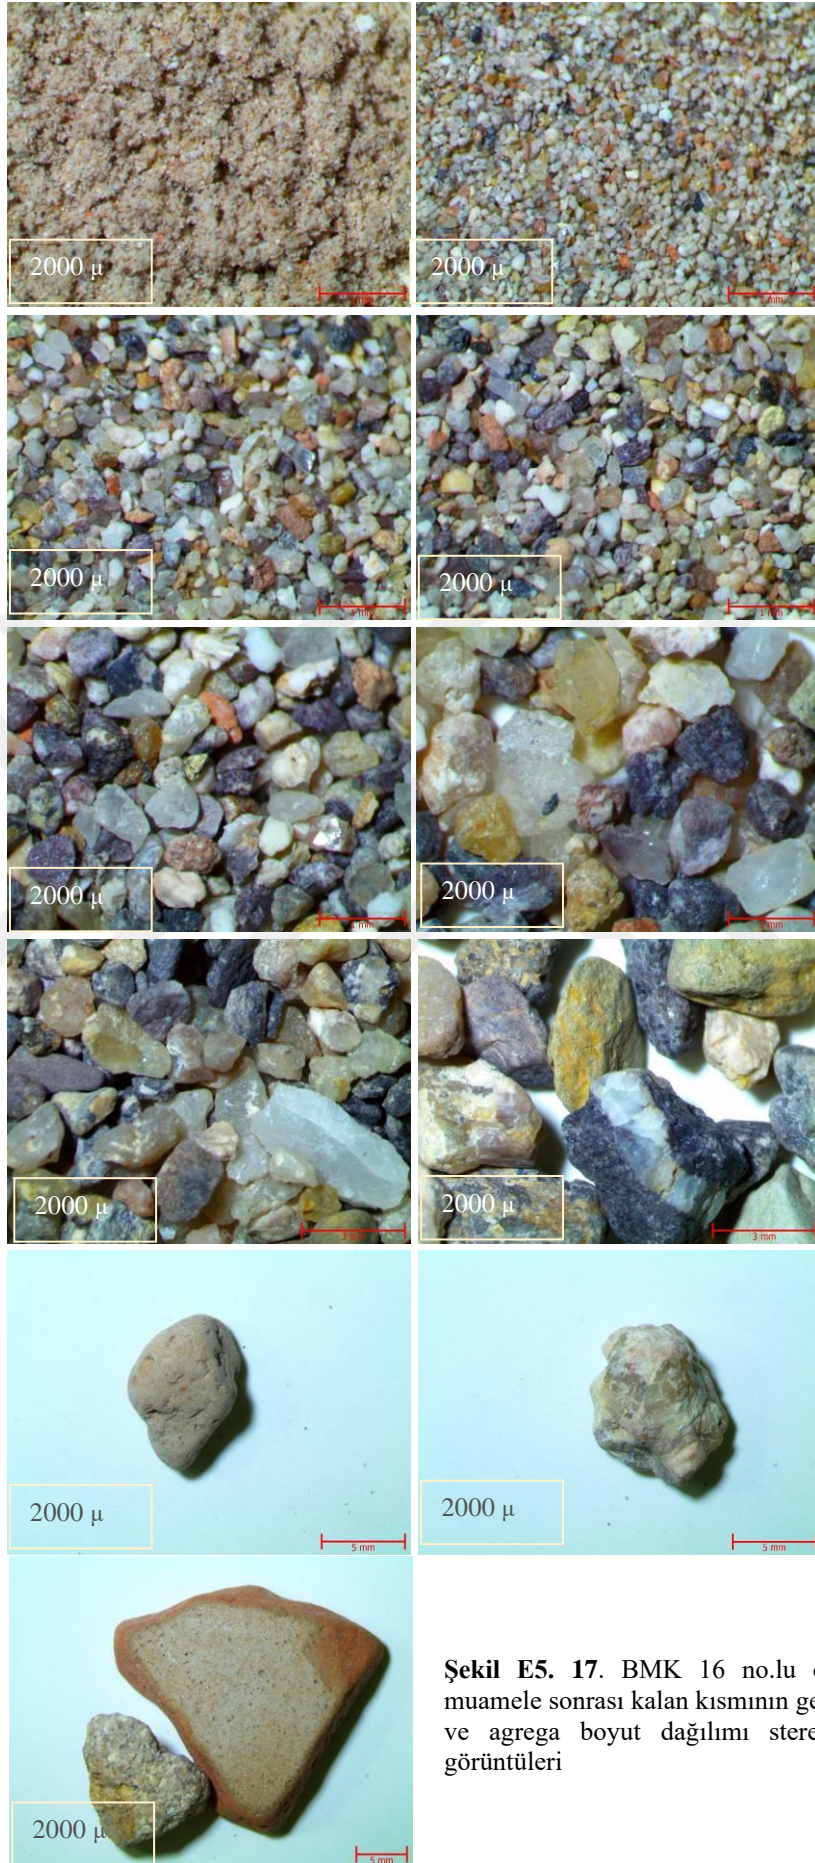
Şekil E5. 17. BMK 16 no.lu örneğin asitle muamele sonrası kalan kısmının genel görüntüsü ve agrega boyut dağılımı stereo mikroskop görüntüleri

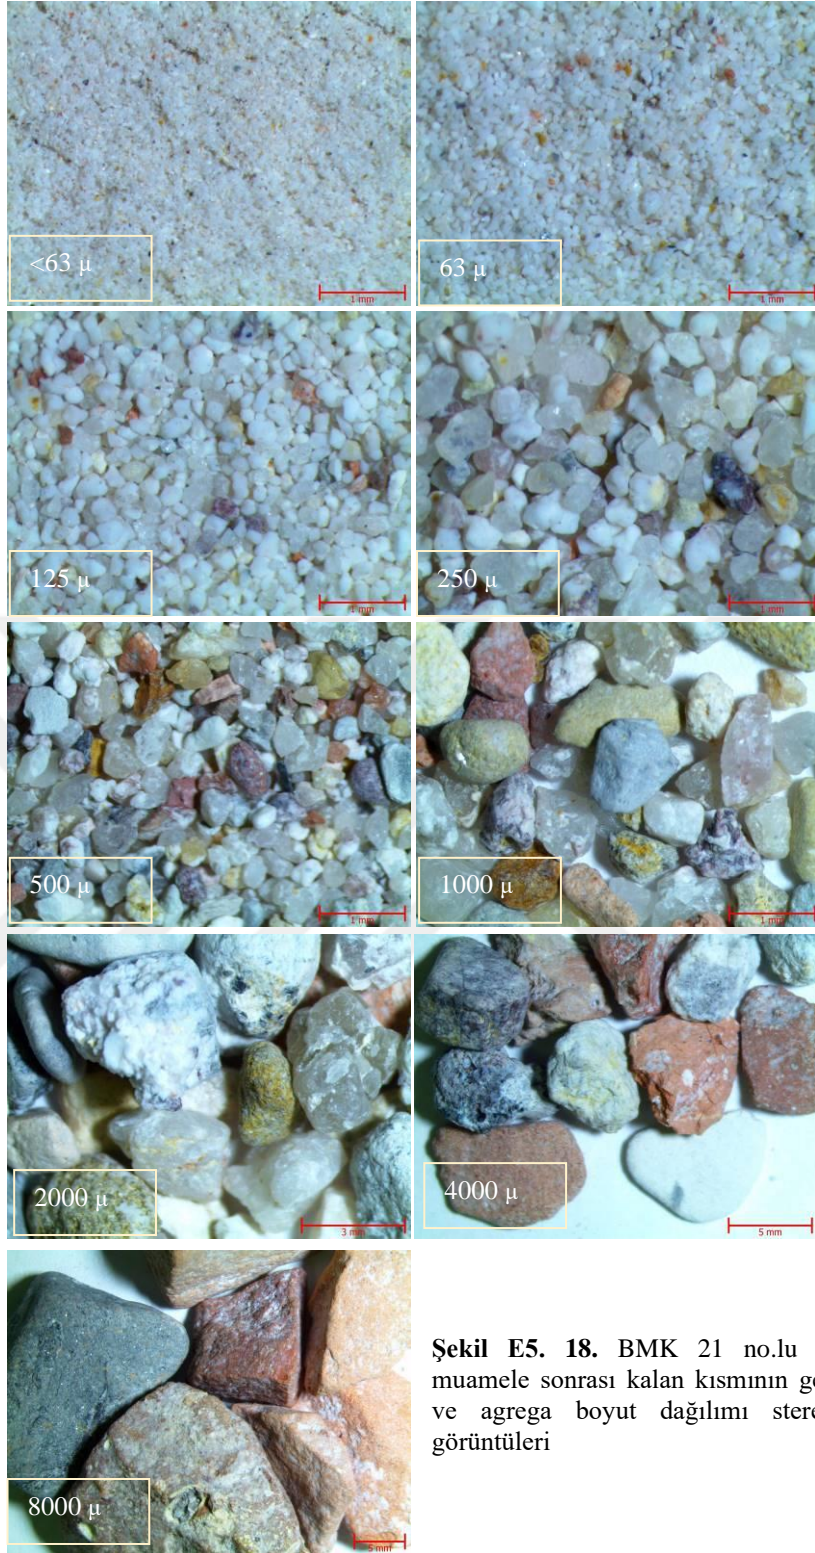
Şekil E5. 18. BMK 21 no.lu örneğin asitle muamele sonrası kalan kısmının genel görüntüsü ve agrega boyut dağılımı stereo mikroskop görüntüleri

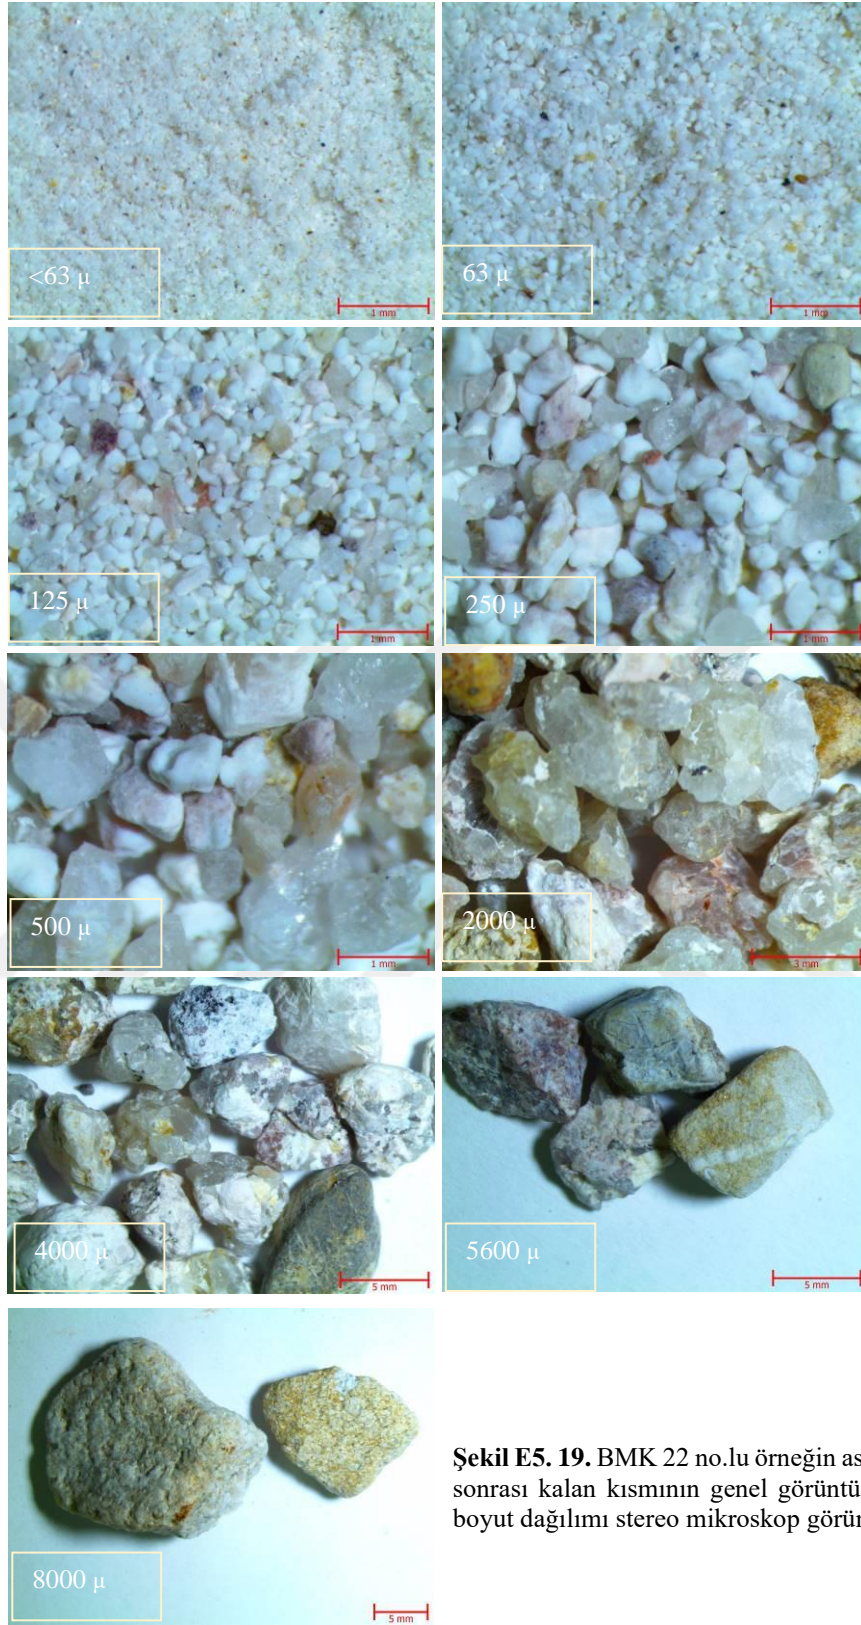
Şekil E5. 19. BMK 22 no.lu örneğin asitle muamele sonrası kalan kısmının genel görüntüsü ve agrega boyut dağılımı stereo mikroskop görüntüleri
